高浜発電所 4 号炉 審査資料	
資料番号	KTN4-PLM40-特別点検 (CV)
提出年月日	令和 5 年 4 月 25 日

高浜発電所 4 号炉 特別点検  
(原子炉格納容器)

補足説明資料

関西電力株式会社

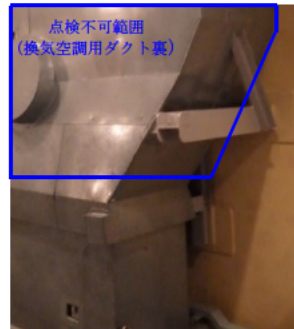
特別点検における点検不可範囲としては以下のものがあつたが、特別点検において点検不可とした範囲においても、接近可能な範囲は日常保全として目視点検可能範囲での点検・補修を実施している。点検不可範囲の例を図3.9に示す。

- ・ 接近可能だが要領書で定めたデータ採取方法の要求条件が確保できない範囲
- ・ 高所等で接近が困難であり要領書で定めたデータ採取方法の要求条件が確保できない範囲

図3.9 点検不可範囲の例（換気空調用ダクト裏）

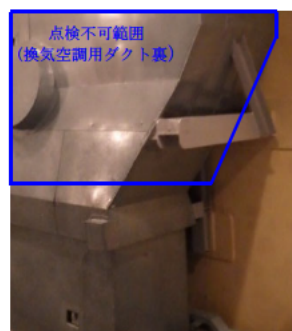
要領書で定めたデータ採取方法ではないものの従来点検で点検が実施できており、塗膜の健全性が維持されていることを確認していること、また、環境条件が同じ周辺の鋼板については従来点検及び特別点検において劣化が少ないことを確認していることから、現状保全を継続することで今後の運転延長期間における原子炉格納容器鋼板の健全性が保たれる。図5. 1に点検不可範囲の代表例を示す。

図5. 1 接近可能だが要領書で定めたデータ採取方法の要求条件が確保できない範囲の例
