# 1号機 PCV内ペDESTALの状況を踏まえた対応状況

2023年7月12日

東京電力ホールディングス株式会社

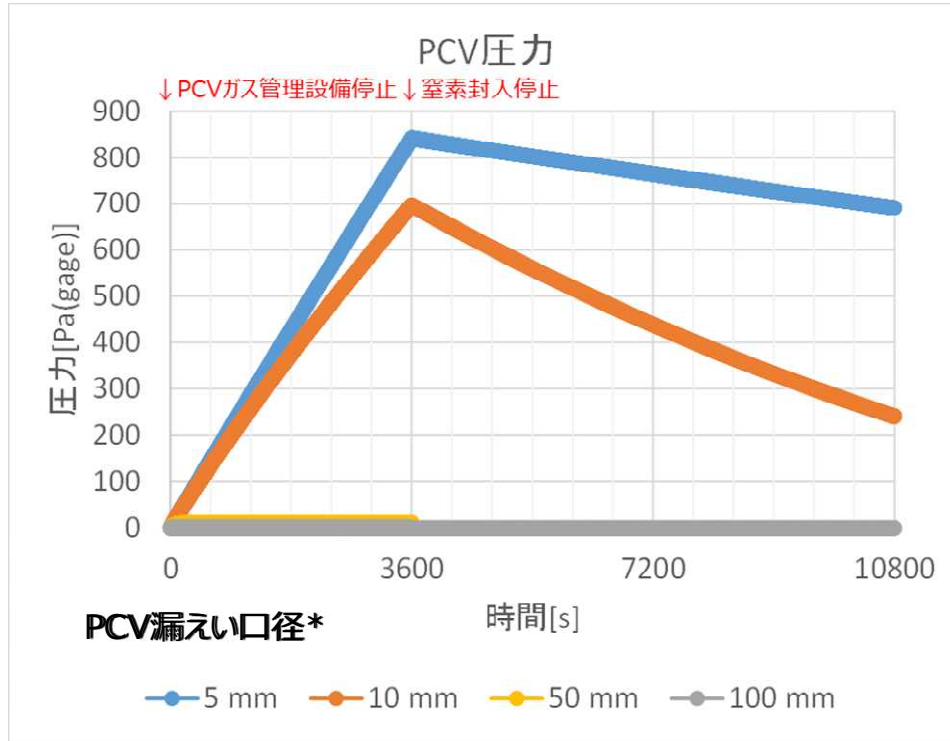
### ＜PCV圧力＞

- ✓ PCV漏えい口径が比較的小さい場合は、PCVの加圧・減圧に時間を要し、大開口の場合と比較して事象初期の漏えい流量が小さくなる。
- ✓ PCV漏えい口径が比較的大きい場合は、PCVはほぼ加圧されず、大開口の場合と比較しても漏えい流量はほぼ同じ。

- ✓ 例えば、口径\*5mm、2h時点での被ばく線量は、大開口時の評価の4.4/30倍となる見込み（PCVダスト濃度も低下する見込みであることから、保守的な想定）であり、漏えい口径が小さい場合には被ばく線量は小さくなると考えている。
- ✓ 漏えい箇所での捕集効果も加味すると、更に1/10倍の効果がある。

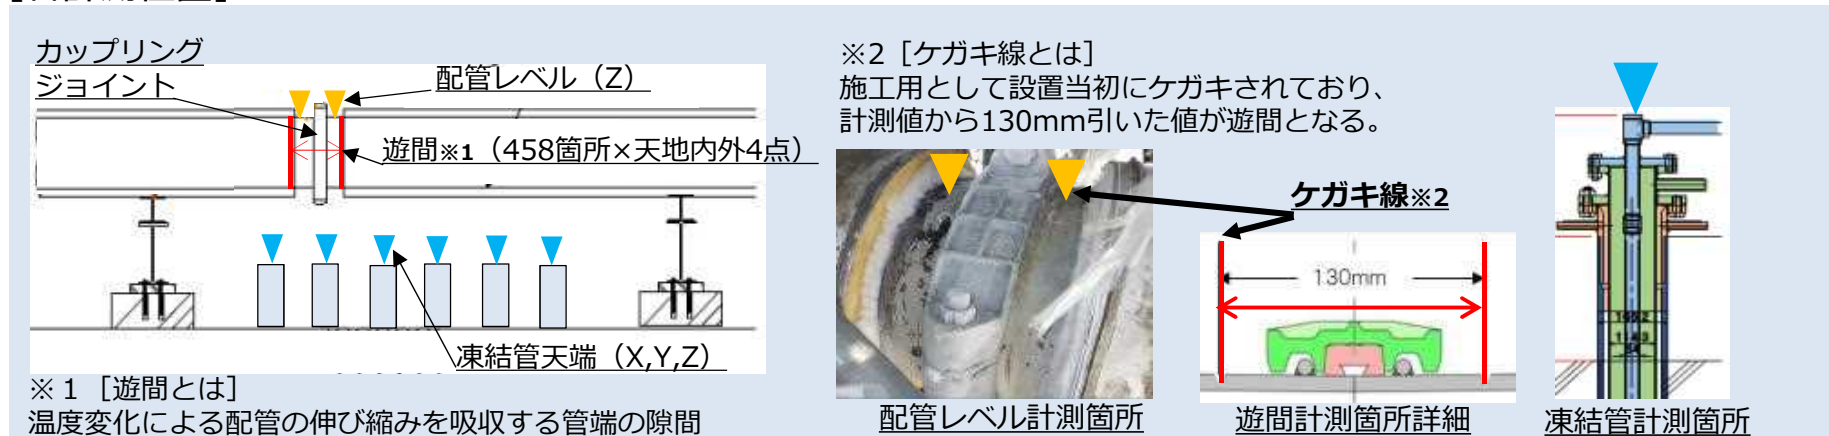
## [各計測位置]

想定要因	概要	調査内容	調査結果(影響有無)
1. 凍上現象	凍上現象による地盤の変状に伴う配管への影響	<ul style="list-style-type: none"> <li>カップリングジョイントの遊間計測</li> <li>配管レベル計測</li> <li>凍結管位置計測</li> </ul>	<p>【影響あり】</p> <p>配管レベル計測の結果により、配管レイアウトなどに起因する不等凍上が確認された。</p>
2. 地震	地震による配管への影響	<ul style="list-style-type: none"> <li>地震前後での配管レベル計測</li> </ul>	<p>【影響なし】</p> <p>地震前後での配管レベルの計測結果に有意な変化は確認されなかった。</p>
3. 振動	車両走行時の振動による配管への影響	<ul style="list-style-type: none"> <li>振動計を設置しての振動計測</li> </ul>	<p>【影響なし】</p> <p>交通量の多い箇所と比較しても、漏えい箇所の振動は小さく、ほとんど配管に影響を与えていなかった。</p>
4. ゴムリング	ゴムリングの経年劣化による影響	<ul style="list-style-type: none"> <li>外観目視検査</li> <li>検査機関にてゴムリングの詳細検査</li> </ul>	<p>【影響なし】</p> <p>現物確認の結果、損傷や経年劣化は確認されなかった。</p>

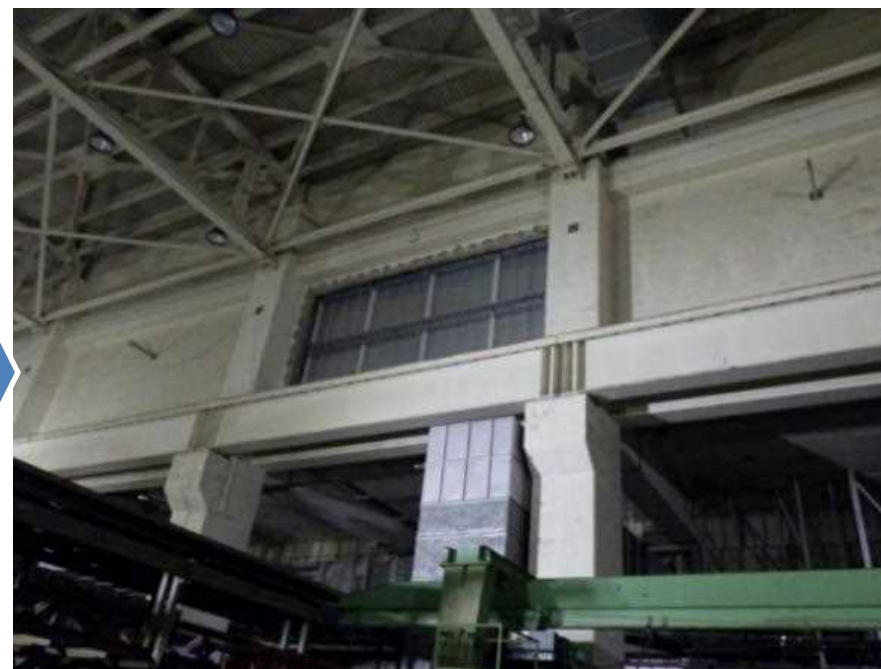
写真①：BOP損壊部分（塞ぎ前、屋内）

○2号T/BのBOP（ブローアウトパネル） については、  
2022年2月に閉塞工事を完了している。
