女川原子力発電所 2号機 の状況について

安全対策の実施状況 - 主な工事状況① -

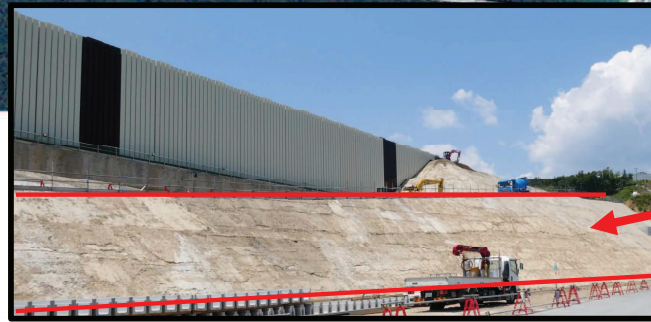
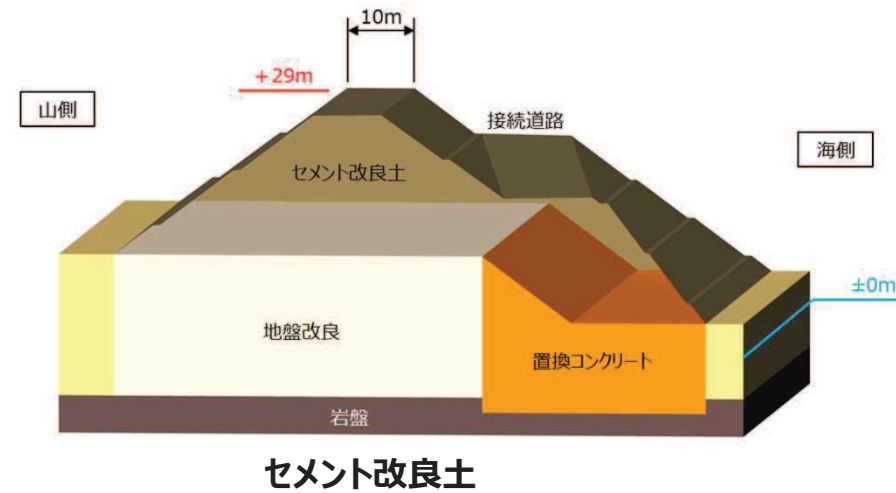
■防潮堤 かさ上げ工事

現在、防潮堤（セメント改良土部分）の盛土復旧作業を主に実施している。

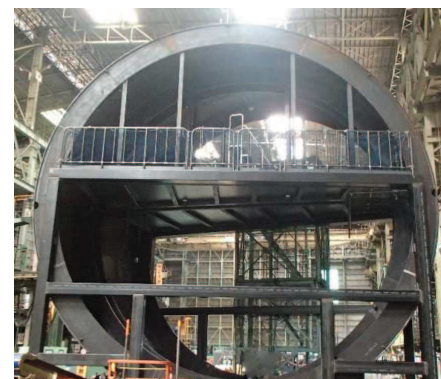
圧力抑制室の実機模型

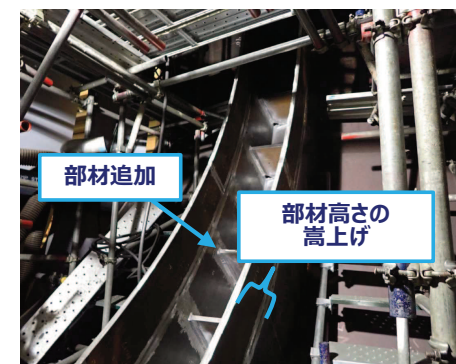
耐震補強工事イメージ

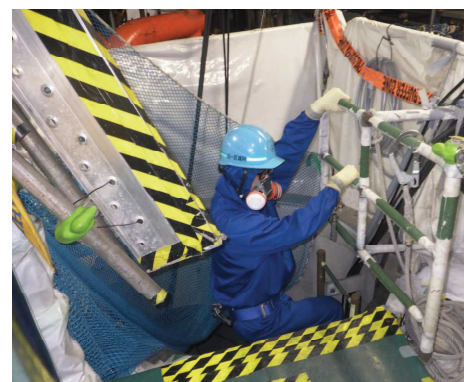
開口部（約 1.5 m）

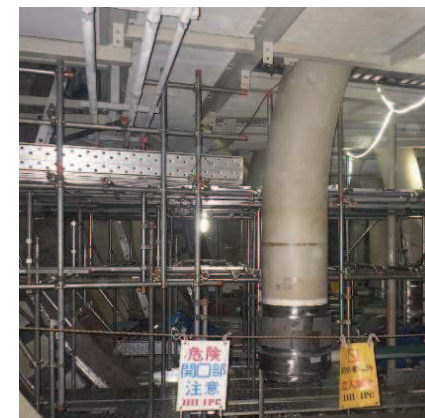
内部の工事状況

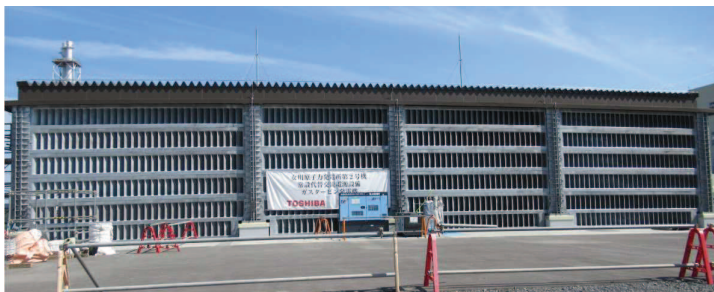
■ガスタービン発電機（車両は電気品建屋内部） ※万一、外部電源（送電線5回線）や非常用ディーゼル発電機が使用できなくなった場合に原子炉建屋や緊急時対策建屋に電力を供給する設備。現在、ガスタービン発電機用の電路および接続配管の設置工事を実施中。

発電機車
出力3,600kW×2台

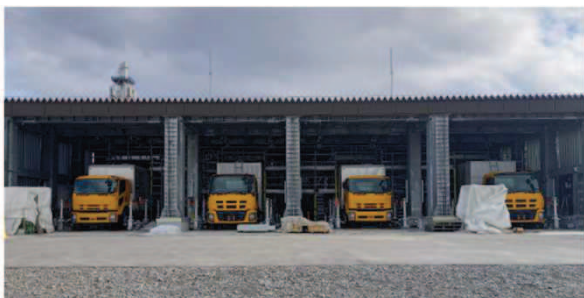
制御車×2台

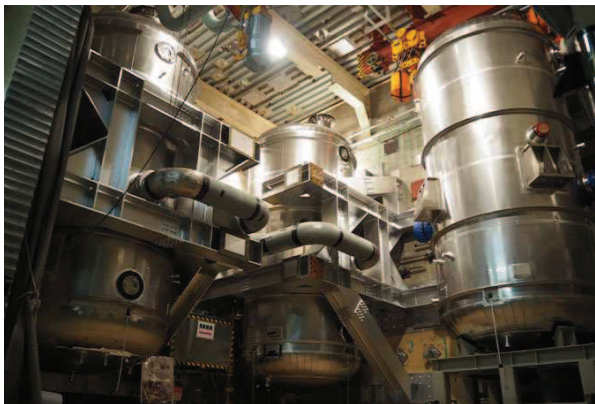
■原子炉格納容器フィルタベント系 ※格納容器の過圧破損を防止するために行うベントの際に、放射性物質の放出を1000分の1以下に低減する装置。本体は設置済みであり、現在は耐圧試験を実施中。

原子炉建屋への据付状況

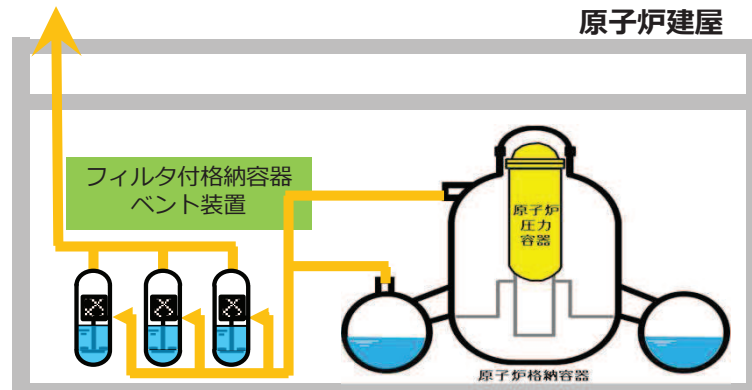
系統概要図

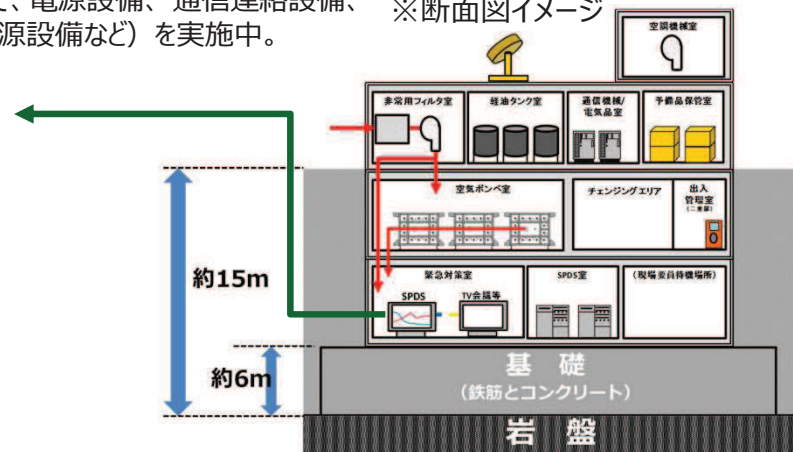
■緊急時対策所 ※大規模な原子力災害が発生した場合に、現地対策本部となる指揮所機能の強化を目的として、電源設備、通信連絡設備、居住性等を確保した緊急時対策所を整備。現在、建築工事および機電工事（空調設備、電源設備など）を実施中。

※断面図イメージ
