高浜発電所3号炉審査資料	
資料番号	KTN3-PLM40-特別点検（コンクリート）改3
提出年月日	令和5年9月27日

高浜発電所3号炉 特別点検  
(コンクリート構造物)

補足説明資料

関西電力株式会社

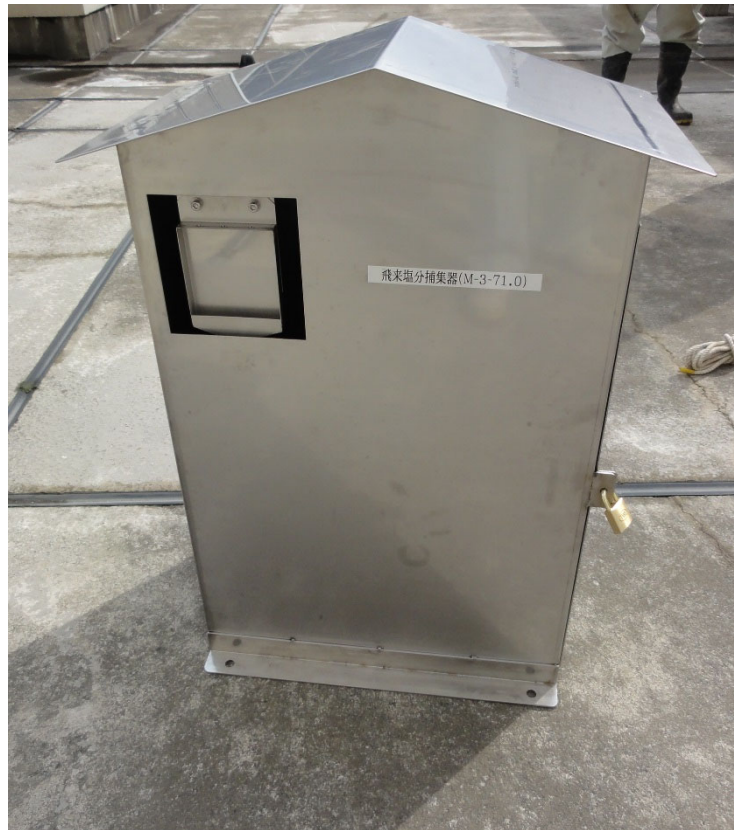
図4. 1. 4-1 飛来塩分捕集器  
(土研式塩分捕集器)

原子炉格納施設等および原子炉補助建屋については、飛来塩分を捕集する器具（土研式塩分捕集器、図4. 1. 4-1参照）を高さ方向に分散して設置し、捕集した塩分量が最も多い箇所をコアサンプル採取箇所を選定した（表4. 1. 4-1参照）。

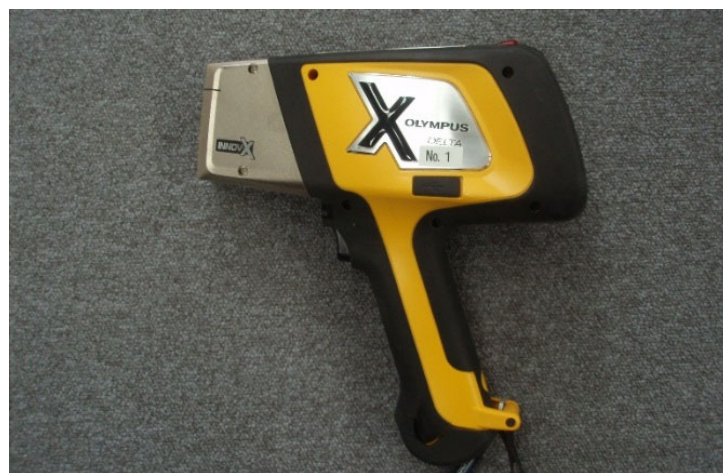
図4. 1. 4-2 表面塩分量測定器  
(蛍光 X 線分析計)

その他部位については、構造物の規模や海中にあるなどの設置環境を踏まえ、X線によりコンクリート表面の塩分量を測定する器具（ポータブル型蛍光X線分析計、図4. 1. 4-2参照）を用いて構造物のコンクリート表面の塩分量を測定し、測定した塩分量が最も多い箇所をコアサンプル採取箇所を選定した（表4. 1. 4-2参照）。
