2号機原子炉キャビティ差圧調整ライン バルブチェック リストの現場調査について

2023年10月17日

東京電力ホールディングス株式会社

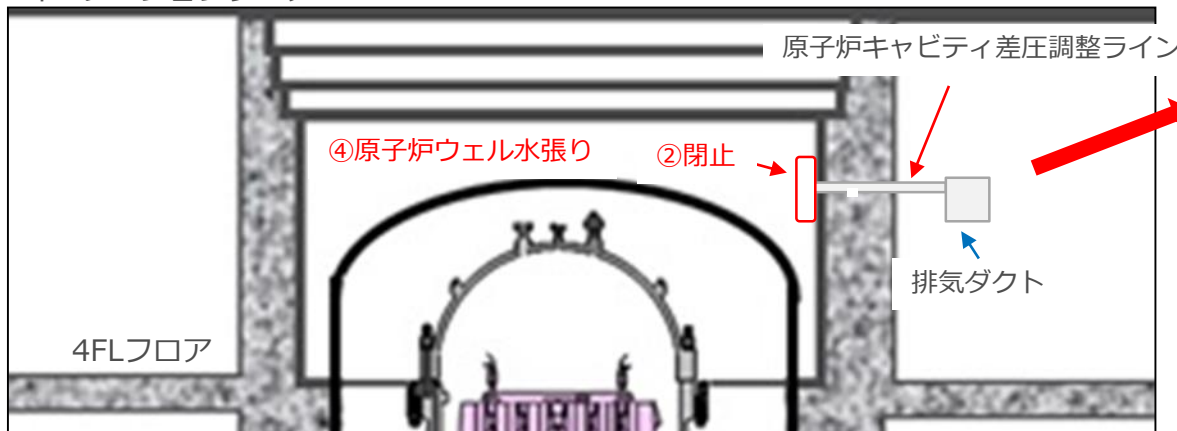
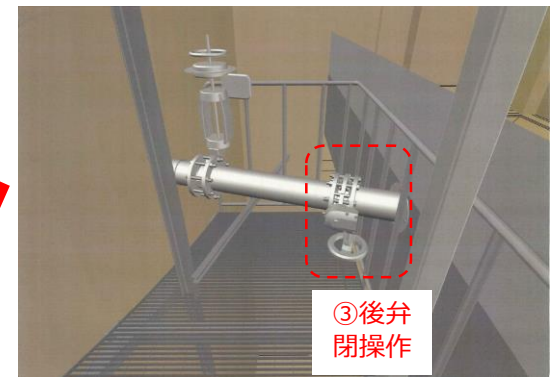
オペレーションフロア ①シールドプラグ取り外し

- 当該弁を含む当該ラインについては通常運転中に操作することはないが、定期点検時の原子炉ウェルへの水張りにあたって以下の手順で作業を実施する。
 - ① シールドプラグの取り外し
 - ② 当該ラインの原子炉ウェル側に閉止プラグの取り付け
 - ③ 当該ラインに設置されている原子炉キャビティ差圧調整弁後弁の閉操作
 - ④ 原子炉ウェル水張り
- 閉止プラグの取り付けにあたっては、原子炉ウェル内へ作業員が入域する必要があることから、通常運転時においても当該弁を開状態とすることで原子炉ウェル内の汚染を低減し、作業員の被ばく低減を図っている。
- そのため、仮に当該弁の開状態保持に必要な作動空気を供給する I A 系※で微小リークが発生した場合でも開状態を保持し、定期点検時の作業員の被ばく低減を図れるよう強制開運用としていたと推察する。

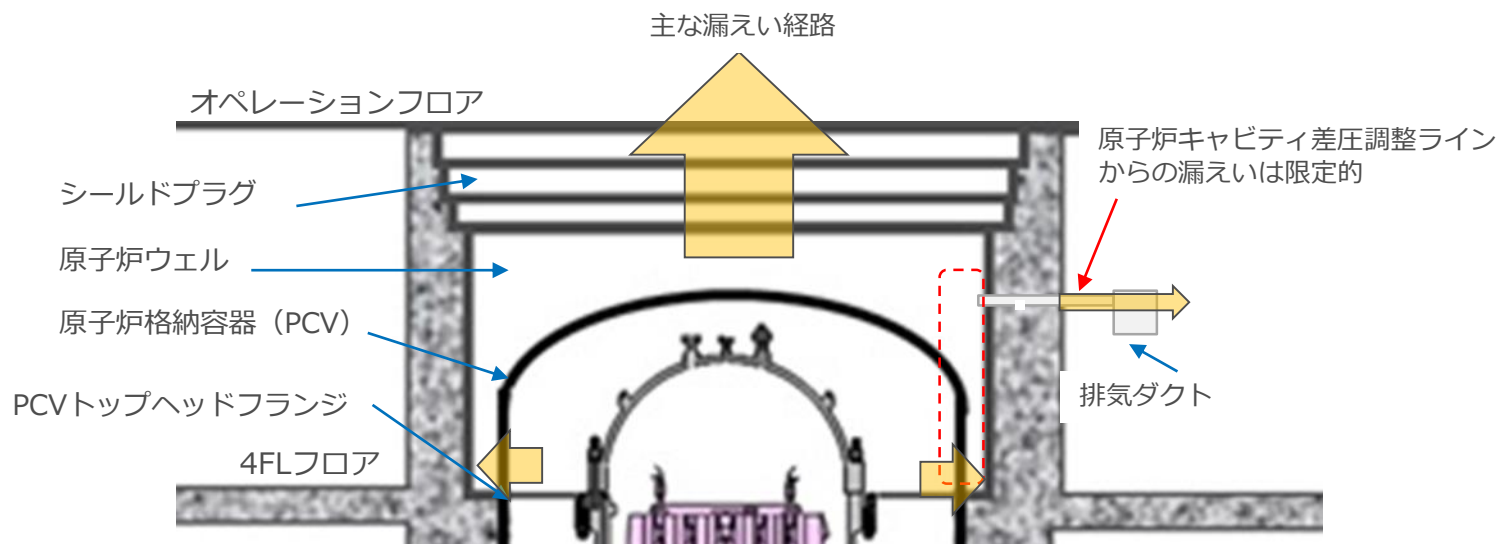
- 2号機シールドプラグの汚染状況調査からPCVから原子炉建屋への放射性物質の主な漏えい経路としてはPCVトップヘッドフランジからと推定しているが、2021年に実施した原子炉キャビティ差圧調整ライン近傍における線量測定の結果、差圧調整ラインのウェル側（74.6mSv/h）に対して、原子炉建屋側は約10mSv/hであった。
- そのため、事故時に当該ラインへ放射性物質が流れ込んだものの、当該弁が強制開であったことによる原子炉建屋側への汚染拡大の影響は限定的と考えられる。

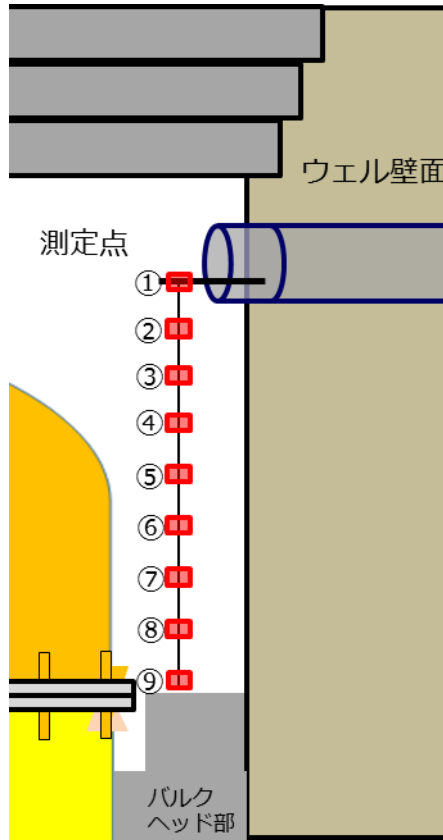
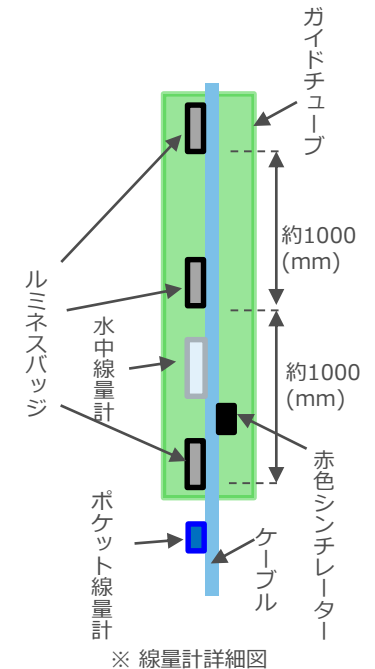
(参考) 原子炉ウェル調査結果 (線量測定結果)

- 水中線量計で測定したウェル内の線量については、最大で530mSv/hであった。
- ポケット線量計およびルミネスバッジは、累積線量をウェル内滞在時間で換算した値であるため、参考値ではあるが、概ね水中線量計と同等の値であることを確認した。なお、赤色シンチレーターの測定値については、現在評価を行っている。
- ウェル内の線量はウェル上部（測定点①）からウェル床面（測定点⑨）に向かって徐々に高くなる傾向であった。

測定ポイント	距離 (mm)	水中線量計	赤色シンチレーター	ポケット線量計	ルミネスバッジ
		線量当量率 (mSv/h)			
		5月20、24日測定	6月23日測定		
①	0	74.6	-		
②	500	150	-		
③	1000	330	-		
④	1500	300	280	約315	上：約220
⑤	2000	310	-		中：約270
⑥	2500	380	-		下：約360
⑦	3000	440	-		
⑧	3500	530 (最大)	370		
⑨	4000	350	-

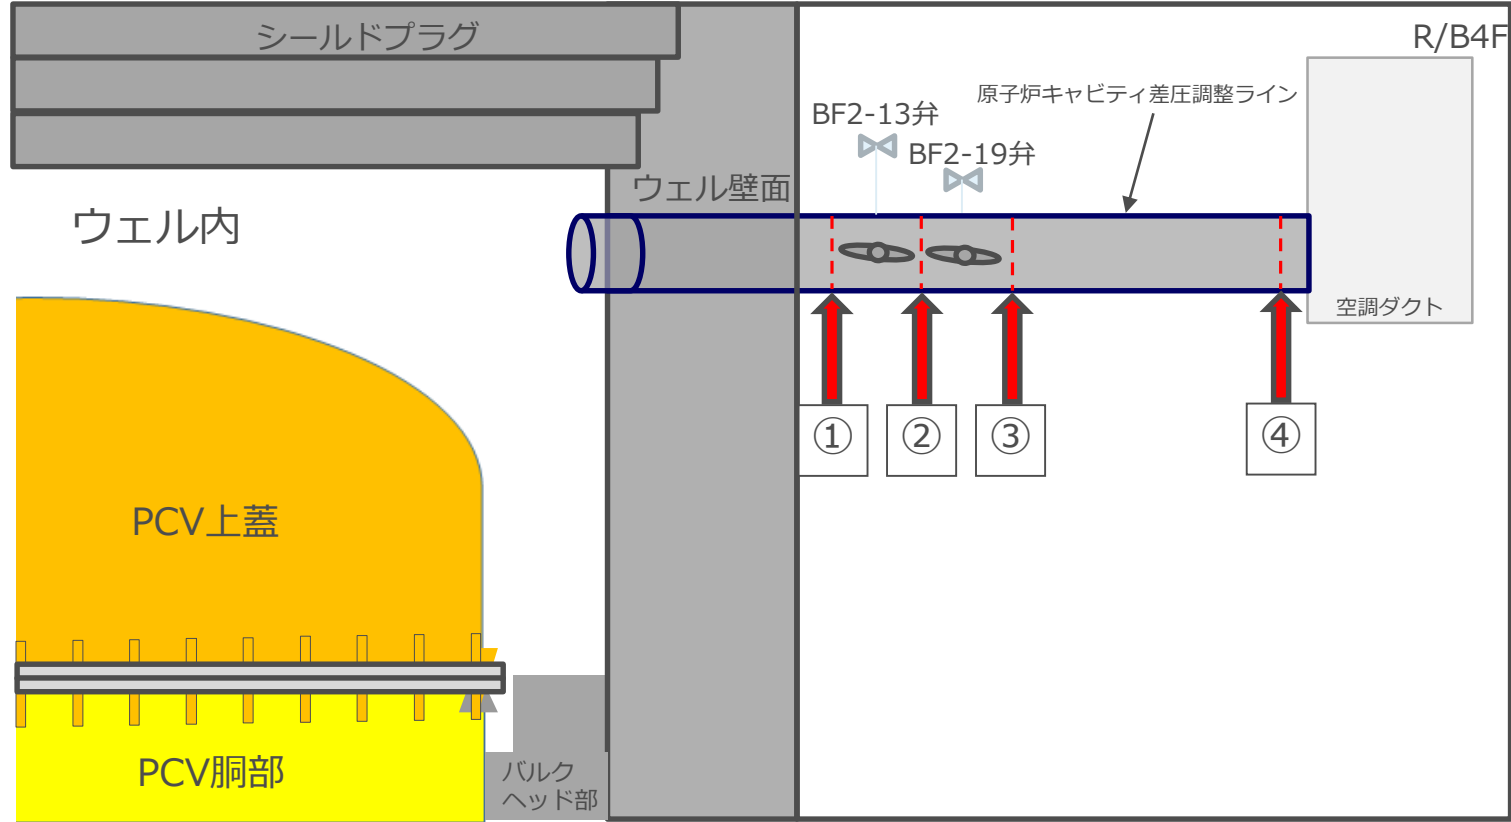
(参考) 東側原子炉キャビティ差圧調整ライン調査 (線量調査)

- 線量測定結果は以下の通り。
 - 測定ポイント②の配管下部に、最大線量：51mSv/hを確認した。

測定ポイント		①	②	③	④
		PCV壁面～BF2-13弁間	BF2-13～BF2-19弁間	BF2-19弁～ダクト間	ダクト近傍
配管	上部(mSv/h)	13	41	25	18
	下部(mSv/h)	13	51	37	20

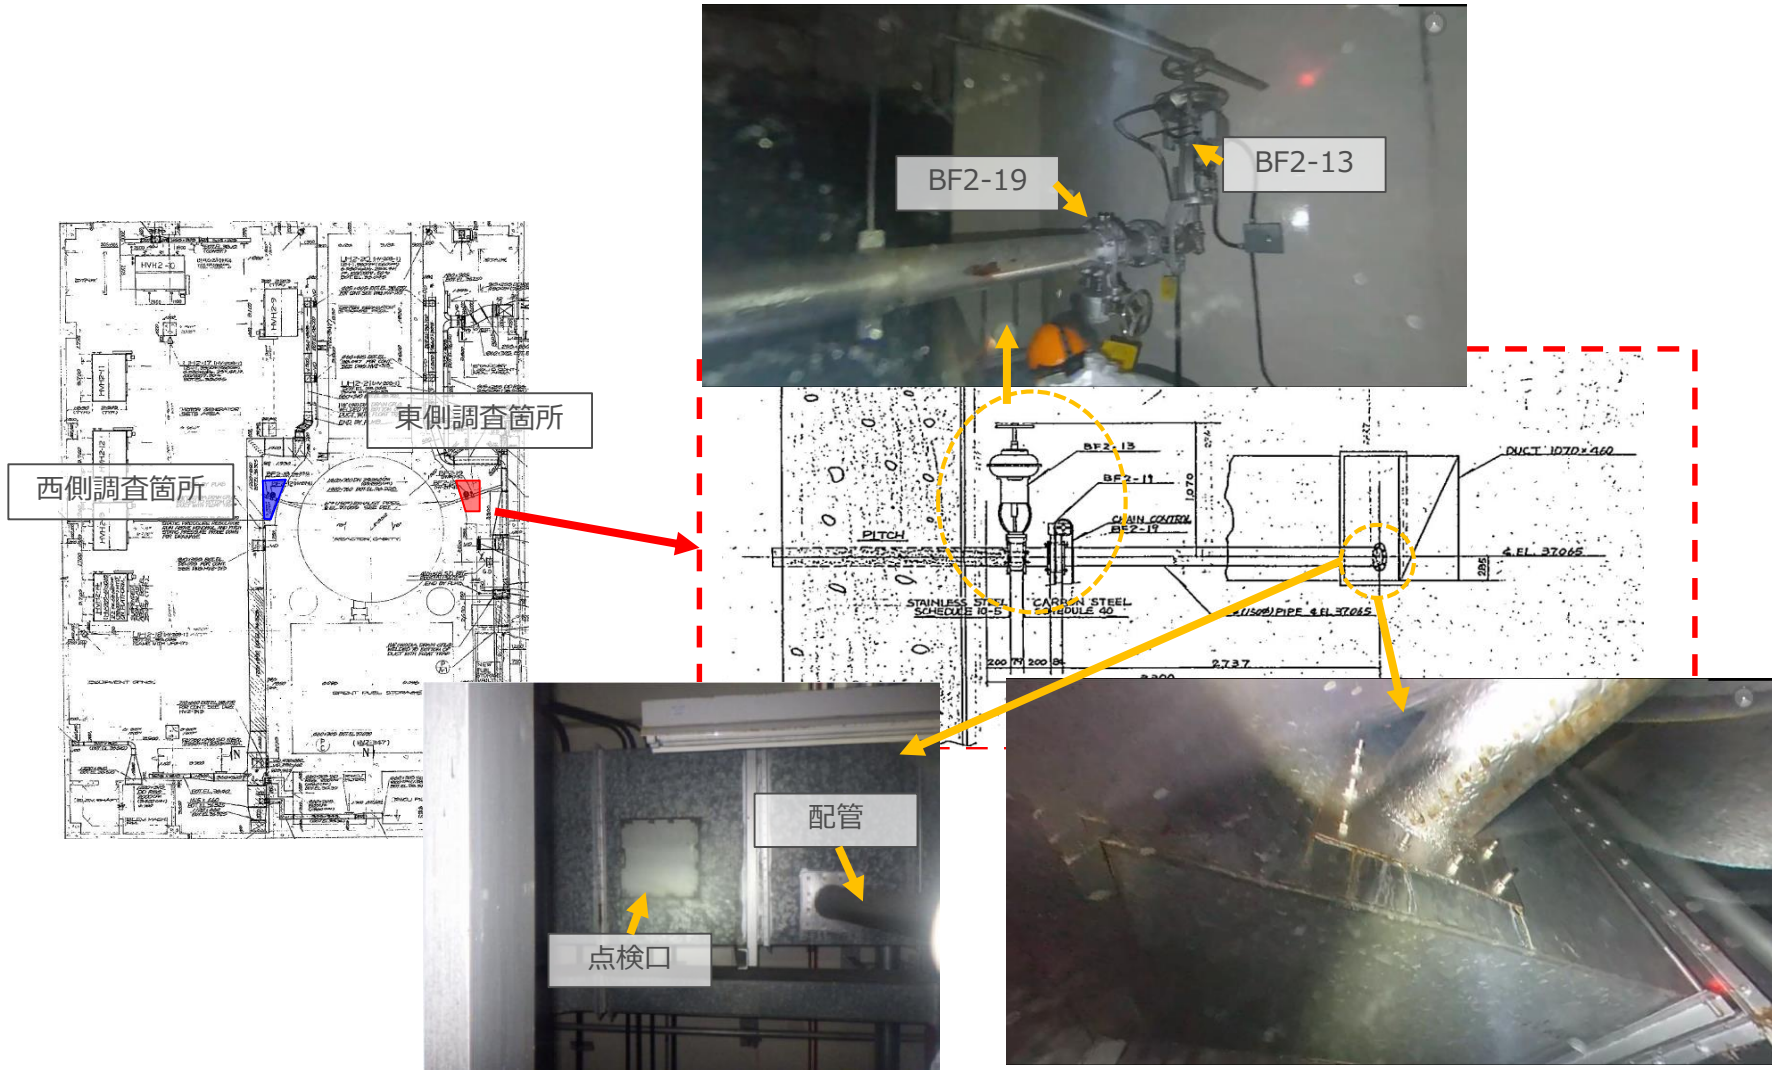
（参考）東側原子炉キャビティ差圧調整ライン調査（外観調査）

- 東側に敷設された原子炉キャビティ差圧調整ラインについて、現場調査を実施した。
 - 作業エリア（グレーチング）上の空間線量は約10mSv/hであった。※西側：約12mSv/h
 - BF2-13弁は、西側と同様に開状態であった。
 - ダクト側面、下部および点検口に、西側のような劣化は確認されなかった。
