# 建屋滞留水処理等の進捗状況について

2023年10月26日

α核種除去設備における検討進捗について

## 1号機原子炉建屋内滞留水の性状分析結果

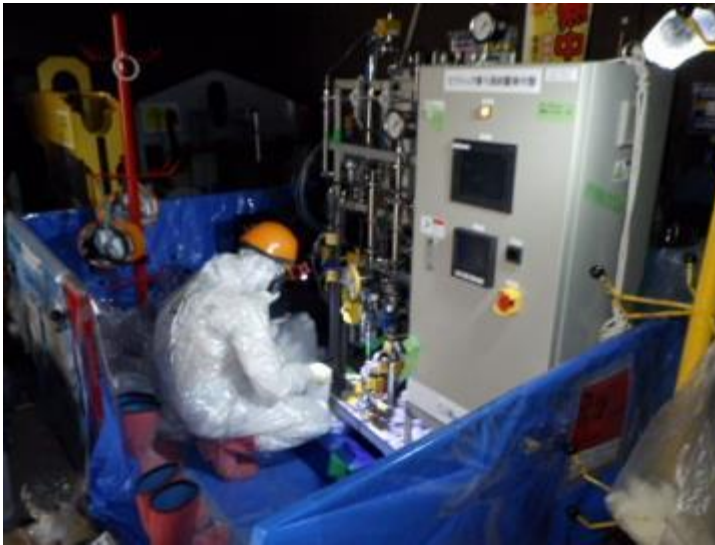
フィルタ通水試験装置写真

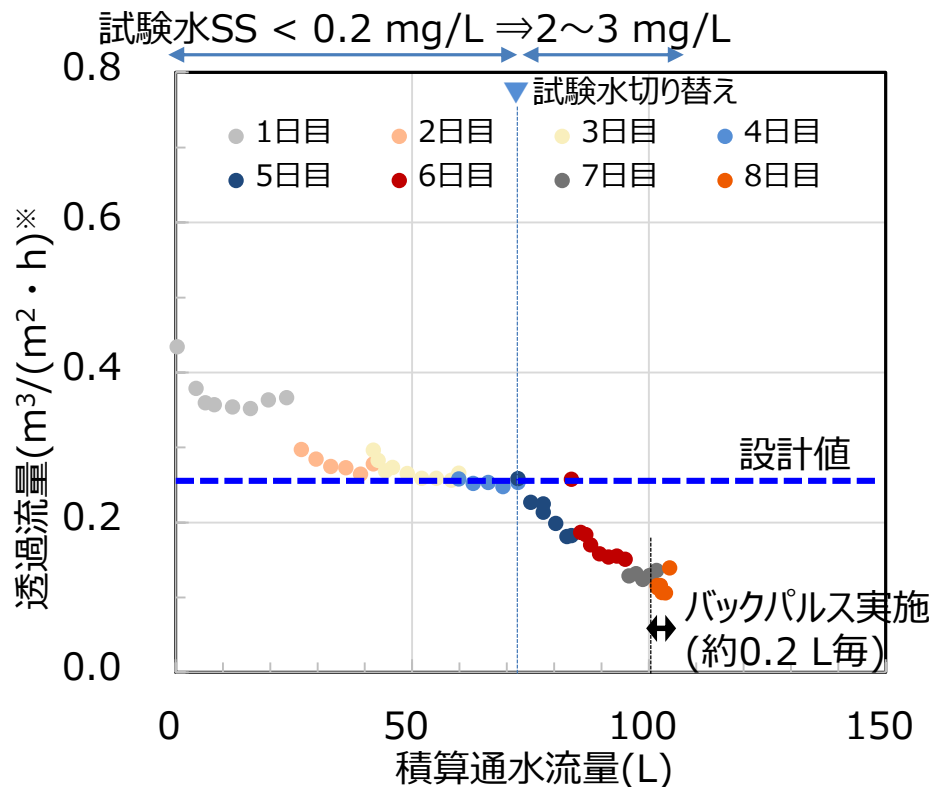
- 透過流量(ろ過処理済水量)はほとんど変化しないとの想定に対して、通水開始直後から低下。0.01及び0.1 $\mu\text{m}$ の両フィルタとも設計流量を満足しなくなり、実機換算で約0.5日で試験終了。
- 逆洗(バックパルス)を実施しても透過流量は回復しなかった。

孔径 (0.01 $\mu\text{m}$ ) における透過流量の推移

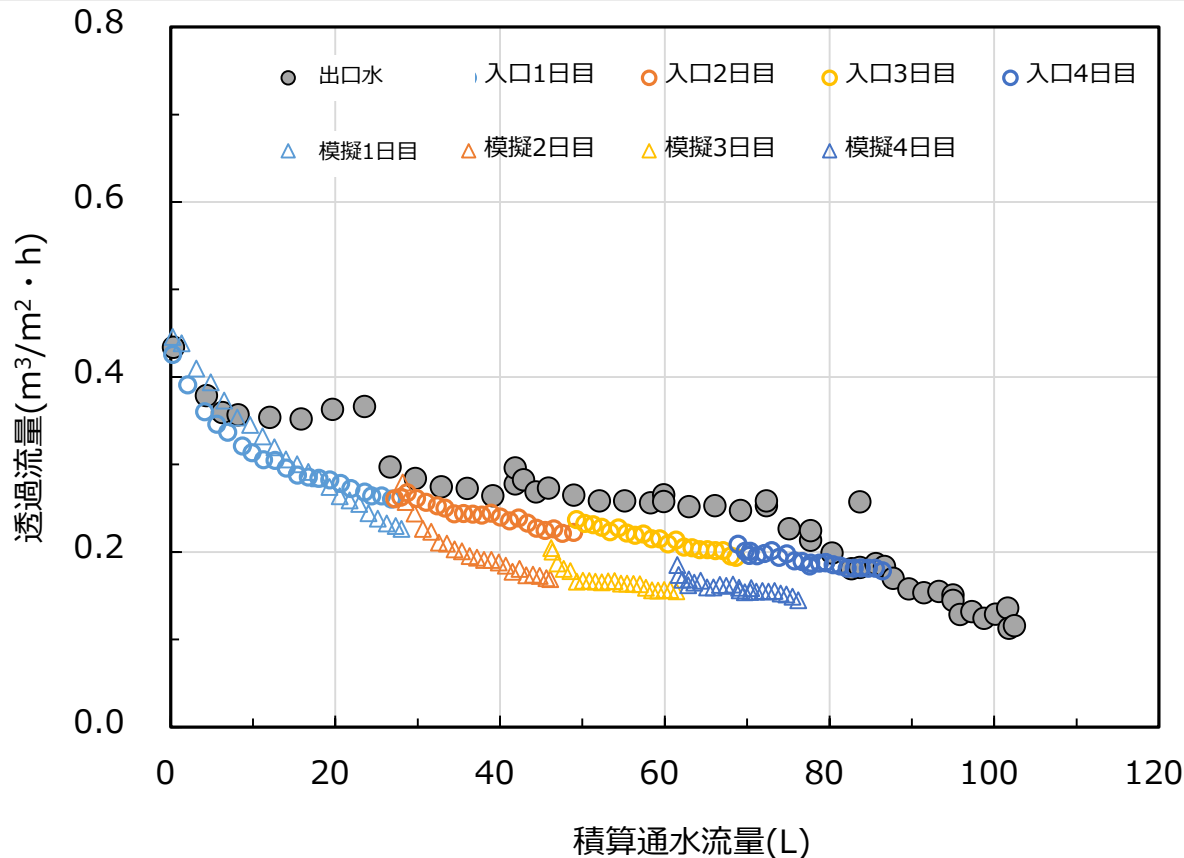
- フィルタ閉塞要因調査において、閉塞物の影響確認のため、SARRY入口水と吸着材模擬水にて、フィルタ通水試験（フィルタ孔径 $0.01\mu\text{m}$ 使用）を実施した。
- 通水試験の結果、どちらにおいてもSARRY出口水と同様な傾向を示し、滞留水中に含まれる有機成分や吸着材微粉等の微細粒子の両方が閉塞の要因となると考える。

SARRY入口水・吸着材模擬水における透過流量の推移

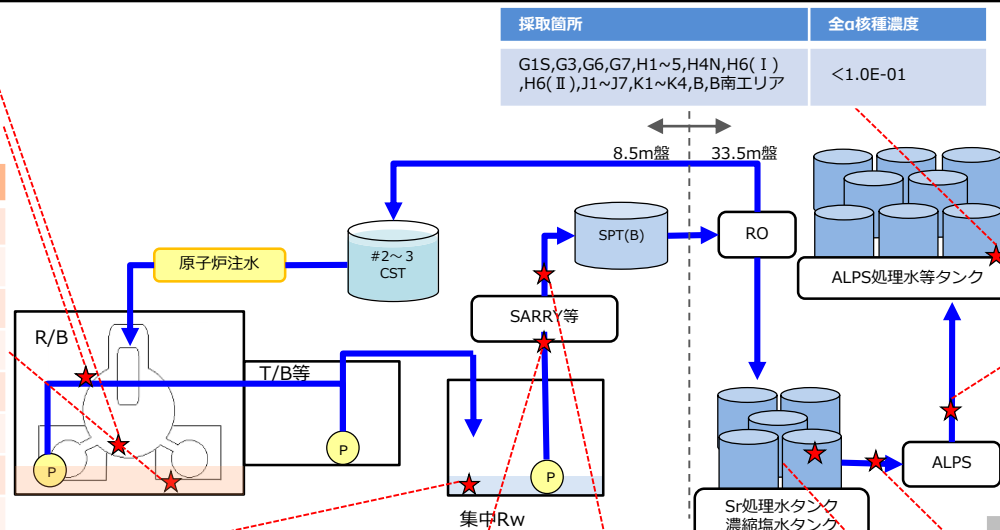
- 原子炉建屋（R/B）の滞留水からは比較的高い全α（2~5乗Bq/Lオーダー）が検出されているものの、セシウム吸着装置入口では概ね検出下限値程度（1乗Bq/Lオーダー）であることを確認。
- 全α濃度の傾向監視とともに、α核種の性状分析等を進め、α核種の低減メカニズムの解明を進める。
- これまでに2号機及び3号機のR/Bの滞留水の性状分析結果を報告しており、新たに1号機のR/Bの滞留水の性状分析結果について整理できたので、報告する。
- なお、SARRY出口・SARRY II 出口のCs137の濃度と、その先の既設RO-3入口・建屋内RO入口の濃度のオーダーは2~3乗Bq/Lオーダーで変わらないことから、フィルタ通水試験で確認された吸着材の下流への影響は小さいと考えている。

現状の全α核種濃度測定結果 [Bq/L]

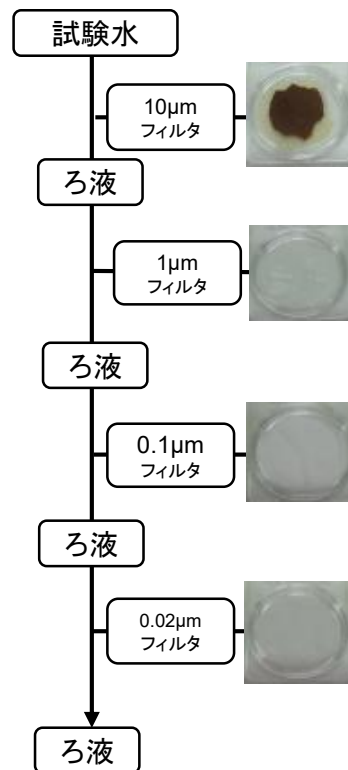
- 1号機R/B滞留水の性状分析について、試験水に対し、段階的なフィルタを設け、各フィルタでの回収物とろ液に対し分析を実施。
- 10 $\mu\text{m}$ フィルタにてほぼ捕捉され、0.02 $\mu\text{m}$ フィルタまで通水すると、全 $\alpha$ 核種濃度は検出限界以下になることを確認。
