補足資料 焼却施設(IF)のカートン貯蔵施設(A001)の状況

防護対象が固体の放射性物質であるものの類型（S4）の例2

防護対象：分析所（CB）ガラス細工室（G014）の保管棚の標準物質（管理番号 CB-36）

補足資料 分析所(CB)のガラス細工室(G014)の標準物質の保管状態

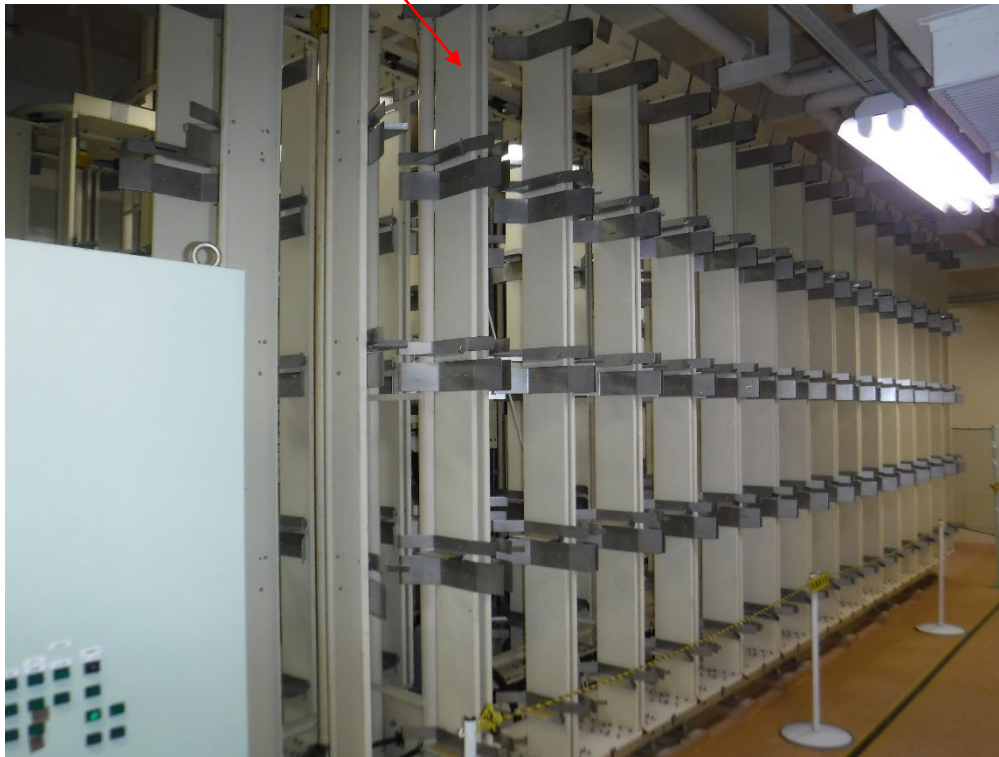
一次貯蔵ラック
(342M151)

一次貯蔵ラック(342M151/M152)の設置状況

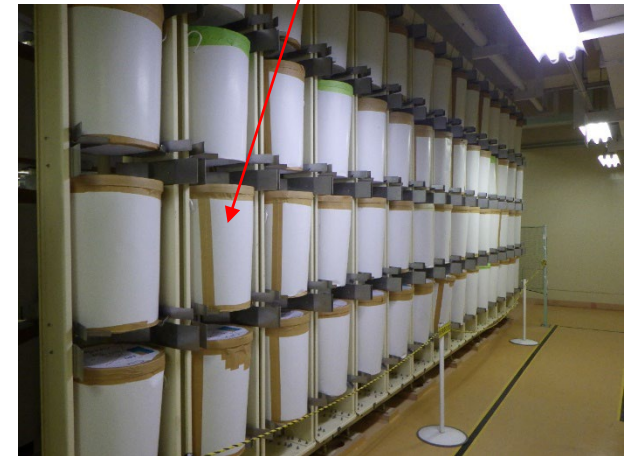
低放射性固体廃棄物
(可燃物)

焼却炉運転時の一次貯蔵ラック(342M151/M152)の状況
(運転時は、低放射性固体廃棄物を自動搬送する。)

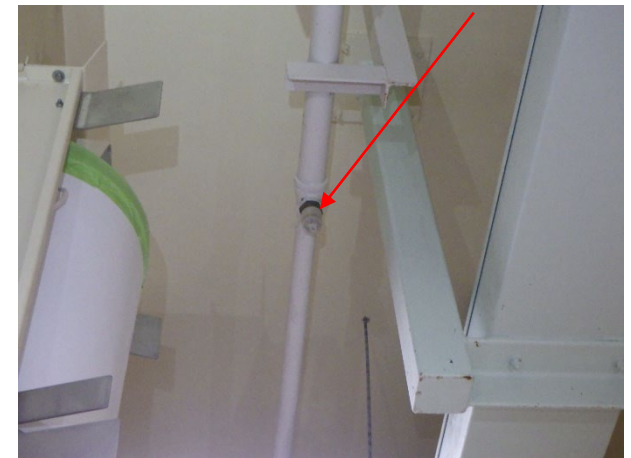
水噴霧消火設備
(消火用水供給ノズル)

カートン貯蔵施設(A001)の天井

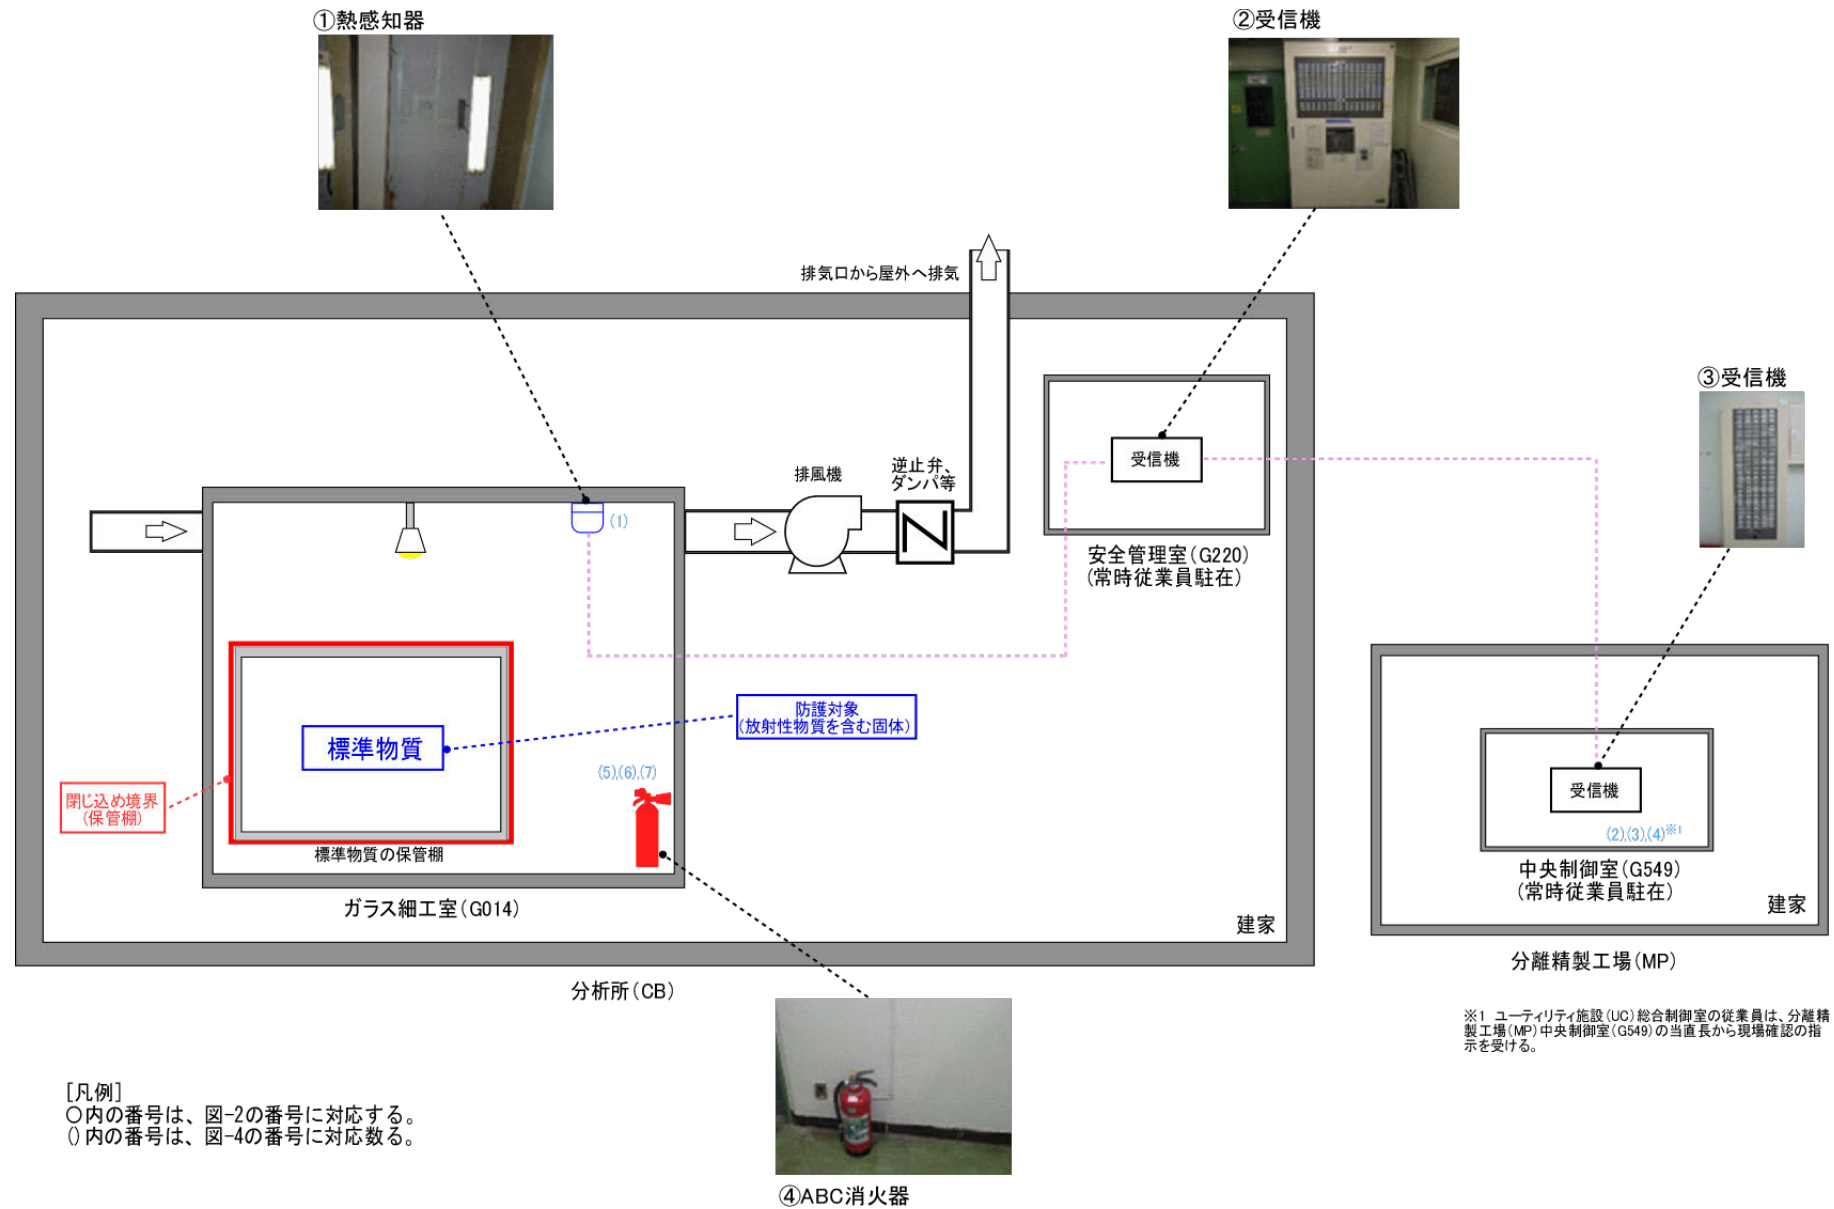
図-1 分析所 (CB) ガラス細工室 (G014) の保管棚の標準物質の貯蔵状態

2. 防護対象の保管状況等（図-1、補足資料）

分析所（CB）ガラス細工室（G014）の保管棚には標準物質（放射性物質を含む固体）を保管している。標準物質は金属であり不燃物である。保管棚は厚さ1mmの金属製（遮炎性能40分程度*）であり、ガラス細工室（G014）は15cm以上のコンクリート壁（耐火時間3時間以上）と扉（木製の戸に鋼板を張り付けたもの）で構成される区域である。当該区域は人の立ち入りがあることから、発火源となる電気機器を設置している。当該部屋の入気は建家給気系の送風機及び工作室（W015）から給気している。

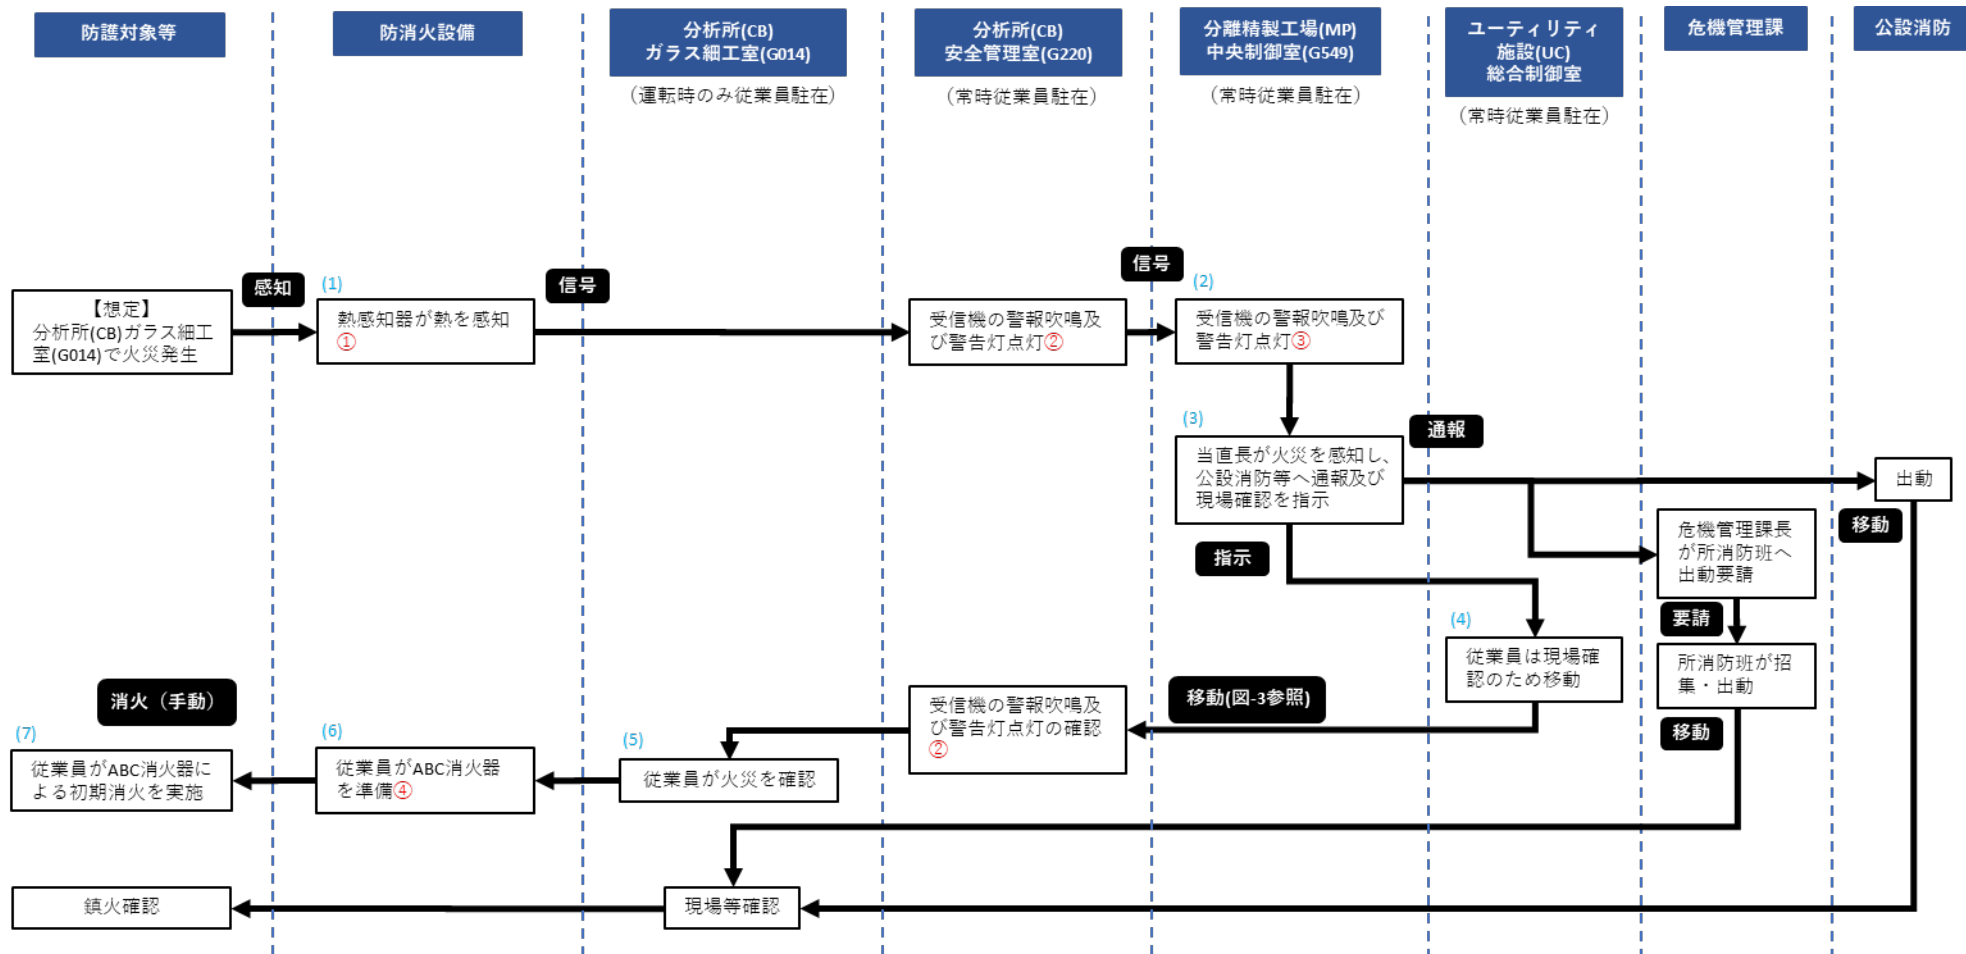
[凡例]
 ○ 内の番号は、図-1の番号に対応する。
 () 内の番号は、図-4の番号に対応する。

図-2 分析所 (CB) ガラス細工室 (G014) における火災発生時の事象の流れ

火災発生時の事象の流れを図-2、移動経路を図-3 並びに初期消火（現場確認）までの経過時間初期消火及び火災を確認するまでの経過時間を図-4にそれぞれ示す。

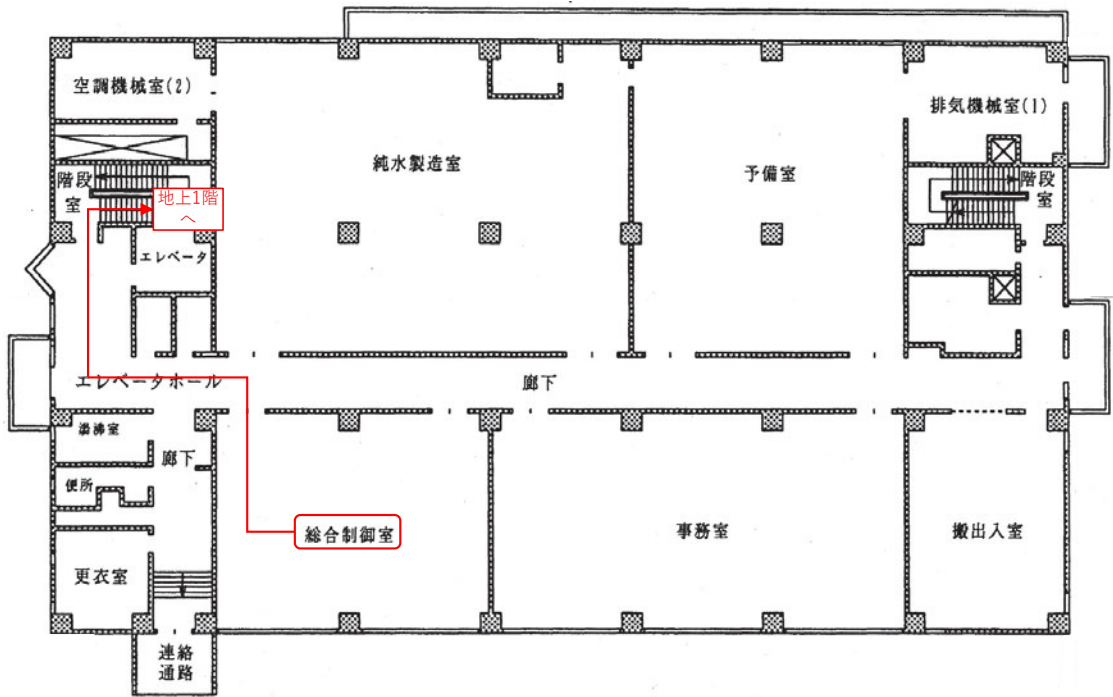
図-3(1) 移動経路 (ユーティリティ施設 3F 平面図)

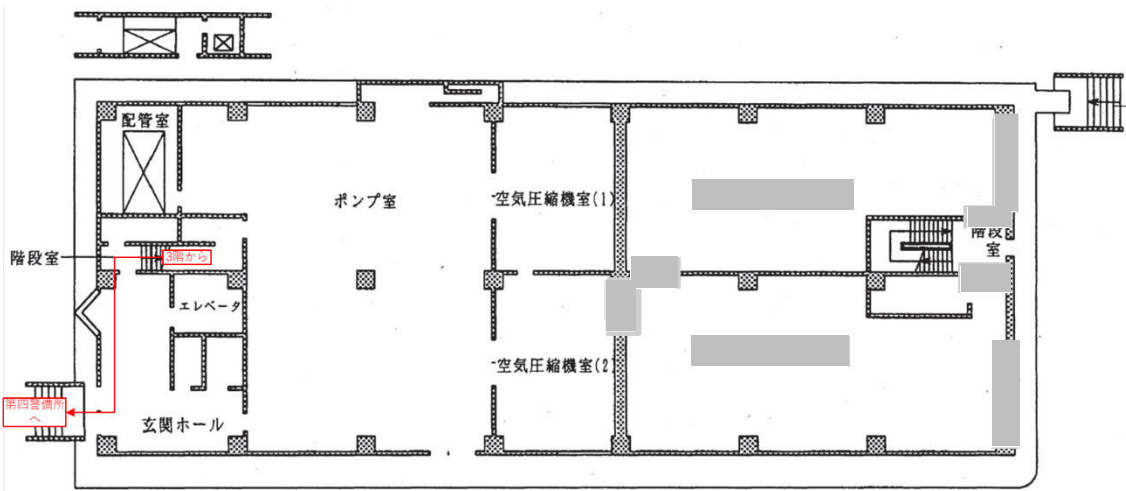
図-3(2) 移動経路 (ユーティリティ施設 地上1F 平面図)

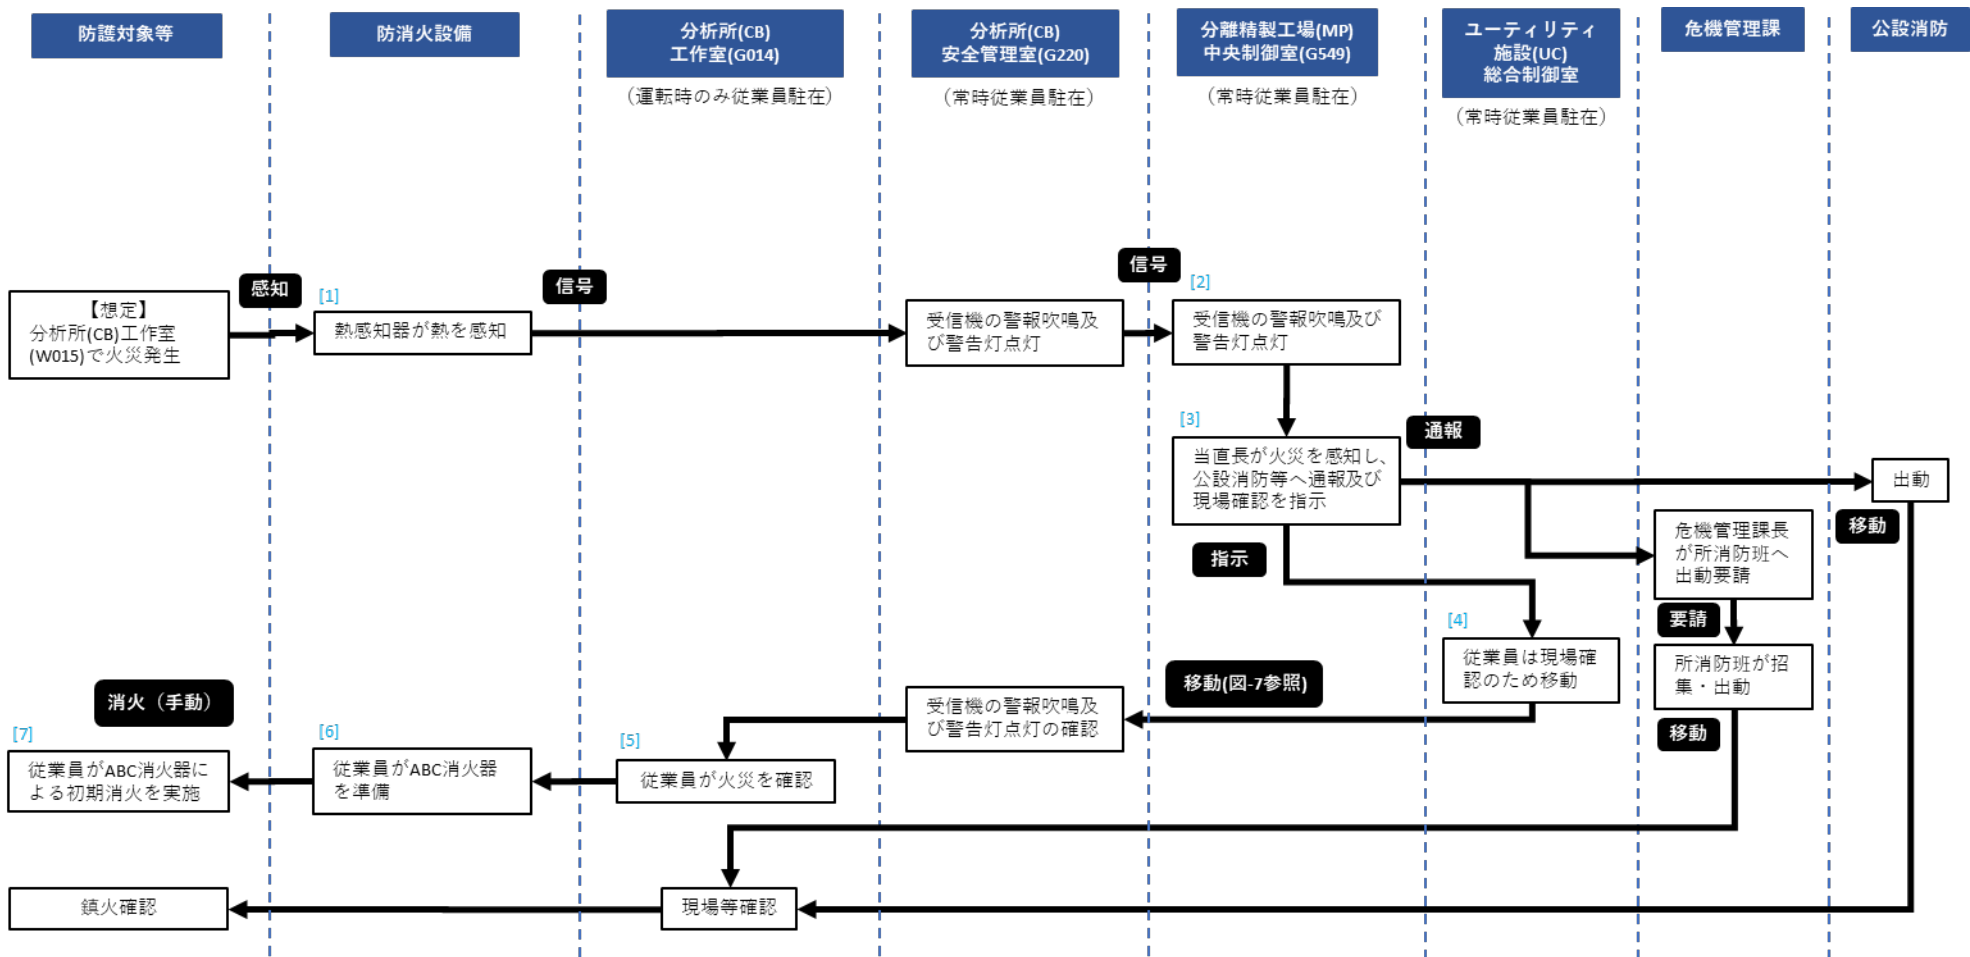
[凡例]
 [1] 内の番号は、図-8の番号に対応する。

図-6 分析所 (CB) 工作室 (W015) における火災発生時の事象の流れ

また、ガラス細工室 (G014) へ吸気している工作室 (W015) には、発火源となる電気機器がある。電気機器が発火源となり火災が発生した場合には、消防法に基づき設置している熱感知器により火災を感知でき、消防法に基づき設置している近傍の ABC 消火器及び屋内消火栓を用いて初期消火 (15 分以内) を行う。火災発生時の事象の流れを図-6、移動経路を図-7 並びに初期消火及び火災を確認するまでの経過時間を図-8 にそれぞれ示す。

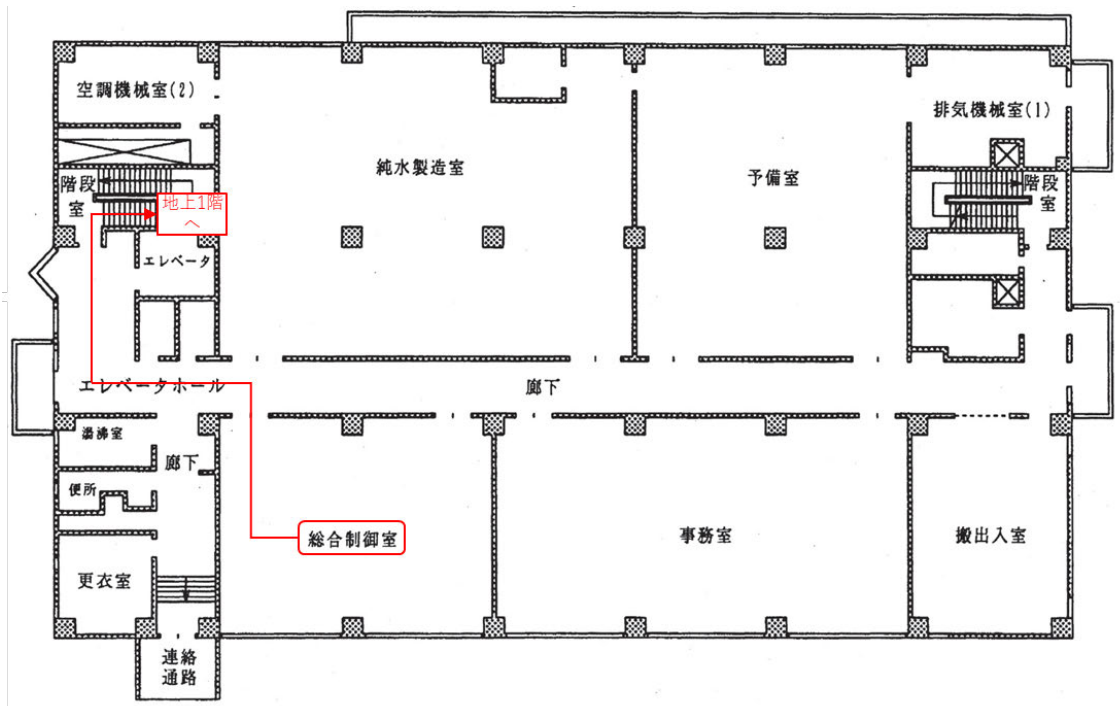
図-7(1) 移動経路 (ユーティリティ施設 3F 平面図)

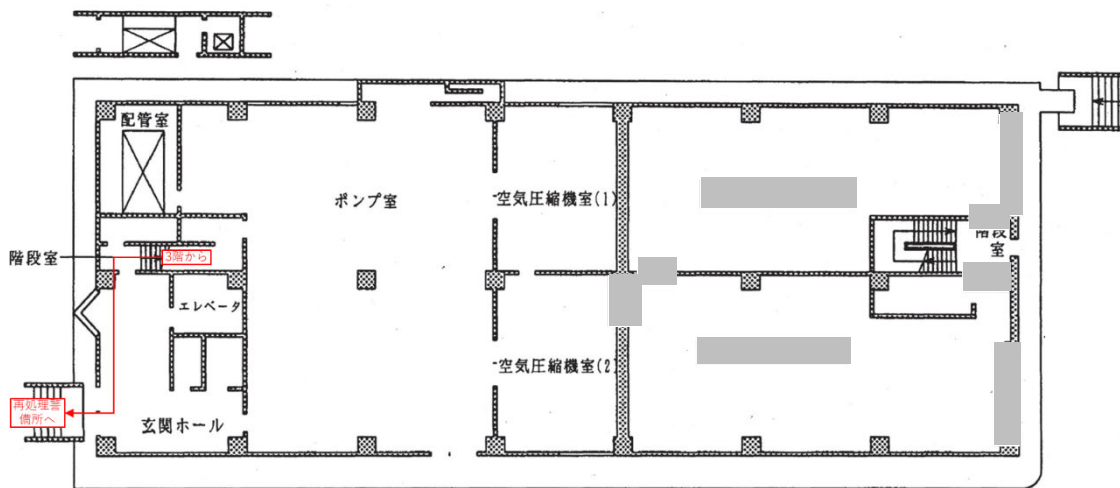
図-7(2) 移動経路 (ユーティリティ施設 1F 平面図)

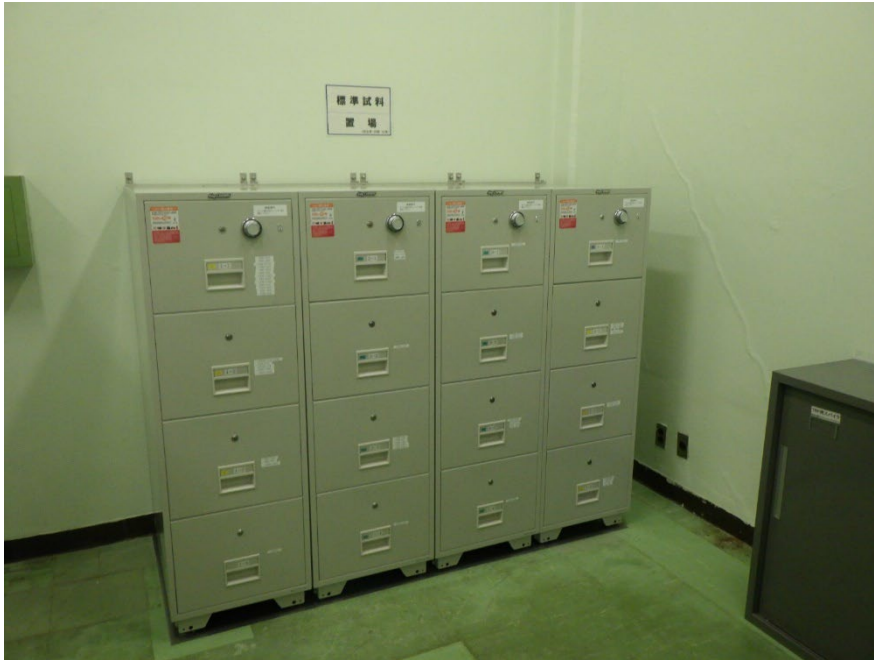
標準物質の保管棚※
材質: 金属+気泡コンクリート

※耐火性能: JIS S1037一般紙用1時間標準加熱試験合格

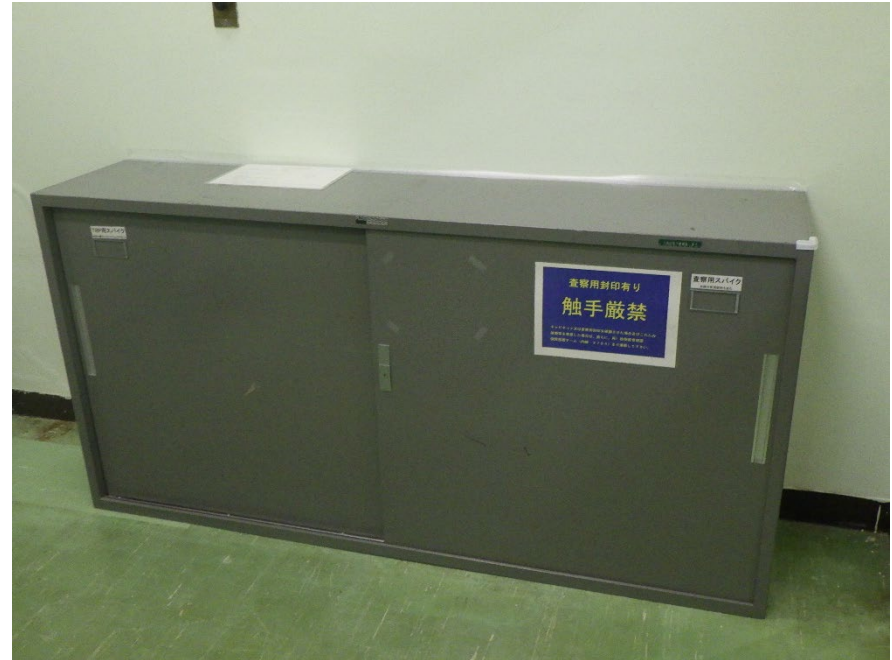
標準物質の保管棚
材質: 金属(1 mm)

※ 厚さ1.5mm以上の鉄板の遮炎性能1時間以上を考慮し、遮炎性能が厚さに比例するものとする、厚さ1.0mmの金属製の保管棚の遮炎性能は40分程度となる。当該評価では厚さ1.0mmの金属製の保管棚の遮炎性能を40分として評価する。
