2号機PCV内部調査・試験的取り出し テレスコ式試験的取り出し装置について

2023年11月13日

東京電力ホールディングス株式会社

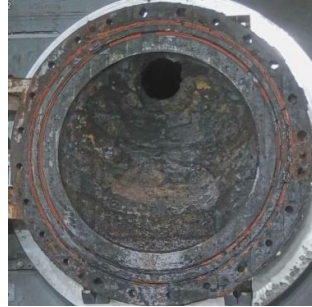
X-6ペネ内部の状況（フランジ面レーザ清掃後）

- 現在 X-6ペネ開放に向けた準備作業にて確認された「ハッチボルトの固着事象」より、ペネ内の堆積物が完全に除去できない状態においてもアクセス可能な手段を考慮

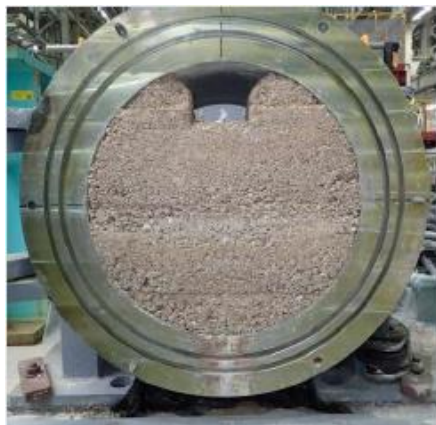
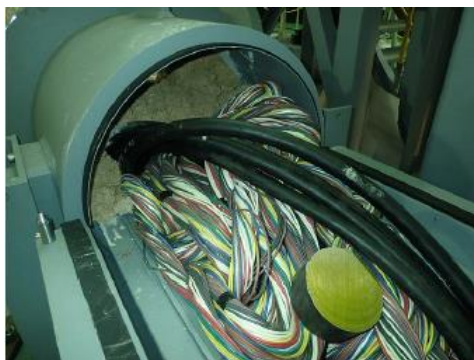
- これまでの調査からX-6ペネ内に堆積物を確認しており、低圧水、高圧水及びAWJにより除去し、アーム型アクセス・調査装置の通過スペースを確保する計画

X-6ペネ内の状態(模擬)

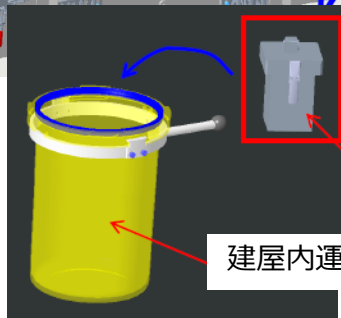
7. 燃料デブリの収納

回収容器

建屋内運搬容器(DPTEコンテナ)※1

※1:既申請の試験的取り出し作業にて使用する容器と同じ

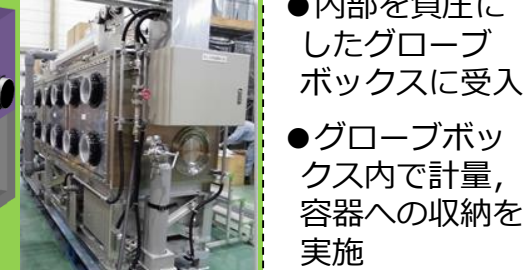
グローブボックス

<グローブボックス外観>

- 内部を負圧にしたグローブボックスに受入
- グローブボックス内で計量, 容器への収納を実施
