## 東京電力福島第一原子力発電所の廃炉及び事故調査に係る打合せ

2023年12月7日

原子力規制庁

# 福島第一原子力発電所1号機の 格納容器内部調査から得られた情報 （前半調査とりまとめ）

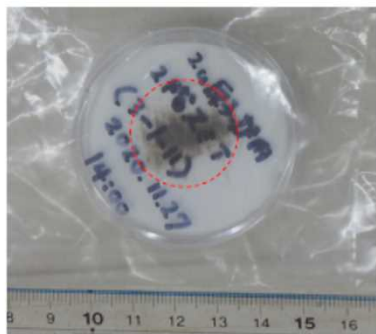
2号機原子炉建屋の壁、床、階段裏から採取されたスミヤ試料(2020/11/27採取): 14試料

赤字で示した4試料を優先的に分析

- ・5階壁面/床面試料: トップヘッドフランジからの核種放出を考慮
- ・1階床面試料: 1階貫通部等(p15参照)からの核種放出を考慮
- ・4階床面試料: 上記試料との比較

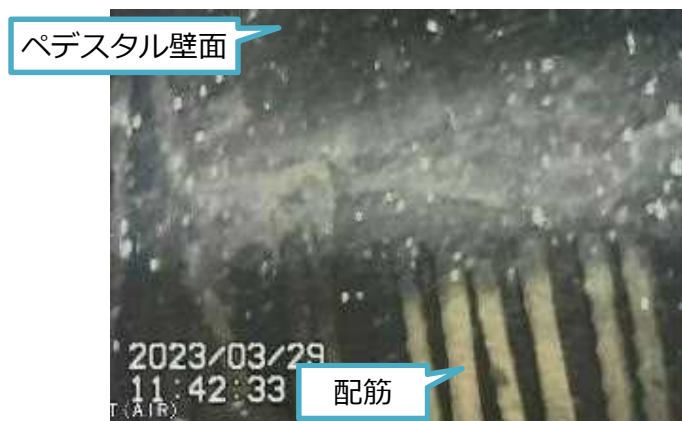
写真1. ポイント⑪ペDESTAL基礎部

- ペDESTAL内側下部のコンクリートが一部消失している箇所（床面より1m程度）には配筋を確認
  - 配筋には、垂直方向の引っ張り荷重を支持する縦筋と、周方向の引っ張り荷重を支持する横筋が存在するが、縦筋は大きな変形がなく当初の形状を維持 <写真1>
  - 配筋は、製造時に施工されている格子状の凹凸が確認され、製造・据え付け時の寸法が維持されていると推定 <写真1,2>
- 配筋露出箇所の上部には、棚状堆積物が存在し、それより上部にはコンクリートが残存 <写真3>

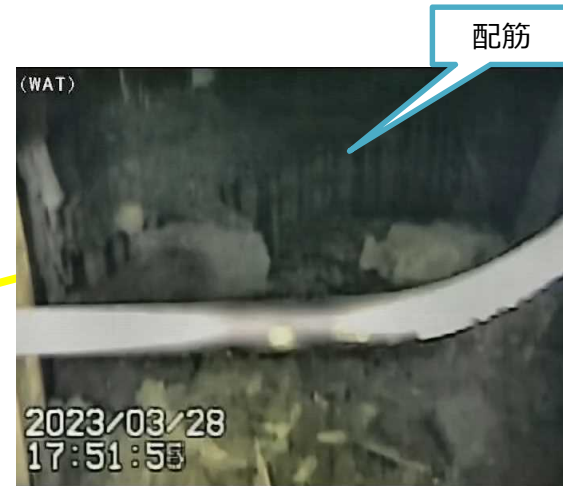
写真1. ポイント⑧ペDESTAL基礎部

- 調査箇所⑧、⑨、⑩については、ROVが到達できなかったものの、調査箇所⑤にて撮影した映像や、ROVが遊泳中に撮影した映像からペDESTAL基礎部の状態を確認 <写真1,2>
- 確認した基礎部の状態は他の調査箇所と似ている状態であり、ペDESTAL内側下部のコンクリートが一部消失している箇所には配筋を確認 <写真1,2>
- 配筋より奥については、一部（調査箇所⑦）においてインナースカートに至るまでのコンクリートの消失を確認 <P28\_写真5参照>

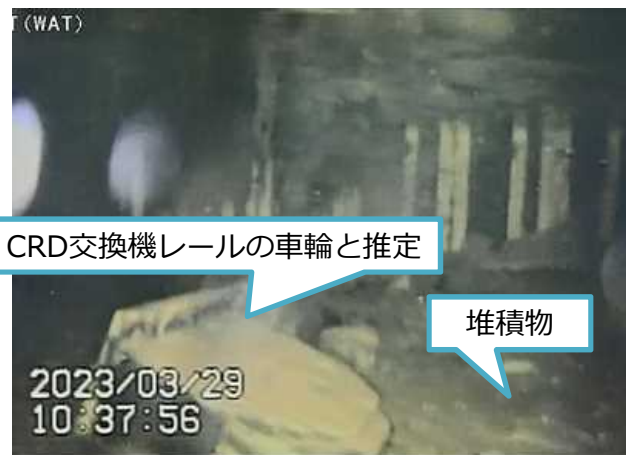
ペDESTAL縦断面(推定)

- ペDESTAL内底部には、CRDハウジング以上に大きな構造物は確認されず、CRD交換機については本体は確認されず、CRD交換機レール・車輪を部分的に確認 <写真1,2>
- ペDESTAL内底部には、床面全域にわたり高さ1 m未満の堆積物があり、CRDハウジング等の上部の構造物が部分的に落下しているのを確認 <写真2,3>

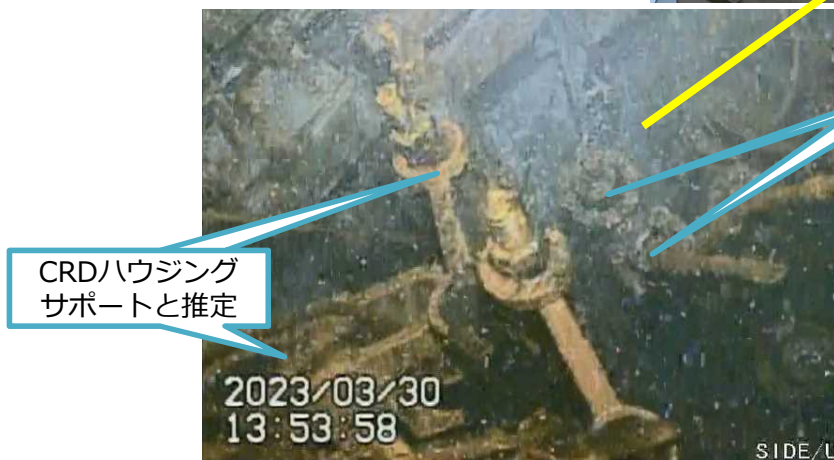
写真1. CRDハウジングサポートと思われる構造物

- ペDESTAL上部にはCRDハウジング、CRDハウジングサポートを確認。一部は正規位置より下方に位置していることを確認(ペDESTAL底部に落下しているものもあり) <写真1,2>
- 下方に位置しているCRDハウジングは原形を留めており、溶融物が固化したと思われる塊が付着している箇所がある <写真2>
- 今回映像データを取得した、調査ポイント⑦の周辺においては、本来は映るはずの場所にCRDハウジングと思われる構造物からの反射がなく、一部が黒い空間のように見える箇所がある。この領域はCRDハウジングが脱落し、その上部にあるRPV底部に穴が開いている可能性が示唆される。 <写真2>

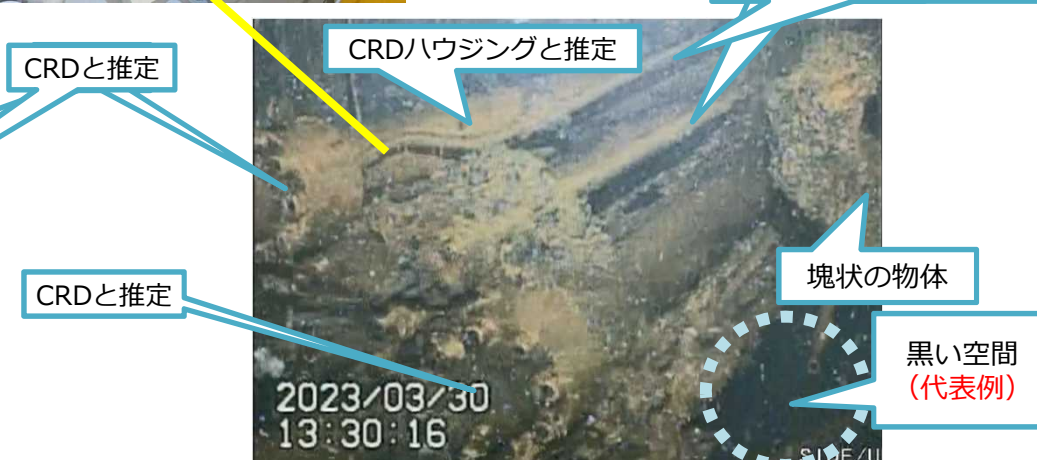
写真2. CRD関連と思われる構造物

CRD挿入引抜配管と推定

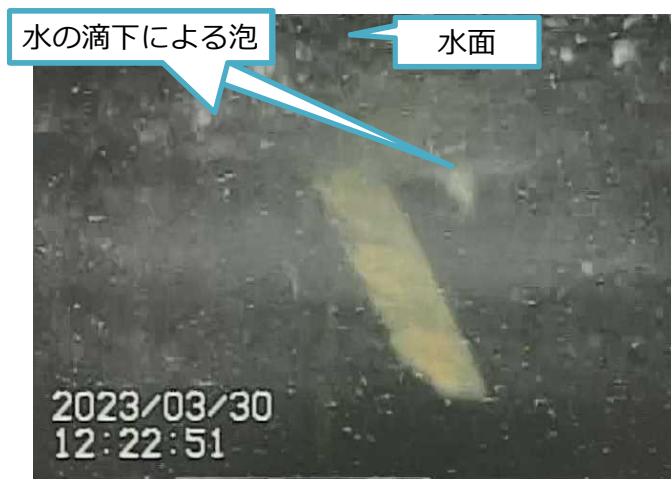
写真1. 炉注水停止前の水面の状況

- ペDESTAL中央部にて原子炉注水による集中的な水の滴下を確認。このことから、RPV底部の中心部付近には開口部が存在し、そこから滴下していると推定。 <写真1,2>
- CRD交換用開口部に、上方より落下したCRDハウジングが存在していることを確認。今後、調査や廃炉作業において、当該開口部を活用する場合は、それを前提とした計画立案を検討することが必要 <写真3>

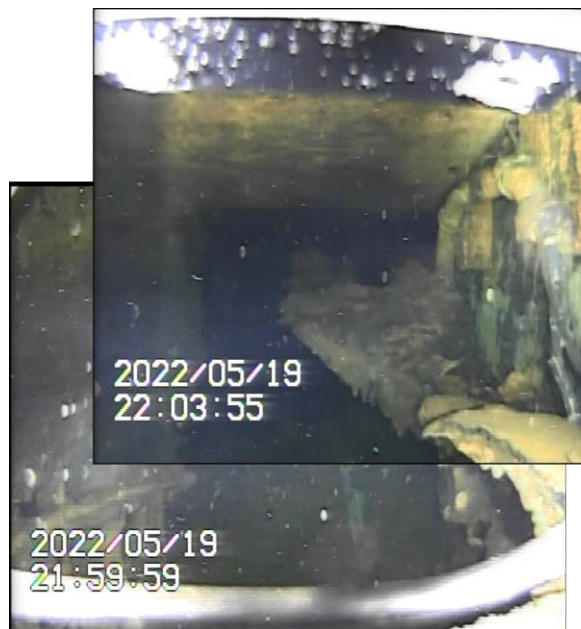
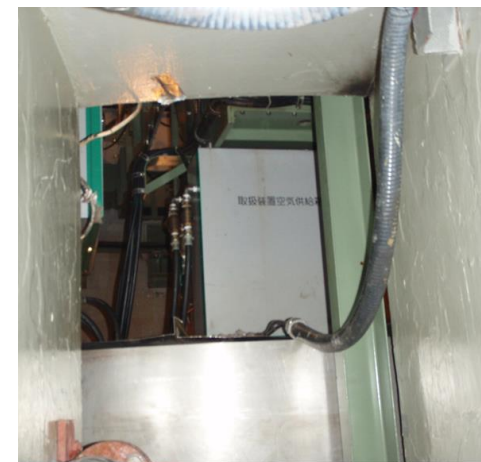
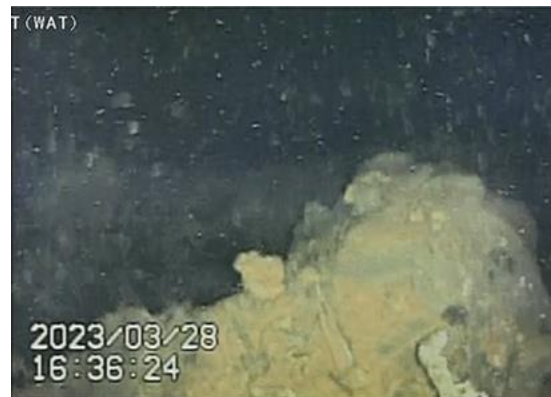
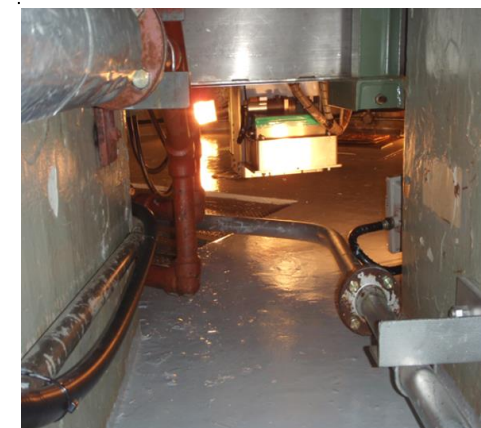
- 開口部に棚状堆積物が存在
- 事故前に存在していた構造物（CRD交換機等）は存在せず
- 開口部の床から1m程度はコンクリートがなくなり、鉄筋だけが残存（インナースカート高さに相当）
- 開口部のペデスタル内への出口付近に1m程度の高さの堆積物を確認

上下の写真の中間部の写真は存在せず

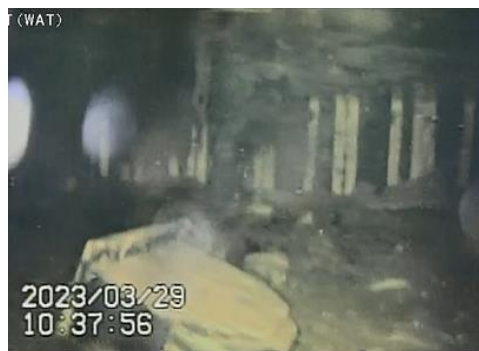
- CRD 交換機 のレイルが 設置 されて いた サポートプレート (等 間 隔 に 18 個) が 残 存 (ROV の 位 置 確 認 に も 活 用)
- 6 つ あ っ た CRD 交 換 機 の 車 輪 と 推 定 さ れ る 構 造 物 を 堆 積 物 上 に 確 認
- CRD 交 換 機 の レイル は ~1/4 程 度 残 存

サポートプレート  
(レイル無し)

CRD 交換機 の 車 輪 ?

サポートプレート (18個) サポートプレートとレイル

サポートプレートと  
残存するレイル

- レイルが確認されたサポートプレート
- レイルが確認できないサポートプレート
- 6つのCRD交換機の車輪の位置  
\*位置は推定

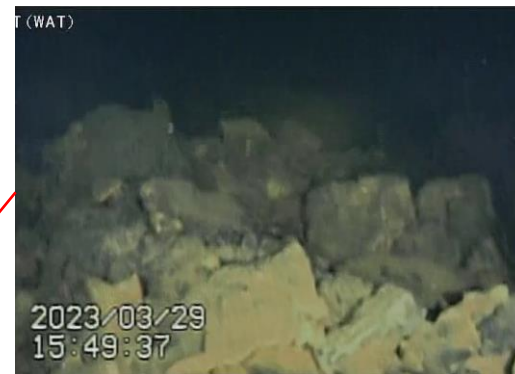
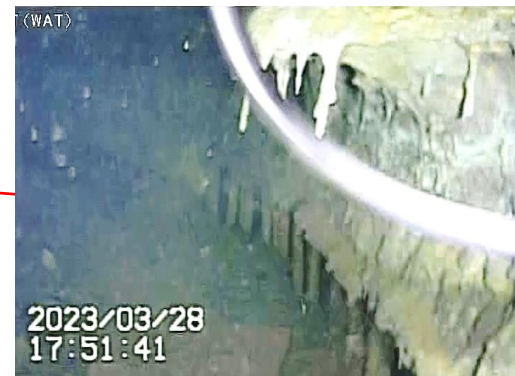
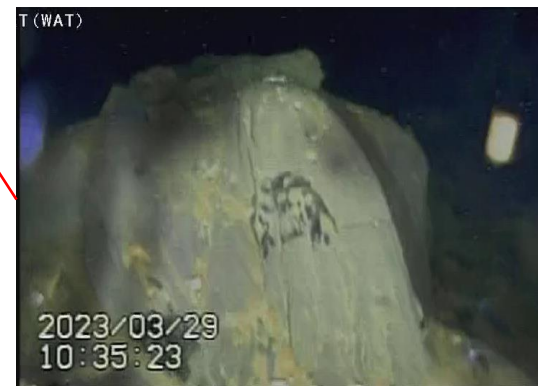
- ペDESTAL内は大きな起伏はなく、比較的平坦
- 堆積物の最高部は開口部周辺の1m程度の堆積物の山
- 内部の平均的な高さは約60cm程度と推定
- 開口部の右側と左側を比較すると、右側が若干高い

推定される堆積高さのイメージ

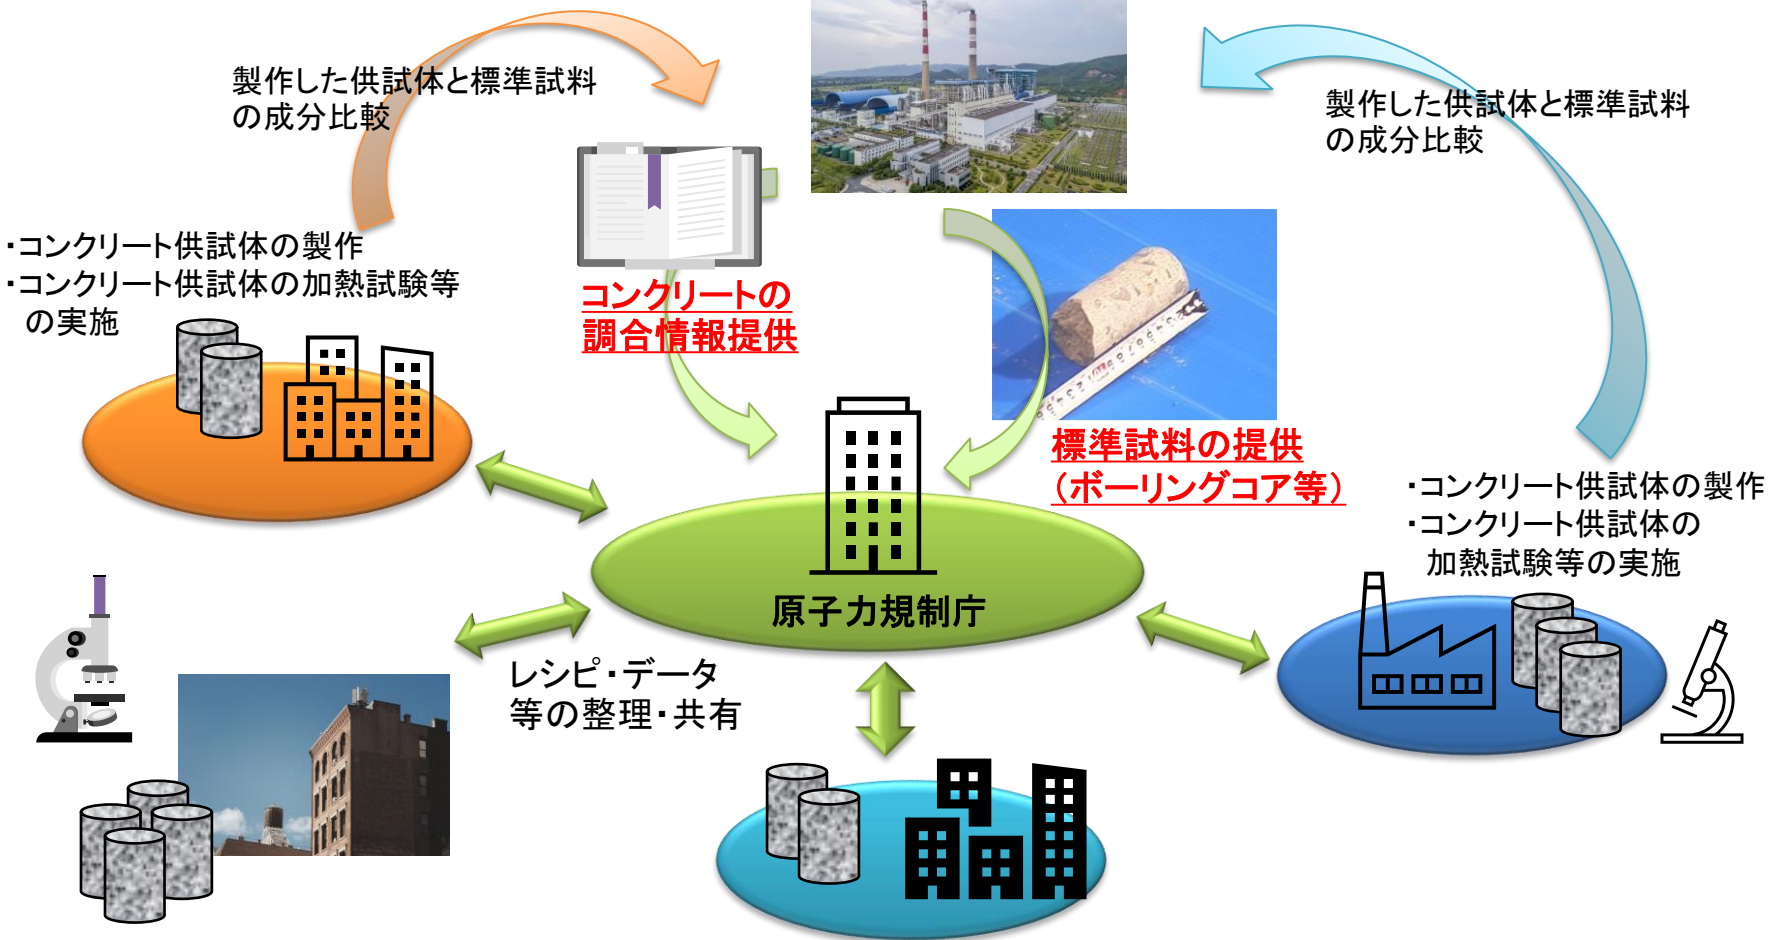
# ○コンクリート試験体の加熱試験等

複数の組織において、情報の共有、試験の分担等を行い、実施可能な試験・分析を優先(先行)して行うことで、令和5年内を目処に先行試験の結果を得ることを目指す。
