浜岡原子力発電所
基準津波の策定のうち
歴史記録及び津波堆積物に関する調査について
(コメント回答)

2024年1月26日

歴史記録及び津波堆積物に関する調査について

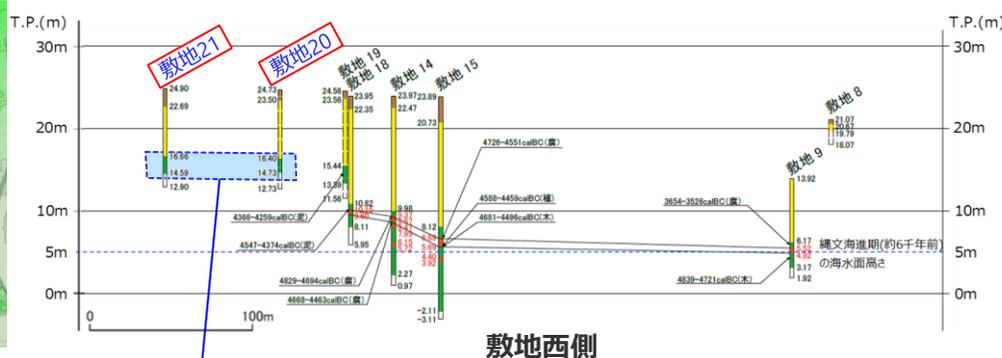
敷地西側

第1020回審査会合（2021年12月17日）までの調査によって確認されていたイベント堆積物（堆積当時の上限標高約8m）と同程度以上の標高に泥質堆積物が分布することを確認し、その泥質堆積物中にイベント堆積物が認められないことを確認した。

上限標高
(堆積当時) 約8m

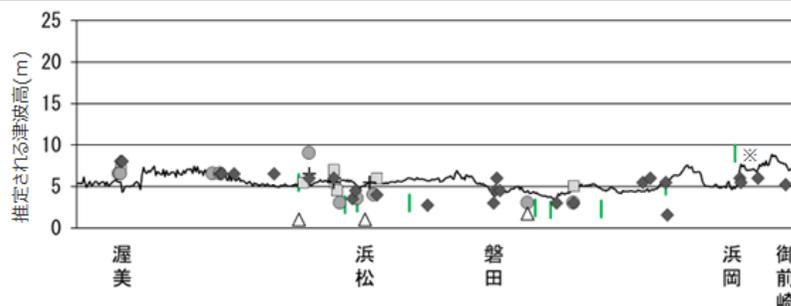
津波堆積物から推定される津波高
(津波堆積物の最大標高+0~2mの高さを幅で示した)

遠州灘沿岸域の痕跡再現モデルによる津波高

歴史記録から推定
される津波高

※敷地において津波堆積物と評価したイベント堆積物について、
堆積当時の地形が、現在と異なり、海から近く津波が集まりや
すい谷地形であったことが、堆積物の分布標高等に影響を与
えうる要因と考えられる。

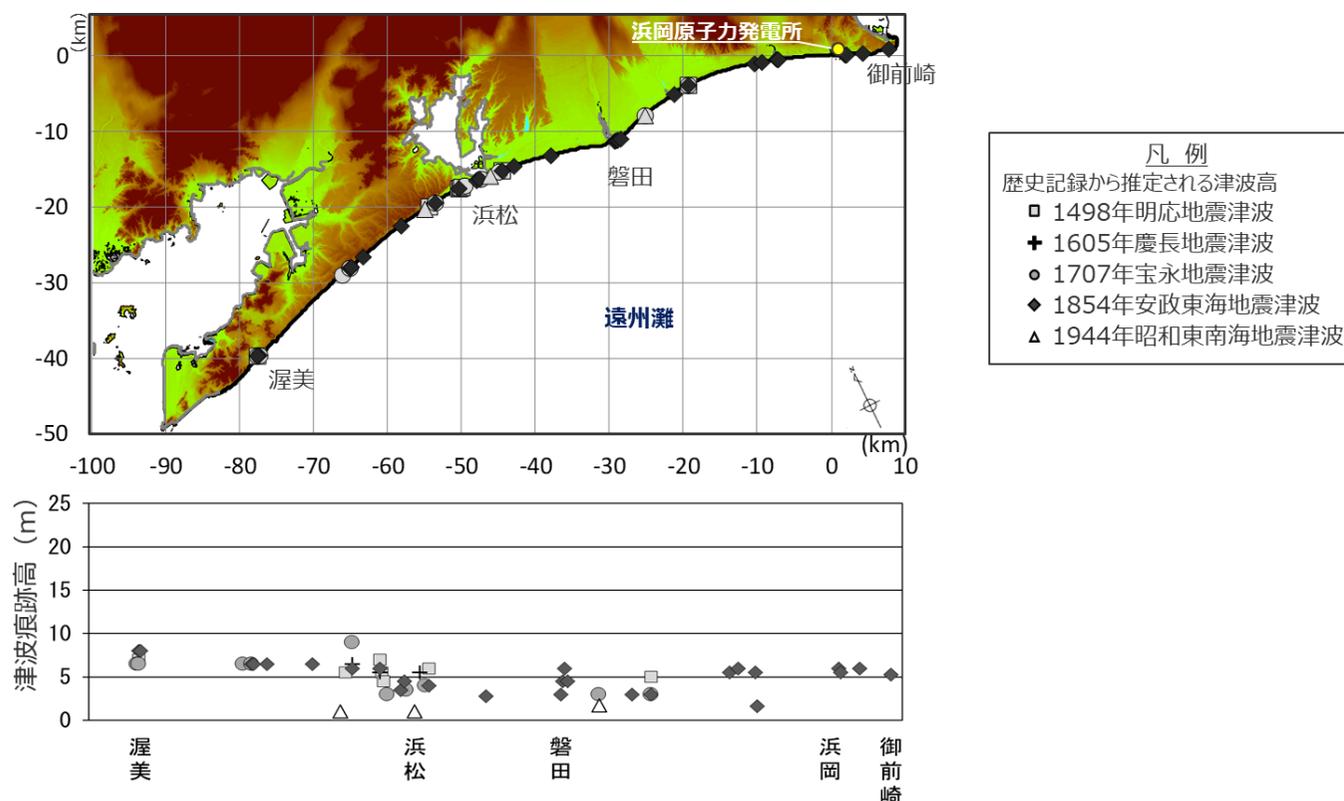
遠州灘沿岸域における津波痕跡高の調査結果

- 歴史記録に関する調査は、敷地が位置する遠州灘沿岸域を対象として、伝承を含む歴史記録に関する文献調査¹⁾を実施した。
- その結果、遠州灘沿岸域では、南海トラフのプレート間地震が他の津波発生要因よりも大きな影響を及ぼしていることを確認した。また、遠州灘沿岸域における津波痕跡高は概ね5～10mであることを確認した。
- ➡ 歴史記録に基づく津波痕跡高を津波高と考えて、歴史記録から推定される津波高を概ね5～10mと評価した。

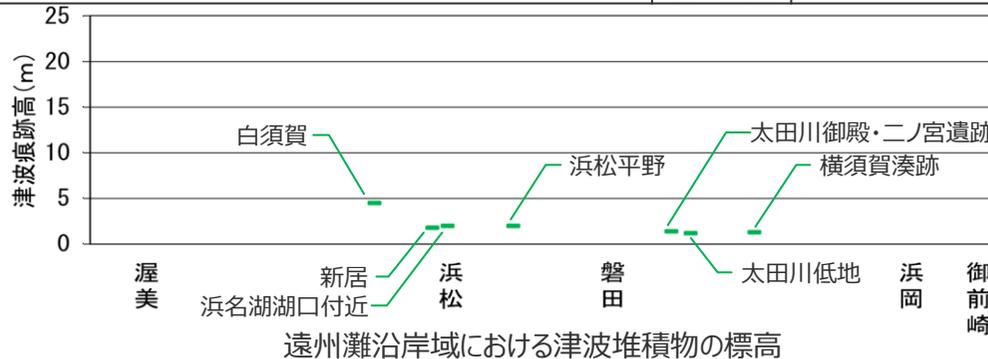
— 津波堆積物の最大標高

- 敷地が位置する遠州灘沿岸域を対象として、完新世の津波堆積物に関する文献調査¹⁾を実施した。(詳細は本編資料p.27～34)
- その結果、遠州灘沿岸域では、歴史記録を大きく超える巨大な津波を示す津波堆積物は確認されず、津波堆積物の標高は概ね0～5mであることを確認した。

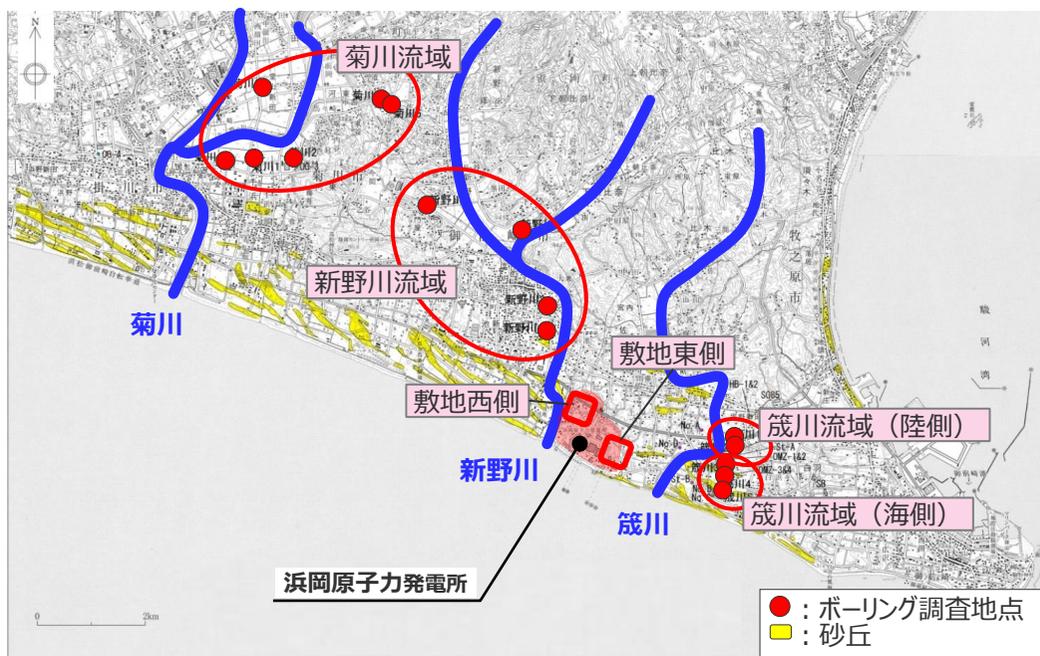
調査箇所周辺の地形図

国土地理院(2万5千分の1の地形図「御前崎」「干浜」「下平川」「相良」)に加筆
筧川流域の海側と陸側の区分については本編資料p.48参照

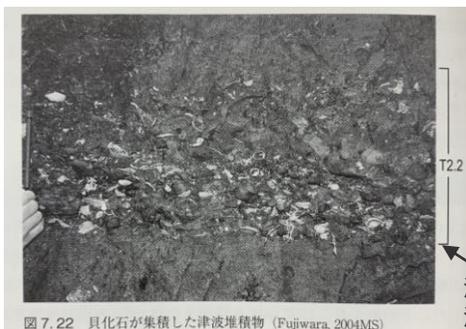
(1) 供給源 (地層の成因を含む)

図 7.22 貝化石が集積した津波堆積物 (Fujiwara, 2004MS)

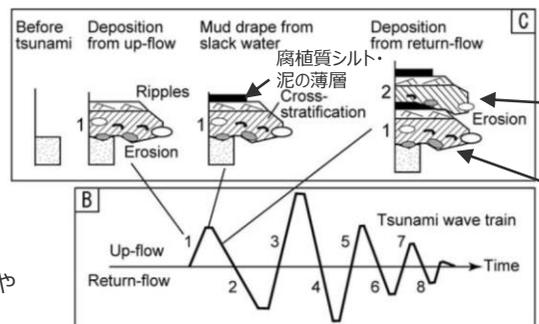
(2) 層相 (構造の乱れ、削り込み)

押し波・引き波により流向の異なる堆積構造やその間に時間間隙を示す泥質な薄層が見られる
津波により基底面に削り込みが見られる

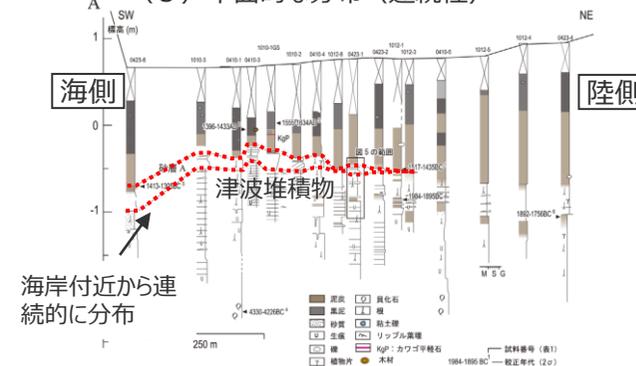
(3) 平面的な分布 (連続性)

海岸付近から連続的に分布

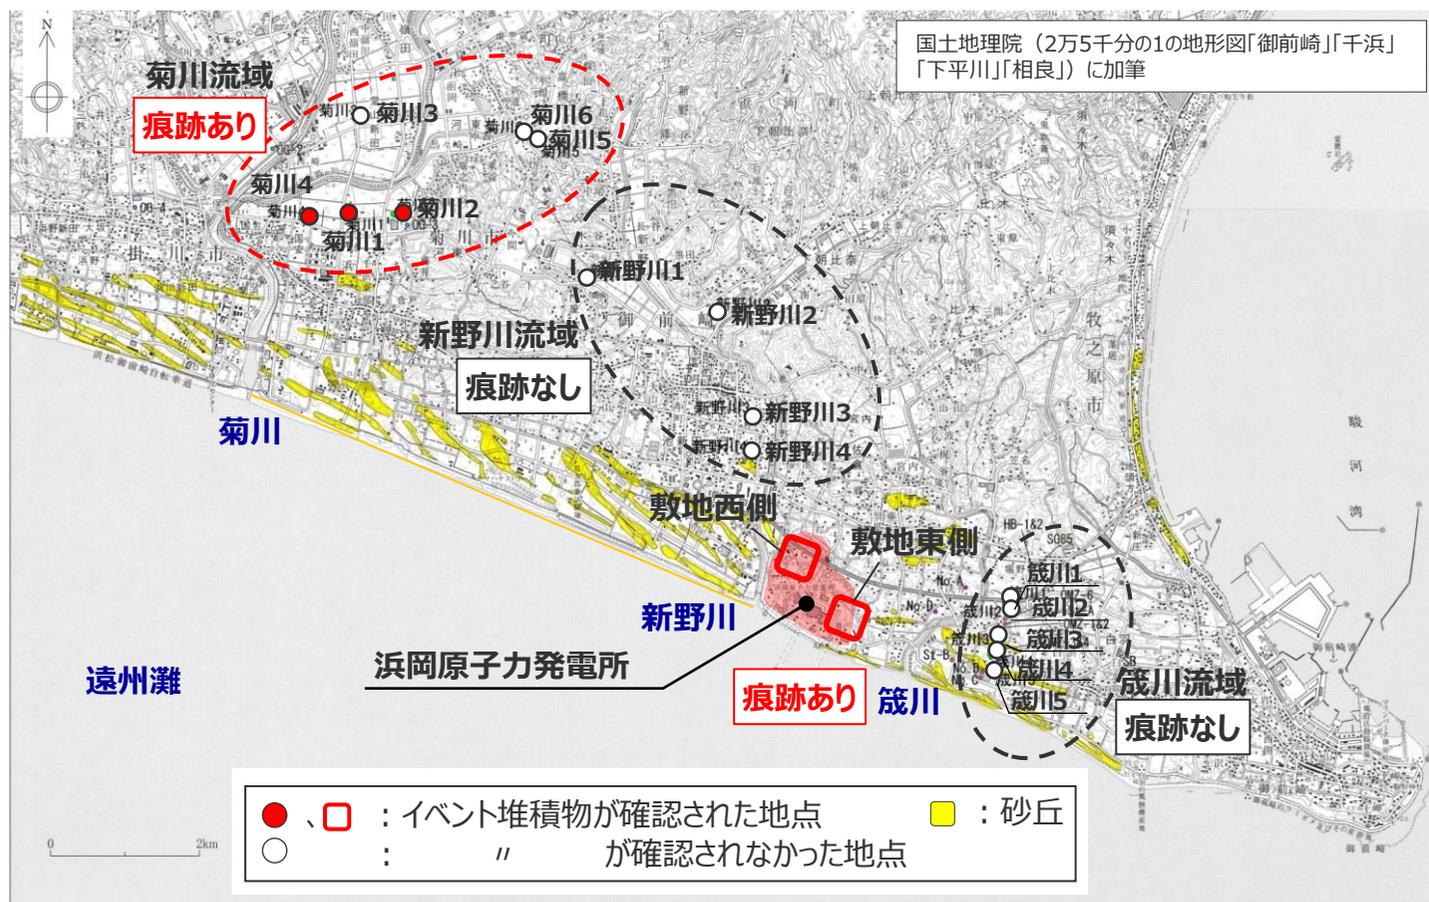
- 津波堆積物に関する現地調査の結果は以下のとおり。
 - ・菊川流域の海側の調査地点において、約2千年前以降と約3千年前以前と推定されるイベント堆積物（堆積当時の標高：約1～4m未満）を確認した。
 - ・敷地において、約6千年前と推定されるイベント堆積物（堆積当時の標高：約0～8m）を確認した。
 - ・新野川流域および箴川流域では、いずれの調査地点においてもイベント堆積物は確認されなかった。

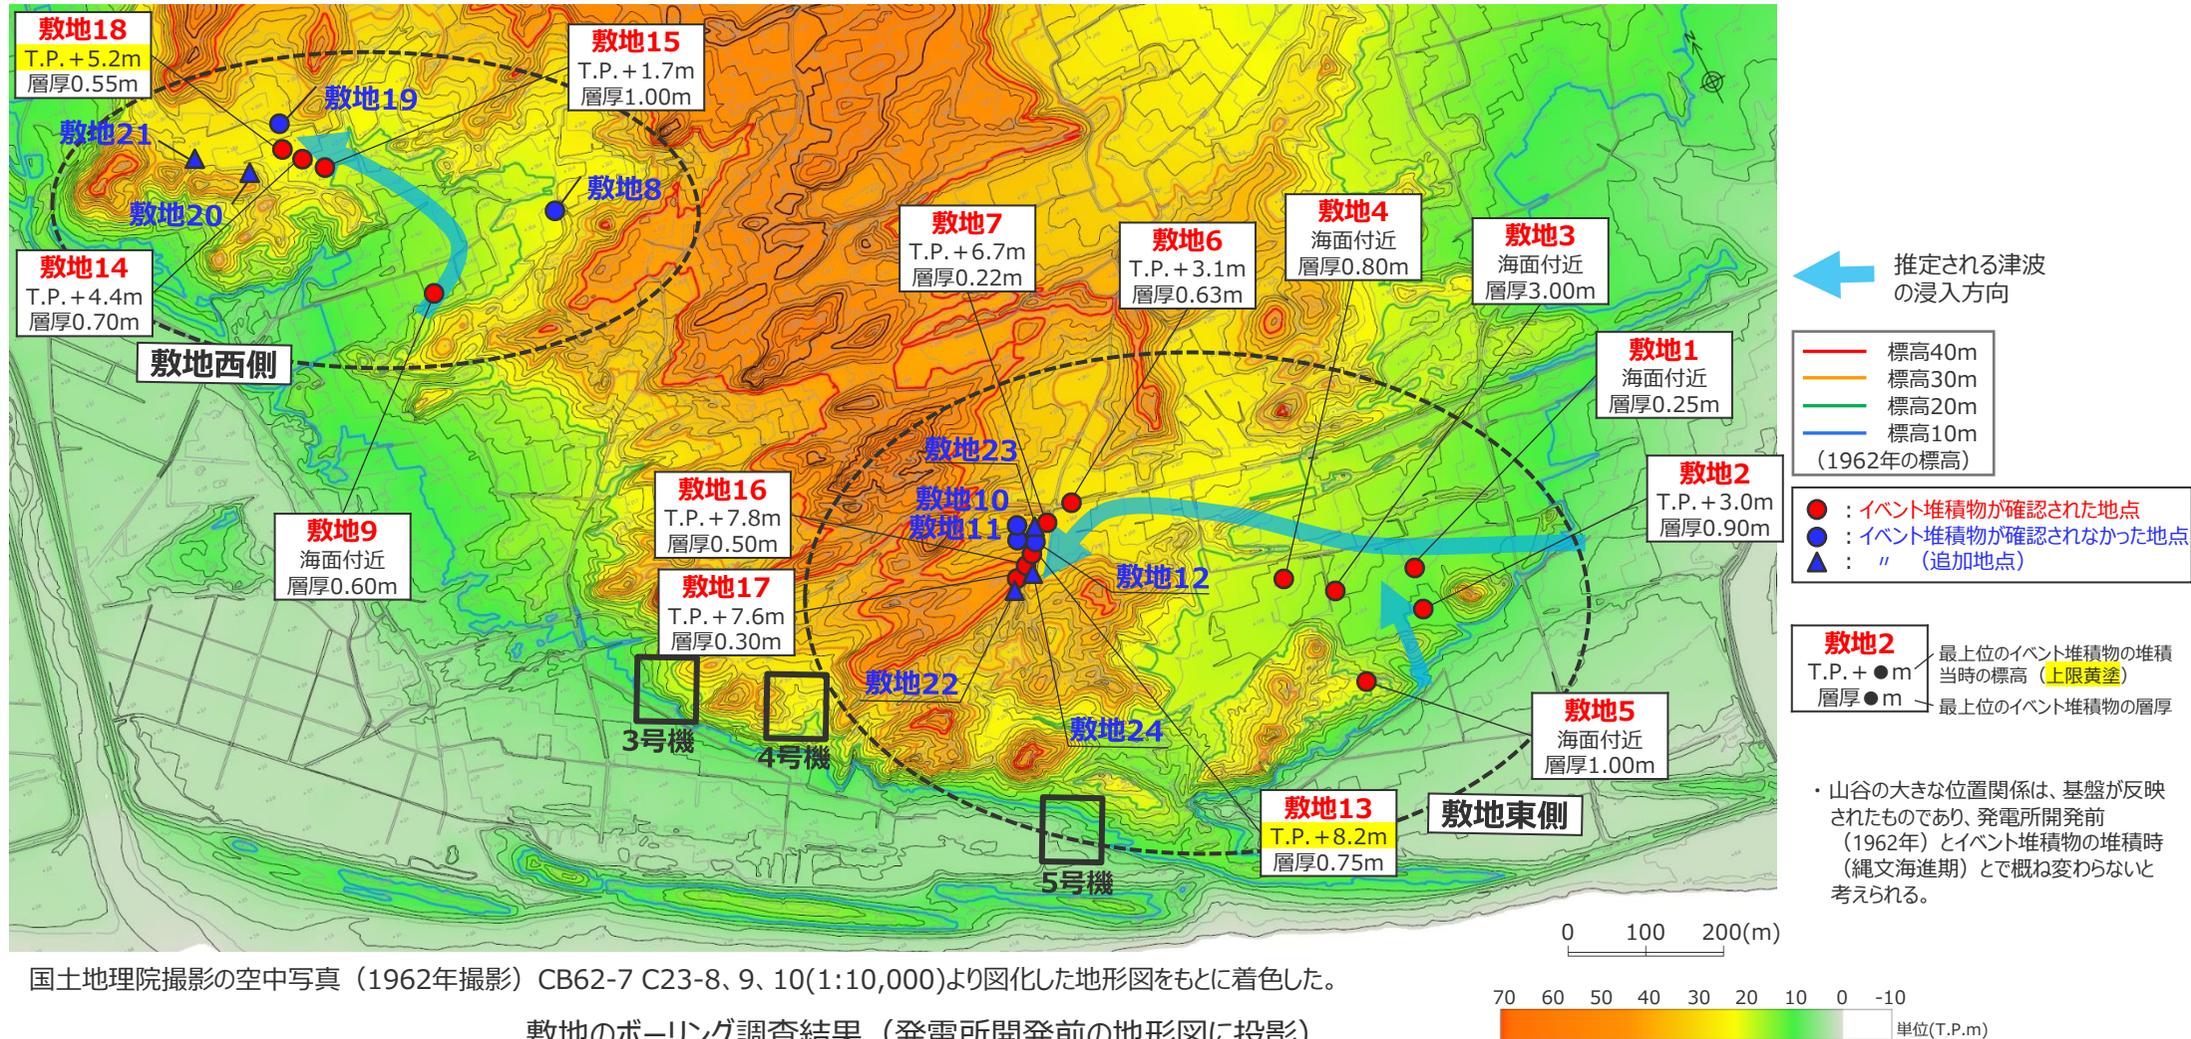
敷地のボーリング調査結果(発電所開発前の地形図に投影)

- 敷地西側及び東側において確認したイベント堆積物の分布を下図に示す。
- 敷地西側及び東側では、約6000年前と推定されるイベント堆積物が確認されており、その堆積当時の標高は約0～8mと評価した。

国土地理院撮影の空中写真(1962年撮影) CB62-7 C23-8、9、10(1:10,000)より図化した地形図をもとに着色した。

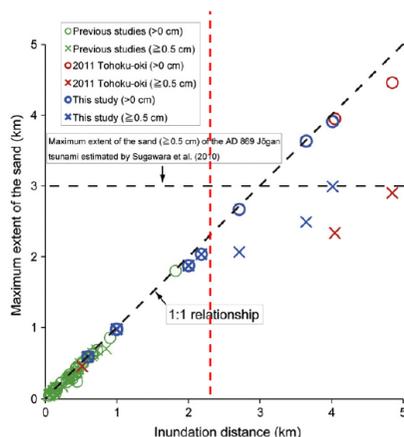
東北沖地震等による浸水域と津波堆積物の分布域との関係

→東北沖地震等の既往津波の知見に基づく、津波堆積物の分布標高と最大遡上高との差は約0~2m

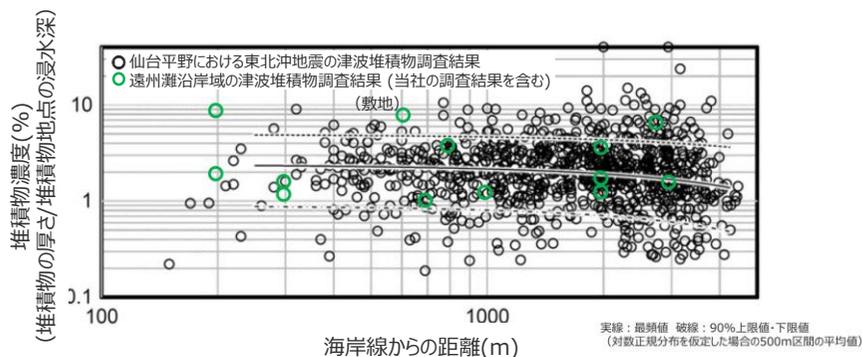
津波堆積物層の層厚と津波高の関係 (東北沖地震の調査結果との比較)

→遠州灘沿岸域の津波堆積物の厚さと浸水深との関係は仙台平野における東北沖地震の分析結果の範囲内

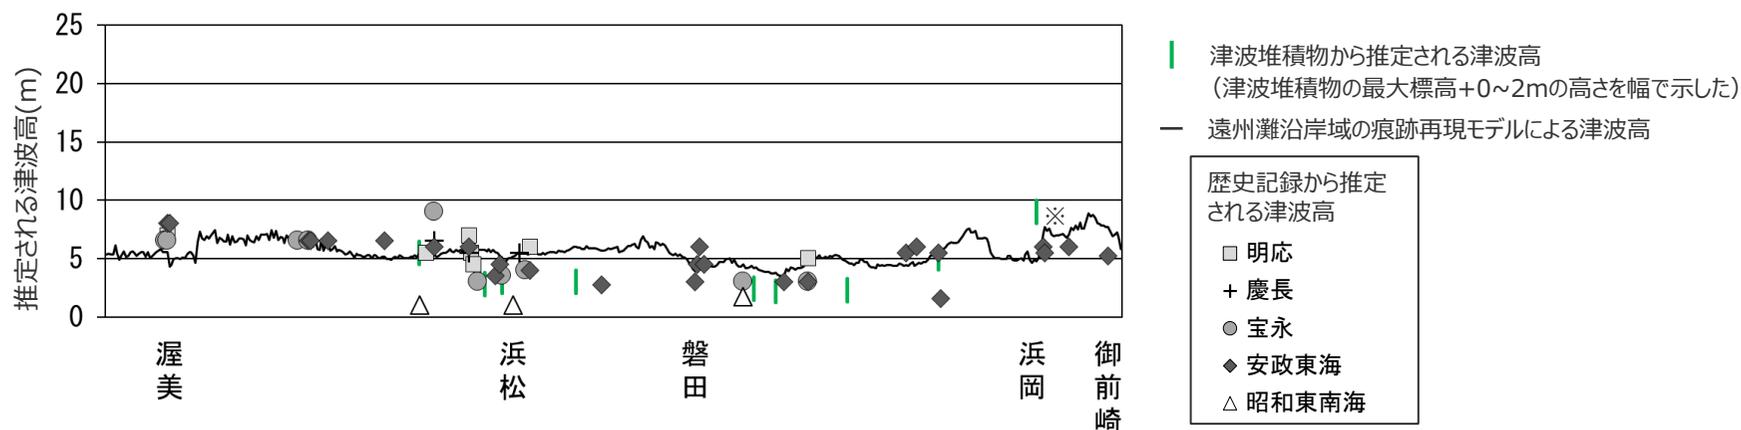
遠州灘沿岸域における歴史記録及び津波堆積物から推定される津波高

■ 歴史記録に関する調査、津波堆積物に関する調査に基づき、歴史記録及び津波堆積物から推定される津波高を概ね5~10mと評価した。

※敷地において津波堆積物と評価したイベント堆積物について、堆積当時の地形が、現在と異なり、海から近く津波が集まりやすい谷地形であったことが、堆積物の分布標高等に影響を与えうる要因と考えられる。

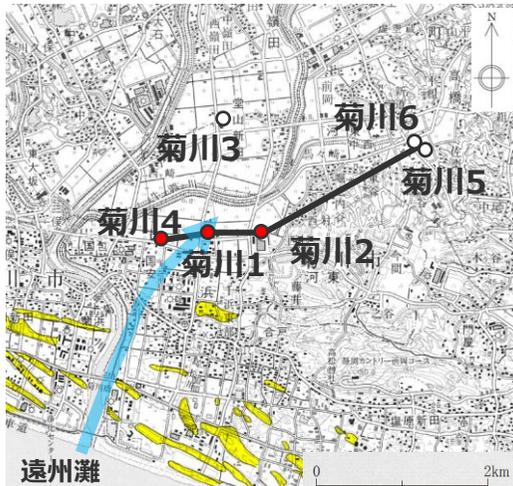
ボーリング調査地点

- 菊川流域には、下位から①砂・シルト互層、②海成泥質堆積物、③陸成泥質堆積物が重なる。
- 本調査箇所では、④風成砂層と⑤海浜成砂礫層は認められない。
- 下位の①砂・シルト互層は、津波堆積物の分布上限を特定する観点からは、堆積当時は海底であり標高が低く、また、常時海流の影響を受けていたことから、調査対象としては適さないと考えられるため、異常層の抽出対象としない。
➡ ②海成泥質堆積物、③陸成泥質堆積物を異常層抽出対象の通常層とする。

- : イベント堆積物が確認された地点
- : イベント堆積物が確認されなかった地点
- : 砂丘

- ← : 推定される津波の浸入方向
- : 断面線

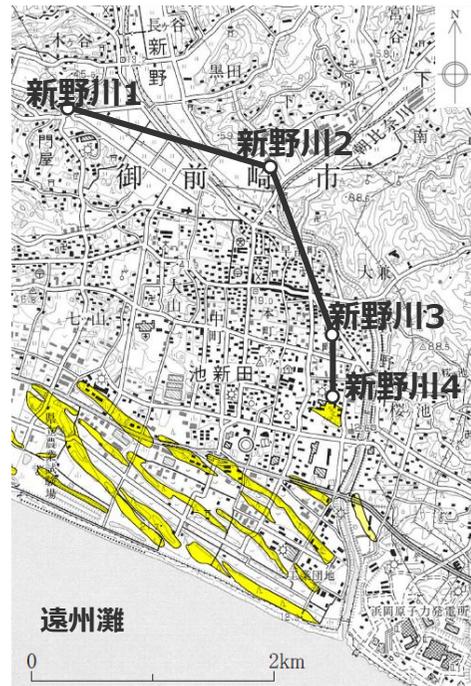
- 新野川流域には、下位から①シルト質砂・礫層、③陸成泥質堆積物、④風成砂層が重なる。ただし、新野川1には④風成砂層は確認されない。
- 本調査箇所では、②海成泥質堆積物、⑤海浜成砂礫層は確認されない。
- 下位の①シルト質砂・礫層は、津波堆積物の分布上限を特定する観点からは、堆積当時は海底であり標高が低く、また、常時海流の影響を受けていたことから、調査対象としては適さないと考えられるため、異常層の抽出対象としない。
➡ ③陸成泥質堆積物、④風成砂層を異常層抽出対象の通常層とする。

- : イベント堆積物が確認された地点
 - : イベント堆積物が確認されなかった地点
 - : 砂丘
 - : 断面線
- ボーリング調査地点

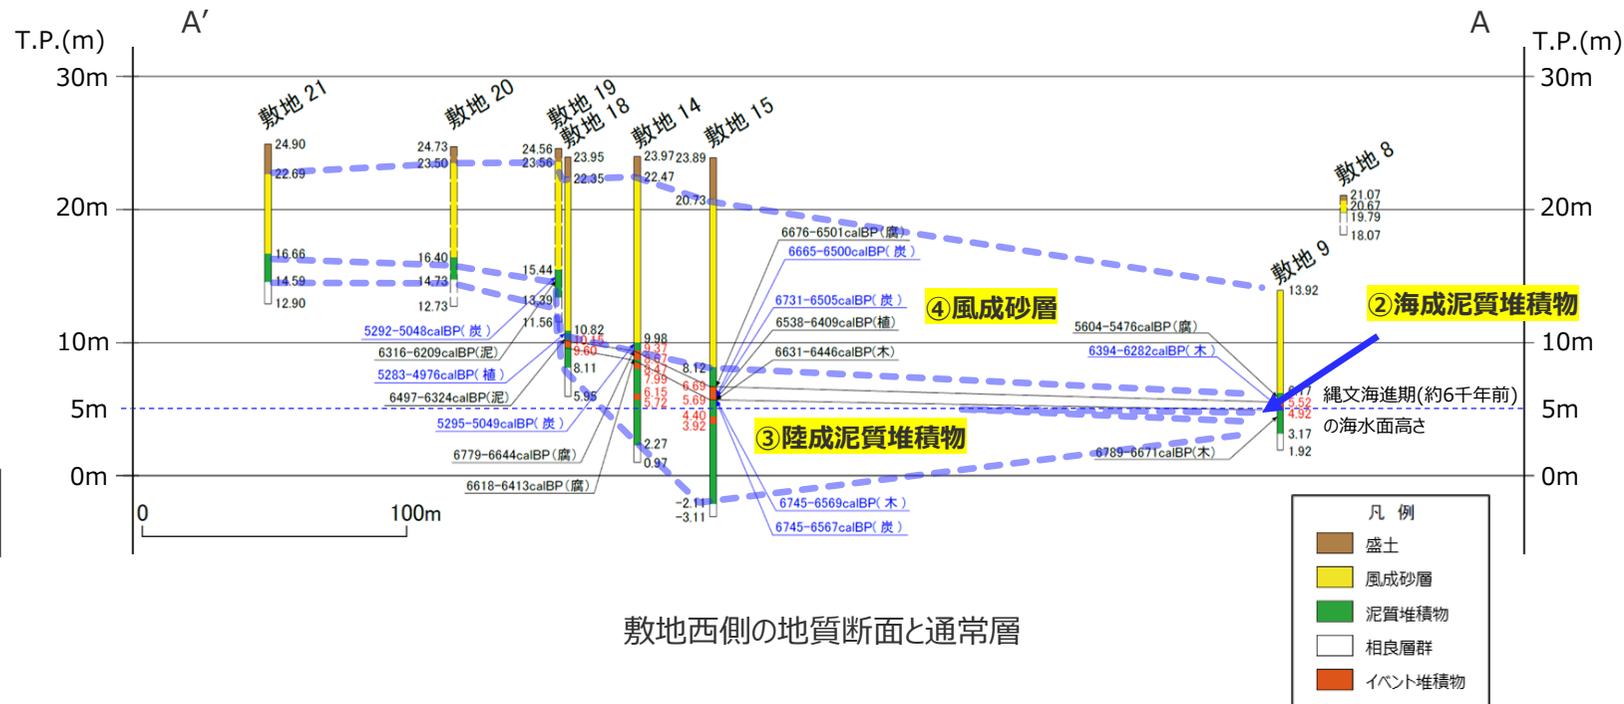
敷地西側の地質断面と通常層

- 敷地西側には、下位から③陸成泥質堆積物、④風成砂層が重なる。海側の敷地9では③陸成泥質堆積物の間に②海成泥質堆積物が挟まる。
- 本調査箇所では、①砂・シルト互層、⑤海浜成砂礫層は確認されない。
- ➡ ②海成泥質堆積物、③陸成泥質堆積物、④風成砂層を異常層抽出対象の通常層とする。

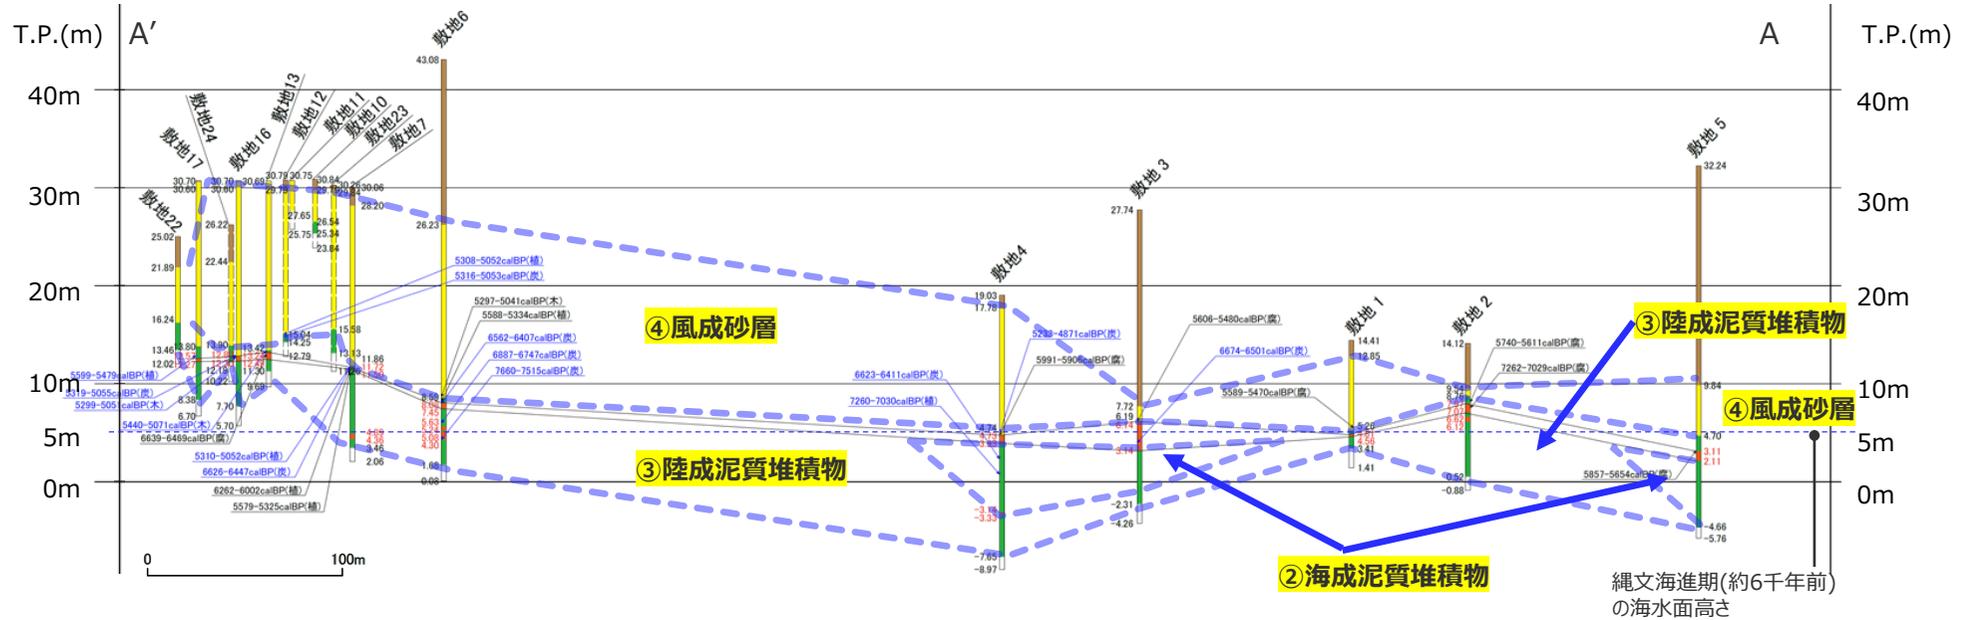
敷地東側の地質断面と通常層

- 敷地東側には、下位から③陸成泥質堆積物、④風成砂層が重なる。海側の敷地3、4、5では③陸成泥質堆積物の間に②海成泥質堆積物が挟まる。
- 本調査箇所では、①砂・シルト互層、⑤海浜成砂礫層は確認されない。
- ➡ ②海成泥質堆積物、③陸成泥質堆積物、④風成砂層を異常層抽出対象の通常層とする。

縄文海進期(約6千年前)
の海面高さ

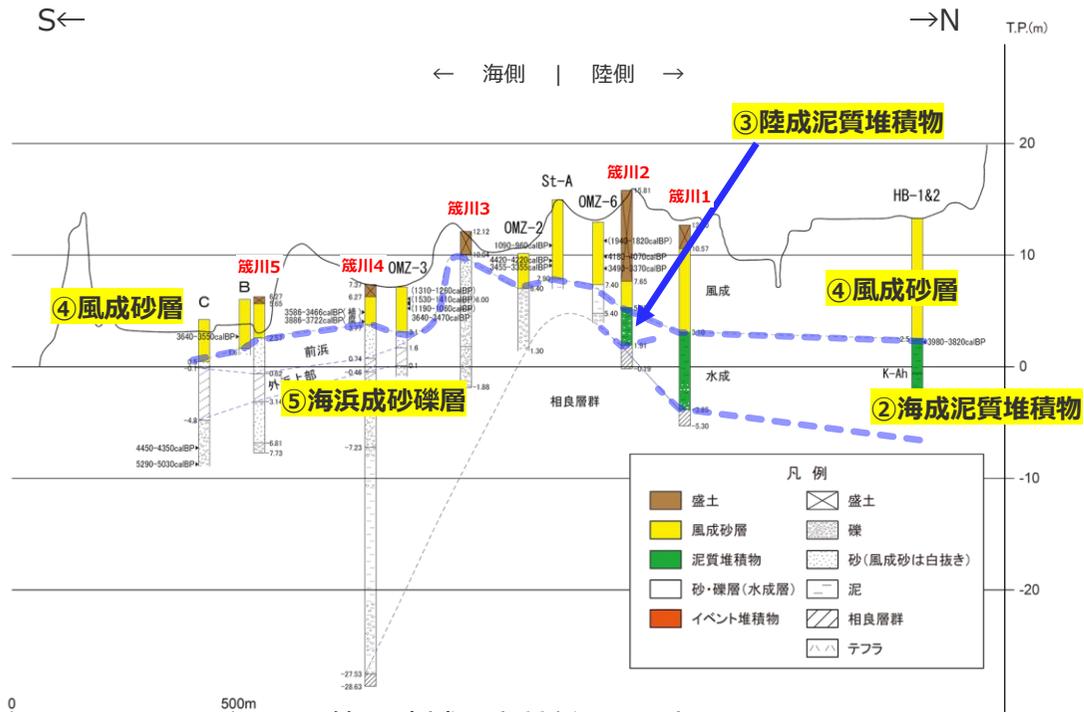
箴川流域の地質断面と通常層

- 箴川流域には、海側※¹の箴川3、4、5では下位から⑤海浜成砂礫層、④風成砂層が重なる。陸側※¹の箴川1では下位から②海成泥質堆積物(内湾)、④風成砂層が、箴川2では下位から③陸成泥質堆積物、④風成砂層が重なる。
- 海側の⑤海浜成砂礫層は、津波堆積物の分布上限を特定する観点からは、常時海流、波浪の影響を受けていたことから、調査対象としては適さないと考えられるため、異常層の抽出対象としない。
➡ 海側では④風成砂層を、陸側では②海成泥質堆積物(内湾)、③陸成泥質堆積物、④風成砂層を異常層抽出対象の通常層とする。

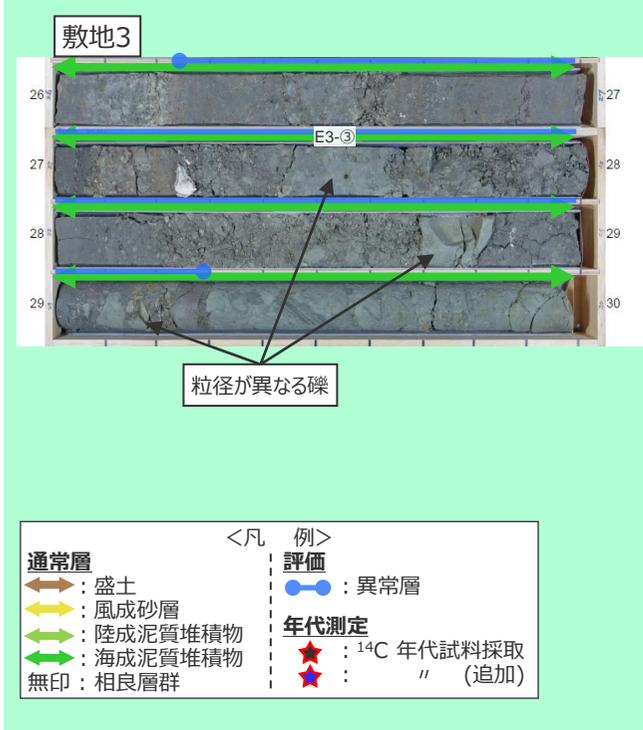
②海成泥質堆積物

- 内湾の静かな環境で堆積したシルト主体の堆積物であることから、砂や礫のような異なる色調や粒径の地層の混入に着目する。
- 基盤等の崩れについては、陸側にある土砂にも含まれるが、色調・粒径の違いとして幅広く抽出することとする。
- 貝化石は、本層が内湾底で堆積した海成の堆積物であるため通常含まれることから、異常層抽出の指標としては適していないと評価した。

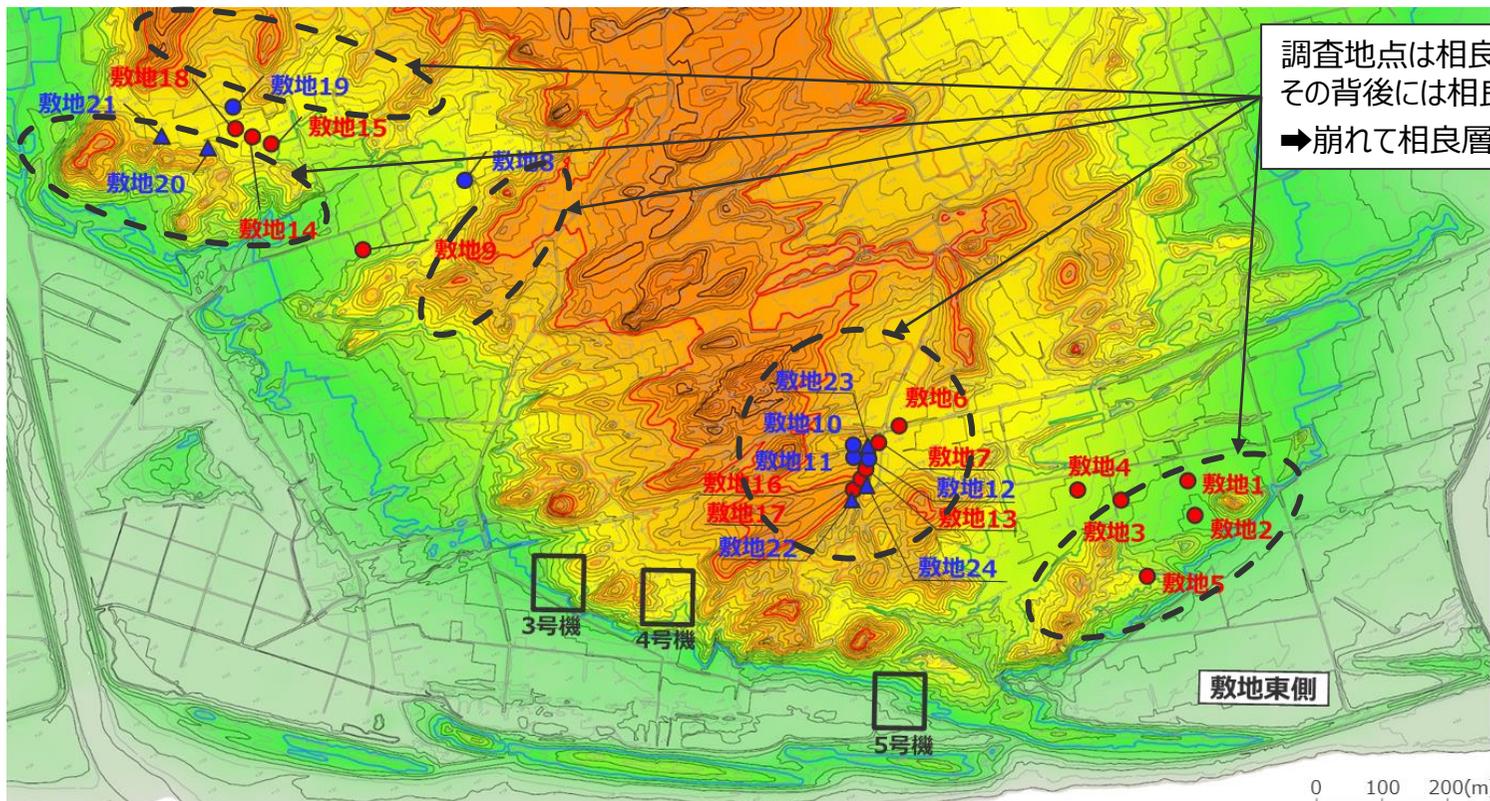
- 敷地の泥質堆積物中の相良層群の礫について、供給源が海岸付近ではないと判断する理由は以下のとおり。
- 敷地の調査地点は相良層群の開析谷を埋める泥質堆積物の基底付近に認められる相良層群からなる礫層であり、それらが崩れて供給されやすい環境にあることや、海岸付近の海成礫などを含まないことから、海岸付近から津波によって流されたものではなく、背後の相良層群が供給源であり、相良層群の礫（円礫が主体のものは除く）は「崩れ」と評価し、供給源が海岸付近ではないと判断した。

調査地点は相良層群の開析谷に位置し、その背後には相良層群の高まりがある。
 ➡崩れて相良層群の礫が供給されやすい。

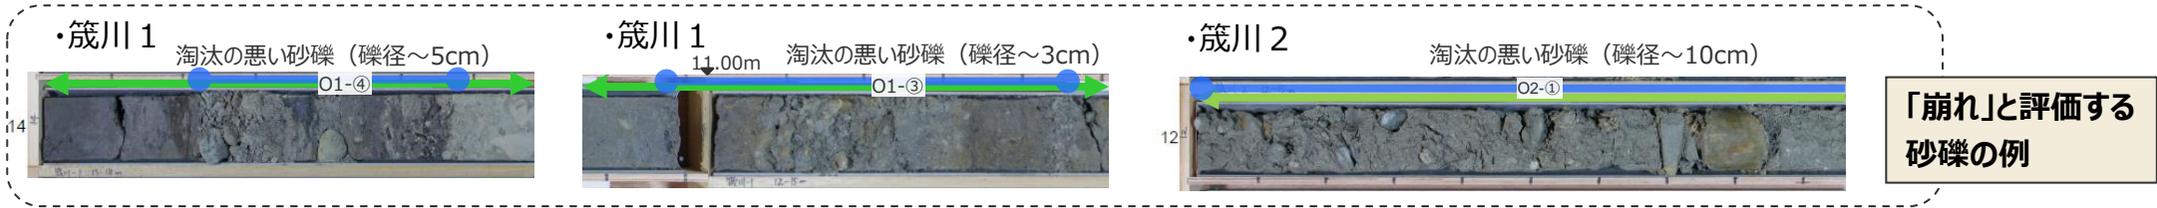
「崩れ」と評価する砂礫の例

- 箴川の泥質堆積物中の砂礫について、供給源が海岸付近ではないと判断する理由は以下のとおり。
- 箴川の調査地点は背後に御前崎台地があり、その台地には杉山ほか(1988)に基づく、中～大礫からなる御前崎段丘堆積物があるとされている。
- それらが崩れて供給されやすい環境にあること、御前崎段丘堆積物の礫と大きさや形状が似ており、また、淘汰も悪いことから、箴川1及び箴川2地点で見られる泥質堆積物中の砂礫は、海岸付近から津波によって流されたものではなく、背後の段丘堆積物が供給源であり、御前崎段丘堆積物の「崩れ」と評価し、供給源は海岸付近ではないと判断した。

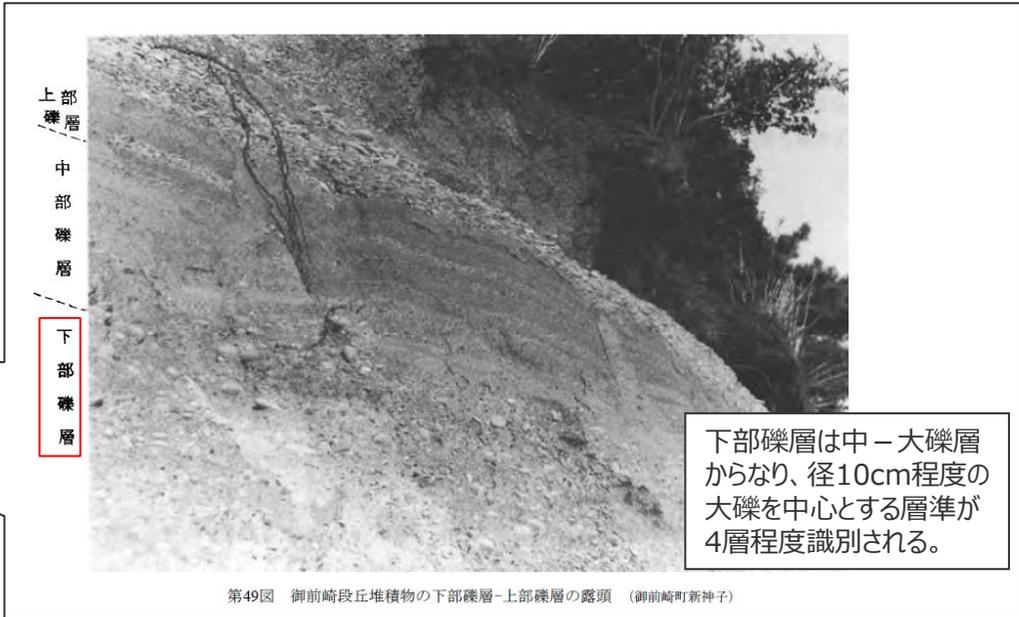
杉山ほか(1988)

- ・御前崎段丘堆積物は主として海浜成の淘汰の良い中～大礫からなる。
- ・上図は御前崎町新神子の露頭写真で、御前崎段丘堆積物の下部礫層～上部礫層の露頭。
- ・下部礫層は中～大礫層からなり、径10cm程度の大礫を中心とする層準が4層程度識別されることが多い。中部礫層は差異一中礫層からなり極粗砂を挟む。上部層は中礫層からなる。

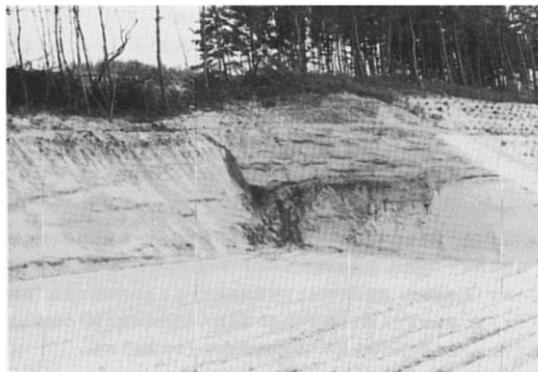
砂丘中の腐植質砂層の例(土谷ほか(1984)に基づき作成)

- 敷地、新野川、箴川の風成砂層中の腐植質層について、供給源が海岸付近ではないと判断する理由は以下のとおり。
- 敷地、新野川、箴川の調査地点に近い遠州灘には浜岡砂丘が広がっている。
- 多田ほか(1971)や藤(1971)等によると、砂丘中の腐植質層は、飛砂の供給量が少ない時期に植生が形成され、再び飛砂の供給量が増加した際に砂丘に埋没して形成されたもので、砂丘形成の休止期を示すものであるとされている。
- 浜岡砂丘においても他の地域と同様に、砂丘上の植生や水たまりを飛砂が覆い腐植質層やシルト層が形成される環境にあると考えられること、また、海岸付近を供給源とする円礫等も含まないことから、風成砂層中の腐植質層は「植生等」と評価し、供給源は海岸付近ではないと判断した。(詳細は補足説明資料3)

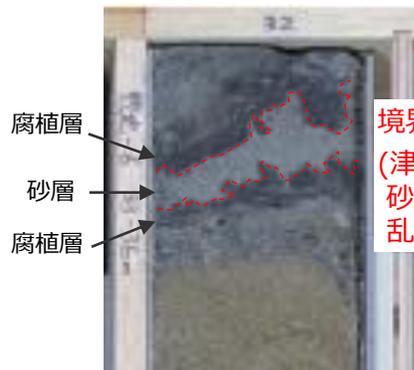
図1 E6-⑤の拡大写真

- E6-⑤には図1のように腐植層の間に砂層が挟まれており、その砂層の上下の境界面に火炎状の乱れが見られている。しかし、この構造は敷地6にのみ確認され、その他の地点では確認されていない(図2)。
- E6-⑤は、火炎状の乱れが認められるものの、類似する地層が連続せず、円礫等の海起源の堆積物も含まれず砂丘を覆う植生等でできた腐植質層と考えられることから、イベント堆積物でないと評価した。
- なお、E6-⑤に似た構造に津波堆積物にも見られる火炎構造(図3)があるが、この構造は未固結の堆積物の上に重い堆積物が急激に重なり下の地層が撓むことで形成され、津波堆積物の下底に認められるとされている(澤井(2012))。E6-⑤の火炎状の乱れは、砂層の下面だけでなく、上面にも認められており、津波などの流れによる堆積時の構造(一般的に下面のみに侵食基底を持つ)とは異なることから、液状化など堆積後に形成された構造であると考えられる。

境界面に火炎状の乱れ
(津波堆積物と異なり、
砂層の上下に火炎状の
乱れが認められる)

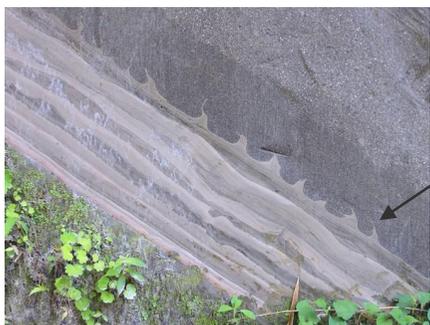
図3 火炎構造(産総研地質調査総合センターウェブサイトに基づき作成)

火炎構造：
未固結の堆積物の上位に
重い堆積物が急激に重なる
と、下の堆積物が吹き上
がったように見える堆積
構造。
津波堆積物にもその下底
には、火炎構造が確認
される。

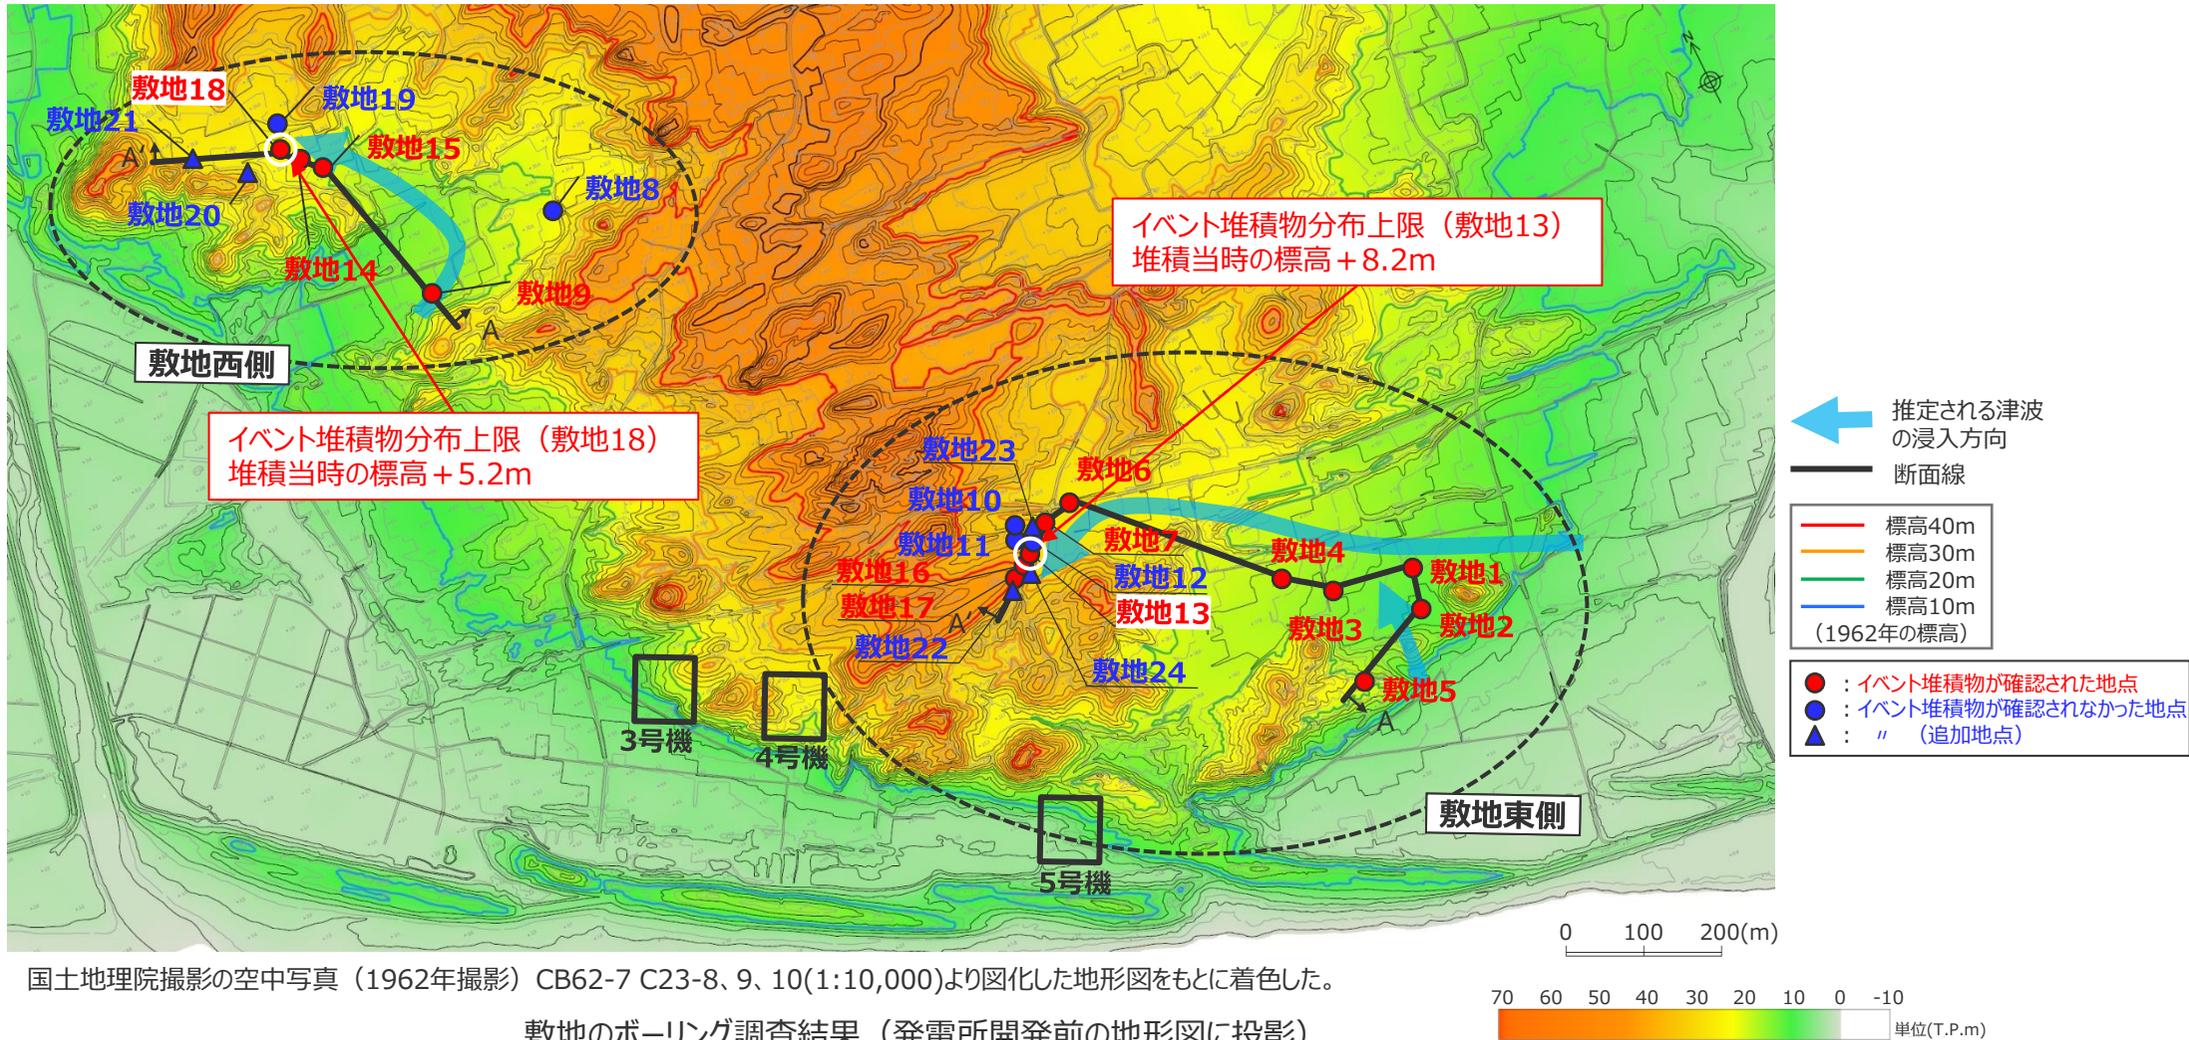
敷地のボーリング調査結果 (発電所開発前の地形図に投影)

- 敷地西側及び東側のイベント堆積物の分布上限周辺の調査地点について、泥質堆積物中にイベント堆積物がないと判断した根拠を整理した。
- 敷地西側はp.44~47参照、敷地東側はp.48~53参照。

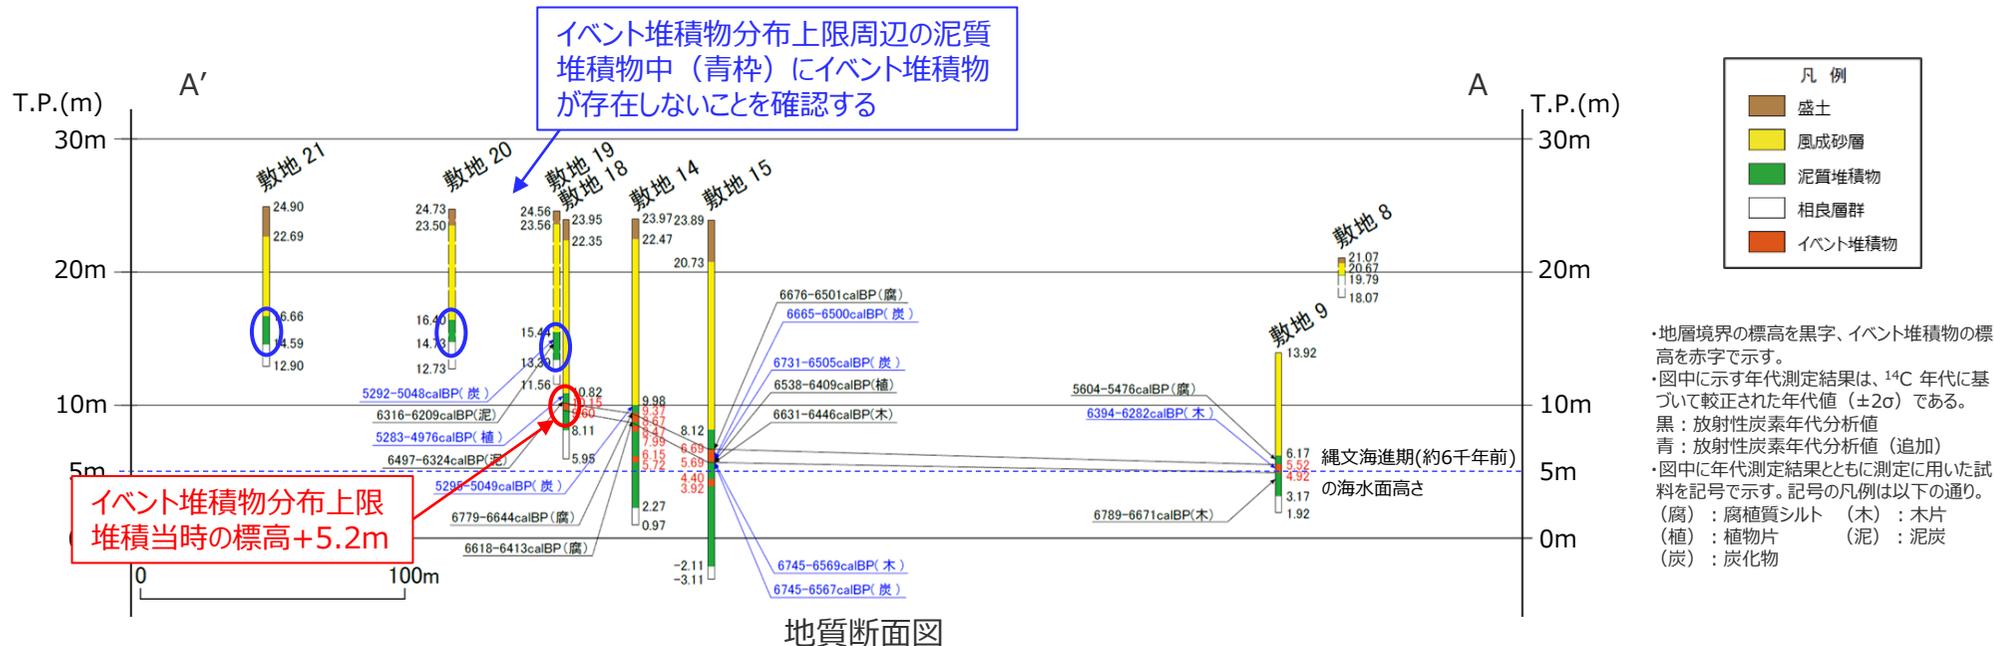
- 敷地西側のイベント堆積物は、敷地9、15、14、18の現標高約4～10mにかけて泥質堆積物中に確認され、この内敷地18のイベント堆積物の分布標高が最も高い。
- 敷地西側について、イベント堆積物より標高の高い位置にイベント堆積物が存在しないことを確認するために、イベント堆積物の分布上限（敷地18）周辺の調査地点の泥質堆積物中（敷地19～21：下図青丸）にイベント堆積物がないと判断した根拠を次頁以降に示す。

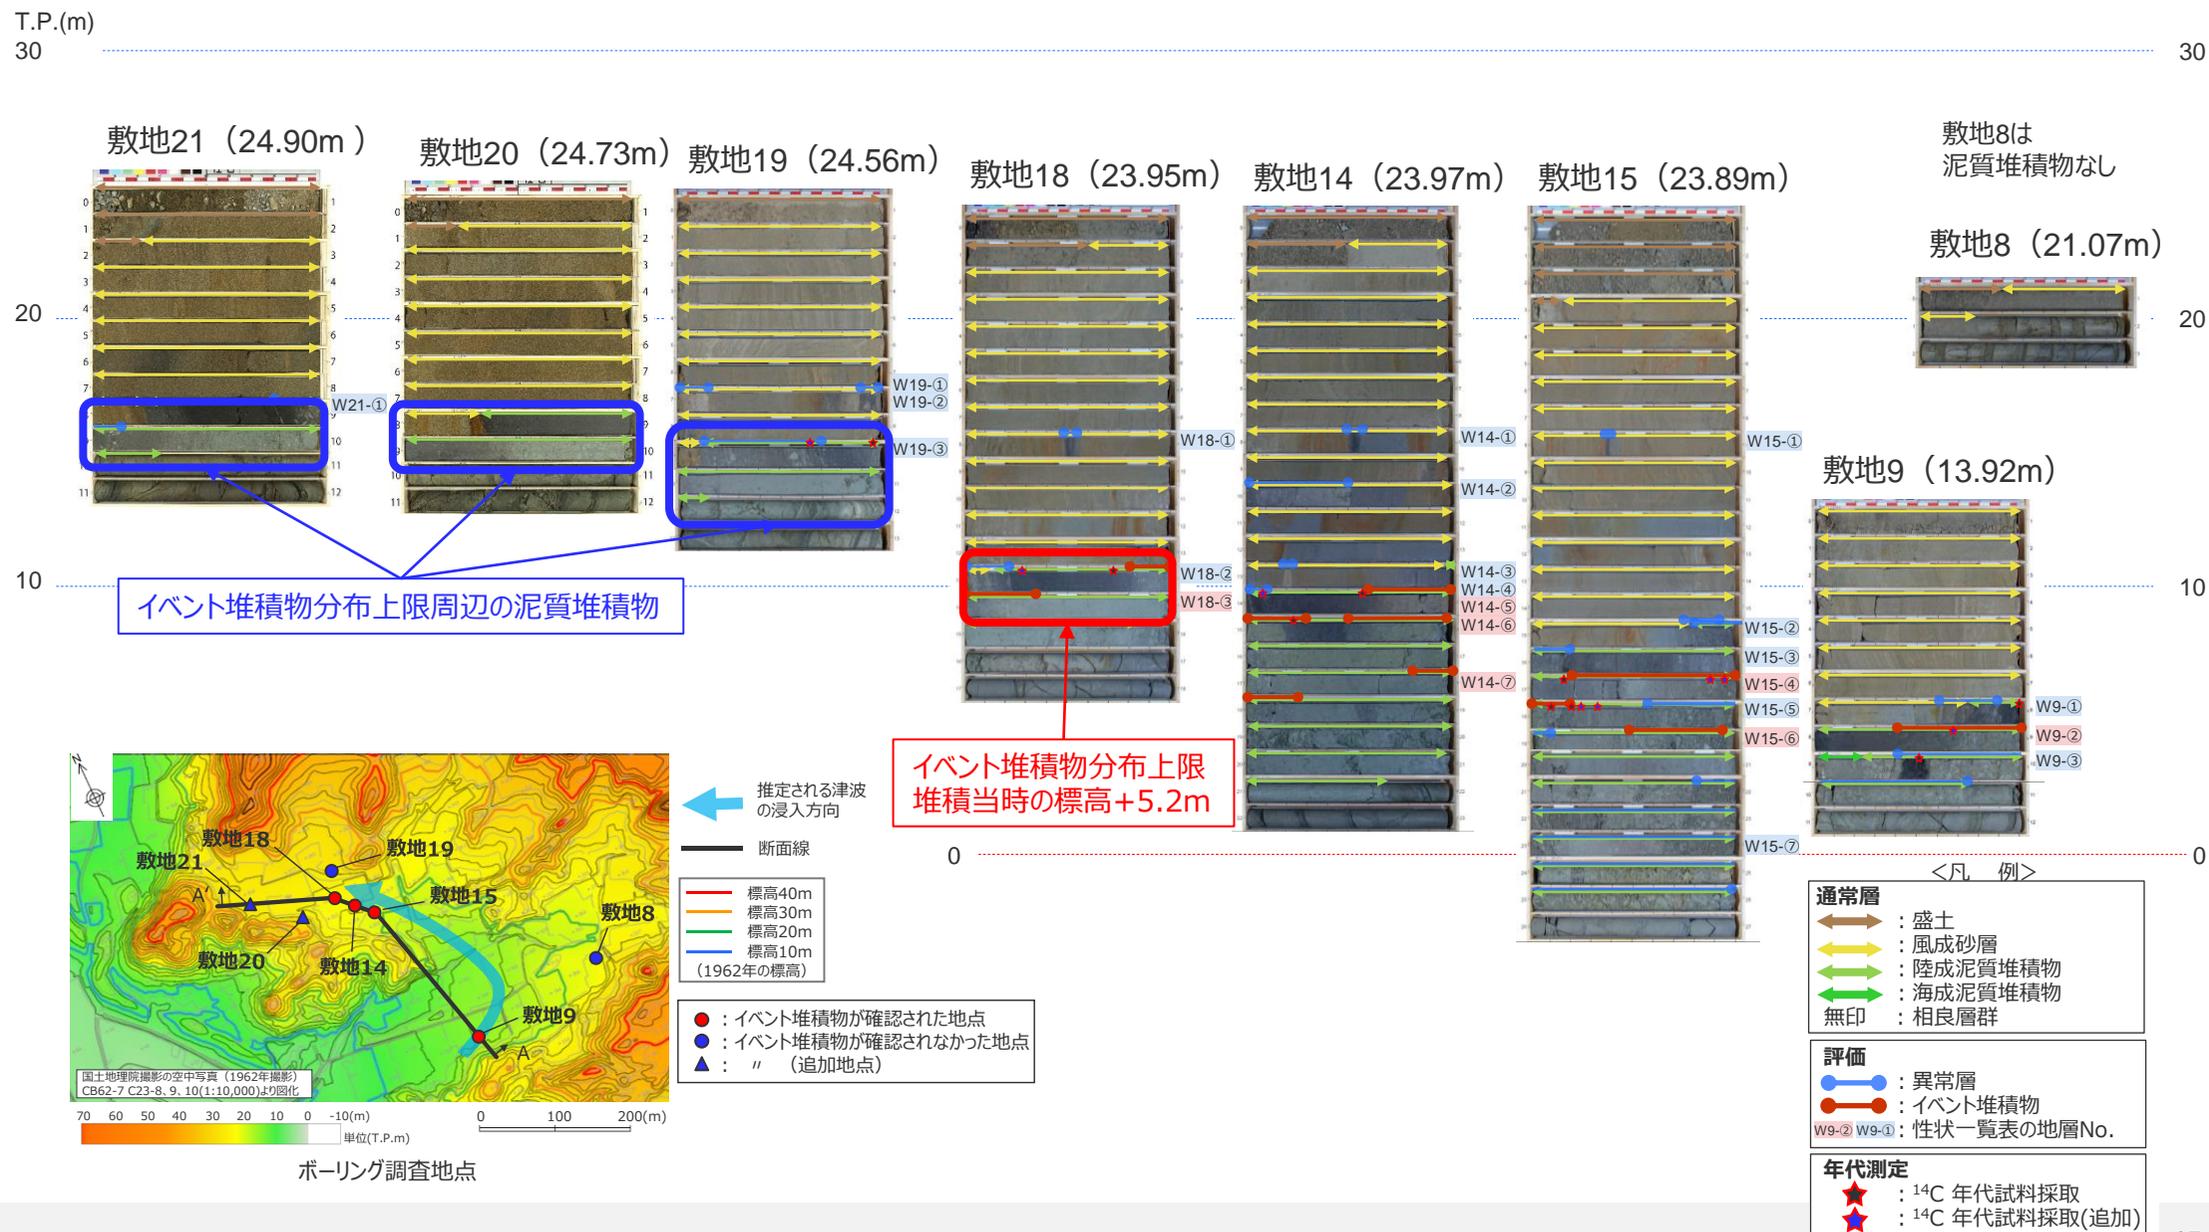
■ イベント堆積物分布上限周辺の泥質堆積物中にイベント堆積物がないことを確認するための泥質堆積物の位置を青枠で示す。
