浜岡原子力発電所
基準津波の策定のうち
歴史記録及び津波堆積物に関する調査について
(コメント回答)

2024年1月26日

歴史記録及び津波堆積物に関する調査について

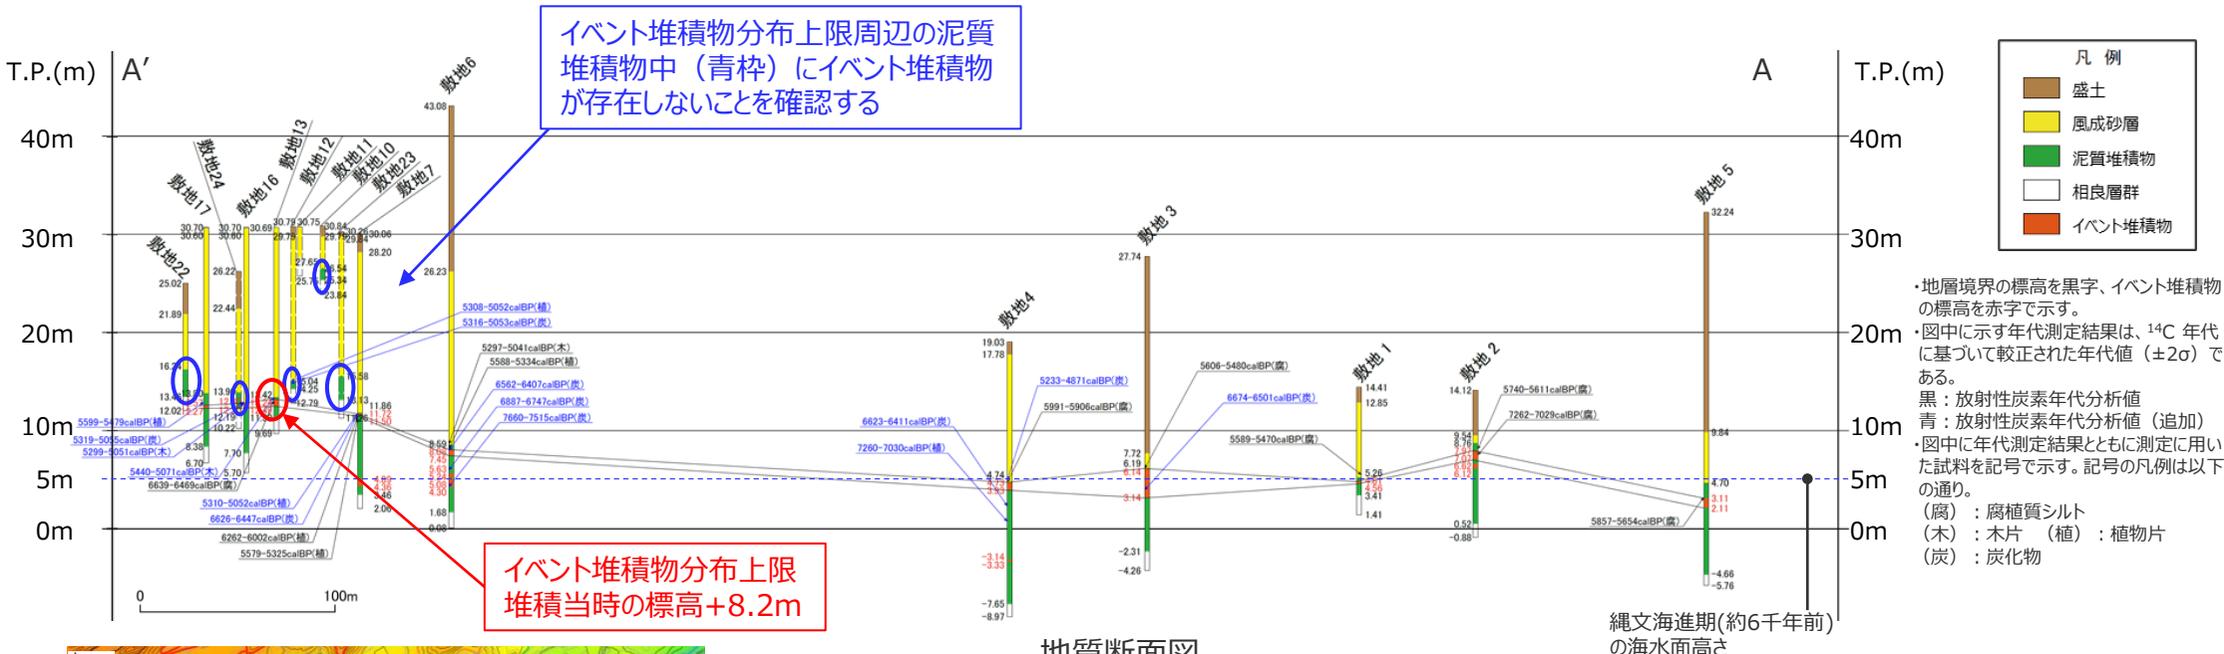
- 敷地東側のイベント堆積物は、敷地1～7、13、16、17の現標高約-3～13mにかけて泥質堆積物中に確認されている。
- 敷地東側について、イベント堆積物より標高の高い位置にイベント堆積物が存在しないことを確認するために、イベント堆積物の分布上限(敷地13)周辺の調査地点の泥質堆積物中(敷地10、12、22～24：下図青丸)にイベント堆積物がないと判断した根拠を次頁以降に示す。

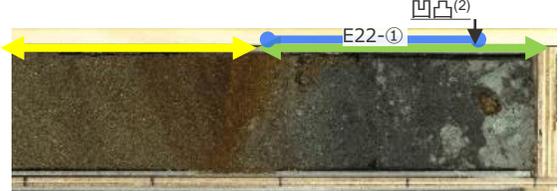
| Br孔 | 地層 No. | 上端 標高 (m) | 下端 標高 (m) | 上端 深度 (m) | 下端 深度 (m) | コア写真 | 柱状図記事 | 評価 |
|---|---|---|---|---|---|--|--|--|
| 敷地22 | E22-① | 16.24 | 16.06 | 8.78 | 8.96 | | 8.78-8.96 腐植質シルト 相良層群の砂岩、泥岩亜角礫 ⁽¹⁾ を含む | 泥質堆積物中に礫を含み、基底面に凹凸 ⁽²⁾ が見られるが、海側から類似する地層は連続せず ⁽³⁾ 、含まれている礫が相良層群の礫であり、基盤岩の再堆積 (崩れ) ⁽¹⁾ であると考えられることから、イベント堆積物ではないと評価した。 |

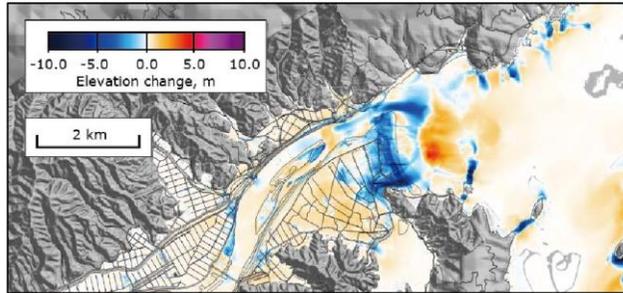
東北沖地震前後の北上川河口部周辺における最大地形変化量分布の再現計算 (今井ほか(2015))

海岸付近では、内陸部よりも大規模な洗堀・堆積が発生

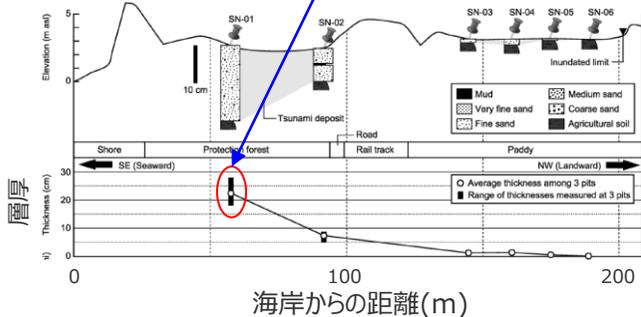
東北沖地震により茨城県・千葉県沿岸低地に形成された津波堆積物の層厚 (山田・藤野(2013))

海岸付近では堆積物の層厚変化が大きい

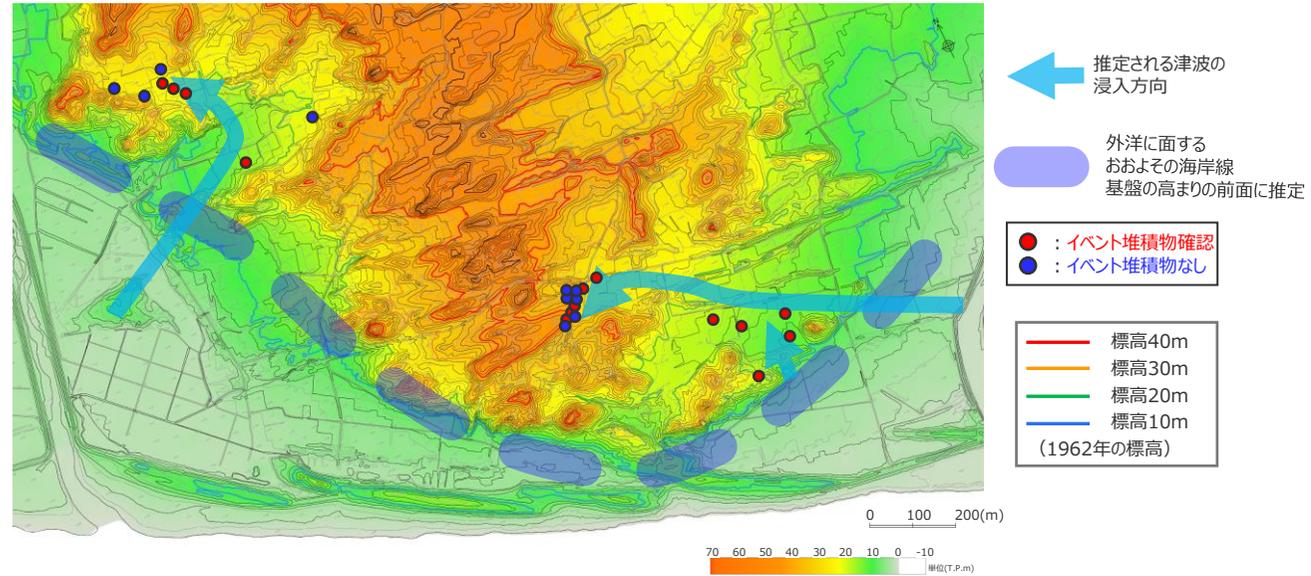
発電所開発前の地形図

- 山田・藤野(2013)、今井ほか(2015)等によると、海岸付近では内陸部よりも大規模な洗堀・堆積が発生し、複雑な地形の起伏等による堆積物の層厚変化が大きいとされている。
- 当社の敷地の調査地点は、西側、東側ともに堆積当時の地形が、現在と異なり海から近く津波が集まりやすい谷地形であったこと、津波の浸入路に対して屈曲した辺りに位置していることから、堆積層厚の違いが生じている可能性が考えられる。

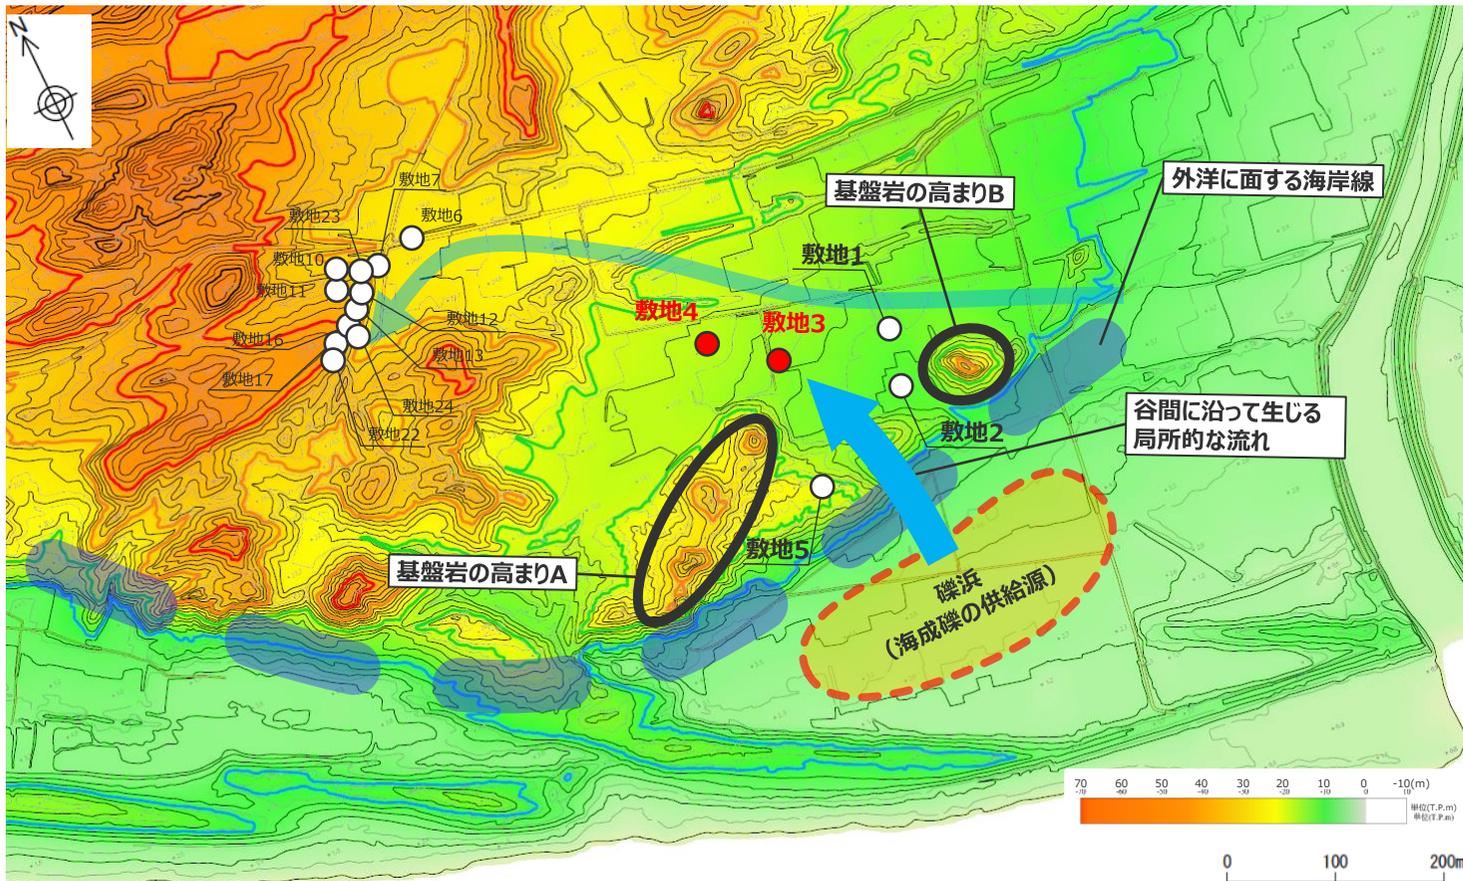
敷地東側の地形と調査地点

- 特に層厚が厚い海岸付近の敷地3のイベント堆積物は、他地点のイベント堆積物（主に砂混じりシルトからなる）とは異なり海成礫からなる。このようなイベント堆積物は海岸近くの敷地3と敷地4のみでしか認められない。また、敷地3、敷地4の前面には、基盤岩の高まりAと基盤岩の高まりB及びその間の狭い谷が認められ、さらにその前面に外洋が広がる。
- ➔ これらのことから、基盤岩の高まりの前面に礫浜が存在し、津波等によって谷間に沿って生じる局所的な流れによって、礫浜の海成礫が敷地3、敷地4のみに運ばれ厚く堆積した可能性が推定される。
