浜岡原子力発電所
基準津波の策定のうち
歴史記録及び津波堆積物に関する調査について
(本編資料)

2024年1月26日

本資料の説明内容

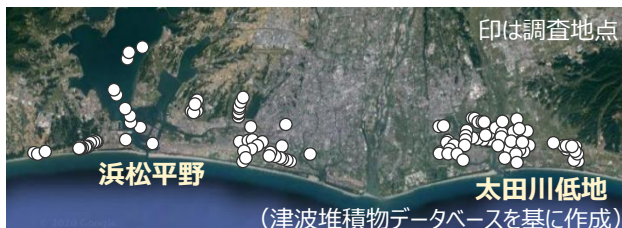
遠州灘沿岸域の津波堆積物調査地点

- 南海トラフの沿岸域でも遡上範囲の調査が可能な箇所であるとされる浜松平野と太田川低地では、産総研等により津波堆積物の内陸側への広がりが重点的・継続的に調査されている。(藤原ほか(2012)、藤原(2013)、藤原ほか(2015)、Fujiwara et al. (2020)等)
- 津波堆積物調査の結果に基づき、浜松平野と太田川低地では、3~4m程度の浜堤を大きく超えて広域に分布する巨大な津波を示す津波堆積物は確認されず、津波の規模が時代によって顕著には変わらない結果が見られているとされる。(藤原(2013)、Fujiwara et al. (2020)等)

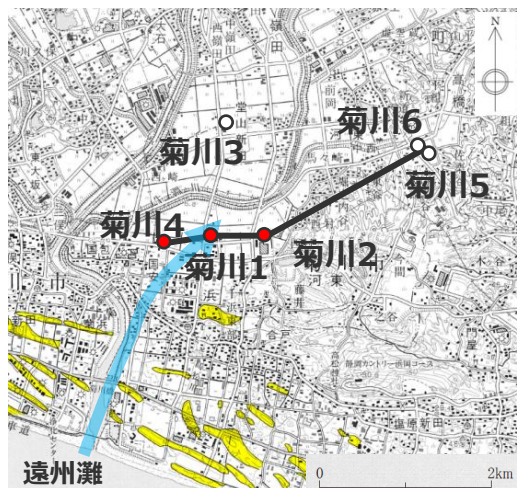
国土地理院 (5万分の1地形図「御前崎」「掛川」) に加筆

- 菊川流域には、下位から①砂・シルト互層、②海成泥質堆積物、③陸成泥質堆積物が重なる。
 - 本調査箇所では、④風成砂層と⑤海浜成砂礫層は認められない。
 - 下位の①砂・シルト互層は、津波堆積物の分布上限を特定する観点からは、堆積当時は海底であり標高が低く、また、常時海流の影響を受けていたことから、調査対象としては適さないと考えられるため、異常層の抽出対象としない。
- ➡ ②海成泥質堆積物、③陸成泥質堆積物を異常層抽出対象の通常層とする。

- : イベント堆積物が確認された地点
- : イベント堆積物が確認されなかった地点
- : 砂丘

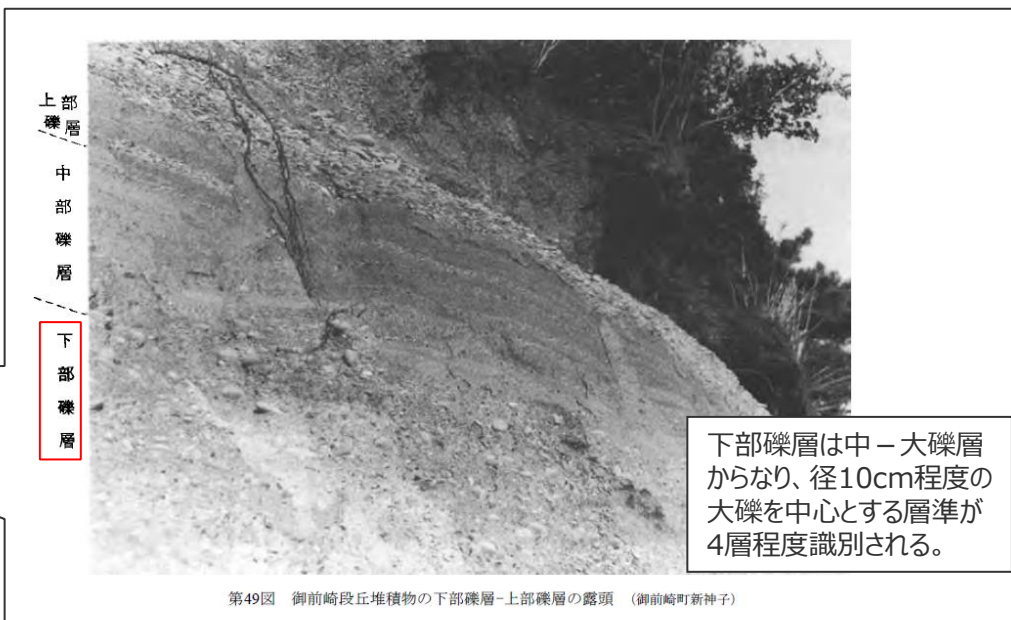
杉山ほか (1988)

- ・御前崎段丘堆積物は主として海浜成の淘汰の良い中～大礫からなる。
- ・上図は御前崎町新神子の露頭写真で、御前崎段丘堆積物の下部礫層 - 上部礫層の露頭。
- ・下部礫層は中～大礫層からなり、径10cm程度の大礫を中心とする層準が4層程度識別されることが多い。中部礫層は差異一中礫層からなり極粗砂を挟む。上部層は中礫層からなる。

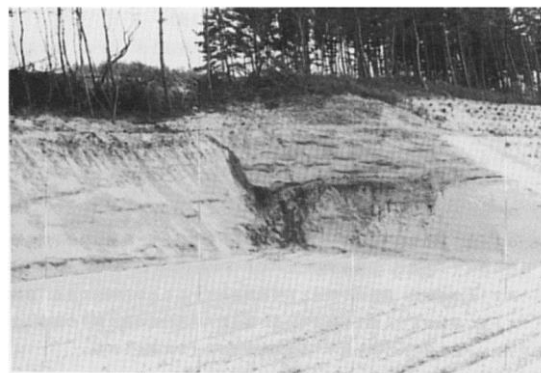
砂丘中の腐植質砂層の例 (土谷ほか(1984)に基づき作成)

- 敷地、新野川、箴川の風成砂層中の腐植質層について、供給源が海岸付近ではないと判断する理由は以下のとおり。
- 敷地、新野川、箴川の調査地点に近い遠州灘には浜岡砂丘が広がっている。
- 多田ほか(1971)や藤(1971)等によると、砂丘中の腐植質層は、飛砂の供給量が少ない時期に植生が形成され、再び飛砂の供給量が増加した際に砂丘に埋没して形成されたもので、砂丘形成の休止期を示すものであるとされている。
- 浜岡砂丘においても他の地域と同様に、砂丘上の植生や水たまりを飛砂が覆い腐植質層やシルト層が形成される環境にあると考えられること、また、海岸付近を供給源とする円礫等も含まないことから、風成砂層中の腐植質層は「植生等」と評価し、供給源は海岸付近ではないと判断した。(詳細は補足説明資料3)

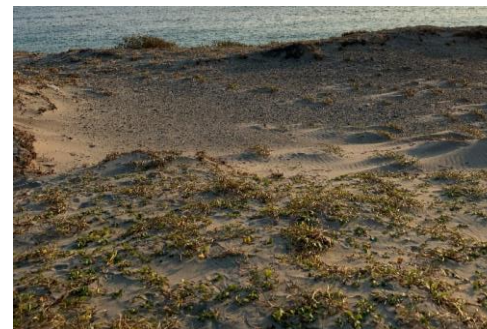
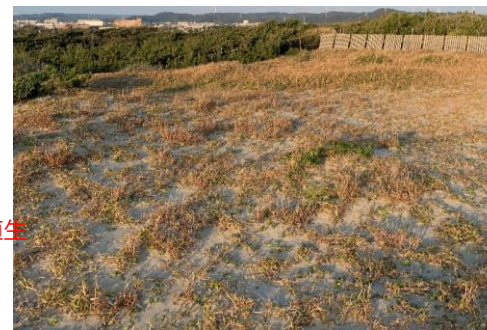
現在の浜岡砂丘の植生状況(2020年11月 当社撮影)

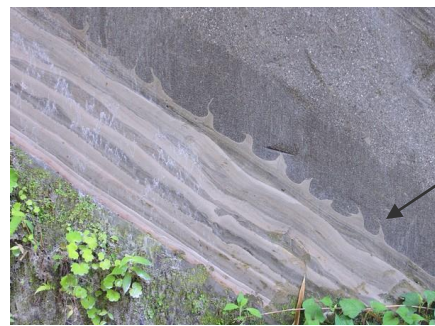
図3 火炎構造（産総研地質調査総合センターウェブサイトに基づき作成）

澤井（2012）：未固結の堆積物の上位に重い堆積物が急激に重なり、その重さのために下位の未固結の地層が撓むような構造ができることがある。これを一般的にロードキャスト（荷重痕; load casts）と呼び、特に下の堆積物が吹き上がったように見えるものを火炎構造（flame structure）という。津波堆積物の下底には、しばしばこの火炎構造が認められる（例えば、Minoura and Nakata, 1994）。

- E6-⑤には図1のように腐植層の間に砂層が挟まれており、その砂層の上下の境界面に火炎状の乱れが見られている。しかし、この構造は敷地6にのみ確認され、その他の地点では確認されていない（図2）。
- E6-⑤は、火炎状の乱れが認められるものの、類似する地層が連続せず、円礫等の海起源の堆積物も含まれず砂丘を覆う植生等でできた腐植質層と考えられることから、イベント堆積物でないと評価した。
- なお、E6-⑤に似た構造に津波堆積物にも見られる火炎構造（図3）があるが、この構造は未固結の堆積物の上に重い堆積物が急激に重なり下の地層が撓むことで形成され、津波堆積物の下底に認められるとされている（澤井(2012)）。E6-⑤の火炎状の乱れは、砂層の下面だけでなく、上面にも認められており、津波などの流れによる堆積時の構造（一般的に下面のみに侵食基底を持つ）とは異なることから、液状化など堆積後に形成された構造であると考えられる。

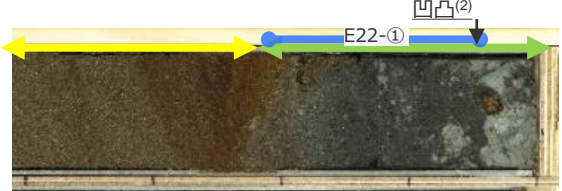
8.78-8.96 腐植質シルト 相良層群の砂岩、泥岩亜角礫 ⁽¹⁾ を含む	泥質堆積物中に礫を含み、基底面に凹凸 ⁽²⁾ が見られるが、海側から類似する地層は連続せず ⁽³⁾ 、含まれている礫が相良層群の礫であり、基盤岩の再堆積(崩れ) ⁽¹⁾ であると考えられることから、イベント堆積物ではないと評価した。

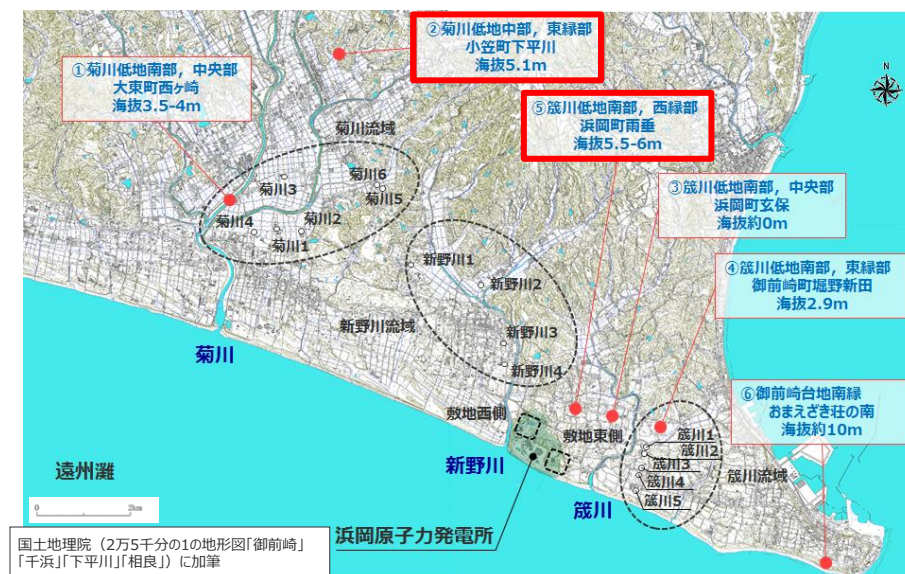
御前崎周辺における低地縁辺部及び上流部の海成層上限高度

菊川低地
海拔5.1m

箴川低地
海拔5.5~6m

- ・ イベント堆積物は、菊川4, 1, 2の現標高約1～4mにかけて分布。最上部の堆積物は人工改変等の影響により一部欠損。
- ・ 放射性炭素年代測定(¹⁴C)より、最上部のイベント堆積物は約2千年前以降の堆積物、これより下位のイベント堆積物は約3千年前以前の堆積物であると推定。
- ・ 杉山ほか(1988)によると、調査地点に近い菊川低地：大東町西ヶ崎の海成層上限高度は、現標高で3.5～4mとされる。

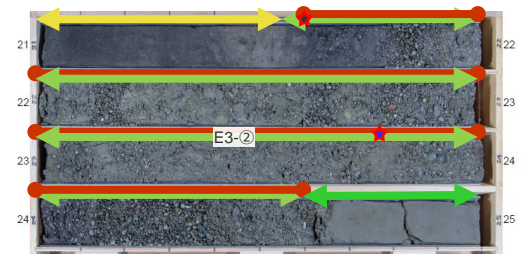
敷地3：海成礫を含むイベント堆積物の例
