浜岡原子力発電所
基準津波の策定のうち
歴史記録及び津波堆積物に関する調査について
(補足説明資料)

2024年1月26日

ボーリングコア写真及び柱状図

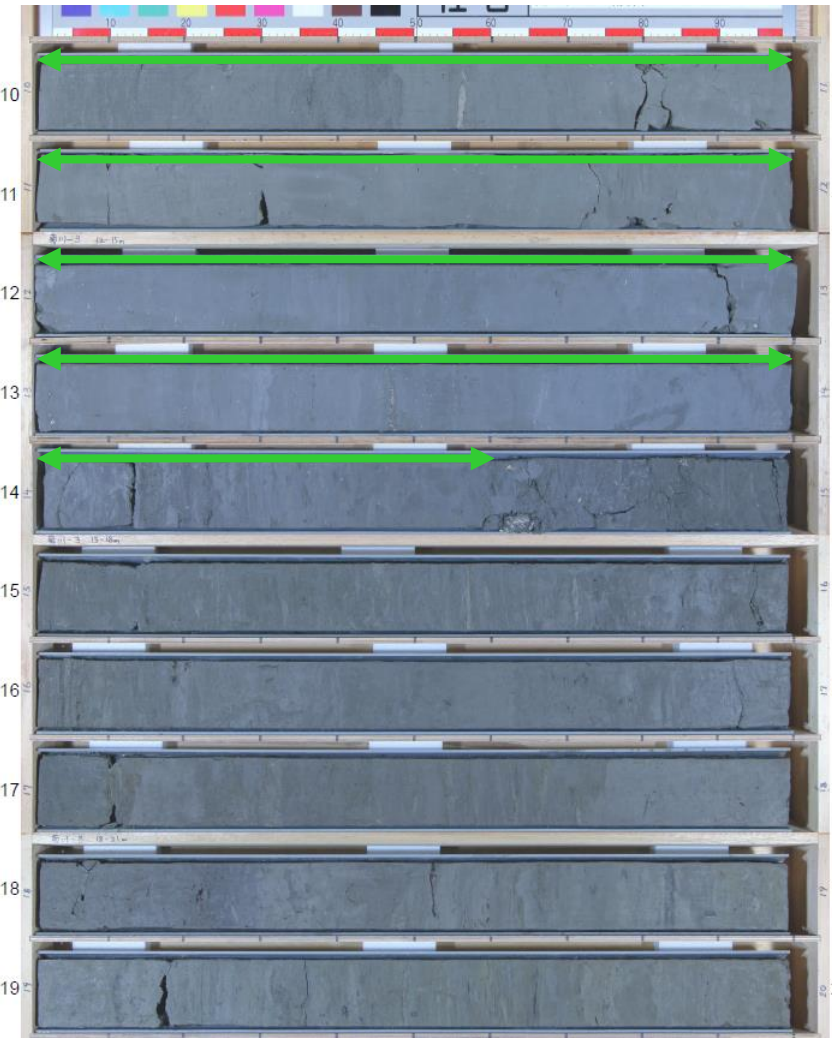
菊川流域：菊川-3 ボーリングコア (2 / 3)

標尺 (m)	標高 (m)	深度 (m)	柱状図	層相区分	色調	記 事
10						3.63-14.60 シルト (内湾) 貝化石含む
	-5.36	10.57				10.57 灰白色細粒火山灰 (K-Ah) レンズ状 火山ガラスを含む
11		11.10				11.10-11.80 保存の悪い貝化石散在
12		11.80 12.00		シルト		12.00-14.00 保存の悪い貝化石を多数含む
13						
14		14.00				
15	-9.39	14.60 14.66			暗オリーブ灰	14.60- 砂・シルト互層 砂は主に極細粒砂 14.66 二枚貝化石
16						
17				砂・シルト互層		
18		18.44 18.49 18.53				18.44-18.49 生物擾乱 18.53 厚さ 2mm 程度の植物化石
19		19.43 19.49				19.43-19.49 生物擾乱
20

灰白色細粒凝灰岩 (K-Ah)
10.57m
