# 東海村除去土壌及び除染廃棄物(草木類)の 埋立処分に係る実証事業の状況について

国立研究開発法人 日本原子力研究開発機構

原子力科学研究所 バックエンド技術部

# 除去土壌の埋立に係る実証事業の概要

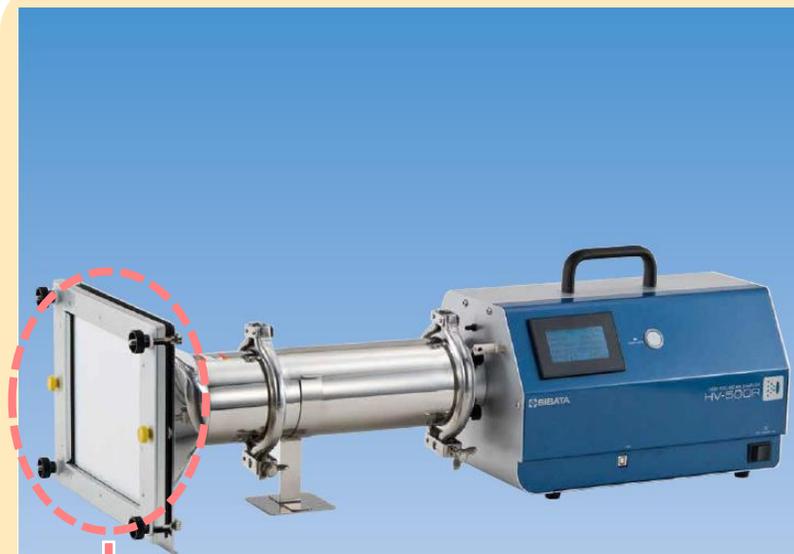
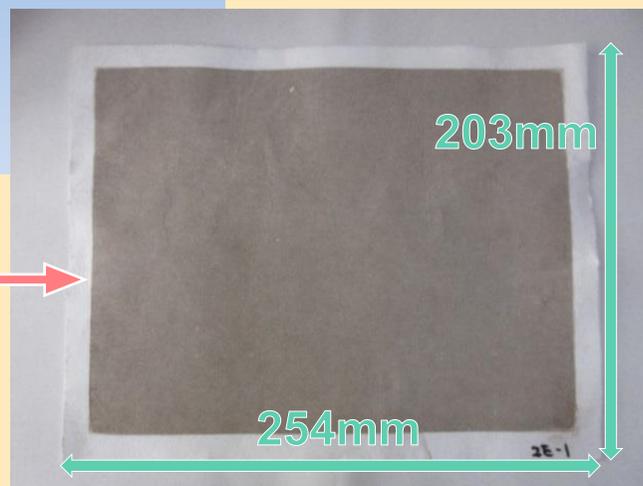
## 大気浮遊じん

ダストサンプラを用いて大気を吸引し、  
フィルタに捕集したダストを  
ゲルマニウム半導体検出器で測定

吸引時間：8時間

吸引期間：5日間

吸引量：800 L / 分

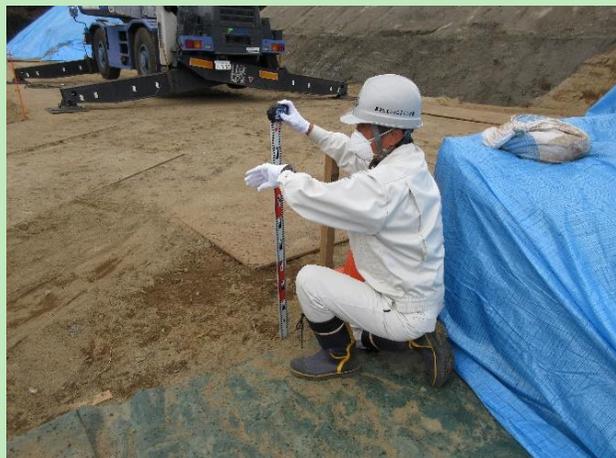
## 空間線量率

地上1 m

NaIシンチレーション式サーベイメータで測定

処分場の掘削から覆土終了まで：1回/日

その他：1回/週

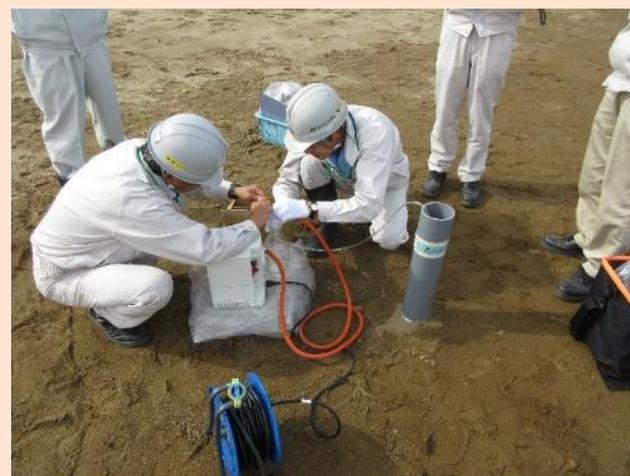
## 浸透水

集水ピットに一定期間集めた浸透水を採取し、  
ゲルマニウム半導体検出器で測定

測定頻度 1回/週

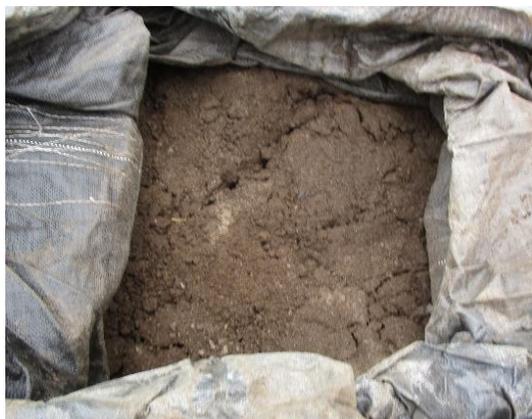
土壌主体の例

一部開封調査において、除染廃棄物（草木類）の草木が腐食し、土壌主体であることを確認
