増設ALPS(B系) 配管洗浄作業における 身体汚染事案の対策について

2024年2月8日

東京電力ホールディングス株式会社

『東京電力福島第一原子力発電所の中期的リスクの低減目標マップ』における
当社の目指すべき姿（2033年度）と取り組みについて

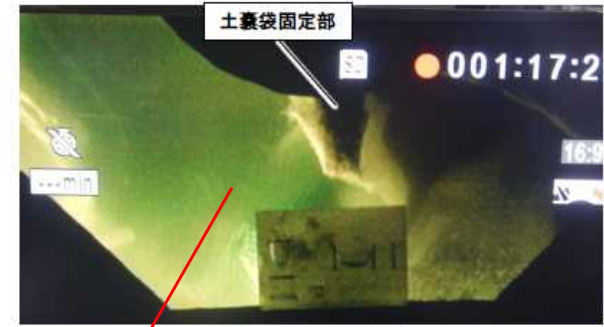
回収ツール吸引後

土嚢袋を切開し、閉塞することなく劣化土嚢袋内のゼオライトを吸引、移送出来ることを確認

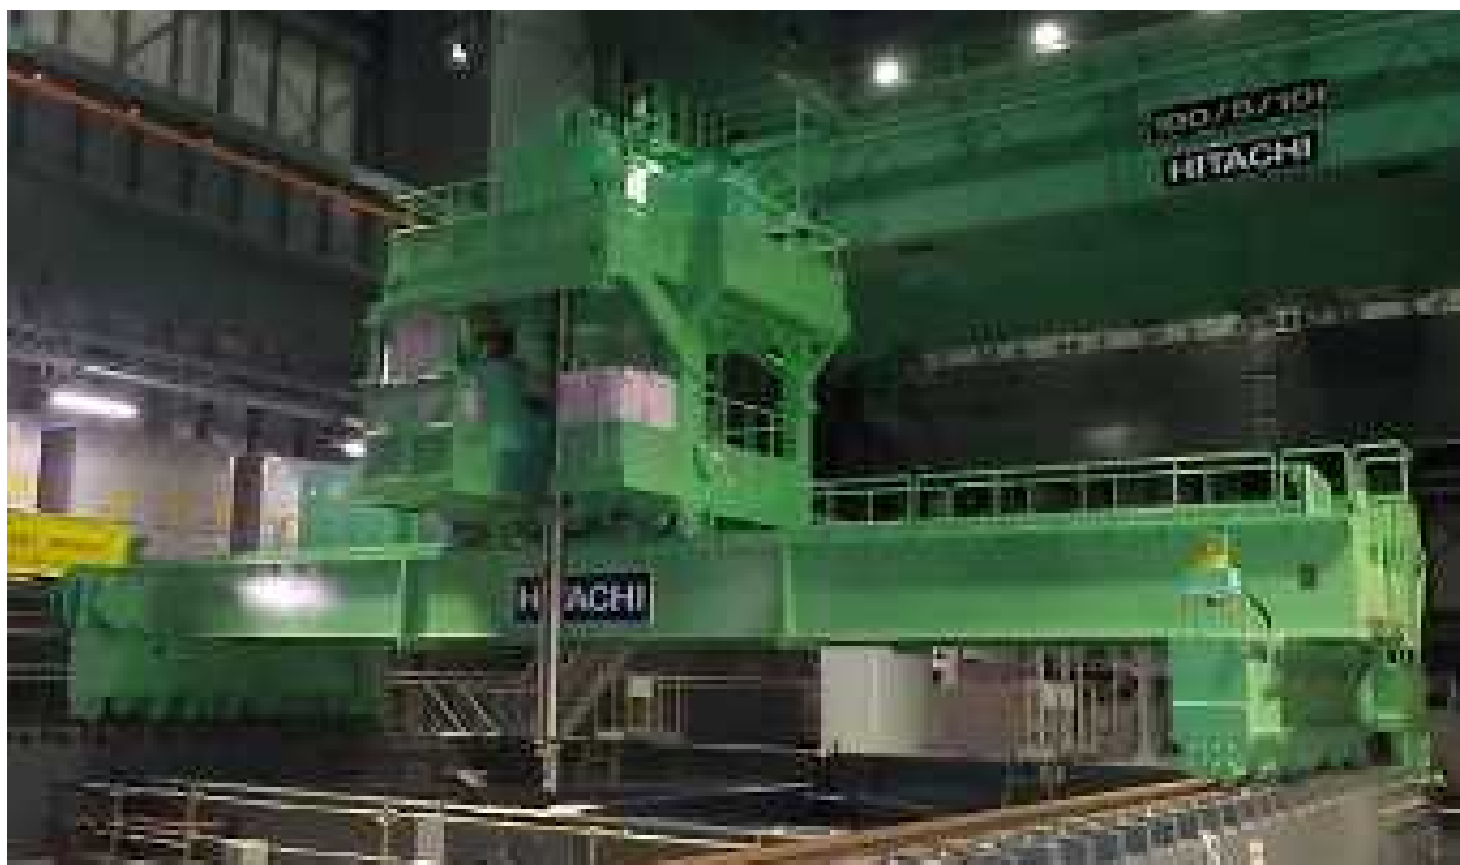
有効活用する4号機燃料取扱機

- 1号機で使用する燃料取扱機については、廃棄物削減の観点から4号機に設置した燃料取扱機を改造して有効活用する
- 改造にあたり、一時的に1F構外のメーカ工場に搬出を行う
