## (1)断層調査時トレンチ及び3号炉調査時ボーリング調査結果

## ② 3号炉調査時のボーリングに認められる堆積物に関する検討結果 (1/3)

②-1 3B-4ボーリング (1/2)

②-2 3J-4ボーリング (1/2)

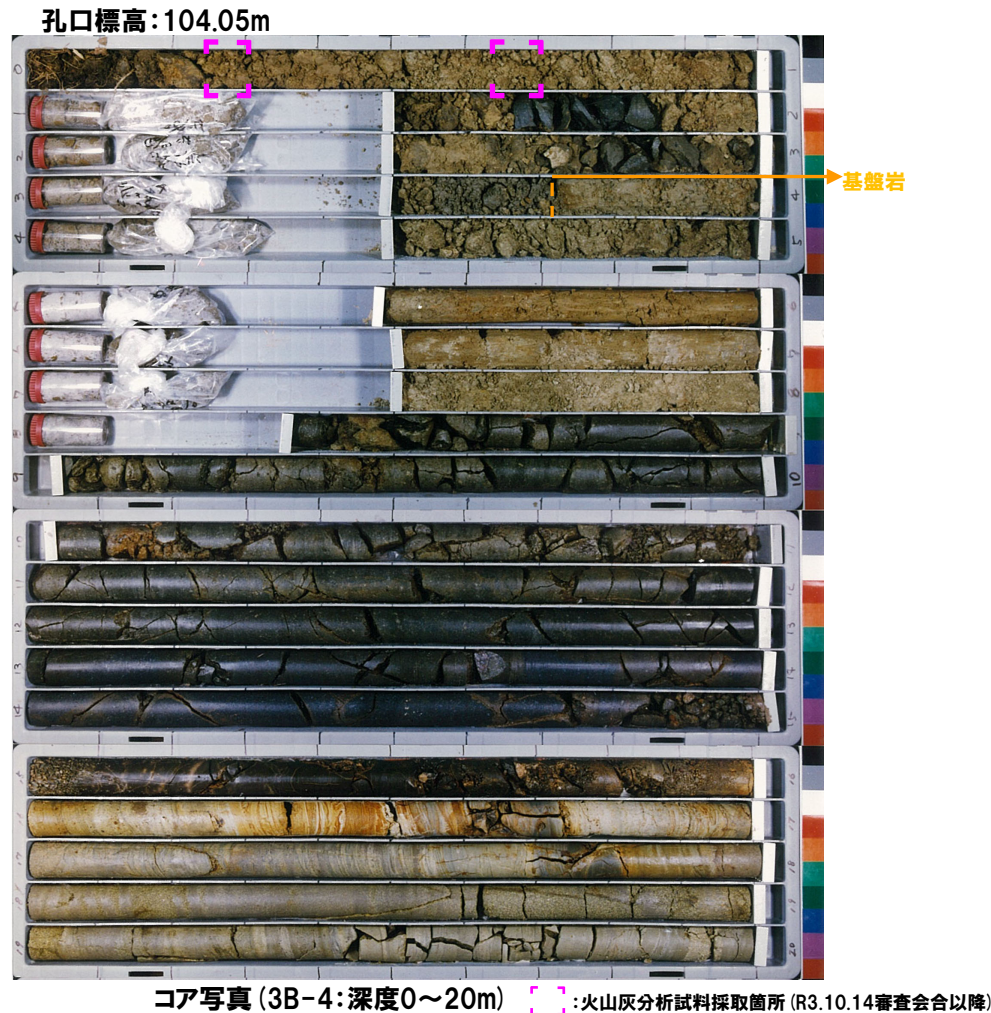
柱状図 (3B-4:深度0~20m)

火山灰分析結果 (深度0.00~0.70m)

試料番号	火山ガラスの形態別含有量(/3000)			重鋇物含有量(/3000)			β石英 (/3000)
	Bw	Pm	O	Opx	Gho	Cum	
0.27	0	0	0	4	0	0	0
0.67	0	0	0	0.1	0	0	0

標尺	標高 (m)	深度 (m)	柱状図	地質名	色調	記
0	103.85	0.00	火山灰質シルト	黒褐色を呈する。異相混在する。	黒褐色を呈する。異相混在する。	
1	103.65	0.60	火山灰質シルト	黒褐色を呈する。10mm以下の緑石が散在するシルト。10mm以下の安山岩塊混在。深度0.50m以下深・緑石増え粗粒化。	黒褐色を呈する。異相混在する。	
2			標識じりシルト/シルト質砂	炭褐色を呈する標識が散在するシルト。深度1.70m、2.80mに安山岩の巨塊混在する。下位に向かいシルト質砂へ漸移的に変化する。	炭褐色を呈する。異相混在する。	
3						
4	100.85	3.70		安山岩	炭褐色を呈する。比較的硬質な安山岩。上部は強風化により土砂状を呈する。下部は割れ目ないに固化するが比較的硬質。割れ目のかみ合わせは悪い。深度4.00~7.00m: 強風化。緑石を含むシルト質細砂状。	炭褐色を呈する。異相混在する。
5						
6						
7						
8	85.70	8.35		安山岩	深度7.50m以下: 径20mm以下の凝灰岩塊が散在。白色風物の量が13.0m以下より多い区間。低角割れ目が多く茶褐色の膠状物が付着し割れ目面は凹凸がある。深度8.50~8.70m: 角礫状。	炭褐色を呈する。異相混在する。
9						
10						
11	83.05	11.00		暗灰	深度10.60~11.00m: 風化により角礫~土砂状を呈する。岩片は比較的新鮮。30~45°で斜交する不規則な割れ目が認められる。割れ目面には風化物の付着が認められる。	炭褐色を呈する。異相混在する。
12						
13	91.05	13.00		暗灰	深度14.50m: 黒褐色の粘土状を呈する。深度14.90~15.00m: 角礫状。コアは碎粒~角礫状を呈する。	炭褐色を呈する。異相混在する。
14	89.05	15.00		泥質凝灰岩	黒褐色を呈する。細粒で緻密な泥質凝灰岩。上下層との境界は弱く風化で褐色化している。深度15.00~15.10m: 割れ目で硬質な凝灰岩。深度15.65~15.90m: 塊状~片状でやや粘土化。	炭褐色を呈する。異相混在する。

・「灰褐色を呈する1mm以下の軽石が混じるシルト」との記載がなされている火山灰質シルト (深度0.20~0.50m) のうち、基質主体であり、比較的明色を呈する深度0.27m付近を対象とした火山灰分析 (組成分析) の結果、火山ガラスは含まれない (0/3000 粒子) ことから、当該堆積物は、主に火山砕屑物からなるものではない。

・「深度0.50m以深:軽石増え粗粒化」との記載がなされている礫混じりシルト/シルト質砂 (深度0.50~3.70m) のうち、基質主体であり、比較的明色を呈する深度0.67m付近を対象とした火山灰分析 (組成分析) の結果、火山ガラスは含まれない (0/3000粒子) ことから、当該堆積物は、主に火山砕屑物からなるものではない。

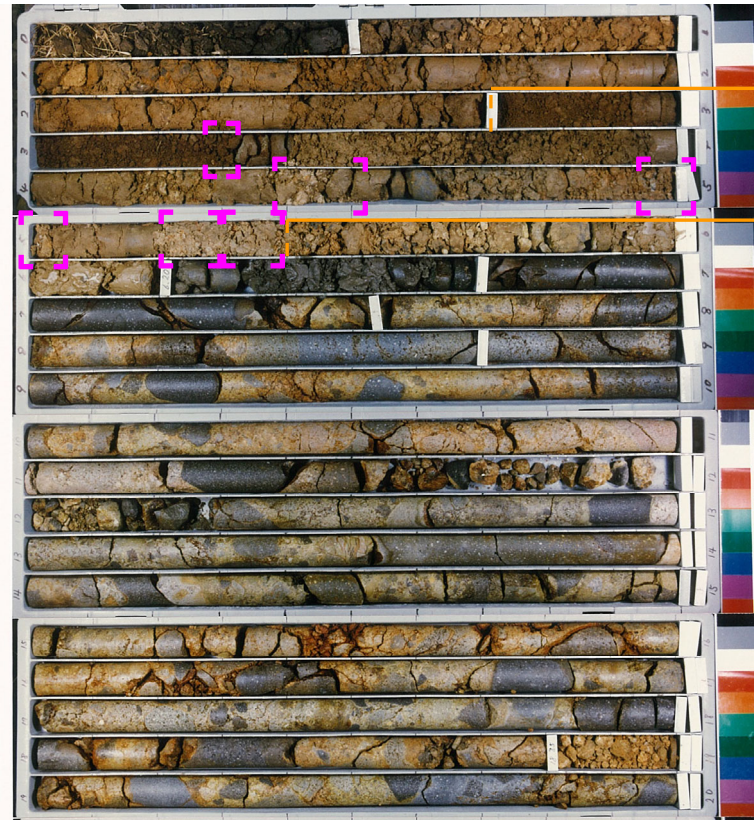
コア写真 (3J-4:深度0~20m) [ ]:火山灰分析試料採取箇所 (R3.10.14審査会合以降)

火山灰分析結果 (深度3.30~5.40m)

試料番号	火山ガラスの形態別含有量(/3000)			重鉱物含有量(/3000)			β石英 (/3000)
	Bw	Pm	O	Opx	Gho	Cum	
3.3	0	0	0	213	21	0	0
4.4-4.5	0.2	0	0	159	2	0	0
5.0	0.7	0	0.2	88	14	0	0
5.2-5.3	0.4	0	3.5	122	10	0	0
5.3-5.4	0.1	0	7	111	11	0	0

・「3.30m:灰色の火山灰」との記載がなされている細砂 (深度2.70~3.40m) のうち、深度3.30m付近を対象とした火山灰分析 (組成分析) の結果、火山ガラスは含まれない (0/3000粒子) ことから、当該堆積物は、主に火山碎屑物からなるものではない。

・「5.00m:灰色火山灰。礫種:安山岩 (最大4~5cm)・軽石」との記載がなされている礫混じり火山灰質シルト (深度4.20~5.40m) のうち、深度5.00m付近と、基質主体であり、比較的明色を呈する深度4.40~4.50m及び5.20~5.40mを対象とした火山灰分析 (組成分析) の結果、火山ガラスはほとんど含まれない (8/3000粒子以下) ことから、当該堆積物は、主に火山碎屑物からなるものではない。

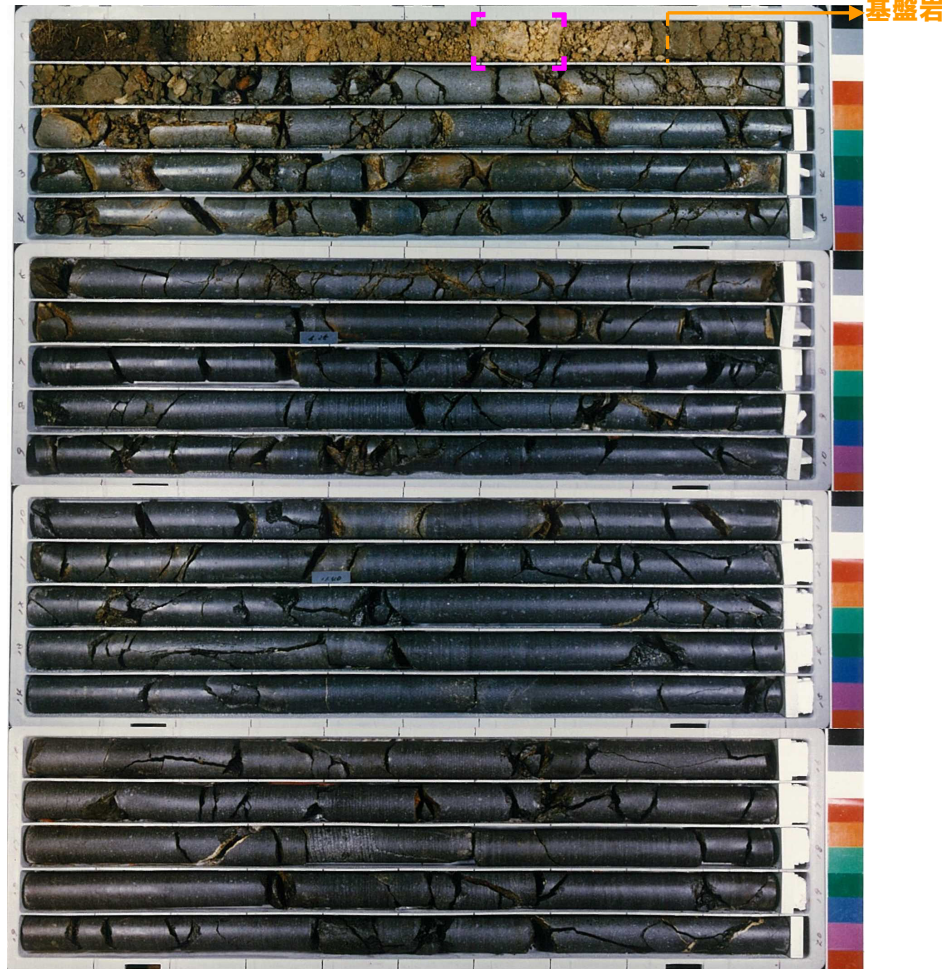
コア写真 (3H-2: 深度0~20m) [ ]: 火山灰分析試料採取箇所 (R3.10.14審査会合以降)

火山灰分析結果 (深度0.60~0.70m)

試料番号	火山ガラスの形態別含有量(/3000)			重鉱物含有量(/3000)			β石英 (/3000)
	Bw	Pm	O	Opx	Gho	Cum	
0.6-0.7	0.3	0	0.5	94	35	0	0

・「0.60~0.70m: やや火山灰質で乳白色軽石 (Φ5mm) が混じる。」との記載がなされている礫混じりシルト (深度0.00~0.85m) のうち、深度0.60~0.70mを対象とした火山灰分析 (組成分析) の結果、火山ガラスはほとんど含まれない (1/3000粒子以下) ことから、当該堆積物は、主に火山砕屑物からなるものではない。

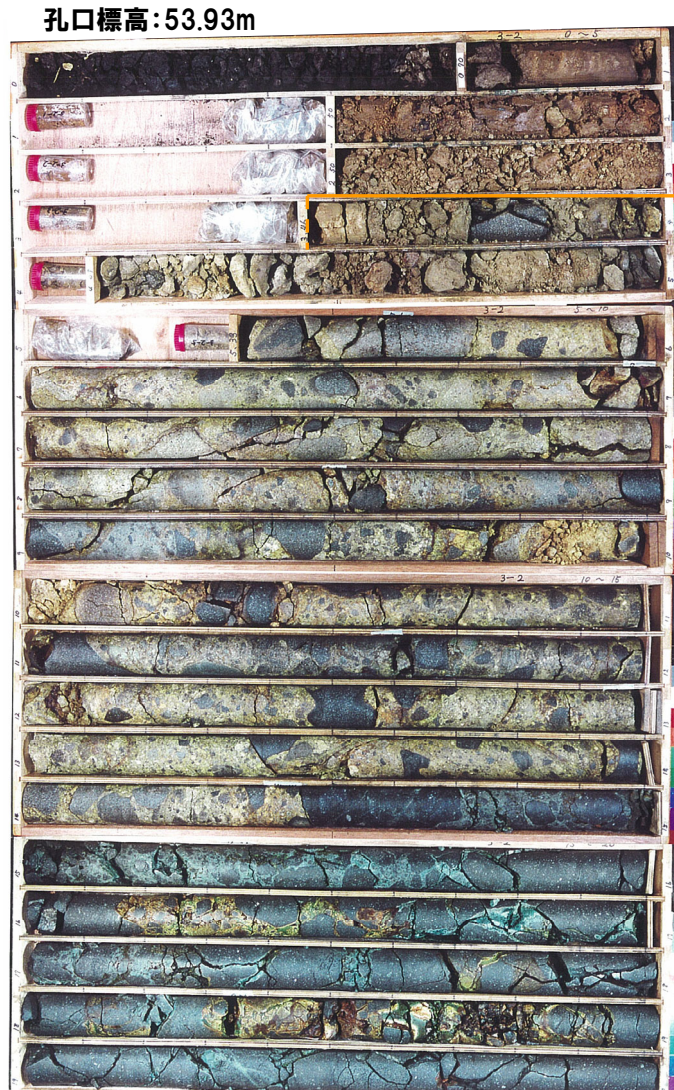
コア写真 (3-2:深度0~20m)

3-2 孔口標高 53.93m 掘進長 304.00m

標尺 (m)	標高 (m)	深度 (m)	柱状図	地質名	色調	記 事
1	53.23	0.70		有機質土	黒褐	黒ボク。草根を多く含む。
1		1.00		火山灰質シルト		褐色を呈する強風化凝灰岩が混じるシルト。
2				微晶じり砂質シルト		褐色を呈する砂が混じるシルト。特に、径10~20mmの凝灰岩の準円礫を混入。
3	50.48	3.45				
4						深度3.45~5.35m: 著しく風化変質が進み土砂状を呈する。
5		5.35				
6		5.75				
7						
8				凝灰角礫岩	褐	
9		9.40				
10		10.75				深度9.85~10.05m, 12.05~12.10m: 風化変質による褐色化が認められ、割れ目多く、一部角礫状を呈する。
11		12.05				
12						
13						
14	39.48	14.45				
15				角礫質安山岩		
16		16.60				
17	37.33	16.60		暗緑灰		
18				安山岩		
19	35.63	18.30		角礫質安山岩		深度18.30~18.95m: 風化変質による褐色化が認められ、割れ目多く、一部角礫状を呈する。
20	34.98	18.95		安山岩	暗灰

- ・火山灰質シルト (深度0.70~1.00m) は、3H-2ボーリングにおいて、“火山灰質”との記載がなされている礫混じりシルト (深度0.60~0.70m) に対比される。
- 3H-2ボーリングで認められる礫混じりシルトには、火山ガラスがほとんど含まれない (前頁参照) ことから、3-2ボーリングの火山灰質シルトについても、同じく火山ガラスがほとんど含まれないものと判断される。

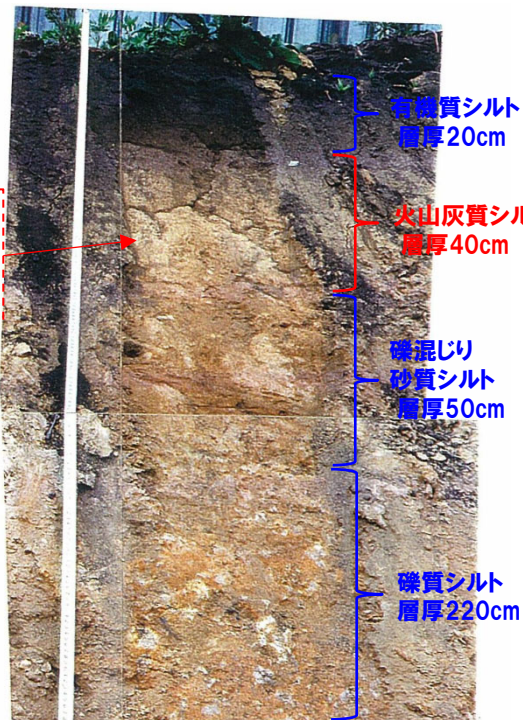
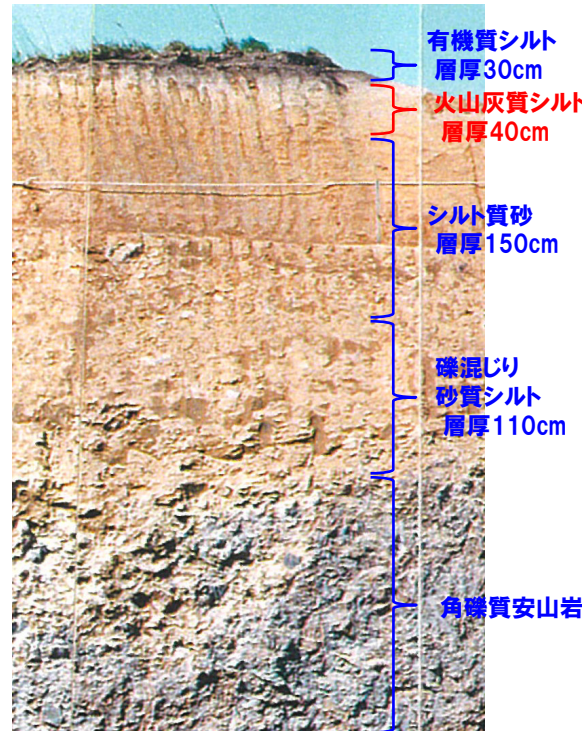
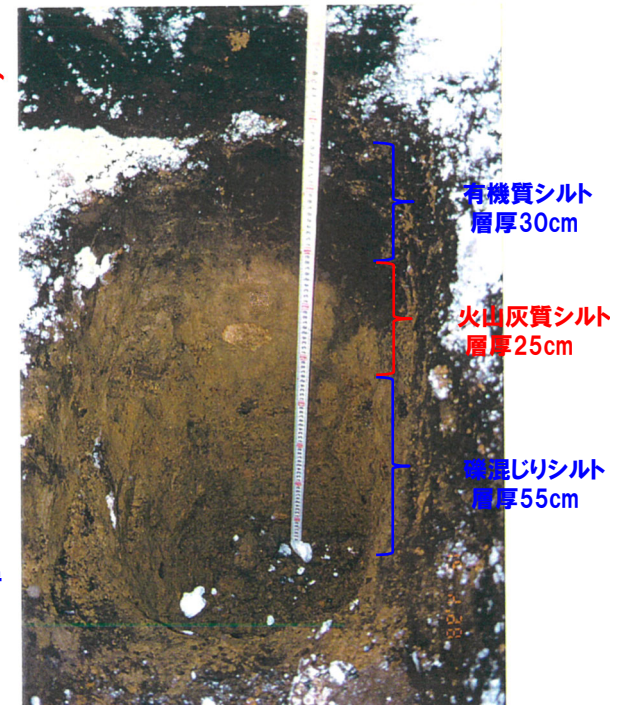
3号炉調査時 露頭柱状図及び写真

露頭 b地点						
標尺 (m)	標高 (m)	深度 (m)	柱状図	区分	色調	記事
58.2	0.2	0.2		有機質シルト	黒	全体にルーズ。
58.9	0.6	0.6		火山灰質シルト	乳白	よく締まっている。上部ほど火山灰質。下位は砂分多い。
62.3	1.1	1.1		礫混じり砂質シルト	褐	構成礫の9割はくさり礫。礫径は3cm前後主体。基質はよく締まっている。
60.1	3.3	3.3		礫質シルト	褐	構成礫の9割はくさり礫。礫径は3~8cm主体。まれに円礫混入。基質はよく締まっている。
5			▽▽ ▽▽ ▽▽	安山岩	暗灰	節理発達。岩片は岩盤上面まで硬質。

露頭 c地点						
標尺 (m)	標高 (m)	深度 (m)	柱状図	区分	色調	記事
58.2	0.3	0.3		有機質シルト	黒	全体にルーズ。
57.8	0.7	0.7		火山灰質シルト	乳白	よく締まっている。
56.3	2.2	2.2		シルト質砂	褐灰	シルト質砂。やや緩い。所々葉理が認められる。
55.2	3.3	3.3		礫混じり砂質シルト	褐灰	構成礫の半分はくさり礫。礫径10cm程度主体だが、まれに径40cmの礫混じる。
5			▽▽ ▽△ ▽△	角礫質安山岩	暗灰	割れ目少ない。

露頭 d地点						
標尺 (m)	標高 (m)	深度 (m)	柱状図	区分	色調	記事
58.20	0.30	0.30		有機質シルト	黒	全体に固結度低い。
58.95	0.65	0.65		火山灰質シルト	乳白	比較的固結度高い。まれに軽石混入する。
52.50	1.00	1.00		礫混じりシルト	褐灰	安山岩質及びデイサイト質のくさり礫混じる。
5

屈折率測定の結果, 対象火山灰※に対比される火山ガラスが認められる

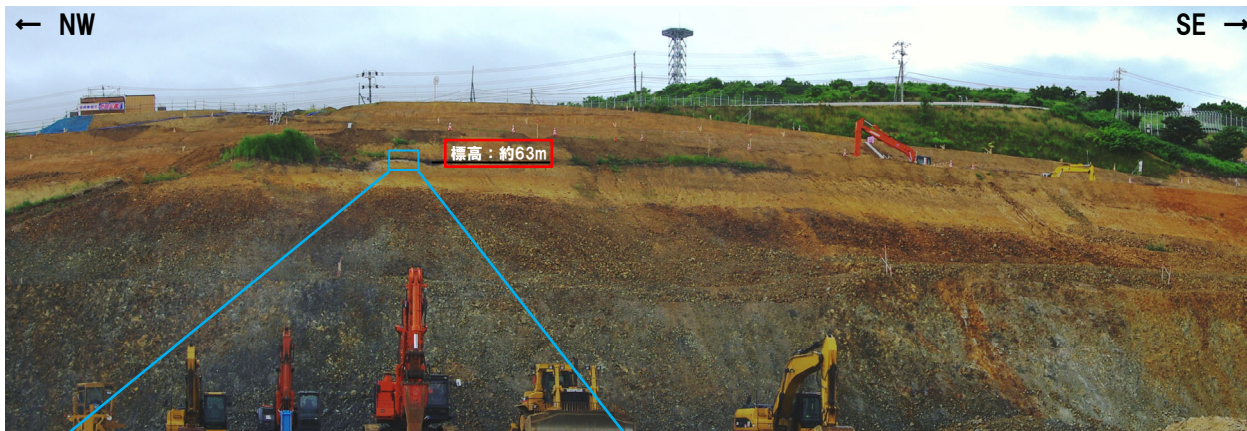
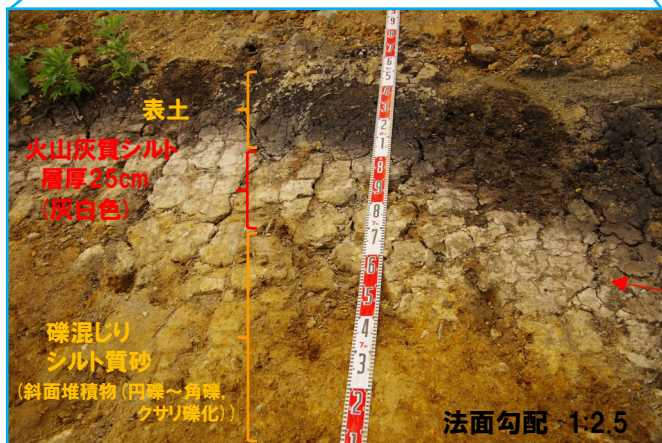
平成25年度造成工事時 露頭写真 (e地点)

屈折率測定及び主成分分析の結果、対象火山灰※に対比される火山ガラスが認められる

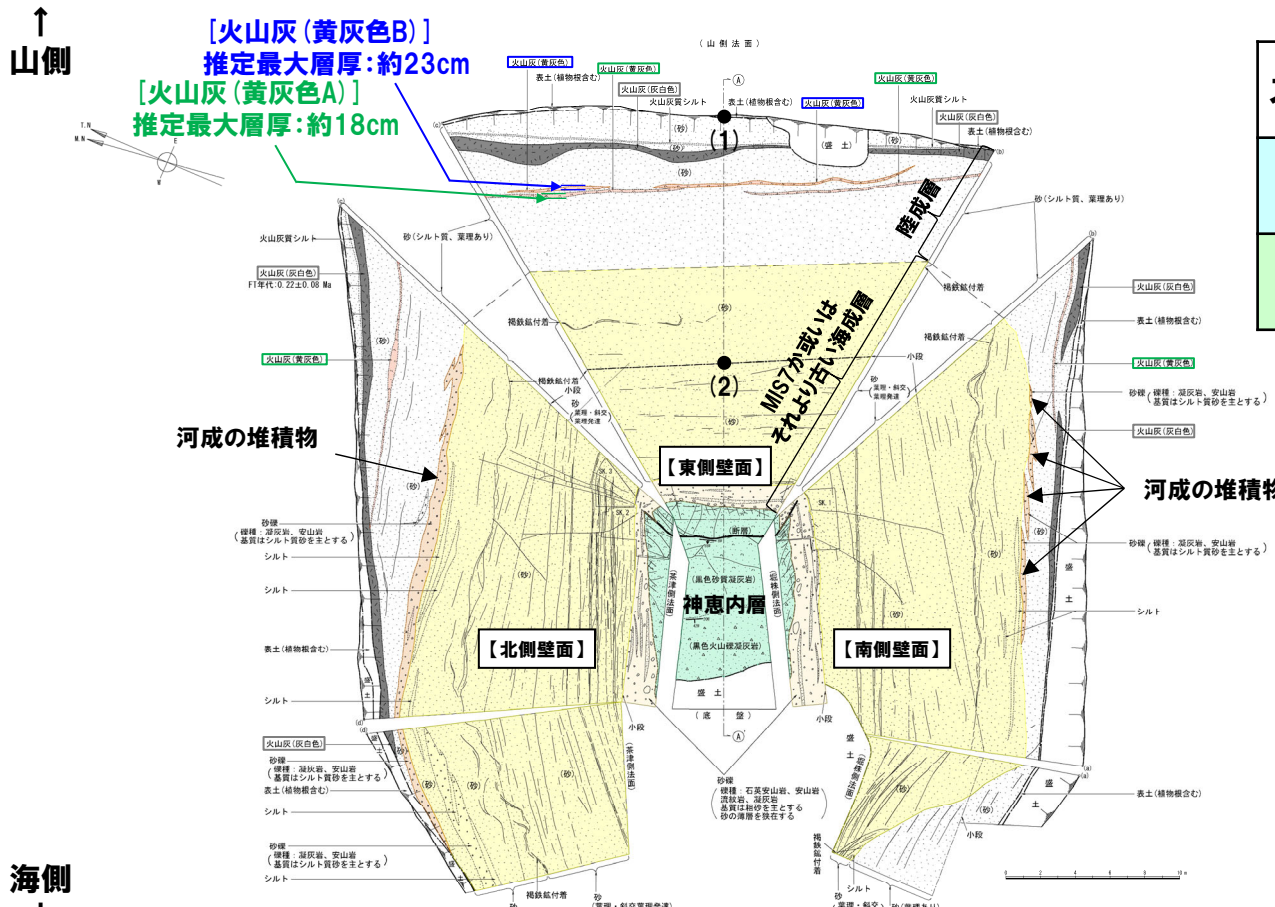
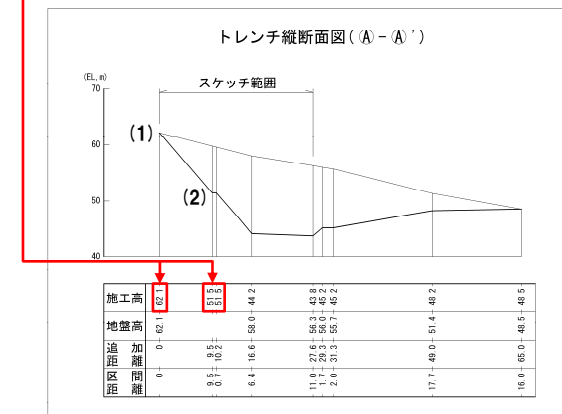
F-1断層開削調査箇所(a地点) 露頭スケッチ(昭和57年夏頃作成)

- F-1断層開削調査箇所のスケッチには, 火山灰等と記載されている複数の堆積物(下位より, 火山灰(黄灰色A), 火山灰(黄灰色B), 火山灰(灰白色)及び火山灰質シルト)が認められるが, 層厚を実測していない。
- このため, 降下火砕物の層厚評価の検討対象とする火山灰(黄灰色A)及び火山灰(黄灰色B)については, 縦断面図に標高が示され, 更に堆積物の層厚が最大に見える東側壁面において, 縦断面図に示された標高に基づき, 最大層厚及び平均層厚を推定した。
- 平均層厚は, 水平距離1m間隔で層厚を推定し, その平均値とした。

推定最大層厚及び推定平均層厚\*

スケッチ記載	推定最大層厚	推定平均層厚
火山灰(黄灰色B)	約23cm	約14cm
火山灰(黄灰色A)	約18cm	約14cm

- (1) 縦断面図に示された地表面標高: 62.1m
- (2) 縦断面図に示された小段標高: 51.5m

- F-1断層開削調査箇所のスケッチ(1982年夏頃作成)に火山灰等と記載されている複数の堆積物のうち、表土直下に分布する火山灰(灰白色)及び火山灰質シルトは、以下のことから、火山ガラスが混在する堆積物に対比されるものと推定される。
  - ・火山灰(灰白色)と火山灰質シルトは、旧地表面に沿って堆積しており、比較的新しい堆積物であると考えられる。

- ・F-1断層開削調査箇所と、3号炉調査時露頭及び平成25年度造成工事時露頭は、いずれも同程度の標高(約50~60m)の斜面上に位置する。
  - ・断層調査においては、高位段丘堆積物等(MIS7以前)<sup>※1</sup>の上位において、火山ガラスが混在する堆積物が認められる。
- 火山灰(灰白色)は、スケッチにおいて陸成層下部を侵食しているように見えることから、火山灰(灰白色)とその下位に位置する火山灰(黄灰色)には時間間隙が存在するものと考えられる。

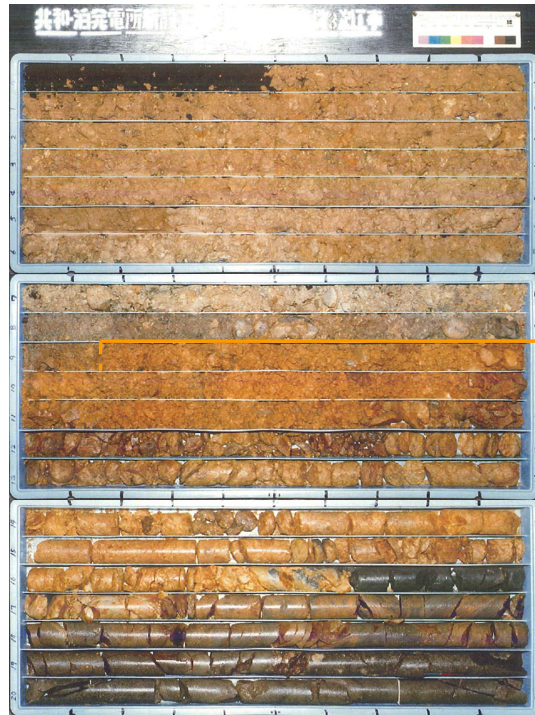
コア写真 (A-10: 深度0~21m)

A-10 孔口標高 53.54m 掘進長 256.00m

標尺 (m)	標高 (m)	深度 (m)	柱状図	地質名	地色	記
1	53.04	0.50		粘土	黒褐色	草根混り。有機質である。
2	51.89	1.65		硬寄りシルト		細礫を含む粘性土である。
3				シルト質砂礫	黄褐色	シルト質で最大3cmの円礫を含む。
4	49.04	4.50		シルト質砂		粘着力がある。
5	48.54	5.00		砂	茶褐色	均質である。
6	47.54	6.00		砂質シルト	黄褐色	粘着力があり、やや火山灰質である。
7				シルト寄り砂礫	茶褐色	シルト混り最大8cmの円礫を含む。
8	45.54	8.00		砂		淘洗が悪い。
9	44.39	9.15		砂礫		最大10cmの円礫を含む。
10						粒径：粗粒。 深度9.15~13.30m 岩石の内部まで風化変質がおよぶが岩石の軟化が著しい。 コアは硬寄り土状~角礫状を呈する。
11						
12						
13		12.30		黄褐色		深度13.30~17.40m 岩石の内部まで風化変質がおよぶが岩石の軟化は顕著ではない。 コアは棒状(10cm以下)~角礫状である。
14						
15						
16				砂質凝灰岩		深度16.40~17.00mに黒色の安山岩礫を含む。
17		17.40				深度17.00m以下 露れ目沿いに風化による褐色化がみられる。
18				凝灰		
19		19.00				
20				灰		
21

・A-10ボーリングに認められる砂質シルトは、本ボーリングと同位置で実施した開削調査箇所 (北側) (断層調査) において、海成堆積物であるM3ユニット中に認められる、火山ガラスが含まれない砂質シルトに対比されることから、主に火山砕屑物からなるものではないと推定される。

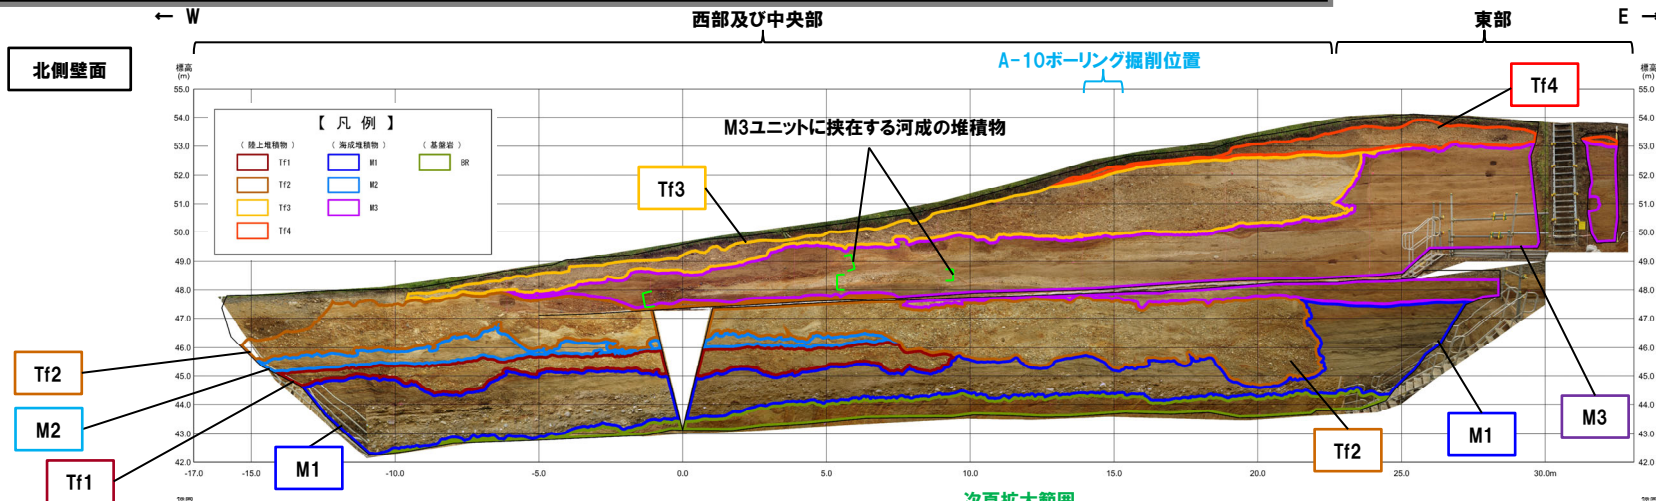
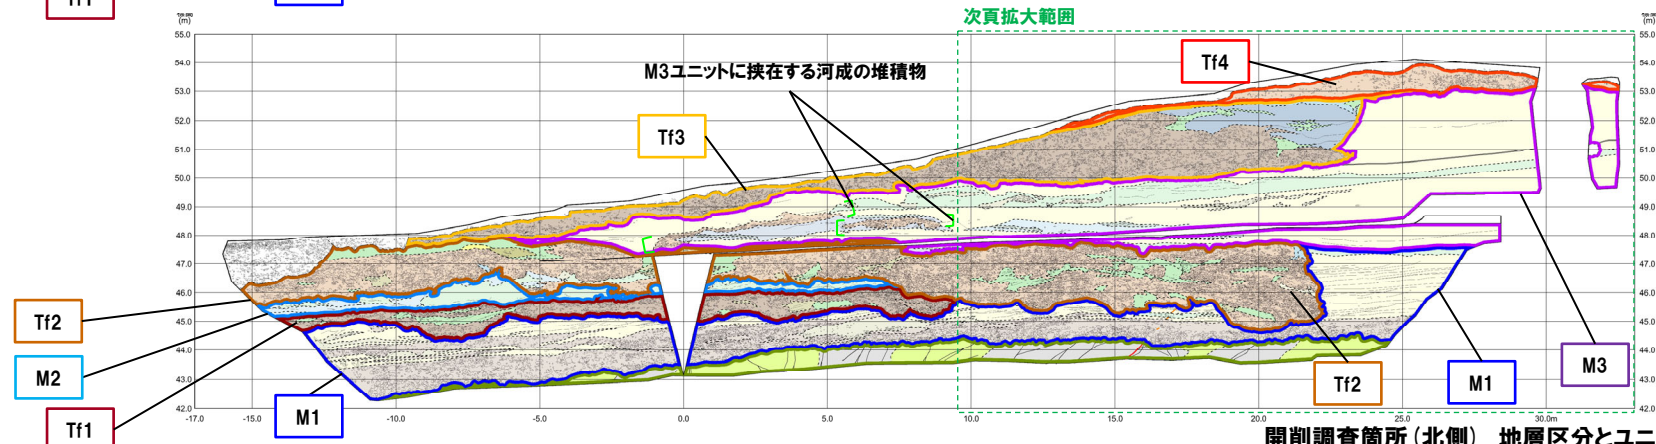
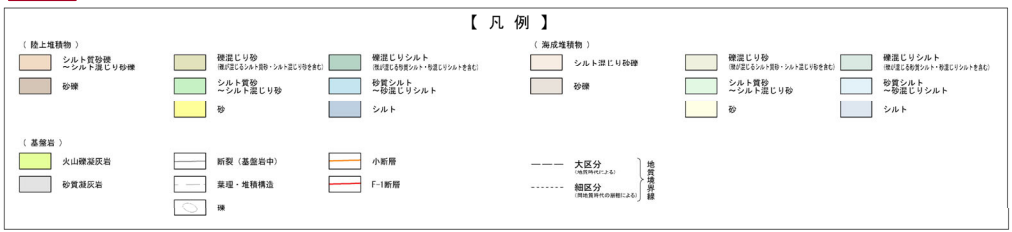
開削調査箇所(北側) 北側壁面 写真及びスケッチ

開削調査箇所(北側) 地層区分とユニット区分

ユニット区分	地層区分		
	ケース1	ケース2	ケース3
Tf4	MIS9直後の河成の堆積物	MIS7直後の河成の堆積物	MIS9直後の河成の堆積物
Tf3	MIS9以前の海成層に挟むる河成の堆積物	Hm3段丘堆積物 (MIS7) に挟むる河成の堆積物	Hm3段丘堆積物 (MIS9) に挟むる河成の堆積物
M3	MIS9以前の海成層	Hm3段丘堆積物 (MIS7)	Hm3段丘堆積物 (MIS9)
Tf2	MIS9以前の海成層に挟むる河成の堆積物	Hm3段丘堆積物 (MIS7) に挟むる河成の堆積物	Hm3段丘堆積物 (MIS9) に挟むる河成の堆積物
M1	MIS9以前の海成層	Hm3段丘堆積物 (MIS7)	Hm3段丘堆積物 (MIS9)

- A-10ボーリングに認められる砂質シルトは、本ボーリングと同位置で実施した開削調査箇所(北側)において、海成堆積物であるM3ユニット中に認められる、火山ガラスが含まれない砂質シルトに対比される。

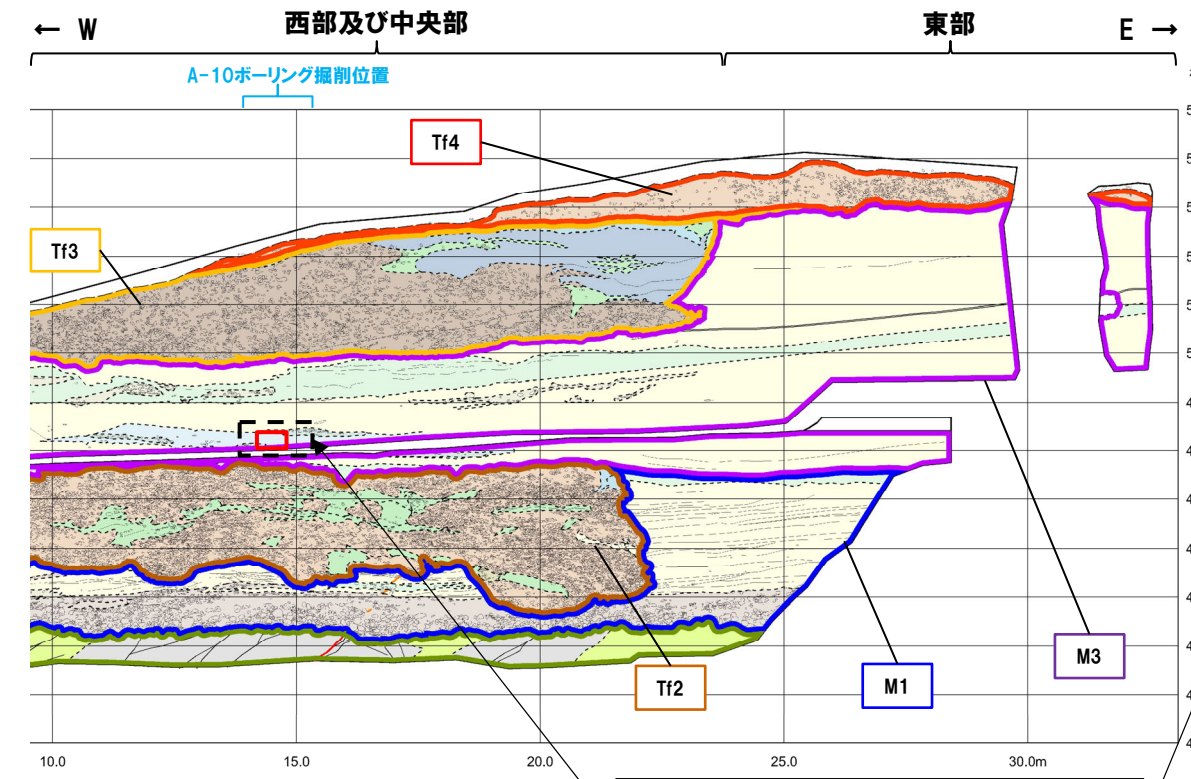
(参考) 開削調査箇所(北側)とA-10ボーリングの層相・層序対比

※当該層は、道路造成に当たり実施した植生工である。  
 □ : 火山灰分析試料採取箇所 (R3.10.14審査会合以降)

A-10ボーリングに認められる砂質シルトは、開削調査箇所(北側)に認められる堆積物のうち、海成堆積物であるM3ユニット中の砂質シルトに対比される。

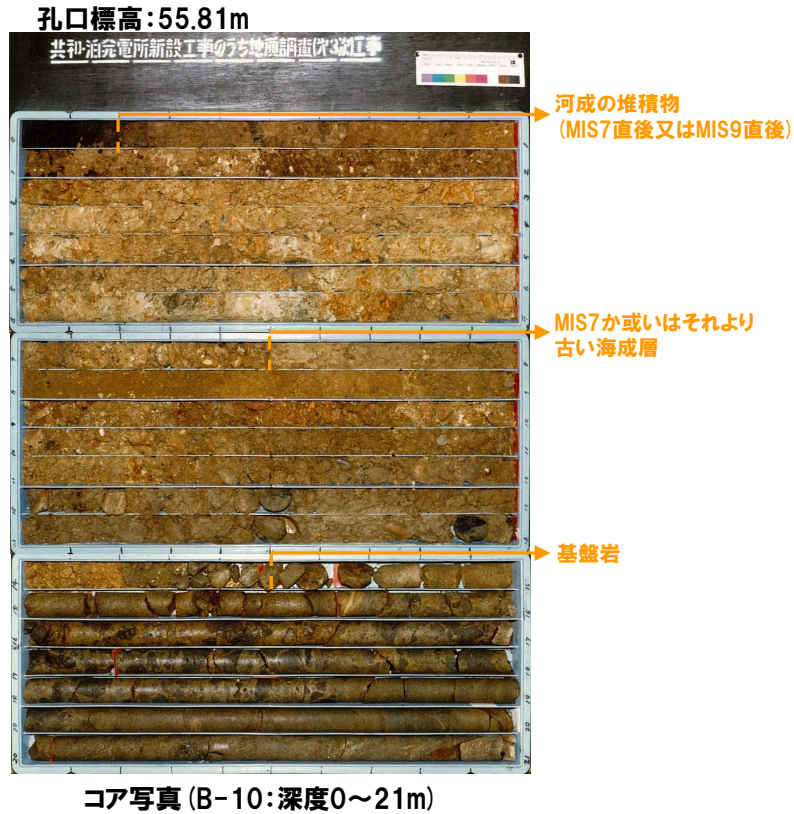
B-10 孔口標高 55.81m 掘進長 126.00m

標尺	標高 (m)	深 度 (m)	柱 状 図	地 質 名 調 査	色 調	記 事
	55.81	0.00		シルト	黄褐色	粘末が多く混入。
1						
2				シルト質砂礫	黄	シルトを基質とし、礫径0.5~2mmの円礫を散らす。礫は灰白色の凝灰岩。
3						
4	51.41	4.40		粘土	灰白	火山灰層。
5	51.21	4.60				
6	49.41	6.40		シルト質砂礫	黄	礫は緑色の火山凝灰岩。
7	49.20	6.60		シルト	灰白	火山灰層。
8	48.31	7.50		シルト質砂礫		基質はシルト混り粗砂で、礫礫主体。
9	47.01	8.80		砂		7.50~7.65m: シルト挟在。
10						礫は凝灰岩・安山岩。
11						粗砂を基質とし、円礫よりなる。
12				砂礫	黄褐色	礫径は下方に向かって大きくなる傾向。
13						
14	41.31	14.50				
15	40.10	15.70		凝灰岩	黄	深径 14.50~21.50m 礫化表層による褐色化が認められ、比較的軟質である。
16						
17				凝灰質砂礫		
18	37.10	18.70				
19	36.81	19.00		凝灰岩		
20				凝灰質砂礫		
21				凝灰岩

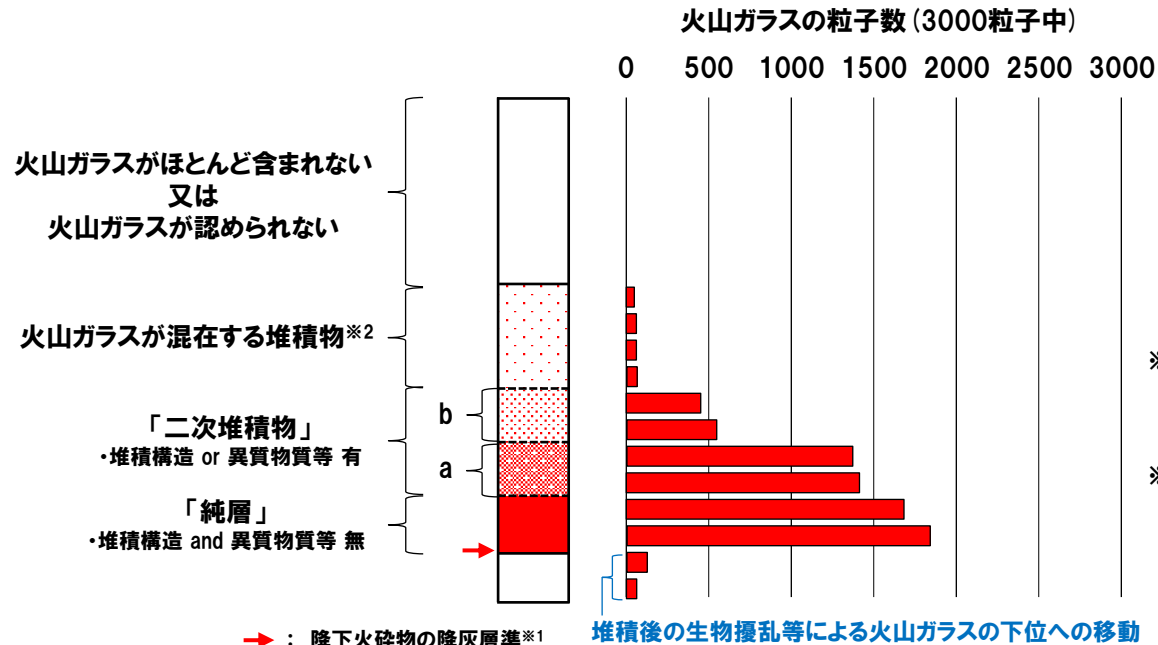
降下火砕物の純層，二次堆積物等への細区分の模式図

細区分結果	堆積構造の有無 又は 異質物質等の混在	火山ガラスの粒子数	影響評価における 降下火砕物の層厚評価 の検討対象
火山ガラスが 混在する堆積物※2	—	300/3000粒子未満	×
二次堆積物	b	300/3000粒子以上, 1000/3000粒子未満	×
	a	1000/3000粒子以上	○
純層	無	1000/3000粒子以上	○

- ※1 下方から鉛直方向に火山ガラスの粒子数を確認し、粒子数が急増する箇所を降下火砕物の降灰層準に認定している。
- ※2 火山ガラスの粒子数が、300/3000粒子未満のものうち、10/3000粒子未満のものについては、「火山ガラスがほとんど含まれない」と呼称し、0/3000粒子のものについては、「火山ガラスが認められない」と呼称する。

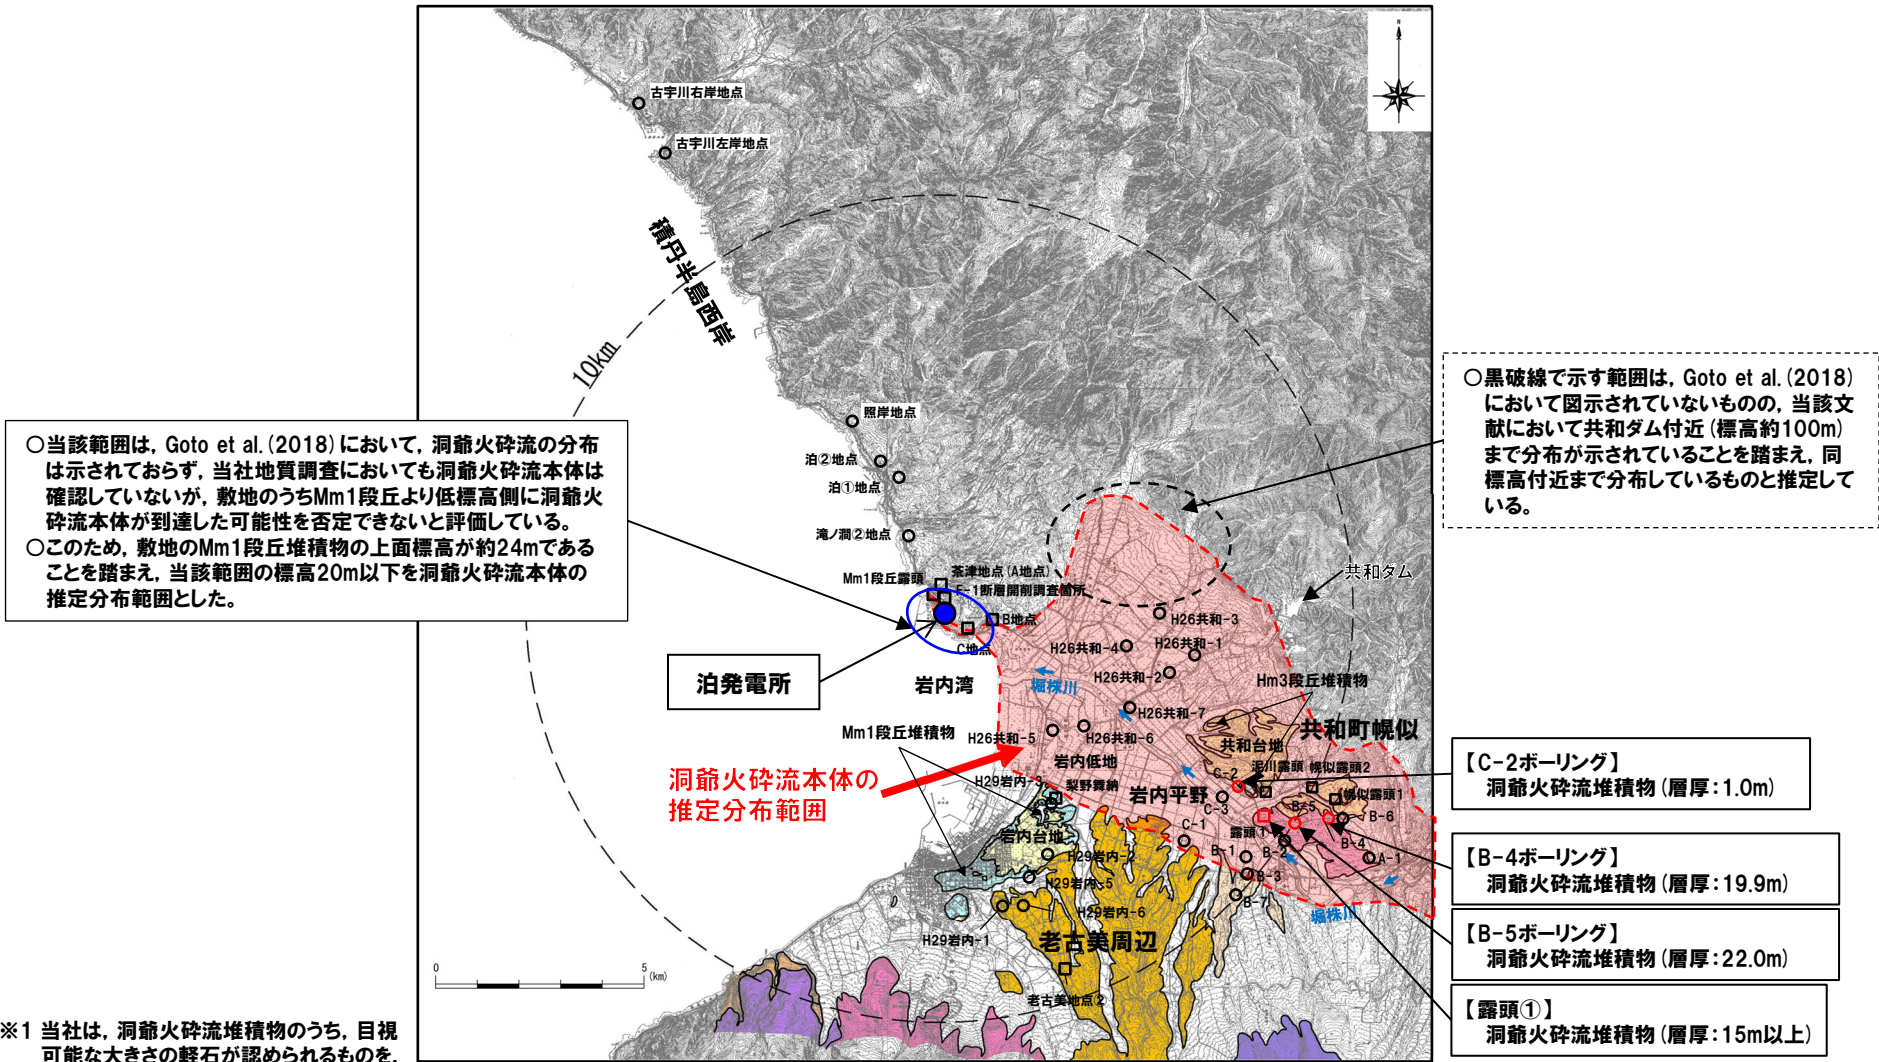
- 洞爺火砕流本体※1の推定分布図を下図に示す。
- なお、当図には地質調査で確認している層厚も合わせて示している。

○当該範囲は、Goto et al. (2018)において、洞爺火砕流の分布は示されておらず、当社地質調査においても洞爺火砕流本体は確認していないが、敷地のうちMm1段丘より低標高側に洞爺火砕流本体が到達した可能性を否定できないと評価している。

○このため、敷地のMm1段丘堆積物の上面標高が約24mであることを踏まえ、当該範囲の標高20m以下を洞爺火砕流本体の推定分布範囲とした。

○黒破線で示す範囲は、Goto et al. (2018)において図示されていないものの、当該文献において共和ダム付近(標高約100m)まで分布が示されていることを踏まえ、同標高付近まで分布しているものと推定している。

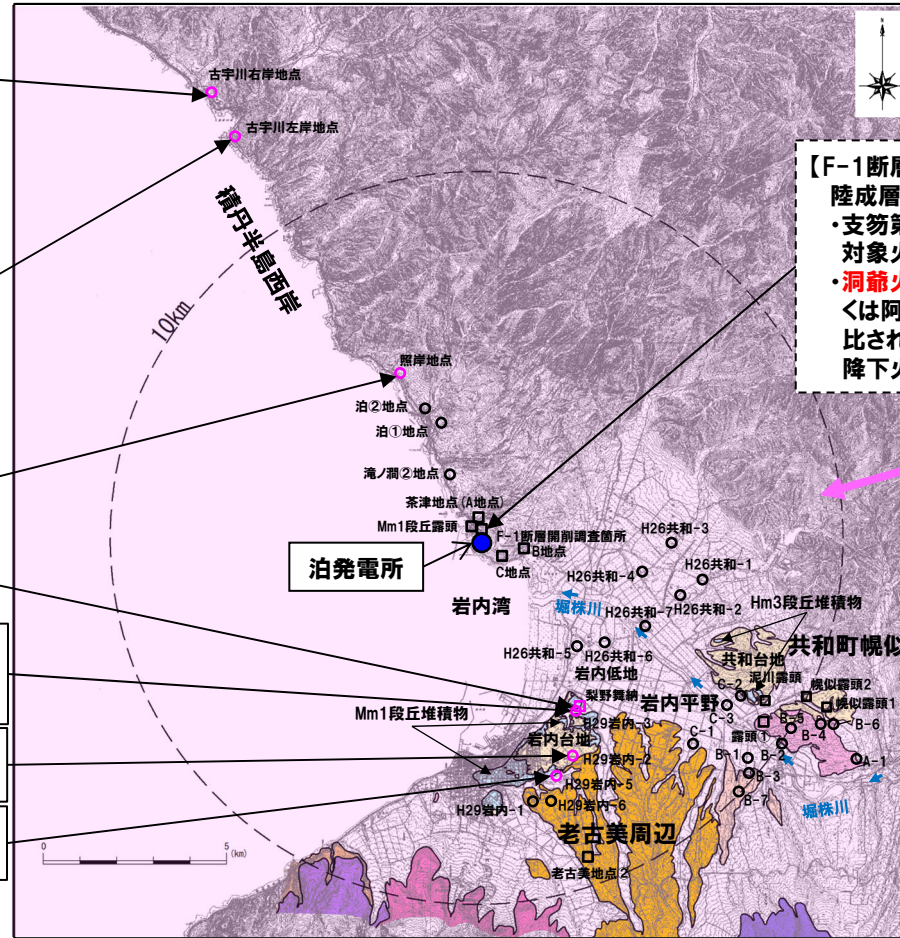
洞爺火山灰 (Toya) の推定分布範囲

- 地質調査において確認した洞爺火山灰 (Toya) の火山ガラスを多く含む堆積物については、火砕サージ由来か降下火砕物由来かを厳密に区分することは難しいと評価している。
- このため、降下火砕物又は火砕サージそれぞれの分布範囲を推定することは困難ではあるが、Uesawa (2023) 等において、敷地及び敷地近傍の一帯は、洞爺カルデラの降下火砕物 (洞爺火山灰 (Toya)) の分布範囲として示されていることから、下図の通り降下火砕物としての推定分布図を作成した。
- なお、当図には地質調査で確認している層厚も合わせて示している。
- 当図のうち一部の範囲には火砕サージが分布するものと考えられる。

- 【神恵内M-3ボーリング】  
Toyaの二次堆積物a (層厚: 15cm)  
Toyaの純層 (層厚: 5cm)
- 【神恵内M-1ボーリング】  
Toyaの純層 (層厚: 10cm)
- 【神恵内1-1ボーリング】  
Toyaの二次堆積物a (層厚: 20cm)
- 【神恵内1-2ボーリング】  
Toyaの純層 (層厚: 20cm)
- 【神恵内1-3ボーリング】  
Toyaの純層 (層厚: 50cm)
- 【神恵内1-6ボーリング】  
Toyaの純層 (層厚: 17cm)
- 【照岸1-3ボーリング】  
Toyaの二次堆積物a (層厚: 20cm)
- 【照岸1-5ボーリング】  
Toyaの二次堆積物a (層厚: 40cm)
- 【梨野舞納露頭】  
Toyaの純層 (層厚: 30cm)
- 【H29岩内-3ボーリング】  
Toyaの純層又はToyaの二次堆積物b (層厚: 合計16cm)
- 【H29岩内-2ボーリング】  
Toyaの純層 (層厚: 10cm)
- 【H29岩内-5ボーリング】  
Toyaの純層 (層厚: 少なくとも70cm)

【F-1断層開削調査箇所 (1,2号炉調査時) (a地点)】※1  
陸成層  
・支笏第1降下軽石 (Spfa-1), 洞爺火山灰 (Toya) 及び対象火山灰に対比される火山ガラスが混在する堆積物  
・洞爺火山灰 (Toya) の火山ガラスを多く含む堆積物若しくは阿蘇4火山灰 (Aso-4) の純層又は二次堆積物に対比される可能性もあるが、噴出年代及び給源が不明な降下火砕物である可能性を否定できない

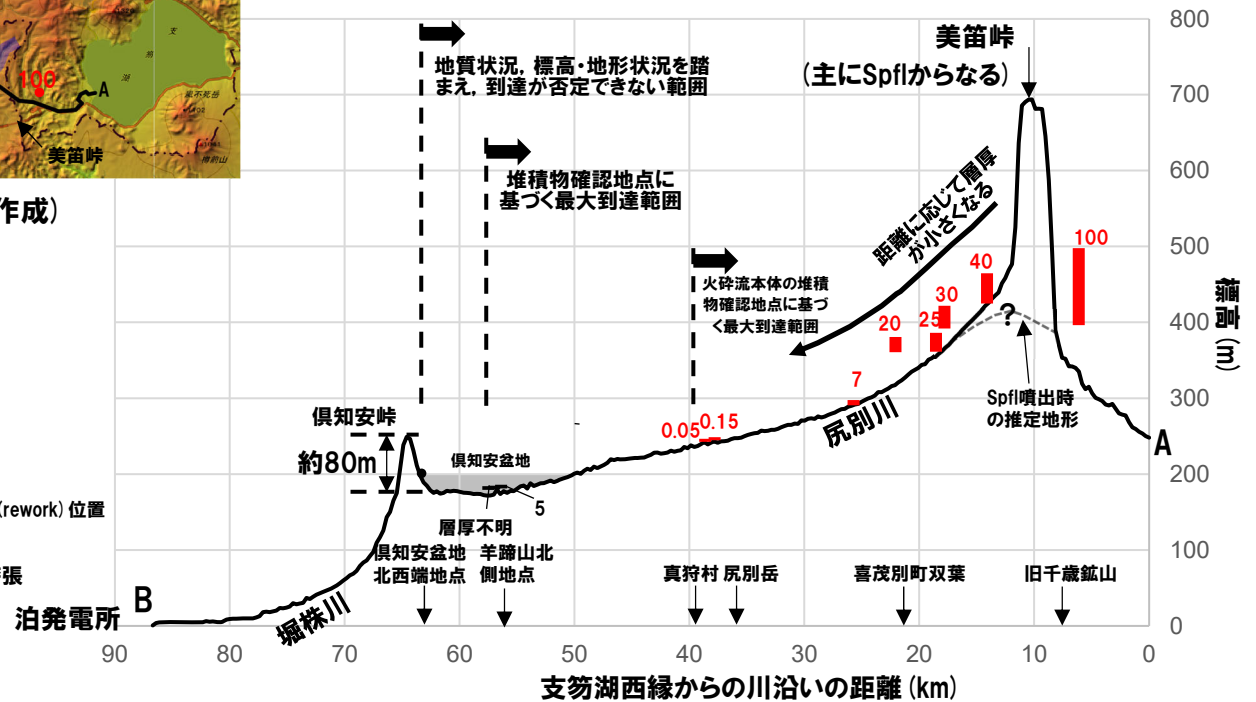
A-B測線の地形断面図※と火砕流堆積物の分布 (地理院地図を基に作成)

- Spfl二次堆積物 (rework) 位置  
 - Spfl分布位置  
 約100倍に高さ誇張

※地形断面図の作成に当たっては、宝田ほか(2022)、山元(2016)、嵯峨山ほか(2021)及び井上ほか(2022)で示される支笏火砕流堆積物(Spfl)の位置を投影し、その層厚をプロットした。ここでは、支笏火砕流堆積物の標高が火砕流堆積物の底面であると仮定し、尻別川沿いに投影している。
