3.2 洞爺火砕流

4. ニセコ火山噴出物(火砕流堆積物)が敷地に到達した可能性評価

【評価結果】(1/13)

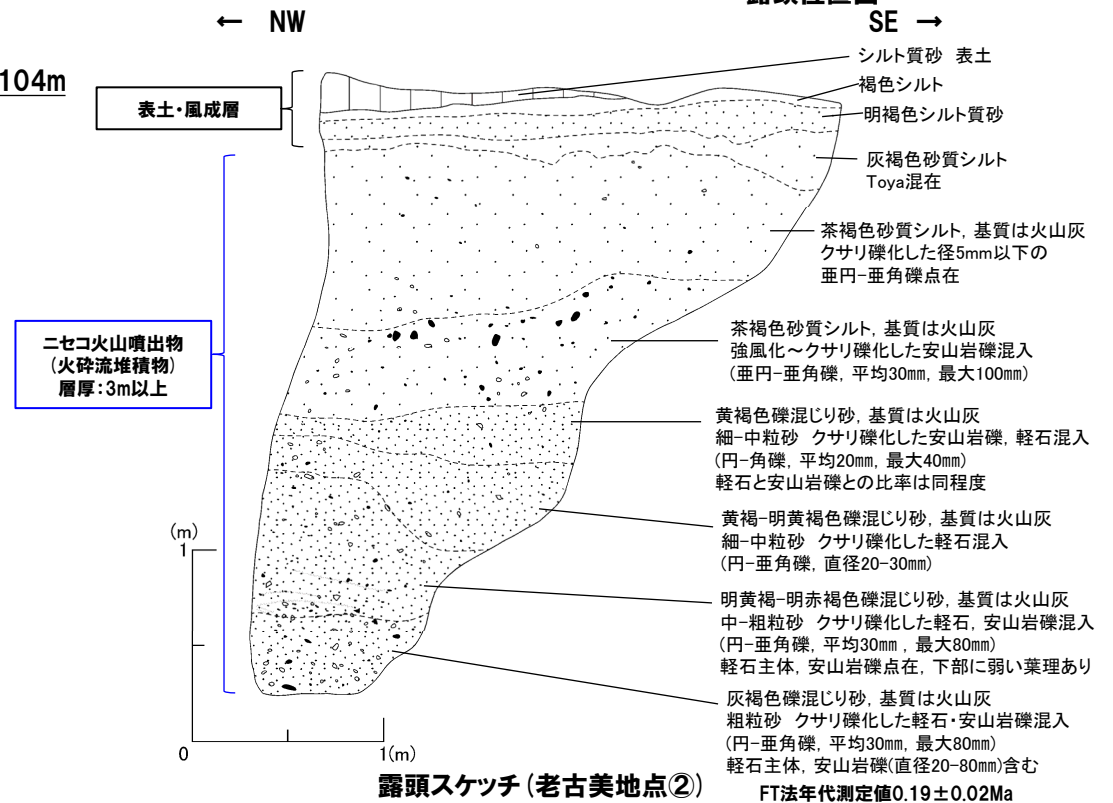
露頭状況 (老古美地点②)

- 表土の下位に、礫混じり火山灰(軽石及びスコリアが含まれる)の層相を呈するニセコ火山噴出物(火砕流堆積物)が認められる。
- なお、ニセコ火山噴出物(火砕流堆積物)上位の堆積物中に洞爺火山灰(Toya)を確認しており、ニセコ火山噴出物(火砕流堆積物)下部について、フィッシュトラック法年代測定値 $0.19 \pm 0.02\text{Ma}$ を得ている。

露頭スケッチ (老古美地点②)

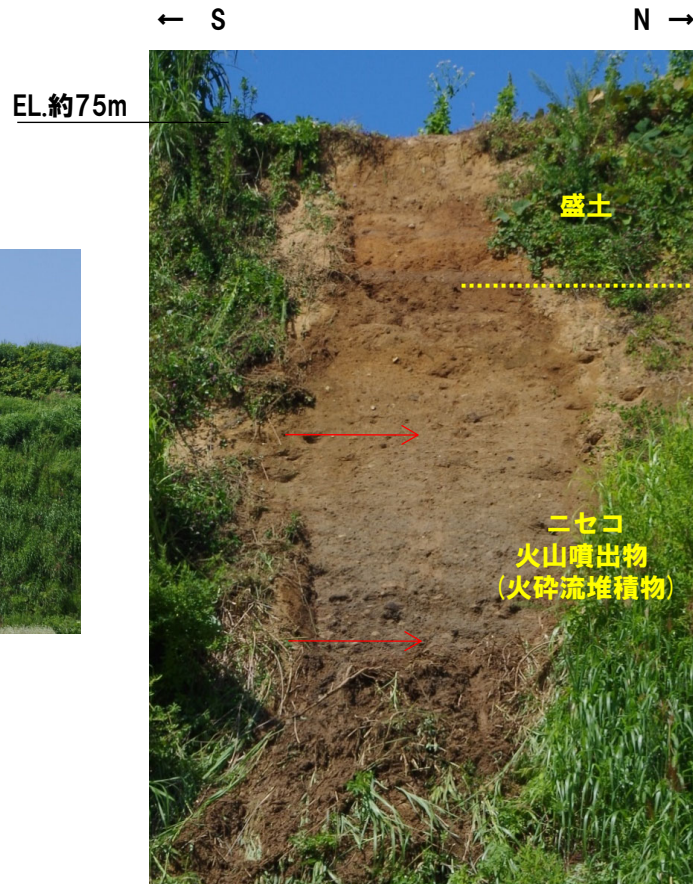
露头状況 (Loc.3)

○盛土の下位にニセコ火山噴出物(火砕流堆積物)が分布する。

ニセコ火山噴出物
(火砕流堆積物)
層厚:7m以上

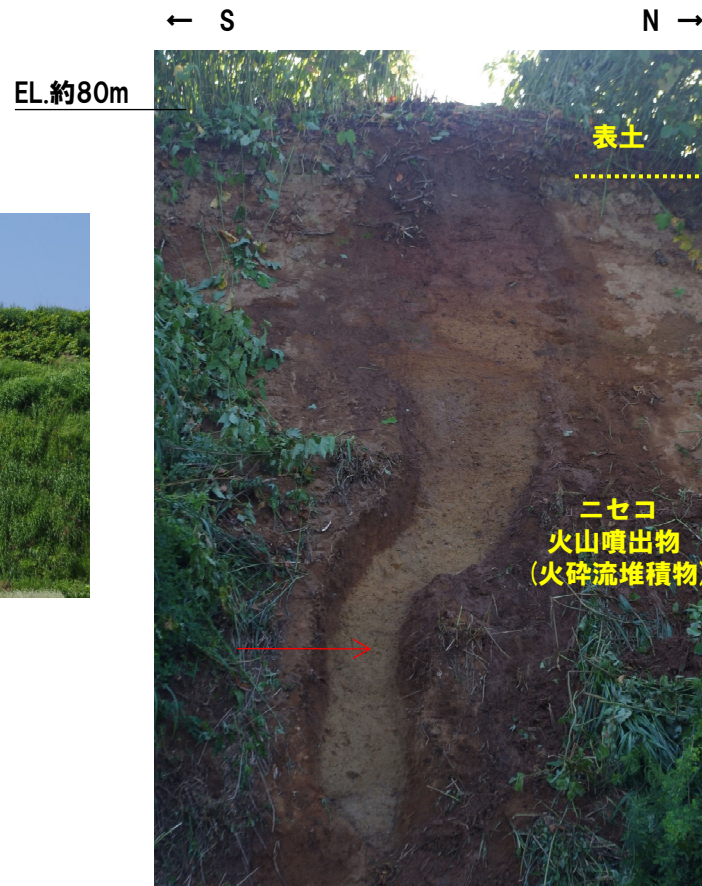
露头状況 (Loc.4)

○表土の下位にニセコ火山噴出物(火砕流堆積物)が分布する。

ニセコ火山噴出物
(火砕流堆積物)
層厚:8m以上

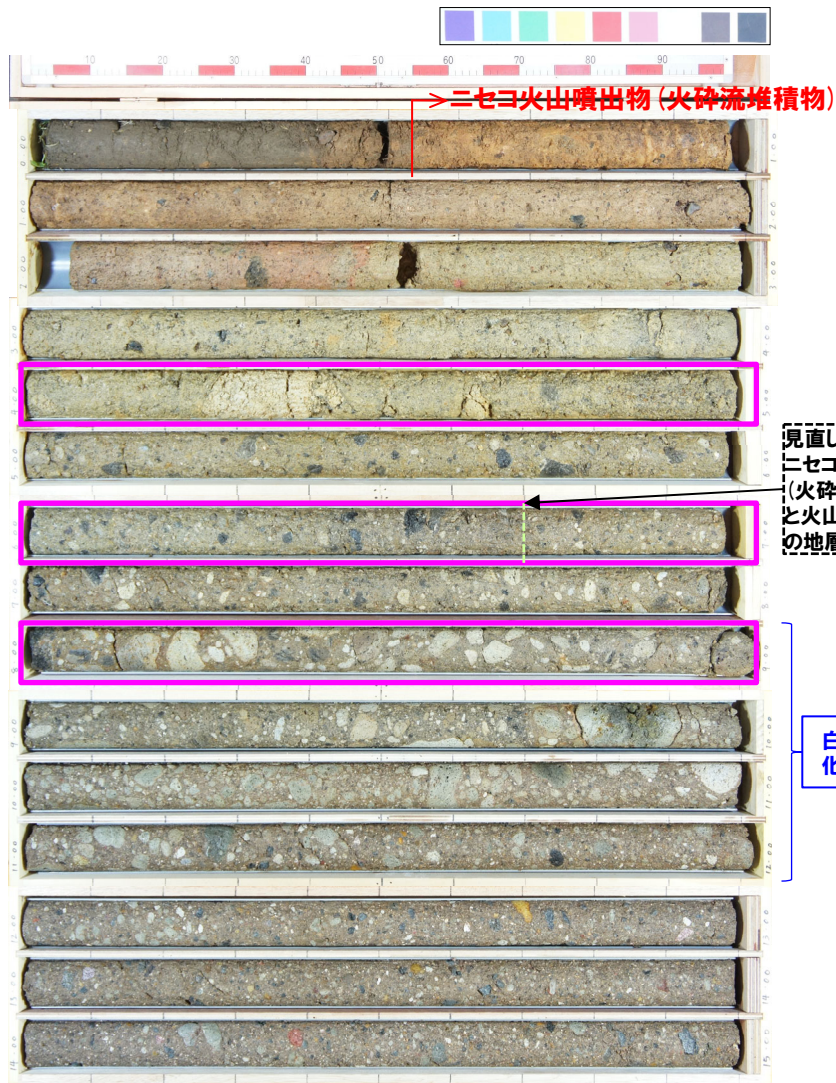
コア写真(深度0~15m, 標高30.49~15.49m)

コア写真(深度15~30m, 標高15.49~0.49m)

□ : X線CT画像観察範囲

R5.10.30,31現地調査以降の検討を踏まえ、地層区分を見直したものを示している。

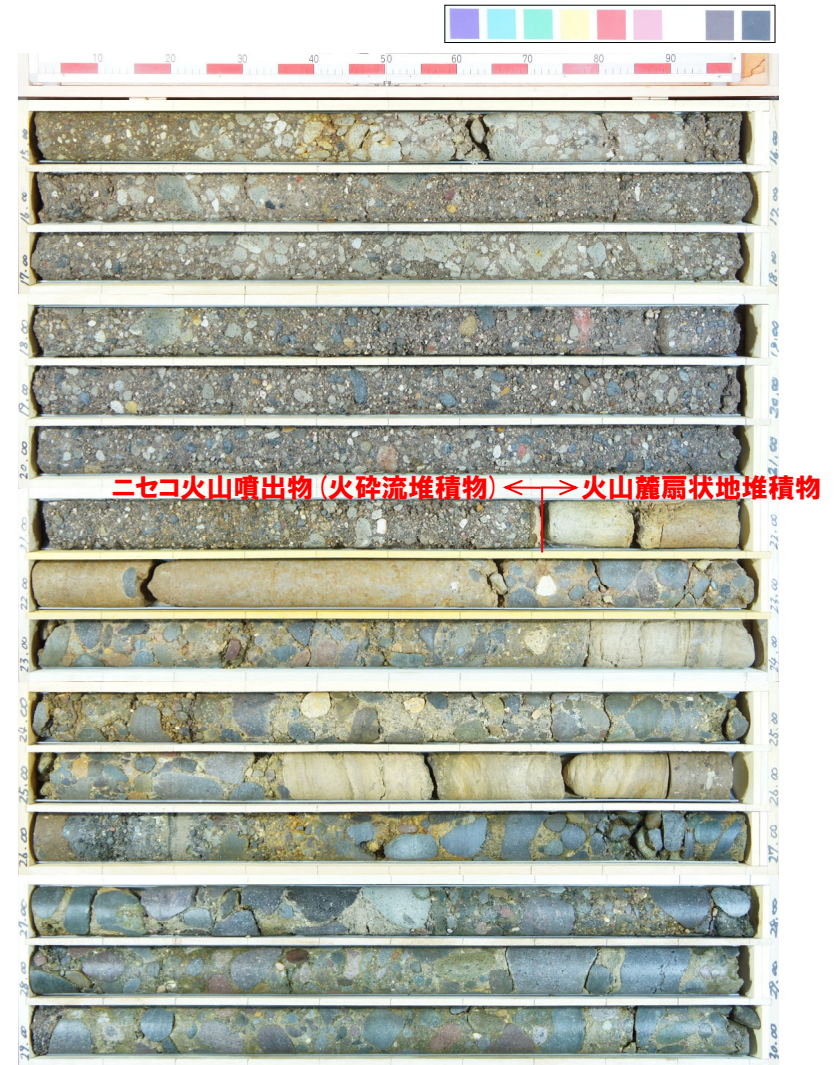
H29岩内-1コア写真(深度0~15m, 標高32.22~17.22m)

H29岩内-1コア写真(深度15~30m, 標高17.22~2.22m)

R5.10.30,31現地調査以降の検討を踏まえ、
地層区分を見直したものを示している。

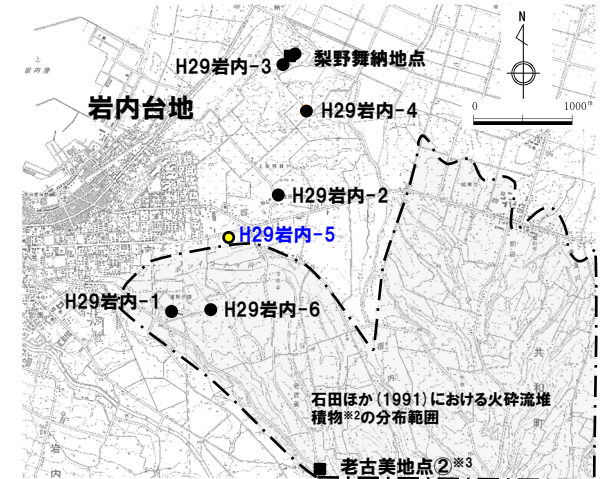
H29岩内-5地点
ボーリング柱状図
0~30m(標高23.24~-6.76m)

※2 当社が「ニセコ火山噴出物(火砕流堆積物)」と呼称しているものに該当する。
※3 当該箇所(老古美地点)の火砕流堆積物から、フィッシュトラック法年代測定値 0.19±0.02Maを得ている。

○当社地質調査におけるニセコ火山噴出物(火砕流堆積物)の最大到達地点はH29岩内-5地点(給源からの距離:約10.6km)である。

- 当社地質調査における最大到達地点は、H29岩内-5ボーリング(給源からの距離:約10.6km)であり、同文献における火砕流堆積物分布範囲の縁辺部に位置し、これらは整合的であり、その層厚は約0.20mと薄い。
- なお、石田ほか(1991)における火砕流堆積物分布範囲の縁辺部に位置するH29岩内-5地点は層厚が薄い状況であるが、給源側において近接するH29岩内-1及びH29岩内-6地点においては相対的に層厚が厚い状況が認められることから、文献レビュー等に基づく考察を実施した(P382~P383参照)。
- 早川(1991)を踏まえると、中小規模の火砕流は、降伏強度の低下が比較的小さいことから、末端部においても、厚い堆積物が残されるものと考えられる。
- 密度測定等の結果、ニセコ火山噴出物(火砕流堆積物)は大規模なものではないと推定されることから、H29岩内-1及びH29岩内-6ボーリングにおいて層厚が厚い状況は、早川(1991)の知見と矛盾するものではない。

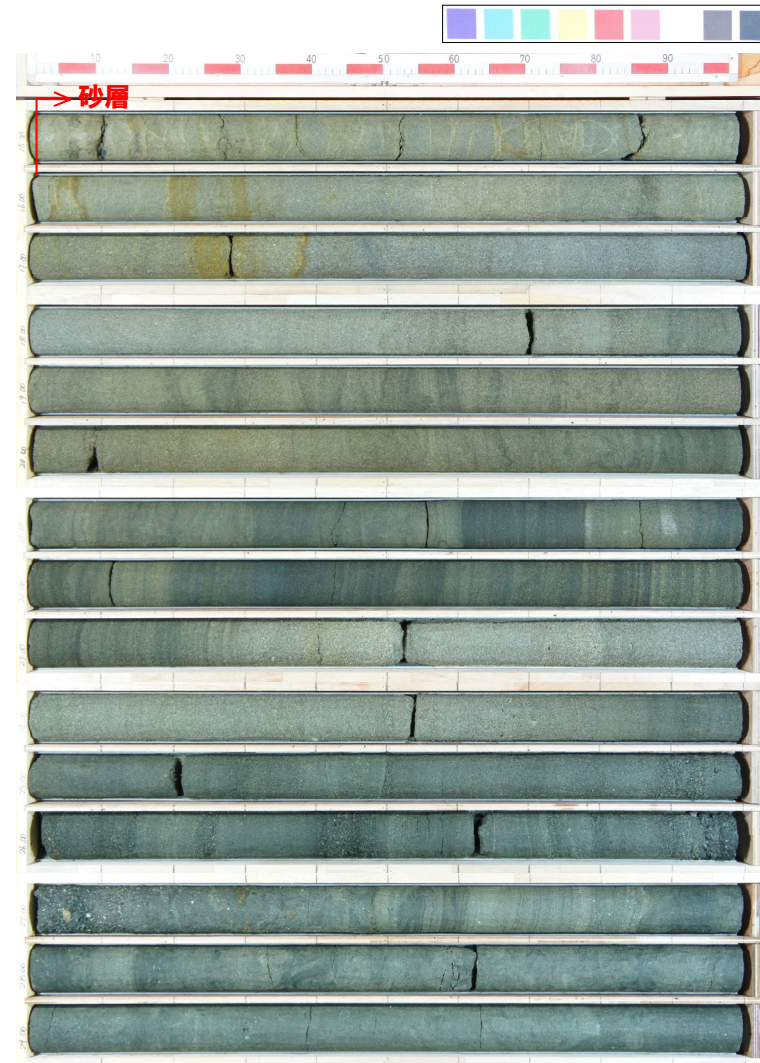
H29岩内-5コア写真(深度0~15m, 標高23.24~8.24m)

H29岩内-5コア写真(深度15~30m, 標高8.24~-6.76m)

○石田ほか(1991)における火砕流堆積物分布範囲の縁辺部位置するH29岩内-5ボーリング調査地点において、火山ガラス及び重鉍物の火山灰分析(P344~P346参照)より、以下を確認している。

- 火山灰分析(火山ガラスの形態、火山ガラス及び重鉍物の屈折率並びに火山ガラスの主元素組成)の結果、試料aについては、洞爺火山灰(Toya)に対比される火山灰の他、阿蘇4火山灰(Aso-4)がわずかに認められ、試料b及びcについては、洞爺火山灰(Toya)に対比される。
- 阿蘇4火山灰(Aso-4)がわずかに認められる試料aと洞爺火山灰(Toya)に対比される試料bとの間に火山ガラスの粒子数が少ない層準が認められないこと及び当該火山灰質砂質シルトの上位は盛土であることから、試料aにおいてわずかに認められる阿蘇4火山灰(Aso-4)は、後天的に混入した可能性が考えられる。
- このため、当該火山灰質砂質シルトは、基質部分に洞爺火山灰(Toya)の火山ガラスを多く含む(140/300粒子以上又は1000/3000粒子以上)ことから、洞爺火山灰(Toya)の純層(層厚:少なくとも70cm)に区分される※1。

- 火山灰分析(火山ガラス及び重鉍物の屈折率並びに火山ガラスの主元素組成)の結果、試料eで確認されるテフラは、**老古美周辺において確認されるニセコ火山噴出物(火砕流堆積物)に対比される。**

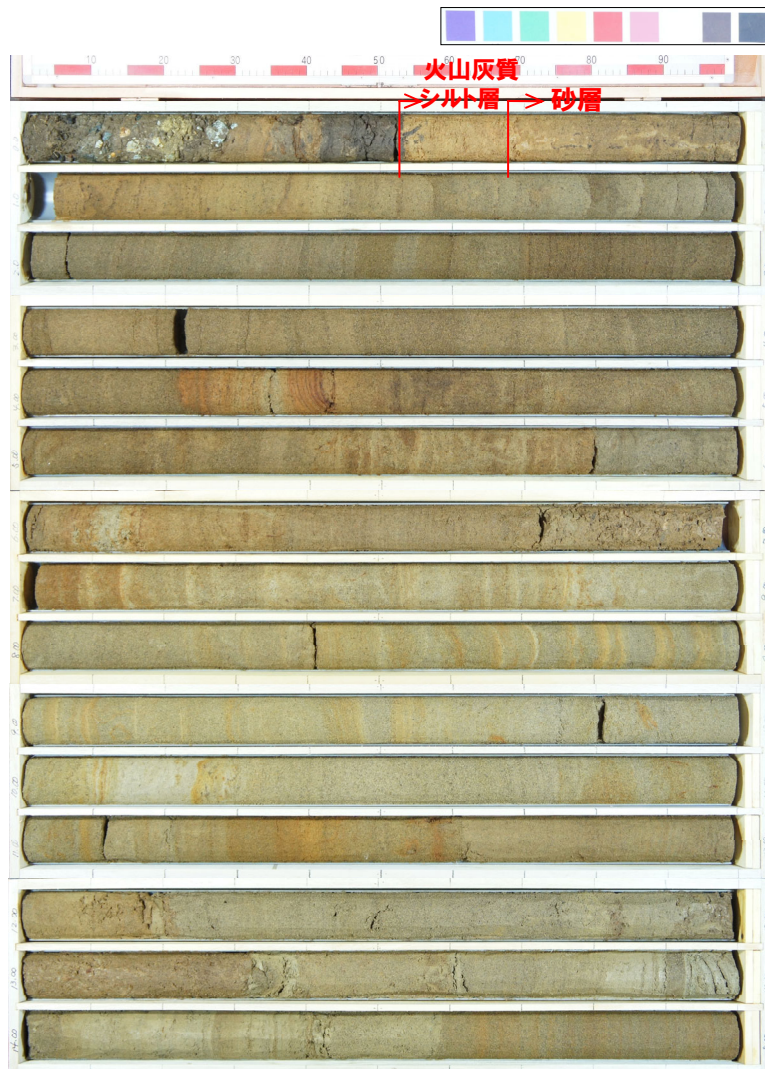
コア写真(深度0~15m, 標高26.91~11.91m)

コア写真(深度15~30m, 標高11.91~-3.09m)

： 仮にニセコ火山噴出物(火砕流堆積物)が本地点に到達していた場合、本火砕流堆積物が想定される層位

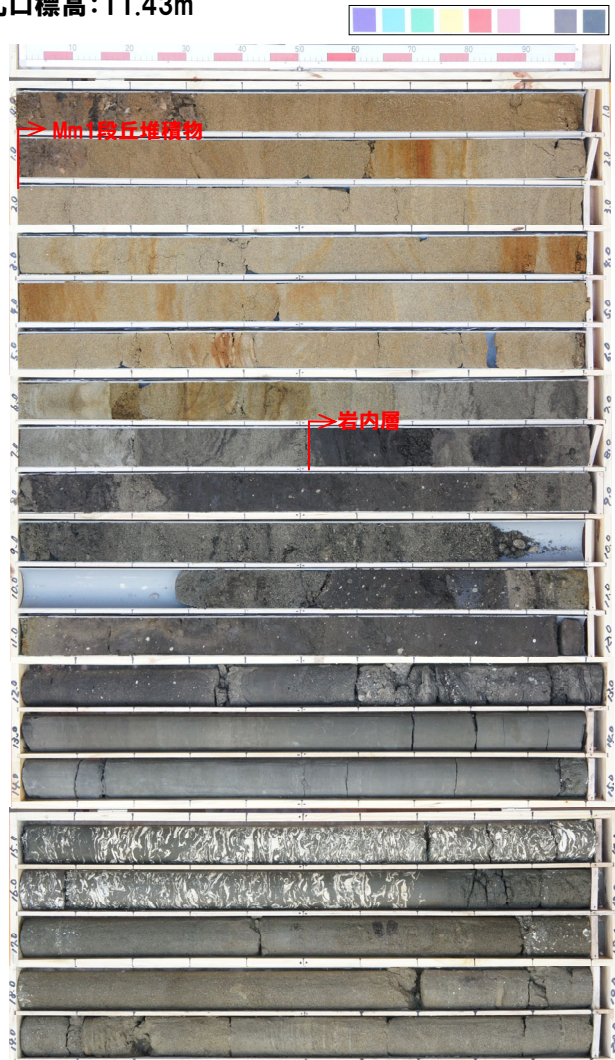
コア写真 (深度0~20m, 標高11.43~-8.57m)

孔口標高: 11.43m

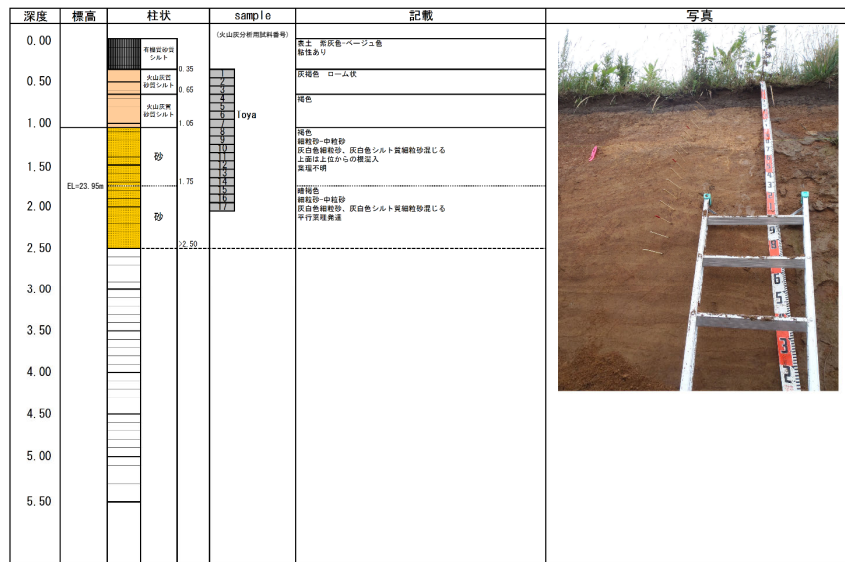
火山灰分析試料採取箇所① 露頭柱状図

火山灰分析試料採取箇所① 火山灰分析結果

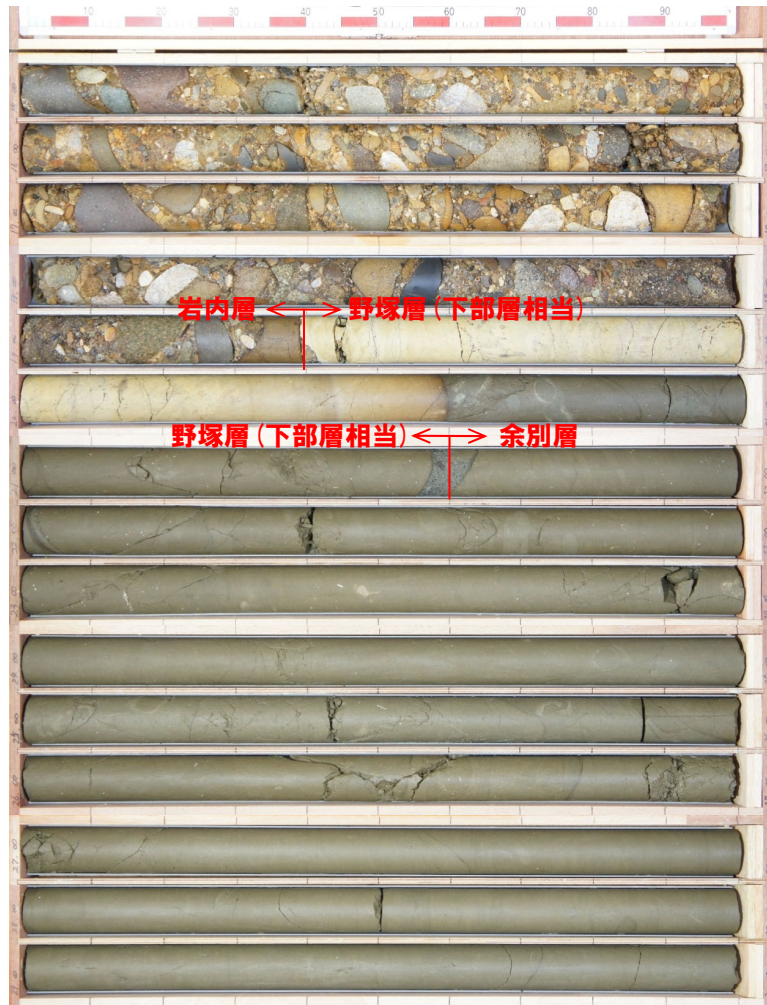
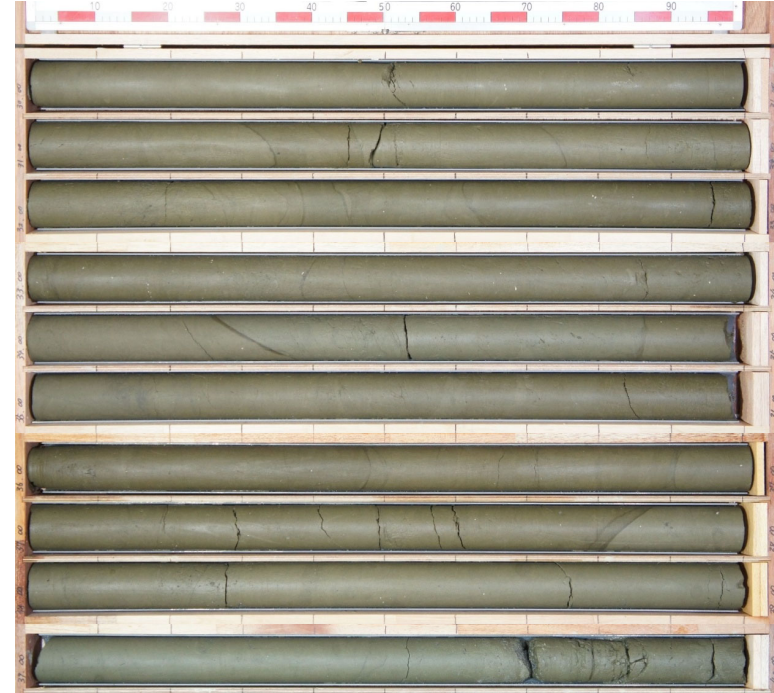
コア写真(深度0~15m)

- 本地点においては、標高-0.01~-5.66m(深度13.75~19.40m)に岩内層が認められる。
- また、岩内層上位の標高12.14~-0.01m(深度1.60~13.75m)に認められる堆積物は、安山岩礫を主体とし、堆積構造が認められることから、火山麓扇状地堆積物に区分される。
- 仮にニセコ火山噴出物(火砕流堆積物)が本地点に到達していた場合、本火砕流堆積物の噴出年代より古い岩内層の上位に本火砕流堆積物が認められる可能性が考えられるが、そのような状況は認められない。
