ALPSスラリー安定化処理設備設置における HIC内スラリー抽出装置について

2024年2月21日

東京電力ホールディングス株式会社

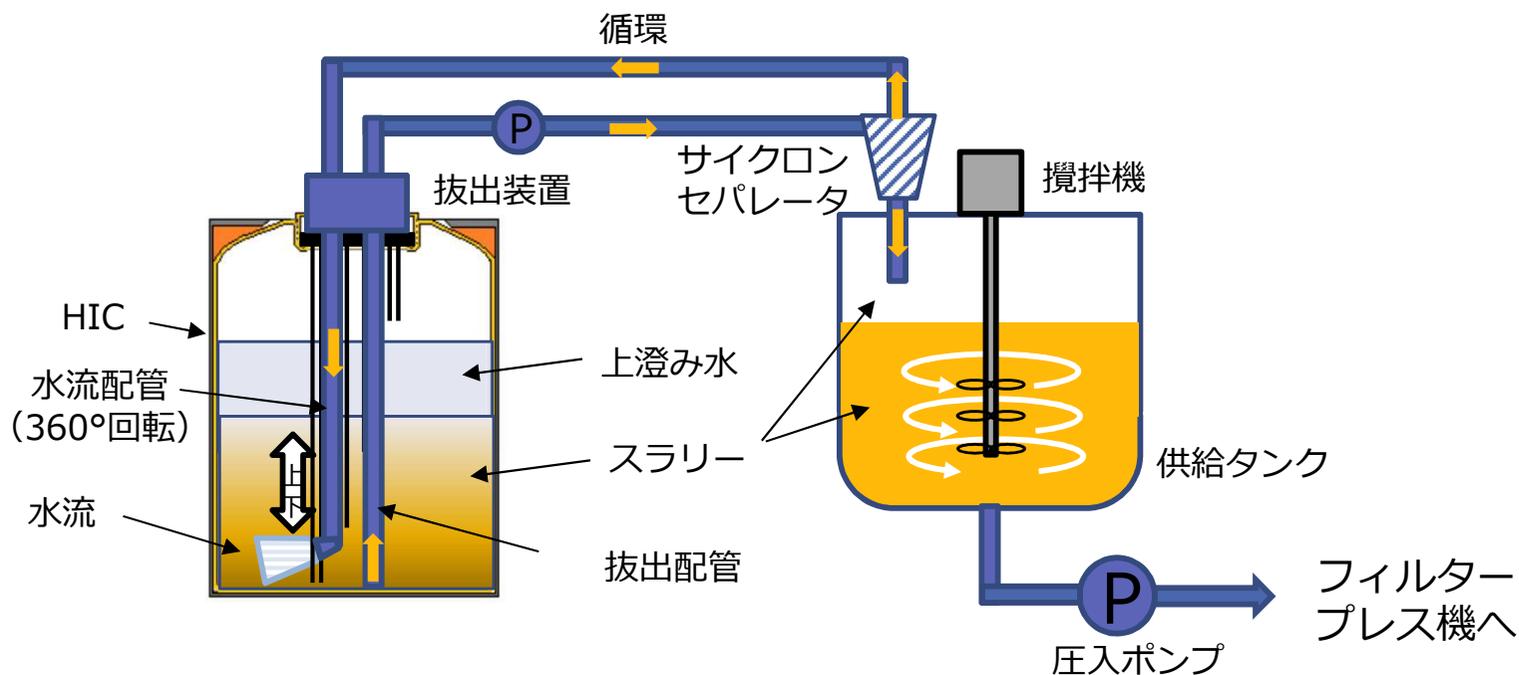
- 現在実施しているスラリー移替え作業では、HIC底部のスラリーについて、流動性が低く抽出が行えていない状況である。
- 状態を把握するため、底部のスラリーをサンプリングし、固化していないこと、ならびに水を添加・攪拌することで流動性が向上することを確認している。
- 上記を踏まえ、ALPSスラリー安定化処理設備で用いるスラリー抽出装置では、下図のように水流を用いてスラリーを攪拌しながら抜き出すことを計画し、コールドのモックアップ試験を実施している。

抽出イメージ (スラリー安定化処理設備)

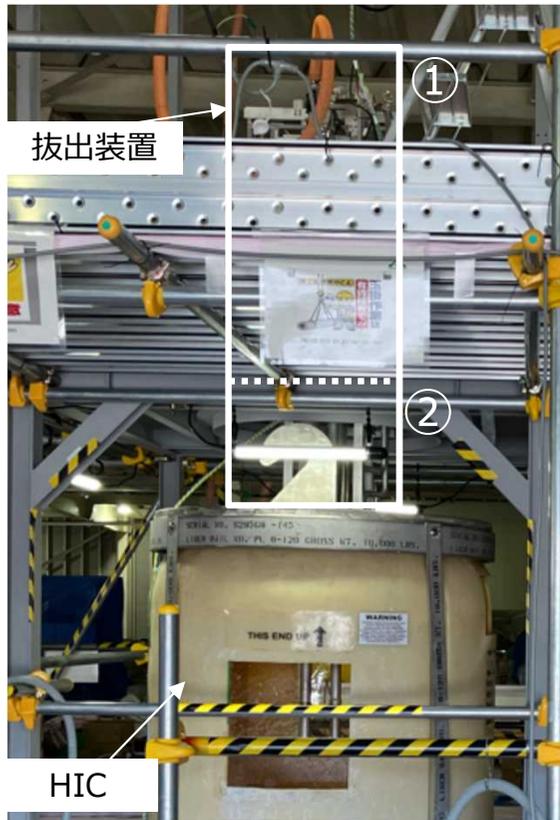
モックアップ設備外観

- 2023年9月にモックアップ装置を用いて、水流配管から上澄み水を注入しながら循環させ、水流によりスラリーをほぐしていくことで流動性が向上し、計画通り抜き出せることを確認した。
- 現在、現場適用に向けたモックアップ用抽出装置を製作し、HICへの接続性や操作性の確認を実施している。
- 接続性確認等が完了後、モックアップ用抽出装置による模擬スラリーの抜き出し確認を実施していく。

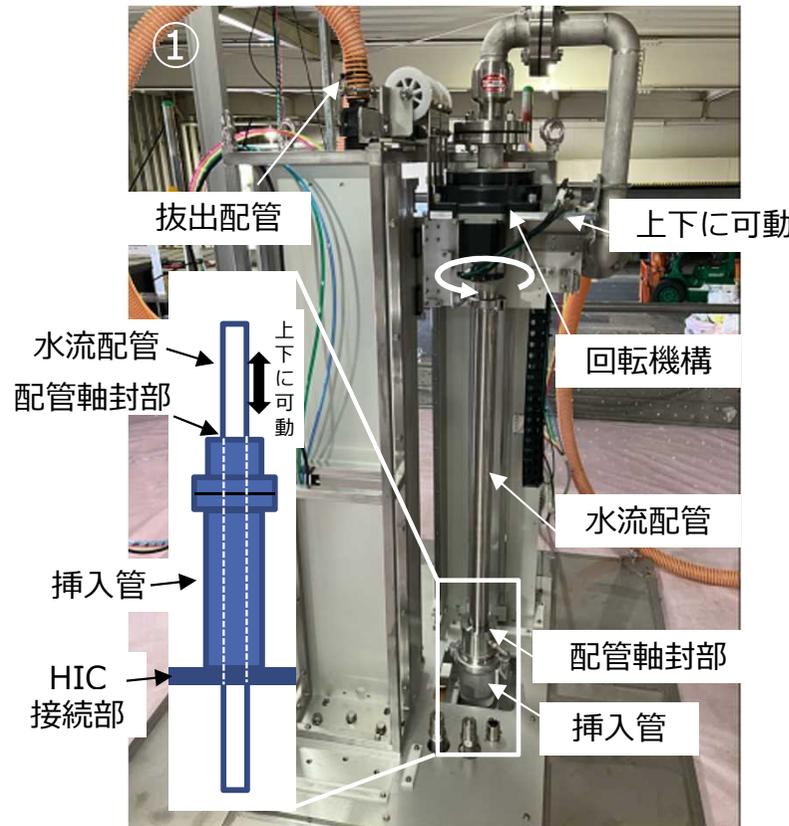
モックアップ用抽出装置

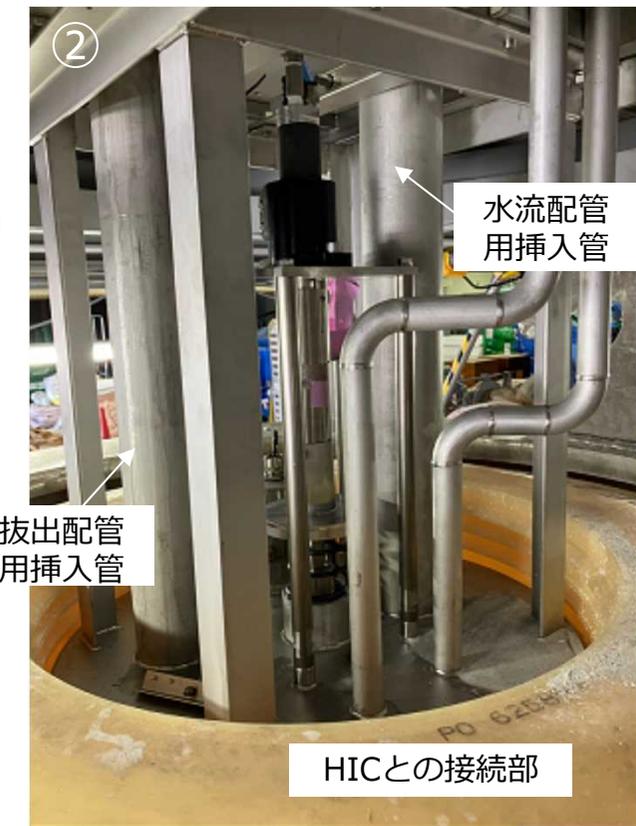
スラリー排出装置 モックアップ試験概要 (1 / 2)

現在実施しているモックアップでは、水流を用いた排出方法の成立性を確認するため、モックアップ装置にて模擬スラリーを用いた排出確認を実施している。

スラリー移替え作業でHIC底部に残ったスラリーの状態を模擬するため、以下の調整を実施した。

- ✓ 化学組成を模擬するため実際のスラリー（以下、実スラリー）と同様の生成プロセスにて作製し、粒径と密度が実スラリーと同様な値となるよう調整した。
- ✓ HIC内に作製した模擬スラリーを入れ静置し、沈降させた後、上澄み水を抜き取り、スラリー移替え作業と同様にダイヤフラムポンプを用いて抜き出せない状態であることを確認した。

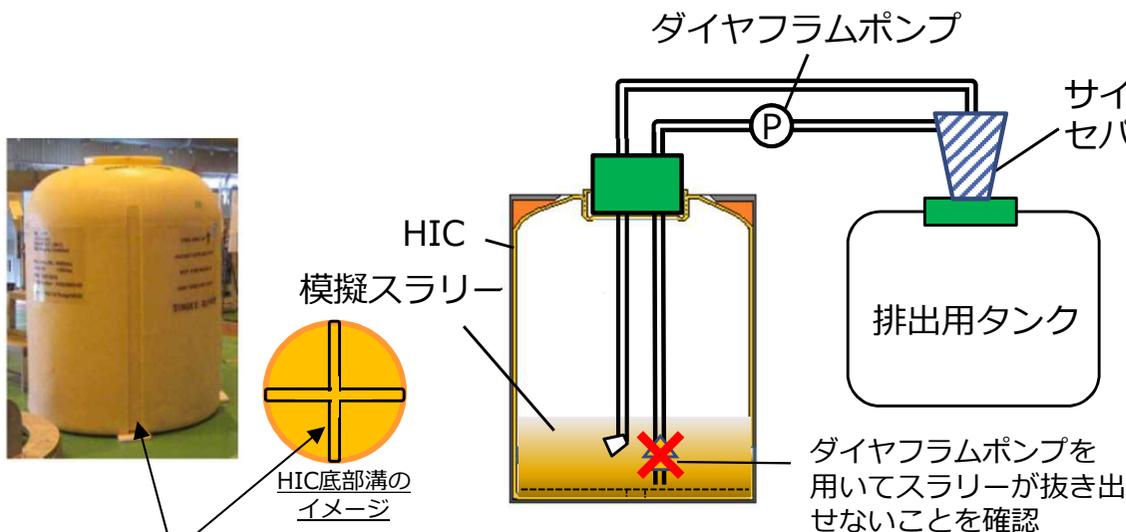
模擬スラリー状態確認

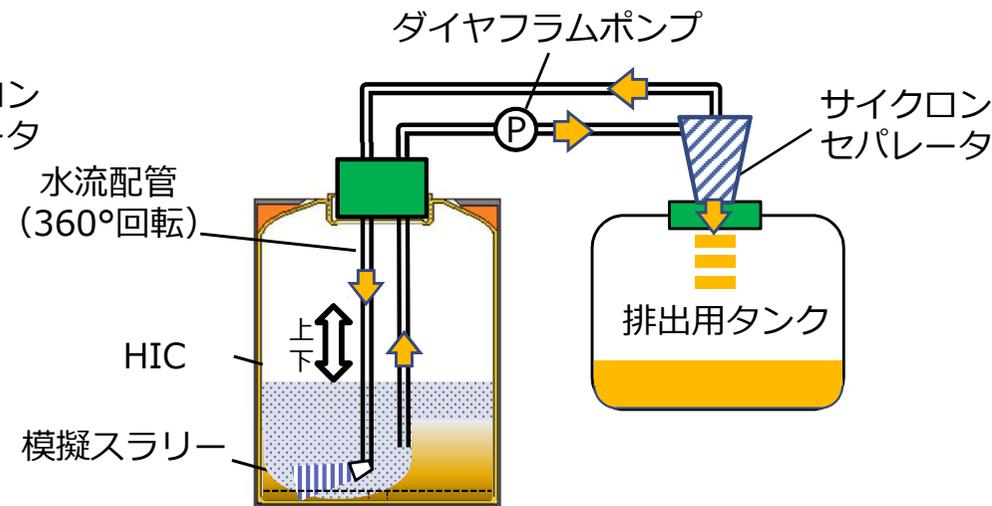
モックアップ試験の概要

今回モックアップ試験に使用したHIC（タイプ1）には側面4か所、底部に溝が設けられている。

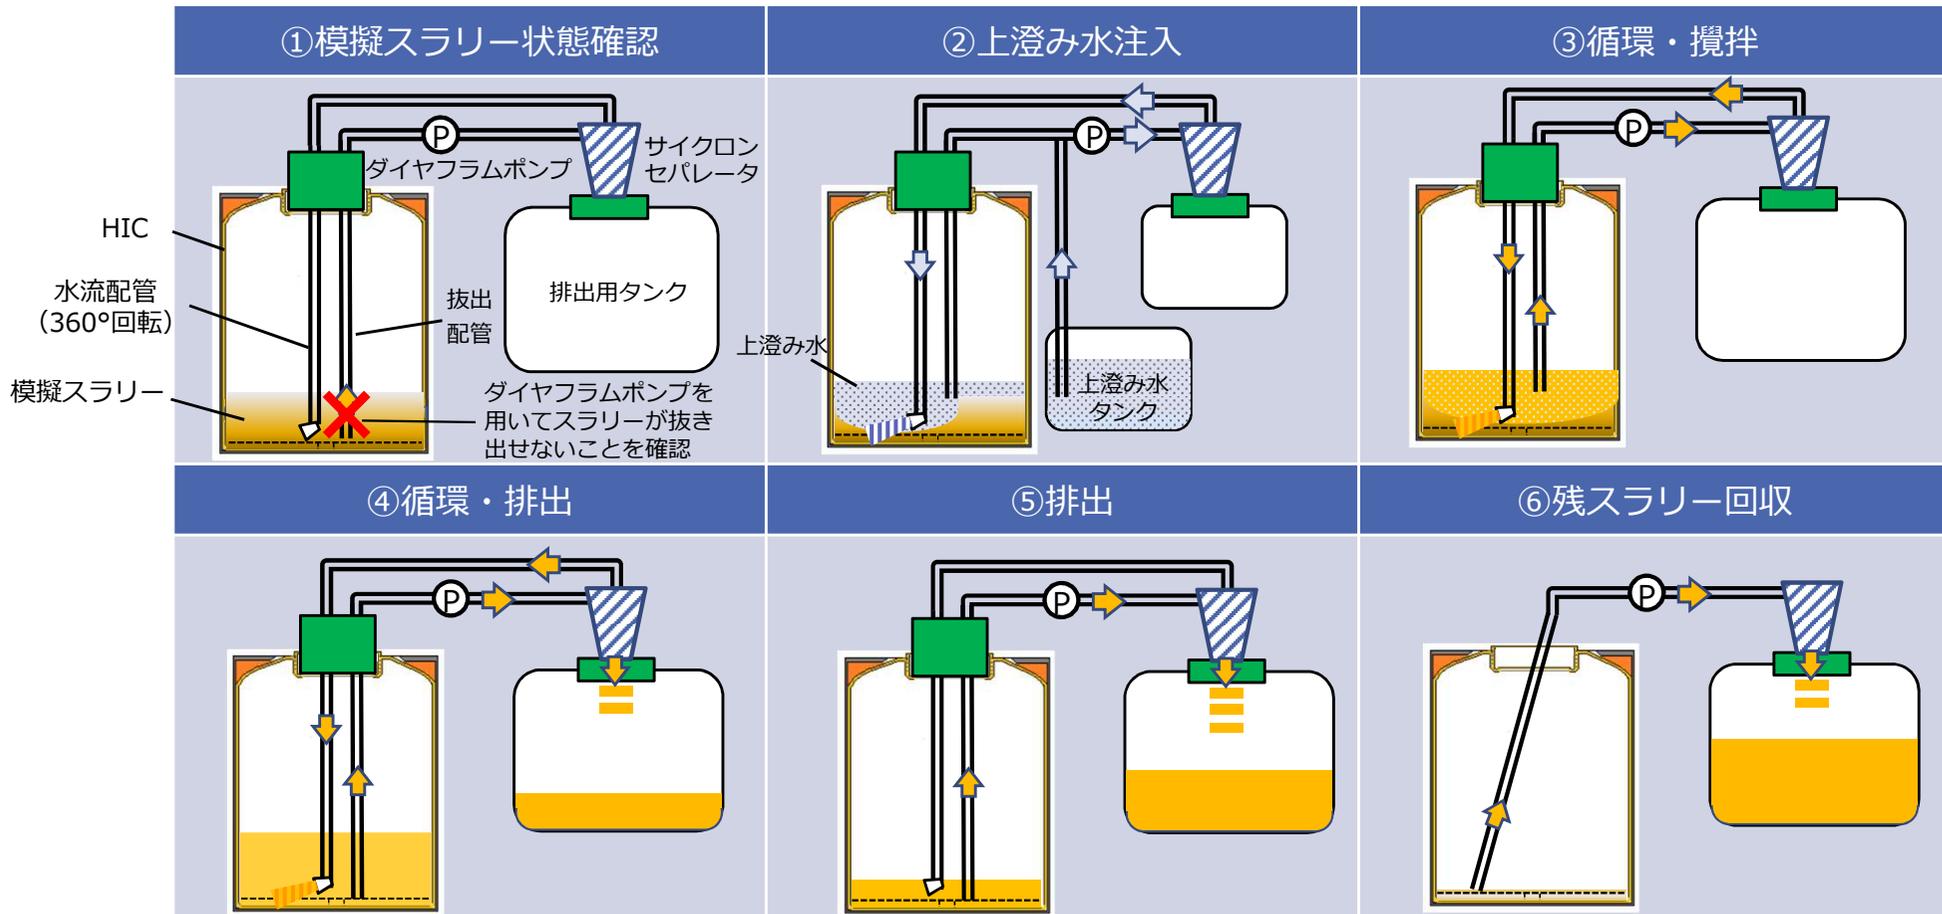
- ① **模擬スラリー状態確認**：水なしでは抜き出せない状態であることを確認
- ② **上澄み水注入**：HIC内に攪拌用の上澄み水を注入
- ③ **循環・攪拌**：抽出配管から上澄み水を吸引し、循環させ、スラリーを攪拌
- ④ **循環・排出**：攪拌をしながら少しずつスラリーを排出用タンクへ排出
- ⑤ **排出**：循環を止め、スラリーを排出用タンクへ排出
- ⑥ **残スラリー回収**：装置を換え、残スラリーを回収

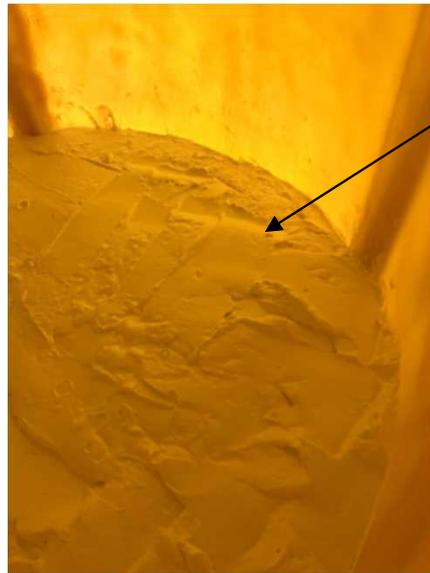
拔出し前のスラリーの状況
(上澄み水を抜き取り流動性が低い状態)

スラリー
(底部より15cm)

水流配管
(360°回転)

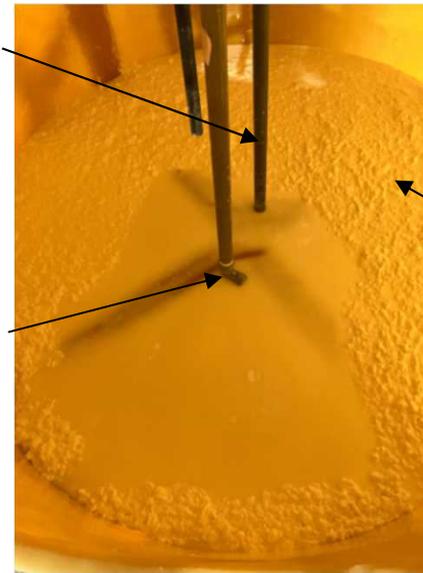
残ったスラリーについては、
配管を動かし抜き出し

モックアップ試験中の状況
(水流を用いてスラリーをほぐしながら抜き出し、HIC底部溝が視認できている様子)

- ✓ 水流配管から上澄み水を注入しながら循環させ、水流によりスラリーをほぐしていくことで流動性が向上し、計画通り抜き出せることを確認した。
- ✓ サイクロンセパレータに閉塞は確認されなかった。
