大間原子力発電所

敷地の地質・地質構造

(シームS-11の評価 第一段階)

(補足説明資料)

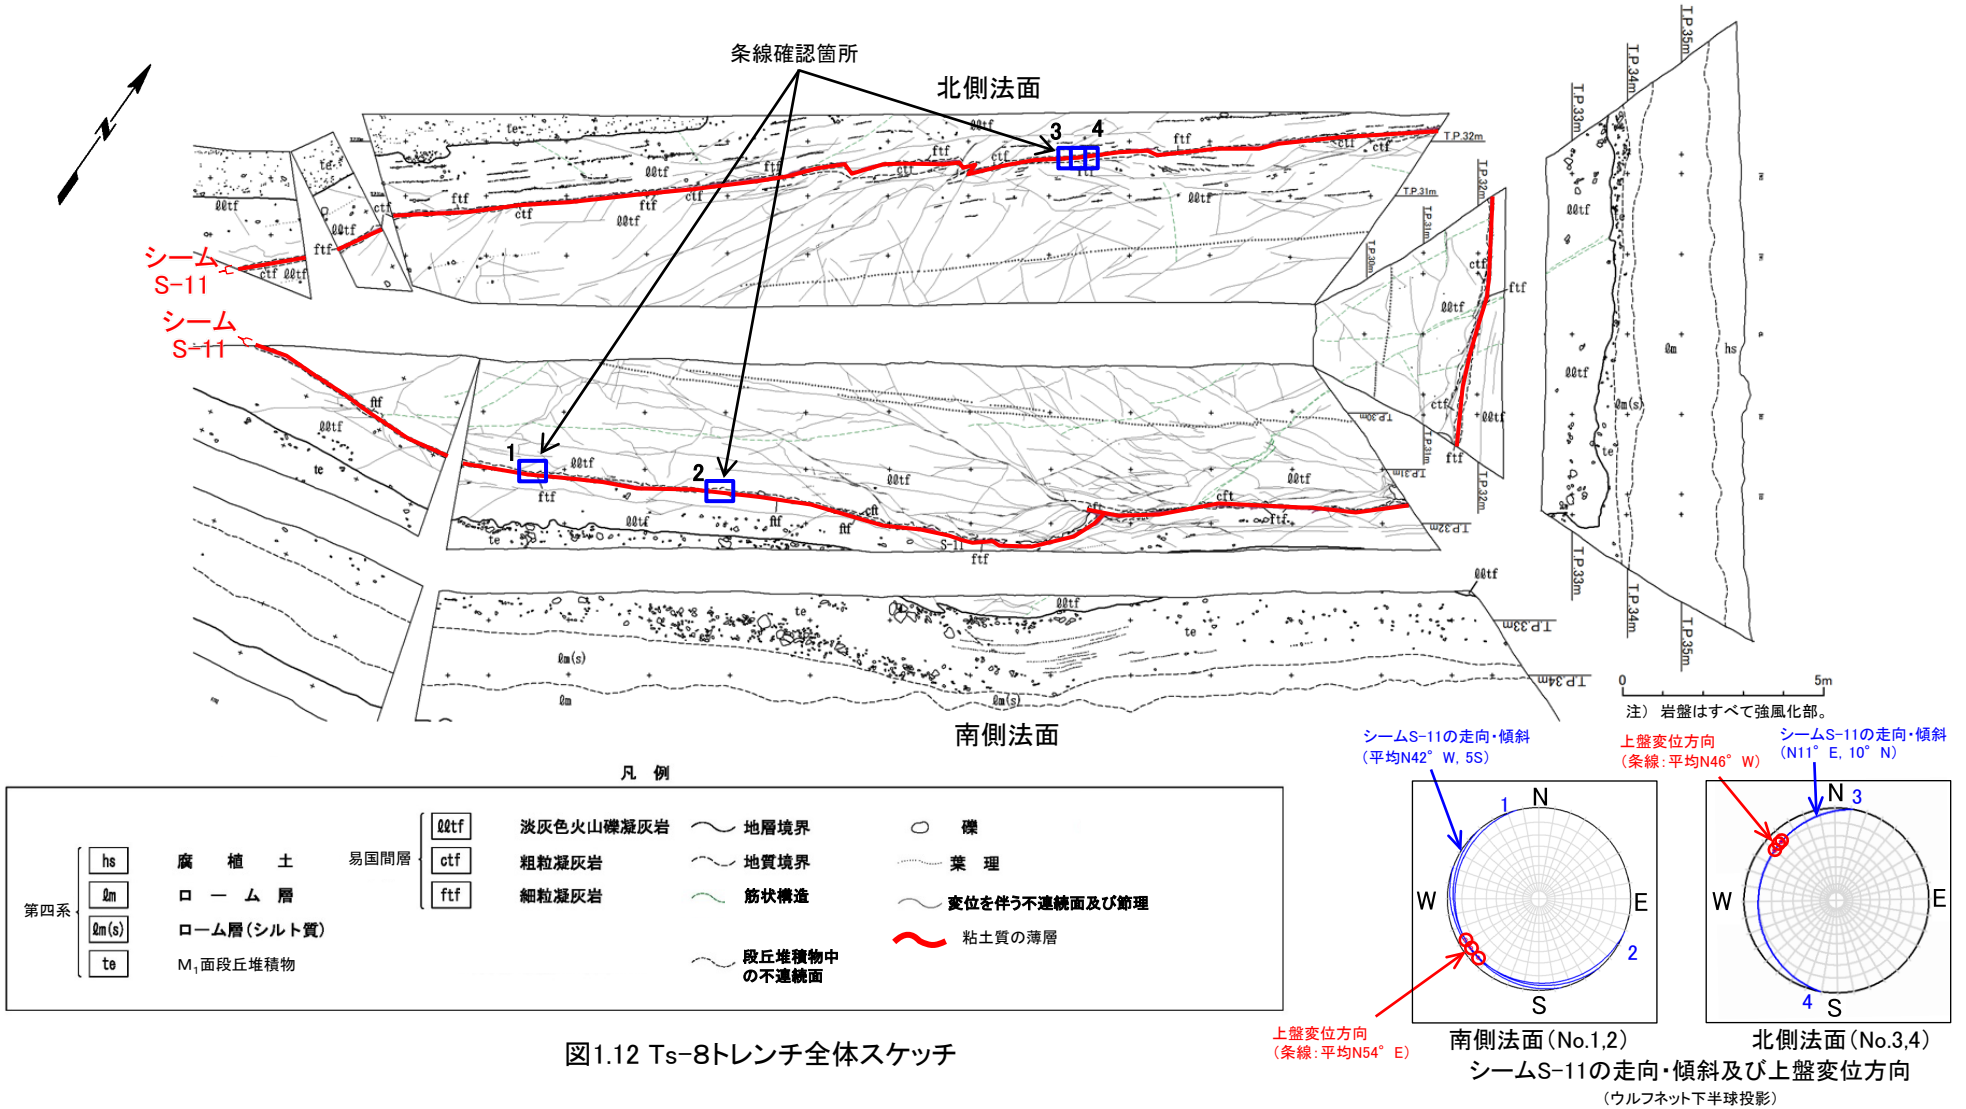
図1.12 Ts-8トレンチ全体スケッチ

- ・ シームS-11には傾斜方向に明瞭な条線が認められる。
- ・ 南側法面では上に凸の形状の西側にある条線(No.1,2)はNE-SW方向(平均N54° E)を、北側法面では上に凸の形状の東側にある条線(No.3,4)はNW-SE方向(平均N46° W)を示し、同じトレンチ内でも場所により条線方向が異なることから、上盤変位方向は一定の方向を示さない。

上盤変位方向 (条線:平均N54° E) 南側法面(No.1,2) シームS-11の走向・傾斜及び上盤変位方向 (ウルフネット下半球投影)

上盤変位方向 (条線:平均N46° W) 北側法面(No.3,4) シームS-11の走向・傾斜 (N11° E, 10° N)

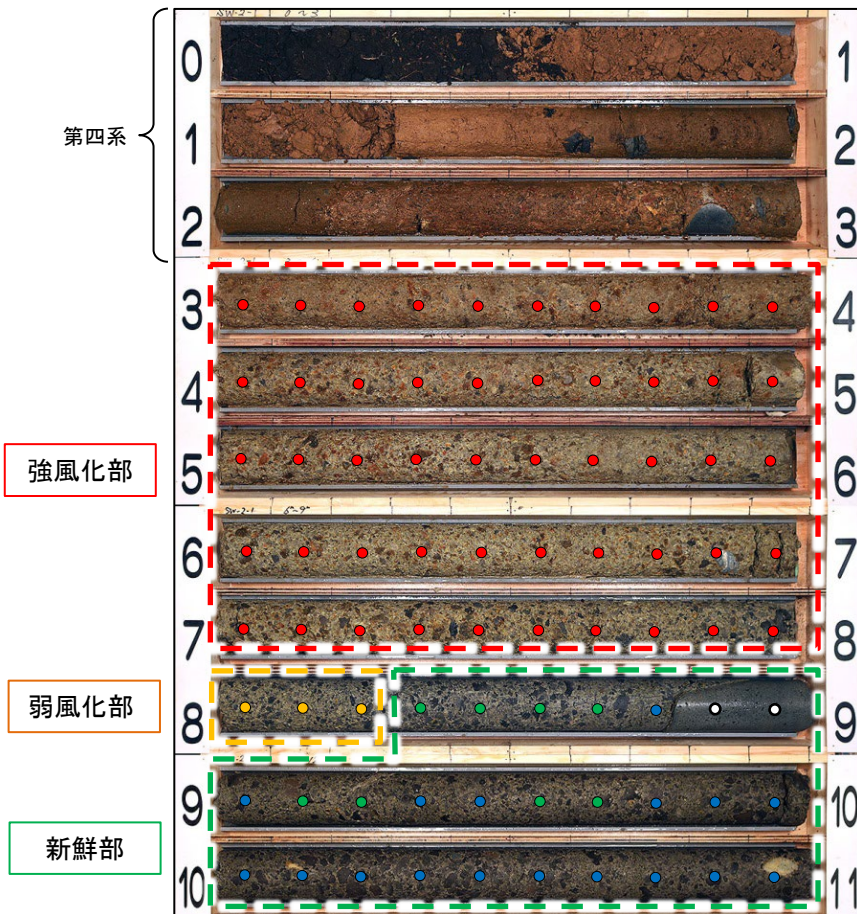
図1.22 易国間層(淡灰色火山礫凝灰岩)のボーリングコア(SW-2-1孔)での風化区分の例

- ・風化区分の定義と性状については、以下のとおりである。
- ・易国間層では、地質観察により岩盤の風化部と岩盤の新鮮部に区分しており、必要に応じて、詳細地質観察により風化部を強風化部と弱風化部に細区分している。風化部は主に強風化部から成り、下部に薄い弱風化部を含む。各風化区分の代表箇所では針貫入試験及び一軸圧縮試験を実施した結果、風化区分と強度等はおおむね調和的である。

注) コア観察では強風化部/弱風化部は区分しない(1/100スケール)。詳細地質観察が必要な場合、強風化部/弱風化部に細区分する(1/20スケール)。

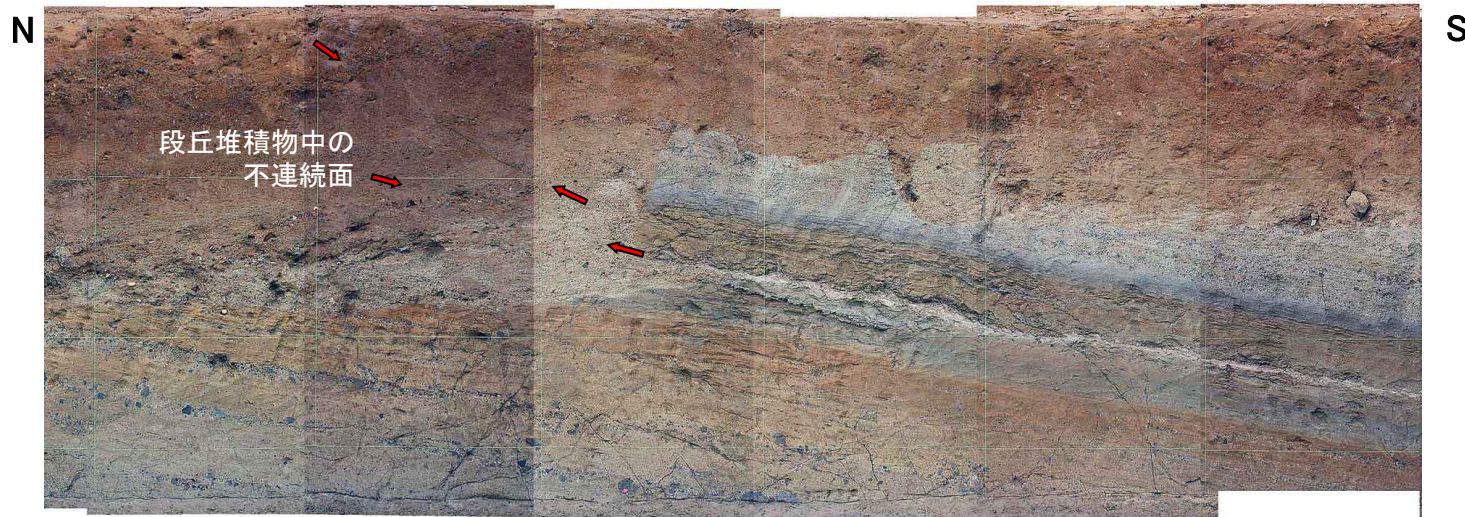
図5.6 法面写真(Ts-7トレンチ東側法面)

②Ts-7付近の検討に用いたTs-7トレンチの拡大法面スケッチ及び写真を示す。

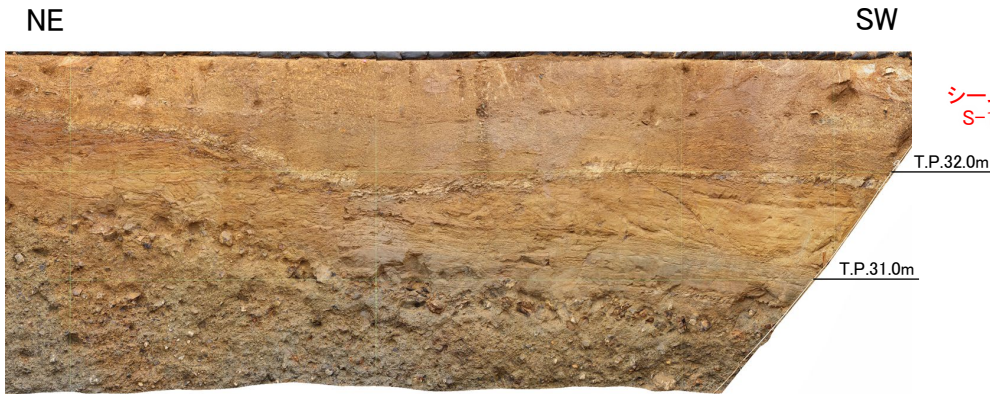
図5.14 法面写真(Tf-5(b)トレンチ南側法面)

④Tf-5(b)付近の検討に用いたTf-5(b)トレンチの拡大法面スケッチ及び写真を示す。

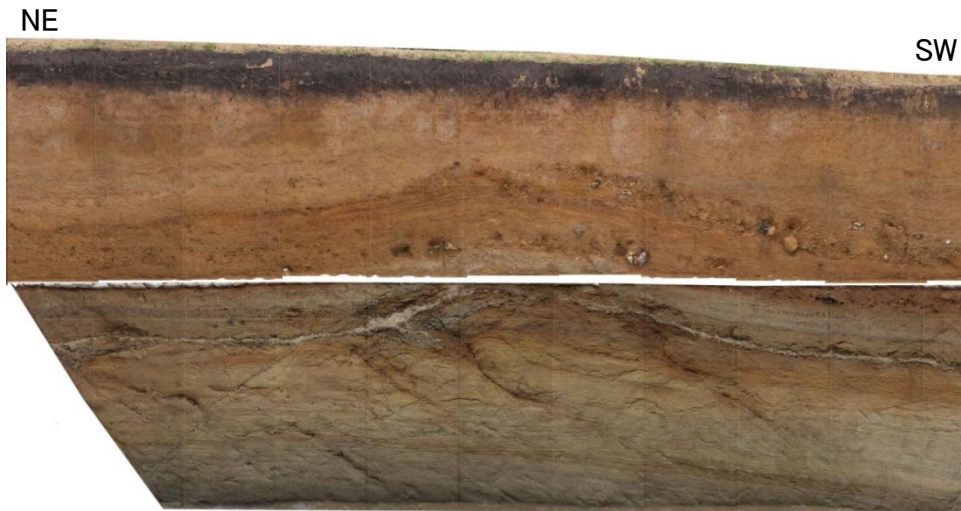
図5.26 法面写真(Ts-8トレンチ南側法面)

- Ts-8トレンチの拡大法面スケッチ及び写真を示す。
- Ts-8トレンチでは変状が認められるものの、シームS-11はM₁面段丘堆積物と接していない。

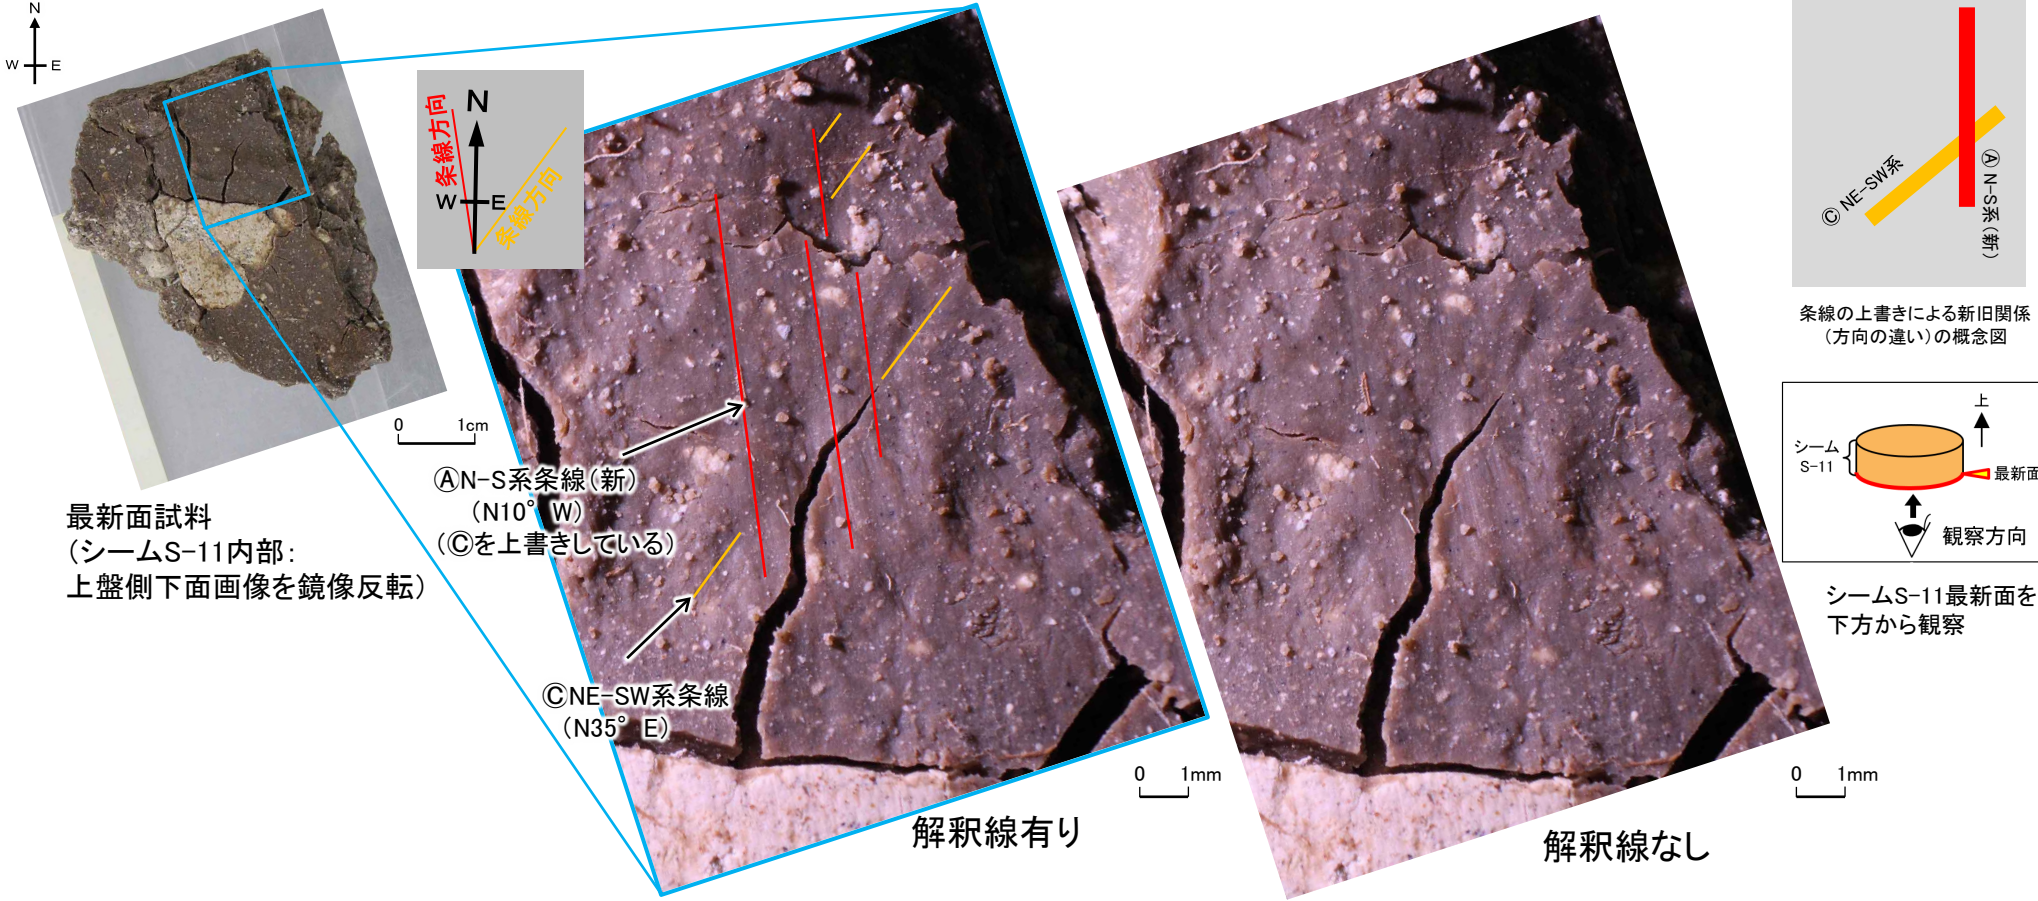
図6.6 シームS-11の最新面の条線方向(Ts-6-B1-1ブロック試料)

①N-S系条線(新) (N10° W)が③NE-SW系条線(N35° E)を上書きしている。

- ①N-S系(新)の条線は、他の条線を上書きしており、最も新しいと考えられる(No.1, 3参照)。
①N-S系(新)の条線は、M₁面段丘堆積物に変位を及ぼしている箇所付近の条線である。よって、後期更新世以降の活動で生じたものと判断する。また、①N-S系(新)の条線の方向はTs-6法面断面上のシームS-11の最大傾斜方向を示す。
- ②E-W系の条線は、最も新しい①N-S系の条線に上書きされている(No.1参照)。
②E-W系の条線は、後期更新世以降の活動なしと認定できる③Tf-5(a)付近の条線(P.51参照)と同じ方向を示す。よって、後期更新世よりも古い活動で生じたものと判断する(No.6参照)。
- ③NE-SW系の条線は、最も新しい①N-S系の条線に上書きされている(No.1, 3参照)。
③NE-SW系の条線は、後期更新世以降の活動なしと認定できる③Tf-5(a)付近の条線(P.52参照)と同じ方向を示す。よって、後期更新世よりも古い活動で生じたものと判断する。
- ④NW-SE系の条線は、⑤N-S系(旧)の条線を上書きしている(No.9参照)。
④NW-SE系の条線は、後期更新世以降の活動なしと認定できる③Tf-5(a)付近(P.51参照)では、②E-W系の条線に上書きされている。よって、後期更新世よりも古い活動で生じたものと判断する。
- ⑤N-S系(旧)の条線は、③NE-SW系及び④NW-SE系の条線に上書きされている。よって、後期更新世よりも古い活動で生じたものと判断する(No.8, 9参照)。

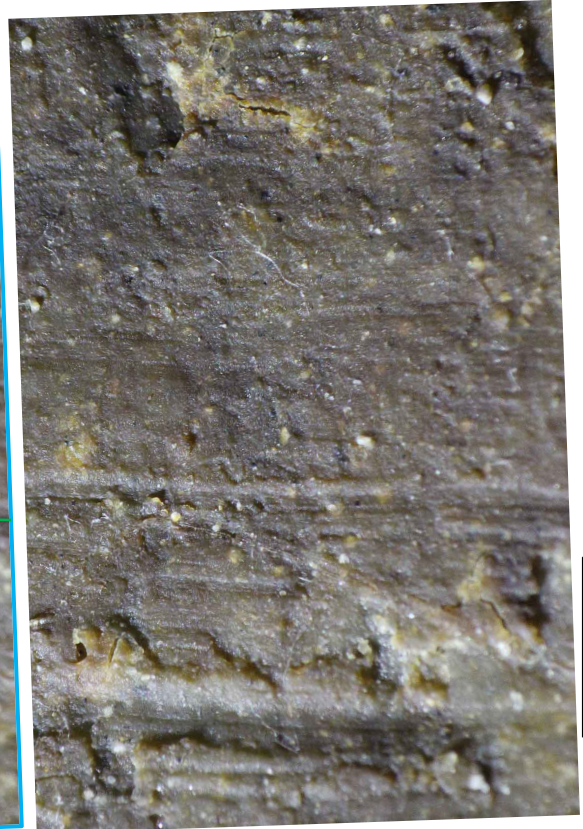
図6.8 シームS-11の最新面の条線方向(Ts-6-B5-1ブロック試料)

②E-W系条線(E-W)が認められる。他の方向の条線は認められない。

最新面試料
(シームS-11内部:
上盤側下面画像を鏡像反転)
