# 増設雑固体廃棄物焼却建屋内壁面 における水の付着について

2024年 2月27日

東京電力ホールディングス株式会社

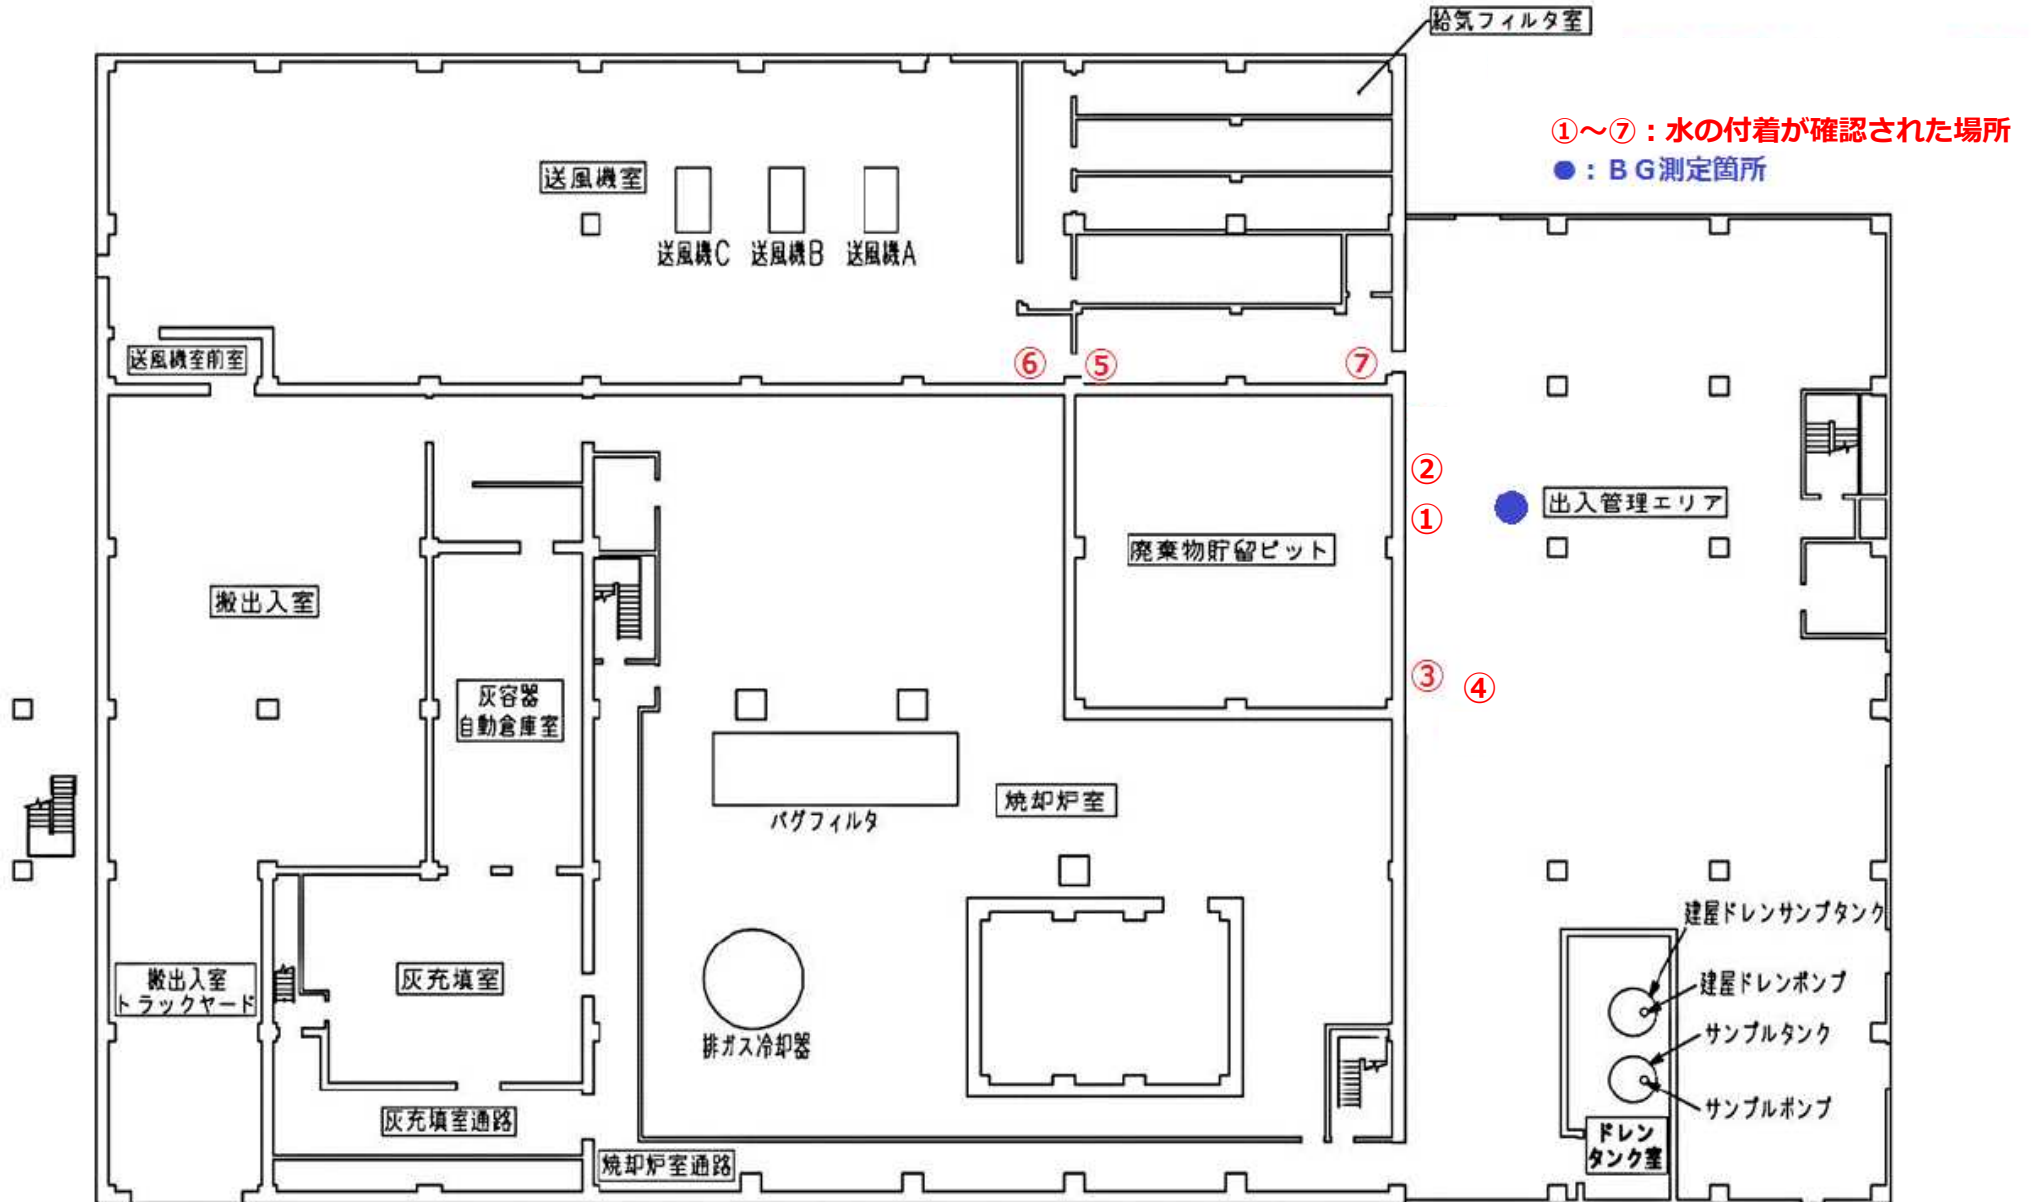
## 2. 現場状況図

12:51頃 委託運転員が建屋 1 階非管理区域の壁面（下記6箇所）に、水の付着があることを発見。

- ① 出入管理室AED付近
- ② 休憩所エアコン下
- ③ 出入管理作業員休憩所入口
- ④ 出入管理作業員休憩所カーペット下
- ⑤ 送風機室扉入口付近
- ⑥ 送風機室扉出口付近

15:34頃 委託運転員が建屋 1 階非管理区域の壁面（下記1箇所）に、水の付着があることを発見。

- ⑦ 出入管理連絡通路入口扉上部

増設焼却炉建屋 1階

建屋 1 階非管理区域の壁面で確認された水の付着（計7箇所）のふき取りを実施。

その後 6 時間おきに巡視中。⑤・⑥の箇所については、水の付着を確認し、ふき取りを実施。
