不正な処置の対象データについて

「被覆管腐食試験プロジェクト」にて不適切な処置の影響を受け変更となる ㈶原子力発電技術機構の調査報告書の該当部分を以下に示す。

・該当する調査報告書
平成 9 年度　燃料集合体信頼性実証試験に関する報告書 （高燃焼度 9X9 型燃料照射試験編）
平成 10 年 3 月　㈶原子力発電技術機構
https://warp.da.ndl.go.jp/info:ndljp/pid/10207746/www.nsr.go.jp/archive/jnes/atom-pdf/H9_3_6.pdf

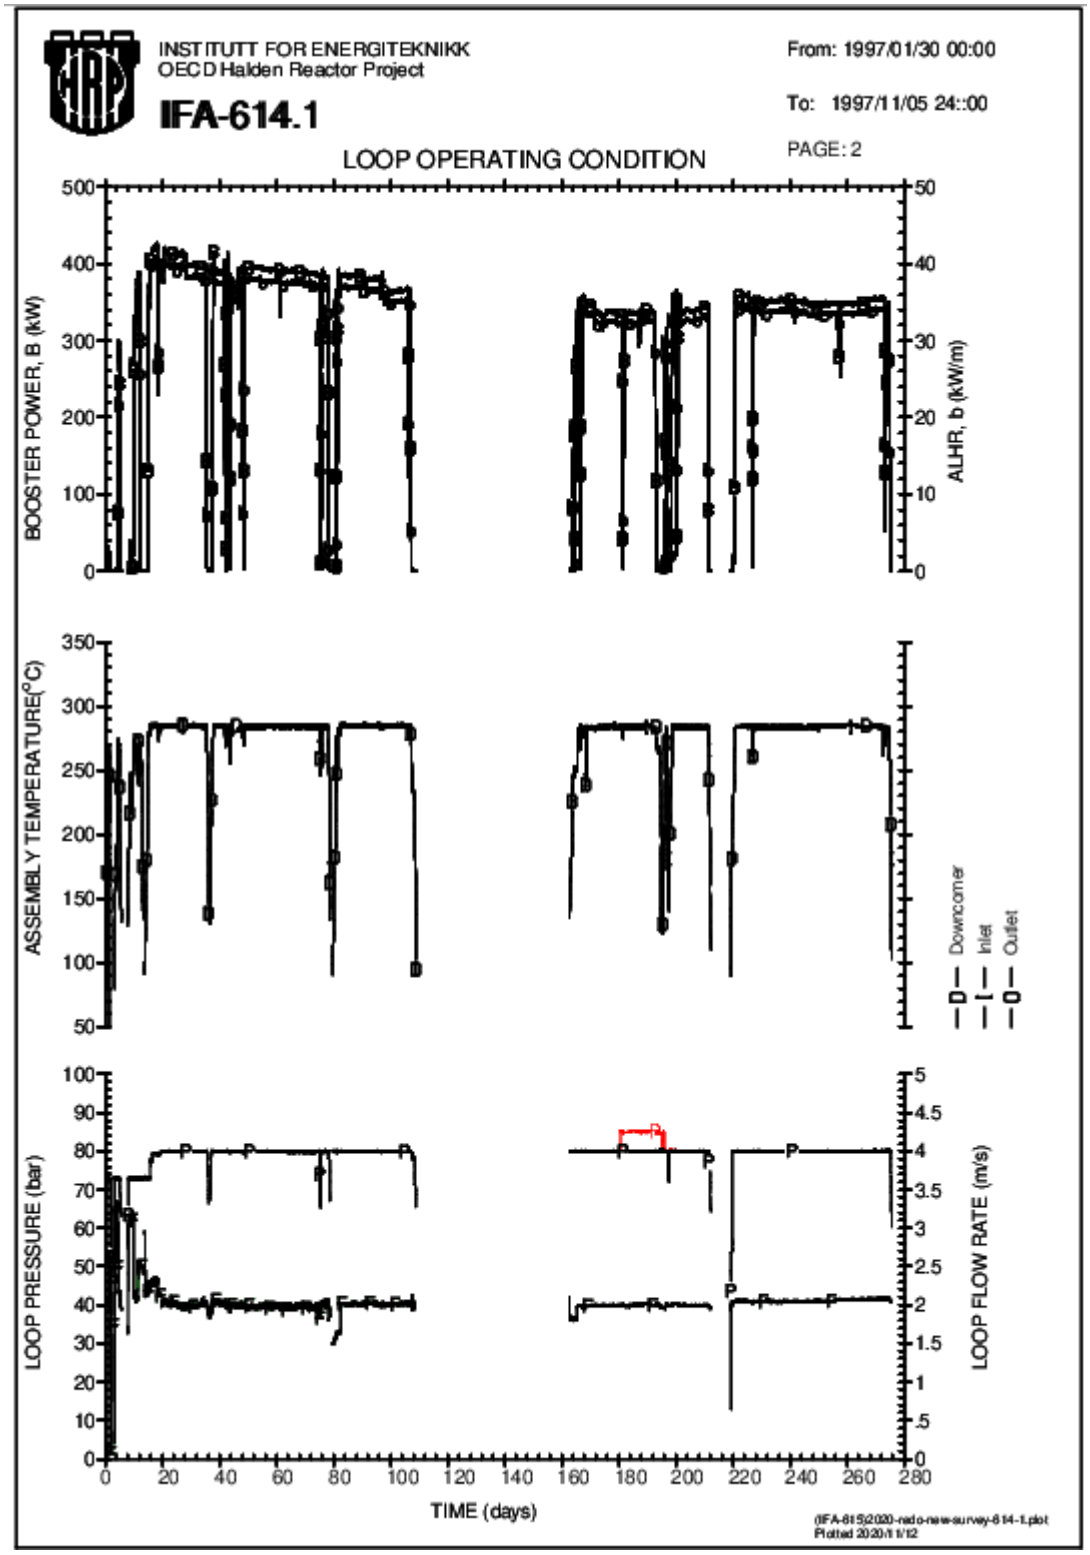
・変更内容
Figue1：該当調査報告書 P54 の変更前後の比較図
Figue2：該当調査報告書 P53 の変更前後の比較図
以上　IFE からの最終報告書 Amendment4 より抜粋。

Figure 1 show the Booster Power, Loop Pressure and Assembly temperatures (Loop Operating Condition) recorded for IFA-614. The red lines show the true recording, while the reported recordings are presented in black.

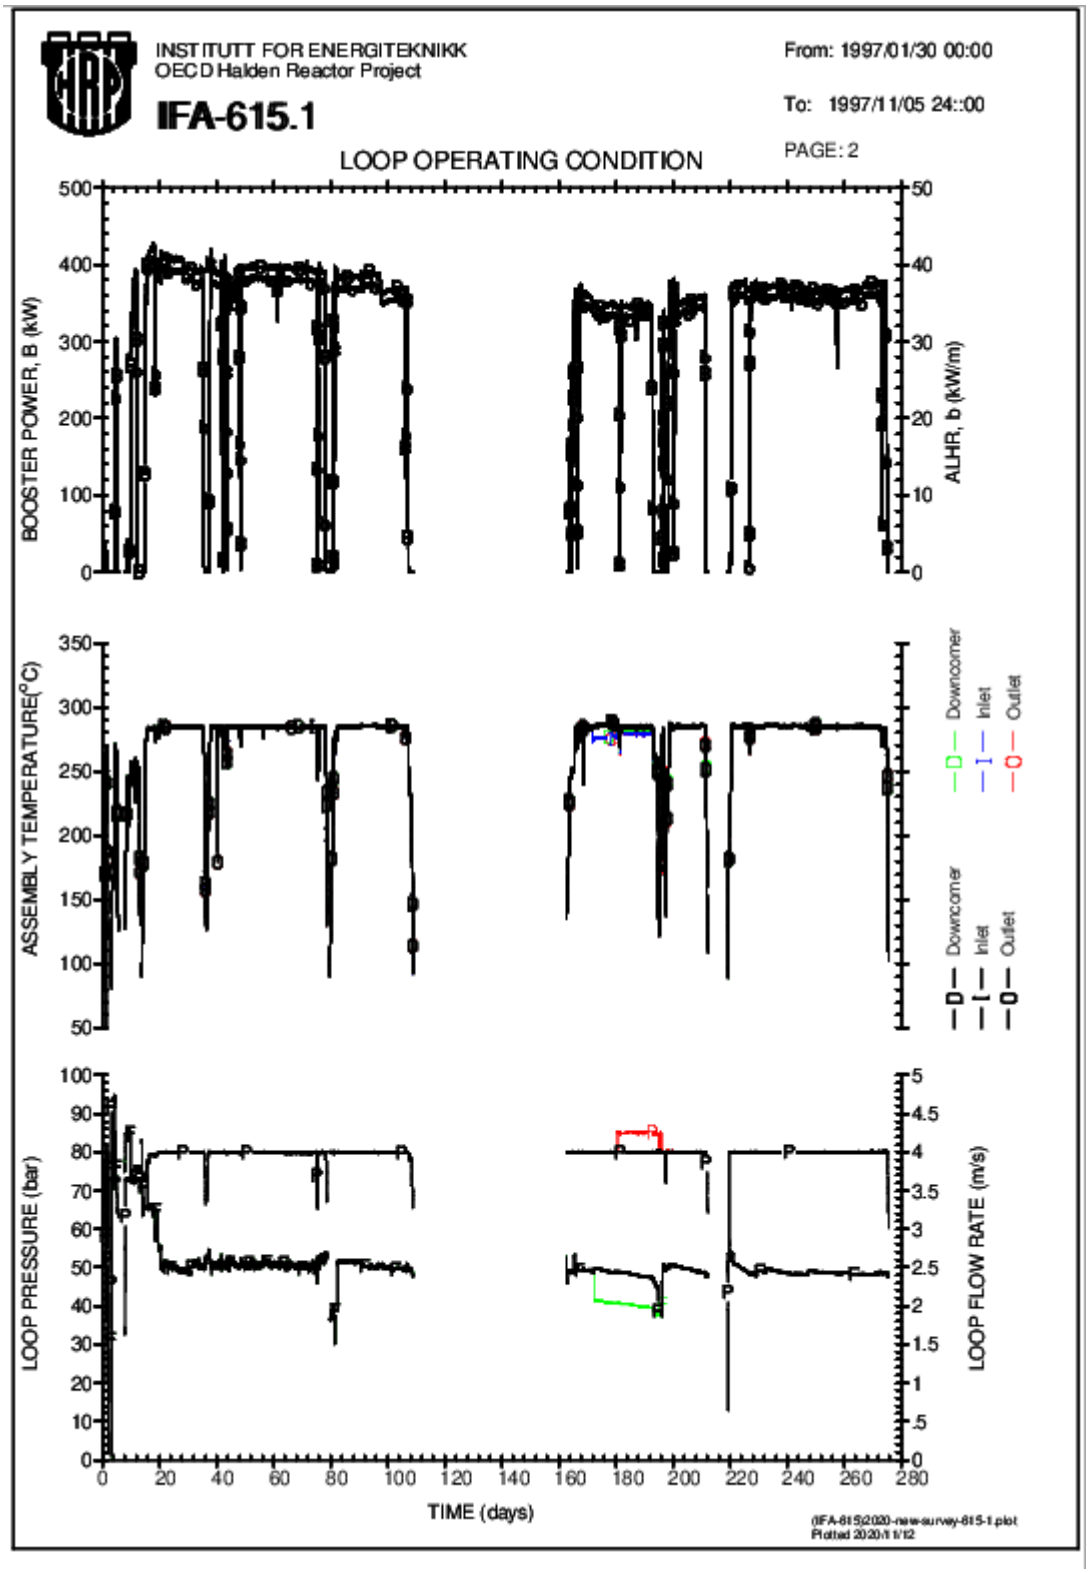
Figure 2 show the Booster Power, Loop Pressure and Assembly temperatures (Loop Operating Condition) recorded for IFA-615. The blue, red and green lines show the true recording, while the reported recordings are presented in black.
