(4) 防潮堤基礎掘削法面

1. 既往スケッチ・写真データの整理 (P.2.1-1-35～2.1-1-75)

2. トレンチ(①～⑧)再掘削調査 (P.2.1-1-76～2.1-1-98)

(4) -2 トレンチ(①～⑧)再掘削調査

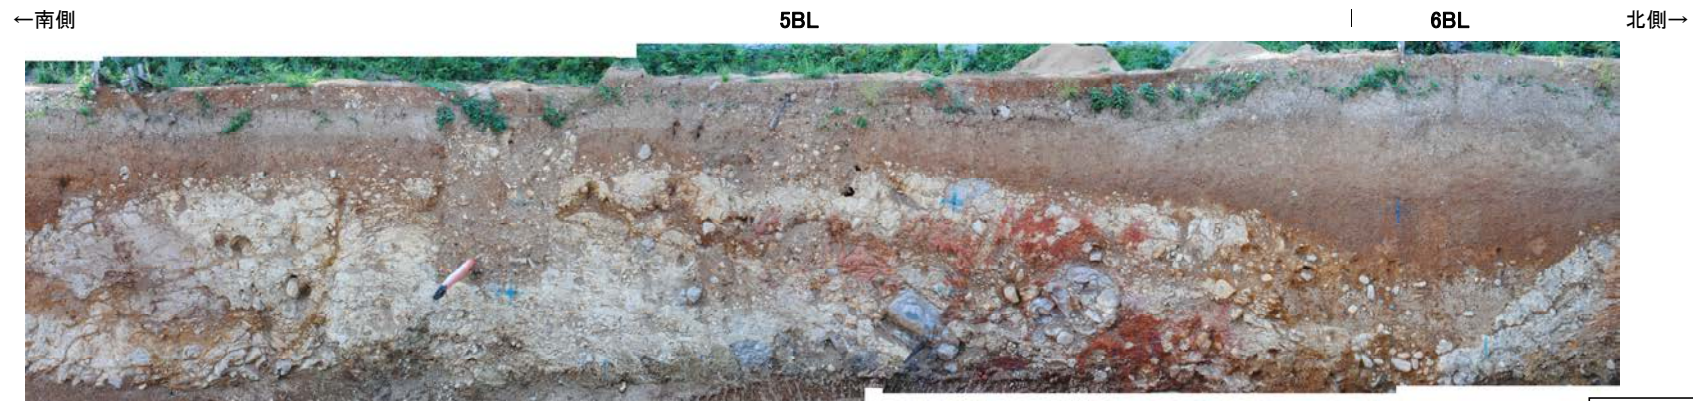
防潮堤設置時写真[5BL, 6BL]①

・防潮堤基礎[5BL]には、断層は認められない。

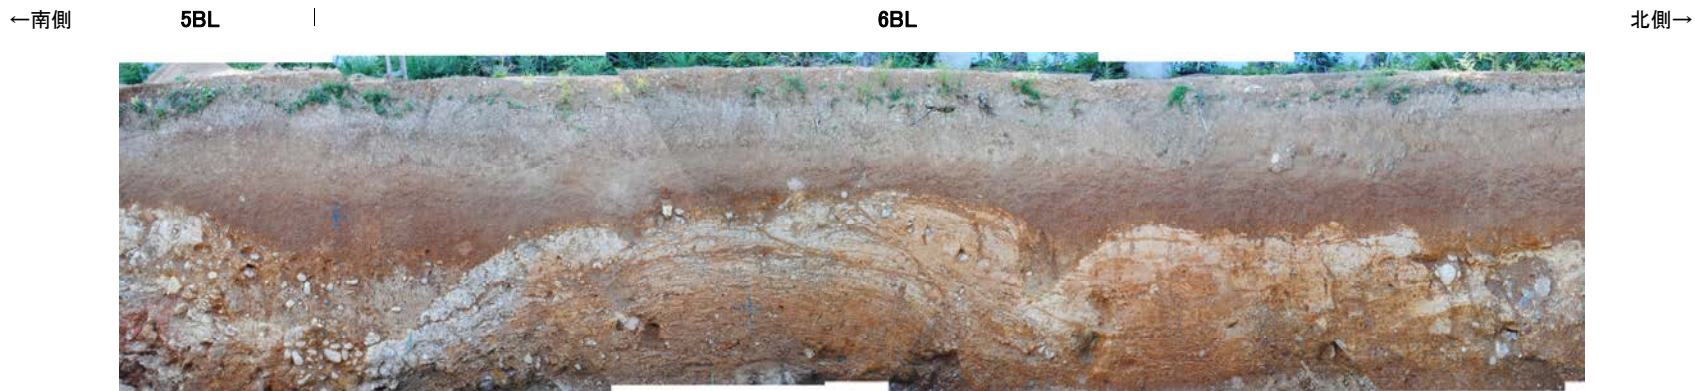
防潮堤設置時写真[5BL, 6BL]②

・防潮堤基礎[6BL]には、断層は認められない。

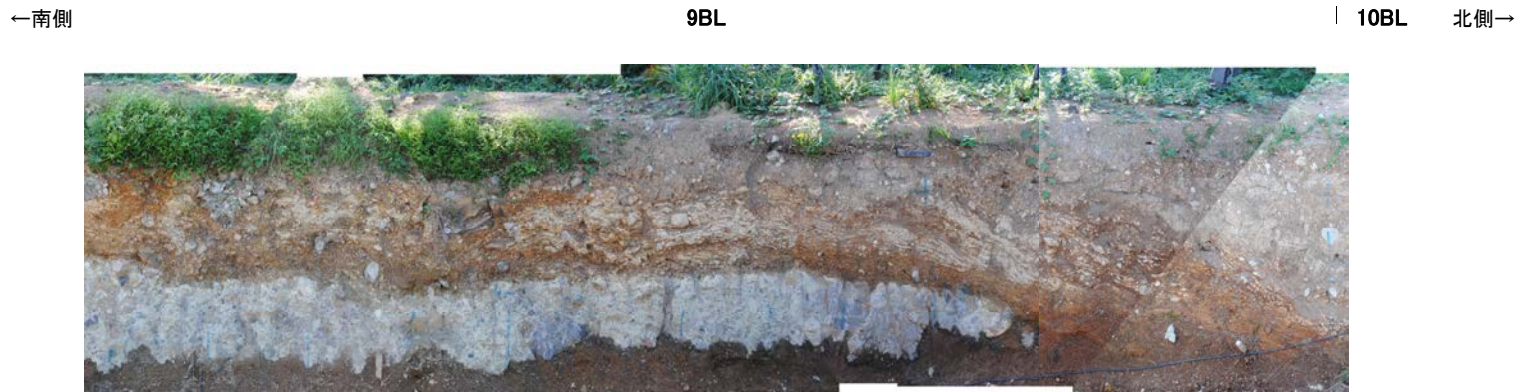
防潮堤設置時写真[9BL, 10BL]①

・防潮堤基礎[9BL]には、
断層は認められない。

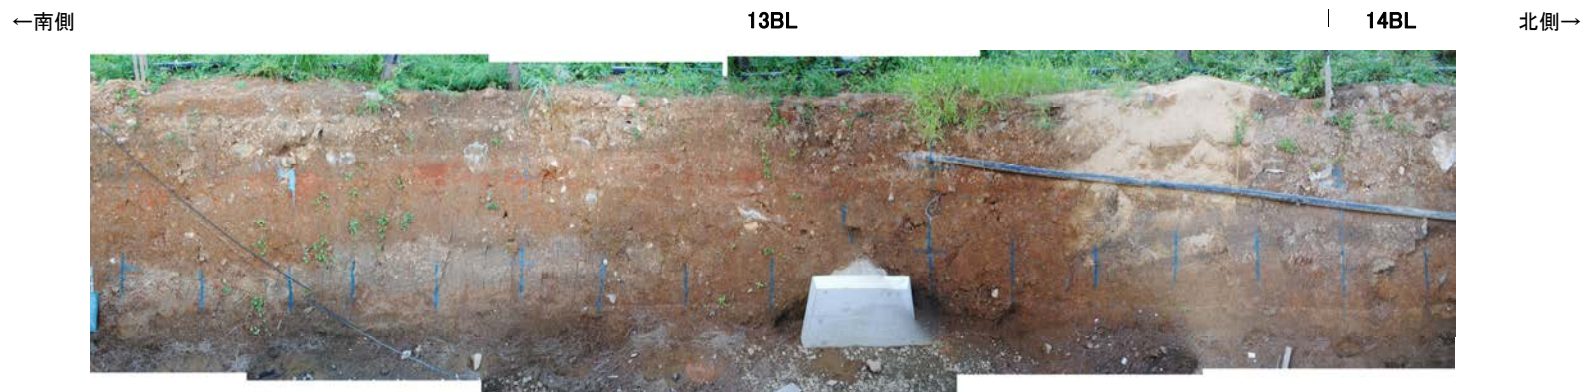
防潮堤設置時写真[13BL, 14BL]①

・防潮堤基礎[13BL]には、断層は認められない。

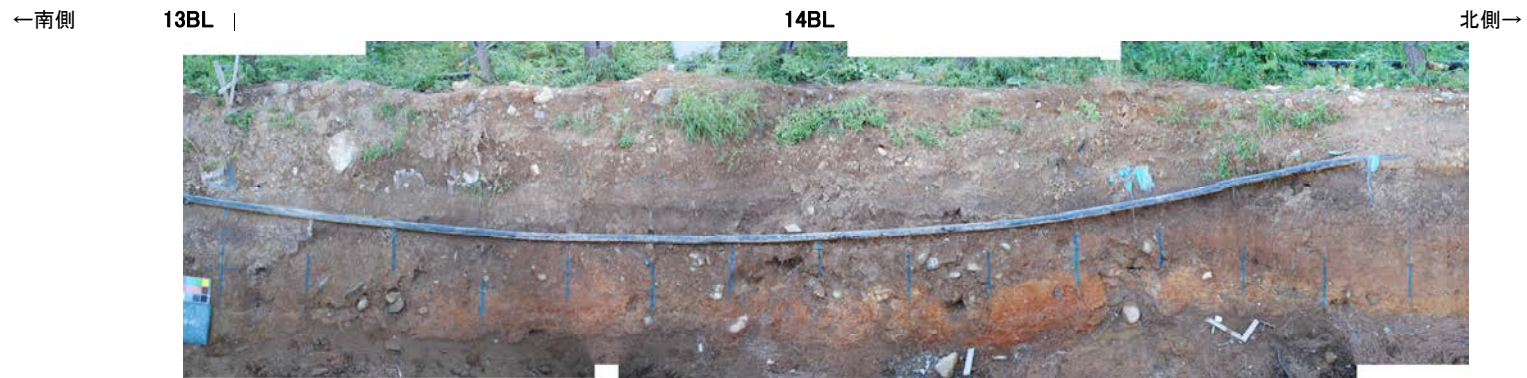
防潮堤設置時写真[13BL, 14BL]②

・防潮堤基礎[14BL]には、断層は認められない。

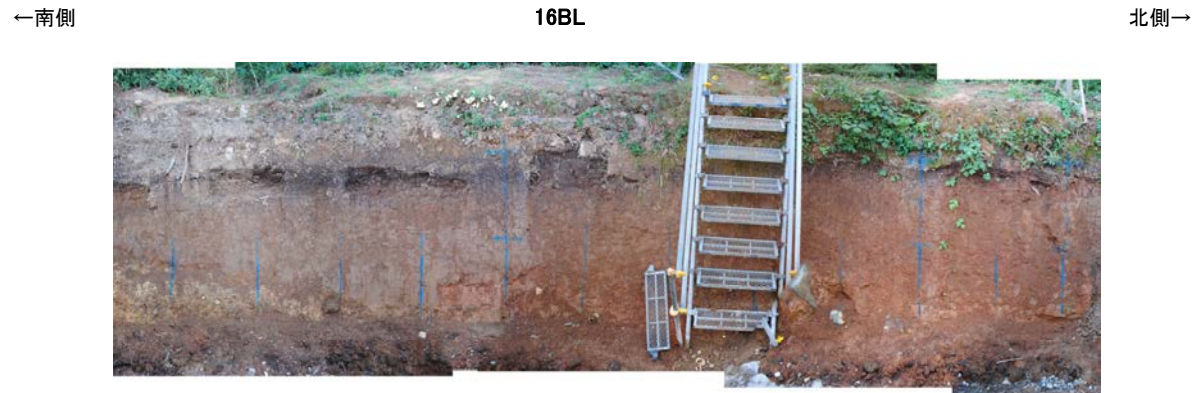
防潮堤設置時写真[16BL]

・防潮堤基礎[16BL]には、断層は認められない。

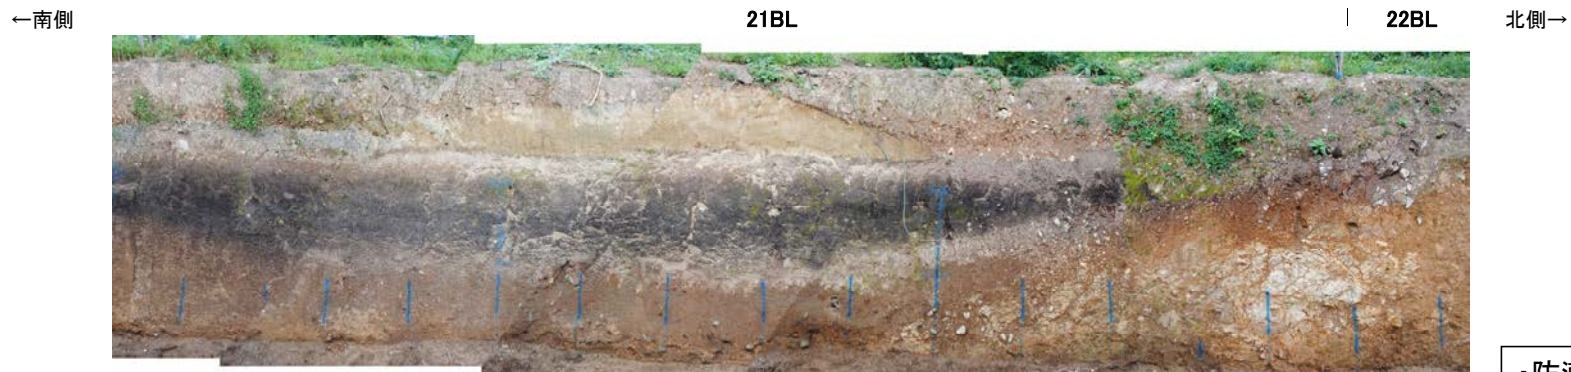
防潮堤設置時写真[21BL, 22BL]①

・防潮堤基礎[21BL]には、断層は認められない。

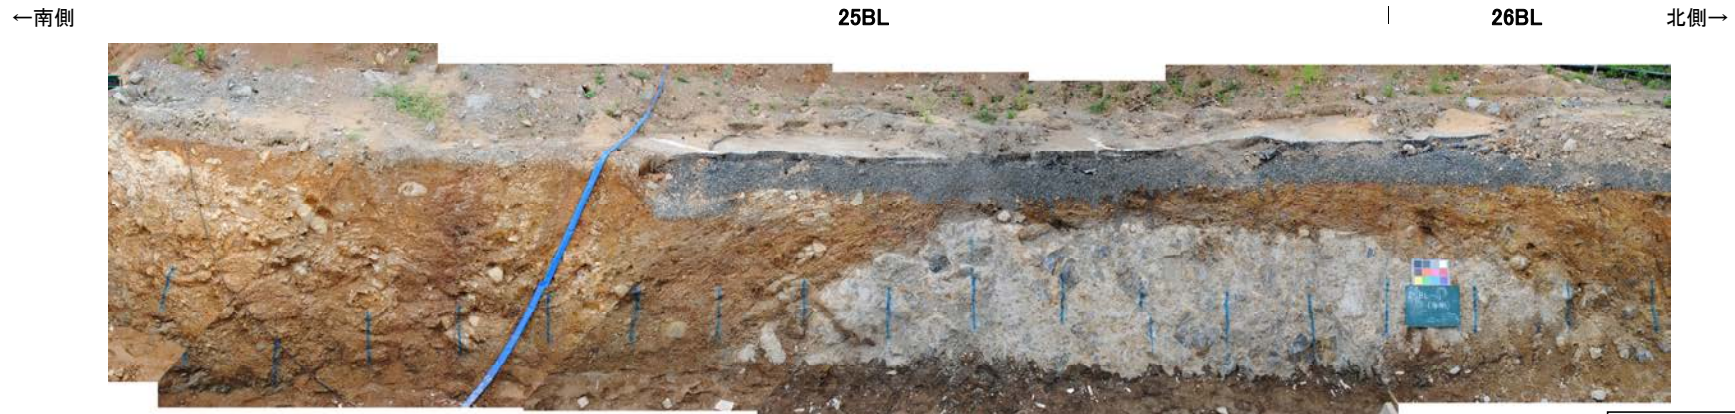
防潮堤設置時写真[25BL, 26BL]①

・防潮堤基礎[25BL]には、断層は認められない。

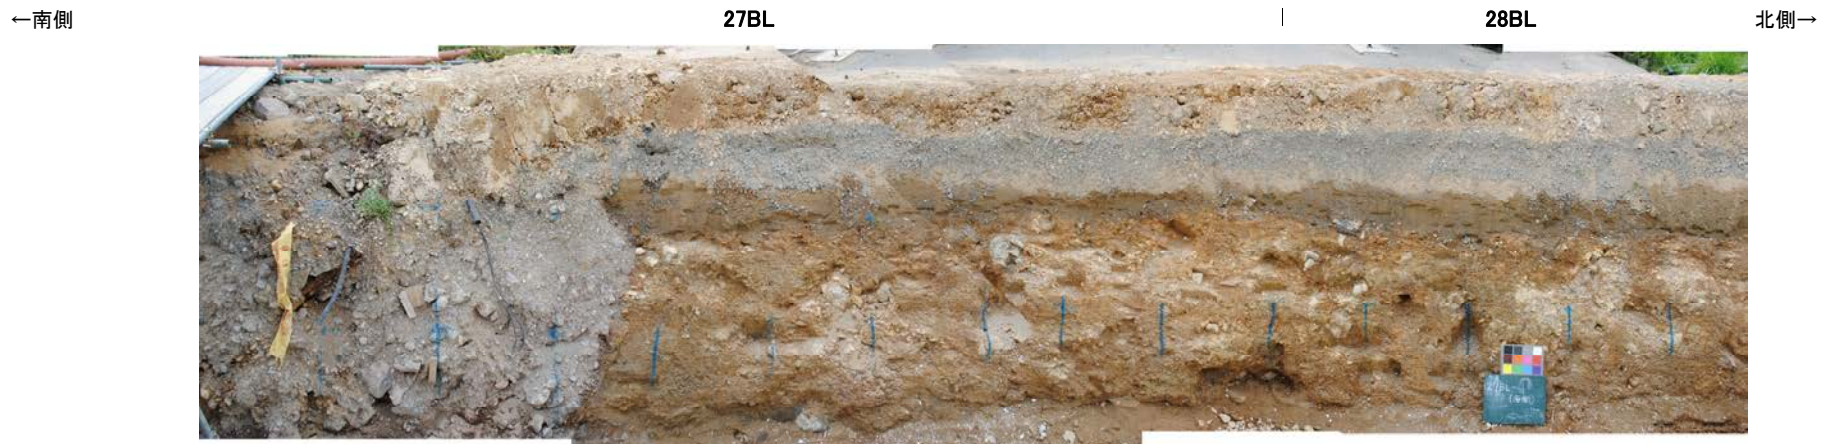
防潮堤設置時写真[27BL, 28BL]①

・防潮堤基礎[27BL]には、
断層は認められない。

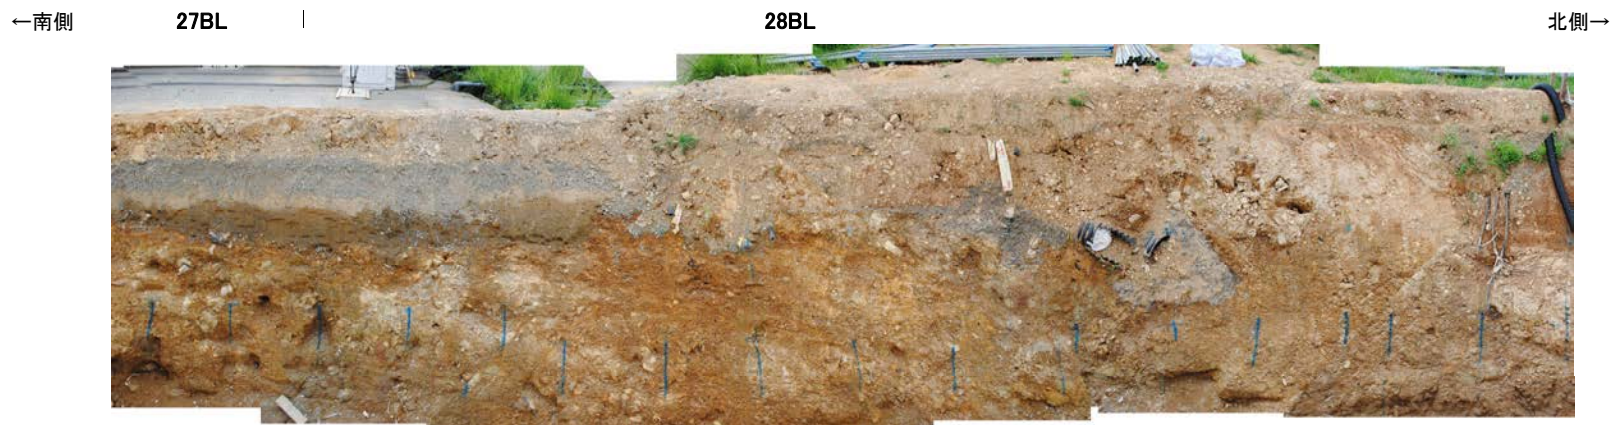
防潮堤設置時写真[27BL, 28BL]②

・防潮堤基礎[28BL]には、
断層は認められない。

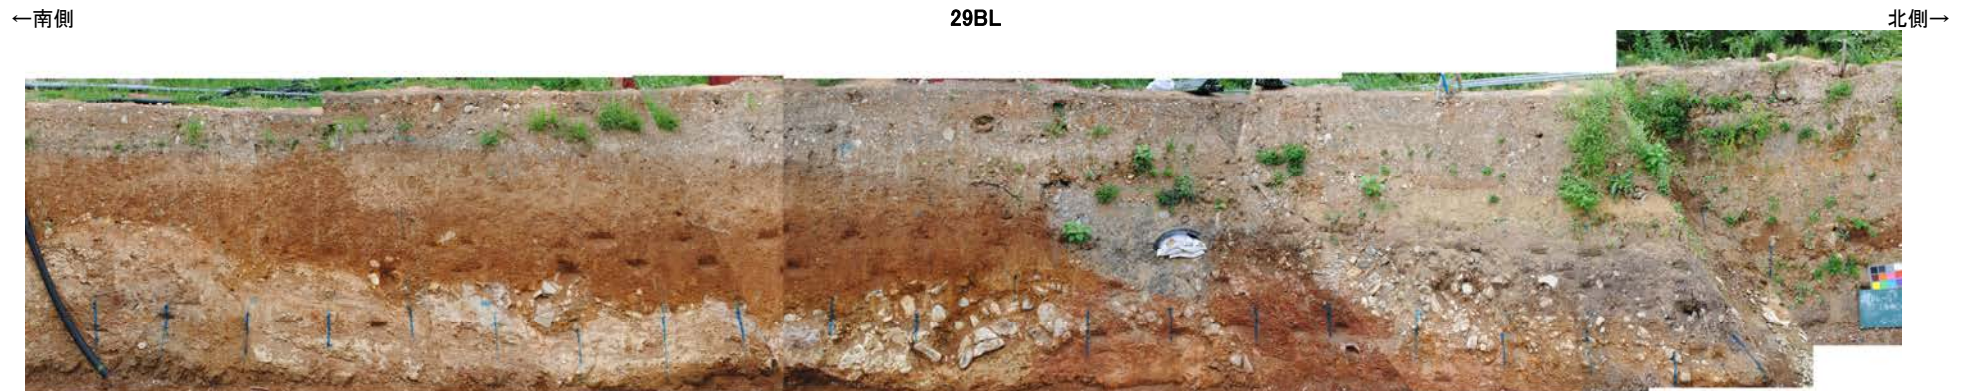
防潮堤設置時写真[29BL]

・防潮堤基礎[29BL]には、断層は認められない。

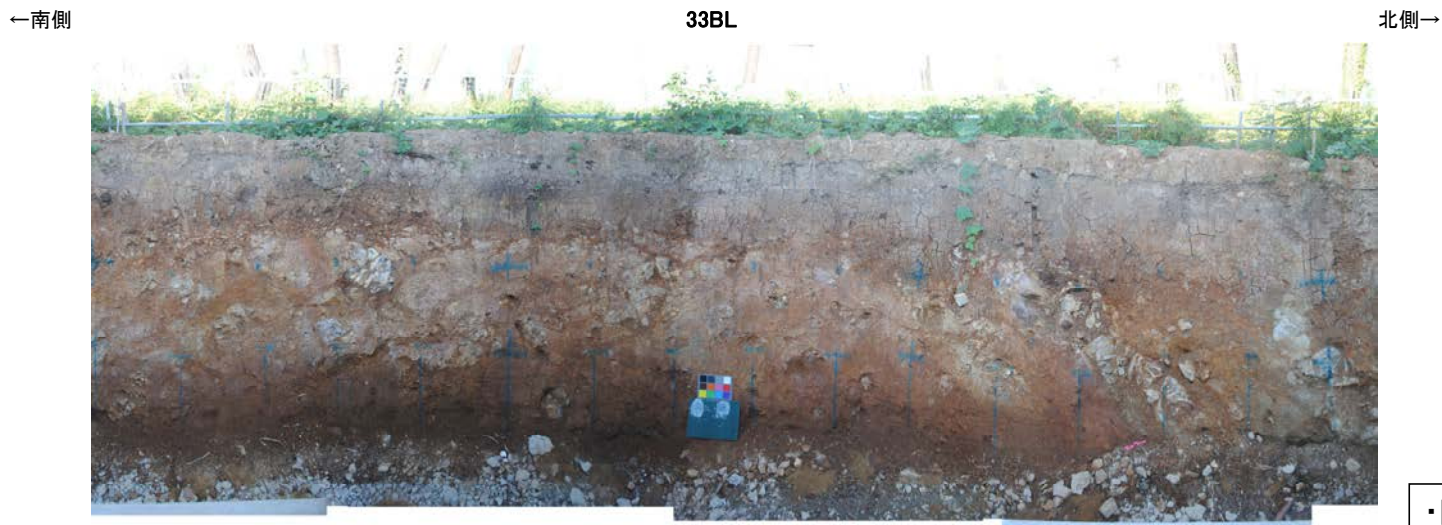
防潮堤設置時写真[33BL]

・防潮堤基礎[33BL]には、断層は認められない。

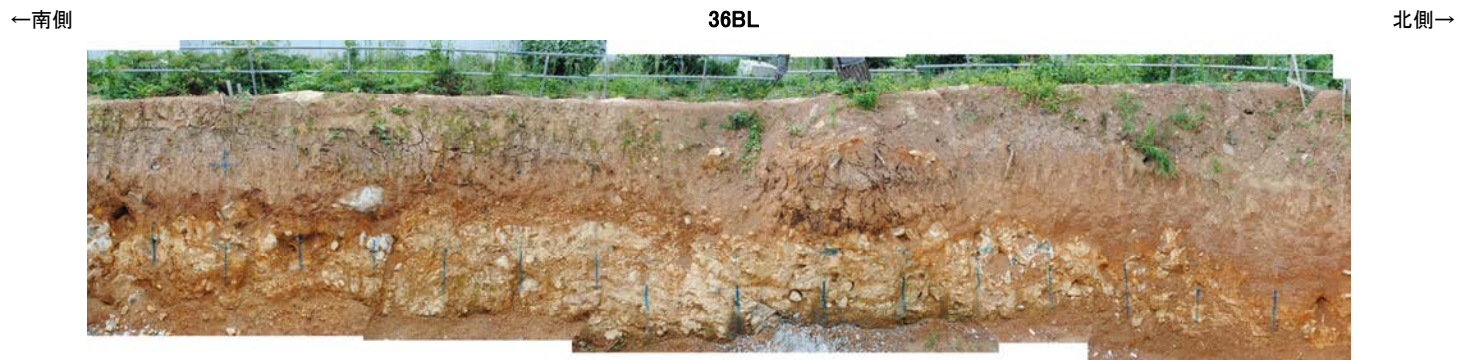
防潮堤設置時写真[36BL]

・防潮堤基礎[36BL]には、断層は認められない。

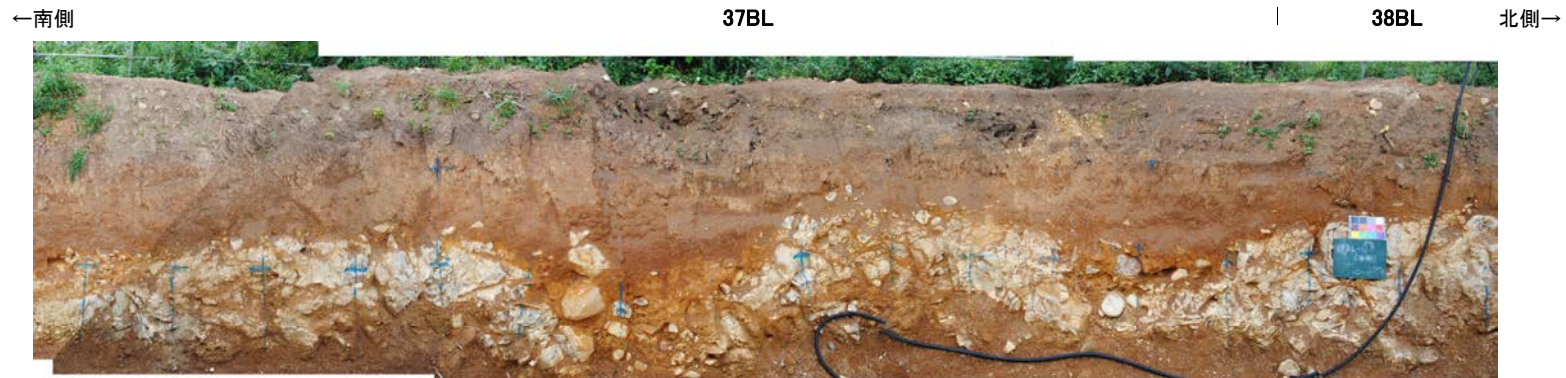
防潮堤設置時写真[37BL, 38BL]①

・防潮堤基礎[37BL]には、断層は認められない。

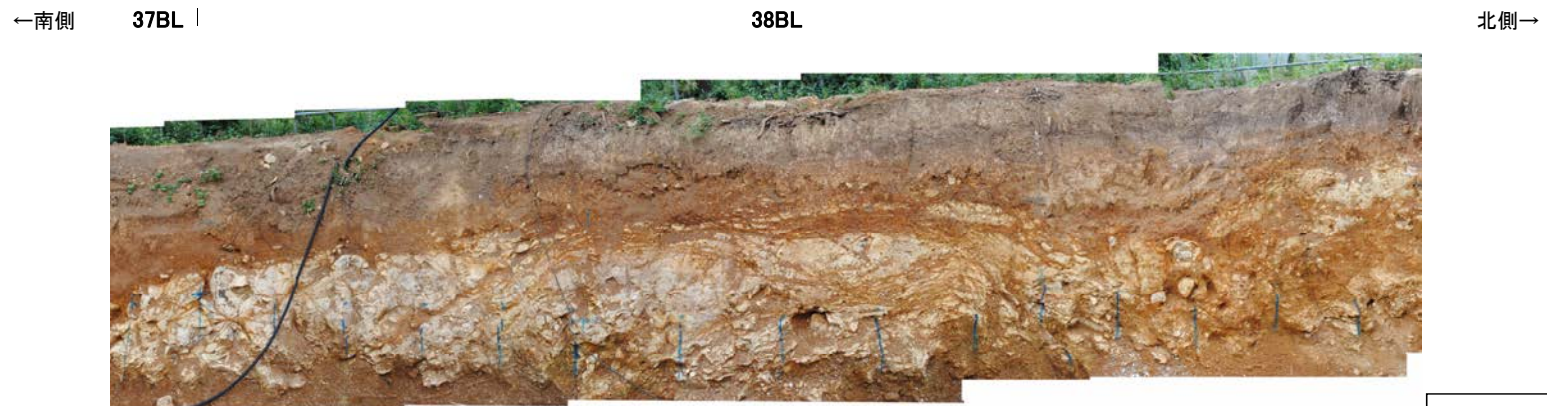
防潮堤設置時写真[37BL, 38BL]②

・防潮堤基礎[38BL]には、断層は認められない。

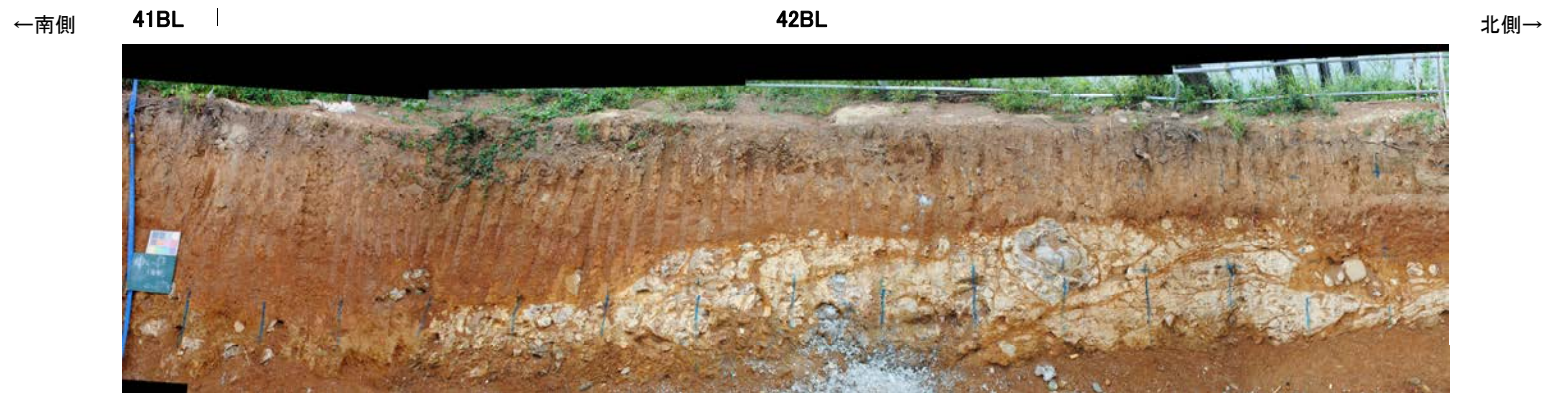
防潮堤設置時写真[41BL, 42BL]②

・防潮堤基礎[42BL]には, 断層は認められない。

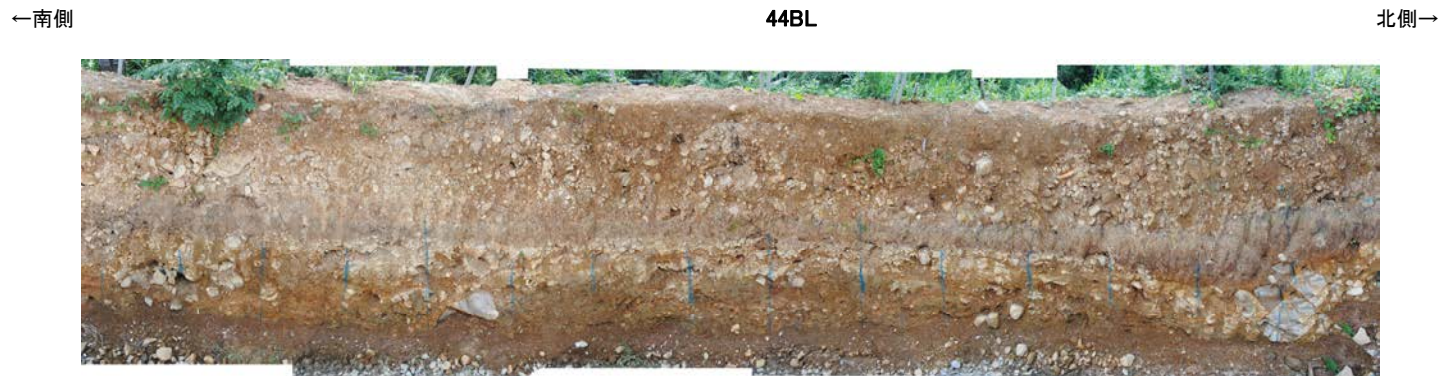
防潮堤設置時写真[44BL]

・防潮堤基礎[44BL]には、
断層は認められない。

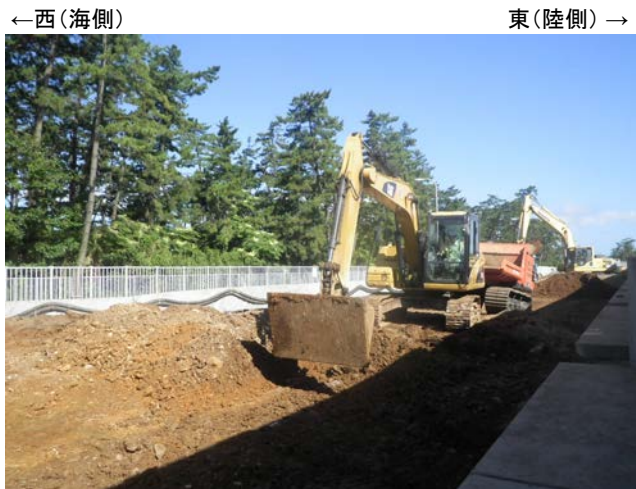
■再掘削調査(トレンチ調査)を行った箇所は、発電所建設以前の旧標高は約10~13mであり、既往スケッチを実施した時期には原地形が残っていた。しかしながら、運搬道路施工に伴う地盤改良工事により、現在はEL11m盤に整地され、EL10.5m以浅の地層は一部を除き人工改変を受けている。

工事状況の写真
(表層部を掘削して地盤改良を行った)

トレンチ箇所の全景写真
(現在の状況)
