# 条線観察結果 ボーリングF-6.9孔[深度19.15m](下盤側)②

(2)-7 S-9の条線観察結果

(2)-8 B-1の条線観察結果

(2)-9 B-2の条線観察結果

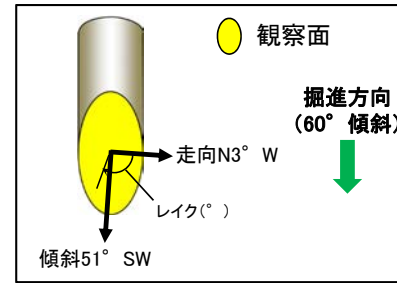
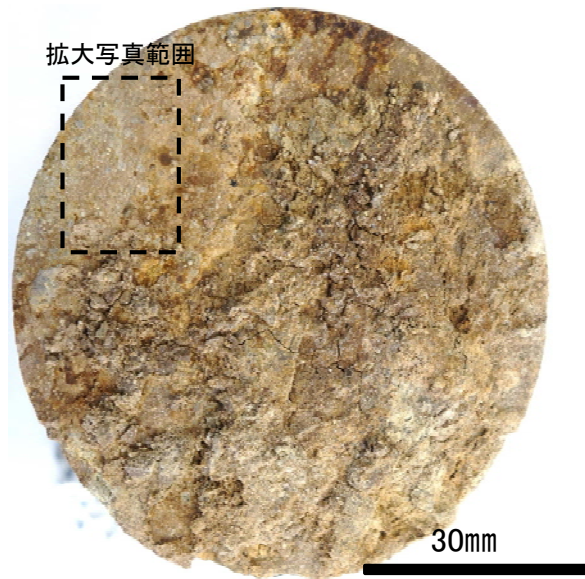
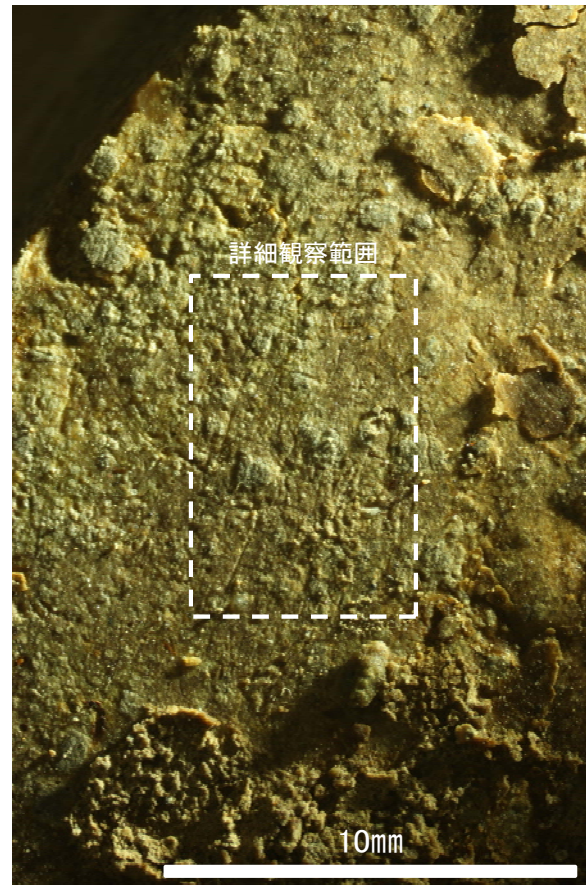
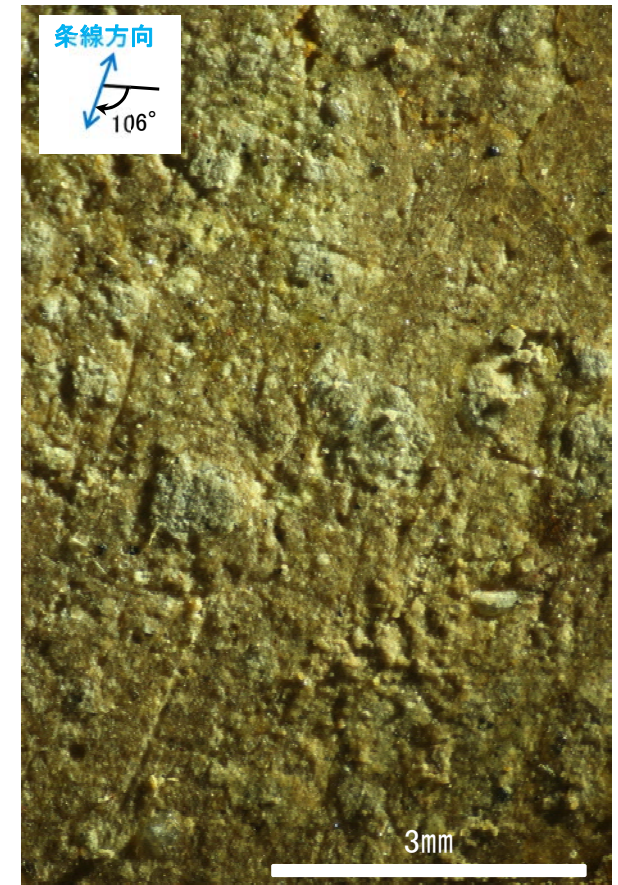
# 条線観察結果 ボーリングF-6.9-1孔[深度14.65m](上盤側)

・条線のレイクは74° R(下盤側換算), 変位センスは不明

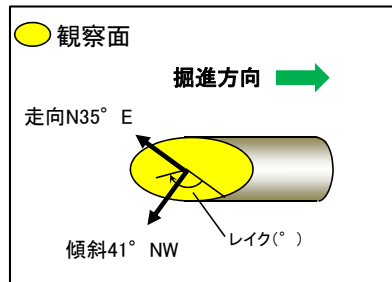
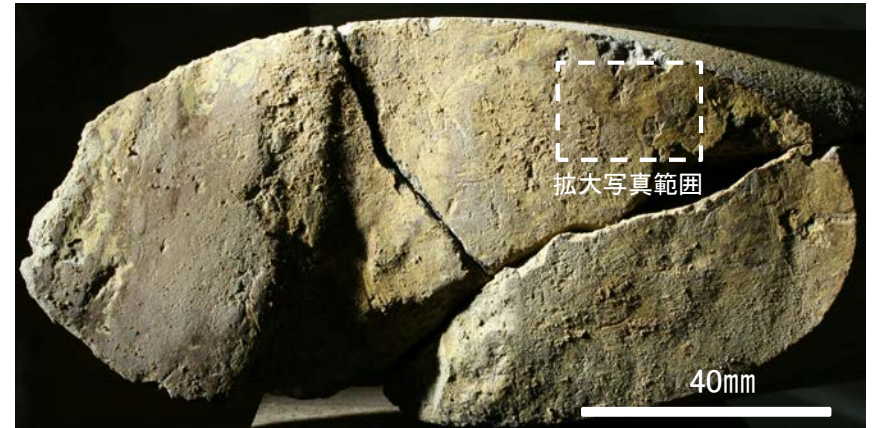
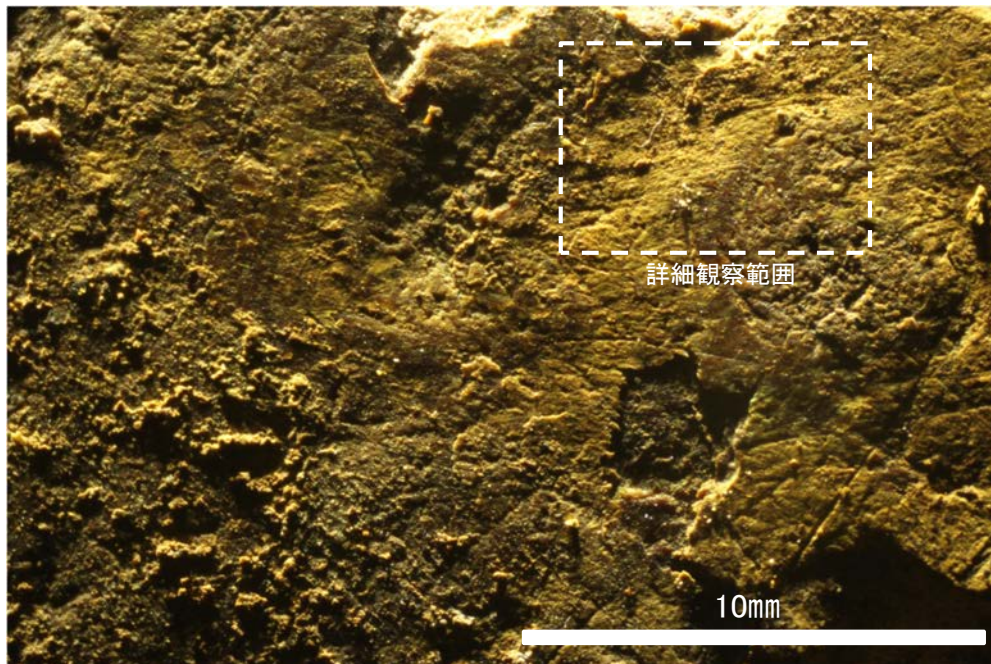
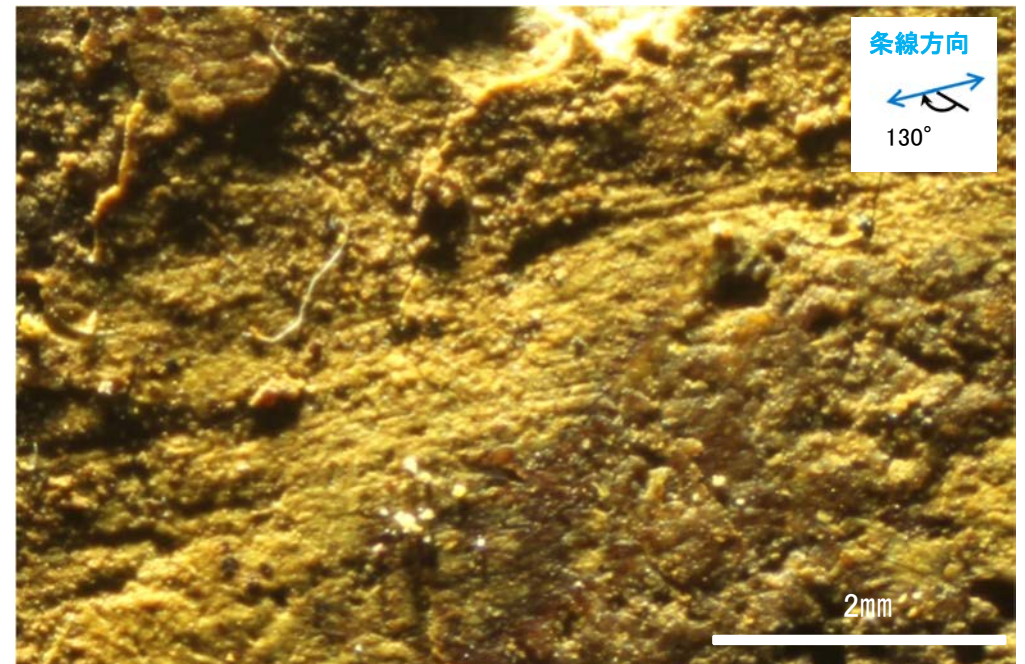
# 条線観察結果 ボーリングSc-5孔[深度10.40m](下盤側)①

試料名		走向/傾斜 (走向は真北)	条線のレイク※1	変位センス
ボーリングH-6.5孔 [深度 80.75m]	上盤側	N36° E/61° NW	150° R	(不明)
ボーリングSc-5孔(水平) [深度10.40m]	下盤側	N35° E/41° NW	130° R	(不明)
			160° R	(不明)
