志賀原子力発電所2号炉
敷地の地質・地質構造について

補足資料

2020年3月13日
北陸電力株式会社

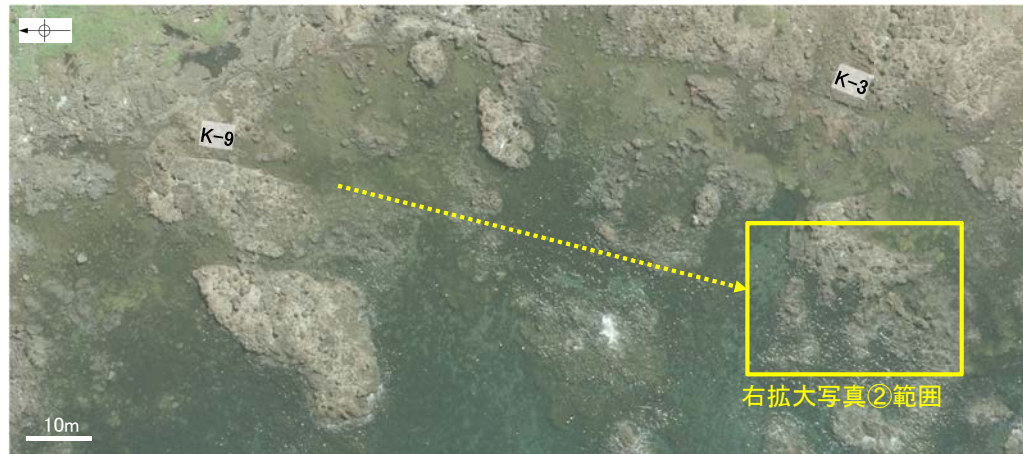
拡大写真①
K-9の南方延長付近

南方延長の露岩域において、K-9が認められないことを確認。
