## 5.3.2 開削調査箇所(南側)

## ③F-1断層と小断層の累積性(1/9)

一部修正(R1/11/7審査会合)

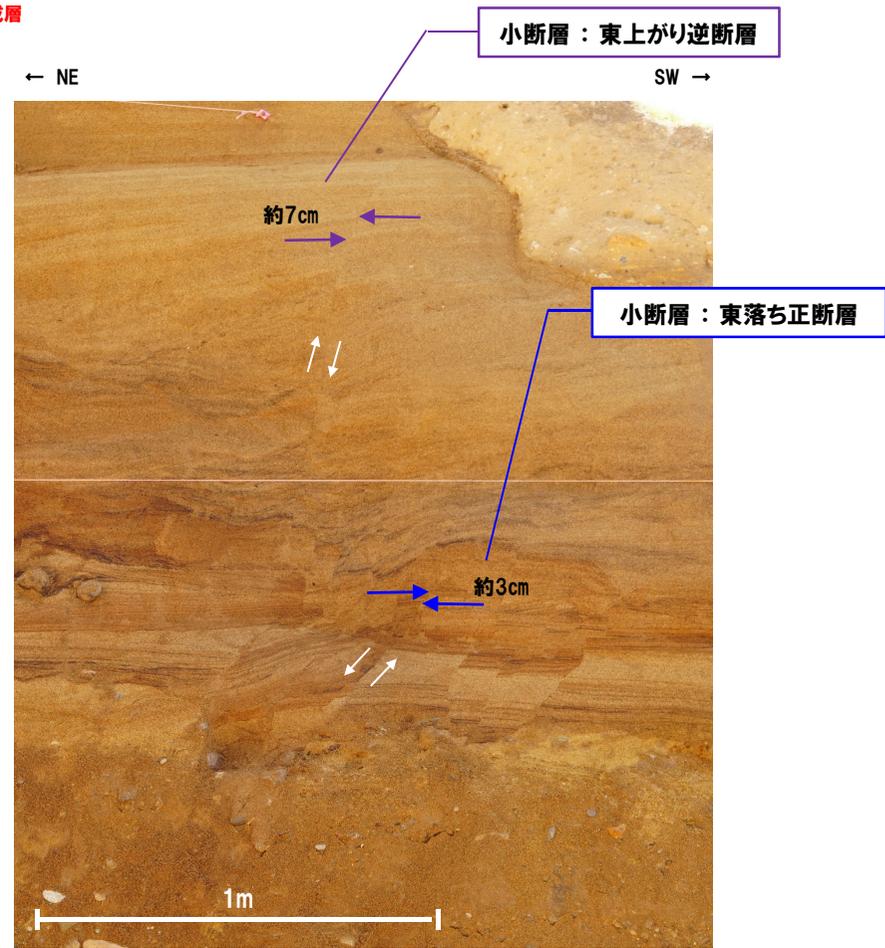
東上がり逆断層及び東落ち正断層センスの小断層 見かけ鉛直変位量計測箇所

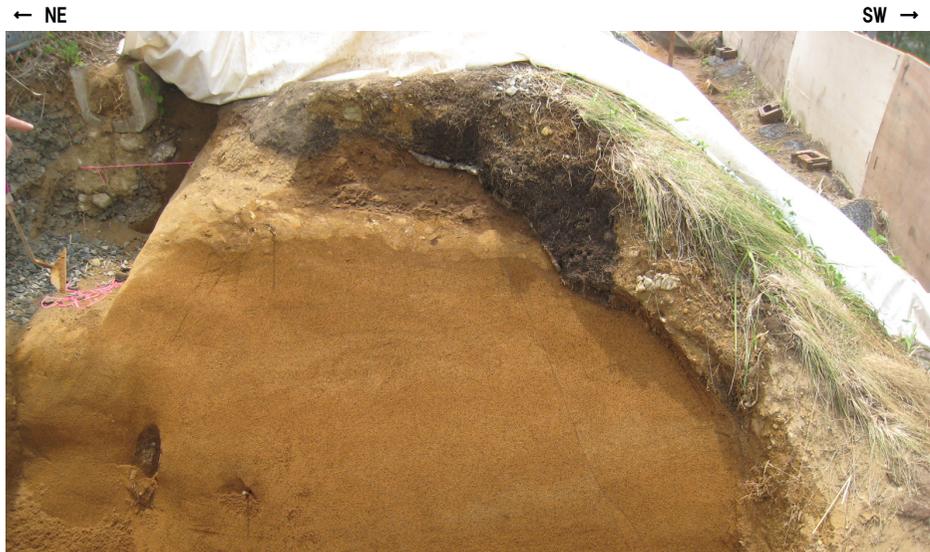
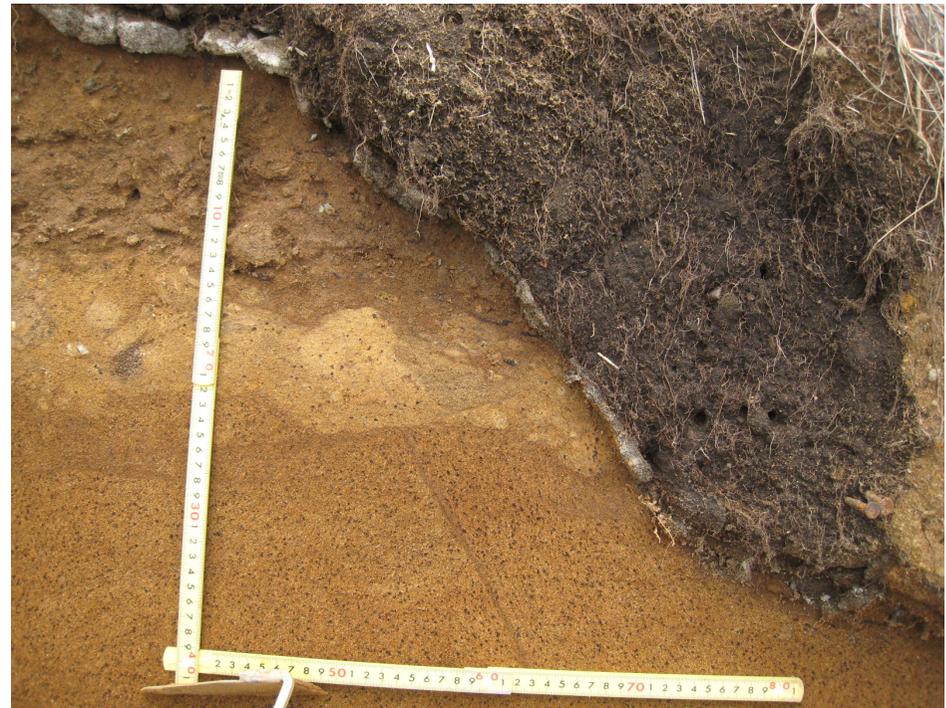
開削調査箇所(南側)南側壁面  
小断層上端付近 拡大写真(解釈線なし)

- 上田・谷(1999)によると、未固結層の基底面に逆断層変位が生じた場合、未固結層中に形成される剪断層は、下部から上部へ向って成長するが、まず底盤の断層より低角度で成長し、その後、基盤の断層変位をまかなうように、底盤の断層の延長方向に新たに高角度のものが発生するとされている(P396~P397参照)。
- このことから、F-1断層に関連する小断層のうち、最も高角度で上方まで延長が認められる西上がり逆断層の上端付近について、露頭観察を実施した。
- 当該小断層は、以下の状況から、MIS9以前の海成層に挟在する斜面堆積物に変位・変形を与えていないと判断される。
  - ・小断層は、MIS9以前の海成層に挟在する斜面堆積物の基底面直下まで変位を与えている。
  - ・斜面堆積物の基底面に、小断層による変位は認められない。
  - ・斜面堆積物中に、剪断面は認められない。

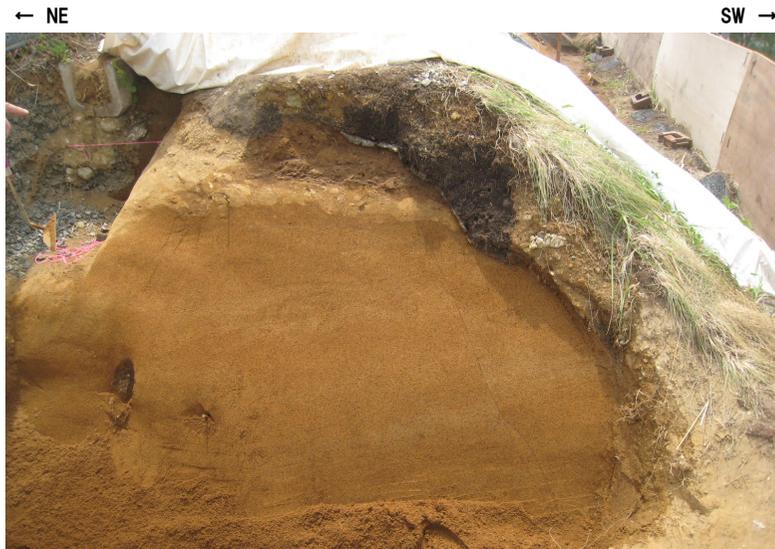
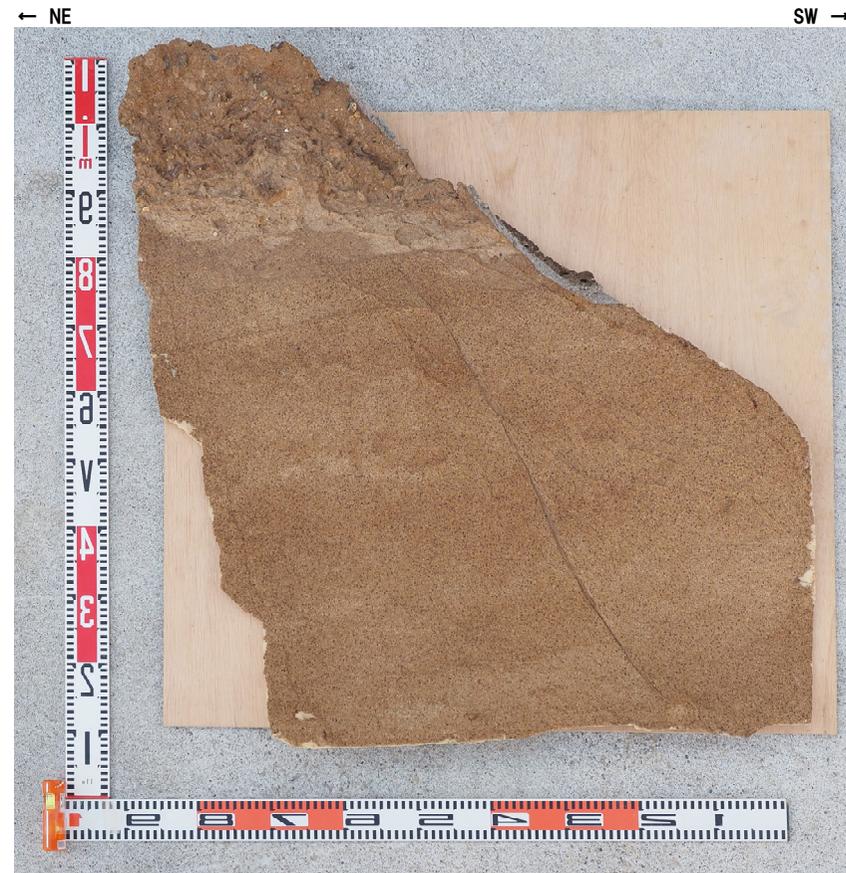
開削調査箇所(南側)南側壁面  
小断層上端付近 拡大写真(解釈線なし)

- F-1断層に関連する小断層のうち、最も高角度で上方まで延長が認められる西上がり逆断層の上端付近において、はぎとり転写試料※を作成し、地質構造の観察を実施した。
- 当該小断層は、以下の状況から、MIS9以前の海成層に挟在する斜面堆積物に変位・変形を与えていないと判断される。
  - ・小断層は、MIS9以前の海成層に挟在する斜面堆積物の基底面直下まで変位を与えている。
  - ・斜面堆積物の基底面に、小断層による変位は認められない。
  - ・斜面堆積物中に、剪断面は認められない。

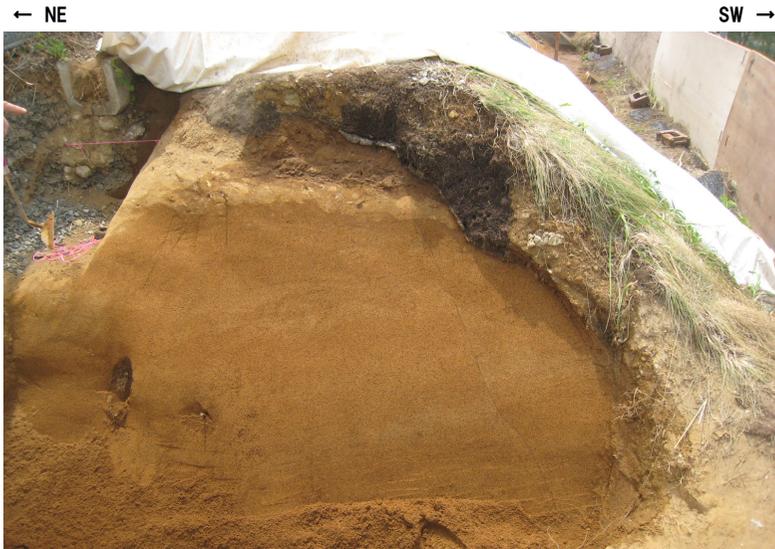
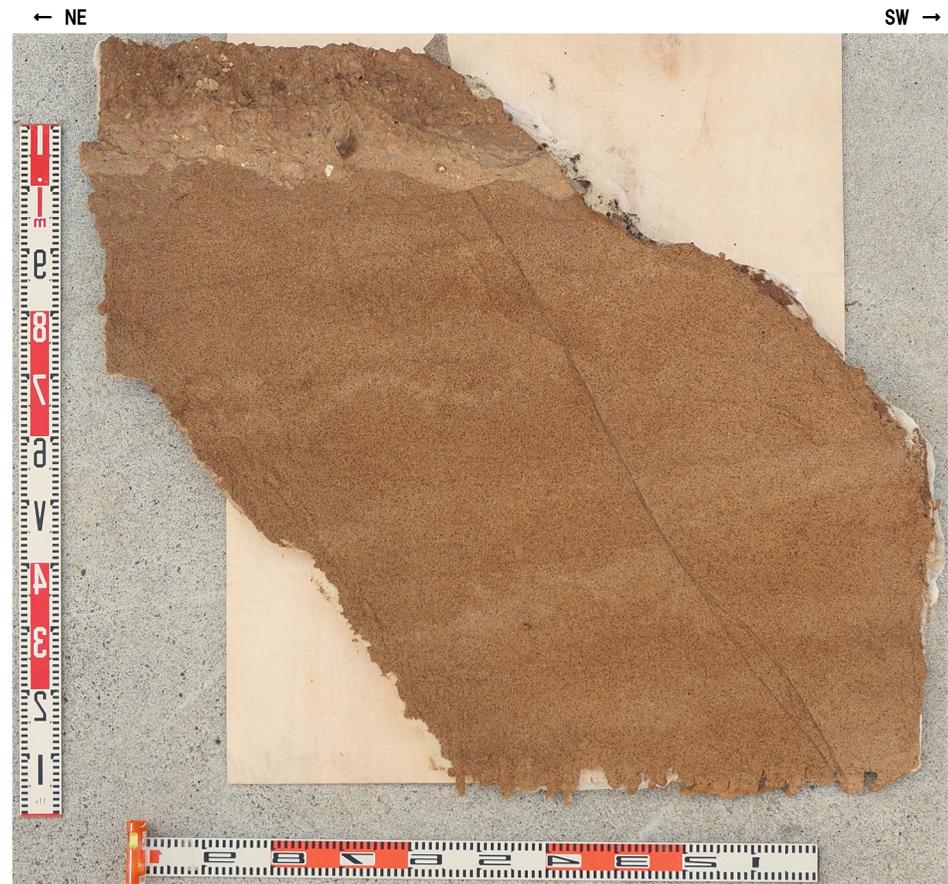
開削調査箇所(南側)南側壁面  
小断層上端付近 拡大写真(解釈線なし)

- F-1断層に関連する小断層のうち、最も高角度で上方まで延長が認められる西上がり逆断層の上端付近において、はぎとり転写試料※を作成し、地質構造の観察を実施した。
- 当該小断層は、以下の状況から、MIS9以前の海成層に挟在する斜面堆積物に変位・変形を与えていないと判断される。
  - ・小断層は、MIS9以前の海成層に挟在する斜面堆積物の基底面直下まで変位を与えている。
  - ・斜面堆積物の基底面に、小断層による変位は認められない。
  - ・斜面堆積物中に、剪断面は認められない。

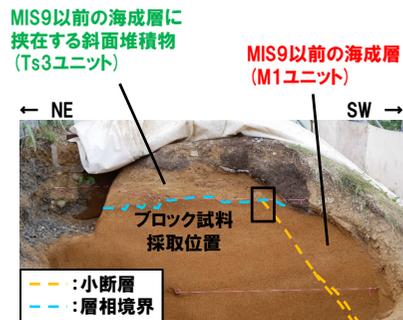
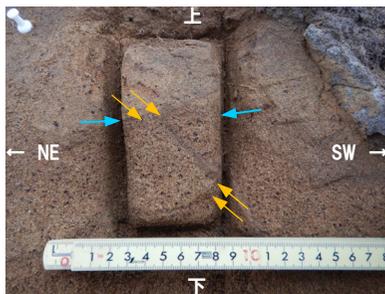
開削調査箇所(南側)南側壁面  
小断層上端付近 拡大写真

- ・MIS9以前の海成層に挟在する斜面堆積物の基底面に、小断層による変位は認められない。
- ・斜面堆積物中に、剪断面は認められない。

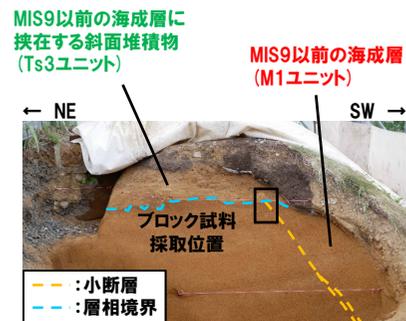
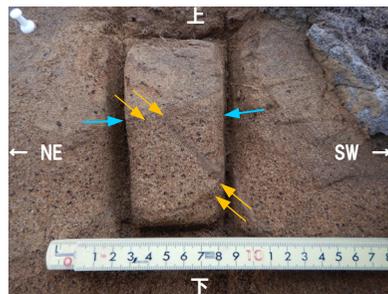
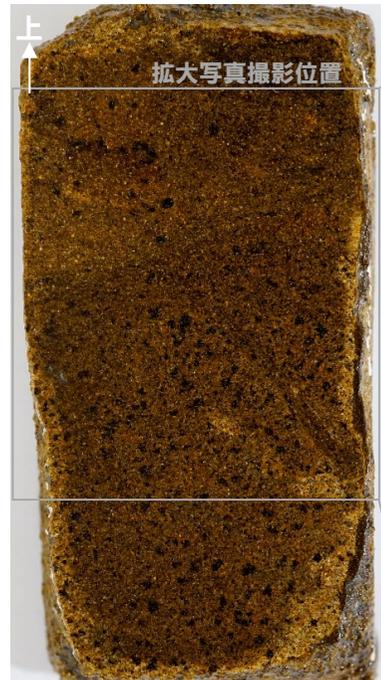
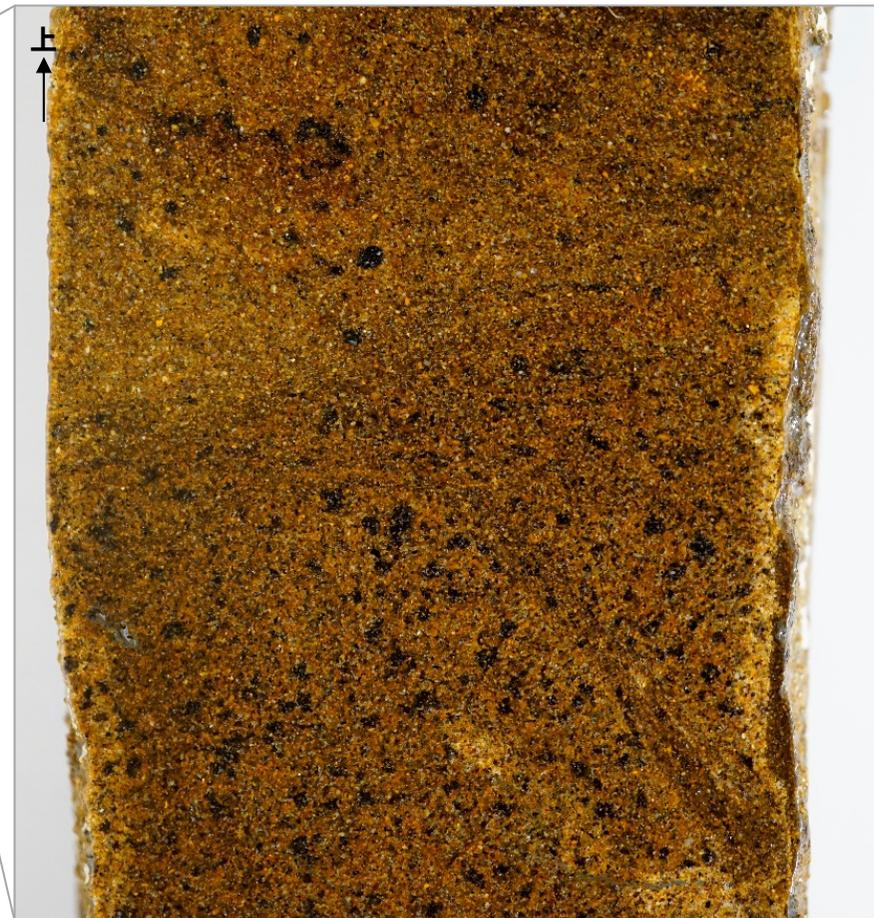
傾斜方向研磨片 5cm  
(解釈線なし)

- ・MIS9以前の海成層(淘汰の良い砂層)とMIS9以前の海成層に挟在する斜面堆積物(礫混じりシルト混じり砂層)は、シルトの有無によって、層相の違いが明瞭に観察できるため、当該部に層相境界を設定した。
- ・なお、MIS9以前の海成層に挟在する斜面堆積物の下部(次頁図(a)部)は上部に比べ、ややシルトが少ない特徴が認められる。
- ・当該部は、MIS9以前の海成層に挟在する斜面堆積物が下位のMIS9以前の海成層を削剥して堆積したために形成されたもの(以降、「遷移部」と呼称する。)と判断される。

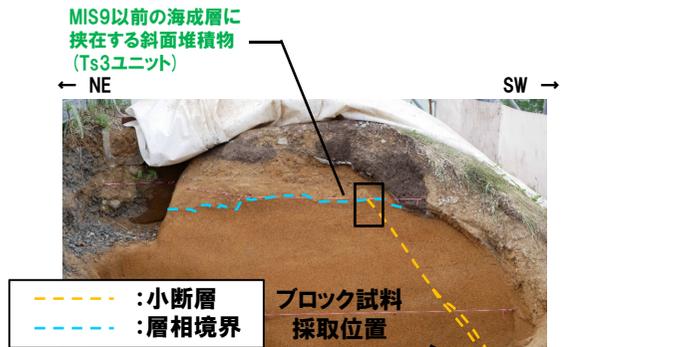
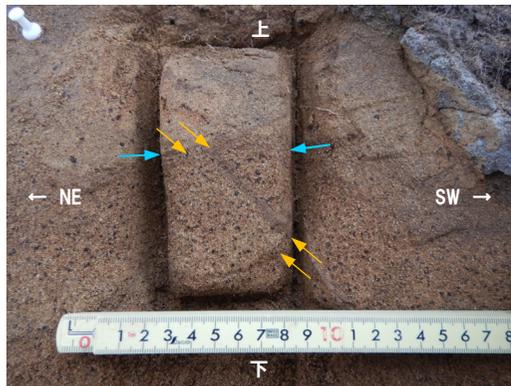
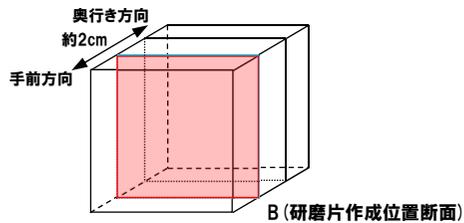
傾斜方向研磨片  
(解釈線あり) 5cm

- 研磨片作成位置断面(断面(B))におけるX線CT画像観察の結果、小断層はわずかに低密度化した面構造として認められ、周辺5mm程度は高密度化が認められるが、MIS9以前の海成層に挟在する斜面堆積物中に連続しない(次頁～P429参照)。
- また、複数断面※において、上記のX線CT画像観察の結果と同様の状況を確認した(P430～P433参照)。

※当該線構造は、斜面堆積物中に認められること及び断面(A)～断面(D)のいずれにおいても連続が不明瞭であることから、斜面堆積物堆積後に形成された小規模な構造であると考えられる。

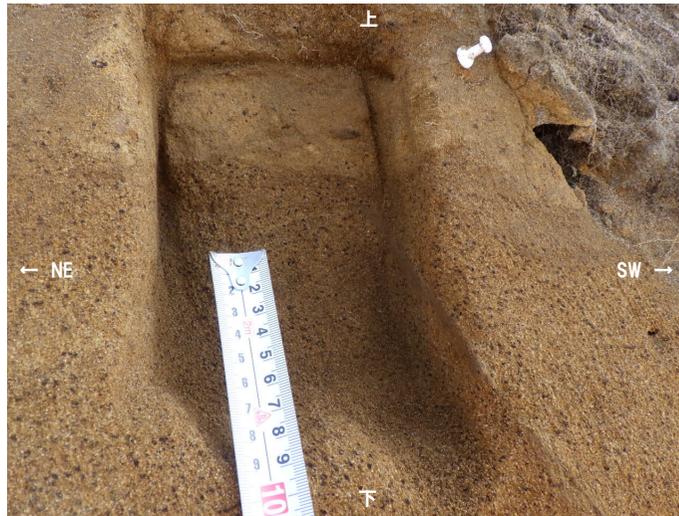
ブロック試料採取後状況写真①(解釈線なし)

- ブロック試料採取後の壁面において、以下の状況を確認した。
  - ・MIS9以前の海成層に挟在する斜面堆積物中の基底面に、小断層による変位は認められない。
  - ・斜面堆積物中に、剪断面は認められない。
- 上記のブロック試料を用いた各種観察において、複数断面で以下の状況を確認した。
  - ・MIS9以前の海成層に挟在する斜面堆積物中の基底面に、小断層による変位は認められない。
  - ・斜面堆積物中に、剪断面は認められない。
