# 8. 上載地層によるF-4断層及びF-11断層の活動性評価

## ③F-11断層の活動性評価 (1/5)

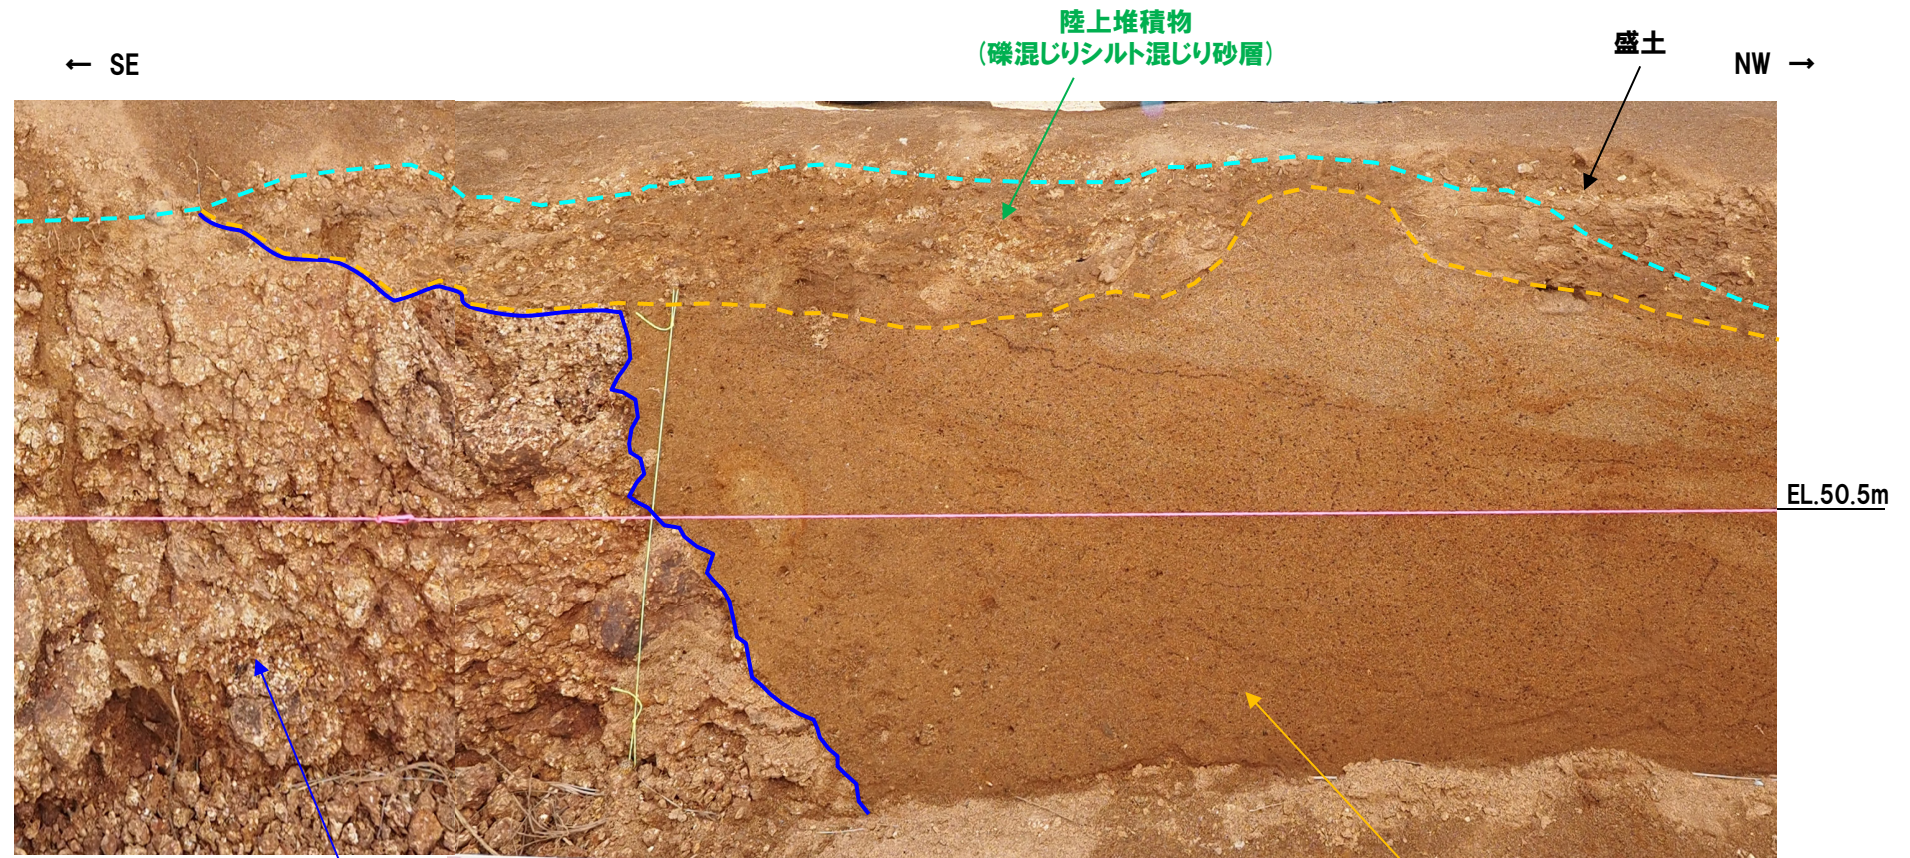
拡大写真(側溝設置跡 海側壁面(南側))⑧(解釈線あり)

※盛土は陸上堆積物(礫混じりシルト混じり砂層)に比べ、以下の特徴が認められる。

- ・シルトが比較的多い
- ・角礫が比較的多い(旧海食崖付近においては、差異は認められない)
- ・亀裂が発達する
- ・植物根が多く認められる

旧海食崖
