敦賀発電所2号炉
ボーリング柱状図の記事欄に係るご指摘への回答
補足説明資料4
破砕部の見直しについて

令和2年5月13日
日本原子力発電株式会社

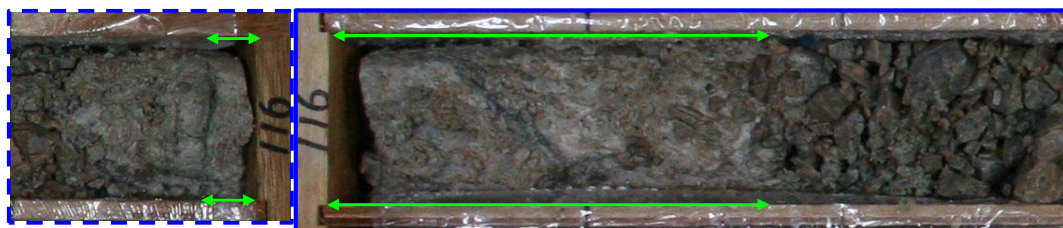
柱状図における「破碎部から変質部への変更」の記載とその性状(H19-No.17孔 深度 115.98 ~ 116.18m)

・該当区間に、116.08m付近の暗灰色の細粒物質脈と同系統の割れ目は認められず、灰白色の礫混じりシルト状部では、礫や粒子の定向配列は認められないことから、破碎部ではないと判断した。

委託報告書 (平成19年)	設置許可申請書 (平成27年11月)	審査資料案	審査資料 (平成29年12月22日)	審査資料 (平成30年11月30日)
深度115.98~116.18m: 破碎帯(Ho)。上盤30度、下盤不明、灰白色礫混じり砂質シルト状。	掲載なし	記載なし	記載なし	記載なし

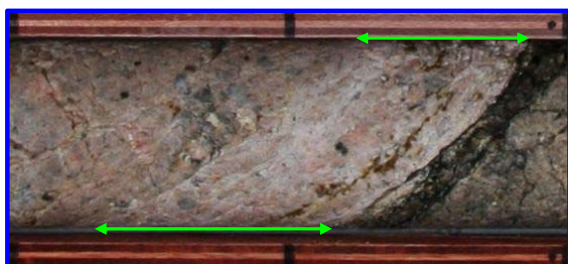
柱状図における「破碎部から変質部への変更」の記載とその性状 (H24-B8-22孔 深度 166.37 ~ 166.46m)

・粘土状部は網目状に分布していることや、原岩組織が残留しておりせん断構造・変形構造が認められないことから、破碎部ではないと判断した。

設置許可申請書案	設置許可申請書 (平成27年11月)	審査資料案	審査資料 (平成29年12月22日)	委託報告書 (平成30年)
<p>●166.37~166.46m ・破碎部である。カタクレーサイトからなる。 ・灰白色の粘土状~にぶい橙色の粘土混り角礫状を呈する。 ・灰白色粘土:累計厚2mm ・走向・傾斜はN47° E78° NWである。</p>	<p>●166.37~166.46m ・破碎部である。カタクレーサイトからなる。 ・灰白色の粘土状~にぶい橙色の粘土混り角礫状を呈する。 ・灰白色粘土:累計厚2mm ・走向・傾斜はN47° E78° NWである。</p>	<p>166.37~166.46m ・変質している。 ・粘土混じり角礫状を呈する。</p>	<p>166.37~166.46m ・変質している。 ・粘土混じり角礫状を呈する。</p>	<p>166.37~166.46m: 粘土混じり角礫状を呈する。 上端境界は55°で、岩組織は不明瞭である。 166.46m: 傾斜が50°、幅2mmの灰白色の粘土を挟む。</p>

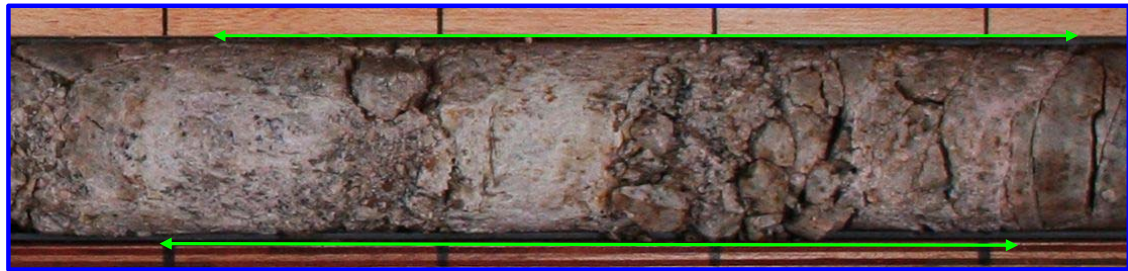
柱状図における「破砕部から変質部への変更」の記載とその性状 (H24-B11-1孔 深度 108.59 ~ 108.91m)

・上端境界・下端境界は不明瞭であることや、原岩組織が残留しておりせん断構造・変形構造が認められないことから、破砕部ではないと判断した。

設置許可申請書案	設置許可申請書 (平成27年11月)	審査資料案	審査資料 (平成29年12月22日)	委託報告書 (平成30年)
<p>●108.59~108.91m ・破砕部である。カタクレーサイトからなる。 ・灰白色の砂礫質シルト・粘土~砂質シルト・粘土状~にぶい黄褐色のシルト・粘土混じり砂礫状を呈する。 ・走向・傾斜はN16° E82° Eである。 ・上盤境界の傾斜は55°、下盤境界の傾斜は52°である。</p>	<p>●108.59~108.91m ・破砕部である。カタクレーサイトからなる。 ・灰白色の砂礫質シルト・粘土~砂質シルト・粘土状~にぶい黄褐色のシルト・粘土混じり砂礫状を呈する。 ・走向・傾斜はN16° E82° Eである。 ・上盤境界の傾斜は55°、下盤境界の傾斜は52°である。</p>	<p>108.59~108.91m ・変質している。 ・灰白色の砂礫質シルト・粘土~砂質シルト・粘土状~にぶい黄褐色のシルト・粘土混じり砂礫状を呈する。</p>	<p>108.59~108.91m ・変質している。 ・灰白色の砂礫質シルト・粘土~砂質シルト・粘土状~にぶい黄褐色のシルト・粘土混じり砂礫状を呈する。</p>	<p>108.59~108.70m: 上端の傾斜40°で粘土混じり砂礫状を呈する。 108.70~108.76m: 粘土混じり砂礫状を呈する。 108.76~108.91m: 粘土混じり角礫状を呈する。 108.91m: 傾斜30°、幅1mm程度の砂混じり粘土を挟む。</p>

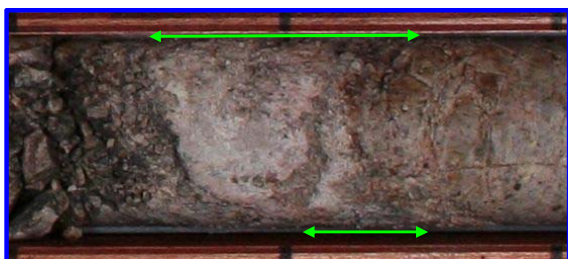
柱状図における「破砕部から変質部への変更」の記載とその性状 (H24-B11-1孔 深度 109.66 ~ 109.73m)

・上端境界・下端境界は不明瞭であることや、原岩組織が残留しておりせん断構造・変形構造が認められないことから、破砕部ではないと判断した。

設置許可申請書案	設置許可申請書 (平成27年11月)	審査資料案	審査資料 (平成29年12月22日)	委託報告書 (平成30年)
<p>●109.66~109.73m ・破砕部である。カタクレーサイトからなる。 ・灰白色の粘土質砂状~粘土混り砂礫状を呈する。 ・走向・傾斜はN3° W87° Wである。 ・上盤境界の傾斜は60°、下盤境界の傾斜は50°である。</p>	<p>●109.66~109.73m ・破砕部である。カタクレーサイトからなる。 ・灰白色の粘土質砂状~粘土混り砂礫状を呈する。 ・走向・傾斜はN3° W87° Wである。 ・上盤境界の傾斜は60°、下盤境界の傾斜は50°である。</p>	<p>109.66~109.73m ・変質している。 ・灰白色の粘土質砂状~粘土混り砂礫状を呈する。</p>	<p>109.66~109.73m ・変質している。 ・灰白色の粘土質砂状~粘土混り砂礫状を呈する。</p>	<p>109.66~109.72m: 上盤の傾斜が60°、下盤の傾斜が50°で粘土混じり角礫状を呈する。</p>

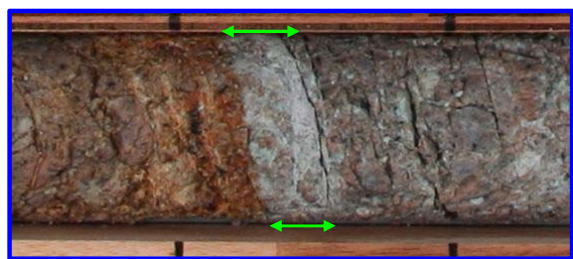
柱状図における「破碎部から変質部への変更」の記載とその性状 (H24-B14-2孔 深度 53.33 ~ 53.36m)

・粘土状部は網目状に分布しており上端境界・下端境界は不明瞭であることや、原岩組織が残留しておりせん断構造・変形構造が認められないことから、破碎部ではないと判断した。

設置許可申請書案	設置許可申請書 (平成27年11月)	審査資料案	審査資料 (平成29年12月22日)	委託報告書 (平成30年)
<p>●53.33~53.36m</p> <ul style="list-style-type: none"> ・破碎部である。 ・正断層センスである。 ・灰白色の礫混じり粘土状~粘土混じり礫状を呈する。 ・灰白色粘土：累計厚15mm ・みかけ傾斜は15°である。 	<p>●53.33~53.36m</p> <ul style="list-style-type: none"> ・破碎部である。 ・正断層センスである。 ・灰白色の礫混じり粘土状~粘土混じり礫状を呈する。 ・灰白色粘土：累計厚15mm ・みかけ傾斜は15°である。 	<p>53.33~53.36m</p> <ul style="list-style-type: none"> ・変質している。 ・灰白色の礫混じり粘土状~粘土混じり礫状を呈する。 	<p>53.33~53.36m</p> <ul style="list-style-type: none"> ・変質している。 ・灰白色の礫混じり粘土状~粘土混じり礫状を呈する。 	<p>53.33~53.35m: 土砂状を呈する。灰白色の粘土を伴い軟質である。</p>

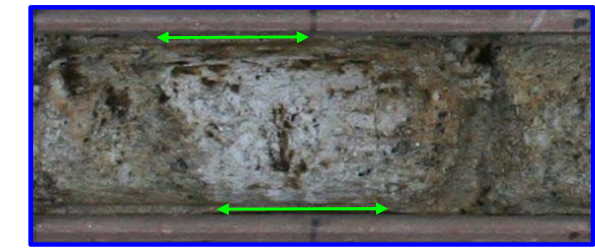
柱状図における「変質部から破碎部への変更」の記載とその性状(H19-No. 2孔 深度 2.35 ~ 2.42m)

・変色部は前後数mのうち該当区間のみである。また、上端側にマンガンの分布を切るせん断面、下端側は細粒物質の帯状分布が認められることから、破碎部として認定した。直線的・連続的な粘土状部の分布が認められないことから、カタクレーサイトであると判断した。

委託報告書 (平成19年)	設置許可申請書案	設置許可申請書 (平成27年11月)	審査資料案	審査資料 (平成29年12月22日)
記載なし	2.35~2.42m ・変質が強い。	2.35~2.42m ・変質が強い。	●2.35m~2.42m(f-15-2破碎帯) ・破碎部である。 ・灰黄色の固結礫状部からなる。 ・上層境界の傾斜は45°である。	●2.35m~2.42m(f-15-2破碎帯) ・破碎部である。 ・灰黄色の固結礫状部からなる。 ・上層境界の傾斜は45°である。

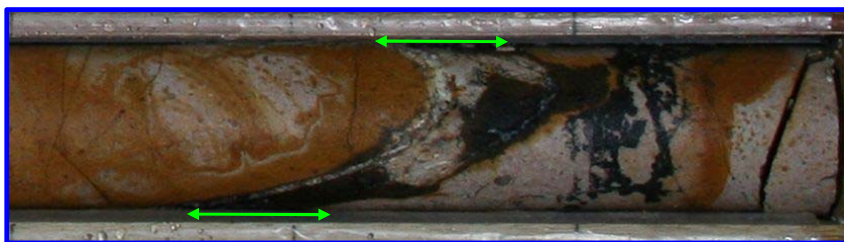
柱状図における「変質部から破碎部への変更」の記載とその性状(H19-No. 2孔 深度 39.83 ~ 39.88m)

・2本の同系統の割れ目に挟まれた区間に粘土状部などの物質の配列が認められることから、破碎部として認定した。固結しており、原岩組織が残留していることから、カタクレーサイトであると判断した。

委託報告書 (平成19年)	設置許可申請書案	設置許可申請書 (平成27年11月)	審査資料案	審査資料 (平成29年12月22日)
記載なし	39.83~39.88m ・変質している。	39.83~39.88m ・変質している。	●39.83~39.88m(f-15-1破碎帯) ・破碎部である。 ・明黄褐色の固結礫状部からなる。 ・走向・傾斜はN25° E82° Wである。 ・下端境界の傾斜は76°である。	●39.83~39.88m(f-15-1破碎帯) ・破碎部である。 ・明黄褐色の固結礫状部からなる。 ・走向・傾斜はN25° E82° Wである。 ・下端境界の傾斜は76°である。

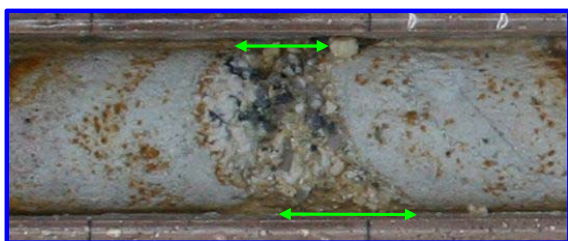
柱状図における「変質部から破砕部への変更」の記載とその性状 (H19-No. 2孔 深度 61.25 ~ 61.30m)

・2本の同系統の割れ目に挟まれた区間が角礫状を呈することから、破砕部として認定した。直線的・連続的な粘土状部の分布が認められないことから、カタクレーサイトであると判断した。

委託報告書 (平成19年)	設置許可申請書案	設置許可申請書 (平成27年11月)	審査資料案	審査資料 (平成29年12月22日)
記載なし	61.25~61.30m ・角礫状化している。	61.25~61.30m ・角礫状化している。	●61.25~61.30m (f-14-1破砕帯) ・破砕部である。 ・灰白色の固結礫状部からなる。 ・走向・傾斜はN7° E68° Wである。	●61.25~61.30m (f-14-1破砕帯) ・破砕部である。 ・灰白色の固結礫状部からなる。 ・走向・傾斜はN7° E68° Wである。

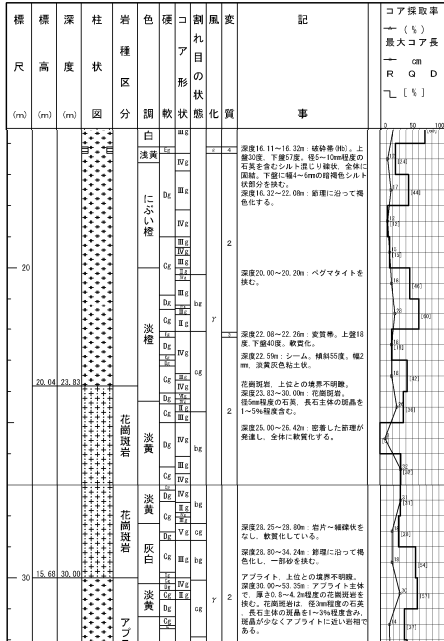
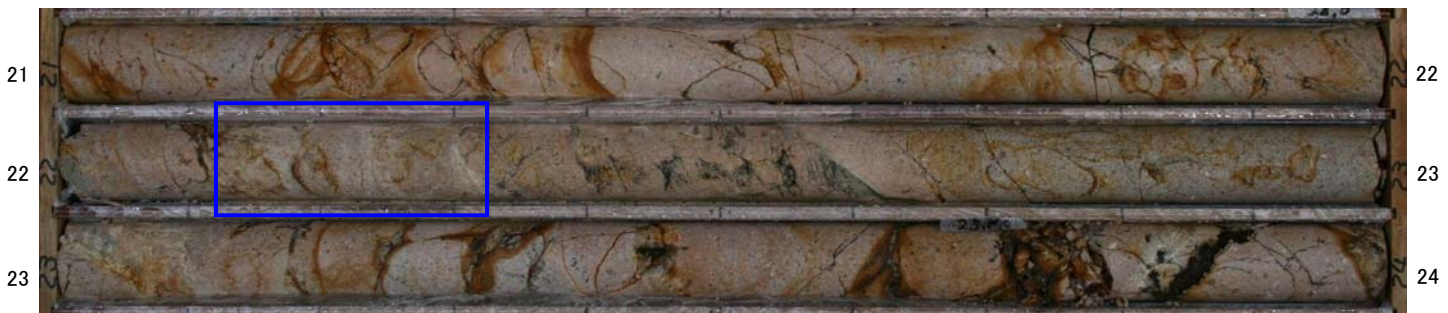
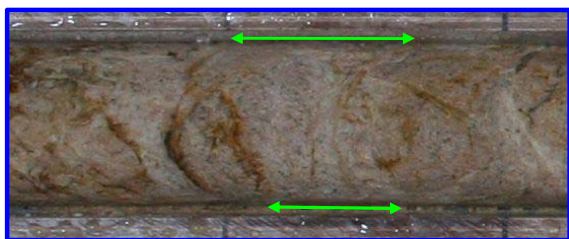
柱状図における「変質部から破砕部への変更」の記載とその性状(H19-No. 4孔 深度 22.20 ~ 22.26m)

・原岩組織が不明瞭となる区間において、同系統の割れ目が複数認められることから、破砕部として認定した。直線的・連続的な粘土状部の分布が認められないことから、カタクレーサイトであると判断した。

委託報告書 (平成19年)	設置許可申請書案	設置許可申請書 (平成27年11月)	審査資料案	審査資料 (平成29年12月22日)
<p>深度22.08~22.26m: 変質帯。上盤18度、下盤40度。軟質化。</p>	<p>22.08~22.26m</p> <ul style="list-style-type: none"> ・変質している。 ・軟質化している。 ・上層境界の傾斜は18°、下層境界の傾斜は40°である。 	<p>22.08~22.26m</p> <ul style="list-style-type: none"> ・変質している。 ・軟質化している。 ・上層境界の傾斜は18°、下層境界の傾斜は40°である。 	<p>●22.20~22.26m(f-2-11破砕帯)</p> <ul style="list-style-type: none"> ・破砕部である。 ・淡橙色の固結礫状部からなる。 ・走向・傾斜はN3° E79° Wである。 	<p>●22.20~22.26m(f-2-11破砕帯)</p> <ul style="list-style-type: none"> ・破砕部である。 ・淡橙色の固結礫状部からなる。 ・走向・傾斜はN3° E79° Wである。

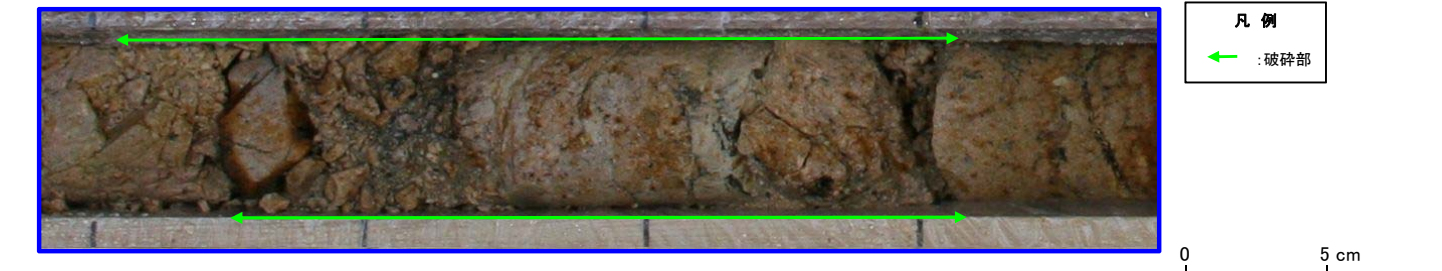
柱状図における「変質部から破碎部への変更」の記載とその性状 (H19-No. 4孔 深度 24.12 ~ 24.41m)

・原岩組織が不明瞭となる区間において、同系統の割れ目が複数認められることから、周囲の割れ目の多い部分を含め破碎部として認定した。直線的・連続的な粘土状部の分布が認められないことから、カタクレーサイトであると判断した。

委託報告書 (平成19年)	設置許可申請書案	設置許可申請書 (平成27年11月)	審査資料案	審査資料 (平成29年12月22日)
記載なし	記載なし	記載なし	●24.12~24.41m(f-12-4破碎帯) ・破碎部である。 ・淡棕色の固結礫状部からなる。 ・走向・傾斜はN7° W73° Wである。	●24.12~24.41m(f-12-4破碎帯) ・破碎部である。 ・淡棕色の固結礫状部からなる。 ・走向・傾斜はN7° W73° Wである。

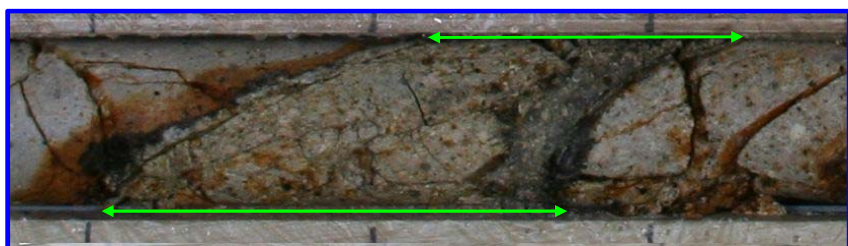
柱状図における「変質部から破碎部への変更」の記載とその性状 (H19-No. 4孔 深度 34.24 ~ 34.38m)

・下端面に沿って縞状の構造が認められ、細雑混じり砂状部を伴うことから、周囲の割れ目の多い部分を含め破碎部として認定した。直線的・連続的な粘土状部の分布が認められないことから、カタクレーサイトであると判断した。

委託報告書 (平成19年)	設置許可申請書案	設置許可申請書 (平成27年11月)	審査資料案	審査資料 (平成29年12月22日)
深度34.24~34.38m: 変質帯。上盤68度、下盤56度。砂状化し、脆くなる。 深度34.38m: シーム。傾斜56度。幅3mm、灰褐色と灰白色シルトの互層状。	34.24~34.38m ・変質している。 ・砂状を呈する。下端境界に幅3mmの灰褐~灰白色シルトを挟む。 ・上端傾斜の傾斜は68°、下端境界の傾斜は56°である。	34.24~34.38m ・変質している。 ・砂状を呈する。下端境界に幅3mmの灰褐~灰白色シルトを挟む。 ・上端傾斜の傾斜は68°、下端境界の傾斜は56°である。	●34.24~34.38m(f-2-12破碎帯) ・破碎部である。 ・灰白色の固結礫状部からなる。 ・走向・傾斜はN12° E73° Wである。 ・下端境界の傾斜は56°である。	●34.24~34.38m(f-2-12破碎帯) ・破碎部である。 ・灰白色の固結礫状部からなる。 ・走向・傾斜はN12° E73° Wである。 ・下端境界の傾斜は56°である。

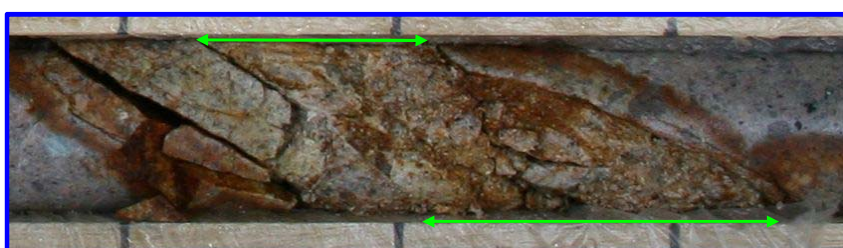
柱状図における「変質部から破碎部への変更」の記載とその性状 (H19-No. 4孔 深度 159.77 ~ 159.88m)

・原岩組織が不明瞭となる区間において、同系統の割れ目が複数認められ、礫状部を伴うことから、機械割れにより性状が不明瞭な部分を含め破碎部として認定した。直線的・連続的な粘土状部の分布が認められないことから、カタクレーサイトであると判断した。

委託報告書 (平成19年)	設置許可申請書案	設置許可申請書 (平成27年11月)	審査資料案	審査資料 (平成29年12月22日)
<p>深度159.77~159.88m: 変質帯。上盤63度、下盤67度。灰白色粘土が網目状に入る。</p>	<p>159.77~159.88m</p> <ul style="list-style-type: none"> ・変質している。 ・灰白色粘土が網目状に分布する。 ・上端境界の傾斜は63°、下端境界の傾斜は67°である。 	<p>159.77~159.88m</p> <ul style="list-style-type: none"> ・変質している。 ・灰白色粘土が網目状に分布する。 ・上端境界の傾斜は63°、下端境界の傾斜は67°である。 	<ul style="list-style-type: none"> ●159.77~159.88m (f-12-10破碎帯) ・破碎部である。 ・灰白色の固結礫状部からなる。 ・走向・傾斜はN15°E87°Wである。 ・上端境界の傾斜は63°、下端境界の傾斜は67°である。 	<ul style="list-style-type: none"> ●159.77~159.88m (f-12-10破碎帯) ・破碎部である。 ・灰白色の固結礫状部からなる。 ・走向・傾斜はN15°E87°Wである。 ・上端境界の傾斜は63°、下端境界の傾斜は67°である。

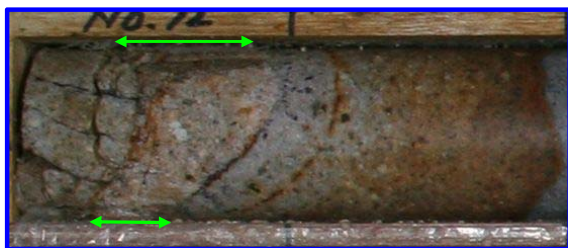
柱状図における「変質部から破砕部への変更」の記載とその性状(H19-No. 12孔 深度 75.04～75.08m)

・粒径の違いによる縞状構造が認められることから、破砕部として認定した。固結しており、原岩組織が残留していることから、カタクレーサイトであると判断した。

委託報告書 (平成19年)	設置許可申請書案	設置許可申請書 (平成27年11月)	審査資料案	審査資料 (平成29年12月22日)
記載なし	記載なし	記載なし	<ul style="list-style-type: none"> ●75.04～75.08m (f-13-3破砕帯) ・破砕部である。 ・明黄褐色の固結礫状部からなる。 ・走向・傾斜はN12° E89° Wである。 	<ul style="list-style-type: none"> ●75.04～75.08m (f-13-3破砕帯) ・破砕部である。 ・明黄褐色の固結礫状部からなる。 ・走向・傾斜はN12° E89° Wである。

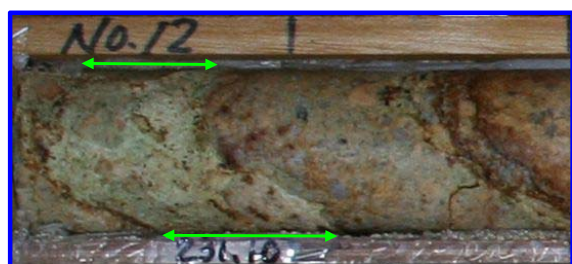
柱状図における「変質部から破碎部への変更」の記載とその性状 (H19-No. 12孔 深度 230.00～230.07m)

・原岩組織が不明瞭となる部分が幅広くコアを横断しており、礫状を呈することから、破碎部として認定した。固結しており、直線的・連続的な粘土状部の分布が認められないことから、カタクレーサイトであると判断した。

委託報告書 (平成19年)	設置許可申請書案	設置許可申請書 (平成27年11月)	審査資料案	審査資料 (平成29年12月22日)
深度230.00～230.07m:幅30mm、淡緑灰色砂質シルト状。	記載なし	記載なし	●230.00～230.07m(f-①-1-3破碎帯) ・破碎部である。 ・淡緑灰色の固結礫状部からなる。	●230.00～230.07m(f-①-1-3破碎帯) ・破碎部である。 ・淡緑灰色の固結礫状部からなる。

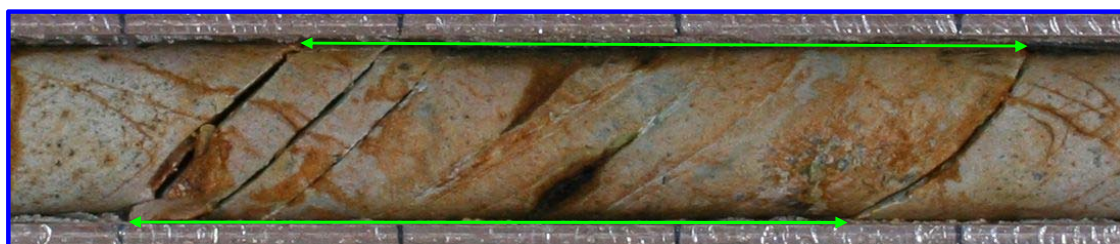
柱状図における「変質部から破碎部への変更」の記載とその性状 (H19-No. 14孔 深度 72.43～72.70m)

一部に礫状を呈し、同系統の割れ目が分布することから、破碎部として認定した。直線的・連続的な粘土状部の分布が認められないことから、カタクレーサイトであると判断した。

委託報告書 (平成19年)	設置許可申請書案	設置許可申請書 (平成27年11月)	審査資料案	審査資料 (平成29年12月22日)
深度72.00～74.63m: 全体に変質し、溶脱進みやや軟質化する。節理に沿って弱く褐色化する。	72.43～72.70m ・割れ目が多い。	72.43～72.70m ・割れ目が多い。	●72.43～72.70m(f-④-5-3破碎帯) ・破碎部である。 ・浅黄褐色の固結礫状部及び固結砂状部からなる。 ・走向・傾斜はN32° W77° Wである。	●72.43～72.70m(f-④-5-3破碎帯) ・破碎部である。 ・浅黄褐色の固結礫状部及び固結砂状部からなる。 ・走向・傾斜はN32° W77° Wである。

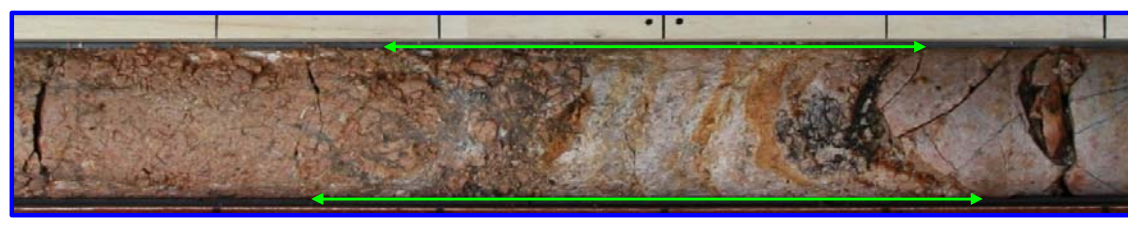
柱状図における「変質部から破砕部への変更」の記載とその性状 (H24-B11-1孔 深度 60.36～60.60m)

・原岩組織が不明瞭となる区間において、同系統の割れ目が複数認められ、礫状部を伴うことから、機械割れにより性状が不明瞭な部分を含め破砕部として認定した。直線的・連続的な粘土状部の分布が認められないことから、カタクレーサイトであると判断した。

設置許可申請書案	設置許可申請書 (平成27年11月)	審査資料案	審査資料 (平成29年12月22日)	委託報告書 (平成30年)
<p>60.18～60.60m ・変質している。 ・淡黄色の砂混じり粘土状～灰白色シルト粘土質砂状～淡黄色～にぶい橙色のシルト混じり砂礫状を呈する。 ・上端境界の傾斜は20°、下端境界の傾斜は50°である。</p>	<p>60.18～60.60m ・変質している。 ・淡黄色の砂混じり粘土状～灰白色シルト粘土質砂状～淡黄色～にぶい橙色のシルト混じり砂礫状を呈する。 ・上端境界の傾斜は20°、下端境界の傾斜は50°である。</p>	<p>●60.36～60.60m(D-39破砕帯) ・破砕部である。 ・左ずれ正断層センスである。 ・主ににぶい橙色の固結礫状部からなる。 ・褐色の未固結粘土状部：累計幅0.9cm ・走向・傾斜はN8°E84°Wである。 ・上端境界の傾斜は20°、下端境界の傾斜は50°である。</p>	<p>●60.36～60.60m(D-39破砕帯) ・破砕部である。 ・左ずれ正断層センスである。 ・主ににぶい橙色の固結礫状部からなる。 ・褐色の未固結粘土状部：累計幅0.9cm ・走向・傾斜はN8°E84°Wである。 ・上端境界の傾斜は20°、下端境界の傾斜は50°である。</p>	<p>●60.36～60.60m:破砕帯(D-39)破砕帯は24.0cmである。 60.36～60.54m:シルト混じり礫状を呈し、にぶい橙色の固結した礫状部からなる。 60.54～60.56m:褐色の角閃混じり粘土状を呈する。未固結の粘土状部からなり、幅は0.9cmである。 60.56～60.60m:粘土混じり角礫状を呈し、にぶい橙色の固結した礫状部からなる。下部に傾斜45°、幅2～3mmの淡褐色の粘土を伴う。</p>

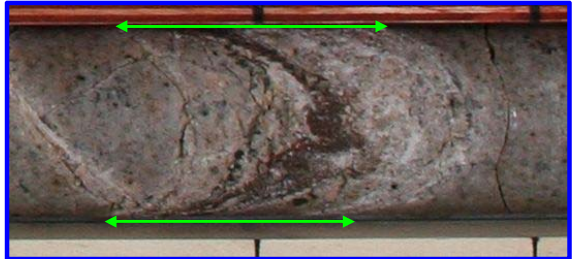
柱状図における「変質部から破碎部への変更」の記載とその性状 (H24-B11-1孔 深度 143.67~143.77m)

・同系統の割れ目が密集し、縞状構造が認められることから、破碎部として認定した。原岩組織が残留していることから、カタクレーサイトであると判断した。

設置許可申請書案	設置許可申請書 (平成27年11月)	審査資料案	審査資料 (平成29年12月22日)	委託報告書 (平成30年)
<p>143.67~143.77m ・変質している。 ・褐灰色の粘土混じり角礫状~角礫状を呈する。</p>	<p>143.67~143.77m ・変質している。 ・褐灰色の粘土混じり角礫状~角礫状を呈する。</p>	<p>●143.67~143.77m ・破碎部である。 ・右ずれセンスである。 ・褐灰色の固結礫状部からなる。 ・走向・傾斜はN8° E87° Eである。</p>	<p>●143.67~143.77m ・破碎部である。 ・右ずれセンスである。 ・褐灰色の固結礫状部からなる。 ・走向・傾斜はN8° E87° Eである。</p>	<p>●143.67~143.77m: 破碎部。破碎幅は5.3cmである。角礫状を呈し、褐灰色の固結した礫状部からなる。</p>

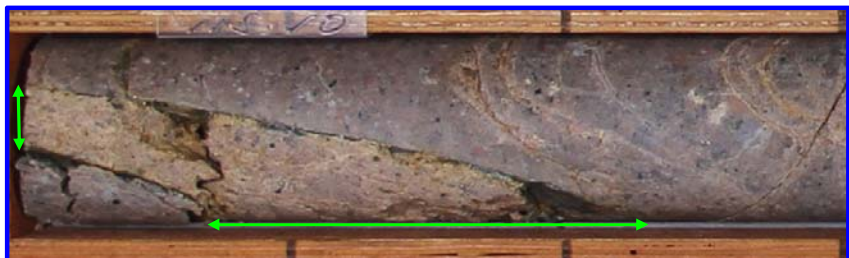
柱状図における「変質部から破砕部への変更」の記載とその性状 (H27-B-3孔 深度 115.00~115.12m)

・粒子や、細片状の礫の定向配列が認められることから、破砕部として認定した。原岩組織が残留していることから、カタクレーサイトであると判断した。

設置許可申請書案	設置許可申請書 (平成27年11月)	審査資料案	審査資料 (平成29年12月22日)	委託報告書 (平成30年)
記載なし	記載なし	<p>●115.00~115.12m(H-4'破砕帯) ・破砕部である。 ・浅黄色の固結礫状部からなる。 ・走向・傾斜はN36° E87° Wである。</p>	<p>●115.00~115.12m(H-4'破砕帯) ・破砕部である。 ・浅黄色の固結礫状部からなる。 ・走向・傾斜はN36° E87° Wである。</p>	<p>●115.00~115.12m:破砕帯(H-4') 破砕帯は8.5cmである。粘土混じり礫状を呈し、浅黄色の固結した礫状部からなる。上端境界の傾斜は75°。下端境界の傾斜は80°である。一部で、幅1mm以下の黄褐色化した軟質な粘土を伴う。</p>

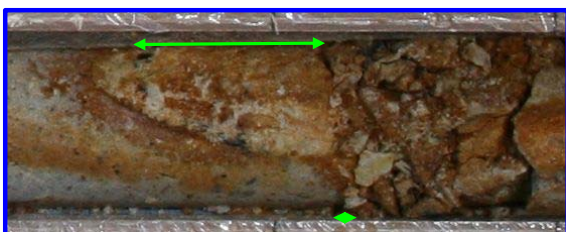
柱状図における「変質部から破碎部への変更」の記載とその性状(H19-No.3孔 深度 28.77~ 28.82m)

・同系統の割れ目に沿って、礫状に原岩組織が不明瞭となる部分が分布している(BHTVで確認)ことから、破碎部として認定した。直線的・連続的な粘土状部の分布が認められないことから、カタクレーサイトであると判断した。

委託報告書 (平成19年)	設置許可申請書 (平成27年11月)	審査資料 (平成29年12月22日)	審査資料案	審査資料 (平成30年11月30日)
記載なし	掲載なし	掲載なし	●28.77~28.82m(f-2-8破碎帯) ・破碎部である。 ・黄褐色の固結礫状部からなる。 ・走向・傾斜はN32° E80° Wである。 ・フィルム状の粘土を挟む。	●28.77~28.82m(f-2-8破碎帯) ・破碎部である。 ・黄褐色の固結礫状部からなる。 ・走向・傾斜はN32° E80° Wである。 ・フィルム状の粘土を挟む。

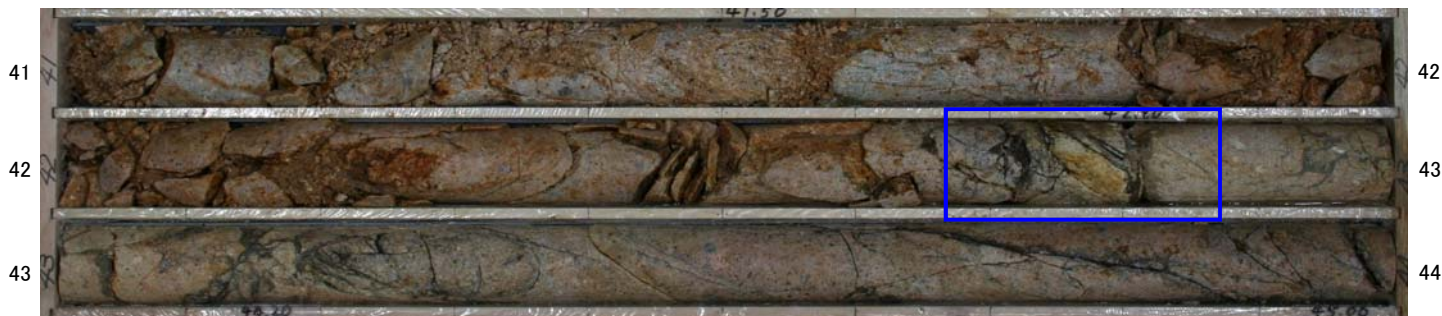
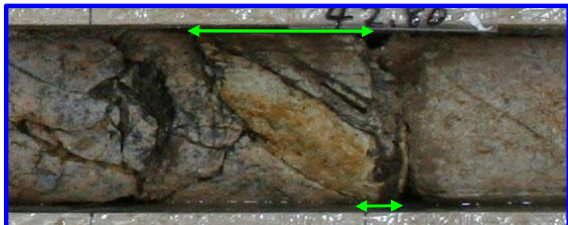
柱状図における「変質部から破砕部への変更」の記載とその性状 (H19-No.3孔 深度 42.75~ 42.81m)

・同系統の割れ目に沿って、原岩組織が不明瞭となる部分が分布していることから、破砕部として認定した。直線的・連続的な粘土状部の分布が認められないことから、カタクレーサイトであると判断した。

委託報告書 (平成19年)	設置許可申請書 (平成27年11月)	審査資料 (平成29年12月22日)	審査資料案	審査資料 (平成30年11月30日)
深度42.81m: シーム。傾斜20度。幅7mm。黒褐、褐灰色主体、一部黄灰色粘土状。傾斜52度の変質部と交差する。	掲載なし	掲載なし	<ul style="list-style-type: none"> ●42.75~42.81m (f-2-10破砕帯) ・破砕部である。 ・浅黄色の固結礫状部からなる。 ・走向・傾斜はN17° E77° Wである。 ・フィルム状の粘土を挟在する。 	<ul style="list-style-type: none"> ●42.75~42.81m (f-2-10破砕帯) ・破砕部である。 ・浅黄色の固結礫状部からなる。 ・走向・傾斜はN17° E77° Wである。 ・フィルム状の粘土を挟在する。

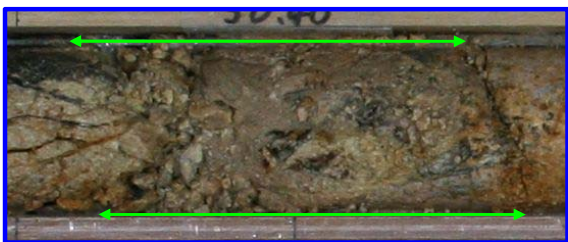
柱状図における「変質部から破砕部への変更」の記載とその性状 (H19-No.3孔 深度 50.35～50.48m)

・周囲の節理を切って礫状を呈することから、機械割れにより性状が不明瞭な部分を含め破砕部として認定した。直線的・連続的な粘土状部の分布が認められないことから、カタクレーサイトであると判断した。

委託報告書 (平成19年)	設置許可申請書 (平成27年11月)	審査資料 (平成29年12月22日)	審査資料案	審査資料 (平成30年11月30日)
深度48.92～50.48m、やや風化著しく、角礫～細礫状をなす。	掲載なし	掲載なし	●50.35～50.48m(F-2-12破砕帯) ・破砕部である。 ・浅黄色の固結礫状部からなる。 ・走向・傾斜はN37° E67° Wである。 ・フィルム状の粘土を挟在する。	●50.35～50.48m(F-2-12破砕帯) ・破砕部である。 ・浅黄色の固結礫状部からなる。 ・走向・傾斜はN37° E67° Wである。 ・フィルム状の粘土を挟在する。

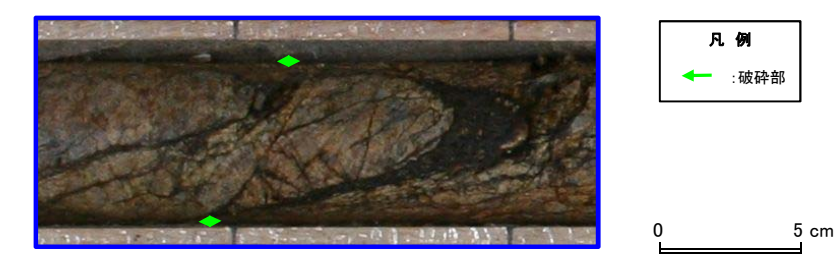
柱状図における「変質部から破砕部への変更」の記載とその性状 (H19-No.7孔 深度 151.35～151.38m)

・2本の同系統の割れ目に挟まれた区間に礫混じり砂状部が分布していることから、破砕部として認定した。直線的・連続的な粘土状部の分布が認められないことから、カタクレーサイトであると判断した。

委託報告書 (平成19年)	設置許可申請書 (平成27年11月)	審査資料 (平成29年12月22日)	審査資料案	審査資料 (平成30年11月30日)
深度151.35m: シーム。傾斜72度。幅1mm。褐色粘土状及び砂状。 深度151.38m: シーム。傾斜74度。幅2mm。黒褐色粘土状及び砂状。	掲載なし	掲載なし	●151.35～151.38m (F-8-11破砕帯) ・破砕部である。 ・褐色の固結礫状部からなる。 ・走向・傾斜はN15° E86° Eである。 ・フィルム状の粘土を挟在する。	●151.35～151.38m (F-8-11破砕帯) ・破砕部である。 ・褐色の固結礫状部からなる。 ・走向・傾斜はN15° E86° Eである。 ・フィルム状の粘土を挟在する。

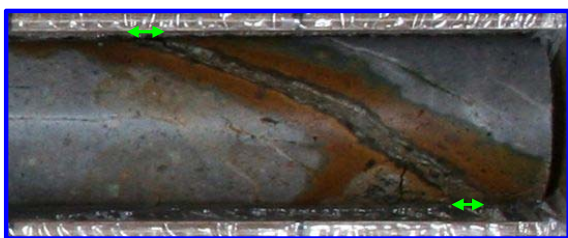
柱状図における「変質部から破砕部への変更」の記載とその性状(H19-No.15孔 深度 46.92～ 46.93m)

・2本の同系統の割れ目に挟まれた区間に弱い縞状を呈する礫状部が分布していることから、破砕部として認定した。固結しており、直線的・連続的な粘土状部の分布が認められないことから、カタクレーサイトであると判断した。

委託報告書 (平成19年)	設置許可申請書 (平成27年11月)	審査資料 (平成29年12月22日)	審査資料案	審査資料 (平成30年11月30日)
記載なし	掲載なし	掲載なし	●46.92～46.93m(f-④-3-1破砕帯) ・破砕部である。 ・暗褐色の固結礫状部からなる。 ・走向・傾斜はN20° E74° Wである。 ・フィルム状の粘土を挟存する。	●46.92～46.93m(f-④-3-1破砕帯) ・破砕部である。 ・暗褐色の固結礫状部からなる。 ・走向・傾斜はN20° E74° Wである。 ・フィルム状の粘土を挟存する。

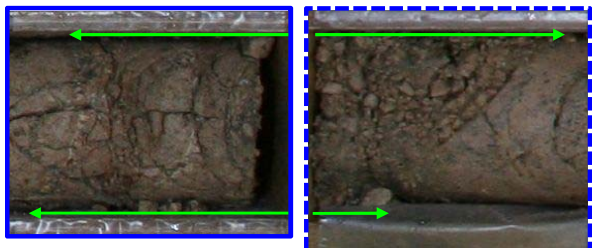
柱状図における「変質部から破砕部への変更」の記載とその性状 (H19-No.16孔 深度 28.92～29.04m)

・同系統の割れ目が密集し、礫状部を伴うことから、機械割れにより性状が不明瞭な部分を含め破砕部として認定した。直線的・連続的な粘土状部の分布が認められないことから、カタクレーサイトであると判断した。

委託報告書 (平成19年)	設置許可申請書案	設置許可申請書 (平成27年11月)	審査資料案	審査資料 (平成29年12月22日)
深度28.82～29.04m: 節理密集部。節理面は黒褐色を帯びる。	掲載なし	掲載なし	●28.92～29.04m (f-6)-3-2破砕帯) ・破砕部である。 ・明褐色の固結礫状部からなる。	●28.92～29.04m (f-6)-3-2破砕帯) ・破砕部である。 ・明褐色の固結礫状部からなる。

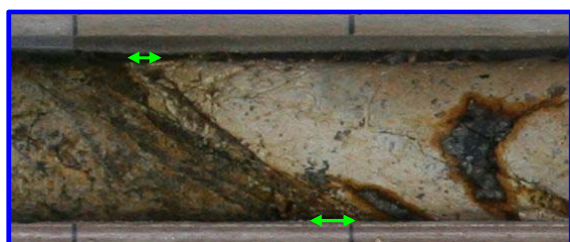
柱状図における「変質部から破砕部への変更」の記載とその性状(H19-No.16孔 深度 35.33~ 35.35m)

・同系統の割れ目に挟まれた区間に粒子の定向配列が認められることから、破砕部として認定した。大半の区間は固結しており、下端面の粘土状部は連続性に乏しいことから、カタクレーサイトであると判断した。

委託報告書 (平成19年)	設置許可申請書案	設置許可申請書 (平成27年11月)	審査資料案	審査資料 (平成29年12月22日)
深度35.35m: シーム。傾斜60度。幅7~10mmの暗褐色粘土状。	掲載なし	掲載なし	●35.33~35.35m(f-17-2破砕帯) ・破砕部である。 ・暗褐色の固結礫状部からなる。	●35.33~35.35m(f-17-2破砕帯) ・破砕部である。 ・暗褐色の固結礫状部からなる。

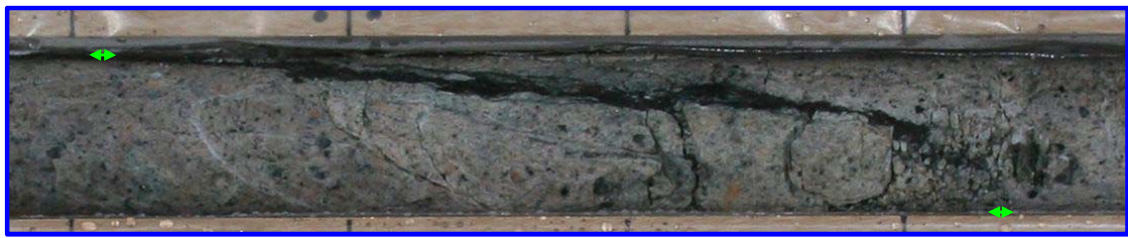
柱状図における「変質部から破砕部への変更」の記載とその性状(H19-No.16孔 深度 210.53m)

・比較的幅広い粘土状部が、長く連続し、コアを横断していることから、破砕部として認定した。粘土状部の連続性が良いことから、断層ガウジであると判断した。

委託報告書 (平成19年)	設置許可申請書 (平成27年11月)	審査資料案	審査資料 (平成29年12月22日)	審査資料 (平成30年11月30日)
深度210.53m: シーム。傾斜84度、幅5~10mmの黒色シルト状。	掲載なし	<ul style="list-style-type: none"> ●210.53m ・破砕部である。 ・黒色の未固結粘土状部からなる。この累計幅は1.0cmである。 	<ul style="list-style-type: none"> ●210.53m ・破砕部である。 ・黒色の未固結粘土状部からなる。この累計幅は1.0cmである。 	<ul style="list-style-type: none"> ●210.70~210.71m ・破砕部である。 ・黒色の未固結粘土状部からなる。この累計幅は1.0cmである。

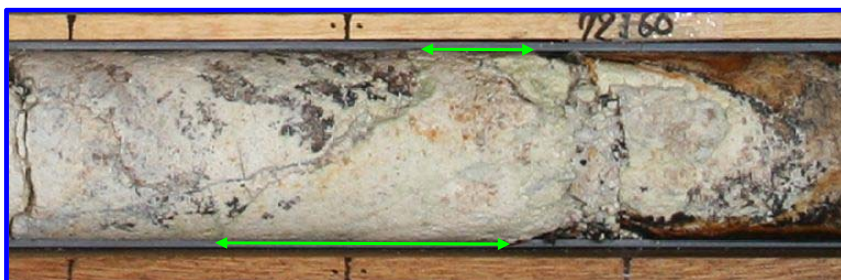
柱状図における「変質部から破砕部への変更」の記載とその性状(H20-①-3孔 深度 72.50~ 72.66m)

・原岩組織が不明瞭となる区間において、縞状構造が認められることから、破砕部として認定した。直線的・連続的な粘土状部の分布が認められないことから、カタクレーサイトであると判断した。

委託報告書 (平成20年)	設置許可申請書 (平成27年11月)	審査資料 (平成29年12月22日)	審査資料案 (平成29年12月22日)	審査資料 (平成30年11月30日)
70.08~73.30m: 変質帯、上盤73°、下盤69°、幅115cm程度、白濁化が著しいが、原岩組織は認められる。全体にマンガン濃集帯を伴う。	掲載なし	掲載なし	<ul style="list-style-type: none"> ●72.50~72.66m (F-①)-1-3破砕帯) <ul style="list-style-type: none"> ・破砕部である。 ・灰白色の固結礫状部からなる。 ・走向・傾斜はN40° E72° Wである。 ・フィルム状の粘土を挟在する。 ・上端境界の傾斜は73°、下端境界の傾斜は69°である。 	<ul style="list-style-type: none"> ●72.50~72.66m (F-①)-1-3破砕帯) <ul style="list-style-type: none"> ・破砕部である。 ・灰白色の固結礫状部からなる。 ・フィルム状の粘土を挟在する。 ・上端境界の傾斜は73°、下端境界の傾斜は69°である。

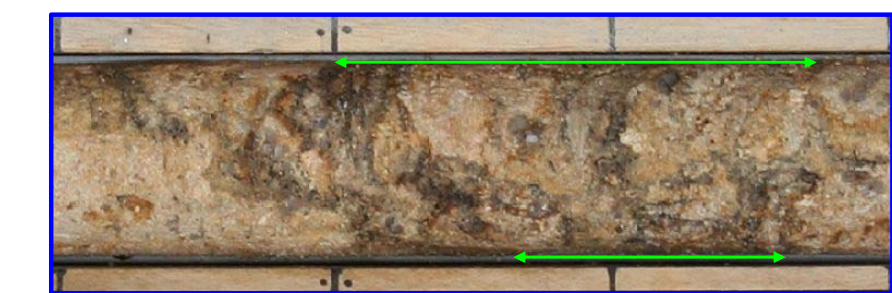
柱状図における「変質部から破碎部への変更」の記載とその性状 (H20-①-4孔 深度 60.47～60.67m)

委託報告書 (平成20年)	設置許可申請書 (平成27年11月)	審査資料 (平成29年12月22日)	審査資料案	審査資料 (平成30年11月30日)
60.03～61.05m:変質帯。上盤53°、下盤67°。幅40cm程度。軟質化している。	掲載なし	掲載なし	●60.47～60.67m (f-①-1-3破碎帯) ・破碎部である。 ・にふい黄褐色の固結礫状部からなる。 ・幅10mmの粘土を挟む。	●60.47～60.67m (f-①-1-3破碎帯) ・破碎部である。 ・にふい黄褐色の固結礫状部からなる。 ・幅10mmの粘土を挟む。

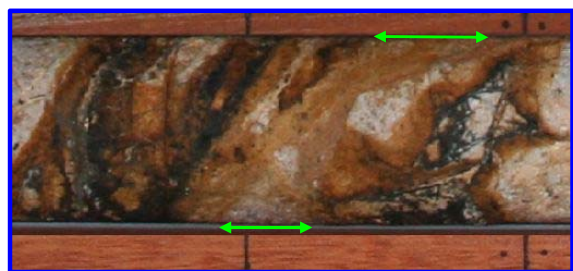
柱状図における「変質部から破碎部への変更」の記載とその性状 (H20-①-6孔 深度 14.41~14.42m)

・周囲の構造を切って縞状の構造が認められることや、粒子の定向配列が認められることから、破碎部として認定した。直線的・連続的な粘土状部の分布が認められないことから、カタクレーサイトであると判断した。

委託報告書 (平成20年)	設置許可申請書 (平成27年11月)	審査資料 (平成29年12月22日)	審査資料案	審査資料 (平成30年11月30日)
14.41m: シーム。傾斜43°。幅0.7cm程度の褐色粘土からなる。周辺の節理と斜交する。	掲載なし	掲載なし	●14.41~14.42m (D-43破碎帯) ・破碎部である。 ・褐色の固結塊状部からなる。 ・走向・傾斜はN53° W60° Sである。	●14.41~14.42m (D-43破碎帯) ・破碎部である。 ・褐色の固結塊状部からなる。 ・走向・傾斜はN53° W60° Sである。

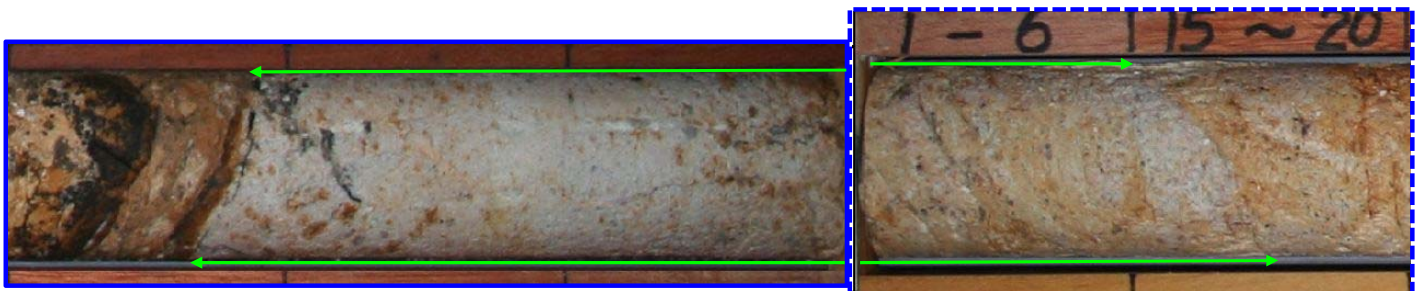
柱状図における「変質部から破碎部への変更」の記載とその性状(H20-①-6孔 深度 14.78~ 15.13m)

・原岩組織が不明瞭となる区間において、縞状構造が認められることから、破碎部として認定した。原岩組織が残留しており、直線の・連続的な粘土状部の分布が認められないことから、カタクレーサイトであると判断した。

委託報告書 (平成20年)	設置許可申請書 (平成27年11月)	審査資料 (平成29年12月22日)	審査資料案	審査資料 (平成30年11月30日)
14.97~15.91m: 変質帯。上盤不明瞭。下盤不明瞭。幅54cm程度。軟質化している。一部に灰白色粘土が縞目状に分布する。境界は漸移的である。	掲載なし	掲載なし	●14.78~15.13m ・破砕部である。 ・灰白色の固結粘土状部からなる。 ・走向・傾斜はN81° W65° Sである。	●14.78~15.13m ・破砕部である。 ・灰白色の固結粘土状部からなる。 ・走向・傾斜はN81° W65° Sである。

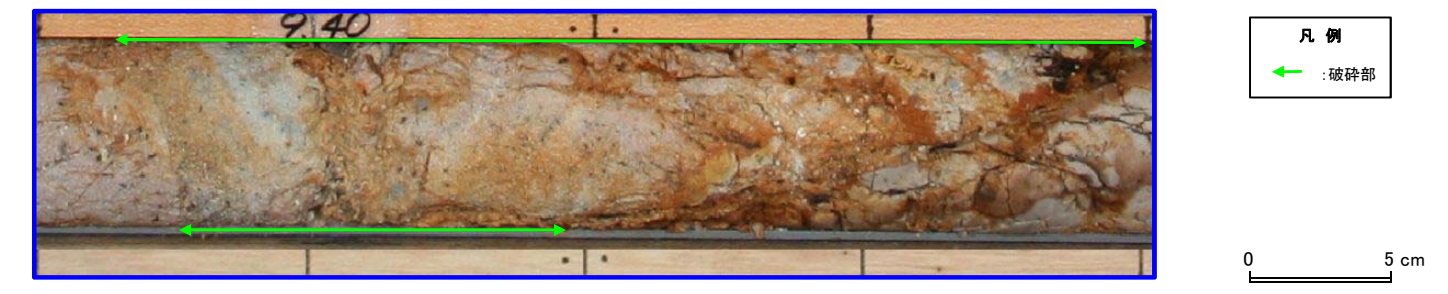
柱状図における「変質部から破碎部への変更」の記載とその性状 (H20-④)-1孔 深度 9.33~ 9.61m)

・原岩組織が不明瞭となる区間において、弱く縞状構造が認められることから、下端の石英脈により切られる区間までを破碎部として認定した。直線的・連続的な粘土状部の分布が認められないことから、カタクレーサイトであると判断した。

委託報告書 (平成20年)	設置許可申請書 (平成27年11月)	審査資料 (平成29年12月22日)	審査資料案	審査資料 (平成30年11月30日)
9.33~10.72m: 変質帯。上盤70°、下盤73°。幅41cm程度。石英脈が発達し、一部礫状を呈する。	掲載なし	掲載なし	● 9.33~9.61m (f-④)-2-1 破碎部である。 ・にふい橙色の固結礫状部からなる。 ・走向・傾斜はN82° W45° Sである。 ・フィルム状の粘土を挟在する。	● 9.33~9.61m (f-④)-2-1 破碎部である。 ・にふい橙色の固結礫状部からなる。 ・走向・傾斜はN82° W45° Sである。 ・フィルム状の粘土を挟在する。

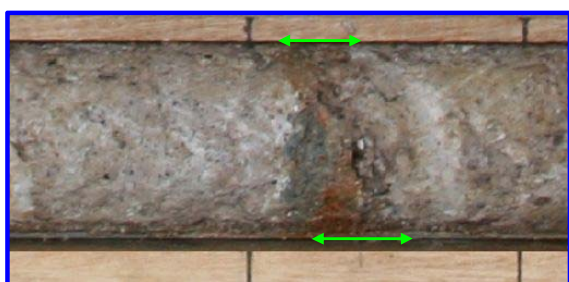
柱状図における「変質部から破碎部への変更」の記載とその性状(H20-④-2孔 深度 14.63~ 14.66m)

・色調の異なる縞状構造が認められることから、破碎部として認定した。直線的・連続的な粘土状部の分布が認められないことから、カタクレーサイトであると判断した。

委託報告書 (平成20年)	設置許可申請書 (平成27年11月)	審査資料 (平成29年12月22日)	審査資料案	審査資料 (平成30年11月30日)
12.83~15.28m: 変質帯。上盤62°、下盤9°。幅140cm程度。灰白色粘土が網目状に分布する。明瞭な面構造は認められない。上盤と下盤の傾斜角が大きく異なる。	掲載なし	掲載なし	●14.63~14.66m(f-④-1-2破碎帯) ・破碎部である。 ・灰白色の固結礫状部からなる。 ・幅20mmの粘土を挟在する。	●14.63~14.66m(f-④-1-2破碎帯) ・破碎部である。 ・灰白色の固結礫状部からなる。 ・幅20mmの粘土を挟在する。

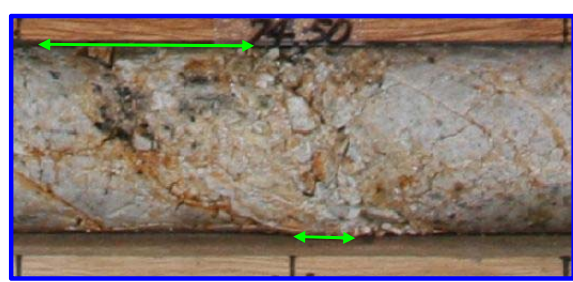
柱状図における「変質部から破碎部への変更」の記載とその性状(H20-④-2孔 深度 74.45~ 74.50m)

・礫状部に粒径の違いによる縞状構造が認められることや、粒子の定向配列が認められることから、破碎部として認定した。直線的・連続的な粘土状部の分布が認められないことから、カタクレーサイトであると判断した。

委託報告書 (平成20年)	設置許可申請書 (平成27年11月)	審査資料 (平成29年12月22日)	審査資料案	審査資料 (平成30年11月30日)
記載なし	掲載なし	掲載なし	●74.45~74.50m (F-④-1-3破碎帯) ・破碎部である。 ・明褐色の固結礫状部からなる。 ・走向・傾斜はN4° W67° Wである。	●74.45~74.50m (F-④-1-3破碎帯) ・破碎部である。 ・明褐色の固結礫状部からなる。 ・走向・傾斜はN4° W67° Wである。

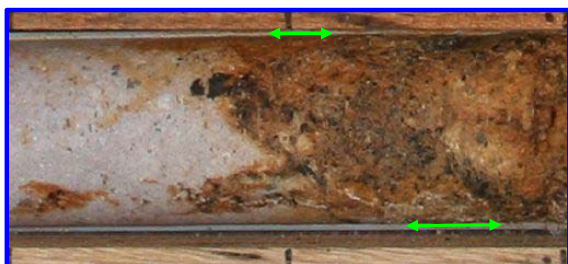
柱状図における「変質部から破碎部への変更」の記載とその性状(H20-④-3孔 深度 13.41~ 13.45m)

・同系統の割れ目が複数認められ、それに沿って原岩組織が不明瞭な部分が分布することから、機械割れにより性状が不明瞭な部分を含め破碎部として認定した。直線的・連続的な粘土状部の分布が認められないことから、カタクレーサイトであると判断した。

委託報告書 (平成20年)	設置許可申請書 (平成27年11月)	審査資料 (平成29年12月22日)	審査資料案	審査資料 (平成30年11月30日)
13.39~13.82m: 変質帯、上盤70°、下盤70°、幅15cm程度。軟質化している。上部は褐色化が顕著。	掲載なし	掲載なし	<ul style="list-style-type: none"> ●13.41~13.45m(f-15-3破碎帯) ・破碎部である。 ・淡黄褐色の固結礫状部からなる。 ・走向・傾斜はN5° E76° Wである。 	<ul style="list-style-type: none"> ●13.41~13.45m(f-15-3破碎帯) ・破碎部である。 ・淡黄褐色の固結礫状部からなる。 ・走向・傾斜はN5° E76° Wである。

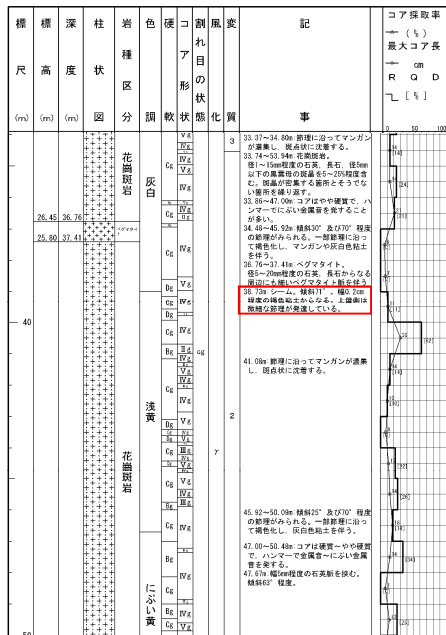
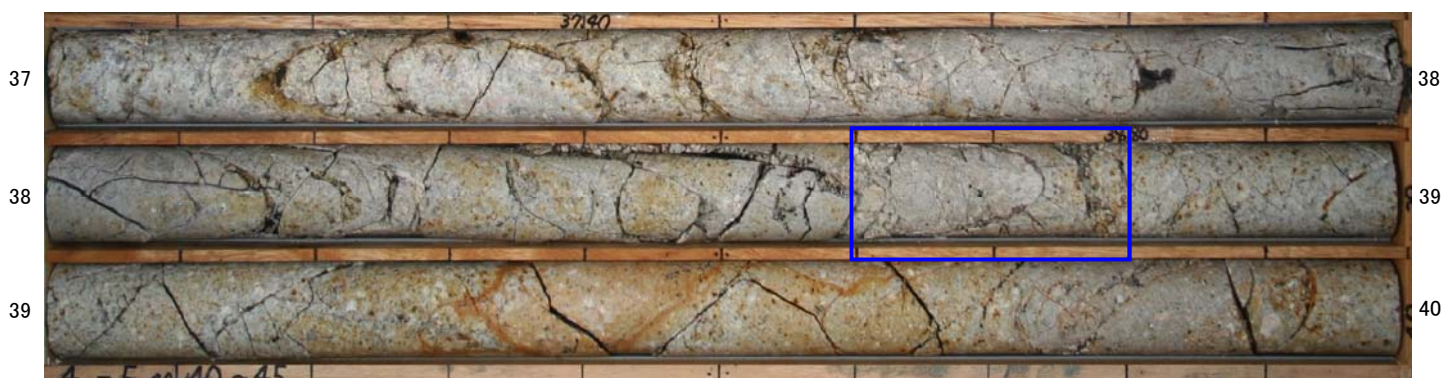
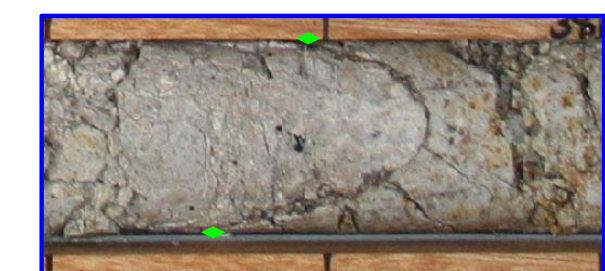
柱状図における「変質部から破砕部への変更」の記載とその性状(H20-④-5孔 深度 38.73~ 38.74m)

・粘土状部に沿って、原岩組織が不明瞭となる部分が分布していることから、破砕部として認定した。直線的・連続的な粘土状部の分布が認められないことから、カタクレーサイトであると判断した。

委託報告書 (平成20年)	設置許可申請書 (平成27年11月)	審査資料 (平成29年12月22日)	審査資料案	審査資料 (平成30年11月30日)
38.73m: シーム。傾斜71°。幅0.2cm程度の褐色粘土からなる。上盤側は微細な節理が発達している。	掲載なし	掲載なし	●38.73~38.74m (f-④-9-1破砕帯) ・破砕部である。 ・褐色の固結粘土状部からなる。 ・走向・傾斜はN9° E70° Wである。 ・フィルム状の粘土を挟み込む。	●38.73~38.74m (f-④-9-1破砕帯) ・破砕部である。 ・褐色の固結粘土状部からなる。 ・走向・傾斜はN9° E70° Wである。 ・フィルム状の粘土を挟み込む。
