敦賀発電所2号炉
ボーリング柱状図の記事欄に係るご指摘への回答
補足説明資料3
シームについて

令和2年5月13日
日本原子力発電株式会社

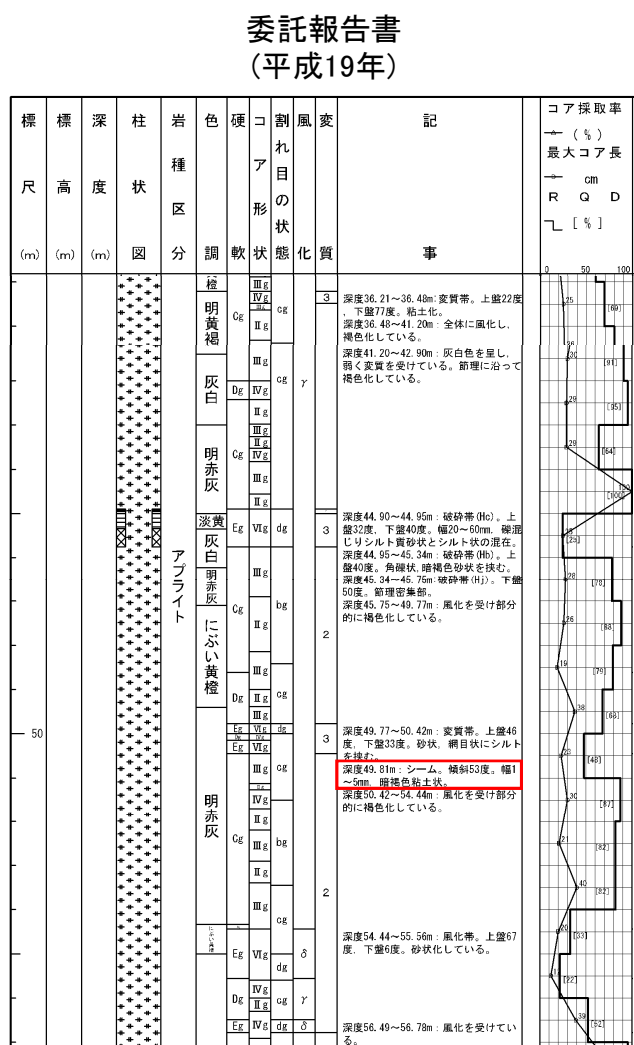
柱状図における「シーム」の記載とその性状 (H19-No.2孔 深度49.81m)

・粘土状を呈するが、幅は一定ではなく直線性に乏しい。また、周囲の岩盤中の粒子の定向配列は認められないことから、破碎部ではないと判断した。

委託報告書 (平成19年)	設置許可申請書案	設置許可申請書 (平成27年11月)	審査資料 (平成29年12月22日)
深度49.81m: シーム。傾斜53度。幅1~5mm。暗褐色粘土状。	記載なし	記載なし	記載なし

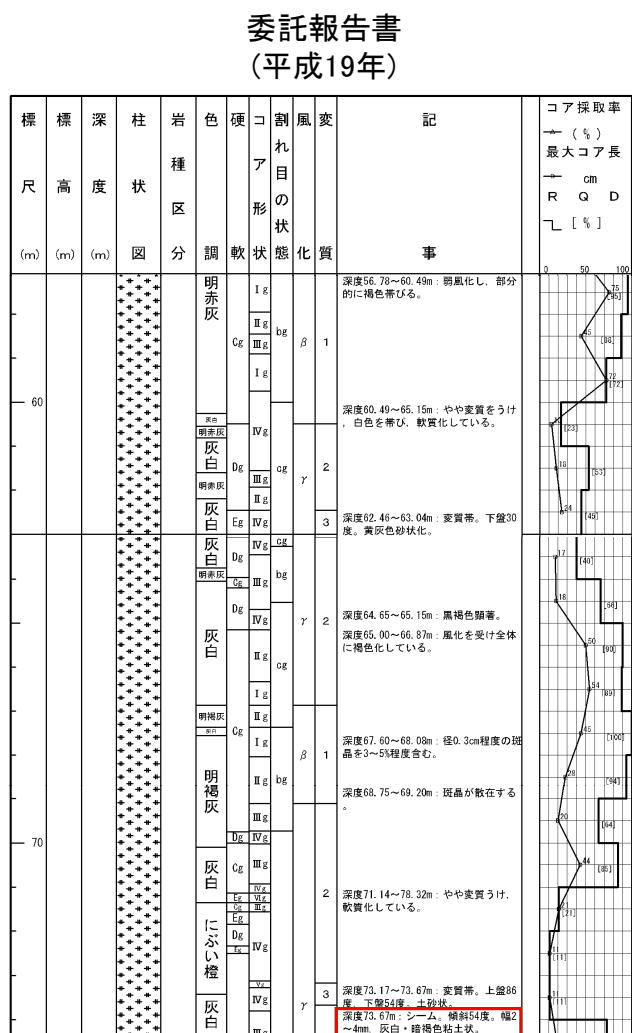
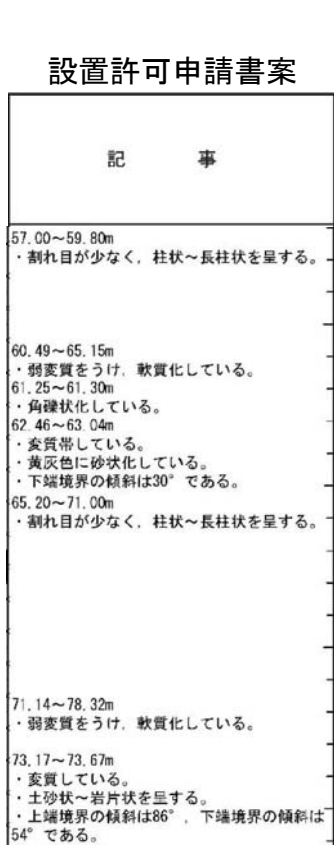
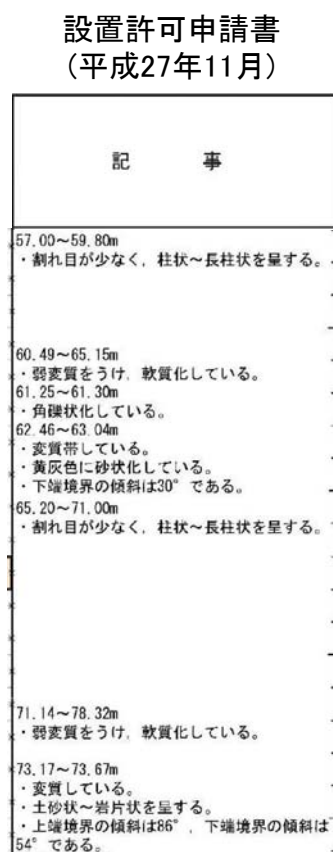
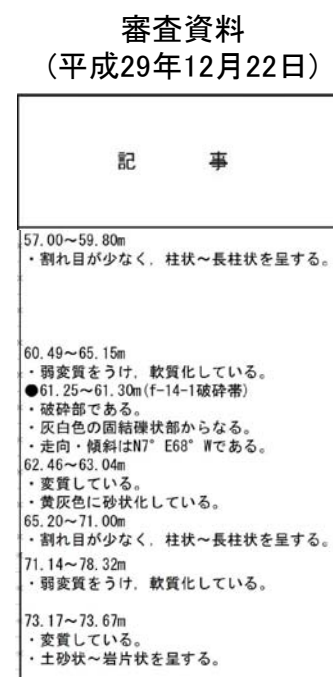
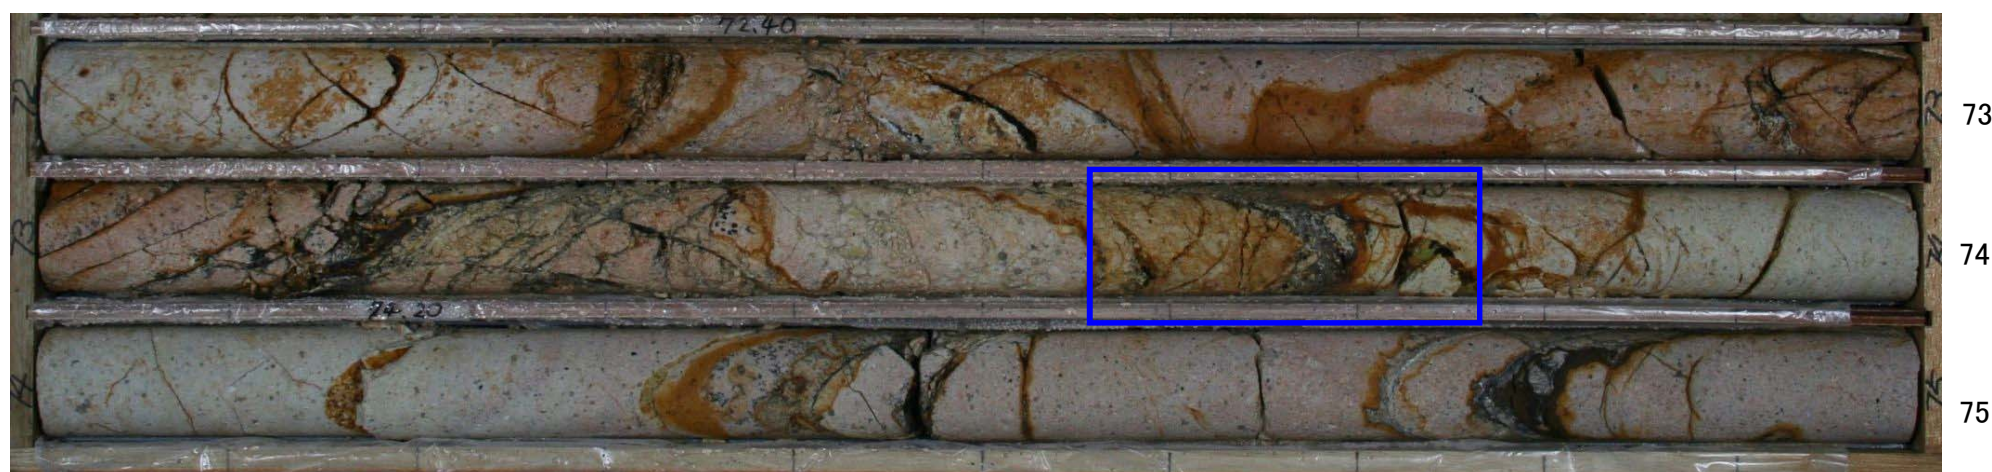
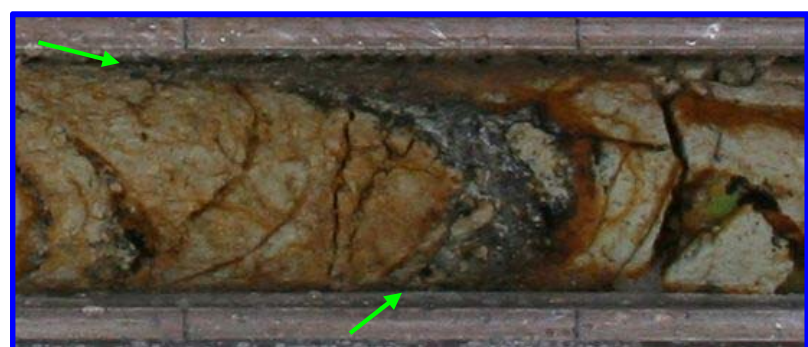
柱状図における「シーム」の記載とその性状 (H19-No.2孔 深度73.67m)

一部で礫混じり粘土状を呈するが、礫に定向配列は認められない。また、周囲の岩盤に劣化が認められないことから、破碎部ではないと判断した。

委託報告書 (平成19年)	設置許可申請書案	設置許可申請書 (平成27年11月)	審査資料 (平成29年12月22日)
深度73.67m: シーム。傾斜54度。幅2~4mm。灰白・暗褐色粘土状。	記載なし	記載なし	記載なし

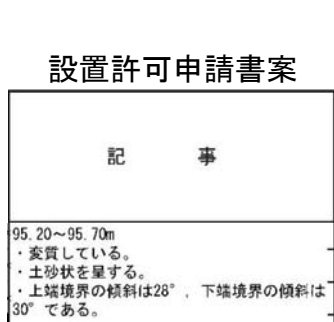
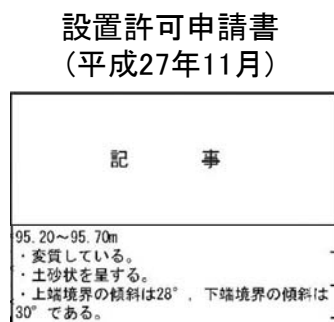
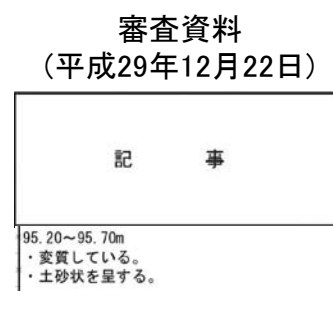
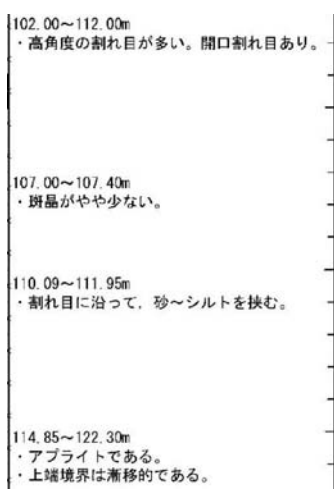
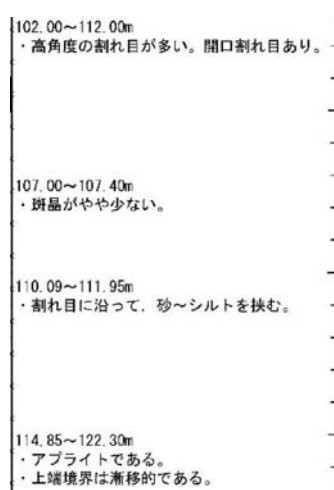
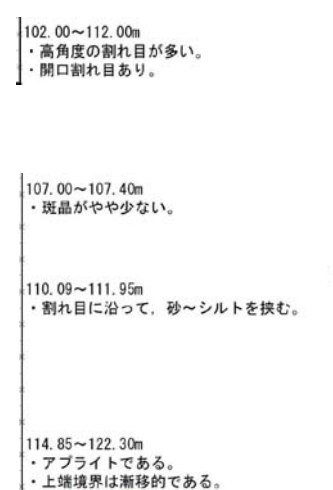
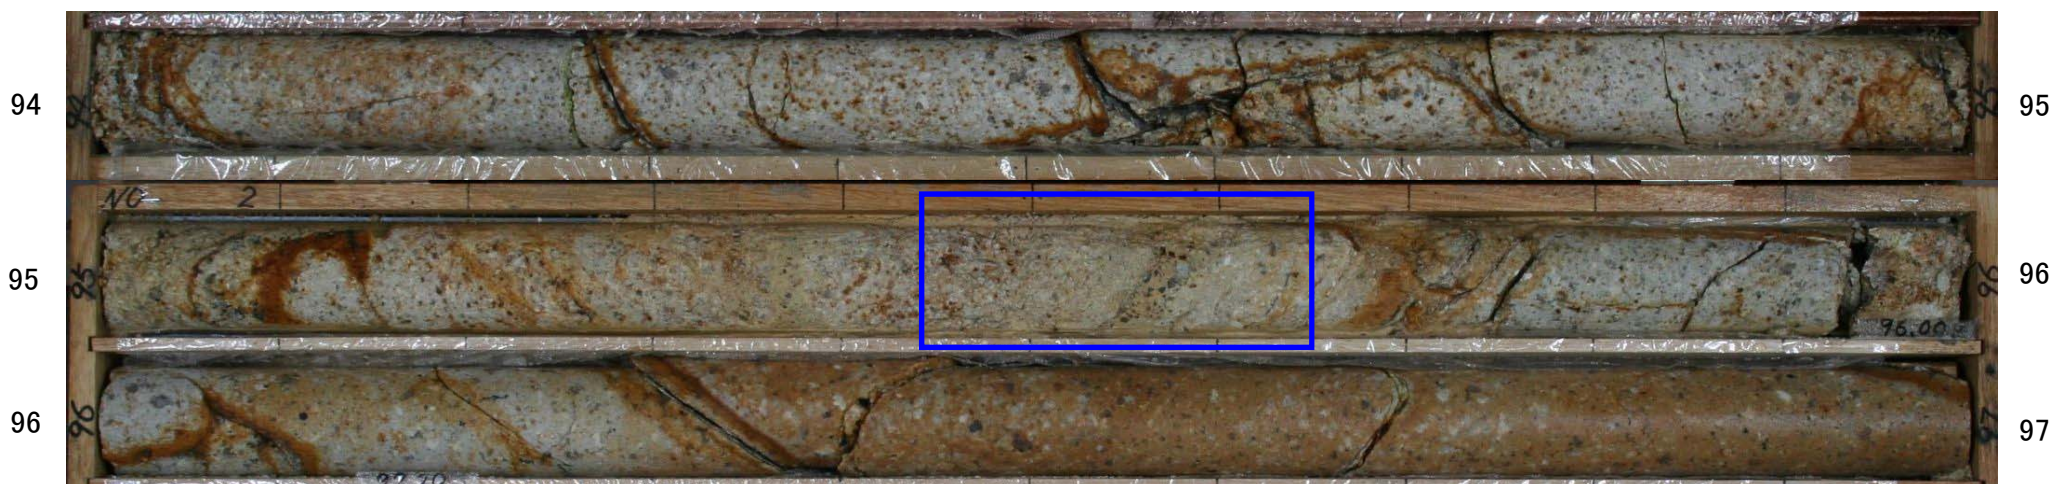
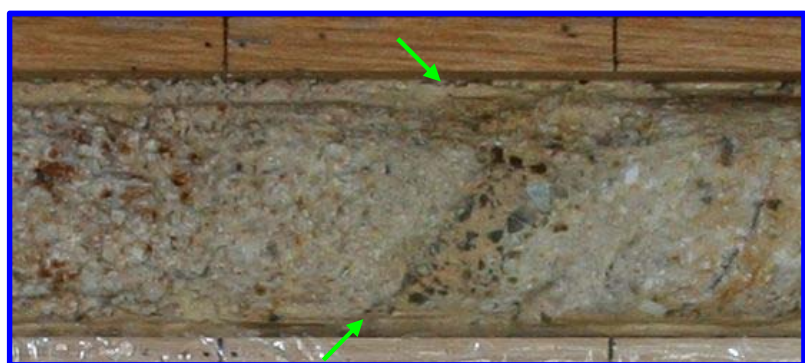
柱状図における「シーム」の記載とその性状 (H19-No.2孔 深度95.54m)

一部で礫混じり粘土状を呈するが、礫に定向配列は認められないことから、破碎部ではないと判断した。

委託報告書 (平成19年)	設置許可申請書案	設置許可申請書 (平成27年11月)	審査資料 (平成29年12月22日)
深度95.54m: シーム。傾斜39度。幅5mm。明褐色粘土状。	記載なし	記載なし	記載なし

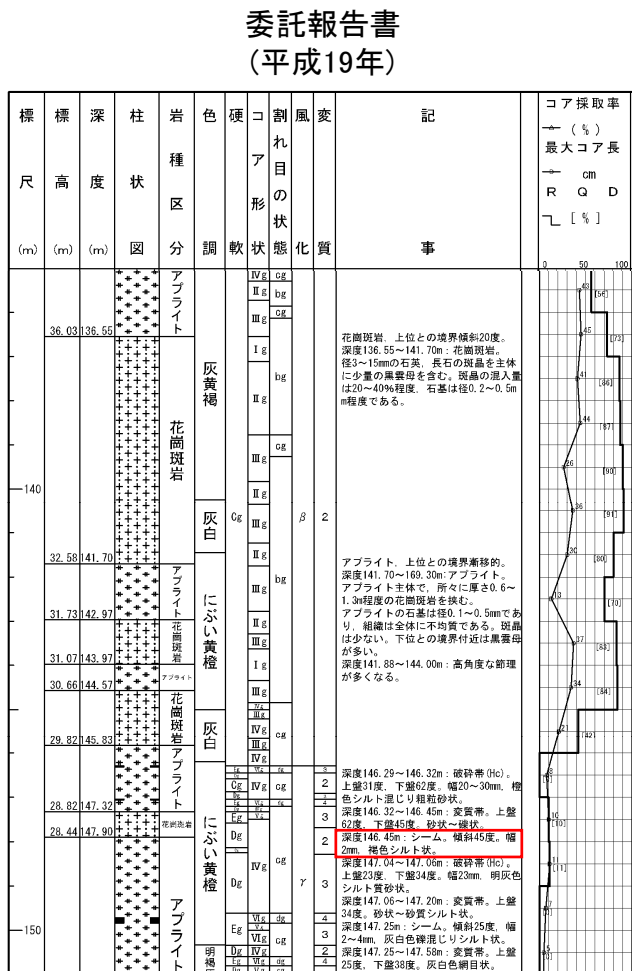
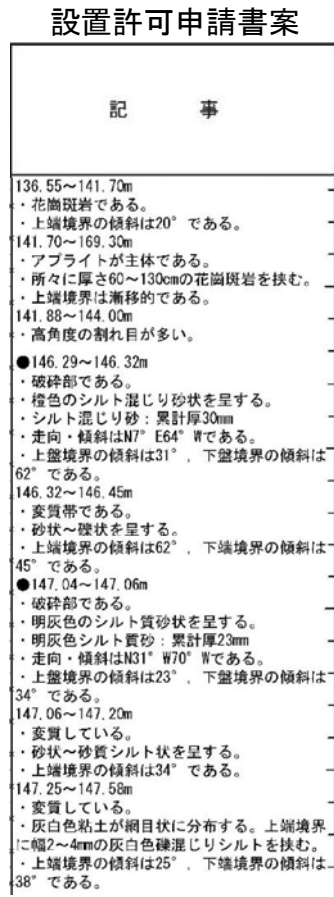
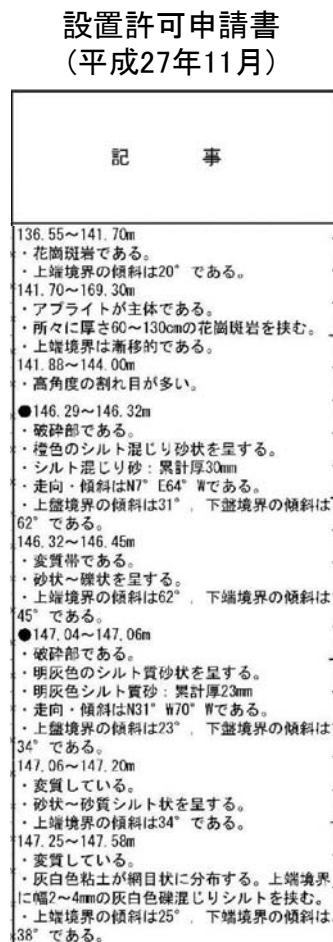
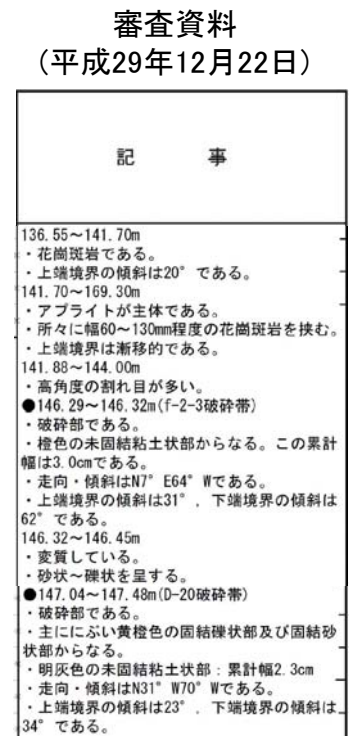
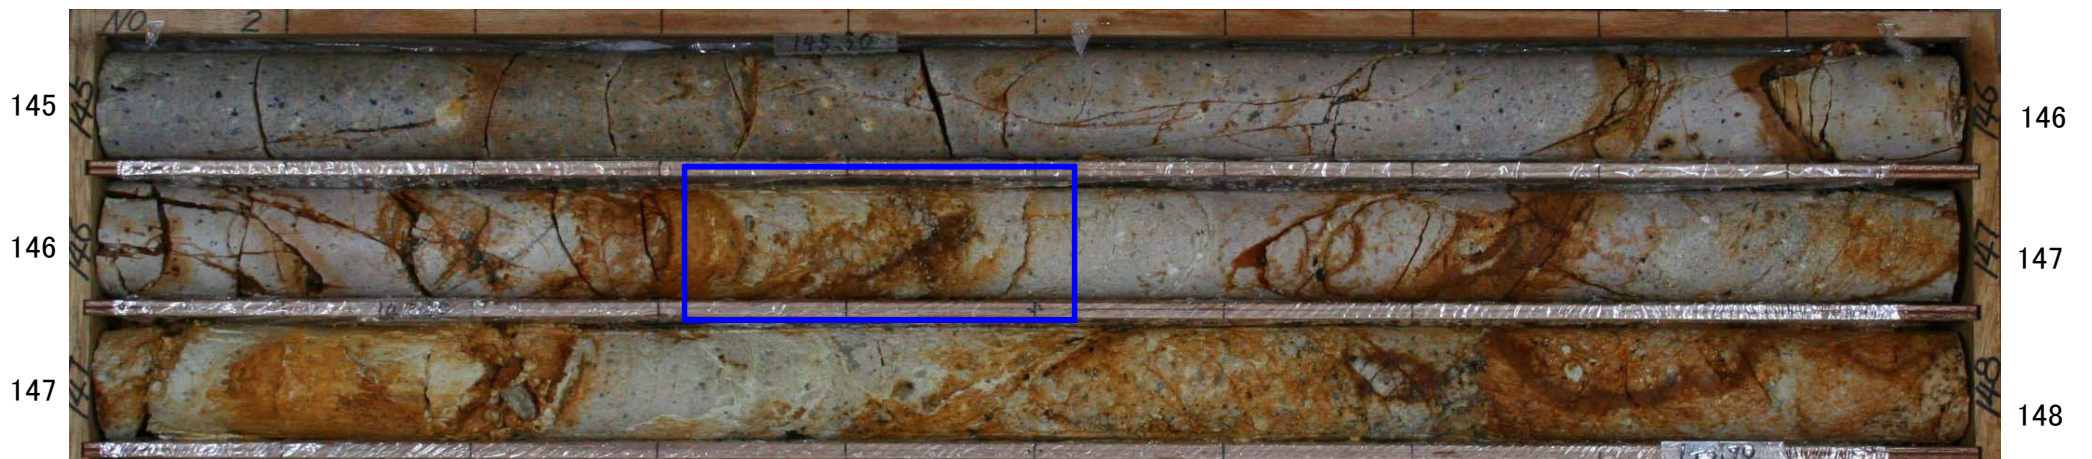
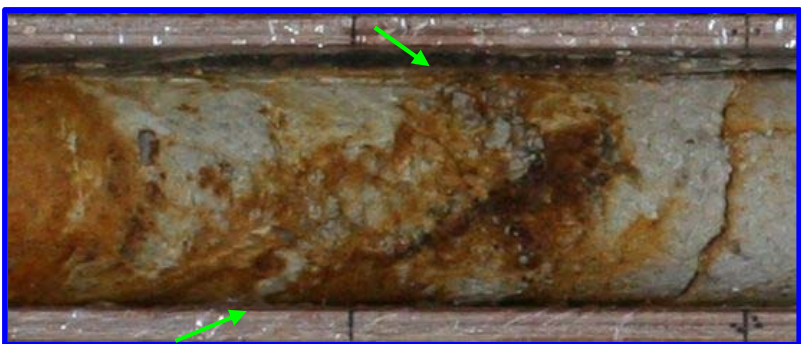
柱状図における「シーム」の記載とその性状 (H19-No.2孔 深度146.45m)

・シルト状を呈するが、その分布は屈曲しており直線性に乏しい。
 また、周囲の岩盤中の粒子の定向配列は認められないことから、破碎部ではないと判断した。

委託報告書 (平成19年)	設置許可申請書案	設置許可申請書 (平成27年11月)	審査資料 (平成29年12月22日)
深度146.45m: シーム. 傾斜45度. 幅2mm. 褐色シルト状.	記載なし	記載なし	記載なし

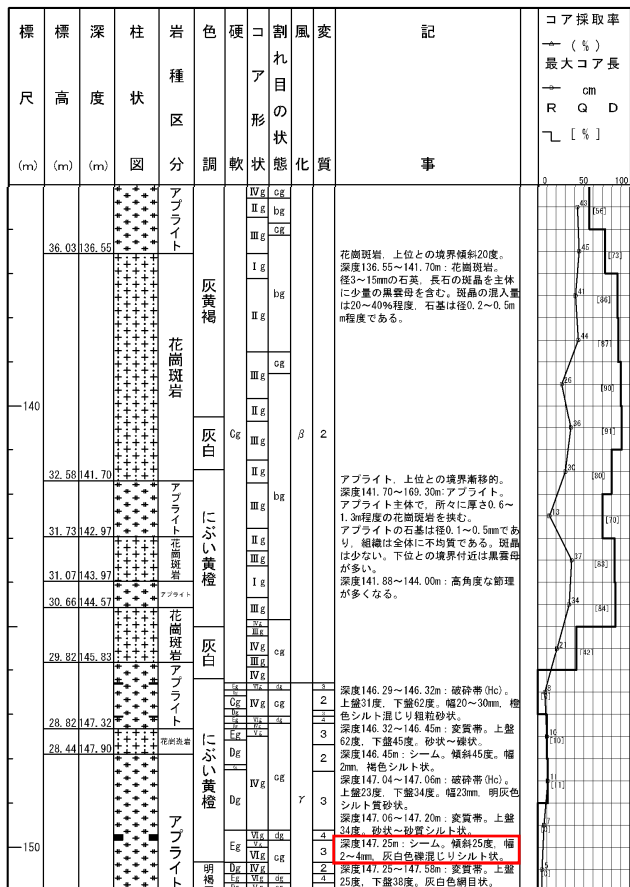
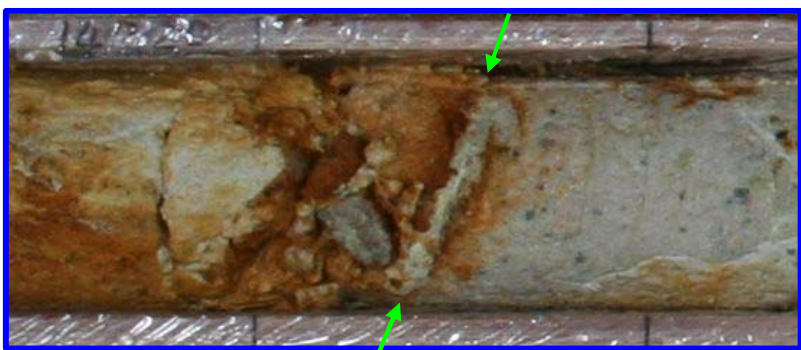
・147.25～147.58mの区間は、シームを含め破碎部と同系統の低角な割れ目が分布し、147.06～147.25mの区間は組織が不明瞭になっていることから、一連の破碎部であると判断した(平成20年破碎部再観察結果)。

委託報告書 (平成19年)	設置許可申請書案	設置許可申請書 (平成27年11月)	審査資料 (平成29年12月22日)
<p>深度147.04～147.06m: 破碎帯(Hc)。上盤23度、下盤34度。幅23mm。明灰色シルト質砂状。</p> <p>深度147.06～147.20m: 変質帯。上盤34度。砂状～砂質シルト状。</p> <p>深度147.25m: シーム。傾斜25度。幅2～4mm。灰白色礫混じりシルト状。</p> <p>深度147.25～147.58m: 変質帯。上盤25度、下盤38度。灰白色網目状。</p>	<p>●147.04～147.06m</p> <ul style="list-style-type: none"> ・破碎部である。 ・明灰色のシルト質砂状を呈する。 ・明灰色のシルト質砂：累計厚23mm ・走向・傾斜はN31° W70° Wである。 ・上盤境界の傾斜は23°、下盤境界の傾斜は34°である。 <p>147.06～147.20m</p> <ul style="list-style-type: none"> ・変質している。 ・砂状～砂質シルト状を呈する。 ・上端境界の傾斜は34°である。 <p>147.25～147.58m</p> <ul style="list-style-type: none"> ・変質している。 ・灰白色粘土が網目状に分布する。上端境界に幅2～4mmの灰白色礫混じりシルトを挟む。 ・上端境界の傾斜は25°、下盤境界の傾斜は38°である。 	<p>●147.04～147.06m</p> <ul style="list-style-type: none"> ・破碎部である。 ・明灰色のシルト質砂状を呈する。 ・明灰色のシルト質砂：累計厚23mm ・走向・傾斜はN31° W70° Wである。 ・上盤境界の傾斜は23°、下盤境界の傾斜は34°である。 <p>147.06～147.20m</p> <ul style="list-style-type: none"> ・変質している。 ・砂状～砂質シルト状を呈する。 ・上端境界の傾斜は34°である。 <p>147.25～147.58m</p> <ul style="list-style-type: none"> ・変質している。 ・灰白色粘土が網目状に分布する。上端境界に幅2～4mmの灰白色礫混じりシルトを挟む。 ・上端境界の傾斜は25°、下盤境界の傾斜は38°である。 	<p>●147.04～147.48m(D-20破碎帯)</p> <ul style="list-style-type: none"> ・破碎部である。 ・主ににぶい黄橙色の固結礫状部及び固結砂状部からなる。 ・明灰色の未固結粘土状部：累計幅2.3cm ・走向・傾斜はN31° W70° Wである。 ・上端境界の傾斜は23°、下盤境界の傾斜は34°である。

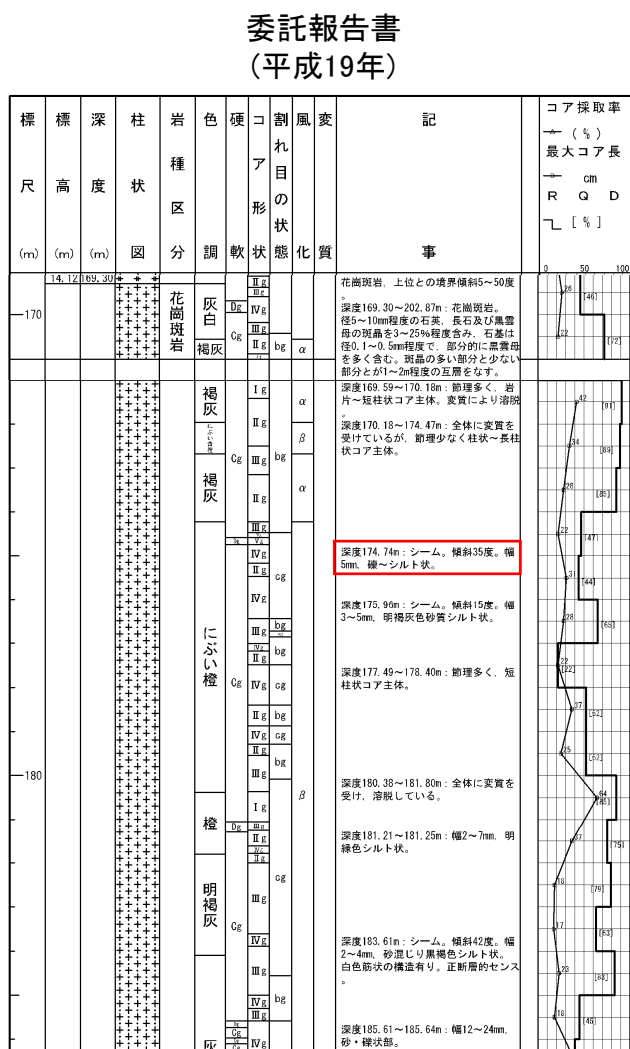
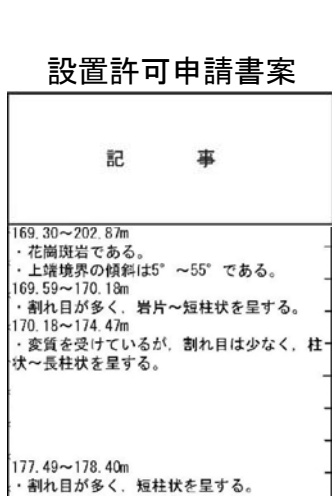
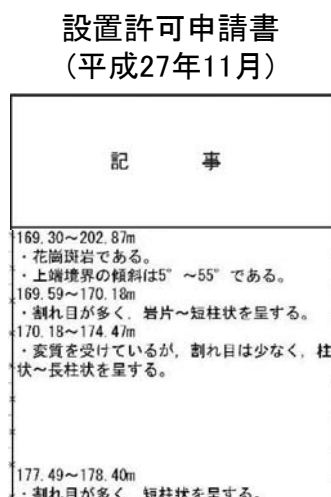
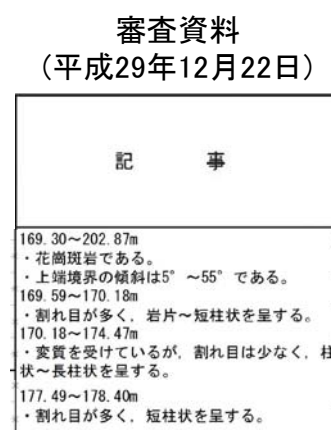
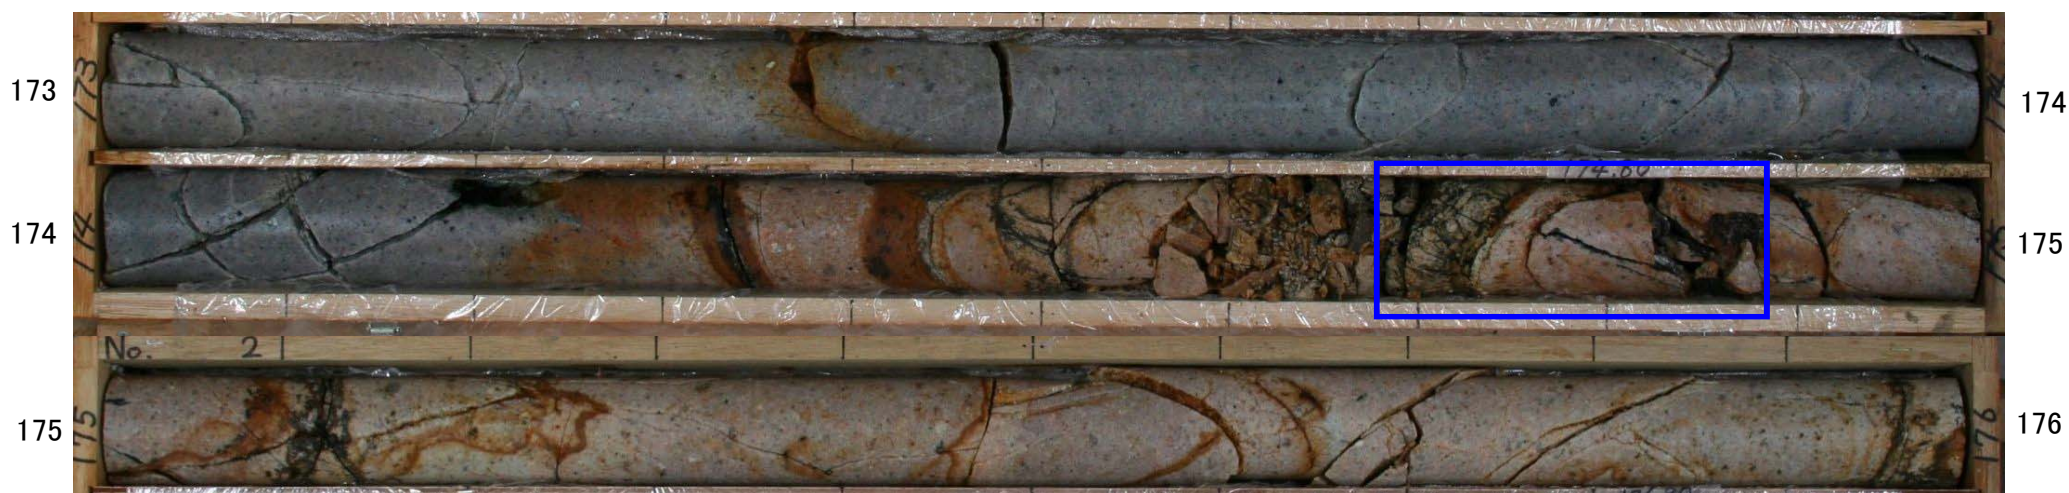
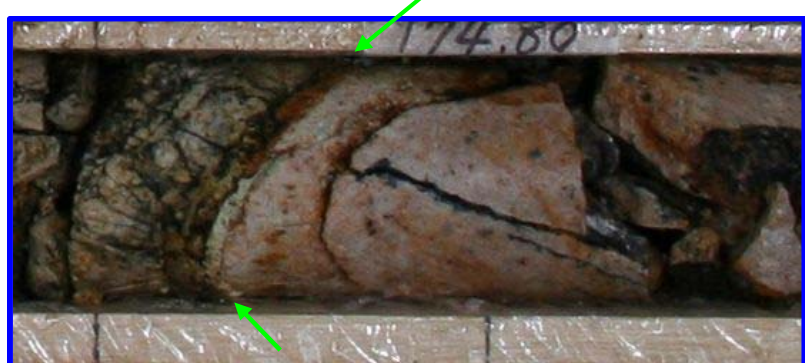
柱状図における「シーム」の記載とその性状(H19-No.2孔 深度174.74m)

・礫～シルト状を呈するが、その分布は殲滅し連続性に乏しいことから、破碎部ではないと判断した。

委託報告書 (平成19年)	設置許可申請書案	設置許可申請書 (平成27年11月)	審査資料 (平成29年12月22日)
深度174.74m: シーム。傾斜35度。幅5mm。礫~シルト状。	記載なし	記載なし	記載なし

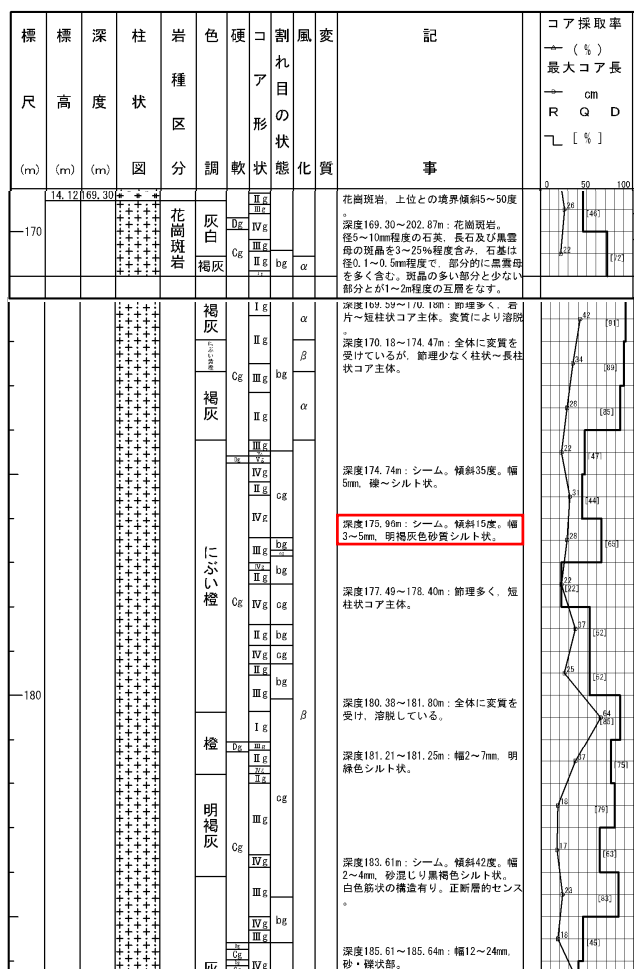
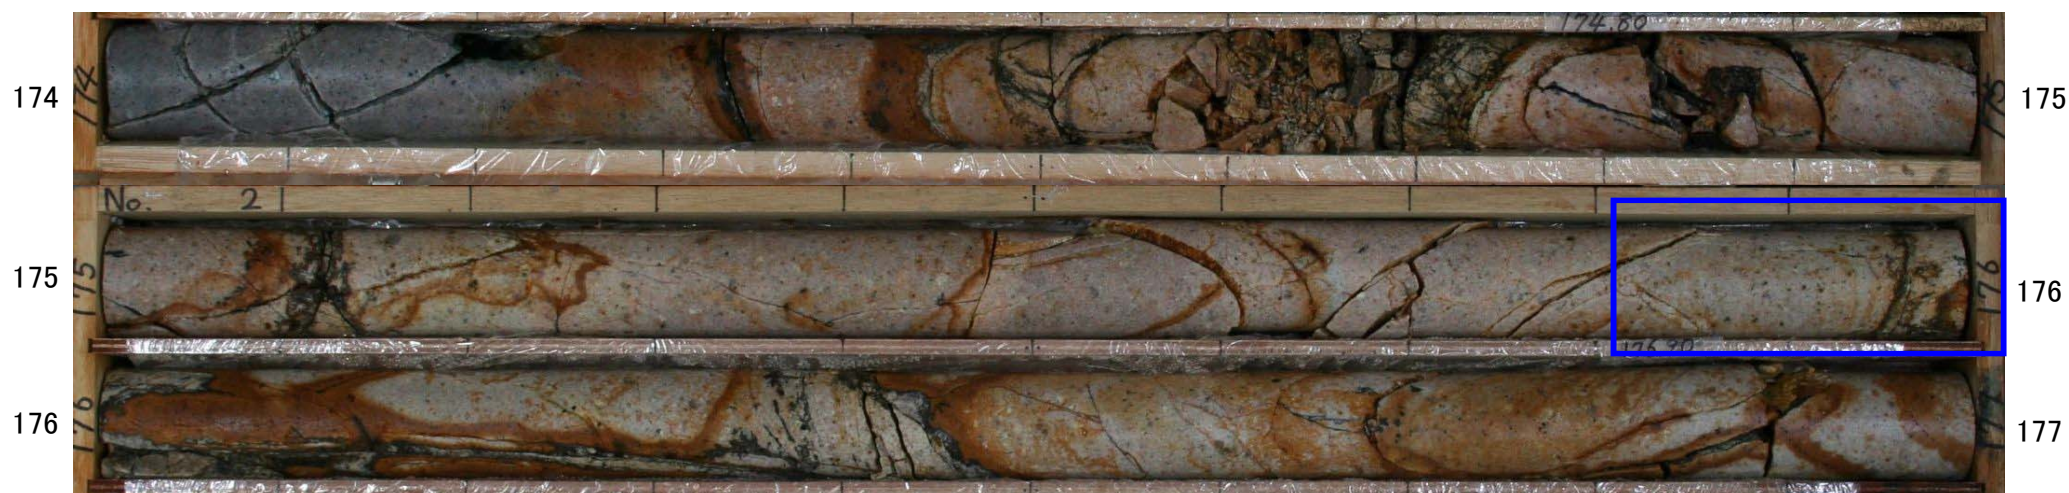
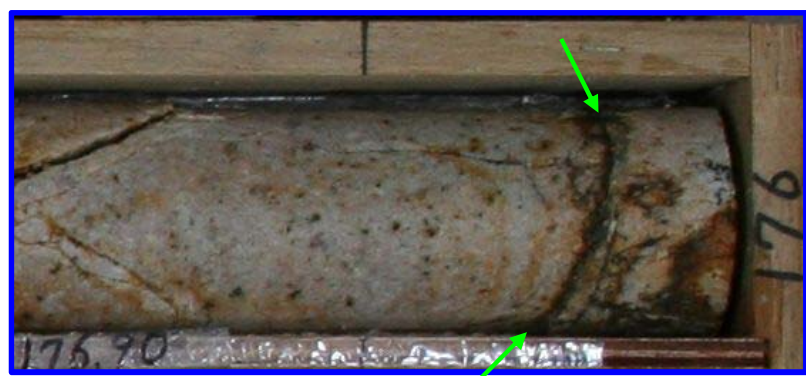
・粘土状を呈するが、幅は一定ではなく直線性に乏しい。また、周囲の岩盤に劣化が認められないことから、破碎部ではないと判断した。

委託報告書 (平成19年)	設置許可申請書案	設置許可申請書 (平成27年11月)	審査資料 (平成29年12月22日)
深度175.96m: シーム。傾斜15度。幅3~5mm、明褐色砂質シルト状。	記載なし	記載なし	記載なし

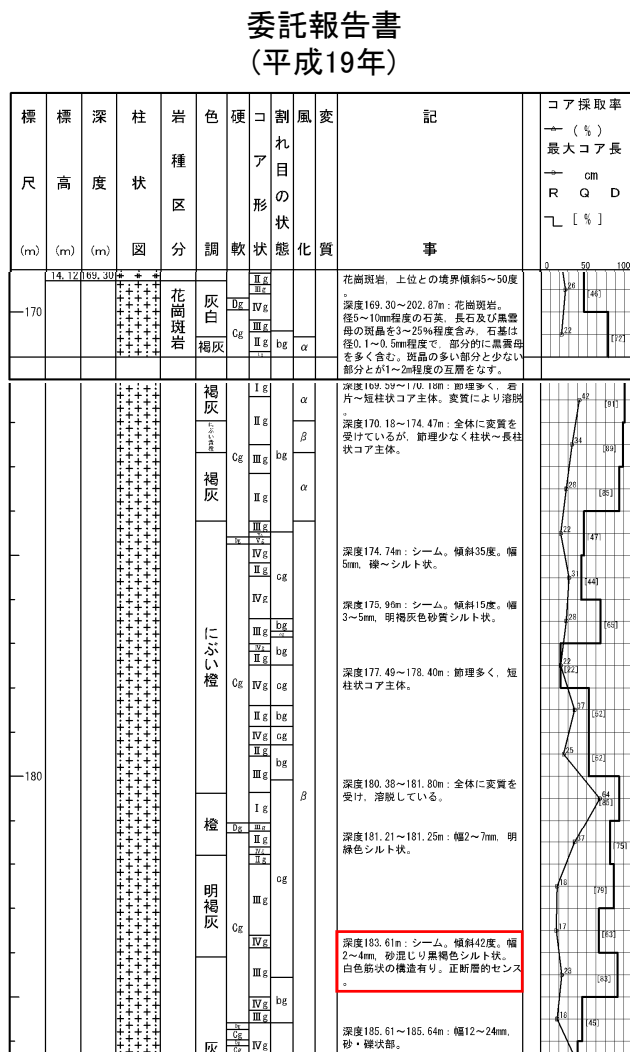
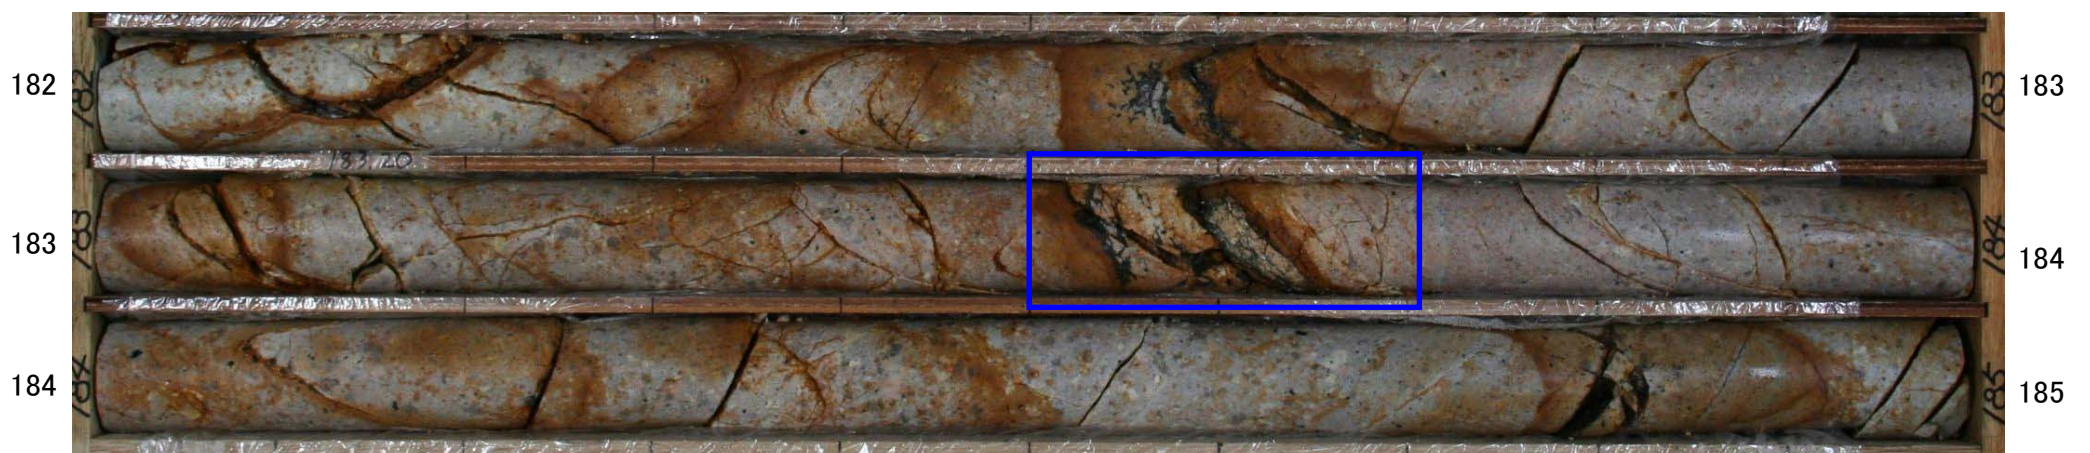
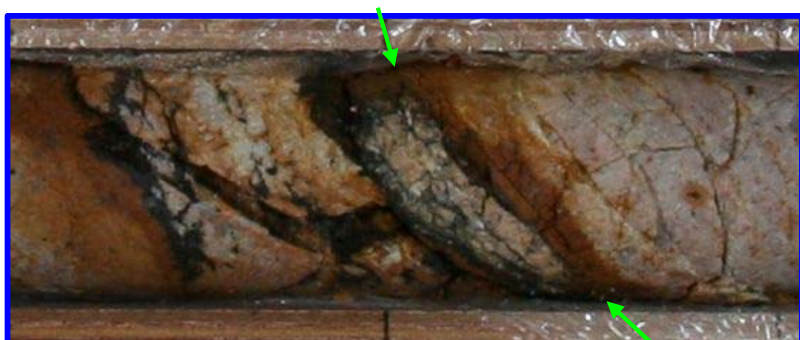
柱状図における「シーム」の記載とその性状(H19-No.2孔 深度183.61m)

・砂混じり砂質シルト状を呈するが、その分布は網目状である。また、周囲の岩盤に劣化が認められないことから、破碎部ではないと判断した。

委託報告書 (平成19年)	設置許可申請書案	設置許可申請書 (平成27年11月)	審査資料 (平成29年12月22日)
深度183.61m: シーム。傾斜42度。幅2~4mm。砂混じり黒褐色シルト状。白色筋状の構造有り。正断層のセンス。	記載なし	記載なし	記載なし

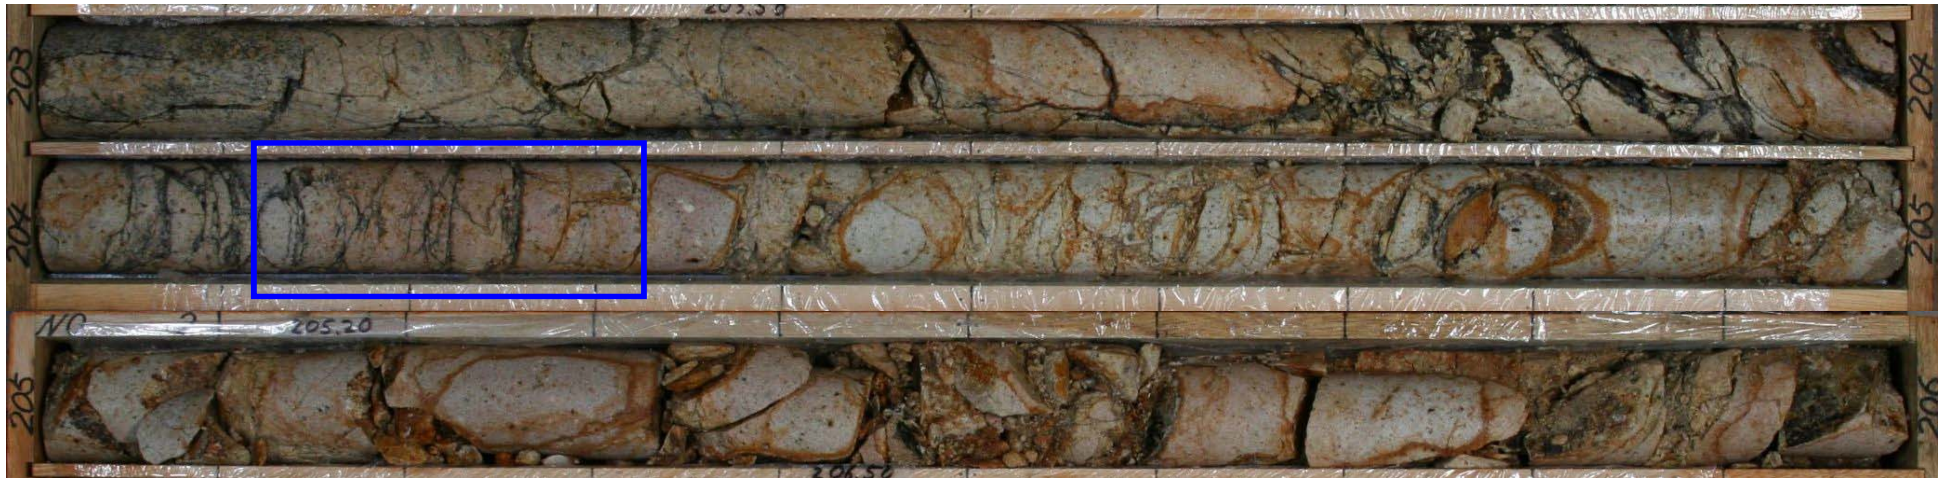
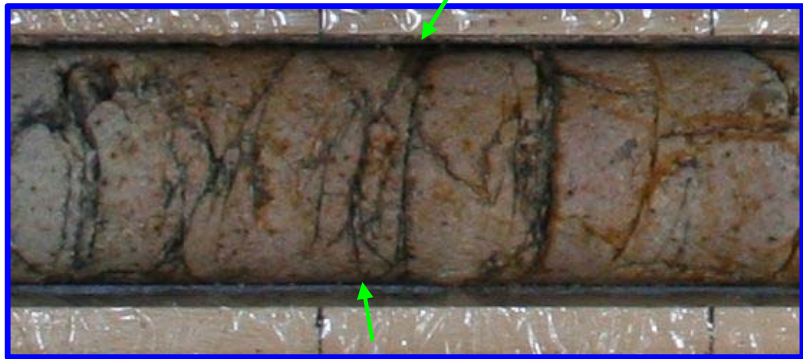
委託報告書 (平成19年)	設置許可申請書案	設置許可申請書 (平成27年11月)	審査資料 (平成29年12月22日)
深度204.22m: シーム。傾斜16度、幅0.1mm暗灰色砂状。傾斜20度の節理が見かけ0.2cm逆断層的にずれる。	記載なし	記載なし	記載なし

・砂質シルト状を呈するが、上端境界は凹凸が見られ、下端境界は漸移的で直線性に乏しいことから、破碎部ではないと判断した。

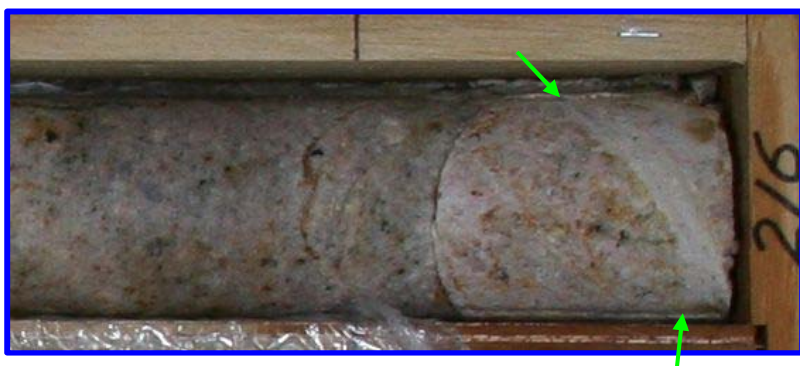
委託報告書 (平成19年)	設置許可申請書案	設置許可申請書 (平成27年11月)	審査資料 (平成29年12月22日)
深度215.98m: シーム。傾斜37度、幅5~7mm、灰白色砂質シルト状。	記載なし	記載なし	記載なし

・粘土状を呈するが、その分布は局所的であり連続性に乏しいことから、破碎部ではないと判断した。

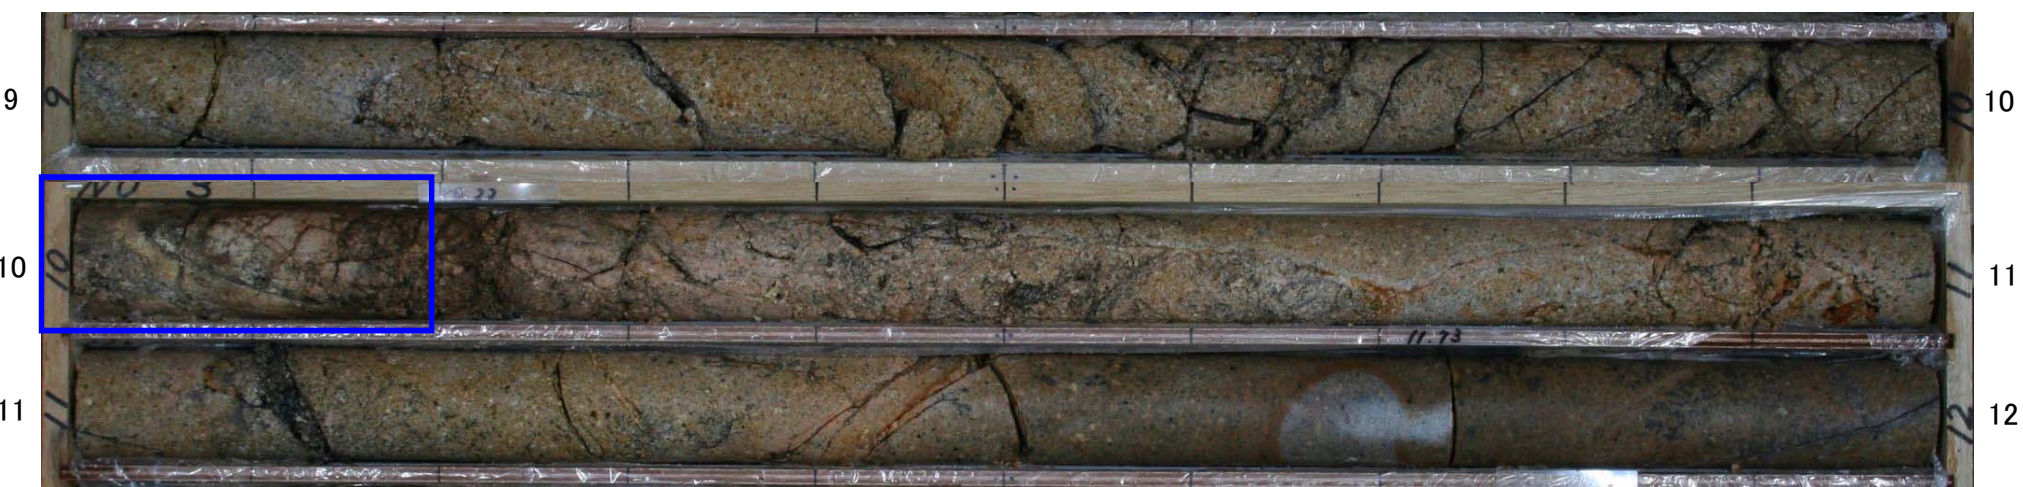
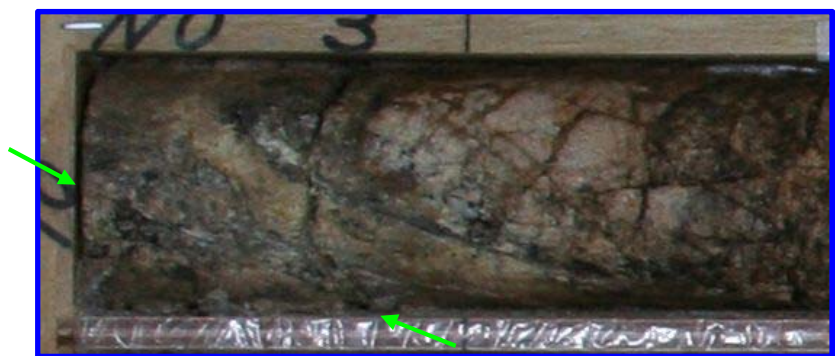
委託報告書 (平成19年)	審査資料案	審査資料 (平成30年11月30日)
深度10.00m: シーム。傾斜75度、幅0.5mm、粘土状。	記載なし	記載なし

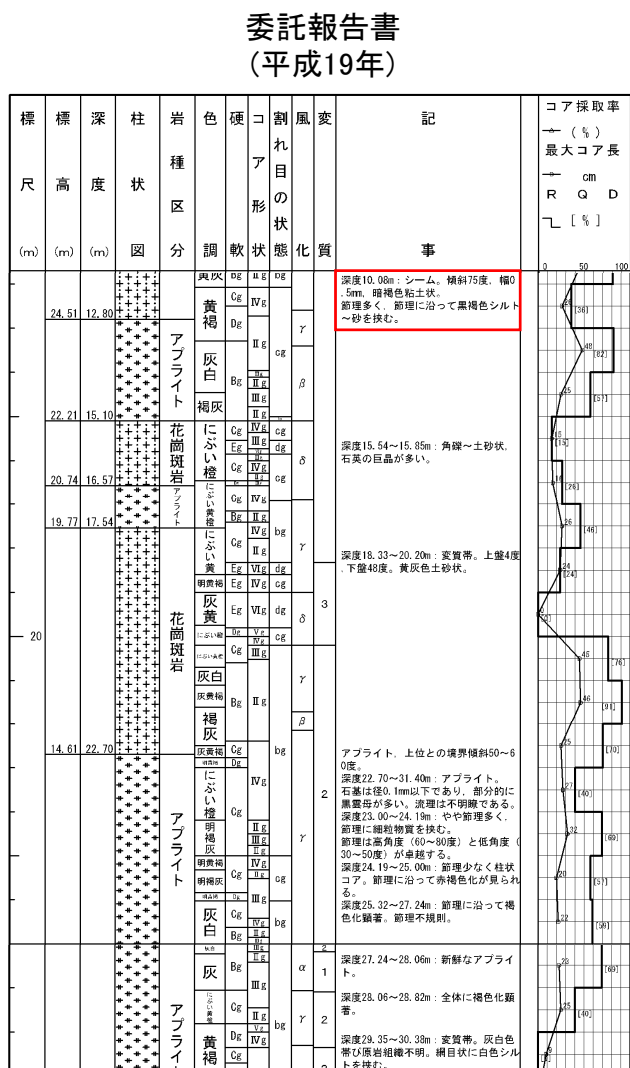
柱状図における「シーム」の記載とその性状 (H19-No.3孔 深度10.08m)

・粘土状を呈するが、その分布は殲滅し連続性に乏しいことから、破碎部ではないと判断した。

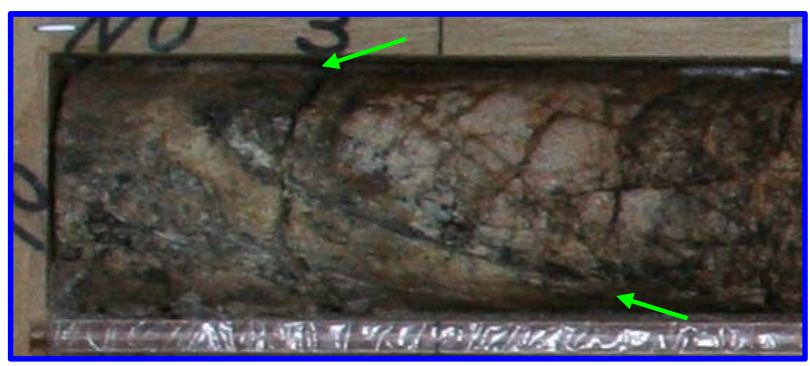
委託報告書 (平成19年)	審査資料案	審査資料 (平成30年11月30日)
深度10.08m: シーム。傾斜75度。幅0.5mm。暗褐色粘土状。節理多く、節理に沿って黒褐色シルト~砂を挟む。	記載なし	記載なし

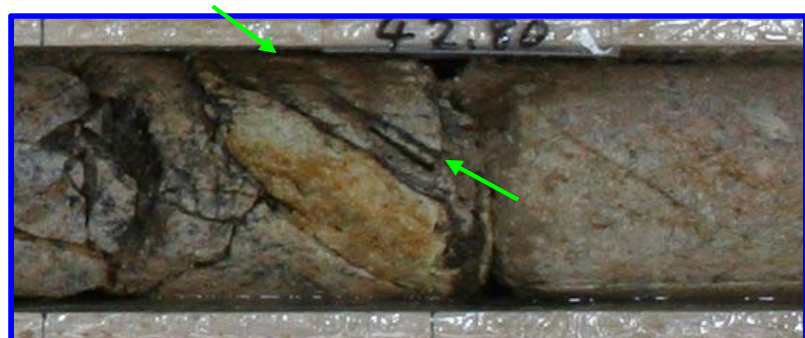
委託報告書 (平成19年)	審査資料案	審査資料 (平成30年11月30日)
深度42.81m: シーム。傾斜20度。幅7mm。黒褐、褐灰色主体、一部黄灰色粘土状。傾斜52度の変質部と交差する。	<ul style="list-style-type: none"> ●42.75~42.81m(f-2-10破碎帯) ・破碎部である。 ・浅黄色の固結礫状部からなる。 ・走向・傾斜はN17° E77° Wである。 ・フィルム状の粘土を挟在する。 	<ul style="list-style-type: none"> ●42.75~42.81m(f-2-10破碎帯) ・破碎部である。 ・浅黄色の固結礫状部からなる。 ・走向・傾斜はN17° E77° Wである。 ・フィルム状の粘土を挟在する。

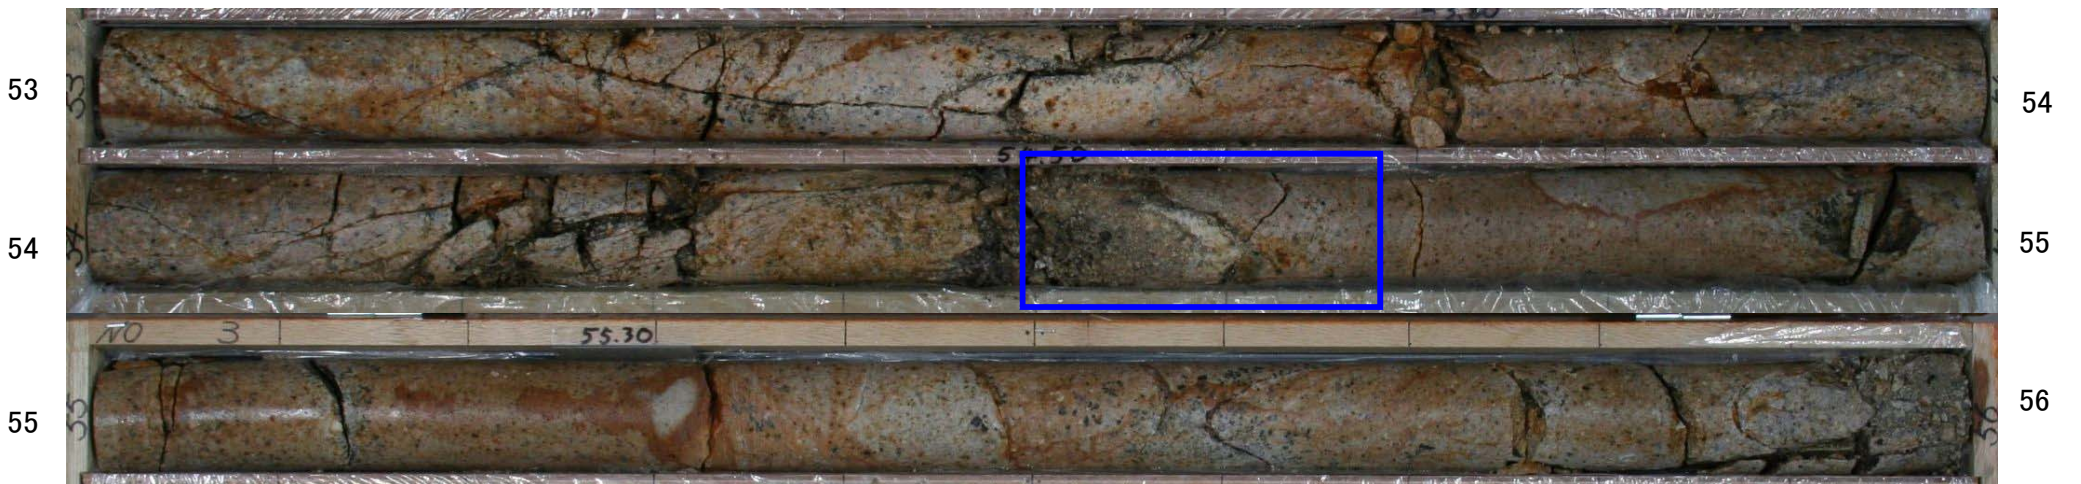
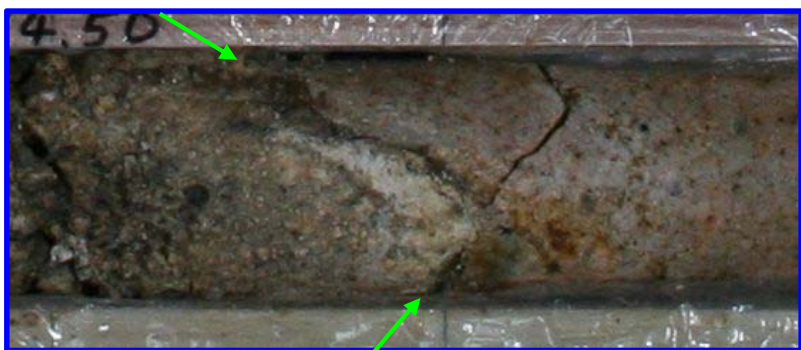
委託報告書 (平成19年)	審査資料案	審査資料 (平成30年11月30日)
深度54.60m: シーム。傾斜70度、幅5mm、暗褐色粘土状。上盤に幅0.7cmの灰白色砂状変質部を伴う。	記載なし	記載なし

・粘土状を呈するが、その分布は殲滅し連続性に乏しいことから、破碎部ではないと判断した。

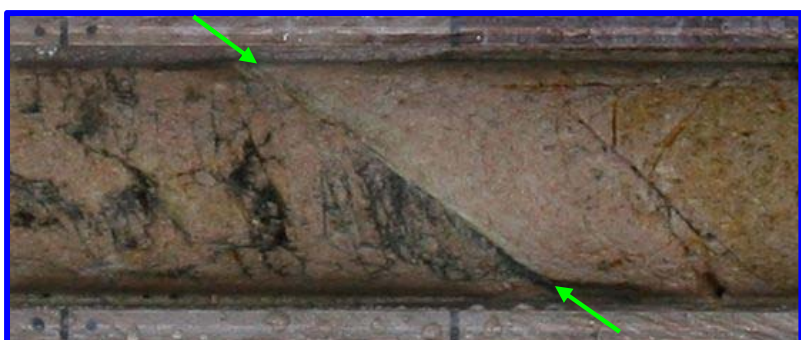
委託報告書 (平成19年)	設置許可申請書案	設置許可申請書 (平成27年11月)	審査資料 (平成29年12月22日)
深度22.59m: シーム。傾斜55度。幅2mm。淡黄灰色粘土状。	記載なし	記載なし	記載なし

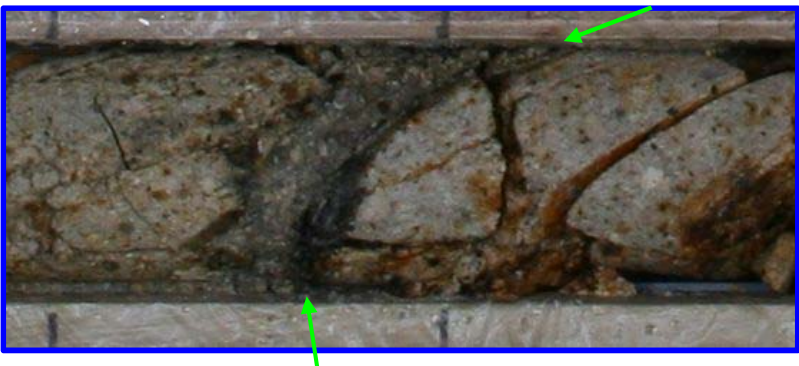
委託報告書 (平成19年)	設置許可申請書案	設置許可申請書 (平成27年11月)	審査資料 (平成29年12月22日)
<p>深度34.24~34.38m: 変質帯。上盤68度, 下盤56度。砂状化し、脆くなる。 深度34.38m: シーム。傾斜56度。幅3mm。灰褐色と灰白色シルトの互層状。</p>	<p>34.24~34.38m ・変質している。 ・砂状を呈する。下端境界に幅3mmの灰褐~灰白色シルトを挟む。 ・上端境界の傾斜は68°, 下端境界の傾斜は56°である。</p>	<p>34.24~34.38m ・変質している。 ・砂状を呈する。下端境界に幅3mmの灰褐~灰白色シルトを挟む。 ・上端境界の傾斜は68°, 下端境界の傾斜は56°である。</p>	<p>●34.24~34.38m (f-2-12破碎帯) ・破碎部である。 ・灰白色の固結礫状部からなる。 ・走向・傾斜はN12° E73° Wである。 ・下端境界の傾斜は56°である。</p>
