敦賀発電所2号炉
ボーリング柱状図の記事欄に係るご指摘への回答
補足説明資料3
シームについて

令和2年5月13日
日本原子力発電株式会社

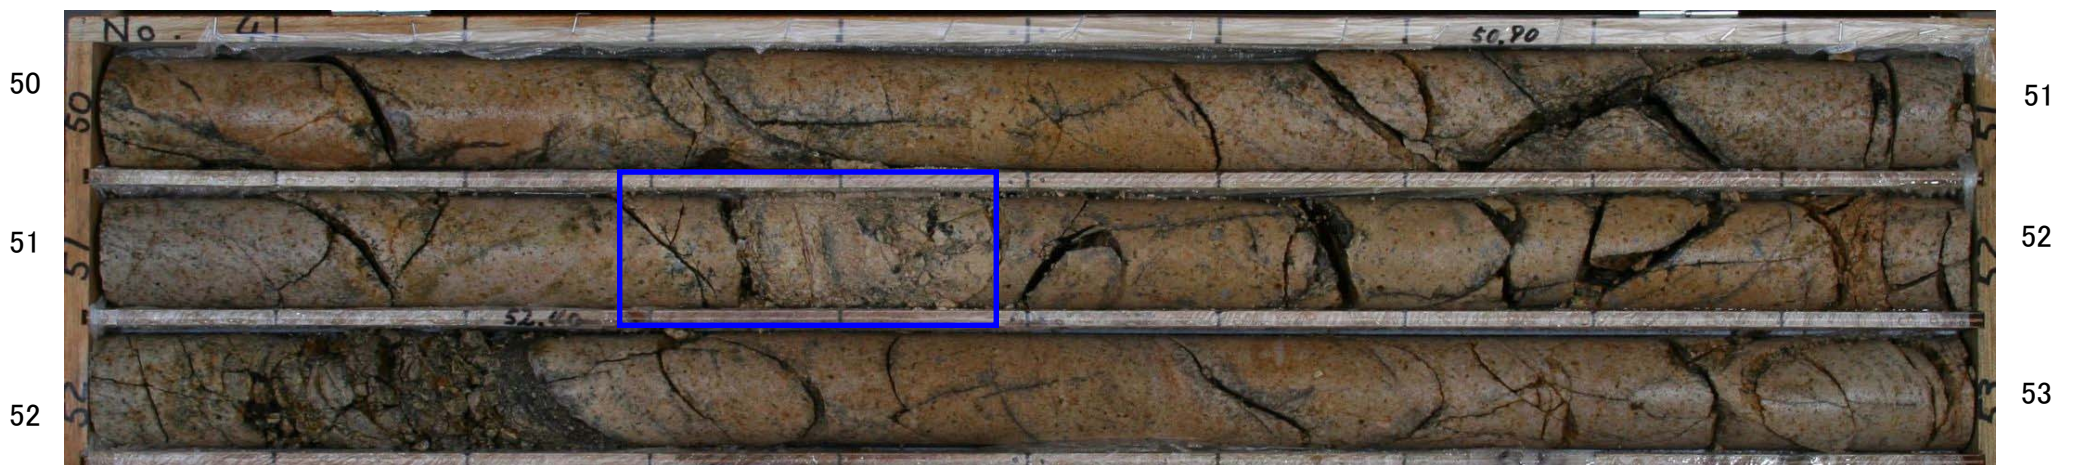
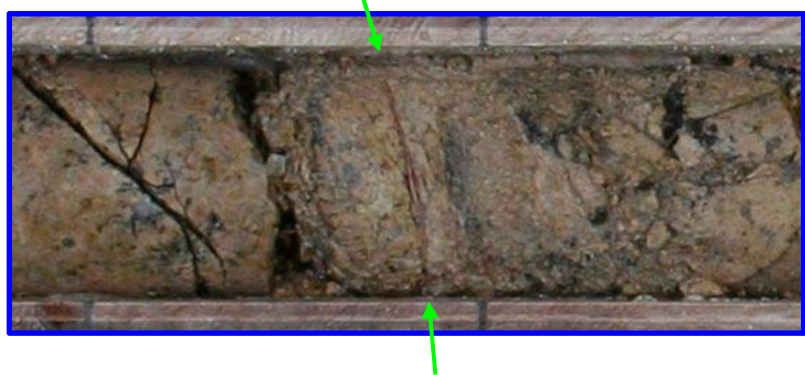
委託報告書 (平成19年)	設置許可申請書案	設置許可申請書 (平成27年11月)	審査資料 (平成29年12月22日)
深度51.38m: シーム。傾斜16度。幅1mm。明褐色シルト状。	記載なし	記載なし	記載なし

一部で礫混じりシルト状を呈するが、礫に定向配列は認められないことから、破碎部ではないと判断した。

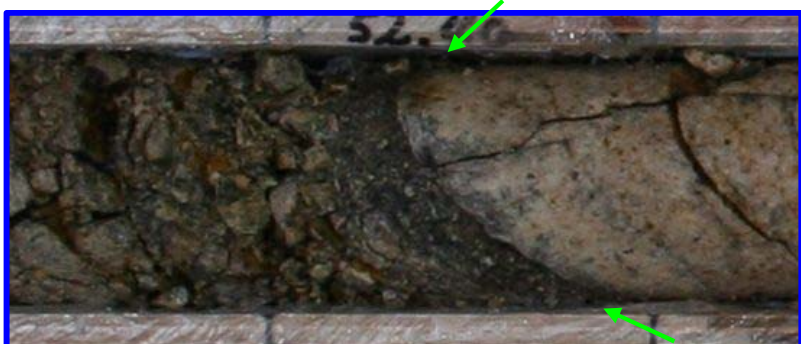
委託報告書 (平成19年)	設置許可申請書案	設置許可申請書 (平成27年11月)	審査資料 (平成29年12月22日)
深度52.24m: シーム。傾斜48度。幅3mm。褐色シルト状。	記載なし	記載なし	記載なし

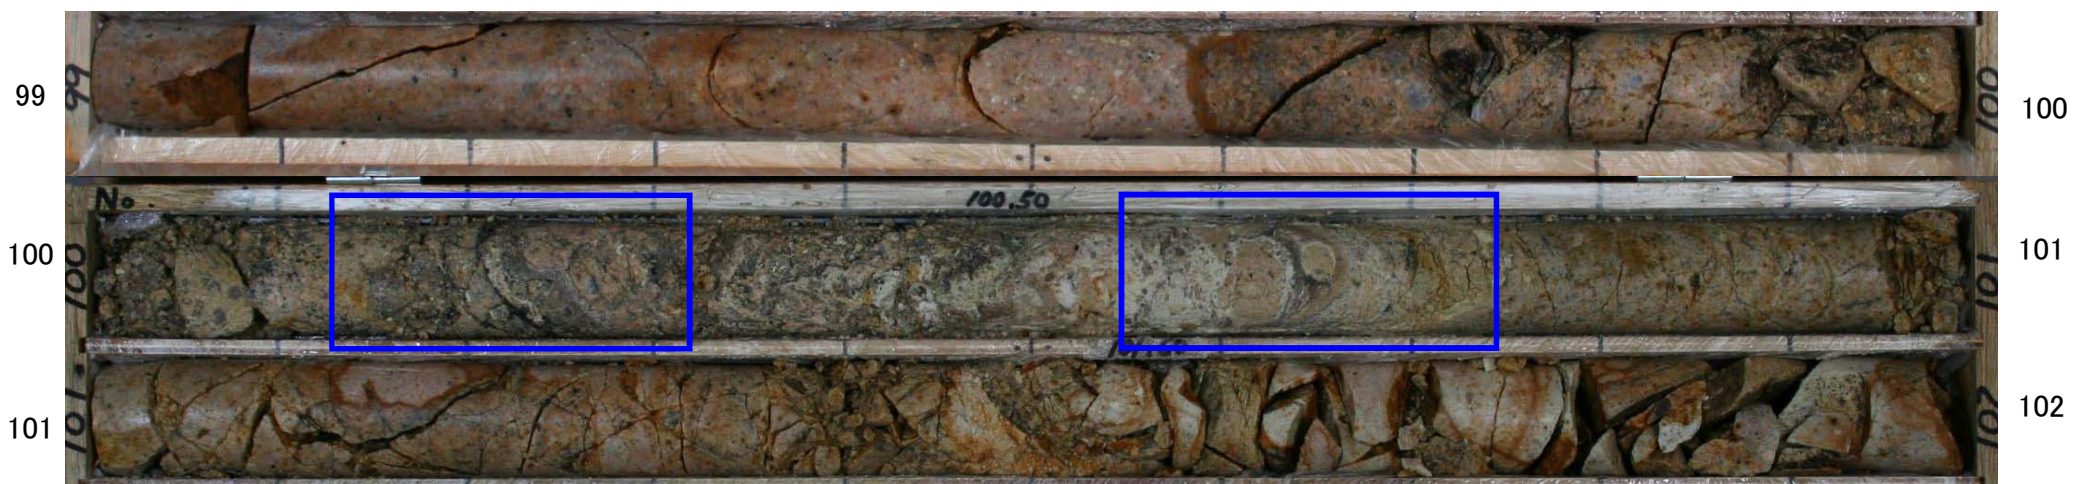
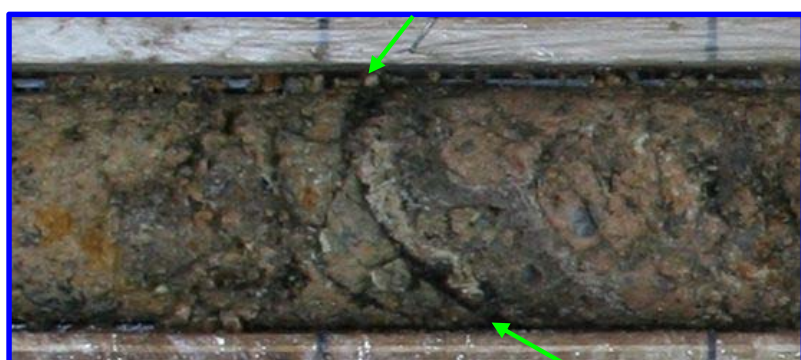
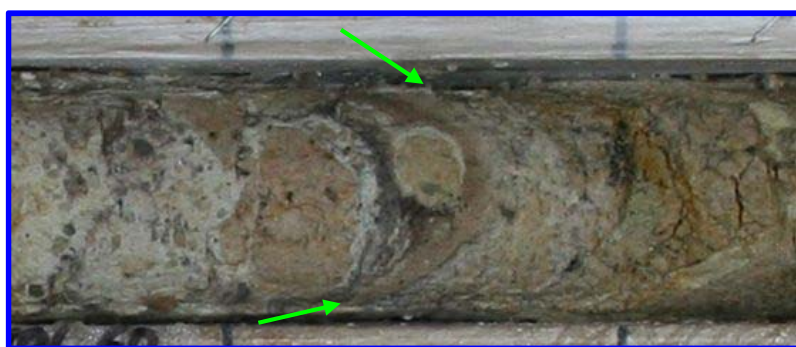
委託報告書 (平成19年)	設置許可申請書案	設置許可申請書 (平成27年11月)	審査資料 (平成29年12月22日)
深度100.21m: シーム。傾斜37度。幅7~10mm。黒褐・明褐色シルト状。 深度100.21~100.43m: 変質帯。上盤37度。下盤不明。全体に軟質化し脆い。 深度100.43~100.67m: 変質帯。上盤不明。下盤48度。シルト混じり礫状~礫混じりシルト状。 深度100.67m: シーム。傾斜48度。幅6mm。灰色シルト状。 深度100.67~100.75m: 変質帯。上盤48度。下盤56度。軟質化する。アブライト。上位との境界不明瞭。 深度100.80~122.70m: アブライト。 石礫は0.1~0.3mm程度であり、径3mmの石礫の混入が点在する(0.5%以下)。	100.21~100.75m ・変質している。 ・浅黄色を呈し、軟質化している。 ・上端境界に幅7~10mmの黒褐・明褐色シルトを挟む。100.67mに傾斜48°、幅6mmの灰色シルトを挟む。 ・上端境界の傾斜は37°、下端境界の傾斜は56°である。	100.21~100.75m ・変質している。 ・浅黄色を呈し、軟質化している。 ・上端境界に幅7~10mmの黒褐・明褐色シルトを挟む。100.67mに傾斜48°、幅6mmの灰色シルトを挟む。 ・上端境界の傾斜は37°、下端境界の傾斜は56°である。	100.21~100.75m ・変質している。 ・浅黄色を呈し、軟質化している。 ・上端境界に幅7~10mmの黒褐・明褐色シルトを挟む。

・シルト状を呈するが、その分布は殲滅し連続性に乏しい。また、周囲の岩盤に劣化が認められないことから、破碎部ではないと判断した。

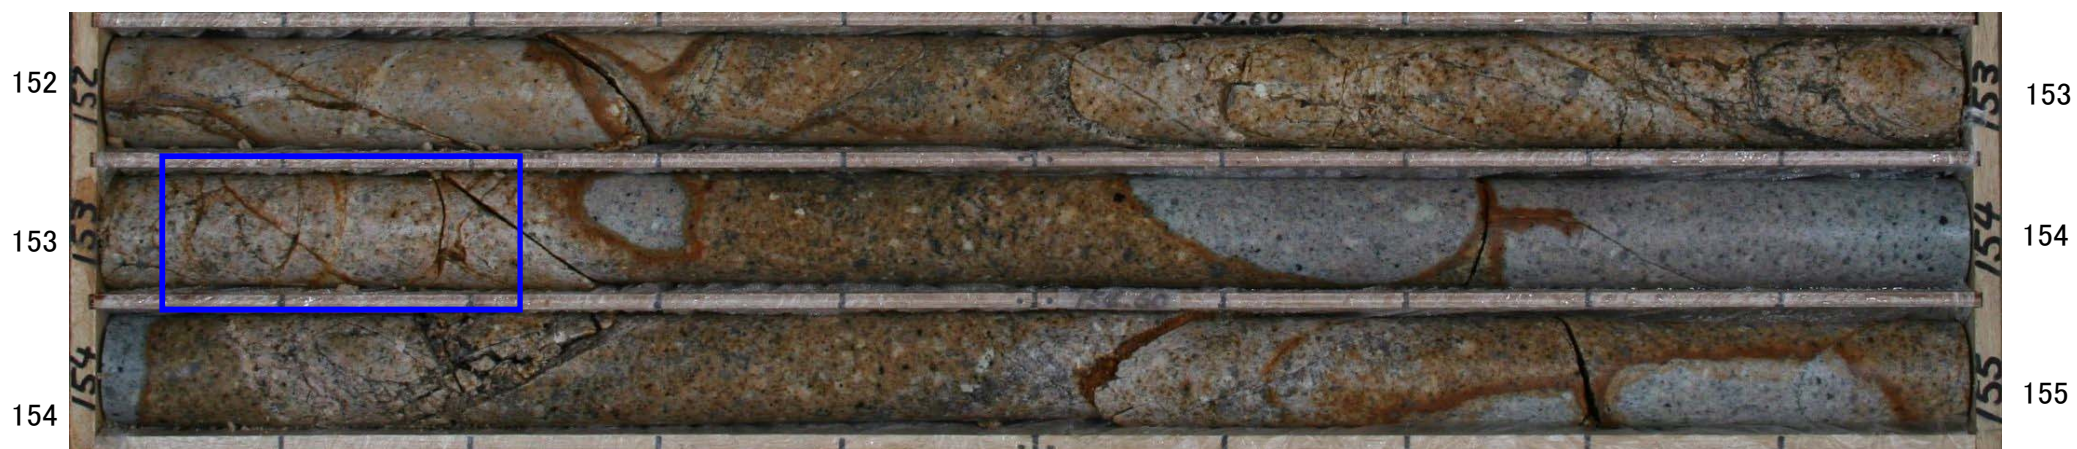
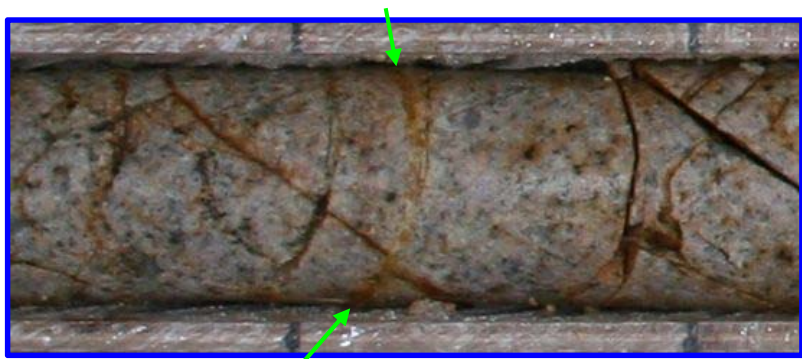
委託報告書 (平成19年)	設置許可申請書案	設置許可申請書 (平成27年11月)	審査資料 (平成29年12月22日)
深度153.12m: シーム。傾斜30度、幅1mm、黄灰色シルト状。	記載なし	記載なし	記載なし

- ・礫状を呈するが礫に定向配列は認められず、周囲の岩盤に劣化が認められないことから、破碎部ではないと判断した。
- ・上盤側の岩盤は機械割れにより乱れている。

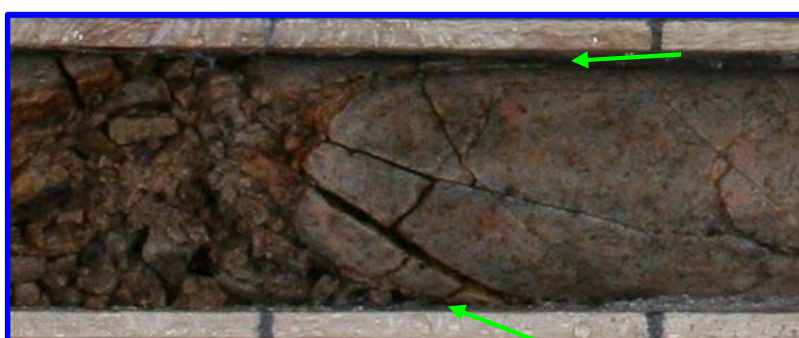
委託報告書 (平成19年)	設置許可申請書案	設置許可申請書 (平成27年11月)	審査資料 (平成29年12月22日)
深度228.30m: シーム。傾斜69度、幅5~7mm、礫状。	記載なし	記載なし	記載なし

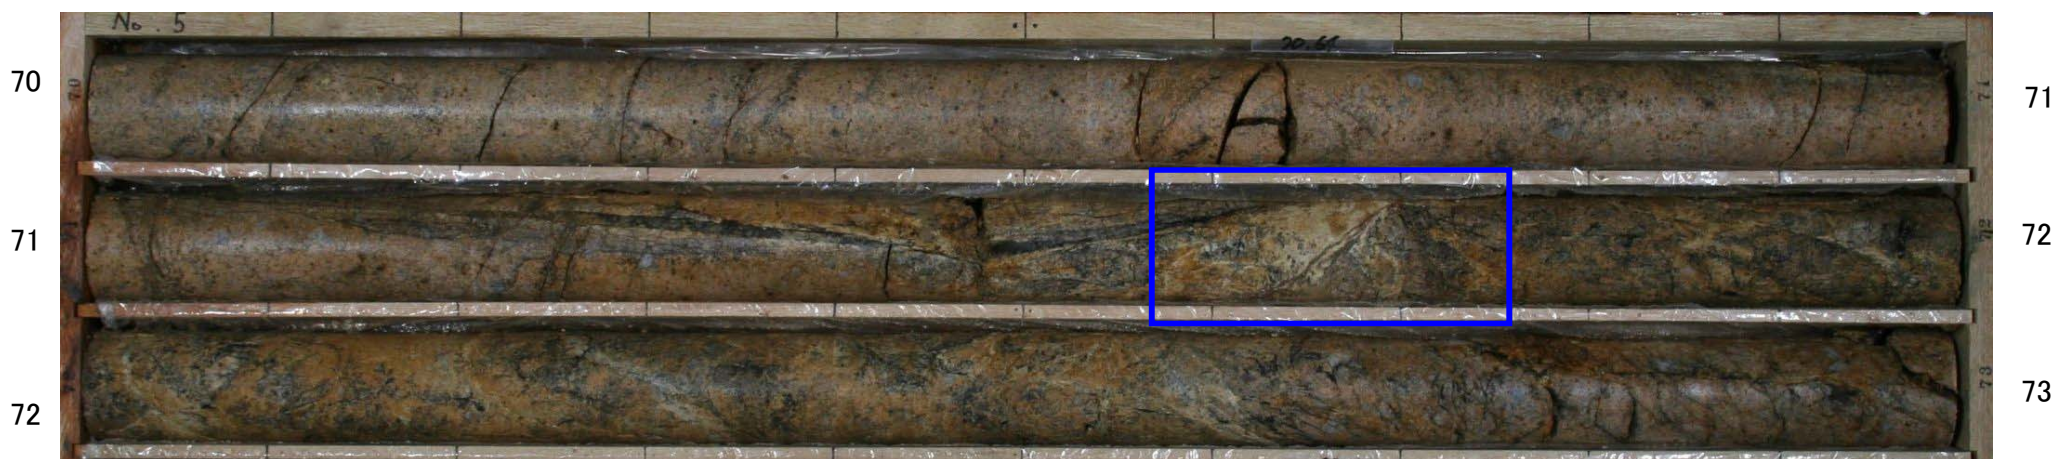
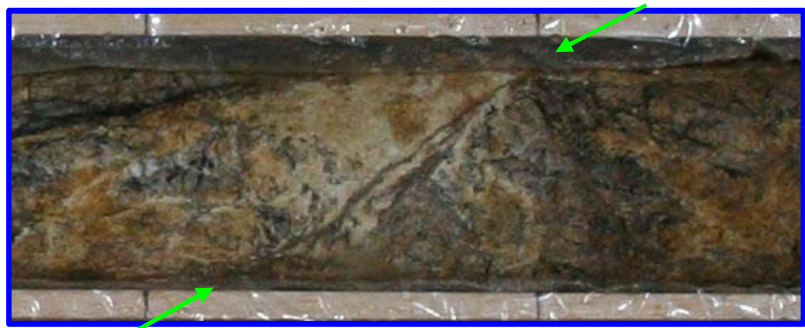
委託報告書 (平成19年)	審査資料案	審査資料 (平成30年11月30日)
深度71.66m:シーム。傾斜50度。幅1~3mm暗褐色粘土状。逆断層センスの構造有り。	記載なし	記載なし

・礫混じり砂状を呈するが礫に定向配列は認められず、周囲の岩盤に劣化が認められないことから、破碎部ではないと判断した。

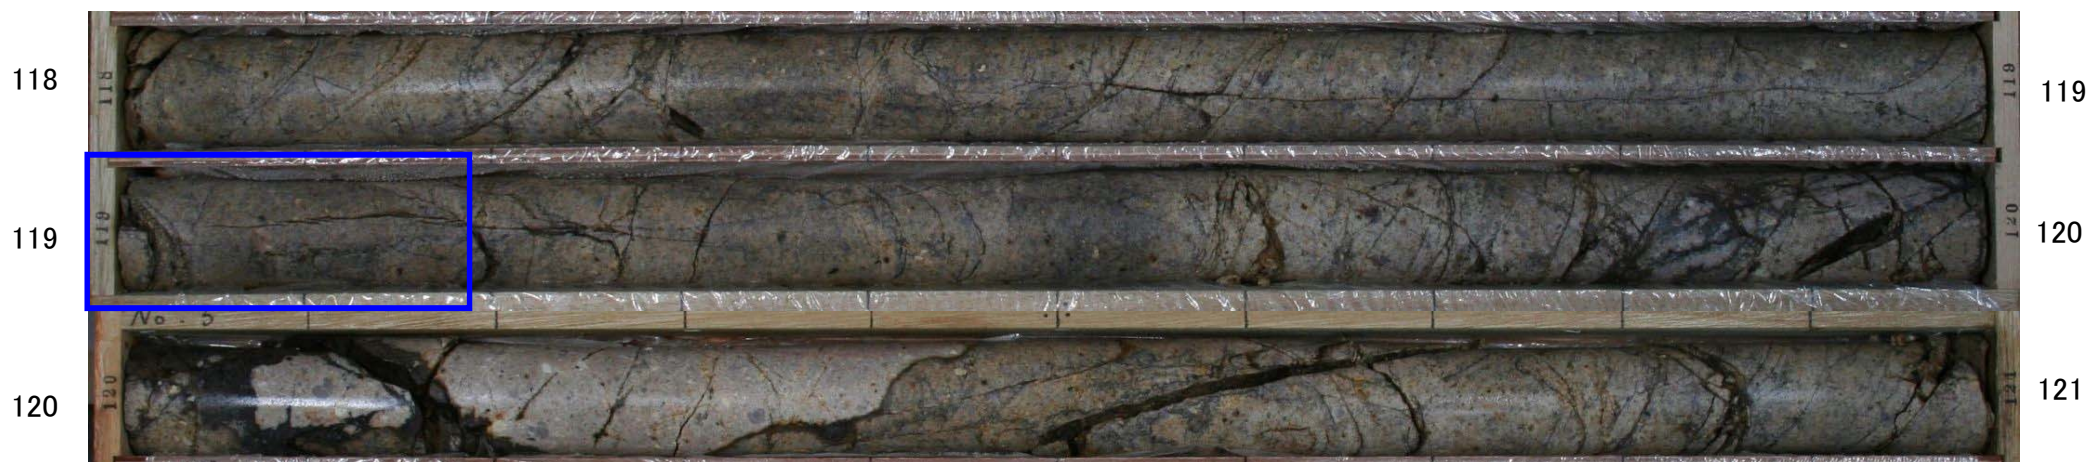
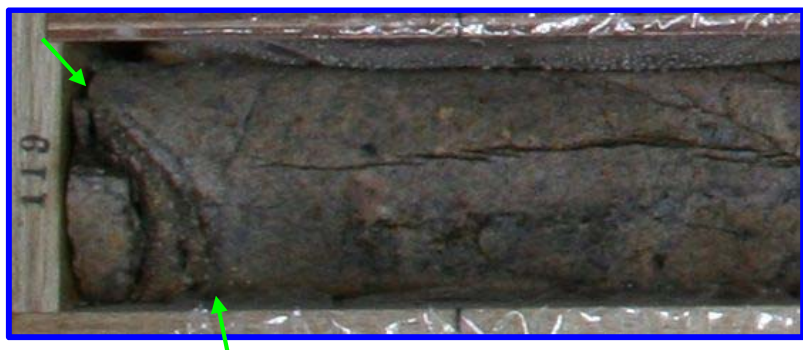
委託報告書 (平成19年)	審査資料案	審査資料 (平成30年11月30日)
深度119.02~119.03m: シーム。傾斜40~45度、幅5~10mm、暗灰色礫混じり砂状。	記載なし	記載なし

・シルト状を呈するがその分布は殲滅し連続性に乏しいことから、破碎部ではないと判断した。

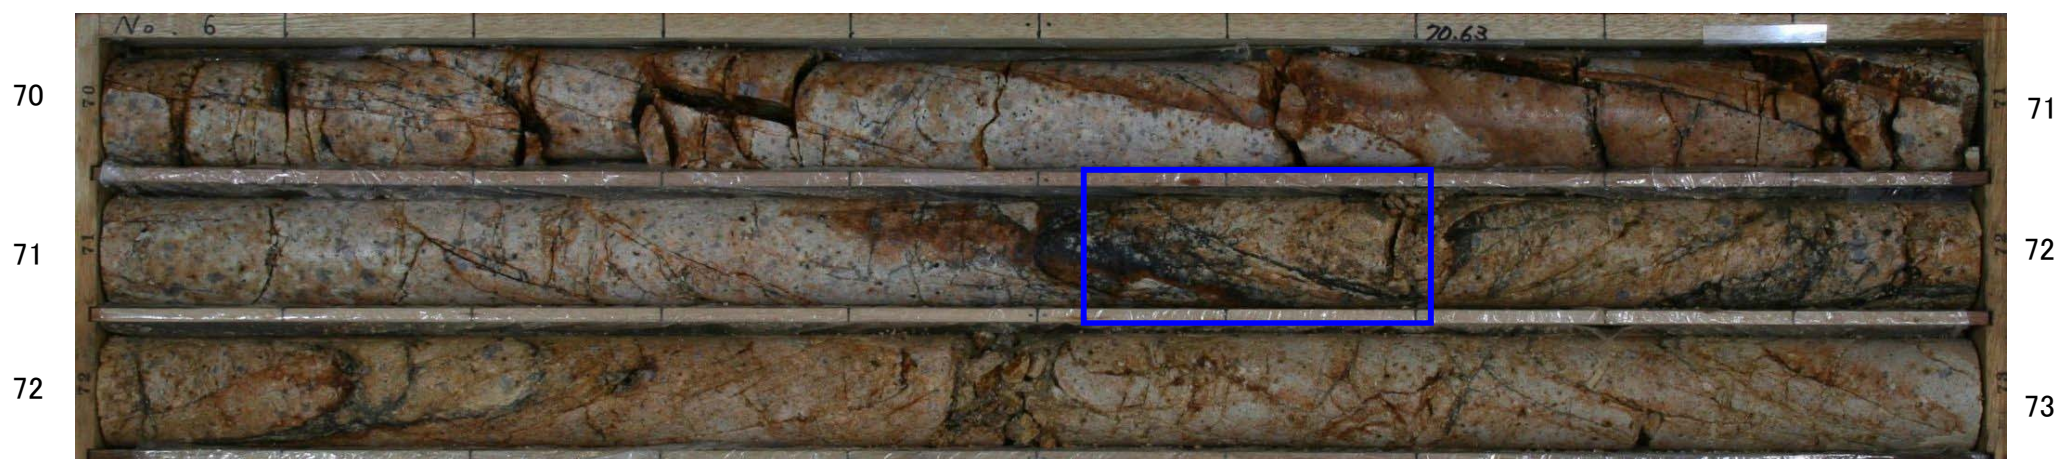
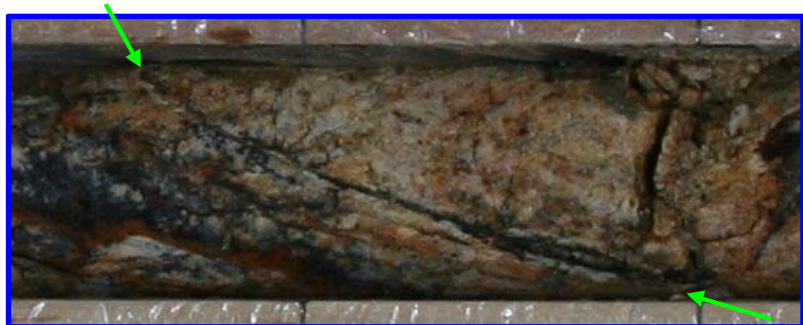
委託報告書 (平成19年)	審査資料案	審査資料 (平成30年11月30日)
深度71.62m: シーム。傾斜72度。幅5~10mm。明灰色シルト中に厚さ1mm以下の暗褐色シルトが挟在。	71.62m ・変質している。 ・幅5~10mm, 明灰色シルト中に幅1mm以下の暗褐色シルトが挟在。	71.62m ・変質している。 ・幅5~10mm, 明灰色シルト中に幅1mm以下の暗褐色シルトが挟在。

・周囲の岩盤に劣化が認められないことから、破碎部ではないと判断した。

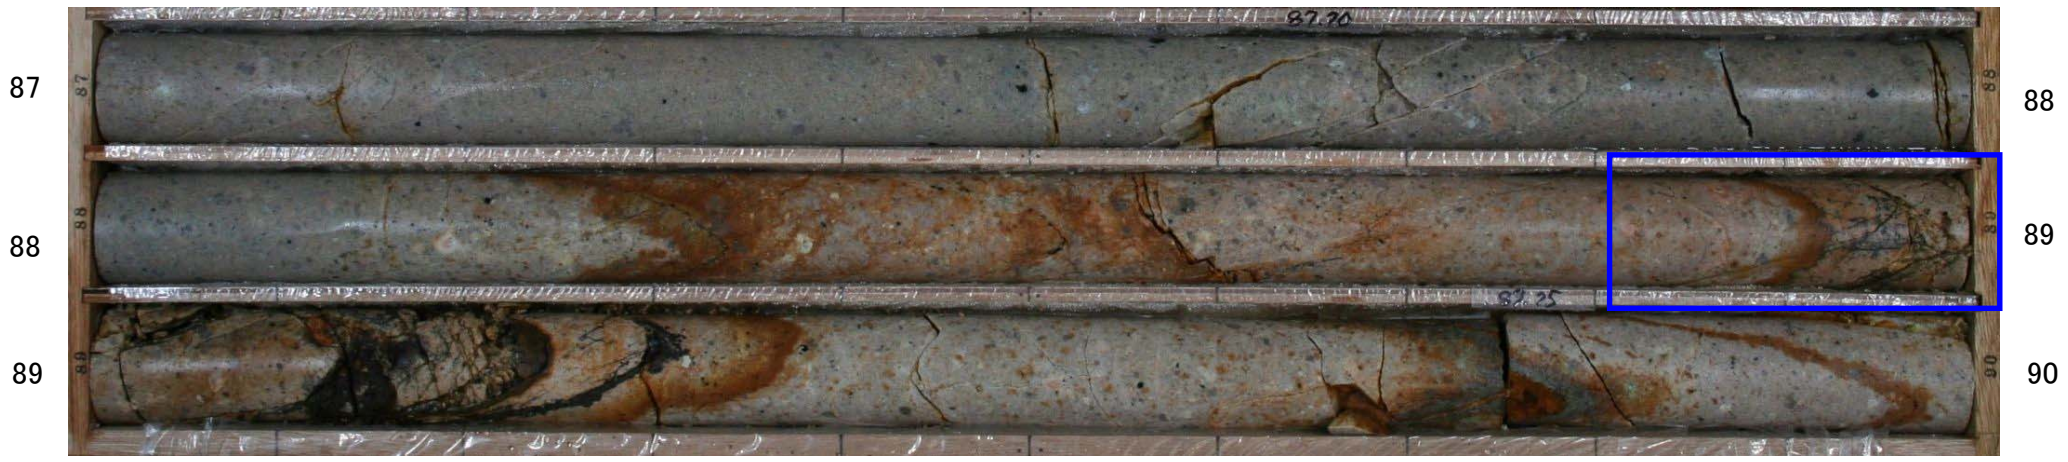
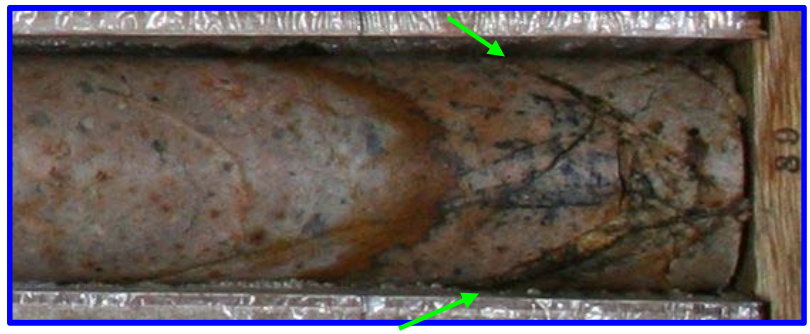
委託報告書 (平成19年)	審査資料案	審査資料 (平成30年11月30日)
深度88.94m: シーム。傾斜51度。幅3~10mm。礫混じり黒褐色シルト状。	88.94m ・変質している。 ・礫混じり黒褐色シルト状を呈する。	88.94m ・変質している。 ・礫混じり黒褐色シルト状を呈する。

・シルト状を呈するがその分布は殲滅し連続性に乏しいことから、破碎部ではないと判断した。

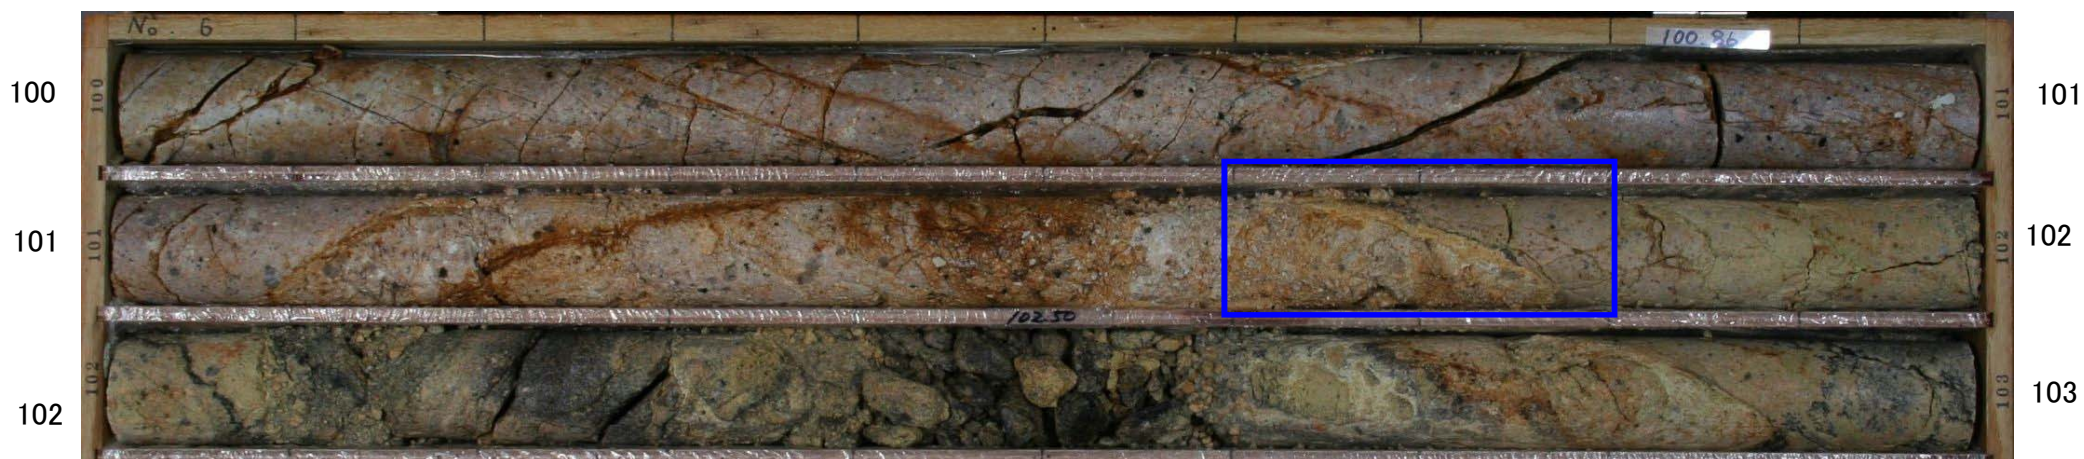
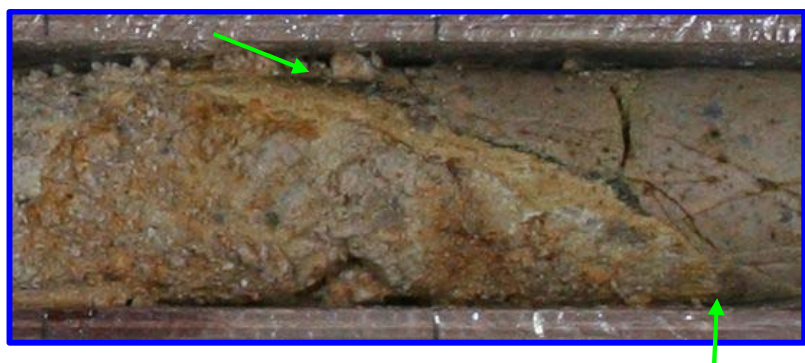
委託報告書 (平成19年)	審査資料案	審査資料 (平成30年11月30日)
深度101.12~101.53m: 変質帯。上盤62度, 下盤8度。幅1~2cm以下の節理密集。 深度101.53~101.70m: 変質帯。上盤8度, 下盤67度。砂・礫状。 深度101.70~101.72m: シーム。傾斜67度。幅3~10mm。明黄褐色礫混じりシルト状。 深度101.72~102.30m: 変質帯。上盤67度, 下盤8度。暗黄灰色を呈し, 軟質化。 深度102.30~102.86m: 変質帯。上盤8度, 下盤64度。礫混じり砂質シルト状。 深度102.86m: シーム。傾斜64度。幅1~2mm, 明黄色シルト状。 深度103.25m: シーム。傾斜85度。幅3~9mm, 黒褐色砂質シルト~シルト混じり砂状。 深度105.37m: シーム。傾斜63度。幅0.3mm, 黒色シルト状。	101.12~105.37m ・変質している。 ・シルト状を呈する。	101.12~105.37m ・変質している。 ・シルト状を呈する。

・シルト状を呈するが、その分布は局所的であり連続性に乏しいことから、破碎部ではないと判断した。

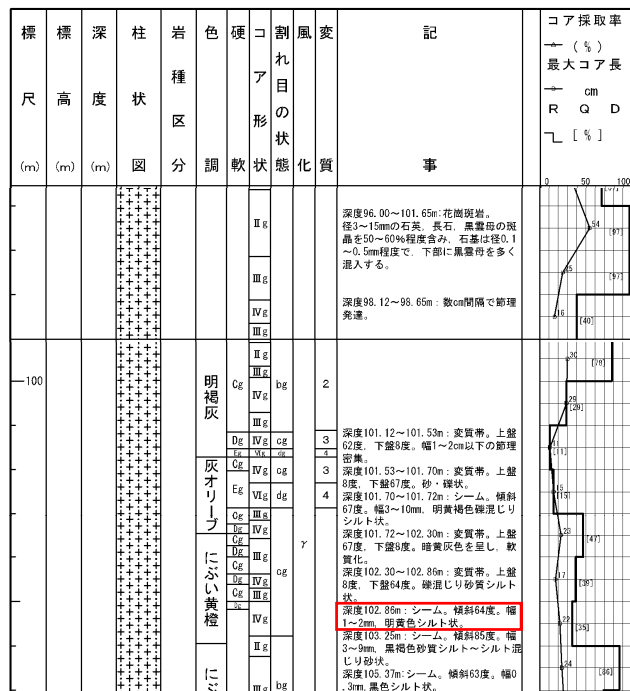
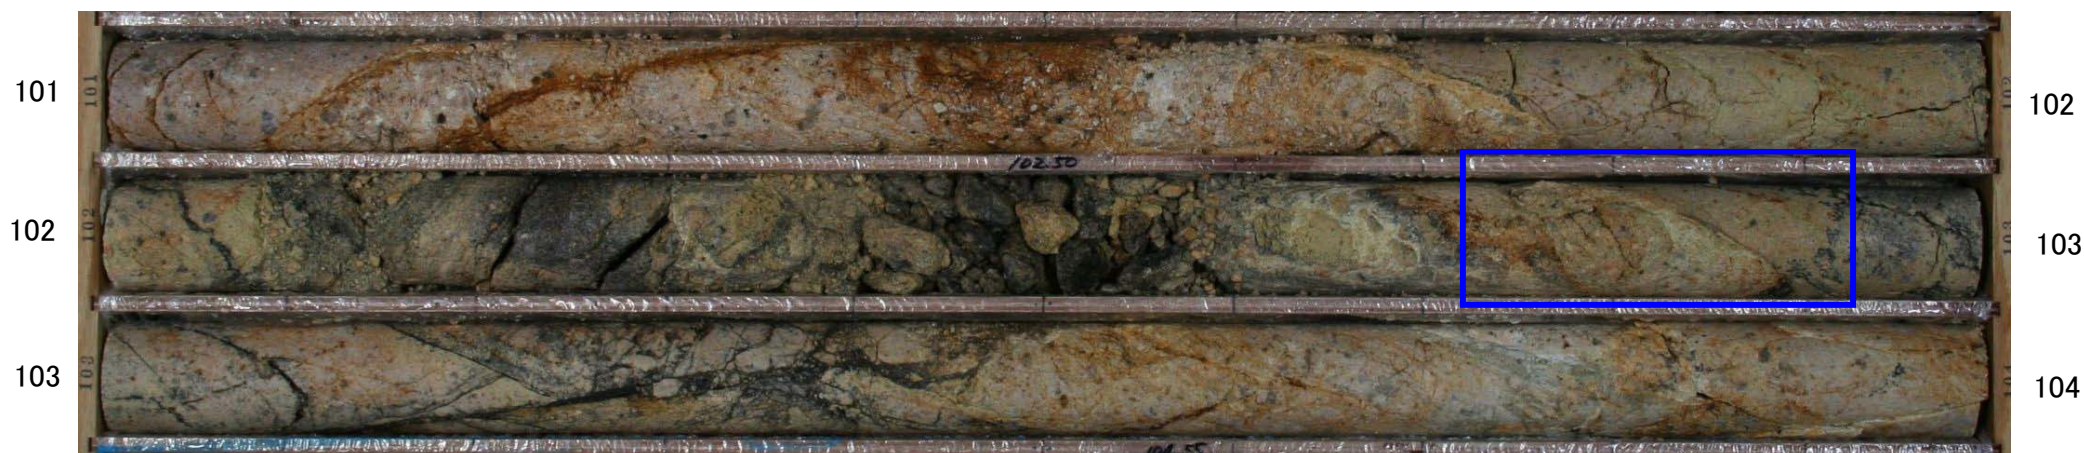
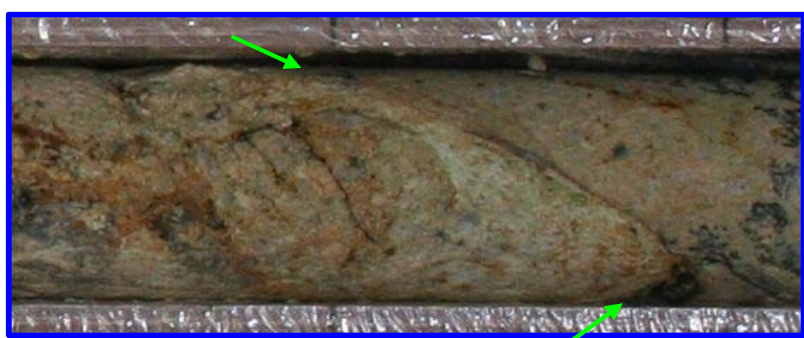
委託報告書 (平成19年)	審査資料案	審査資料 (平成30年11月30日)
深度101.12~101.53m: 変質帯。上盤62度, 下盤8度。幅1~2cm以下の節理密集。 深度101.53~101.70m: 変質帯。上盤8度, 下盤67度。砂・礫状。 深度101.70~101.72m: シーム。傾斜67度。幅3~10mm, 明黄褐色礫混じりシルト状。 深度101.72~102.30m: 変質帯。上盤67度, 下盤8度。暗黄灰色を呈し, 軟質化。 深度102.30~102.86m: 変質帯。上盤8度, 下盤64度。礫混じり砂質シルト状。 深度102.86m: シーム。傾斜64度。幅1~2mm, 明黄色シルト状。 深度103.25m: シーム。傾斜85度。幅3~9mm, 黒褐色砂質シルト~シルト混じり砂状。 深度105.37m: シーム。傾斜63度。幅0.3mm, 黒色シルト状。	101.12~105.37m ・変質している。 ・シルト状を呈する。	101.12~105.37m ・変質している。 ・シルト状を呈する。

・シルト状を呈するが、網目状の分布を示し連続性や直線性に乏しい。
 また、一部で礫状となるが礫に定向配列は認められないことから、破碎部ではないと判断した。

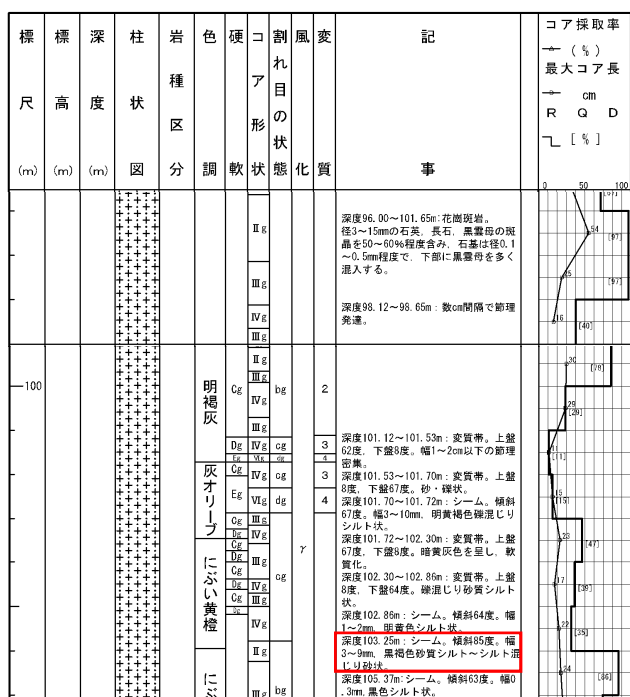
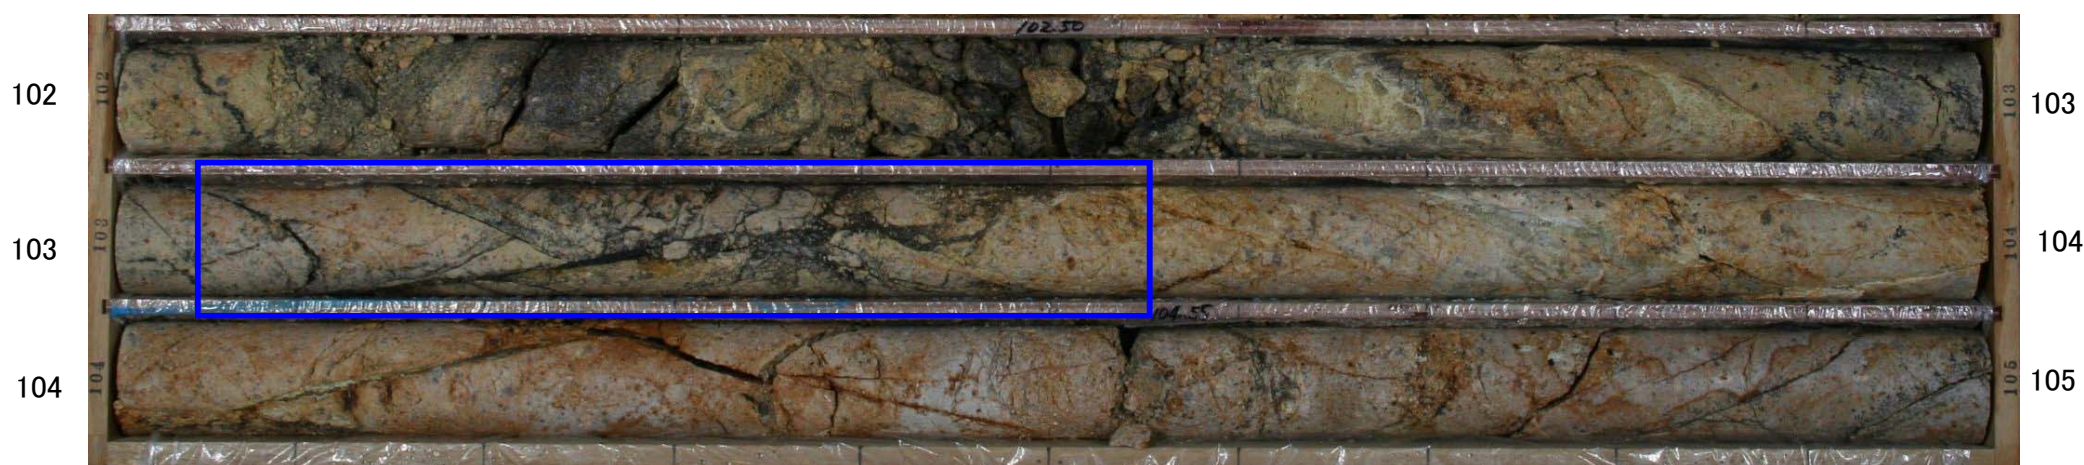
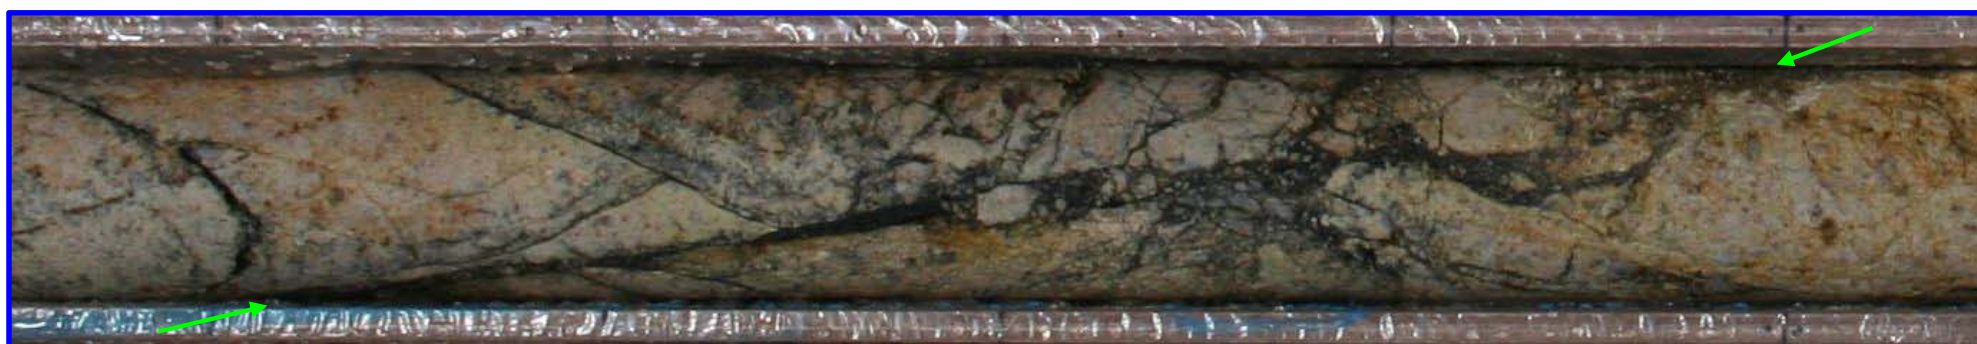
委託報告書 (平成19年)	審査資料案	審査資料 (平成30年11月30日)
深度101.12~101.53m: 変質帯。上盤62度, 下盤8度。幅1~2cm以下の節理密集。 深度101.53~101.70m: 変質帯。上盤8度, 下盤67度。砂・礫状。 深度101.70~101.72m: シーム。傾斜67度。幅3~10mm, 明黄褐色礫混じりシルト状。 深度101.72~102.30m: 変質帯。上盤67度, 下盤8度。暗黄灰色を呈し, 軟質化。 深度102.30~102.86m: 変質帯。上盤8度, 下盤64度。礫混じり砂質シルト状。 深度102.86m: シーム。傾斜64度。幅1~2mm, 明黄色シルト状。 深度103.25m: シーム。傾斜85度。幅3~9mm, 黒褐色砂質シルト~シルト混じり砂状。 深度105.37m: シーム。傾斜63度。幅0.3mm, 黒色シルト状。	101.12~105.37m ・変質している。 ・シルト状を呈する。	101.12~105.37m ・変質している。 ・シルト状を呈する。

・シルト状を呈するが、その分布は局所的であり連続性に乏しいことから、破碎部ではないと判断した。

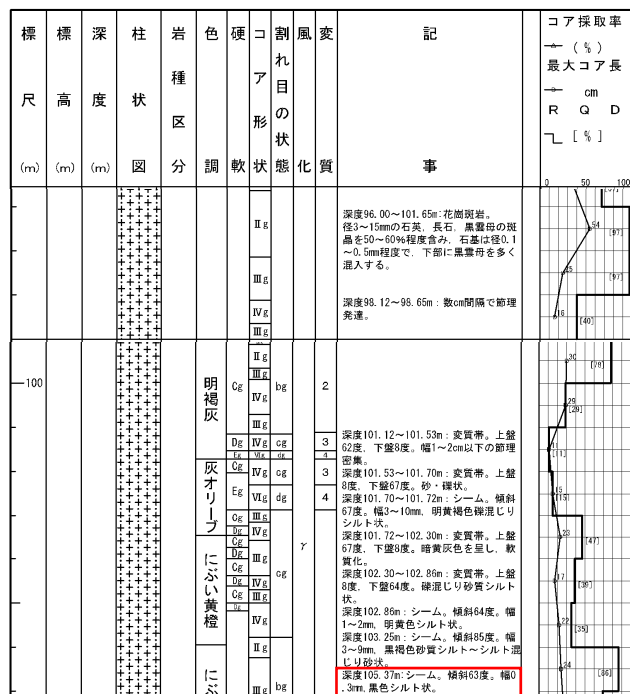
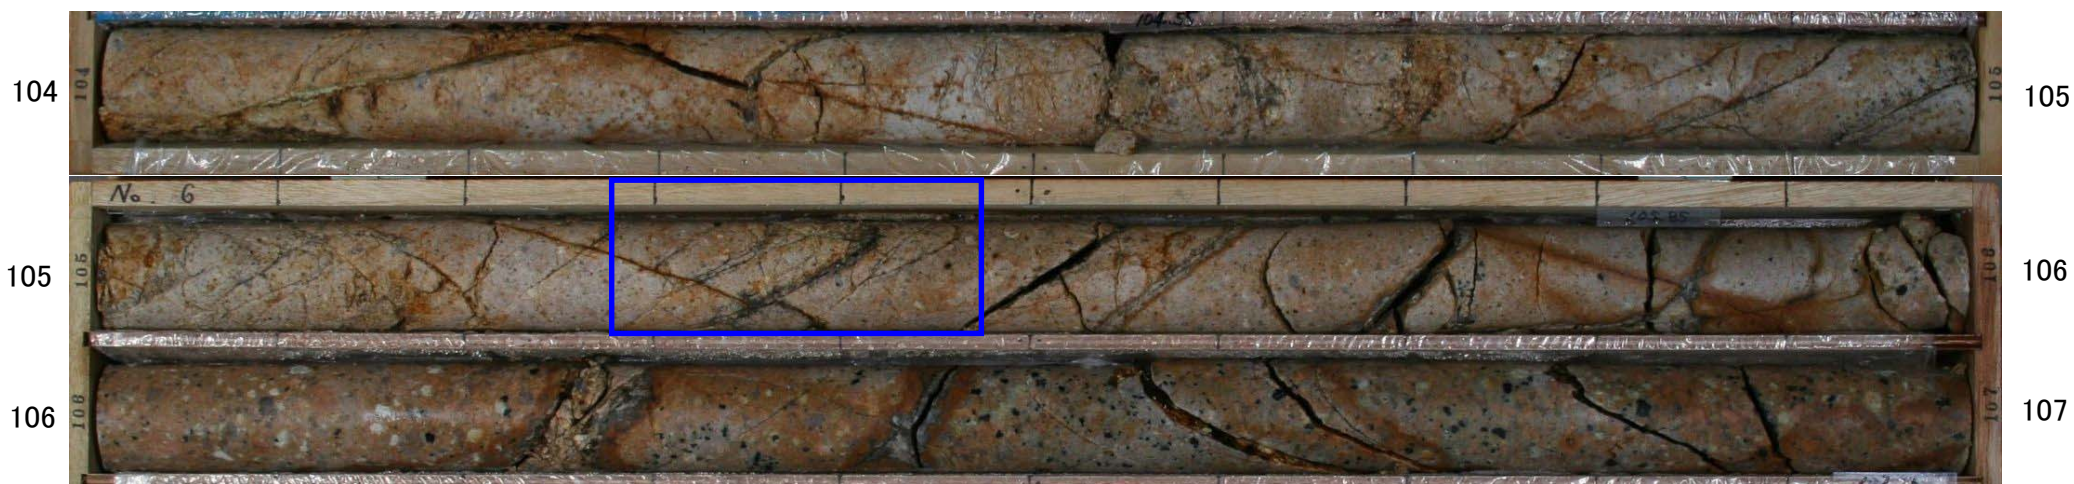
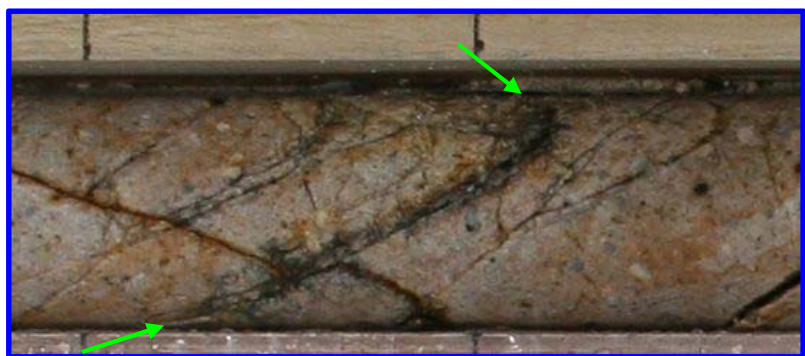
委託報告書 (平成19年)	審査資料案	審査資料 (平成30年11月30日)
深度101.12~101.53m: 変質帯。上盤62度、下盤8度。幅1~2cm以下の節理密集。 深度101.53~101.70m: 変質帯。上盤8度、下盤67度。砂・礫状。 深度101.70~101.72m: シーム。傾斜67度。幅3~10mm。明黄褐色礫混じりシルト状。 深度101.72~102.30m: 変質帯。上盤67度、下盤8度。暗黄灰色を呈し、軟質化。 深度102.30~102.86m: 変質帯。上盤8度、下盤64度。礫混じり砂質シルト状。 深度102.86m: シーム。傾斜64度。幅1~2mm。明黄色シルト状。 深度103.25m: シーム。傾斜85度。幅3~9mm。黒褐色砂質シルト~シルト混じり砂状。 深度105.37m: シーム。傾斜63度。幅0.3mm。黒色シルト状。	101.12~105.37m ・変質している。 ・シルト状を呈する。	101.12~105.37m ・変質している。 ・シルト状を呈する。

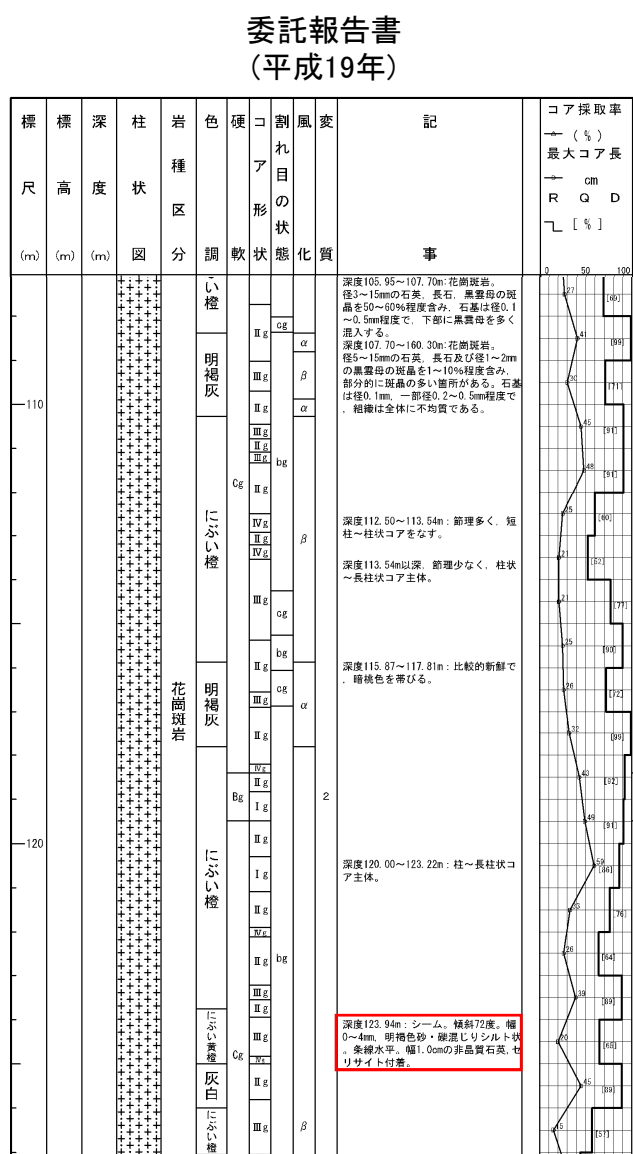
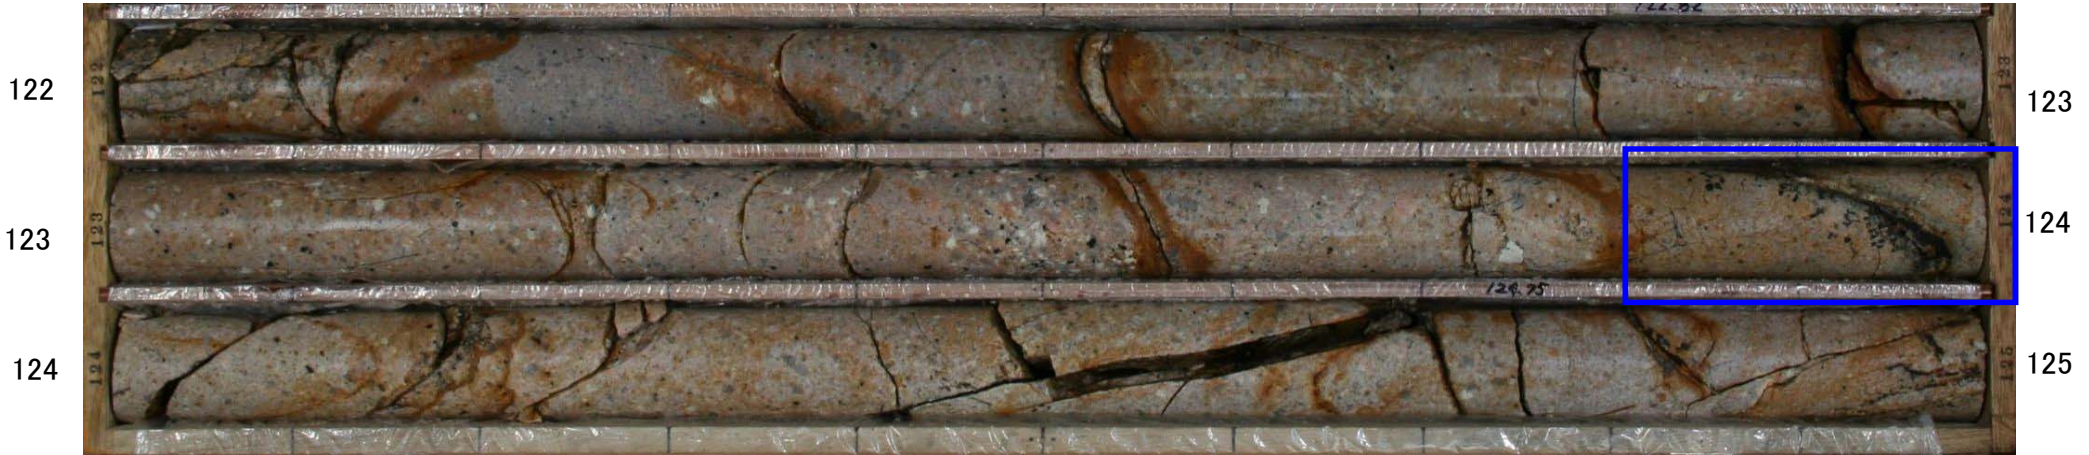
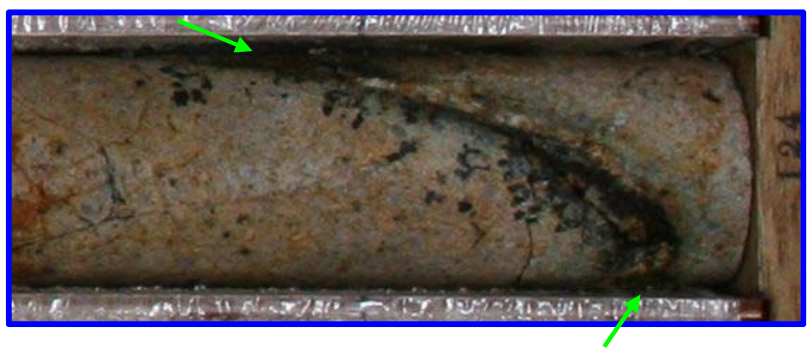
柱状図における「シーム」の記載とその性状(H19-No.6孔 深度123.94m)

・周囲の岩盤に劣化が認められないことから、破碎部ではないと判断した。

委託報告書 (平成19年)	審査資料案	審査資料 (平成30年11月30日)
深度123.94m: シーム。傾斜72度。幅0~4mm。明褐色砂・礫混じりシルト状。条線水平。幅1.0cmの非晶質石英・セリサイト付着。	123.94m ・変質している。 ・明褐色砂・礫混じりシルト状を呈する。	123.94m ・変質している。 ・明褐色砂・礫混じりシルト状を呈する。

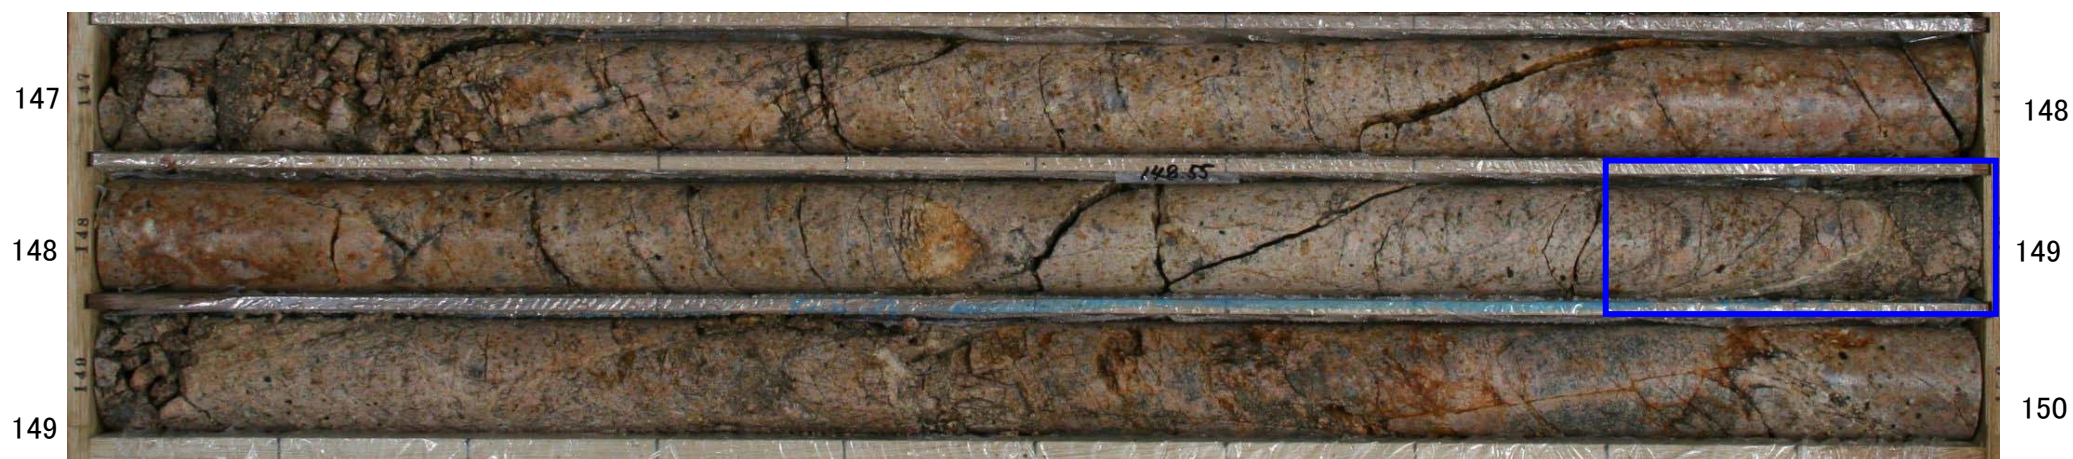
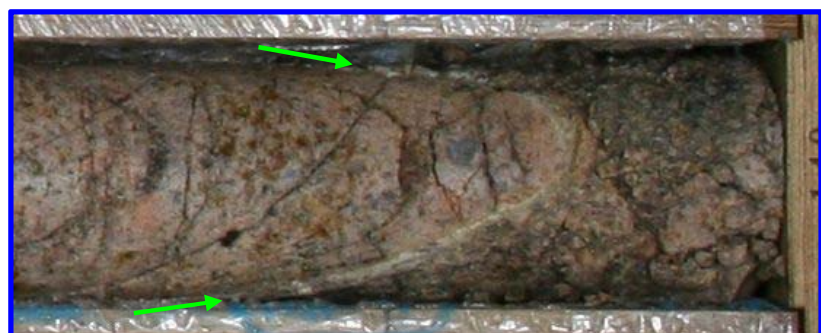
・シルト状を呈するがその分布は殲滅し連続性に乏しいことから、破碎部ではないと判断した。

委託報告書 (平成19年)	審査資料案	審査資料 (平成30年11月30日)
深度148.94m: シーム。傾斜63度。幅3~5mm。明黄色粗粒混じりシルト状。	148.94m ・変質している。 ・明黄色粗粒混じりシルト状を呈する。	148.94m ・変質している。 ・明黄色粗粒混じりシルト状を呈する。

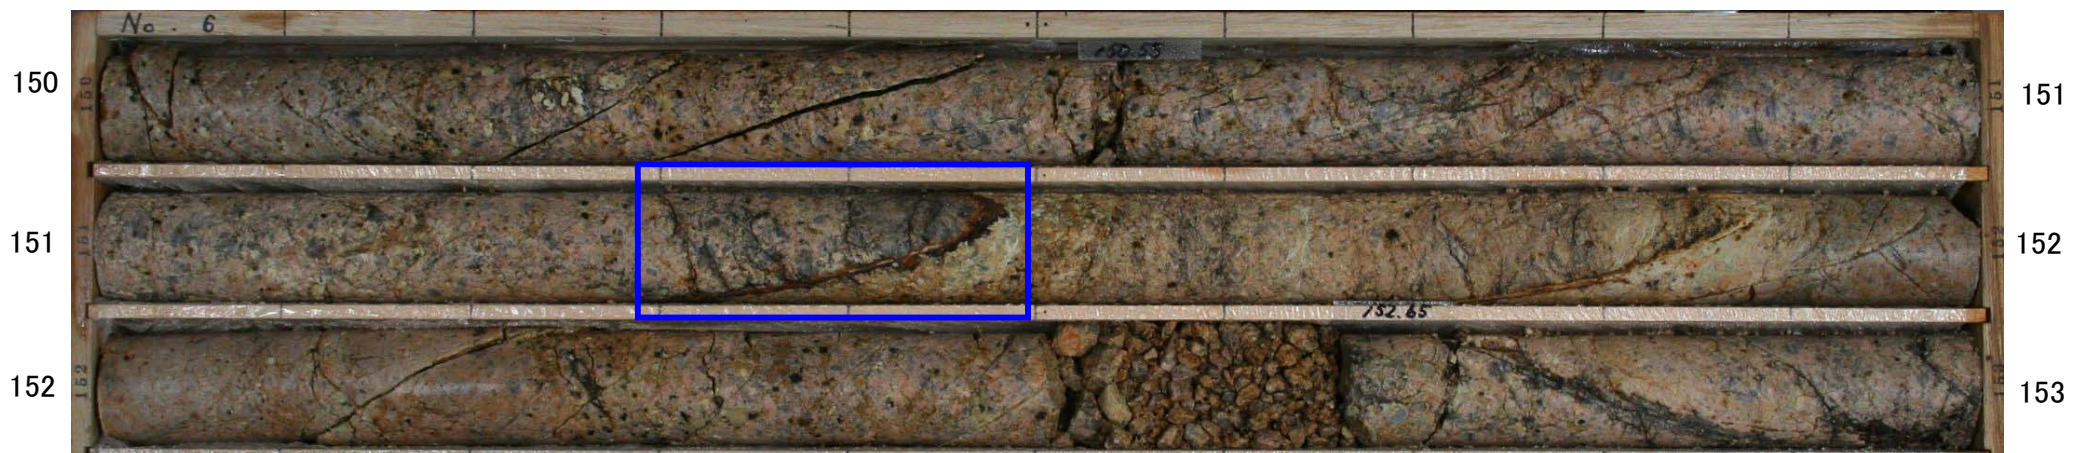
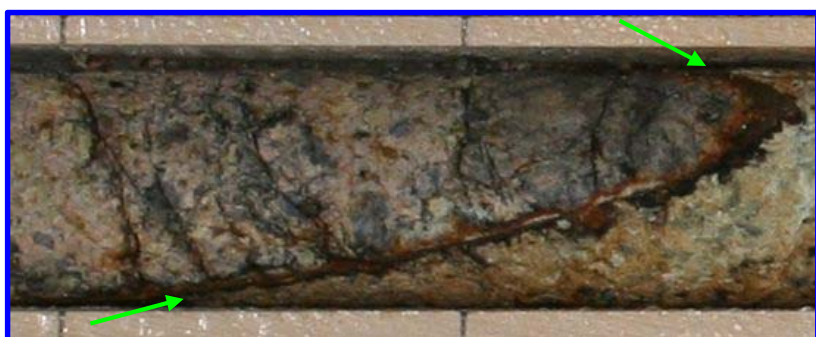
・シルト状を呈するがその分布は湾曲し直線性に乏しいことから、破碎部ではないと判断した。

委託報告書 (平成19年)	審査資料案	審査資料 (平成30年11月30日)
深度151.39m: シーム。傾斜75度。幅2~5mm。暗褐色シルト状。 深度151.39~151.84m: 変質帯。やや粘土化している。 深度151.84m: シーム。傾斜75度。幅1~3mm。褐~明黄色シルト状。	151.39~151.84m ・変質している。 ・上部は暗褐色、下部は褐~明黄色である。	151.39~151.84m ・変質している。 ・上部は暗褐色、下部は褐~明黄色である。

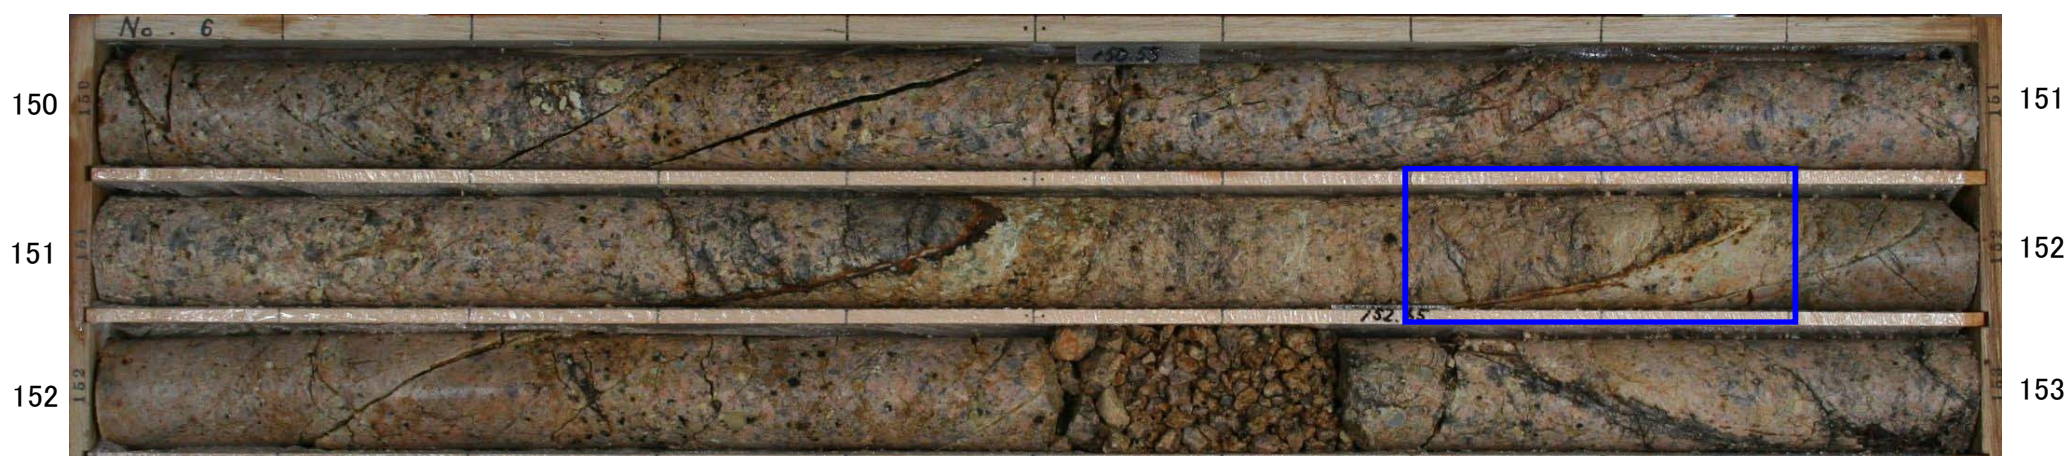
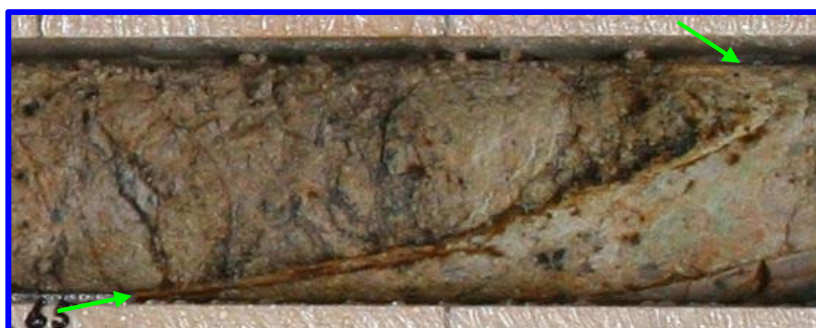
・シルト状を呈するがその分布は殲滅し連続性に乏しいことから、破碎部ではないと判断した。

委託報告書 (平成19年)	審査資料案	審査資料 (平成30年11月30日)
深度151.39m: シーム。傾斜75度。幅2~5mm, 暗褐色シルト状。 深度151.39~151.84m: 変質帯。やや粘土化している。 深度151.84m: シーム。傾斜75度。幅1~3mm, 褐~明黄色シルト状。	151.39~151.84m ・変質している。 ・上部は暗褐色, 下部は褐~明黄色である。	151.39~151.84m ・変質している。 ・上部は暗褐色, 下部は褐~明黄色である。
