敦賀発電所2号炉
ボーリング柱状図の記事欄に係るご指摘への回答
補足説明資料3
シームについて

令和2年5月13日
日本原子力発電株式会社

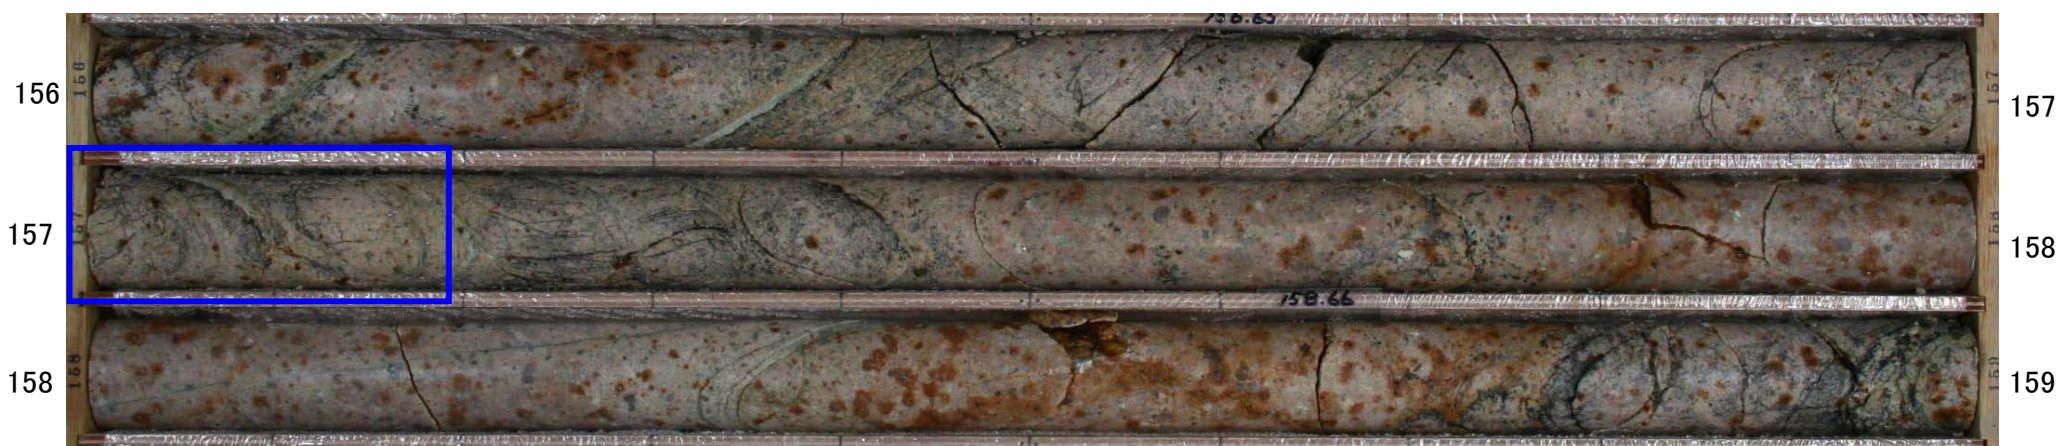
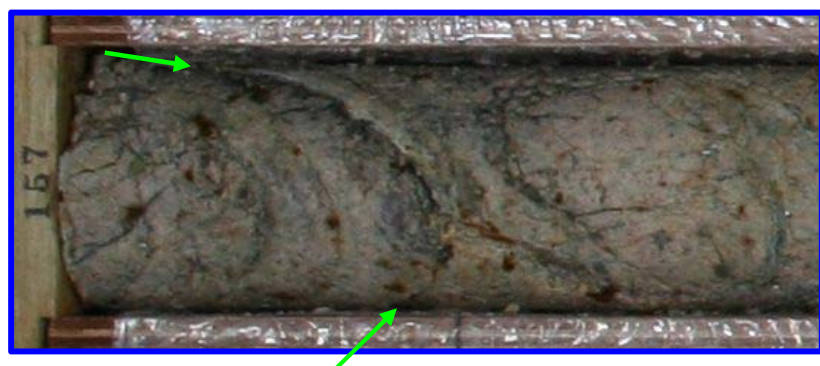
・粘土状を呈するがその分布は殲滅し連続性に乏しいことから、破碎部ではないと判断した。

委託報告書 (平成19年)	審査資料案	審査資料 (平成30年11月30日)
深度157.09m: シーム、傾斜55度、幅2~3mm、灰白色粘土状。	157.09m ・変質している。 ・灰白色粘土状を呈する。	157.09m ・変質している。 ・灰白色粘土状を呈する。

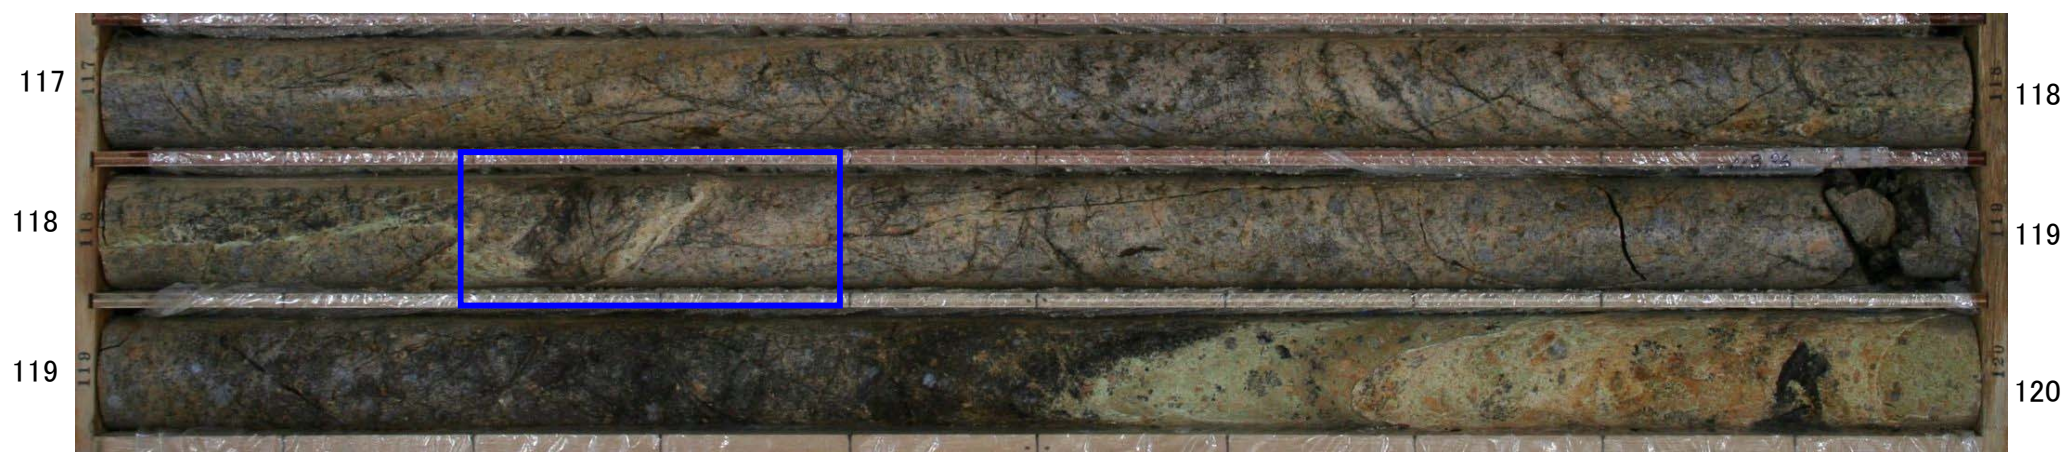
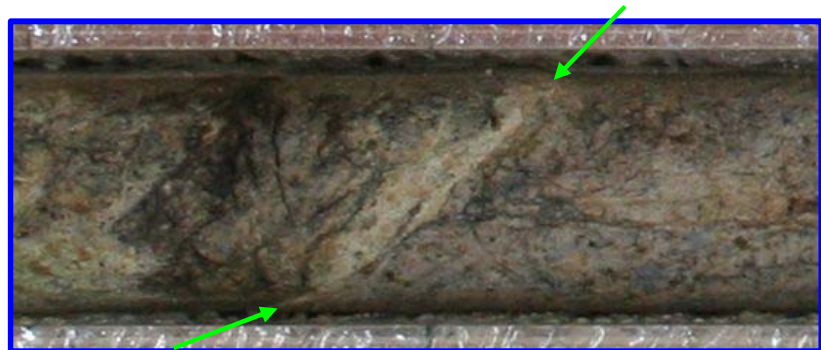
・粘土状を呈するがその分布は膨縮し連続性・直線性に乏しいことから、破碎部ではないと判断した。

委託報告書 (平成19年)	審査資料案	審査資料 (平成30年11月30日)
<p>深度118.30m: シーム。傾斜50度。幅1~10mm。灰白色粘土状。</p>	<p>118.30m ・変質している。 ・灰白色粘土状を呈する。</p>	<p>118.30m ・変質している。 ・灰白色粘土状を呈する。</p>

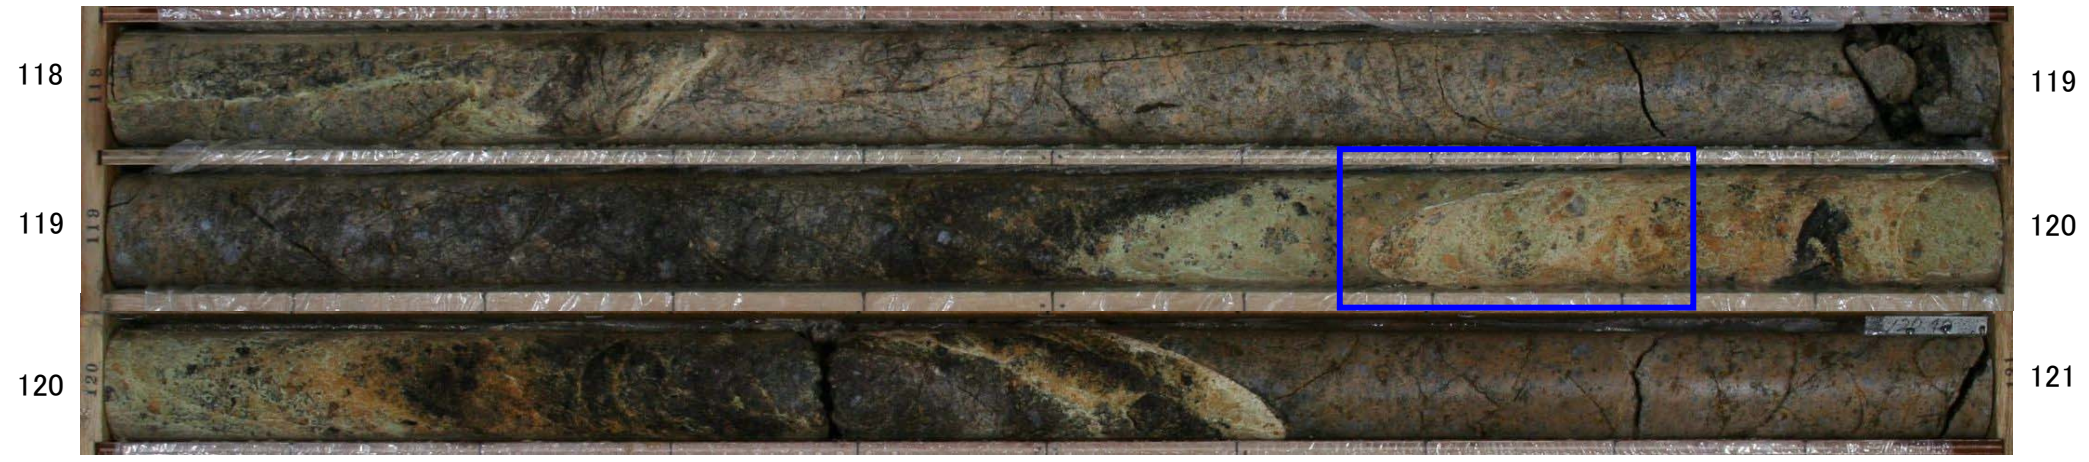
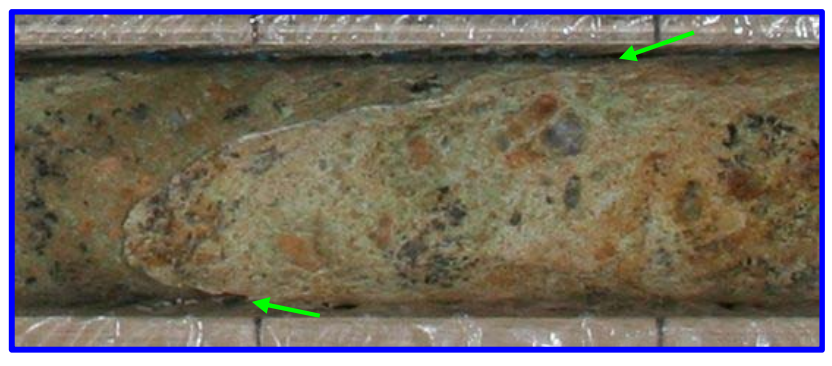
・粘土状を呈するがその分布は殲滅し連続性に乏しいことから、破碎部ではないと判断した。

委託報告書 (平成19年)	審査資料案	審査資料 (平成30年11月30日)
深度119.74m: シーム。傾斜52度。幅1~3mm。灰白色粘土状。	119.74m ・変質している。 ・灰白色粘土状を呈する。	119.74m ・変質している。 ・灰白色粘土状を呈する。

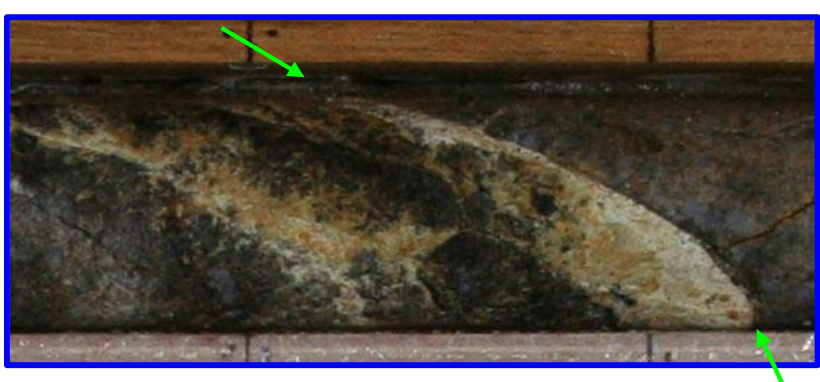
・粘土状部は割れ目に沿って網目状に分布しており、熱水変質作用によるものと考えられる120.49m付近の粘土状部と同様の分布形状を示すことから、破碎部ではないと判断した。

委託報告書 (平成19年)	審査資料案	審査資料 (平成30年11月30日)
深度120.58m: シーム。傾斜65度。幅1~10mm。灰白色粘土状。	120.58m ・変質している。 ・灰白色粘土状を呈する。	120.58m ・変質している。 ・灰白色粘土状を呈する。

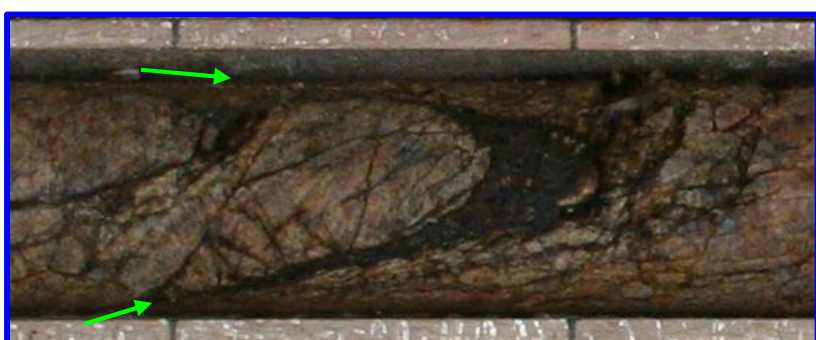
柱状図における「シーム」の記載とその性状 (H19-No.7孔 深度151.35m)

・2本の同系統の割れ目に挟まれた区間に礫混じり砂状部が分布していることから、破碎部として認定した。
直線的・連続的な粘土状部の分布が認められないことから、カタクレーサイトであると判断した(平成20年破碎部再観察結果)。

委託報告書 (平成19年)	審査資料案	審査資料 (平成30年11月30日)
深度151.35m: シーム。傾斜72度。幅1mm褐色粘土状及び砂状。 深度151.38m: シーム。傾斜74度。幅2mm黒褐色粘土状及び砂状。	●151.35~151.38m (f-8-11破碎帯) ・破碎部である。 ・褐色の固結礫状部からなる。 ・走向・傾斜はN15° E86° Eである。 ・フィルム状の粘土を挟在する。	●151.35~151.38m (f-8-11破碎帯) ・破碎部である。 ・褐色の固結礫状部からなる。 ・走向・傾斜はN15° E86° Eである。 ・フィルム状の粘土を挟在する。

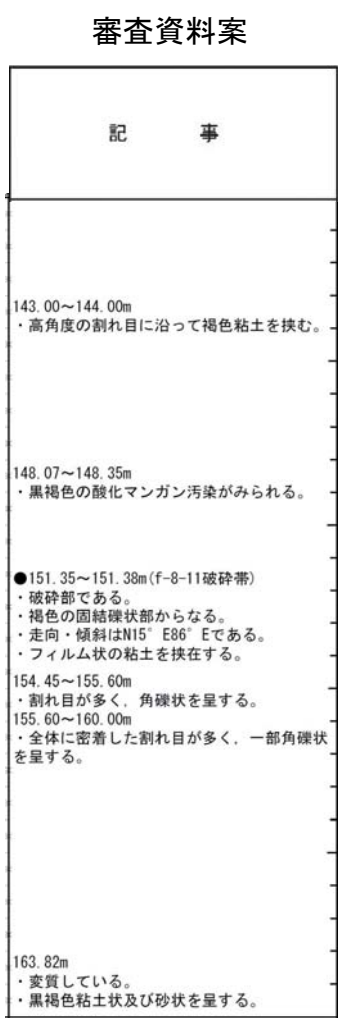
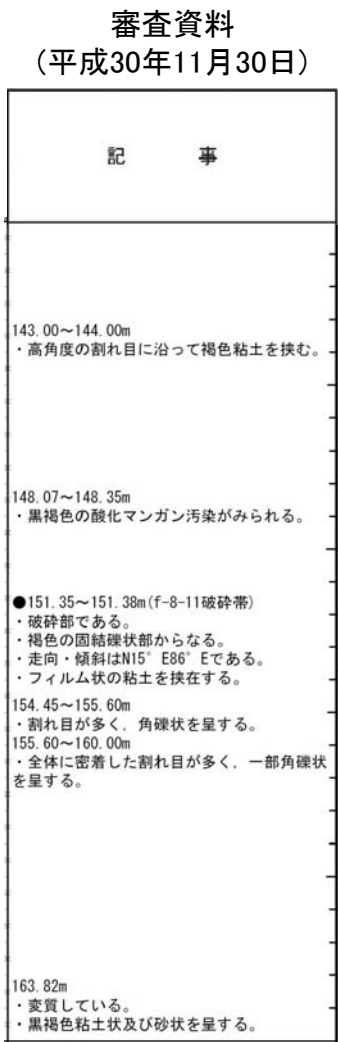
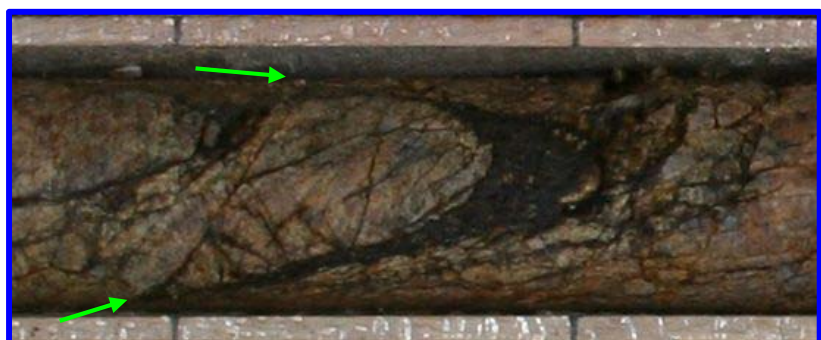
柱状図における「シーム」の記載とその性状 (H19-No.7孔 深度151.38m)

・2本の同系統の割れ目に挟まれた区間に礫混じり砂状部が分布していることから、破碎部として認定した。
直線的・連続的な粘土状部の分布が認められないことから、カタクレーサイトであると判断した(平成20年破碎部再観察結果)。

委託報告書 (平成19年)	審査資料案	審査資料 (平成30年11月30日)
深度151.35m: シーム、傾斜72度、幅1mm、褐色粘土状及び砂状。 深度151.38m: シーム、傾斜74度、幅2mm、黒褐色粘土状及び砂状。	●151.35~151.38m (f-8-11破碎帯) ・破碎部である。 ・褐色の固結礫状部からなる。 ・走向・傾斜はN15° E86° Eである。 ・フィルム状の粘土を挟在する。	●151.35~151.38m (f-8-11破碎帯) ・破碎部である。 ・褐色の固結礫状部からなる。 ・走向・傾斜はN15° E86° Eである。 ・フィルム状の粘土を挟在する。

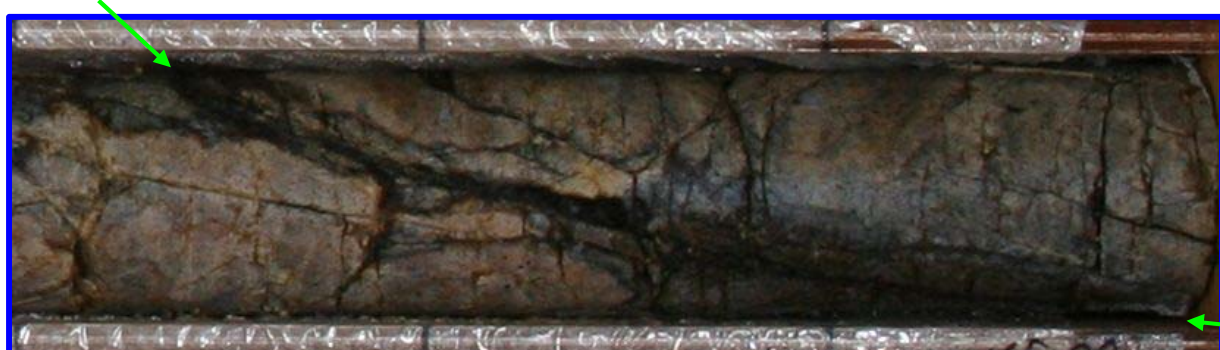
・粘土状及び砂状を呈するが、その分布は局所的であり連続性に乏しいことから、破碎部ではないと判断した。

委託報告書 (平成19年)	審査資料案	審査資料 (平成30年11月30日)
深度163.82m: シーム、傾斜74度、幅2mm、黒褐色粘土状及び砂状。	163.82m ・変質している。 ・黒褐色粘土状及び砂状を呈する。	163.82m ・変質している。 ・黒褐色粘土状及び砂状を呈する。

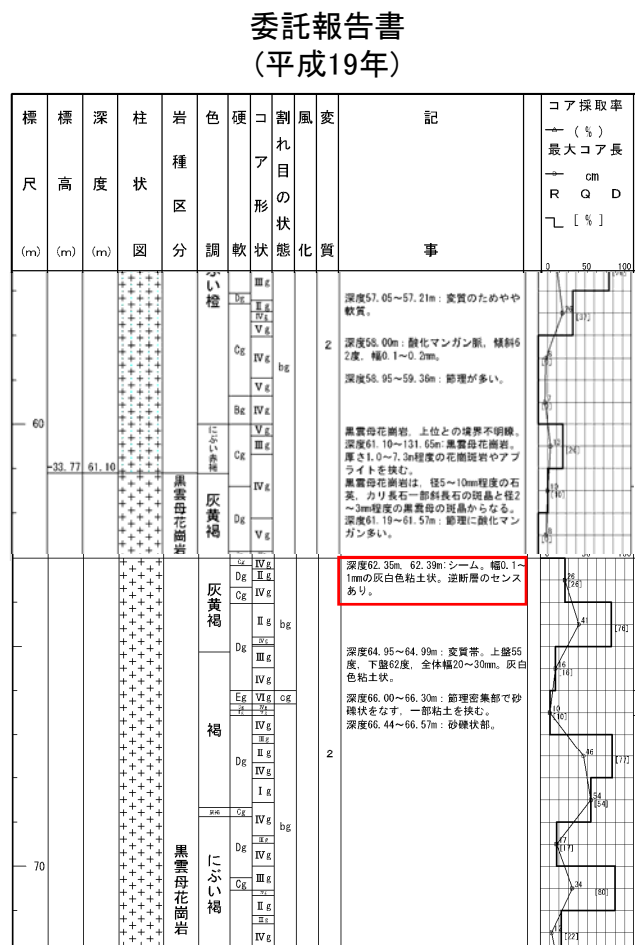
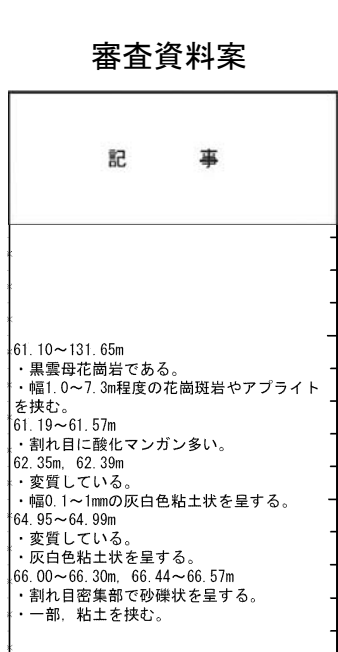
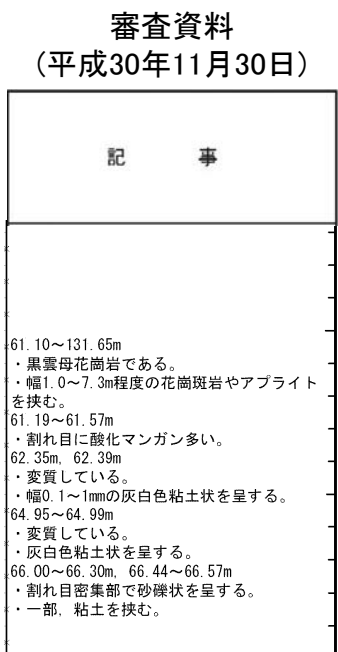
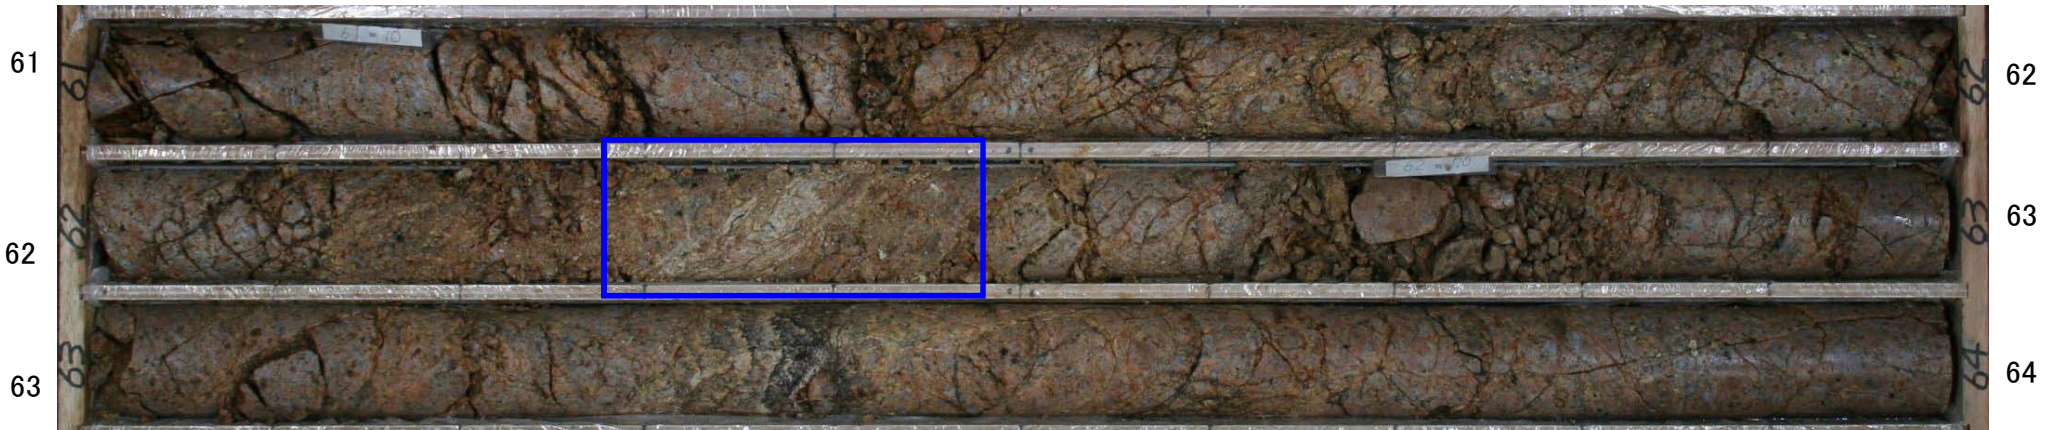
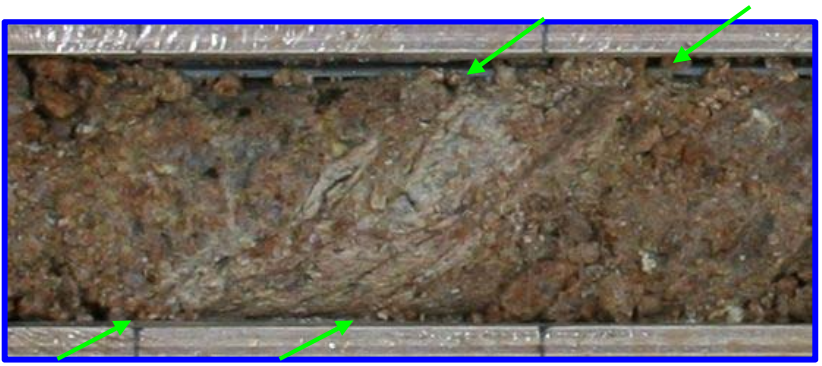
柱状図における「シーム」の記載とその性状(H19-No.8孔 深度62.35m, 62.39m)

・粘土状を呈するが、その分布は局所的であり連続性に乏しいことから、破碎部ではないと判断した。

委託報告書 (平成19年)	審査資料案	審査資料 (平成30年11月30日)
深度62.35m, 62.39m: シーム。幅0.1~1mmの灰白色粘土状。逆断層のセンスあり。	62.35m, 62.39m ・変質している。 ・幅0.1~1mmの灰白色粘土状を呈する。	62.35m, 62.39m ・変質している。 ・幅0.1~1mmの灰白色粘土状を呈する。

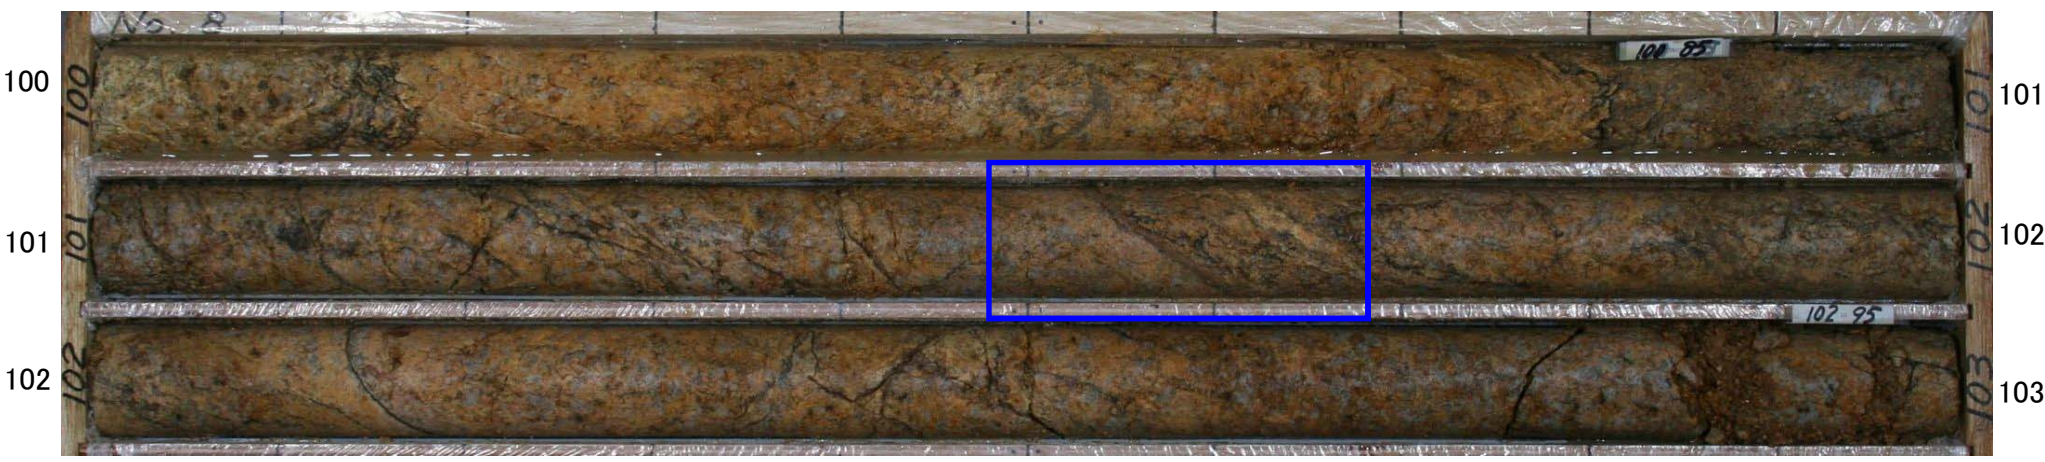
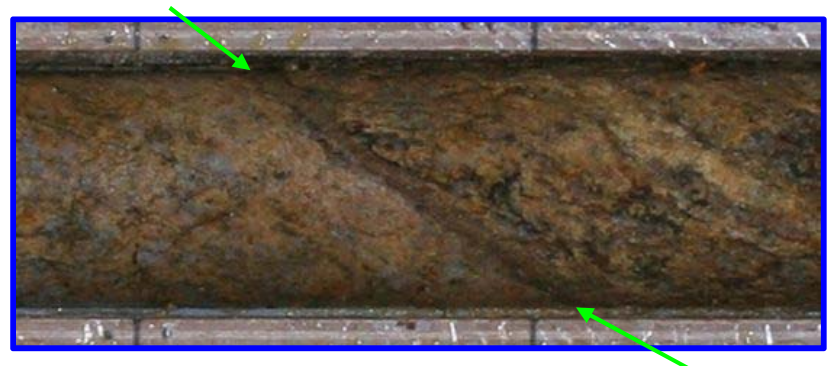
・周囲の岩盤に劣化が認められないことから、破碎部ではないと判断した。

委託報告書 (平成19年)	審査資料案	審査資料 (平成30年11月30日)
深度101.59m: シーム。56度。幅2~5mm褐色粘土状。	101.59m ・変質している。 ・褐色粘土状を呈する。	101.59m ・変質している。 ・褐色粘土状を呈する。

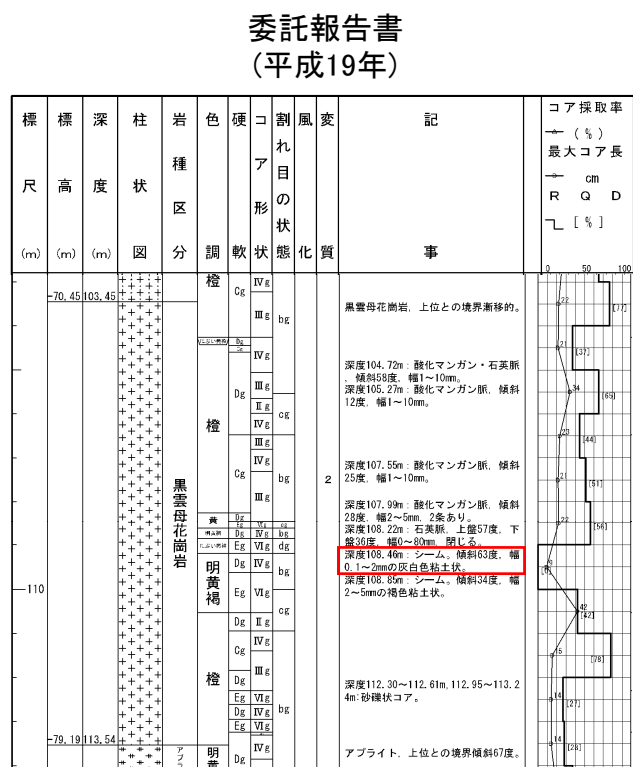
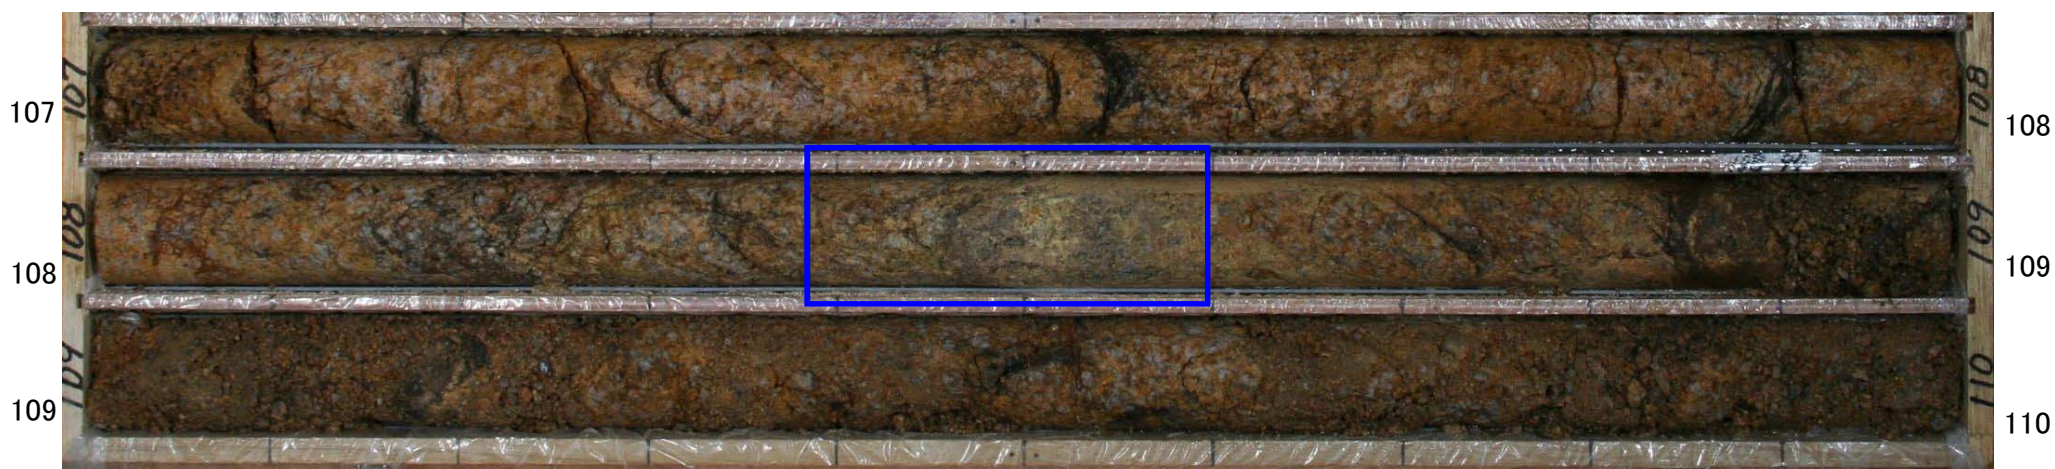
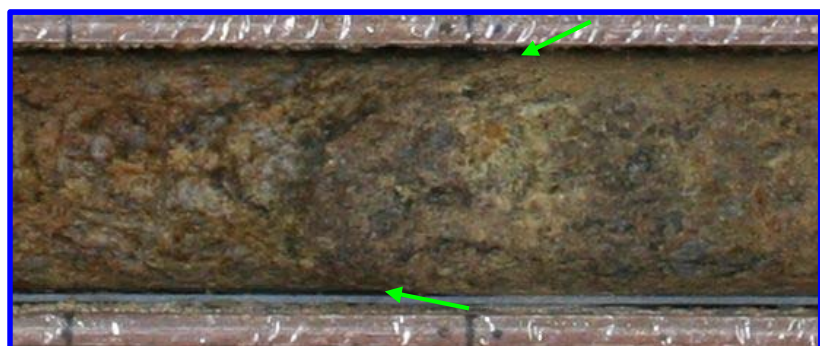
柱状図における「シーム」の記載とその性状(H19-No.8孔 深度108.46m)

・粘土状を呈するが、その分布は局所的であり連続性に乏しいことから、破碎部ではないと判断した。

委託報告書 (平成19年)	審査資料案	審査資料 (平成30年11月30日)
深度108.46m: シーム。傾斜63度、幅0.1~2mmの灰白色粘土状。	記載なし	記載なし

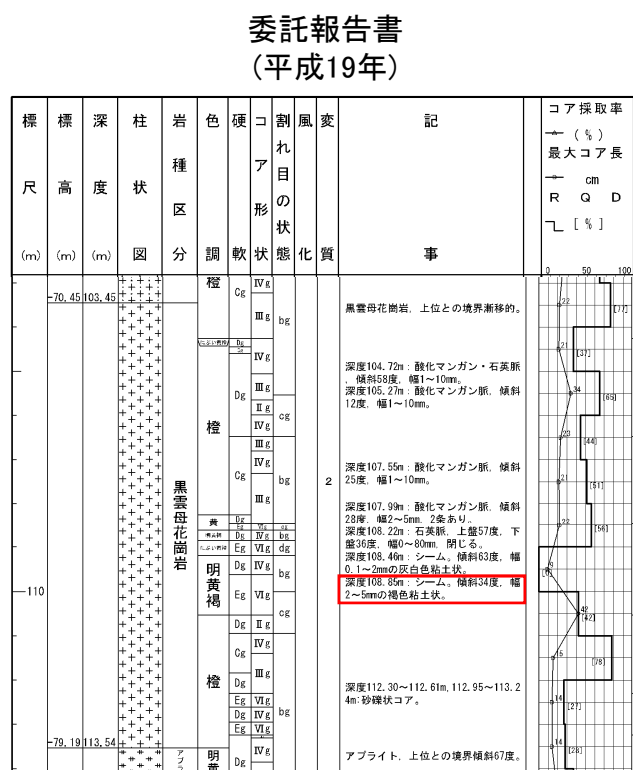
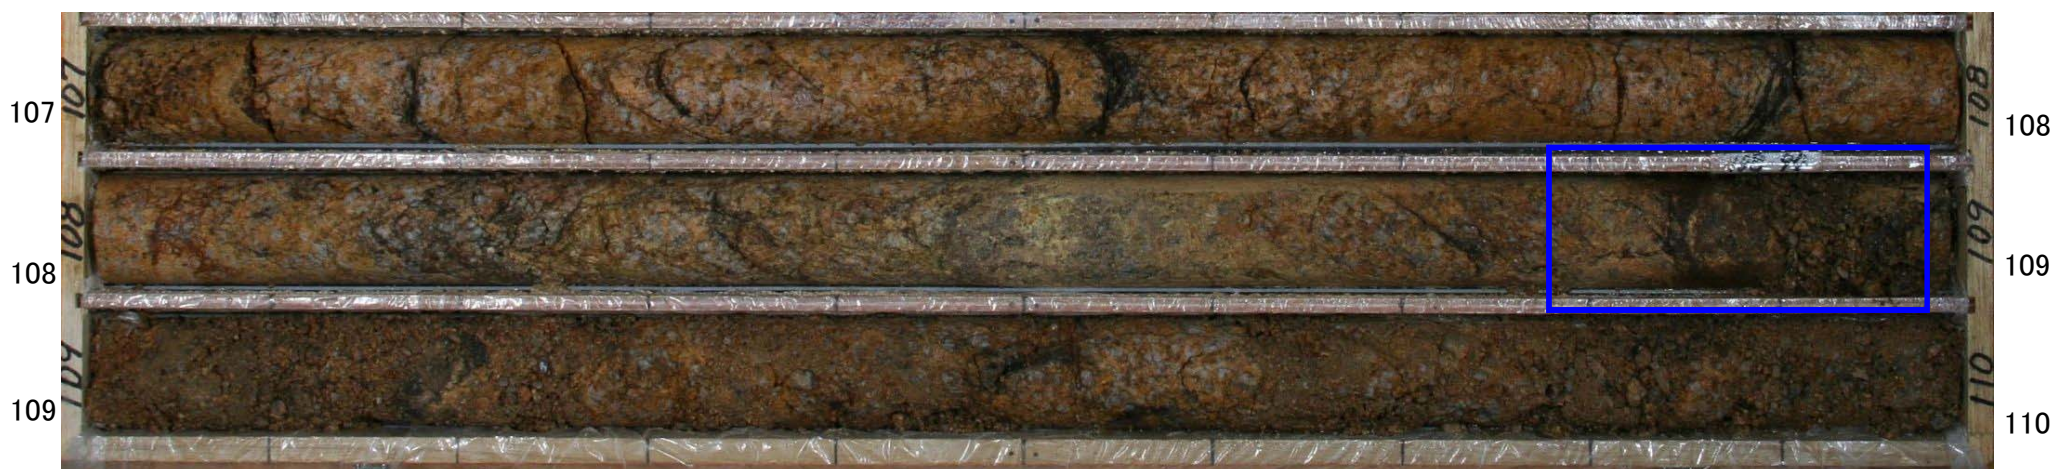
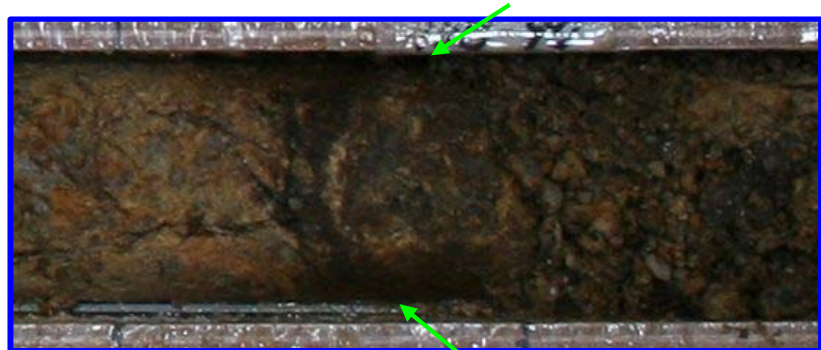
柱状図における「シーム」の記載とその性状(H19-No.8孔 深度108.85m)

・粘土状を呈するがその分布は湾曲し直線性に乏しいことから、破碎部ではないと判断した。

委託報告書 (平成19年)	審査資料案	審査資料 (平成30年11月30日)
深度108.85m: シーム。傾斜34度。幅2~5mmの褐色粘土状。	記載なし	記載なし

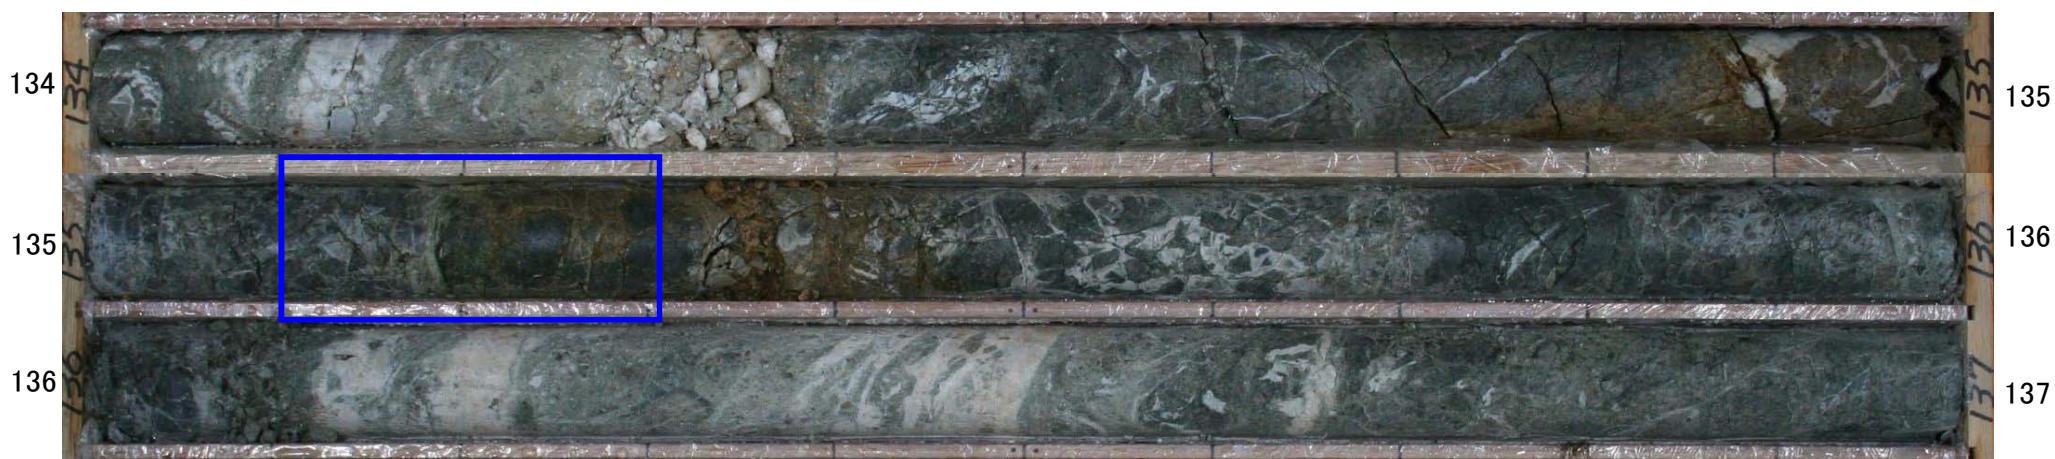
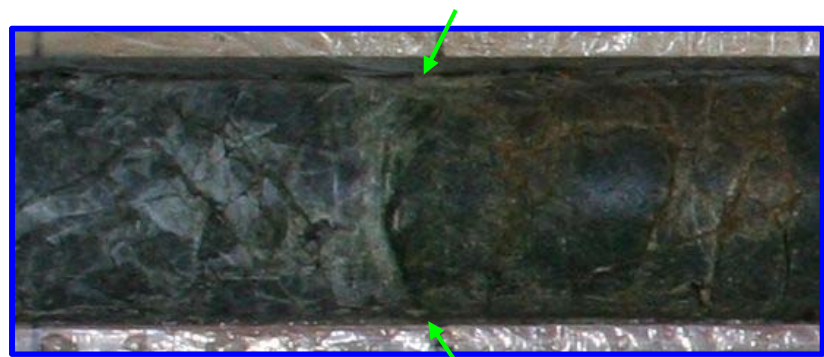
・周囲の岩盤に劣化が認められないことから、破碎部ではないと判断した。

委託報告書 (平成19年)	審査資料案	審査資料 (平成30年11月30日)
深度135.19m: シーム。傾斜20度。幅2~5mmの緑灰色粘土状。	記載なし	記載なし

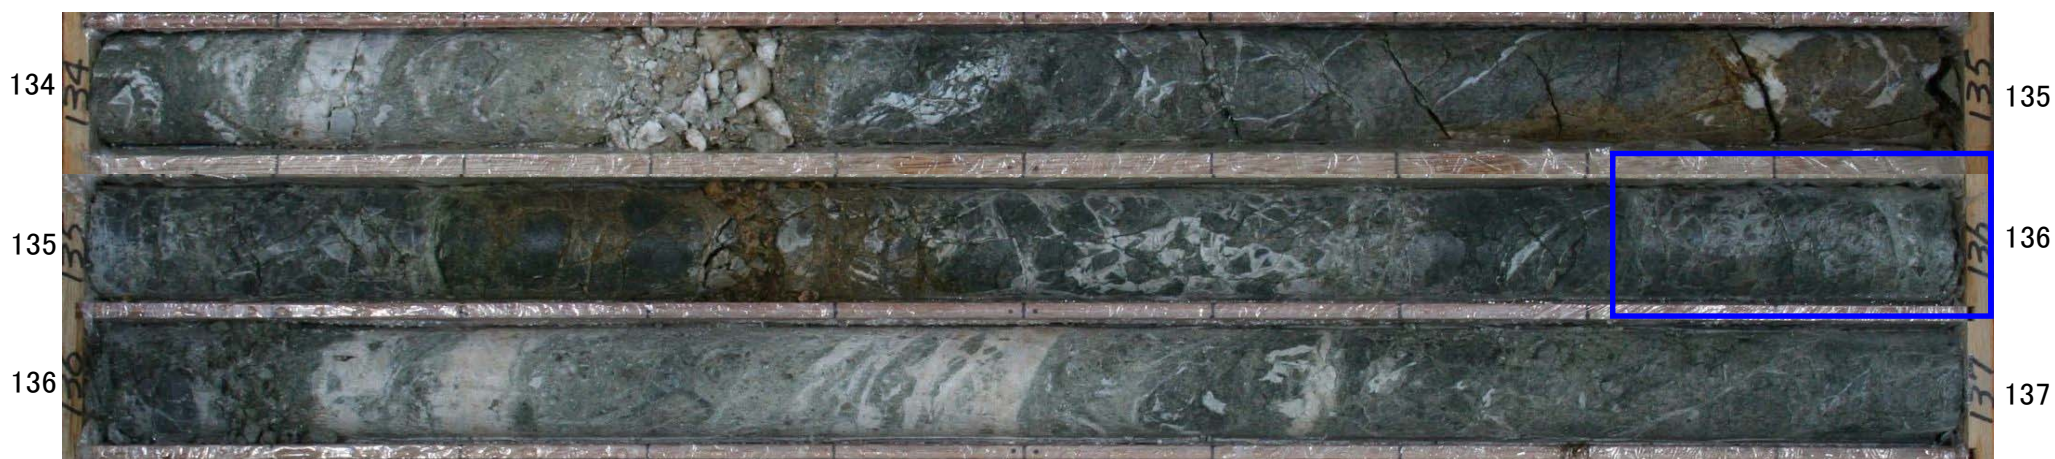
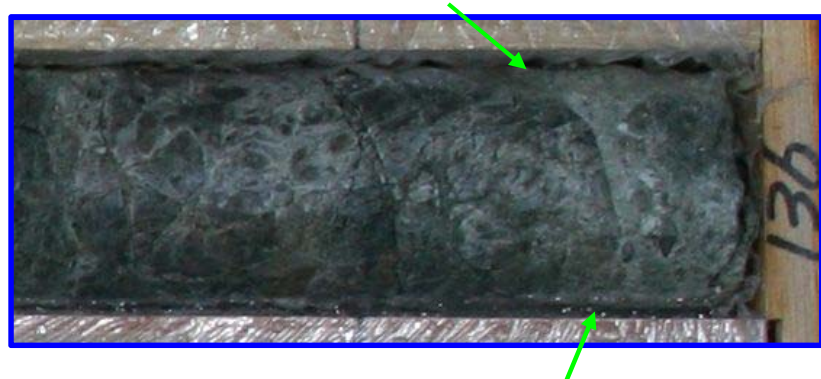
・粘土状を呈するがその分布は膨縮し直線性に乏しいことから、破碎部ではないと判断した。

委託報告書 (平成19年)	審査資料案	審査資料 (平成30年11月30日)
<p>深度135.96m: シーム。傾斜17度、幅3~4mmの緑灰色粘土状。</p>	<p>記載なし</p>	<p>記載なし</p>

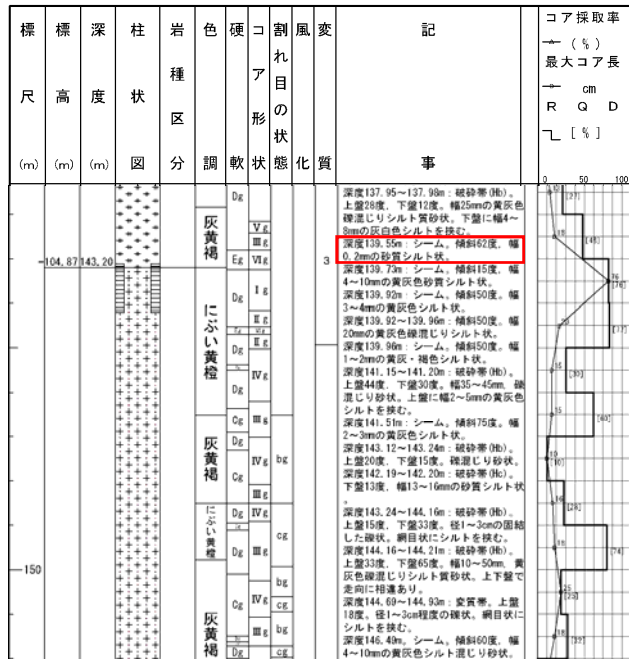
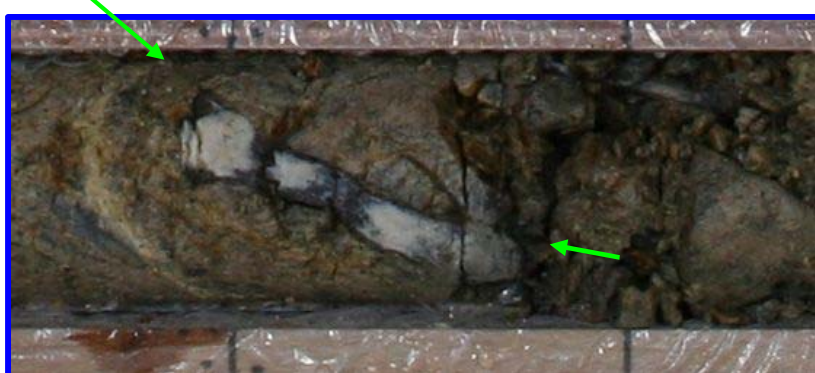
・シルト状を呈するが、その分布は局所的であり連続性に乏しいことから、破碎部ではないと判断した。

委託報告書 (平成19年)	審査資料案	審査資料 (平成30年11月30日)
深度139.55m:シーム。傾斜62度、幅0.2mmの砂質シルト状。	記載なし	記載なし

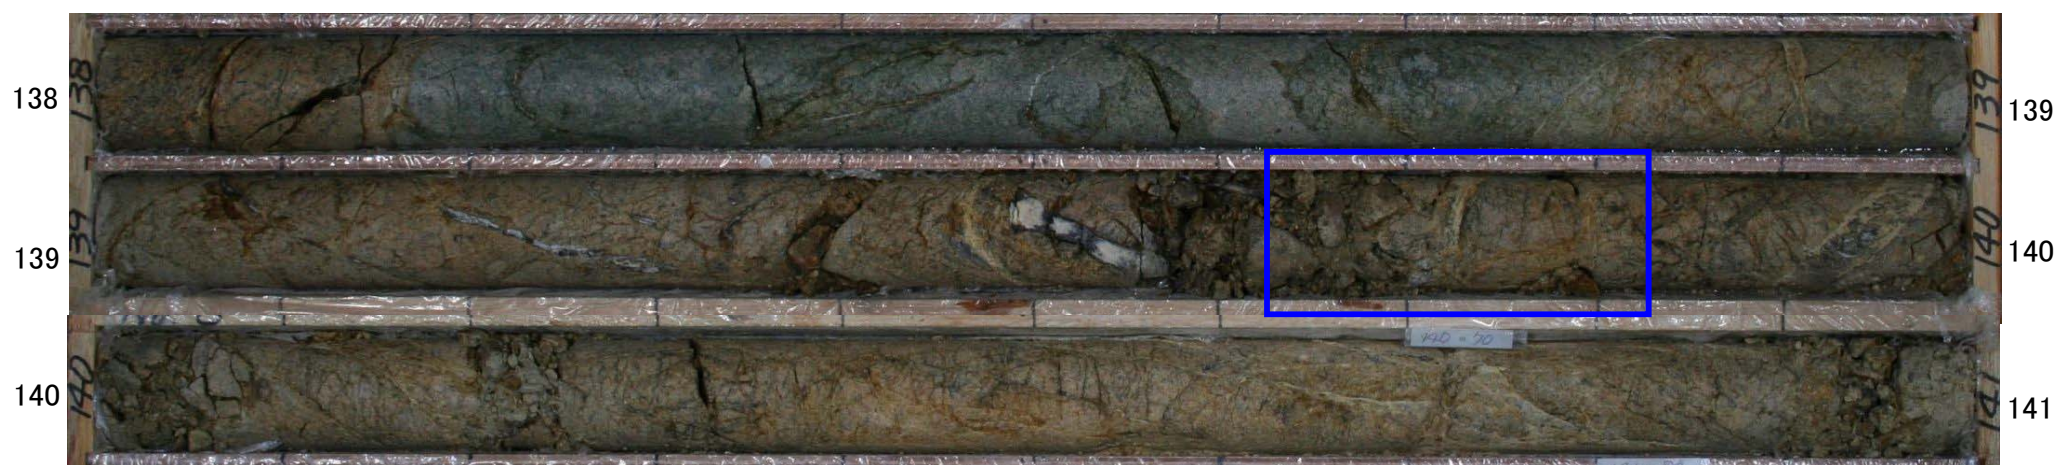
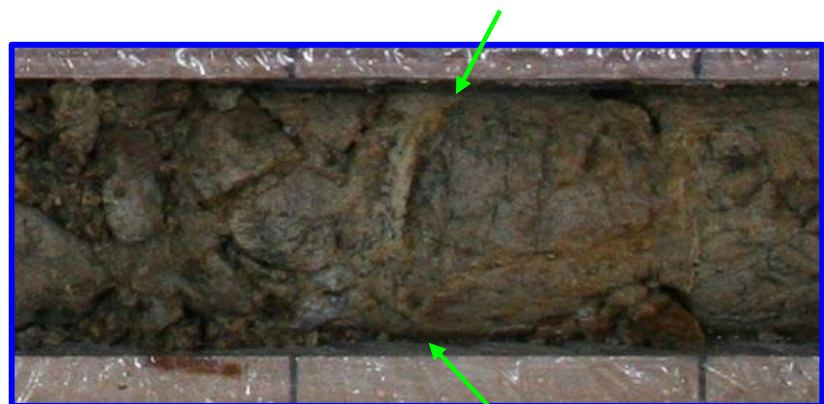
・シルト状を呈するがその分布は殲滅し連続性に乏しいことから、破碎部ではないと判断した。

委託報告書 (平成19年)	審査資料案	審査資料 (平成30年11月30日)
深度139.73m: シーム。傾斜15度。幅4~10mmの黄灰色砂質シルト状。	記載なし	記載なし

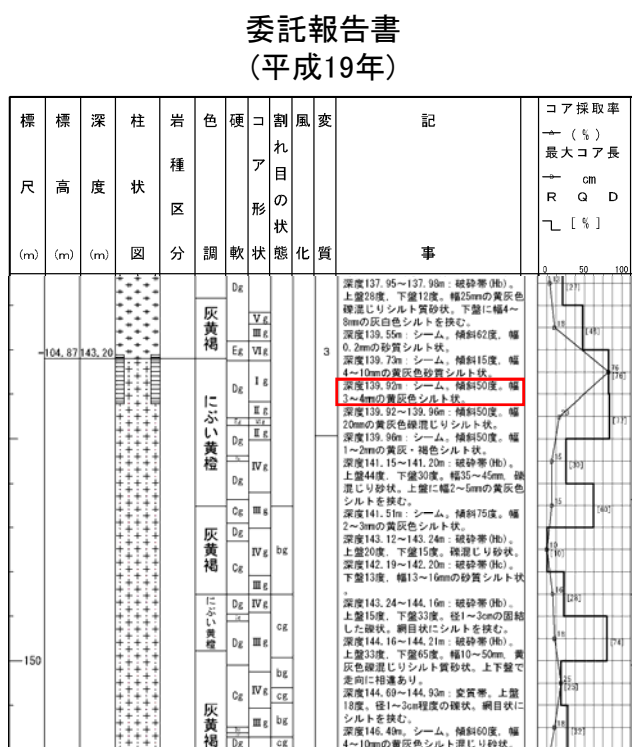
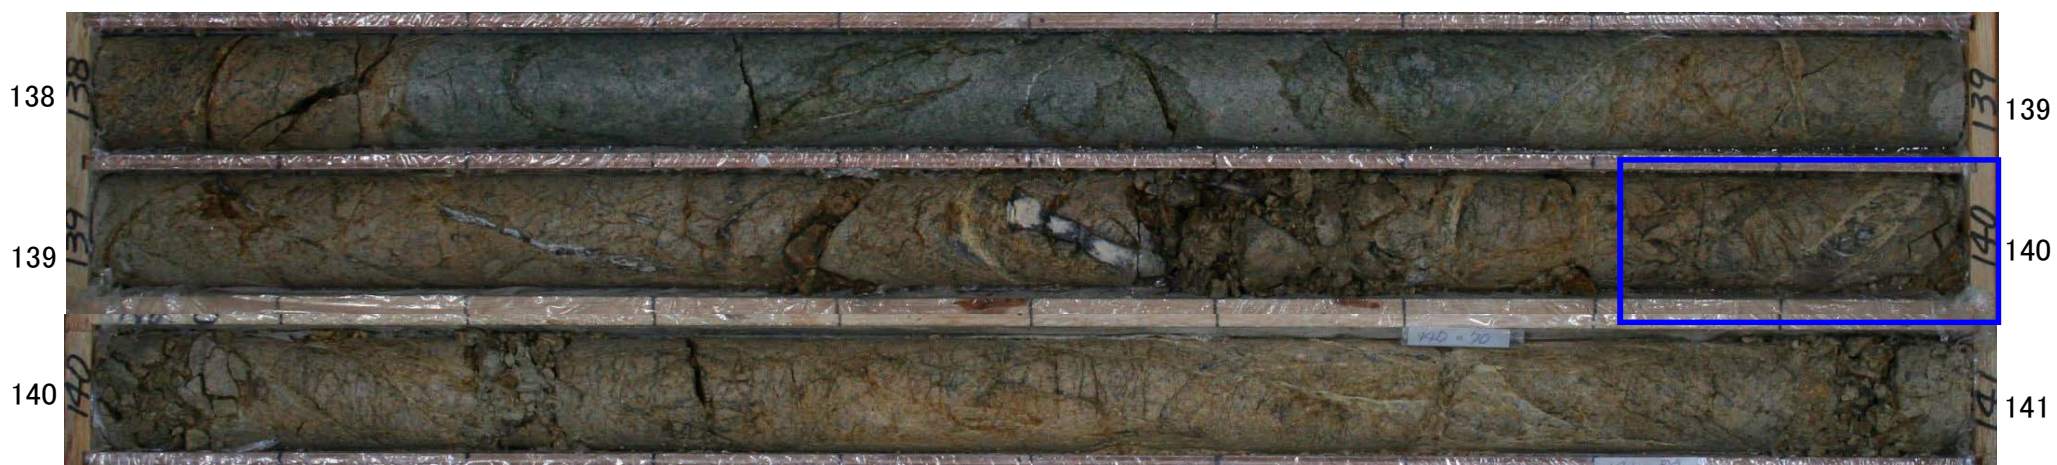
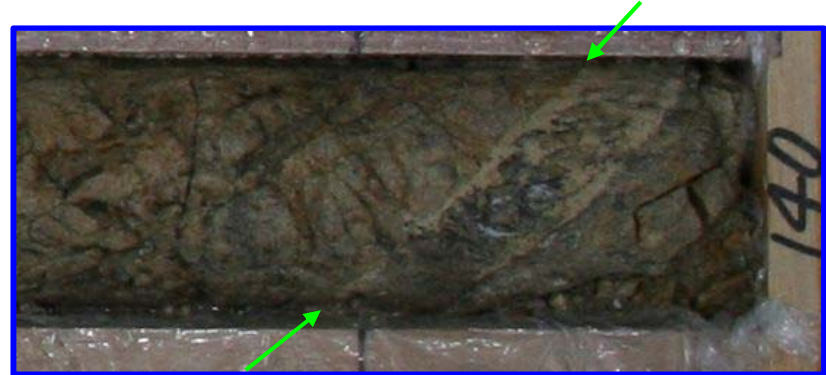
柱状図における「シーム」の記載とその性状(H19-No.8孔 深度139.92m)

・シルト状を呈するがその分布は殲滅し連続性に乏しいことから、破碎部ではないと判断した。

委託報告書 (平成19年)	審査資料案	審査資料 (平成30年11月30日)
深度139.92m: シーム。傾斜50度。幅3~4mmの黄灰色シルト状。	記載なし	記載なし

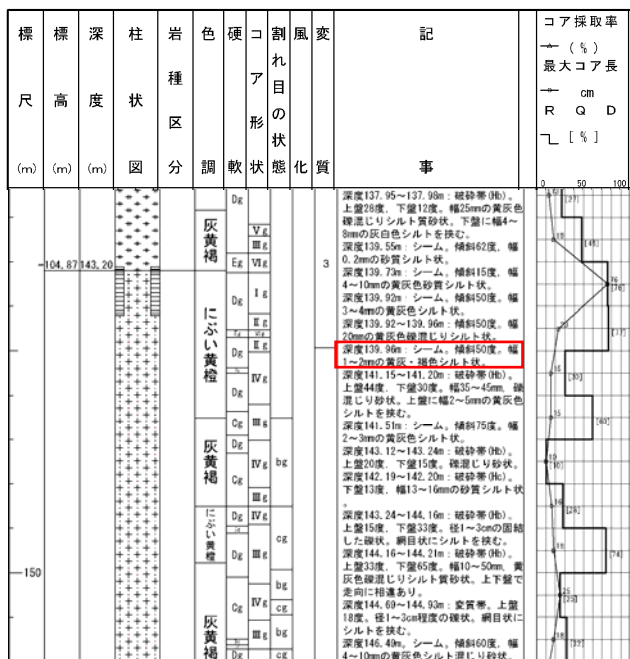
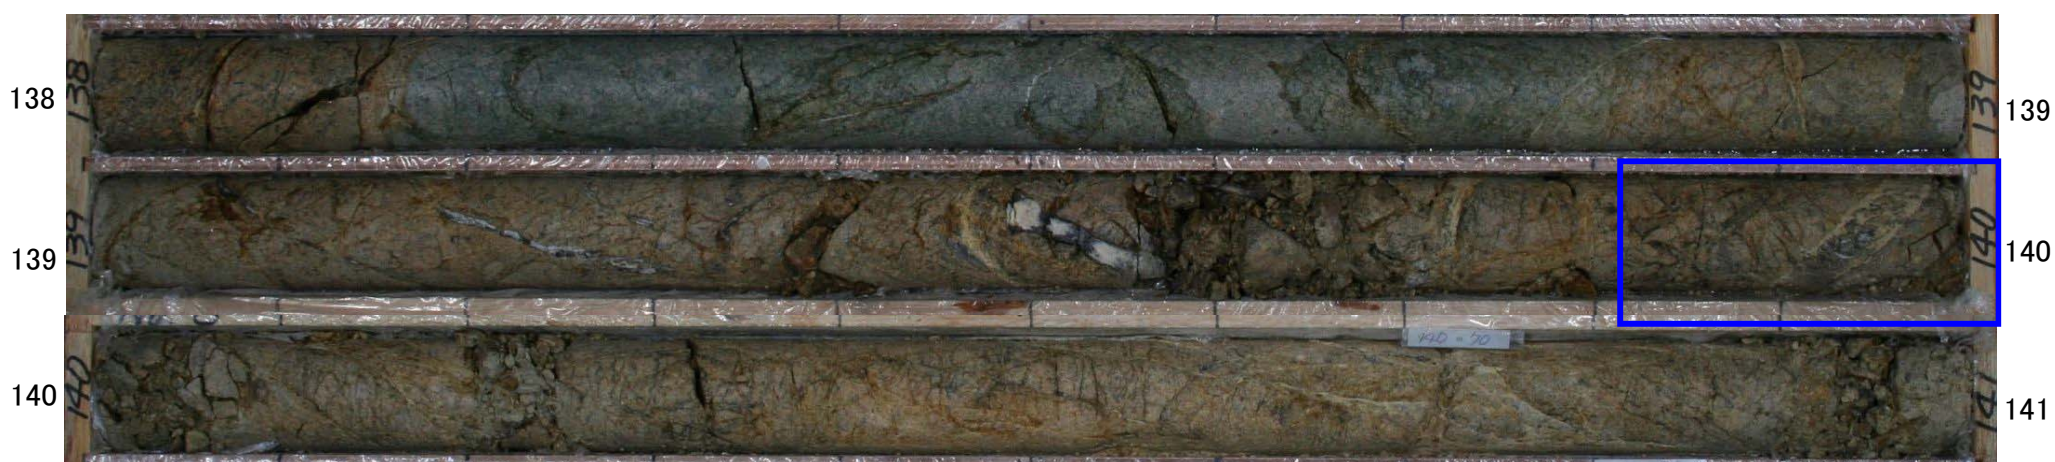
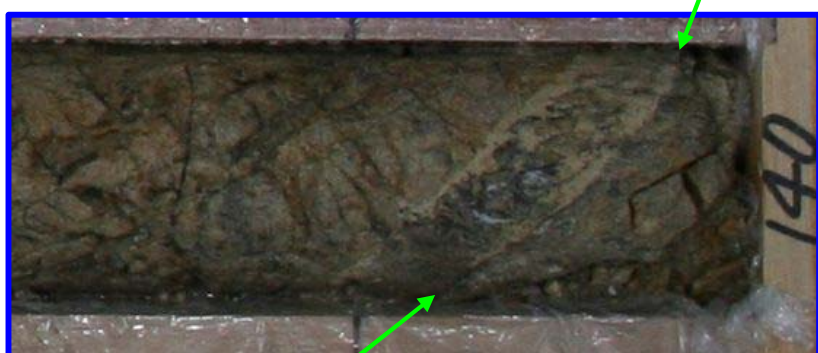
・シルト状を呈するがその分布は殲滅し連続性に乏しいことから、破碎部ではないと判断した。

委託報告書 (平成19年)	審査資料案	審査資料 (平成30年11月30日)
深度139.96m:シーム。傾斜50度。幅1~2mmの黄灰・褐色シルト状。	記載なし	記載なし
