敦賀発電所2号炉
ボーリング柱状図の記事欄に係るご指摘への回答
補足説明資料3
シームについて

令和2年5月13日
日本原子力発電株式会社

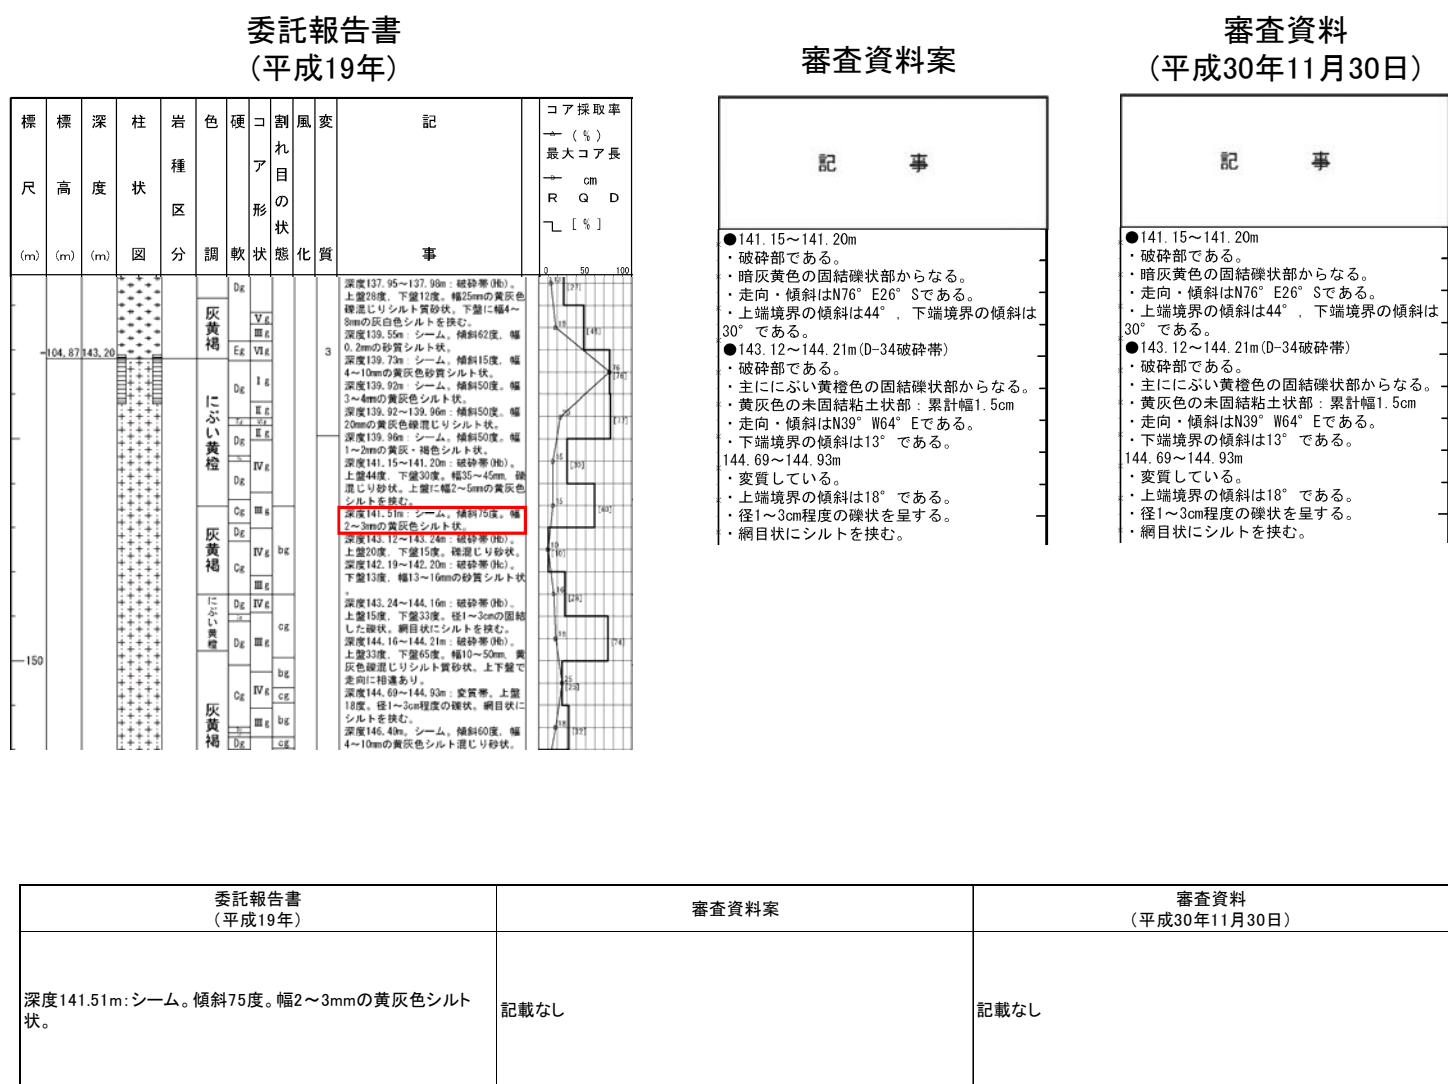
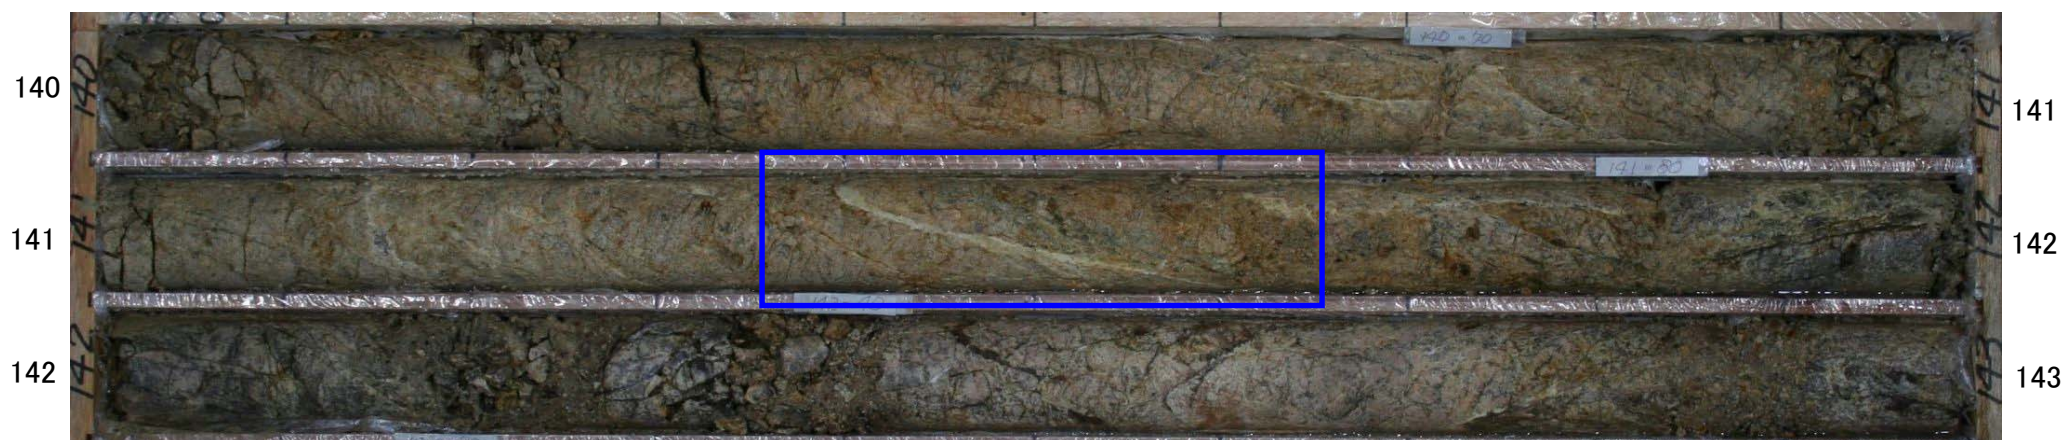
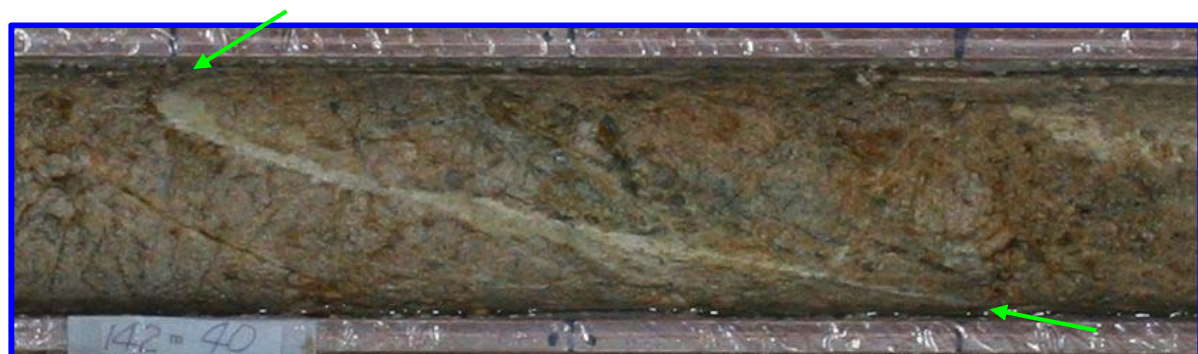
柱状図における「シーム」の記載とその性状 (H19-No.8孔 深度141.51m)

・周囲の岩盤に劣化が認められないことから、破碎部ではないと判断した。

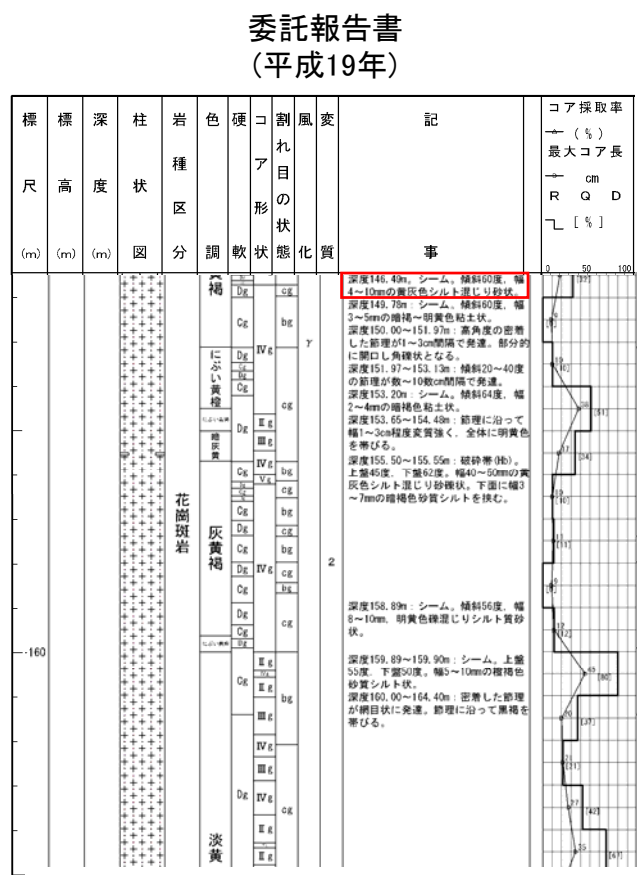
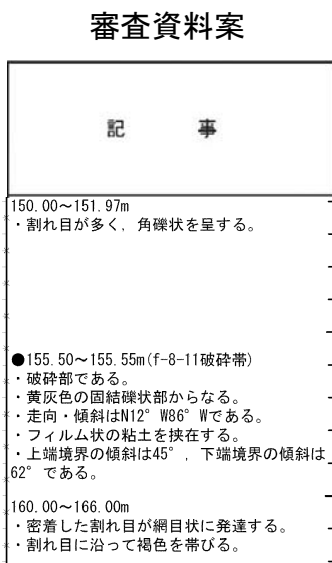
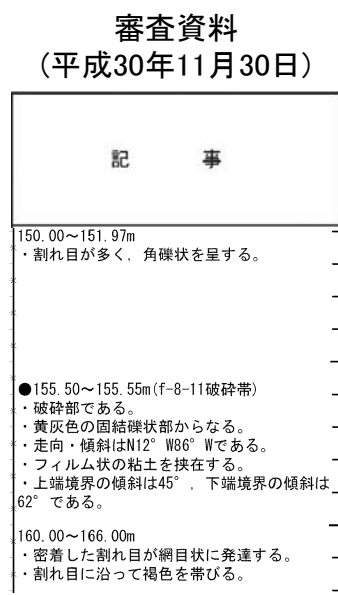
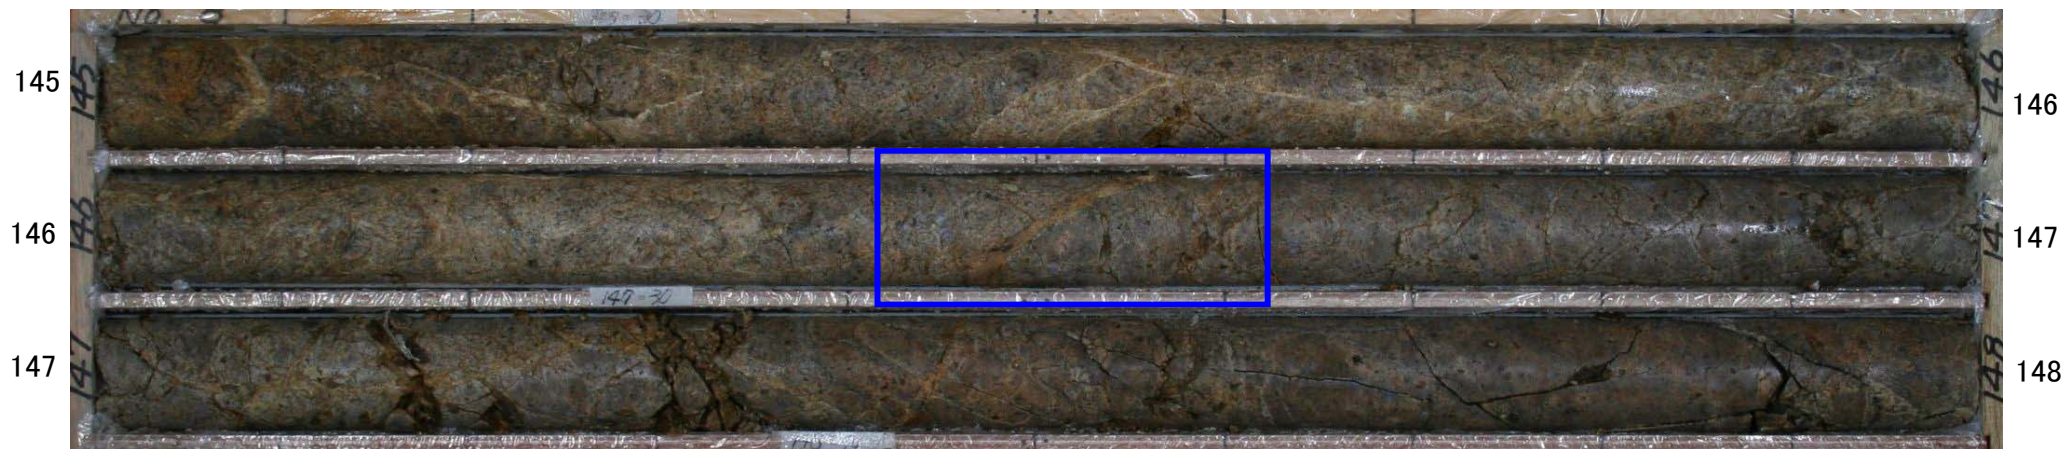
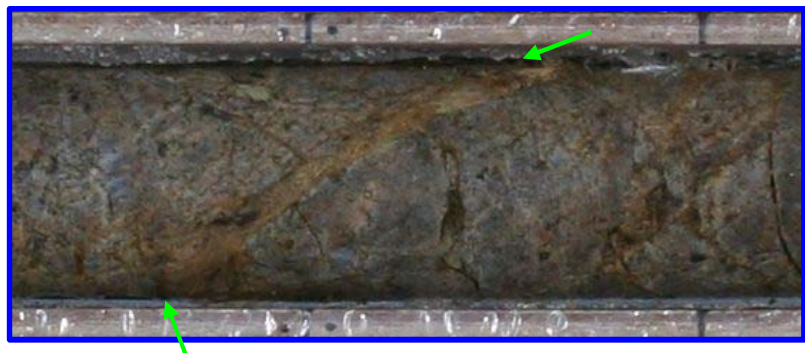
柱状図における「シーム」の記載とその性状 (H19-No.8孔 深度146.49m)

・周囲の岩盤に劣化が認められないことから、破碎部ではないと判断した。

委託報告書 (平成19年)	審査資料案	審査資料 (平成30年11月30日)
深度146.49m。シーム。傾斜60度。幅4~10mmの黄灰色シルト混じり砂状。	記載なし	記載なし

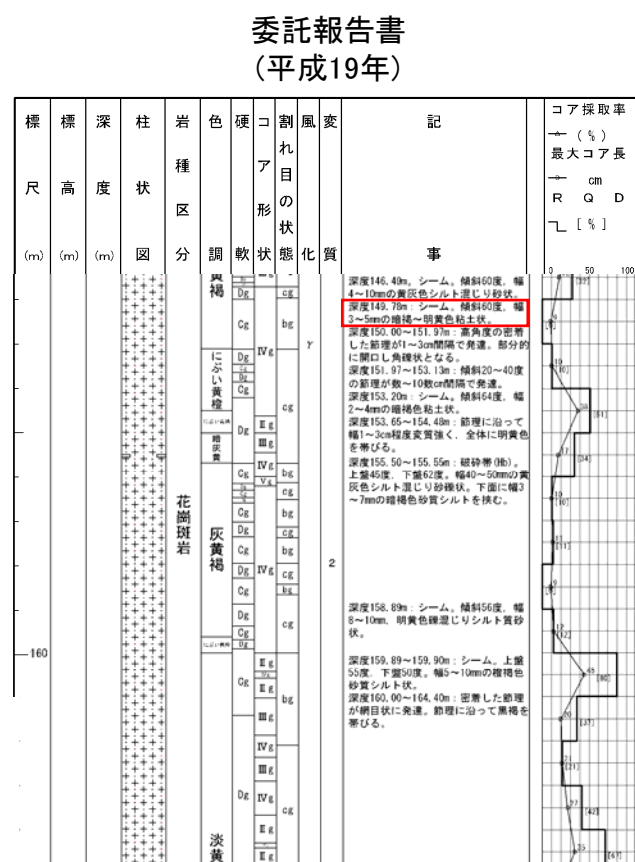
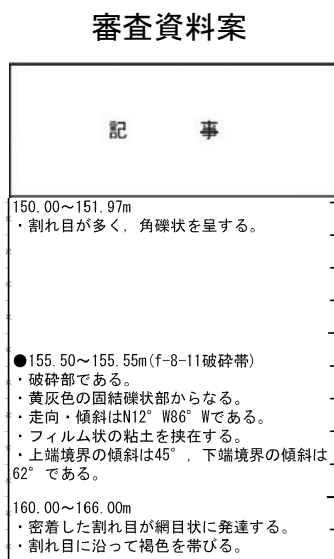
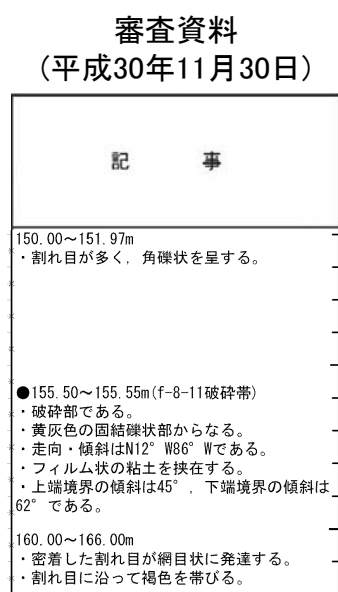
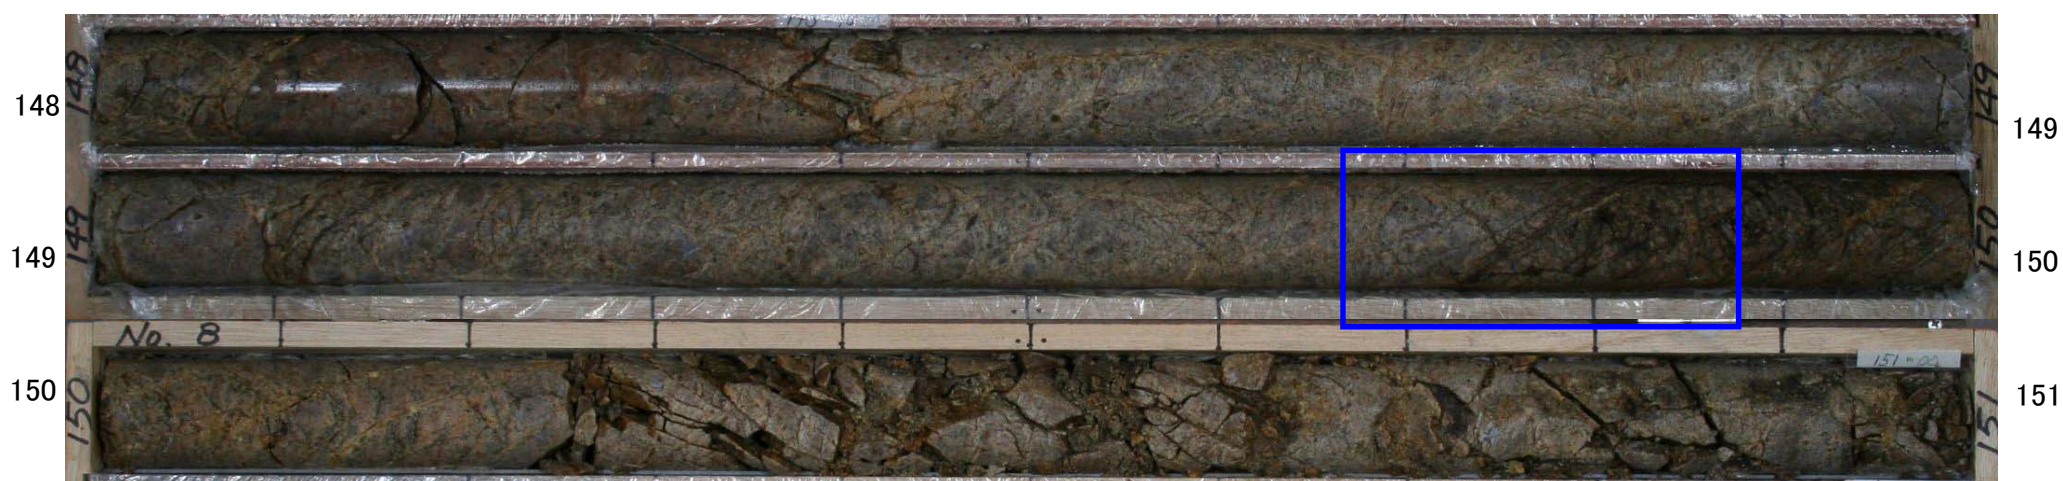
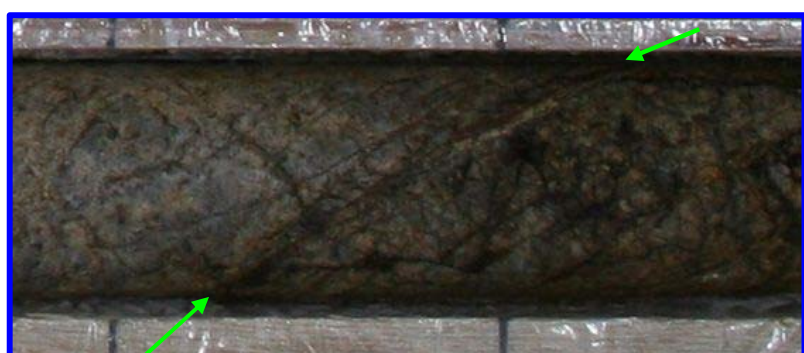
柱状図における「シーム」の記載とその性状 (H19-No.8孔 深度149.78m)

・粘土状を呈するがその分布は殲滅し連続性に乏しいことから、破碎部ではないと判断した。

委託報告書 (平成19年)	審査資料案	審査資料 (平成30年11月30日)
深度149.78m: シーム。傾斜60度、幅3~5mmの暗褐~明黄色粘土状。	記載なし	記載なし

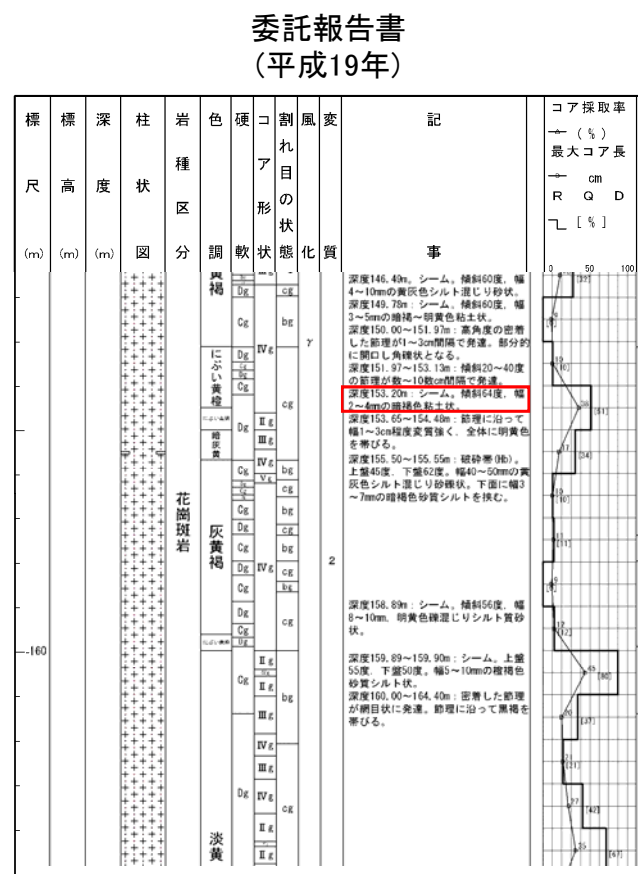
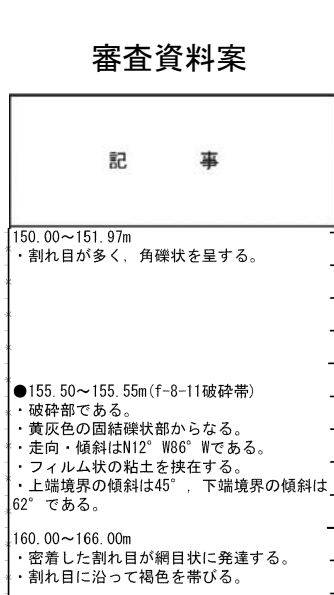
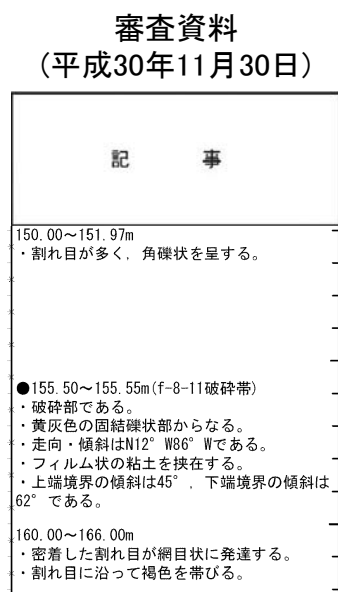
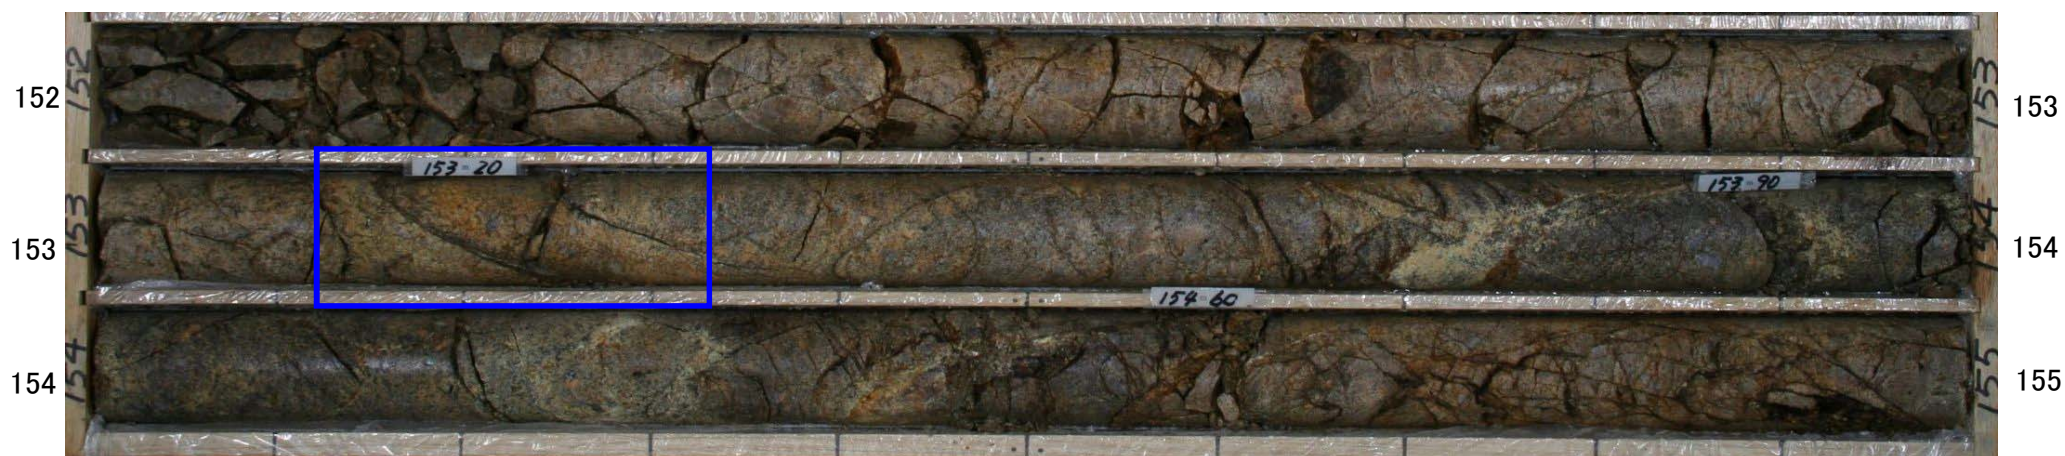
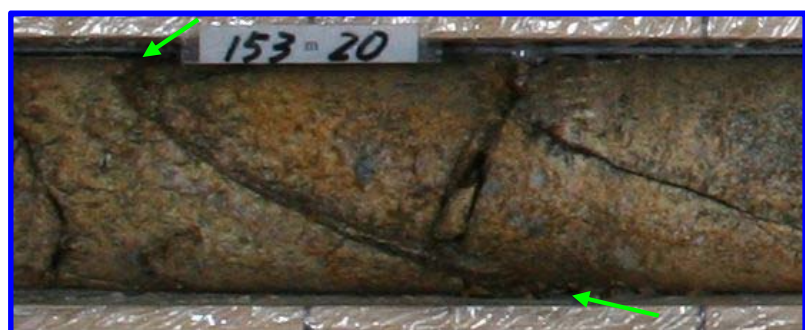
柱状図における「シーム」の記載とその性状 (H19-No.8孔 深度153.20m)

・周囲の岩盤に劣化が認められないことから、破碎部ではないと判断した。

委託報告書 (平成19年)	審査資料案	審査資料 (平成30年11月30日)
深度153.20m: シーム。傾斜64度。幅2~4mmの暗褐色粘土状。	記載なし	記載なし

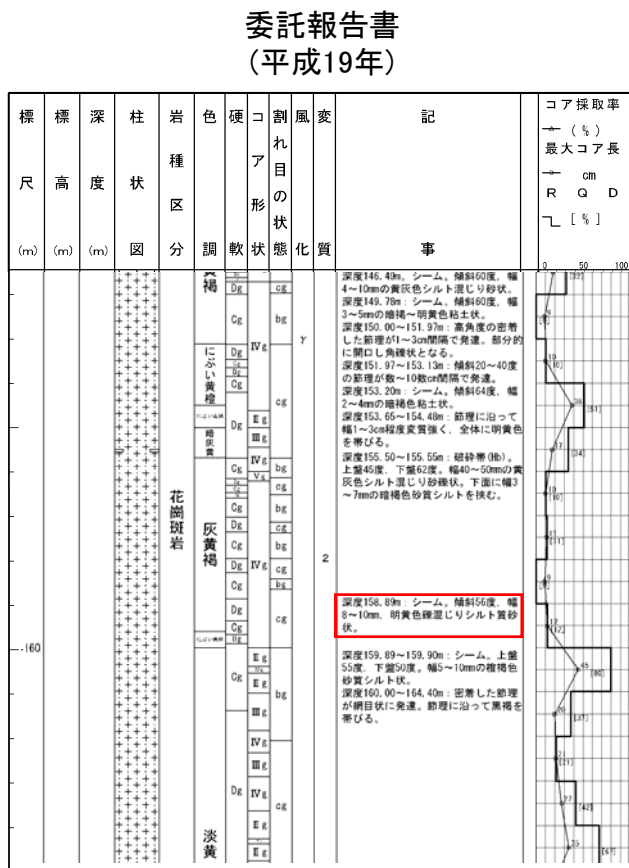
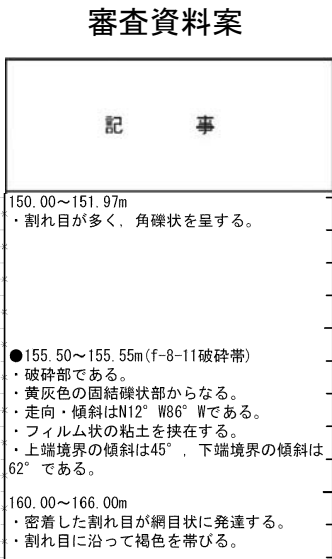
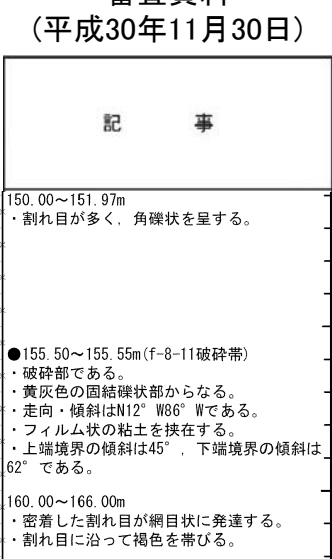
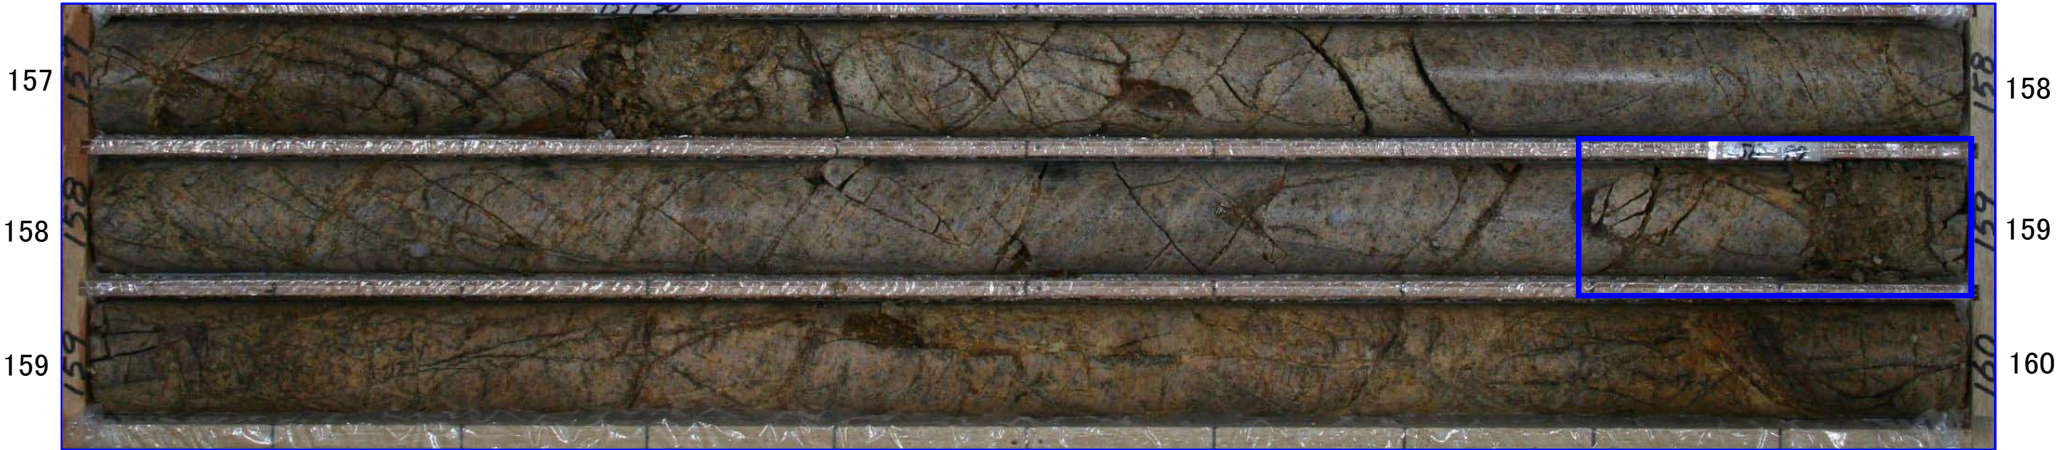
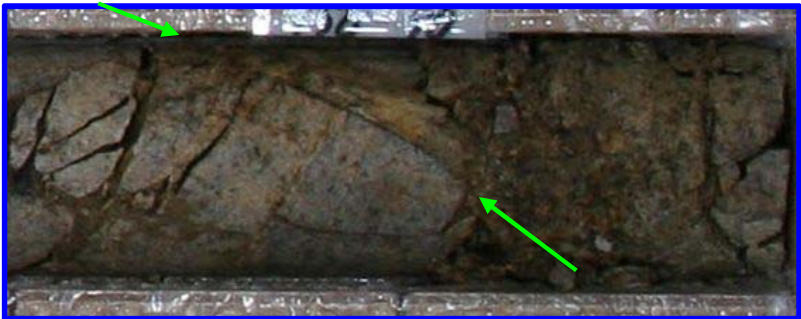
柱状図における「シーム」の記載とその性状 (H19-No.8孔 深度158.89m)

・周囲の岩盤に劣化が認められないことから、破碎部ではないと判断した。

委託報告書 (平成19年)	審査資料案	審査資料 (平成30年11月30日)
深度158.89m: シーム, 傾斜56度, 幅8~10mm, 明黄色塊混じりシルト質砂状。	記載なし	記載なし

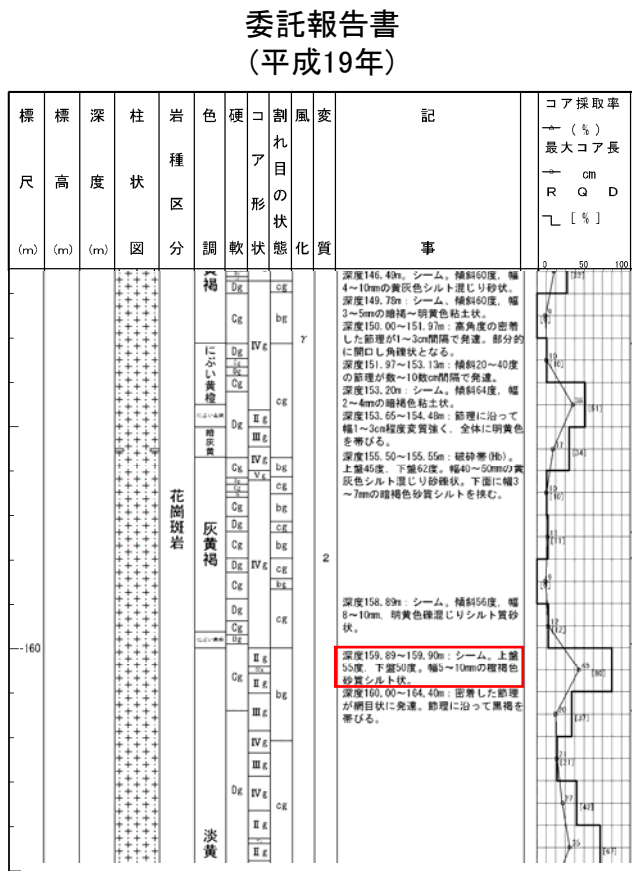
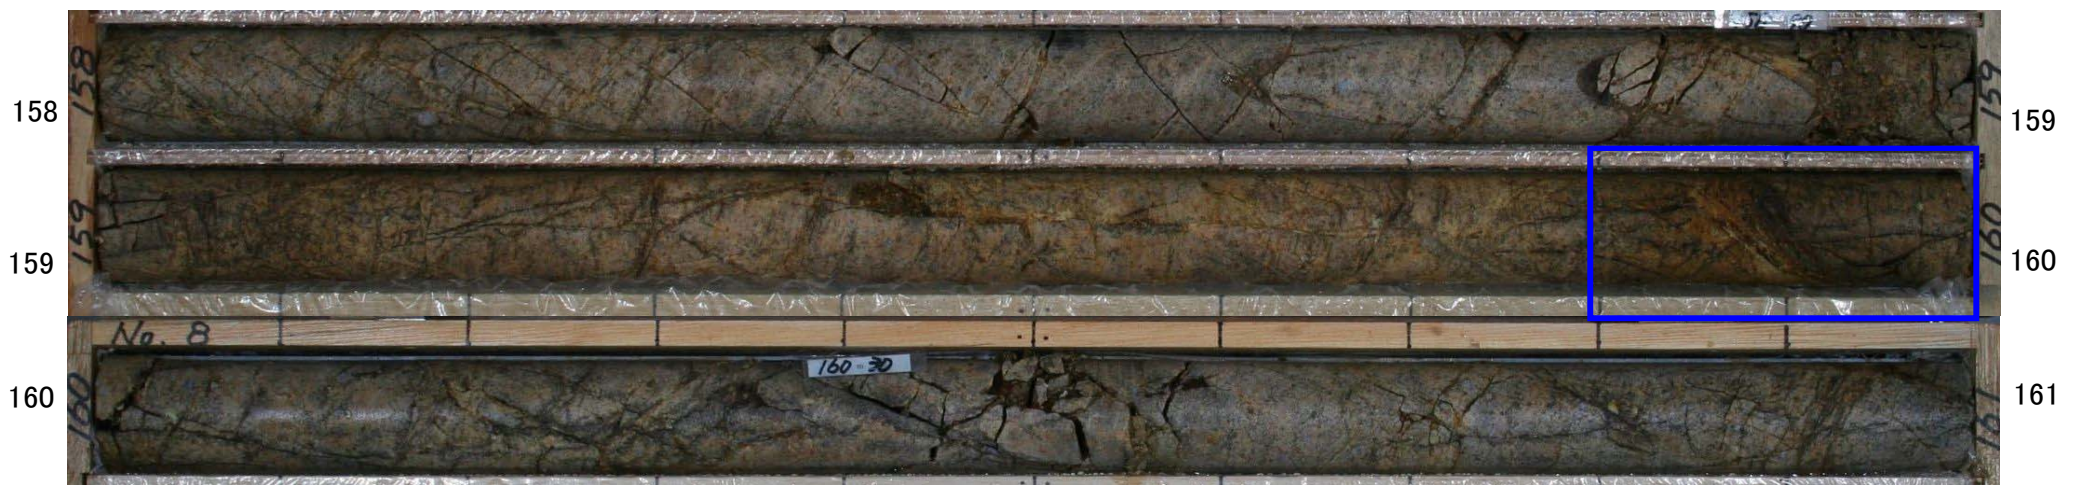
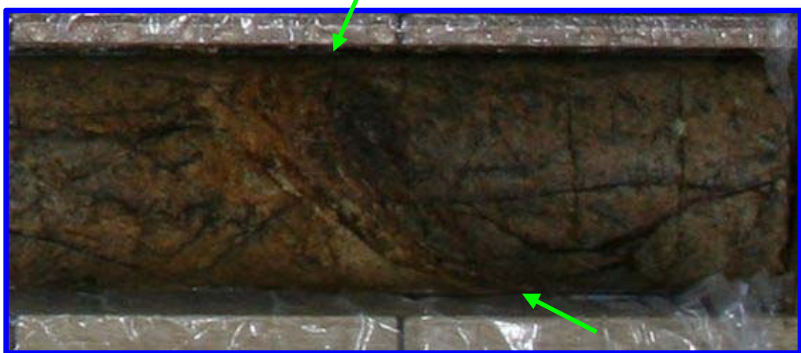
柱状図における「シーム」の記載とその性状 (H19-No.8孔 深度159.89~159.90m)

・周囲の岩盤に劣化が認められないことから、破碎部ではないと判断した。

委託報告書 (平成19年)	審査資料案	審査資料 (平成30年11月30日)
深度159.89~159.90m: シーム。上盤55度、下盤50度。幅5~10mmの橙褐色砂質シルト状。	記載なし	記載なし

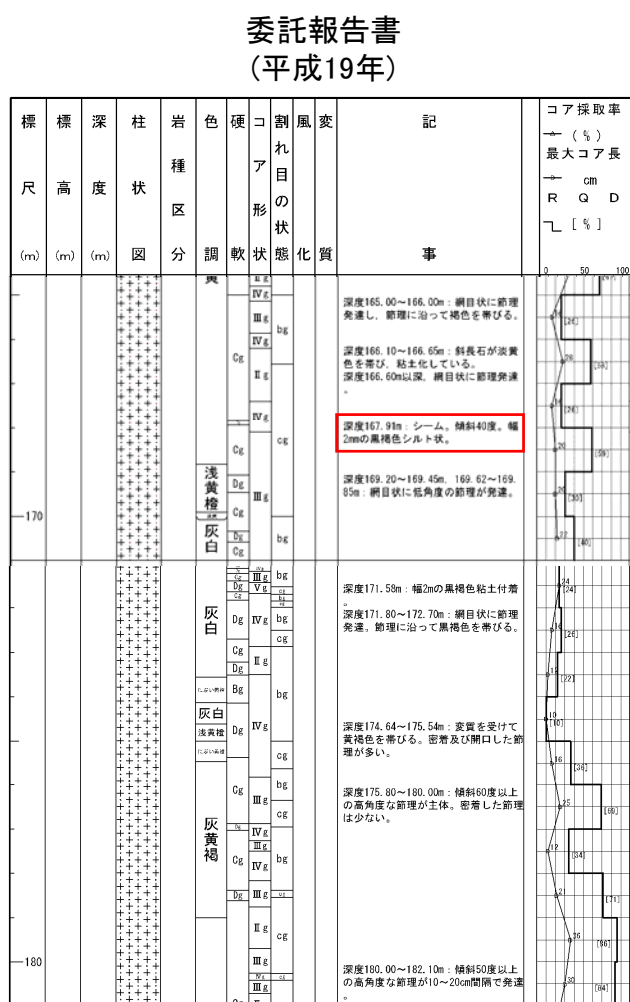
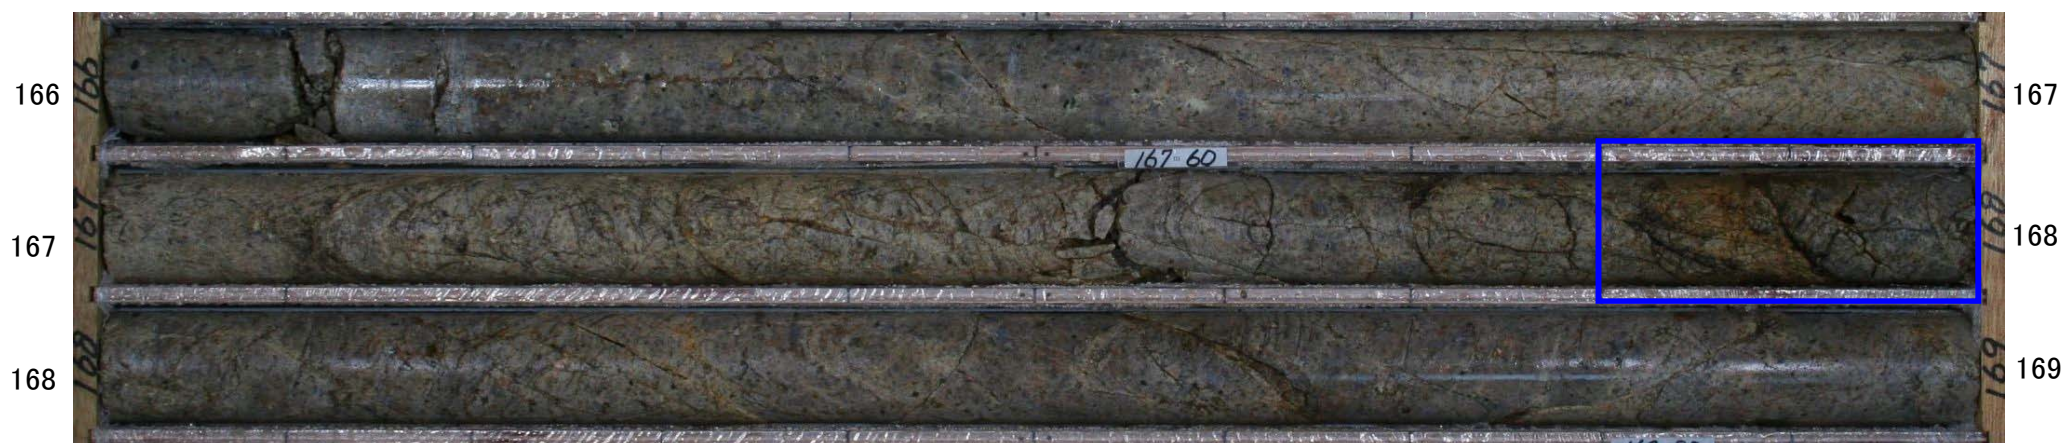
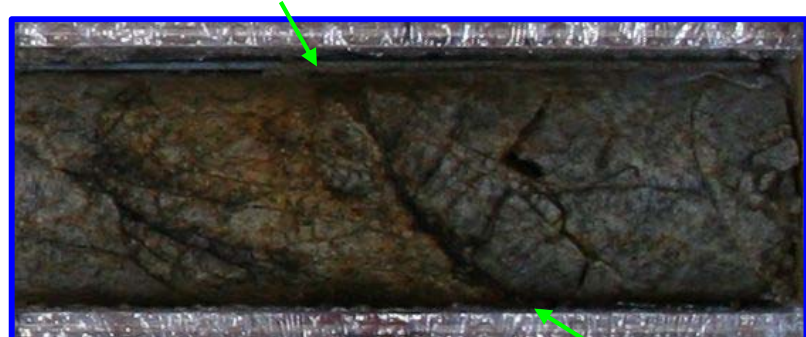
柱状図における「シーム」の記載とその性状(H19-No.8孔 深度167.91m)

・シルト状を呈するが、その分布は局所的であり連続性に乏しく、周囲の岩盤に劣化が認められないことから、破碎部ではないと判断した。

委託報告書 (平成19年)	審査資料案	審査資料 (平成30年11月30日)
深度167.91m: シーム。傾斜40度。幅2mmの黒褐色シルト状。	記載なし	記載なし

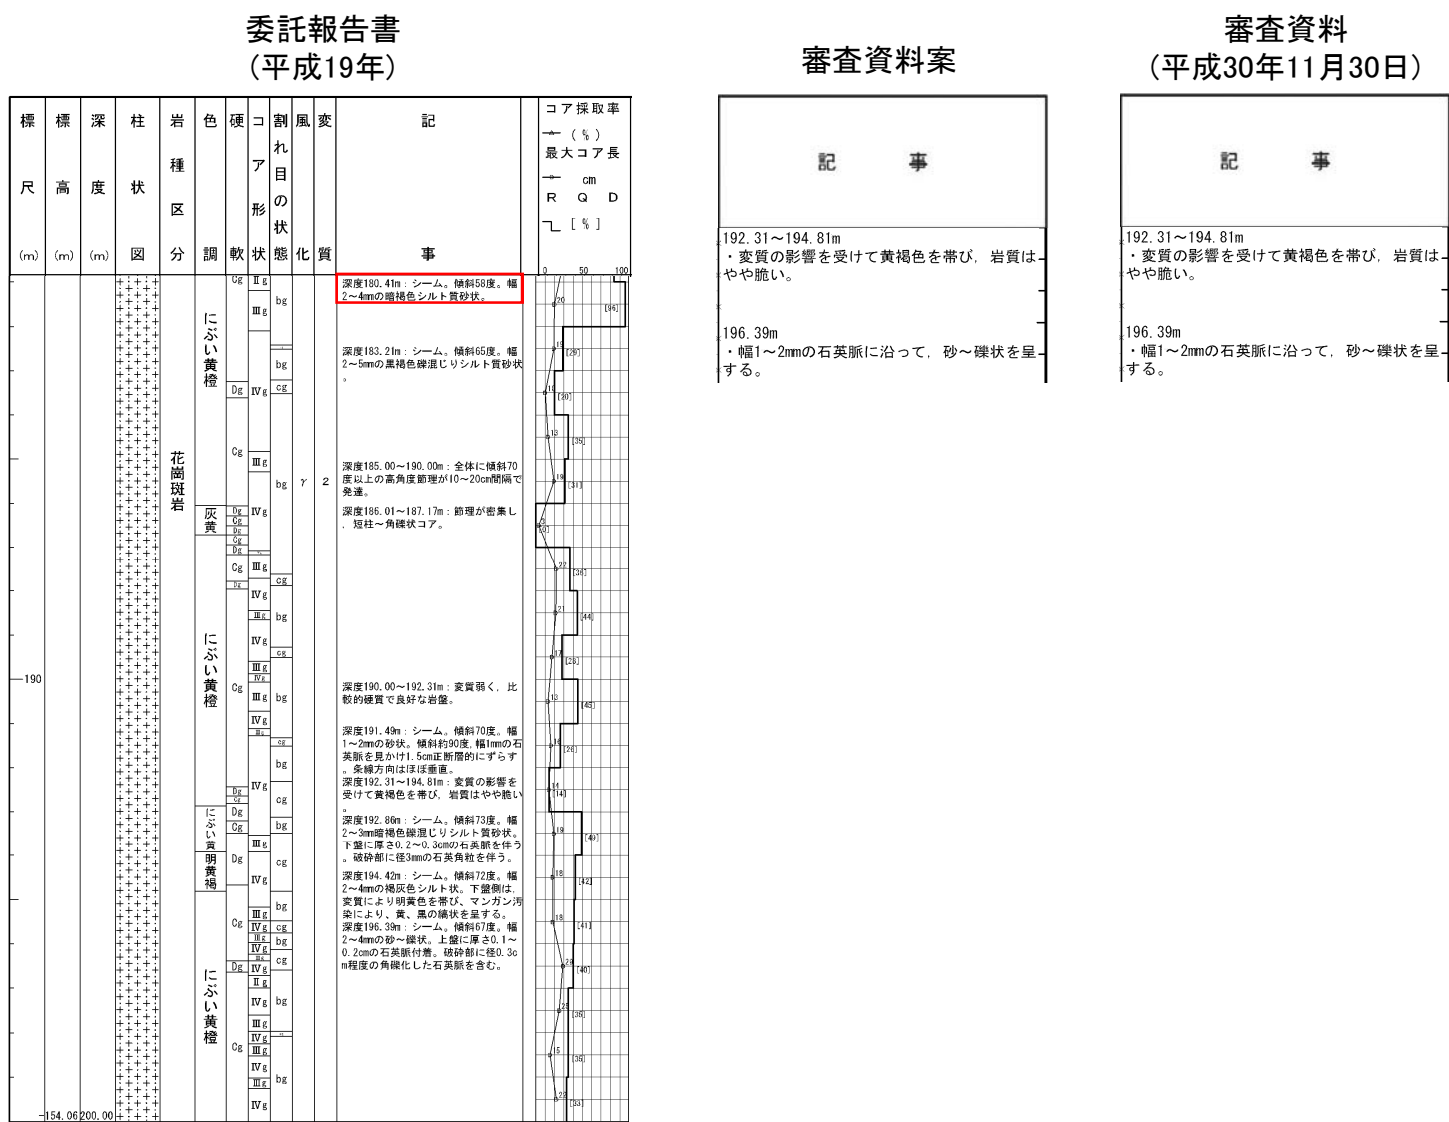
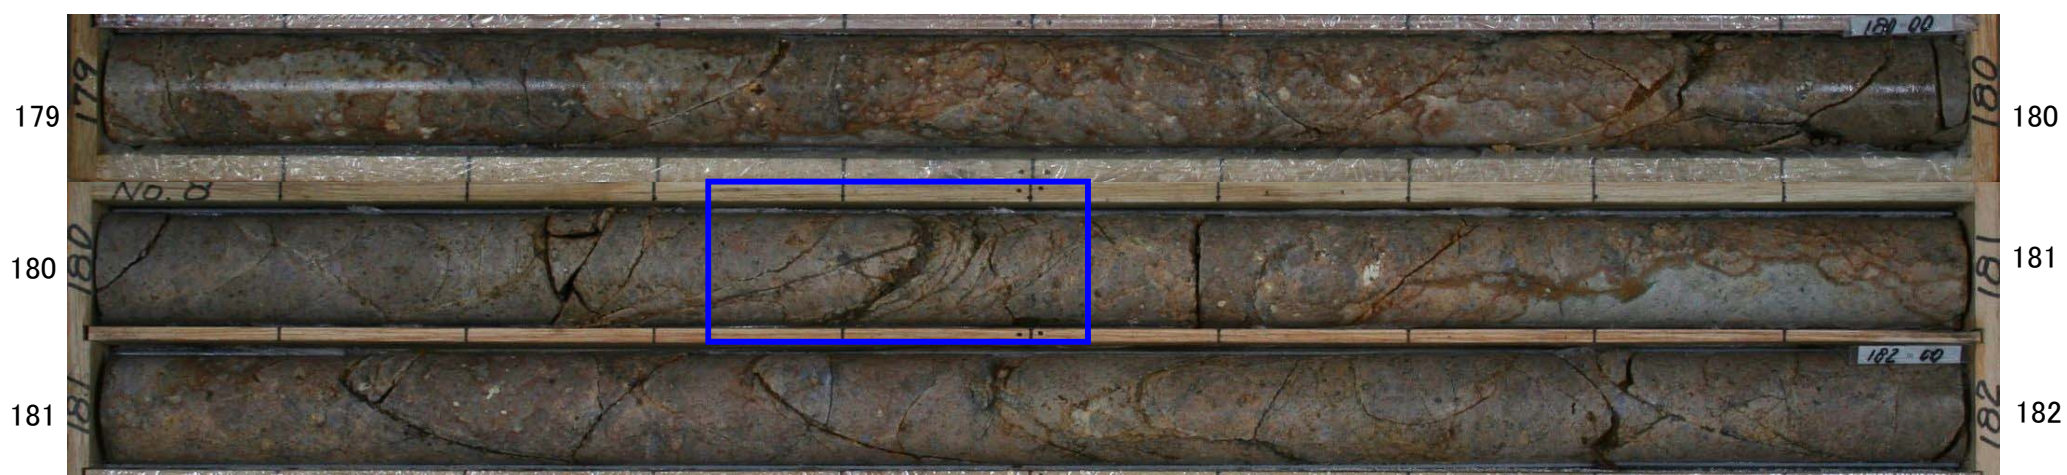
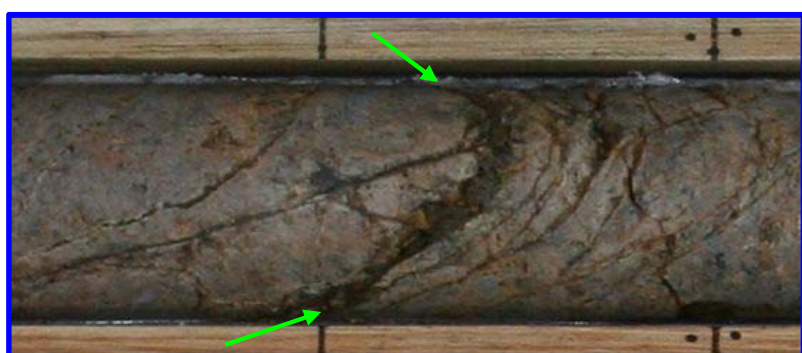
柱状図における「シーム」の記載とその性状 (H19-No.8孔 深度180.41m)

・砂状を呈するがその分布は膨縮し直線性に乏しく、周囲の岩盤に劣化が認められないことから、破碎部ではないと判断した。

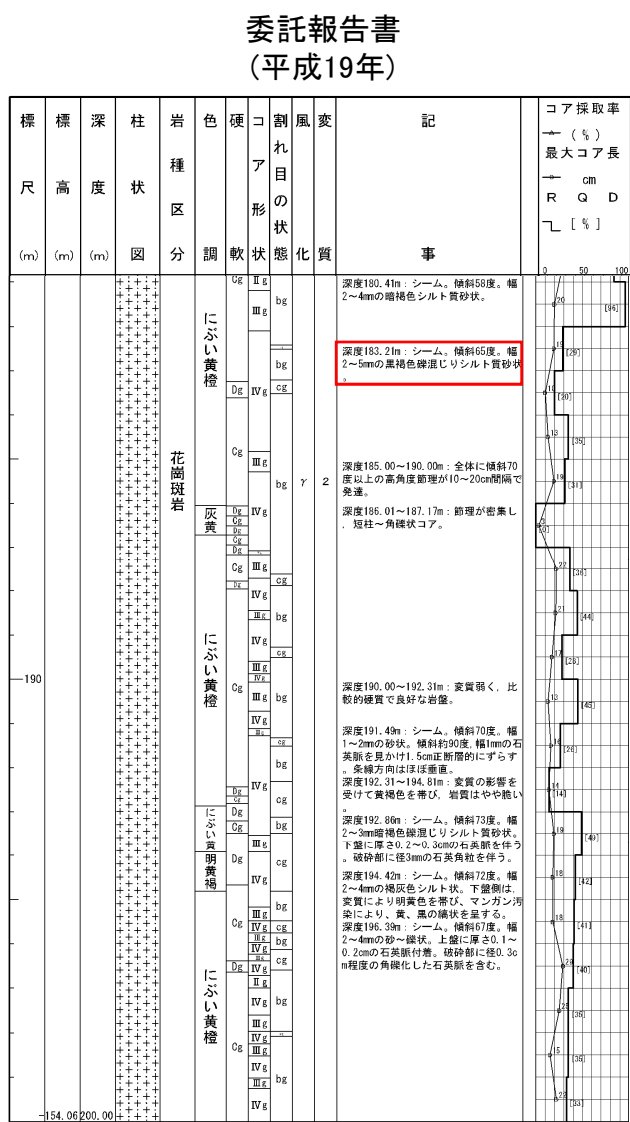
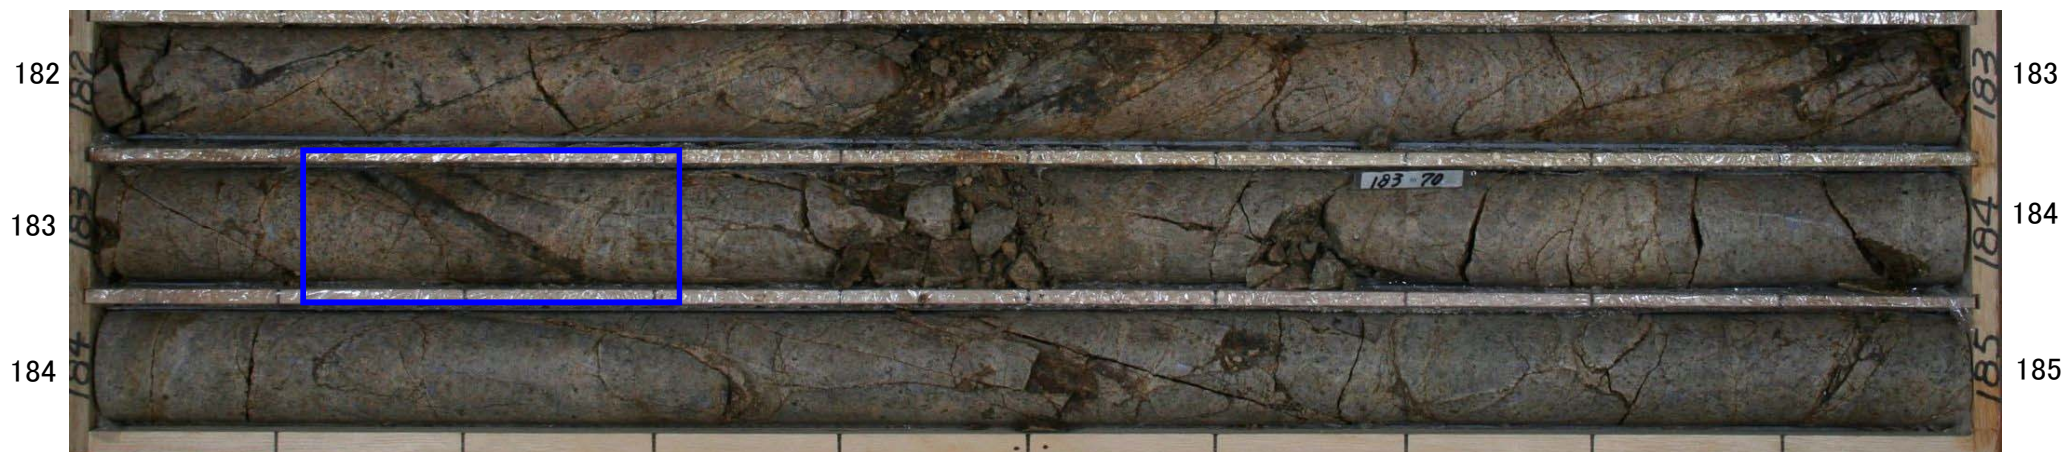
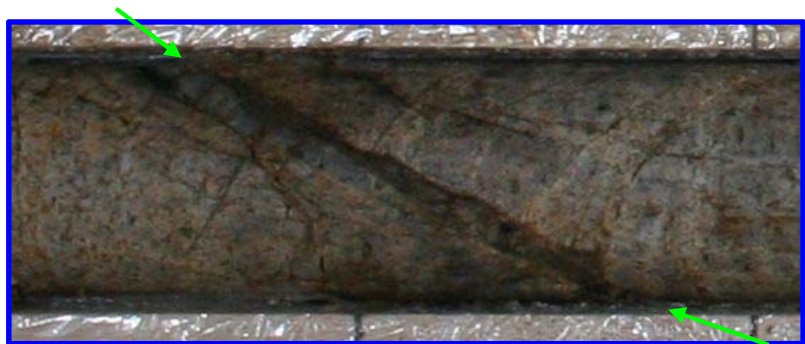
柱状図における「シーム」の記載とその性状 (H19-No.8孔 深度183.21m)

・砂状を呈するがその分布は殲滅し連続性に乏しく、周囲の岩盤に劣化が認められないことから、破碎部ではないと判断した。

委託報告書 (平成19年)	審査資料案	審査資料 (平成30年11月30日)
深度183.21m: シーム。傾斜65度。幅2~5mmの黒褐色礫混じりシルト質砂状。	記載なし	記載なし

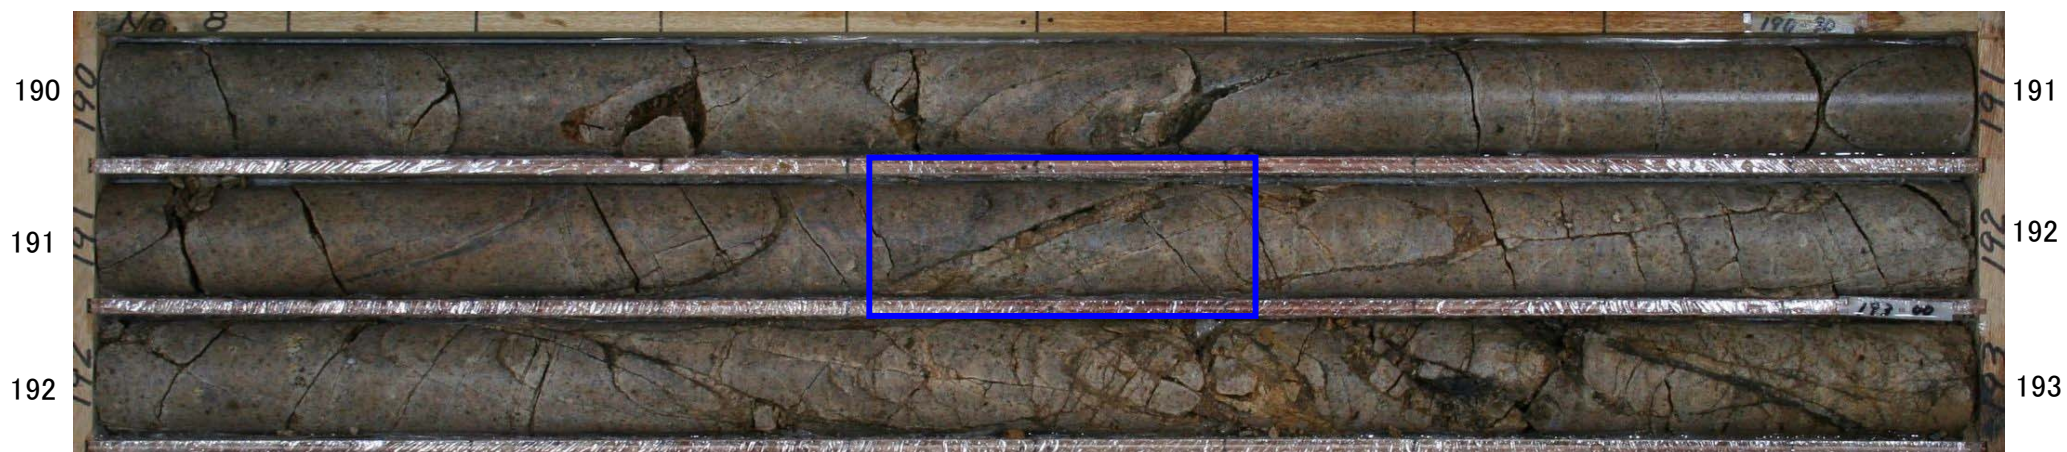
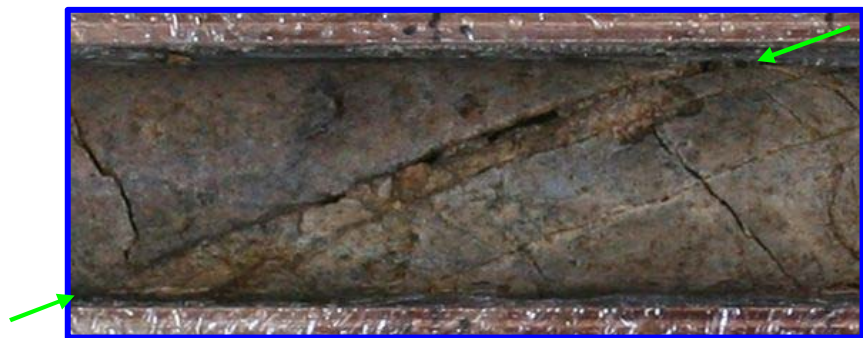
・砂状を呈するが、その分布は局所的であり連続性に乏しく、周囲の岩盤に劣化が認められないことから、破碎部ではないと判断した。

委託報告書 (平成19年)	審査資料案	審査資料 (平成30年11月30日)
<p>深度191.49m: シーム。傾斜70度。幅1~2mmの砂状。傾斜約90度。幅1mmの石英脈を見かけ1.5cm正断層的にずらす。条線方向はほぼ垂直。</p>	<p>記載なし</p>	<p>記載なし</p>

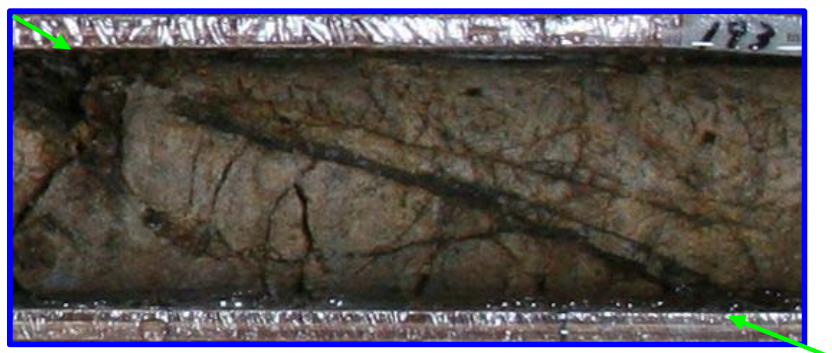
・砂状を呈するが、その分布は湾曲し直線性に乏しく、周囲の岩盤に劣化が認められないことから、破碎部ではないと判断した。

委託報告書 (平成19年)	審査資料案	審査資料 (平成30年11月30日)
深度192.86m: シーム。傾斜73度。幅2~3mm暗褐色細粒シリルト質砂状。下盤に厚さ0.2~0.3cmの石英脈を伴う。破碎部に径3mmの石英角粒を伴う。	記載なし	記載なし
