敦賀発電所2号炉
ボーリング柱状図の記事欄に係るご指摘への回答
補足説明資料3
シームについて

令和2年5月13日
日本原子力発電株式会社

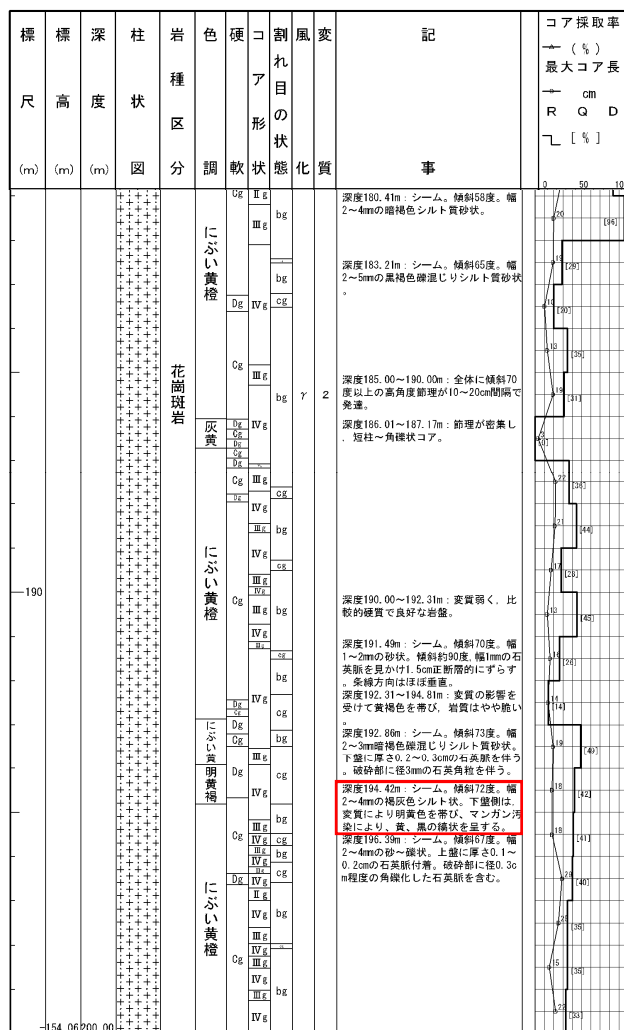
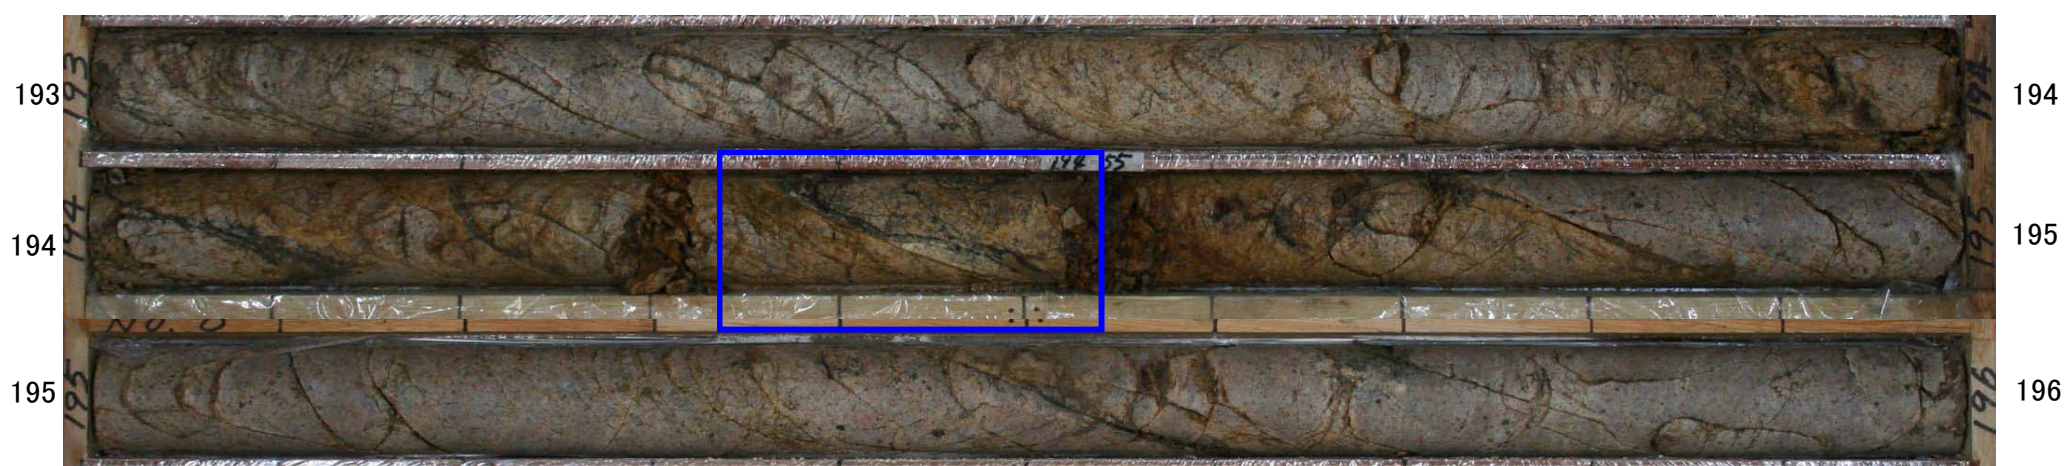
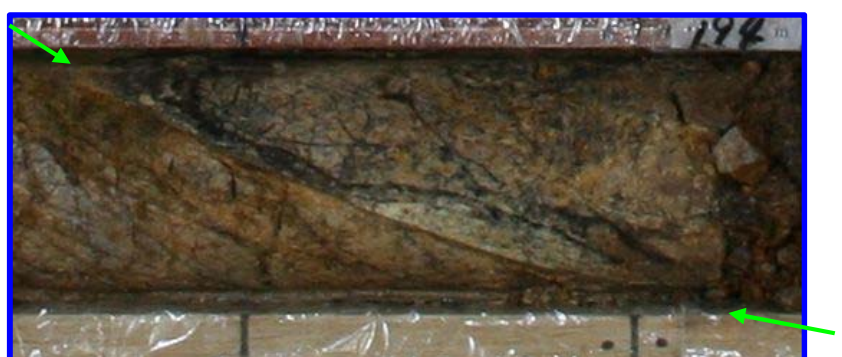
・シルト状を呈するが、その分布は局所的であり連続性に乏しく、周囲の岩盤に劣化が認められないことから、破碎部ではないと判断した。

委託報告書 (平成19年)	審査資料案	審査資料 (平成30年11月30日)
深度194.42m: シーム。傾斜72度。幅2~4mmの褐色シルト状。下盤側は、変質により明黄色を帯び、マンガン汚染により、黄、黒の縞状を呈する。	記載なし	記載なし

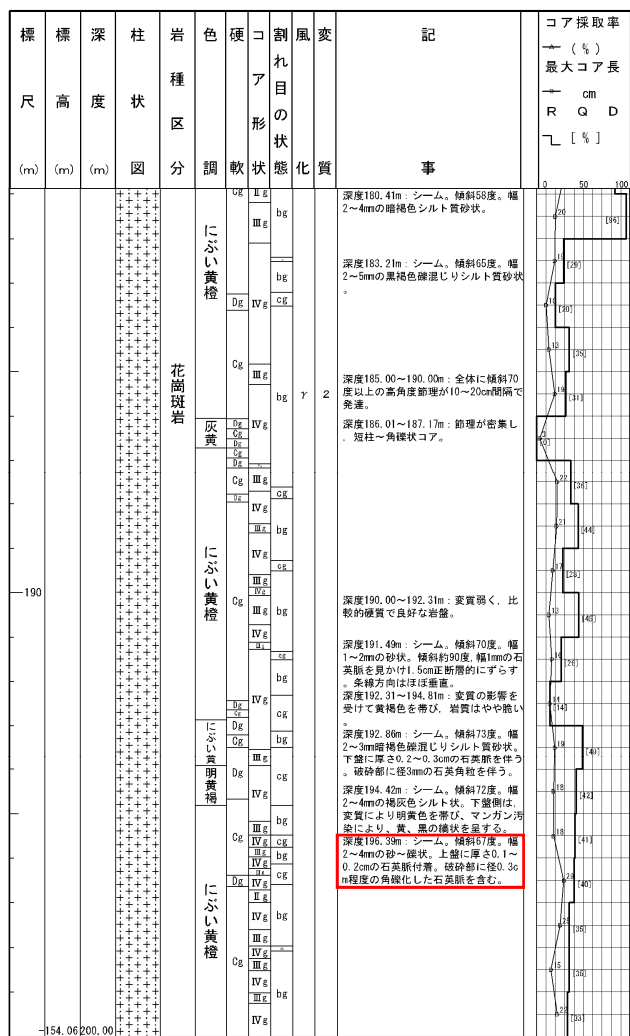
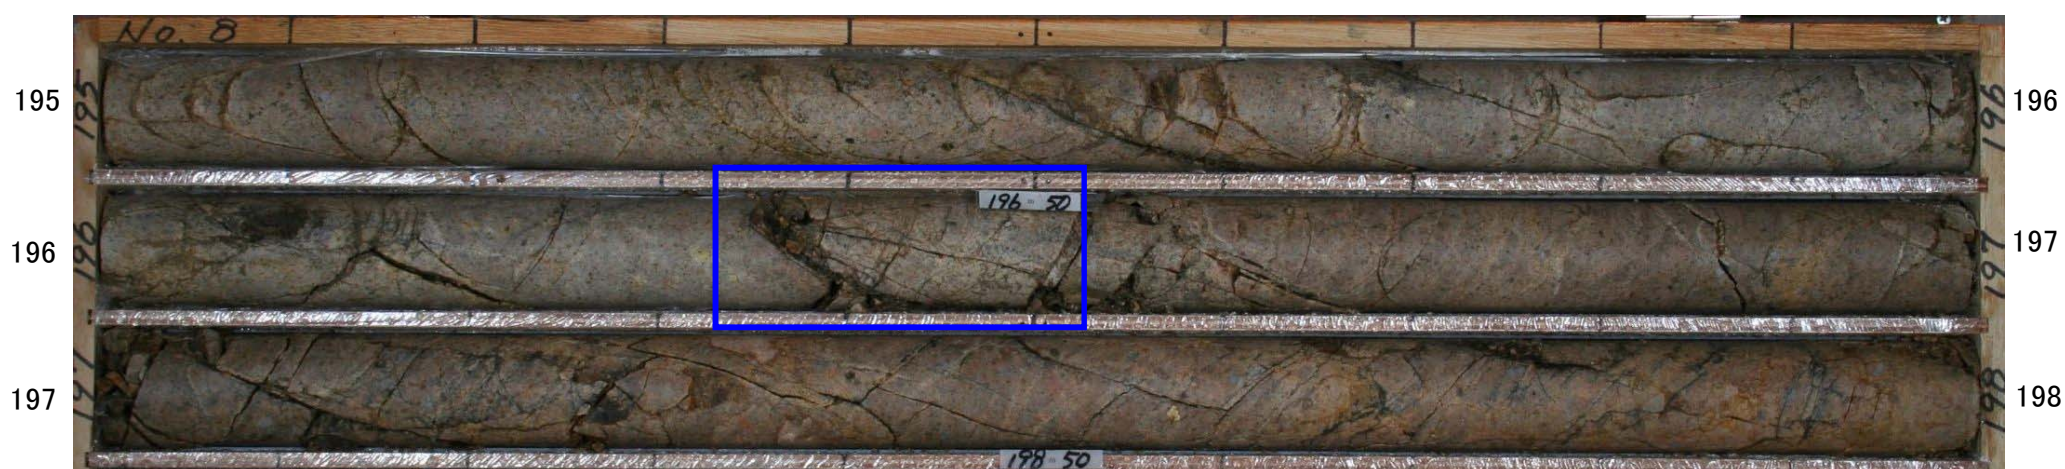
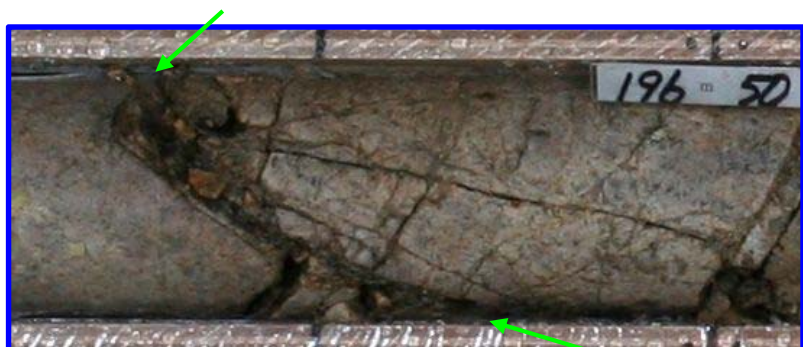
・周囲の岩盤に劣化が認められないことから、破碎部ではないと判断した。

委託報告書 (平成19年)	審査資料案	審査資料 (平成30年11月30日)
深度196.39m: シーム。傾斜67度。幅2~4mmの砂~礫状。上盤に厚さ0.1~0.2cmの石英脈付着。破碎部に径0.3cm程度の角礫化した石英脈を含む。	196.39m ・幅1~2mmの石英脈に沿って、砂~礫状を呈する。	196.39m ・幅1~2mmの石英脈に沿って、砂~礫状を呈する。

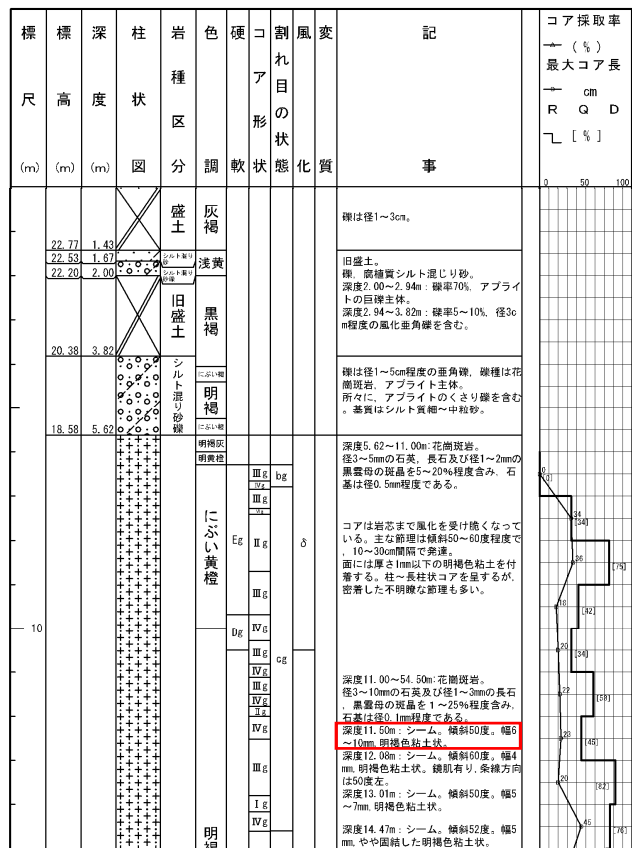
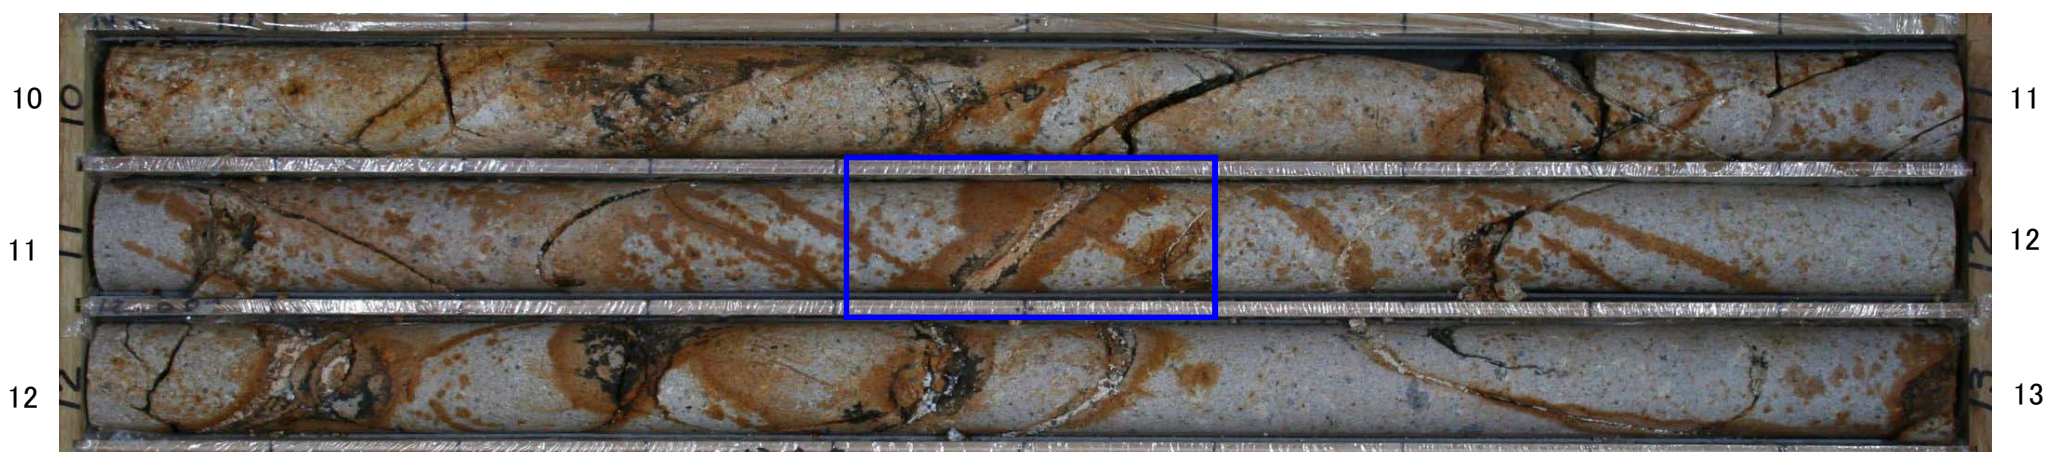
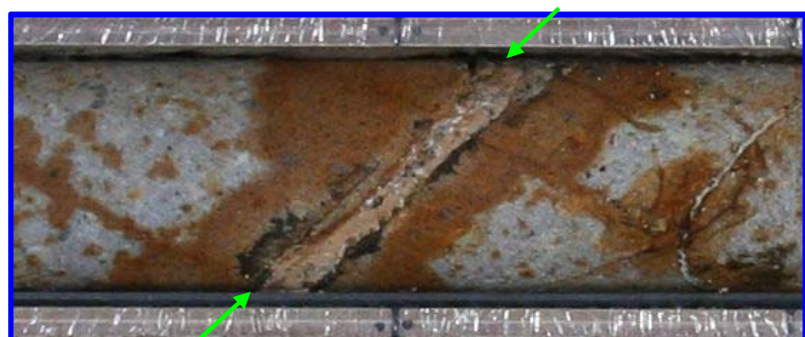
・周囲の岩盤に劣化が認められないことから、破碎部ではないと判断した。

委託報告書 (平成19年)	審査資料案	審査資料 (平成30年11月30日)
深度11.50m: シーム。傾斜50度。幅6~10mm。明褐色粘土状。 深度12.08m: シーム。傾斜60度。幅4mm。明褐色粘土状。鏡肌有り。条線方向は50度左。 深度13.01m: シーム。傾斜50度。幅5~7mm。明褐色粘土状。 深度14.47m: シーム。傾斜52度。幅5mm。やや固結した明褐色粘土状。	11.50~14.47m ・角礫状~明褐色の粘土状を呈する。	11.50~14.47m ・角礫状~明褐色の粘土状を呈する。

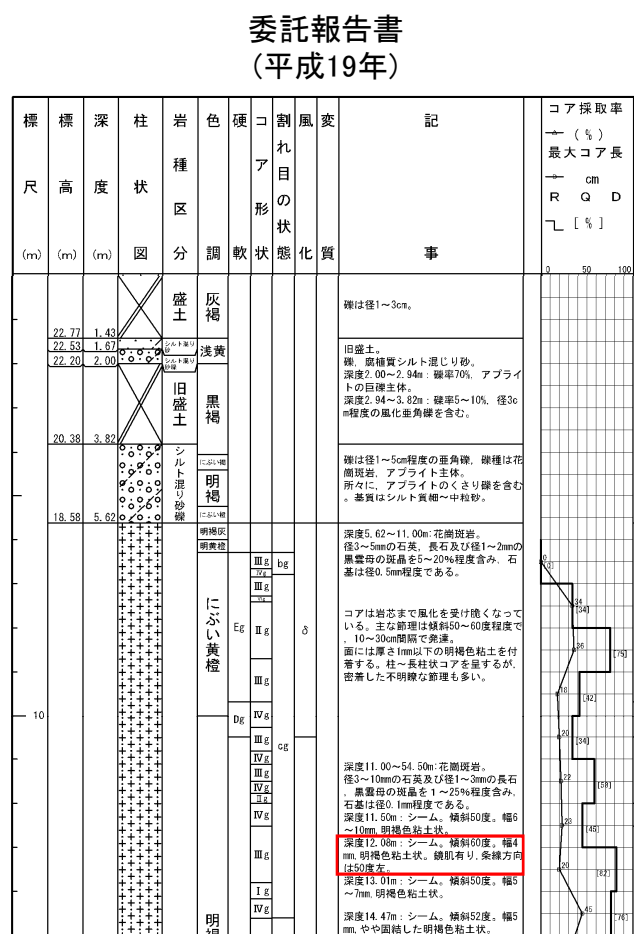
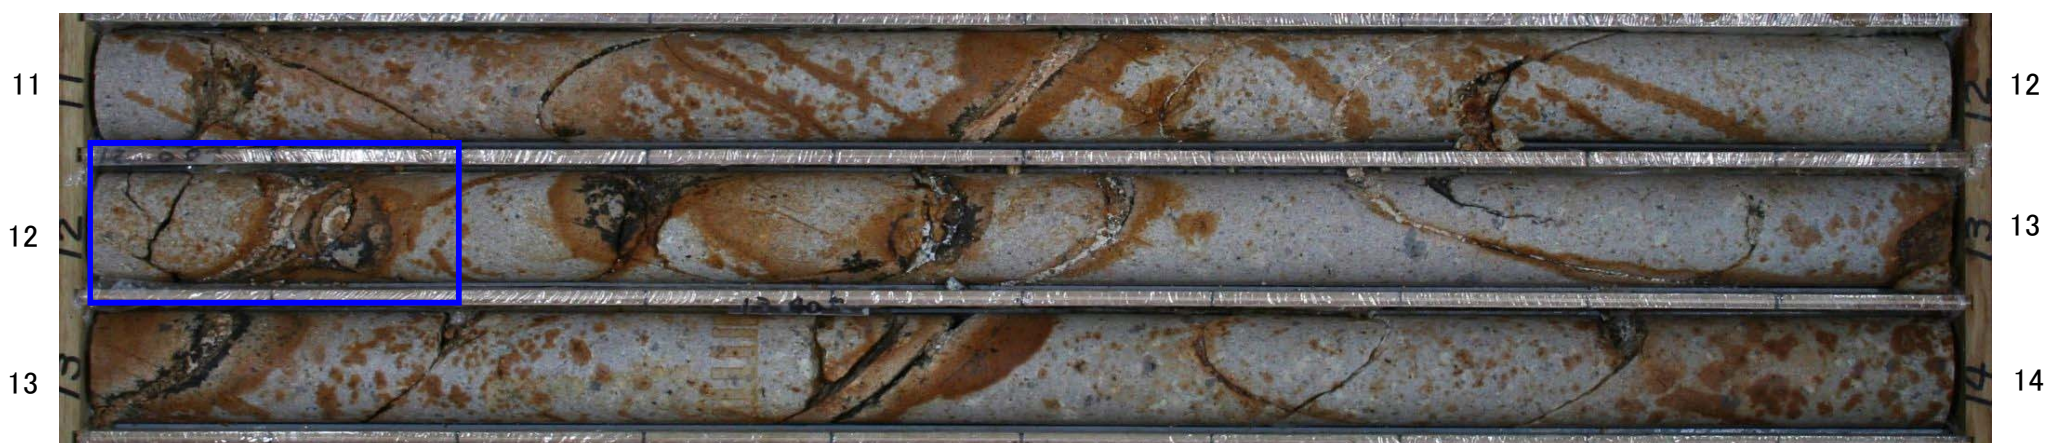
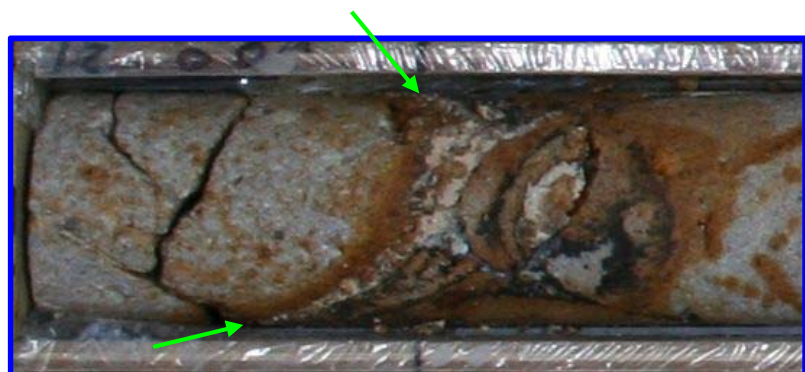
柱状図における「シーム」の記載とその性状 (H19-No.10孔 深度12.08m)

一部で礫混じり粘土状を呈するが、礫に定向配列は認められず、周囲の岩盤に劣化が認められないことから、破碎部ではないと判断した。

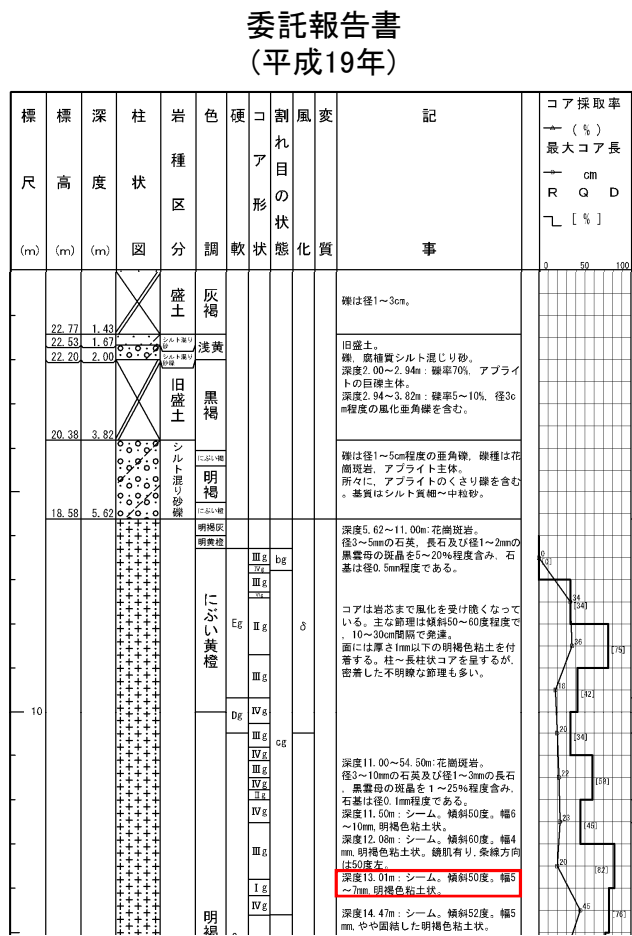
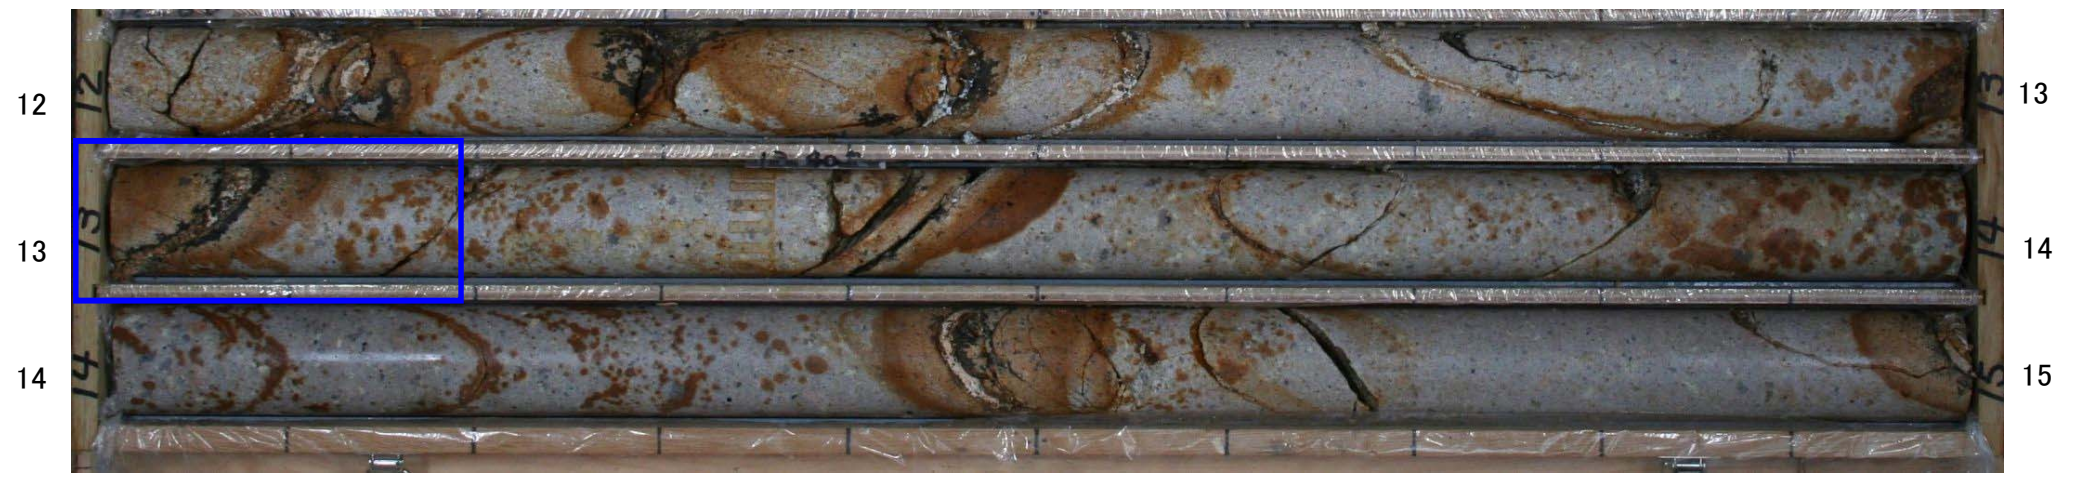
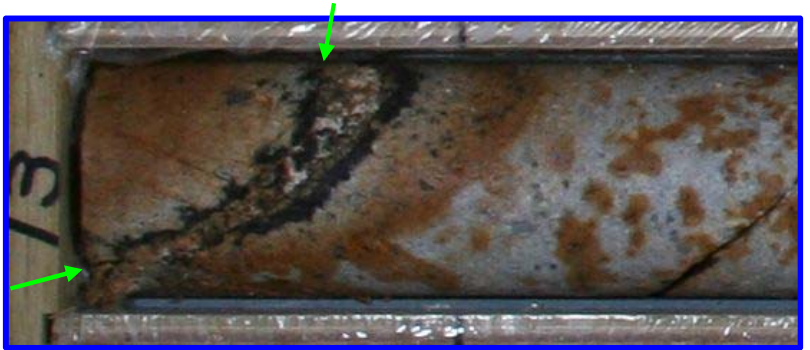
柱状図における「シーム」の記載とその性状 (H19-No.10孔 深度13.01m)

・周囲の岩盤に劣化が認められないことから、破碎部ではないと判断した。

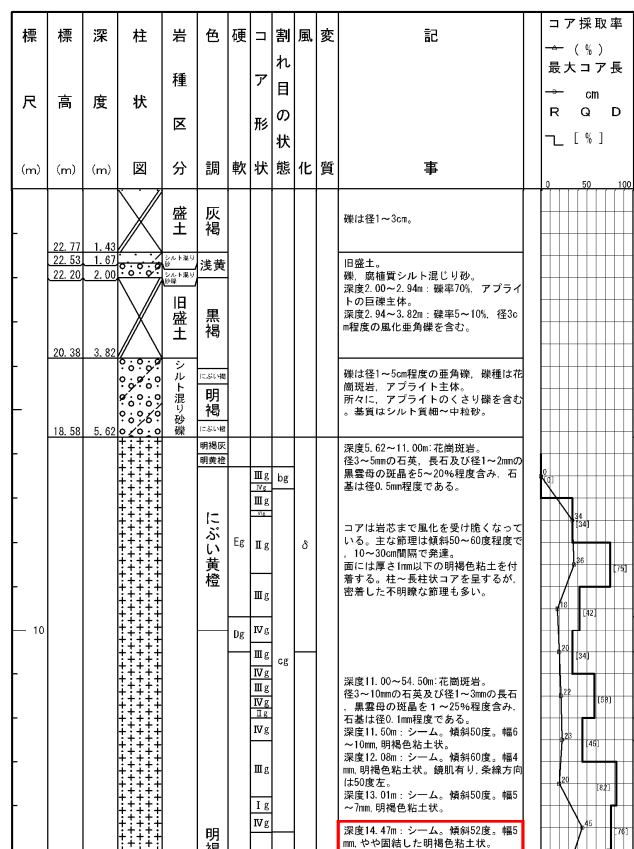
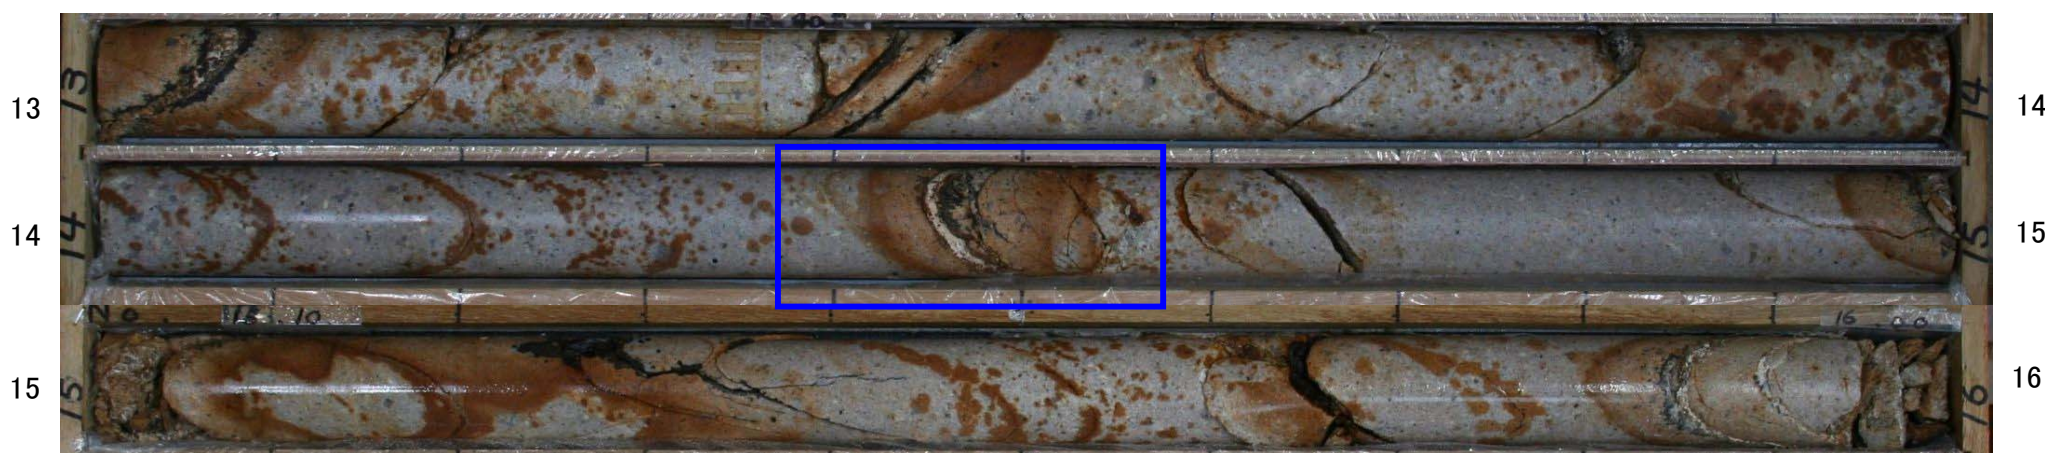
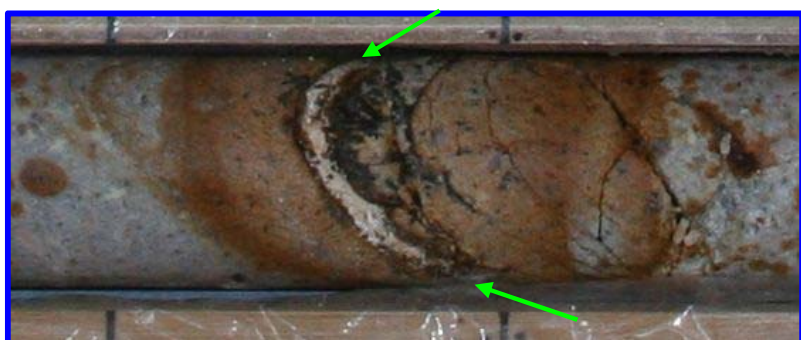
・粘土状を呈するが、その分布は湾曲し直線性に乏しく、周囲の岩盤に劣化が認められないことから、破碎部ではないと判断した。

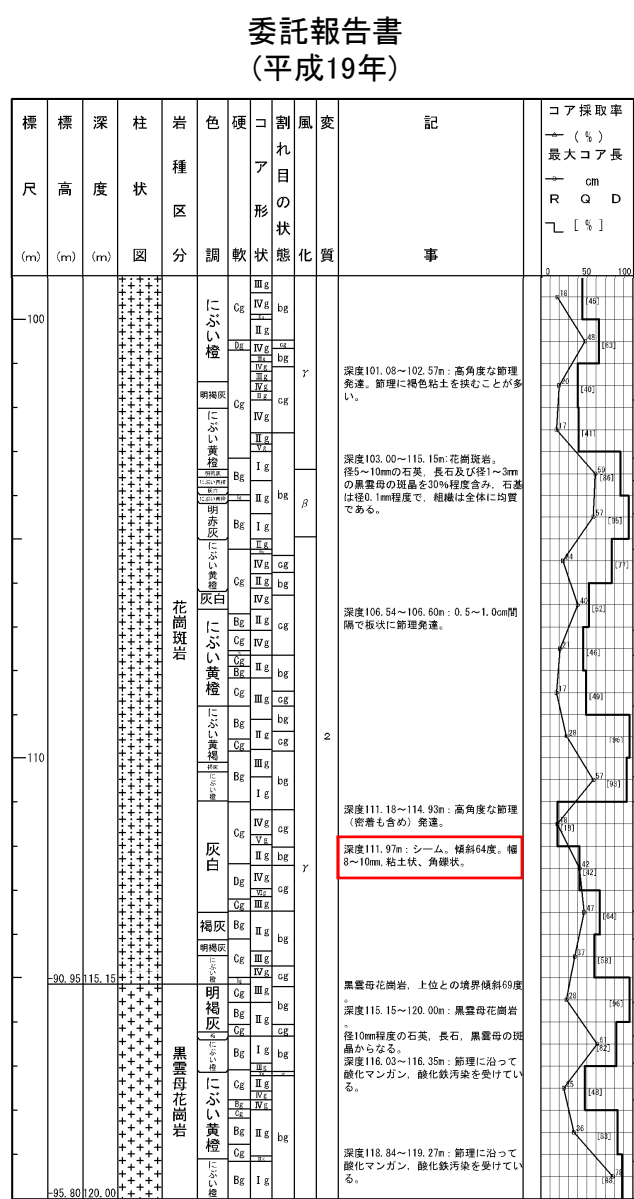
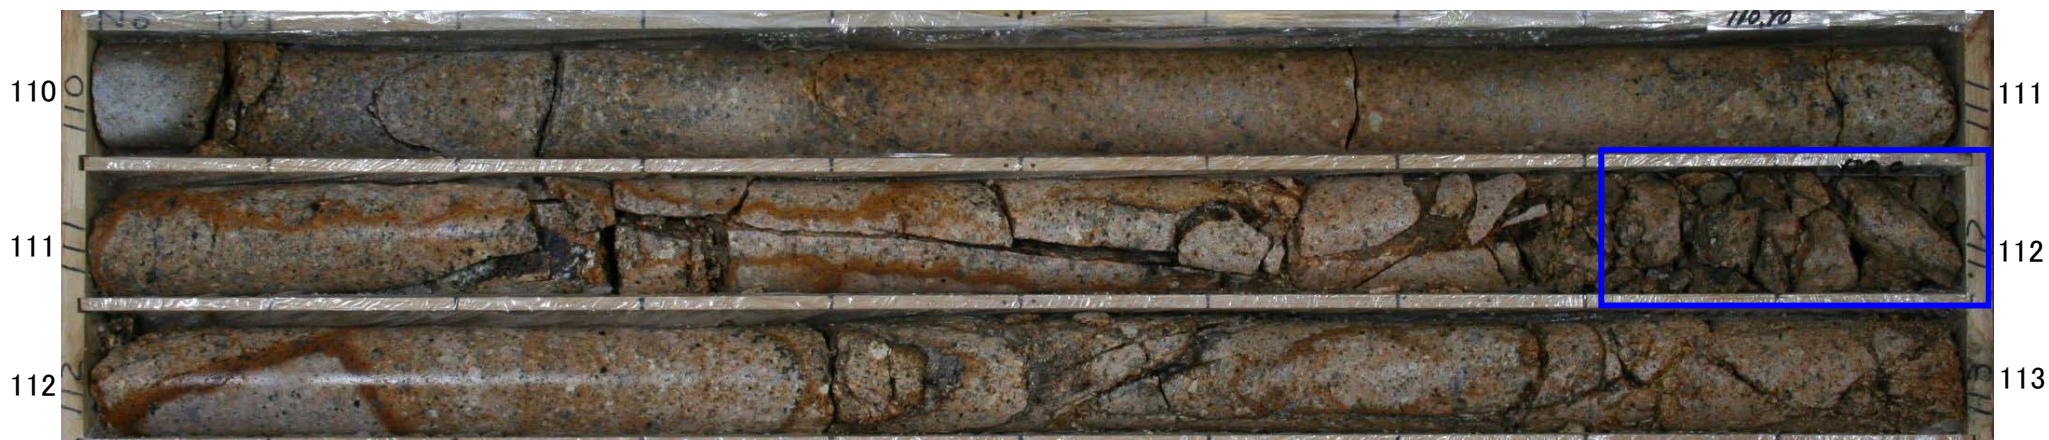
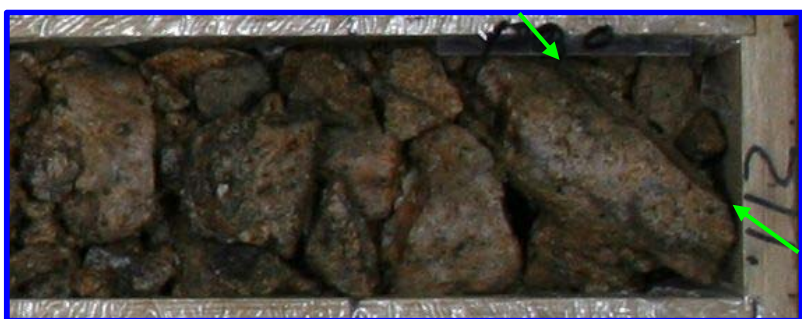
柱状図における「シーム」の記載とその性状(H19-No.10孔 深度111.97m)

・周囲の岩盤に劣化が認められないことから、破碎部ではないと判断した。

委託報告書 (平成19年)	審査資料案	審査資料 (平成30年11月30日)
深度106.54~106.60m:0.5~1.0cm間隔で板状に節理発達。 深度111.18~114.93m:高角度な節理(密着も含め)発達。 深度111.97m:シーム、傾斜64度、幅8~10mm粘土状、角礫状。	106.54~114.93m ・角礫状~粘土状を呈する。 ・高角度の割れ目が発達する。	106.54~114.93m ・角礫状~粘土状を呈する。 ・高角度の割れ目が発達する。

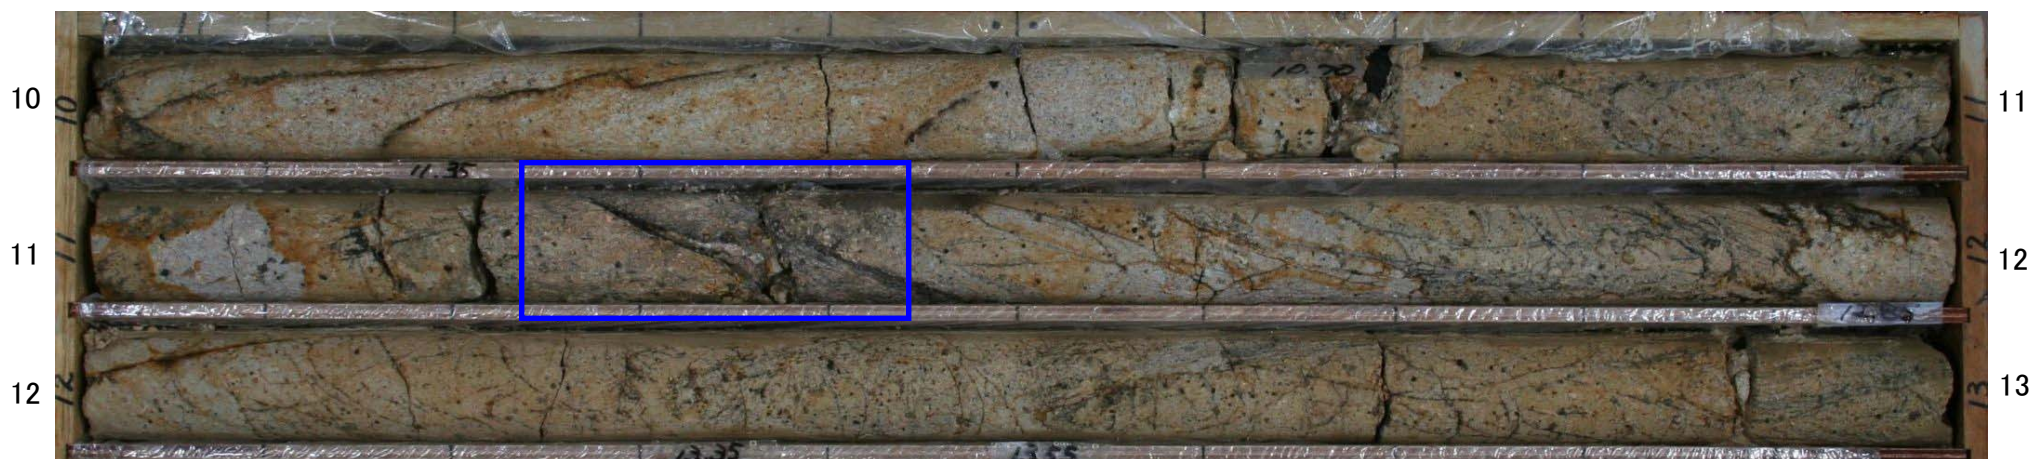
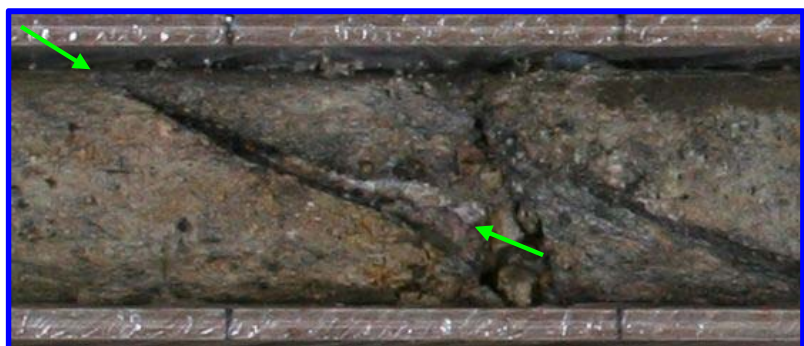
・シルト状を呈するがその分布は殲滅し連続性に乏しいことから、破碎部ではないと判断した。

委託報告書 (平成19年)	審査資料案	審査資料 (平成30年11月30日)
深度11.35m: シーム。傾斜65度。幅1~8mm, 黒褐色、一部灰白色シルト状。	11.35m ・幅1~8mmの黒褐~灰白色シルト状を呈する。	11.35m ・幅1~8mmの黒褐~灰白色シルト状を呈する。

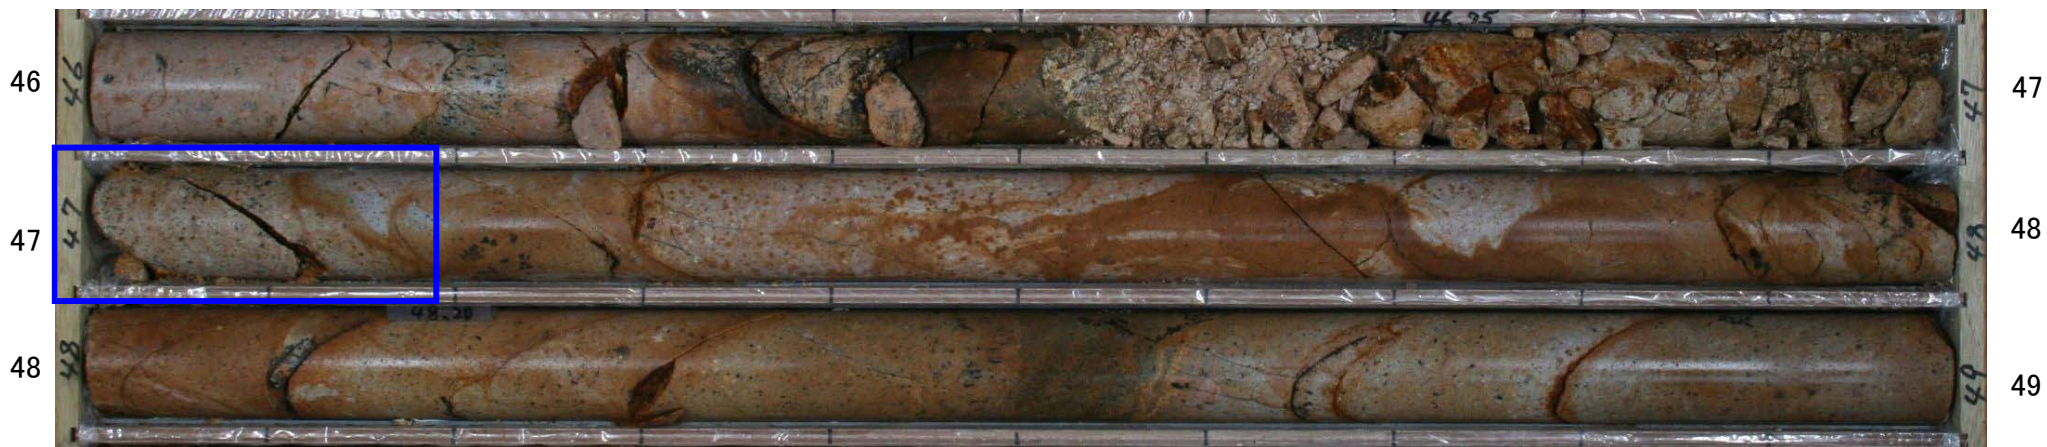
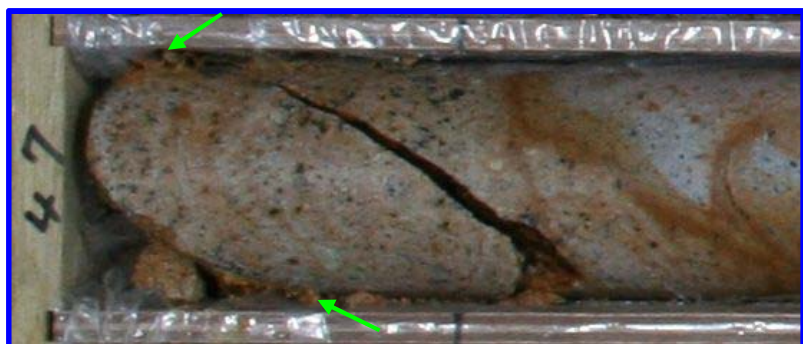
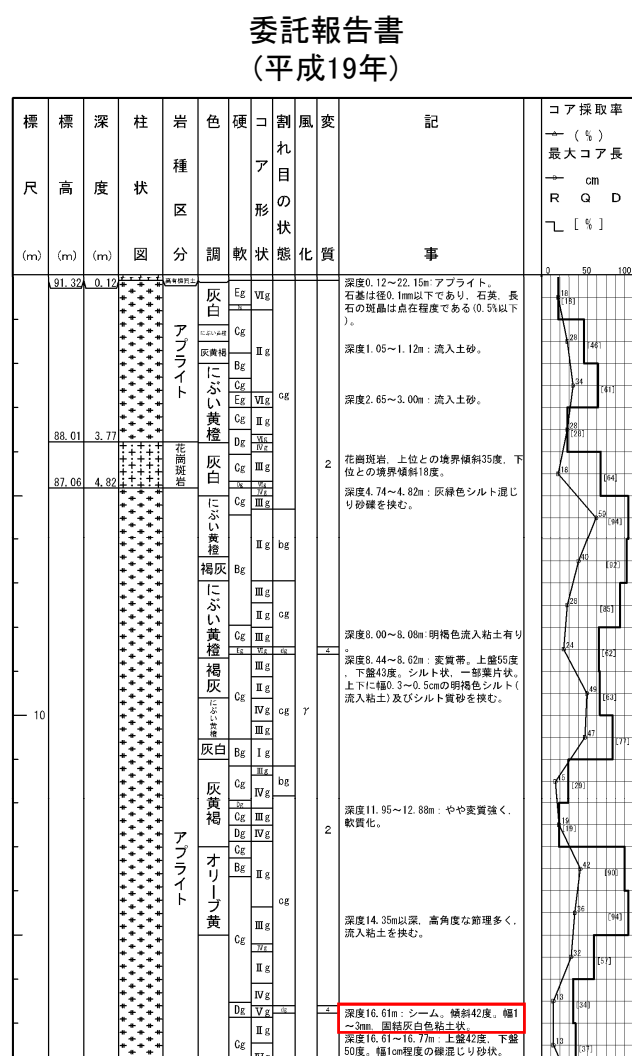
柱状図における「シーム」の記載とその性状 (H19-No.14孔 深度16.61m)

・粘土状を呈するが、その分布は湾曲し直線性に乏しく、周囲の岩盤に劣化が認められないことから、破碎部ではないと判断した。

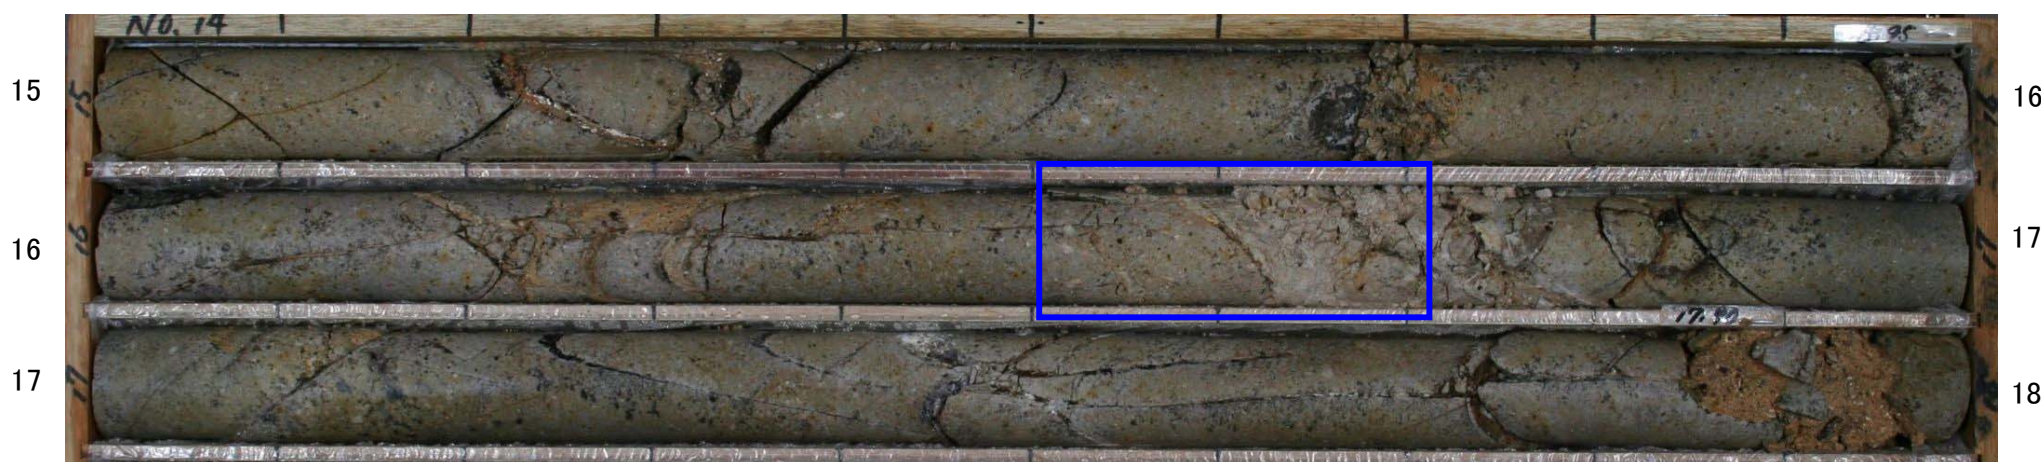
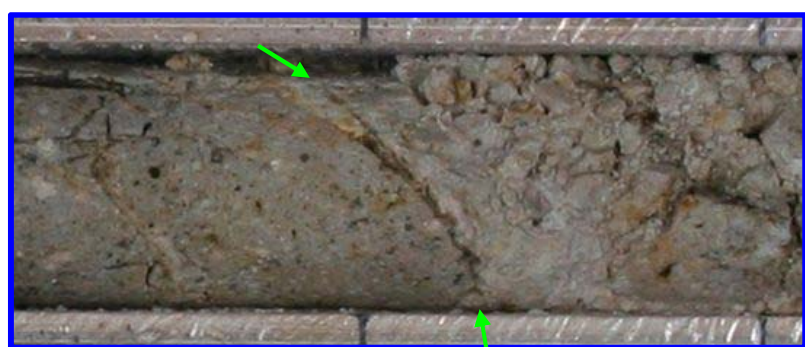
委託報告書 (平成19年)	設置許可申請書案	設置許可申請書 (平成27年11月)	審査資料 (平成29年12月22日)
深度16.61m: シーム。傾斜42度。幅1~3mm。固結灰白色粘土状。	記載なし	記載なし	記載なし

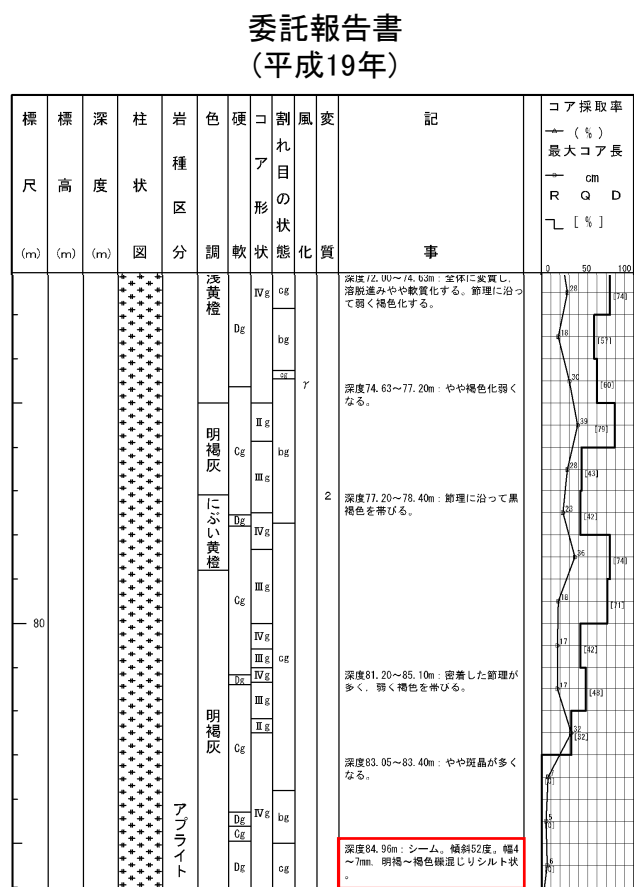
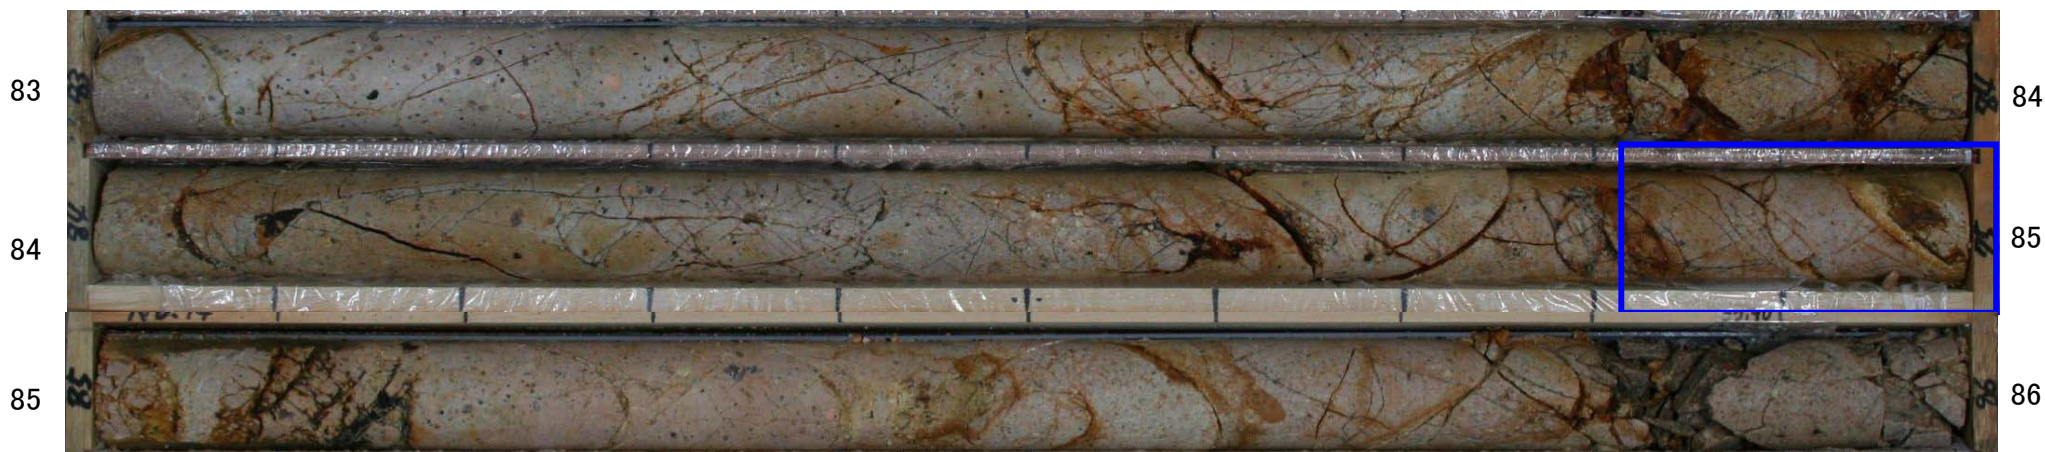
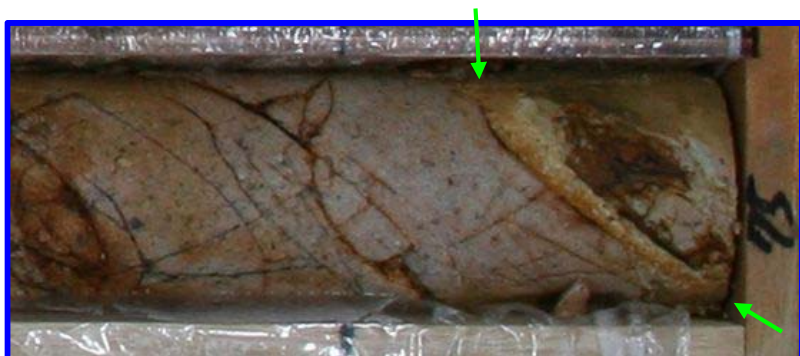
柱状図における「シーム」の記載とその性状 (H19-No.14孔 深度84.96m)

・粘土状を呈するが、下端面は膨縮し直線性に乏しく、周囲の岩盤に劣化が認められないことから、破碎部ではないと判断した。

委託報告書 (平成19年)	設置許可申請書案	設置許可申請書 (平成27年11月)	審査資料 (平成29年12月22日)
深度84.96m: シーム。傾斜52度。幅4~7mm。明褐~褐色礫混じりシルト状。	記載なし	記載なし	記載なし

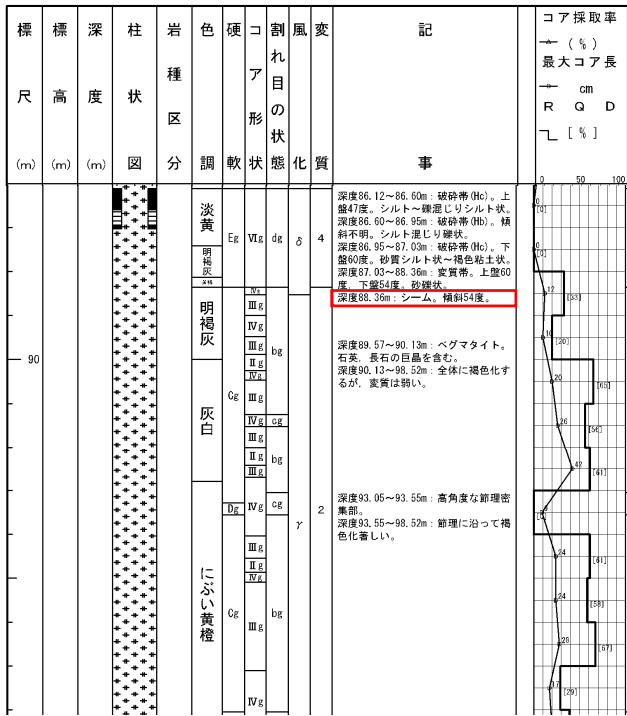
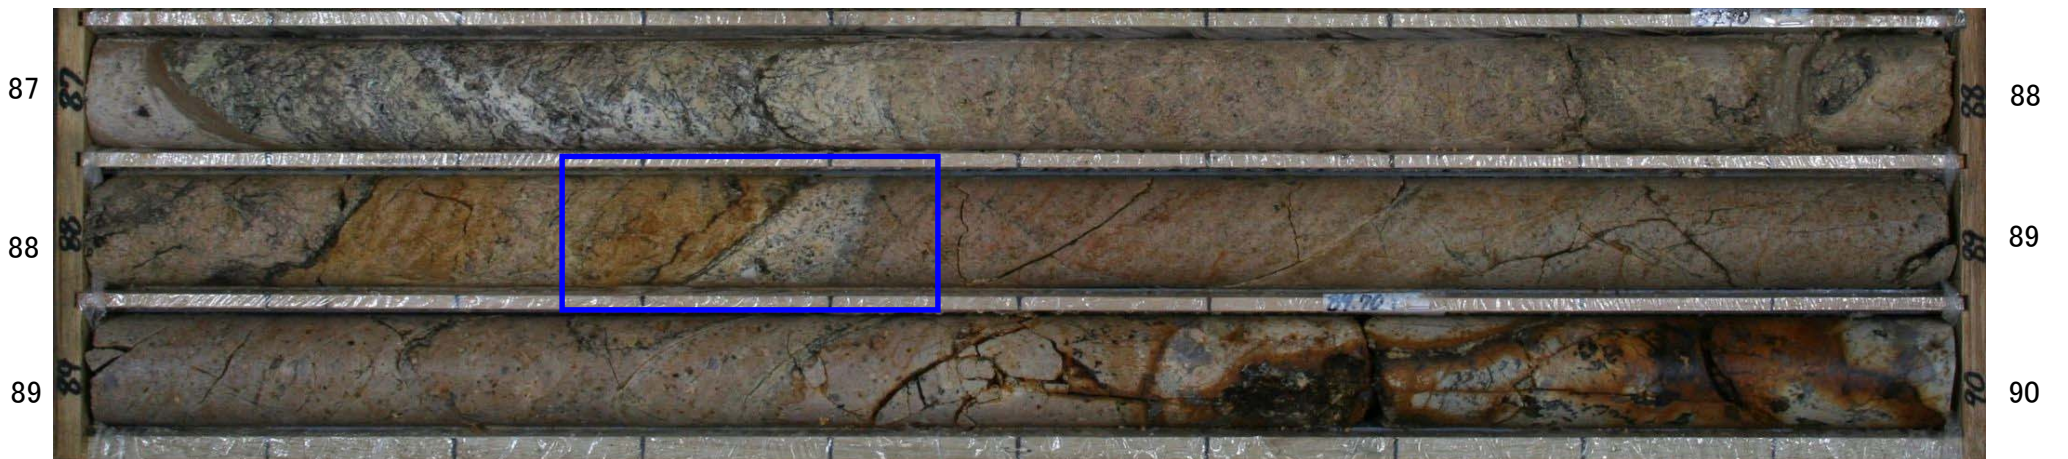
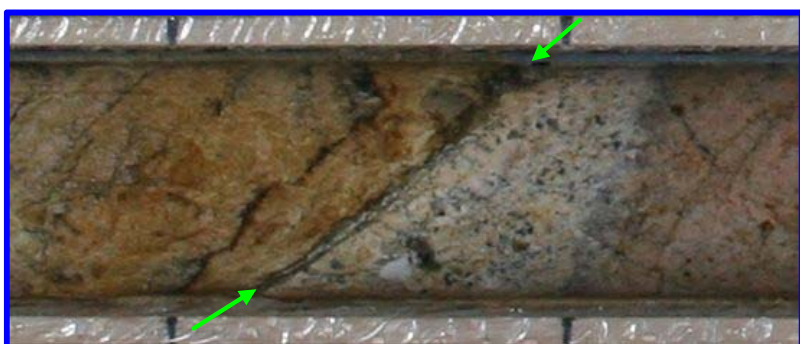
・粘土状を呈するが、その分布は湾曲し直線性に乏しいことから、破碎部ではないと判断した。

委託報告書 (平成19年)	設置許可申請書案	設置許可申請書 (平成27年11月)	審査資料 (平成29年12月22日)
深度88.36m: シーム。傾斜54度。	記載なし	記載なし	記載なし

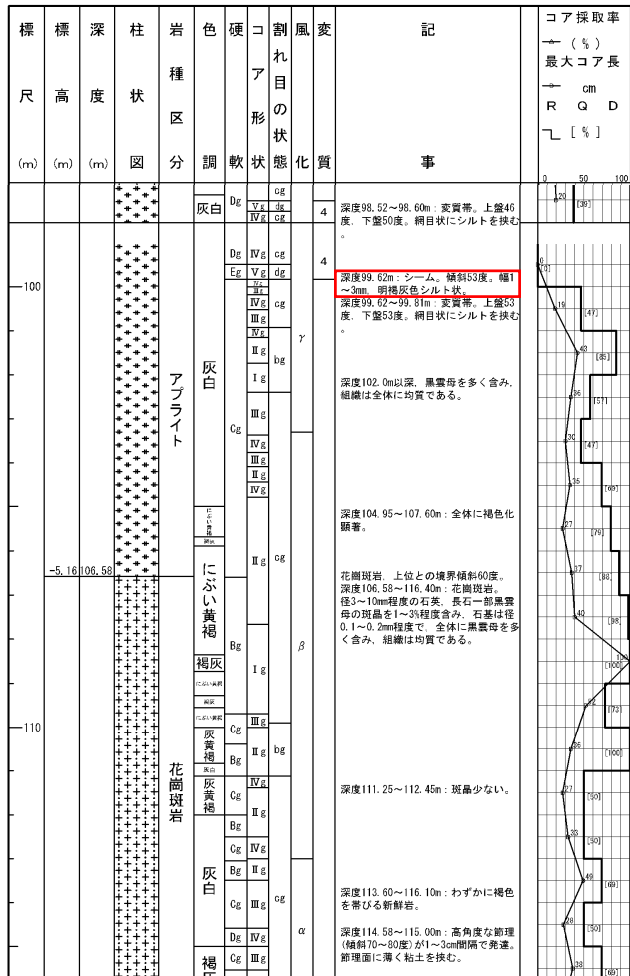
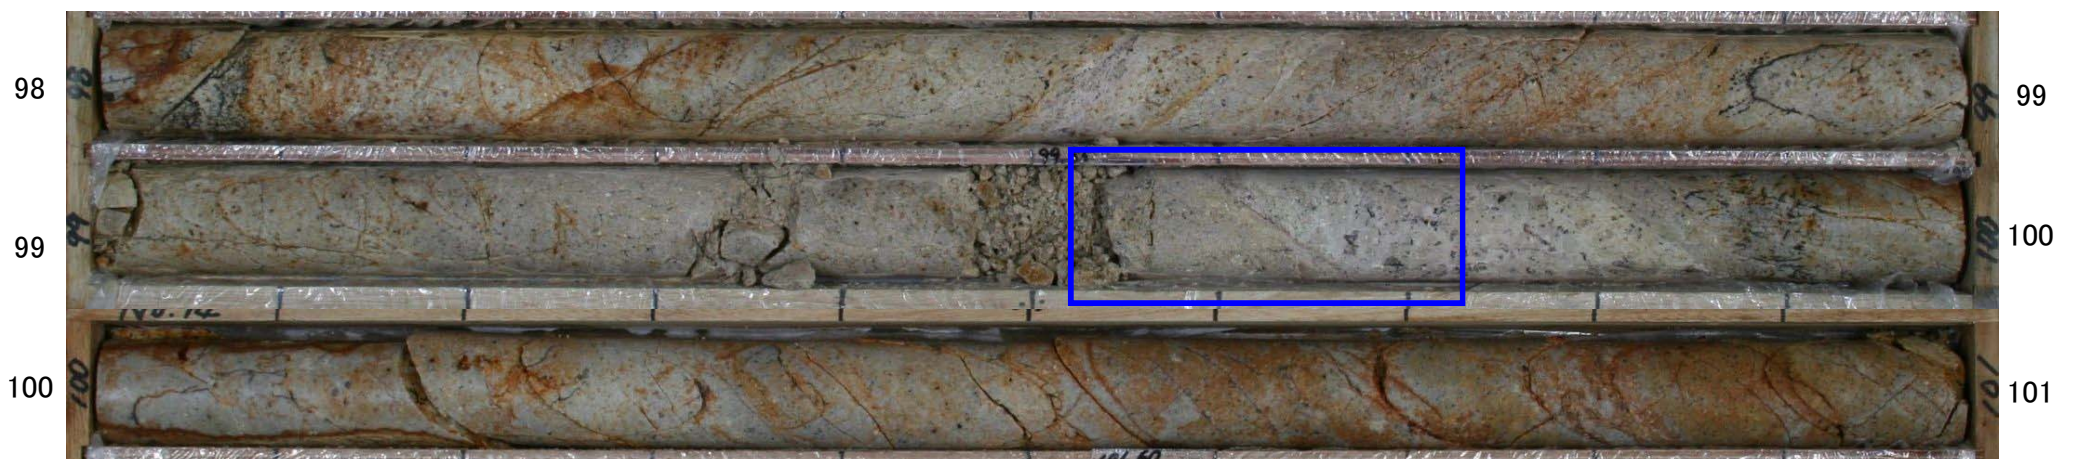
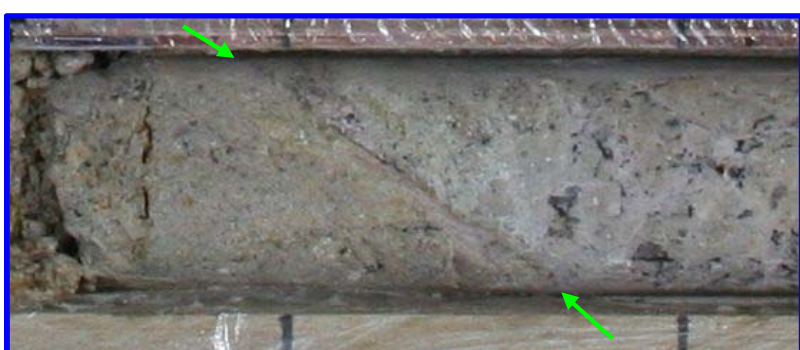
・シルト状を呈するが、その分布は殲滅し連続性に乏しいことから、破碎部ではないと判断した。

委託報告書 (平成19年)	設置許可申請書案	設置許可申請書 (平成27年11月)	審査資料 (平成29年12月22日)
深度99.62m: シーム。傾斜53度。幅1~3mm。明褐色シルト状。	記載なし	記載なし	記載なし
