敦賀発電所2号炉
ボーリング柱状図の記事欄に係るご指摘への回答
補足説明資料3
シームについて

令和2年5月13日
日本原子力発電株式会社

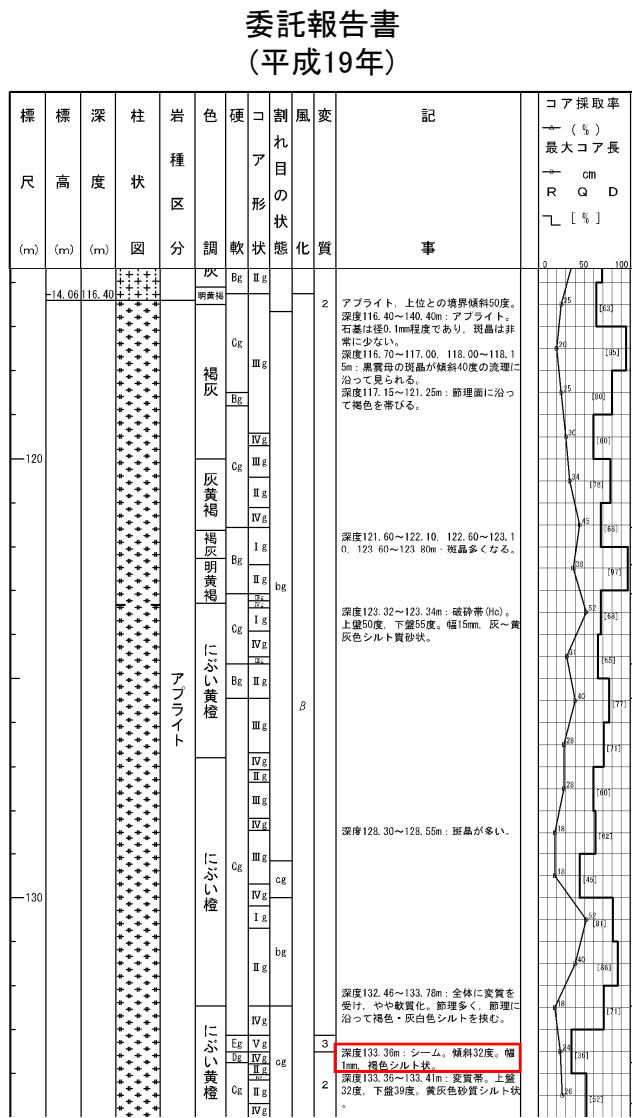
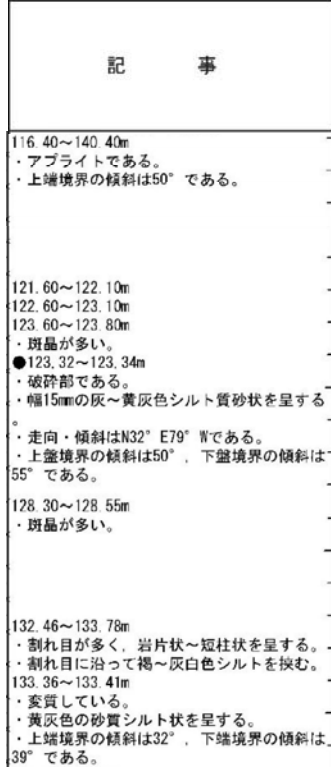
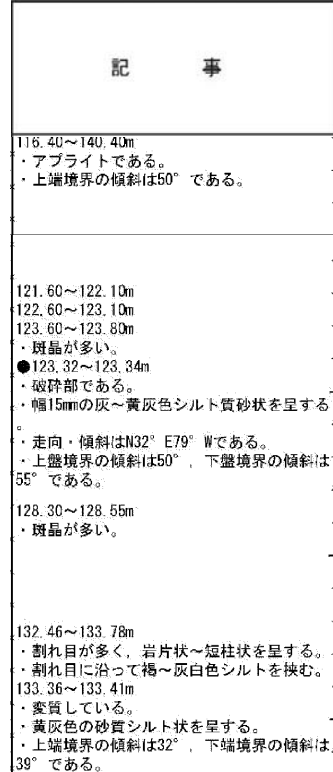
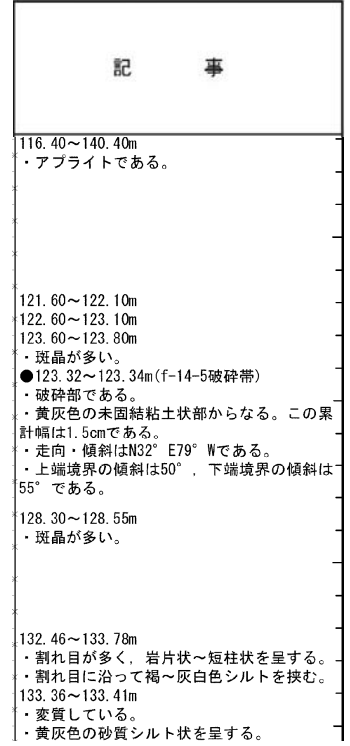
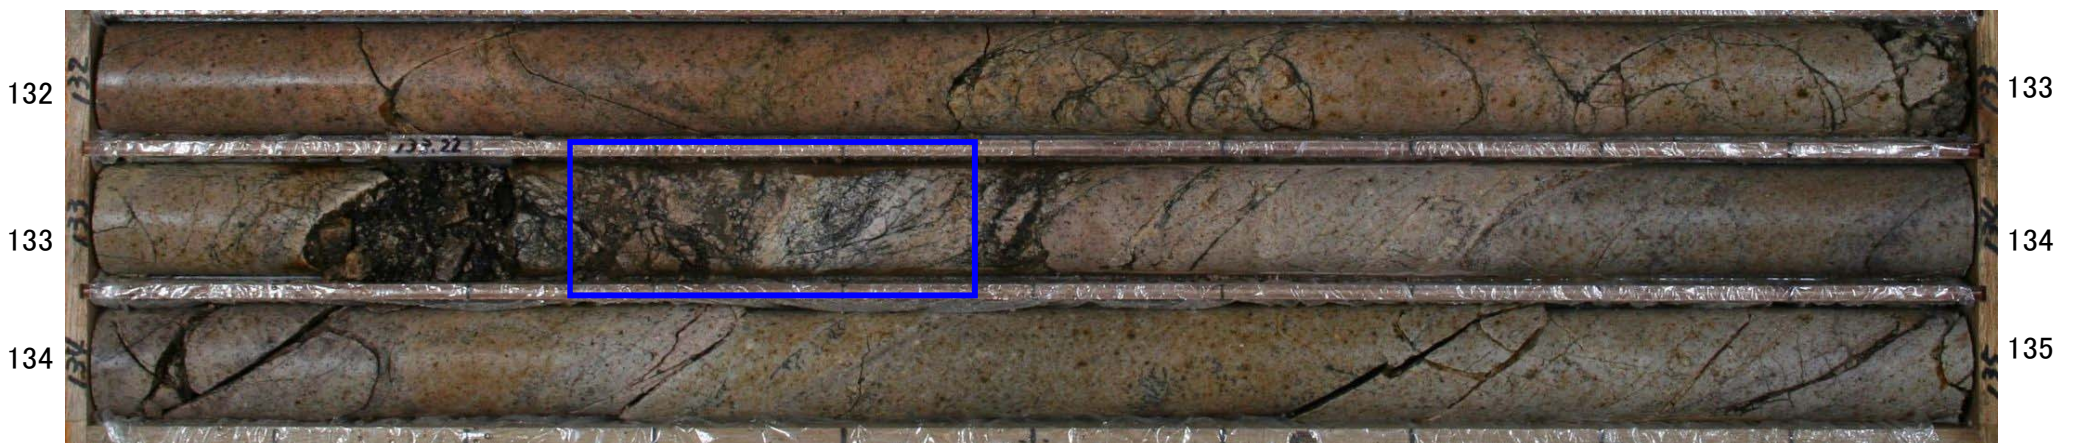
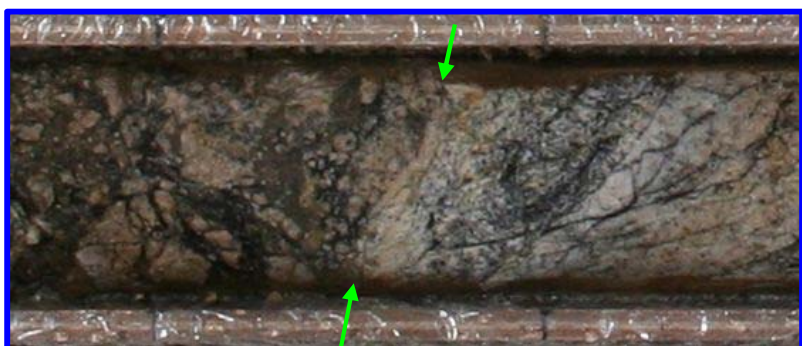
柱状図における「シーム」の記載とその性状 (H19-No.14孔 深度133.36m)

・シルト状を呈するが、その分布は局所的であり連続性に乏しいことから、破碎部ではないと判断した。

委託報告書 (平成19年)	設置許可申請書案	設置許可申請書 (平成27年11月)	審査資料 (平成29年12月22日)
深度133.36m: シーム。傾斜32度。幅1mm。褐色シルト状。	記載なし	記載なし	記載なし

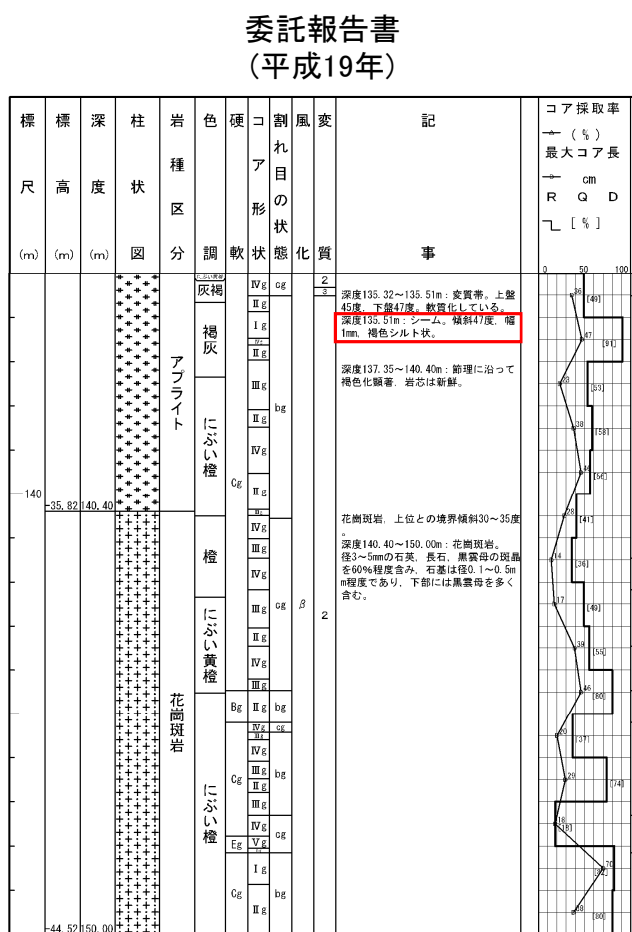
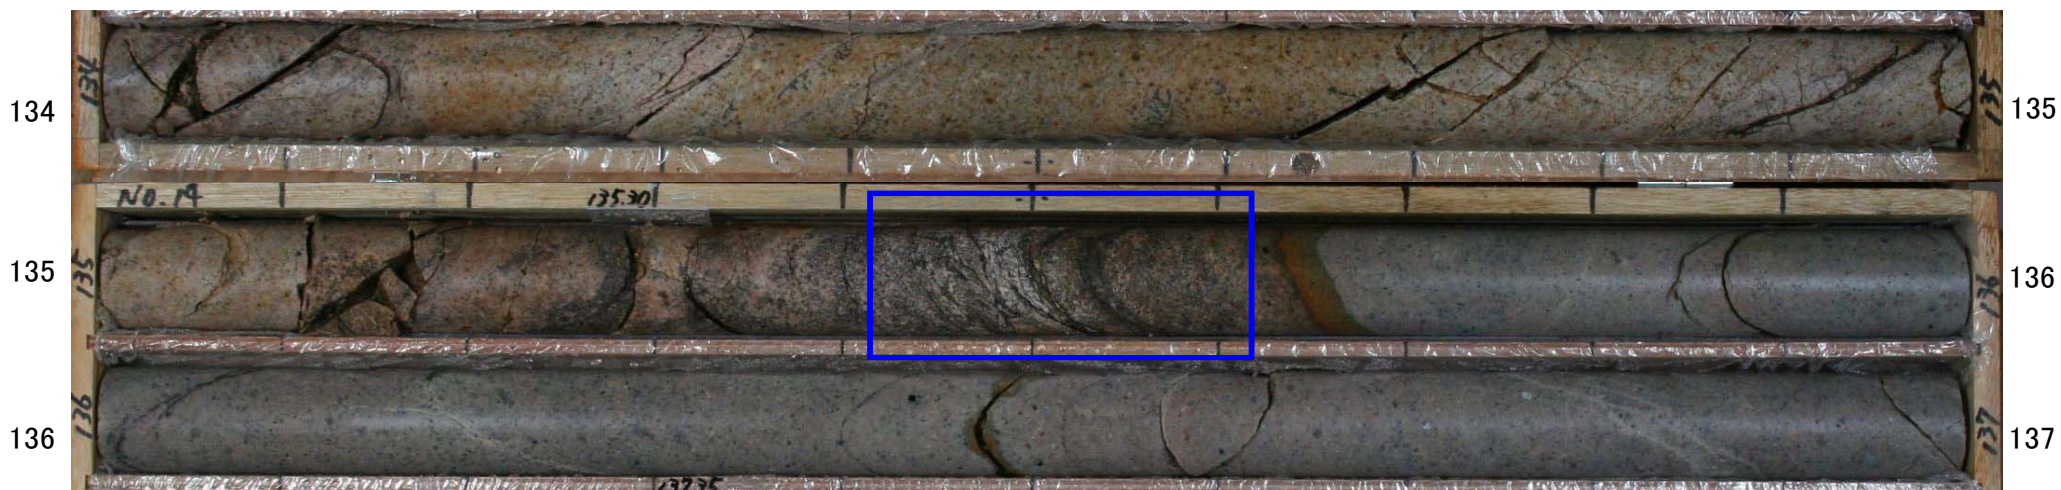
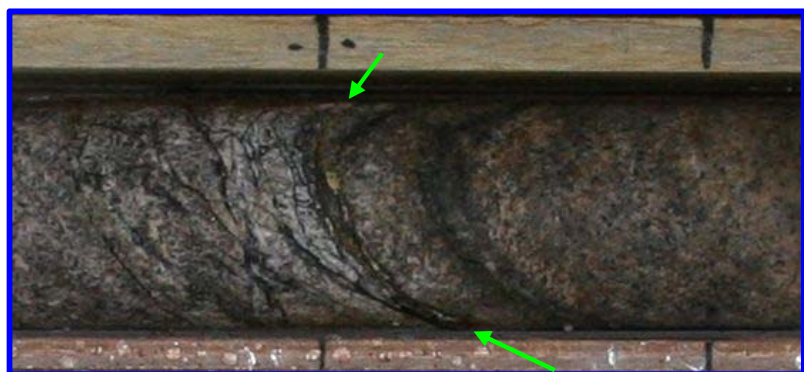
柱状図における「シーム」の記載とその性状 (H19-No.14孔 深度135.51m)

・シルト状を呈するが、その分布は殲滅し連続性に乏しいことから、破碎部ではないと判断した。

委託報告書 (平成19年)	設置許可申請書案	設置許可申請書 (平成27年11月)	審査資料 (平成29年12月22日)
深度135.51m: シーム、傾斜47度、幅1mm、褐色シルト状。	記載なし	記載なし	記載なし

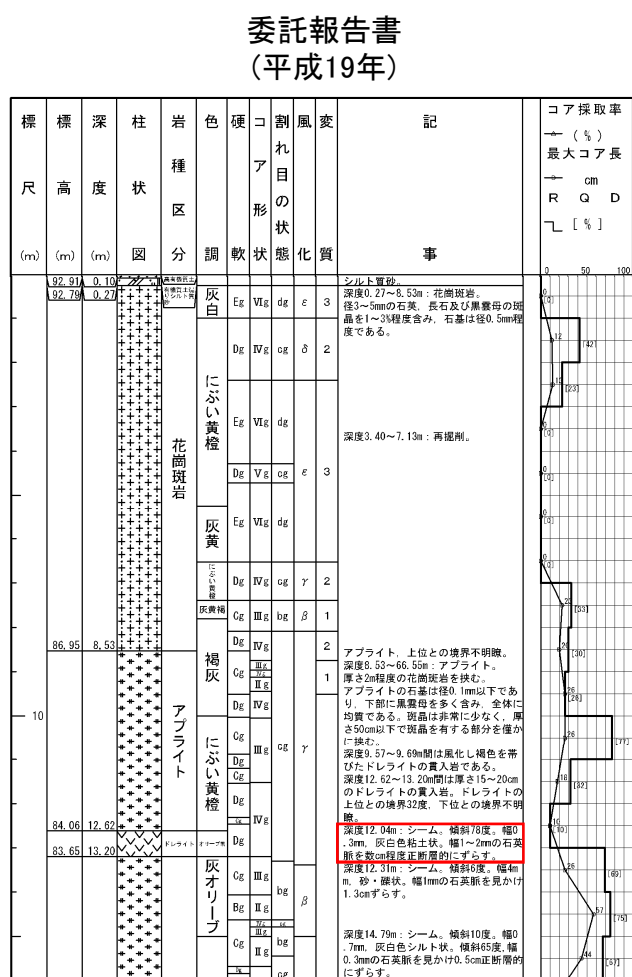
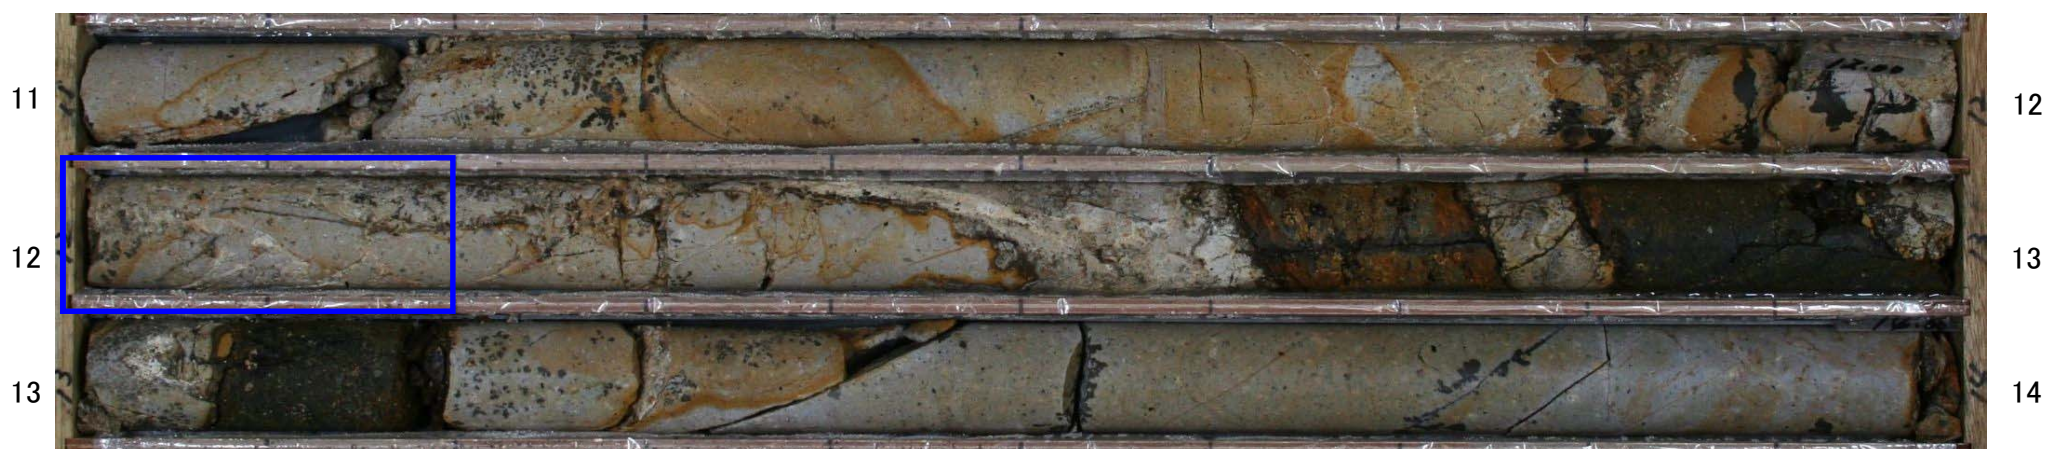
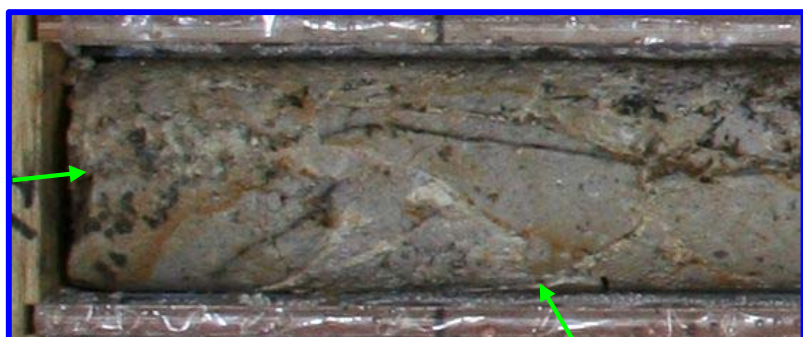
柱状図における「シーム」の記載とその性状(H19-No.15孔 深度12.04m)

・粘土状を呈するが、その分布は局所的であり連続性に乏しいことから、破碎部ではないと判断した。

委託報告書 (平成19年)	審査資料案	審査資料 (平成30年11月30日)
深度12.04m:シーム。傾斜78度。幅0.3mm。灰白色粘土状。幅1~2mmの石英脈を数cm程度正断層的にずらす。	記載なし	記載なし

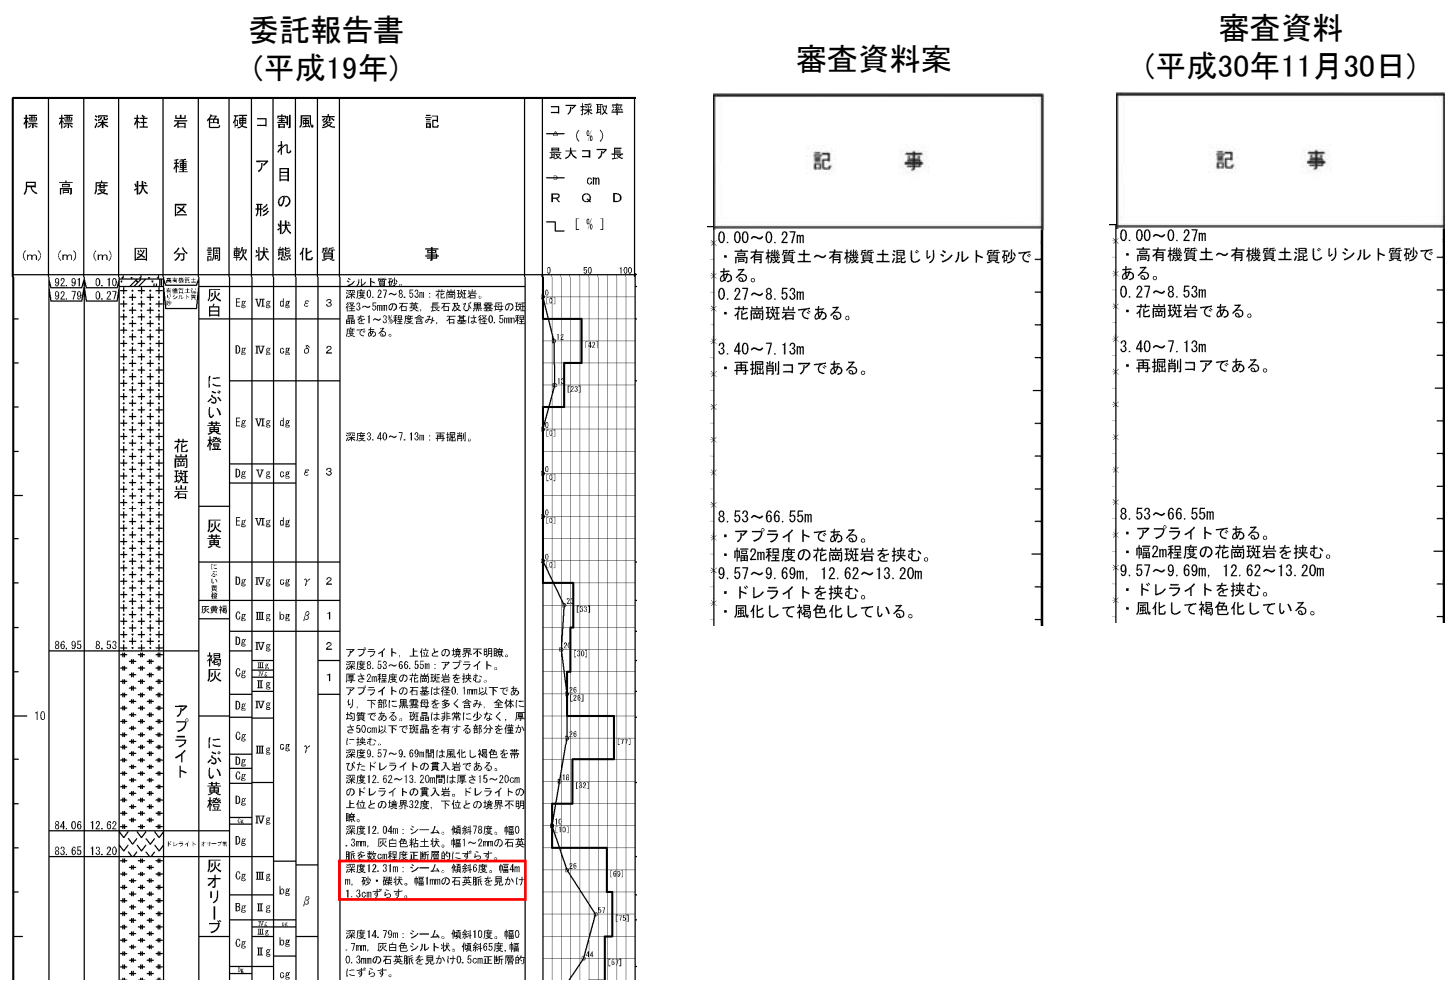
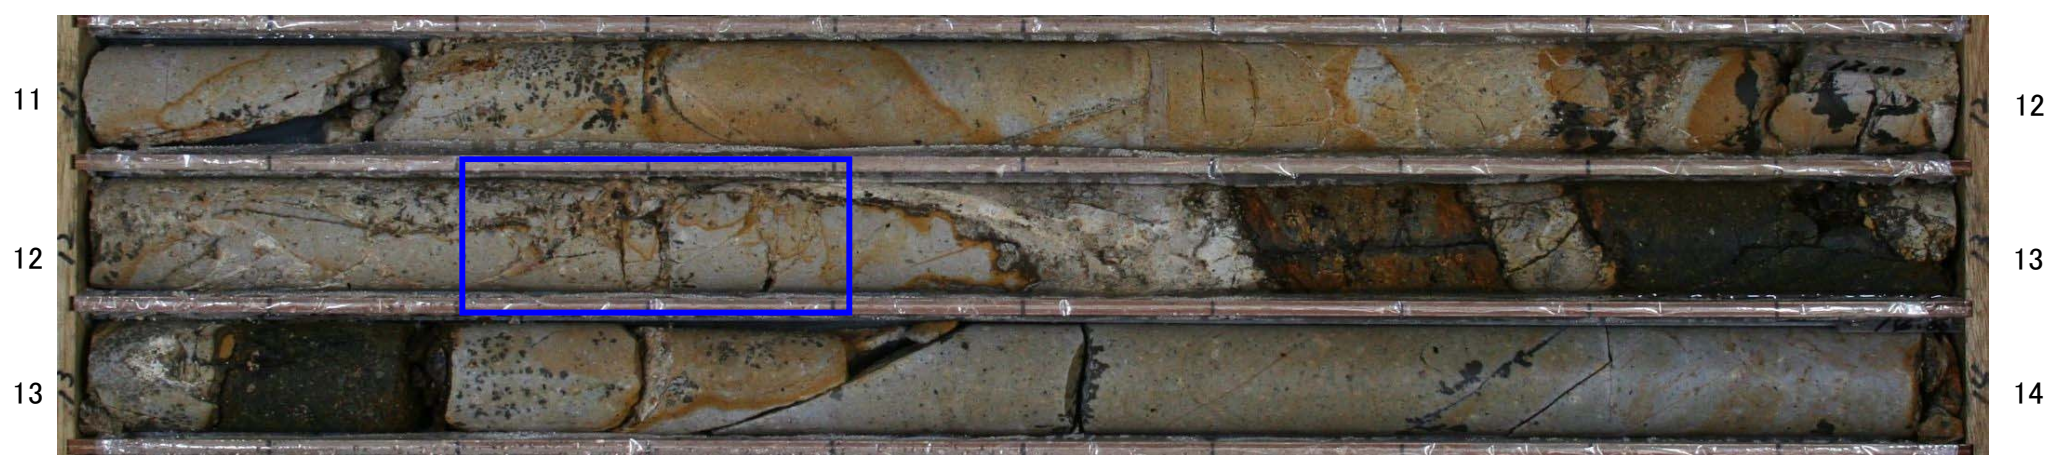
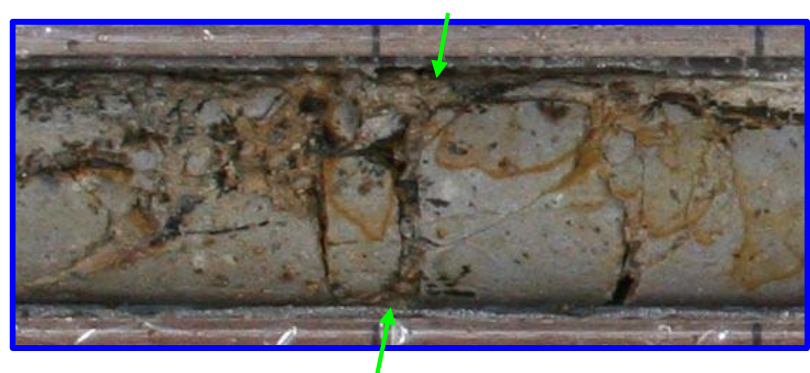
柱状図における「シーム」の記載とその性状 (H19-No.15孔 深度12.31m)

・周囲の岩盤に劣化が認められないことから、破碎部ではないと判断した。

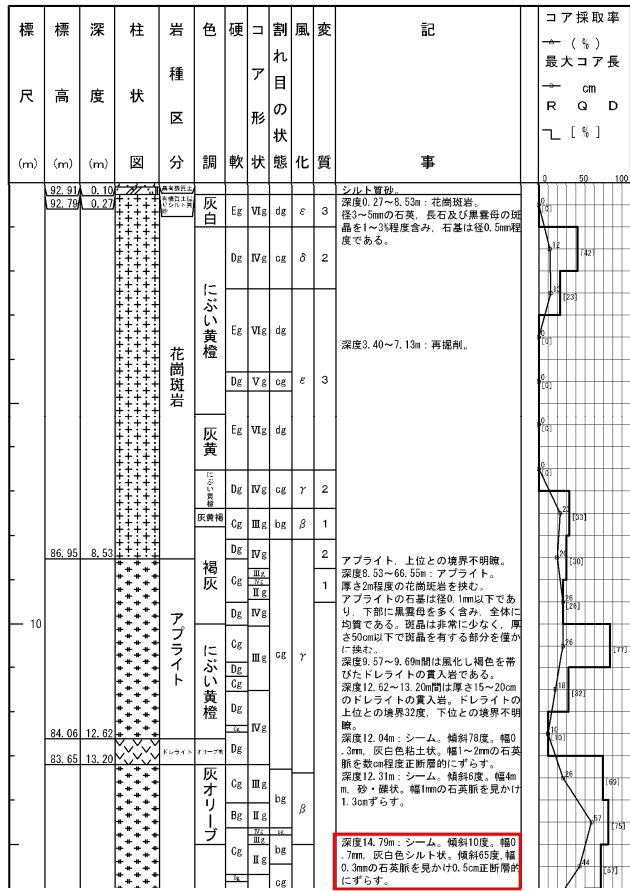
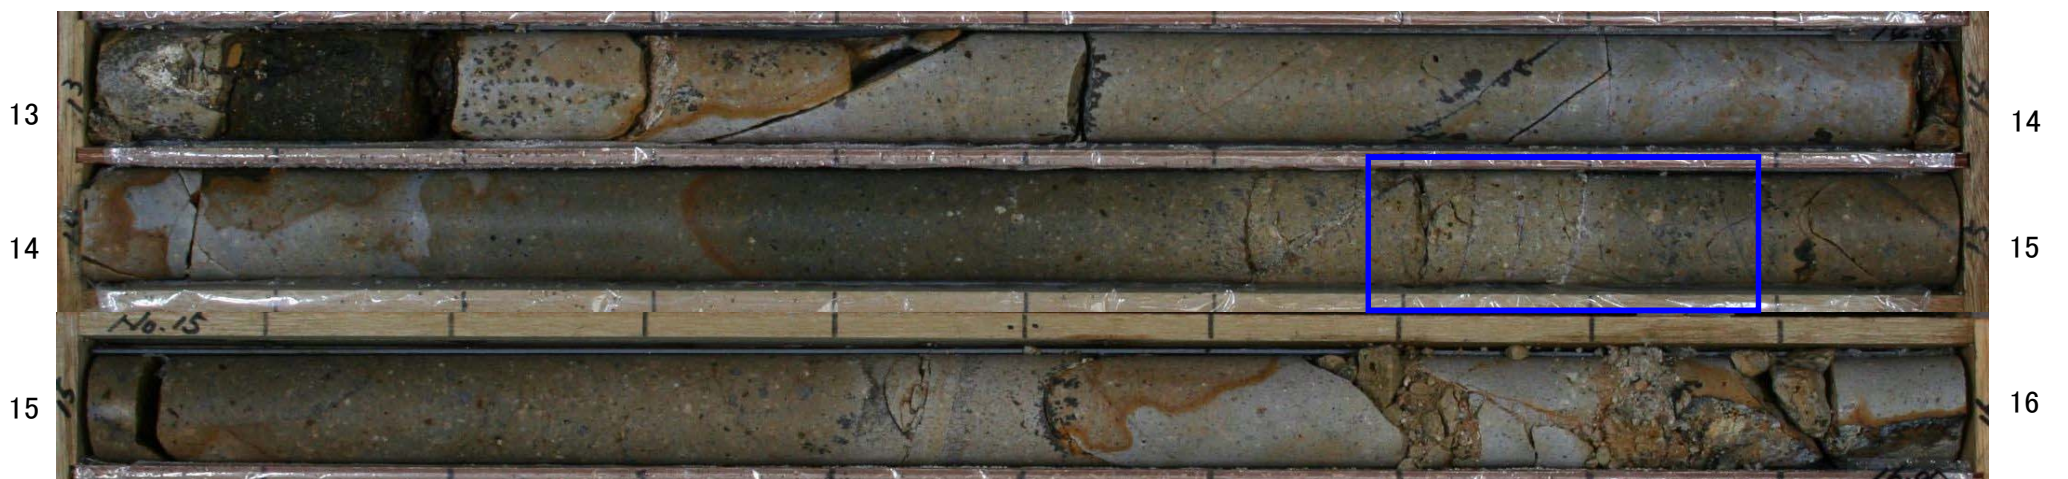
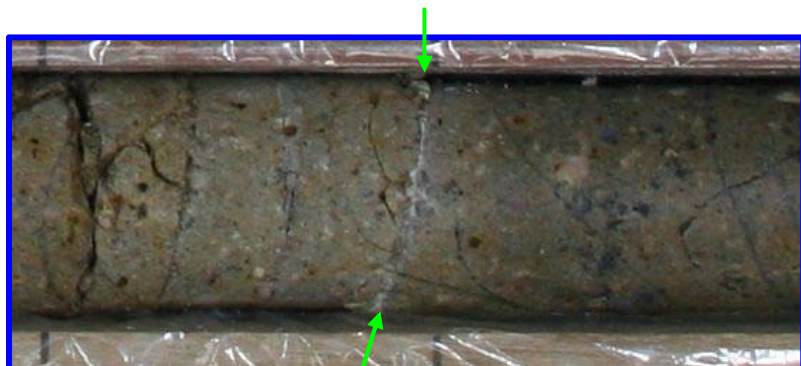
・シルト状を呈するが、その分布は殲滅し連続性に乏しく、周囲の岩盤に劣化が認められないことから、破碎部ではないと判断した。

委託報告書 (平成19年)	審査資料案	審査資料 (平成30年11月30日)
深度14.79m: シーム。傾斜10度。幅0.7mm。灰白色シルト状。傾斜65度。幅0.3mmの石英脈を見かけ0.5cm正断層的にずらす。	記載なし	記載なし

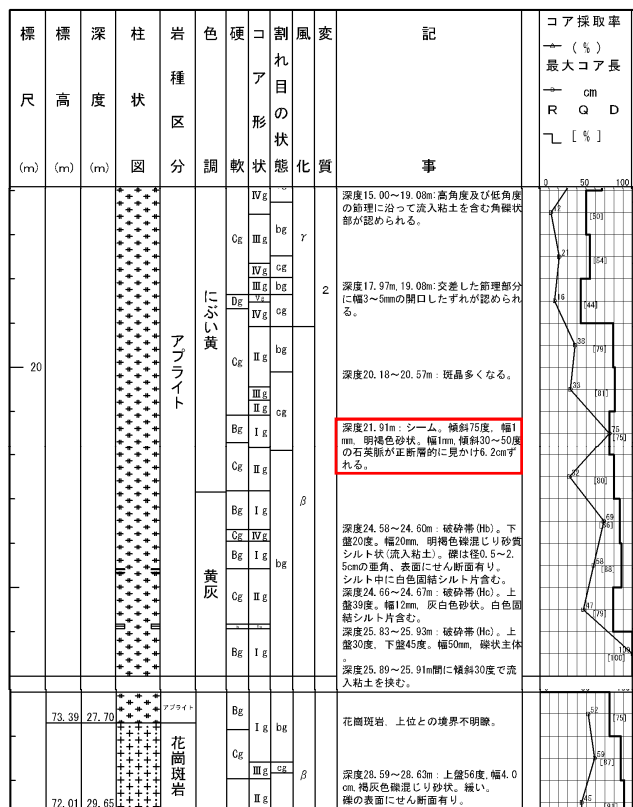
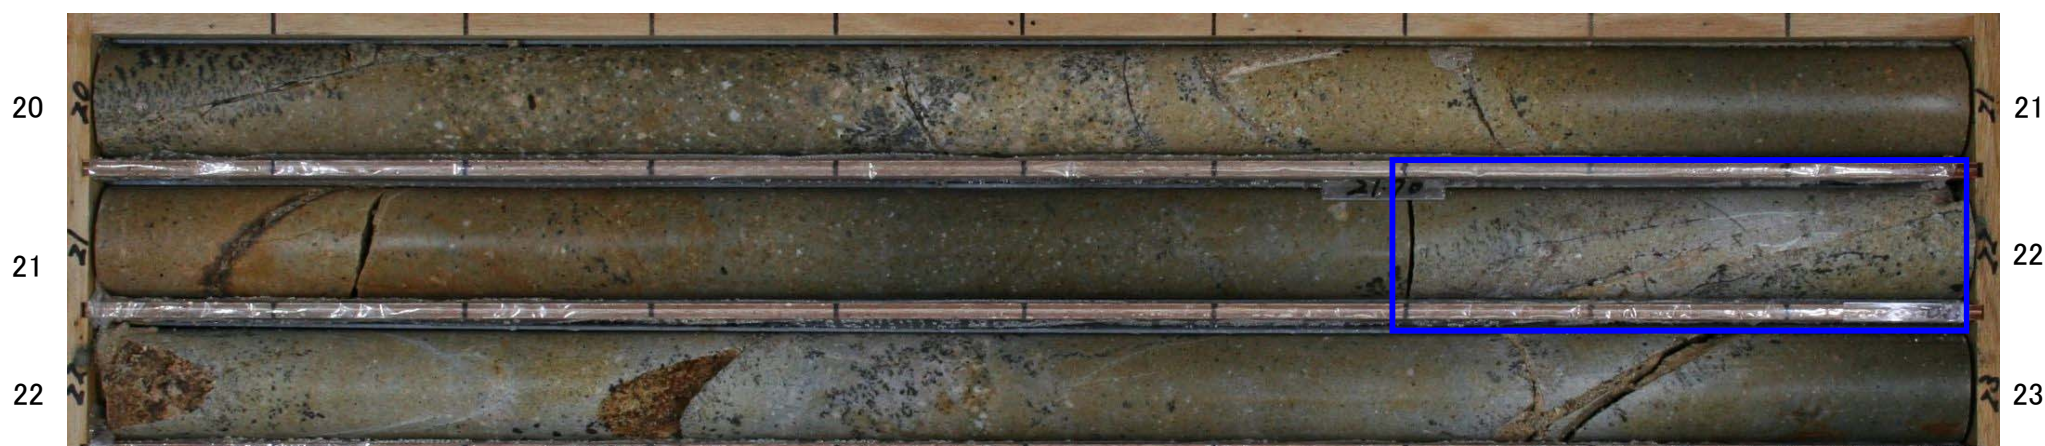
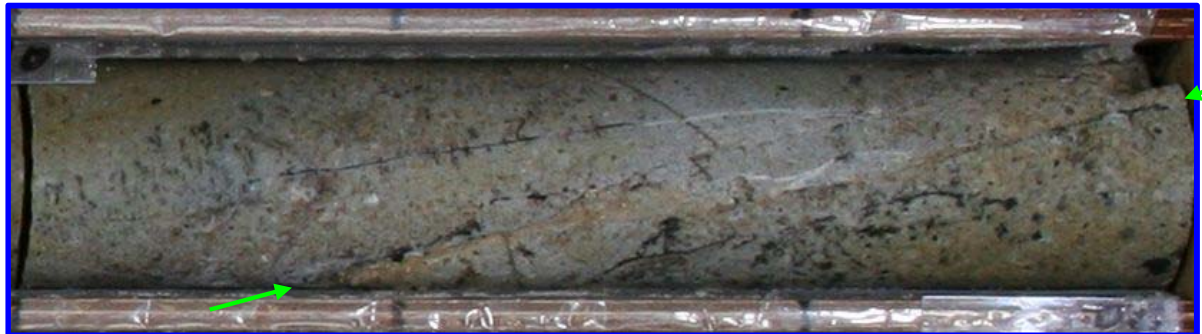
・周囲の岩盤に劣化が認められないことから、破碎部ではないと判断した。

委託報告書 (平成19年)	審査資料案	審査資料 (平成30年11月30日)
深度21.91m: シーム。傾斜75度、幅1mm、明褐色砂状。幅1mm、傾斜30～50度の石英脈が正断層的に見かけ6.2cmずれる。	記載なし	記載なし

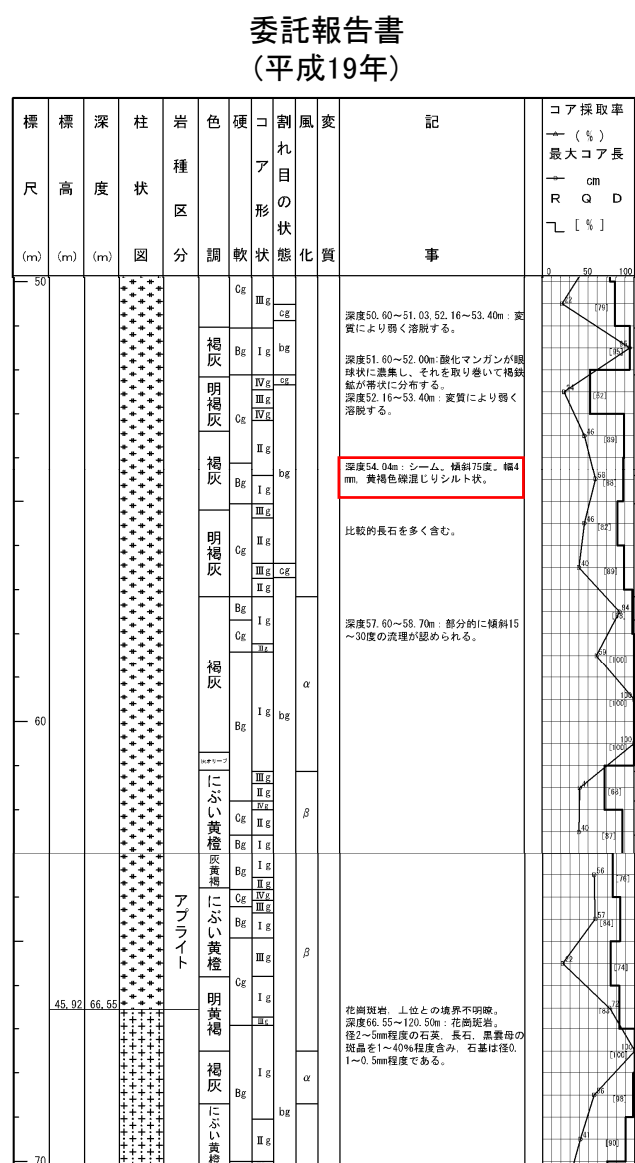
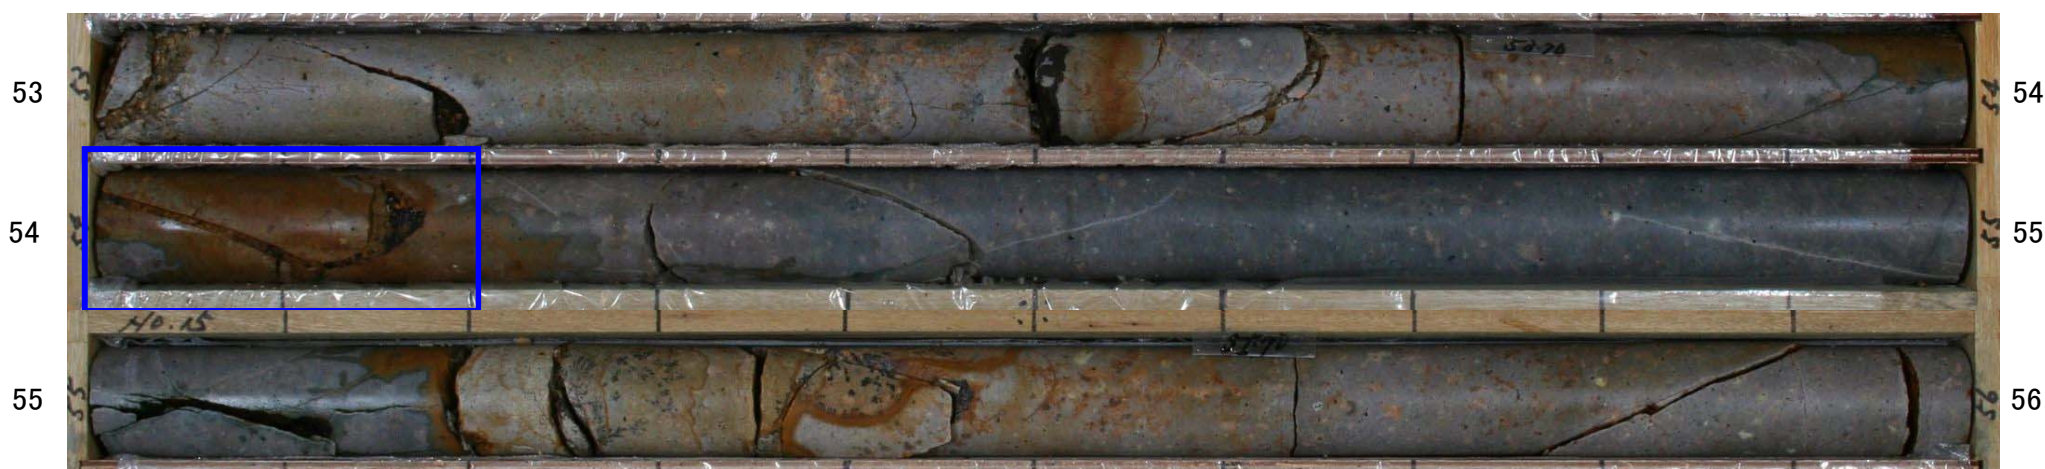
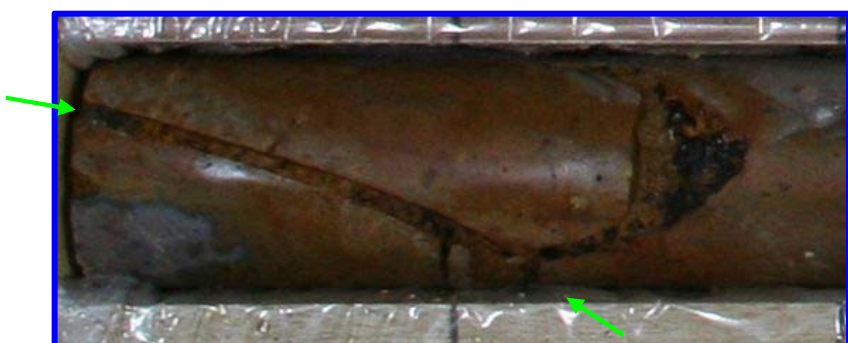
柱状図における「シーム」の記載とその性状 (H19-No.15孔 深度54.04m)

・シルト状を呈するが、その分布は屈曲し直線性に乏しく、周囲の岩盤に劣化が認められないことから、破碎部ではないと判断した。

委託報告書 (平成19年)	審査資料案	審査資料 (平成30年11月30日)
深度54.04m: シーム。傾斜75度。幅4mm。黄褐色礫混じりシルト状。	54.04m ・黄褐色礫混じりシルト状を呈する。	54.04m ・黄褐色礫混じりシルト状を呈する。

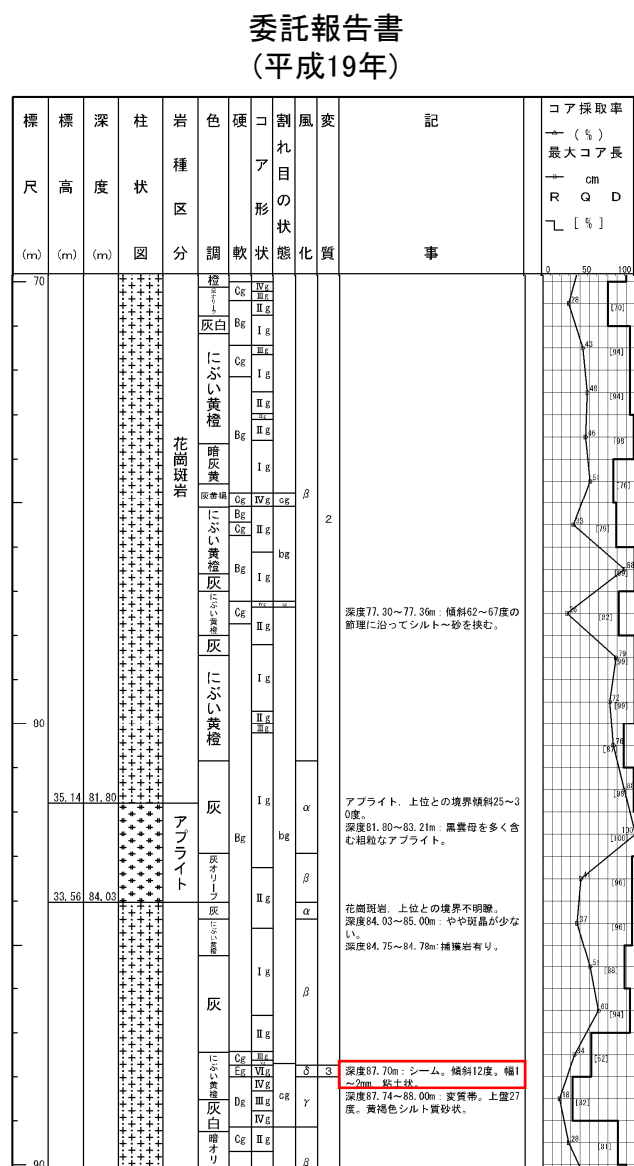
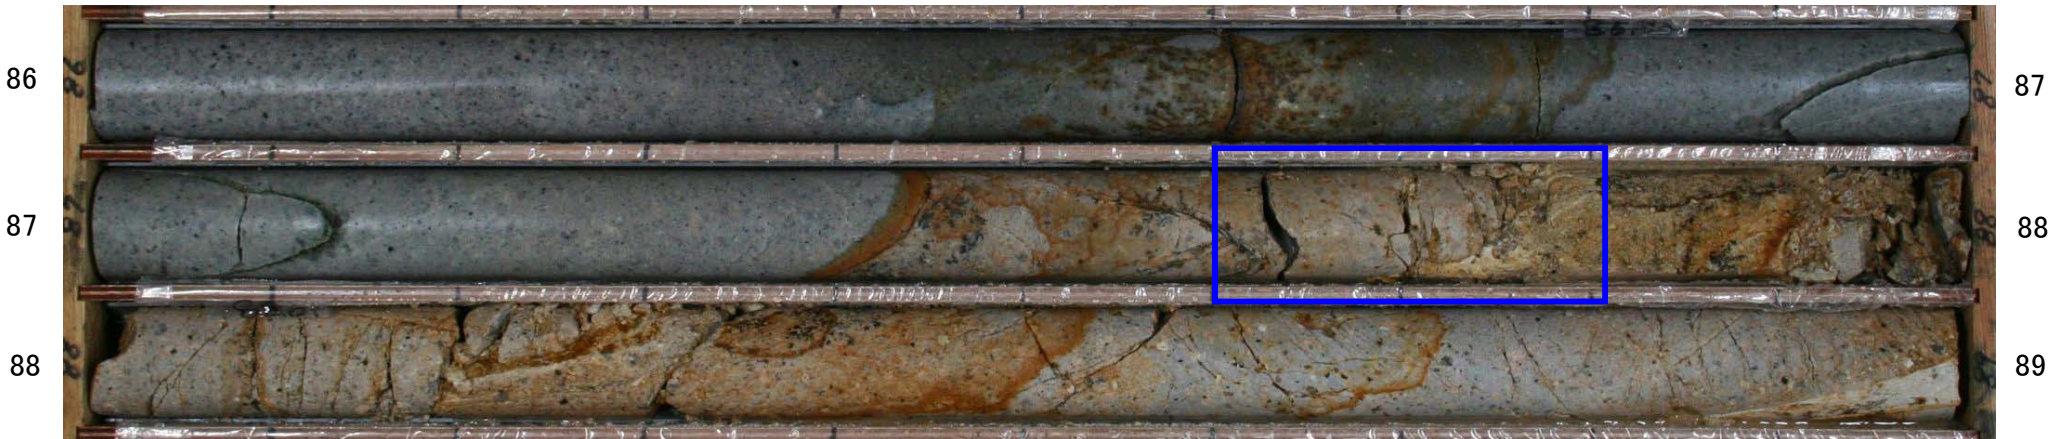
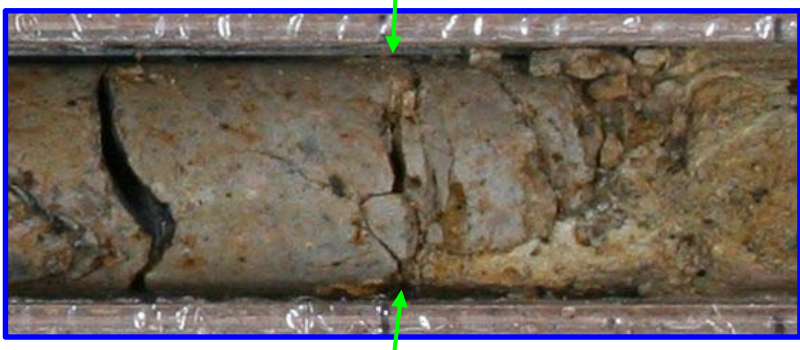
柱状図における「シーム」の記載とその性状 (H19-No.15孔 深度87.70m)

・粘土状を呈するが、その分布は局所的であり連続性に乏しいことから、破碎部ではないと判断した。

委託報告書 (平成19年)	審査資料案	審査資料 (平成30年11月30日)
深度87.70m: シーム。傾斜12度。幅1~2mm, 粘土状。	87.70~88.00m ・変質している。	87.70~88.00m ・変質している。

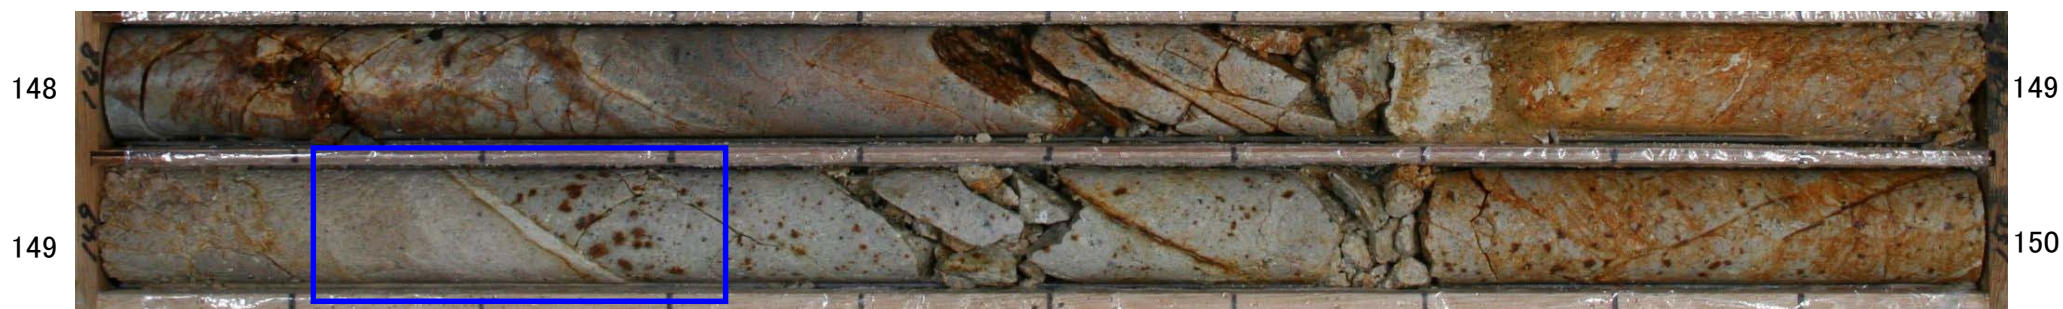
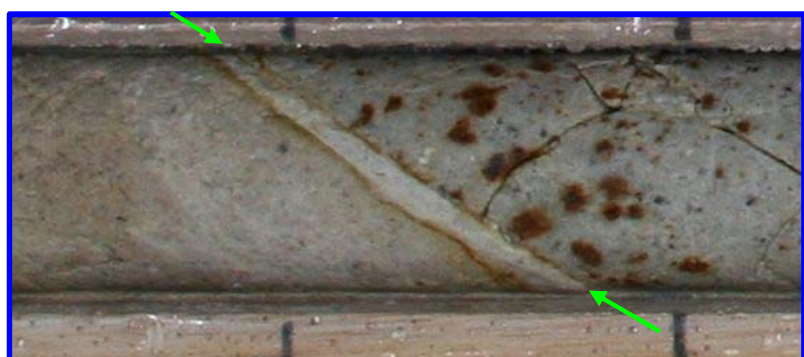
・シルト状部にせん断構造・変形構造が認められないことから、破碎部ではないと判断した。

委託報告書 (平成19年)	審査資料案	審査資料 (平成30年11月30日)
深度149.22~149.23m:シーム。上盤53度、下盤57度。幅8mm、灰白色シルト状。	149.22~149.23m ・割れ目に灰白色シルトを挟む。	149.22~149.23m ・割れ目に灰白色シルトを挟む。
