# 島根原子力発電所 2 号炉

## 外部からの衝撃による損傷の防止

令和 2 年 5 月  
中国電力株式会社

地滑り・土石流影響評価について

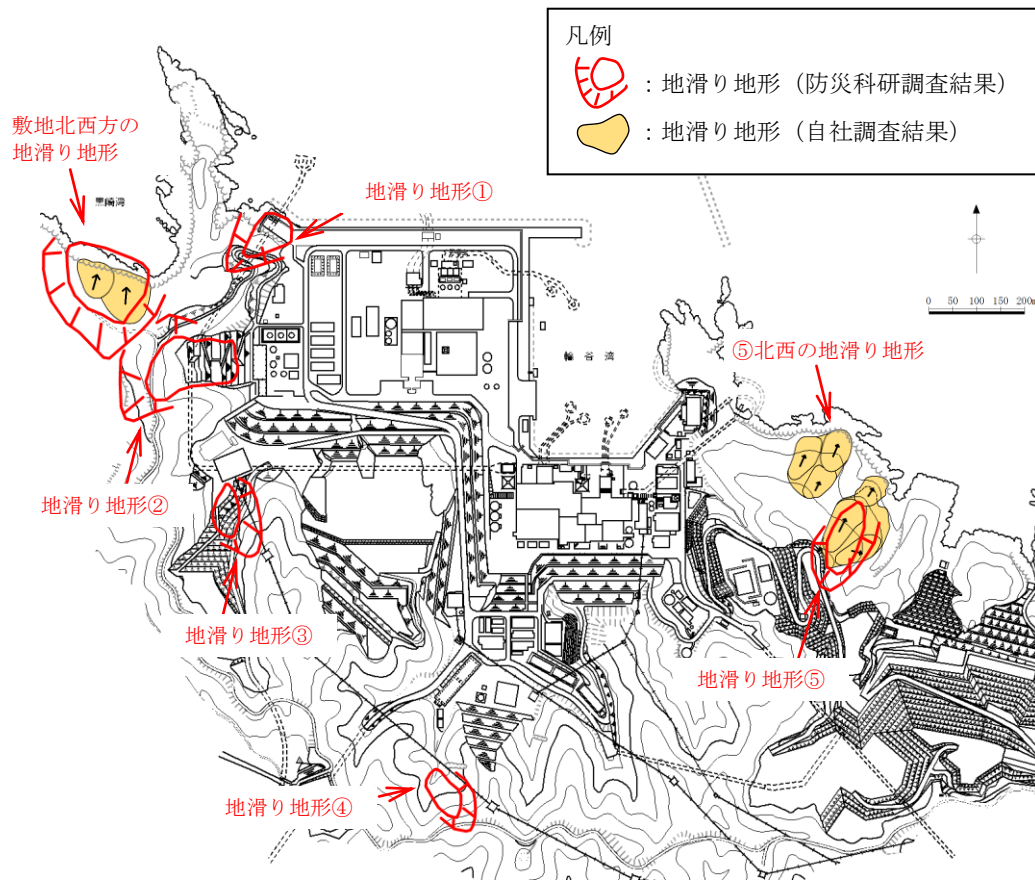
図-2 島根原子力発電所周辺の地滑り地形分布図

自社調査により抽出された地滑り地形は、防災科研調査結果の敷地北西方の地滑り地形、地滑り地形⑤及び⑤北西の地滑り地形の3箇所である。

ただし、地滑り地形のうち、敷地北西方の地滑り地形は、敷地外に位置し、その変状が直接敷地に影響を及ぼさないと考えられるが、流出土砂が敷地へ及ぼす影響について別途評価する。抽出された地滑り地形について、防災科研調査の地滑り地形と合わせて図-2に示す。

深層崩壊に伴う地滑り面は認められないことから、地滑り地形ではないと判断されるが、防災科研調査の地滑り地形付近において確認された礫質土及び粘性土については、過去の表層すべりの可能性が完全に否定できないことから、防波壁周辺斜面の安定性確保のため撤去する。また、標高40mより上方斜面においても礫質土が認められたことから、ルートマップ（平成8年調査）に記載された「崩積土」の範囲について、岩盤まで礫質土を全て撤去する。

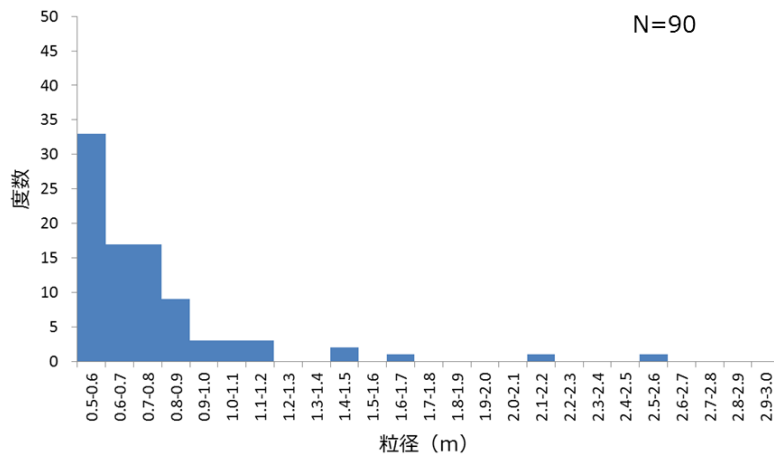
図-16 粒径の度数分布図（土石流危険溪流①～⑦）

各土石流危険溪流の基準点より上流に存在する転石の分布状況及び粒径を把握する調査を実施した。図-16に粒径の度数分布図を示す（詳細な調査結果は別紙7参照）。確認された転石については、粒径0.5m未満となるよう小割を行う。土石流危険溪流に分布する転石は、土石流発生時に土砂に取り込まれて流下するものと考えられる。転石を含む土石流は各土石流危険区域に堆積するものとし、その土砂の高さは小割後の転石の粒径を考慮して0.5m以上となるよう設定する。土石流により建築物に作用すると想定される力の大きさは、「土砂災害警戒区域等における土砂災害防止対策の推進に関する法律施行令第2条第2号の規定に基づき国土交通大臣が定める方法を定める告示（国土交通省告示第332号）」にその算出方法が示されており、土石流に含まれる礫（転石）の密度が考慮されている（図-17）。また、「砂防指針」によると、土石流により流下する土石等の量は、1波の土石流により流出すると想定される土砂量を考慮するとされている（図-18）。なお、土石流流体力は、設置許可段階において、図-3に示す「土石流の影響評価フロー図」に基づき安全施設等に対する土石流の影響評価を実施する際に考慮する。

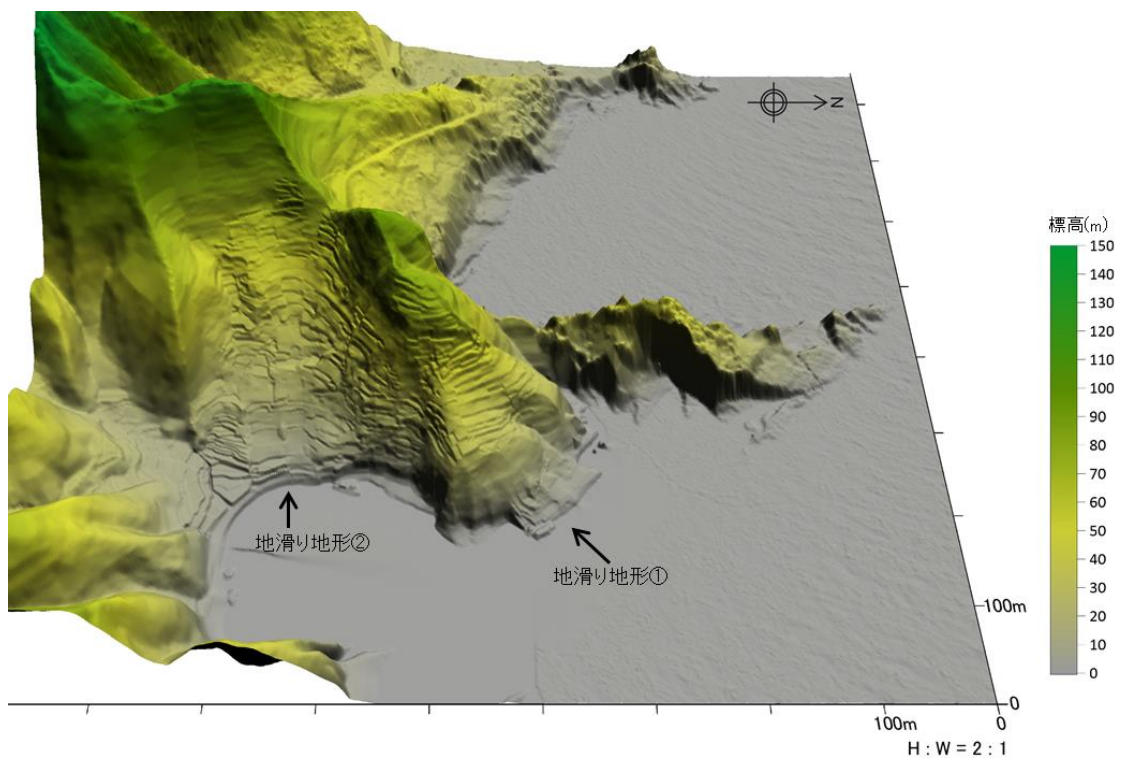
図-7 地滑り地形①及び地滑り地形②周辺の3次元地形モデル(東からの鳥瞰)  
 (モノクロ空中写真(撮影縮尺：1万分の1，1962年撮影)により作成した1mDEMを使用)

空中写真図化により作成した1mDEMを使用し、3次元地形モデルを作成した(図-7)。地滑り地形①は、滑落崖が認められず、地滑り地形の特徴は確認されない。また、地滑り土塊の地形も不明である。一方、地滑り地形②は、馬蹄形の滑落崖を伴い、滑落崖の中に緩斜面が認められ、不規則な凹凸が確認される。緩斜面は、土砂が堆積して形成された斜面と推定される。

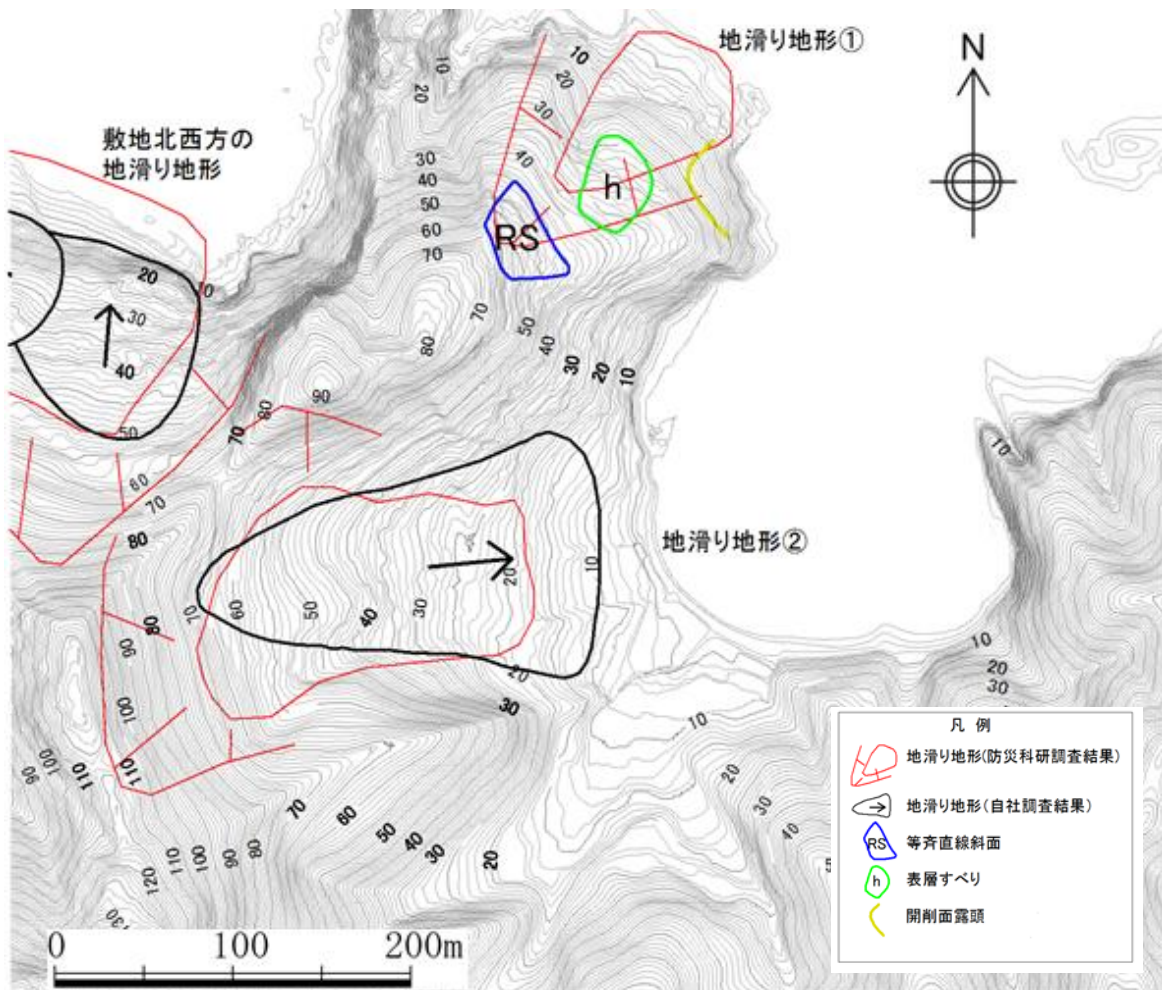
図-8 地滑り地形①及び地滑り地形②周辺の旧地形の等高線図  
 (モノクロ空中写真 (撮影縮尺：1万分の1, 1962年撮影) より1mDEMを取得し作成)

空中写真図化により作成した1mDEMを使用し、1mコンターの等高線図を作成した(図-8)。地滑り地形①の地滑り土塊とされる箇所のうち標高25~45mに緩斜面が分布し、等高線の乱れが認められることから、表層すべり(h)が想定される。当該箇所は、浅い谷部に位置することから、厚さ数mの土砂が堆積していると考えられる。また、地滑り地形①の滑落崖とされる箇所に概ね対応する地形として、標高45~65mに相対的に急な斜面が存在するが、その斜面は等斉直線斜面(RS、鈴木(2000)<sup>(1)</sup>)で傾斜方向が東北東方向を示す。地滑り地形①の崩落方向は北北東方向を示し、斜面(RS)とは方向が異なる。仮に斜面(RS)を滑落崖とした場合、半円形の凹形谷型斜面が想定される(鈴木(2000))が、そのような地形は確認されない。一方、地滑り地形②は、3次元地形モデルの検討結果と同様に、馬蹄形の滑落崖を伴い、滑落崖の中に緩斜面が認められ、不規則な凹凸が確認される。緩斜面は、土砂が堆積して形成された斜面と推定され、地滑り地形の特徴(渡・小橋(1987)<sup>(2)</sup>の凹状緩斜面地形)を有する。

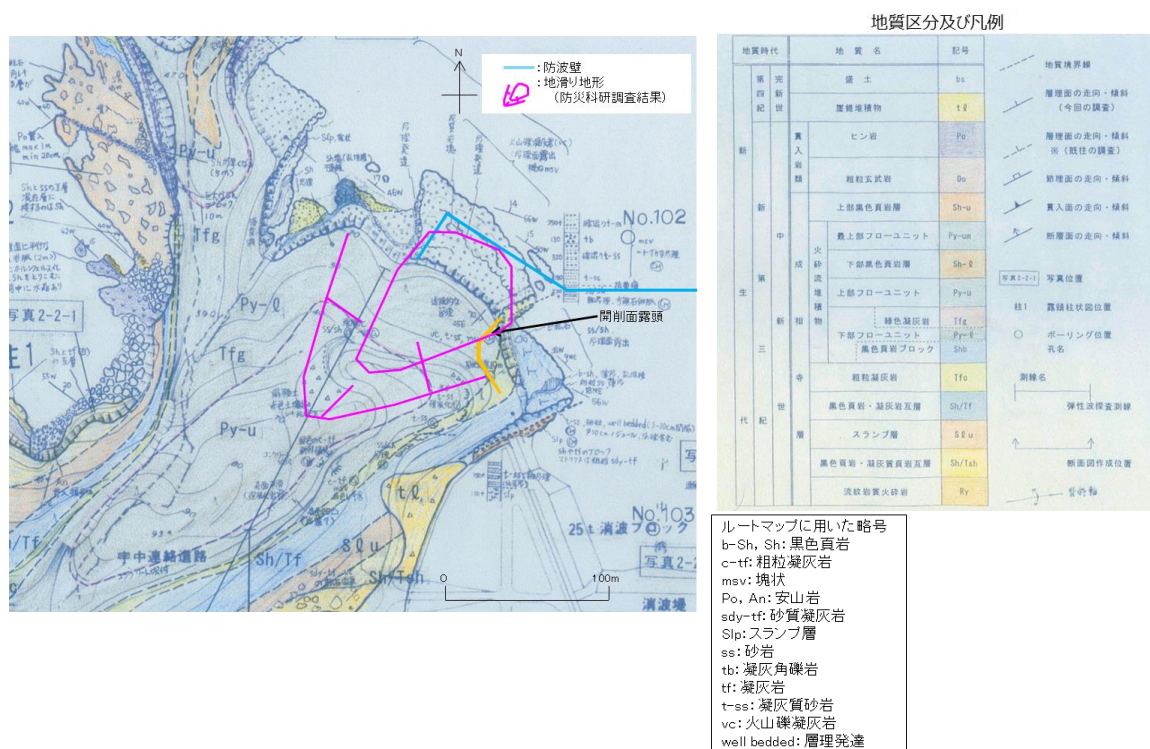
図-9 地滑り地形①周辺のルートマップ(平成8年調査)

現地調査の結果、防災科研調査の地滑り土塊とされる箇所側方崖末端部においては、高さ約2mの段差が認められる。この地点は北東傾斜の層理面が連続的に見られ、葉理の発達したおおむね新鮮堅硬な火山礫凝灰岩からなる(図-10)。この地点に断層構造や顕著な割れ目は認められず、また地滑り末端部付近に生じる層理面の乱れや圧縮構造は確認されない。

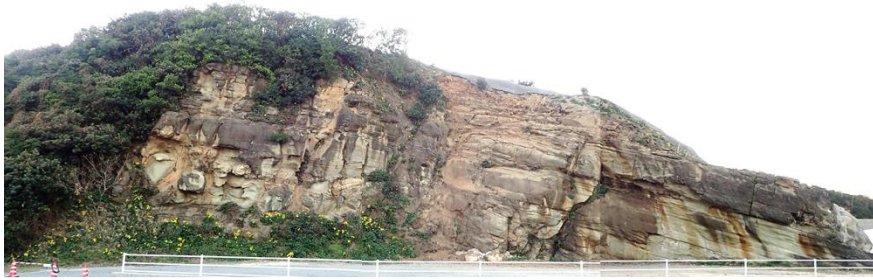
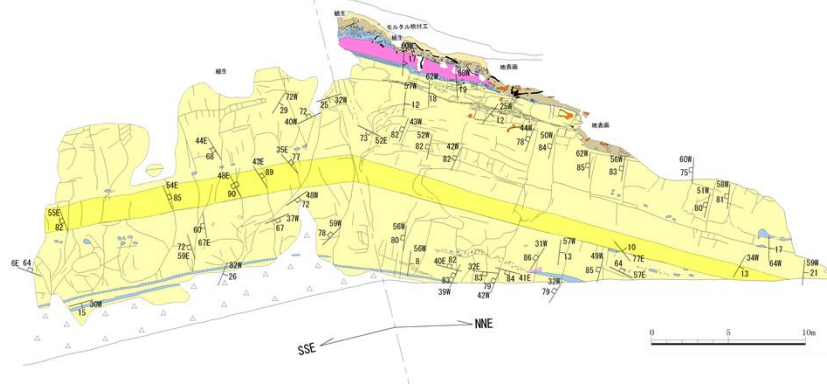
図-13 開削面露頭全景写真・スケッチ

防災科研調査の地滑り土塊とされる箇所の側面である開削面露頭において露頭観察を行った。開削面露頭の写真及びスケッチを図-13及び図-14に示す。開削面露頭は凝灰岩を主体とし、最下部及び上部に黑色頁岩薄層、ほぼ中央に火山礫凝灰岩層が認められる。これらの岩相境界は明瞭で、ほぼ平滑な境界を有する。露頭最上部には粘性土及び礫質土が分布する。層理面は北へ緩く傾斜し、これに直交する高角度割れ目が認められる。露頭全体が弱変質により淡褐色を呈するが、岩盤は堅硬である。シームや断層、褶曲、深層崩壊に伴う地滑り面は認められない。開削面露頭上部で認められた礫質土及び粘性土は、表層すべりの要因となる表層土に相当する可能性が考えられる。これらは、空中写真判読で認められた表層すべりを想定した厚さ数mの土砂に相当する可能性が考えられる。礫質土及び粘性土の層厚は、ボーリングコア及び露頭観察の結果、約2mであることが確認された。

標高40mより上方斜面では、露頭⑩、19W7孔にて礫質土が認められたことから、ルートマップ（平成8年調査）に記載された「崩積土」の範囲について、岩盤まで礫質土を全て撤去する。

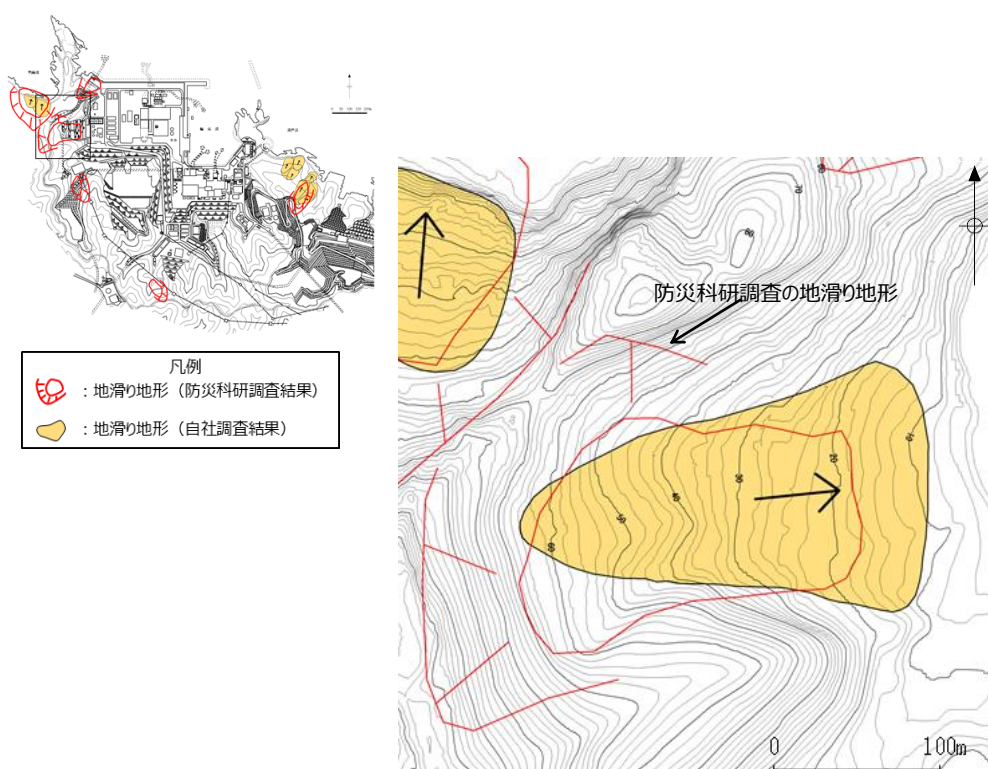
図-16 地滑り地形②周辺の旧地形図 (原縮尺: 2千5百分の1)

発電所西端にある東向き斜面でEL10~70mの緩斜面をなす。現在は人工改変が加わり元の地形が残っていない。発電所建設前の空中写真を判読すると不規則な凹凸を有する斜面があり, 等高線の乱れが認められることから, 地滑り土塊の存在が示唆される。また, 滑落崖は不明瞭である。地滑り土塊の長さは220m, 幅は130mである。緩斜面は当時の海岸に達するように見える。

注) 発電所建設前の地形図であることから, 地滑り地形②が認められる。

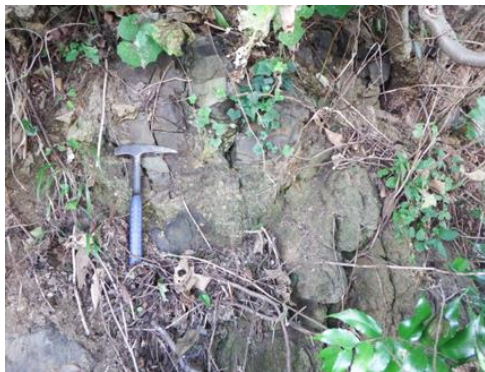
P2 県道より山側の斜面では堅硬な岩盤が露出している。

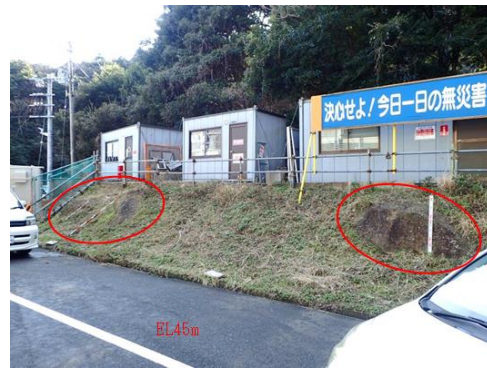
P3 EL45mの盛土部より山側斜面は堅硬な岩盤が露岩している。

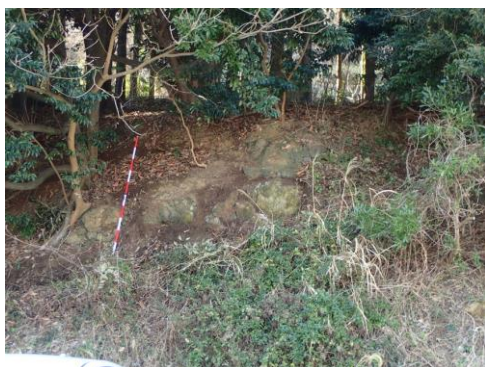
P4 P3の50m南方の山側斜面は堅硬な岩盤が露岩している。

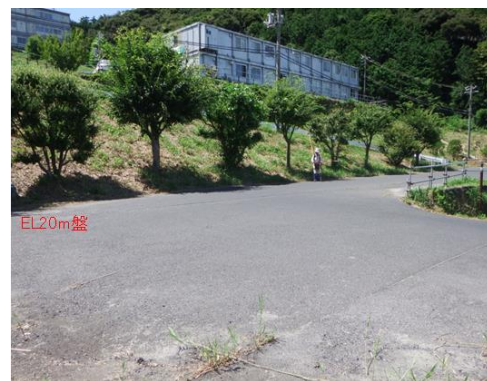
P5 谷底部の盛土下部では、道路及び法面に目立った変状は認められない。盛土斜面は安定した状態であると考えられる。

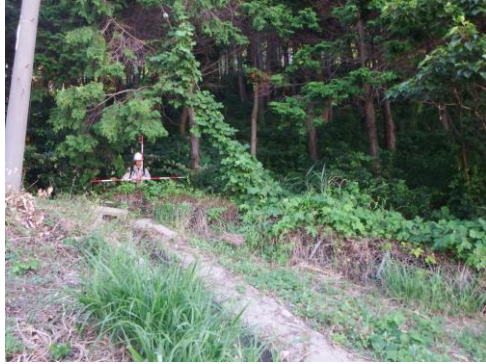
P6 谷底部中位部北端では、盛土背後の斜面が急勾配をなす。地滑り地形の側方崖に相当する可能性がある。

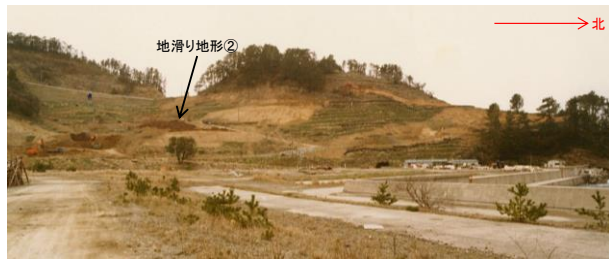
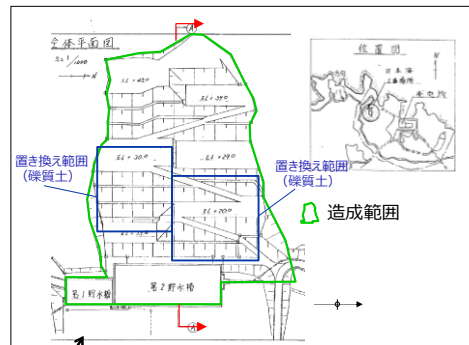
P7 土地造成工事状況写真（置換盛土施工時） 1983年撮影

地滑り土塊とされる範囲のうち EL45m 以下の範囲については、1983 年に土地造成工事が行われている。当時の工事記録によると、地滑り土塊とされる箇所は、地滑り土塊に相当する土砂を撤去したうえで、盛土を施している。また、法尻部付近では基盤面まで段切り掘削後に良質土で置換盛土を行っている。

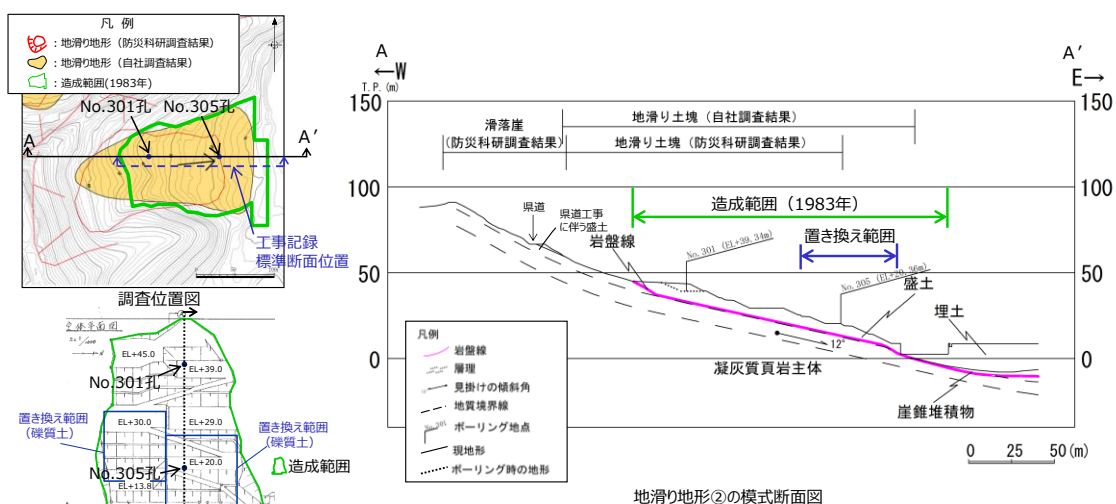
図-23 地滑り地形②の模式断面図

EL45m より上方では、堅硬な岩盤が露出しており、地滑り土塊は認められない。EL45m より下方では、土地造成工事時に地滑り土塊に相当する土砂は撤去したうえで、盛土を施している。造成工事後に実施したボーリング(No. 301 孔及び No. 305 孔)によると、盛土と岩盤の境界は造成工事の掘削面に概ね一致することから、地滑り土塊は全て撤去されていると考えられる。(ボーリング柱状図・コア写真を別紙4に示す)

以上のことから、発電所建設前の旧地形から判読されたような地滑り地形②に相当する地滑りは想定されない。

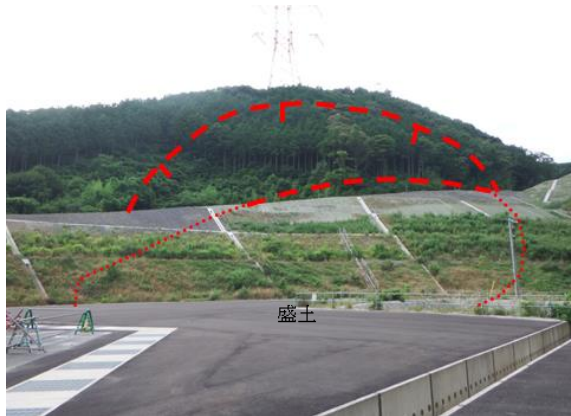
P1 地滑り地形③全景

現地調査の結果、地質的な特徴として安山岩岩脈が認められる一方、滑落崖・湧水等の地滑りを示唆する地形的・地質的・水文的な特徴は確認されなかった(図-29)。また、防災科研調査の地滑り土塊とされる箇所は、頭部の一部を除き盛土で被覆されている。

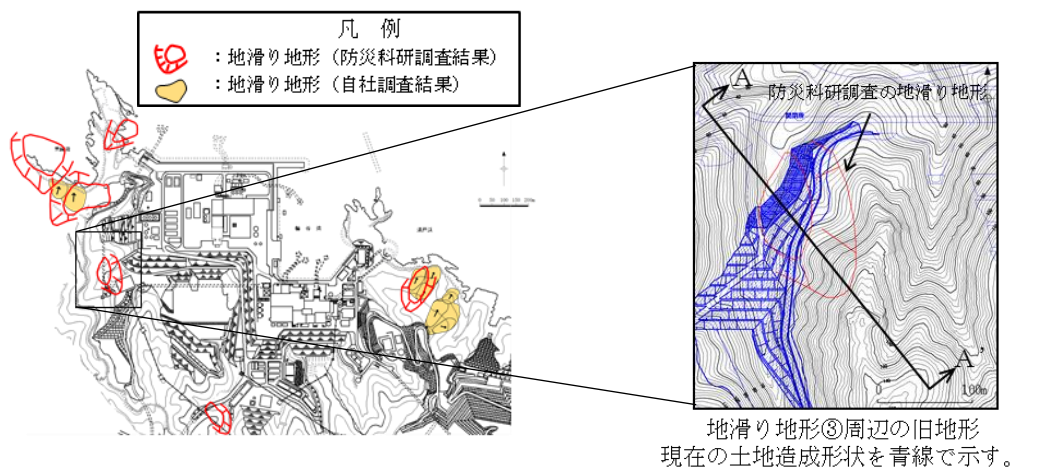
図-30 地滑り地形③の模式断面図

防災科研調査により地滑り地形とされた地形のうち、地滑り土塊とされる範囲は、滑落崖とされる斜面上部に比べ、やや緩傾斜である。

周辺の地質は黒色頁岩主体層、スランプ層、凝灰質頁岩主体層とする層が緩傾斜をなす。そこに安山岩が岩床状に貫入する構造をなす。

この斜面には安山岩、凝灰質頁岩主体及びスランプ層といった多様な岩種が出現する。個々の岩種の侵食抵抗性の違いから組織地形が形成されたと考えられる。

斜面端部は厚さ 10m 以上の盛土によって被覆されており、盛土部において地滑りを示唆する変状は認められない。

以上のことから、当該斜面に地滑りは想定されない。

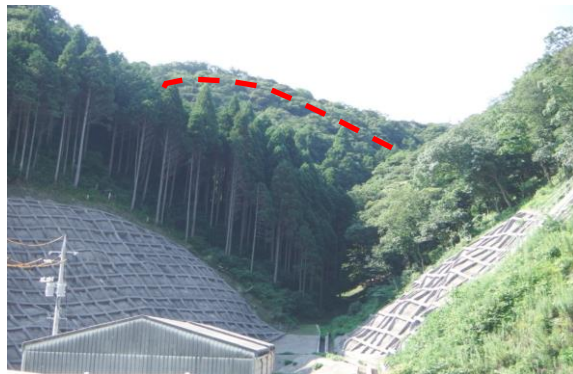
P1

現地調査の結果、滑落崖・湧水等の地滑りを示唆する地形的・地質的・水文的な特徴は認められなかった（図-36）。また、防災科研調査の滑落崖とされている箇所は北西向き谷からなる凹型斜面に位置し、土塊とされている箇所は北北西向き尾根に位置する。この尾根は一様な傾斜の等斉斜面をなすことから、地滑り由来の土塊ではなく、通常の尾根型斜面と考えられる。

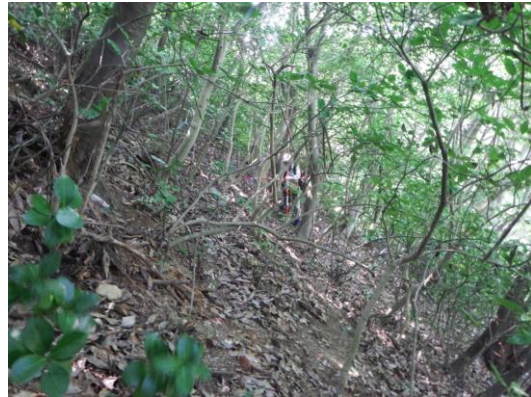
P3 滑落崖とされる斜面の状況  
防災科研調査の滑落崖の通過位置である。顕著な傾斜変化はなく、滑落崖の地形要素は認められない。

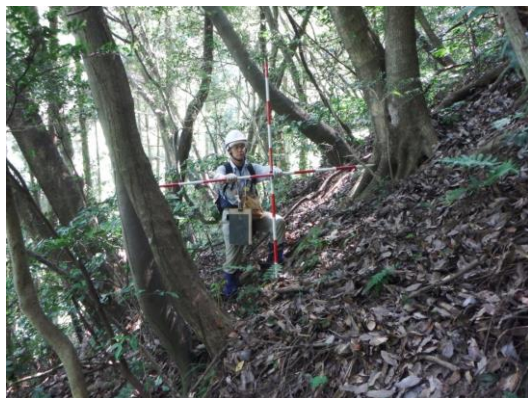
P4 地滑り土塊とされる斜面の中腹部の状況  
斜面傾斜 45 度の等斉斜面。県道付近より P2 の末端部まで、顕著な傾斜変化は認められない。

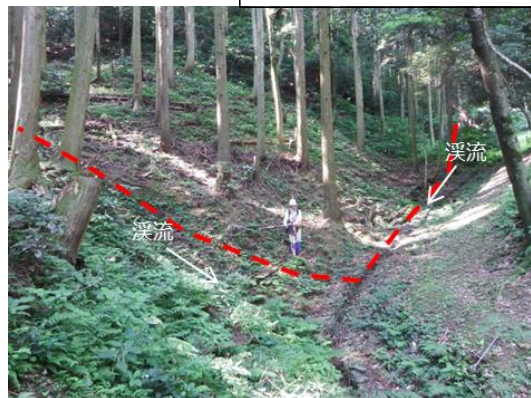
P5 地滑り土塊とされる斜面の末端部の状況  
防災科研調査の地滑り土塊の末端部は 2 条の溪流の合流点にあたる。急斜面をなすが、等斉斜面である。樹木（幹径最大 50cm）に地滑りを示唆する根曲りは認められない。

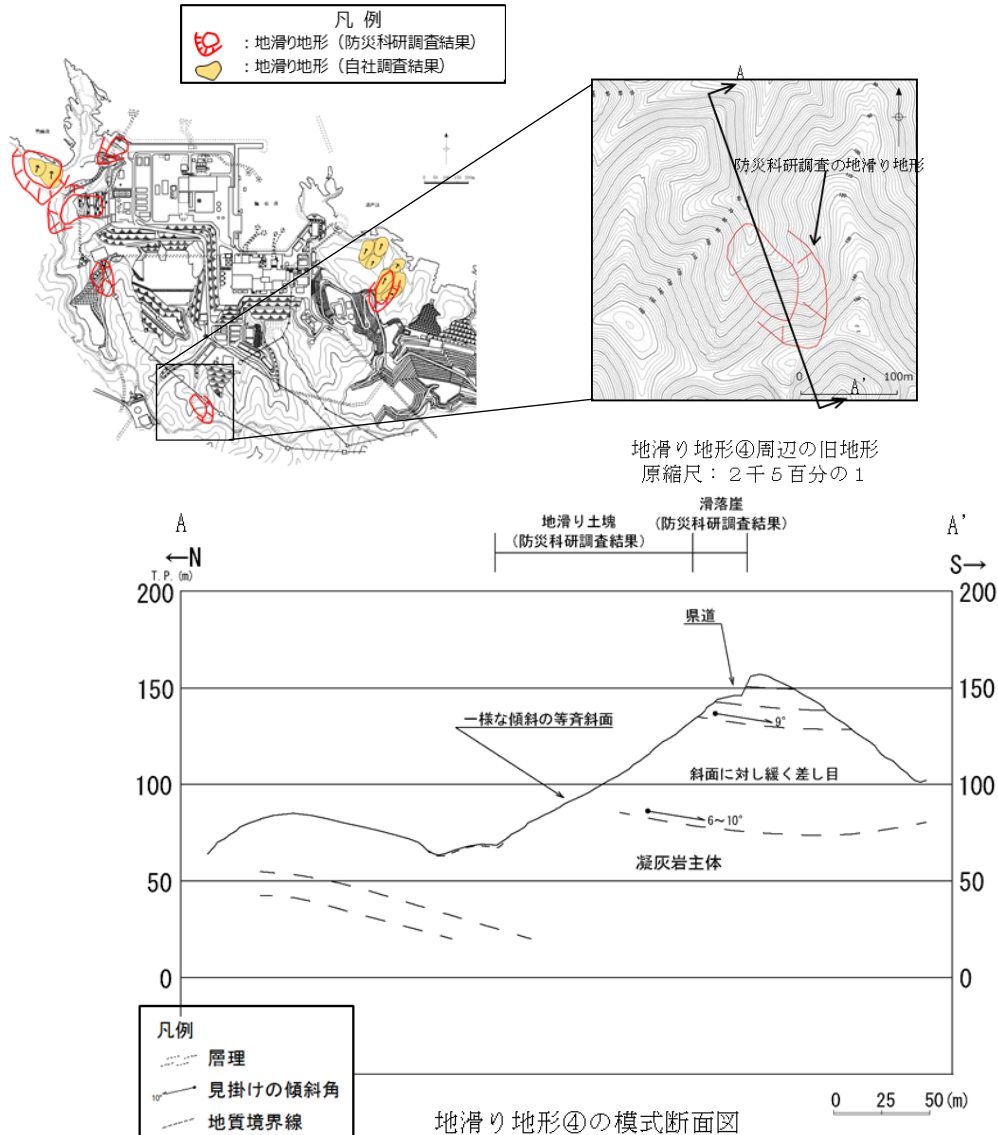
図-37 地滑り地形④の模式断面図

防災科研調査により地滑り地形とされた地形のうち、滑落崖のうち斜面頂部は県道沿いに切取法面が急斜面をなす。また、地滑り土塊は一様な傾斜の等斉斜面からなる。

周辺の地質は凝灰岩を主体とし、斜面に対し緩く南に傾斜した差し目構造を有する。

以上のことから、当該斜面に地滑りは想定されない。

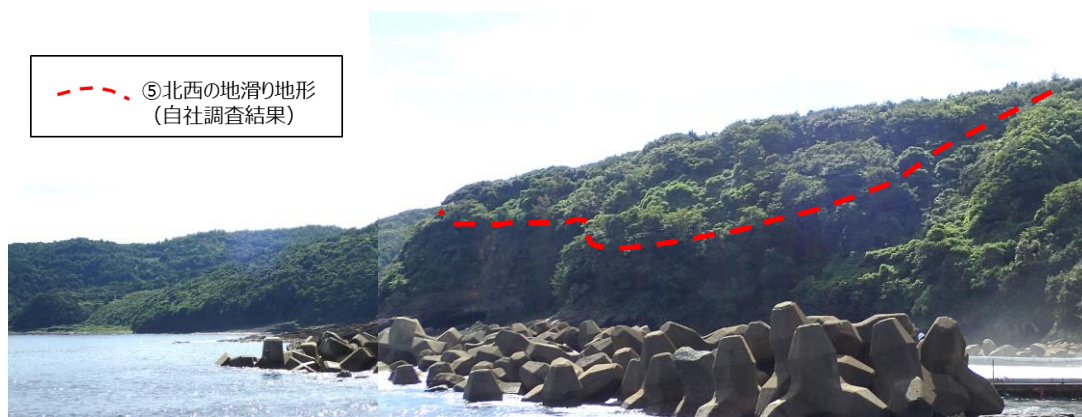
P 1

現地調査の結果、湧水等の地滑りを示唆する水文的な特徴は認められなかったが、地滑り土塊とされる箇所でクラックや段差地形、等高線の乱れ、下方及び先端部への押し出し等の地形的・地質的特徴が確認されたことから、地滑り土塊の存在が示唆される（図-43）。

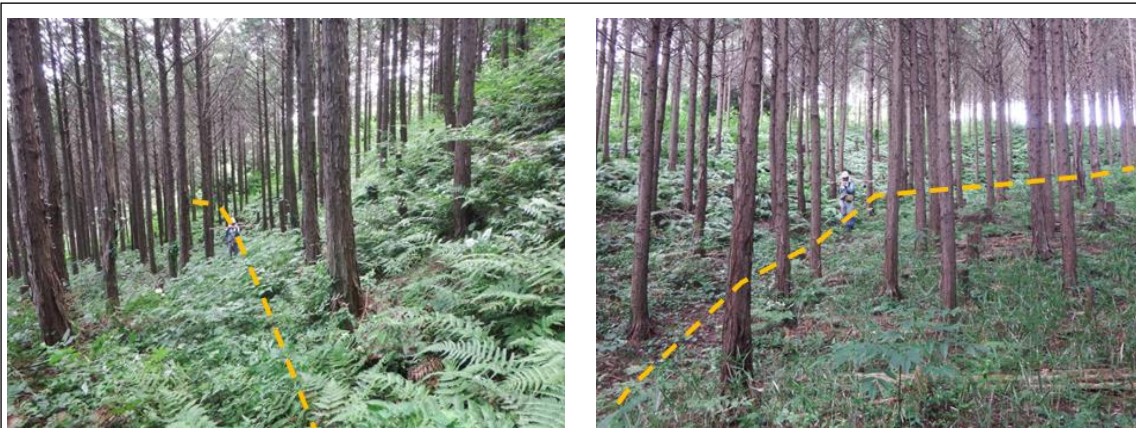
P2 地滑り土塊内部に認められる滑落崖末端部の位置は、西側ではほぼ一定の標高をなすが、東側では次第に低くなる。滑落崖と地滑り土塊の境界は明瞭である。

P3 地滑り土塊内部の滑落崖の側部直線的であり、滑落崖と地滑り土塊の明瞭な地形の違いを示す。

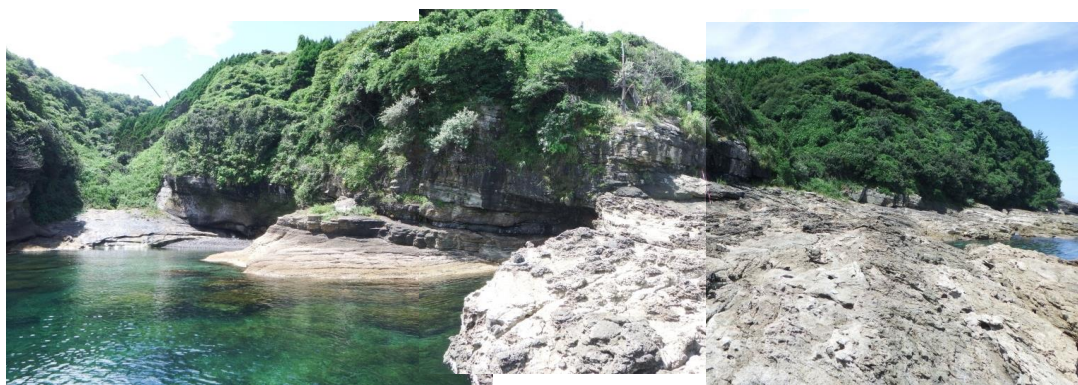
P4 海岸部には凝灰岩の連続露頭があり、層理面の走向傾斜は N57W 28N である。緩み構造の認められない C<sub>4</sub> 級岩盤であり、地滑りの影響はないと考えられる。

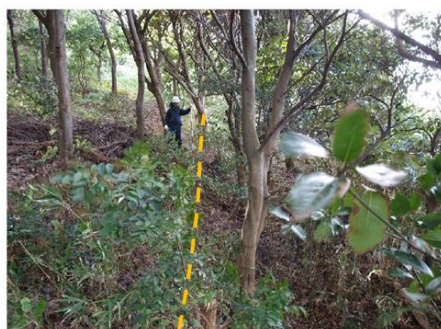
図-43 地滑り地形⑤及び⑤北西の地滑り地形周辺の露頭写真

P5 ⑤北西の地滑り土塊内部には、滑落崖と地滑り土塊の境界をなす明瞭な段差地形が認められる。

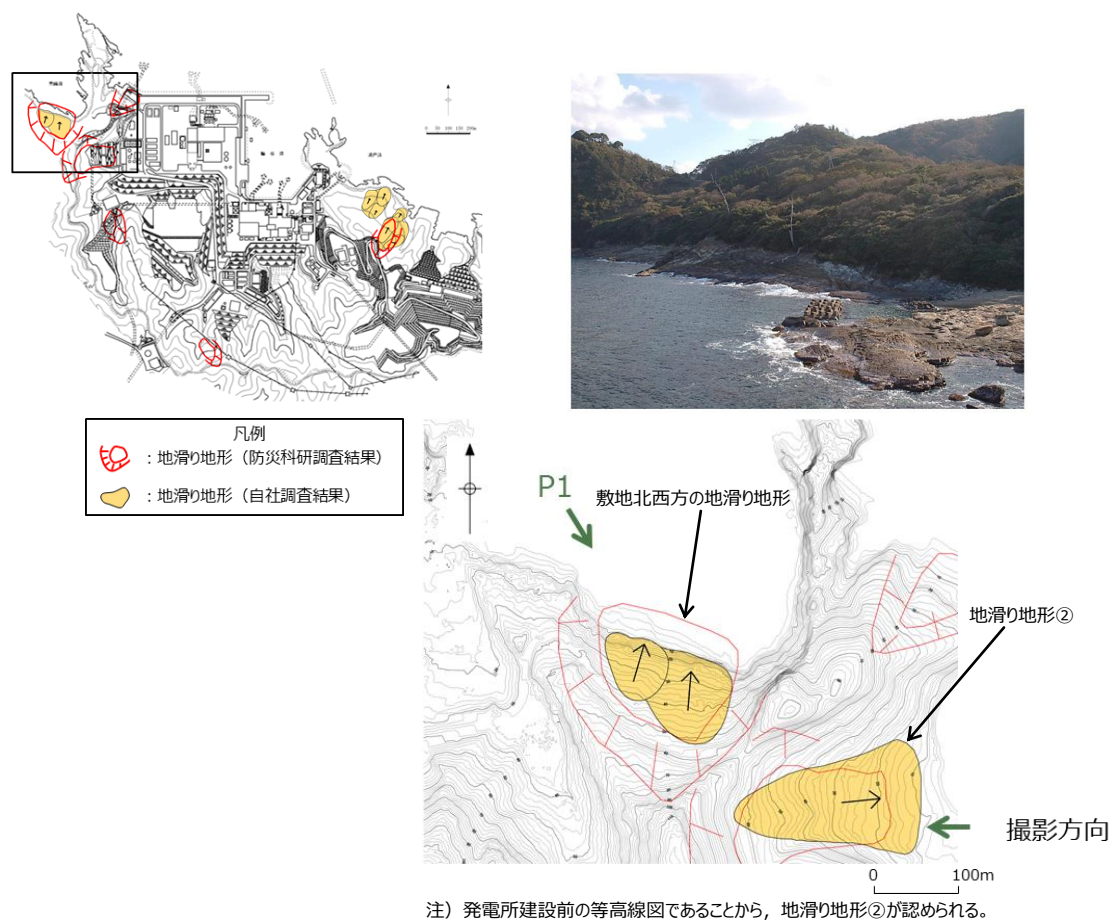
図-45 敷地北西方の地滑り地形周辺の旧地形図

敷地北西方の地滑り地形は岬から約500m入り込んだ湾の奥に位置し、地滑り土塊の滑り方向もほぼ北方向であることから、その変状が直接敷地に影響を及ぼさないと考えられるが、流出土砂が敷地へ及ぼす影響について検討を行った。

検討の結果、敷地北西方の地滑り地形による津波高さ(全振幅)は0.20mとなるが、敷地周辺の沿岸域に分布する他の地滑り地形による津波高さ(全振幅)の上

位2地点（1.20m及び0.44m）より小さい。また、敷地北西方の地滑り地形と他の地滑り地形（津波高さ（全振幅）の上位2地点）による津波について、個々の地滑りの最大水位上昇量となる津波が同時に敷地へ到達する可能性は極めて低いと考えられるが、同時に到達すると仮定した場合においても、敷地における津波高さ（全振幅）を足し合わせた水位（1.84m）は基準津波1（防波堤無：11.6m）に対して十分に小さい。

以上のことから、敷地北西方の地滑り地形の流出土砂が敷地へ及ぼす影響はない。

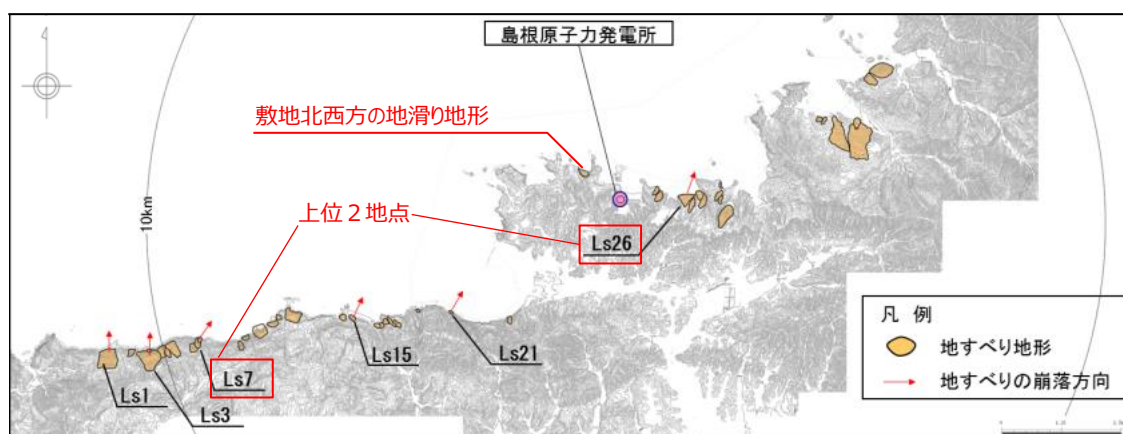
図-46 敷地周辺の沿岸域に分布する地滑り地形

敷地北西方の地滑り地形を対象に基準津波策定時と同様にHuber and Hager(1997)の予測式により、敷地における津波高さ(全振幅)を検討した。計算結果を表-1、敷地周辺の沿岸域に分布する地滑り地形を図-46に示す。なお、当該地滑り地形は西側と東側の2つの地滑り土塊からなるが、両者は近接することから一つの地滑り土塊として取り扱った。

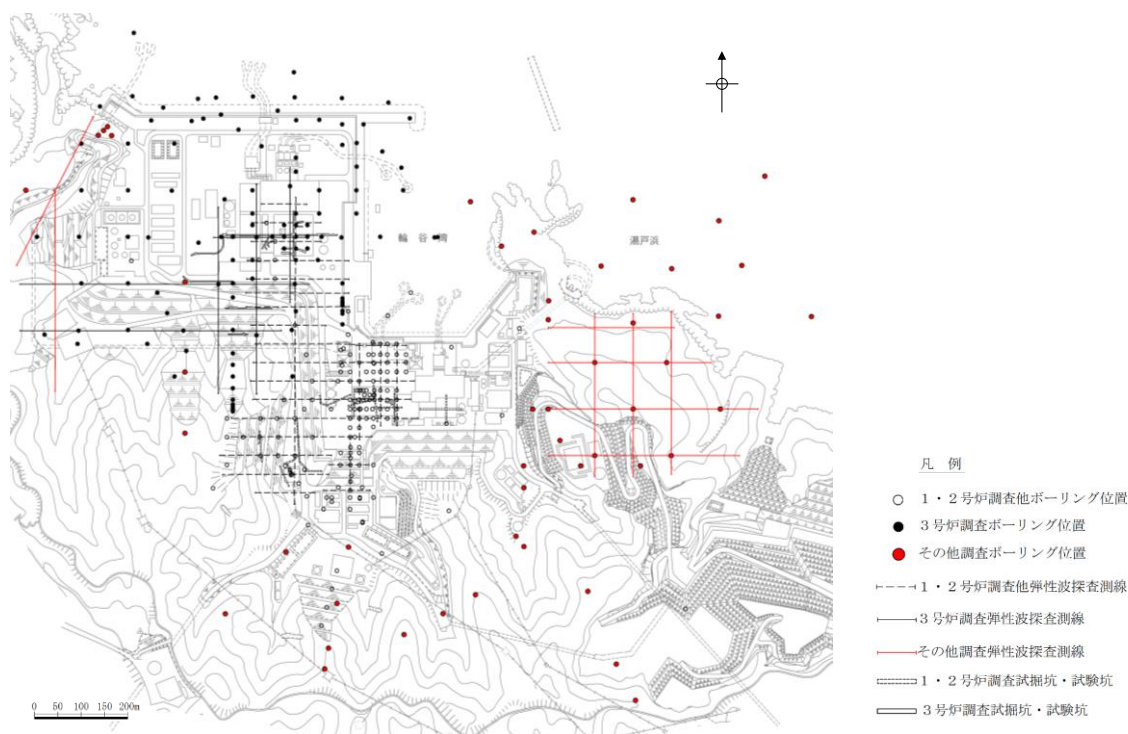
図-47 敷地内地質調査内容 (2020年4月時点)

表-2に敷地内地質調査数量一覧、図-47に敷地内地質調査内容を示す。弾性波探査、ボーリング調査及び試掘抗調査の結果、地滑りを示唆する地層の不連続は認められないとともに、滑り面を示唆する粘土や角礫も認められない。

以上のことから、自社調査において判定した地滑り地形以外の斜面について、地滑りは想定されない。

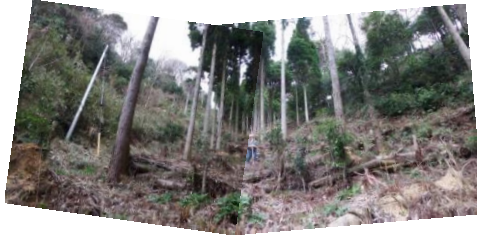
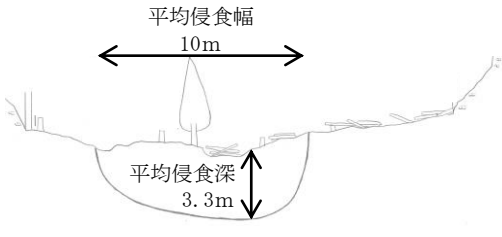
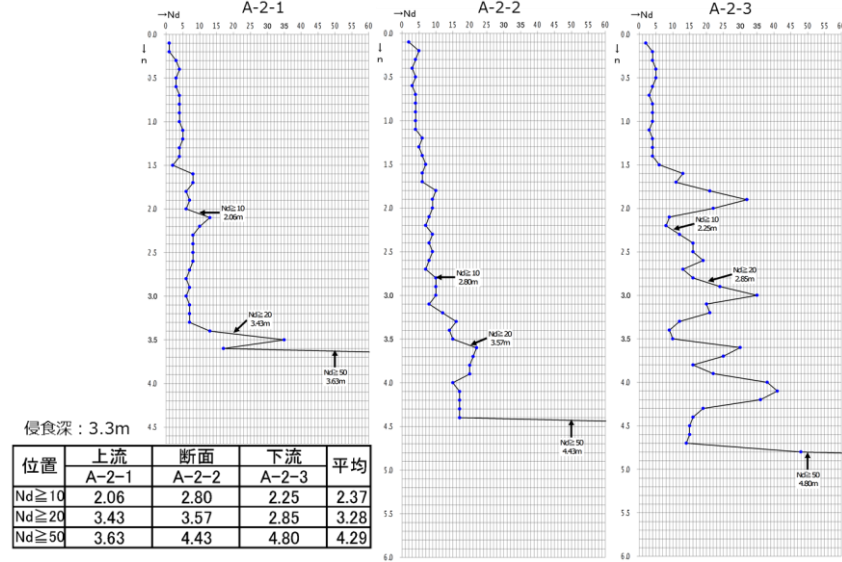
横断測線	現地調査結果																										
A-2	<p><b>現地写真</b></p>

<p><b>調査結果</b></p> <p>溪床幅は広く 18m と見積られる。溪床勾配も比較的緩く、厚い堆積物が分布すると推定される。兩岸は急傾斜をなし、断面位置付近では兩岸に露岩が認められる。A-2 渓流は箱状谷に近い形状をなす。</p> <p>1 次谷及び 2 次谷については、現地踏査における斜面状況、露頭状況から、土石流発生予想深さ（平均侵食深）を求めた。</p>																										
A-2	<p><b>簡易貫入試験結果</b></p>

<p>侵食深：3.3m</p>		位置	上流	断面	下流	平均		A-2-1	A-2-2	A-2-3		Nd $\geq$ 10	2.06	2.80	2.25	2.37	Nd $\geq$ 20	3.43	3.57	2.85	3.28	Nd $\geq$ 50	3.63	4.43	4.80	4.29
位置	上流	断面	下流	平均																							
	A-2-1	A-2-2	A-2-3																								
Nd $\geq$ 10	2.06	2.80	2.25	2.37																							
Nd $\geq$ 20	3.43	3.57	2.85	3.28																							
Nd $\geq$ 50	3.63	4.43	4.80	4.29																							
B-2	<p><b>現地写真</b></p>

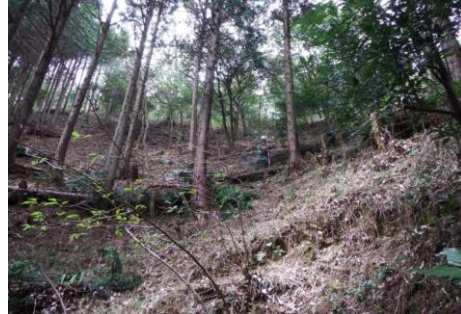
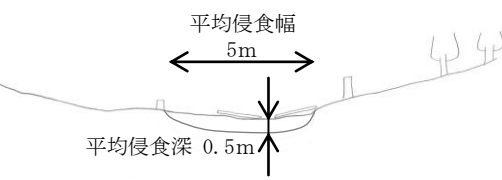
<p><b>調査結果</b></p> <p>谷頭上方の急斜面で、開いた谷型斜面よりなる。</p> <p>0 次谷については、谷の最上流部に位置し集水域が狭いこと、斜面勾配が急であること、現地踏査における斜面状況、露頭状況から、土石流発生予想深さ（平均侵食深）を 0.5m とした。</p>

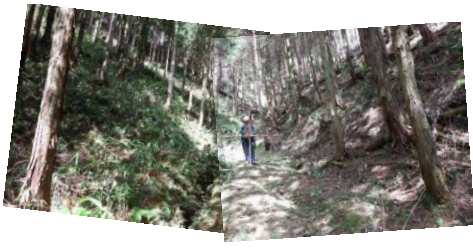
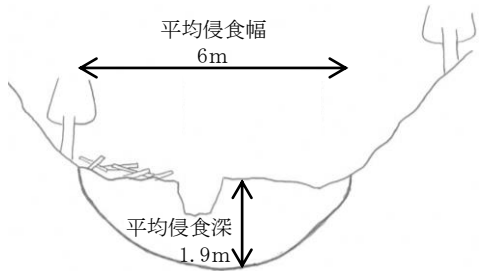
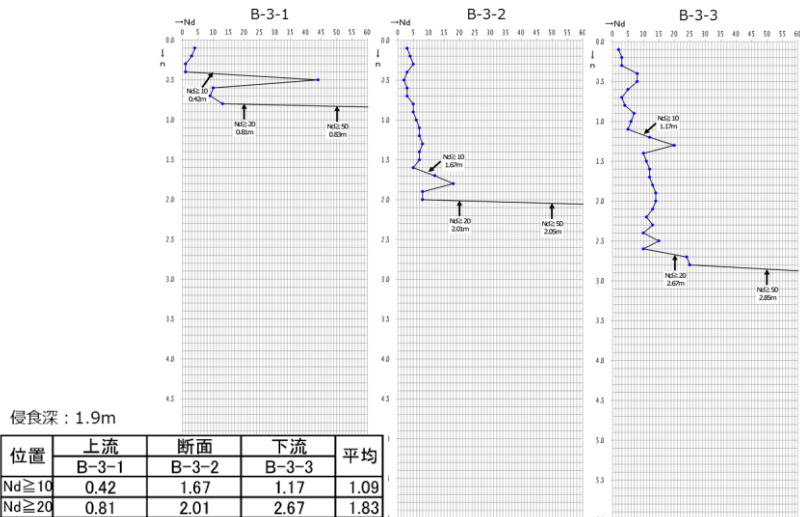
横断測線	現地調査結果																											
B-3	<p><b>現地写真</b></p>

<p><b>調査結果</b></p> <p>溪床幅は狭く両岸は急傾斜をなすため、谷底のある開いたV字谷様をなす。溪床には深さ0.5~0.8mの深いガリーが連続している。直上流では溪床付近に露岩が認められる。両岸も急傾斜で表土が薄い。</p> <p>1次谷及び2次谷については、現地踏査における斜面状況、露頭状況から、土石流発生予想深さ（平均侵食深）を求めた。</p>																											
B-4	<p><b>簡易貫入試験結果</b></p>

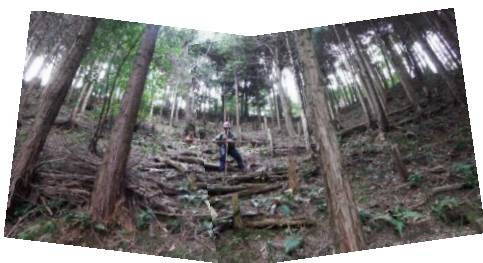
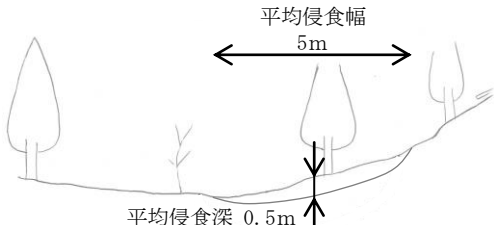
位置	上流	断面	下流	平均																							
	B-3-1	B-3-2	B-3-3																									
Nd≧10	0.42	1.67	1.17	1.09																								
Nd≧20	0.81	2.01	2.67	1.83																								
Nd≧50	0.83	2.05	2.85	1.91																								
<p><b>調査結果</b></p> <p>谷頭上方の急斜面で、開いた谷型斜面よりなる。表層には径5cm以下の礫が多数分布しており、堆積物(表土)は薄いと推測される。</p> <p>0次谷については、谷の最上流部に位置し集水域が狭いこと、斜面勾配が急であること、現地踏査における斜面状況、露頭状況から、土石流発生予想深さ（平均侵食深）を0.5mとした。</p>

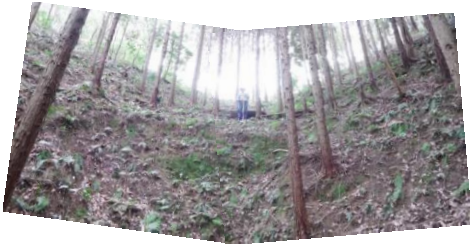
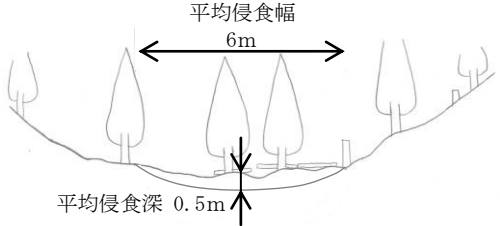
横断測線	現地調査結果																										
B-5	<p><b>現地写真</b></p>

<p><b>調査結果</b></p> <p>谷地形が明瞭な急斜面である。  0次谷については、谷の最上流部に位置し集水域が狭いこと、斜面勾配が急であること、現地踏査における斜面状況、露頭状況から、土石流発生予想深さ（平均侵食深）を0.5mとした。</p>																										
B-6	<p><b>現地写真</b></p>

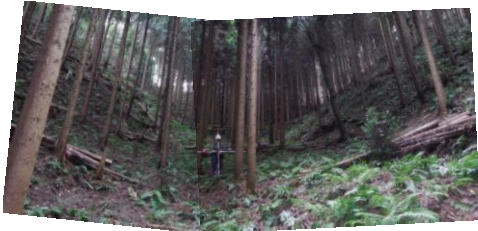
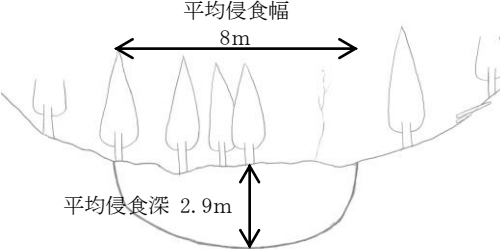
<p><b>調査結果</b></p> <p>溪床幅は10mを越えて広く、その勾配も緩いため厚さ1.5mを越える厚い堆積物が分布すると推定される。両岸は急傾斜をなし、開いたU字谷様をなす。  1次谷及び2次谷については、現地踏査における斜面状況、露頭状況から、土石流発生予想深さ（平均侵食深）を求めた。</p>																										
<p><b>簡易貫入試験結果</b></p> <div style="display: flex; justify-content: space-around;"> <div data-bbox="523 1451 738 1861"> <p>B-6-1</p>

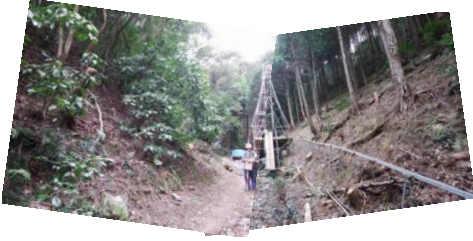
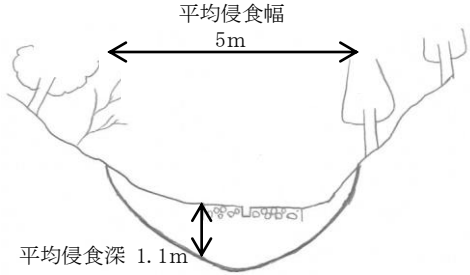
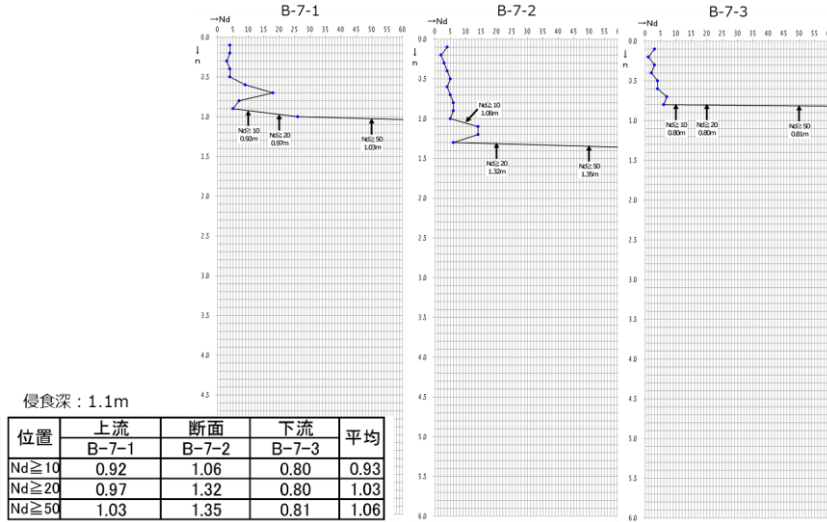
<p><b>調査結果</b></p> <p>B-3 溪流と同様に、溪床幅は狭く両岸は急傾斜をなす。溪床は蛇カゴが連続して施工されており、人工改変を受けている。 1次谷及び2次谷については、現地踏査における斜面状況、露頭状況から、土石流発生予想深さ（平均侵食深）を求めた。</p>																					
B-7	<p><b>簡易貫入試験結果</b></p>

<p>侵食深：1.1m</p>		位置	上流	断面	下流	平均	Nd $\geq$ 10	0.92	1.06	0.80	0.93	Nd $\geq$ 20	0.97	1.32	0.80	1.03	Nd $\geq$ 50	1.03	1.35	0.81	1.06
位置	上流	断面	下流	平均																		
Nd $\geq$ 10	0.92	1.06	0.80	0.93																		
Nd $\geq$ 20	0.97	1.32	0.80	1.03																		
Nd $\geq$ 50	1.03	1.35	0.81	1.06																		
C-1	<p><b>現地写真</b></p>

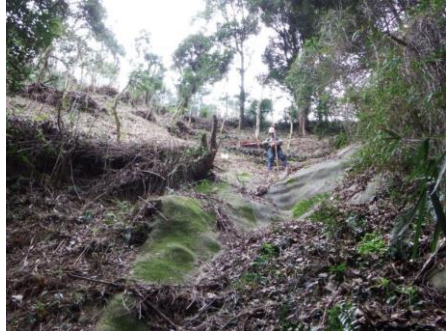
<p><b>調査結果</b></p> <p>急傾斜の谷型斜面からなり、斜面中には小規模な崩壊跡が複数認められる。溪床相当部には上部から下部にかけて連続してモルタル吹付工が施工されている。この部分は小規模な土石流が発生した跡と推測される。土石流跡であることから、表層の堆積物は削剥されており、非常に薄いと推定される。 0次谷については、谷の最上流部に位置し集水域が狭いこと、斜面勾配が急であること、現地踏査における斜面状況、露頭状況から、土石流発生予想深さ（平均侵食深）を0.5mとした。</p>

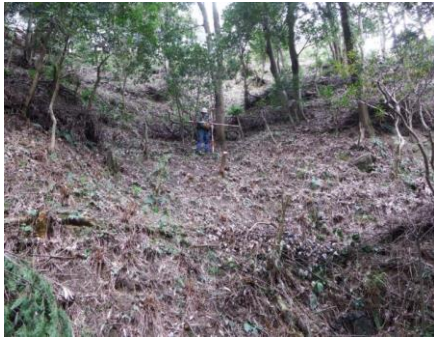
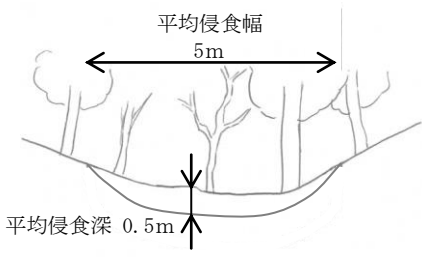
横断測線	現地調査結果																										
C-2	<b>現地写真</b>

<b>調査結果</b> <p>急傾斜の谷型斜面からなり、崩壊跡地が認められる。表層には黒色頁岩の細片が多く露出し、崩壊跡地内にも露岩が確認できることから、全体に堆積物(表土)は薄いと予想される。</p> <p>0次谷については、谷の最上流部に位置し集水域が狭いこと、斜面勾配が急であること、現地踏査における斜面状況、露頭状況から、土石流発生予想深さ(平均侵食深)を0.5mとした。</p>																										
C-5	<b>現地写真</b>

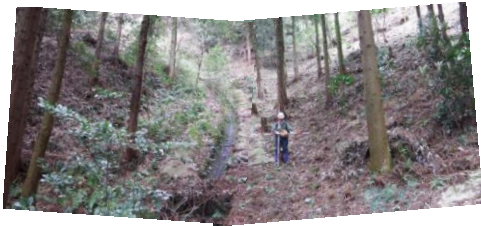
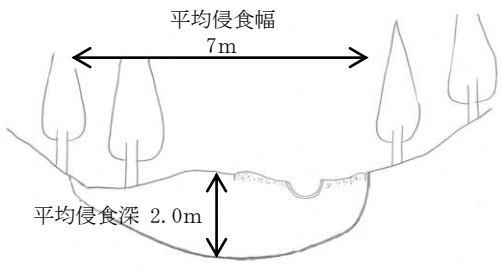
<b>調査結果</b> <p>断面位置付近は上流域に比べて溪床勾配が緩くなり、溪床幅が8mとやや広がっている。溪床幅のうち3.5mはモルタル吹付工が施工されている。両岸とも急傾斜で、右岸側はより急である。</p> <p>1次谷及び2次谷については、現地踏査における斜面状況、露頭状況から、土石流発生予想深さ(平均侵食深)を求めた。</p>																										
C-5	<b>簡易貫入試験結果</b> <div style="display: flex; justify-content: space-around;"> <div data-bbox="502 1467 710 1892"> <p>C-5-1</p>

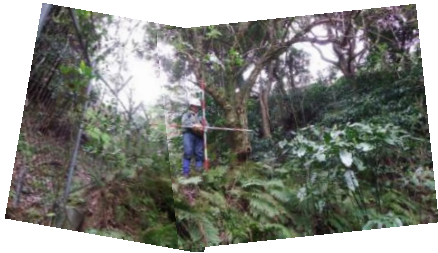
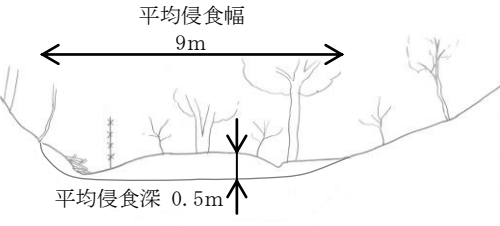
横断測線	現地調査結果																										
D-1	<p><b>現地写真</b></p>

<p>平均侵食幅 9m</p> <p>平均侵食深 0.5m</p>																									
	<p><b>調査結果</b></p> <p>D 支流は1条の直線的な溪流のみからなる。谷地形が明瞭で溪床と谷壁の区分は明瞭である。兩岸は急傾斜をなす。</p> <p>0 次谷については、谷の最上流部に位置し集水域が狭いこと、斜面勾配が急であること、現地踏査における斜面状況、露頭状況から、土石流発生予想深さ（平均侵食深）を0.5mとした。</p>																										
D-2	<p><b>現地写真</b></p>

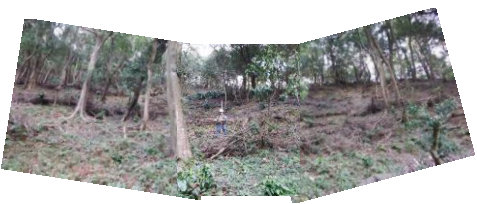
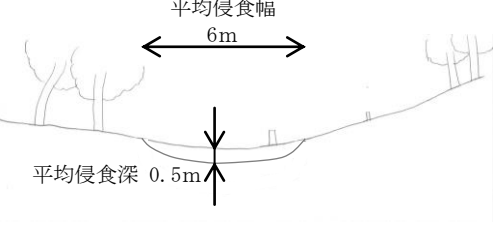
横断測線	現地調査結果	
A-2	<p><b>現地写真</b></p>

<p><b>調査結果</b></p> <p>開いた谷型斜面をなす。  0次谷については、谷の最上流部に位置し集水域が狭いこと、斜面勾配が急であること、現地踏査における斜面状況、露頭状況から、土石流発生予想深さ（平均侵食深）を0.5mとした。</p>	
A-3	<p><b>現地写真</b></p>

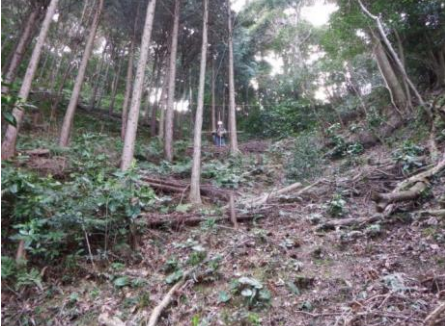
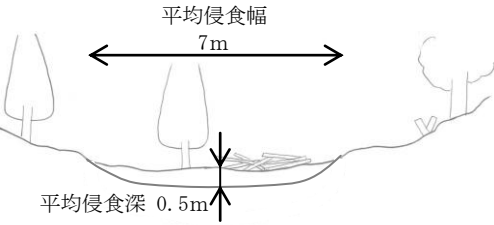
<p><b>調査結果</b></p> <p>急傾斜で開いた谷型斜面が連続する。  0次谷については、谷の最上流部に位置し集水域が狭いこと、斜面勾配が急であること、現地踏査における斜面状況、露頭状況から、土石流発生予想深さ（平均侵食深）を0.5mとした。</p>

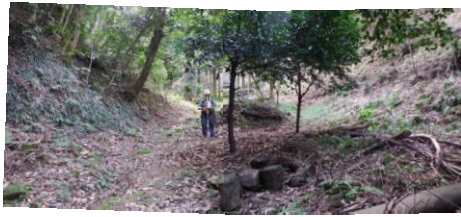
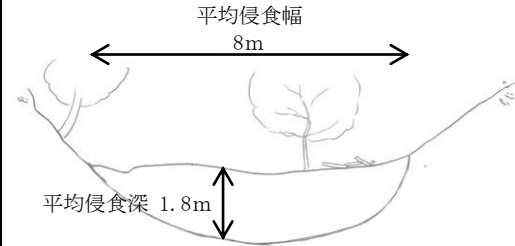
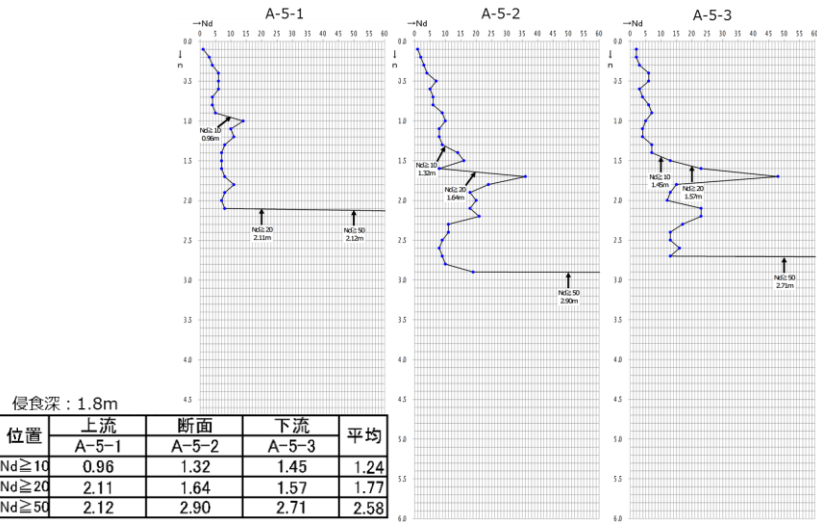
A-5

溪床は平滑で緩傾斜であるが両岸は急傾斜をなし、開いた箱状谷をなす。0字谷に比べて溪床幅が狭い。両溪岸には露岩が認められ、斜面の堆積物(表土)は薄い。断面位置直下流の溪床には深さ1.5mのガリーが形成されている。

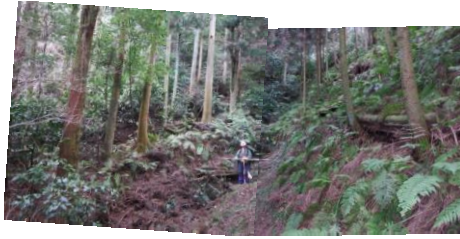
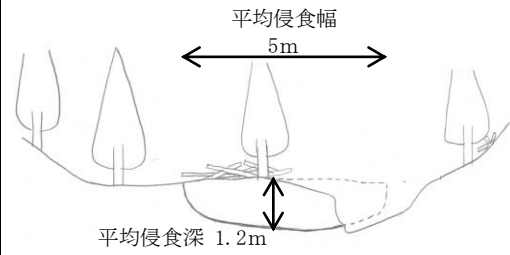
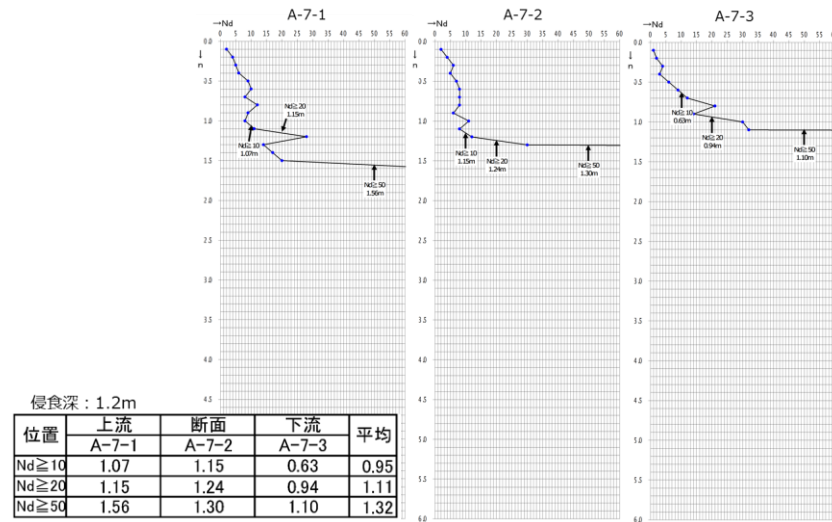
A-7

溪床は緩傾斜をなすが両岸は急峻で、溪床には厚い堆積物が分布している。断面位置付近では溪床に深いガリー(1.3m程度)が形成されている。

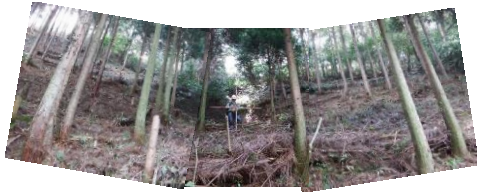
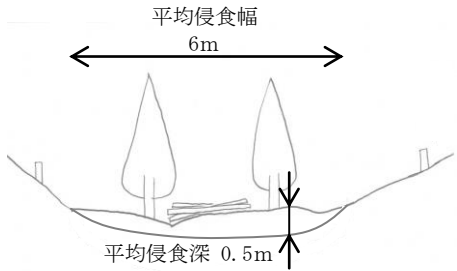
A-10	<b>現地写真</b>

<b>調査結果</b> 急峻な谷型斜面で底部の流下方向は階段状をなし、一部には露岩が認められる。 0次谷については、谷の最上流部に位置し集水域が狭いこと、斜面勾配が急であること、現地踏査における斜面状況、露頭状況から、土石流発生予想深さ（平均侵食深）を0.5mとした。	
A-11	<b>現地写真</b>

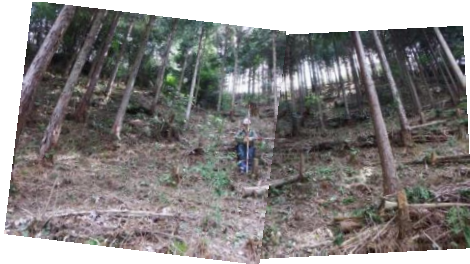
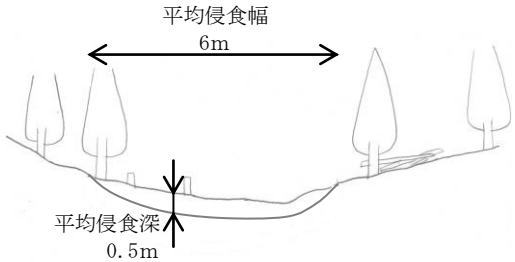
<b>調査結果</b> 急斜面の開いた谷型斜面よりなる。 0次谷については、谷の最上流部に位置し集水域が狭いこと、斜面勾配が急であること、現地踏査における斜面状況、露頭状況から、土石流発生予想深さ（平均侵食深）を0.5mとした。	
A-12	<b>現地写真</b>
