# 島根原子力発電所 2 号炉

## 外部からの衝撃による損傷の防止

令和 2 年 5 月  
中国電力株式会社

地滑り・土石流影響評価について

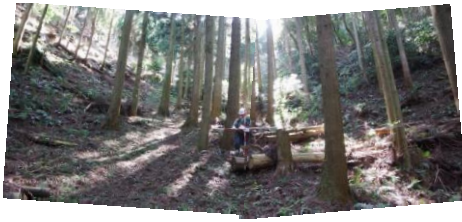
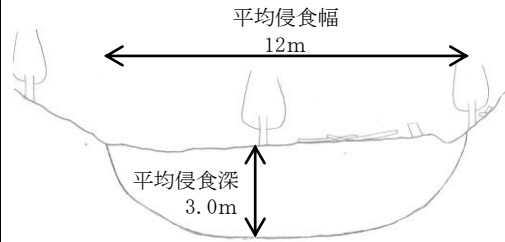
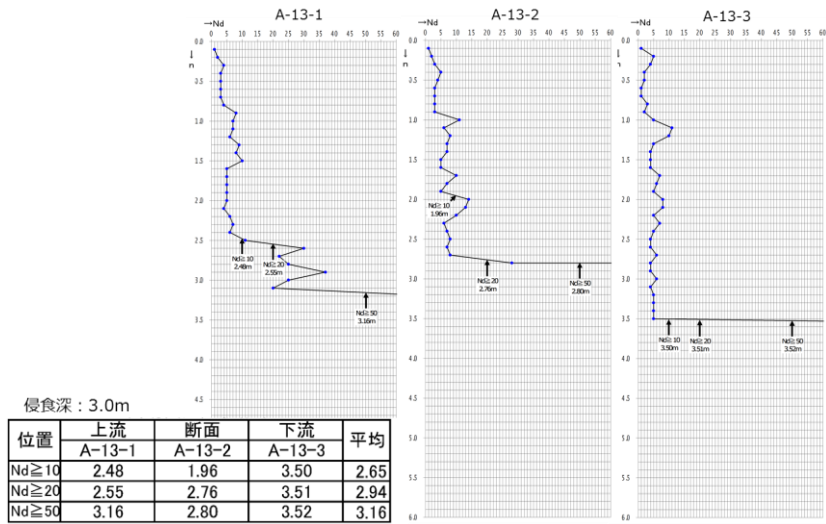
A-13

溪床幅はほぼ一定して 10m を越え、勾配も比較的緩く、厚い堆積物が分布すると推定される。兩岸は急傾斜をなし、谷は開いた箱状谷をなす。溪床にはガリーが形成されている。

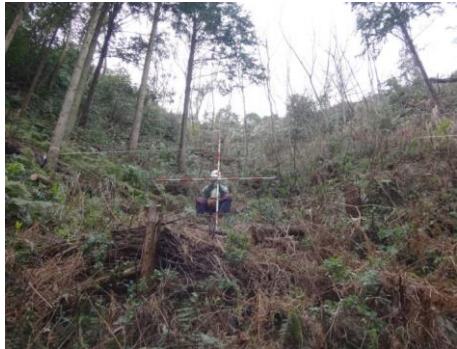
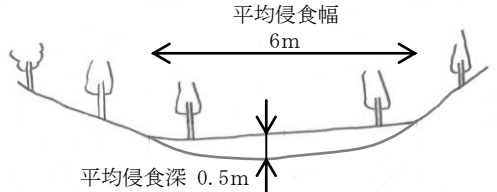
<p><b>調査結果</b></p> <p>谷は浅く、谷型斜面状を呈する。表流水は認められない。</p> <p>0次谷については、谷の最上流部に位置し集水域が狭いこと、斜面勾配が急であること、現地踏査における斜面状況、露頭状況から、土石流発生予想深さ（平均侵食深）を0.5mとした。</p>

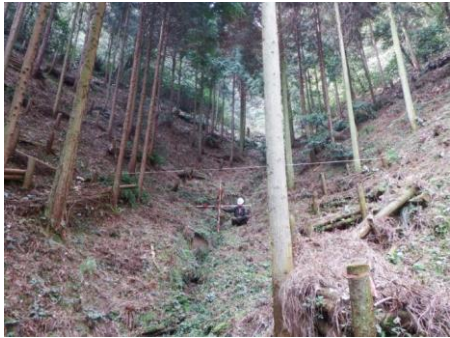
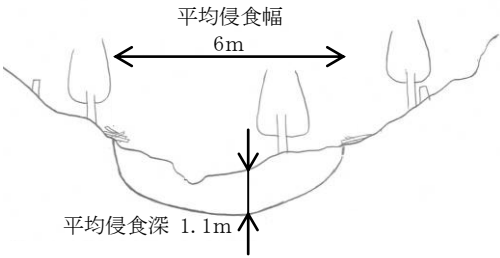
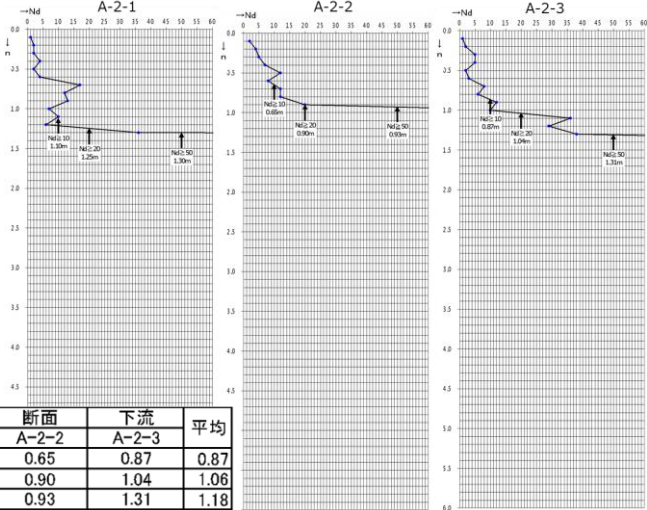
横断測線	現地調査結果																										
A-2	<p><b>現地写真</b></p>

<p><b>調査結果</b></p> <p>A-2 溪流は溪床勾配が多少緩く、堆積物中にガリーが形成され、それに沿って溝状の流下跡が認められる。</p> <p>1次谷及び2次谷については、現地踏査における斜面状況、露頭状況から、土石流発生予想深さ（平均侵食深）を求めた。</p>																										
A-2	<p><b>簡易貫入試験結果</b></p>

<p>侵食深：1.1m</p>

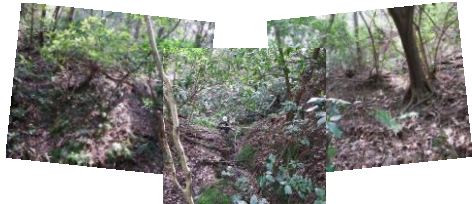
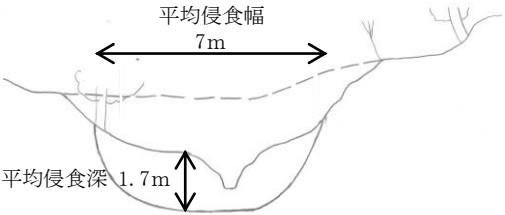
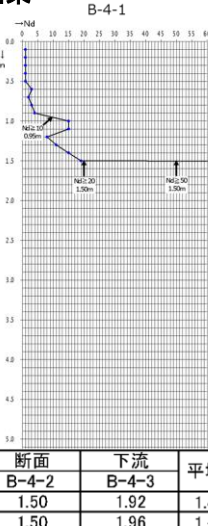
B-4	<p><b>調査結果</b></p> <p>両岸は急傾斜をなすが溪床は勾配が緩く、溪床幅も広く厚い堆積物が分布する。溪床にはガリーが形成され、堆積物が深くえぐられている。</p> <p>1次谷及び2次谷については、現地踏査における斜面状況、露頭状況から、土石流発生予想深さ（平均侵食深）を求めた。</p> <p><b>簡易貫入試験結果</b></p> <div style="display: flex; justify-content: space-around;"> <div data-bbox="550 786 758 1310"> <p>B-4-1</p>

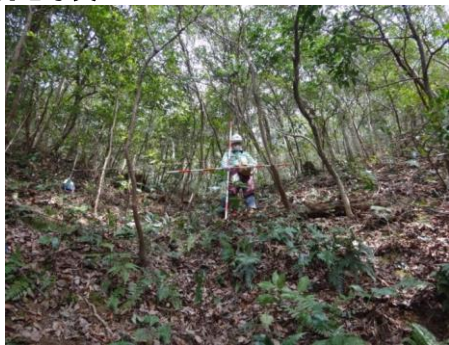
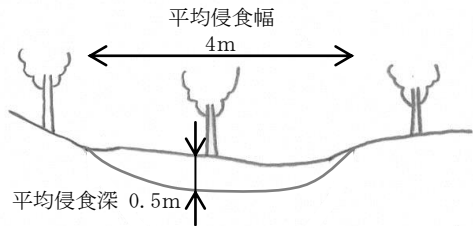
<p><b>調査結果</b></p> <p>断面位置は上方の緩傾斜部と、下方の急傾斜部との境界に位置する。表流水は認められない。</p> <p>0次谷については、谷の最上流部に位置し集水域が狭いこと、斜面勾配が急であること、現地踏査における斜面状況、露頭状況から、土石流発生予想深さ（平均侵食深）を0.5mとした。</p>

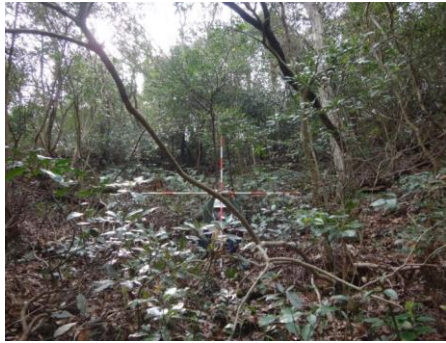
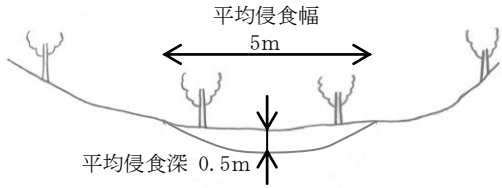
B-7	現地写真	現地スケッチ

調査結果																									
<p>傾斜の急な浅い谷である。表流水や流路は認められない。  0次谷については、谷の最上流部に位置し集水域が狭いこと、斜面勾配が急であること、現地踏査における斜面状況、露頭状況から、土石流発生予想深さ（平均侵食深）を0.5mとした。</p>																									
B-8	現地写真	現地スケッチ

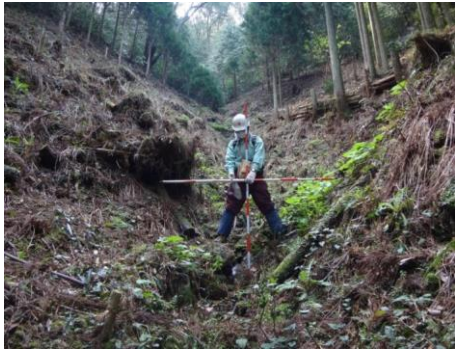
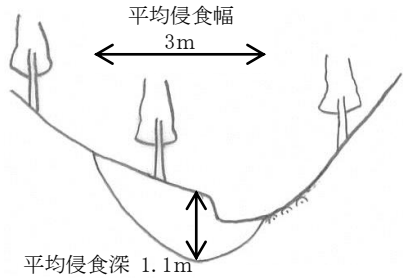
調査結果																								
	<p>溪床幅は狭く、流路や溪岸に露岩が多く認められる。流路では露岩の上に礫が分布する。表流水が少量認められる。  1次谷及び2次谷については、現地踏査における斜面状況、露頭状況から、土石流発生予想深さ（平均侵食深）を求めた。</p>																								
簡易貫入試験結果																									
<div style="display: flex; justify-content: space-around;"> <div style="text-align: center;"> <p>B-8-1</p>

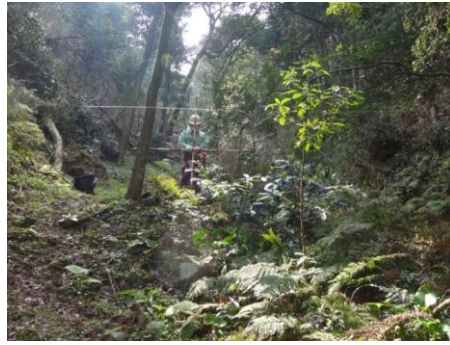
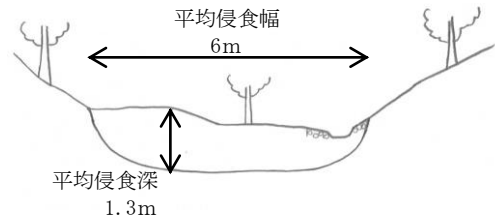
流路沿いに古い蛇カゴが埋設されている。流路に表流水はなく、水たまりとなっている。右岸側に山道があり、流路付近よりもやや高くなっている。

1次谷及び2次谷については、現地踏査における斜面状況、露頭状況から、土石流発生予想深さ（平均侵食深）を求めた。

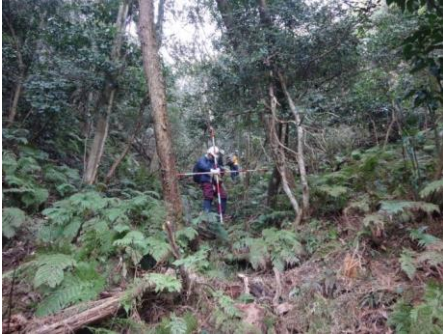
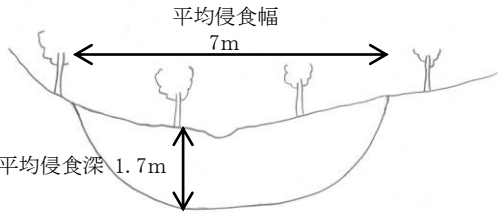
<b>調査結果</b> <p>小規模な流路があるが，水は流れていない。流路付近には苔が付いており，通常は水が流れていないと考えられる。斜面は右岸側が急であり，左岸側はやや緩くなっている。</p> <p>1次谷及び2次谷については，現地踏査における斜面状況，露頭状況から，土石流発生予想深さ（平均侵食深）を求めた。</p>																										
<b>簡易貫入試験結果</b>

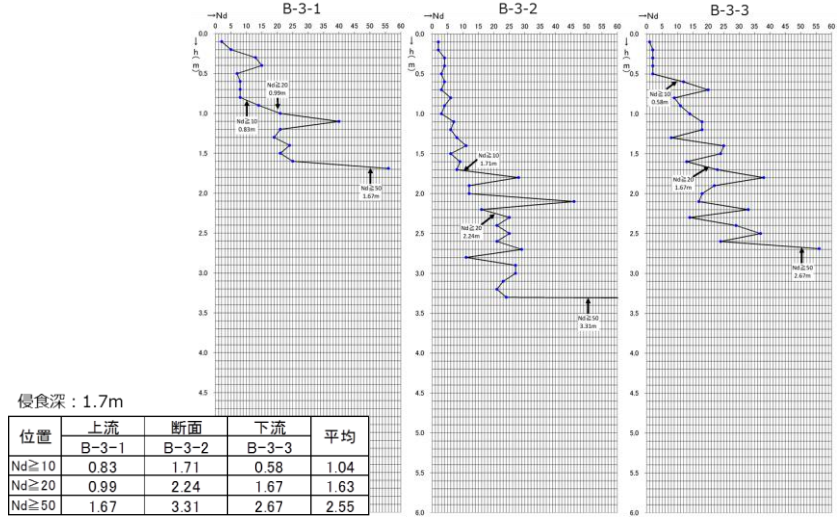
位置	上流	断面	下流	平均		B-3-1	B-3-2	B-3-3		Nd≥10	0.83	1.71	0.58	1.04	Nd≥20	0.99	2.24	1.67	1.63	Nd≥50	1.67	3.31	2.67	2.55
位置	上流	断面	下流	平均																							
	B-3-1	B-3-2	B-3-3																								
Nd≥10	0.83	1.71	0.58	1.04																							
Nd≥20	0.99	2.24	1.67	1.63																							
Nd≥50	1.67	3.31	2.67	2.55

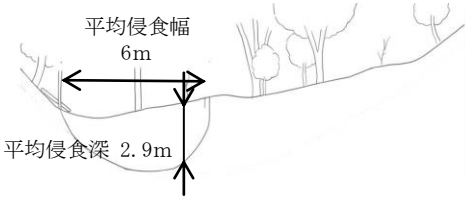
<p><b>調査結果</b></p> <p>B-3-A 断面付近は緩傾斜をなし、溪床には広く堆積物が分布する。兩岸とも急傾斜で開いたU次谷をなす。</p> <p>1次谷及び2次谷については、現地踏査における斜面状況、露頭状況から、土石流発生予想深さ（平均侵食深）を求めた。</p>																										
B-3-A	<p><b>簡易貫入試験結果</b></p>

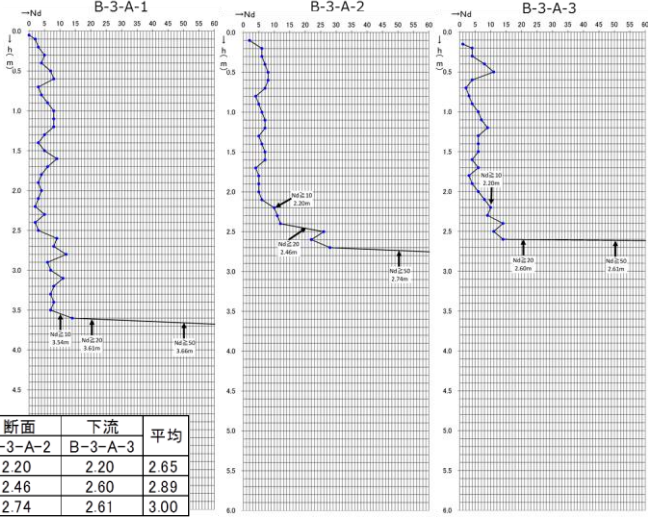
<p>侵食深：2.9m</p>		位置	上流	断面	下流	平均		B-3-A-1	B-3-A-2	B-3-A-3		Nd ≧ 10	3.54	2.20	2.20	2.65	Nd ≧ 20	3.61	2.46	2.60	2.89	Nd ≧ 50	3.66	2.74	2.61	3.00
位置	上流	断面	下流	平均																							
	B-3-A-1	B-3-A-2	B-3-A-3																								
Nd ≧ 10	3.54	2.20	2.20	2.65																							
Nd ≧ 20	3.61	2.46	2.60	2.89																							
Nd ≧ 50	3.66	2.74	2.61	3.00																							
B-4	<p><b>現地写真</b></p>

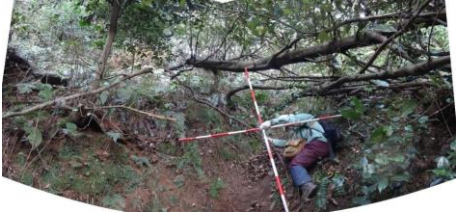
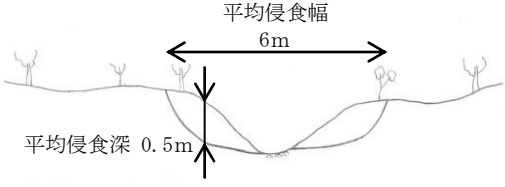
<p><b>調査結果</b></p> <p>溪床中央はガリーであり、上下流の底部に露岩が多く認められる。両側には堆積物が分布し、小崩壊跡が認められる。</p> <p>0次谷については、谷の最上流部に位置し集水域が狭いこと、斜面勾配が急であること、現地踏査における斜面状況、露頭状況から、土石流発生予想深さ（平均侵食深）を0.5mとした。</p>

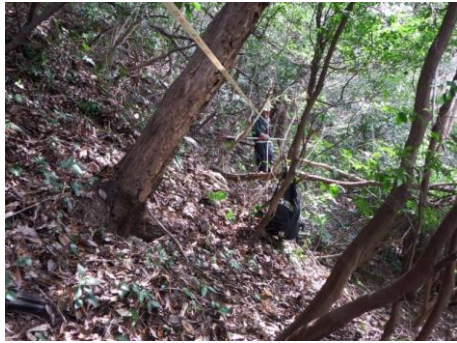
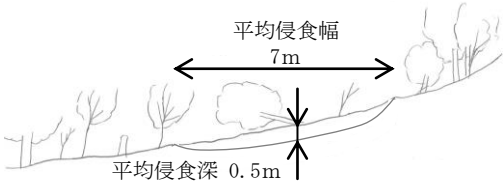
B-8	<b>現地写真</b>	<b>現地スケッチ</b>

<b>調査結果</b>		
<p>隣接するB-6 溪流と同様の性状を示す。急傾斜の開いた谷型斜面よりなる。  0次谷については、谷の最上流部に位置し集水域が狭いこと、斜面勾配が急であること、現地踏査における斜面状況、露頭状況から、土石流発生予想深さ（平均侵食深）を0.5mとした。</p>		
B-10	<b>現地写真</b>	<b>現地スケッチ</b>

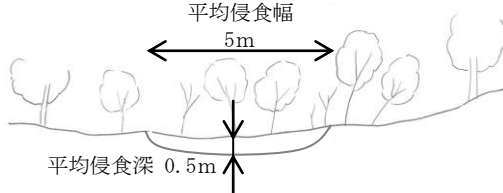
<b>調査結果</b>		
<p>B-6, 8 溪流と類似した性状を示す。急傾斜の開いた谷型斜面よりなり、底部には下流から連続する堆積物が分布するよう見受けられる。  0次谷については、谷の最上流部に位置し集水域が狭いこと、斜面勾配が急であること、現地踏査における斜面状況、露頭状況から、土石流発生予想深さ（平均侵食深）を0.5mとした。</p>

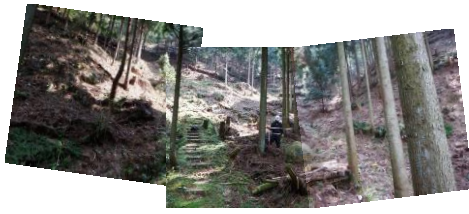
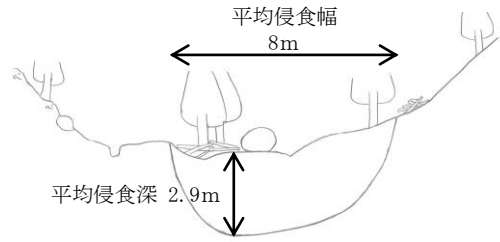
B-11

3条の溪流が集まっているため溪床幅は10mを越え、溪床勾配も合流部付近から急に緩くなる。両岸は急傾斜をなすことから、溪床には厚い堆積物が分布していると予想される。溪床の中央付近には不明瞭な小ガリー地形が2条認められる。右岸側溪岸には露岩が認められる。

1次谷及び2次谷については、現地踏査における斜面状況、露頭状況から、土石流発生予想深さ（平均侵食深）を求めた。

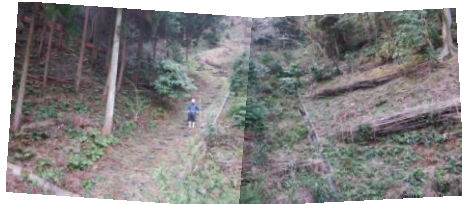
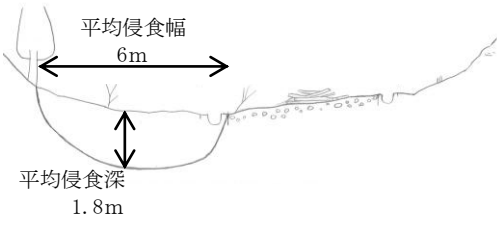
<p><b>調査結果</b></p> <p>A 支流は直線的なほぼ 1 条の溪流である。A-3 溪流溪床部は人工改変され、左岸側はフトンカゴエと水路工が施工されている。右岸側も平滑に改変され、管理道が通っている。溪床は平滑で両岸は急傾斜であり、開いた箱状谷をなす。やや厚い堆積物が分布していると推測される。</p> <p>1 次谷及び 2 次谷については、現地踏査における斜面状況、露頭状況から、土石流発生予想深さ（平均侵食深）を求めた。</p>																										
A-3	<p><b>簡易貫入試験結果</b></p>

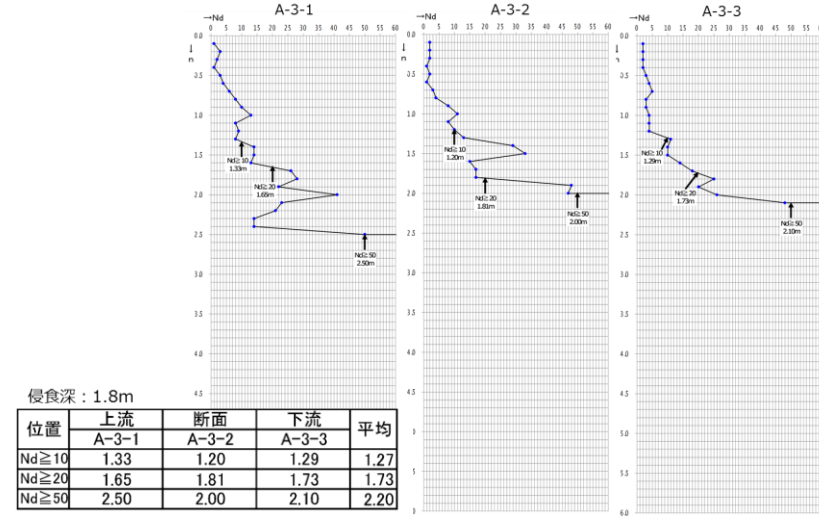
<p>侵食深：1.8m</p>		位置	上流	断面	下流	平均		A-3-1	A-3-2	A-3-3		Nd ≥ 10	1.33	1.20	1.29	1.27	Nd ≥ 20	1.65	1.81	1.73	1.73	Nd ≥ 50	2.50	2.00	2.10	2.20
	位置	上流	断面	下流	平均																						
	A-3-1	A-3-2	A-3-3																								
Nd ≥ 10	1.33	1.20	1.29	1.27																							
Nd ≥ 20	1.65	1.81	1.73	1.73																							
Nd ≥ 50	2.50	2.00	2.10	2.20																							
B-1	<p><b>現地写真</b></p>

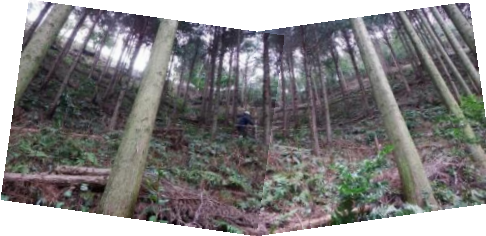
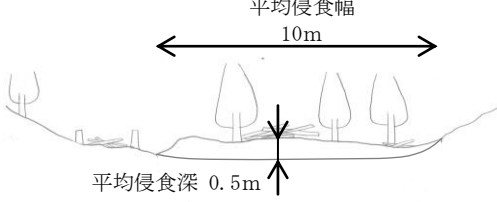
<p><b>調査結果</b></p> <p>断面位置付近は谷地形を呈し、溪床の幅は 10m 以上と広い。両岸は急傾斜で、大きく開いた U 字谷をなす。断面位置直上は谷型斜面からなる。</p> <p>0 次谷については、谷の最上流部に位置し集水域が狭いこと、斜面勾配が急であること、現地踏査における斜面状況、露頭状況から、土石流発生予想深さ（平均侵食深）を 0.5m とした。</p>

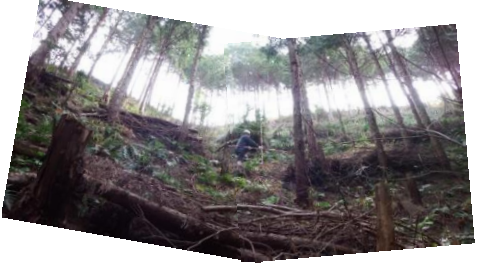
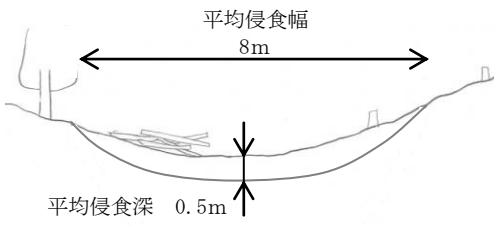
<b>調査結果</b> 傾斜 45 度以上の急傾斜の谷型斜面をなす。 0 次谷については、谷の最上流部に位置し集水域が狭いこと、斜面勾配が急であること、現地踏査における斜面状況、露頭状況から、土石流発生予想深さ（平均侵食深）を 0.5m とした。																										
B-5	<b>現地写真</b>

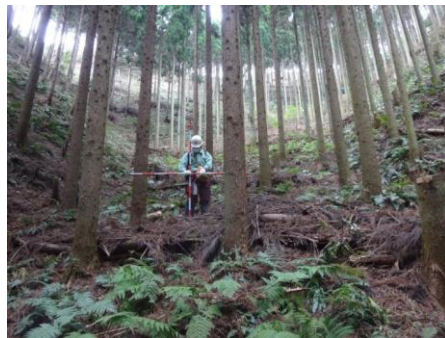
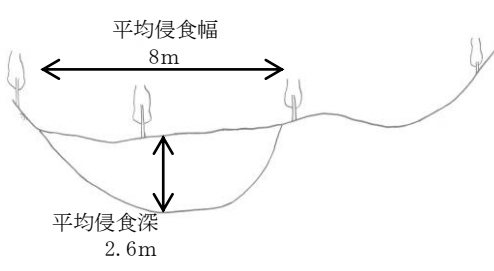
<b>調査結果</b> 溪床はやや幅広く、堆積物が厚いと推定される。両側が低くなっているが、表流水は認められない。 1 次谷及び 2 次谷については、現地踏査における斜面状況、露頭状況から、土石流発生予想深さ（平均侵食深）を求めた。																										
B-5	<b>簡易貫入試験結果</b>

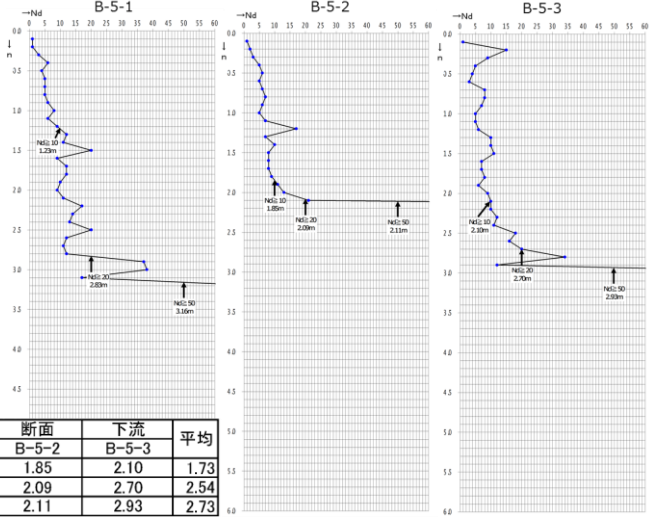
侵食深：2.6m

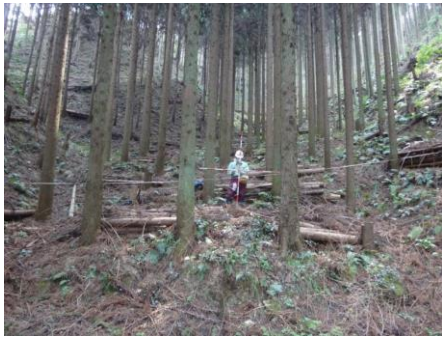
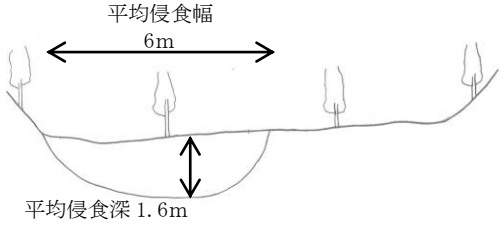
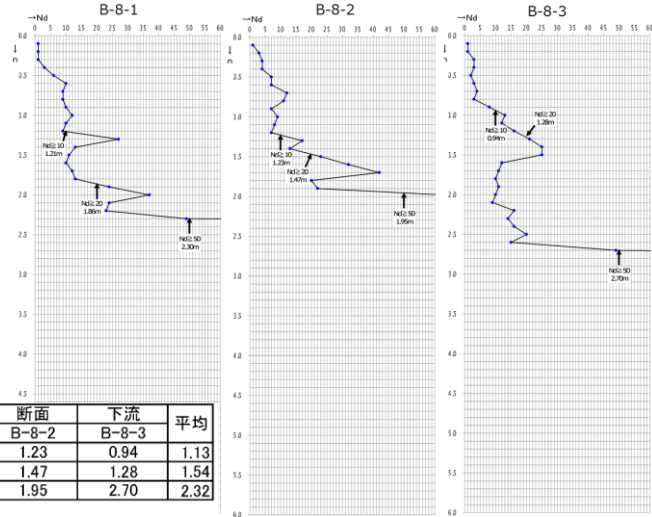
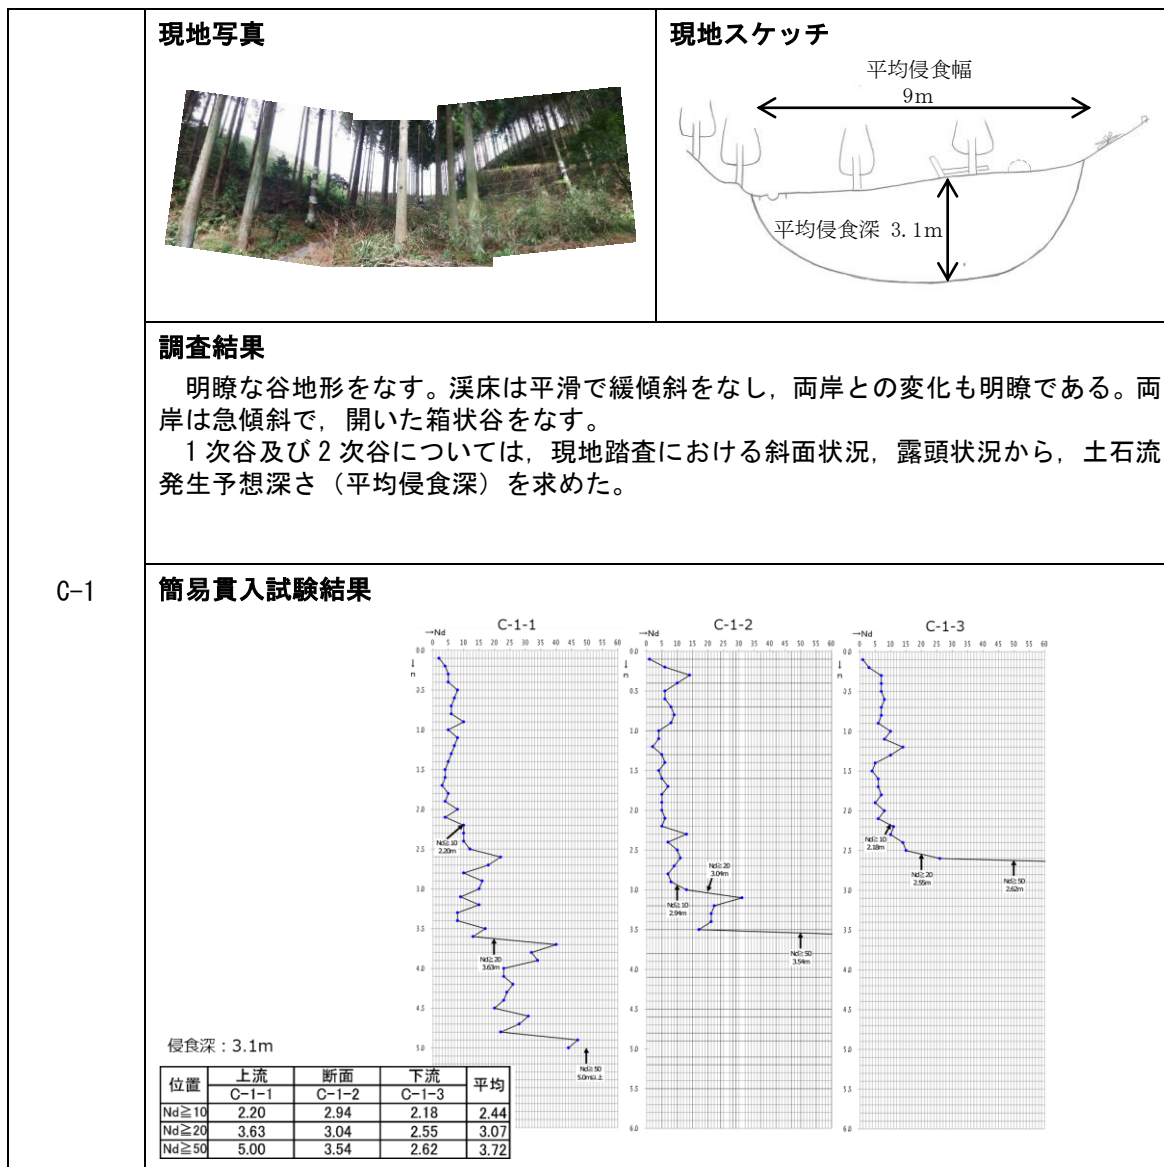
図-16 土石流危険溪流⑥の現地調査結果

溪床は10m程度の幅があり、堆積物が厚いと推定される。表流水は認められない。  
 1次谷及び2次谷については、現地踏査における斜面状況、露頭状況から、土石流発生予想深さ（平均侵食深）を求めた。

侵食深 : 1.6m

位置	上流	断面	下流	平均
	B-8-1	B-8-2	B-8-3	
Nd ≥ 10	1.21	1.23	0.94	1.13
Nd ≥ 20	1.86	1.47	1.28	1.54
Nd ≥ 50	2.30	1.95	2.70	2.32

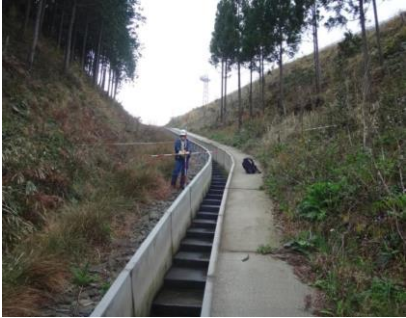
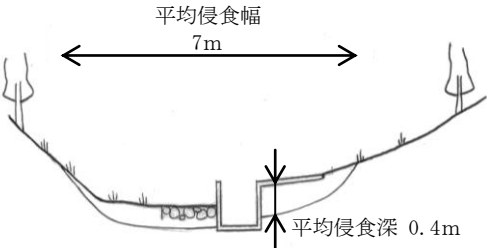
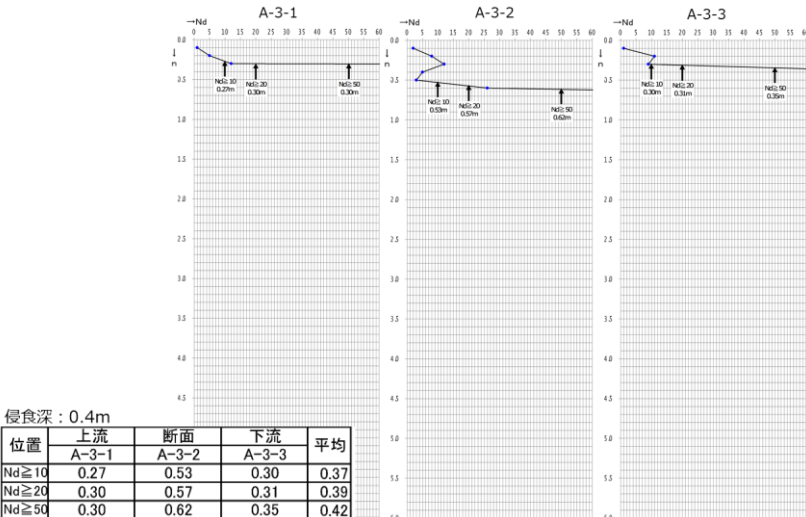
横断測線	現地調査結果																										
A-3	<p><b>現地写真</b></p>

<p><b>調査結果</b></p> <p>水路はコンクリートであり、両側の溪床もコンクリート張り、蛇カゴ、埋戻し土であり、溪床は完全に人工改変されている。埋戻し土は、ボールの先端が入らない程度に硬質である。</p> <p>1次谷及び2次谷については、現地踏査における斜面状況、露頭状況から、土石流発生予想深さ（平均侵食深）を求めた。</p>																										
A-4	<p><b>簡易貫入試験結果</b></p>

<p>侵食深：0.4m</p>

<table><tr> <th>位置</th> <th>上流</th> <th>断面</th> <th>下流</th> <th>平均</th> </tr><tr> <td></td> <td>A-3-1</td> <td>A-3-2</td> <td>A-3-3</td> <td></td> </tr><tr> <td>Nd ≧ 10</td> <td>0.27</td> <td>0.53</td> <td>0.30</td> <td>0.37</td> </tr><tr> <td>Nd ≧ 20</td> <td>0.30</td> <td>0.57</td> <td>0.31</td> <td>0.39</td> </tr><tr> <td>Nd ≧ 50</td> <td>0.30</td> <td>0.62</td> <td>0.35</td> <td>0.42</td> </tr></table>

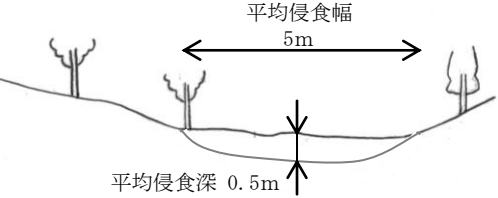
位置	上流	断面	下流	平均																						
	A-3-1	A-3-2	A-3-3																								
Nd ≧ 10	0.27	0.53	0.30	0.37																							
Nd ≧ 20	0.30	0.57	0.31	0.39																							
Nd ≧ 50	0.30	0.62	0.35	0.42																							
<p><b>調査結果</b></p> <p>小規模な谷であり、表流水は認められない。溪床沿いに管理道が通っている。</p> <p>0次谷については、谷の最上流部に位置し集水域が狭いこと、斜面勾配が急であること、現地踏査における斜面状況、露頭状況から、土石流発生予想深さ（平均侵食深）を0.5mとした。</p>

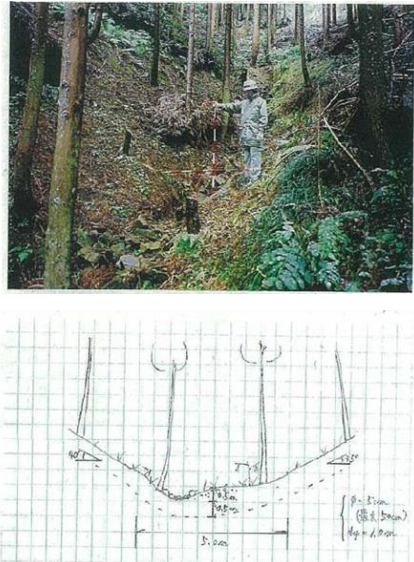
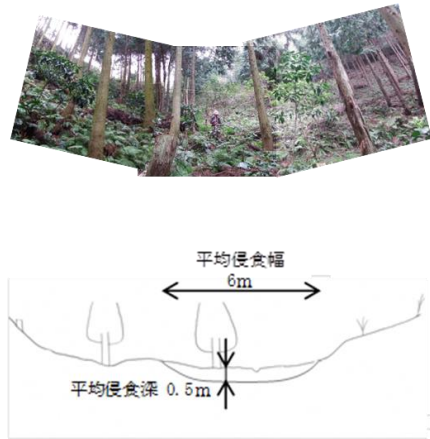
島根県 (I-2)	自社調査 (横断測線 A-1)
現地写真・スケッチ

備考	幅 : 5m 深さ : 1.0m 断面積 : 4.5 m <sup>2</sup>	平均侵食幅 : 6m 平均侵食深 : 0.5m 侵食可能断面積 : 3 m <sup>2</sup>
相違点	<ul style="list-style-type: none"> <li>・島根県調査結果と比較し、自社調査結果の侵食幅は大きい。</li> <li>・自社調査の横断測線は上流側の不明瞭な谷地形 (0次谷) であるため、侵食深が小さい。</li> </ul>

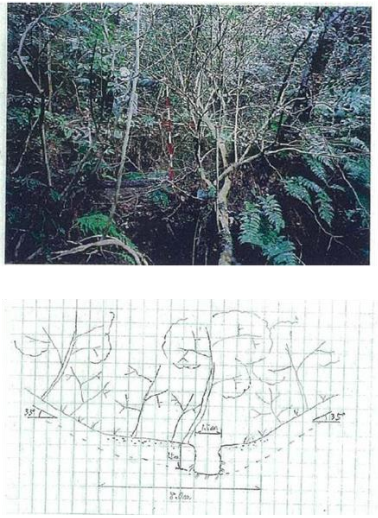
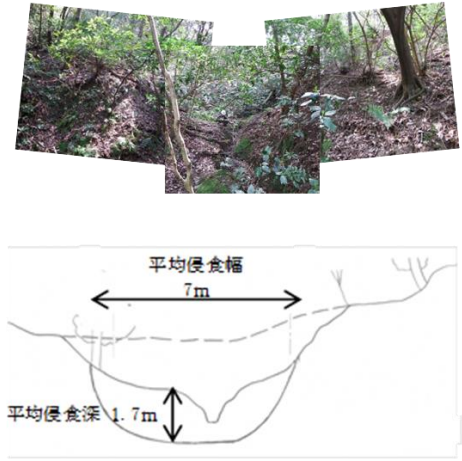
島根県 (I-2)	自社調査 (横断測線B-4)
現地写真・スケッチ

備考	幅 : 8m 深さ : 1.5m 侵食可能断面積 : 12 m <sup>2</sup>	平均侵食幅 : 7m 平均侵食深 : 1.7m 侵食可能断面積 : 11.9 m <sup>2</sup>
相違点	<ul style="list-style-type: none"> <li>・島根県調査結果と比較し、自社調査結果の侵食幅は小さく、侵食深は大きい、侵食可能断面積はほぼ同じである。</li> <li>・自社調査結果の侵食深は簡易貫入試験結果を踏まえて推定している。</li> </ul>	
	島根県 (I-3)	自社調査 (横断測線A-2)
現地写真・スケッチ

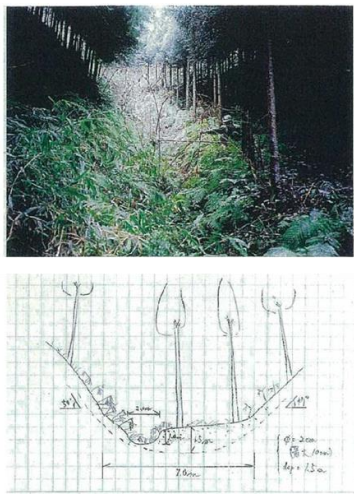
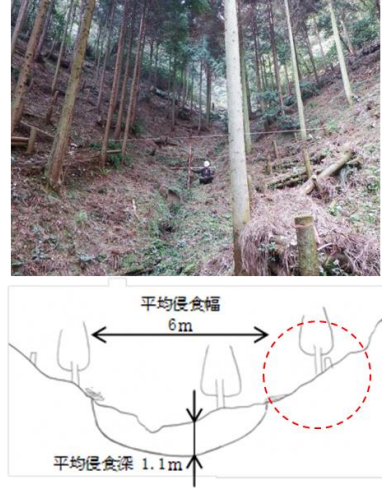
備考	幅 : 9m 深さ : 1.5m 侵食可能断面積 : 13.5 m <sup>2</sup>	平均侵食幅 : 6m 平均侵食深 : 1.1m 侵食可能断面積 : 6.6 m <sup>2</sup>
相違点	<ul style="list-style-type: none"> <li>・島根県調査結果と比較し、自社調査結果においては、左岸斜面が急な箇所(赤丸部)は、堆積物(表土)は薄く侵食されにくいと判断したこと、また、直線的な溪床で、ガリーを中心とした侵食が予想されることから侵食幅が小さい。</li> <li>・自社調査結果の侵食深は簡易貫入試験結果を踏まえて推定している。</li> </ul>

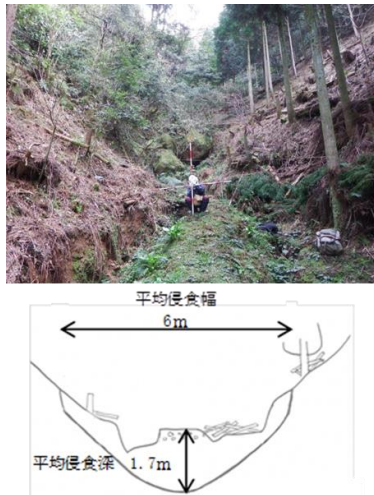
備考	幅 : 5m 深さ : 4.0m 侵食可能断面積 : 20 m <sup>2</sup>	平均侵食幅 : 6m 平均侵食深 : 1.7m 侵食可能断面積 : 10.2 m <sup>2</sup>
相違点	<ul style="list-style-type: none"> <li>・島根県調査結果と比較し、自社調査結果においては、巨礫による閉塞は局所的なものであることから、閉塞されていないところを代表的な横断測線としている。</li> <li>・島根県調査結果と比較し、自社調査結果の侵食幅は大きい。</li> <li>・自社調査結果の侵食深は簡易貫入試験結果を踏まえて推定している。</li> </ul>

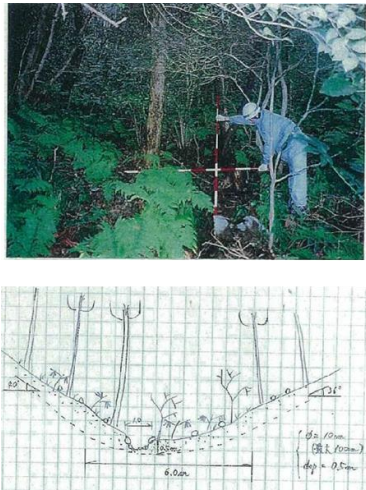
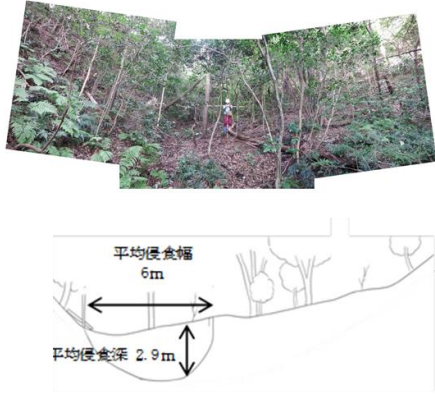
島根県 (I-4)	自社調査 (横断測線B-3-A)
現地写真・スケッチ

備考	幅 : 6m 深さ : 0.5m 侵食可能断面積 : 3 m <sup>2</sup>	平均侵食幅 : 6m 平均侵食深 : 2.9m 侵食可能断面積 : 17.4 m <sup>2</sup>
相違点	<ul style="list-style-type: none"> <li>・島根県調査結果と比較し、自社調査結果の侵食幅は同じで侵食深は大きい。</li> <li>・自社調査結果の侵食深は簡易貫入試験結果を踏まえて推定している。</li> </ul>

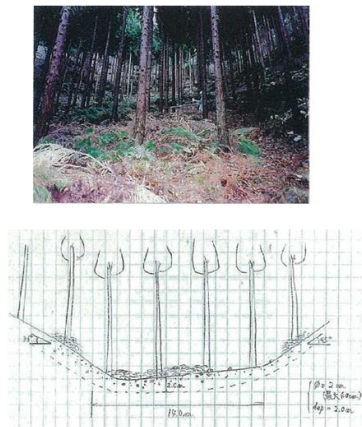
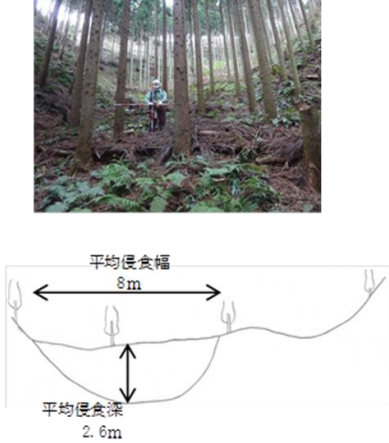
島根県 (I-2)	自社調査 (横断測線B-5)
現地写真・スケッチ

備考	幅 : 14.0m 深さ : 2m 侵食可能断面積 : 28 m <sup>2</sup>	平均侵食幅 : 8m 平均侵食深 : 2.6m 侵食可能断面積 : 20.8 m <sup>2</sup>
相違点	<ul style="list-style-type: none"> <li>・島根県調査結果と比較し、溪床全体を土石流が流れることはないと判断したことから、自社調査結果の侵食幅は小さい。</li> <li>・自社調査結果の侵食深は簡易貫入試験結果を踏まえて推定している。</li> </ul>

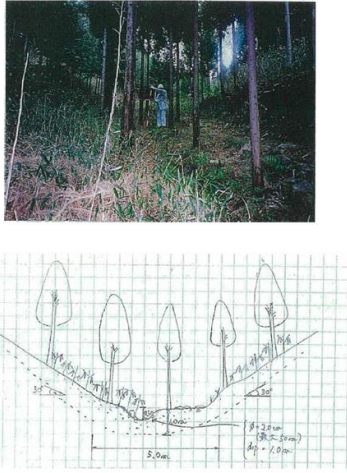
横断測線 A-3 で代表させている。
備考	幅 : 5m 深さ : 1.0m 侵食可能断面積 : 5 m <sup>2</sup>	
相違点		—

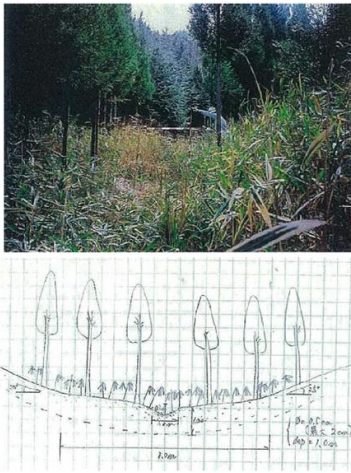
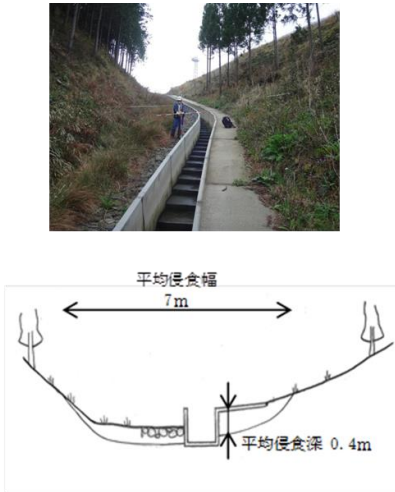
島根県 (I-2)	自社調査 (横断測線)
現地写真・スケッチ

備考	幅 : 8m 深さ : 1.0m 侵食可能断面積 : 8 m <sup>2</sup>	平均侵食幅 : 7m 平均侵食深 : 0.4m 侵食可能断面積 : 2.8 m <sup>2</sup>
相違点	<ul style="list-style-type: none"> <li>・島根県の調査位置は、現在人工改変（水路設置）されている。</li> <li>・島根県調査結果より、当社評価の侵食幅及び侵食深は小さい。</li> <li>・自社調査結果の侵食深は簡易貫入試験結果を踏まえて推定している。</li> </ul>	
	島根県 (I-3)	自社調査 (該当無)
現地写真・スケッチ

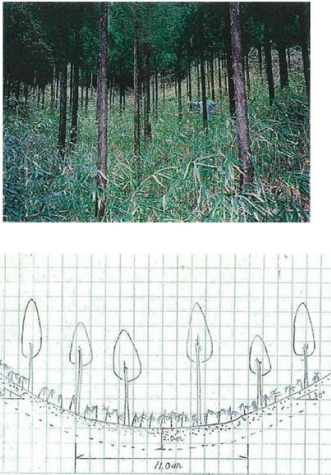
<p>島根県調査後、人工改変（敷地造成）されているため対応する自社調査結果なし。</p>
備考	幅 : 11m 深さ : 2.0m 侵食可能断面積 : 22 m <sup>2</sup>	
相違点	-

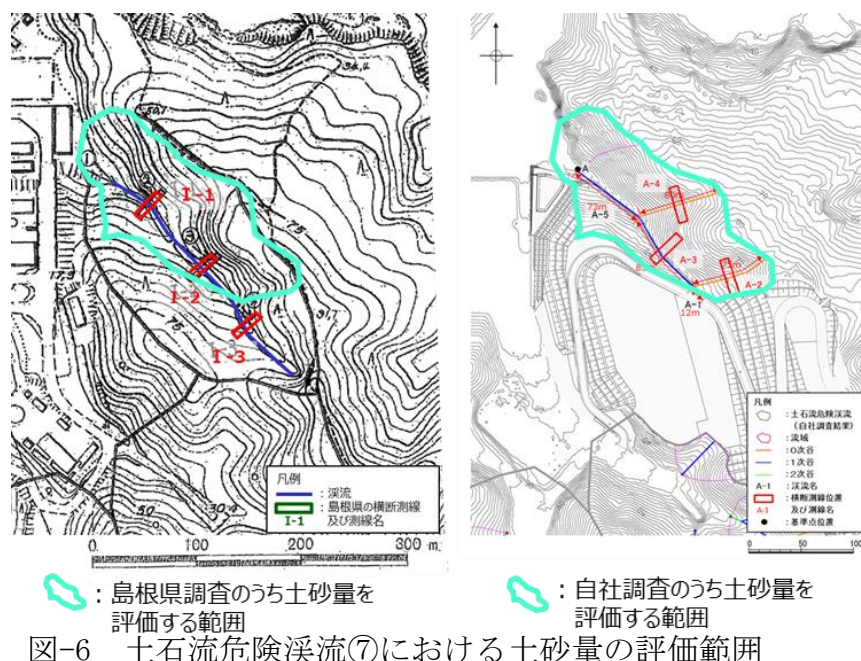
図-6 土石流危険渓流⑦における土砂量の評価範囲

また、土石流危険渓流⑦については、島根県調査（平成13年）以降、溪流の一部は敷地造成により改変されていることから、移動可能土砂量の比較にあたっては、図-6及び表-1のとおり、改変区間を考慮し島根県調査結果の計画流出土砂量を1,170m<sup>3</sup>（I-1：約450m<sup>3</sup>とI-2：約720m<sup>3</sup>の合計値）に補正した。

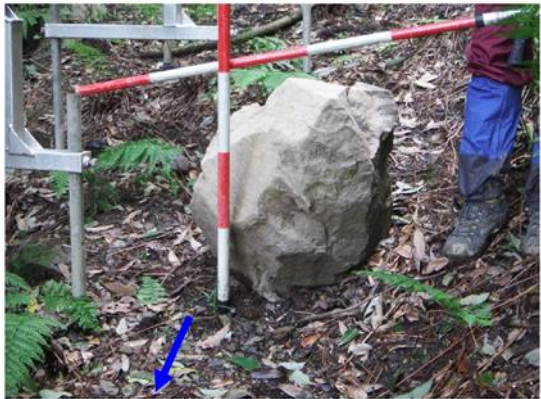
<p style="text-align: right;">→ : 下流方向</p>	粒径 : 0.50m 縦幅 : 0.5m 横幅 : 0.5m 高さ : 0.5m

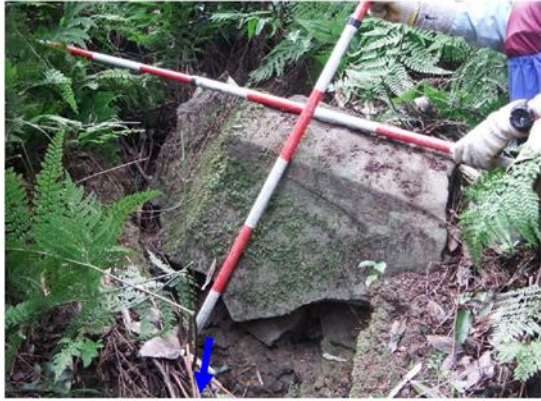
②

粒径：0.73m 縦幅：1.2m 横幅：0.5m 高さ：0.5m
③

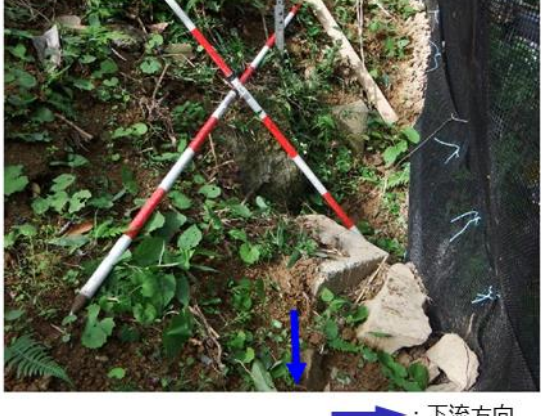
粒径：0.50m 縦幅：0.6m 横幅：0.4m 高さ：0.5m

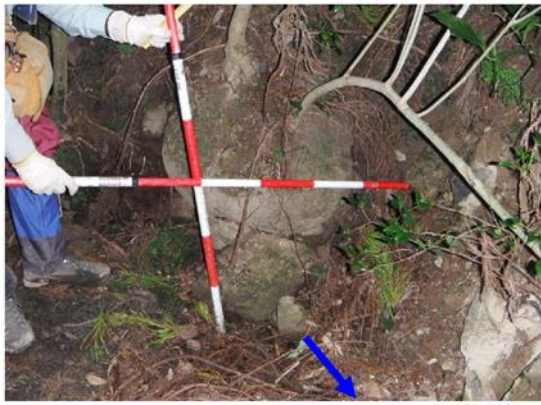
<p style="text-align: right;">→ : 下流方向</p>	粒径 : 0.50m 縦幅 : 0.4m 横幅 : 0.6m 高さ : 0.5m

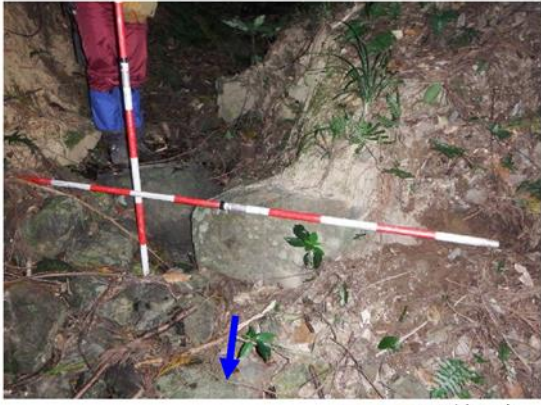
②

<p>(中央)          粒径：0.77m          縦幅：1.2m          横幅：0.6m          高さ：0.5m</p> <p>(左)          粒径：0.77m          縦幅：1.0m          横幅：0.8m          高さ：0.5m</p>
③

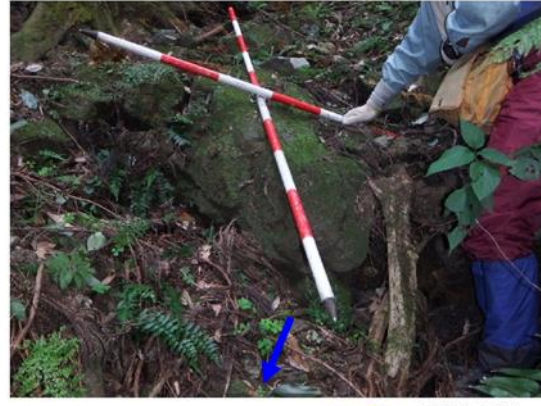
<p>粒径：0.63m          縦幅：0.6m          横幅：1.0m          高さ：0.3m</p>

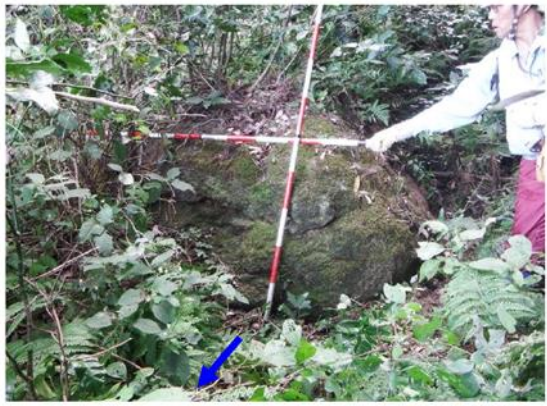
写真番号	写真	寸法 (m)
①

<p style="text-align: center;">➡ : 下流方向</p>	粒径 : 1.67m 縦幅 : 2.0m 横幅 : 1.8m 高さ : 1.2m

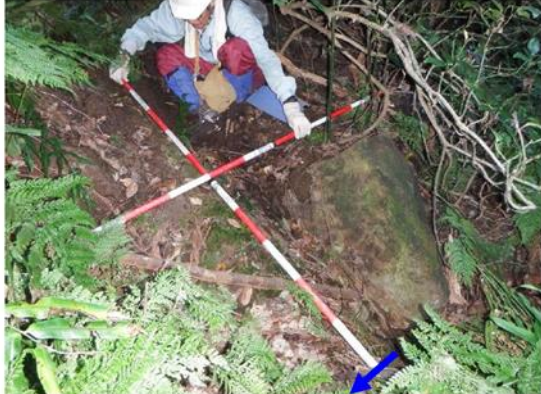
②

<p style="text-align: right;">→ : 下流方向</p>	粒径 : 1.03m 縦幅 : 2.0m 横幅 : 0.4m 高さ : 0.7m
③

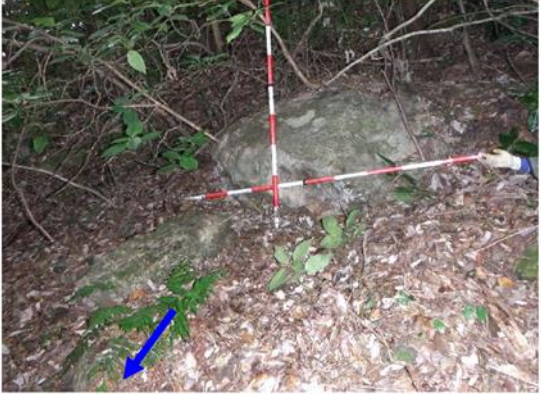
<p style="text-align: right;">→ : 下流方向</p>	粒径 : 1.17m 縦幅 : 1.6m 横幅 : 1.0m 高さ : 0.9m

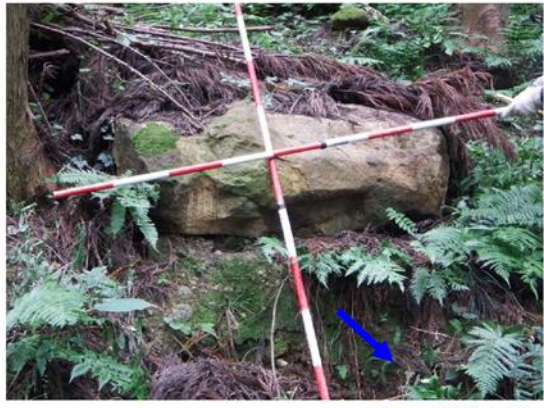
②

<p style="text-align: center;">➡ : 下流方向</p>	粒径 : 0.93m 縦幅 : 1.5m 横幅 : 0.8m 高さ : 0.5m
③

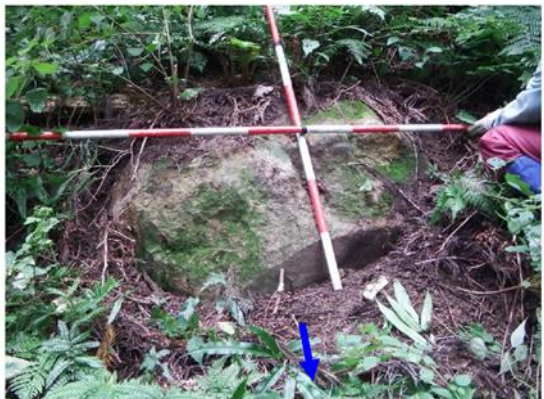
<p style="text-align: center;">➡ : 下流方向</p>	粒径 : 0.87m 縦幅 : 1.2m 横幅 : 0.6m 高さ : 0.8m

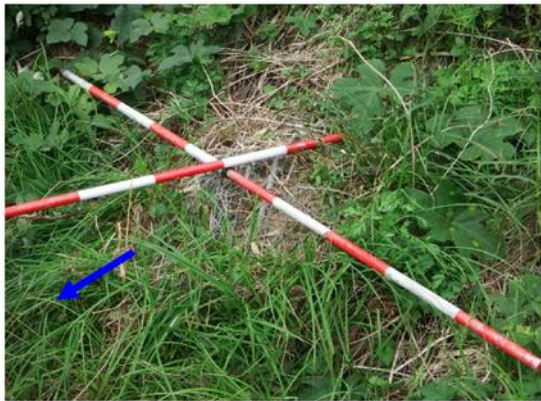
写真番号	写真	寸法 (m)
①

<p style="text-align: center;">➡ : 下流方向</p>	粒径 : 0.73m 縦幅 : 1.3m 横幅 : 0.5m 高さ : 0.4m
