4. 2 土石流調査結果（詳細）

現地調査結果（土石流危険溪流①）

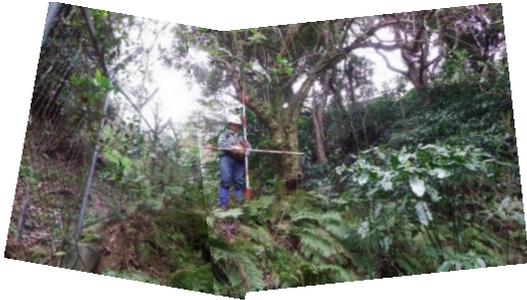
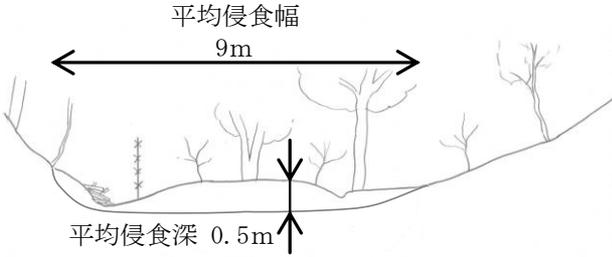
横断測線 D-1 調査結果

<p>調査結果</p> <p>D 支流は1条の直線的な溪流のみからなる。谷地形が明瞭で溪床と谷壁の区分は明瞭である。両岸は急傾斜をなす。</p> <p>0次谷については、谷の最上流部に位置し集水域が狭いこと、斜面勾配が急であること、現地踏査における斜面状況、露頭状況から、土石流発生予想深さ（平均侵食深）を0.5mとした。</p>

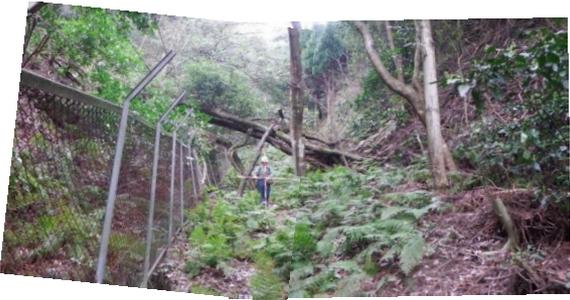
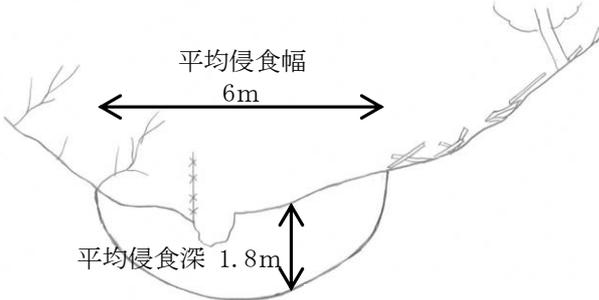
横断測線 D-2 調査結果

<p>調査結果</p> <p>直線的な溪流で D-1 溪流と大きな変化は認められない。深さ 0.5m 前後のガリーが連続する。兩岸は急傾斜をなし、堆積物(表土)が薄い。</p> <p>1 次谷及び 2 次谷については、現地踏査における斜面状況、露頭状況から、土石流発生予想深さ(平均侵食深)を求めた。</p>

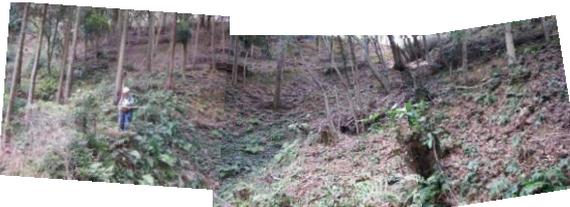
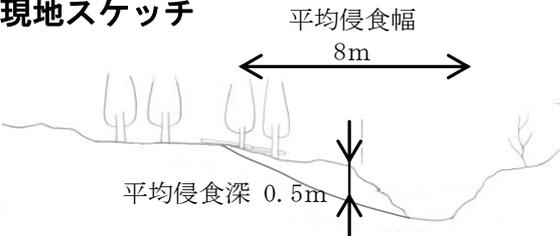
横断測線 A-1 調査結果

<p>調査結果</p> <p>周辺は谷地形をなし、その上流側は急傾斜の谷型斜面からなる。 0次谷については、谷の最上流部に位置し集水域が狭いこと、斜面勾配が急であること、現地踏査における斜面状況、露頭状況から、土石流発生予想深さ（平均侵食深）を0.5mとした。</p>

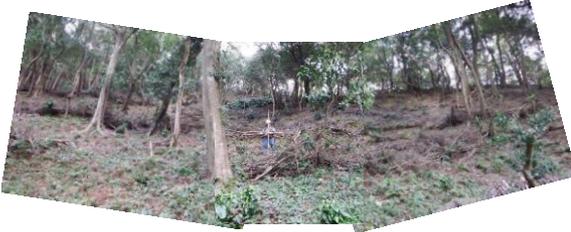
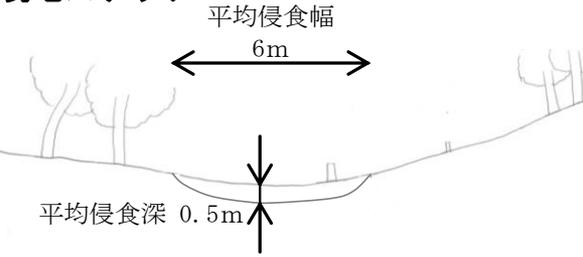
横断測線 A-2 調査結果

<p>平均侵食幅 6m 平均侵食深 0.5m</p>
<p>調査結果</p> <p>開いた谷型斜面をなす。 0次谷については、谷の最上流部に位置し集水域が狭いこと、斜面勾配が急であること、現地踏査における斜面状況、露頭状況から、土石流発生予想深さ（平均侵食深）を0.5mとした。</p>

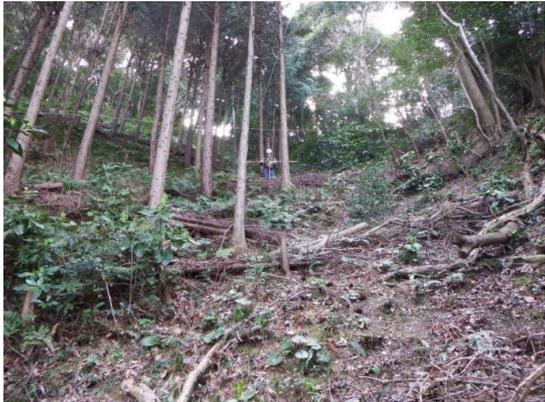
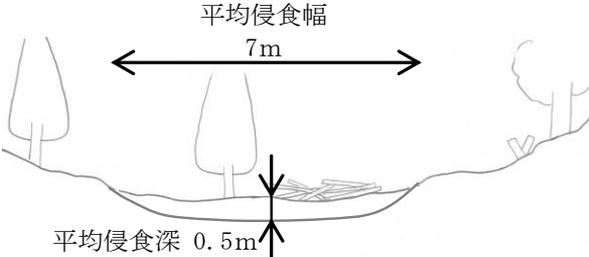
横断測線 A-3 調査結果

<p>平均侵食幅 7m</p> <p>平均侵食深 0.5m</p>
	<p>調査結果</p> <p>急傾斜で開いた谷型斜面が連続する。 0次谷については、谷の最上流部に位置し集水域が狭いこと、斜面勾配が急であること、現地踏査における斜面状況、露頭状況から、土石流発生予想深さ（平均侵食深）を0.5mとした。</p>

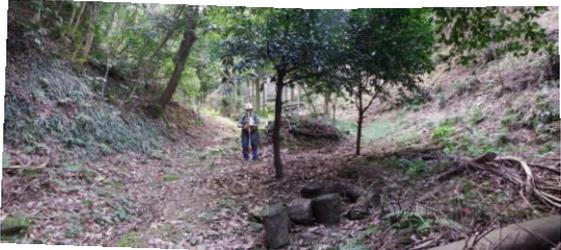
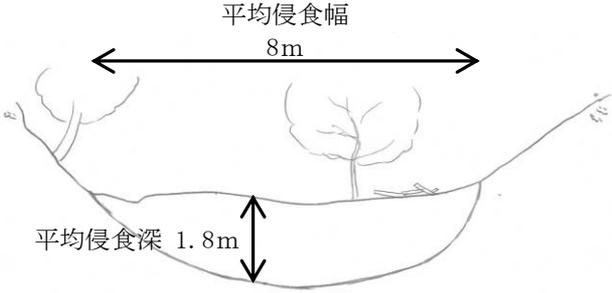
横断測線 A-5 調査結果

<p>調査結果</p> <p>溪床は平滑で緩傾斜であるが両岸は急傾斜をなし、開いた箱状谷をなす。0字谷に比べて溪床幅が狭い。両溪岸には露岩が認められ、斜面の堆積物（表土）は薄い。断面位置直下流の溪床には深さ1.5mのガリーが形成されている。</p> <p>1次谷及び2次谷については、現地踏査における斜面状況、露頭状況から、土石流発生予想深さ（平均侵食深）を求めた。</p>

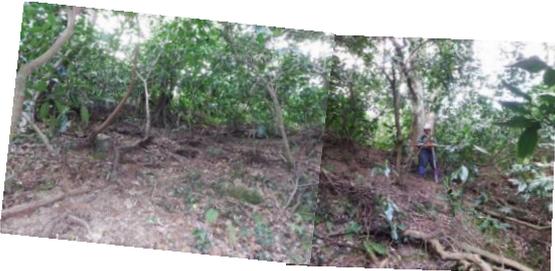
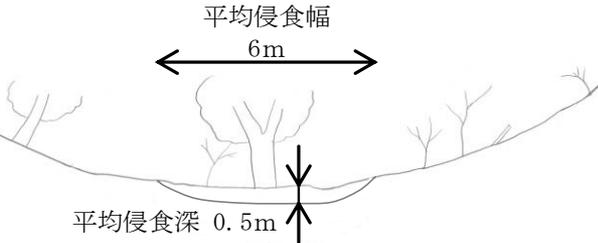
横断測線 A-6 調査結果

<p>調査結果</p> <p>開いた谷型斜面であるが、底部と両岸斜面の傾斜変化は比較的明瞭である。 0次谷については、谷の最上流部に位置し集水域が狭いこと、斜面勾配が急であること、現地踏査における斜面状況、露頭状況から、土石流発生予想深さ（平均侵食深）を0.5mとした。</p>

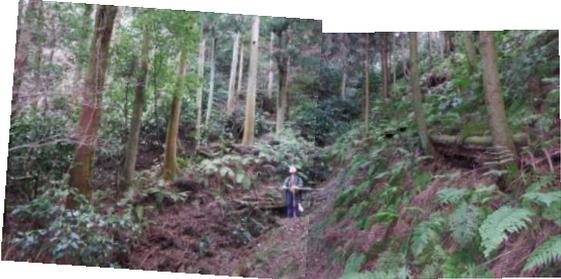
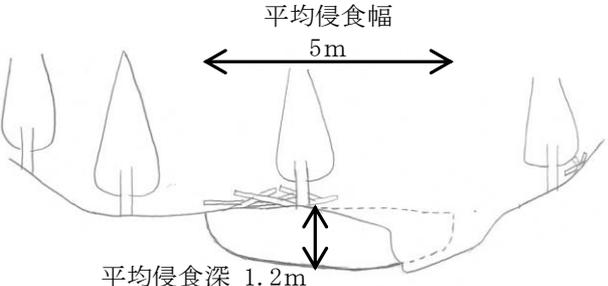
横断測線 A-7 調査結果

<p>平均侵食幅 5m 平均侵食深 1.2m</p>
<p>調査結果</p> <p>溪床は緩傾斜をなすが両岸は急峻で、溪床には厚い堆積物が分布している。断面位置付近では溪床に深いガリー(1.3m程度)が形成されている。</p> <p>1次谷及び2次谷については、現地踏査における斜面状況、露頭状況から、土石流発生予想深さ(平均侵食深)を求めた。</p>

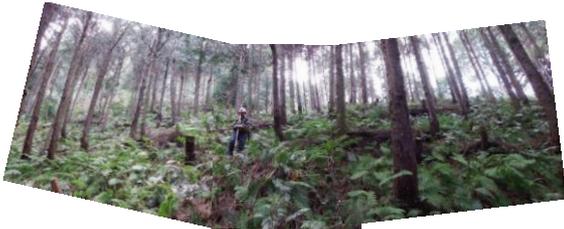
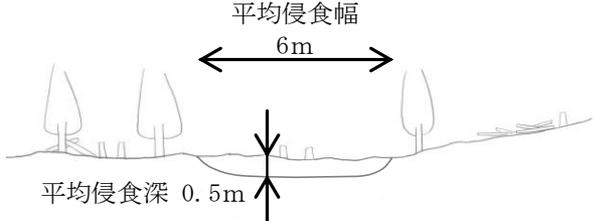
横断測線 A-8 調査結果

<p>調査結果</p> <p>大きく開いた谷型斜面よりなる。 0次谷については、谷の最上流部に位置し集水域が狭いこと、斜面勾配が急であること、現地踏査における斜面状況、露頭状況から、土石流発生予想深さ（平均侵食深）を0.5mとした。</p>

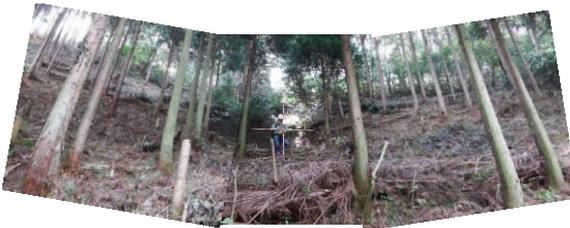
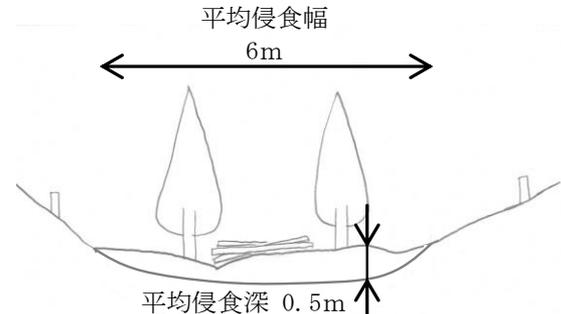
横断測線 A-10 調査結果

<p>平均侵食幅 6m</p> <p>平均侵食深 0.5m</p>
<p>調査結果</p> <p>急峻な谷型斜面で底部の流下方向は階段状をなし、一部には露岩が認められる。0次谷については、谷の最上流部に位置し集水域が狭いこと、斜面勾配が急であること、現地踏査における斜面状況、露頭状況から、土石流発生予想深さ（平均侵食深）を0.5mとした。</p>

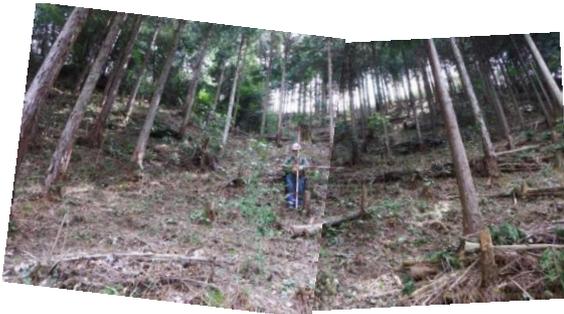
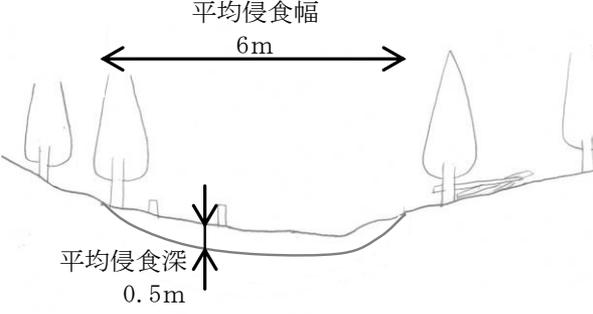
横断測線 A-11 調査結果

<p>調査結果</p> <p>急斜面の開いた谷型斜面よりなる。 0次谷については、谷の最上流部に位置し集水域が狭いこと、斜面勾配が急であること、現地踏査における斜面状況、露頭状況から、土石流発生予想深さ（平均侵食深）を0.5mとした。</p>

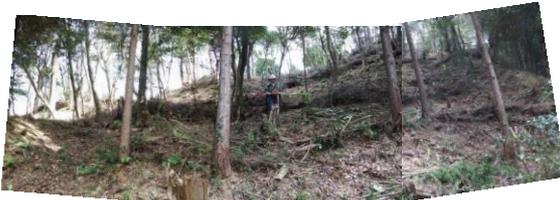
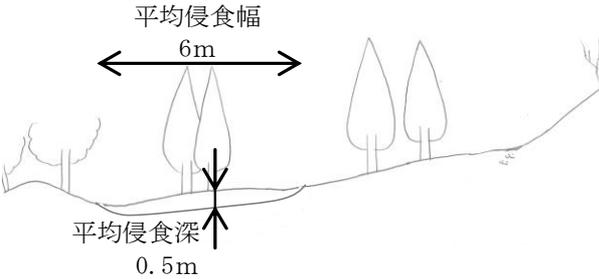
横断測線 A-12 調査結果

<p>平均侵食幅 6m</p> <p>平均侵食深 0.5m</p>
	<p>調査結果</p> <p>谷頭付近の谷型斜面である。 0次谷については、谷の最上流部に位置し集水域が狭いこと、斜面勾配が急であること、現地踏査における斜面状況、露頭状況から、土石流発生予想深さ（平均侵食深）を0.5mとした。</p>

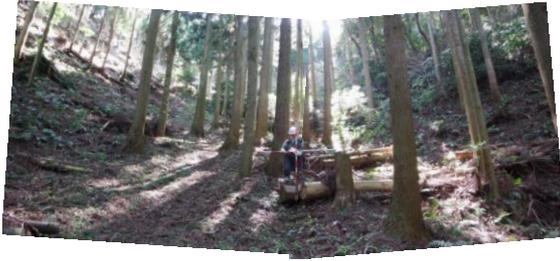
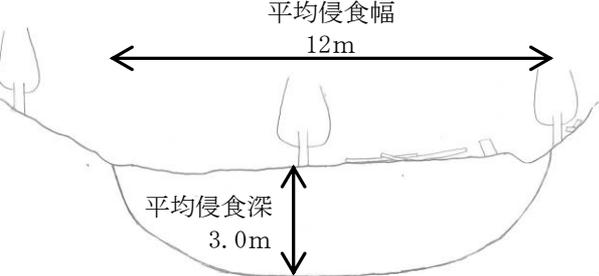
横断測線 A-13 調査結果

<p>調査結果</p> <p>溪床幅はほぼ一定して10mを越え、勾配も比較的緩く、厚い堆積物が分布すると推定される。両岸は急傾斜をなし、谷は開いた箱状谷をなす。溪床にはガリーが形成されている。</p> <p>1次谷及び2次谷については、現地踏査における斜面状況、露頭状況から、土石流発生予想深さ（平均侵食深）を求めた。</p>

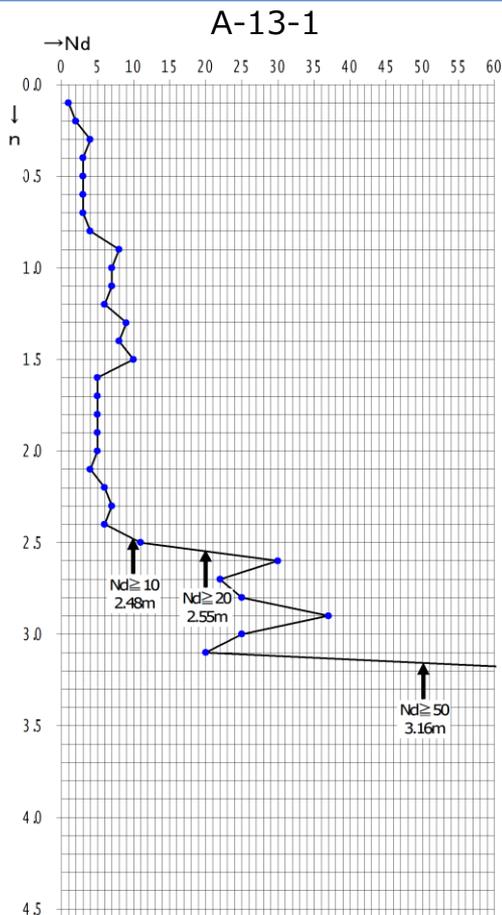
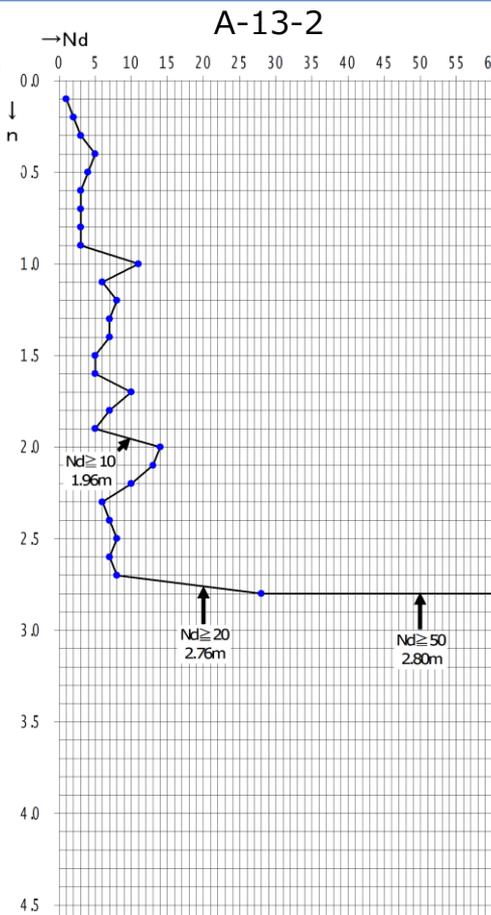
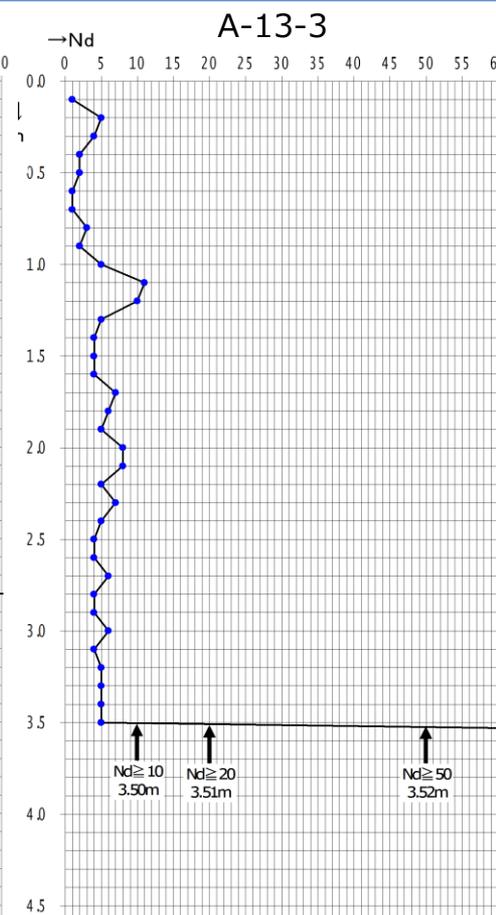
土石流危険溪流② 横断測線 A-13

侵食深 : 3.0m

位置	上流	断面	下流	平均
	A-13-1	A-13-2	A-13-3	
Nd ≥ 10	2.48	1.96	3.50	2.65
Nd ≥ 20	2.55	2.76	3.51	2.94
Nd ≥ 50	3.16	2.80	3.52	3.16

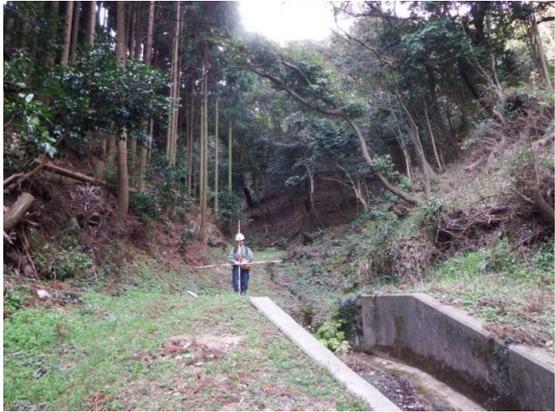
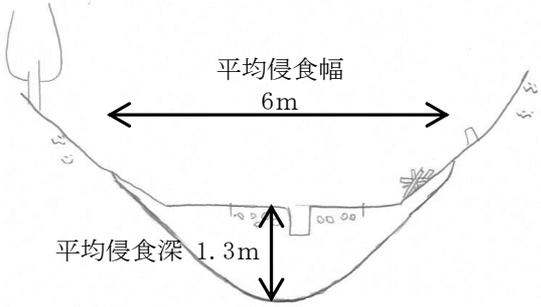
横断測線 A-15 調査結果

<p data-bbox="687 829 819 862">調査結果</p> <p data-bbox="687 876 1897 986">本流沿いは溪床幅が狭い区間が多く、A-15 溪流も出口を除き全体に狭い。溪床には蛇力ゴ工が施工されている。そのため、溪床はほぼ平滑であるが兩岸は急傾斜をなし、溪岸と溪床の境界が明瞭である。</p> <p data-bbox="687 993 1897 1065">1 次谷及び 2 次谷については、現地踏査における斜面状況、露頭状況から、土石流発生予想深さ（平均侵食深）を求めた。</p>

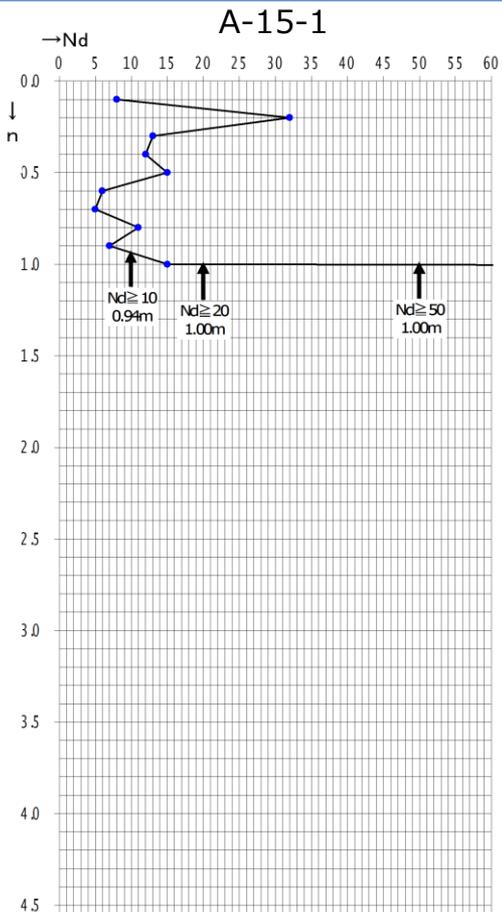
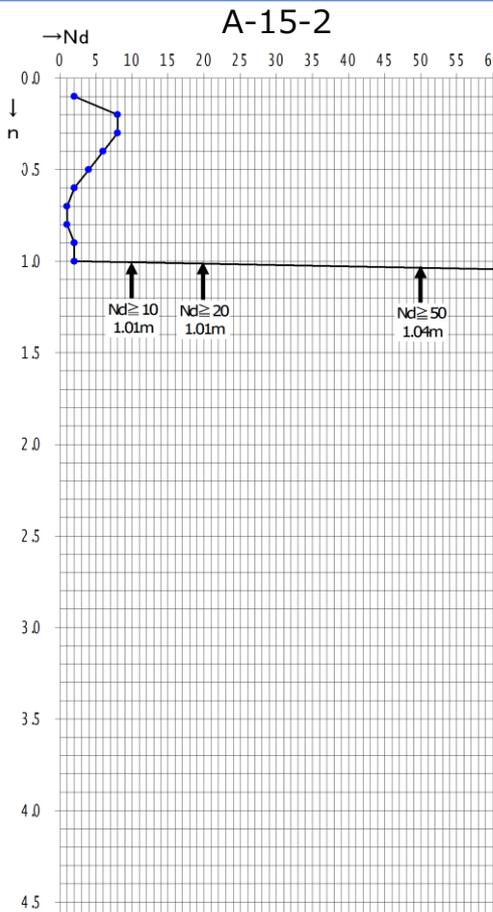
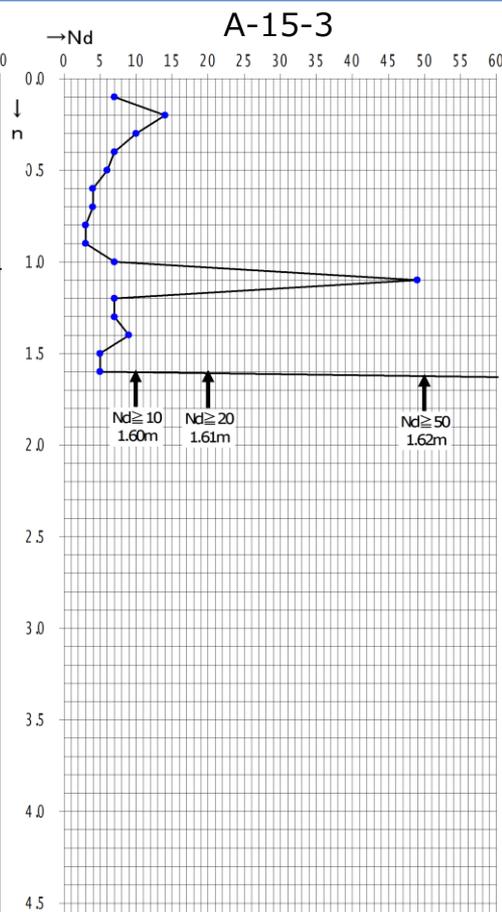
土石流危険溪流② 横断測線 A-15

侵食深 : 1.3m

位置	上流	断面	下流	平均
	A-15-1	A-15-2	A-15-3	
Nd ≥ 10	0.94	1.01	1.60	1.18
Nd ≥ 20	1.00	1.01	1.61	1.21
Nd ≥ 50	1.00	1.04	1.62	1.22

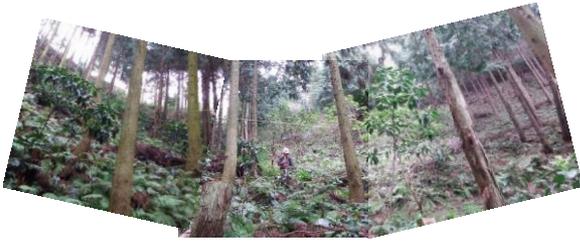
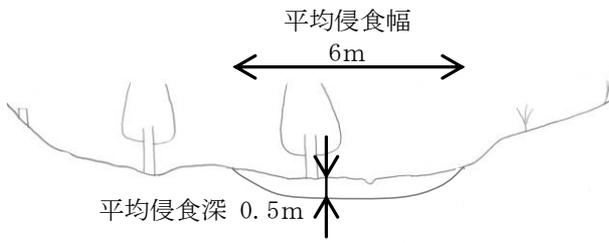
横断測線 A-1 調査結果

<p>調査結果</p> <p>断面位置付近では谷地形が明瞭で、溪床は平滑で幅 10m を越える。両岸は急傾斜をなし、特に右岸側は急峻で露岩が多く認められる。</p> <p>0 次谷については、谷の最上流部に位置し集水域が狭いこと、斜面勾配が急であること、現地踏査における斜面状況、露頭状況から、土石流発生予想深さ（平均侵食深）を 0.5m とした。</p>

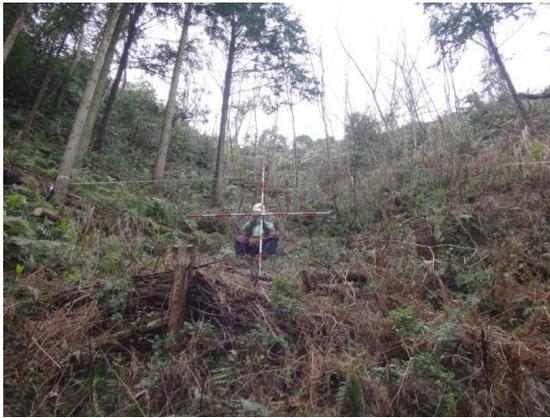
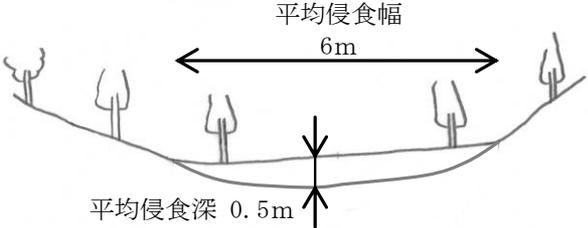
横断測線 A-4 調査結果

<p data-bbox="658 865 794 901">調査結果</p> <p data-bbox="658 915 1885 1065">谷は浅く、谷型斜面状を呈する。表流水は認められない。 0次谷については、谷の最上流部に位置し集水域が狭いこと、斜面勾配が急であること、現地踏査における斜面状況、露頭状況から、土石流発生予想深さ（平均侵食深）を0.5mとした。</p>

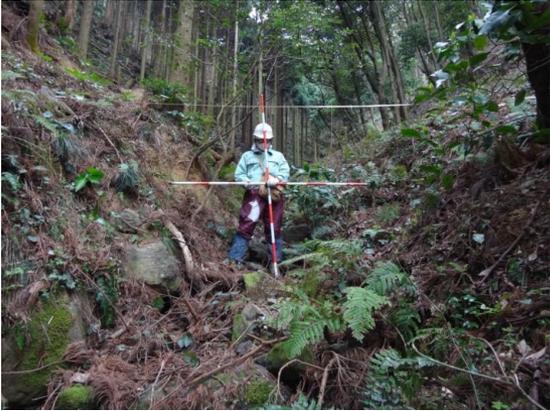
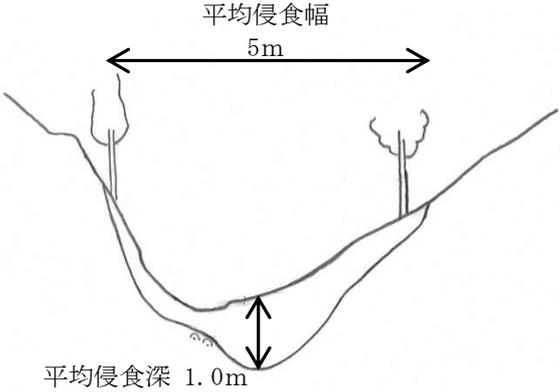
横断測線 A-5 調査結果

<p>調査結果</p> <p>溪床はガリー状となっており、右岸斜面が急である。流路には露岩が多く、露岩の上に礫が分布する。</p> <p>1次谷及び2次谷については、現地踏査における斜面状況、露頭状況から、土石流発生予想深さ（平均侵食深）を求めた。</p>

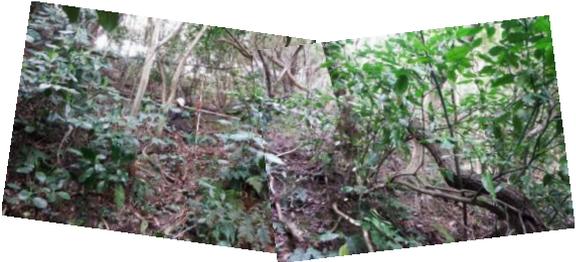
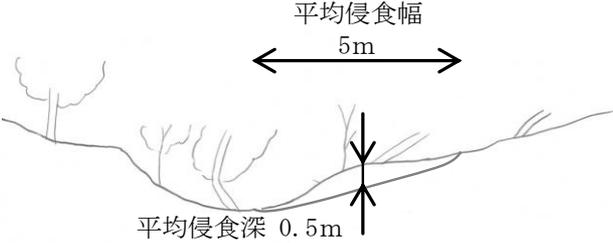
横断測線 A-1 調査結果

<p>平均侵食幅 5m 平均侵食深 0.5m</p>
<p>調査結果</p> <p>A 支流は直線的な1条の溪流からなる。谷頭付近まで溪床としての地形が認められる。斜面は急峻で、溪床勾配も急である。断面位置では右岸側(上方の谷地形底部)に崩壊跡地の末端部がかかっている。</p> <p>0次谷については、谷の最上流部に位置し集水域が狭いこと、斜面勾配が急であること、現地踏査における斜面状況、露頭状況から、土石流発生予想深さ(平均侵食深)を0.5mとした。</p>

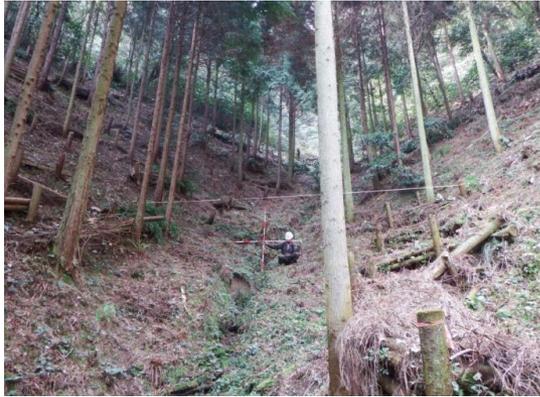
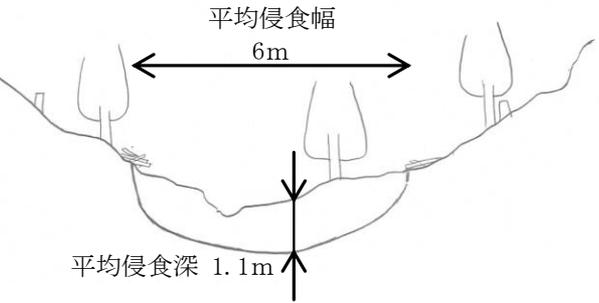
横断測線 A-2 調査結果

<p>平均侵食幅 6m 平均侵食深 1.1m</p>
<p>調査結果</p> <p>A-2 溪流は溪床勾配が多少緩く、堆積物中にガリーが形成され、それに沿って溝状の流下跡が認められる。</p> <p>1次谷及び2次谷については、現地踏査における斜面状況、露頭状況から、土石流発生予想深さ（平均侵食深）を求めた。</p>

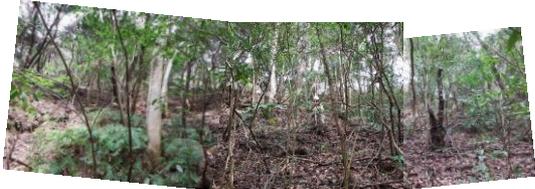
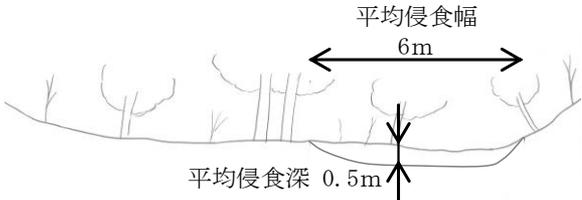
横断測線 B-3 調査結果

<p>調査結果</p> <p>急斜面で開いた谷型斜面よりなる。谷状斜面の底部は二つに分岐しており、左岸側がより明瞭である。</p> <p>0次谷については、谷の最上流部に位置し集水域が狭いこと、斜面勾配が急であること、現地踏査における斜面状況、露頭状況から、土石流発生予想深さ（平均侵食深）を0.5mとした。</p>

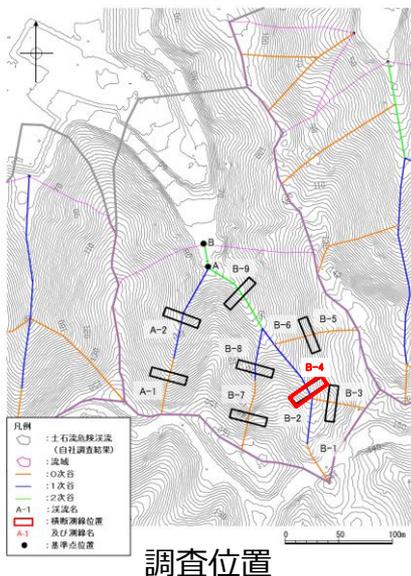
横断測線 B-4 調査結果

横断測線	現地調査結果	
B-4	<p>現地写真</p>	<p>現地スケッチ</p>
<p>調査結果</p> <p>両岸は急傾斜をなすが溪床は勾配が緩く、溪床幅も広く厚い堆積物が分布する。溪床にはガリーが形成され、堆積物が深くえぐられている。</p> <p>1次谷及び2次谷については、現地踏査における斜面状況、露頭状況から、土石流発生予想深さ（平均侵食深）を求めた。</p>

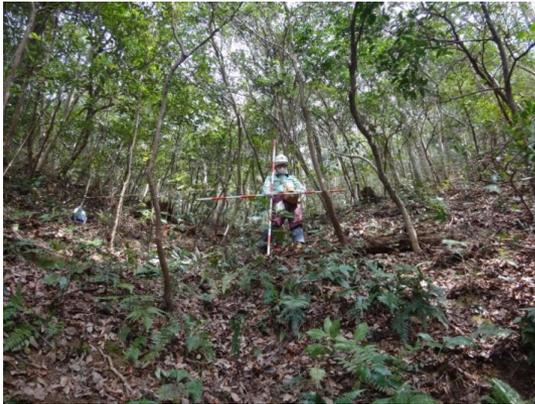
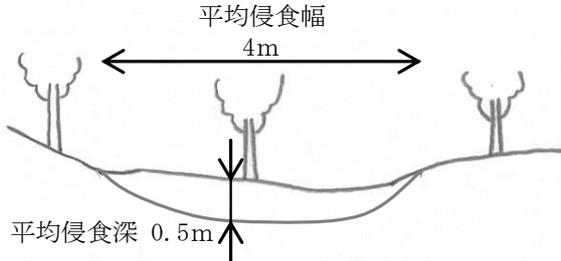
横断測線 B-5 調査結果

<p>平均侵食幅 4m</p> <p>平均侵食深 0.5m</p>
<p>調査結果</p> <p>断面位置は上方の緩傾斜部と、下方の急傾斜部との境界に位置する。表流水は認められない。</p> <p>0次谷については、谷の最上流部に位置し集水域が狭いこと、斜面勾配が急であること、現地踏査における斜面状況、露頭状況から、土石流発生予想深さ（平均侵食深）を0.5mとした。</p>

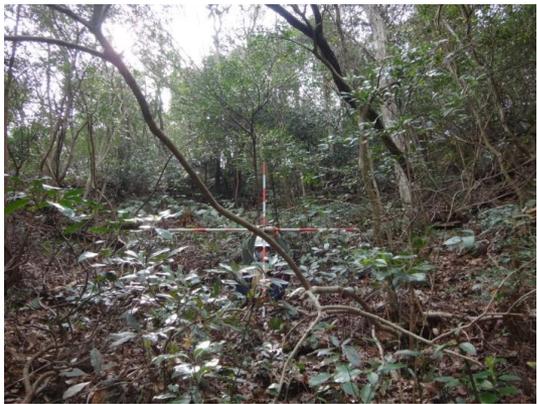
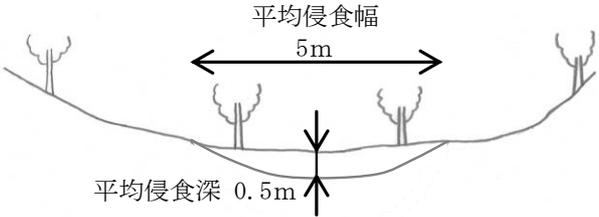
横断測線 B-7 調査結果

<p>調査結果</p> <p>傾斜の急な浅い谷である。表流水や流路は認められない。 0次谷については、谷の最上流部に位置し集水域が狭いこと、斜面勾配が急であること、現地踏査における斜面状況、露頭状況から、土石流発生予想深さ（平均侵食深）を0.5mとした。</p>

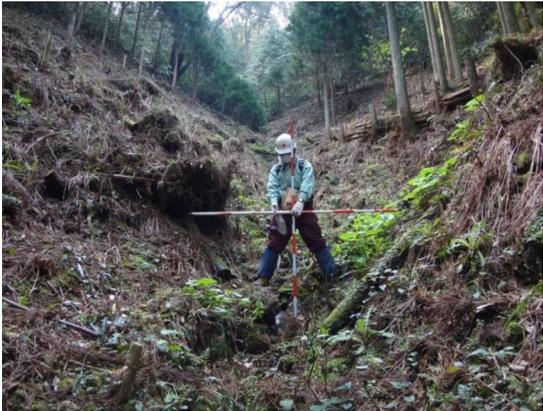
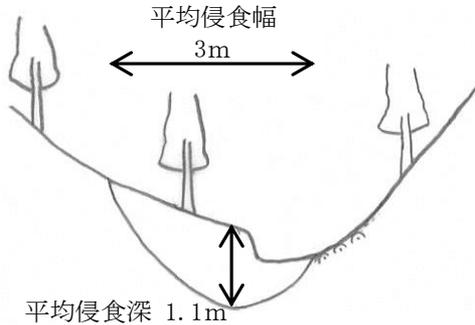
横断測線	現地調査結果	
B-8	<p>現地写真</p>

<p>調査結果</p> <p>溪床幅は狭く、流路や溪岸に露岩が多く認められる。流路では露岩の上に礫が分布する。表流水が少量認められる。</p> <p>1次谷及び2次谷については、現地踏査における斜面状況、露頭状況から、土石流発生予想深さ（平均侵食深）を求めた。</p>

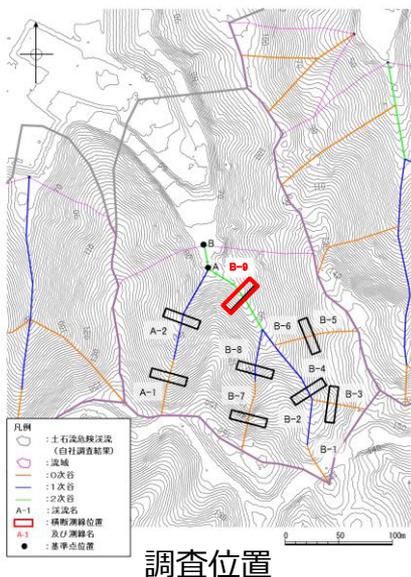
横断測線 B-9 調査結果

横断測線		現地調査結果	
B-9	現地写真 	現地スケッチ 	
	調査結果 <p>流路沿いに古い蛇カゴが埋設されている。流路に表流水はなく、水たまりとなっている。右岸側に山道があり、流路付近よりもやや高くなっている。</p> <p>1次谷及び2次谷については、現地踏査における斜面状況、露頭状況から、土石流発生予想深さ（平均侵食深）を求めた。</p>

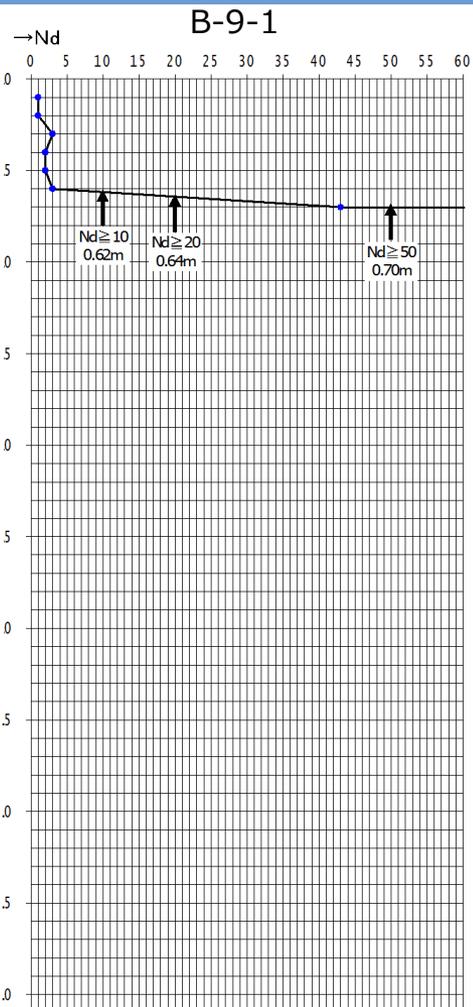
簡易貫入試験結果

侵食深 : 1.3m

位置	上流	断面	下流	平均
	B-9-1	B-9-2	B-9-3	
Nd ≥ 10	0.62	1.54	1.10	1.09
Nd ≥ 20	0.64	1.90	1.25	1.26
Nd ≥ 50	0.70	1.91	1.35	1.32

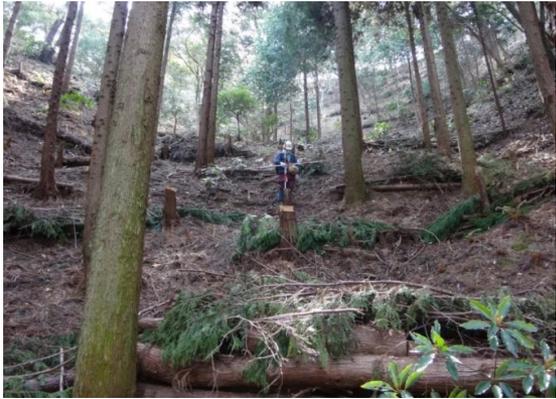
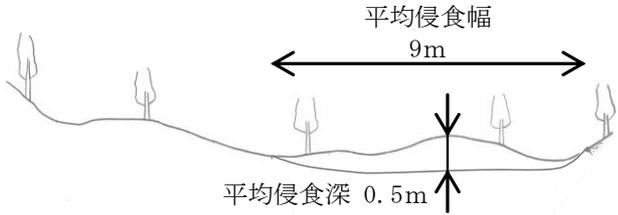
横断測線	現地調査結果	
A-3	<p data-bbox="653 396 788 432">現地写真</p>

<p data-bbox="653 861 788 896">調査結果</p> <p data-bbox="653 911 1889 982"> 溪床は幅広く、地表面には凹凸があり、堆積物はやや厚いと推定される。表流水は認められない。 </p> <p data-bbox="653 989 1889 1095"> 0次谷については、谷の最上流部に位置し集水域が狭いこと、斜面勾配が急であること、現地踏査における斜面状況、露頭状況から、土石流発生予想深さ（平均侵食深）を0.5mとした。 </p>

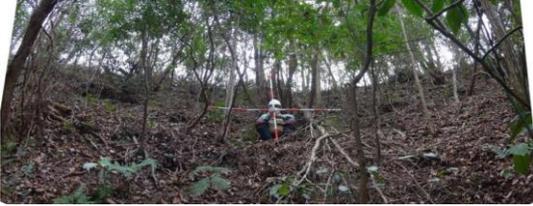
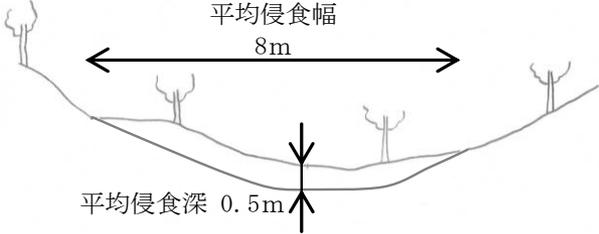
横断測線	現地調査結果	
B-1	<p data-bbox="658 505 792 539">現地写真</p>

<p data-bbox="658 865 792 899">調査結果</p> <p data-bbox="658 916 1885 1065">谷には表流水は認められず、明瞭な溪床をなしてはいない。 0次谷については、谷の最上流部に位置し集水域が狭いこと、斜面勾配が急であること、現地踏査における斜面状況、露頭状況から、土石流発生予想深さ（平均侵食深）を0.5mとした。</p>

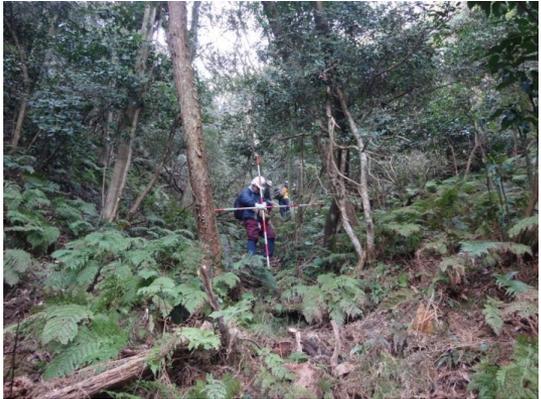
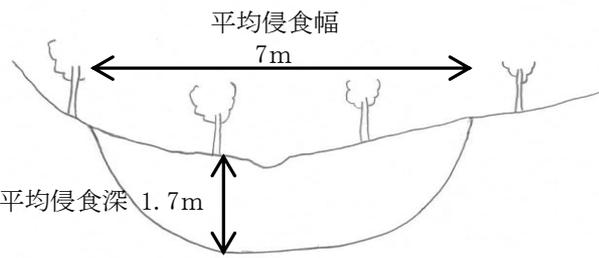
横断測線	現地調査結果	
B-3	<p data-bbox="653 311 792 342">現地写真</p>

<p data-bbox="653 782 792 813">調査結果</p> <p data-bbox="653 828 1883 935">小規模な流路があるが、水は流れていない。流路付近には苔が付いており、通常は水が流れていないと考えられる。斜面は右岸側が急であり、左岸側はやや緩くなっている。</p> <p data-bbox="653 942 1883 1013">1次谷及び2次谷については、現地踏査における斜面状況、露頭状況から、土石流発生予想深さ（平均侵食深）を求めた。</p>

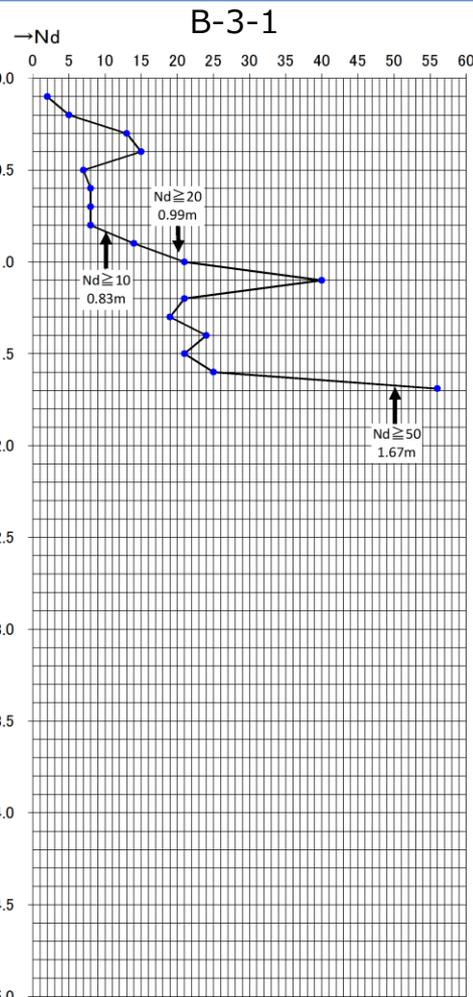
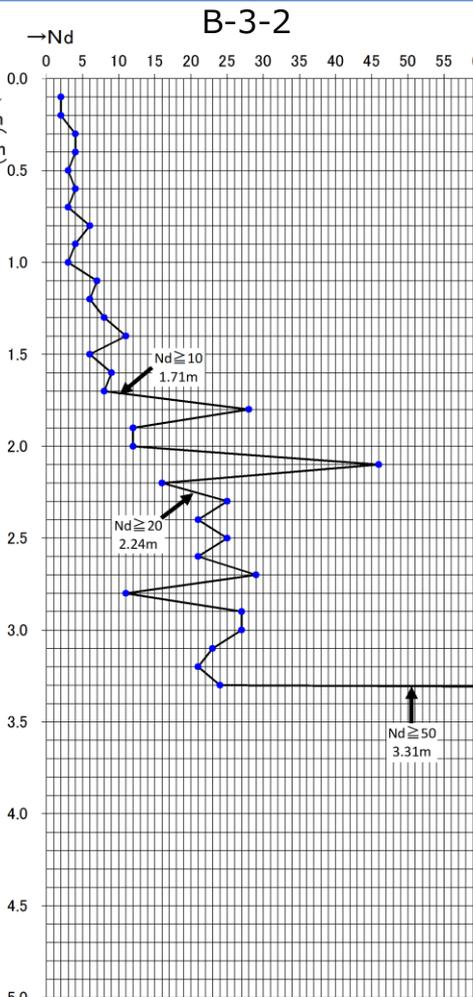
簡易貫入試験結果

侵食深 : 1.7m

位置	上流	断面	下流	平均
	B-3-1	B-3-2	B-3-3	
Nd ≥ 10	0.83	1.71	0.58	1.04
Nd ≥ 20	0.99	2.24	1.67	1.63
Nd ≥ 50	1.67	3.31	2.67	2.55

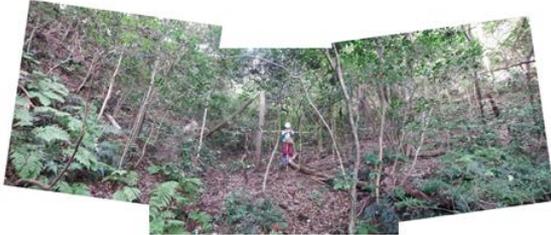
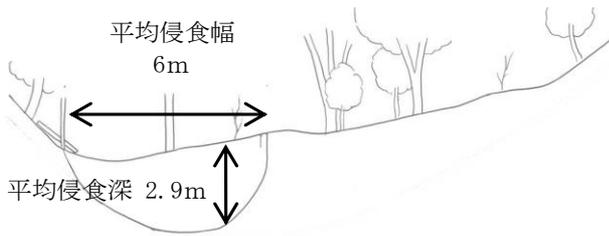
横断測線	現地調査結果	
B-3-A	<p>現地写真</p>

<p>調査結果</p> <p>B-3-A 断面付近は緩傾斜をなし、溪床には広く堆積物が分布する。兩岸とも急傾斜で開いたU次谷をなす。</p> <p>1次谷及び2次谷については、現地踏査における斜面状況、露頭状況から、土石流発生予想深さ（平均侵食深）を求めた。</p>

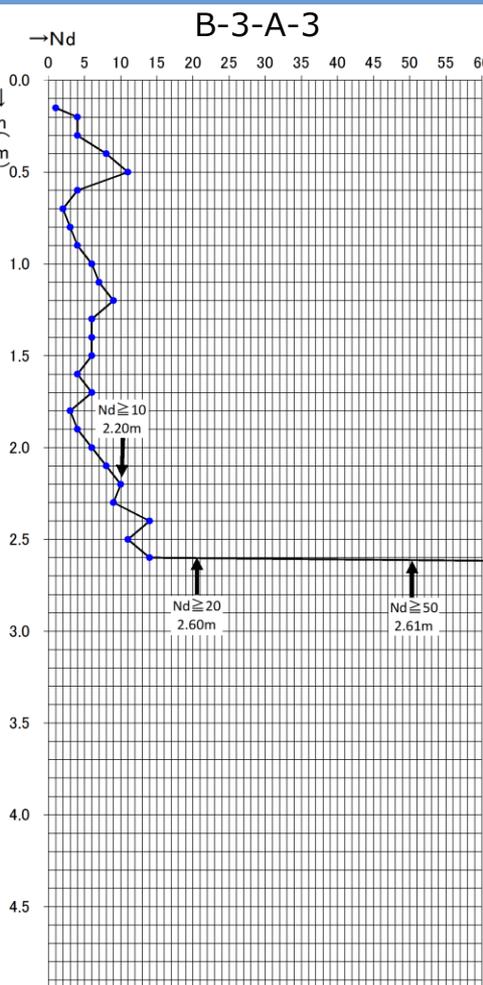
簡易貫入試験結果

侵食深 : 2.9m

位置	上流	断面	下流	平均
	B-3-A-1	B-3-A-2	B-3-A-3	
Nd ≥ 10	3.54	2.20	2.20	2.65
Nd ≥ 20	3.61	2.46	2.60	2.89
Nd ≥ 50	3.66	2.74	2.61	3.00

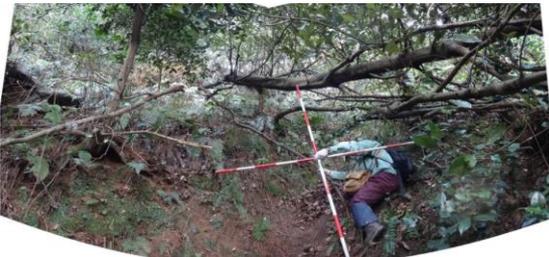
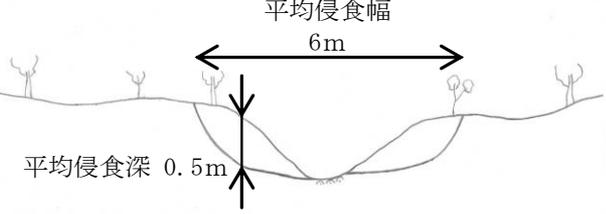
横断測線	現地調査結果	
B-4	<p>現地写真</p>

<p>調査結果</p> <p>渓床中央はガリーであり，上下流の底部に露岩が多く認められる。両側には堆積物が分布し，小崩壊跡が認められる。</p> <p>0次谷については，谷の最上流部に位置し集水域が狭いこと，斜面勾配が急であること，現地踏査における斜面状況，露頭状況から，土石流発生予想深さ（平均侵食深）を0.5mとした。</p>

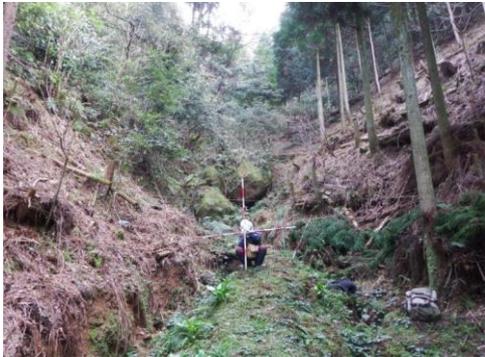
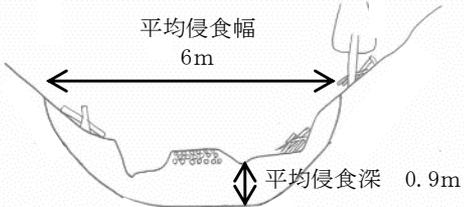
横断測線	現地調査結果	
B-5	<p data-bbox="643 434 765 465">現地写真</p>

<p data-bbox="643 862 765 893">調査結果</p> <p data-bbox="643 905 1750 1005">B-3 溪流に比べて溪床幅が急に狭くなり、兩岸も 45 度前後の急傾斜をなしているため、溪床のある V 字谷様をなす。B-5 溪流のほぼ全区間に深さ 1~2m の明瞭なガリーが形成されている。溪床には連続して堆積物が分布している。</p> <p data-bbox="643 1011 1750 1076">1 次谷及び 2 次谷については、現地踏査における斜面状況、露頭状況から、土石流発生予想深さ（平均侵食深）を求めた。</p>

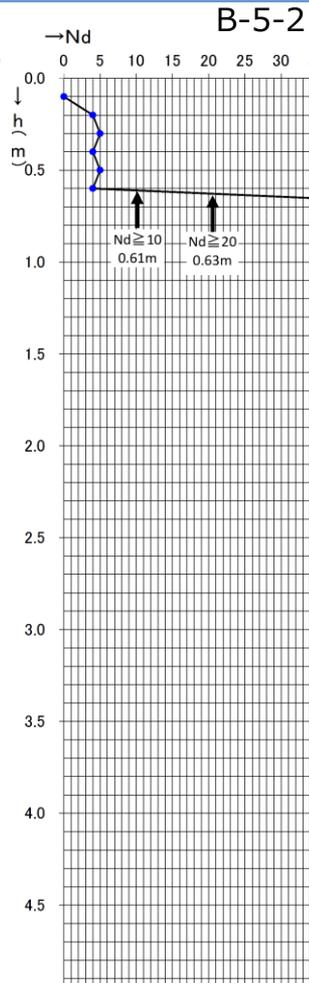
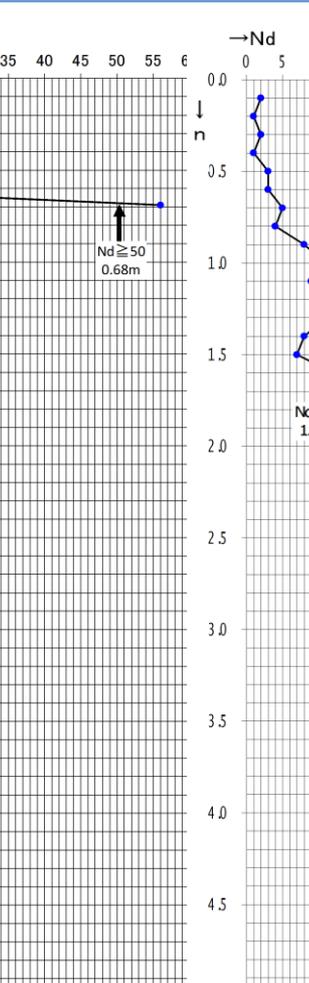
簡易貫入試験結果

侵食深 : 0.9m

位置	上流	断面	下流	平均
	B-5-1	B-5-2	B-5-3	
Nd ≥ 10	0.41	0.61	1.56	0.86
Nd ≥ 20	0.44	0.63	1.61	0.89
Nd ≥ 50	0.83	0.68	1.66	1.06

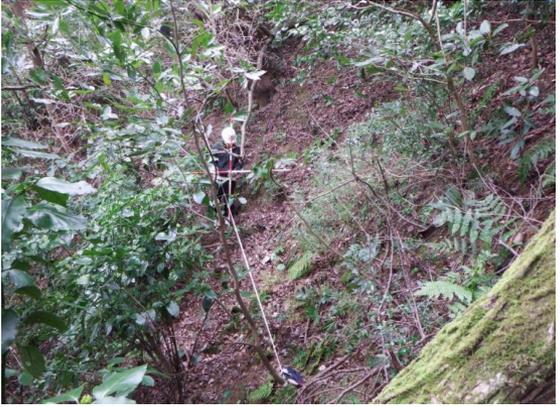
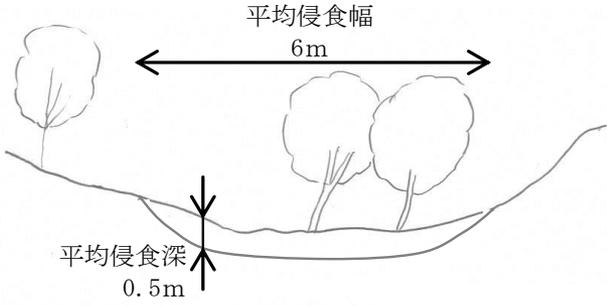
横断測線	現地調査結果	
B-6	<p>現地写真</p>

<p>調査結果</p> <p>急傾斜の開いた谷型斜面よりなる。 0次谷については、谷の最上流部に位置し集水域が狭いこと、斜面勾配が急であること、現地踏査における斜面状況、露頭状況から、土石流発生予想深さ（平均侵食深）を0.5mとした。</p>

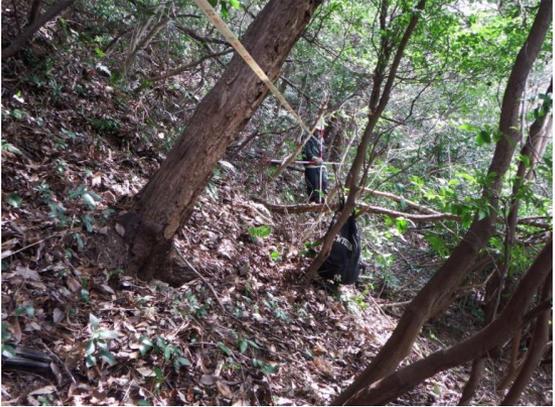
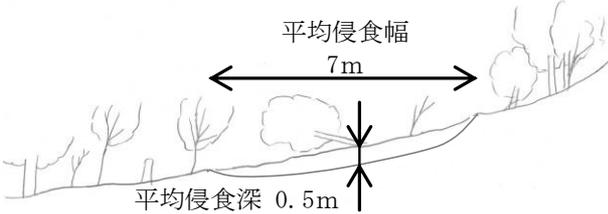
横断測線	現地調査結果	
B-8	<p data-bbox="666 335 801 368">現地写真</p>

<p data-bbox="666 856 801 889">調査結果</p> <p data-bbox="666 906 1893 1056">隣接するB-6溪流と同様の性状を示す。急傾斜の開いた谷型斜面よりなる。0次谷については、谷の最上流部に位置し集水域が狭いこと、斜面勾配が急であること、現地踏査における斜面状況、露頭状況から、土石流発生予想深さ（平均侵食深）を0.5mとした。</p>

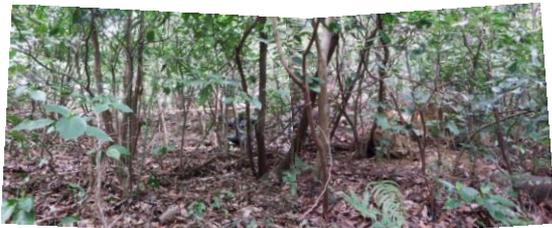
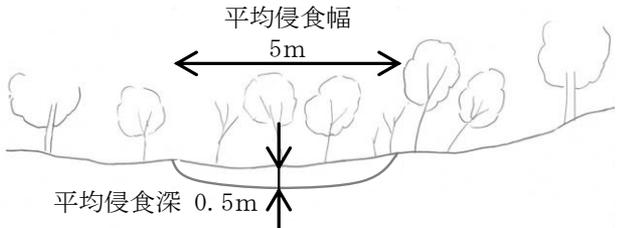
横断測線 B-10 調査結果

<p data-bbox="658 819 794 853">調査結果</p> <p data-bbox="658 868 1895 939">B-6, 8 溪流と類似した性状を示す。急傾斜の開いた谷型斜面よりなり、底部には下流から連続する堆積物が分布するよう見受けられる。</p> <p data-bbox="658 946 1895 1053">0 次谷については、谷の最上流部に位置し集水域が狭いこと、斜面勾配が急であること、現地踏査における斜面状況、露頭状況から、土石流発生予想深さ（平均侵食深）を 0.5m とした。</p>

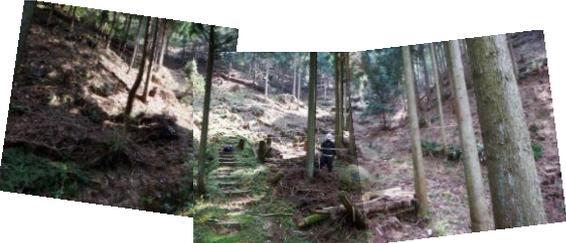
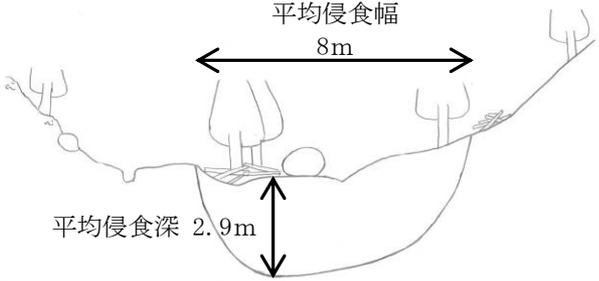
横断測線 B-11 調査結果

<p>平均侵食幅 8m 平均侵食深 2.9m</p>
	<p>調査結果</p> <p>3条の溪流が集まっているため溪床幅は10mを越え、溪床勾配も合流部付近から急に緩くなる。兩岸は急傾斜をなすことから、溪床には厚い堆積物が分布していると予想される。溪床の中央付近には不明瞭な小ガリー地形が2条認められる。右岸側溪岸には露岩が認められる。</p> <p>1次谷及び2次谷については、現地踏査における斜面状況、露頭状況から、土石流発生予想深さ（平均侵食深）を求めた。</p>

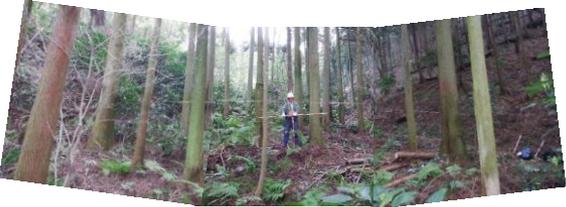
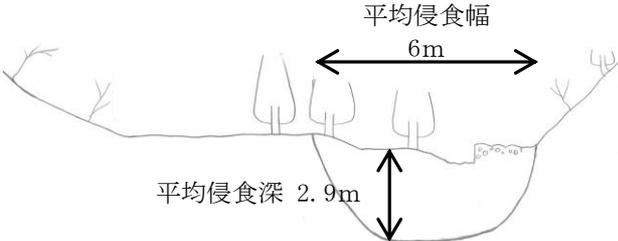
横断測線 B-12 調査結果

<p>調査結果</p> <p>B-11 渓流と類似した状況をなす。溪床幅は10mを越え、溪床勾配もさらに緩くなる。兩岸は急傾斜をなし、溪床には厚い堆積物が分布していると予想される。溪床左岸側にはガリーが形成されており、断面位置付近より下流では蛇カゴ工が施工されている。</p> <p>1次谷及び2次谷については、現地踏査における斜面状況、露頭状況から、土石流発生予想深さ（平均侵食深）を求めた。</p>

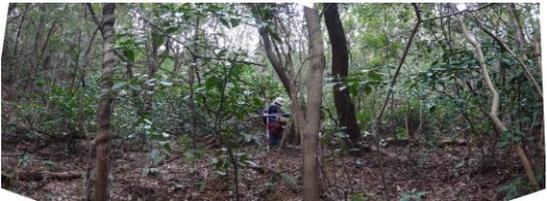
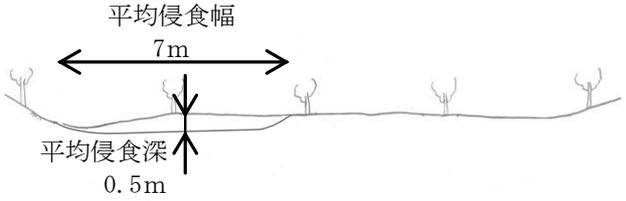
横断測線 B-13 調査結果

<p>調査結果</p> <p>幅広い谷型斜面である。表流水は認められない。溪床の中央がやや凸状を呈する。0次谷については、谷の最上流部に位置し集水域が狭いこと、斜面勾配が急であること、現地踏査における斜面状況、露頭状況から、土石流発生予想深さ（平均侵食深）を0.5mとした。</p>

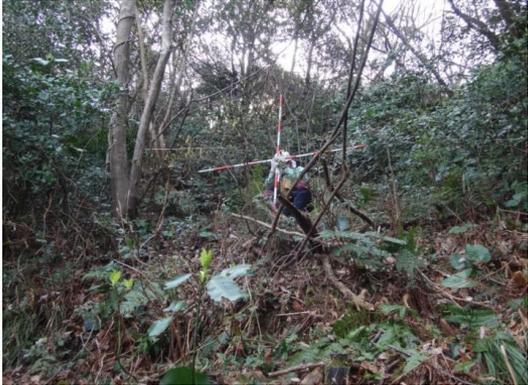
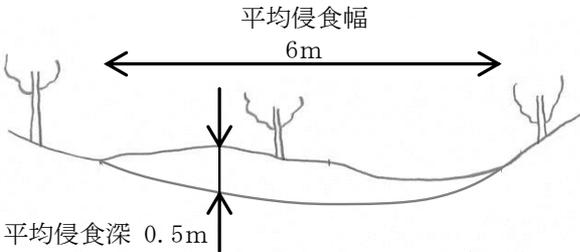
横断測線 A-1 調査結果

<p data-bbox="658 896 794 931">調査結果</p> <p data-bbox="658 945 1891 1093">急な谷頭斜面となっている。表流水は認められない。 0次谷については、谷の最上流部に位置し集水域が狭いこと、斜面勾配が急であること、現地踏査における斜面状況、露頭状況から、土石流発生予想深さ（平均侵食深）を0.5mとした。</p>

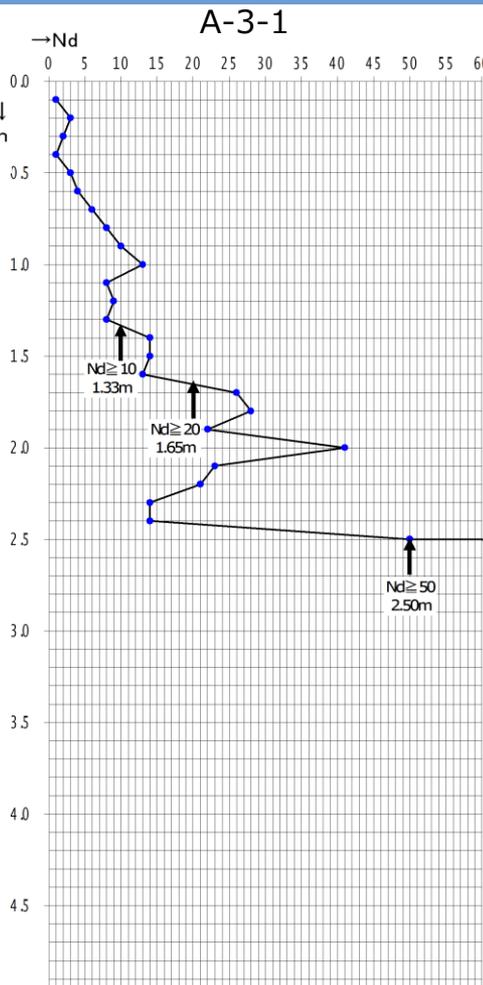
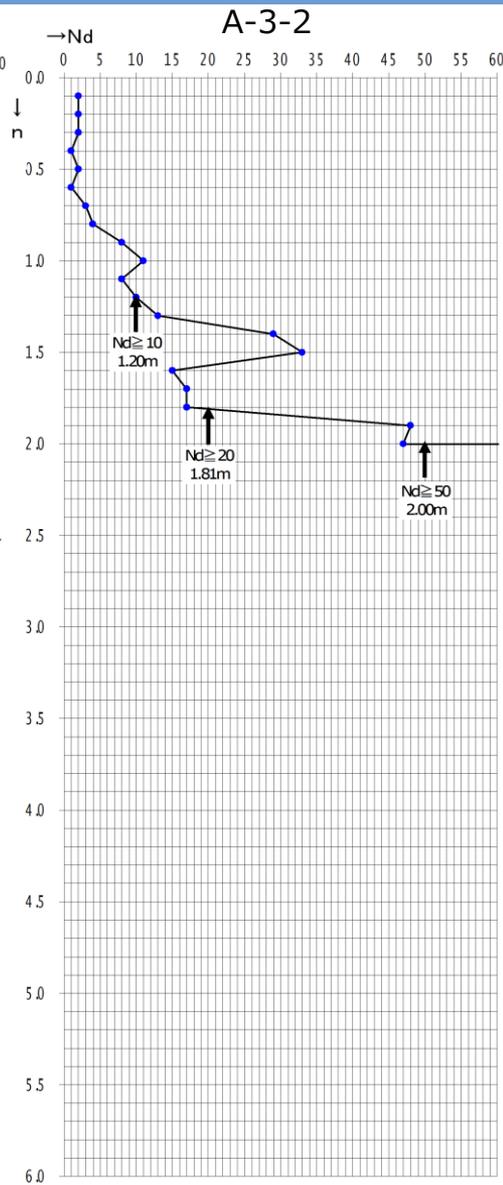
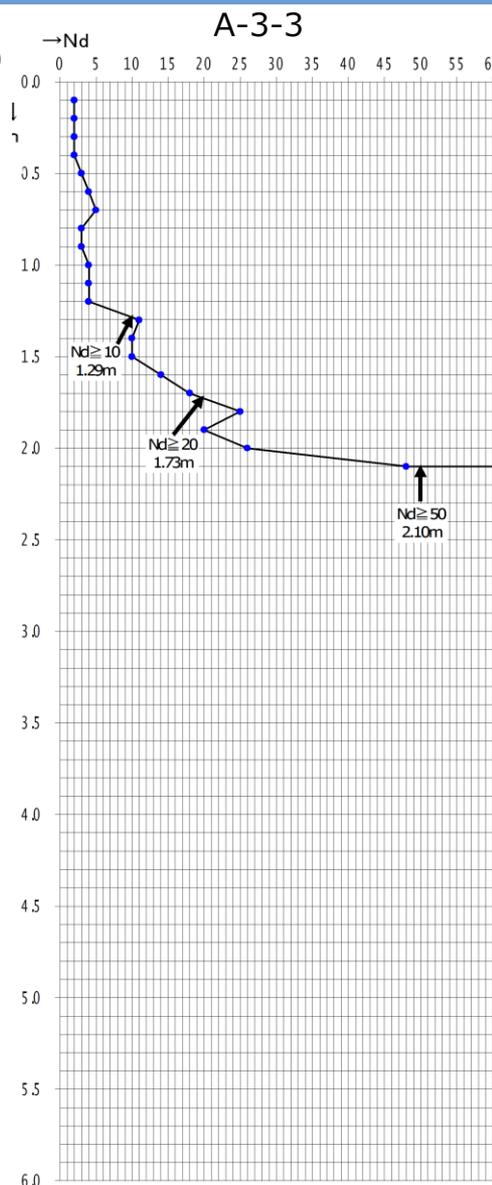
簡易貫入試験結果

侵食深 : 1.8m

位置	上流	断面	下流	平均
	A-3-1	A-3-2	A-3-3	
Nd ≥ 10	1.33	1.20	1.29	1.27
Nd ≥ 20	1.65	1.81	1.73	1.73
Nd ≥ 50	2.50	2.00	2.10	2.20

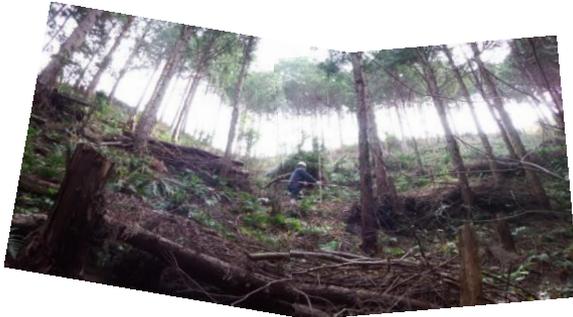
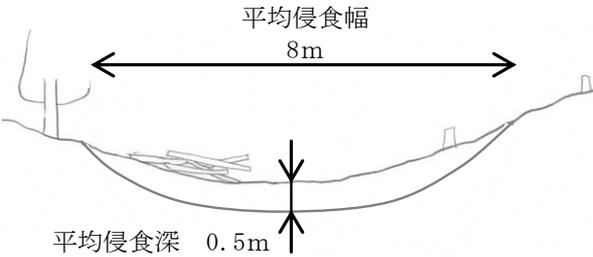
横断測線 B-4 調査結果

<p>調査結果</p> <p>傾斜 45 度以上の急傾斜の谷型斜面をなす。 0 次谷については、谷の最上流部に位置し集水域が狭いこと、斜面勾配が急であること、現地踏査における斜面状況、露頭状況から、土石流発生予想深さ（平均侵食深）を 0.5m とした。</p>

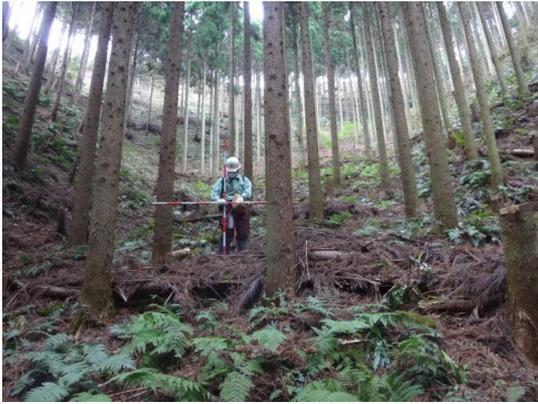
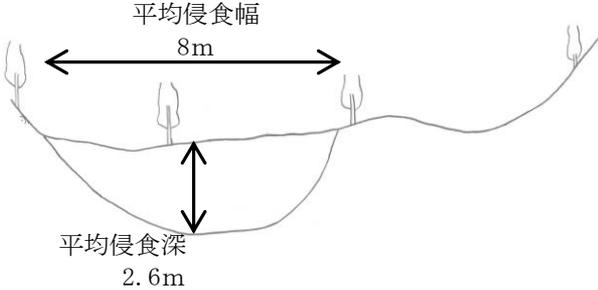
横断測線 B-5 調査結果

<p>調査結果</p> <p>溪床はやや幅広く、堆積物が厚いと推定される。両側が低くなっているが、表流水は認められない。</p> <p>1次谷及び2次谷については、現地踏査における斜面状況、露頭状況から、土石流発生予想深さ（平均侵食深）を求めた。</p>

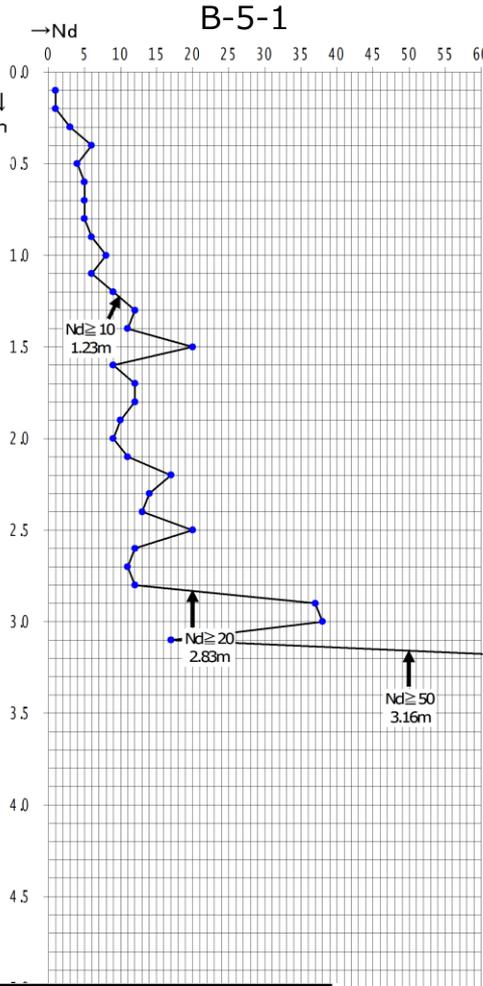
簡易貫入試験結果

侵食深 : 2.6m

位置	上流	断面	下流	平均
	B-5-1	B-5-2	B-5-3	
Nd ≥ 10	1.23	1.85	2.10	1.73
Nd ≥ 20	2.83	2.09	2.70	2.54
Nd ≥ 50	3.16	2.11	2.93	2.73

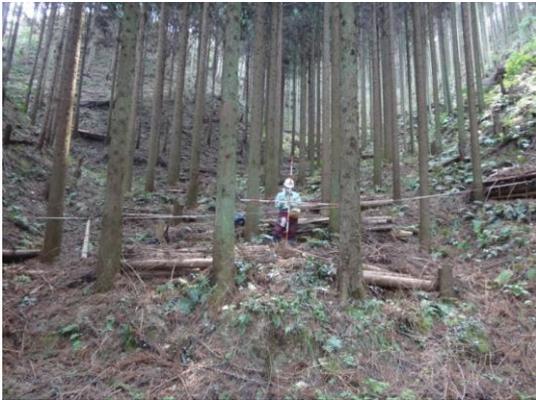
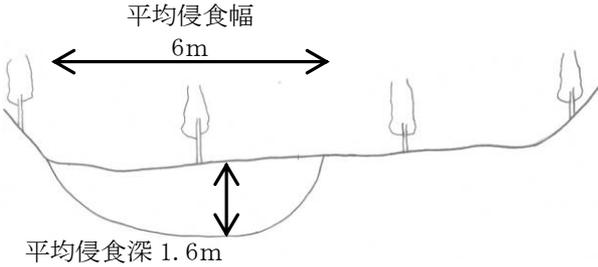
横断測線 B-8 調査結果

<p>調査結果</p> <p>溪床は 10m 程度の幅があり、堆積物が厚いと推定される。表流水は認められない。 1 次谷及び 2 次谷については、現地踏査における斜面状況、露頭状況から、土石流発生予想深さ（平均侵食深）を求めた。</p>
