4. 2 土石流調査結果（詳細）

現地調査結果（土石流危険溪流①）

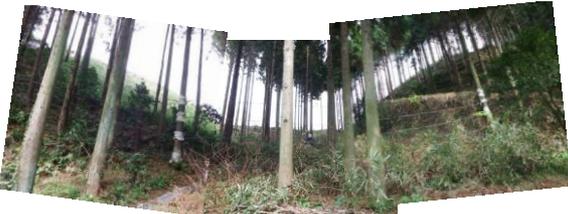
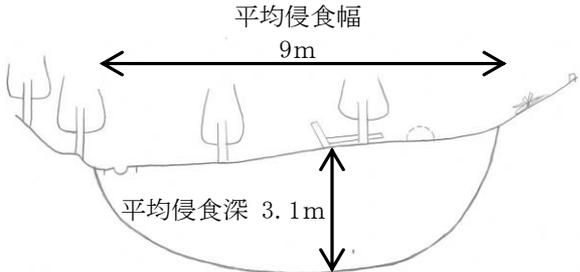
横断測線 C-1 調査結果

<p data-bbox="658 862 794 895">調査結果</p> <p data-bbox="658 909 1885 981">明瞭な谷地形をなす。溪床は平滑で緩傾斜をなし、両岸との変化も明瞭である。両岸は急傾斜で、開いた箱状谷をなす。</p> <p data-bbox="658 986 1885 1058">1次谷及び2次谷については、現地踏査における斜面状況、露頭状況から、土石流発生予想深さ（平均侵食深）を求めた。</p>

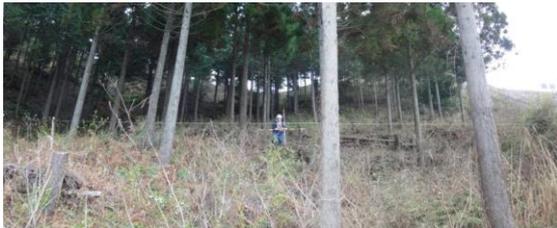
横断測線 A-2 調査結果

<p>調査結果</p> <p>幅の広い浅い谷である。南側の斜面は切土のり面となっている。溪床の片側が低くなっており、豪雨時には低い方が侵食されやすい。</p> <p>0次谷については、谷の最上流部に位置し集水域が狭いこと、斜面勾配が急であること、現地踏査における斜面状況、露頭状況から、土石流発生予想深さ（平均侵食深）を0.5mとした。</p>

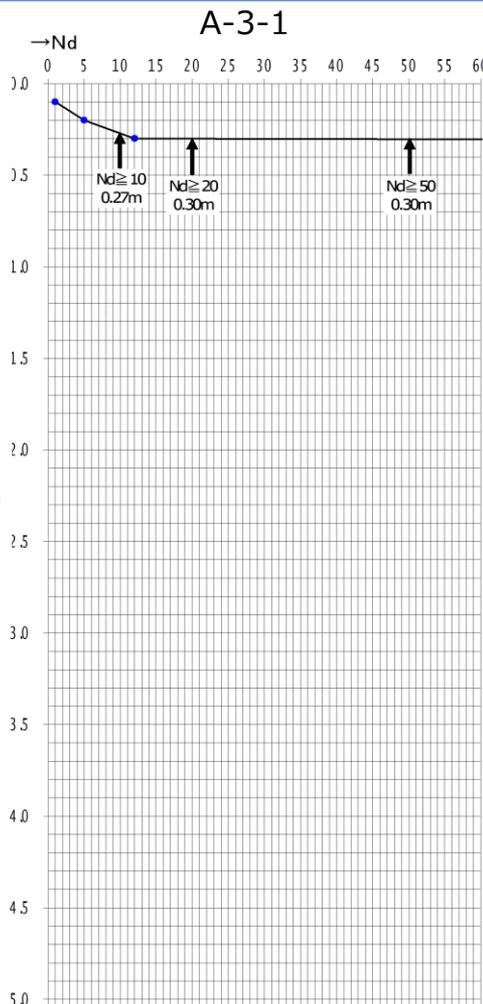
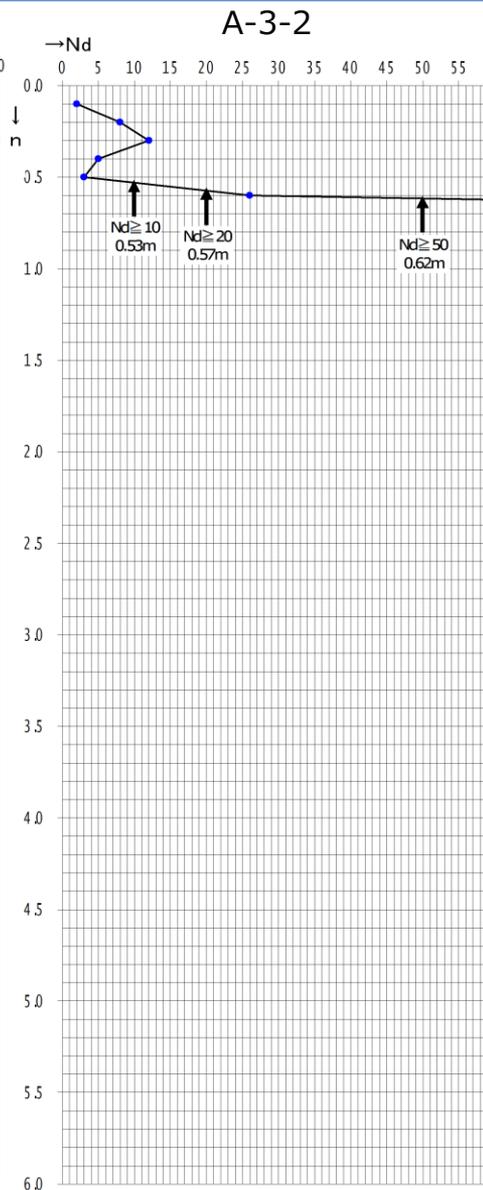
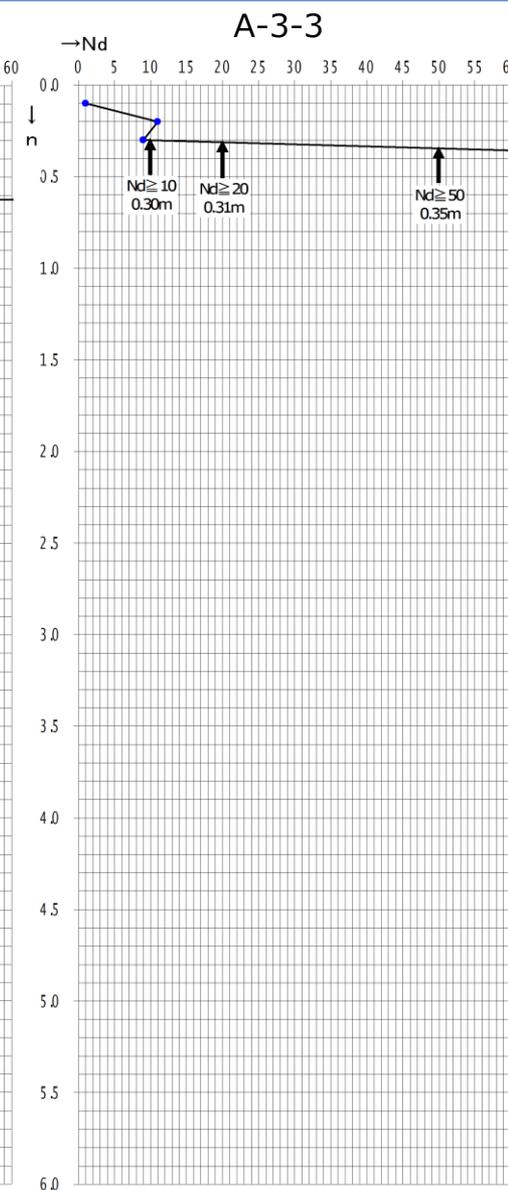
簡易貫入試験結果

侵食深 : 0.4m

位置	上流 A-3-1	断面 A-3-2	下流 A-3-3	平均
Nd ≥ 10	0.27	0.53	0.30	0.37
Nd ≥ 20	0.30	0.57	0.31	0.39
Nd ≥ 50	0.30	0.62	0.35	0.42

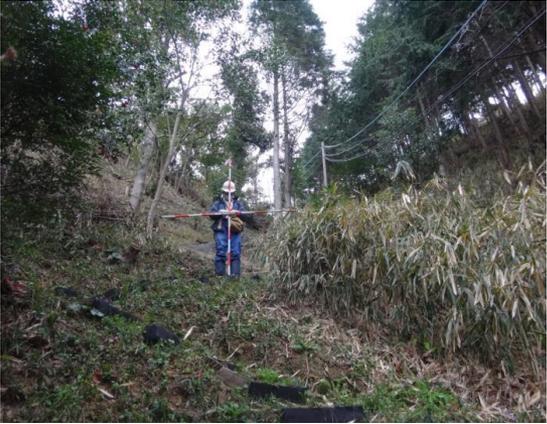
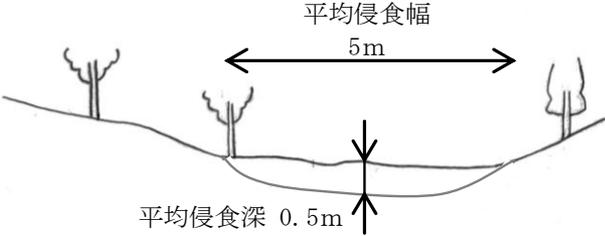
横断測線 A-4 調査結果

<p>調査結果</p> <p>小規模な谷であり，表流水は認められない。溪床沿いに管理道が通っている。 0次谷については，谷の最上流部に位置し集水域が狭いこと，斜面勾配が急であること，現地踏査における斜面状況，露頭状況から，土石流発生予想深さ（平均侵食深）を0.5mとした。</p>

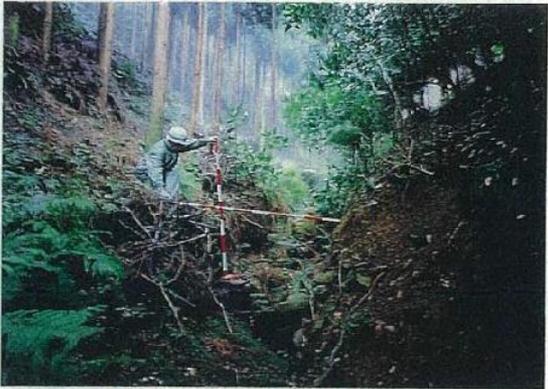
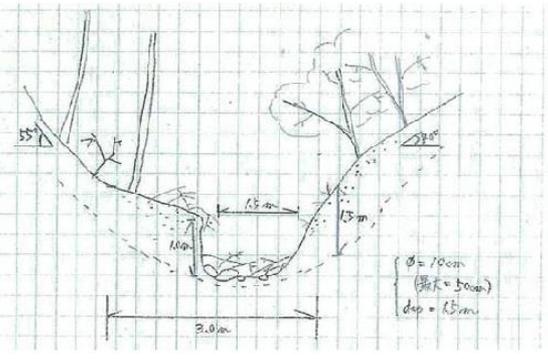
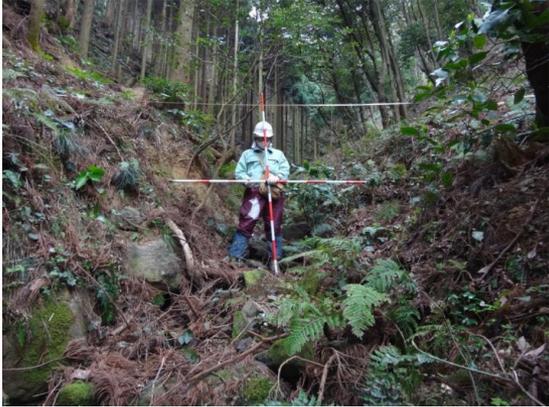
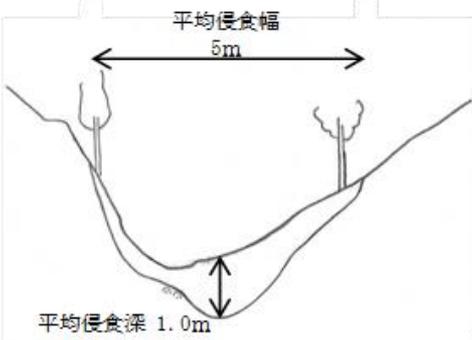
島根県 (I-1)	中国電力 (横断測線 A-5)	相違点とその評価
<p>現地写真</p> <p>スケッチ</p>

<ul style="list-style-type: none"> 島根県調査結果と比較し、自社調査結果の侵食幅は大きく、侵食深は小さいが侵食可能断面積はほぼ同等である。 自社調査結果の侵食深は簡易貫入試験結果を踏まえて推定している。
備考	<p>幅 : 3m 深さ : 1.5m 断面積 : 4.5m²</p>	<p>平均侵食幅 : 5m 平均侵食深 : 1.0m 侵食可能断面積 : 5m²</p>

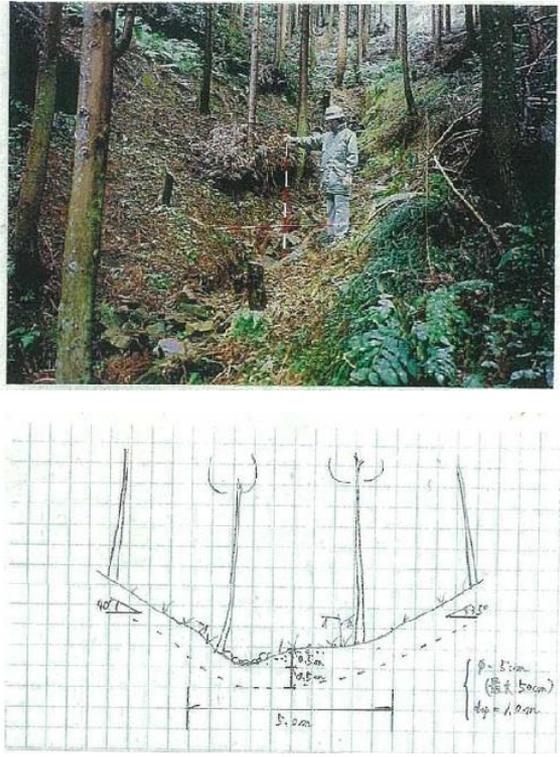
<p>島根県 (I-2)</p>	<p>中国電力 (横断測線 A-1)</p>	<p>相違点とその評価</p>
<p>現地写真 スケッチ</p>

<ul style="list-style-type: none"> ・ 島根県調査結果と比較し、自社調査結果の侵食幅は大きい。 ・ 自社調査結果の侵食深は、不明瞭な谷地形（0次谷）であるため、0.5mと評価している。なお、自社調査の横断測線は島根県調査より上流側に位置する。
<p>備考</p>	<p>幅 : 5m 深さ : 1.0m 侵食可能断面積 : 4.5m²</p>	<p>平均侵食幅 : 6m 平均侵食深 : 0.5m 侵食可能断面積 : 3m²</p>

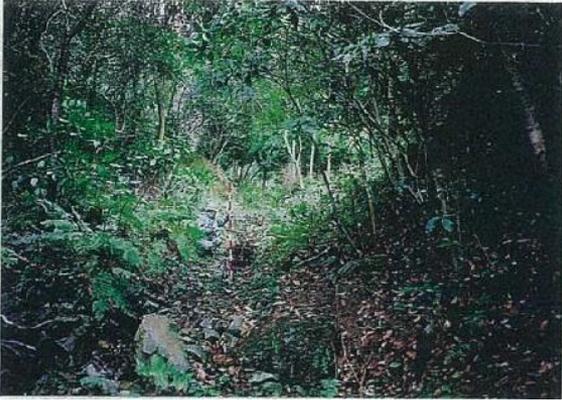
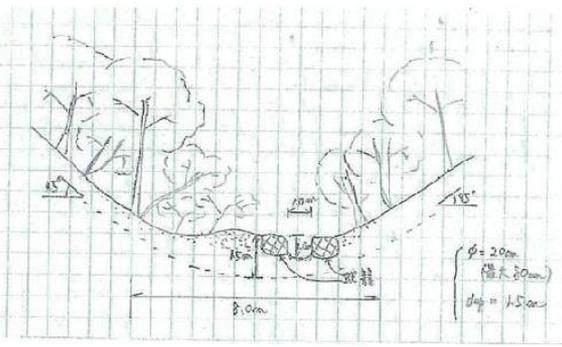
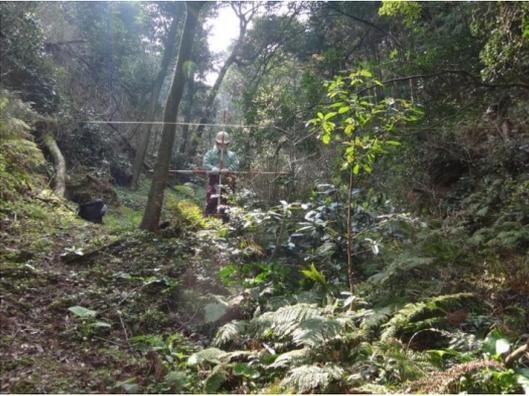
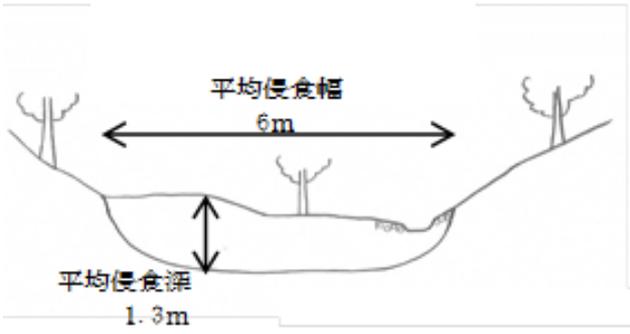
島根県 (I-1)	中国電力 (横断測線 B-9)	相違点とその評価
<p>現地写真</p> <p>スケッチ</p>

<ul style="list-style-type: none"> 島根県調査結果と比較し、溪流全体を土石流が流れることはない判断したことから、自社調査結果の侵食幅は小さい。 自社調査結果の侵食深は簡易貫入試験結果を踏まえて推定している。
備考	<p>幅 : 8m</p> <p>深さ : 1.5m</p> <p>侵食可能断面積 : 12m²</p>	<p>平均侵食幅 : 6m</p> <p>平均侵食深 : 1.3m</p> <p>侵食可能断面積 : 7.8m²</p>

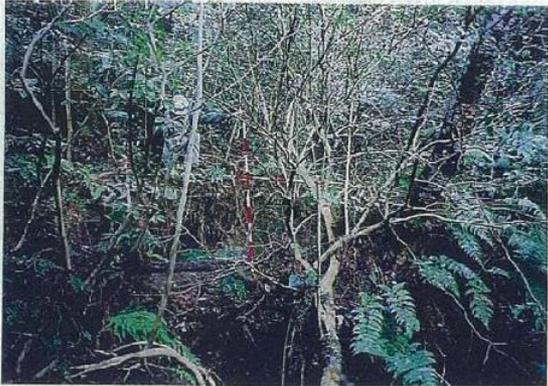
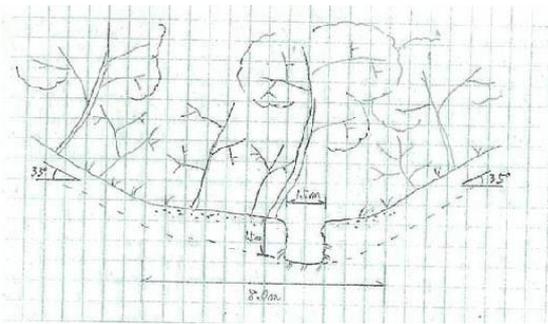
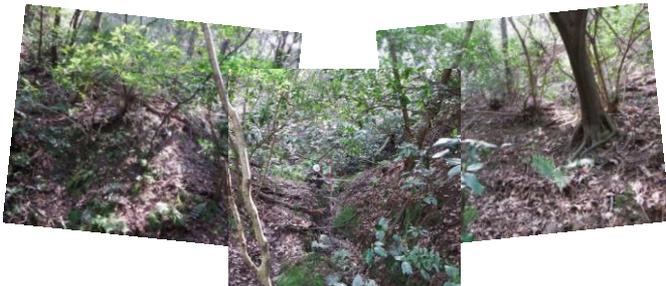
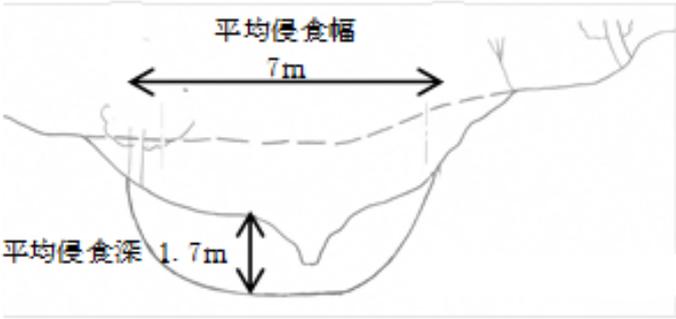
島根県 (I-2)	中国電力 (横断測線 B-4)	相違点とその評価
<p>現地写真</p> <p>スケッチ</p>

<ul style="list-style-type: none"> 島根県調査結果と比較し、自社調査結果の侵食幅は小さく、侵食深は大きい、侵食可能断面積はほぼ同じである。 自社調査結果の侵食深は簡易貫入試験結果を踏まえて推定している。
備考	<p>幅 : 8m</p> <p>深さ : 1.5m</p> <p>侵食可能断面積 : 12m²</p>	<p>平均侵食幅 : 7m</p> <p>平均侵食深 : 1.7m</p> <p>侵食可能断面積 : 11.9m²</p>

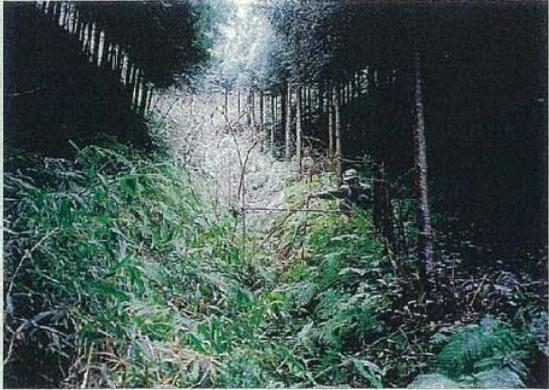
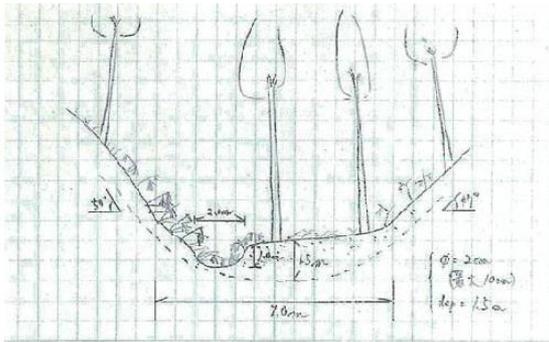
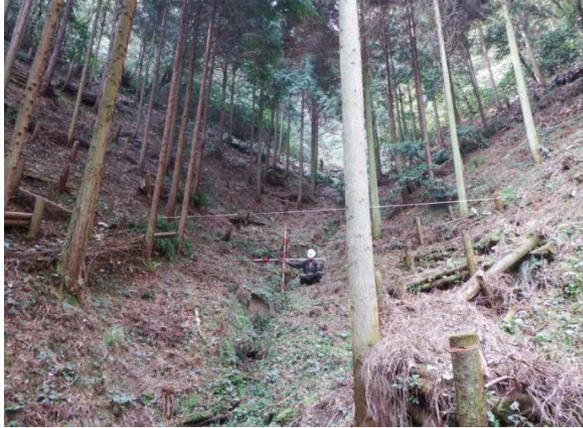
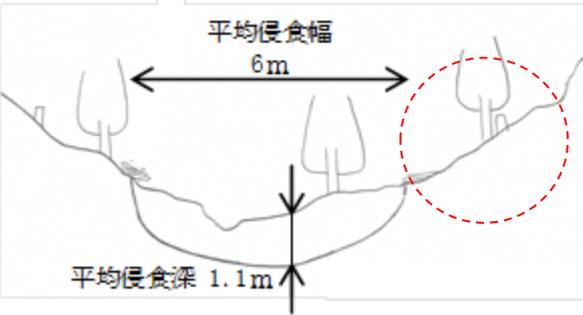
島根県 (I-3)	中国電力 (横断測線 A-2)	相違点とその評価
<p>現地写真</p> <p>スケッチ</p>

<ul style="list-style-type: none"> 島根県調査結果と比較し、自社調査結果においては、左岸斜面が急な箇所（赤丸部）は、堆積物（表土）は薄く侵食されにくいと判断したこと、また、直線的な溪床で、ガリーを中心とした侵食が予想されることから侵食幅が小さい。 自社調査結果の侵食深は簡易貫入試験結果を踏まえて推定している。
備考	<p>幅 : 9m</p> <p>深さ : 1.5m</p> <p>侵食可能断面積 : 13.5m²</p>	<p>平均侵食幅 : 6m</p> <p>平均侵食深 : 1.1m</p> <p>侵食可能断面積 : 6.6m²</p>

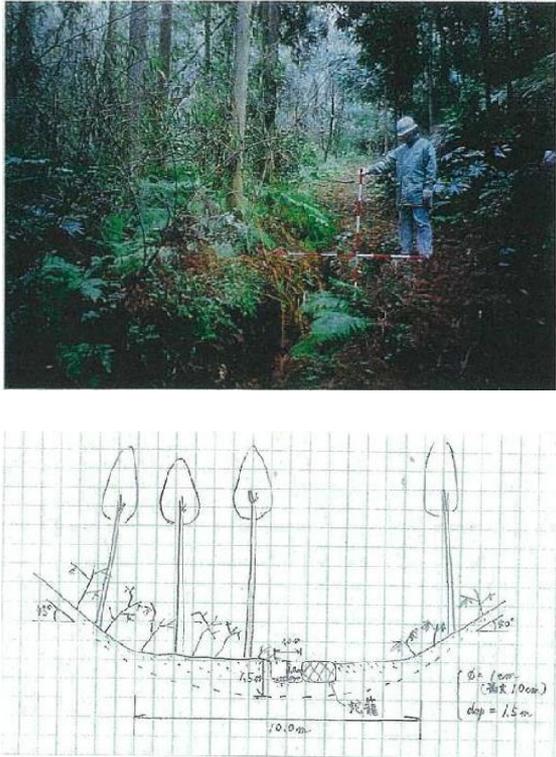
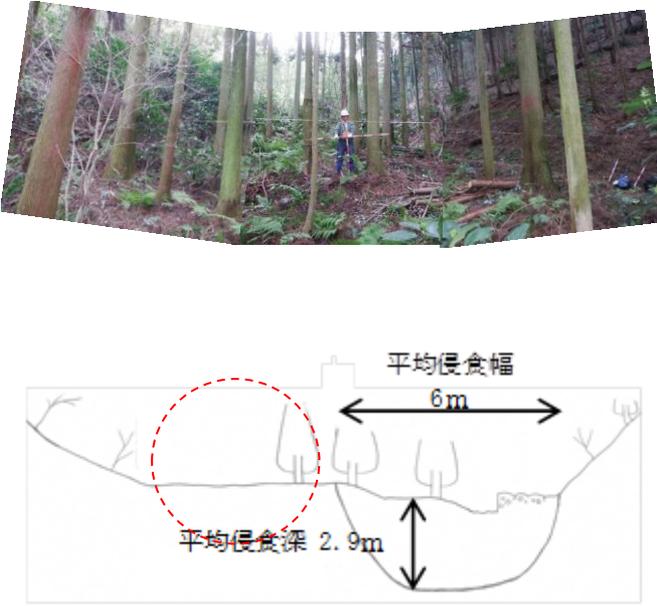
<p>島根県 (I-1)</p>	<p>中国電力 (横断測線 B-12)</p>	<p>相違点とその評価</p>
<p>現地写真 スケッチ</p>

<ul style="list-style-type: none"> 島根県調査結果と比較し、自社調査結果においては、右岸の高くなっている所（赤丸部）は、洗掘した形跡が確認できず、樹木が整然と配列しており侵食されにくいと判断したこと、また、直線的な溪床で、ガリーを中心とした侵食が予想されることから侵食幅が小さい。 自社調査結果の侵食深は簡易貫入試験結果を踏まえて推定している。
<p>備考</p>	<p>幅 : 10m 深さ : 1.5m 侵食可能断面積 : 15m²</p>	<p>平均侵食幅 : 6m 平均侵食深 : 2.9m 侵食可能断面積 : 17.4m²</p>

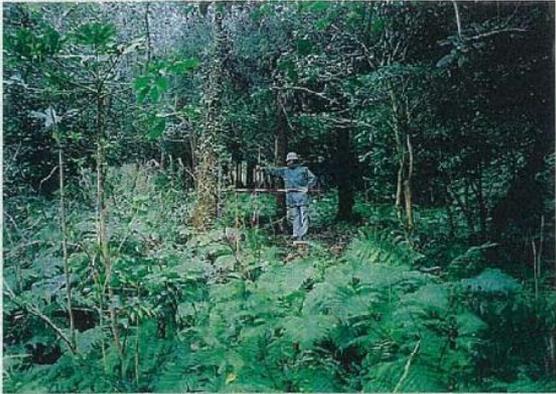
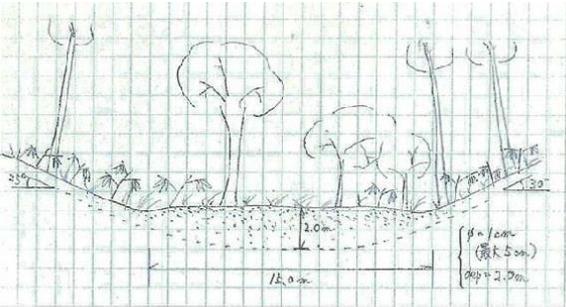
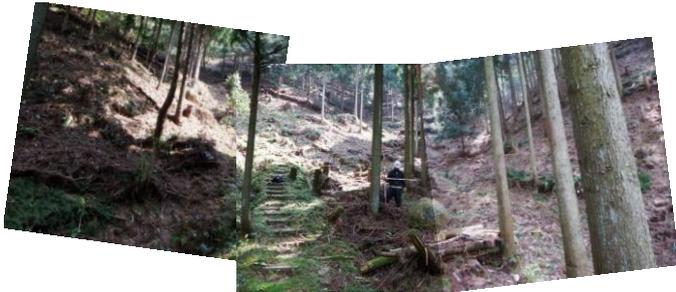
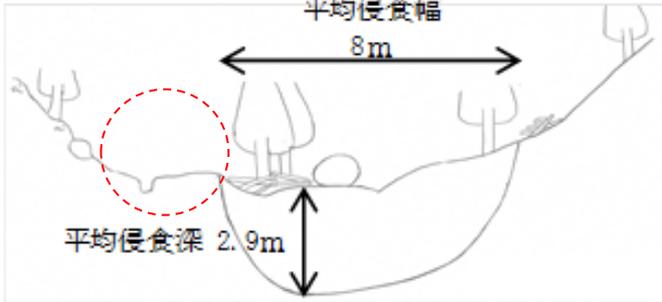
<p>島根県 (I-2)</p>	<p>中国電力 (横断測線 B-11)</p>	<p>相違点とその評価</p>
<p>現地写真 スケッチ</p>

<ul style="list-style-type: none"> 島根県調査結果と比較し、自社調査結果においては、左岸側には表流水が認められ、左岸のガリーを中心とした侵食が予想される。 右岸の高くなっている所（赤丸部）は、現在は通路が設置され、通路脇に小規模の洗掘跡が認められるものの、堆積物（表土）は薄く侵食されにくいと判断した。 自社調査結果の侵食深は簡易貫入試験結果を踏まえて推定している。
<p>備考</p>	<p>幅 : 15m 深さ : 2.0m 侵食可能断面積 : 30m²</p>	<p>平均侵食幅 : 8m 平均侵食深 : 2.9m 侵食可能断面積 : 23.2m²</p>

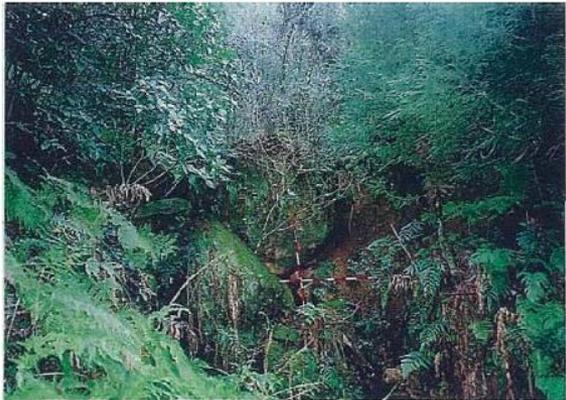
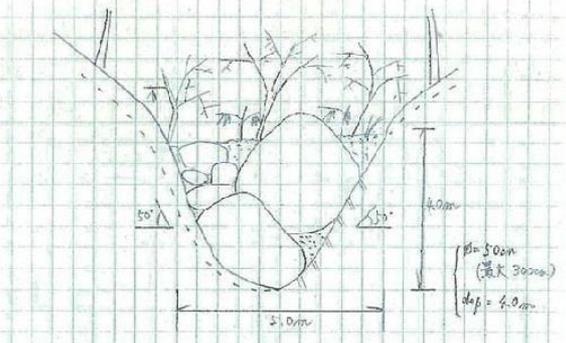
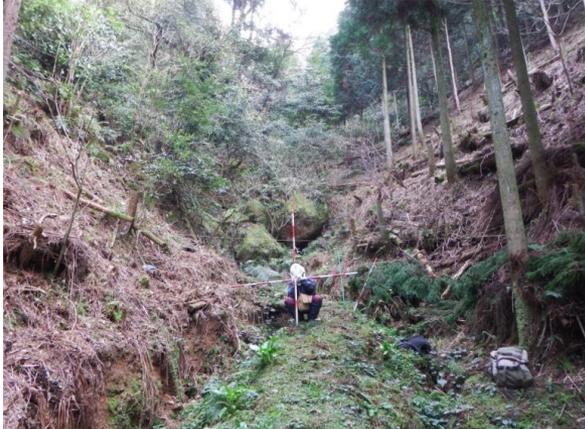
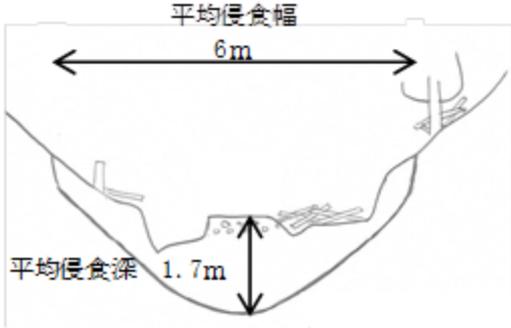
島根県 (I-3)	中国電力 (横断測線 B-5)	相違点とその評価
<p>現地写真</p> <p>スケッチ</p>

<ul style="list-style-type: none"> 島根県調査結果と比較し、自社調査結果においては、巨礫による閉塞は局所的なものであることから、閉塞されていないところを代表的な横断測線としている。 島根県調査結果と比較し、自社調査結果の侵食幅は大きい。 自社調査結果の侵食深は簡易貫入試験結果を踏まえて推定している。
備考	<p>幅 : 5m 深さ : 4.0m 侵食可能断面積 : 20m²</p>	<p>平均侵食幅 : 6m 平均侵食深 : 1.7m 侵食可能断面積 : 10.2m²</p>

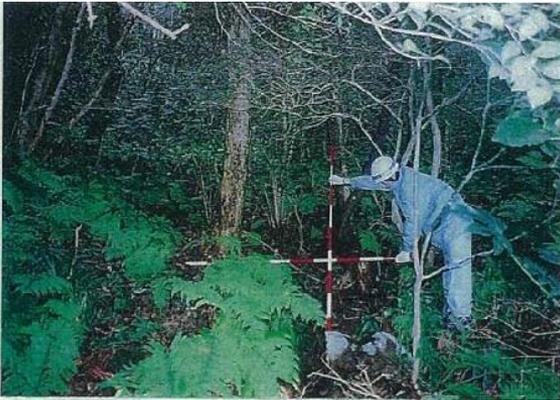
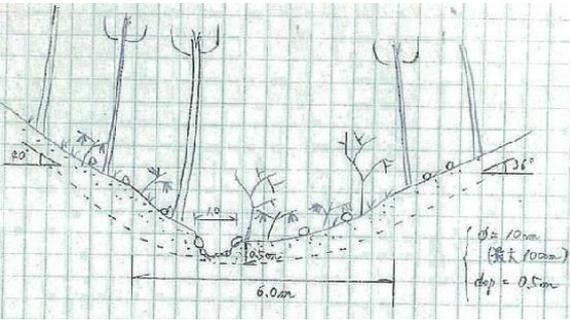
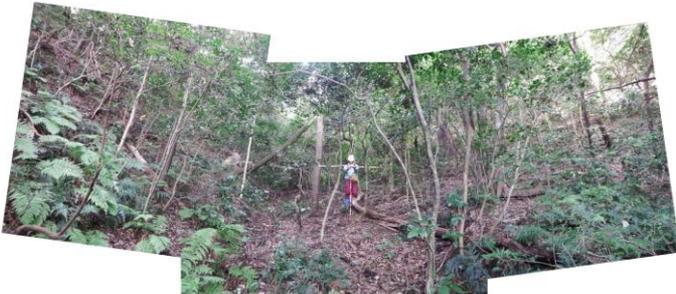
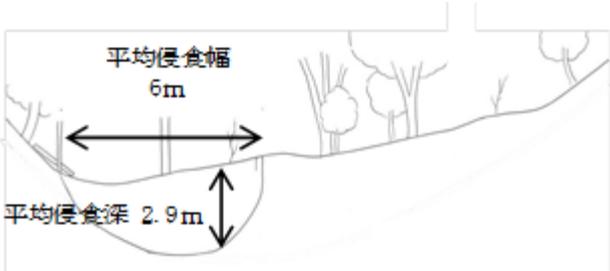
<p style="text-align: center;">島根県 (I-4)</p>	<p style="text-align: center;">中国電力 (横断測線 B-3-A)</p>	<p style="text-align: center;">相違点とその評価</p>
<p style="writing-mode: vertical-rl;">現地写真</p> <p style="writing-mode: vertical-rl;">スケッチ</p>

<ul style="list-style-type: none"> ・ 島根県調査結果と比較し、自社調査結果の侵食幅は同じで侵食深は大きい。 ・ 自社調査結果の侵食深は簡易貫入試験結果を踏まえて推定している。
<p style="writing-mode: vertical-rl;">備考</p>	<p>幅 : 6m 深さ : 0.5m 侵食可能断面積 : 3m²</p>	<p>平均侵食幅 : 6m 平均侵食深 : 2.9m 侵食可能断面積 : 17.4m²</p>

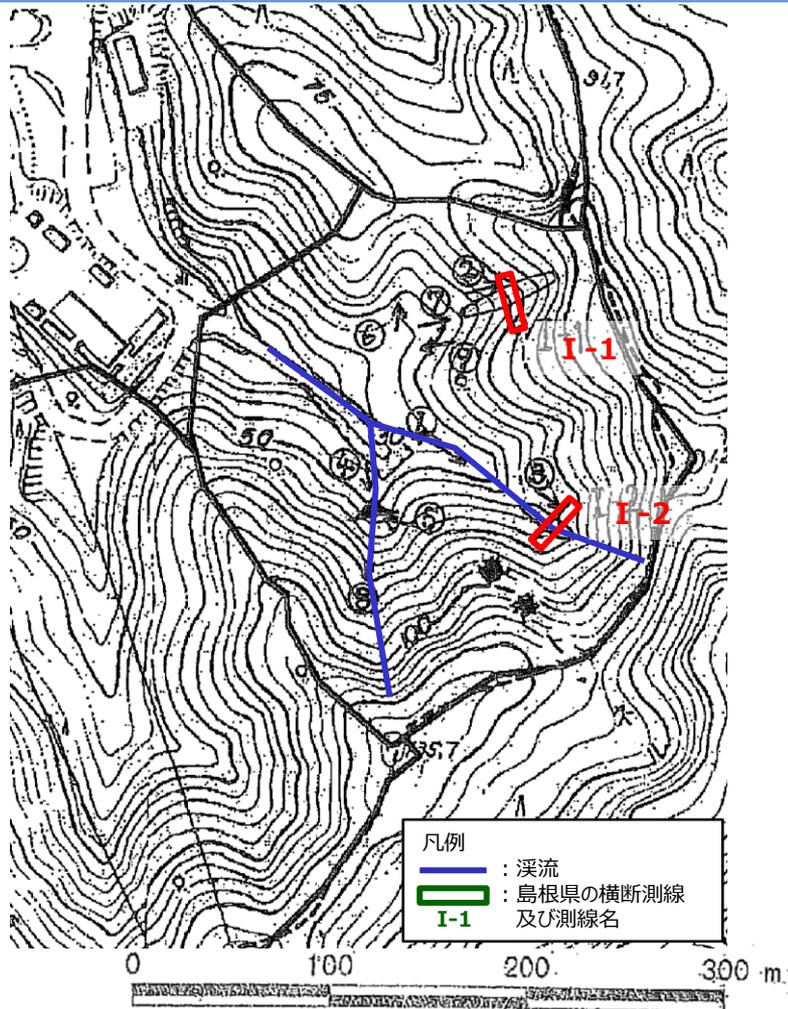
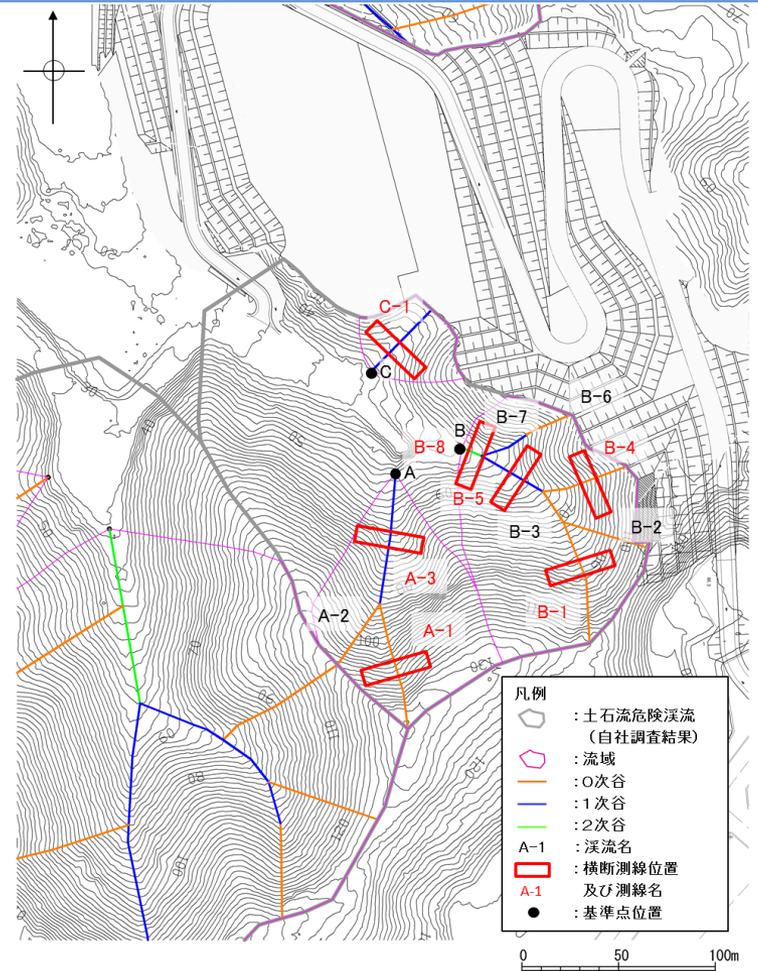
- 島根県調査と比較し、自社調査においては、より多くの測線で調査を実施している。
- 島根県調査と比較し、自社調査においては、道路が舗装されていることから谷の出口（基準点A,B）を上流側に設定している。

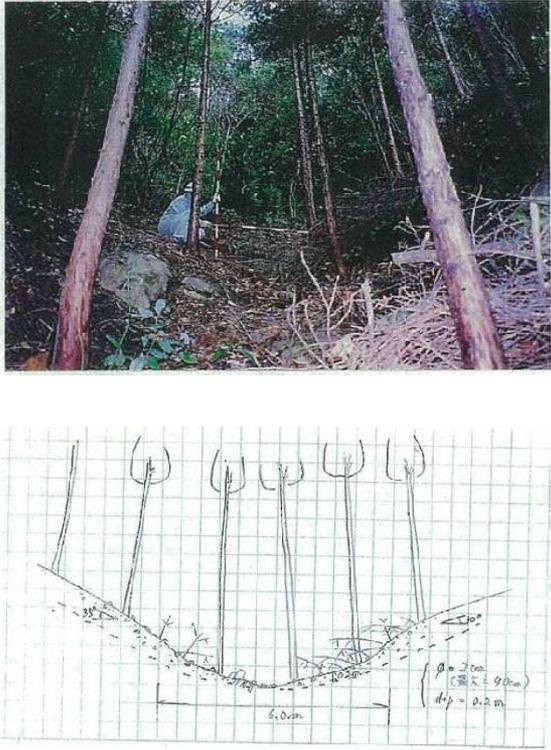
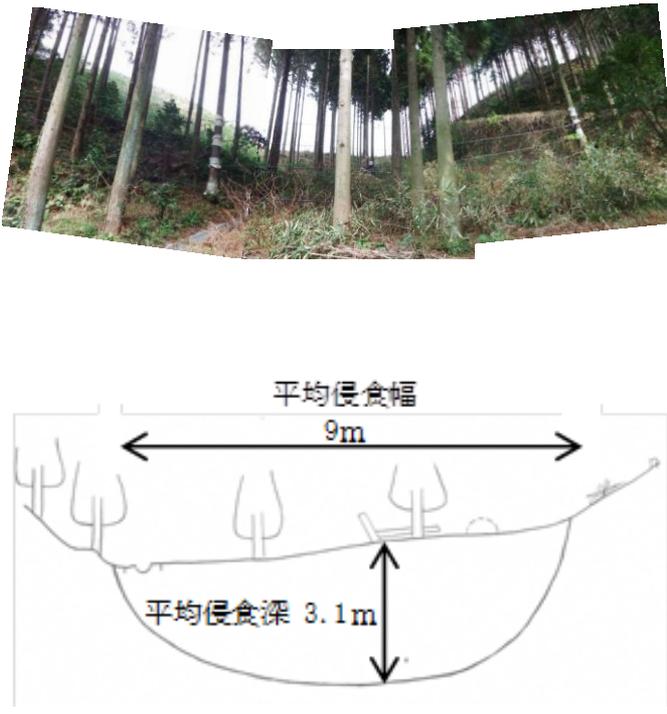
<p>島根県 (I-1)</p>	<p>中国電力 (横断測線 C-1)</p>	<p>相違点とその評価</p>
<p>現地写真</p> <p>スケッチ</p>

<p>The photograph shows a wider stream in a forest. The sketch below it shows a cross-section with an average width of 9m and an average depth of 3.1m.</p>	<ul style="list-style-type: none"> 島根県の調査位置は、現在人工改変（敷地造成）されており、当社調査地点は下流側にあたる。 島根県調査結果と比較し、自社調査結果は侵食幅及び侵食深が大きい。 自社調査結果の侵食深は簡易貫入試験結果を踏まえて推定している。
<p>備考</p>	<p>幅 : 6m 深さ : 0.2m 侵食可能断面積 : 1.2m²</p>	<p>平均侵食幅 : 9m 平均侵食深 : 3.1m 侵食可能断面積 : 27.9m²</p>

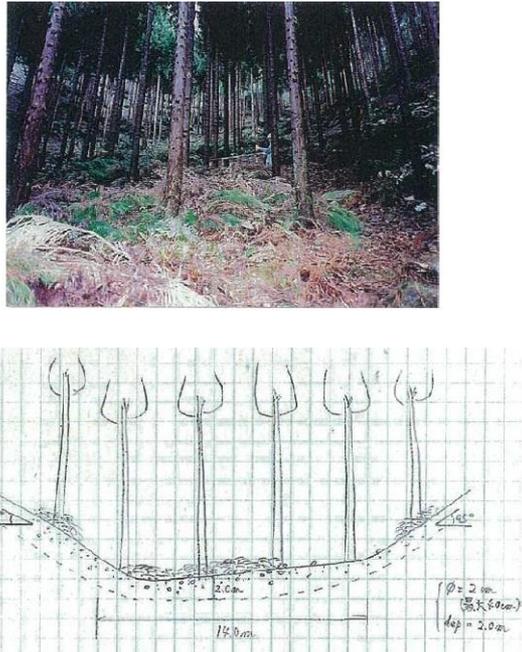
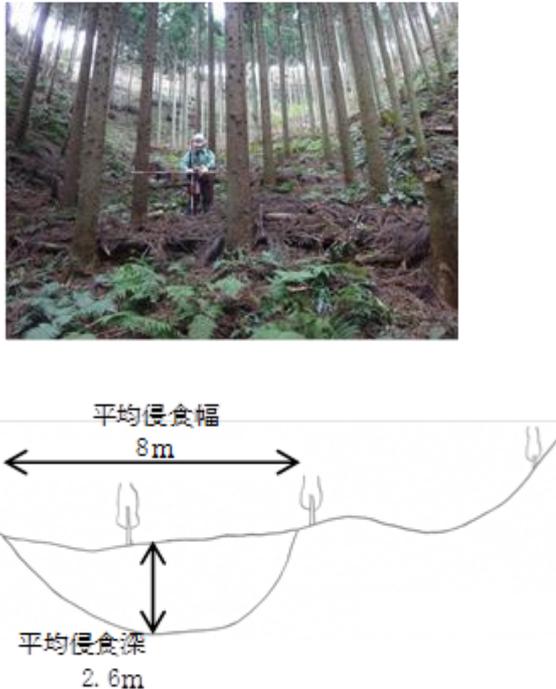
<p>島根県 (I-2)</p>	<p>中国電力 (横断測線 B-5)</p>	<p>相違点とその評価</p>
<p>現地写真 スケッチ</p>

<p>The photograph shows a stream bed in a forest with a width of 8m and a depth of 2.6m. The sketch below it shows a cross-section with a width of 8m and a depth of 2.6m.</p>	<ul style="list-style-type: none"> 島根県調査結果と比較し、溪流全体を土石流が流れることはない判断したことから、自社調査結果の侵食幅は小さい。 自社調査結果の侵食深は簡易貫入試験結果を踏まえて推定している。
<p>備考</p>	<p>幅 : 14.0m 深さ : 2m 侵食可能断面積 : 28m²</p>	<p>平均侵食幅 : 8m 平均侵食深 : 2.6m 侵食可能断面積 : 20.8m²</p>

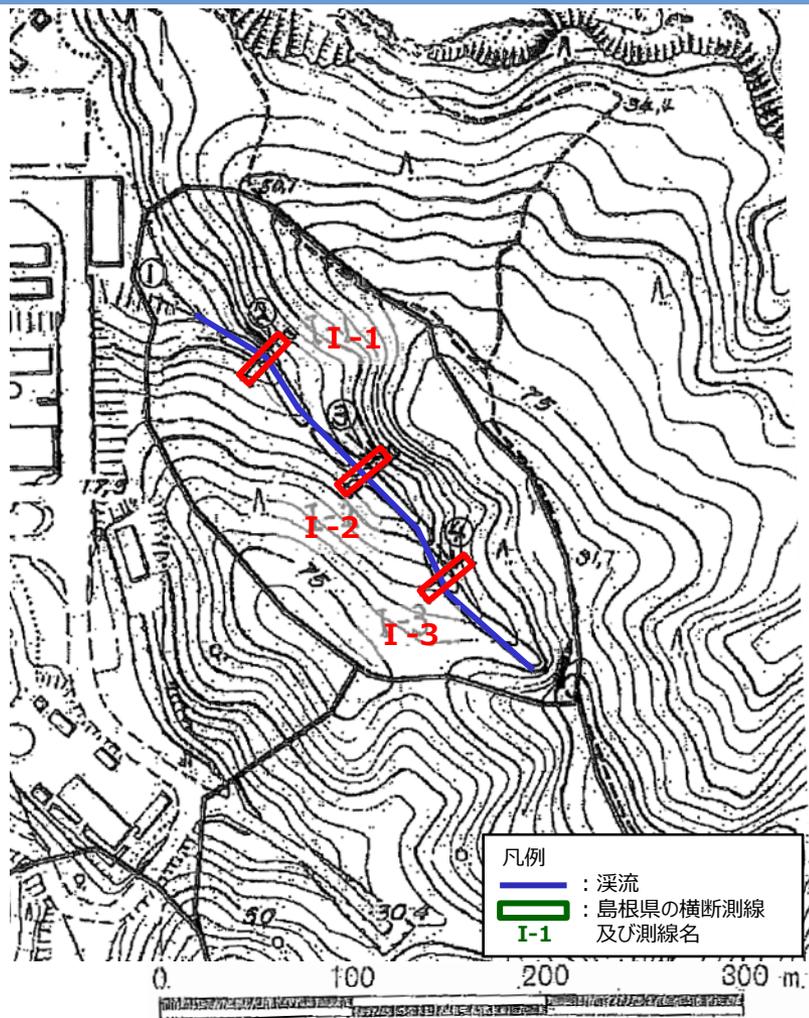
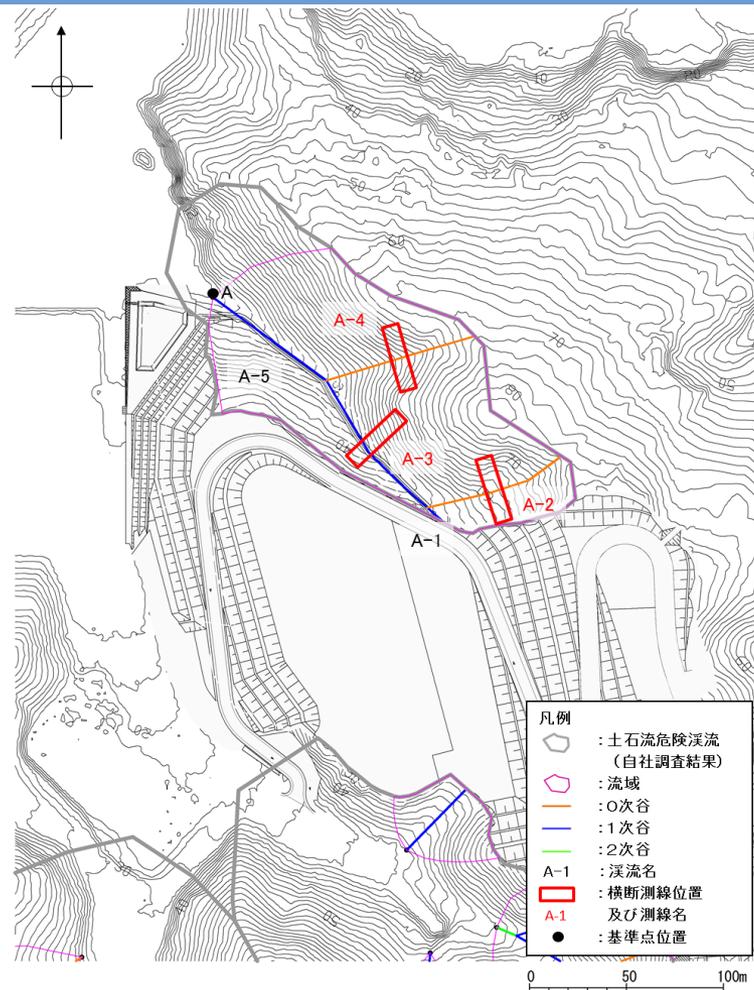
- 島根県調査と比較し、自社調査においては、同数の測線で調査を実施している。
- 島根県調査後、谷の上流が人工改変（敷地造成）されており、谷は短くなっている。

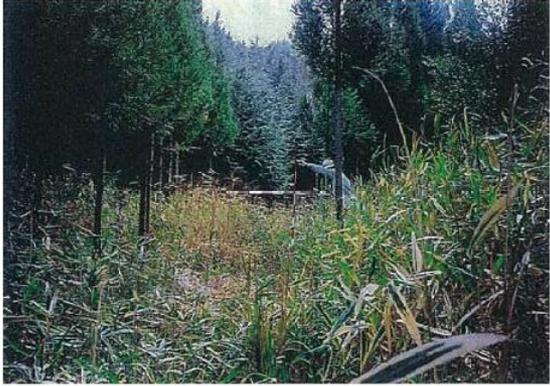
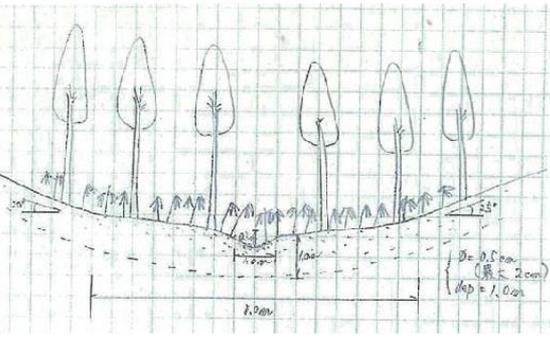
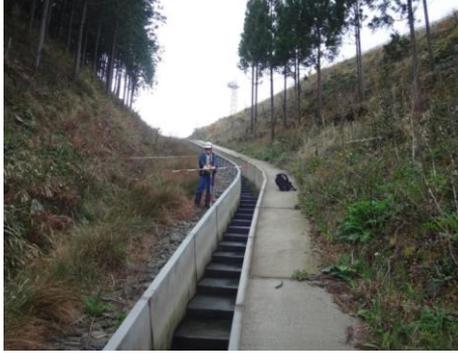
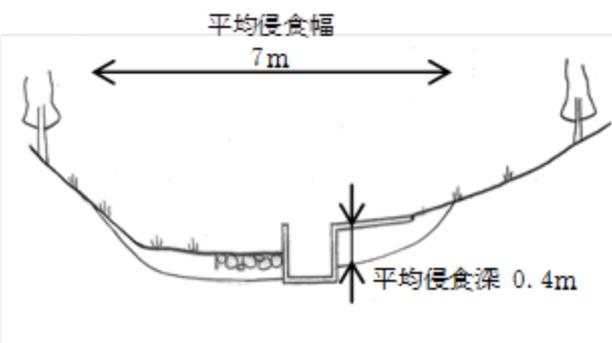
島根県 (I-2)	中国電力 (横断測線 A-3)	相違点とその評価
<p>現地写真</p> <p>スケッチ</p>

<ul style="list-style-type: none"> 島根県の調査位置は、現在人工改変（水路設置）されている。 島根県調査結果より、当社評価の侵食幅及び侵食深は小さい。 自社調査結果の侵食深は簡易貫入試験結果を踏まえて推定している。
備考	<p>幅 : 8m 深さ : 1.0m 侵食可能断面積 : 8m²</p>	<p>平均侵食幅 : 7m 平均侵食深 : 0.4m 侵食可能断面積 : 2.8m²</p>	<ul style="list-style-type: none"> コンクリート水路が設置されている。

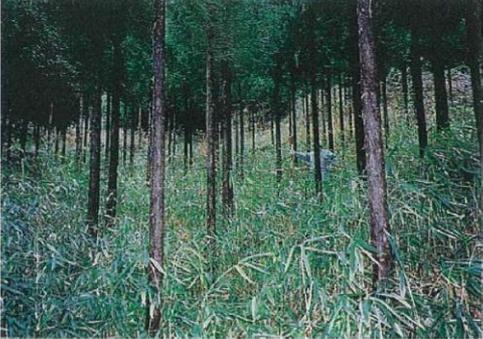
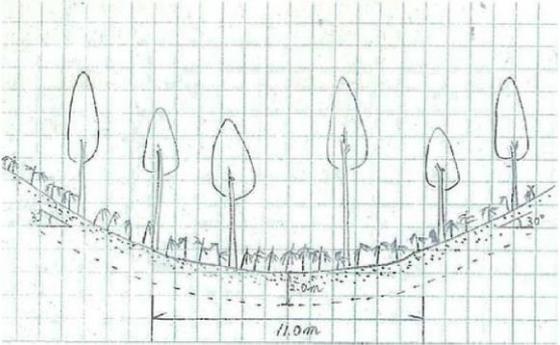
島根県 (I-3)	中国電力	相違点とその評価
<p>現地写真</p> <p>スケッチ</p>

<p>島根県調査後，人工改変（敷地造成）されているため対応する自社調査結果なし。</p>	<div style="border: 1px solid black; height: 100%; width: 100%; position: relative;"> <div style="position: absolute; top: 0; right: 0; border-bottom: 1px solid black; border-left: 1px solid black;"></div> </div>
<p>備考</p>	<p>幅 : 11m 深さ : 2.0m 侵食可能断面積 : 22m²</p>		<div style="border: 1px solid black; height: 100%; width: 100%; position: relative;"> <div style="position: absolute; bottom: 0; left: 0; border-top: 1px solid black; border-right: 1px solid black;"></div> </div>

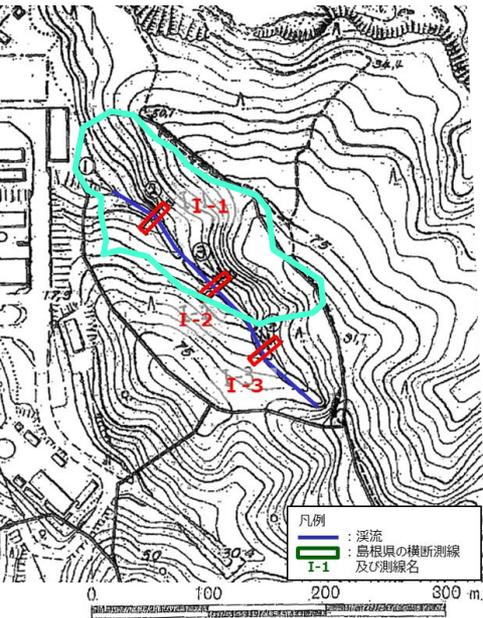
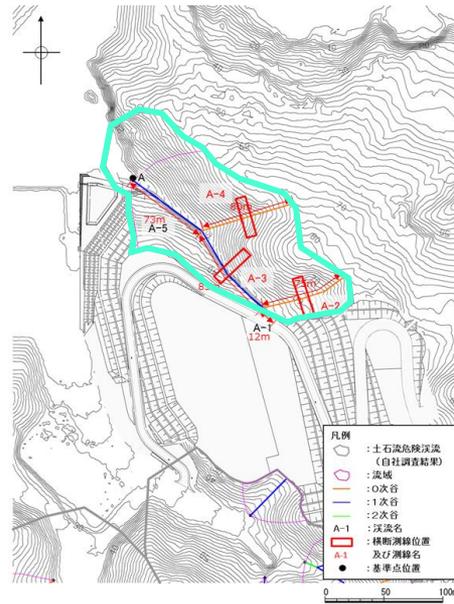
■ 島根県調査結果における測点I-3については、島根県調査後の人工改変（敷地造成）により谷が存在していないことから土砂量を見込まず、土石流危険渓流⑦の計画流出土砂量を約1,170m³（I-1：約450m³とI-2：約720m³の合計値）に補正した。

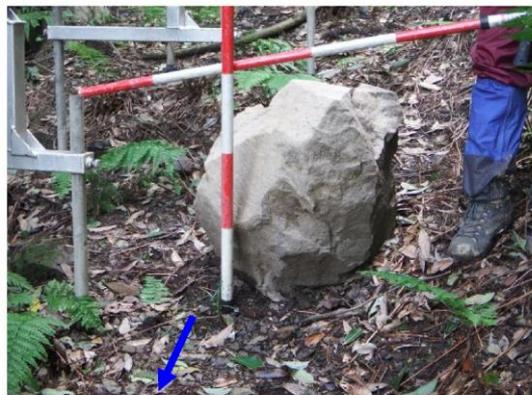
写真①

0.5 × 0.5 × 0.5 : 粒径 : 0.50m

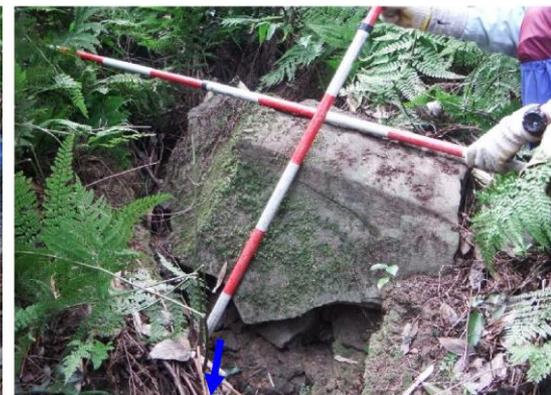
写真②

1.2 × 0.5 × 0.5 : 粒径 : 0.73m

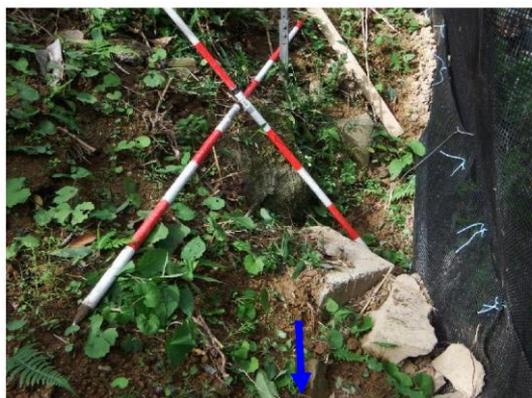
写真③

0.6 × 0.4 × 0.5 : 粒径 : 0.50m

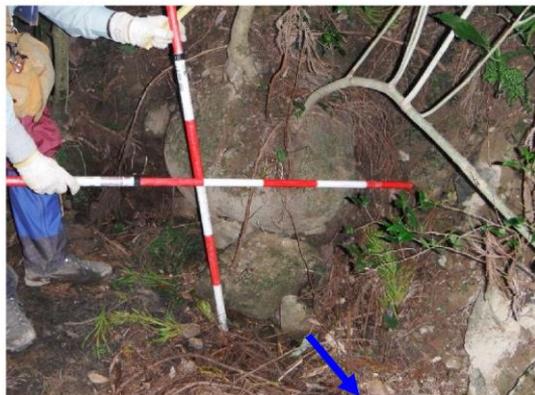
写真①

0.4 × 0.6 × 0.5 : 粒径 : 0.50m

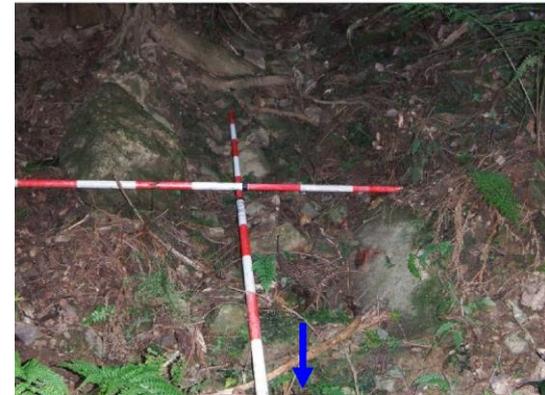
写真②

0.7 × 0.3 × 0.5 : 粒径 : 0.50m
0.5 × 0.3 × 0.7 : 粒径 : 0.50m

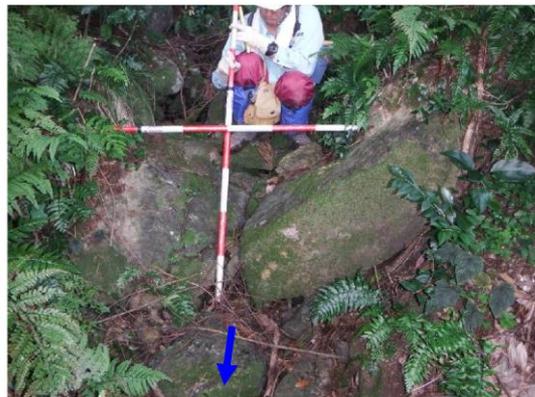
写真① → : 下流方向

1.1 × 0.6 × 0.4 : 粒径: 0.70m
0.6 × 1.2 × 0.5 : 粒径: 0.77m

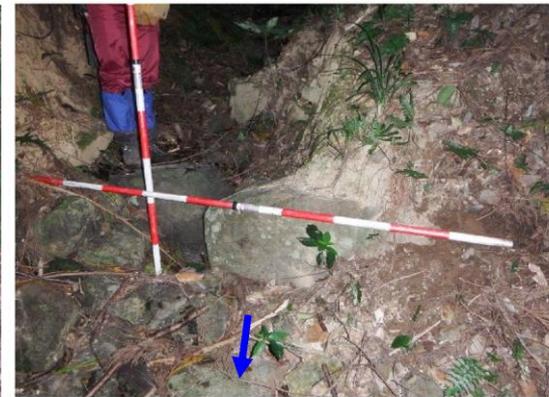
写真② → : 下流方向

1.2 × 0.6 × 0.5 : 粒径: 0.77m
1.0 × 0.8 × 0.5 : 粒径: 0.77m

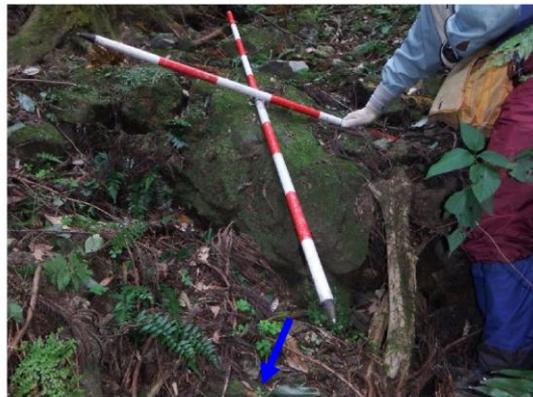
写真③ → : 下流方向

写真③
0.6 × 1.0 × 0.3 : 粒径: 0.63m

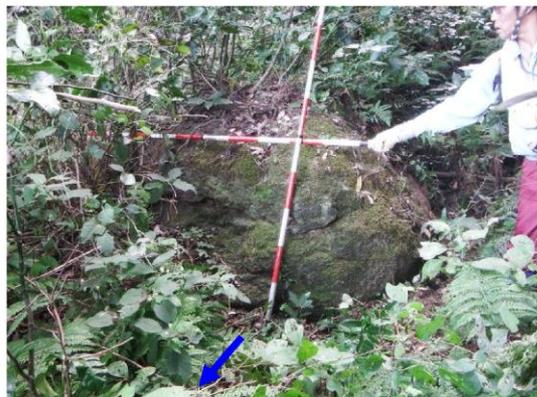
写真①

2.0 × 1.8 × 1.2 : 粒径 : 1.67m

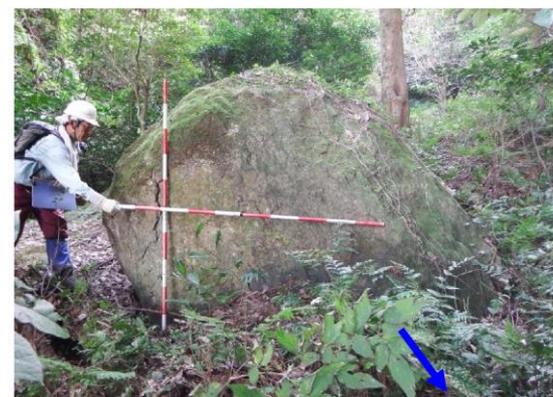
写真②

2.5 × 2.0 × 2.0 : 粒径 : 2.17m

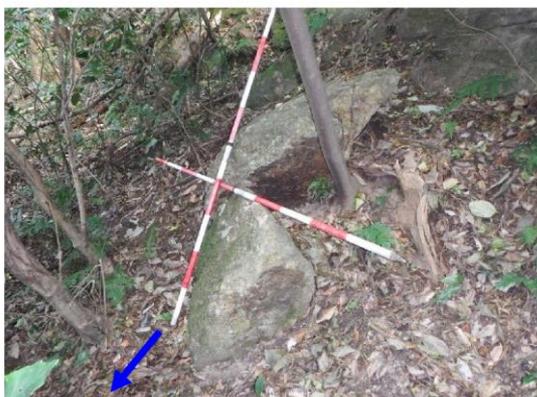
写真③

0.7 × 0.4 × 0.7 : 粒径 : 0.60m
1.2 × 0.6 × 0.5 : 粒径 : 0.77m
