敦賀発電所2号炉
ボーリング柱状図の記事欄に係るご指摘への回答
補足説明資料3
シームについて

令和2年6月4日
日本原子力発電株式会社

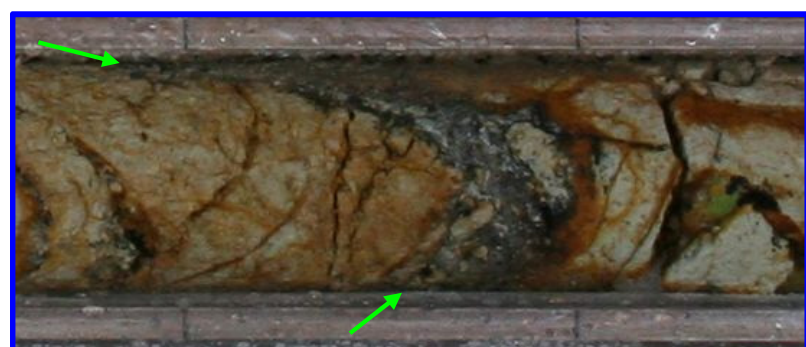
委託報告書 (平成19年)	設置許可申請書案	設置許可申請書 (平成27年11月)	審査資料 (平成29年12月22日)
深度73.67m: シーム。傾斜54度。幅2~4mm。灰白・暗褐色粘土状。	記載なし	記載なし	記載なし

一部で礫混じり粘土状を呈するが、礫に定向配列は認められないことから、破碎部ではないと判断した。

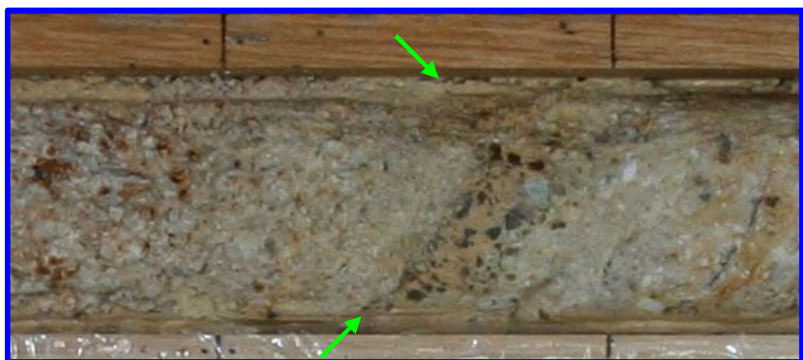
委託報告書 (平成19年)	設置許可申請書案	設置許可申請書 (平成27年11月)	審査資料 (平成29年12月22日)
深度95.54m: シーム。傾斜39度。幅5mm。明褐色粘土状。	記載なし	記載なし	記載なし

・シルト状を呈するが、その分布は屈曲しており直線性に乏しい。
 また、周囲の岩盤中の粒子の定向配列は認められないことから、破碎部ではないと判断した。

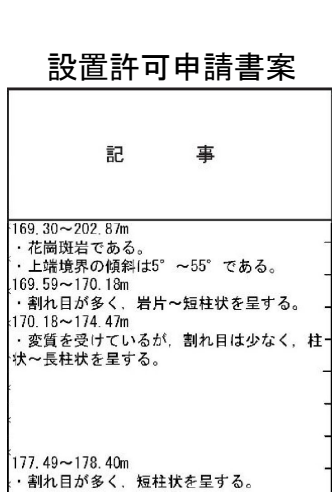
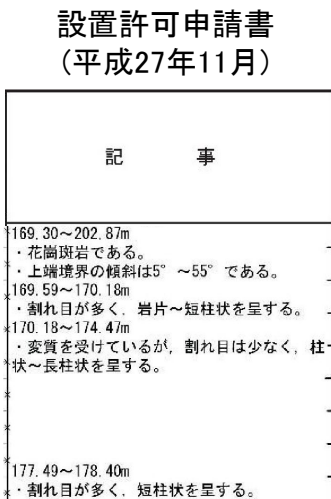
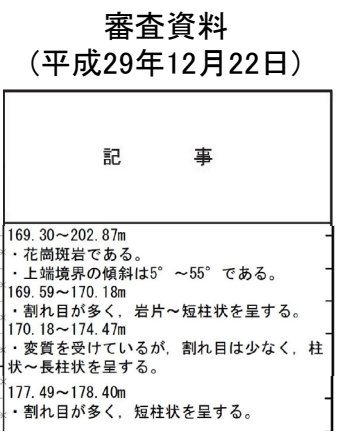
柱状図における「シーム」の記載とその性状(H19-No.2孔 深度174.74m)

・礫～シルト状を呈するが、その分布は殲滅し連続性に乏しいことから、破碎部ではないと判断した。

委託報告書 (平成19年)	設置許可申請書案	設置許可申請書 (平成27年11月)	審査資料 (平成29年12月22日)
深度174.74m: シーム。傾斜35度。幅5mm。礫～シルト状。	記載なし	記載なし	記載なし

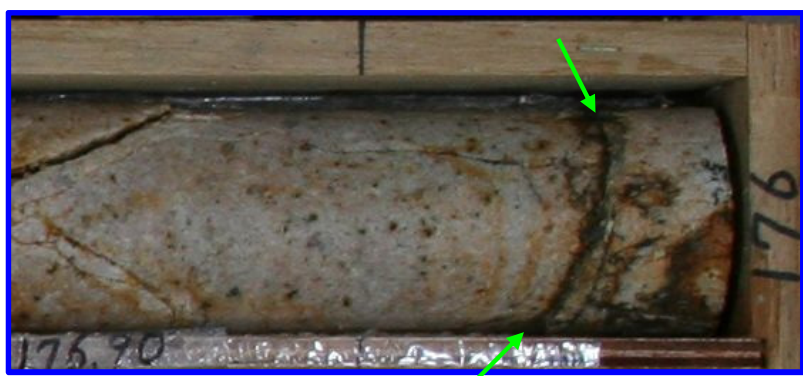
・粘土状を呈するが、幅は一定ではなく直線性に乏しい。また、周囲の岩盤に劣化が認められないことから、破碎部ではないと判断した。

委託報告書 (平成19年)	設置許可申請書案	設置許可申請書 (平成27年11月)	審査資料 (平成29年12月22日)
深度175.96m: シーム。傾斜15度。幅3~5mm。明褐色砂質シルト状。	記載なし	記載なし	記載なし

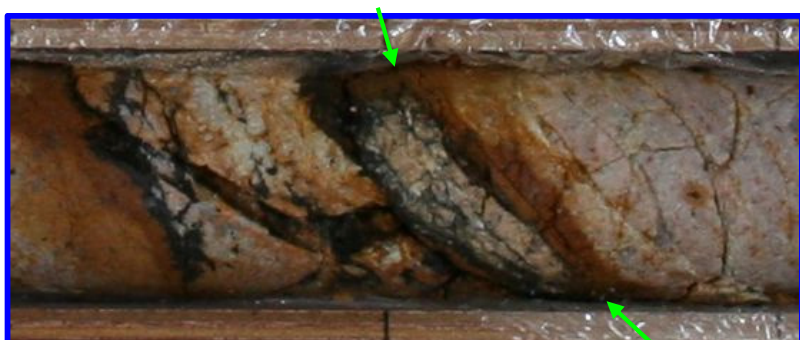
・砂混じり砂質シルト状を呈するが、その分布は網目状である。また、周囲の岩盤に劣化が認められないことから、破碎部ではないと判断した。

委託報告書 (平成19年)	設置許可申請書案	設置許可申請書 (平成27年11月)	審査資料 (平成29年12月22日)
深度183.61m: シーム。傾斜42度。幅2~4mm。砂混じり黒褐色シルト状。白色筋状の構造有り。正断層のセンス。	記載なし	記載なし	記載なし

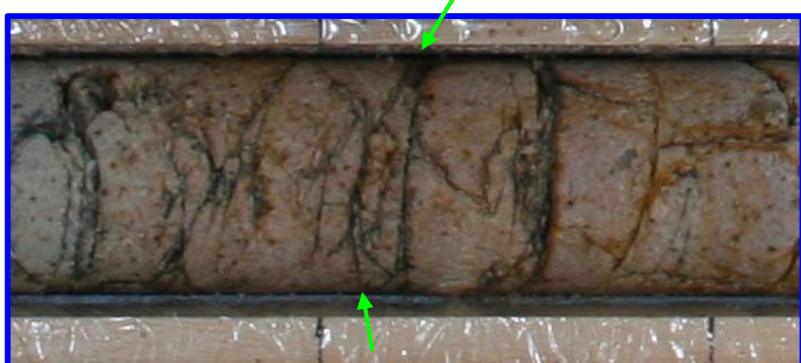
・砂状を呈するが、その分布は局所的であり連続性に乏しいことから、破碎部ではないと判断した。

委託報告書 (平成19年)	設置許可申請書案	設置許可申請書 (平成27年11月)	審査資料 (平成29年12月22日)
深度204.22m: シーム。傾斜16度。幅0.1mm暗灰色砂状。傾斜20度の節理が見かけ0.2cm逆断層的にずれる。	記載なし	記載なし	記載なし

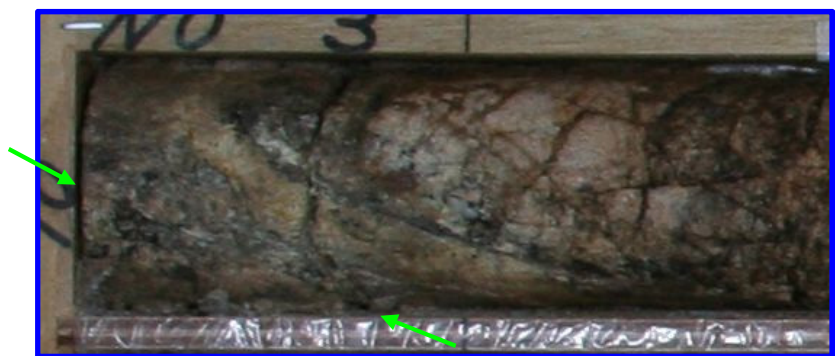
・粘土状を呈するが、その分布は局所的であり連続性に乏しいことから、破碎部ではないと判断した。

委託報告書 (平成19年)	審査資料案	審査資料 (平成30年11月30日)
深度10.00m: シーム。傾斜75度、幅0.5mm、粘土状。	記載なし	記載なし

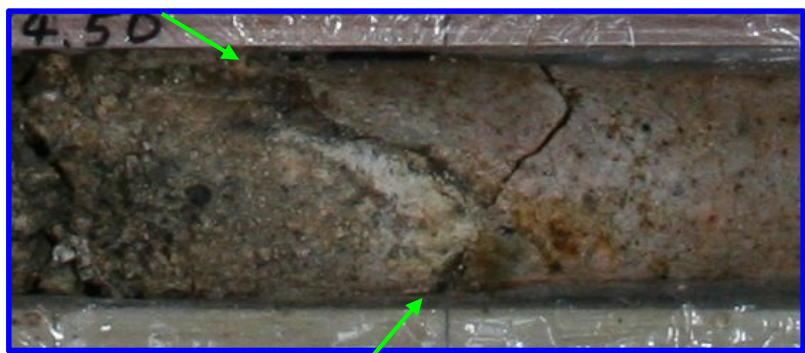
・粘土状及び砂状を呈するが、その分布は殲滅し連続性に乏しい。
 また、周囲の岩盤中の粒子の定向配列は認められないことから、破碎部ではないと判断した。

委託報告書 (平成19年)	審査資料案	審査資料 (平成30年11月30日)
深度54.60m: シーム。傾斜70度。幅5mm。暗褐色粘土状。上盤に幅0.7cmの灰白色砂状変質部を伴う。	記載なし	記載なし

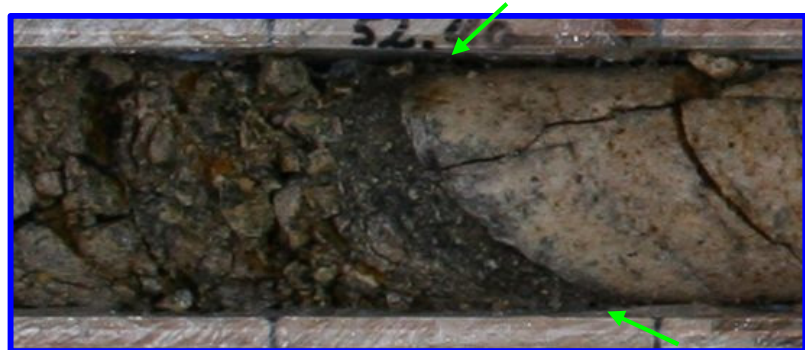
・シルト状を呈するが、周囲の岩盤中の粒子の定向配列は認められないことから、破碎部ではないと判断した。

委託報告書 (平成19年)	設置許可申請書案	設置許可申請書 (平成27年11月)	審査資料 (平成29年12月22日)
深度52.24m: シーム。傾斜48度。幅3mm。褐色シルト状。	記載なし	記載なし	記載なし

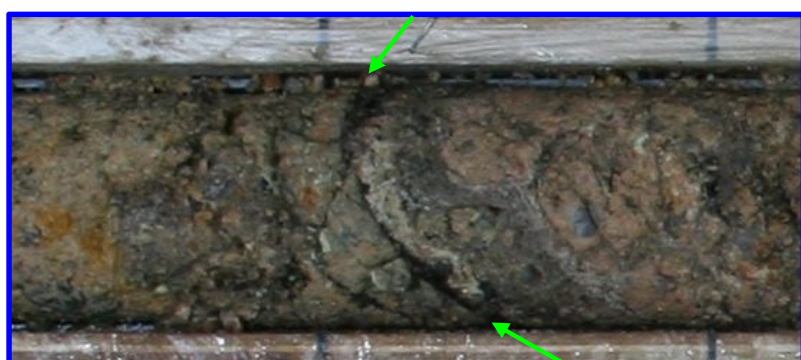
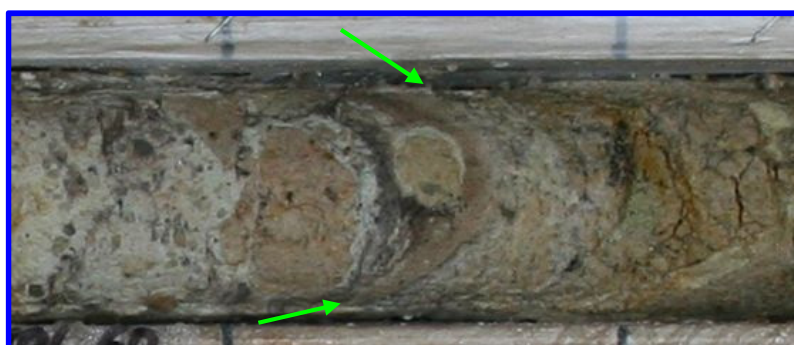
委託報告書 (平成19年)	設置許可申請書案	設置許可申請書 (平成27年11月)	審査資料 (平成29年12月22日)
深度100.21m: シーム。傾斜37度。幅7~10mm。黒褐・明褐色シルト状。 深度100.21~100.43m: 変質帯。上盤37度。下盤不明。全体に軟質化し脆い。 深度100.43~100.67m: 変質帯。上盤不明。下盤48度。シルト混じり礫状~礫混じりシルト状。 深度100.67m: シーム。傾斜48度。幅6mm。灰色シルト状。 深度100.67~100.75m: 変質帯。上盤48度。下盤56度。軟質化する。アプライト。上位との境界不明瞭。 深度100.80~122.70m: アプライト。 石高は0.1~0.3mm程度であり、径3mmの石英の珪晶が点在する(0.5%以下)。	100.21~100.75m ・変質している。 ・浅黄色を呈し、軟質化している。 ・上端境界に幅7~10mmの黒褐・明褐色シルトを挟む。100.67mに傾斜48°、幅6mmの灰色シルトを挟む。 ・上端境界の傾斜は37°、下端境界の傾斜は56°である。	100.21~100.75m ・変質している。 ・浅黄色を呈し、軟質化している。 ・上端境界に幅7~10mmの黒褐・明褐色シルトを挟む。100.67mに傾斜48°、幅6mmの灰色シルトを挟む。 ・上端境界の傾斜は37°、下端境界の傾斜は56°である。	100.21~100.75m ・変質している。 ・浅黄色を呈し、軟質化している。 ・上端境界に幅7~10mmの黒褐・明褐色シルトを挟む。

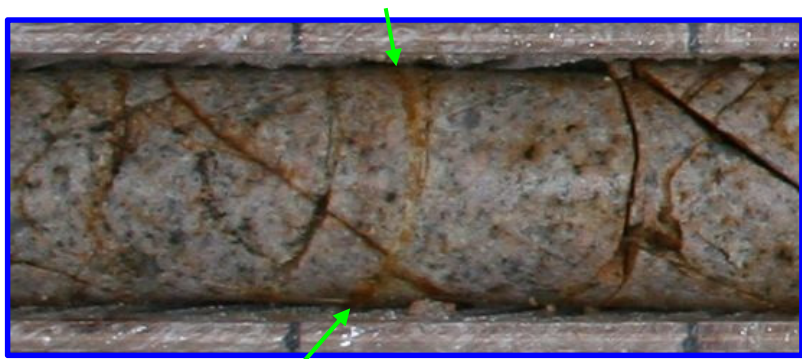
委託報告書 (平成19年)	設置許可申請書案	設置許可申請書 (平成27年11月)	審査資料 (平成29年12月22日)
深度153.12m: シーム。傾斜30度、幅1mm、黄灰色シルト状。	記載なし	記載なし	記載なし

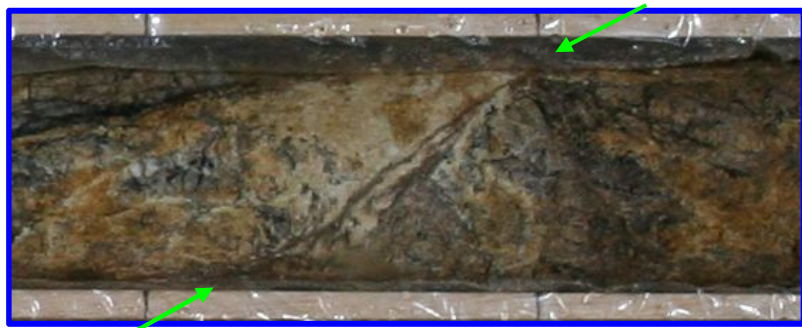
委託報告書 (平成19年)	審査資料案	審査資料 (平成30年11月30日)
深度71.66m:シーム。傾斜50度。幅1~3mm暗褐色粘土状。逆断層センスの構造有り。	記載なし	記載なし

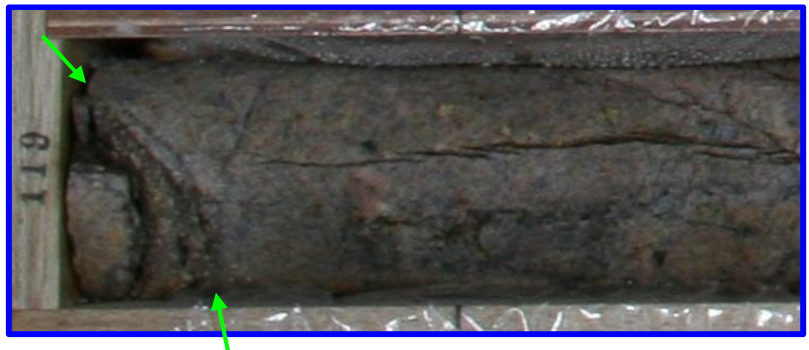
委託報告書 (平成19年)	審査資料案	審査資料 (平成30年11月30日)
深度119.02~119.03m:シーム。傾斜40~45度、幅5~10mm、暗灰色礫混じり砂状。	記載なし	記載なし

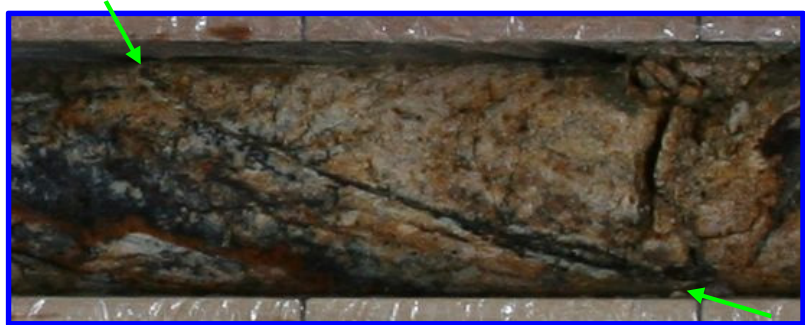
委託報告書 (平成19年)	審査資料案	審査資料 (平成30年11月30日)
深度71.62m: シーム。傾斜72度。幅5~10mm。明灰色シルト中に厚さ1mm以下の暗褐色シルトが挟在。	71.62m ・変質している。 ・幅5~10mm。明灰色シルト中に幅1mm以下の暗褐色シルトが挟在。	71.62m ・変質している。 ・幅5~10mm。明灰色シルト中に幅1mm以下の暗褐色シルトが挟在。

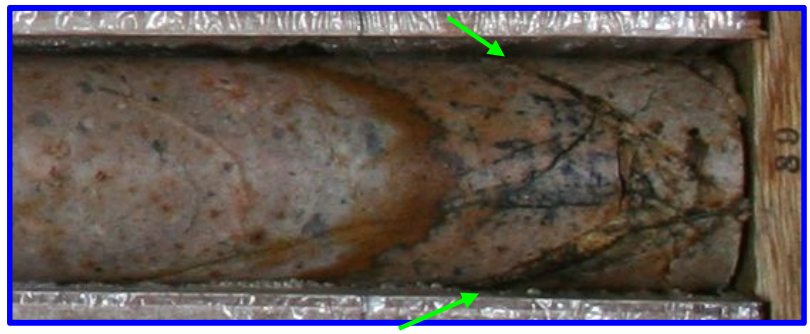
委託報告書 (平成19年)	審査資料案	審査資料 (平成30年11月30日)
深度88.94m: シーム。傾斜51度。幅3~10mm。礫混じり黒褐色シルト状。	88.94m ・変質している。 ・礫混じり黒褐色シルト状を呈する。	88.94m ・変質している。 ・礫混じり黒褐色シルト状を呈する。

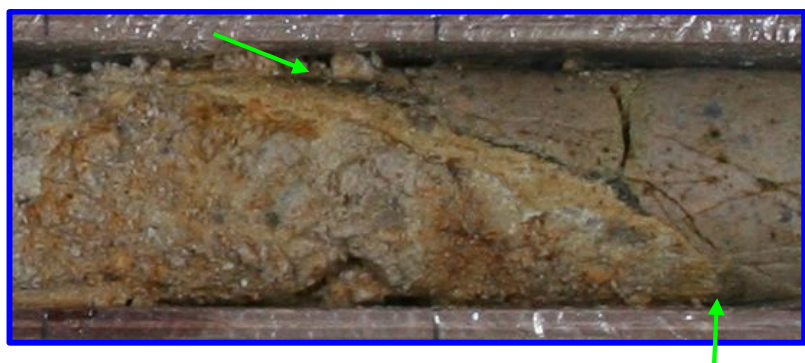
委託報告書 (平成19年)	審査資料案	審査資料 (平成30年11月30日)
深度101.12~101.53m: 変質帯。上盤62度, 下盤8度。幅1~2cm以下の節理密集。 深度101.53~101.70m: 変質帯。上盤8度, 下盤67度。砂・礫状。 深度101.70~101.72m: シーム。傾斜67度。幅3~10mm。明黄褐色礫混じりシルト状。 深度101.72~102.30m: 変質帯。上盤67度, 下盤8度。暗黄灰色を呈し, 軟質化。 深度102.30~102.86m: 変質帯。上盤8度, 下盤64度。礫混じり砂質シルト状。 深度102.86m: シーム。傾斜64度。幅1~2mm, 明黄色シルト状。 深度103.25m: シーム。傾斜85度。幅3~9mm, 黒褐色砂質シルト~シルト混じり砂状。 深度105.37m: シーム。傾斜63度。幅0.3mm, 黒色シルト状。	101.12~105.37m ・変質している。 ・シルト状を呈する。	101.12~105.37m ・変質している。 ・シルト状を呈する。

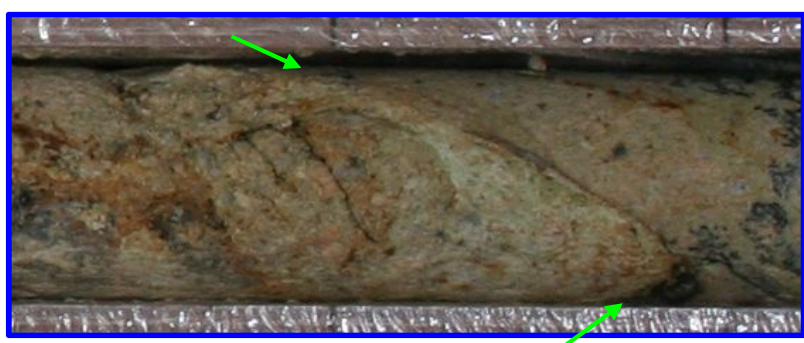
委託報告書 (平成19年)	審査資料案	審査資料 (平成30年11月30日)
深度101.12~101.53m: 変質帯。上盤62度、下盤8度。幅1~2cm以下の節理密集。 深度101.53~101.70m: 変質帯。上盤8度、下盤67度。砂・礫状。 深度101.70~101.72m: シーム。傾斜67度。幅3~10mm、明黄褐色礫混じりシルト状。 深度101.72~102.30m: 変質帯。上盤67度、下盤8度。暗黄灰色を呈し、軟質化。 深度102.30~102.86m: 変質帯。上盤8度、下盤64度。礫混じり砂質シルト状。 深度102.86m: シーム。傾斜64度。幅1~2mm、明黄色シルト状。 深度103.25m: シーム。傾斜85度。幅3~9mm、黒褐色砂質シルト~シルト混じり砂状。 深度105.37m: シーム。傾斜63度。幅0.3mm、黒色シルト状。	101.12~105.37m ・変質している。 ・シルト状を呈する。	101.12~105.37m ・変質している。 ・シルト状を呈する。

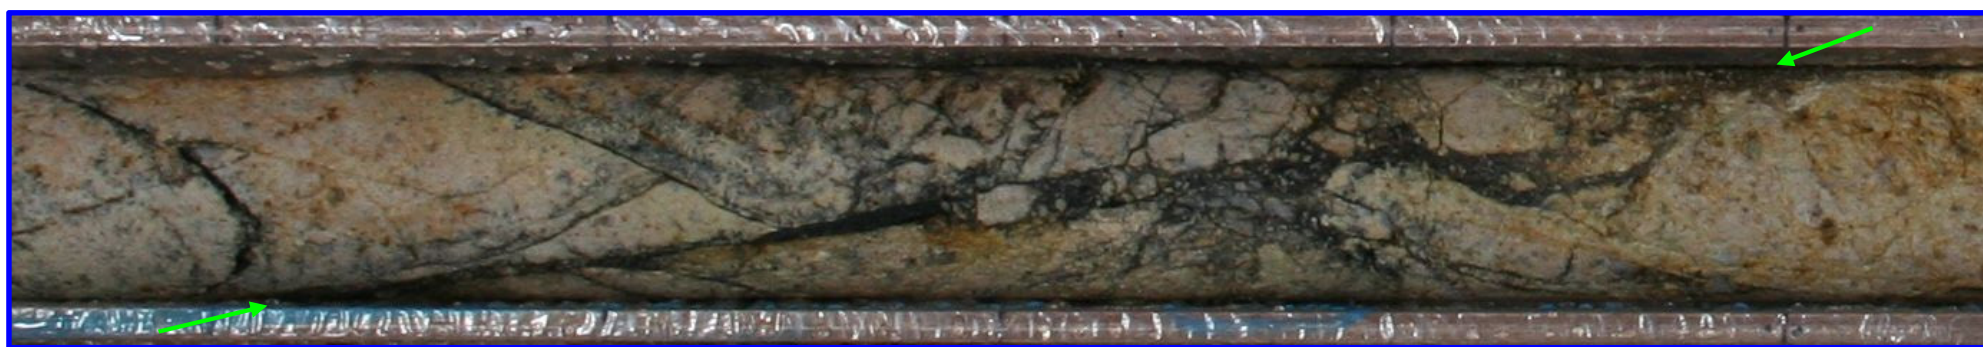
委託報告書 (平成19年)	審査資料案	審査資料 (平成30年11月30日)
深度101.12~101.53m: 変質帯。上盤62度, 下盤8度。幅1~2cm以下の節理密集。 深度101.53~101.70m: 変質帯。上盤8度, 下盤67度。砂・礫状。 深度101.70~101.72m: シーム。傾斜67度。幅3~10mm, 明黄褐色礫混じりシルト状。 深度101.72~102.30m: 変質帯。上盤67度, 下盤8度。暗黄灰色を呈し, 軟質化。 深度102.30~102.86m: 変質帯。上盤8度, 下盤64度。礫混じり砂質シルト状。 深度102.86m: シーム。傾斜64度。幅1~2mm, 明黄色シルト状。 深度103.25m: シーム。傾斜85度。幅3~9mm, 黒褐色砂質シルト~シルト混じり砂状。 深度105.37m: シーム。傾斜63度。幅0.3mm, 黒色シルト状。	101.12~105.37m ・変質している。 ・シルト状を呈する。	101.12~105.37m ・変質している。 ・シルト状を呈する。

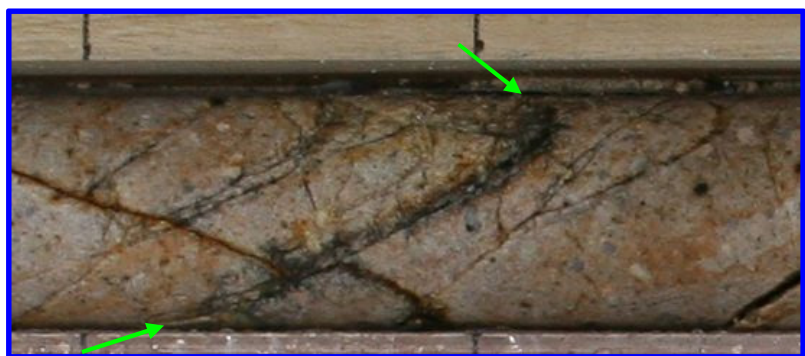
委託報告書 (平成19年)	審査資料案	審査資料 (平成30年11月30日)
深度101.12~101.53m: 変質帯。上盤62度、下盤8度。幅1~2cm以下の節理密集。 深度101.53~101.70m: 変質帯。上盤8度、下盤67度。砂・礫状。 深度101.70~101.72m: シーム。傾斜67度。幅3~10mm。明黄褐色礫混じりシルト状。 深度101.72~102.30m: 変質帯。上盤67度、下盤8度。暗黄灰色を呈し、軟質化。 深度102.30~102.86m: 変質帯。上盤8度、下盤64度。礫混じり砂質シルト状。 深度102.86m: シーム。傾斜64度。幅1~2mm。明黄色シルト状。 深度103.25m: シーム。傾斜85度。幅3~9mm。黒褐色砂質シルト~シルト混じり砂状。 深度105.37m: シーム。傾斜63度。幅0.3mm。黒色シルト状。	101.12~105.37m ・変質している。 ・シルト状を呈する。	101.12~105.37m ・変質している。 ・シルト状を呈する。
