ボーリング柱状図・コア写真

溪床を対象とした現地調査結果

土石流危険溪流における溪床の状況について平成 27～28 年に現地調査を実施（令和元年に補足調査を実施）した。

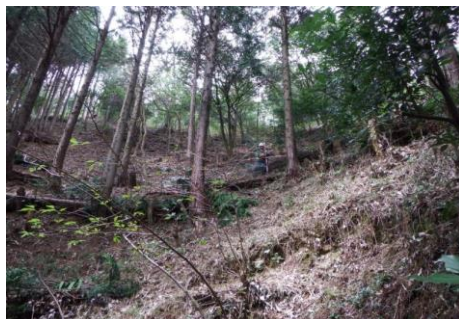
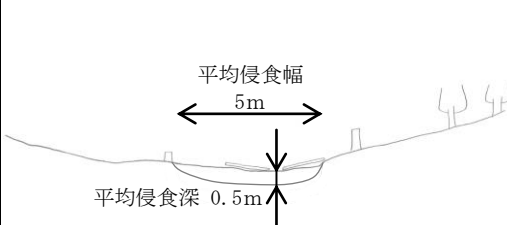
B-2

谷頭上方の急斜面で、開いた谷型斜面よりなる。

0 次谷については、谷の最上流部に位置し集水域が狭いこと、斜面勾配が急であること、現地踏査における斜面状況、露頭状況から、土石流発生予想深さ（平均侵食深）を 0.5m とした。

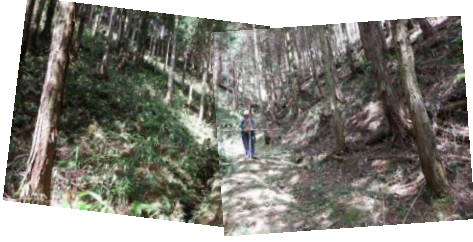
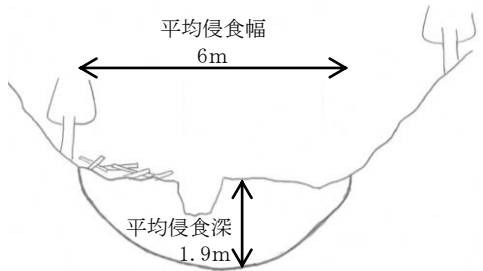
<p>調査結果</p> <p>溪床幅は狭く両岸は急傾斜をなすため、谷底のある開いたV字谷様をなす。溪床には深さ0.5~0.8mの深いガリーが連続している。直上流では溪床付近に露岩が認められる。両岸も急傾斜で表土が薄い。</p> <p>1次谷及び2次谷については、現地踏査における斜面状況、露頭状況から、土石流発生予想深さ（平均侵食深）を求めた。</p>																										
B-4	<p>簡易貫入試験結果</p>

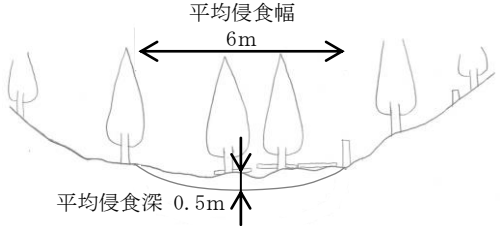
<p>調査結果</p> <p>谷地形が明瞭な急斜面である。 0次谷については、谷の最上流部に位置し集水域が狭いこと、斜面勾配が急であること、現地踏査における斜面状況、露頭状況から、土石流発生予想深さ（平均侵食深）を0.5mとした。</p>																										
B-6	<p>現地写真</p>

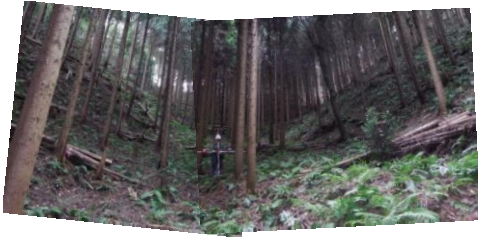
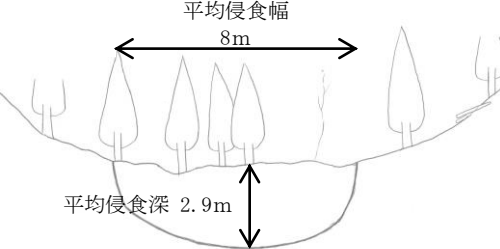
<p>調査結果</p> <p>溪床幅は10mを越えて広く、その勾配も緩いため厚さ1.5mを越える厚い堆積物が分布すると推定される。両岸は急傾斜をなし、開いたU字谷様をなす。 1次谷及び2次谷については、現地踏査における斜面状況、露頭状況から、土石流発生予想深さ（平均侵食深）を求めた。</p>																										
<p>簡易貫入試験結果</p> <div style="display: flex; justify-content: space-around;"> <div data-bbox="523 1451 742 1861"> <p>B-6-1</p>

</div> </div> <p>侵食深：2.9m</p>

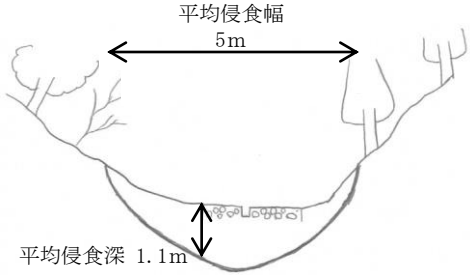
<p>調査結果</p> <p>B-3 溪流と同様に、溪床幅は狭く両岸は急傾斜をなす。溪床は蛇カゴが連続して施工されており、人工改変を受けている。1次谷及び2次谷については、現地踏査における斜面状況、露頭状況から、土石流発生予想深さ（平均侵食深）を求めた。</p>																										
B-7	<p>簡易貫入試験結果</p>

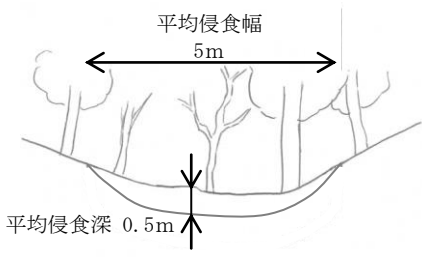
調査結果 <p>急傾斜の谷型斜面からなり、崩壊跡地が認められる。表層には黒色頁岩の細片が多く露出し、崩壊跡地内にも露岩が確認できることから、全体に堆積物(表土)は薄いと予想される。</p> <p>0次谷については、谷の最上流部に位置し集水域が狭いこと、斜面勾配が急であること、現地踏査における斜面状況、露頭状況から、土石流発生予想深さ(平均侵食深)を0.5mとした。</p>																										
C-5	現地写真

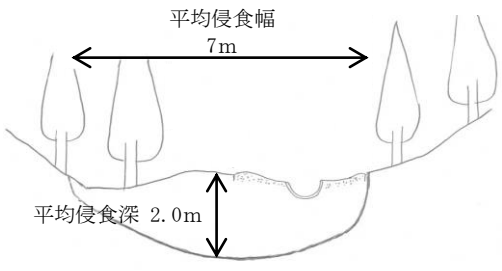
調査結果 <p>断面位置付近は上流域に比べて溪床勾配が緩くなり、溪床幅が8mとやや広がっている。溪床幅のうち3.5mはモルタル吹付工が施工されている。兩岸とも急傾斜で、右岸側はより急である。</p> <p>1次谷及び2次谷については、現地踏査における斜面状況、露頭状況から、土石流発生予想深さ(平均侵食深)を求めた。</p>																										
C-5	簡易貫入試験結果 <div style="display: flex; justify-content: space-around;"> <div data-bbox="502 1467 710 1892"> <p>C-5-1</p>

</div> </div> <p>侵食深: 2.0m</p>

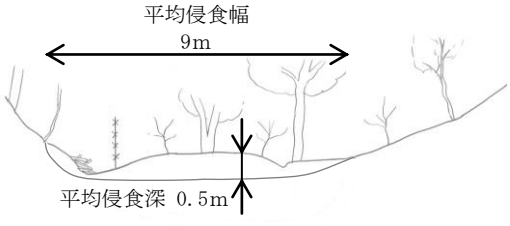
<p>調査結果</p> <p>D 支流は1条の直線的な溪流のみからなる。谷地形が明瞭で溪床と谷壁の区分は明瞭である。兩岸は急傾斜をなす。</p> <p>0 次谷については、谷の最上流部に位置し集水域が狭いこと、斜面勾配が急であること、現地踏査における斜面状況、露頭状況から、土石流発生予想深さ（平均侵食深）を0.5mとした。</p>																										
D-2	<p>現地写真</p>

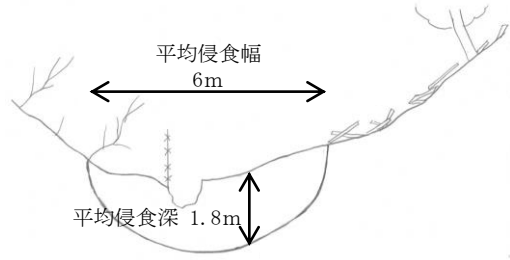
<p>調査結果</p> <p>直線的な溪流でD-1 溪流と大きな変化は認められない。深さ0.5m前後のガリーが連続する。兩岸は急傾斜をなし、堆積物(表土)が薄い。</p> <p>1 次谷及び2 次谷については、現地踏査における斜面状況、露頭状況から、土石流発生予想深さ（平均侵食深）を求めた。</p>																										
D-2	<p>簡易貫入試験結果</p> <div style="display: flex; justify-content: space-around;"> <div data-bbox="544 1391 759 1800"> <p>D-2-1</p>

</div> </div> <p>侵食深：1.8m</p>

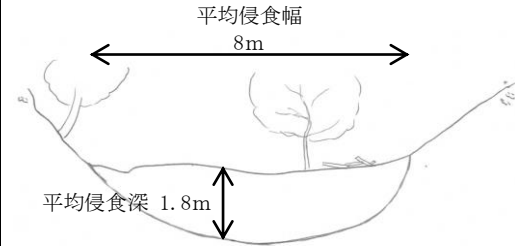
溪床は平滑で緩傾斜であるが両岸は急傾斜をなし、開いた箱状谷をなす。0字谷に比べて溪床幅が狭い。両溪岸には露岩が認められ、斜面の堆積物(表土)は薄い。断面位置直下流の溪床には深さ1.5mのガリーが形成されている。

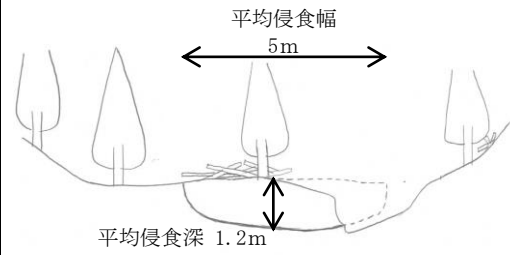
溪床は緩傾斜をなすが両岸は急峻で、溪床には厚い堆積物が分布している。断面位置付近では溪床に深いガリー(1.3m程度)が形成されている。

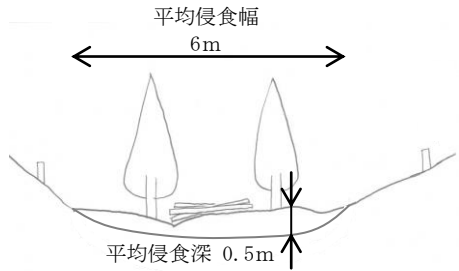
A-10	現地写真

調査結果 急峻な谷型斜面で底部の流下方向は階段状をなし、一部には露岩が認められる。 0次谷については、谷の最上流部に位置し集水域が狭いこと、斜面勾配が急であること、現地踏査における斜面状況、露頭状況から、土石流発生予想深さ（平均侵食深）を0.5mとした。	
A-11	現地写真

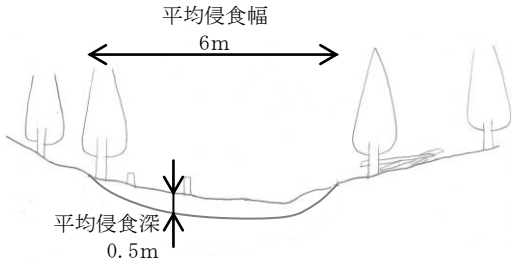
調査結果 急斜面の開いた谷型斜面よりなる。 0次谷については、谷の最上流部に位置し集水域が狭いこと、斜面勾配が急であること、現地踏査における斜面状況、露頭状況から、土石流発生予想深さ（平均侵食深）を0.5mとした。	
A-12	現地写真

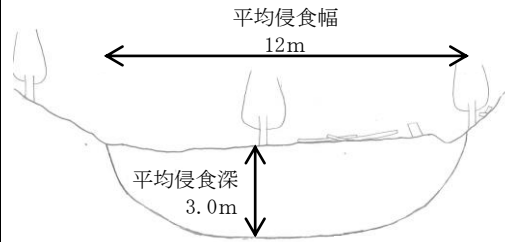
溪床幅はほぼ一定して 10m を越え、勾配も比較的緩く、厚い堆積物が分布すると推定される。兩岸は急傾斜をなし、谷は開いた箱状谷をなす。溪床にはガリーが形成されている。

1 次谷及び 2 次谷については、現地踏査における斜面状況、露頭状況から、土石流発生予想深さ（平均侵食深）を求めた。

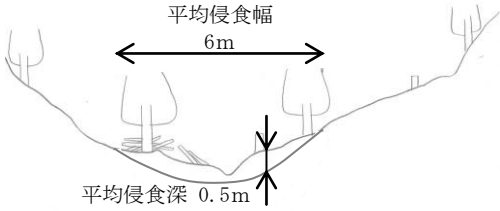
横断測線	現地調査結果	
A-3	<p>現地写真</p>

<p>調査結果</p> <p>急傾斜をなす右岸斜面中の谷型斜面である。</p> <p>0次谷については、谷の最上流部に位置し集水域が狭いこと、斜面勾配が急であること、現地踏査における斜面状況、露頭状況から、土石流発生予想深さ（平均侵食深）を0.5mとした。</p>	
A-4	<p>現地写真</p>

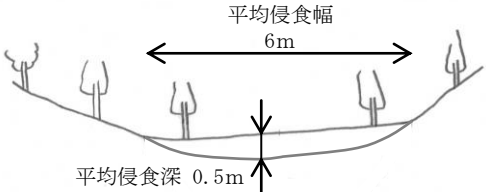
<p>調査結果</p> <p>谷は浅く、谷型斜面状を呈する。表流水は認められない。</p> <p>0次谷については、谷の最上流部に位置し集水域が狭いこと、斜面勾配が急であること、現地踏査における斜面状況、露頭状況から、土石流発生予想深さ（平均侵食深）を0.5mとした。</p>

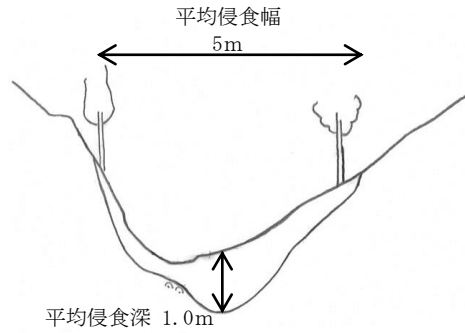
溪床はガリー状となっており、右岸斜面が急である。流路には露岩が多く、露岩の上に礫が分布する。

1次谷及び2次谷については、現地踏査における斜面状況、露頭状況から、土石流発生予想深さ（平均侵食深）を求めた。

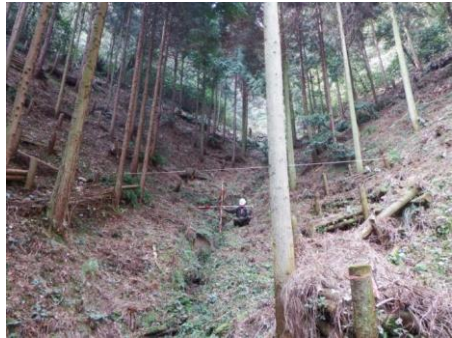
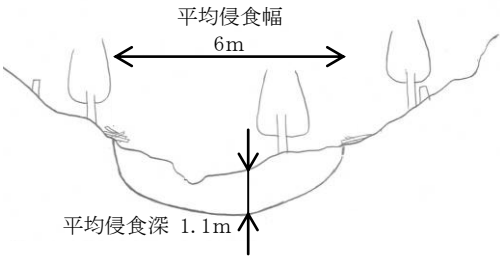
横断測線	現地調査結果																										
A-2	<p>現地写真</p>

<p>調査結果</p> <p>A-2 溪流は溪床勾配が多少緩く、堆積物中にガリーが形成され、それに沿って溝状の流下跡が認められる。</p> <p>1次谷及び2次谷については、現地踏査における斜面状況、露頭状況から、土石流発生予想深さ（平均侵食深）を求めた。</p>																										
A-2	<p>簡易貫入試験結果</p>

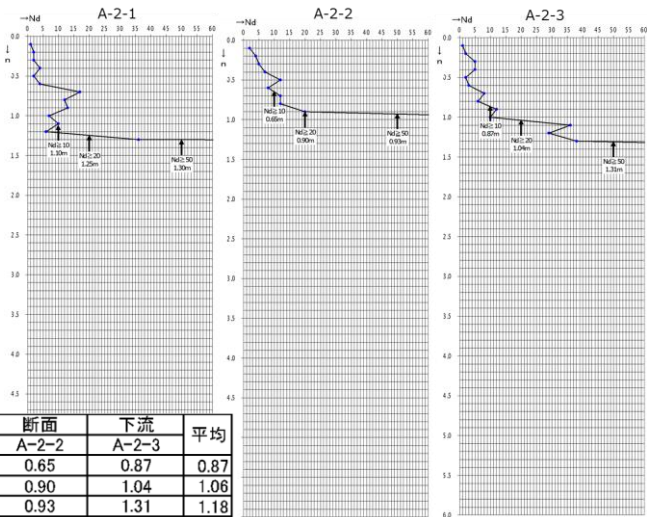
<p>侵食深：1.1m</p>		位置	上流	断面	下流	平均	A-2-1	A-2-1	A-2-2	A-2-3		Nd \geq 10	1.10	0.65	0.87	0.87	Nd \geq 20	1.25	0.90	1.04	1.06	Nd \geq 50	1.30	0.93	1.31	1.18
位置	上流	断面	下流	平均																							
A-2-1	A-2-1	A-2-2	A-2-3																								
Nd \geq 10	1.10	0.65	0.87	0.87																							
Nd \geq 20	1.25	0.90	1.04	1.06																							
Nd \geq 50	1.30	0.93	1.31	1.18																							
B-3	<p>現地写真</p>

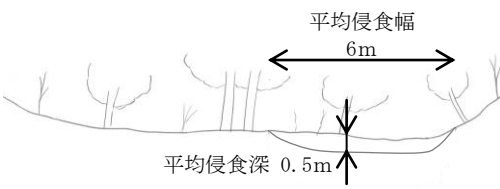
<p>調査結果</p> <p>急斜面で開いた谷型斜面よりなる。谷状斜面の底部は二つに分岐しており、左岸側がより明瞭である。</p> <p>0次谷については、谷の最上流部に位置し集水域が狭いこと、斜面勾配が急であること、現地踏査における斜面状況、露頭状況から、土石流発生予想深さ（平均侵食深）を0.5mとした。</p>

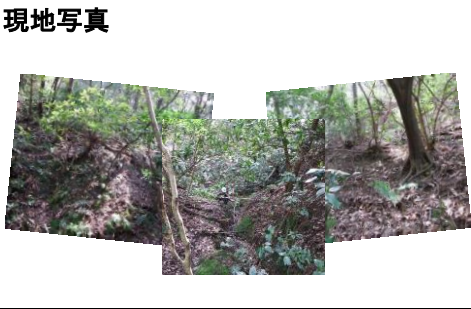
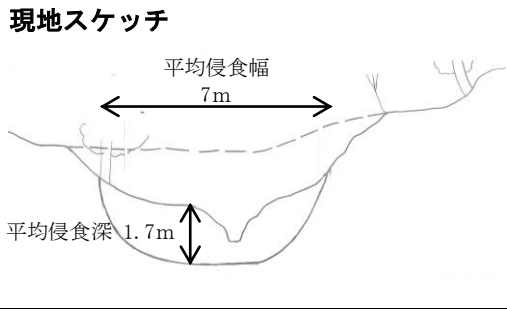
両岸は急傾斜をなすが溪床は勾配が緩く、溪床幅も広く厚い堆積物が分布する。溪床にはガリーが形成され、堆積物が深くえぐられている。

1次谷及び2次谷については、現地踏査における斜面状況、露頭状況から、土石流発生予想深さ（平均侵食深）を求めた。

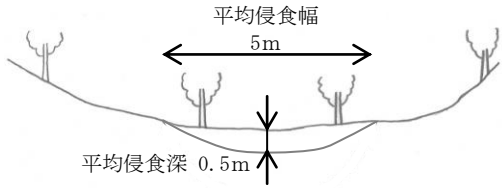
B-7	現地写真	現地スケッチ

調査結果 傾斜の急な浅い谷である。表流水や流路は認められない。 0次谷については、谷の最上流部に位置し集水域が狭いこと、斜面勾配が急であること、現地踏査における斜面状況、露頭状況から、土石流発生予想深さ（平均侵食深）を0.5mとした。																						
B-8	現地写真	現地スケッチ

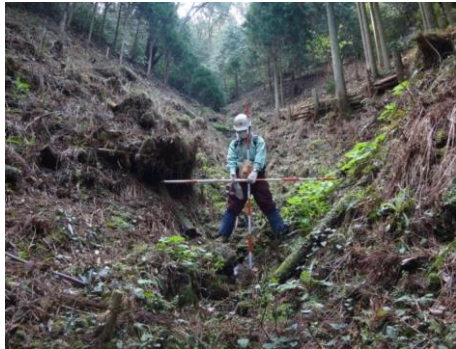
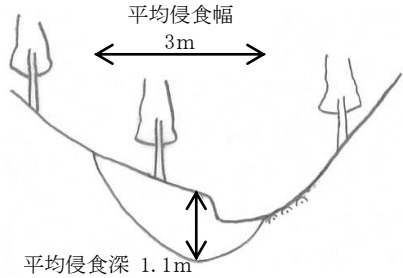
調査結果 溪床幅は狭く、流路や溪岸に露岩が多く認められる。流路では露岩の上に礫が分布する。表流水が少量認められる。 1次谷及び2次谷については、現地踏査における斜面状況、露頭状況から、土石流発生予想深さ（平均侵食深）を求めた。																					
簡易貫入試験結果

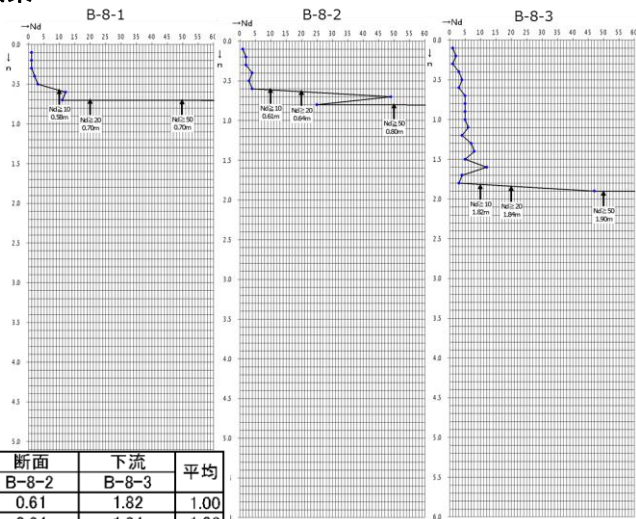
侵食深：1.1m

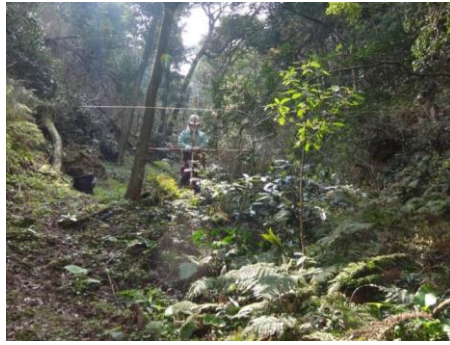
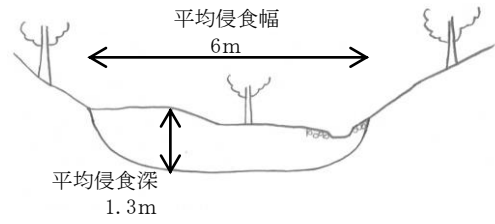
流路沿いに古い蛇カゴが埋設されている。流路に表流水はなく、水たまりとなっている。右岸側に山道があり、流路付近よりもやや高くなっている。

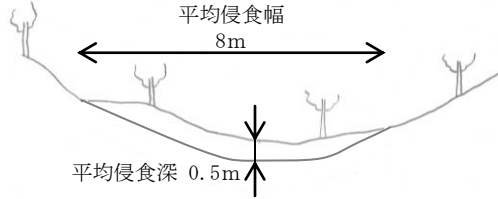
調査結果 <p>谷には表流水は認められず、明瞭な溪床をなしてはいない。 0次谷については、谷の最上流部に位置し集水域が狭いこと、斜面勾配が急であること、現地踏査における斜面状況、露頭状況から、土石流発生予想深さ（平均侵食深）を0.5mとした。</p>																										
B-3	現地写真

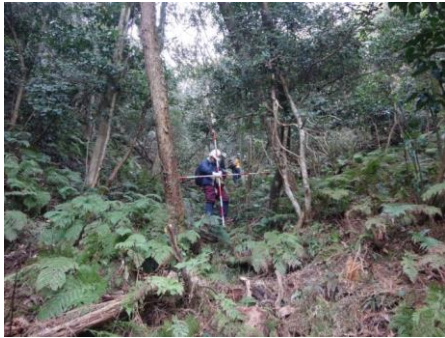
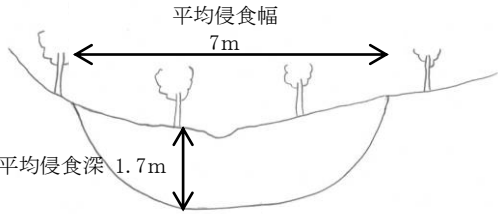
調査結果 <p>小規模な流路があるが、水は流れていない。流路付近には苔が付いており、通常は水が流れていないと考えられる。斜面は右岸側が急であり、左岸側はやや緩くなっている。 1次谷及び2次谷については、現地踏査における斜面状況、露頭状況から、土石流発生予想深さ（平均侵食深）を求めた。</p>																										
簡易貫入試験結果

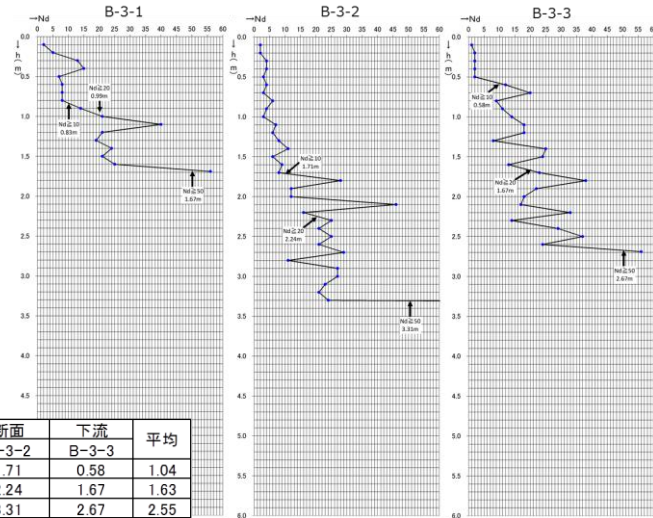
<p>侵食深：1.7m</p>

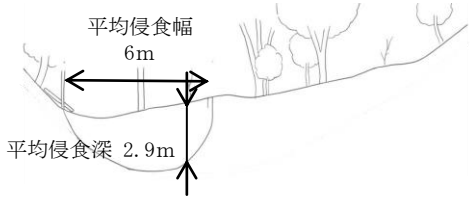
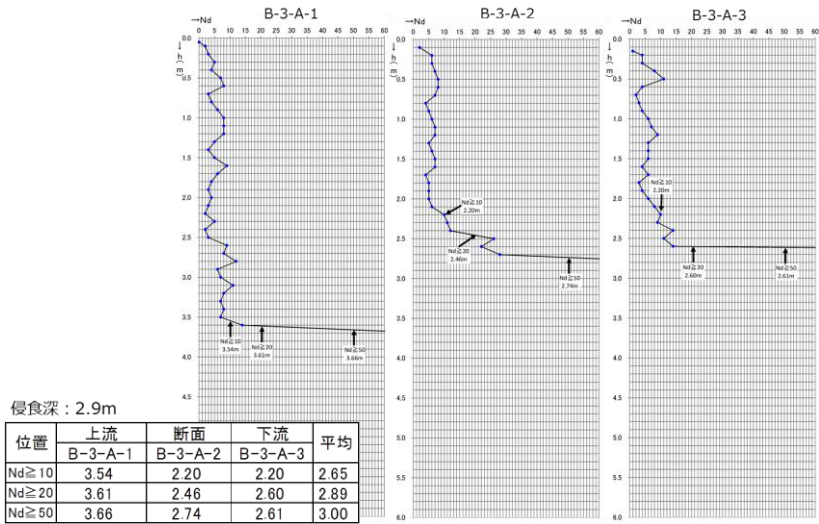
<p>調査結果</p> <p>B-3-A 断面付近は緩傾斜をなし、溪床には広く堆積物が分布する。両岸とも急傾斜で開いたU次谷をなす。</p> <p>1次谷及び2次谷については、現地踏査における斜面状況、露頭状況から、土石流発生予想深さ（平均侵食深）を求めた。</p>																								
B-3-A	<p>簡易貫入試験結果</p>

<p>侵食深：2.9m</p>		位置	断面			平均	上流 B-3-A-1	B-3-A-2	下流 B-3-A-3	Nd \geq 10	3.54	2.20	2.20	2.65	Nd \geq 20	3.61	2.46	2.60	2.89	Nd \geq 50	3.66	2.74	2.61	3.00
位置	断面			平均																					
	上流 B-3-A-1	B-3-A-2	下流 B-3-A-3																						
Nd \geq 10	3.54	2.20	2.20	2.65																					
Nd \geq 20	3.61	2.46	2.60	2.89																					
Nd \geq 50	3.66	2.74	2.61	3.00																					
B-4	<p>現地写真</p>

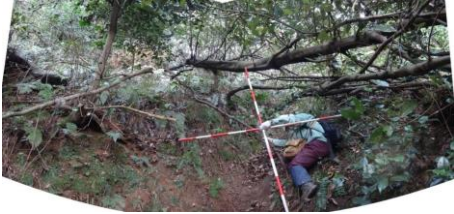
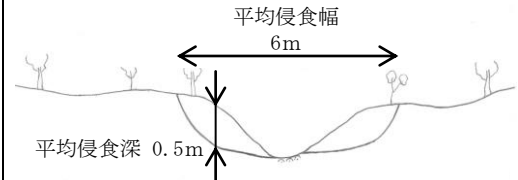
<p>調査結果</p> <p>溪床中央はガリーであり、上下流の底部に露岩が多く認められる。両側には堆積物が分布し、小崩壊跡が認められる。</p> <p>0次谷については、谷の最上流部に位置し集水域が狭いこと、斜面勾配が急であること、現地踏査における斜面状況、露頭状況から、土石流発生予想深さ（平均侵食深）を0.5mとした。</p>

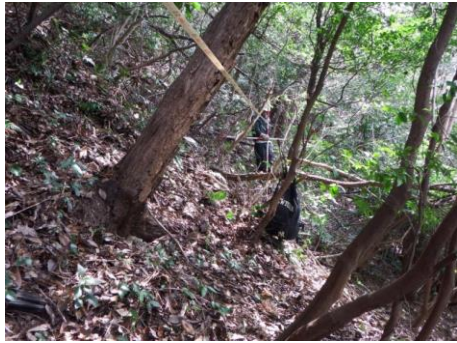
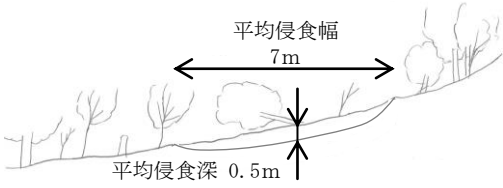
B-8	現地写真

調査結果 隣接するB-6 溪流と同様の性状を示す。急傾斜の開いた谷型斜面よりなる。 0次谷については、谷の最上流部に位置し集水域が狭いこと、斜面勾配が急であること、現地踏査における斜面状況、露頭状況から、土石流発生予想深さ（平均侵食深）を0.5mとした。	
B-10	現地写真

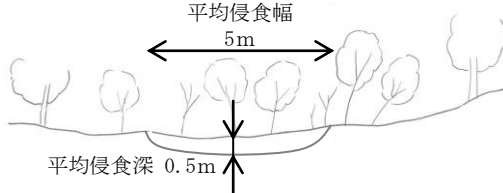
調査結果 B-6, 8 溪流と類似した性状を示す。急傾斜の開いた谷型斜面よりなり、底部には下流から連続する堆積物が分布するよう見受けられる。 0次谷については、谷の最上流部に位置し集水域が狭いこと、斜面勾配が急であること、現地踏査における斜面状況、露頭状況から、土石流発生予想深さ（平均侵食深）を0.5mとした。

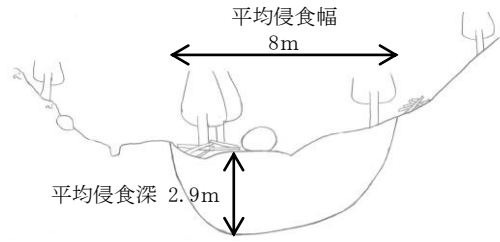
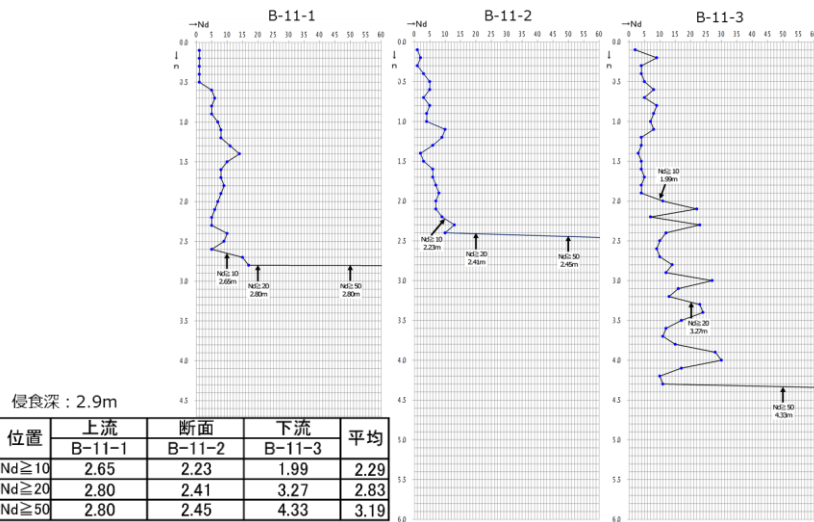
B-11

3条の溪流が集まっているため溪床幅は10mを越え、溪床勾配も合流部付近から急に緩くなる。両岸は急傾斜をなすことから、溪床には厚い堆積物が分布していると予想される。溪床の中央付近には不明瞭な小ガリー地形が2条認められる。右岸側溪岸には露岩が認められる。

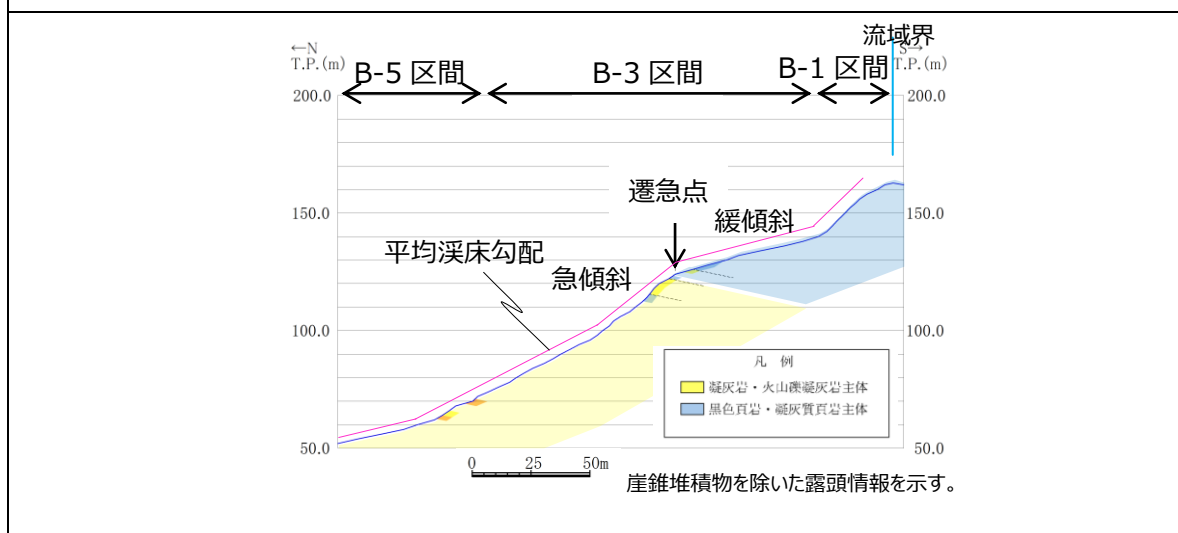
B-3 区間周辺の溪床断面図

土石流危険渓流⑤は背斜構造の南翼側に位置し、層理面が緩く南側に傾斜し、北向き斜面に対して受け盤構造を呈する。また B-3 区間には火砕岩部層と上部頁岩部層が分布し、遷急点はこれらの地層境界付近に位置する。

B-3 区間周辺の溪床縦断面図によれば、B-3 区間中流域付近において平均溪床勾配が緩傾斜から急傾斜に変わる遷急点が認められる。ルートマップによれば、遷急点より上流側は黑色頁岩主体、下流側は凝灰岩主体の地層をなし、それぞれ南傾斜の層理面を有し、北向き斜面に対して受け盤構造を呈する。

鈴木 (2000) ⁽²⁾ によれば、成層岩の傾斜を反映した差別削剥地形の一つとして、受け盤構造で地層階段が生じるとされている。敷地内の地質では、黑色頁岩が凝灰岩に比べ削剥に対する抵抗性が高いために、差別削剥が生じた可能性が考えられる。

以上のことから、B-3 区間中流域に認められる急傾斜から緩傾斜になる地形の要因は、背斜構造南翼側の北向き斜面に分布する受け盤構造と地層の抵抗性の違いの組合せに基づく差別削剥地形が形成されたことに因ると考えられる。

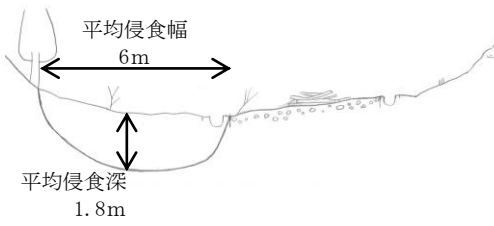
横断測線	現地調査結果																										
A-3	<p>現地写真</p>

<p>調査結果</p> <p>A 支流は直線的なほぼ 1 条の溪流である。A-3 溪流溪床部は人工改変され、左岸側はフトンカゴエと水路工が施工されている。右岸側も平滑に改変され、管理道が通っている。溪床は平滑で両岸は急傾斜であり、開いた箱状谷をなす。やや厚い堆積物が分布していると推測される。</p> <p>1 次谷及び 2 次谷については、現地踏査における斜面状況、露頭状況から、土石流発生予想深さ（平均侵食深）を求めた。</p>																										
A-3	<p>簡易貫入試験結果</p>

<p>侵食深：1.8m</p>

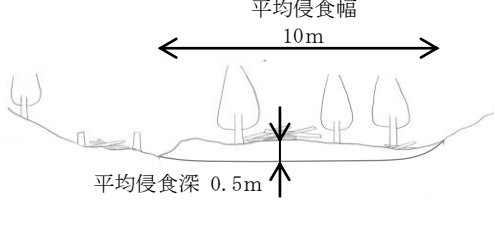
<p>調査結果</p> <p>断面位置付近は谷地形を呈し、溪床の幅は 10m 以上と広い。両岸は急傾斜で、大きく開いた U 字谷をなす。断面位置直上は谷型斜面からなる。</p> <p>0 次谷については、谷の最上流部に位置し集水域が狭いこと、斜面勾配が急であること、現地踏査における斜面状況、露頭状況から、土石流発生予想深さ（平均侵食深）を 0.5m とした。</p>

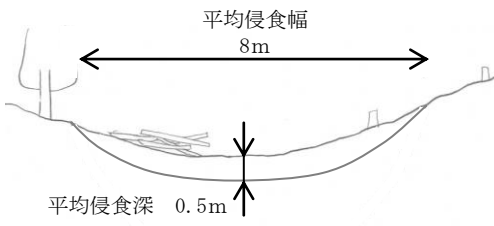
横断測線	現地調査結果																										
B-4	<p>現地写真</p>

<p>平均侵食幅 8m 平均侵食深 0.5m</p>																									
	<p>調査結果</p> <p>傾斜 45 度以上の急傾斜の谷型斜面をなす。 0 次谷については、谷の最上流部に位置し集水域が狭いこと、斜面勾配が急であること、現地踏査における斜面状況、露頭状況から、土石流発生予想深さ（平均侵食深）を 0.5m とした。</p>																										
B-5	<p>現地写真</p>

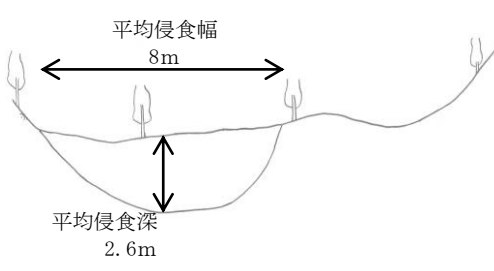
<p>平均侵食幅 8m 平均侵食深 2.6m</p>																									
	<p>調査結果</p> <p>溪床はやや幅広く、堆積物が厚いと推定される。両側が低くなっているが、表流水は認められない。 1 次谷及び 2 次谷については、現地踏査における斜面状況、露頭状況から、土石流発生予想深さ（平均侵食深）を求めた。</p>																										
B-5	<p>簡易貫入試験結果</p>

<p>侵食深 : 2.6m</p>

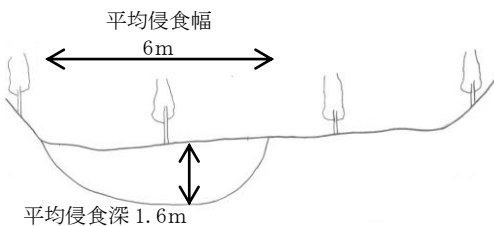
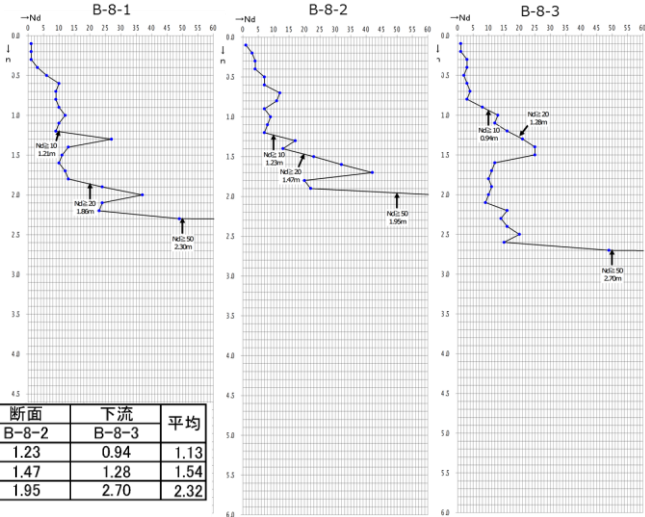
<p>調査結果</p> <p>溪床は10m程度の幅があり、堆積物が厚いと推定される。表流水は認められない。1次谷及び2次谷については、現地踏査における斜面状況、露頭状況から、土石流発生予想深さ（平均侵食深）を求めた。</p>																										
B-8	<p>簡易貫入試験結果</p>

<p>侵食深：1.6m</p>

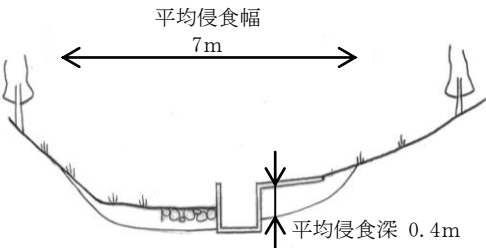
横断測線	現地調査結果																										
A-3	<p>現地写真</p>

<p>調査結果</p> <p>水路はコンクリートであり、両側の溪床もコンクリート張り、蛇カゴ、埋戻し土であり、溪床は完全に人工改変されている。埋戻し土は、ボールの先端が入らない程度に硬質である。</p> <p>1次谷及び2次谷については、現地踏査における斜面状況、露頭状況から、土石流発生予想深さ（平均侵食深）を求めた。</p>																										
	<p>簡易貫入試験結果</p>

<p>侵食深：0.4m</p>

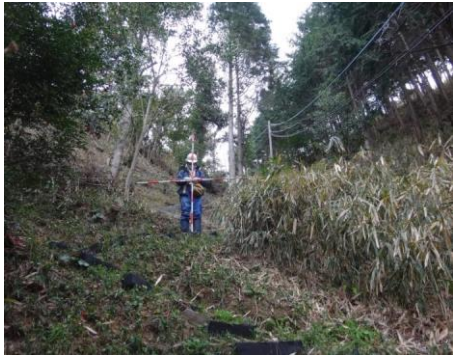
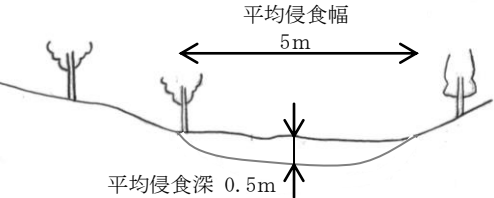
<p>調査結果</p> <p>小規模な谷であり、表流水は認められない。溪床沿いに管理道が通っている。</p> <p>0次谷については、谷の最上流部に位置し集水域が狭いこと、斜面勾配が急であること、現地踏査における斜面状況、露頭状況から、土石流発生予想深さ（平均侵食深）を0.5mとした。</p>

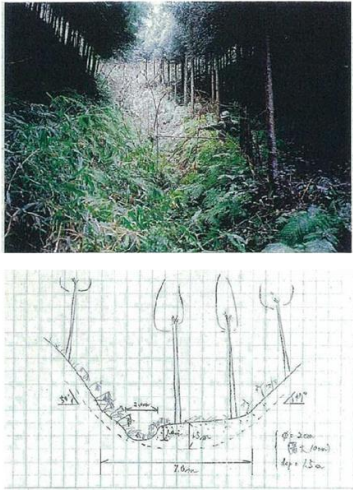
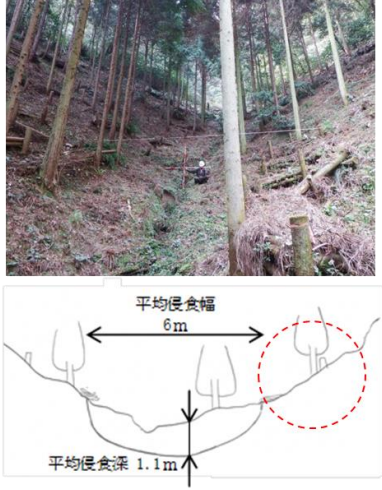
備考	幅 : 9m 深さ : 1.5m 侵食可能断面積 : 13.5 m ²	平均侵食幅 : 6m 平均侵食深 : 1.1m 侵食可能断面積 : 6.6 m ²
相違点	<ul style="list-style-type: none"> ・島根県調査結果と比較し、自社調査結果においては、左岸斜面が急な箇所(赤丸部)は、堆積物(表土)は薄く侵食されにくいと判断したこと、また、直線的な溪床で、ガリーを中心とした侵食が予想されることから侵食幅が小さい。 ・自社調査結果の侵食深は簡易貫入試験結果を踏まえて推定している。
