# 開削調査箇所(北側)

## ⑤-1 小断層上端付近の詳細観察-北側壁面掘削途中-1-

## ⑥-1 小断層上端付近の詳細観察-北側壁面追加はぎとり転写試料 (1/3) -

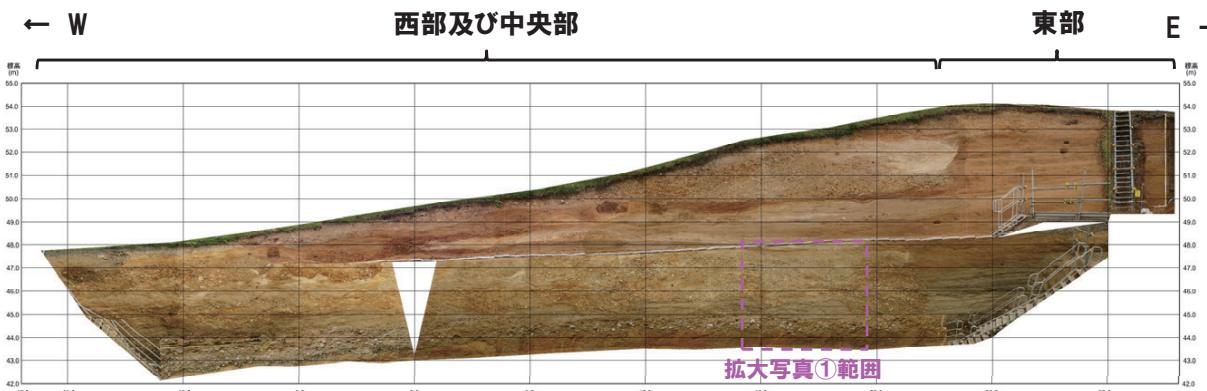
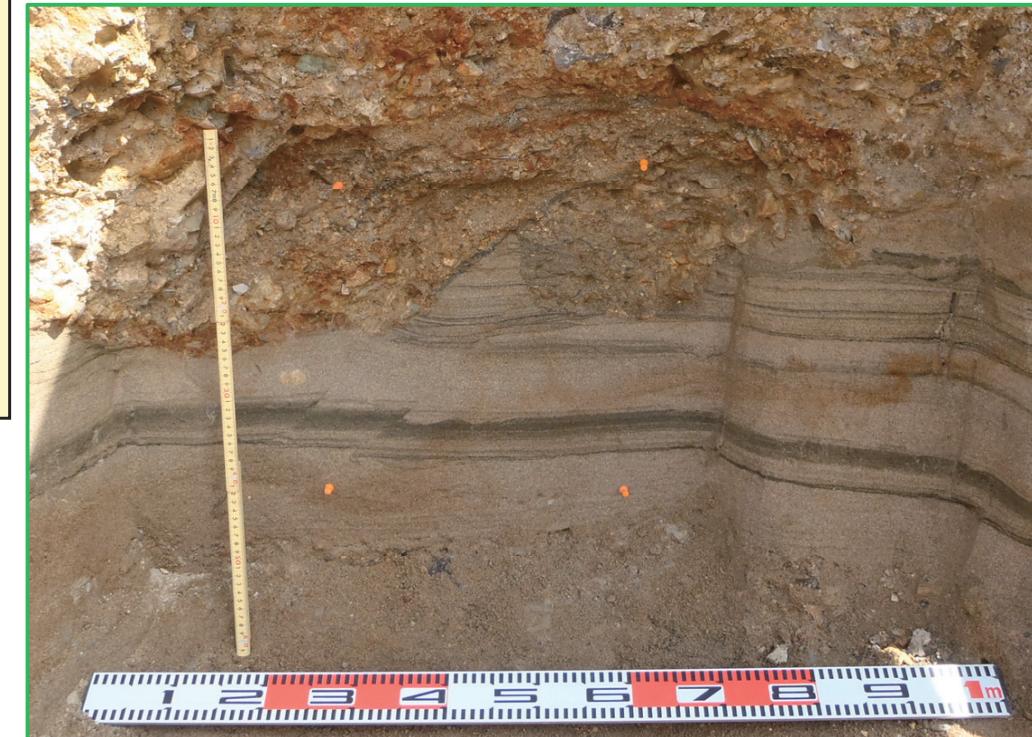
開削調査箇所(北側) 北側壁面写真

- F-1断層に関する小断層上端部とTf2ユニットとの関係を明確にするためのデータ拡充を目的として、R1.11.15現地調査時の壁面から奥行き方向に掘削を行い、M1ユニット及びTf2ユニットの層相境界付近において、露頭観察及びはぎとり転写試料を作成し、地質構造の観察を実施した。
- 北側壁面追加はぎとり転写試料は、R1.11.15現地調査時の壁面から約100cm奥行き方向で作成したものである（断面位置はP14参照）。
- 本はぎとり転写試料は、データ拡充に当たっての条件 ((1) M1ユニットにおいて、小断層による葉理のズレが Tf2ユニットの基底面直下で認められること及び (2) Tf2ユニットは砂礫層であるため、Tf2ユニットの基底面直下の変位量が小さい場合においても、小断層による変位・変形の有無が確認できる比較的細粒な層相を呈すること）を満たすF-1断層に関する小断層上端部とTf2ユニットとの関係がより明確に確認できる断面である。

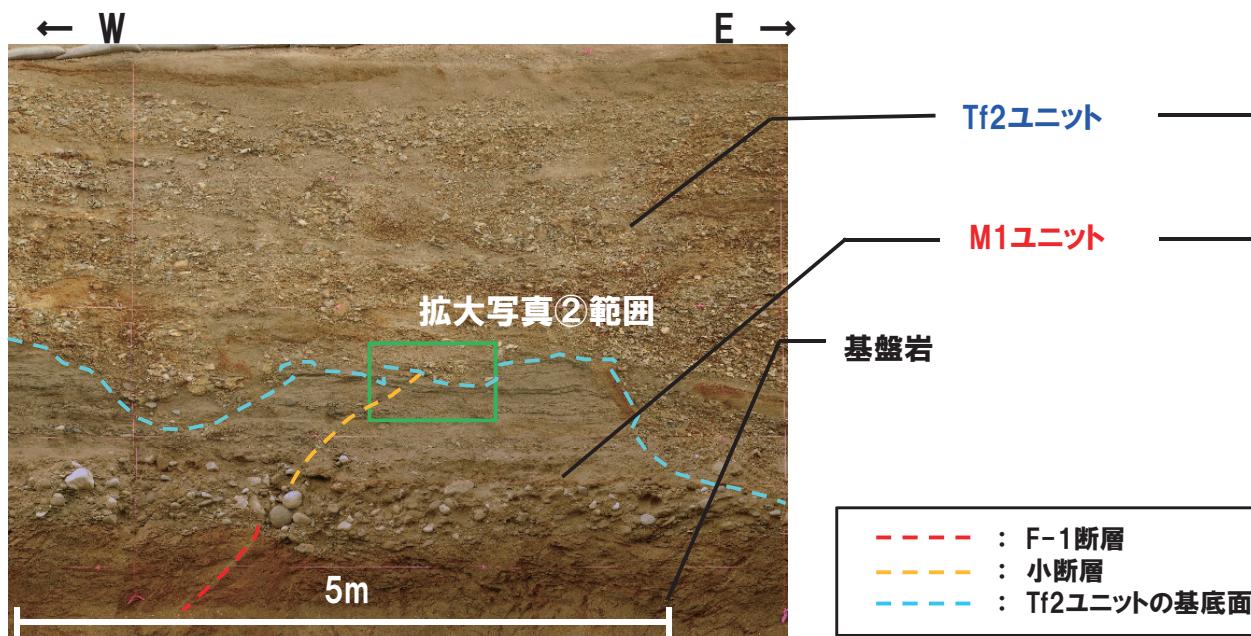
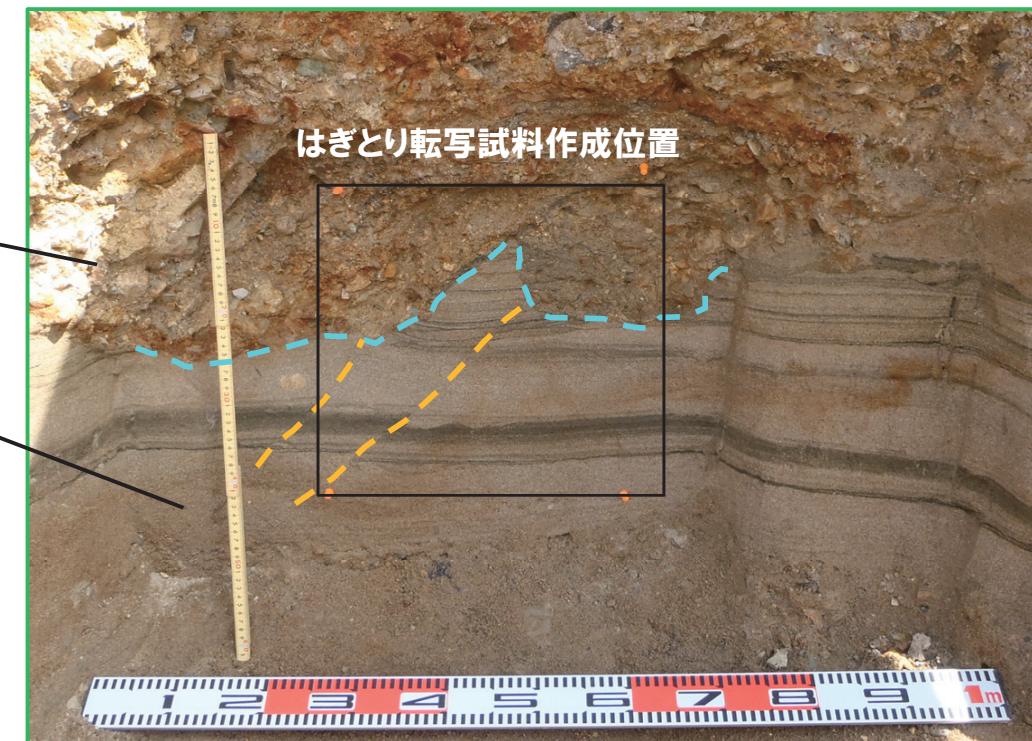
拡大写真① (解釈線あり)

拡大写真①は、R1.11.7審査会合において提示したはぎとり転写試料作成前の写真を案内図として用いている。

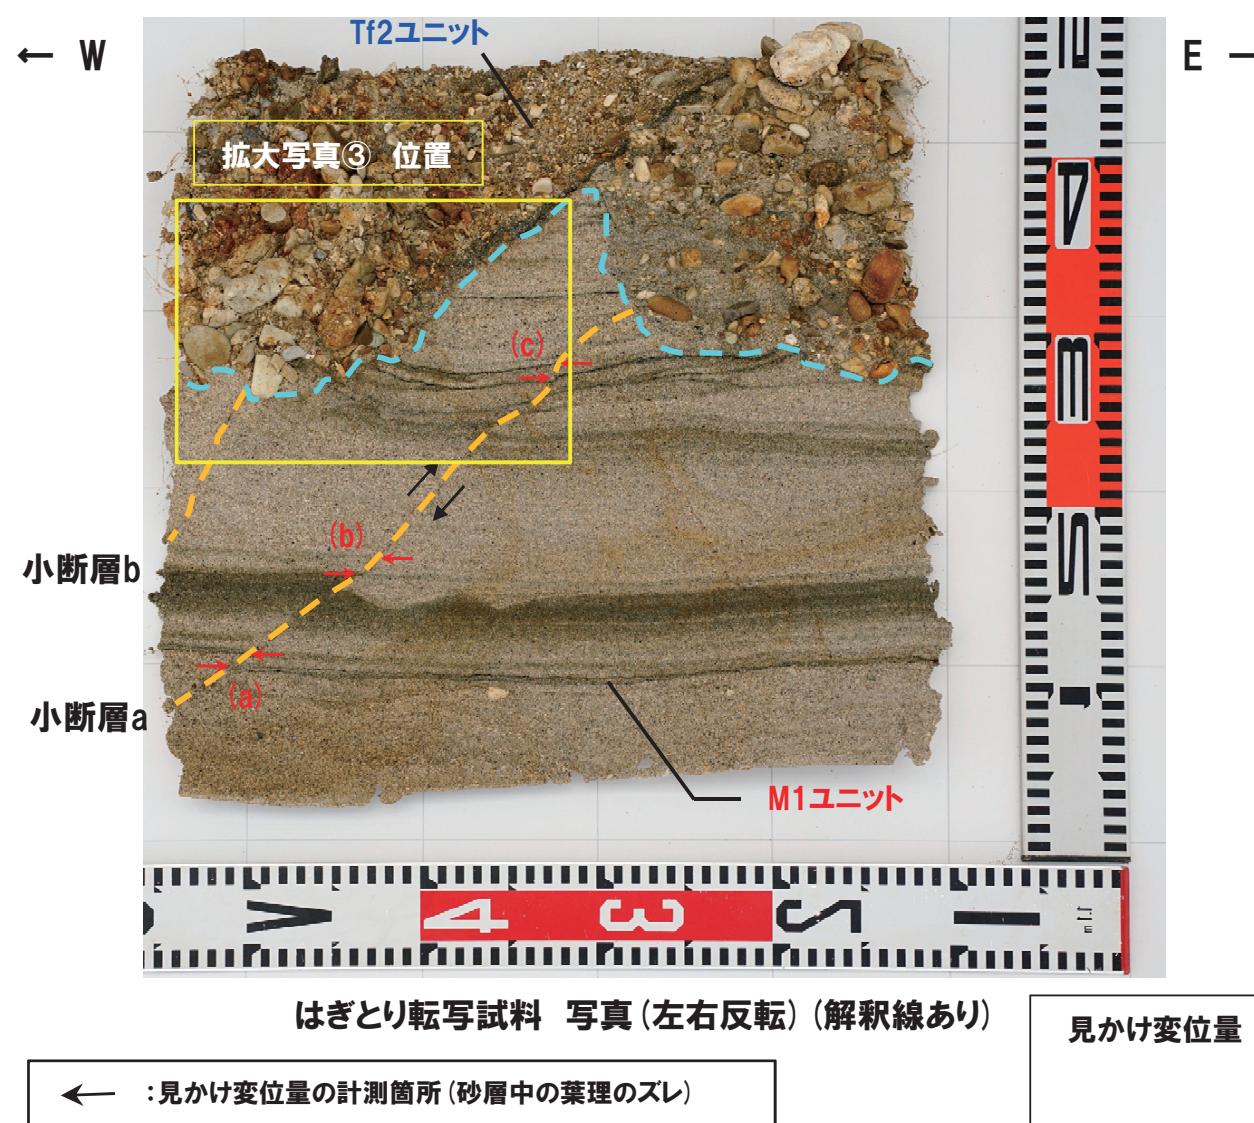
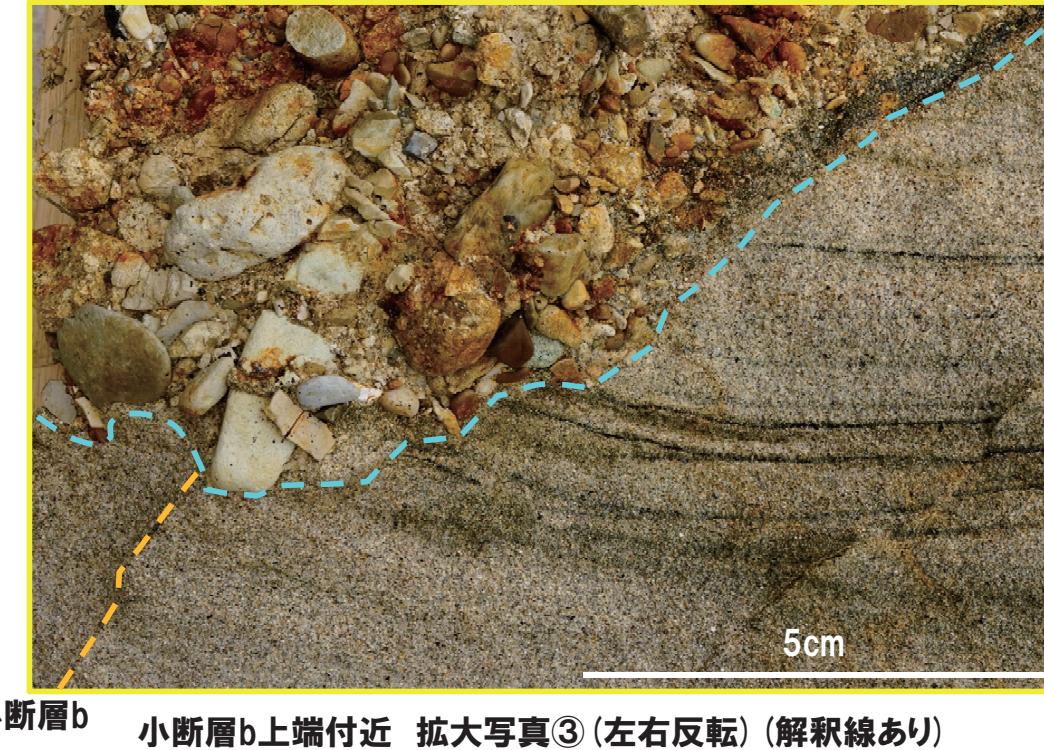
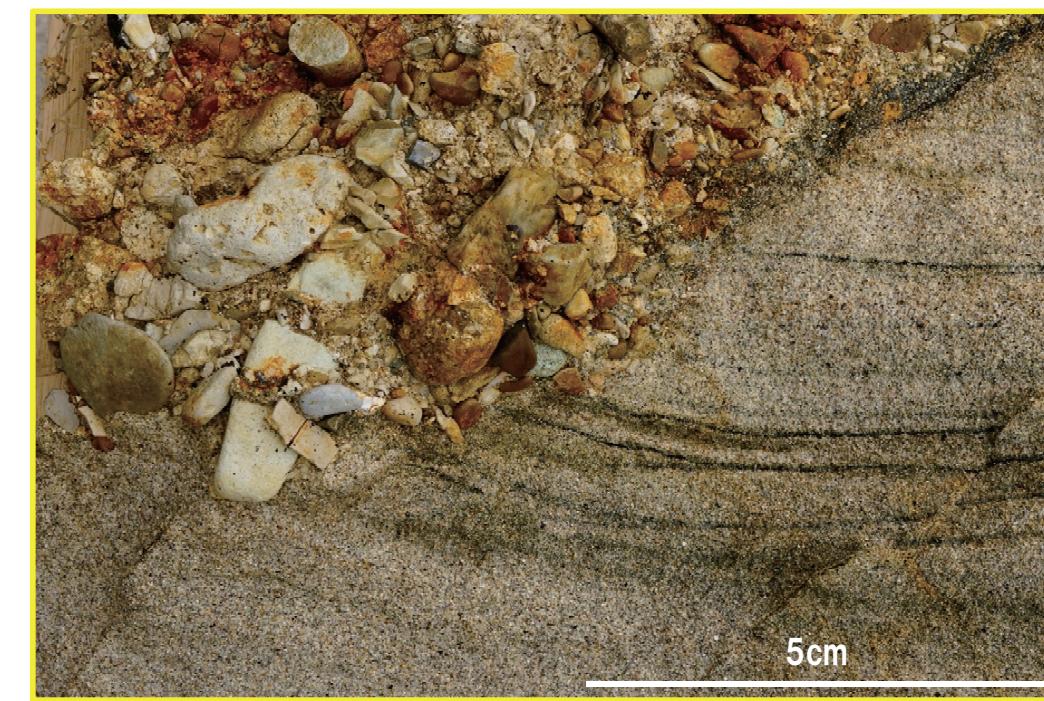
- 本はぎとり転写試料は、データ拡充に当たっての条件 ((1) M1ユニットにおいて、小断層による葉理のズレがTf2ユニットの基底面直下で認められること及び(2) Tf2ユニットは砂礫層であるため、Tf2ユニットの基底面直下の変位量が小さい場合においても、小断層による変位・変形の有無が確認できる比較的細粒な層相を呈すること) を満たすF-1断層に関連する小断層上端部とTf2ユニットとの関係がより明確に確認できる断面である。
- F-1断層に関連する小断層は、M1ユニットに変位を与えており、Tf2ユニットの基底面直下まで剪断面が連続し、変位が認められる。
- 小断層に顕著な見かけ変位量の減衰は認められない。
- Tf2ユニットの基底面に、小断層による変位は認められない。
- Tf2ユニットに、剪断面は認められない。
- Tf2ユニットに、堆積構造の乱れは認められない。

--- : Tf2ユニットの基底面
