3.4 開削調査箇所(南側)付近における敷地造成について

敷地造成の経緯	P.2
1,2号炉建設時の敷地造成	P.7
1,2号炉建設時以降の工事	P.11
盛土確認箇所	P.14

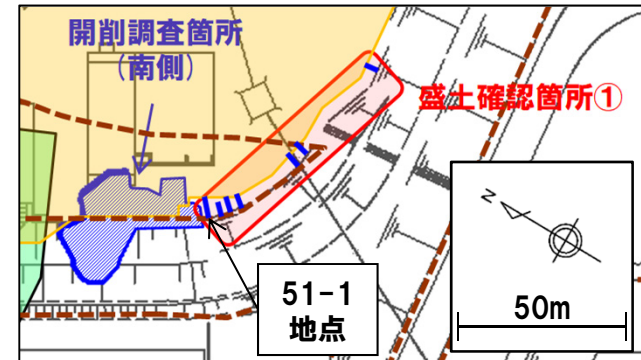
盛土確認箇所①-51m盤:51-1地点-

- ステップモルタルの下位には、不陸整正土及び斜面堆積物が認められる。
- 不陸整正土は、褐色を呈する礫質砂で、礫は角～亜円礫主体で円礫がわずかに混じる。また、縦方向の亀裂が発達し、黒褐灰色を呈する箇所が認められる。
- 斜面堆積物は、黄褐色を呈する礫質シルト混じり砂で、礫は旧海食崖を形成する基盤岩由来と考えられる火山礫凝灰岩の風化した角礫を主体とし、円礫が混じる。

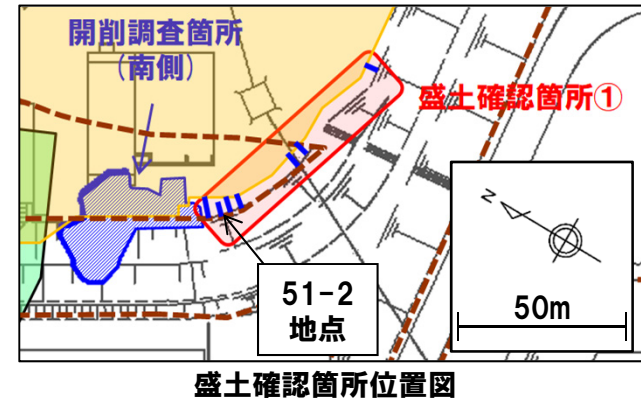
盛土確認箇所①-51m盤:51-2地点-

- ステップモルタルの下位には、不陸整正土、斜面堆積物及び基盤岩が認められる。
- 不陸整正土は、褐色を呈する礫質砂で、礫は角～亜円礫主体で円礫がわずかに混じる。また、黒褐灰色を呈する箇所が認められる。
- 斜面堆積物は、黄褐色を呈する礫混じりシルト混じり砂で、礫は旧海食崖を形成する基盤岩由来と考えられる火山礫凝灰岩の風化した角礫に円礫が混じる。

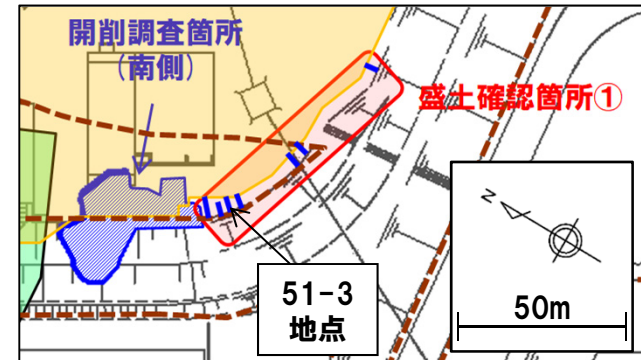
盛土確認箇所①-51m盤:51-3地点-

- ステップモルタルの下位には、不陸整正土及び基盤岩が認められる。
- 不陸整正土は、褐色を呈する礫混じり砂で、礫は角礫を主体とする。また、縦方向の亀裂が発達し、黒褐灰色を呈する箇所が認められる。

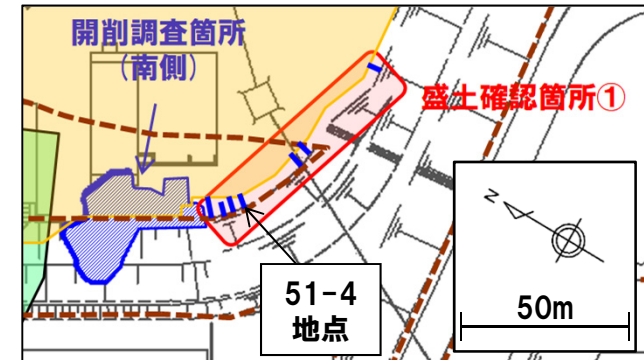
盛土確認箇所①-51m盤:51-4地点-

- ステップモルタルの下位には、不陸整正土及び基盤岩が認められる。
- 不陸整正土は、褐色を呈する礫混じり砂で、礫は角礫を主体とする。また、縦方向の亀裂が認められる。

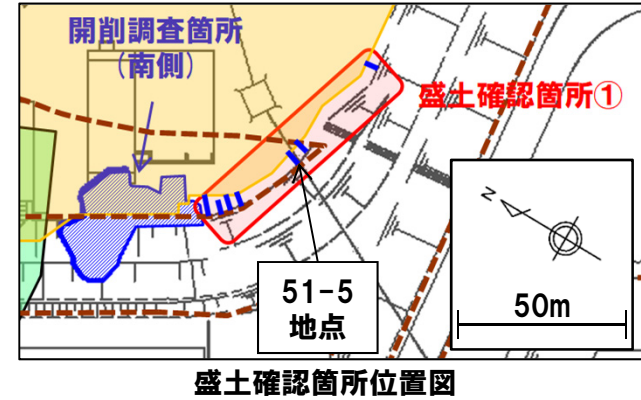
盛土確認箇所①-51m盤:51-5地点-

- 西側壁面においては、ステップモルタルの下位に基盤岩が認められる。
- 東側壁面においては、ステップモルタルの下位に不陸整正土及び基盤岩が認められる。
- 不陸整正土は、褐色を呈する礫質砂で、礫は基盤岩由来と考えられる砂質凝灰岩の角～亜円礫を主体とする。

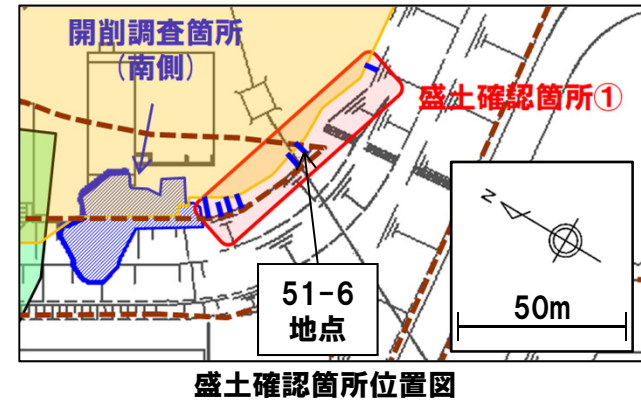
盛土確認箇所①-51m盤:51-6地点-

- ステップモルタルの下位には、不陸整正土及び基盤岩が認められる。
- 不陸整正土は、褐色を呈する礫質砂で、礫は基盤岩由来と考えられる砂質凝灰岩の角～亜円礫を主体とする。

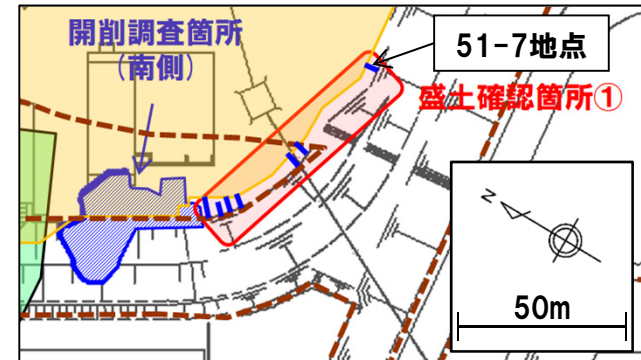
盛土確認箇所①-51m盤:51-7地点-

○ステップモルタルの下位に、基盤岩が認められ、不陸整正土は認められない。

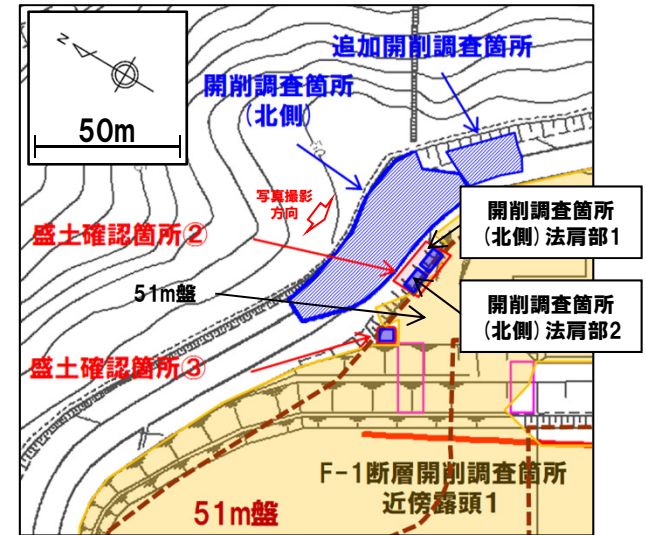
盛土確認箇所②-開削調査箇所(北側)法肩部-

- 河成の堆積物及び海成堆積物の上位に、砂礫層が認められる。
- 当該砂礫層は、後述の「F-1断層開削調査箇所近傍露頭1法肩部」に認められる砂礫層と同様の層相を呈することから、1,2号炉建設時の仮設道路撤去後に、現地発生土を用いて51m盤と同程度の高さまで盛立てを実施した際の造成土と考えられる。

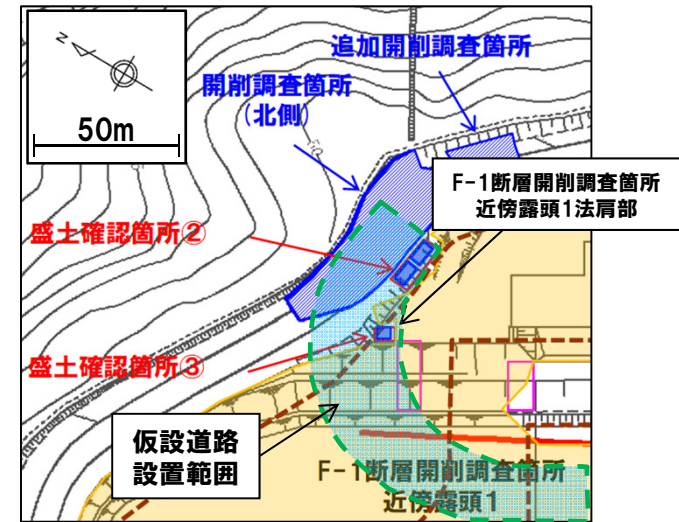
盛土確認箇所③-F-1断層開削調査箇所近傍露頭1法肩部-

- 河成の堆積物の上位に、砂礫層が認められる。
- 本確認箇所は、1,2号炉建設時の仮設道路設置箇所付近であることから、当該砂礫層は、仮設道路撤去後に、現地発生土を用いて51m盤と同程度の高さまで盛立てを実施した際の造成土と考えられる。

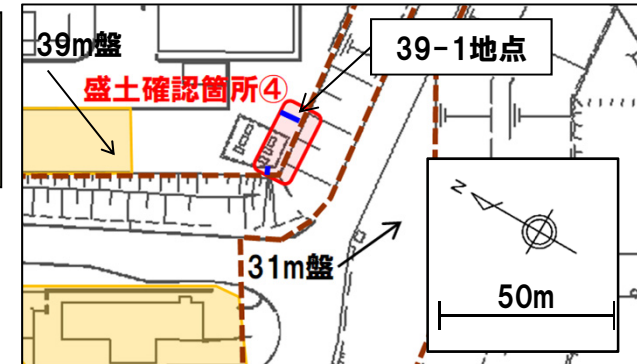
盛土確認箇所④-39m盤:39-1地点-

- 東側壁面においては、ステップモルタルの下位に、不陸整正土及び基盤岩が認められる。
- 西側壁面においては、ステップモルタルの下位に、基盤岩が認められる。
- 不陸整正土は、灰色を呈する礫質砂で、礫は基盤岩由来と考えられる凝灰角礫岩の角～亜角礫を主体とする。

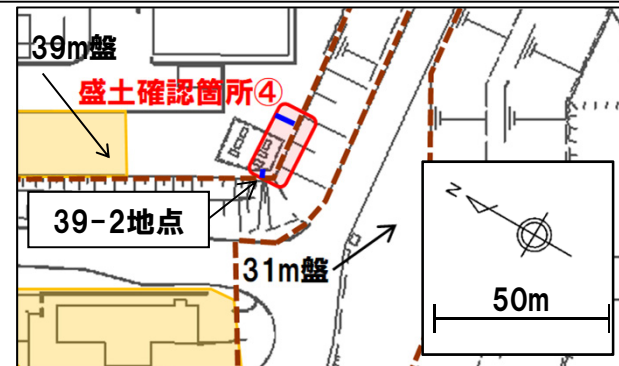
盛土確認箇所④-39m盤:39-2地点-

- 南側壁面においては、ステップモルタルの下位に不陸整正土は認められない。
- ステップモルタルの下位には、礫質砂が認められるが、北側壁面においては、1,2号炉建設時以降に構築したマンホール躯体が認められることから、当該礫質砂は、マンホール構築時の埋戻し土と考えられる。

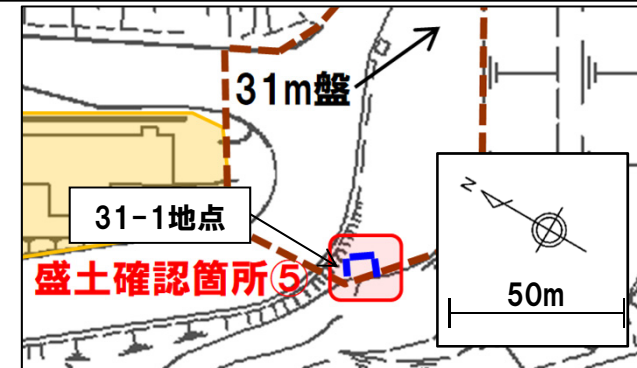
盛土確認箇所位置図

- 客土の下位に、モルタル、旧表土及び砂層が認められる。
- 当該モルタルは、後述する31-3地点におけるフリーフレーム施工の際に周辺地盤の侵食防止を目的として、旧表土上へ吹付モルタルを施工したものである。

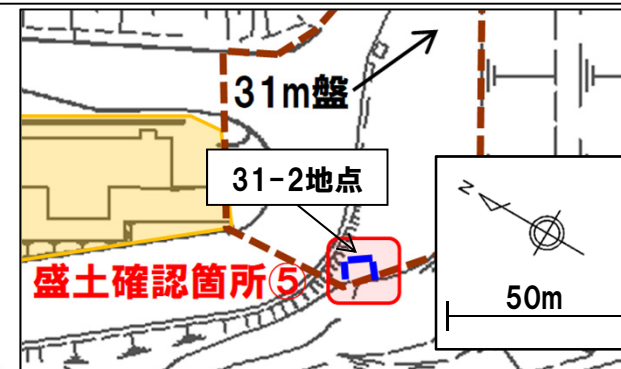
盛土確認箇所位置図

- 客土の下位に、モルタル、砂礫層及び砂層が認められる。
- モルタルは、後述する31-3地点においてフリーフレームを施工する際に、周辺地盤の侵食防止を目的に施工した吹付モルタルである。
- 砂礫層は、後述する31-3地点においてフリーフレームを施工する際に、現地発生土を用いて31m盤と同標高まで盛立てを実施した際の造成土と考えられる。

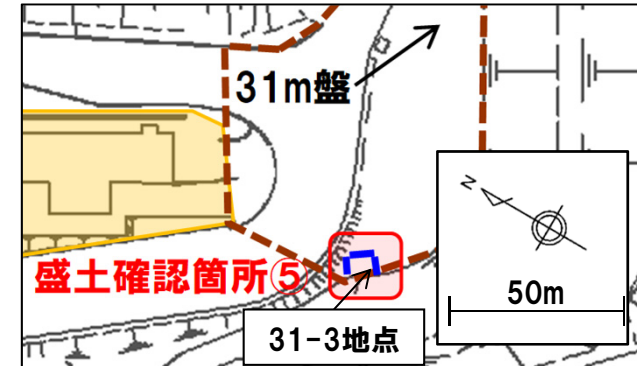
盛土確認箇所位置図

- ステップモルタルの下位に、砂礫層が認められる。
- 砂礫層は、フリーフレームを施工する際に、現地発生土を用いて31m盤と同標高まで盛立てを実施した際の造成土と考えられる。
