## 地滑り・土石流の概要

## 地滑り地形調査結果

独立行政法人防災科学技術研究所（以下、「防災科研」）が作成した地すべり地形分布図（平成17年）では，島根原子力発電所周辺に位置する地滑り地形が示されている（以下、「防災科研調査結果」）。ただし，地滑り地形のうち，敷地北西方の地滑り地形は，敷地外に位置し，その変状が直接敷地に影響を及ぼさないと考えられるが，流出土砂が敷地へ及ぼす影響について別途評価する。抽出された地滑り地形について，防災科研調査の地滑り地形と合わせて図-1に示す。

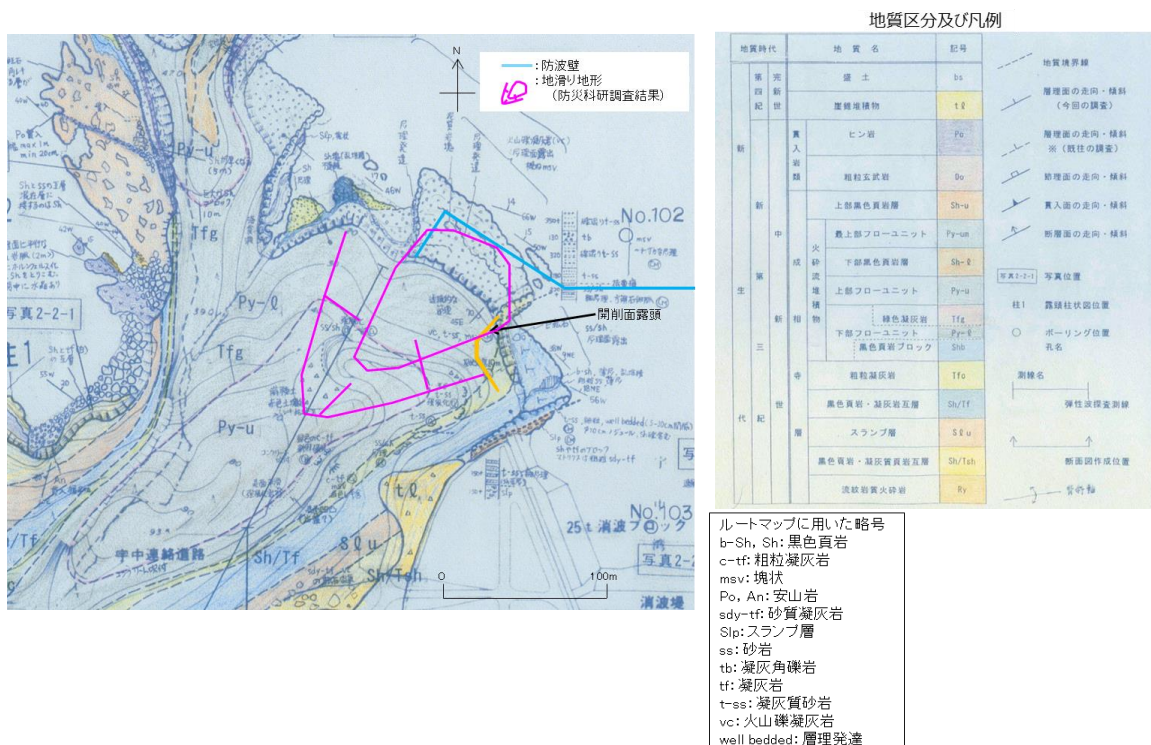
図-9 地滑り地形①周辺のルートマップ(平成8年調査)

地滑り地形①周辺の露頭状況、ボーリング及び2号炉放水路トンネル切羽面観察の結果から、地山に防災科研調査の地滑り地形①規模の深層に及ぶ地滑りは認められない。

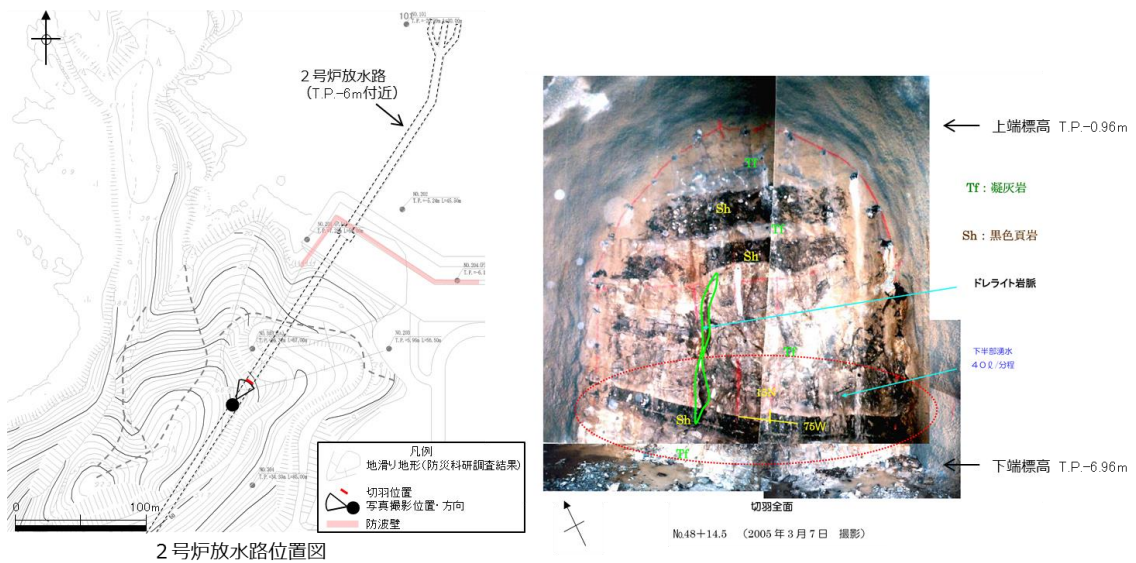
図-12 2号炉放水路（直径約6m）の切羽面観察結果

2号炉放水路(直径約6m)の切羽面(T.P.-6m付近)の観察を実施している(図-12)。切羽面は黒色頁岩層と淡緑色の凝灰岩層が20~240cmの厚さで互層している。切羽面の中央部に幅10~20cmのドレライトの脈が認められる。層理面(N75W 15N)が10~20cm間隔で発達し、密着性は比較的良好であるが、薄く褐色酸化している。層理面に直交する縦割れ目も存在するが、緩みや切羽面を横断する割れ目は認められない。また、観察面において、滑り面は認められない。

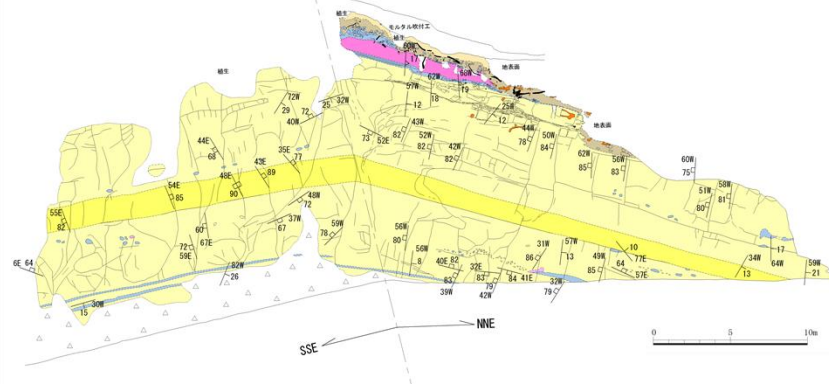
図-13 開削面露頭全景写真・スケッチ

防災科研調査の地滑り土塊とされる箇所の側面である開削面露頭において露頭観察を行った。開削面露頭の写真及びスケッチを図-13及び図-14に示す。開削面露頭は凝灰岩を主体とし、最下部及び上部に黑色頁岩薄層、ほぼ中央に火山礫凝灰岩層が認められる。これらの岩相境界は明瞭で、ほぼ平滑な境界を有する。露頭最上部には粘性土及び礫質土が分布する。層理面は北へ緩く傾斜し、これに直交する高角度割れ目が認められる。露頭全体が弱変質により淡褐色を呈するが、岩盤は堅硬である。シームや断層、褶曲、深層崩壊に伴う地滑り面は認められない。開削面露頭上部で認められた礫質土及び粘性土は、表層すべりの要因となる表層土に相当する可能性が考えられる。これらは、空中写真判読で認められた表層すべりを想定した厚さ数mの土砂に相当する可能性が考えられる。礫質土及び粘性土の層厚は、ボーリングコア及び露頭観察の結果、約2mであることが確認された。

標高40mより上方斜面では、露頭⑩、19W7孔にて礫質土が認められたことから、ルートマップ（平成8年調査）に記載された「崩積土」の範囲について、岩盤まで礫質土を全て撤去する。

対策工の概要について図-15に示す。

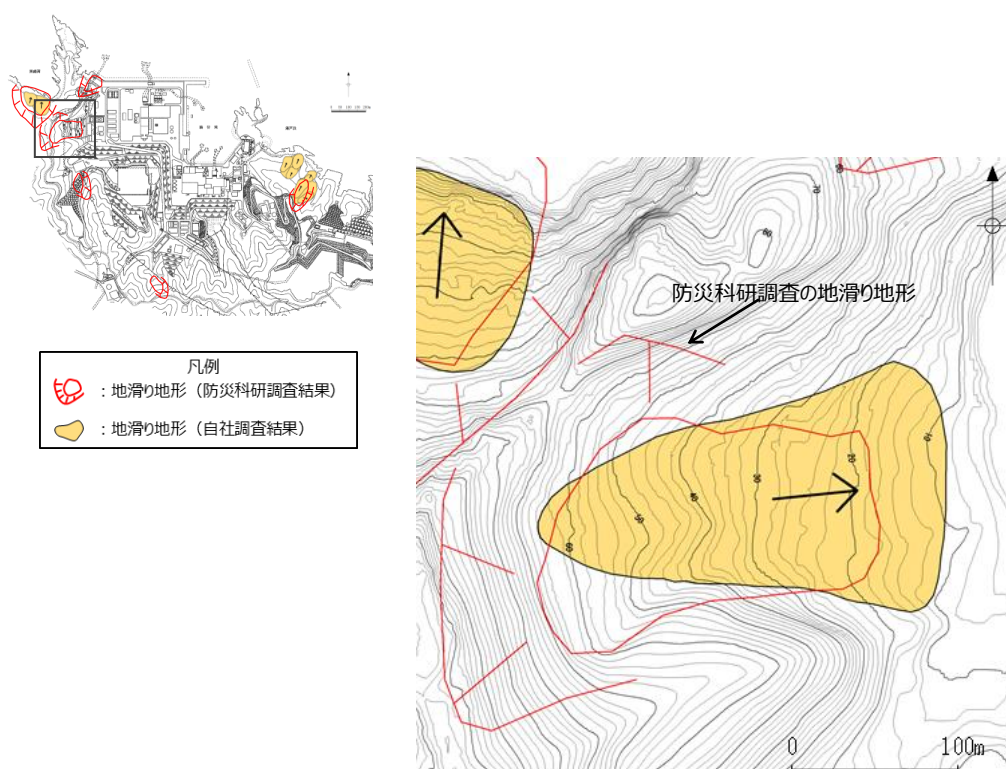
図-16 地滑り地形②周辺の旧地形図 (原縮尺: 2千5百分の1)

発電所西端にある東向き斜面でEL10~70mの緩斜面をなす。現在は人工改変が加わり元の地形が残っていない。発電所建設前の空中写真を判読すると不規則な凹凸を有する斜面があり, 等高線の乱れが認められることから, 地滑り土塊の存在が示唆される。また, 滑落崖は不明瞭である。地滑り土塊の長さは220m, 幅は130mである。緩斜面は当時の海岸に達するように見える。

注) 発電所建設前の地形図であることから, 地滑り地形②が認められる。

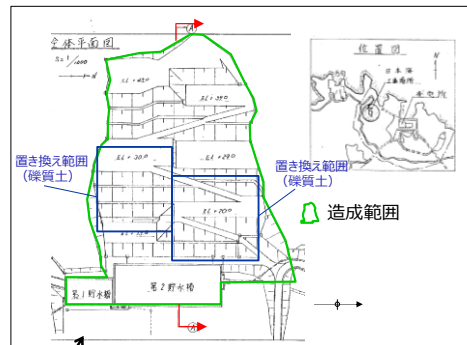
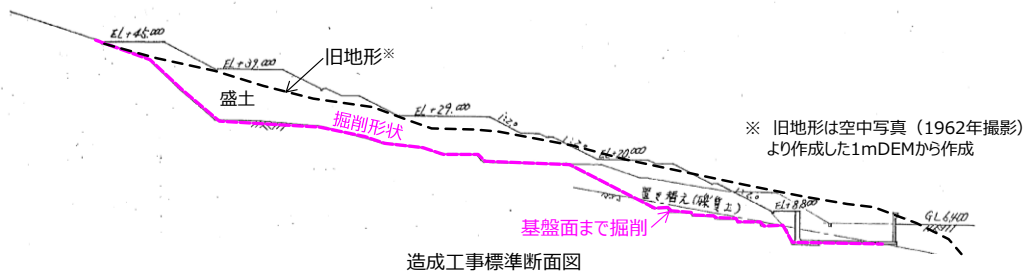
図-22 地滑り地形②周辺の土地造成工事記録

地滑り土塊とされる範囲のうち EL45m 以下の範囲については、1983 年に土地造成工事が行われている。当時の工事記録によると、地滑り土塊とされる箇所は、地滑り土塊に相当する土砂を撤去したうえで、盛土を施している。また、法尻部付近では基盤面まで段切り掘削後に良質土で置換盛土を行っている。

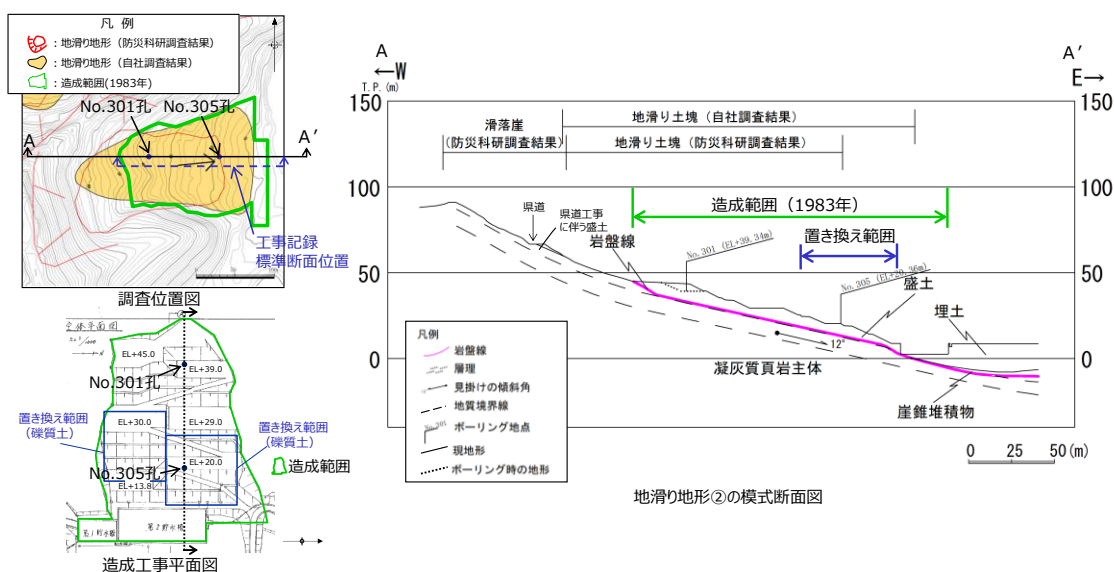
図-23 地滑り地形②の模式断面図

以上のことから、発電所建設前の旧地形から判読されたような地滑り地形②に相当する地滑りは想定されない。

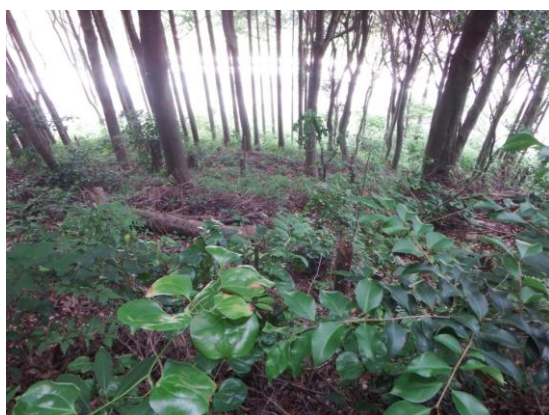
P3 地滑り土塊の頭部とされる斜面の状況

防災科研調査の地滑り土塊の頭部に位置する小尾根である。尾根斜面に顕著な傾斜変化は認められない。

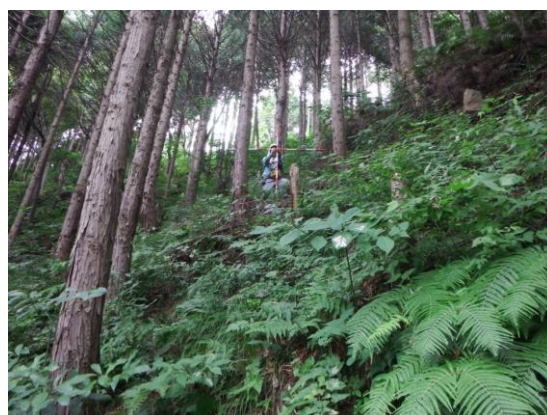
P4 側方崖とされる斜面の状況

防災科研調査の滑落崖の側方崖に位置する谷の斜面である。この谷は尾根筋まで連続するが、滑落崖と判断できる地形要素は認められない。

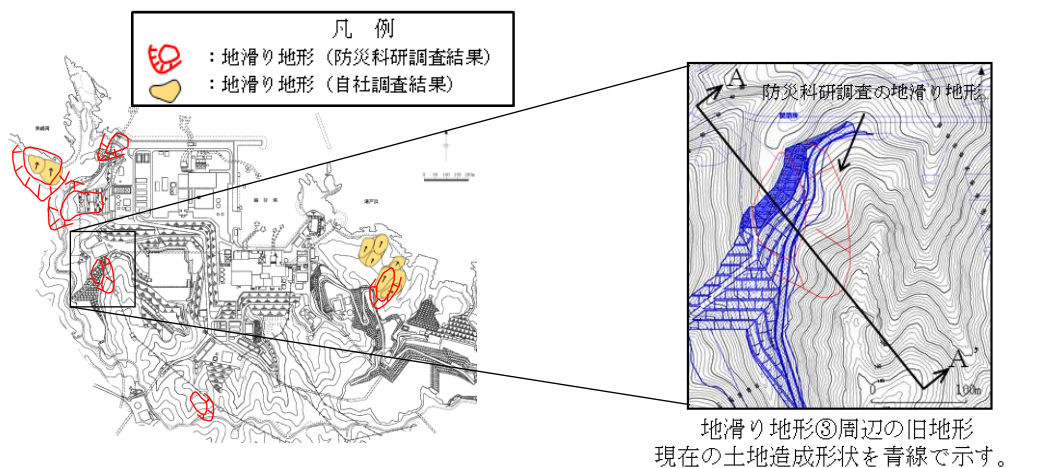
図-30 地滑り地形③の模式断面図

斜面端部は厚さ 10m 以上の盛土によって被覆されており、盛土部において地滑りを示唆する変状は認められない。

以上のことから、当該斜面に地滑りは想定されない。

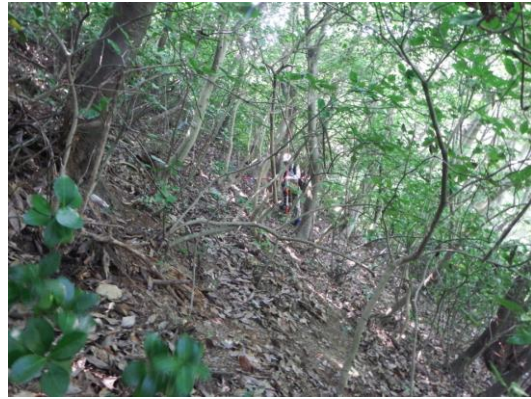
P3 滑落崖とされる斜面の状況  
防災科研調査の滑落崖の通過位置である。顕著な傾斜変化はなく、滑落崖の地形要素は認められない。

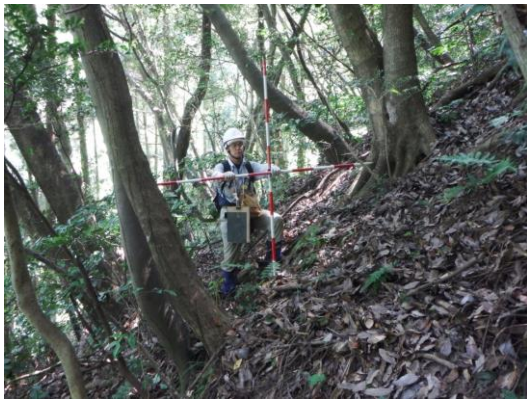
P4 地滑り土塊とされる斜面の中腹部の状況  
斜面傾斜 45 度の等斉斜面。県道付近より P2 の末端部まで、顕著な傾斜変化は認められない。

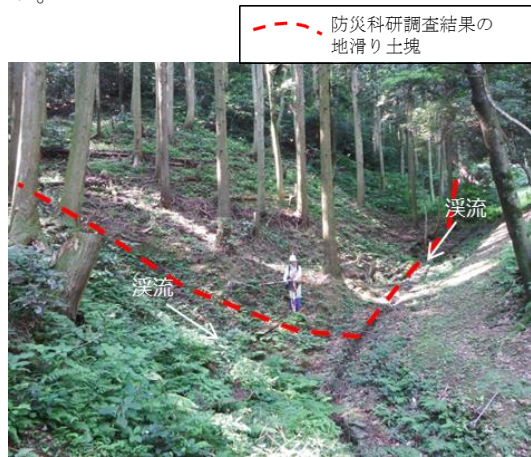
P5 地滑り土塊とされる斜面の末端部の状況  
防災科研調査の地滑り土塊の末端部は 2 条の溪流の合流点にあたる。急斜面をなすが、等斉斜面である。樹木（幹径最大 50cm）に地滑りを示唆する根曲りは認められない。

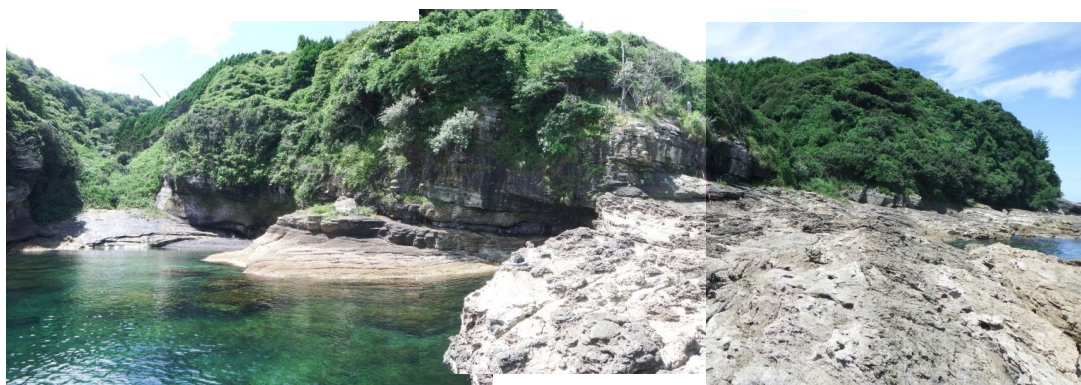
P4 海岸部には凝灰岩の連続露頭があり、層理面の走向傾斜は N57W 28N である。緩み構造の認められない C<sub>4</sub> 級岩盤であり、地滑りの影響はないと考えられる。

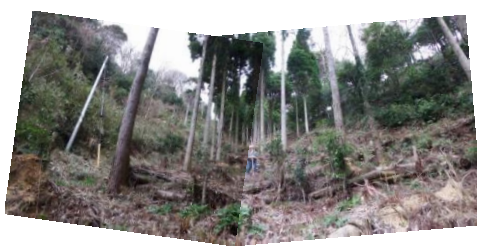
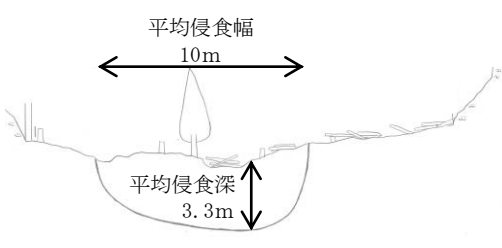
横断測線	現地調査結果																										
A-2	<p><b>現地写真</b></p>

<p><b>調査結果</b></p> <p>溪床幅は広く 18m と見積もられる。溪床勾配も比較的緩く、厚い堆積物が分布すると推定される。兩岸は急傾斜をなし、断面位置付近では兩岸に露岩が認められる。A-2 渓流は箱状谷に近い形状をなす。</p> <p>1 次谷及び 2 次谷については、現地踏査における斜面状況、露頭状況から、土石流発生予想深さ（平均侵食深）を求めた。</p>																										
A-2	<p><b>簡易貫入試験結果</b></p>

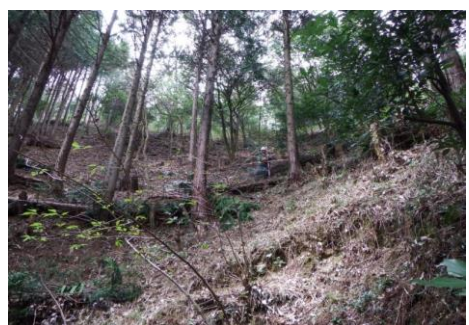
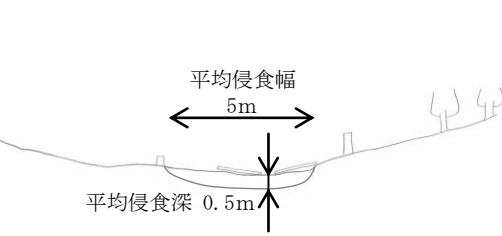
<p><b>調査結果</b></p> <p>谷頭上方の急斜面で、開いた谷型斜面よりなる。</p> <p>0 次谷については、谷の最上流部に位置し集水域が狭いこと、斜面勾配が急であること、現地踏査における斜面状況、露頭状況から、土石流発生予想深さ（平均侵食深）を 0.5m とした。</p>

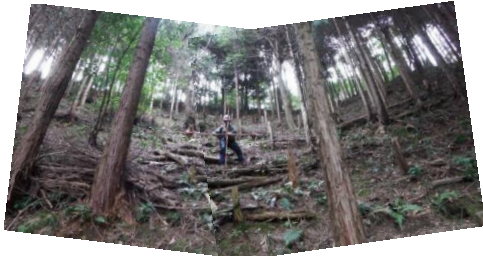
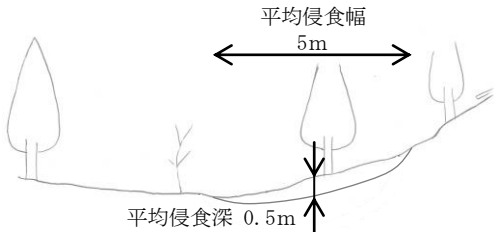
<p><b>調査結果</b></p> <p>谷頭上方の急斜面で、開いた谷型斜面よりなる。表層には径5cm以下の礫が多数分布しており、堆積物(表土)は薄いと推測される。</p> <p>0次谷については、谷の最上流部に位置し集水域が狭いこと、斜面勾配が急であること、現地踏査における斜面状況、露頭状況から、土石流発生予想深さ（平均侵食深）を0.5mとした。</p>

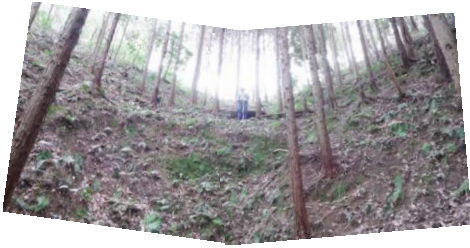
横断測線	現地調査結果																										
B-5	<p><b>現地写真</b></p>

<p><b>調査結果</b></p> <p>谷地形が明瞭な急斜面である。  0次谷については、谷の最上流部に位置し集水域が狭いこと、斜面勾配が急であること、現地踏査における斜面状況、露頭状況から、土石流発生予想深さ（平均侵食深）を0.5mとした。</p>																										
B-6	<p><b>現地写真</b></p>

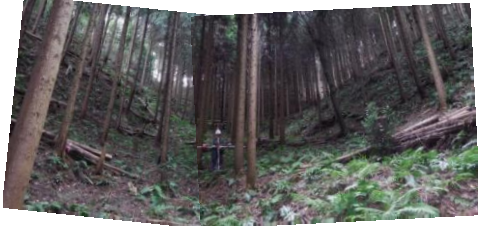
<p><b>調査結果</b></p> <p>溪床幅は10mを越えて広く、その勾配も緩いため厚さ1.5mを越える厚い堆積物が分布すると推定される。両岸は急傾斜をなし、開いたU字谷様をなす。  1次谷及び2次谷については、現地踏査における斜面状況、露頭状況から、土石流発生予想深さ（平均侵食深）を求めた。</p>																										
<p><b>簡易貫入試験結果</b></p> <div style="display: flex; justify-content: space-around;"> <div data-bbox="523 1451 738 1861"> <p>B-6-1</p>

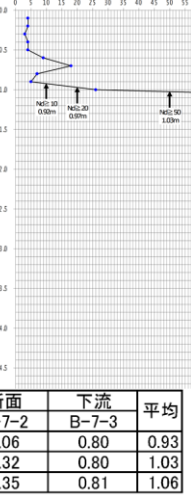
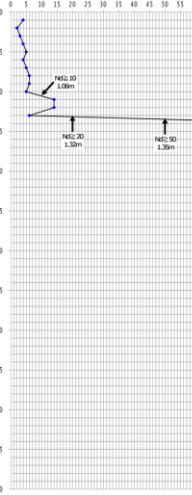
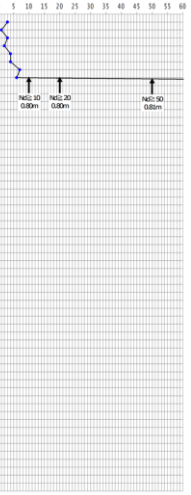
</div> </div> <p>侵食深：1.1m</p>

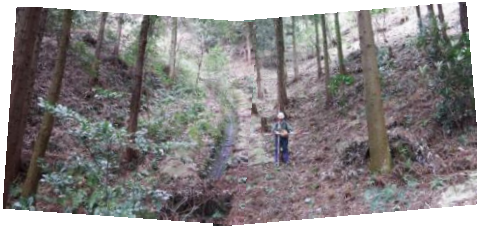
<b>調査結果</b> <p>断面位置付近は上流域に比べて溪床勾配が緩くなり、溪床幅が8mとやや広がっている。溪床幅のうち3.5mはモルタル吹付工が施工されている。両岸とも急傾斜で、右岸側はより急である。</p> <p>1次谷及び2次谷については、現地踏査における斜面状況、露頭状況から、土石流発生予想深さ(平均侵食深)を求めた。</p>																										
C-5	<b>簡易貫入試験結果</b> <div style="display: flex; justify-content: space-around;"> <div data-bbox="502 1467 710 1892"> <p>C-5-1</p>

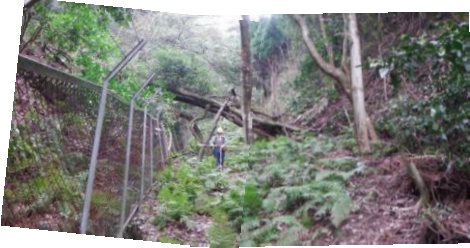
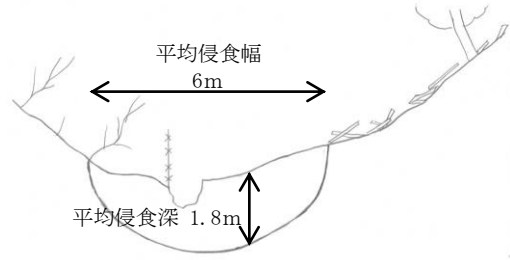
<p><b>調査結果</b></p> <p>直線的な溪流でD-1 溪流と大きな変化は認められない。深さ0.5m前後のガリーが連続する。兩岸は急傾斜をなし、堆積物(表土)が薄い。</p> <p>1 次谷及び2 次谷については、現地踏査における斜面状況、露頭状況から、土石流発生予想深さ（平均侵食深）を求めた。</p>																										
D-2	<p><b>簡易貫入試験結果</b></p> <div style="display: flex; justify-content: space-around;"> <div data-bbox="544 1391 759 1800"> <p>D-2-1</p>

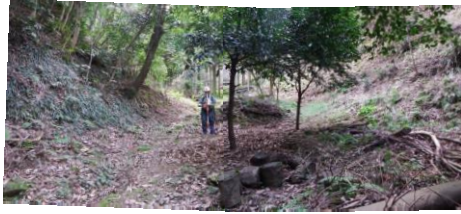
溪床は平滑で緩傾斜であるが両岸は急傾斜をなし、開いた箱状谷をなす。0字谷に比べて溪床幅が狭い。両溪岸には露岩が認められ、斜面の堆積物(表土)は薄い。断面位置直下流の溪床には深さ1.5mのガリーが形成されている。

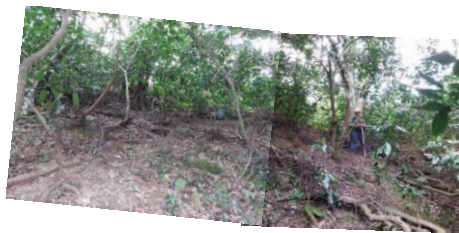
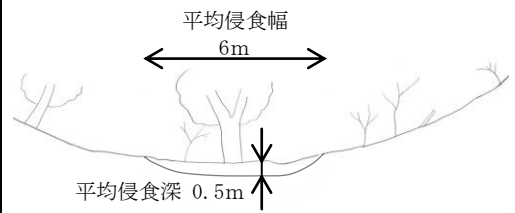
A-6

開いた谷型斜面であるが、底部と両岸斜面の傾斜変化は比較的明瞭である。0次谷については、谷の最上流部に位置し集水域が狭いこと、斜面勾配が急であること、現地踏査における斜面状況、露頭状況から、土石流発生予想深さ(平均侵食深)を0.5mとした。

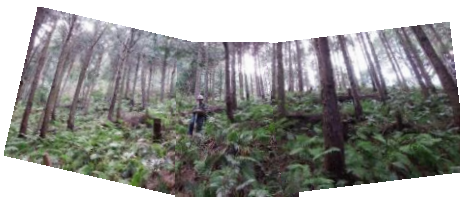
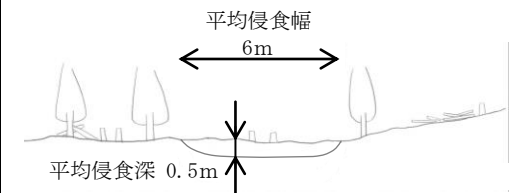
A-8

大きく開いた谷型斜面よりなる。

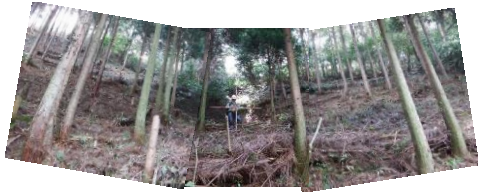
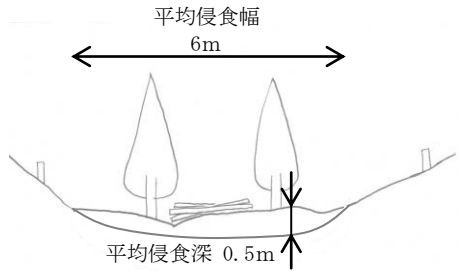
<b>調査結果</b> 急峻な谷型斜面で底部の流下方向は階段状をなし、一部には露岩が認められる。 0次谷については、谷の最上流部に位置し集水域が狭いこと、斜面勾配が急であること、現地踏査における斜面状況、露頭状況から、土石流発生予想深さ（平均侵食深）を0.5mとした。	
A-11	<b>現地写真</b>

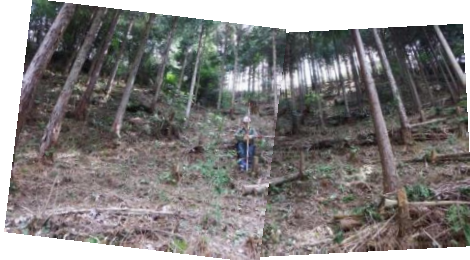
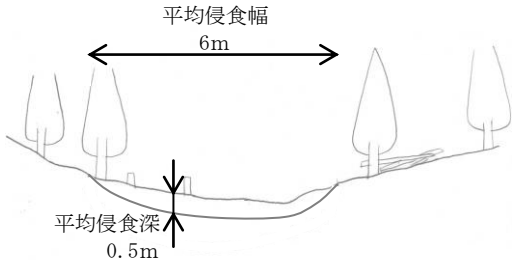
<b>調査結果</b> 急斜面の開いた谷型斜面よりなる。 0次谷については、谷の最上流部に位置し集水域が狭いこと、斜面勾配が急であること、現地踏査における斜面状況、露頭状況から、土石流発生予想深さ（平均侵食深）を0.5mとした。	
A-12	<b>現地写真</b>

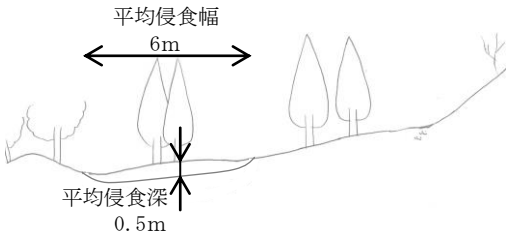
<b>調査結果</b> 谷頭付近の谷型斜面である。 0次谷については、谷の最上流部に位置し集水域が狭いこと、斜面勾配が急であること、現地踏査における斜面状況、露頭状況から、土石流発生予想深さ（平均侵食深）を0.5mとした。

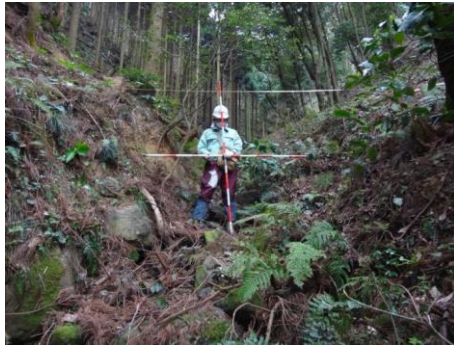
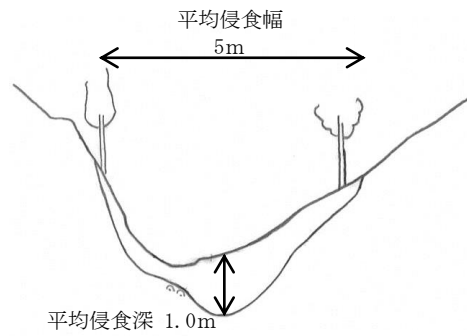
溪床はガリー状となっており、右岸斜面が急である。流路には露岩が多く、露岩の上に礫が分布する。

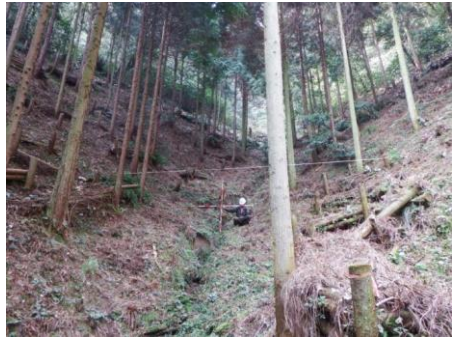
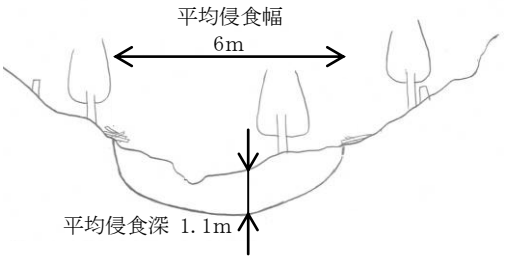
横断測線	現地調査結果																										
A-2	<p><b>現地写真</b></p>

<p><b>調査結果</b></p> <p>A-2 溪流は溪床勾配が多少緩く、堆積物中にガリーが形成され、それに沿って溝状の流下跡が認められる。</p> <p>1次谷及び2次谷については、現地踏査における斜面状況、露頭状況から、土石流発生予想深さ（平均侵食深）を求めた。</p>																										
A-2	<p><b>簡易貫入試験結果</b></p>

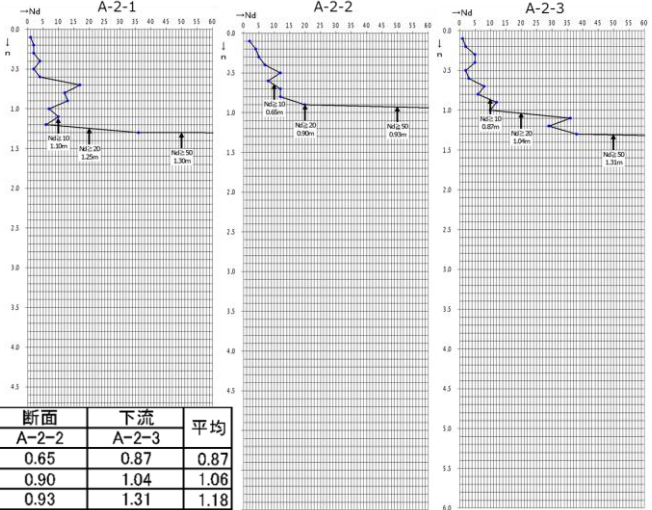
<p>侵食深：1.1m</p>

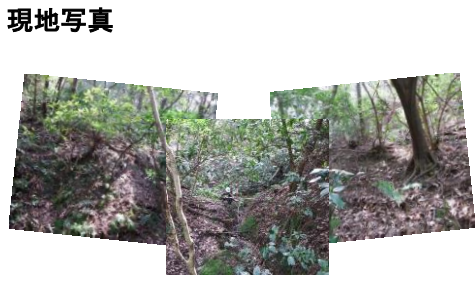
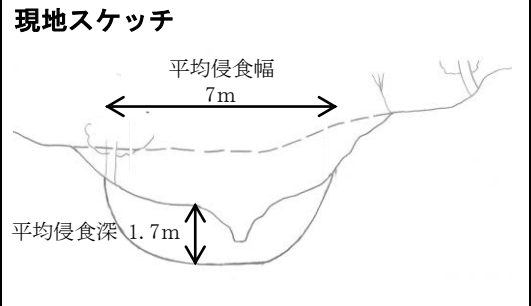
両岸は急傾斜をなすが溪床は勾配が緩く、溪床幅も広く厚い堆積物が分布する。溪床にはガリーが形成され、堆積物が深くえぐられている。

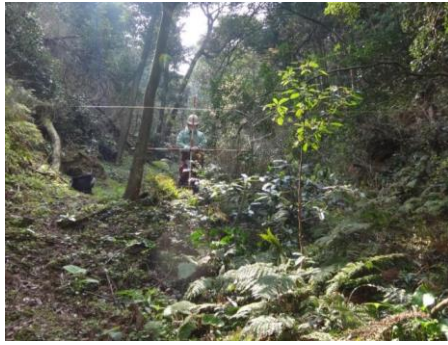
流路沿いに古い蛇カゴが埋設されている。流路に表流水はなく、水たまりとなっている。右岸側に山道があり、流路付近よりもやや高くなっている。

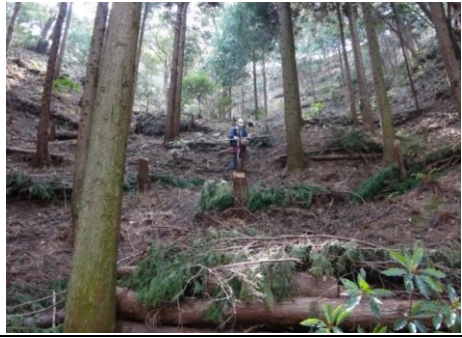
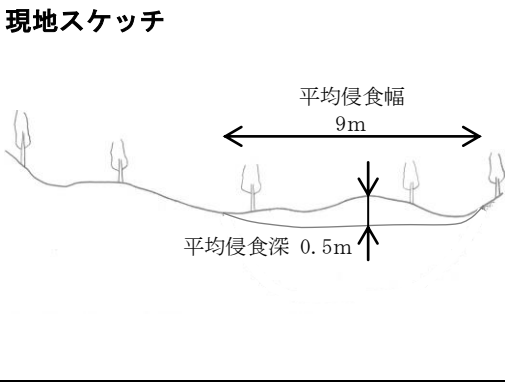
横断測線	現地調査結果	
A-3	<b>現地写真</b>

<b>調査結果</b> 渓床は幅広く、地表面には凹凸があり、堆積物はやや厚いと推定される。表流水は認められない。 0次谷については、谷の最上流部に位置し集水域が狭いこと、斜面勾配が急であること、現地踏査における斜面状況、露頭状況から、土石流発生予想深さ(平均侵食深)を0.5mとした。

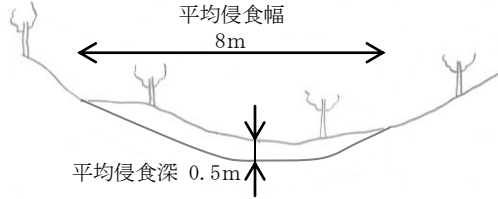
<p><b>調査結果</b></p> <p>谷には表流水は認められず，明瞭な溪床をなしてはいない。  0次谷については，谷の最上流部に位置し集水域が狭いこと，斜面勾配が急であること，現地踏査における斜面状況，露頭状況から，土石流発生予想深さ（平均侵食深）を0.5mとした。</p>																										
B-3	<p><b>現地写真</b></p>  	<p><b>現地スケッチ</b></p>

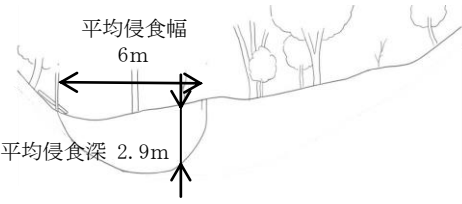
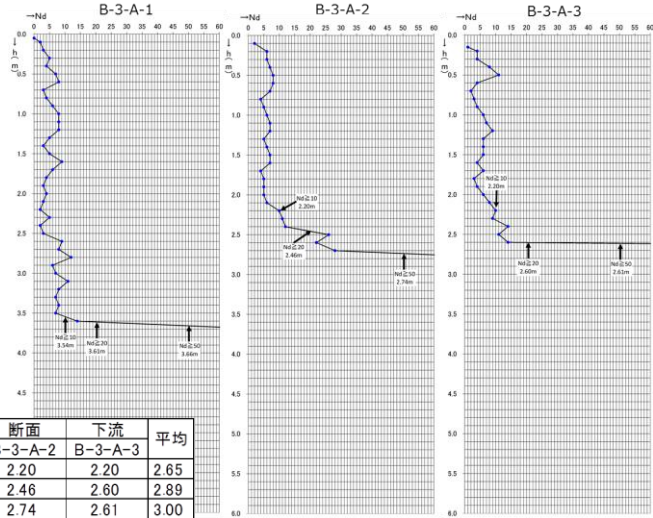
<p><b>調査結果</b></p> <p>B-3-A 断面付近は緩傾斜をなし、溪床には広く堆積物が分布する。両岸とも急傾斜で開いたU次谷をなす。</p> <p>1次谷及び2次谷については、現地踏査における斜面状況、露頭状況から、土石流発生予想深さ（平均侵食深）を求めた。</p>																										
B-3-A	<p><b>簡易貫入試験結果</b></p>

<p>侵食深：2.9m</p>		位置	上流	断面	下流	平均		B-3-A-1	B-3-A-2	B-3-A-3		Nd $\geq$ 10	3.54	2.20	2.20	2.65	Nd $\geq$ 20	3.61	2.46	2.60	2.89	Nd $\geq$ 50	3.66	2.74	2.61	3.00
位置	上流	断面	下流	平均																							
	B-3-A-1	B-3-A-2	B-3-A-3																								
Nd $\geq$ 10	3.54	2.20	2.20	2.65																							
Nd $\geq$ 20	3.61	2.46	2.60	2.89																							
Nd $\geq$ 50	3.66	2.74	2.61	3.00																							
B-4	<p><b>現地写真</b></p>

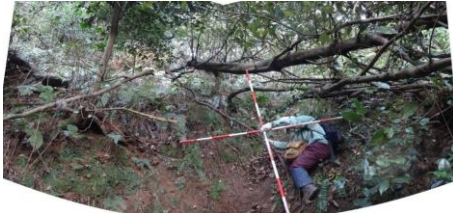
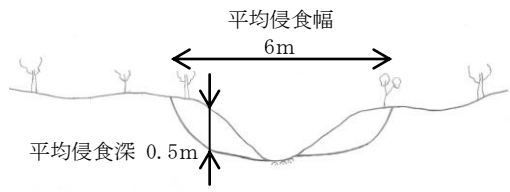
<p><b>調査結果</b></p> <p>溪床中央はガリーであり、上下流の底部に露岩が多く認められる。両側には堆積物が分布し、小崩壊跡が認められる。</p> <p>0次谷については、谷の最上流部に位置し集水域が狭いこと、斜面勾配が急であること、現地踏査における斜面状況、露頭状況から、土石流発生予想深さ（平均侵食深）を0.5mとした。</p>

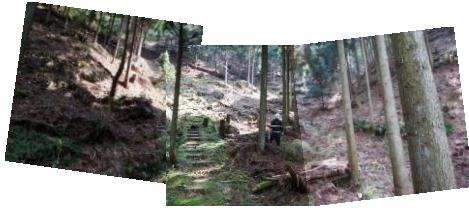
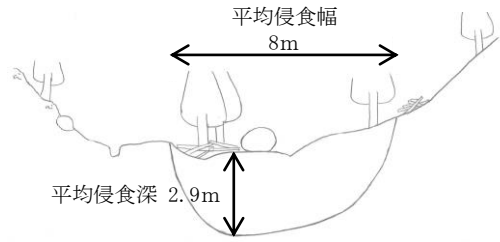
3条の溪流が集まっているため溪床幅は10mを越え、溪床勾配も合流部付近から急に緩くなる。両岸は急傾斜をなすことから、溪床には厚い堆積物が分布していると予想される。溪床の中央付近には不明瞭な小ガリー地形が2条認められる。右岸側溪岸には露岩が認められる。

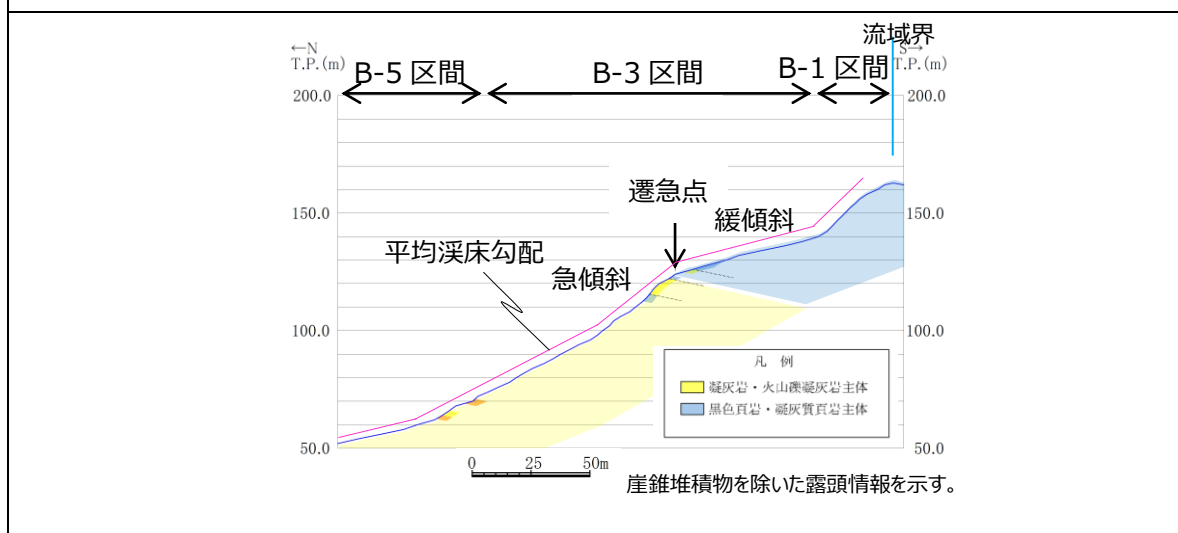
**B-3 区間周辺の溪床断面図**

土石流危険渓流⑤は背斜構造の南翼側に位置し、層理面が緩く南側に傾斜し、北向き斜面に対して受け盤構造を呈する。また B-3 区間には火砕岩部層と上部頁岩部層が分布し、遷急点はこれらの地層境界付近に位置する。

B-3 区間周辺の溪床縦断面図によれば、B-3 区間中流域付近において平均溪床勾配が緩傾斜から急傾斜に変わる遷急点が認められる。ルートマップによれば、遷急点より上流側は黒色頁岩主体、下流側は凝灰岩主体の地層をなし、それぞれ南傾斜の層理面を有し、北向き斜面に対して受け盤構造を呈する。

鈴木 (2000) <sup>(2)</sup> によれば、成層岩の傾斜を反映した差別削剥地形の一つとして、受け盤構造で地層階段が生じるとされている。敷地内の地質では、黒色頁岩が凝灰岩に比べ削剥に対する抵抗性が高いために、差別削剥が生じた可能性が考えられる。

以上のことから、B-3 区間中流域に認められる急傾斜から緩傾斜になる地形の要因は、背斜構造南翼側の北向き斜面に分布する受け盤構造と地層の抵抗性の違いの組合せに基づく差別削剥地形が形成されたことに因ると考えられる。なお、敷地における他の土石流危険渓流では、このような差別削剥地形は認められない。

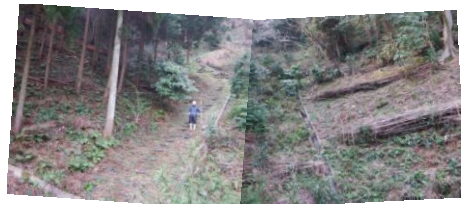
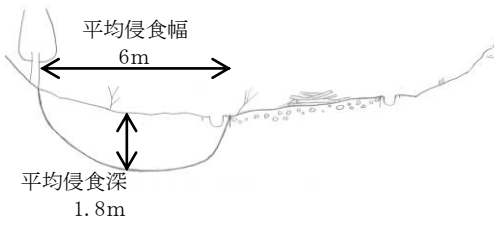
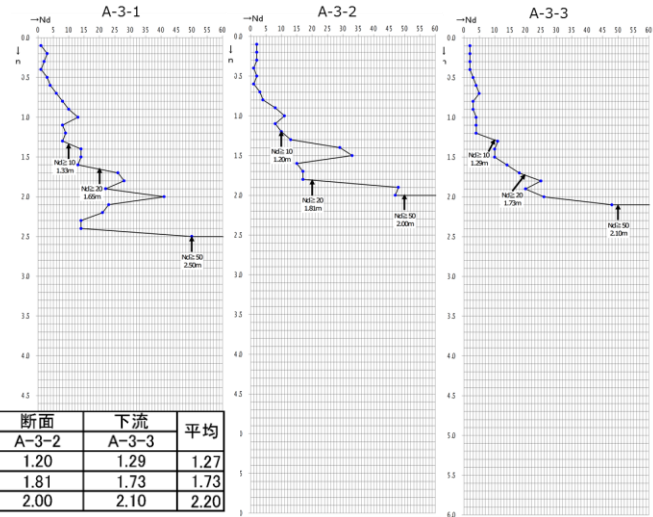
横断測線	現地調査結果																										
A-3	<p><b>現地写真</b></p>

<p><b>調査結果</b></p> <p>A 支流は直線的なほぼ 1 条の溪流である。A-3 溪流溪床部は人工改変され、左岸側はフトンカゴエと水路工が施工されている。右岸側も平滑に改変され、管理道が通っている。溪床は平滑で両岸は急傾斜であり、開いた箱状谷をなす。やや厚い堆積物が分布していると推測される。</p> <p>1 次谷及び 2 次谷については、現地踏査における斜面状況、露頭状況から、土石流発生予想深さ（平均侵食深）を求めた。</p>																										
A-3	<p><b>簡易貫入試験結果</b></p>

<p>侵食深：1.8m</p>

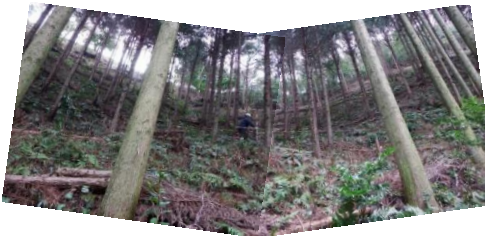
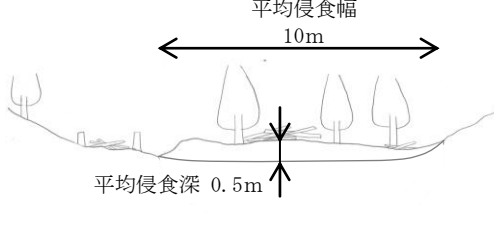
<p><b>調査結果</b></p> <p>断面位置付近は谷地形を呈し、溪床の幅は 10m 以上と広い。両岸は急傾斜で、大きく開いた U 字谷をなす。断面位置直上は谷型斜面からなる。</p> <p>0 次谷については、谷の最上流部に位置し集水域が狭いこと、斜面勾配が急であること、現地踏査における斜面状況、露頭状況から、土石流発生予想深さ（平均侵食深）を 0.5m とした。</p>

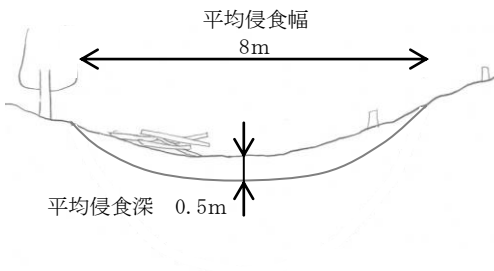
横断測線	現地調査結果																										
B-4	<p><b>現地写真</b></p>

<p>平均侵食幅 8m 平均侵食深 0.5m</p>																									
	<p><b>調査結果</b></p> <p>傾斜 45 度以上の急傾斜の谷型斜面をなす。 0 次谷については、谷の最上流部に位置し集水域が狭いこと、斜面勾配が急であること、現地踏査における斜面状況、露頭状況から、土石流発生予想深さ（平均侵食深）を 0.5m とした。</p>																										
B-5	<p><b>現地写真</b></p>

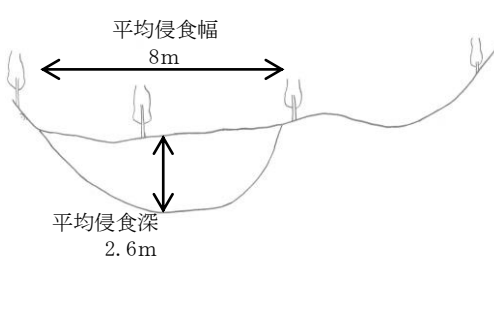
<p>平均侵食幅 8m 平均侵食深 2.6m</p>																									
	<p><b>調査結果</b></p> <p>溪床はやや幅広く、堆積物が厚いと推定される。両側が低くなっているが、表流水は認められない。 1 次谷及び 2 次谷については、現地踏査における斜面状況、露頭状況から、土石流発生予想深さ（平均侵食深）を求めた。</p>																										
B-5	<p><b>簡易貫入試験結果</b></p>

<p>侵食深 : 2.6m</p>

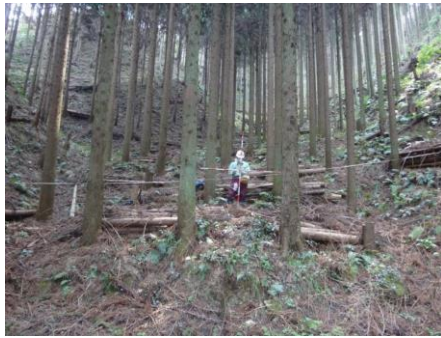
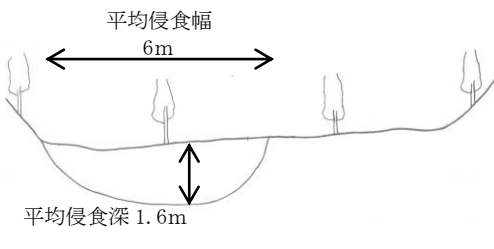
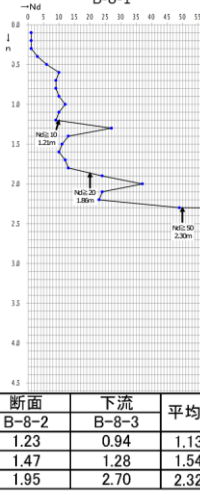
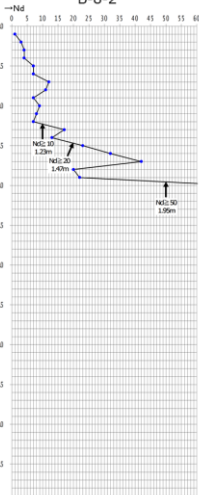
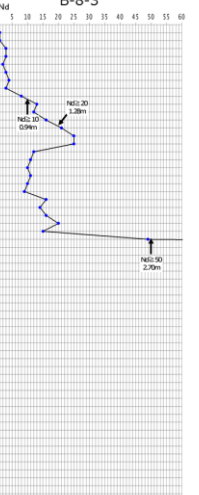
<p><b>調査結果</b></p> <p>溪床は10m程度の幅があり、堆積物が厚いと推定される。表流水は認められない。1次谷及び2次谷については、現地踏査における斜面状況、露頭状況から、土石流発生予想深さ（平均侵食深）を求めた。</p>																										
B-8	<p><b>簡易貫入試験結果</b></p> <div style="display: flex; justify-content: space-around;"> <div data-bbox="542 851 758 1366"> <p>B-8-1</p>

</div> </div> <p>侵食深：1.6m</p>

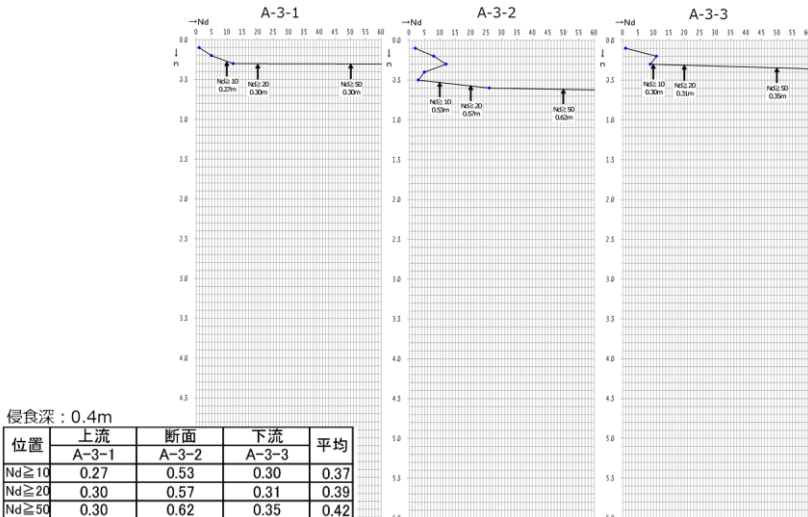
横断測線	現地調査結果																										
A-3	<p><b>現地写真</b></p>

<p><b>調査結果</b></p> <p>水路はコンクリートであり、両側の溪床もコンクリート張り、蛇カゴ、埋戻し土であり、溪床は完全に人工改変されている。埋戻し土は、ボールの先端が入らない程度に硬質である。</p> <p>1次谷及び2次谷については、現地踏査における斜面状況、露頭状況から、土石流発生予想深さ（平均侵食深）を求めた。</p>																										
A-4	<p><b>簡易貫入試験結果</b></p>

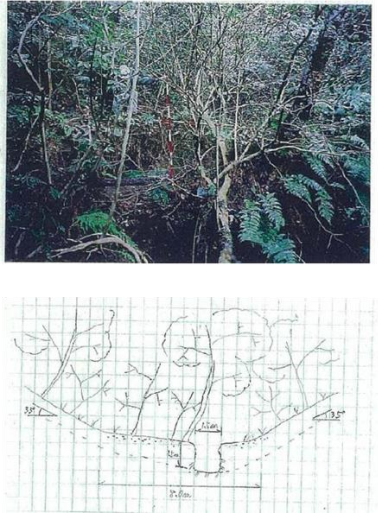
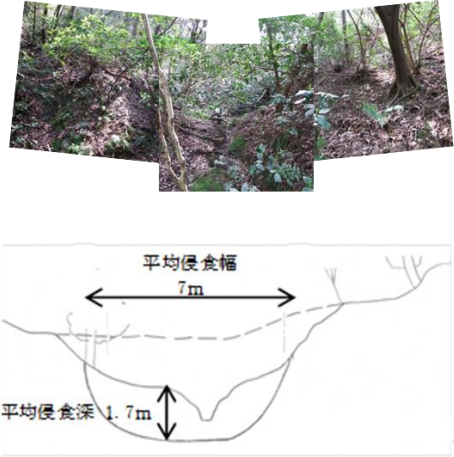
島根県 (I-2)	自社調査 (横断測線B-4)
現地写真・スケッチ

備考	幅 : 8m 深さ : 1.5m 侵食可能断面積 : 12 m <sup>2</sup>	平均侵食幅 : 7m 平均侵食深 : 1.7m 侵食可能断面積 : 11.9 m <sup>2</sup>
相違点	<ul style="list-style-type: none"> <li>・島根県調査結果と比較し、自社調査結果の侵食幅は小さく、侵食深は大きい、侵食可能断面積はほぼ同じである。</li> <li>・自社調査結果の侵食深は簡易貫入試験結果を踏まえて推定している。</li> </ul>	
	島根県 (I-3)	自社調査 (横断測線A-2)
現地写真・スケッチ

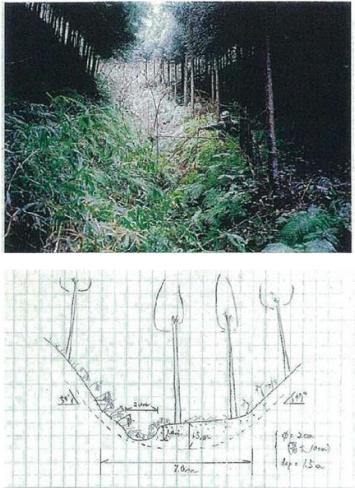
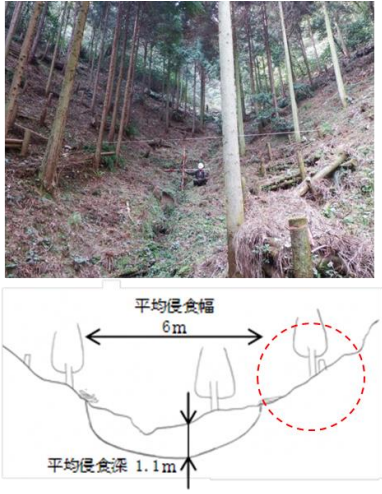
備考	幅 : 9m 深さ : 1.5m 侵食可能断面積 : 13.5 m <sup>2</sup>	平均侵食幅 : 6m 平均侵食深 : 1.1m 侵食可能断面積 : 6.6 m <sup>2</sup>
相違点	<ul style="list-style-type: none"> <li>・島根県調査結果と比較し、自社調査結果においては、左岸斜面が急な箇所（赤丸部）は、堆積物（表土）は薄く侵食されにくいと判断したこと、また、直線的な溪床で、ガリーを中心とした侵食が予想されることから侵食幅が小さい。</li> <li>・自社調査結果の侵食深は簡易貫入試験結果を踏まえて推定している。</li> </ul>

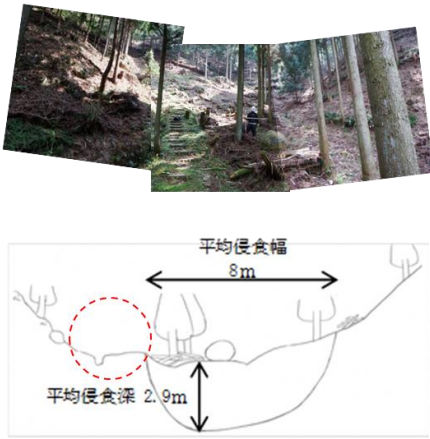
島根県 (I-2)	自社調査 (横断測線B-11)
現地写真・スケッチ

備考	幅 : 15m 深さ : 2.0m 侵食可能断面積 : 30 m <sup>2</sup>	平均侵食幅 : 8m 平均侵食深 : 2.9m 侵食可能断面積 : 23.2 m <sup>2</sup>
相違点	<ul style="list-style-type: none"> <li>・島根県調査結果と比較し、自社調査結果においては、左岸側には表流水が認められ、左岸のガリーを中心とした侵食が予想される。</li> <li>・右岸の高くなっている所(赤丸部)は、現在は通路が設置され、通路脇に小規模の洗掘跡が認められるものの、堆積物(表土)は薄く侵食されにくいと判断した。</li> <li>・自社調査結果の侵食深は簡易貫入試験結果を踏まえて推定している。</li> </ul>	
	島根県 (I-3)	自社調査 (横断測線B-5)
現地写真・スケッチ	 	 
備考	幅 : 5m 深さ : 4.0m 侵食可能断面積 : 20 m <sup>2</sup>	平均侵食幅 : 6m 平均侵食深 : 1.7m 侵食可能断面積 : 10.2 m <sup>2</sup>
相違点	<ul style="list-style-type: none"> <li>・島根県調査結果と比較し、自社調査結果においては、巨礫による閉塞は局所的なものであることから、閉塞されていないところを代表的な横断測線としている。</li> <li>・島根県調査結果と比較し、自社調査結果の侵食幅は大きい。</li> <li>・自社調査結果の侵食深は簡易貫入試験結果を踏まえて推定している。</li> </ul>

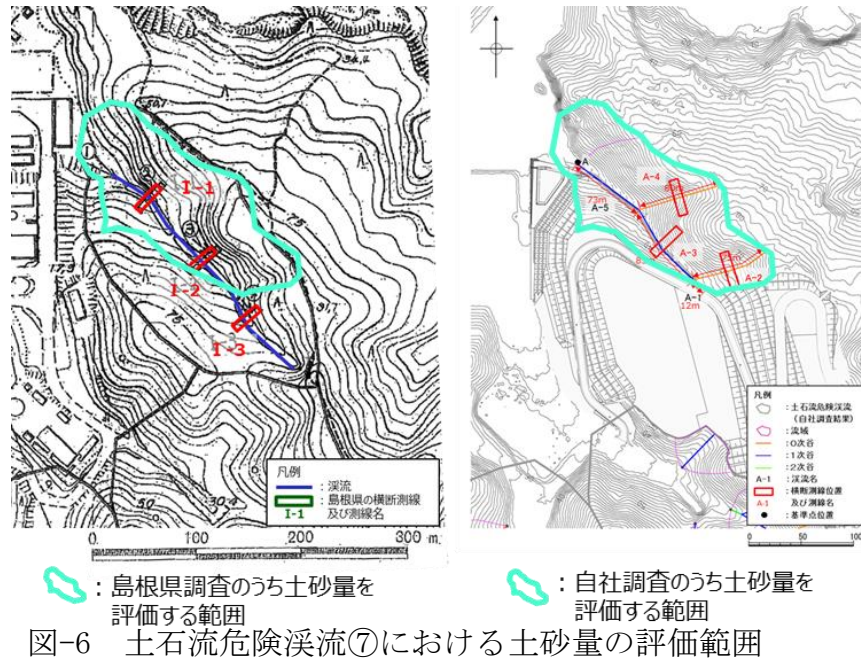
図-6 土石流危険溪流⑦における土砂量の評価範囲

また、土石流危険溪流⑦については、島根県調査（平成13年）以降、溪流の一部は敷地造成により改変されていることから、移動可能土砂量の比較にあたっては、図-6及び表-1のとおり、改変区間を考慮し島根県調査結果の計画流出土砂量を1,170m<sup>3</sup>（I-1：約450m<sup>3</sup>とI-2：約720m<sup>3</sup>の合計値）に補正した。

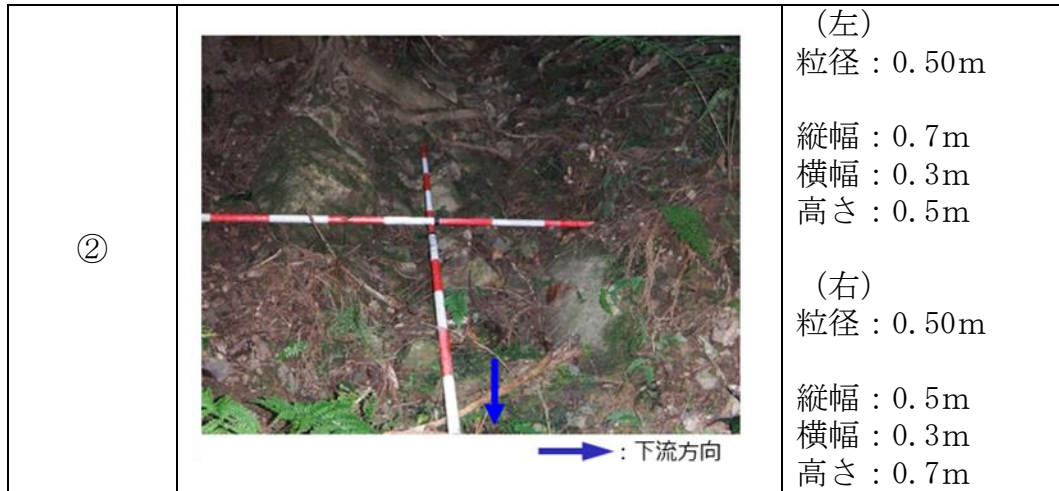
図-5 土石流危険溪流②の転石写真

粒径：0.50m 縦幅：0.4m 横幅：0.6m 高さ：0.5m

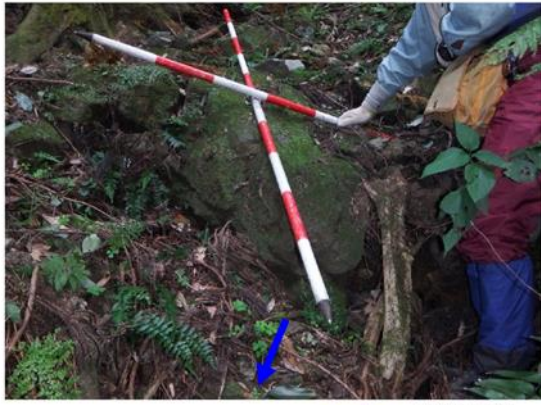
図-8 土石流危険溪流③の転石写真

写真番号	写真	寸法 (m)
①	<p>→ : 下流方向</p>	(左) 粒径 : 0.70m  縦幅 : 1.1m 横幅 : 0.6m 高さ : 0.4m (右) 粒径 : 0.77m  縦幅 : 0.6m 横幅 : 1.2m 高さ : 0.5m

<p style="text-align: right;">→ : 下流方向</p>	<p>(中央)          粒径 : 0.77m          縦幅 : 1.2m          横幅 : 0.6m          高さ : 0.5m</p> <p>(左)          粒径 : 0.77m          縦幅 : 1.0m          横幅 : 0.8m          高さ : 0.5m</p>
③

<p style="text-align: right;">→ : 下流方向</p>	粒径 : 0.63m 縦幅 : 0.6m 横幅 : 1.0m 高さ : 0.3m

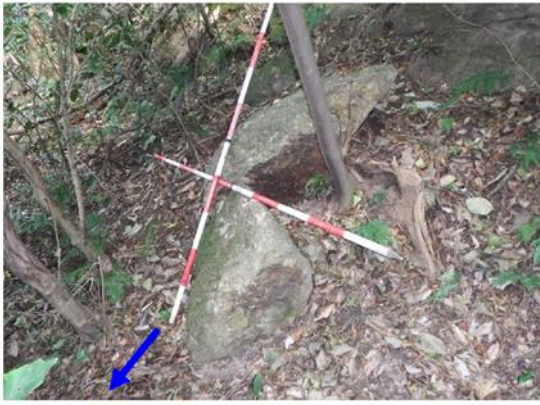
図-11 土石流危険溪流④の転石写真

<p style="text-align: center;">➡ : 下流方向</p>	粒径 : 1.67m 縦幅 : 2.0m 横幅 : 1.8m 高さ : 1.2m

②	  <p style="text-align: right;">→ : 下流方向</p>	粒径 : 2.17m 縦幅 : 2.5m 横幅 : 2.0m 高さ : 2.0m
③

<p style="text-align: right;">→ : 下流方向</p>	(上) 粒径 : 0.60m 縦幅 : 0.7m 横幅 : 0.4m 高さ : 0.7m  (下) 粒径 : 0.77m 縦幅 : 1.2m 横幅 : 0.6m 高さ : 0.5m

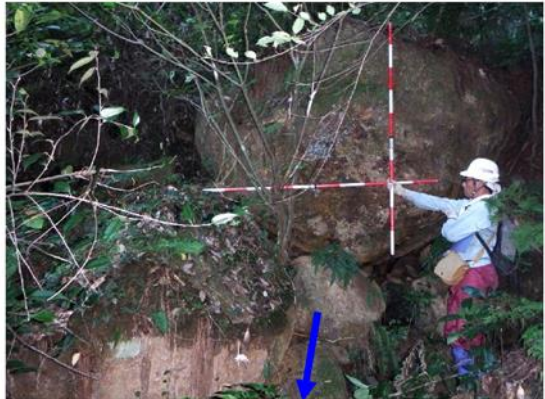
図-14 土石流危険溪流⑤の転石写真

<p style="text-align: right;">→ : 下流方向</p>	(上) 粒径 : 2.57m  縦幅 : 3.0m 横幅 : 2.5m 高さ : 2.2m  (下) 粒径 : 1.4m  縦幅 : 2.0m 横幅 : 1.4m 高さ : 0.8m

<p style="text-align: right;">→ : 下流方向</p>	粒径 : 1.03m 縦幅 : 2.0m 横幅 : 0.4m 高さ : 0.7m
③

<p style="text-align: right;">→ : 下流方向</p>	粒径 : 1.17m 縦幅 : 1.6m 横幅 : 1.0m 高さ : 0.9m

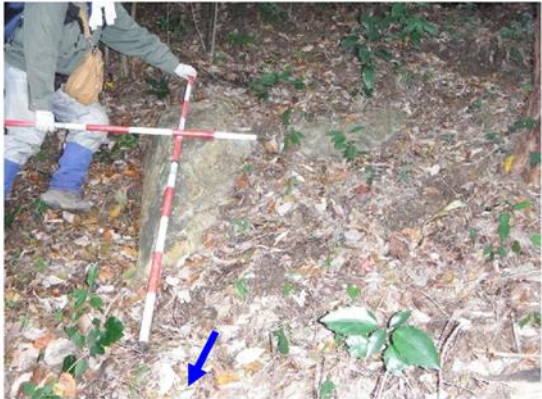
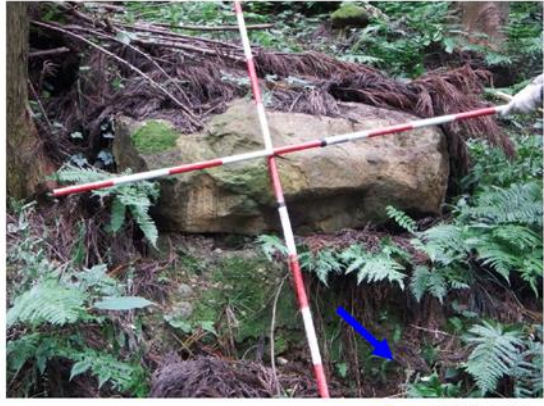
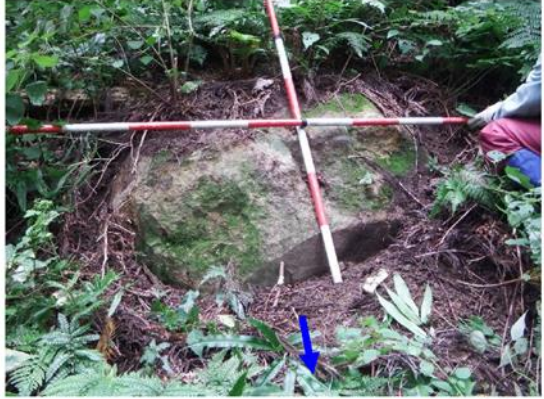
図-17 土石流危険溪流⑥の転石写真

<p style="text-align: right;">→ : 下流方向</p>	粒径 : 0.77m 縦幅 : 1.5m 横幅 : 0.4m 高さ : 0.4m

<p style="text-align: center;">➡ : 下流方向</p>	粒径 : 0.93m 縦幅 : 1.5m 横幅 : 0.8m 高さ : 0.5m
③

<p style="text-align: center;">➡ : 下流方向</p>	粒径 : 0.87m 縦幅 : 1.2m 横幅 : 0.6m 高さ : 0.8m
