【大坪川ダム左岸 表土はぎ調査(ルートマップH)】

2.2.1 (7) 福浦断層の端部 —北端付近の地形調査—

2.2.1(8) 断層oの評価 – 調査項目 –

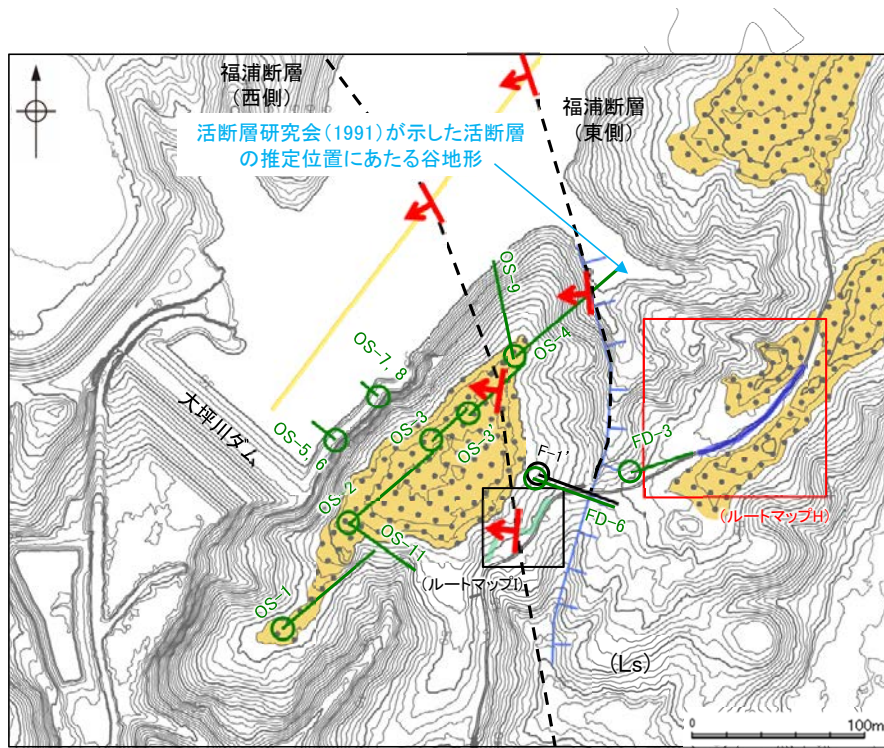
大坪川左岸 表土はぎ調査結果(ルートマップH)

・ルートマップHにおける表土はぎ調査の結果、福浦断層に対応する断層は認められない。
 ・また、活断層研究会(1991)が示した活断層の推定位置にあたる谷地形の延長位置にも断層は認められない。

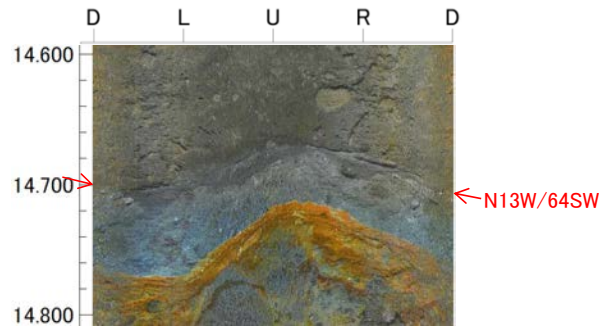
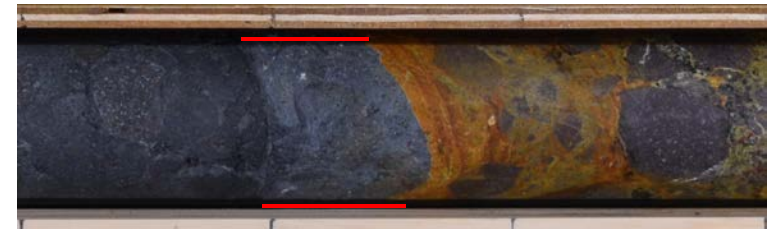
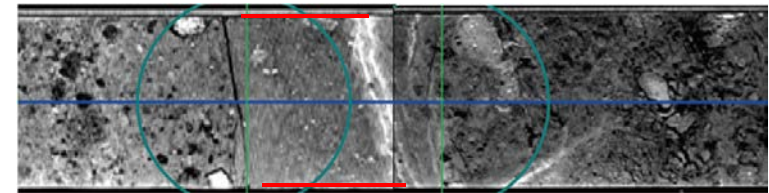
コア写真(13~16m)

- ・深度14.70~14.76mに、見掛けの傾斜角15°の厚さ6cmの破砕部が認められる。厚さ6cmの砂状破砕部からなる。
- ・この確認位置は、ルートマップIの表土はぎ箇所(P.92~94)の延長位置にあたり、走向・傾斜(N13° W/64° SW)が福浦断層と調和的であることから、福浦断層(西側)に対応する破砕部と判断した。

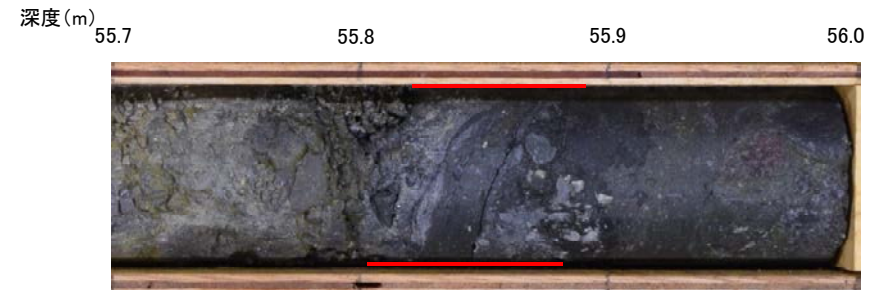
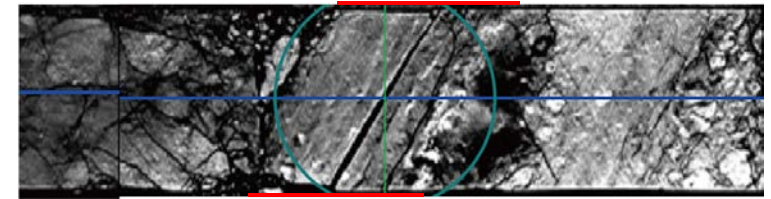
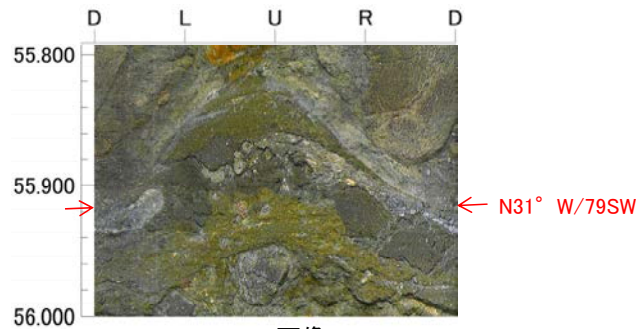
コア写真(54~57m)

- ・深度55.80~55.88mに、見掛けの傾斜角30°の厚さ8cmの破砕部が認められる。厚さ7.5cmの固結した破砕部および厚さ0.5cmの灰色の粘土状破砕部からなる。
- ・この確認位置は、ルートマップ1の表土はぎ箇所(P.92~94)で確認した断層の延長位置にあたり、走向・傾斜(N31° W/79° SW)がFD-9孔での走向・傾斜(N13° W/64° SW)と調和的であることから、福浦断層(西側)に対応する破砕部と判断した。

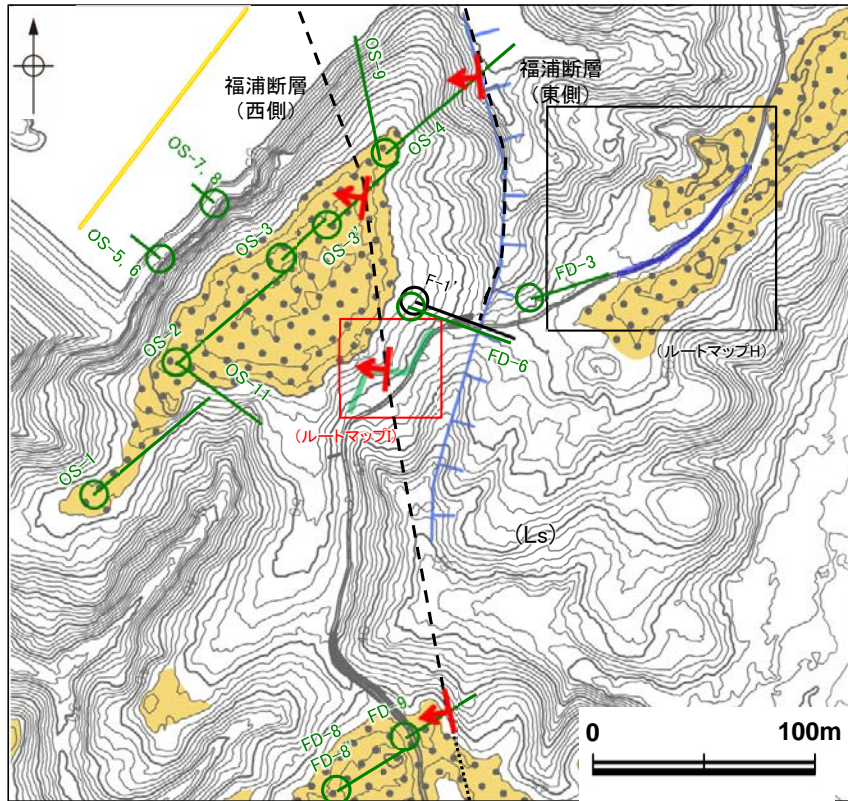
- ・大坪川ダム左岸のボーリング調査(OS-3' 孔)で確認した福浦断層(西側)の連続性を確認するために、表土はぎ調査を実施した。
- ・ルートマップIにおける表土はぎ調査の結果、大坪川ダム左岸のボーリング調査(OS-3' 孔)で確認した断層のほぼ延長位置において、断層が認められた。この断層は、福浦断層と走向・傾斜が調和的であることから、福浦断層(西側)に対応する断層と判断した。
- ・なお、この断層は幅1cm程度の未固結な粘土を挟在しており、ボーリングOS-4孔で確認した破砕部とは性状が異なることから、福浦断層(東側)には対応しないと判断した。
- ・この断層の西側に分布する断層は固結しており、福浦断層と走向・傾斜が異なる。また、隣接孔(FD-6孔)に対応する破砕部は認められず、連続性に乏しいことを確認している※。

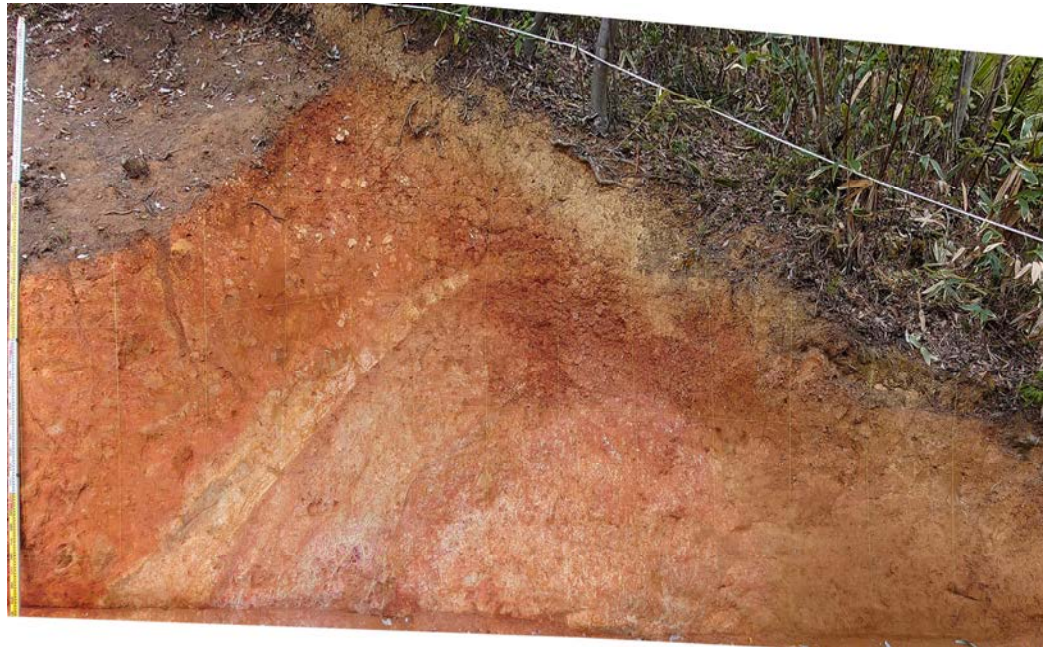
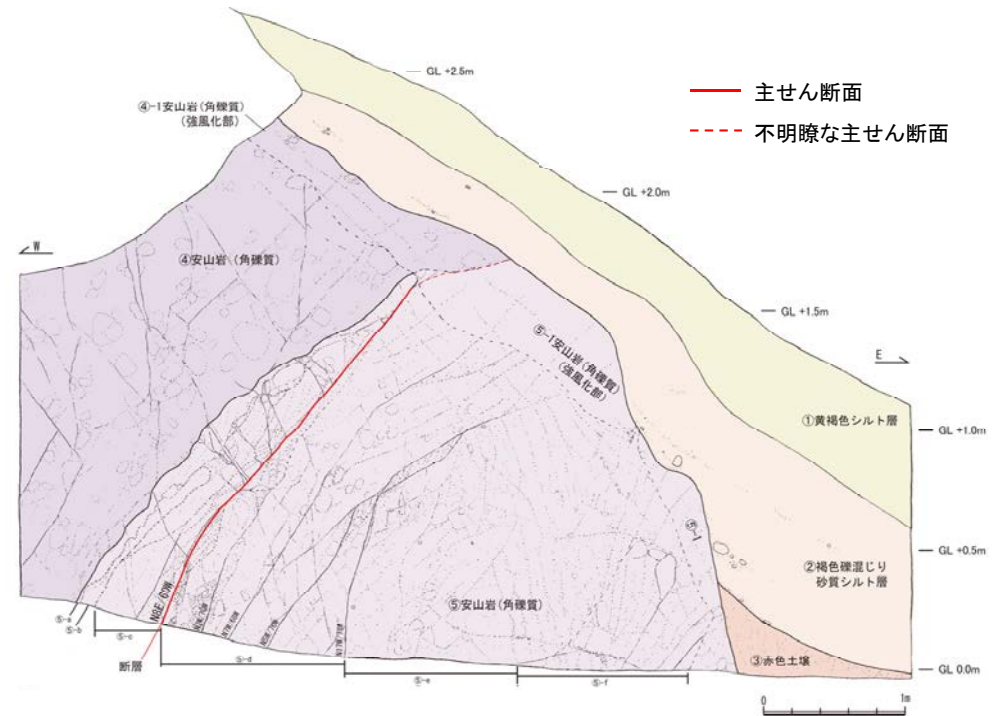
大坪川左岸 表土はぎ写真

- ・変質した安山岩(角礫質)に分布する断層であり、走向傾斜はN8° E/60° Wを示す。
- ・断層は上方へ傾斜は緩くなるが、安山岩(角礫質)(⑤層)中の節理も同様に露頭上部に向けて傾斜角が緩くなっているため、露頭上部で岩盤クリーブが生じている可能性もあり、傾斜角が変化していると考えられる。
- ・安山岩(角礫質)(⑤層)中では、断層に沿って幅1cm程度の褐色の粘土が分布し、下部では分岐・合合している。粘土中には鏡肌認められる。
- ・安山岩(角礫質)の強風化部(④-1層及び⑤-1層)では、断層面は不明瞭ではあるが、上盤側の④-1層と下盤側の⑤-1層の境界として識別できる。
- ・断層の上盤には安山岩(角礫質)の⑤-a層~⑤-c層中に断層とほぼ直交した方向に数本の亀裂(幅数mm)が見られ、同質の褐色粘土が分布する。
- ・断層の下盤側では幅5~10cmにわたり破砕しており、安山岩(角礫質)(⑤層)の中部~上部では断層に沿って粘土化しており、下部では礫状に細片化した部分がレンズ状に見られる。

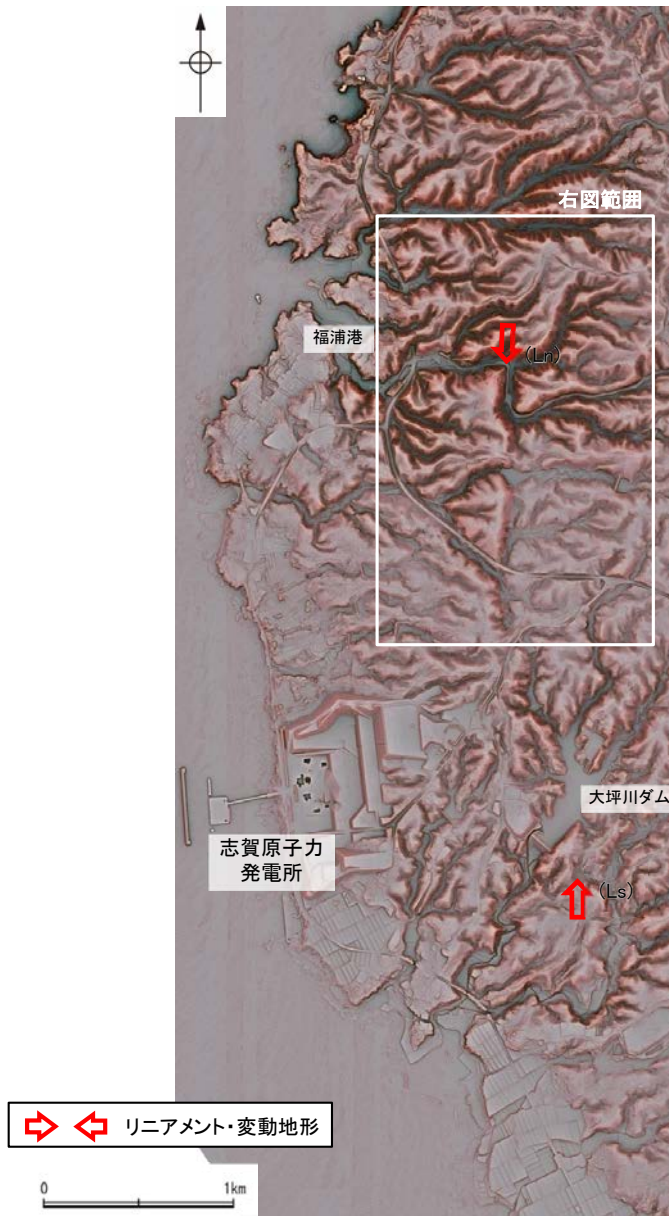
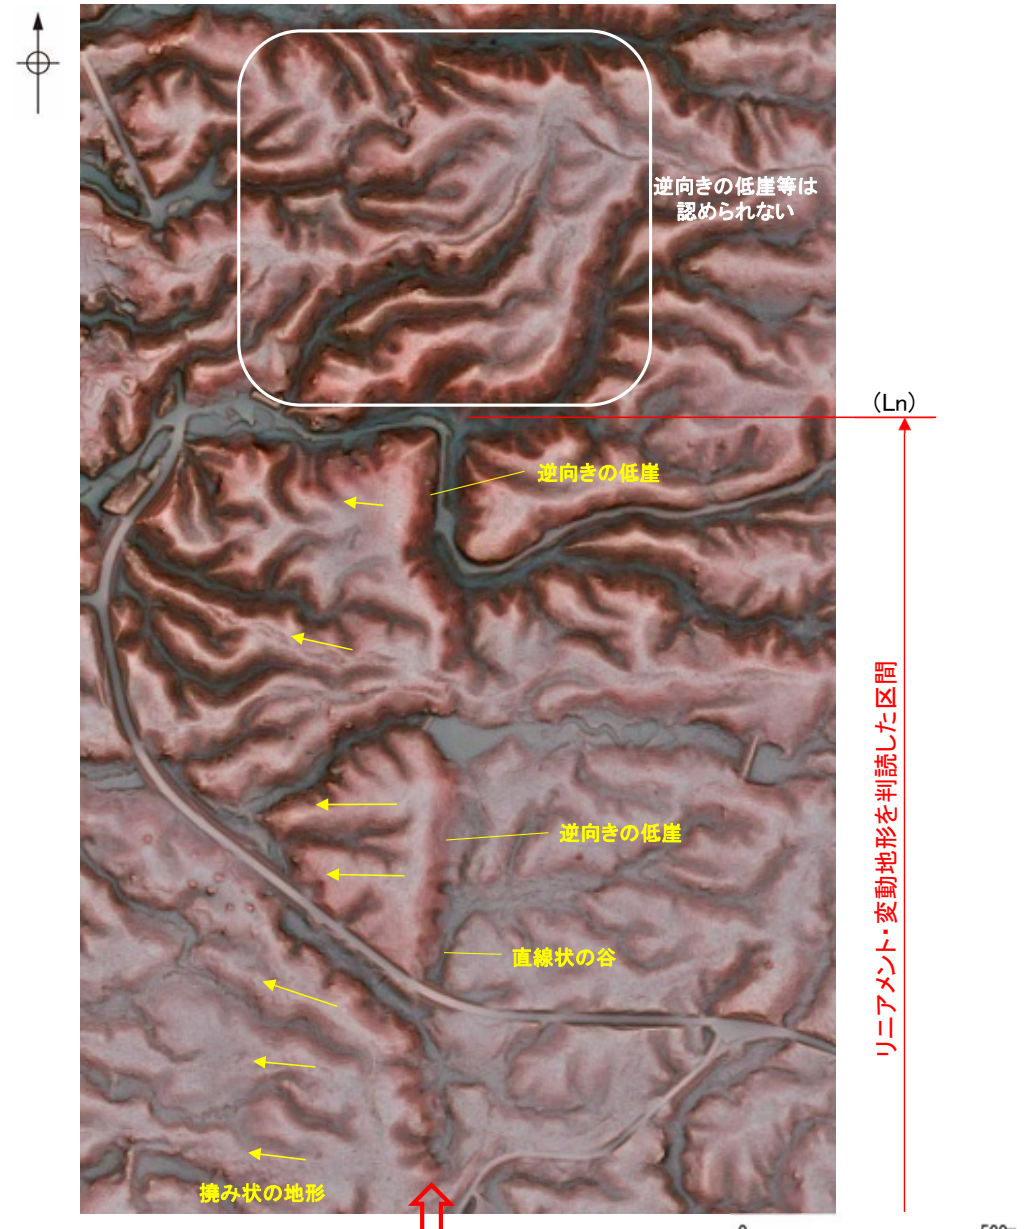
赤色立体地図

○大坪川ダム付近のLs地点～福浦港東部のLn地点までは、逆向きの低崖が直線的に連続して認められるが、福浦港東部のLn地点以北では逆向きの低崖等は認められないことから、リニアメント・変動地形は判読されない。

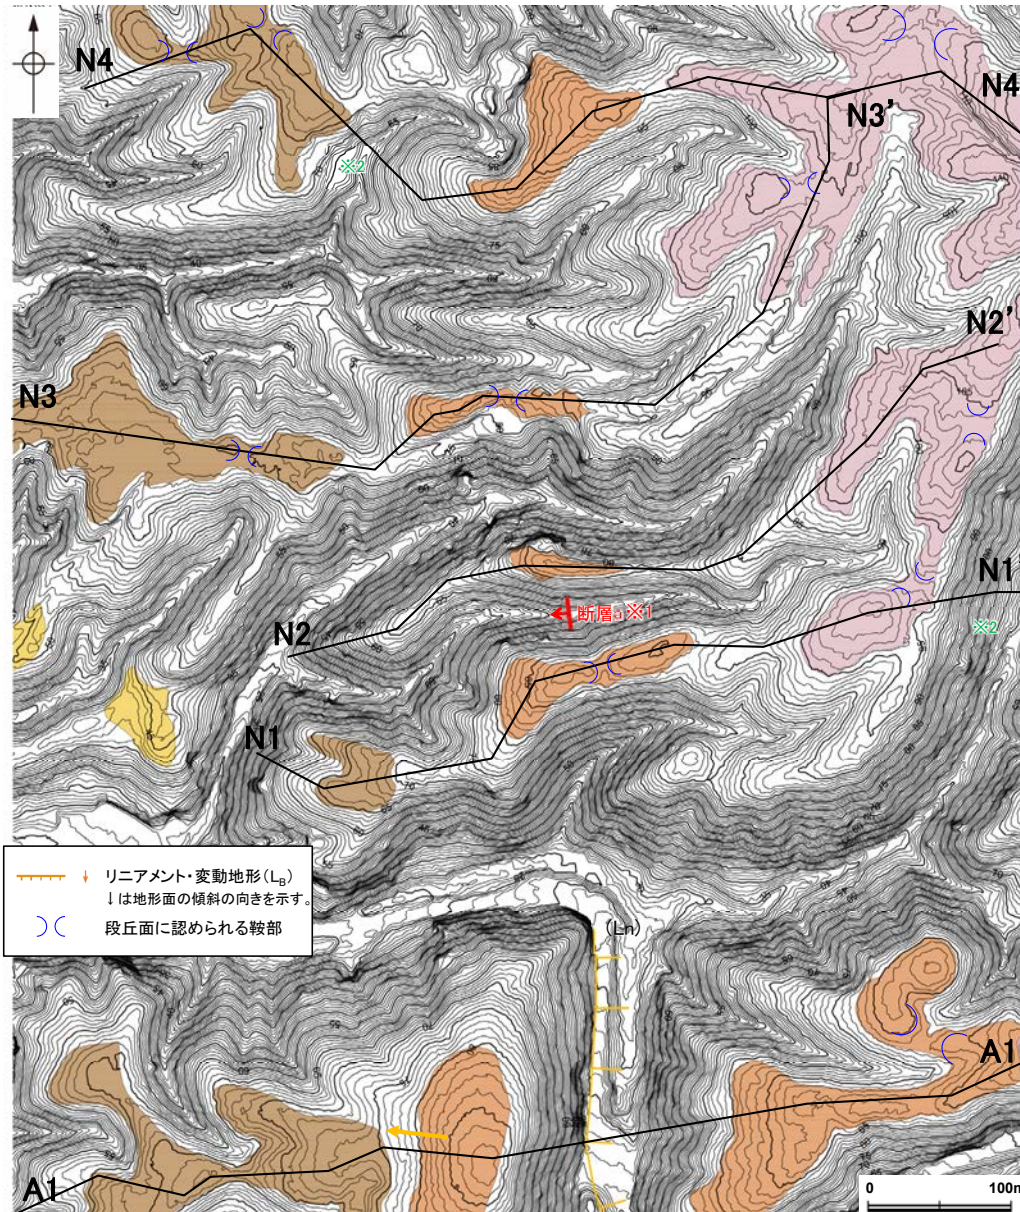
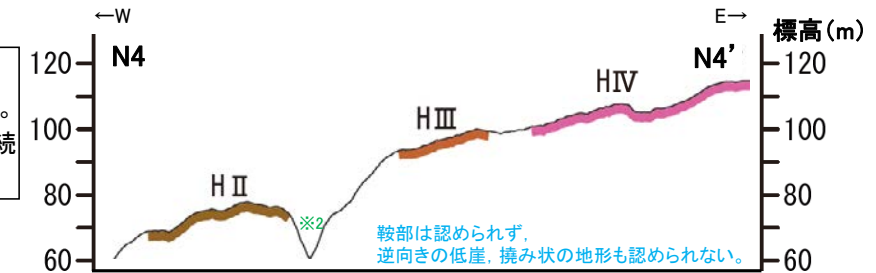
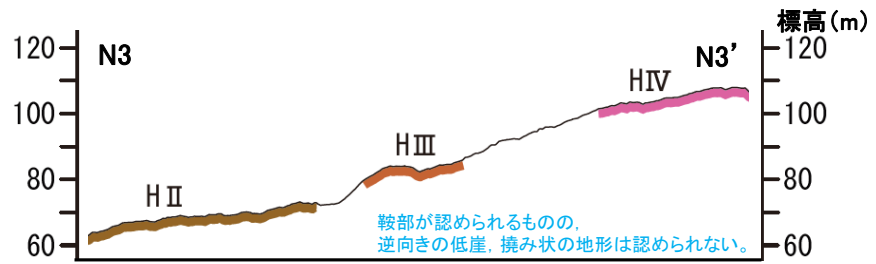
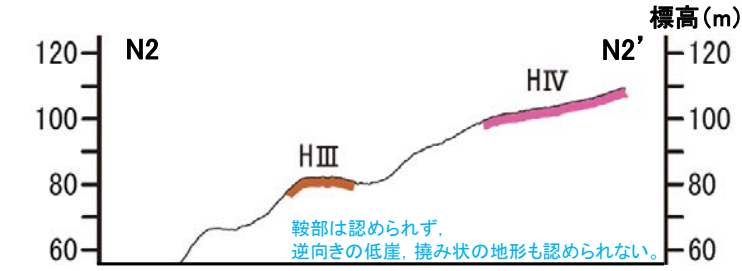
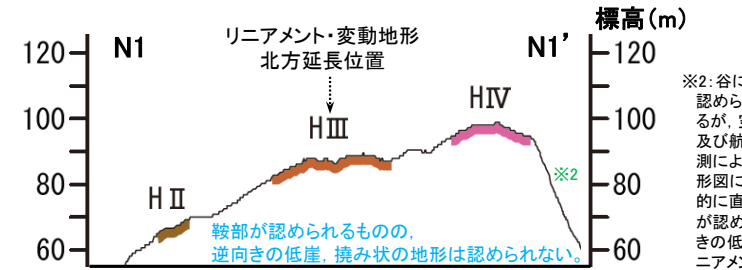
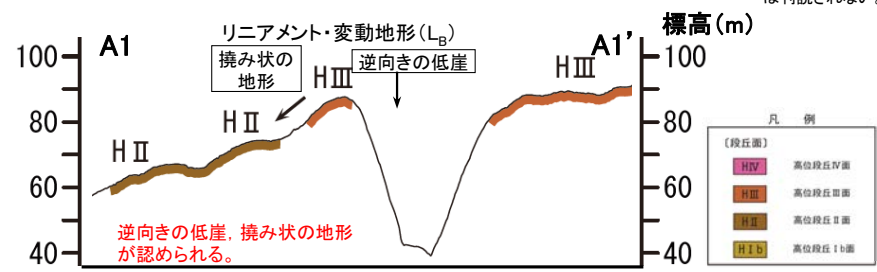
地形断面図(H:V=1:4)
(航空レーザー計測データにより作成)

- リニアメント・変動地形の北方延長には、逆向きの低崖及び撓み状の地形は認められない。
- N1-N1' 断面及びN3-N3' 断面には、局部的に鞍部が認められるが、これらは北方・南方には連続しない。
- 高位段丘面では開析が進んでおり、同様の鞍部は周辺の高位段丘面でも見られる。これらの鞍部は連続しておらず、周辺の谷からの侵食等の影響により形成されたものと考えられる。

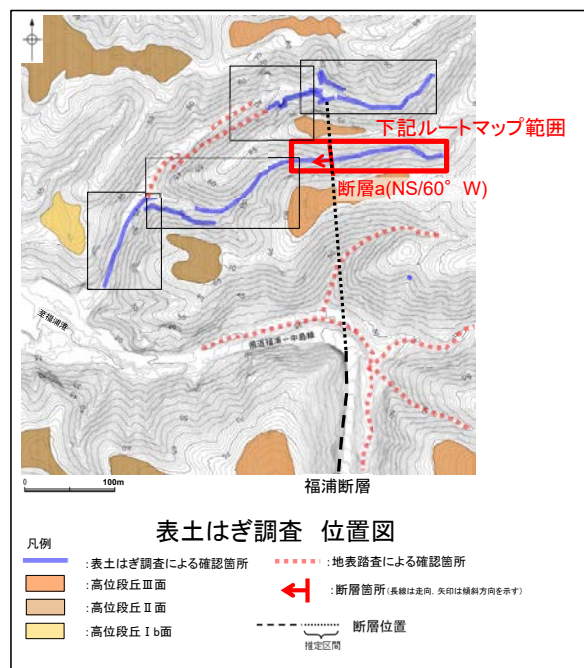
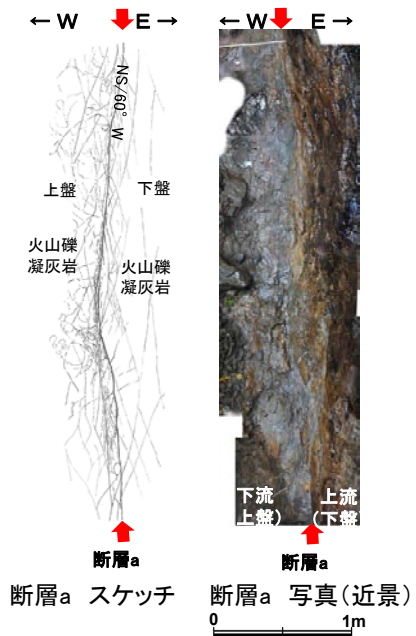
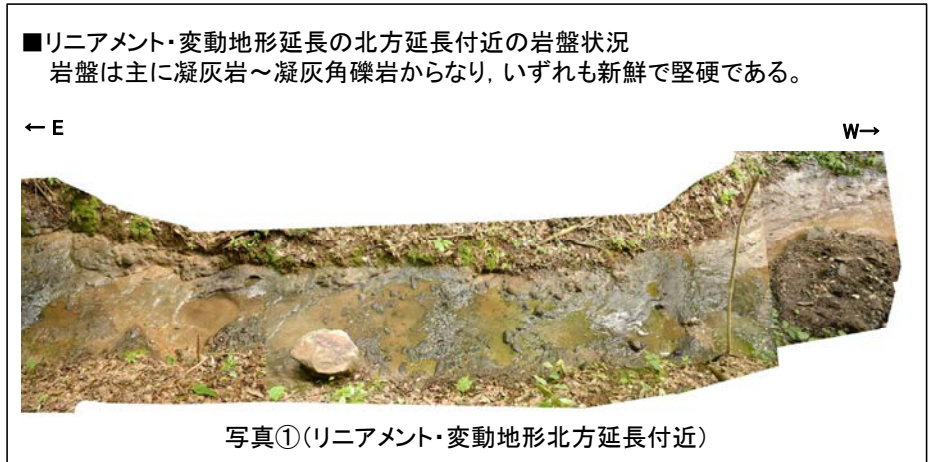
・表土はぎ調査(ルートマップA)の結果,断層が3箇所認められるものの,断層a以外は正断層センスを示し,福浦断層の逆断層センスとは整合しない。
 ・断層aの走向・傾斜はNS/60° W,薄片観察から推定される変位センスは逆断層センスを示し,これらは福浦断層と調和的である(次頁~P.107)。

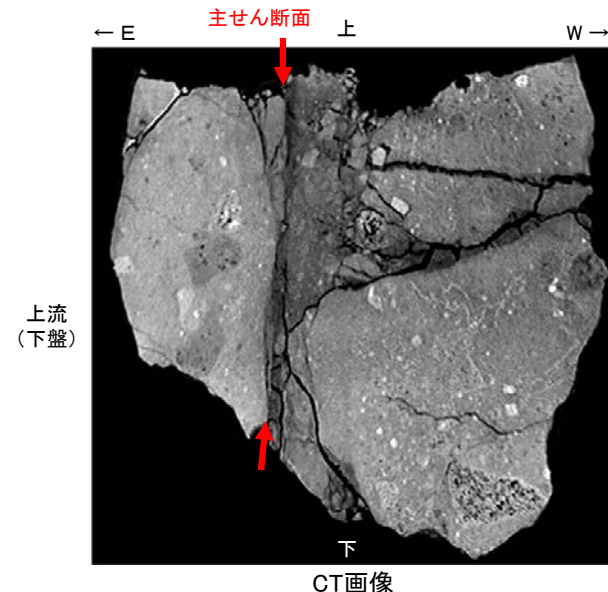
CT画像解析結果

- ・試料中央部のやや下盤側に幅0.5~1cmの低密度部が分布する。
- ・低密度部を境する面は、上盤側・下盤側共に緩く湾曲している。連続性は下盤側境界の方が比較的よい。
- ・変位センスは不明。

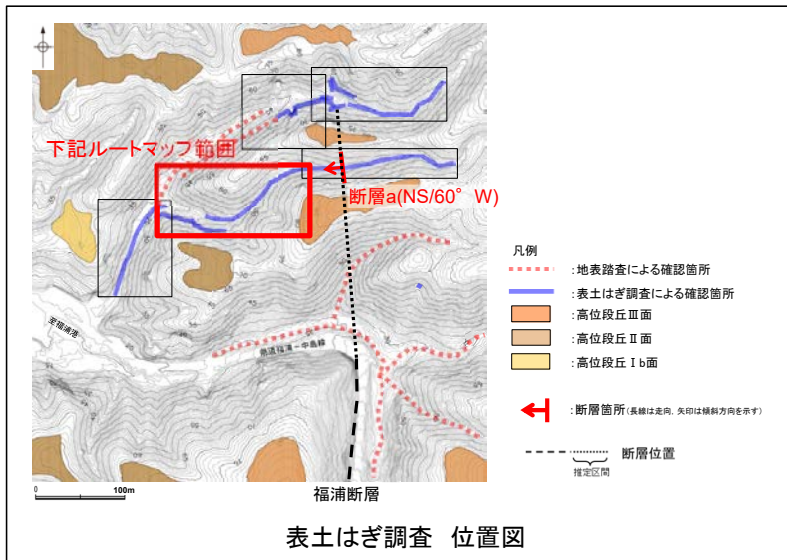
・表土はぎ調査(ルートマップB)の結果、断層が1箇所認められるものの、正断層センスを示し、福浦断層の逆断層センスとは整合しない。

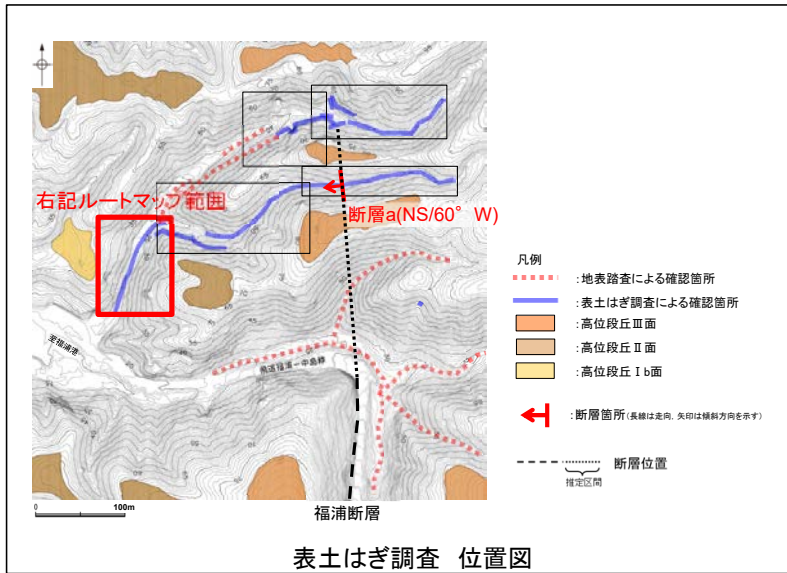
・表土はぎ調査(ルートマップC)の結果, 本調査範囲内には断層は認められない。

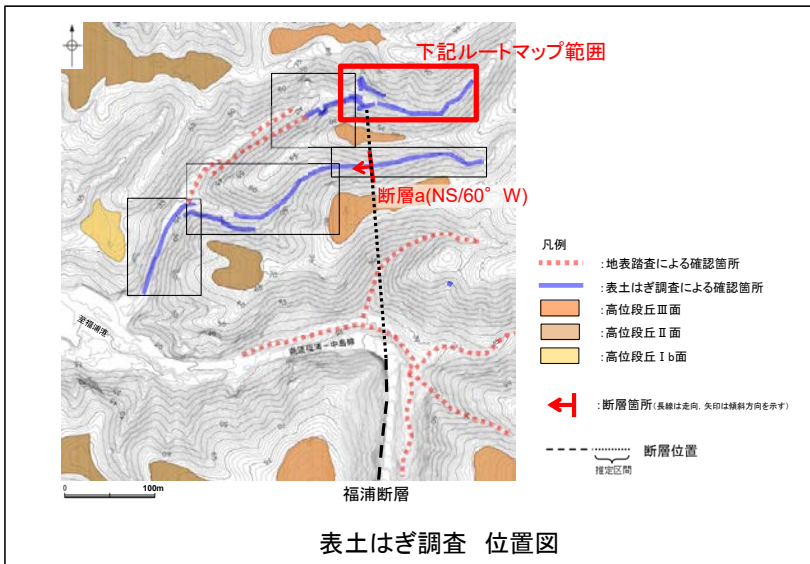
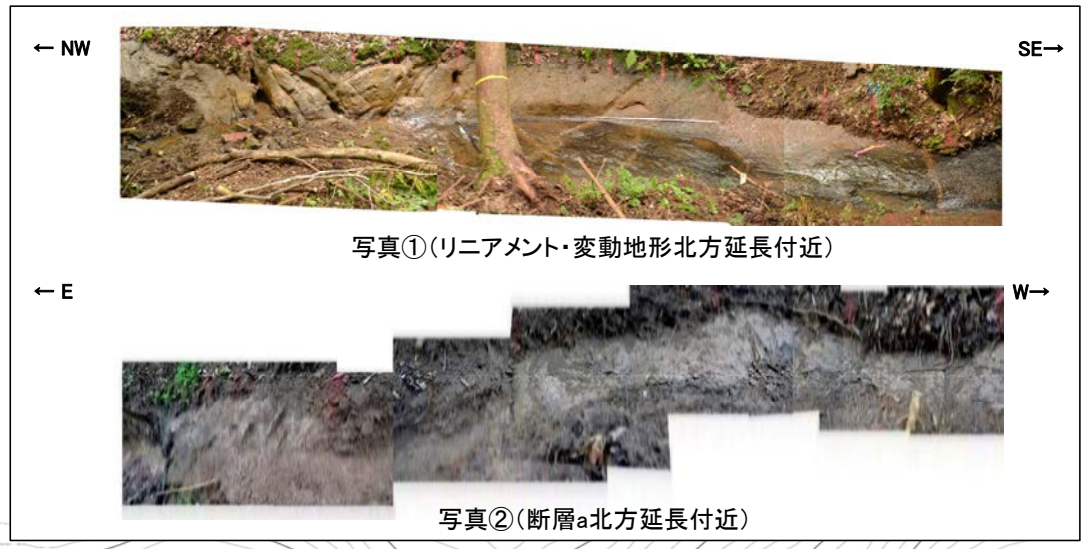
・表土はぎ調査(ルートマップD)の結果、断層aの北方延長位置に断層は認められず、本調査範囲内には断層は認められない。

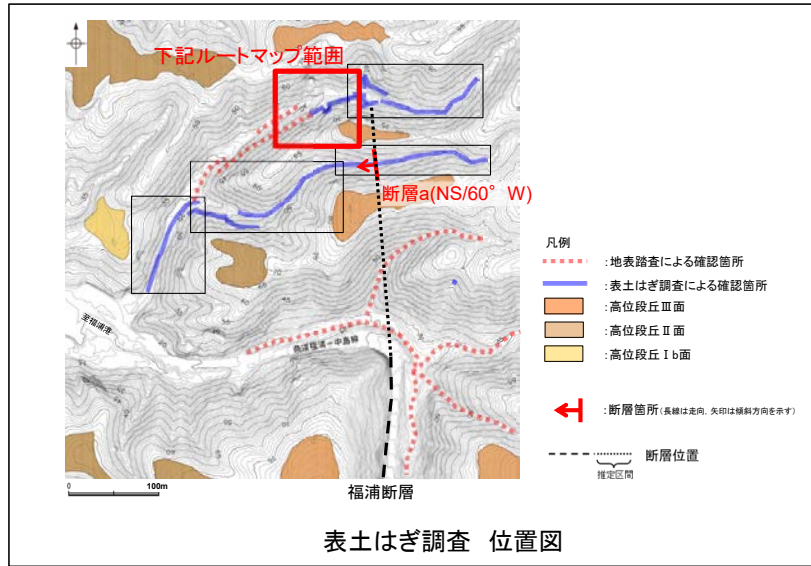
表土はぎ調査結果(ルートマップE)

・ルートマップA(P.104)で認められた断層aの北方延長について、前頁のルートマップDからさらに西側に範囲を広げて実施した表土はぎ調査・地表踏査(ルートマップE)の結果、本調査範囲内には断層は認められない。

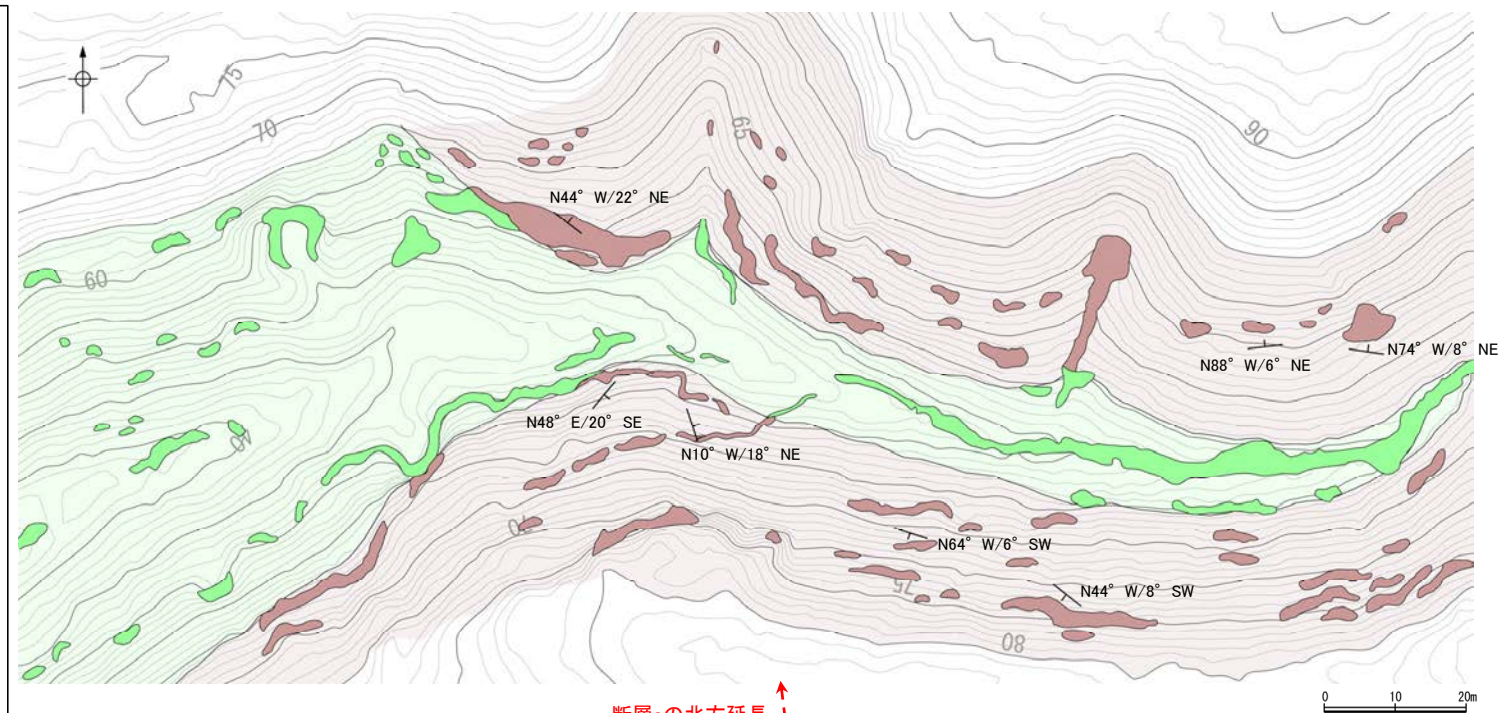
地表踏査結果(ルートマップD, E)

○ルートマップD, Eにおいて, 断層aの北方延長位置を挟んでI層とII層の境界はほぼ同じ高度で連続しており, 地層境界のずれ等は認められない。このことは, ルートマップDの表土はぎ箇所を福浦断層の北端と評価したと整合する。

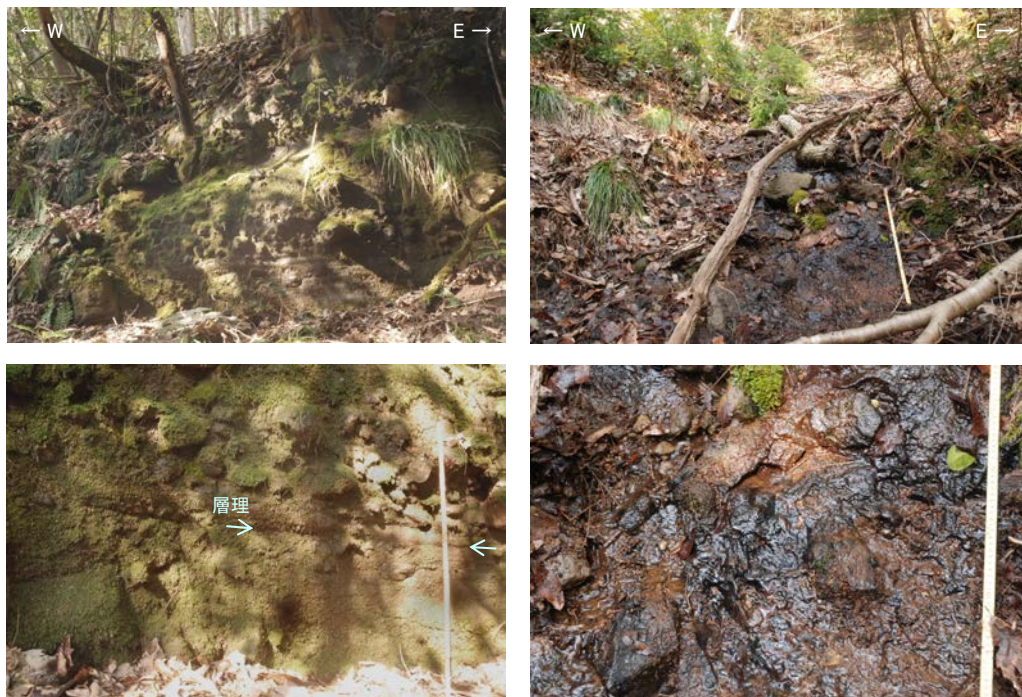
写真①
(凝灰角礫岩と凝灰岩の互層)

写真②
(凝灰角礫岩と凝灰岩の互層)

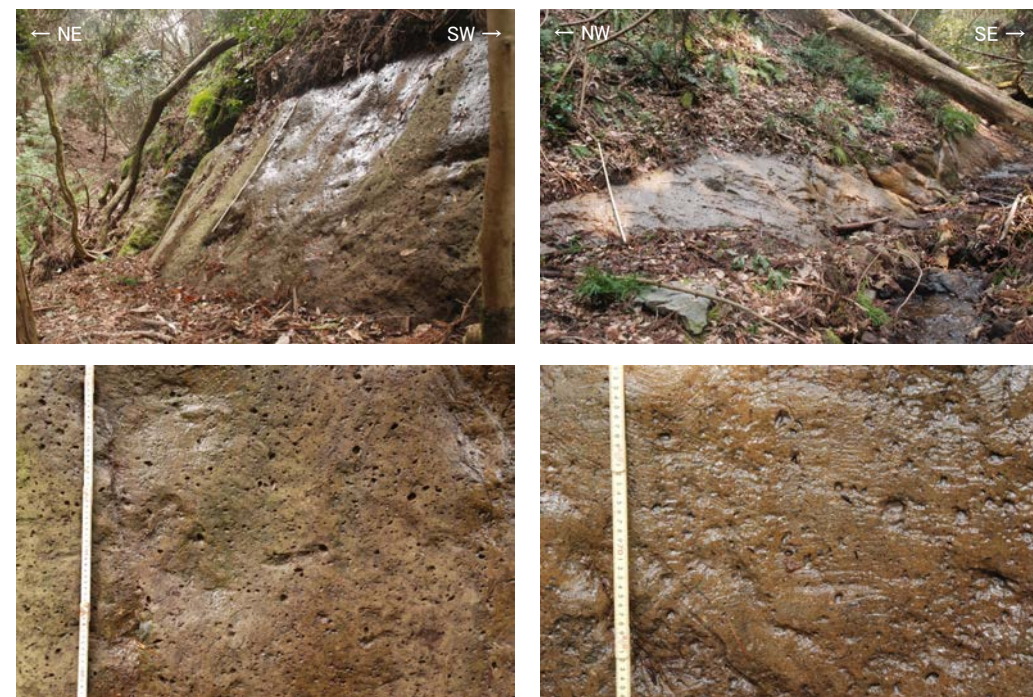
写真③
(凝灰岩)

写真④
(火山礫凝灰岩)

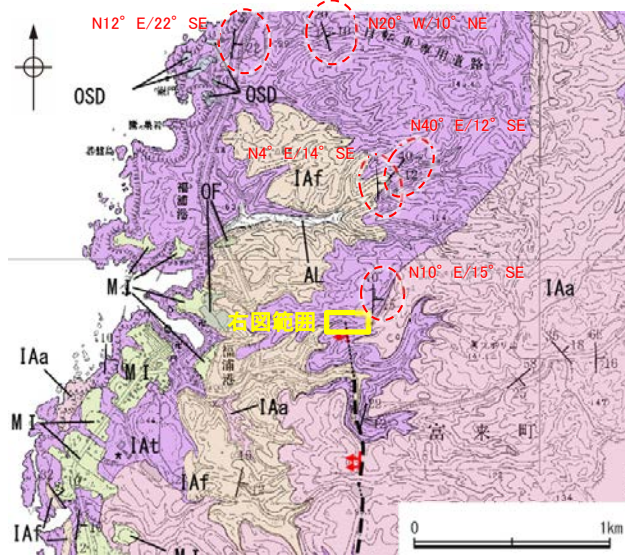
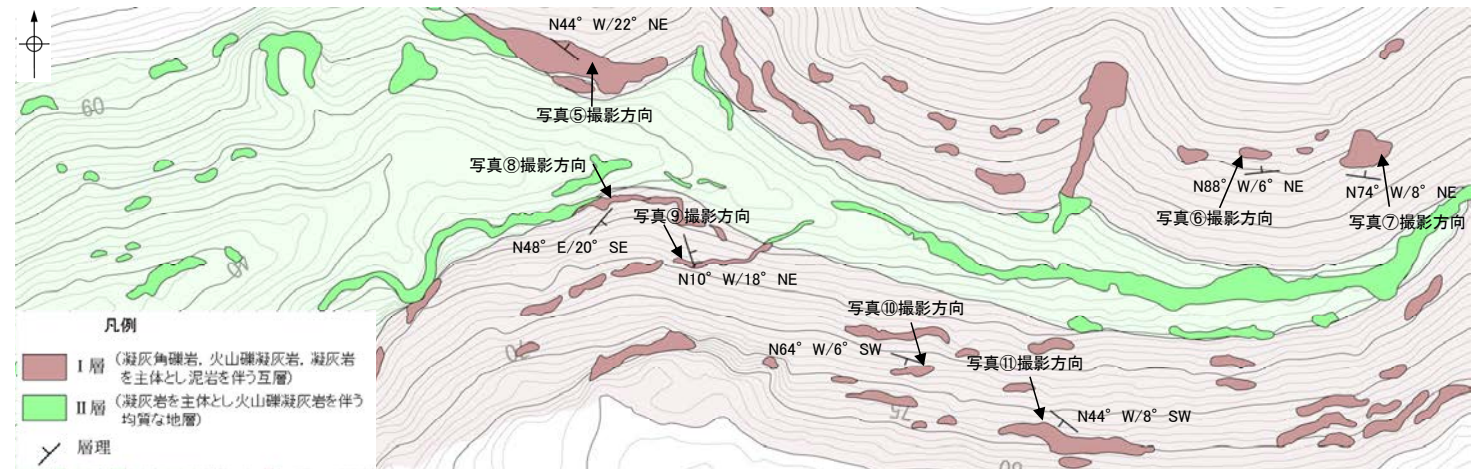
断層aの北方延長 ↑
地表踏査結果(ルートマップD, E)

- ・追加で実施した地表踏査の結果, 7地点で層理が認められ, これらの東西方向の傾斜はほぼ水平~22° 東傾斜であり, 福浦断層北方付近の広域的な地層の傾斜(10° ~22° 東傾斜)と概ね一致する。
- ・また, 断層aの北方延長位置に近づくにつれて層理が急傾斜となる傾向は認められない。

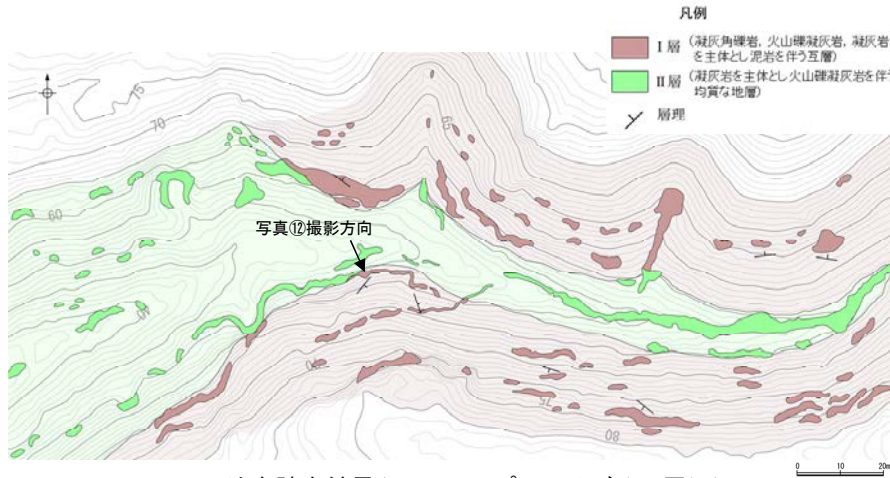
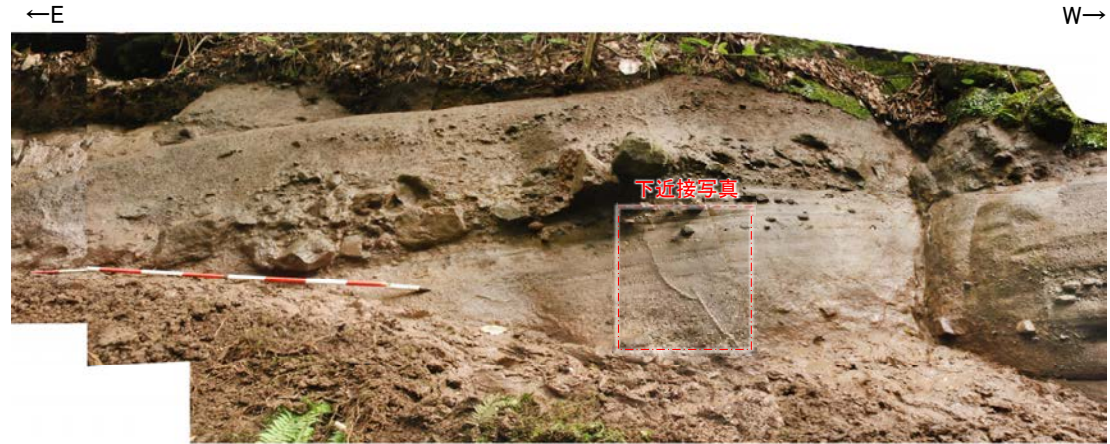
- ・ルートマップDの凝灰岩中に認められる脈状部及びその周辺の母岩でXRD分析を行った結果、脈状部では周辺の母岩とほぼ同じ種類の鉱物が検出された。
- ・脈状部は周辺の母岩と比べて、相対的に斜長石が少なくスメクタイトが多いことから、母岩中で比較的強く変質を被った箇所であると推定した。

※写真⑫の範囲はI層に該当する。

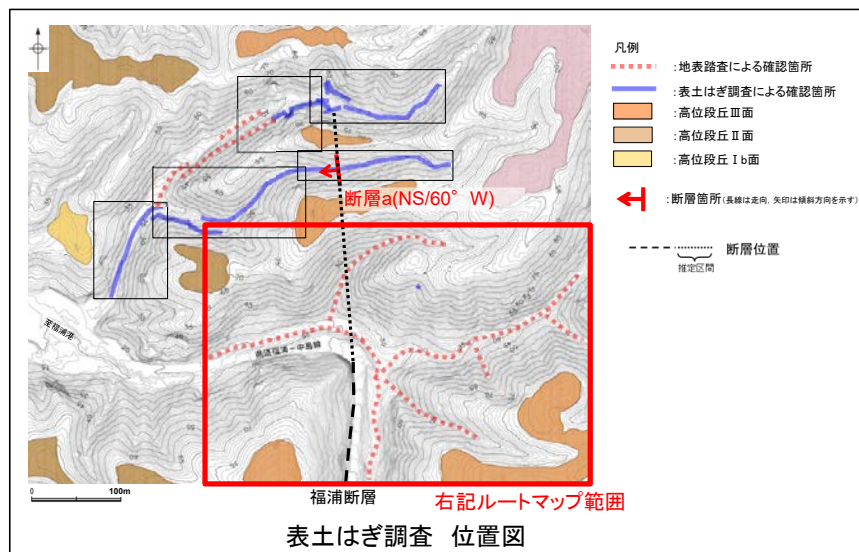
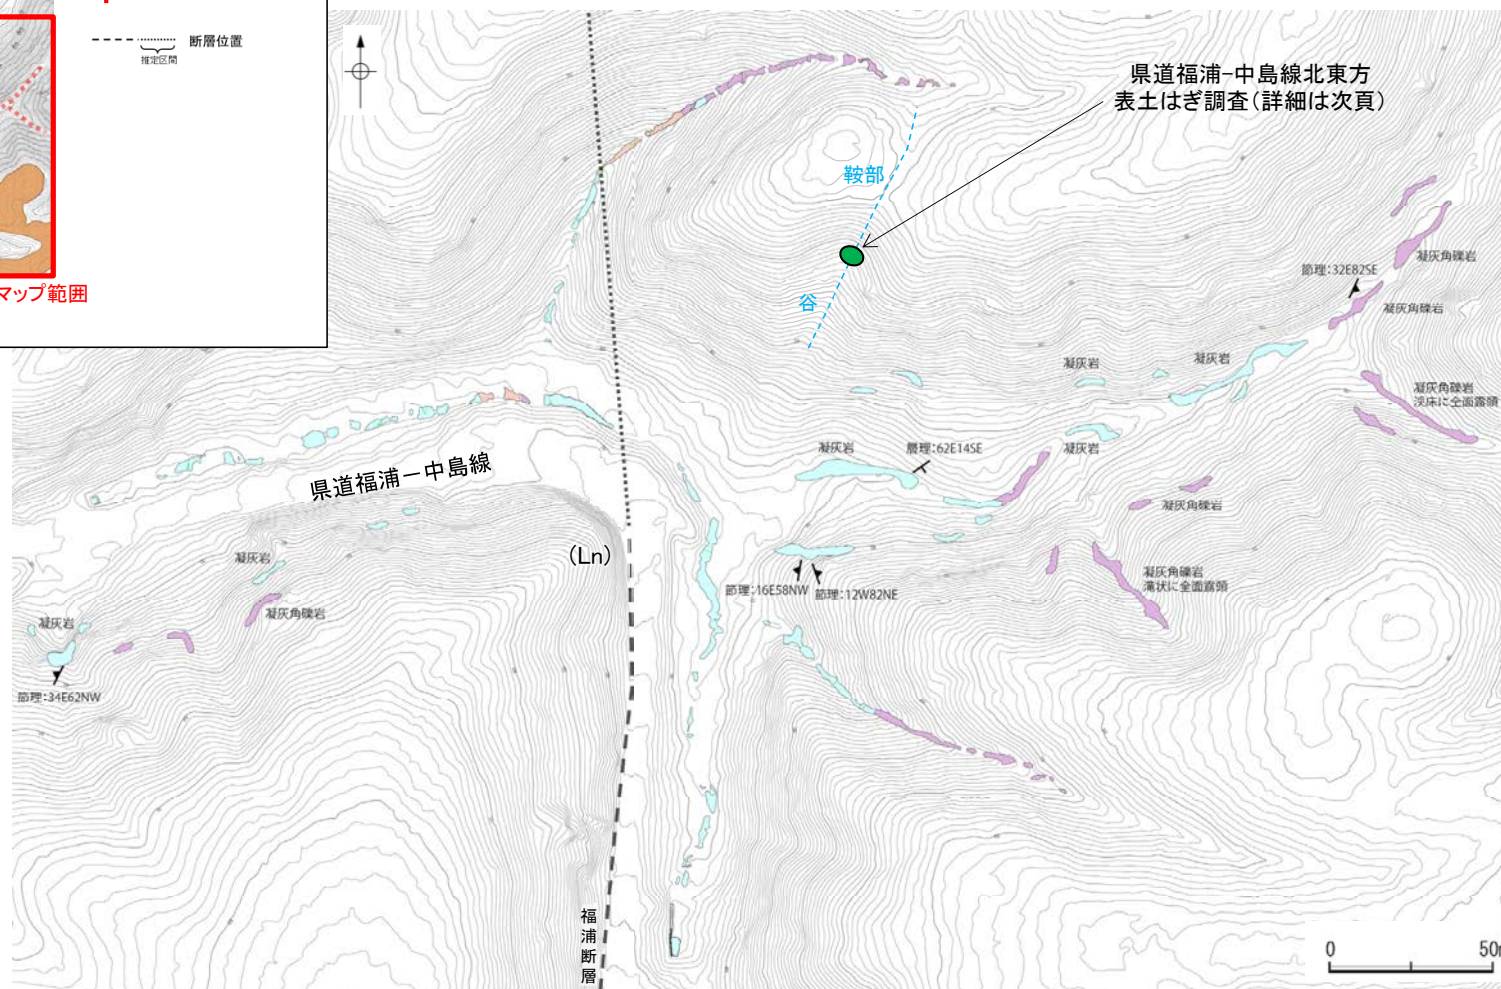
○逆向きの低崖等からなるリニアメント・変動地形の北端(Ln地点)より北東方に、谷及び鞍部が分布している。この谷及び鞍部にあたる位置において、表土はぎ調査を行った結果、福浦断層から分岐する断層は認められない。

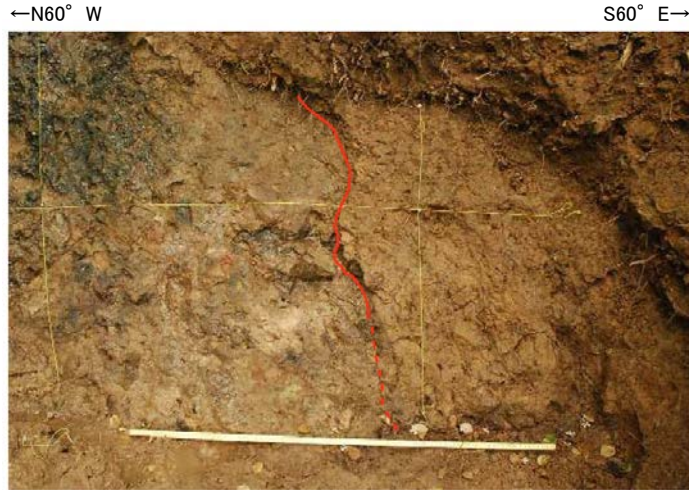
写真1 露頭東側に分布する割れ目
(上:割れ目を加筆, 下:加筆なし)

不規則に凹凸し, 下部で不明瞭となる。
走向・傾斜はN32° W/58° SW

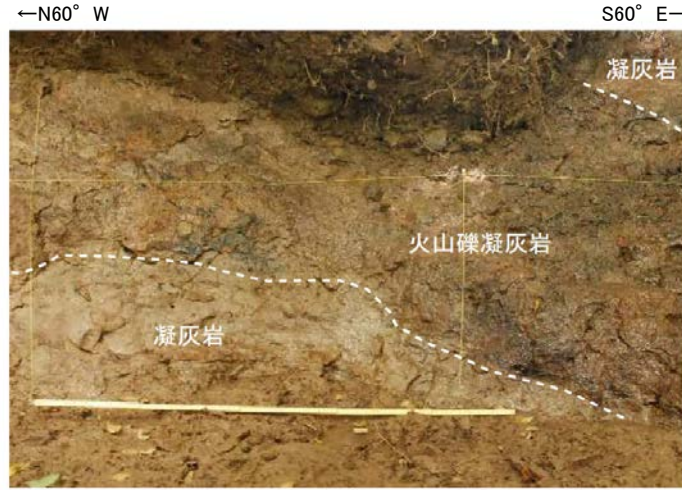
写真2 火山礫凝灰岩と凝灰岩の境界の層理
(上:岩層境界を加筆, 下:加筆なし)

走向・傾斜はN26° E/24° SE
やや波曲する。

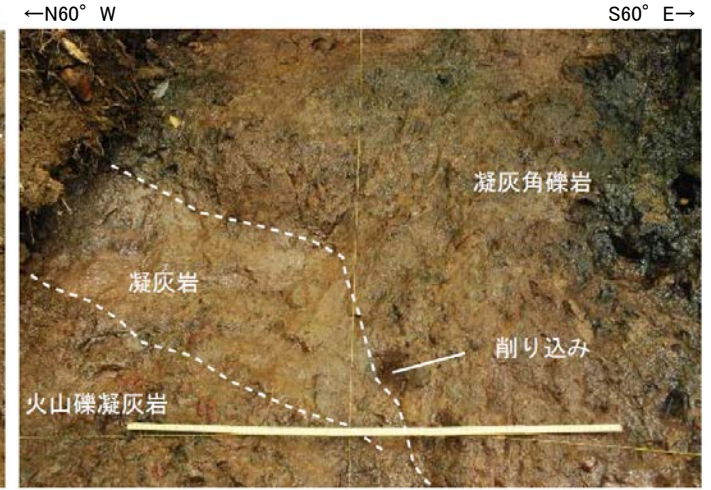
写真3 凝灰角礫岩による下位層の削り込み
(上:岩層境界を加筆, 下:加筆なし)

侵食面は凹凸する。

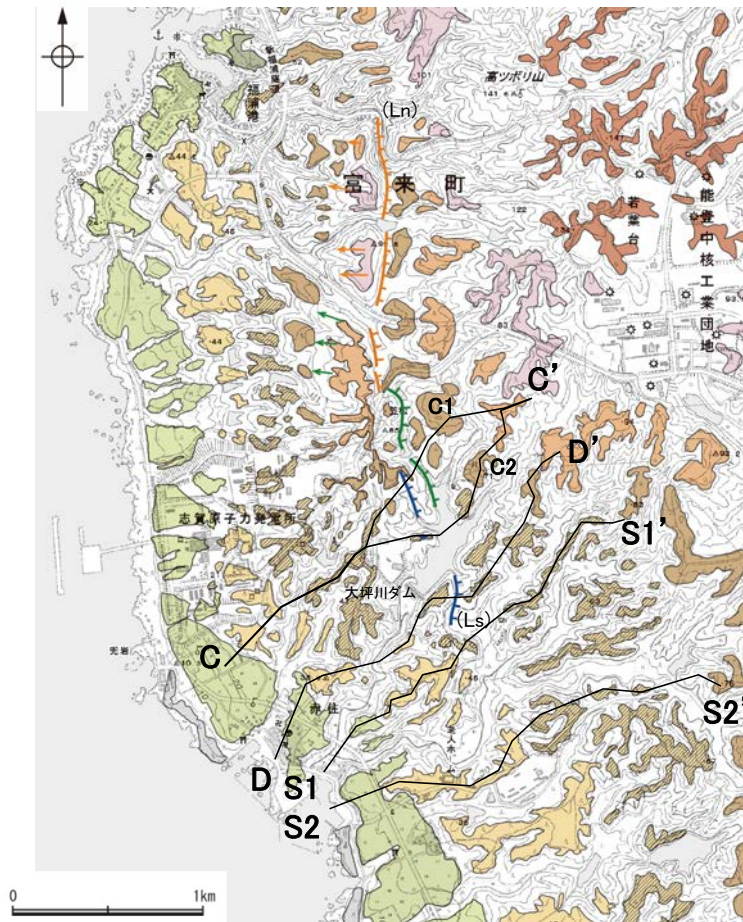
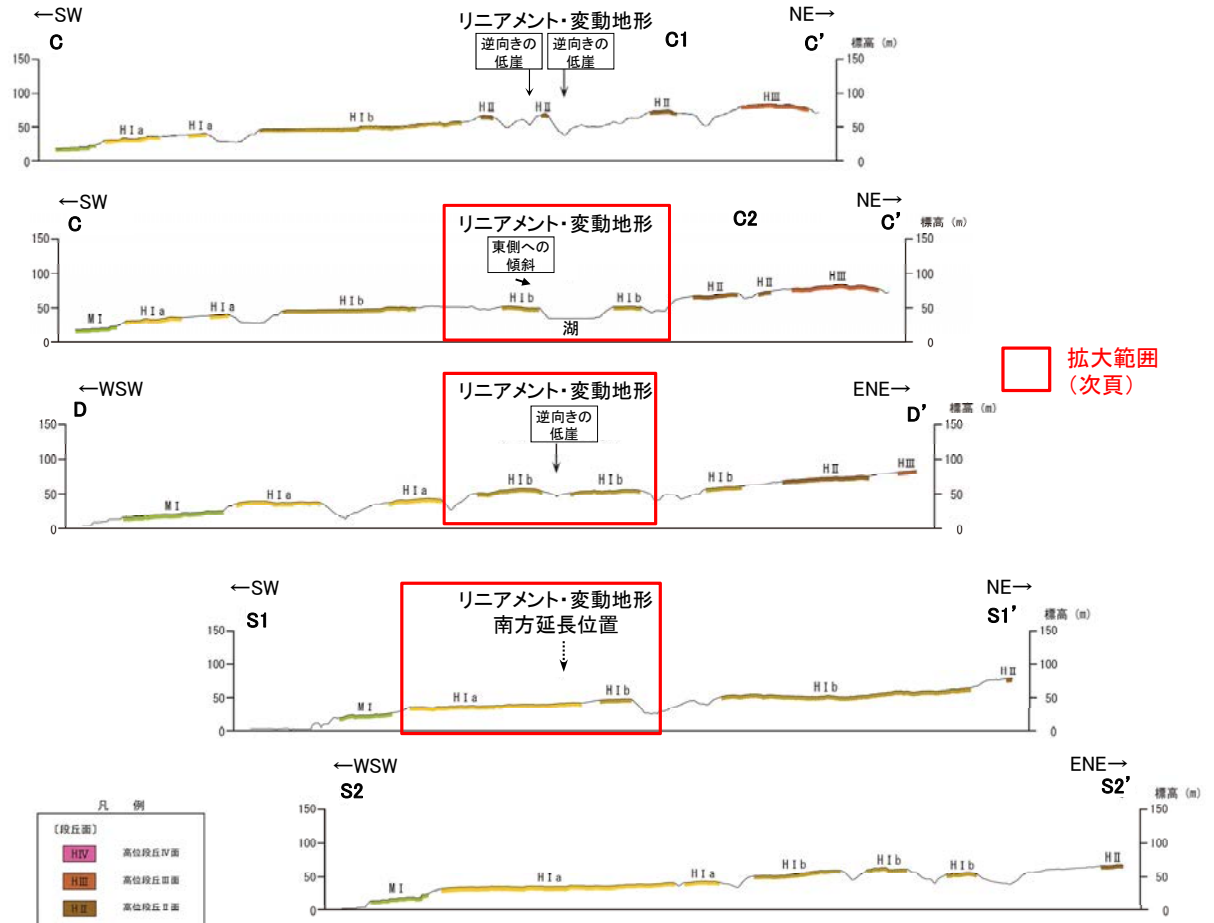
地形断面図(H:V=1:2)
(航空レーザー計測データにより作成)

○大坪川ダム右岸及び左岸のリニアメント・変動地形を判読した区間では、逆向きの低崖が連続して認められるが、大坪川ダム付近のLs地点以南では逆向きの低崖等は認められない(S1-S1'断面, S2-S2'断面)。

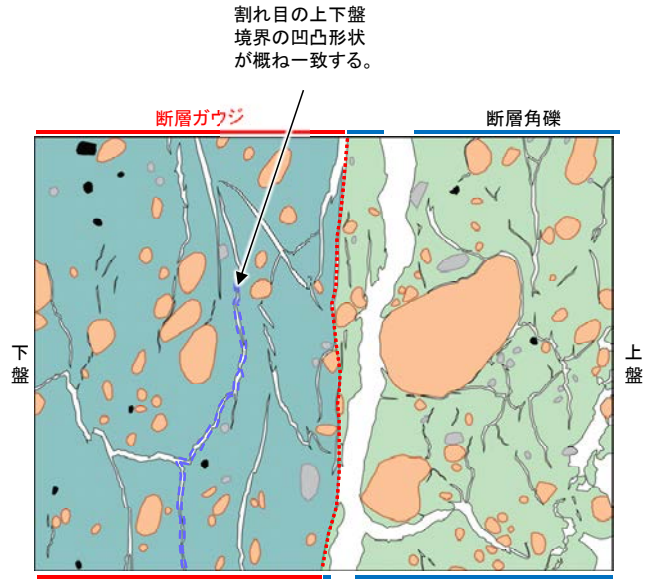
・断層ガウジ中に多く観察される割れ目は、その両側の凹凸形状が概ね一致することから、断層活動によって生じたせん断面ではなく、主せん断面付近の強い変質により多く生成された粘土鉱物が、薄片作成時等に乾燥収縮して生じたものであると判断した。
