【大坪川ダム左岸 表土はぎ調査(ルートマップH)】

2.2.1 (7) 福浦断層の端部 —北端付近の地形調査—

2.2.1(8) 断層oの評価 – 調査項目 –

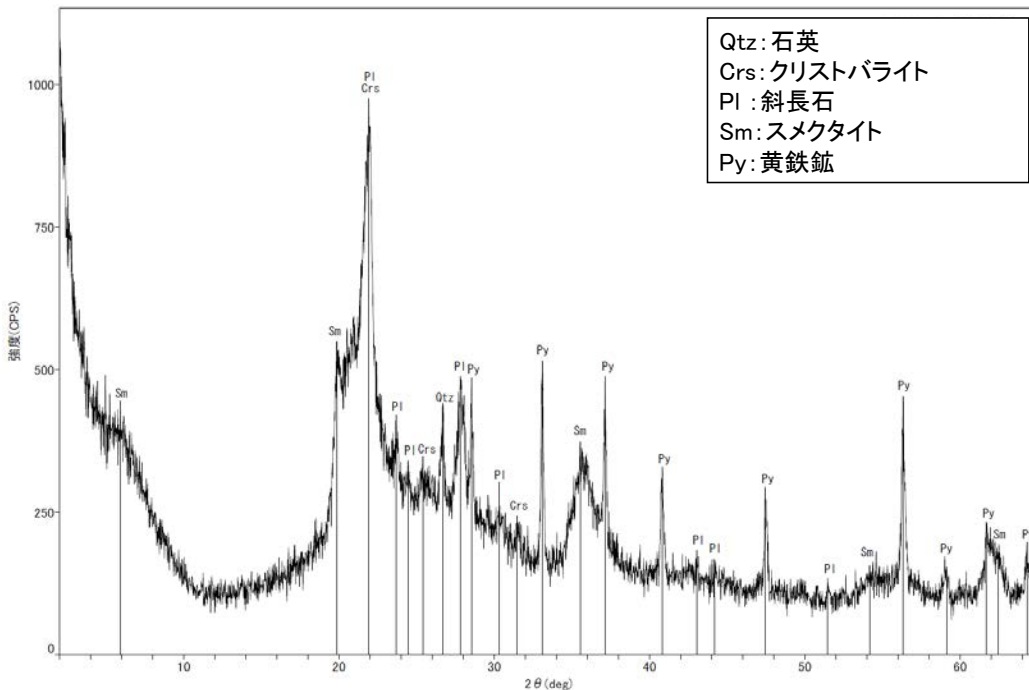
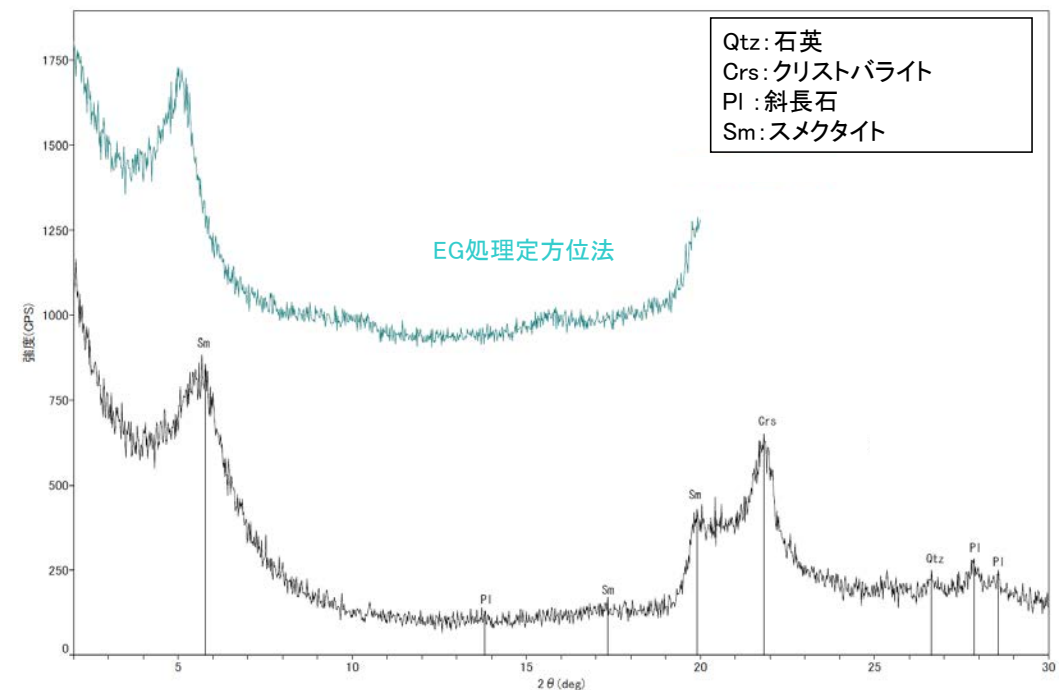
回折チャート 不定方位

検出鉱物				
	石英	クリストバライト	斜長石	スメクタイト	黄鉄鉱
OS-7	±	△	+	+	+

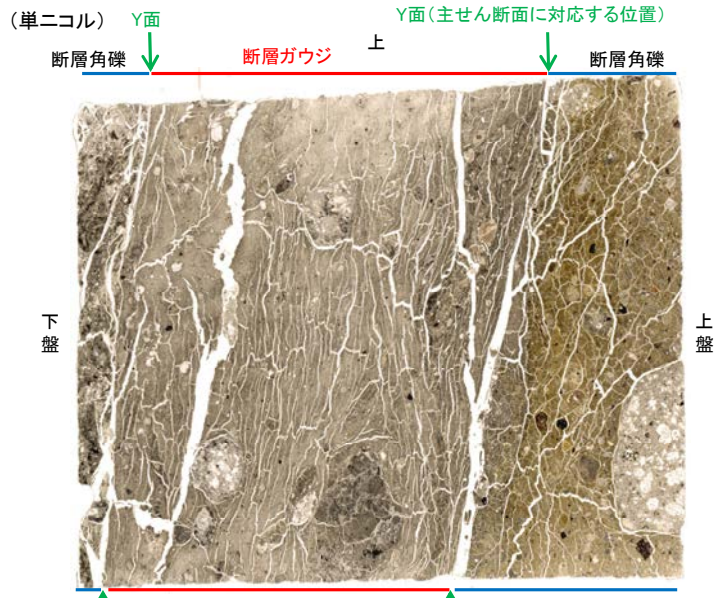
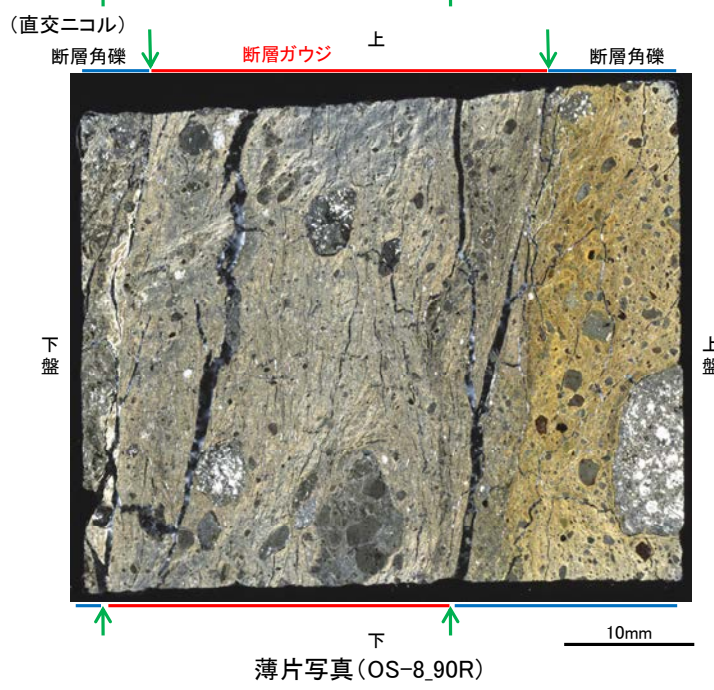
断層角礫(下盤): 単ニコルで暗褐色、直交ニコルで褐灰色の干渉色を呈する安山岩からなる。径4mm以下の岩片や鉱物片が細粒な基質中に含まれる。岩片、鉱物片は亜角~亜円形である。基質中や割れ目、岩片の縁部には粘土鉱物が生成している。

断層ガウジ: 単ニコルで褐灰色、直交ニコルで黄~灰色の干渉色を呈する。粘土鉱物を含む細粒物からなる。径6mm以下の岩片や鉱物片が細粒な基質中に含まれており、径11mm程度の岩片も認められる。岩片、鉱物片は亜角~亜円形である。基質中には粘土鉱物が生成している。

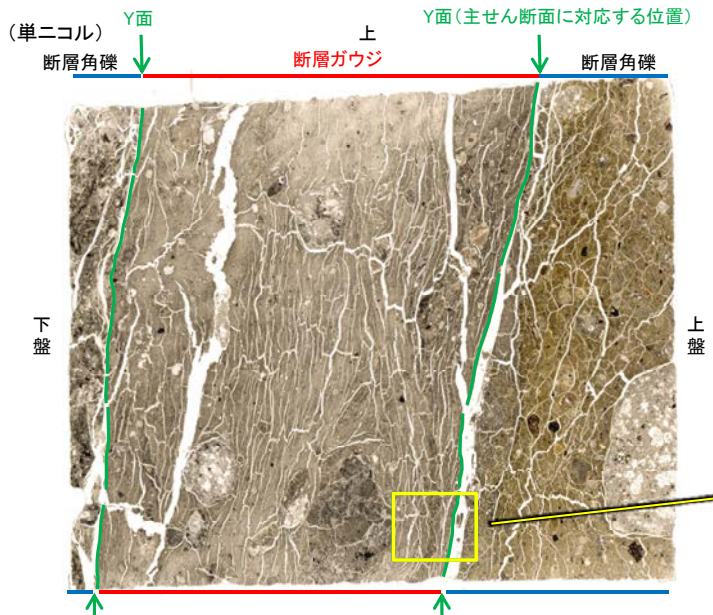
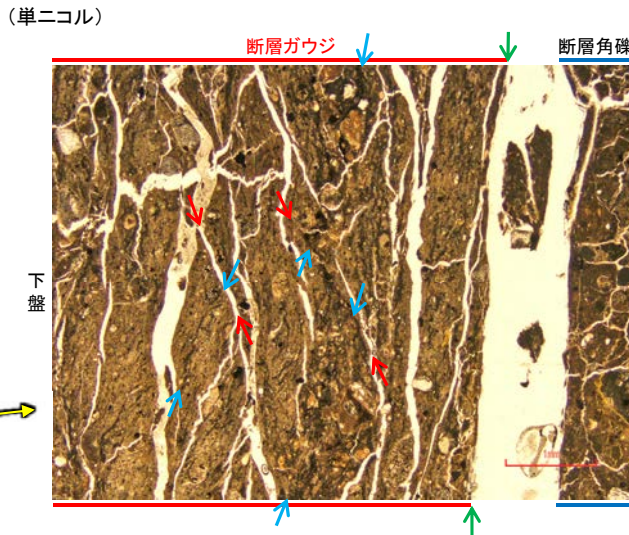
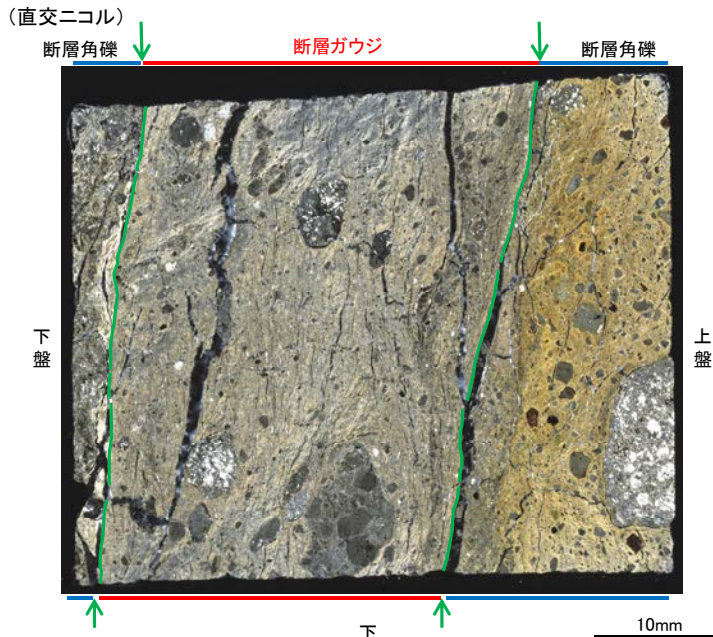
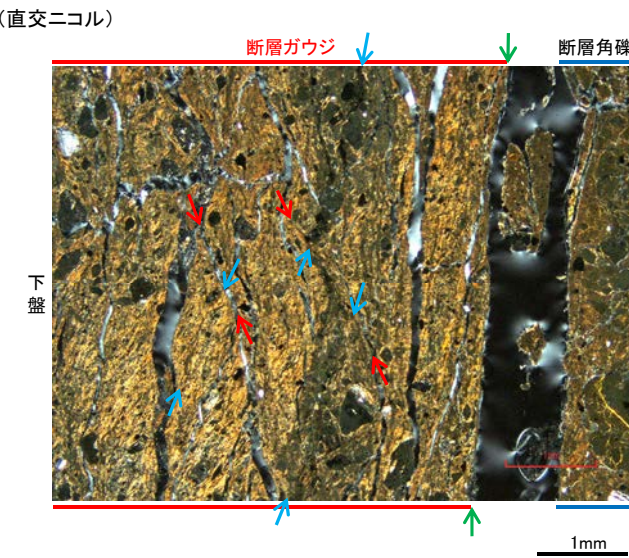
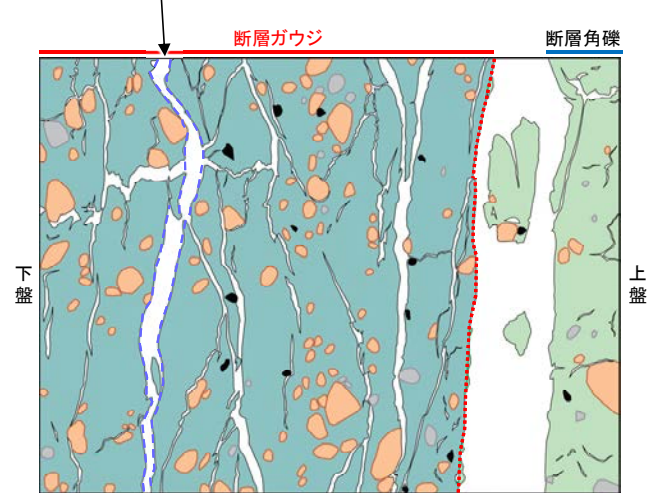
・断層ガウジ中に多く観察される割れ目は、その両側の凹凸形状が概ね一致することから、断層活動によって生じたせん断面ではなく、主せん断面付近の強い変質により多く生成された粘土鉱物が、薄片作成時等に乾燥収縮して生じたものであると判断した。

割れ目の上下盤境界の凹凸形状が概ね一致する。

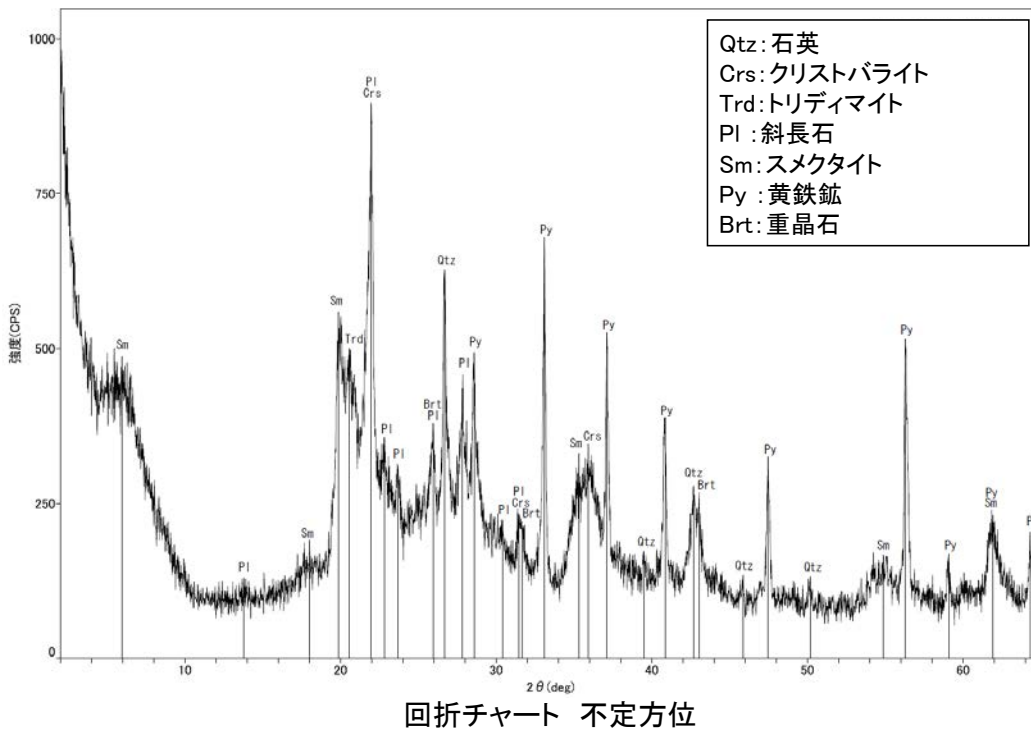
検出鉱物						
	石英	クリストバライト	トリディマイト	斜長石	スメクタイト	黄鉄鉱	重晶石
OS-8	+	△	±	±	+	△	±

・OS-8孔の主せん断面付近でXRD分析を実施した結果, 主な粘土鉱物としてスメクタイトが認められ, その他の変質鉱物として石英, 黄鉄鉱などが認められる。

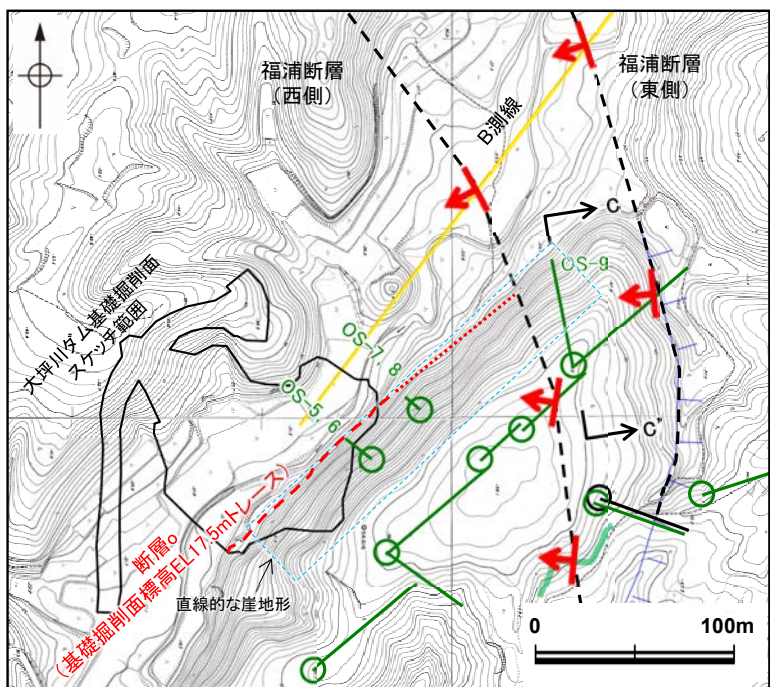
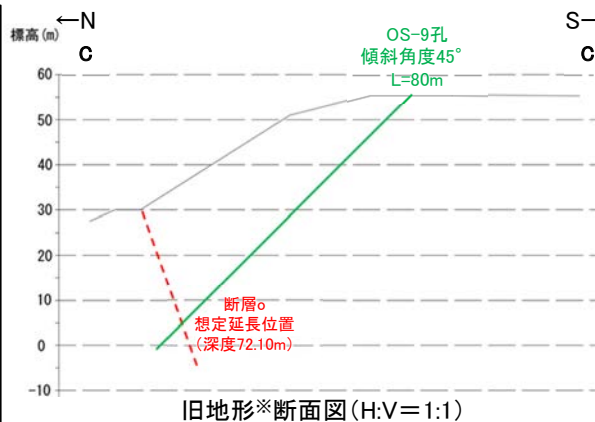
大坪川ダム付近 調査位置図(旧地形※)

○断層oが福浦断層(西側)の下盤側へ連続する場合、大坪川ダム左岸の直線的な崖地形に沿った位置に、断層oが出現すると想定されることから、福浦断層(西側)の下盤側の想定延長位置を含んだ範囲でボーリング調査(OS-9孔)を実施し、断層oが福浦断層(西側)に切られているか否かを確認した。その結果、OS-9孔において、福浦断層の上盤側の断層oと類似した性状を有する破碎部は認められない。

○福浦断層の上盤側で認められた断層oが、福浦断層(西側)を越えた下盤側の想定延長位置に認められないことから、断層oは福浦断層(西側)に切られていると判断した。
