志賀原子力発電所2号炉 敷地周辺の地質・地質構造について

補足資料

2022年7月8日
北陸電力株式会社

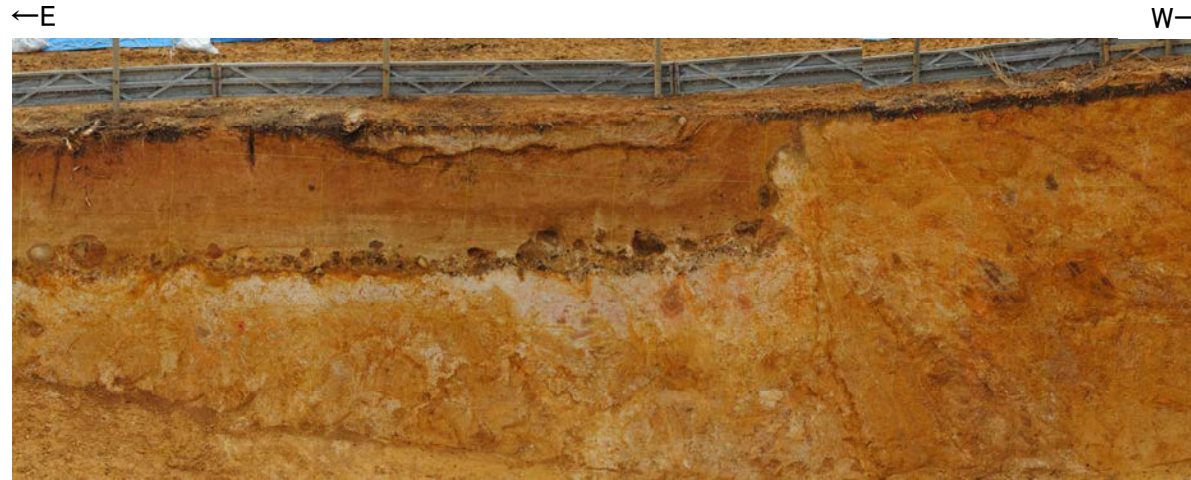
南壁面写真(断層付近)

○大坪川ダム右岸トレンチの南壁面において、穴水累層の岩盤を西側に隆起させる比高差1m以上の逆断層を確認した。その走向・傾斜は、N10° ~ 12° W/51° ~ 68° SWである。断層は、鏡肌が認められ、厚さフィルム状~0.8cmの粘土を挟む。

○断層はその付近の岩盤上面を約30~40cm変位させ、砂礫層、砂層(層理部)、砂層(無層理部)、灰色粘土層下部まで認められる。
