○福浦断層南部の断層の分布を詳細に確認するために追加調査を行った。追加調査の考え方と評価の流れを以下に示す。

【追加調査の考え方】

【評価の流れ】

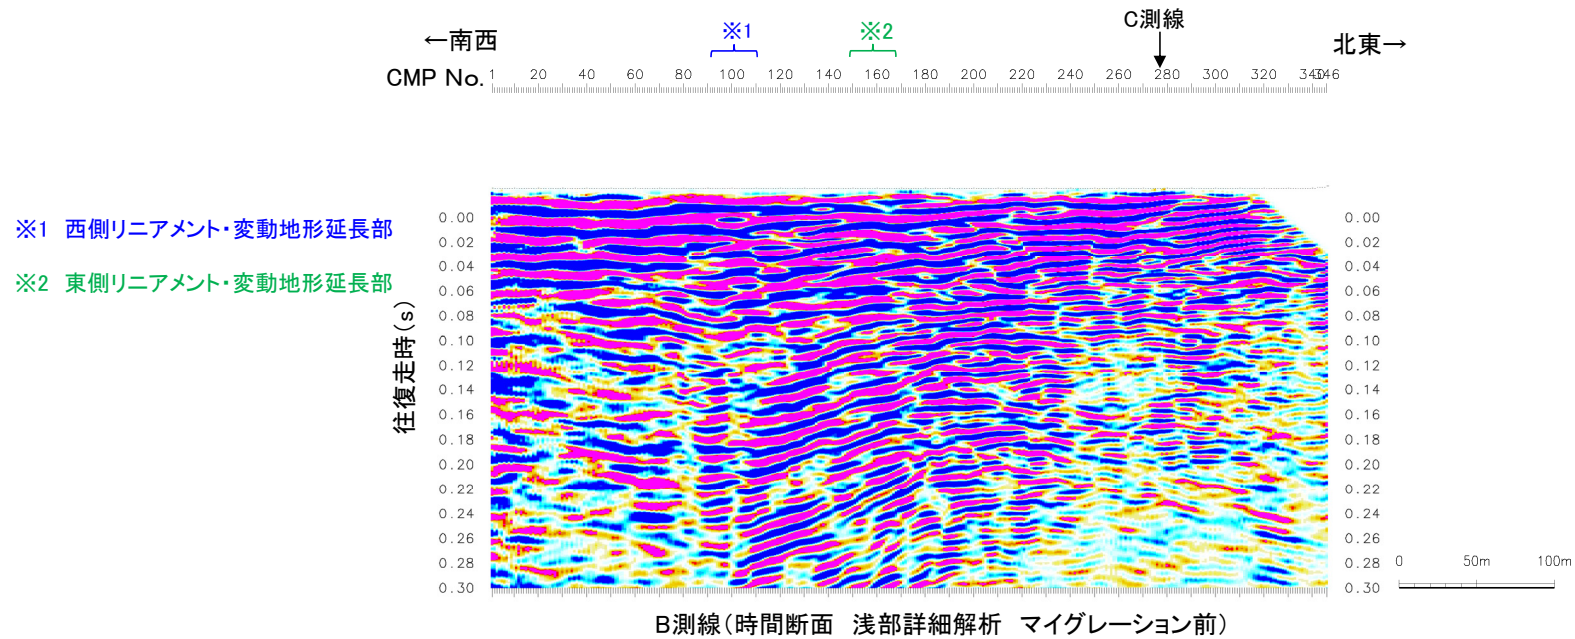
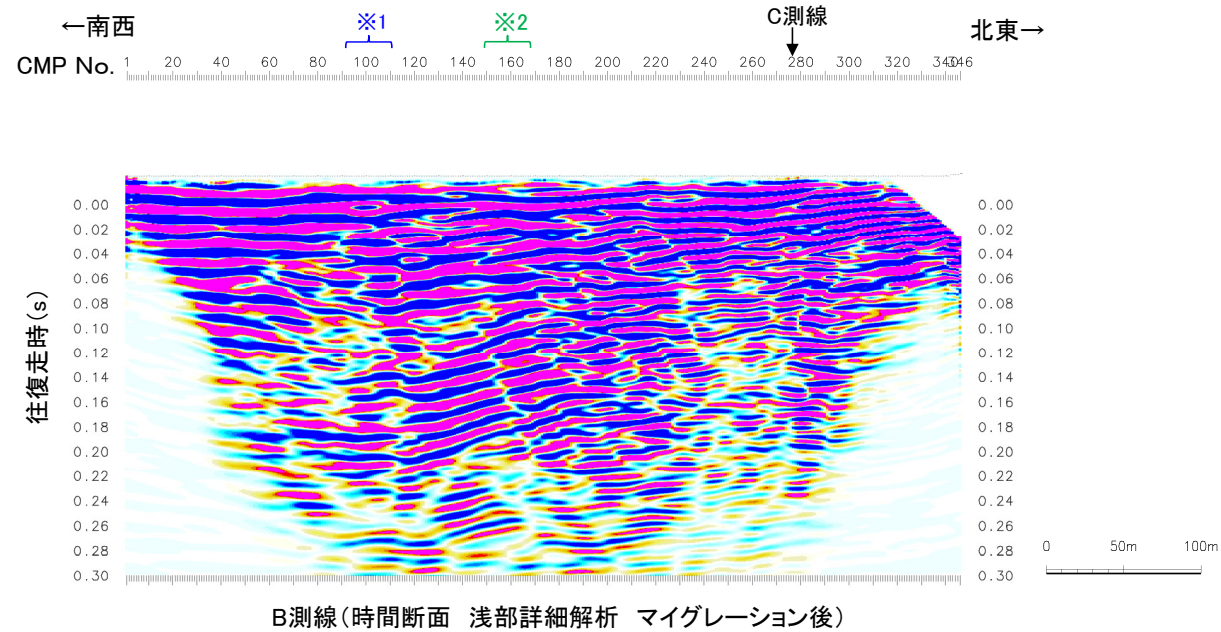
B測線
(深度断面 浅部詳細解析 解釈線入り)

○B測線の浅部を詳細に解析した結果においても、西側リニアメント・変動地形付近の大坪川ダム右岸トレンチや、北道路、南道路において確認された断層の延長方向に、福浦断層に対応する断層が認められた。

○また、その東側のリニアメント・変動地形の延長方向にも、断層が認められた。

・西側リニアメント・変動地形の延長部の地下において、反射面の不連続(両側で反射面列のパターンの変化を伴う)が認められる。

・東側リニアメント・変動地形の延長部の地下において、反射面の不連続(両側での反射面列のパターンや傾斜の変化を伴う)が認められる。

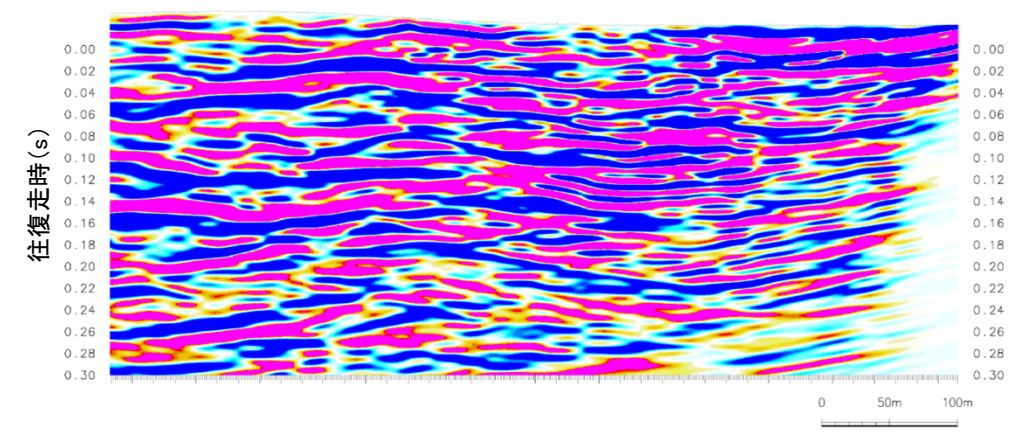
C測線(時間断面 浅部詳細解析 マイグレーション後)

○C測線の浅部を詳細に解析した結果においても、西側リニアメント・変動地形付近の大坪川ダム右岸北道路法面、北道路、南道路において確認された断層の延長方向に、福浦断層に対応する断層が認められた。

○また、その東側のCランクのリニアメント・変動地形の延長方向にも、断層が認められた。

・地表で断層が確認された位置の地下において、反射面の不連続(西側に反射面の系統的な西傾斜を伴う)が認められる。

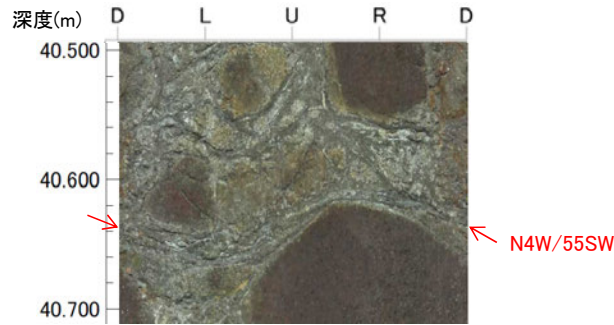
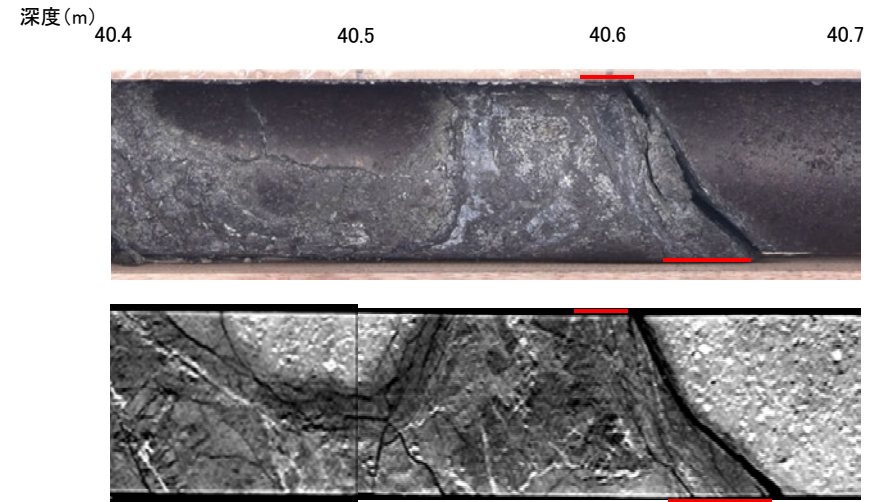
拡大図(上:コア写真, 下:CT画像)

・深度40.60~40.63mに、見掛けの傾斜角25~40°の厚さ2.0~2.2cmの破砕部が認められる。厚さ2.0~2.2cmの固結した破砕部からなる。
 ・未固結な破砕部を伴わないことから福浦断層とは性状が異なるものの、この破砕部の確認位置は東側のリニアメント・変動地形に対応し、走向・傾斜(N4° W/55° SW)が福浦断層と調和的であることから、安全側の判断として、福浦断層(東側)に対応する破砕部とした。

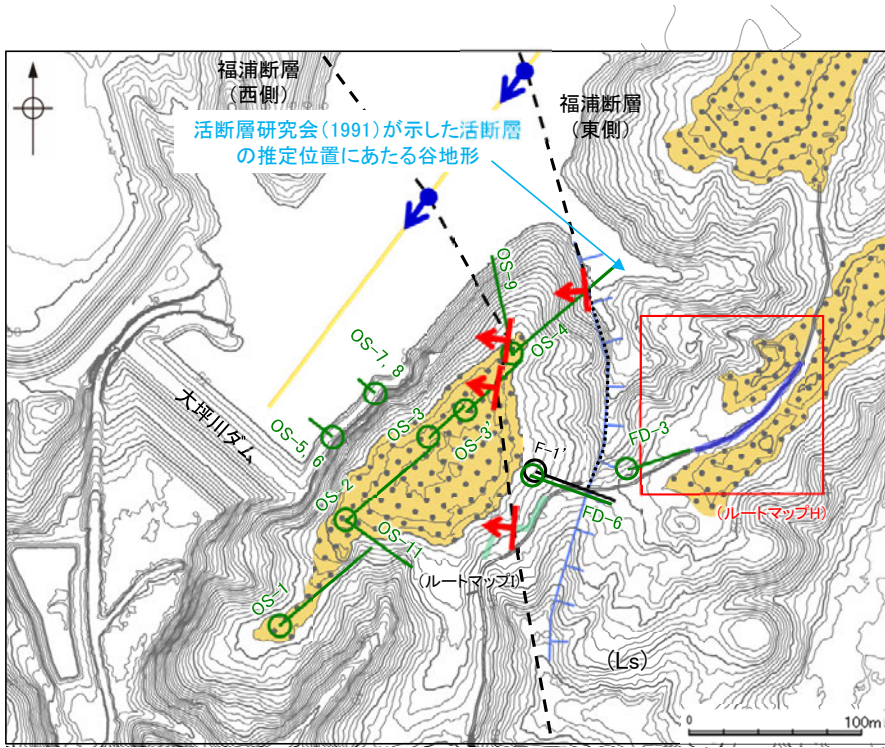
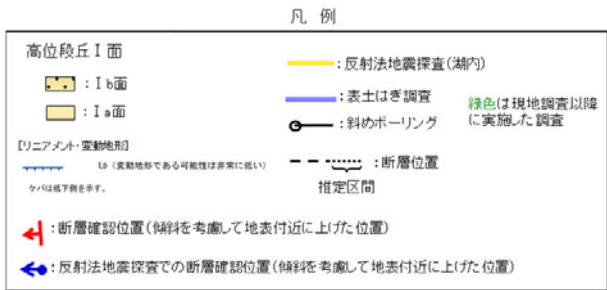
位置図

・ルートマップHにおける表土はぎ調査の結果、福浦断層に対応する断層は認められない。
 ・また、活断層研究会(1991)が示した活断層の推定位置にあたる谷地形の延長位置にも断層は認められない。

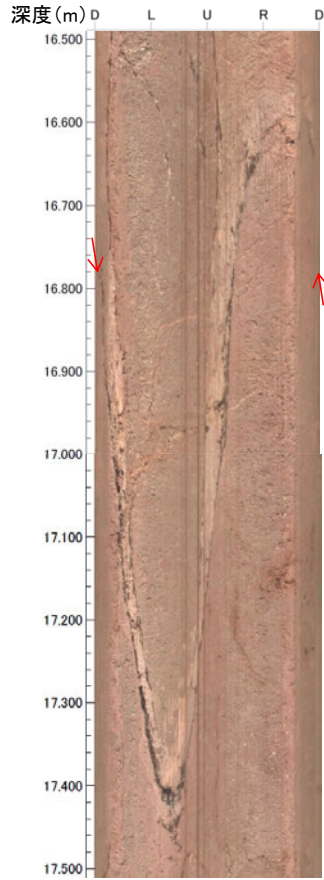
断面図(C-C'断面)
(H:V=1:1)

- ・深度17.08~17.18mに、見掛けの傾斜角80~85°の厚さ1.4~4.0cmの破砕部が認められる。厚さ0.9~2.8cmの灰褐色の砂状破砕部及び厚さ0.4~3.0cmの固結した破砕部からなる。
- ・この確認位置は、西側のリニアメント・変動地形の延長位置にあたり、走向・傾斜(N9° E/63° NW)が福浦断層と調和的であることから、福浦断層(西側)に対応する破砕部と判断した。

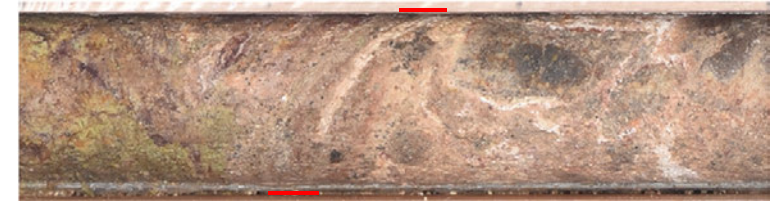
拡大図(上:コア写真, 下:CT画像)

- ・深度28.32~28.35mに、見掛けの傾斜角30~40°の厚さ1.2~2.1cmの破砕部が認められる。厚さ1.2~2.1cmの灰白~浅黄色の粘土状破砕部からなる。
- ・この確認位置は、西側のリニアメント・変動地形の延長位置にあたり、走向・傾斜(N10° E/66° NW)が福浦断層と調和的であることから、福浦断層(西側)に対応する破砕部と判断した。

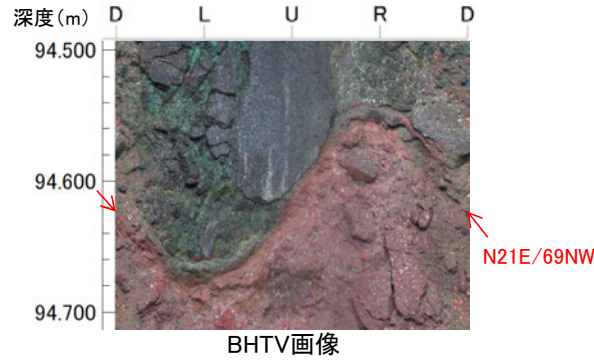
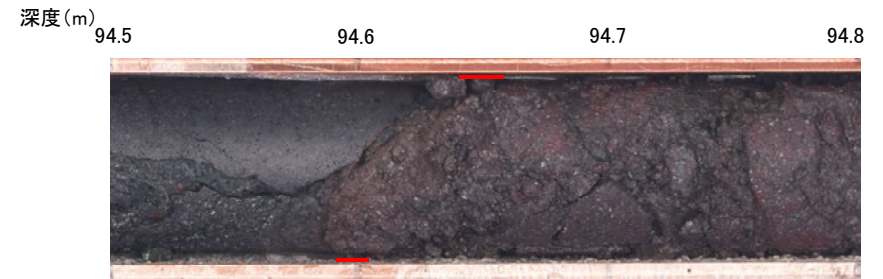
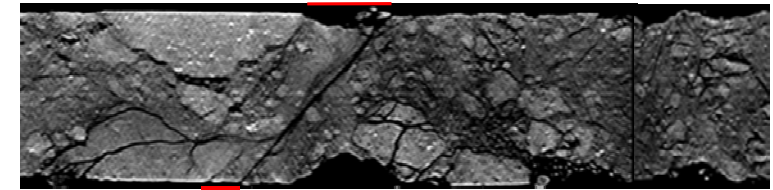
拡大図(上:コア写真, 下:CT画像)

- ・深度94.61~94.62mに、見掛けの傾斜角50~55°の厚さ0.5~1.6cmの破砕部が認められる。厚さ0.1~0.2cmの暗赤褐色の粘土状破砕部及び厚さ0.4~1.4cmの固結した破砕部からなる。
- ・この確認位置は、西側のリニアメント・変動地形の延長位置にあたり、走向・傾斜(N21° E/69° NW)が福浦断層と調和的であることから、福浦断層(西側)に対応する破砕部と判断した。

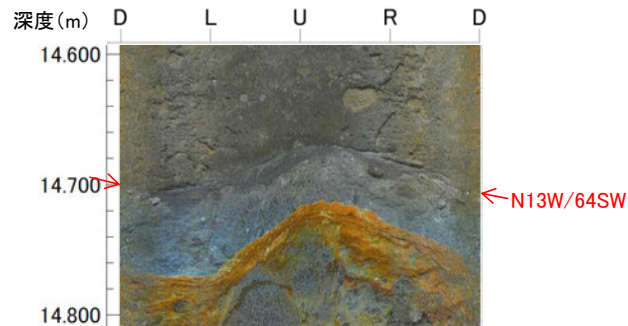
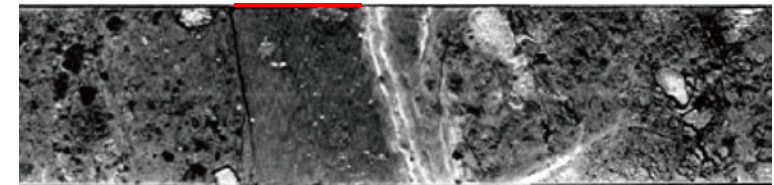
拡大図(上:コア写真, 下:CT画像)

- ・深度14.70~14.76mに、見掛けの傾斜角15°の厚さ6cmの破砕部が認められる。厚さ6cmの砂状破砕部からなる。
- ・この確認位置は、ルートマップIの表土はぎ箇所(P.95~97)の延長位置にあたり、走向・傾斜(N13° W/64° SW)が福浦断層と調和的であることから、福浦断層(西側)に対応する破砕部と判断した。

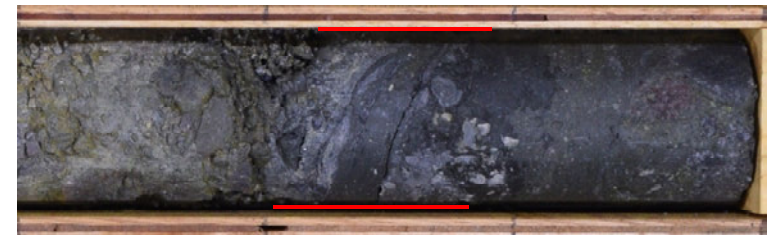
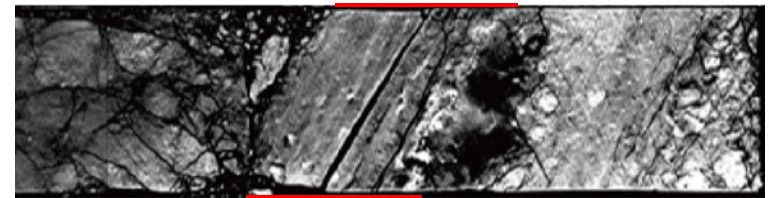
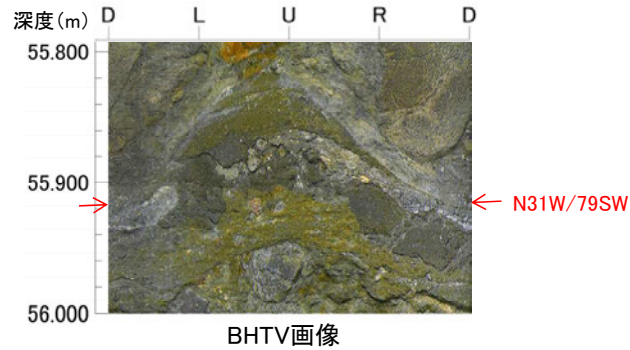
拡大図(上:コア写真, 下:CT画像)

- ・深度55.80~55.88mに、見掛けの傾斜角30°の厚さ8cmの破砕部が認められる。厚さ7.5cmの固結した破砕部および厚さ0.5cmの灰色の粘土状破砕部からなる。
- ・この確認位置は、ルートマップ1の表土はぎ箇所(P.95~97)で確認した断層の延長位置にあたり、走向・傾斜(N31° W/79° SW)がFD-9孔での走向・傾斜(N13° W/64° SW)と調和的であることから、福浦断層(西側)に対応する破砕部と判断した。

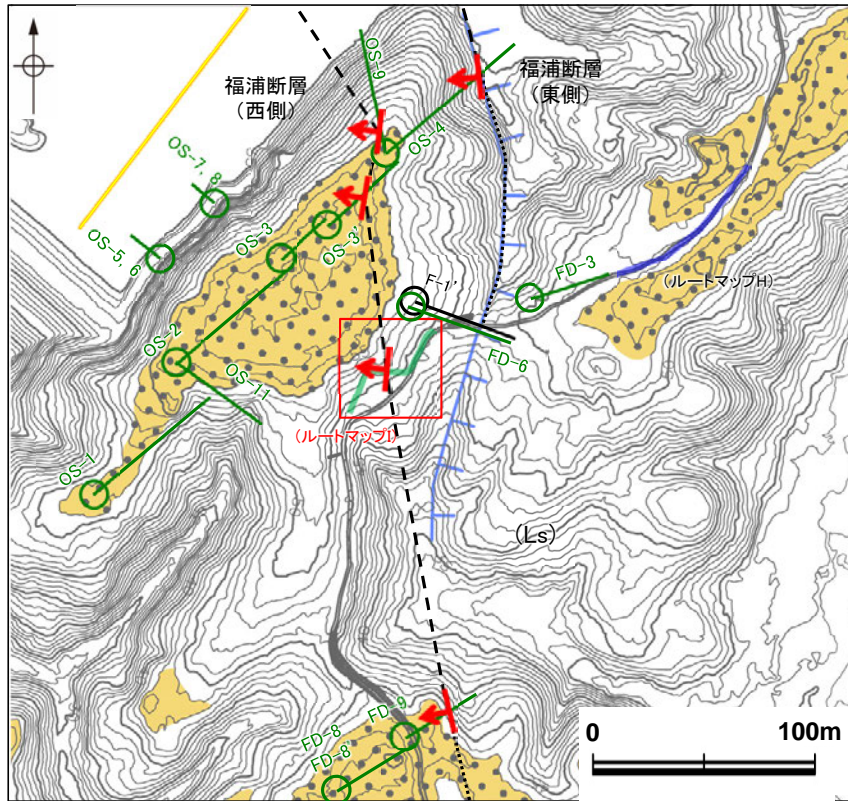
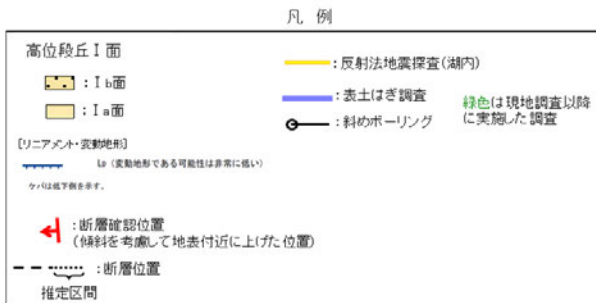
位置図

- 大坪川ダム左岸のボーリング調査(OS-3' 孔)で確認した福浦断層(西側)の連続性を確認するために、表土はぎ調査を実施した。
- ルートマップIにおける表土はぎ調査の結果、大坪川ダム左岸のボーリング調査(OS-3' 孔)で確認した断層のほぼ延長位置において、断層が認められた。この断層は、福浦断層と走向・傾斜が調和的であることから、福浦断層(西側)に対応する断層と判断した。
- なお、この断層は幅1cm程度の未固結な粘土を挟在しており、ボーリングOS-4孔で確認した破砕部とは性状が異なることから、福浦断層(東側)には対応しないと判断した。
- この断層の西側に分布する断層は固結しており、福浦断層と走向・傾斜が異なる。また、隣接孔(FD-6孔)に対応する破砕部は認められず、連続性に乏しいことを確認している※。

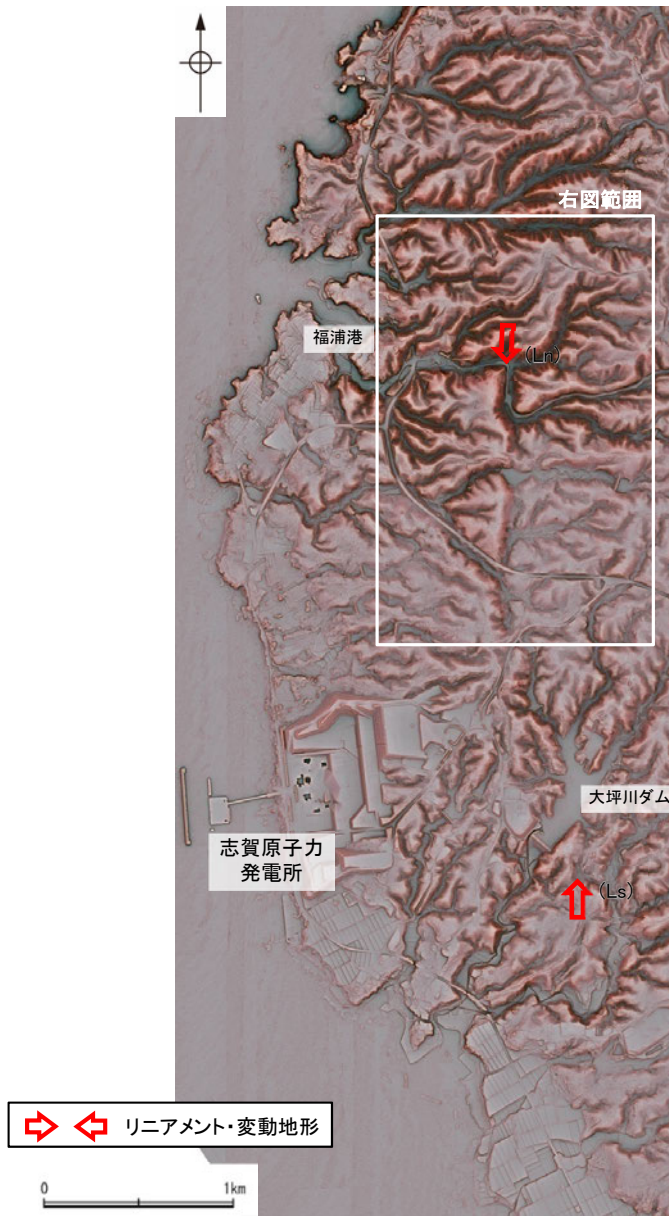
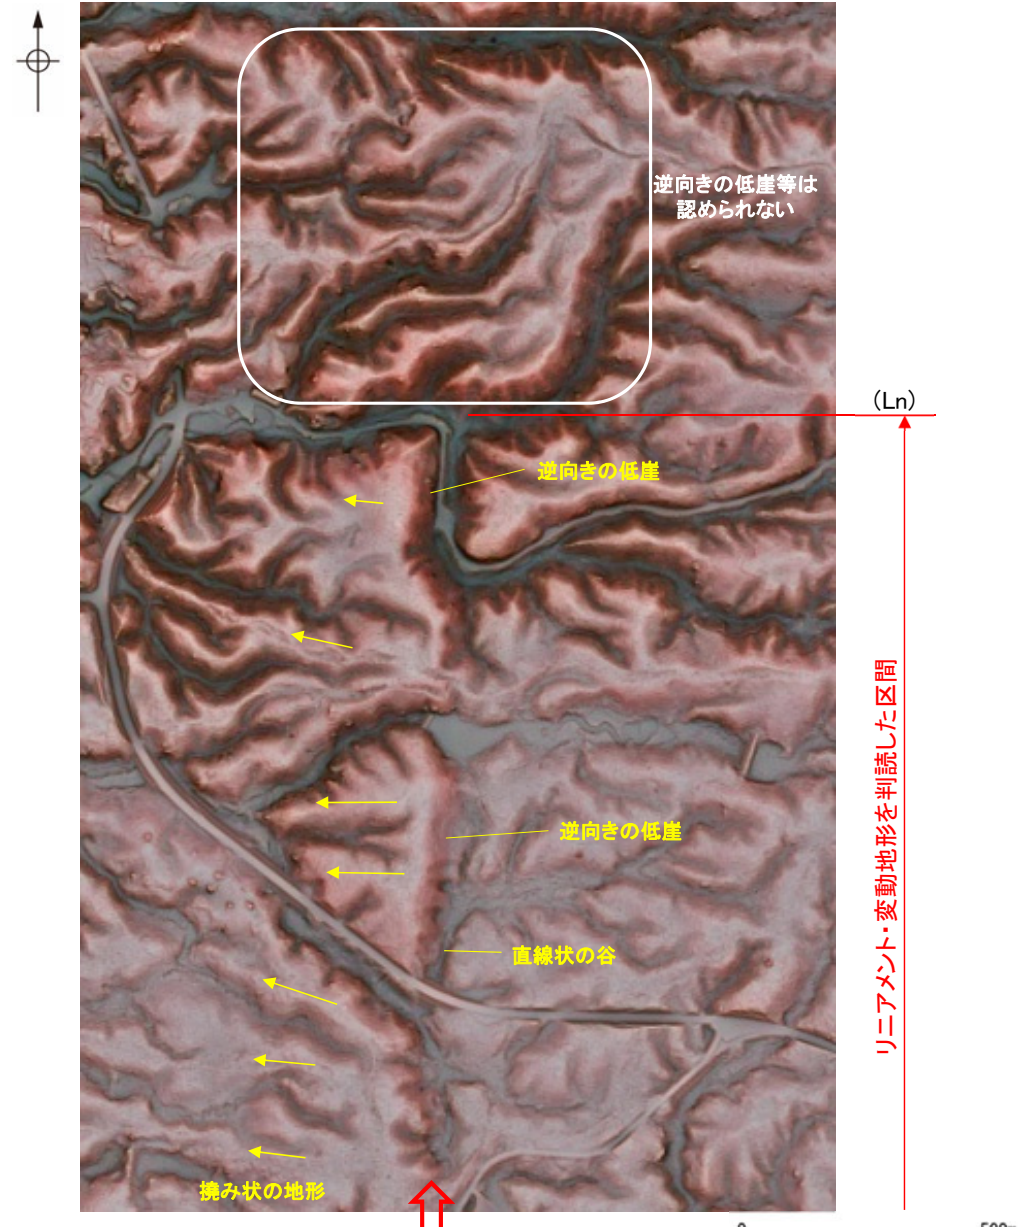
リニアメント・変動地形の北端付近拡大図

○大坪川ダム付近のLs地点～福浦港東部のLn地点までは、逆向きの低崖が直線的に連続して認められるが、福浦港東部のLn地点以北では逆向きの低崖等は認められないことから、リニアメント・変動地形は判読されない。

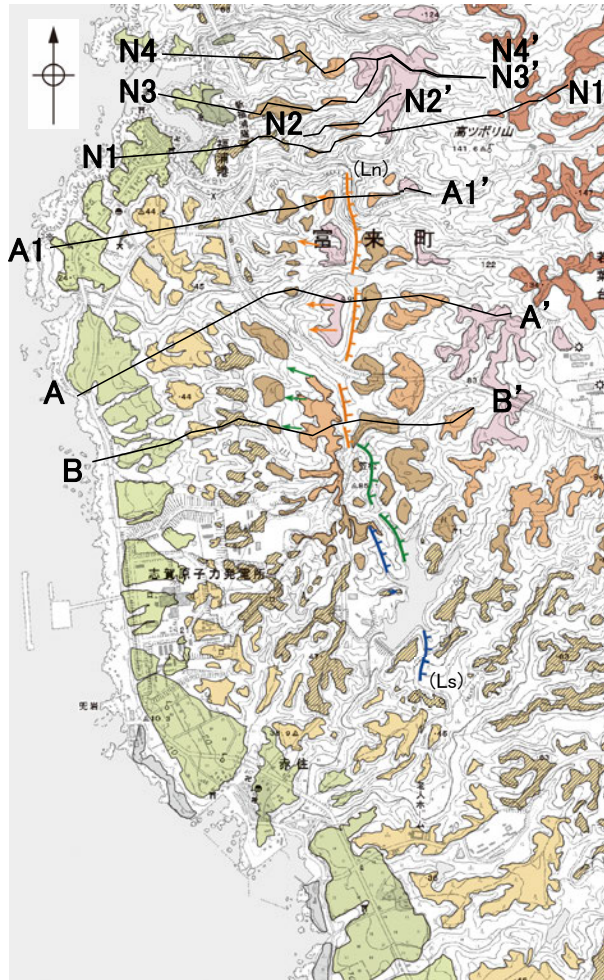
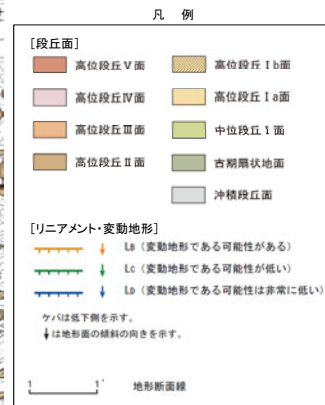
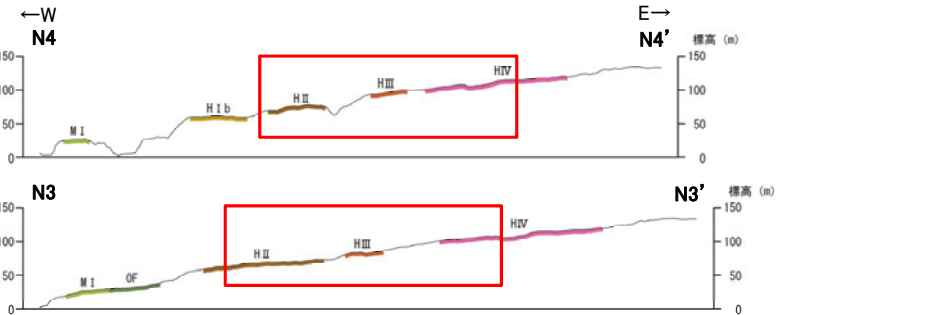
段丘面分布図

○大坪川ダム付近のLs地点～福浦港東部のLn地点までは、逆向きの低崖が連続して認められるが、福浦港東部のLn地点以北では逆向きの低崖及び撓み状の地形は認められない(N1-N1'断面～N4-N4'断面)。

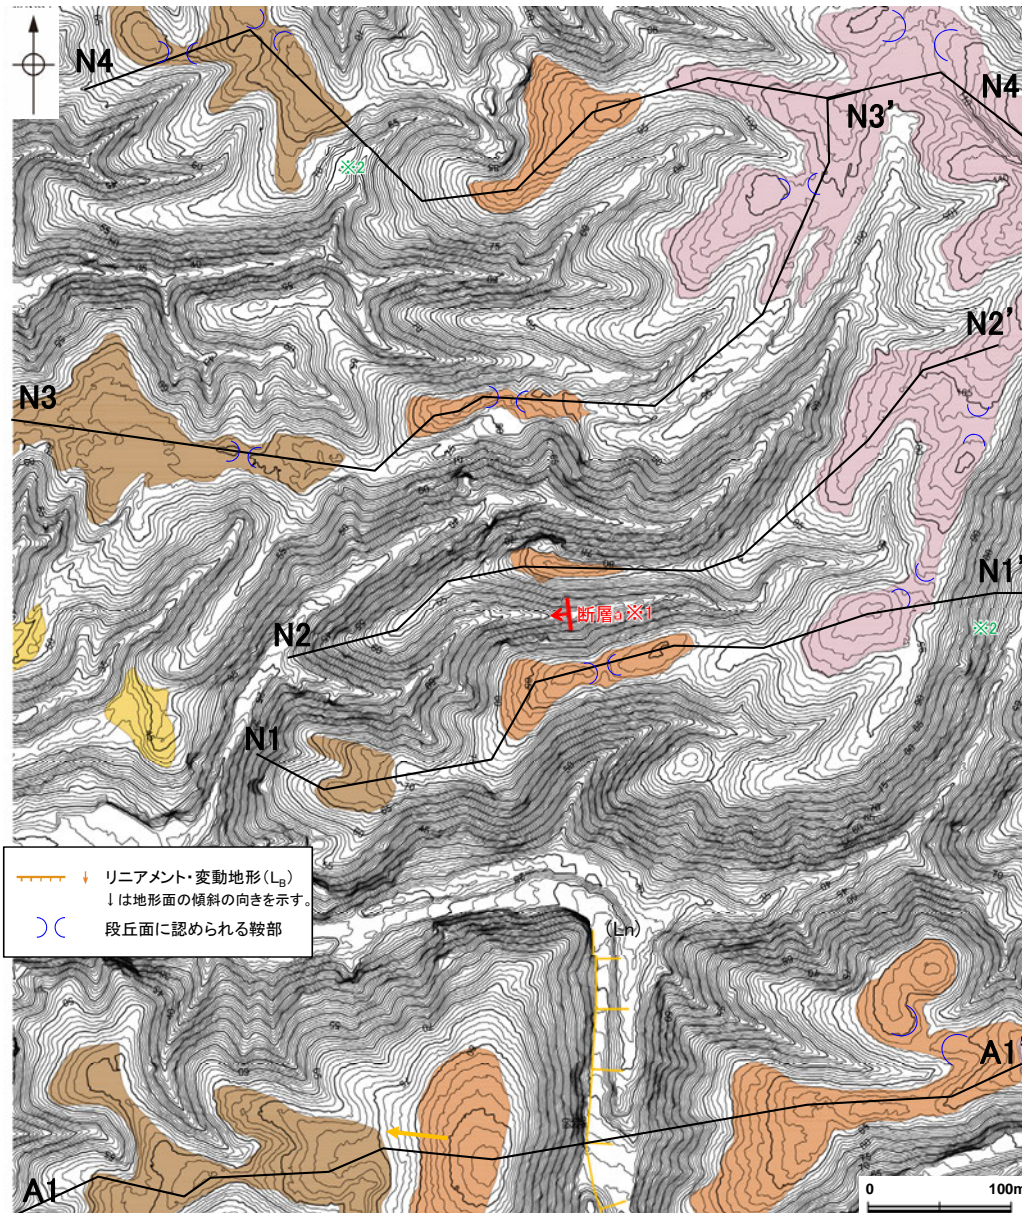
- リニアメント・変動地形の北方延長には、逆向きの低崖及び撓み状の地形は認められない。
- N1-N1' 断面及びN3-N3' 断面には、局所的に鞍部が認められるが、これらは北方・南方には連続しない。
- 高位段丘面では開析が進んでおり、同様の鞍部は周辺の高位段丘面でも見られる。これらの鞍部は連続しておらず、周辺の谷からの侵食等の影響により形成されたものと考えられる。

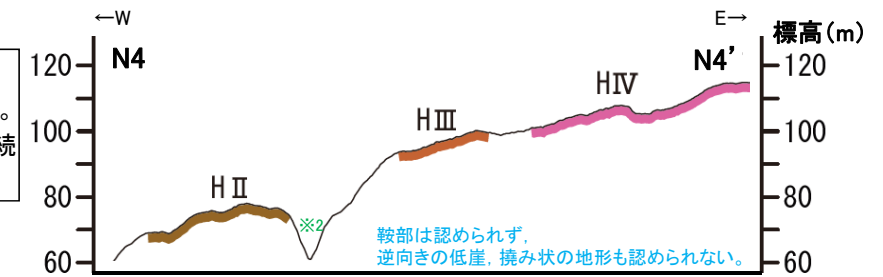
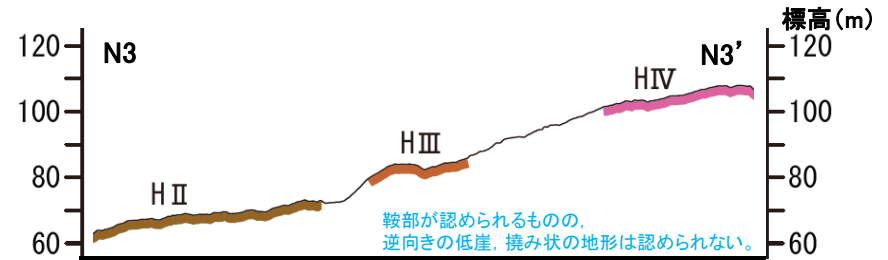
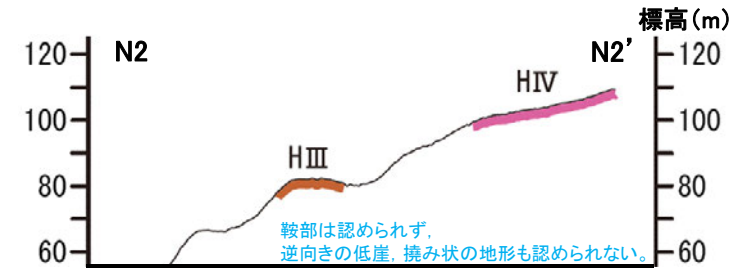
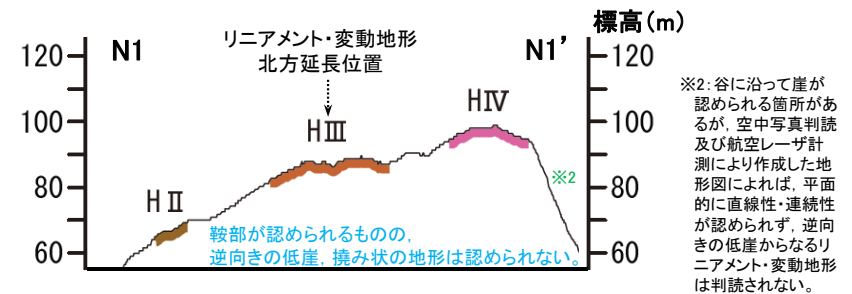
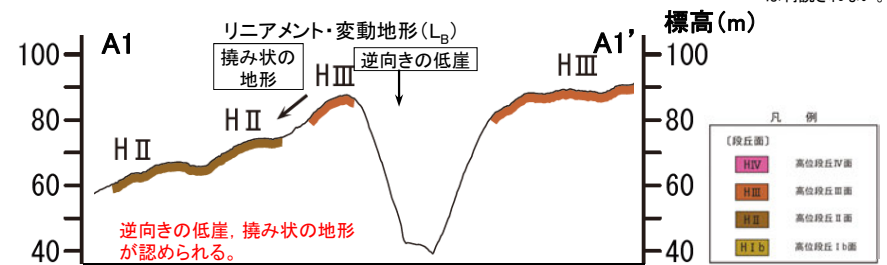
地形断面図(H:V=1:4)
(航空レーザー計測データにより作成)

○リニアメント・変動地形が判読されない断層北方の福浦港東部において、表土はぎ調査(ルートマップA)を行った結果、断層aが認められた(P.106)。この断層aは、走向・傾斜及び変位センスが福浦断層と調和的であること(P.107~109)、南方の県道福浦-中島線沿いの河床に露頭が欠如する区間があることから、福浦断層の一部と評価した。

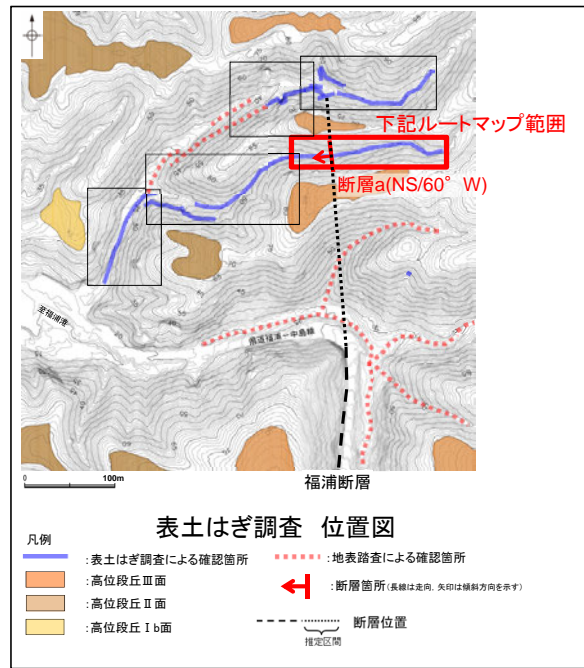
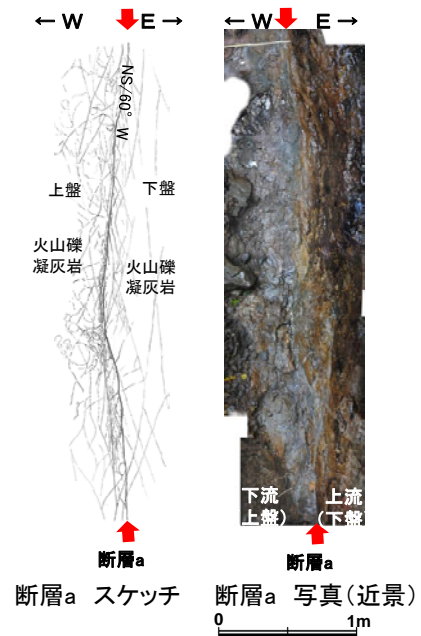
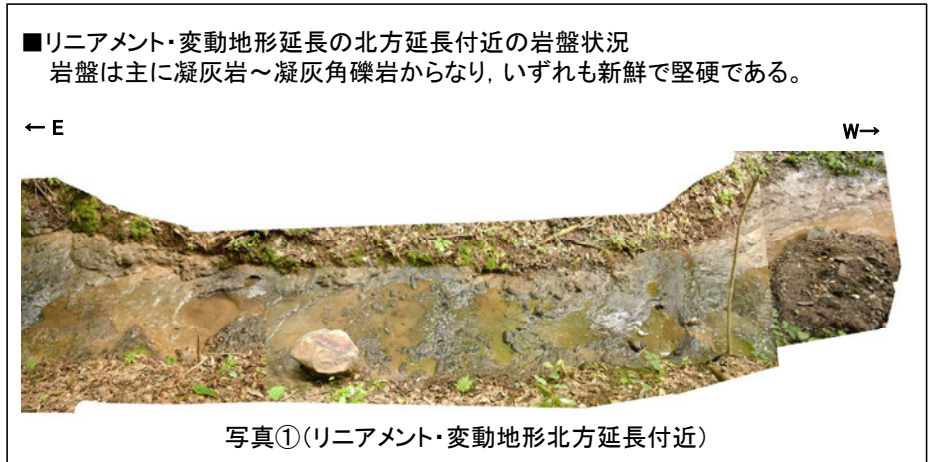
【表土はぎ調査(ルートマップA)】

・表土はぎ調査(ルートマップA)の結果,断層が3箇所認められるものの,断層a以外は正断層センスを示し,福浦断層の逆断層センスとは整合しない。
 ・断層aの走向・傾斜はNS/60° W,薄片観察から推定される変位センスは逆断層センスを示し,これらは福浦断層と調和的である(次頁~P.109)。

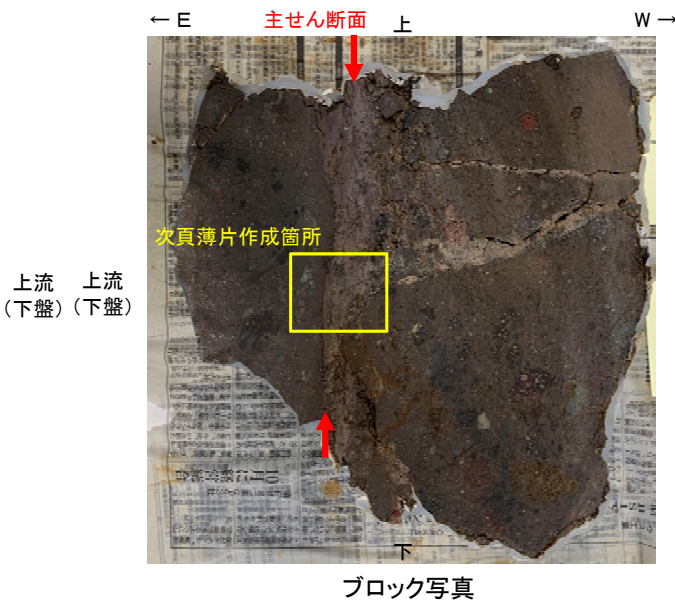
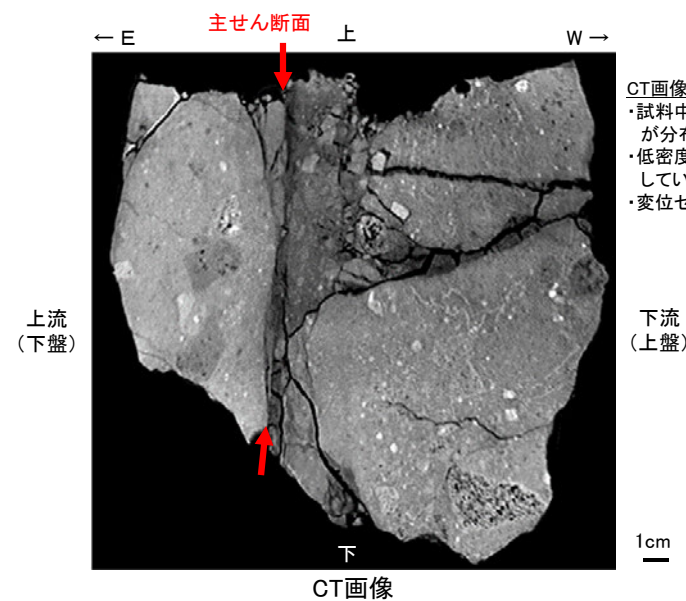
CT画像解析結果

- ・ルートマップAで認められる断層aの性状を確認するために、露頭からブロックを採取し、ブロックでのCT画像観察及びブロックから90° R※の方向で作成した薄片観察(次頁, 次々頁)を実施した。
- ・CT画像解析の結果、試料中央部のやや下盤側に幅0.5~1cmの低密度部が認められ、低密度部の下盤側境界の比較的連続性のよい面を主せん断面として抽出した。

- ・試料中央部のやや下盤側に幅0.5~1cmの低密度部が分布する。
- ・低密度部を境する面は、上盤側・下盤側共に緩く湾曲している。連続性は下盤側境界の方が比較的よい。
- ・変位センスは不明。

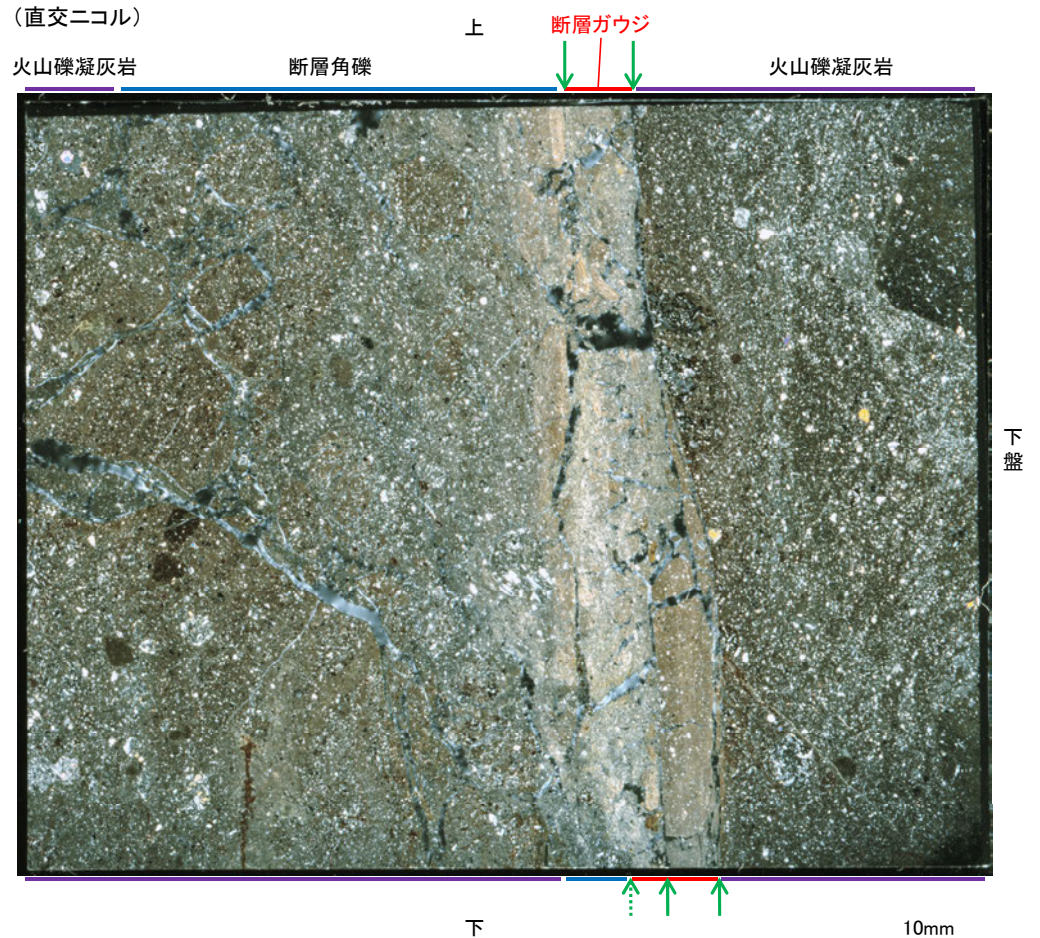
薄片写真(断層a_90R)

→ ← : Y面(点線は延長位置)

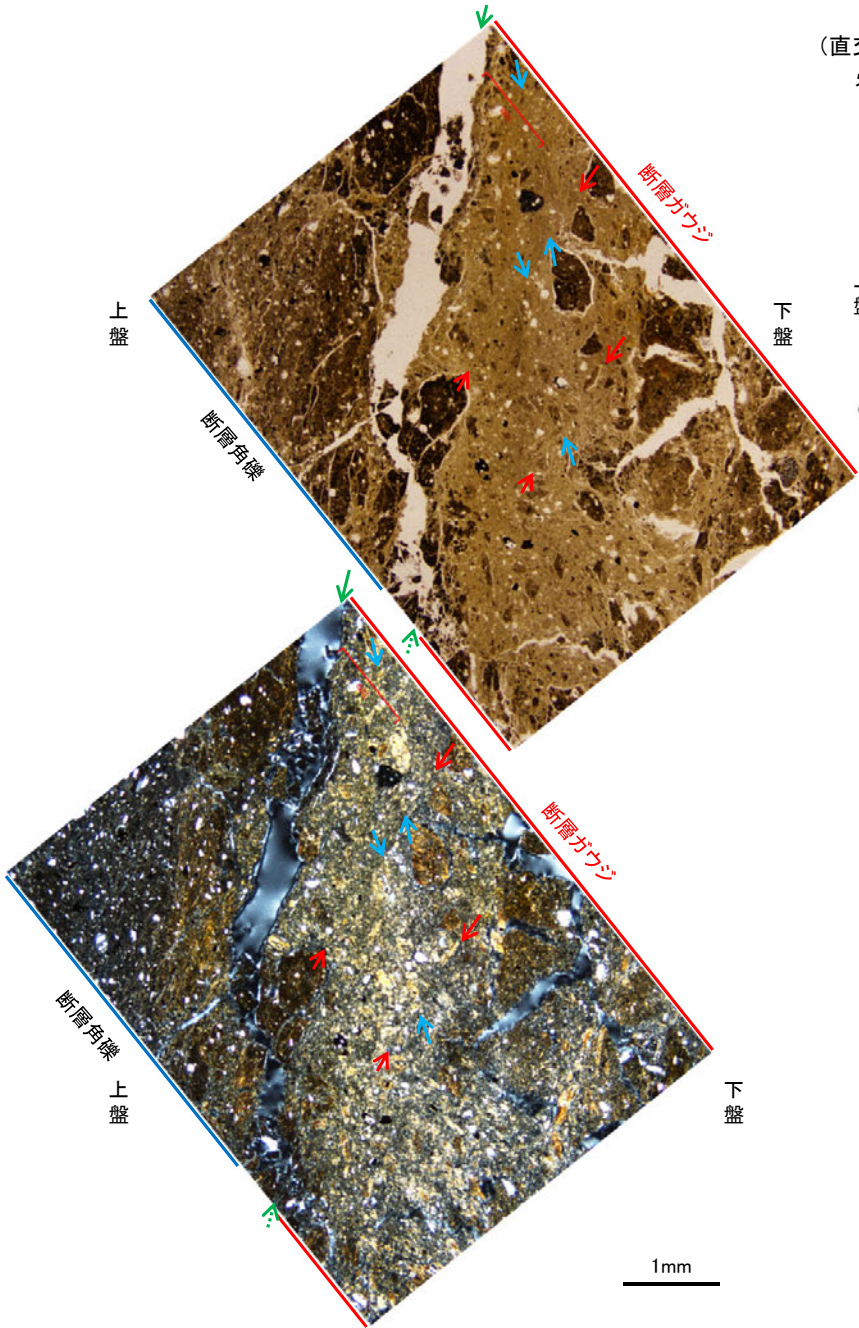
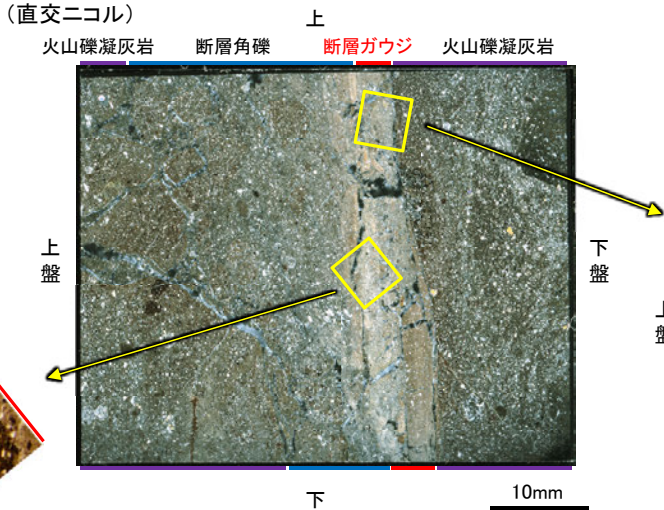
薄片写真(断層a_90R)

- : Y面(点線は延長位置)
- : P面
- : R1面

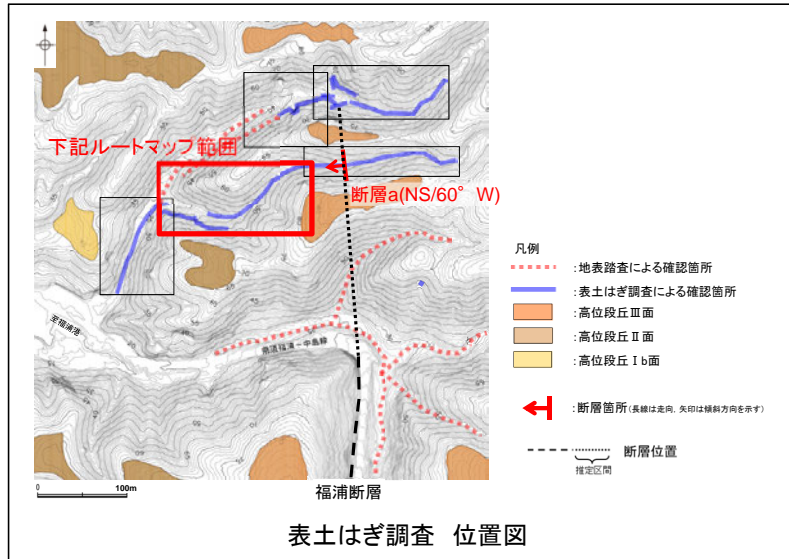
【表土はぎ調査(ルートマップB)】

・表土はぎ調査(ルートマップB)の結果、断層が1箇所認められるものの、正断層センスを示し、福浦断層の逆断層センスとは整合しない。

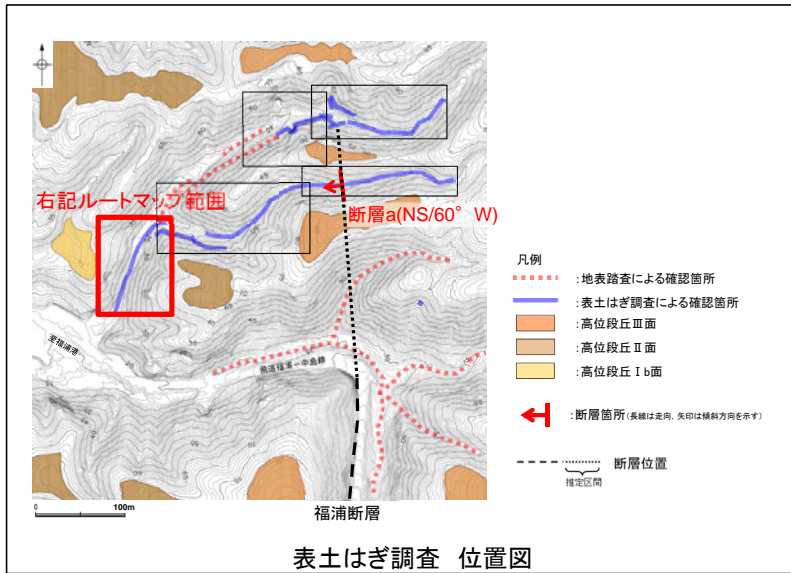
表土はぎ調査結果(ルートマップC)

・表土はぎ調査(ルートマップC)の結果, 本調査範囲内には断層は認められない。

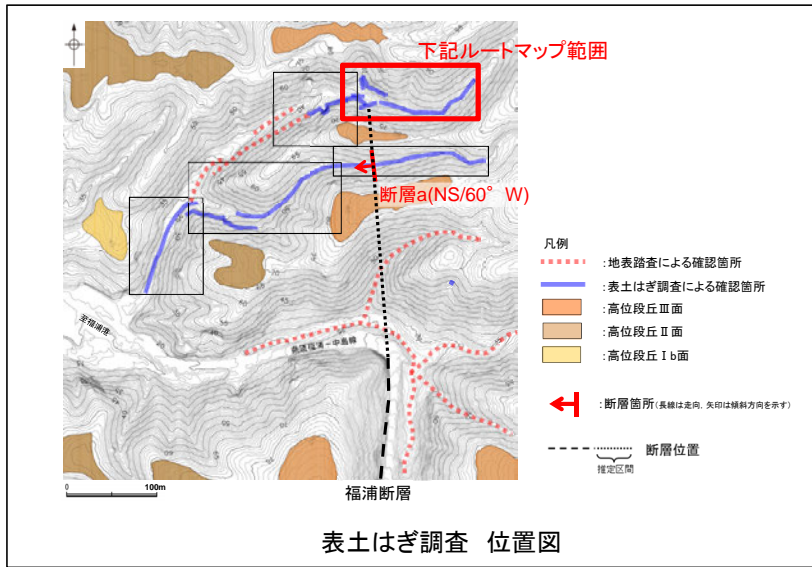
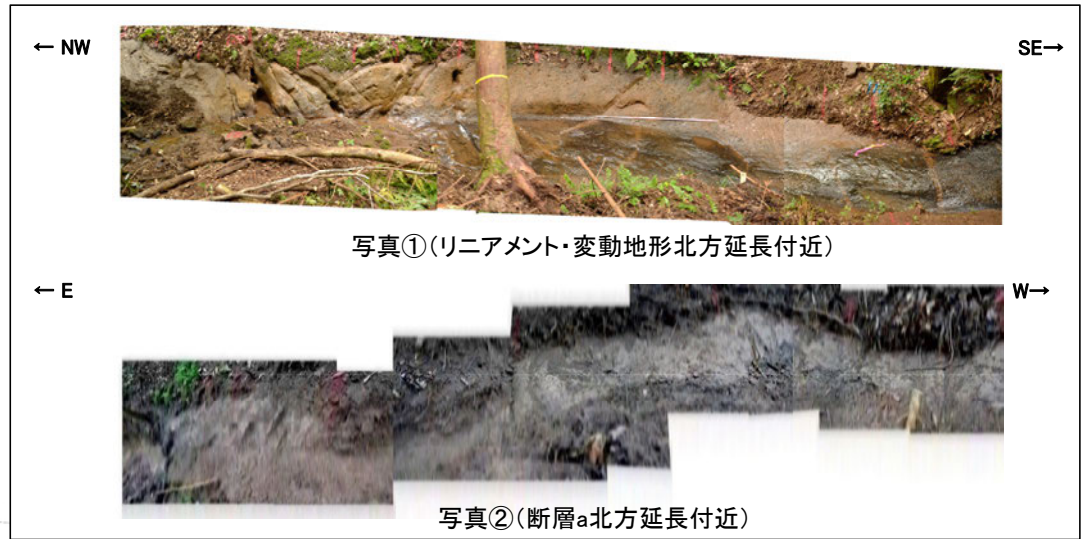
【表土はぎ調査(ルートマップD)】

・表土はぎ調査(ルートマップD)の結果、断層aの北方延長位置に断層は認められず、本調査範囲内には断層は認められない。

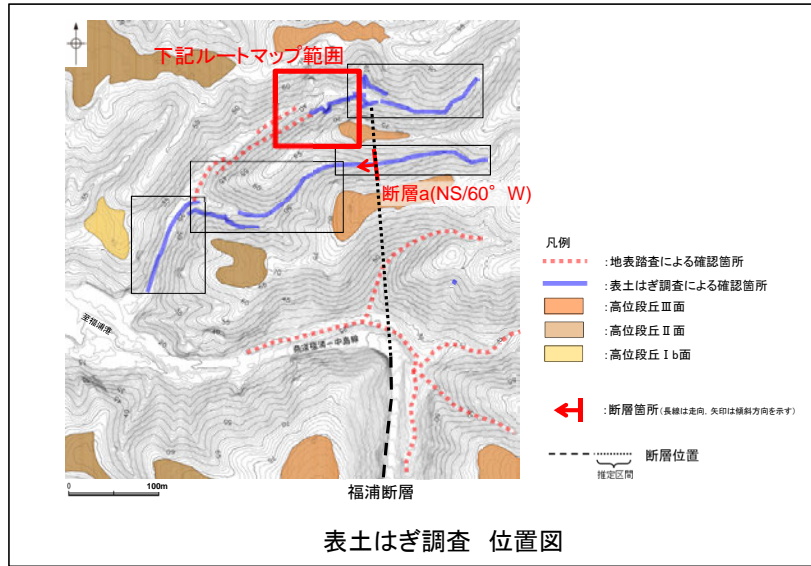
表土はぎ調査結果(ルートマップE)

・ルートマップA(P.106)で認められた断層aの北方延長について、前頁のルートマップDからさらに西側に範囲を広げて実施した表土はぎ調査・地表踏査(ルートマップE)の結果、本調査範囲内には断層は認められない。

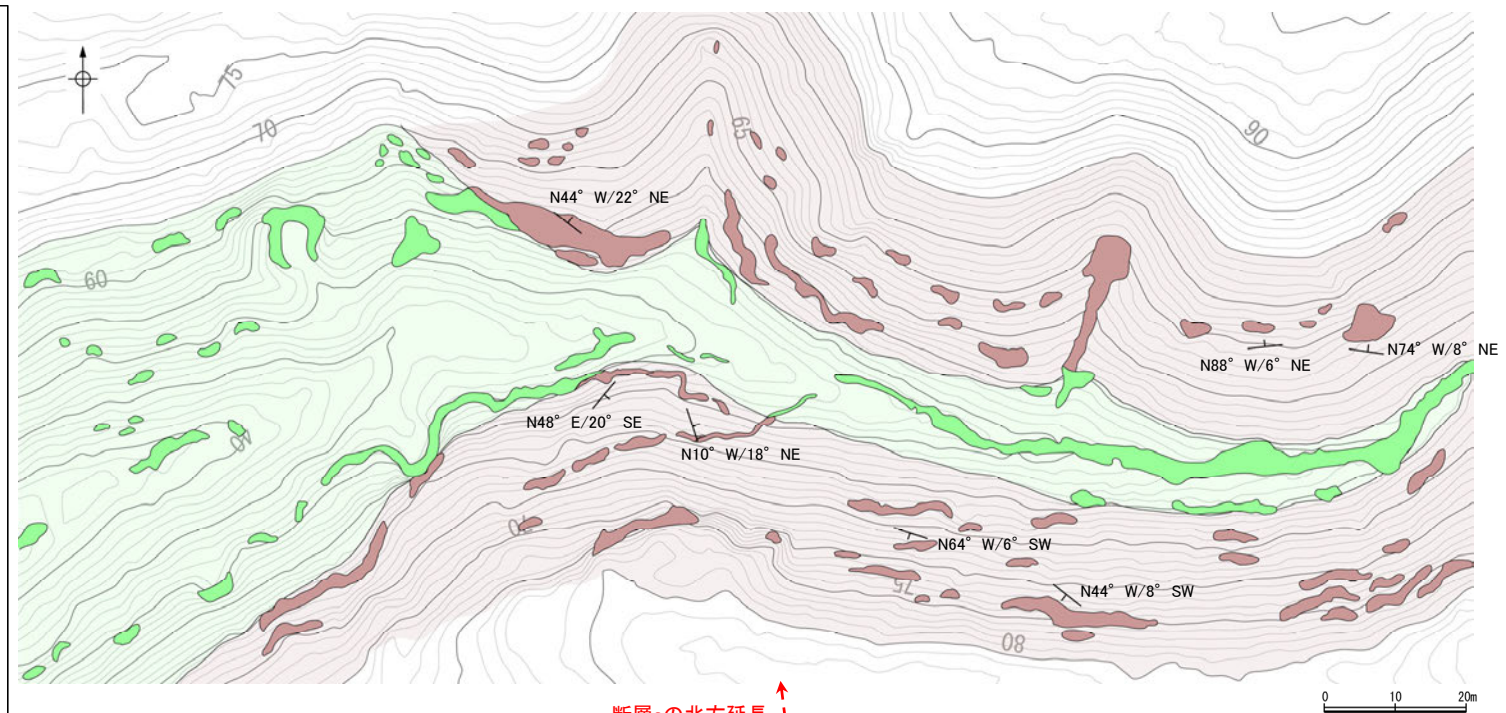
地表踏査結果(ルートマップD, E)

- ・ルートマップD, Eで実施した表土はぎ調査, 地表踏査(前頁, 前々頁)に加え, 追加で地表踏査による地質データの取得を行い, 地層境界の連続性の確認等, 露頭観察結果を補強するような地質状況の検討を行った。
- ・ルートマップD, E及びその周辺の地質は穴水累層の安山岩質火砕岩からなり, 凝灰角礫岩, 火山礫凝灰岩, 凝灰岩が分布し, ごく一部に泥岩を伴う。これらは岩相分布の特徴から, 岩相変化の多いI層と岩相変化の少ないII層に区分される。I層は凝灰角礫岩, 火山礫凝灰岩, 凝灰岩を主体とし泥岩を伴う互層, II層は凝灰岩を主体とし火山礫凝灰岩を伴う均質な地層である。
- ・地表踏査の結果, II層は断層aの北方延長位置を挟んで谷底付近に連続して分布し, 断層は認められない。また, I層とII層の地層境界は, 断層aの北方延長位置を挟んでほぼ同じ高度で連続している。
- ・また, 断層aの北方延長位置付近で認められる層理の東西方向の傾斜はほぼ水平~22°東傾斜であり, 福浦断層北方付近の広域的な地層の傾斜(10°~22°東傾斜)と概ね一致し, 断層aの北方延長位置に近づくと層理が急傾斜となる傾向は認められない。

○ルートマップD, Eにおいて, 断層aの北方延長位置を挟んでI層とII層の境界はほぼ同じ高度で連続しており, 地層境界のずれ等は認められない。このことは, ルートマップDの表土はぎ箇所を福浦断層の北端と評価したと整合する。

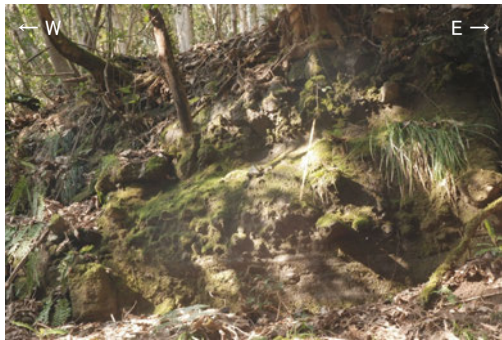
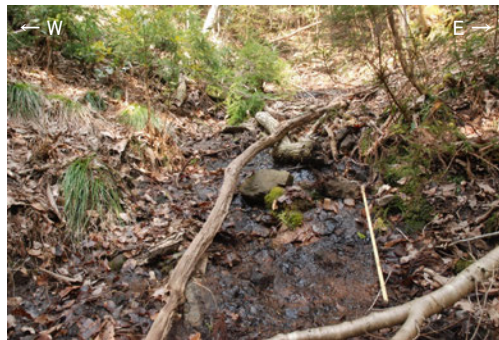
写真①
 (凝灰角礫岩と凝灰岩の互層)

写真②
 (凝灰角礫岩と凝灰岩の互層)

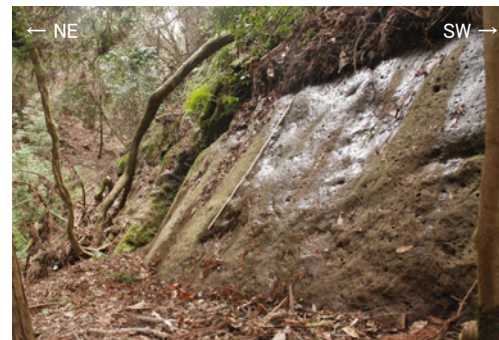
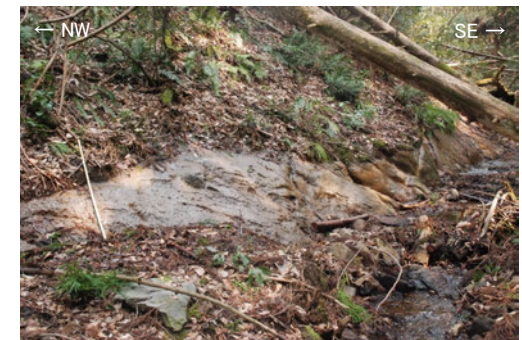
写真③
 (凝灰岩)

写真④
 (火山礫凝灰岩)

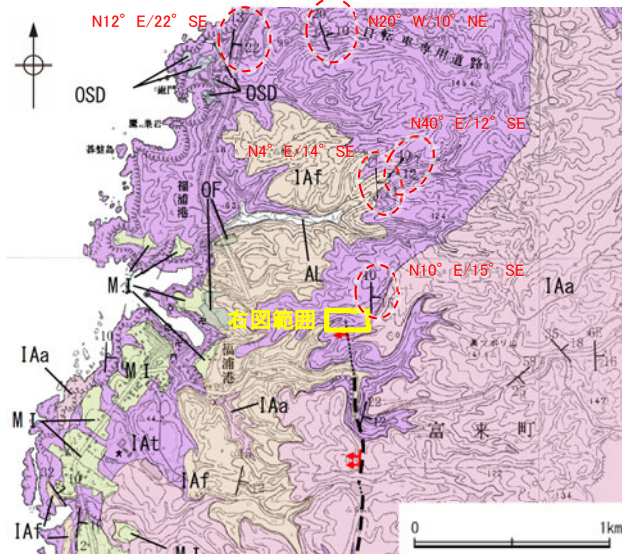
断層aの北方延長 ↑
地表踏査結果(ルートマップD, E)

- ・追加で実施した地表踏査の結果, 7地点で層理が認められ, これらの東西方向の傾斜はほぼ水平~22° 東傾斜であり, 福浦断層北方付近の広域的な地層の傾斜(10° ~22° 東傾斜)と概ね一致する。
- ・また, 断層aの北方延長位置に近づくにつれて層理が急傾斜となる傾向は認められない。
