大坪川ダム左岸 表土はぎ調査結果(ルートマップH)

大坪川左岸 表土はぎ調査結果 (ルートマップI)

福浦断層以外の破砕部の連続性確認

○大坪川ダム左岸付近において、福浦断層南部の分布を把握するためのボーリング調査において、福浦断層に対応せず、連続性に乏しいと判断した破砕部について、その確認結果を以下に示す。

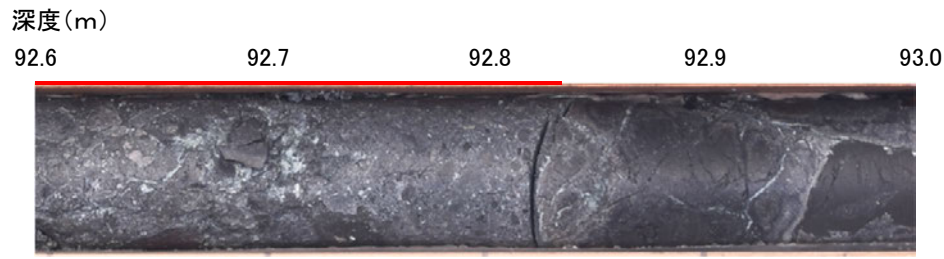
【福浦断層以外の破碎部の連続性確認(OS-4孔) (19/23)】

・厚さ3.8~6.9cmの角礫状破碎部及び
厚さ0.2~1.0cmの粘土状破碎部及び
厚さ60~63cmの固結した破碎部

ルートマップHの想定延長位置に対応する
破碎部が認められない。
