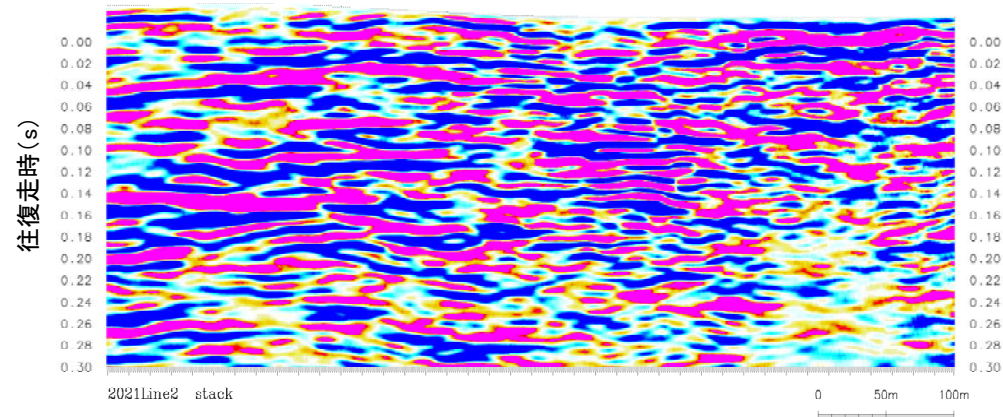
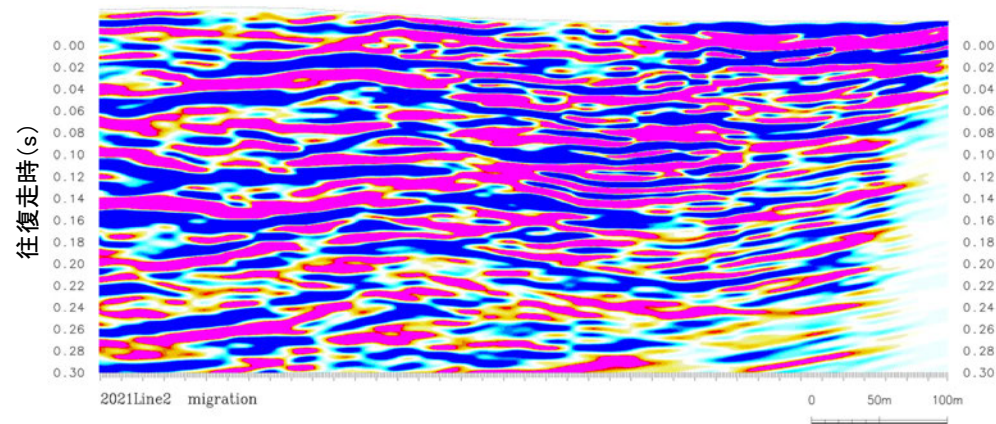
C測線(時間断面 浅部詳細解析 マイグレーション後)

○C測線の浅部を詳細に解析した結果においても、西側リニアメント・変動地形付近の大坪川ダム右岸北道路法面や、北道路、南道路において確認された断層の延長方向に、福浦断層に対応する断層が認められた。

○また、その東側のCランクのリニアメント・変動地形の延長方向にも、断層が認められた。

・地表で断層が確認された位置の地下において、反射面の不連続(西側に反射面の系統的な西傾斜を伴う)が認められる。

・東側リニアメント・変動地形の延長部の地下において、一部で反射面の不連続が認められる。

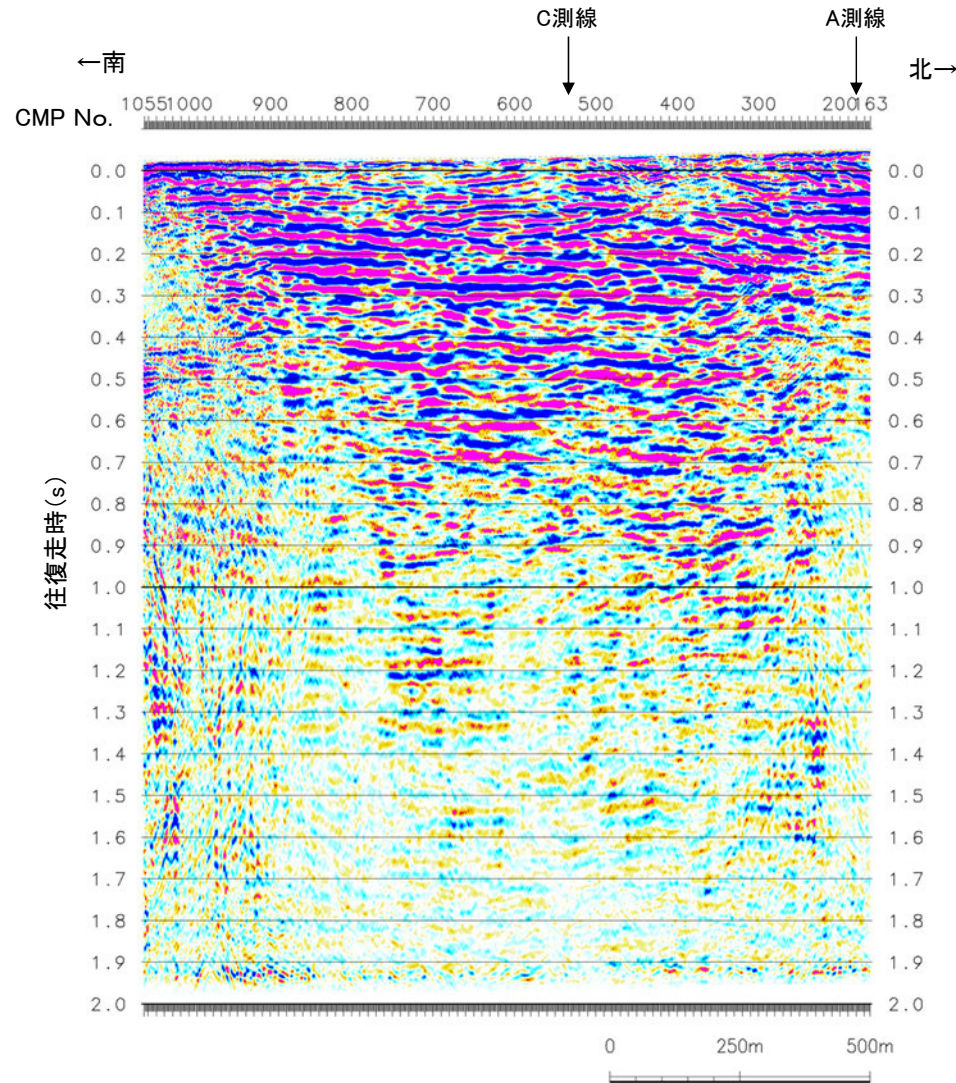
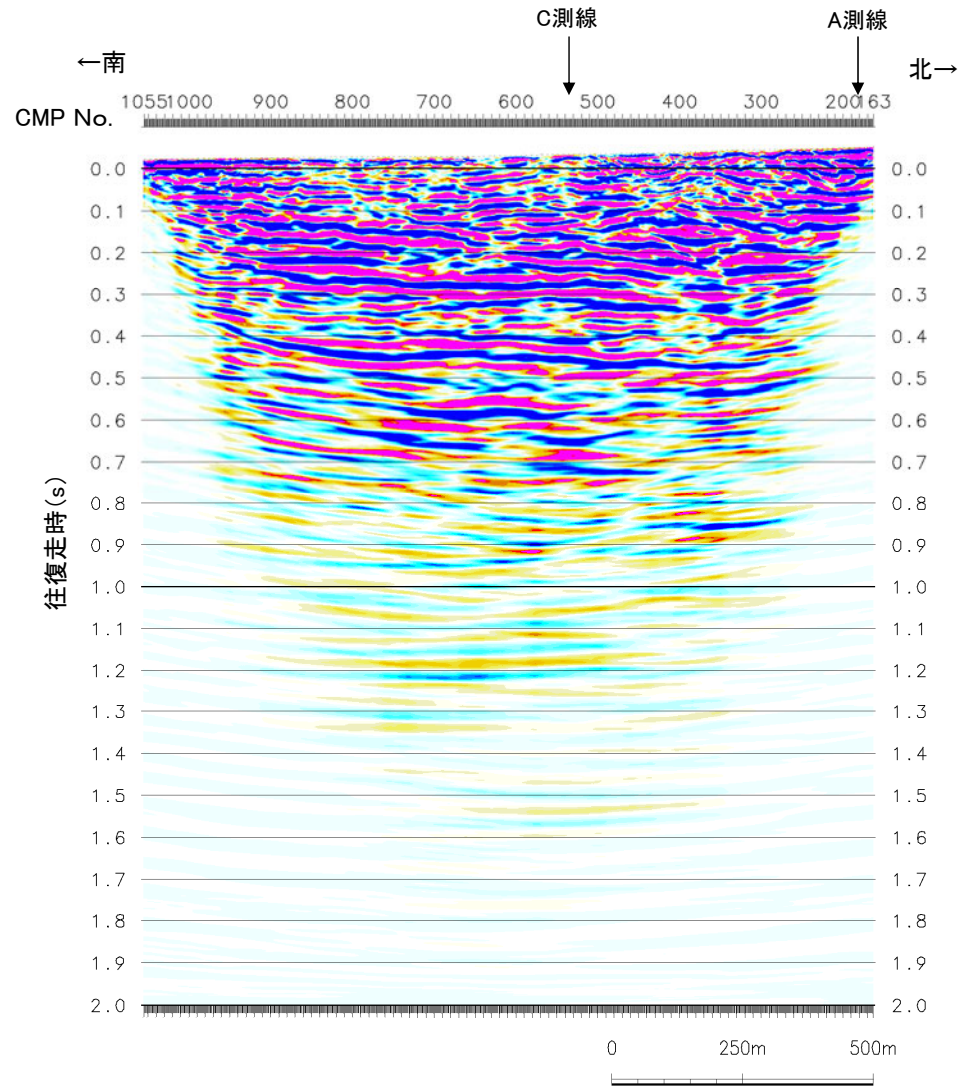
D測線(時間断面 マイグレーション後)

○福浦断層と敷地との間のD測線において、福浦断層から分岐、派生する断層を示すような反射面の系統的な乱れや不連続は認められない。

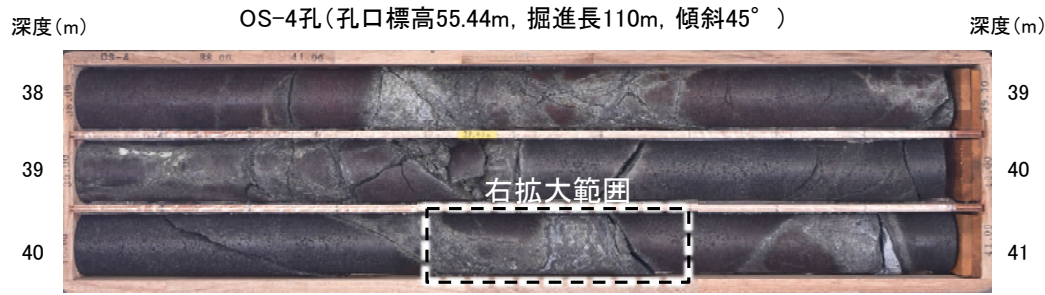
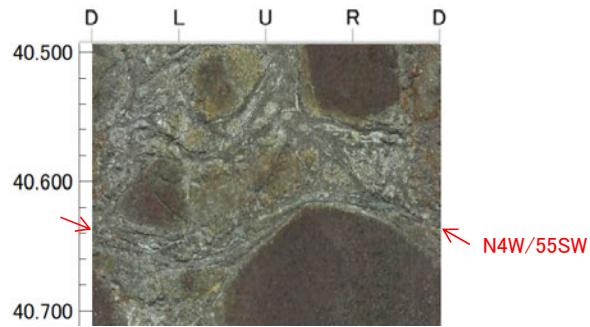
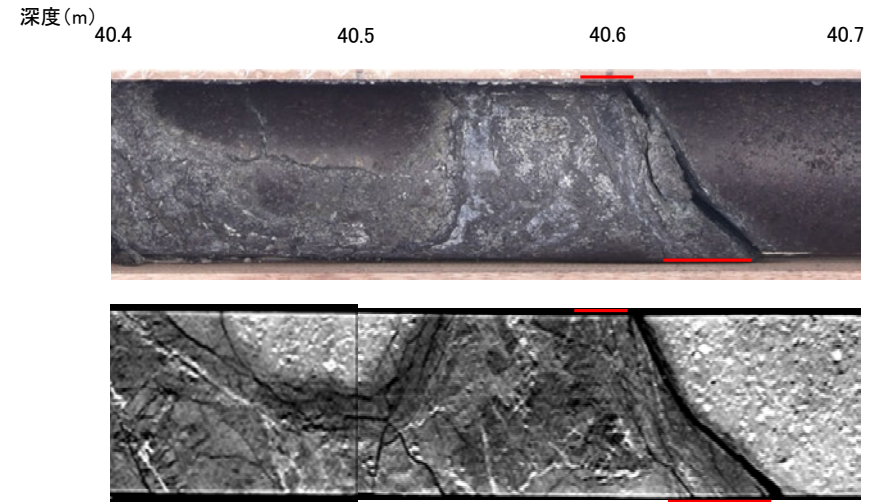
コア写真(38~41m)

・深度40.60~40.63mに、見掛けの傾斜角25~40°の厚さ2.0~2.2cmの破砕部が認められる。厚さ2.0~2.2cmの固結した破砕部からなる。
 ・未固結な破砕部を伴わないことから福浦断層とは性状が異なるものの、この破砕部の確認位置は東側のリニアメント・変動地形に対応し、走向・傾斜(N4°W/55°SW)が福浦断層と調和的であることから、安全側の判断として、福浦断層(東側)に対応する破砕部とした。

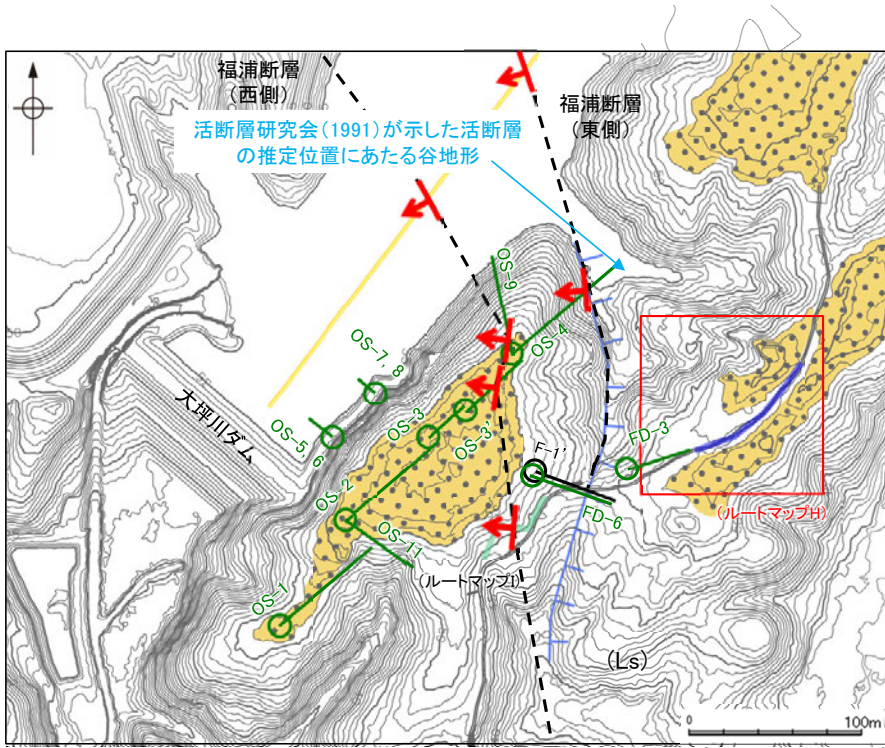
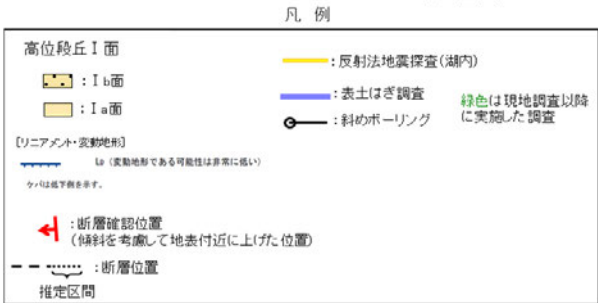
【大坪川ダム左岸 表土はぎ調査(ルートマップH)】

・ルートマップHにおける表土はぎ調査の結果、福浦断層に対応する断層は認められない。
 ・また、活断層研究会(1991)が示した活断層の推定位置にあたる谷地形の延長位置にも断層は認められない。

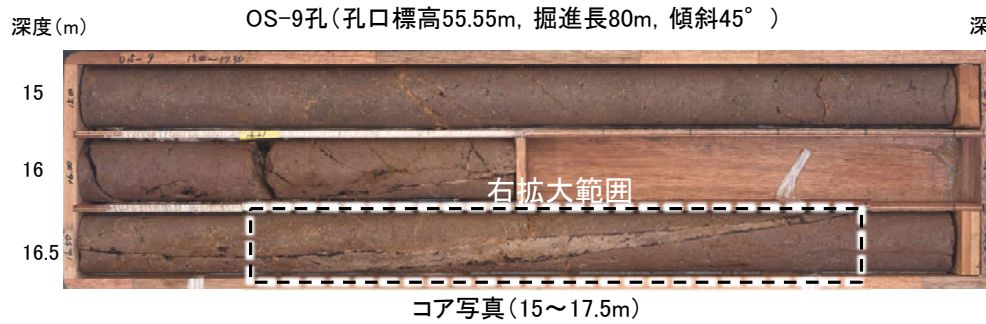
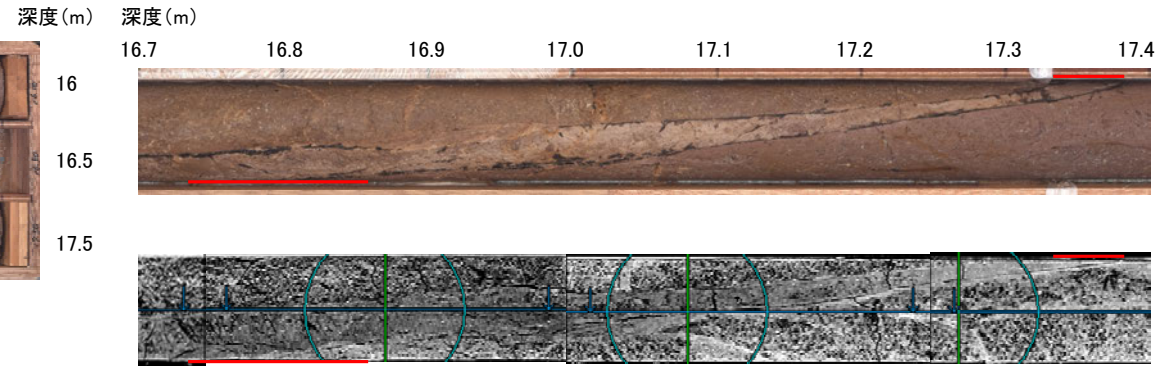
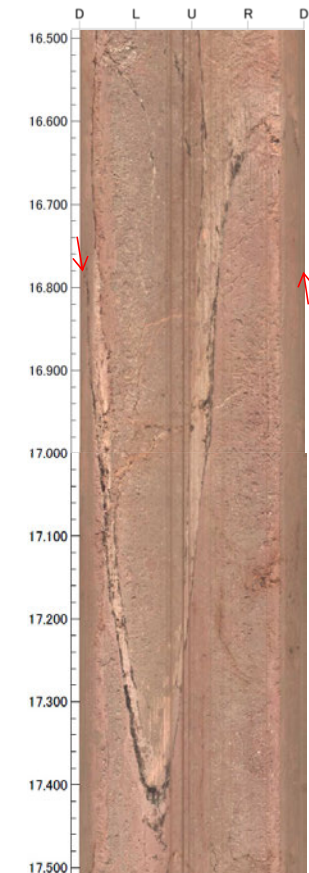
拡大図(上:コア写真, 下:CT画像)

- ・深度17.08~17.18mに、見掛けの傾斜角80~85°の厚さ1.4~4.0cmの破砕部が認められる。厚さ0.9~2.8cmの灰褐色の砂状破砕部及び厚さ0.4~3.0cmの固結した破砕部からなる。
- ・この確認位置は、西側のリニアメント・変動地形の延長位置にあたり、走向・傾斜(N9° E/63° NW)が福浦断層と調和的であることから、福浦断層(西側)に対応する破砕部と判断した。

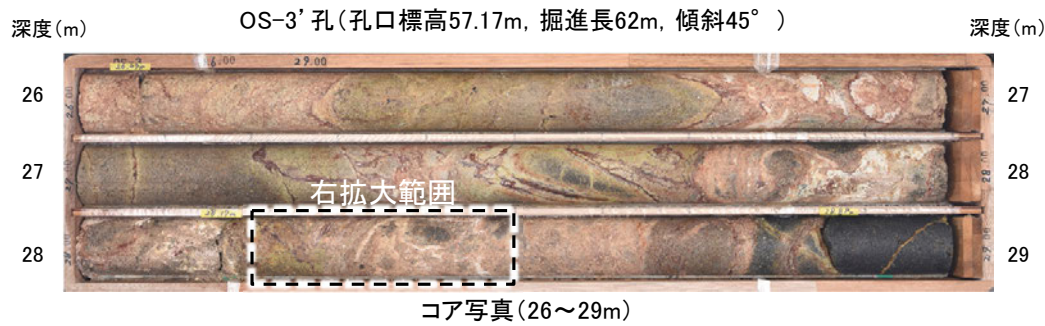
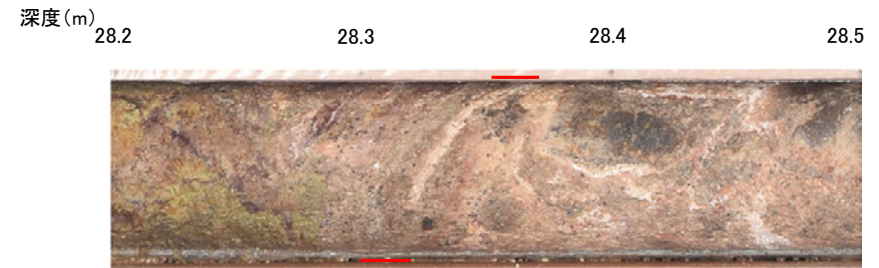
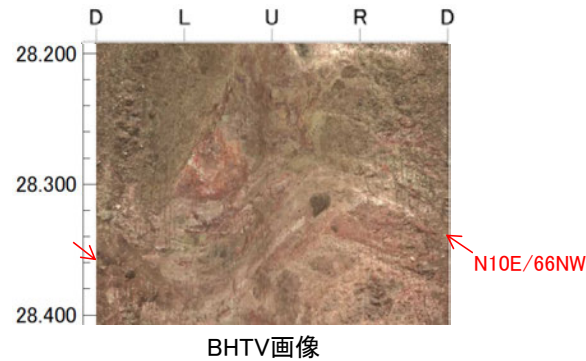
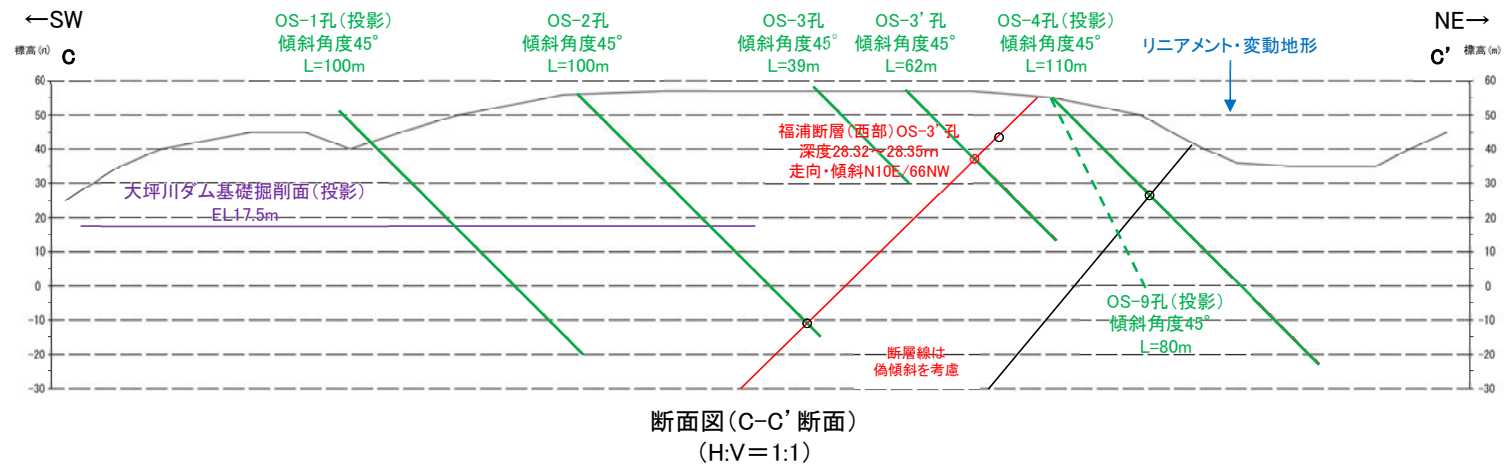
拡大図(上:コア写真, 下:CT画像)

- ・深度28.32~28.35mに、見掛けの傾斜角30~40°の厚さ1.2~2.1cmの破砕部が認められる。厚さ1.2~2.1cmの灰白~浅黄色の粘土状破砕部からなる。
- ・この確認位置は、西側のリニアメント・変動地形の延長位置にあたり、走向・傾斜(N10° E/66° NW)が福浦断層と調和的であることから、福浦断層(西側)に対応する破砕部と判断した。

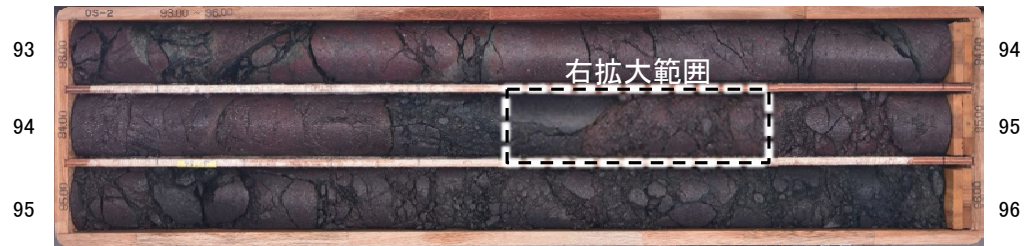
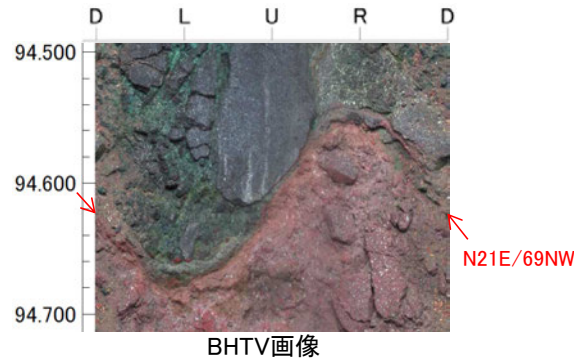
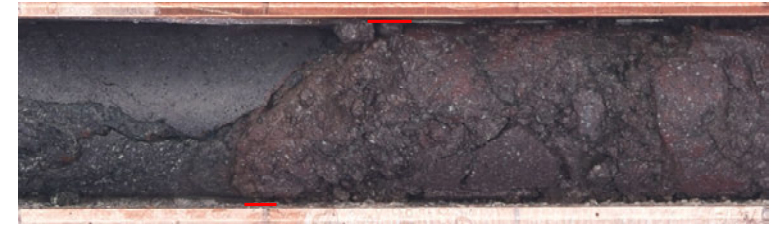
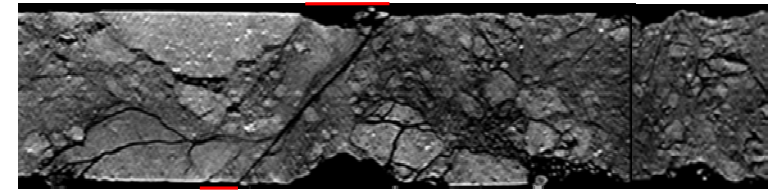
深度(m) OS-2孔(孔口標高55.91m, 掘進長100m, 傾斜45°)

- ・深度94.61~94.62mに、見掛けの傾斜角50~55°の厚さ0.5~1.6cmの破砕部が認められる。厚さ0.1~0.2cmの暗赤褐色の粘土状破砕部及び厚さ0.4~1.4cmの固結した破砕部からなる。
- ・この確認位置は、西側のリニアメント・変動地形の延長位置にあたり、走向・傾斜(N21° E/69° NW)が福浦断層と調和的であることから、福浦断層(西側)に対応する破砕部と判断した。

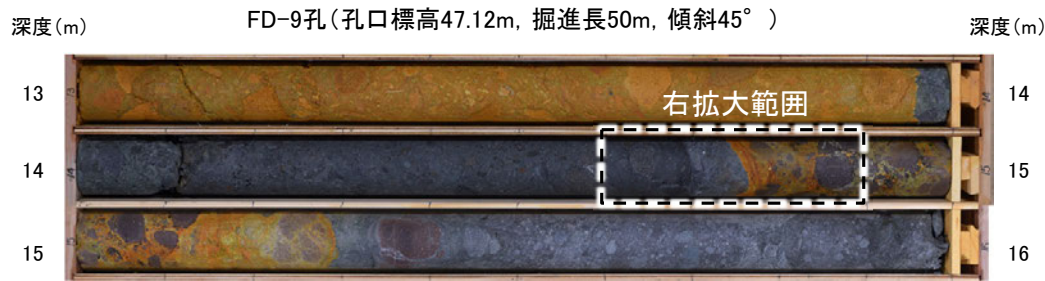
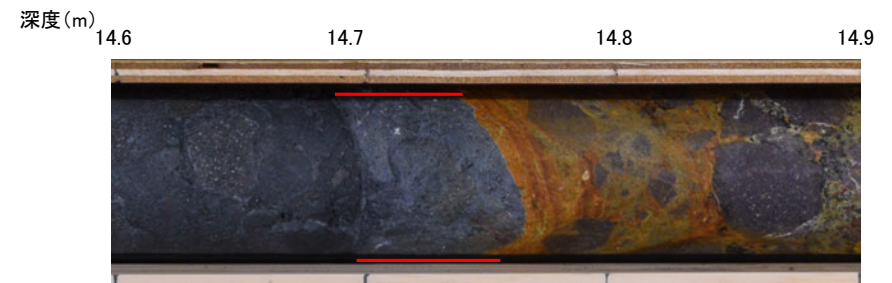
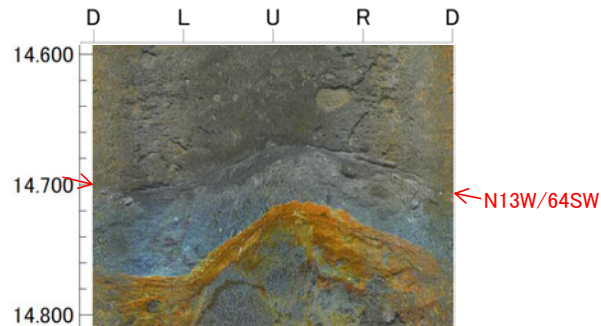
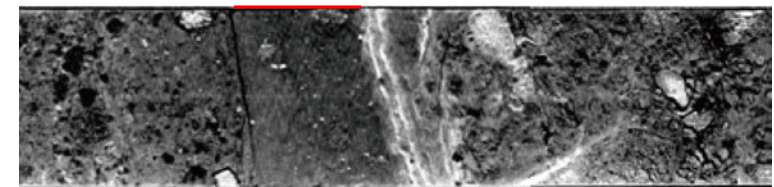
コア写真(13~16m)

- ・深度14.70~14.76mに、見掛けの傾斜角15°の厚さ6cmの破砕部が認められる。厚さ6cmの砂状破砕部からなる。
- ・この確認位置は、ルートマップIの表土はぎ箇所(P.95~97)の延長位置にあたり、走向・傾斜(N13° W/64° SW)が福浦断層と調和的であることから、福浦断層(西側)に対応する破砕部と判断した。

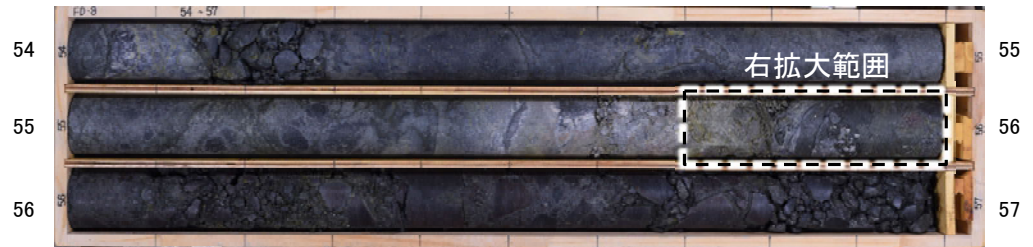
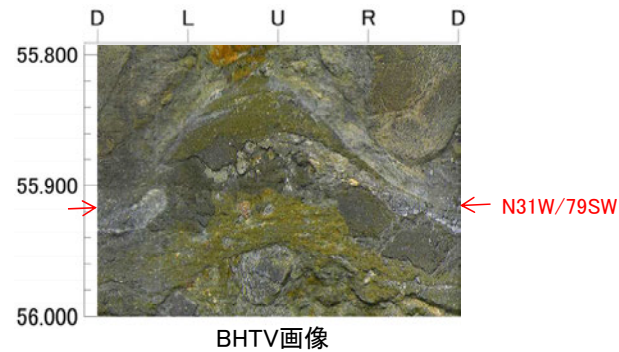
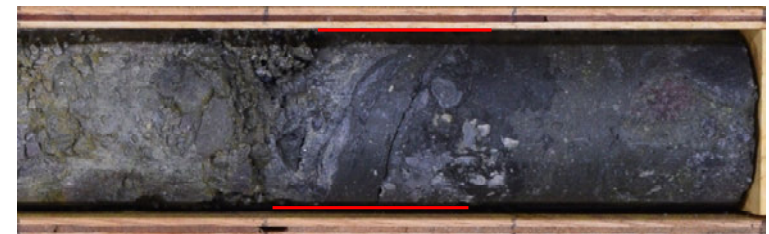
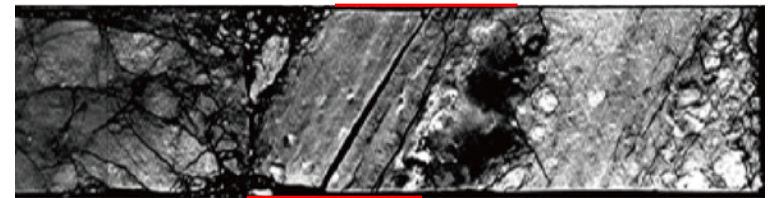
深度(m) FD-8孔(孔口標高48.30m, 掘進長65m, 傾斜45°)

- ・深度55.80~55.88mに、見掛けの傾斜角30°の厚さ8cmの破砕部が認められる。厚さ7.5cmの固結した破砕部および厚さ0.5cmの灰色の粘土状破砕部からなる。
- ・この確認位置は、ルートマップ1の表土はぎ箇所(P.95~97)で確認した断層の延長位置にあたり、走向・傾斜(N31° W/79° SW)がFD-9孔での走向・傾斜(N13° W/64° SW)と調和的であることから、福浦断層(西側)に対応する破砕部と判断した。

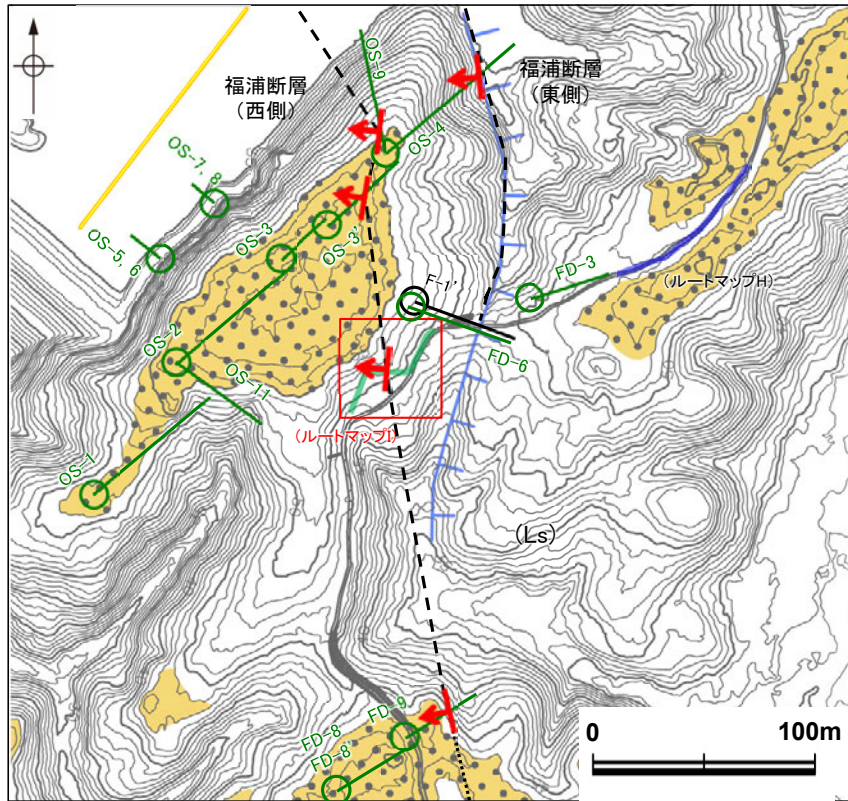
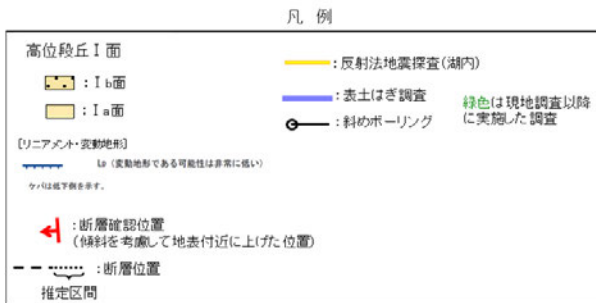
【大坪川ダム左岸 表土はぎ調査(ルートマップI)】

- 大坪川ダム左岸のボーリング調査(OS-3' 孔)で確認した福浦断層(西側)の連続性を確認するために、表土はぎ調査を実施した。
- ルートマップIにおける表土はぎ調査の結果、大坪川ダム左岸のボーリング調査(OS-3' 孔)で確認した断層のほぼ延長位置において、断層が認められた。この断層は、福浦断層と走向・傾斜が調和的であることから、福浦断層(西側)に対応する断層と判断した。
- なお、この断層は幅1cm程度の未固結な粘土を挟在しており、ボーリングOS-4孔で確認した破碎部とは性状が異なることから、福浦断層(東側)には対応しないと判断した。
- この断層の西側に分布する断層は固結しており、福浦断層と走向・傾斜が異なる。また、隣接孔(FD-6孔)に対応する破碎部は認められず、連続性に乏しいことを確認している※。

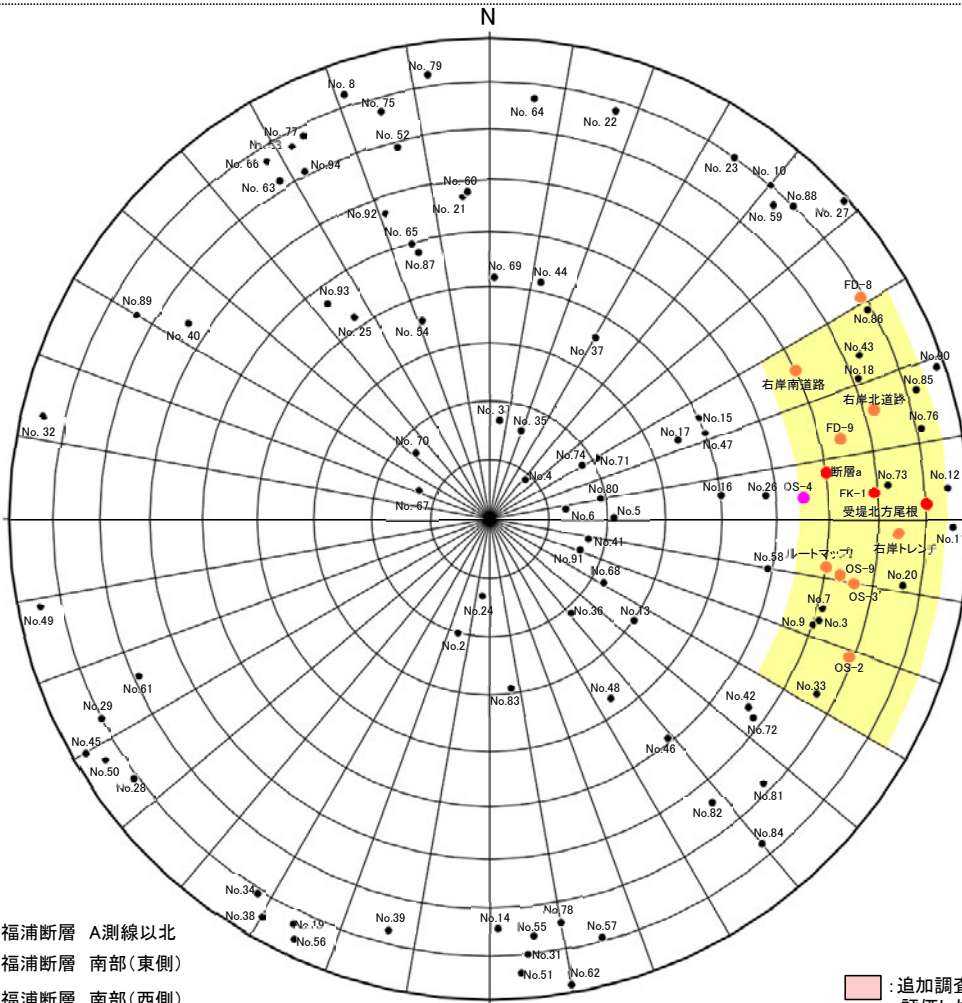
福浦断層南部の調査結果
(シュミットネット下半球投影図)

○福浦断層のリニアメント・変動地形や地質調査による断層位置、反射法地震探査の結果等から、NS/70°Wを基準とし、福浦断層の走向・傾斜に調和的な破砕部(走向:±30°、傾斜:±15°、下図 **■** 範囲※1)及び **■** 範囲に近接する破砕部(FD-8, No.11, No.26, No.42, No.58, No.72, No.90)について、性状の比較(未固結な破砕部の有無等)、隣接孔等への連続性の観点から、福浦断層に対応するかの検討を行った。
 ○その結果、右下表 **■** の破砕部を福浦断層と評価し、それ以外の破砕部については、いずれも福浦断層に対応しないと評価した(次頁～P.101)

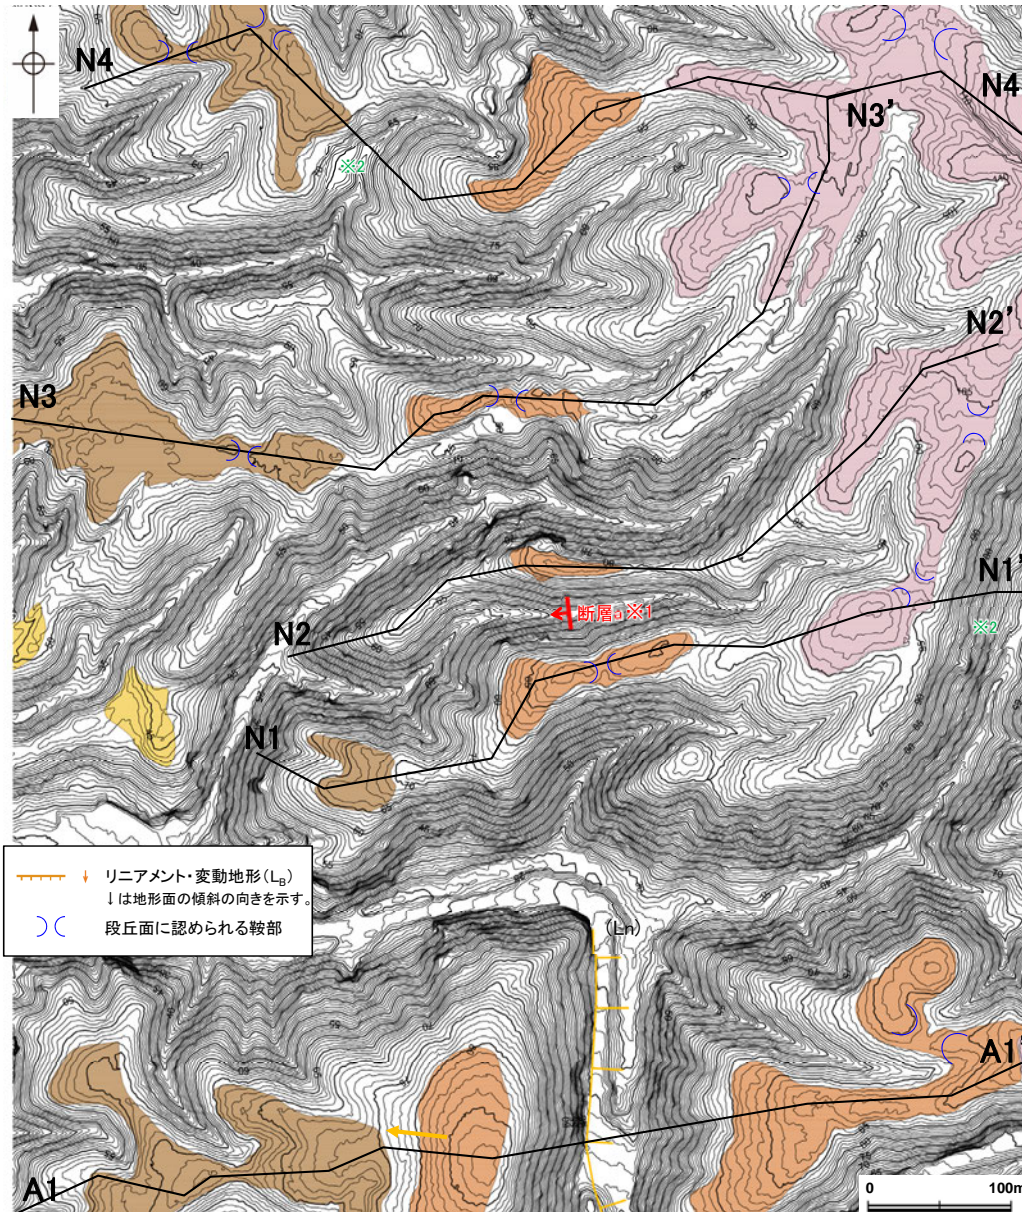
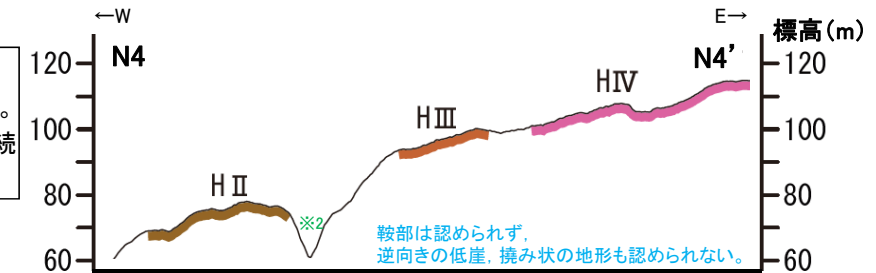
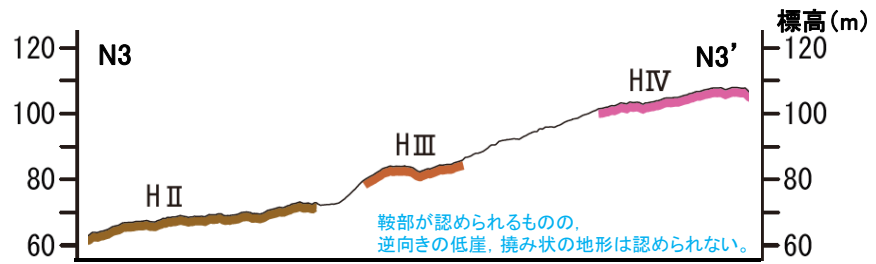
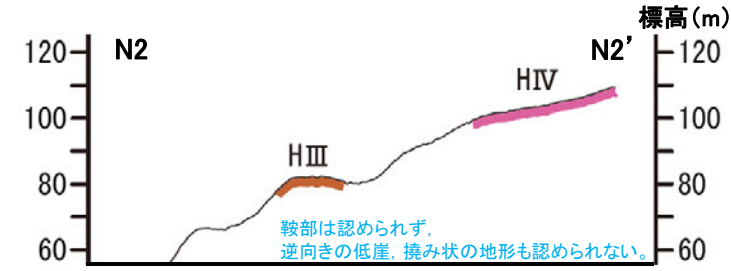
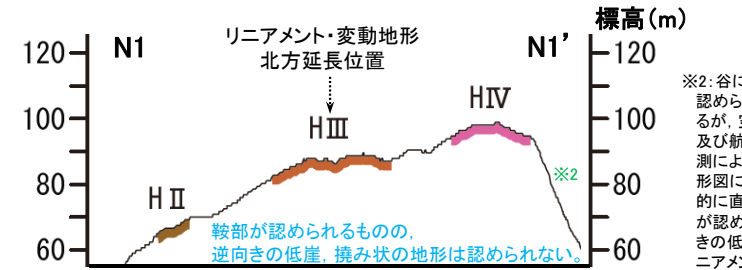
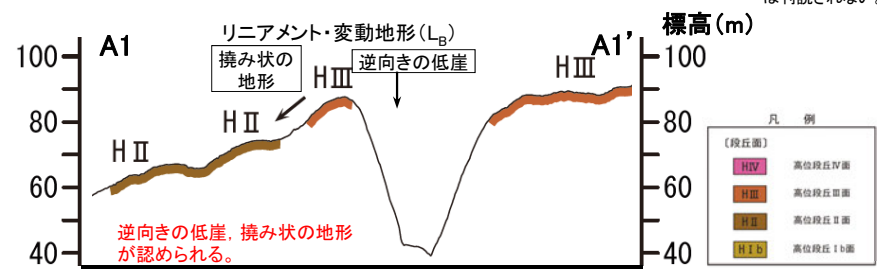
【北端付近 地形断面図(拡大)】

- リニアメント・変動地形の北方延長には、逆向きの低崖及び撓み状の地形は認められない。
- N1-N1' 断面及びN3-N3' 断面には、局所的に鞍部が認められるが、これらは北方・南方には連続しない。
- 高位段丘面では開析が進んでおり、同様の鞍部は周辺の高位段丘面でも見られる。これらの鞍部は連続しておらず、周辺の谷からの侵食等の影響により形成されたものと考えられる。

※2: 谷に沿って崖が認められる箇所があるが、空中写真判読及び航空レーザー計測により作成した地形図によれば、平面的に直線性・連続性が認められず、逆向きの低崖からなるリニアメント・変動地形は判読されない。

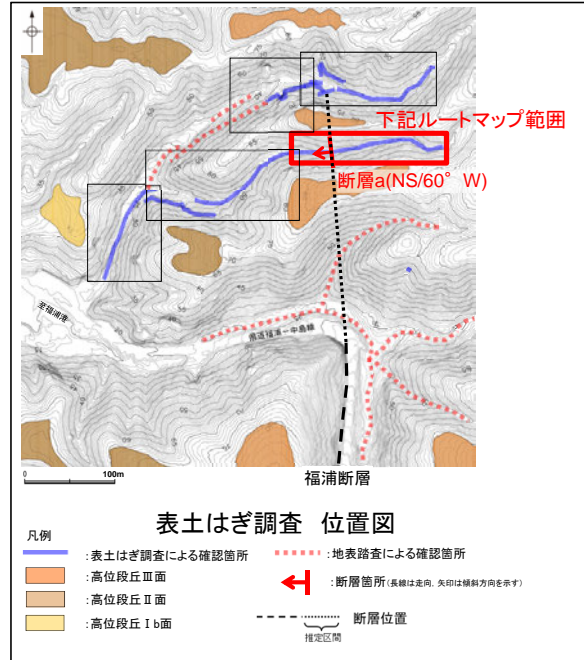
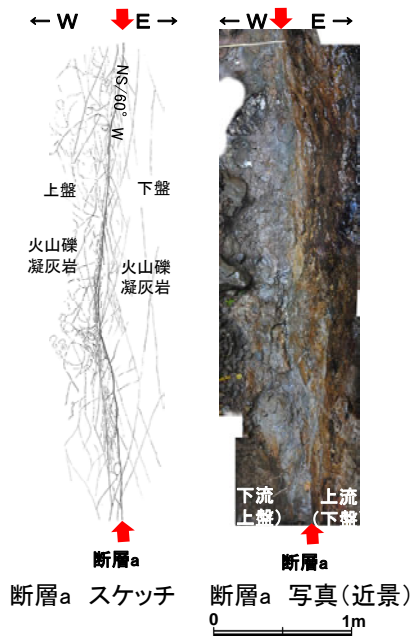
【表土はぎ調査(ルートマップA)】

・表土はぎ調査(ルートマップA)の結果,断層が3箇所認められるものの,断層a以外は正断層センスを示し,福浦断層の逆断層センスとは整合しない。
・断層aの走向・傾斜はNS/60° W,薄片観察から推定される変位センスは逆断層センスを示し,これらは福浦断層と調和的である(次頁~P.109)。

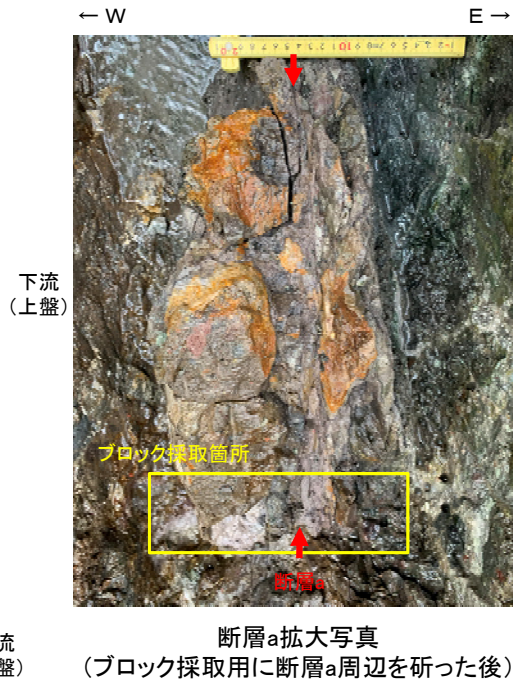
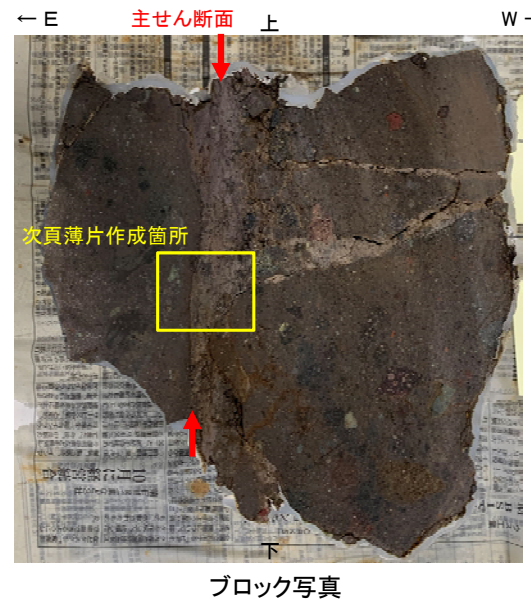
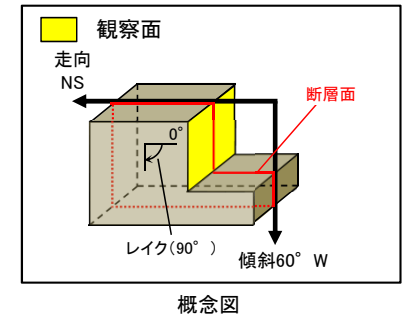
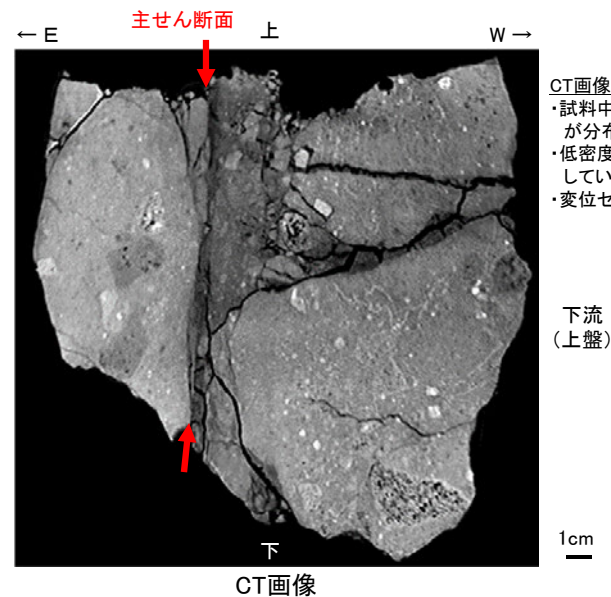
CT画像解析結果

- ・ルートマップAで認められる断層aの性状を確認するために、露頭からブロックを採取し、ブロックでのCT画像観察及びブロックから90° R※の方向で作成した薄片観察(次頁, 次々頁)を実施した。
- ・CT画像解析の結果、試料中央部のやや下盤側に幅0.5~1cmの低密度部が認められ、低密度部の下盤側境界の比較的連続性のよい面を主せん断面として抽出した。

- ・試料中央部のやや下盤側に幅0.5~1cmの低密度部が分布する。
- ・低密度部を境する面は、上盤側・下盤側共に緩く湾曲している。連続性は下盤側境界の方が比較的よい。
- ・変位センスは不明。

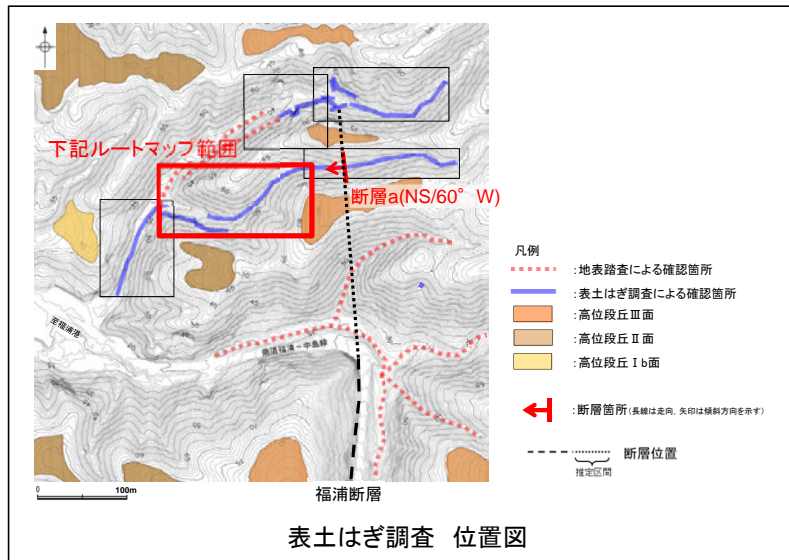
【表土はぎ調査(ルートマップB)】

・表土はぎ調査(ルートマップB)の結果、断層が1箇所認められるものの、正断層センスを示し、福浦断層の逆断層センスとは整合しない。

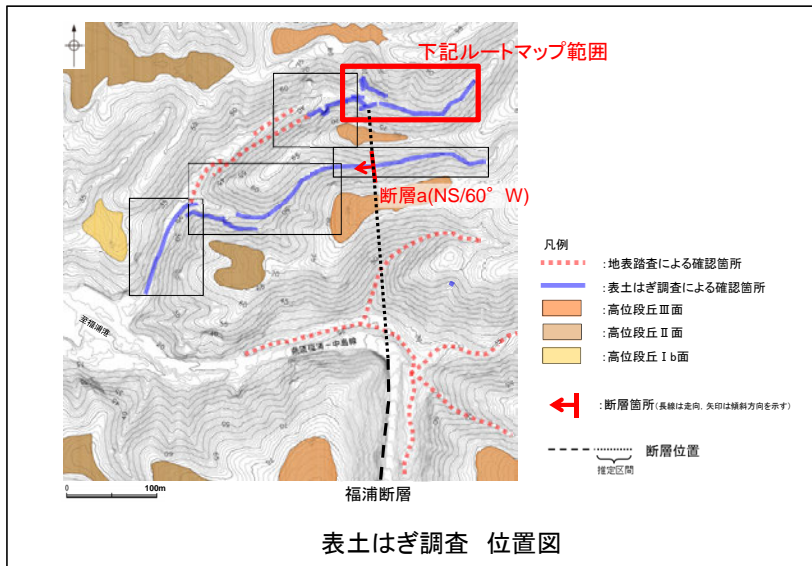
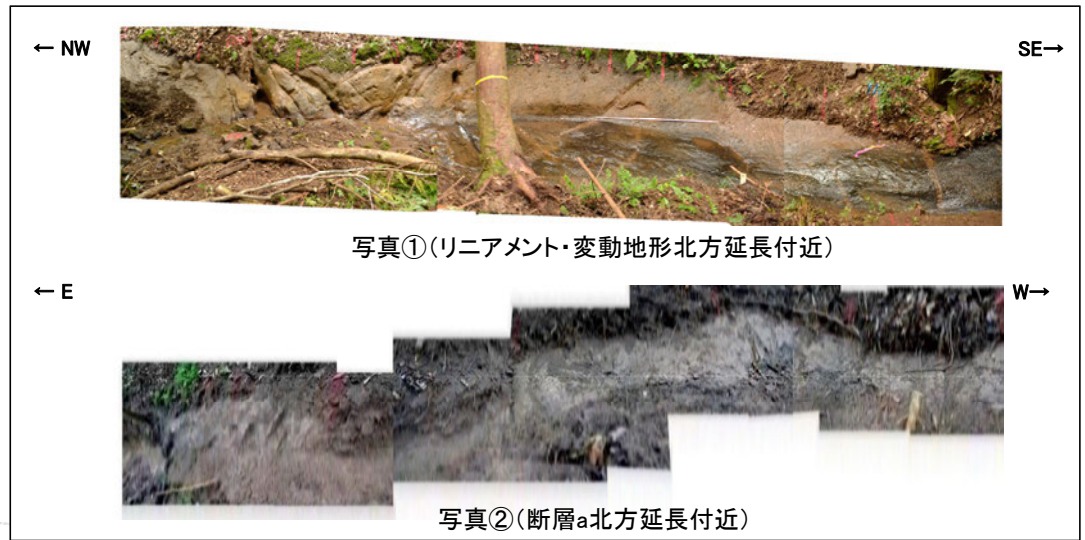
【表土はぎ調査(ルートマップD)】

・表土はぎ調査(ルートマップD)の結果、断層aの北方延長位置に断層は認められず、本調査範囲内には断層は認められない。

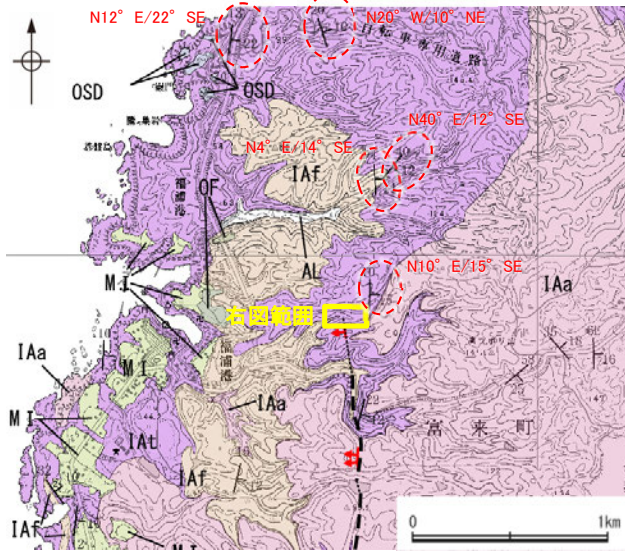
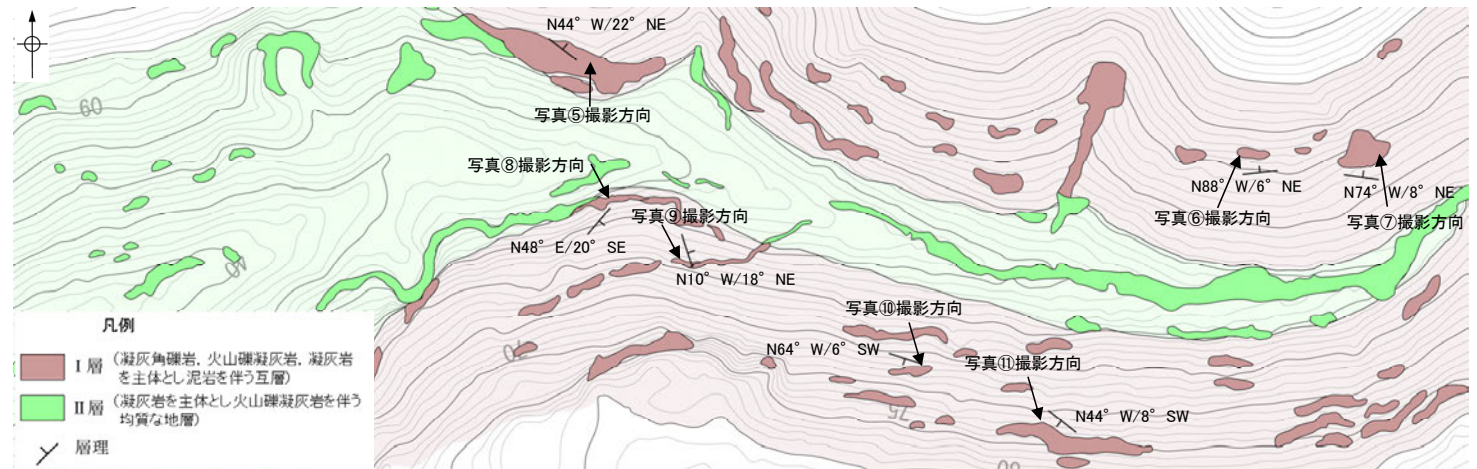
断層aの北方延長 ↑
地表踏査結果(ルートマップD, E)

- 追加で実施した地表踏査の結果, 7地点で層理が認められ, これらの東西方向の傾斜はほぼ水平~22° 東傾斜であり, 福浦断層北方付近の広域的な地層の傾斜(10° ~22° 東傾斜)と概ね一致する。
- また, 断層aの北方延長位置に近づくにつれて層理が急傾斜となる傾向は認められない。

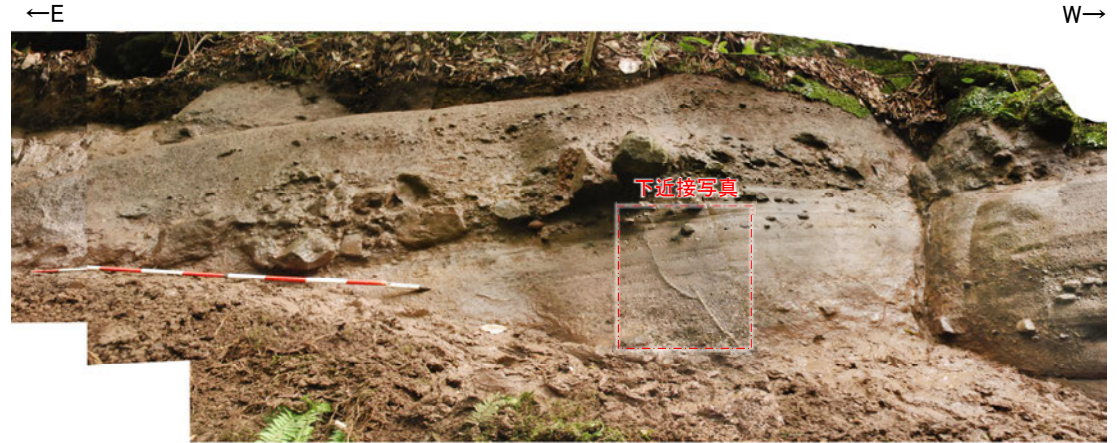
写真⑫※

- ・ルートマップDの凝灰岩中に認められる脈状部及びその周辺の母岩でXRD分析を行った結果、脈状部では周辺の母岩とほぼ同じ種類の鉱物が検出された。
- ・脈状部は周辺の母岩と比べて、相対的に斜長石が少なくスメクタイトが多いことから、母岩中で比較的強く変質を被った箇所であると推定した。

※写真⑫の範囲はI層に該当する。

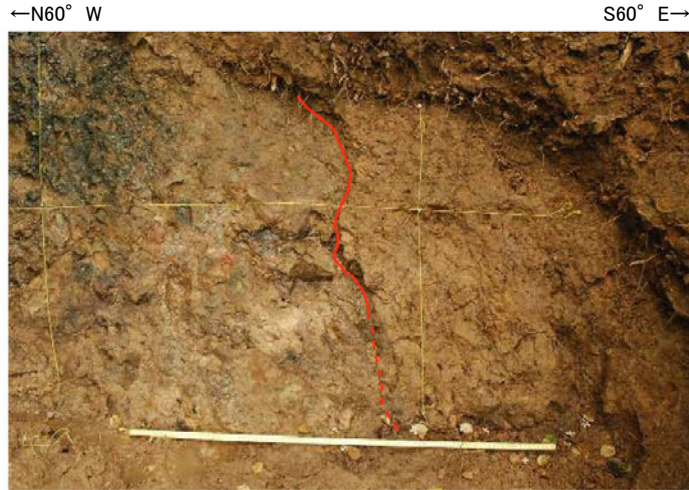
写真1 露頭東側に分布する割れ目
(上:割れ目を加筆, 下:加筆なし)

不規則に凹凸し, 下部で不明瞭となる。
走向・傾斜はN32° W/58° SW

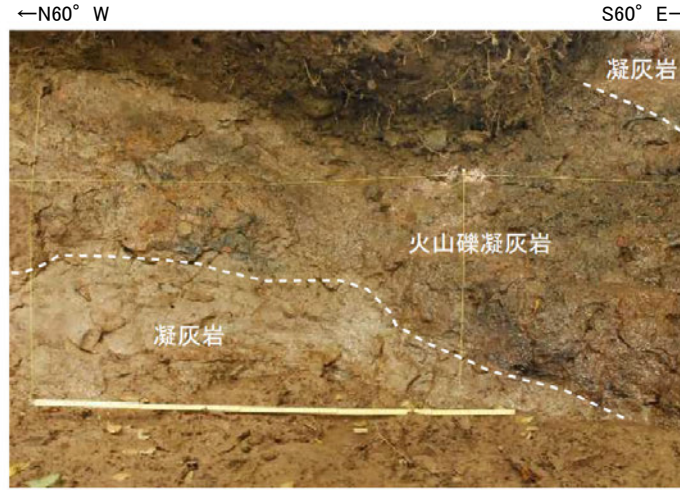
写真2 火山礫凝灰岩と凝灰岩の境界の層理
(上:岩層境界を加筆, 下:加筆なし)

走向・傾斜はN26° E/24° SE
やや波曲する。

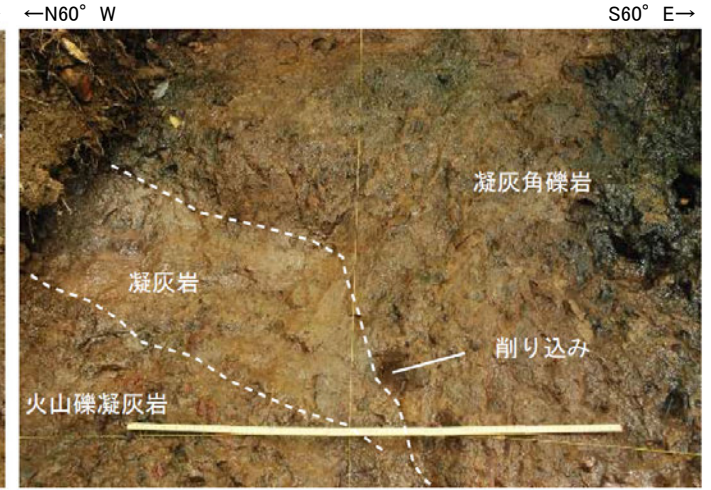
写真3 凝灰角礫岩による下位層の削り込み
(上:岩層境界を加筆, 下:加筆なし)

侵食面は凹凸する。

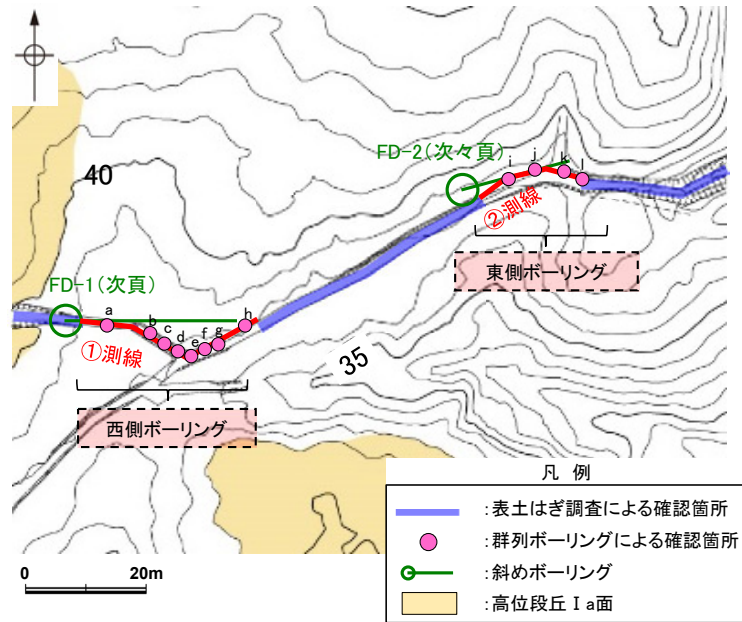
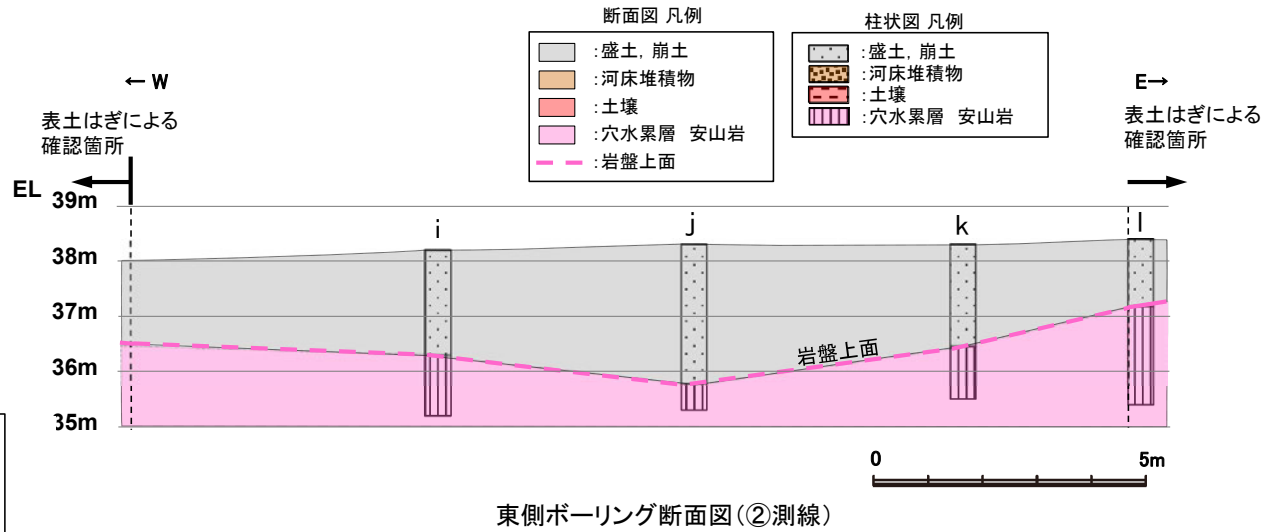
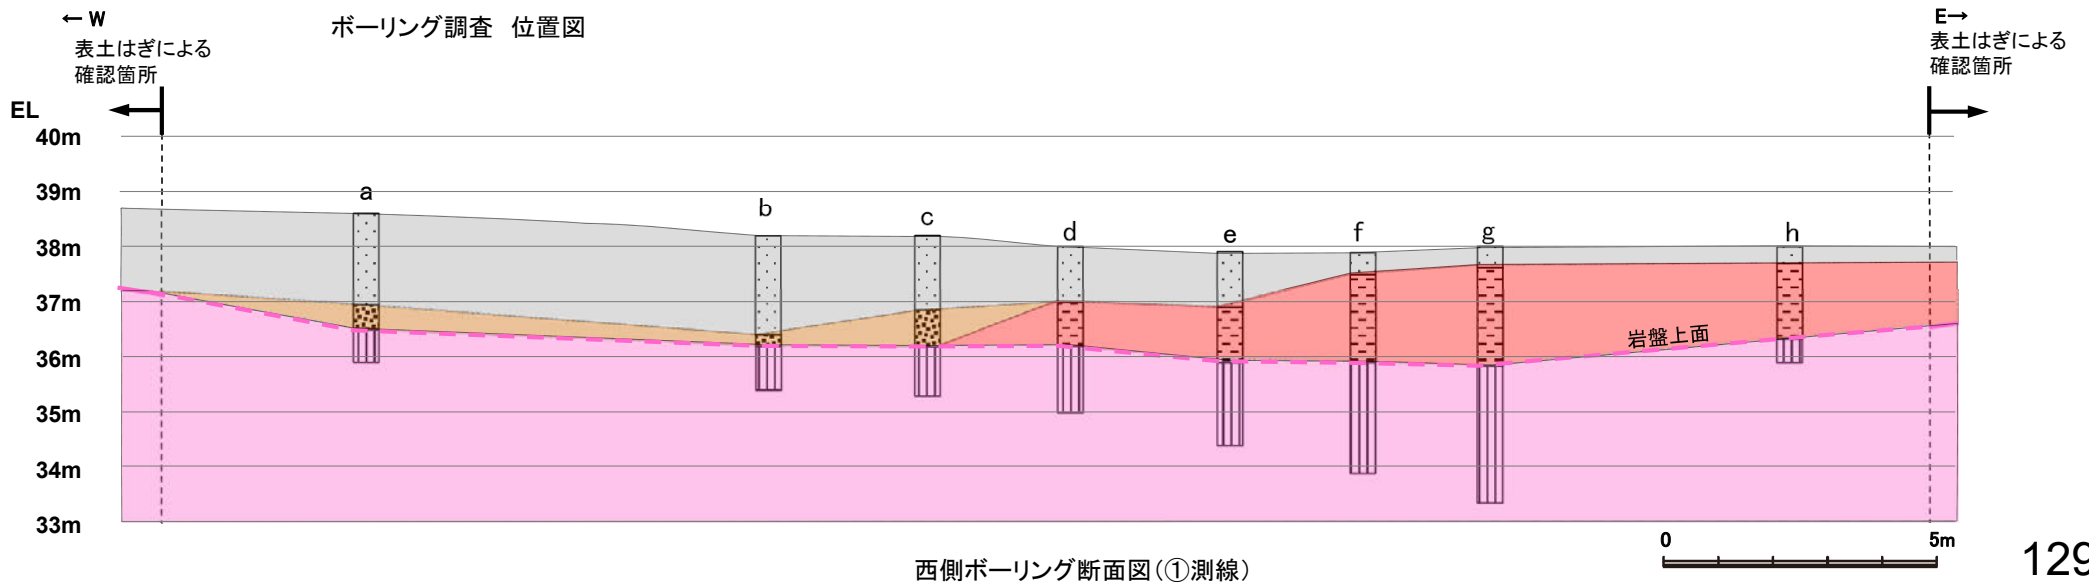
・群列ボーリング(①測線・②測線)の結果、岩盤上面はEL36~37m付近で、ほぼ水平である。
