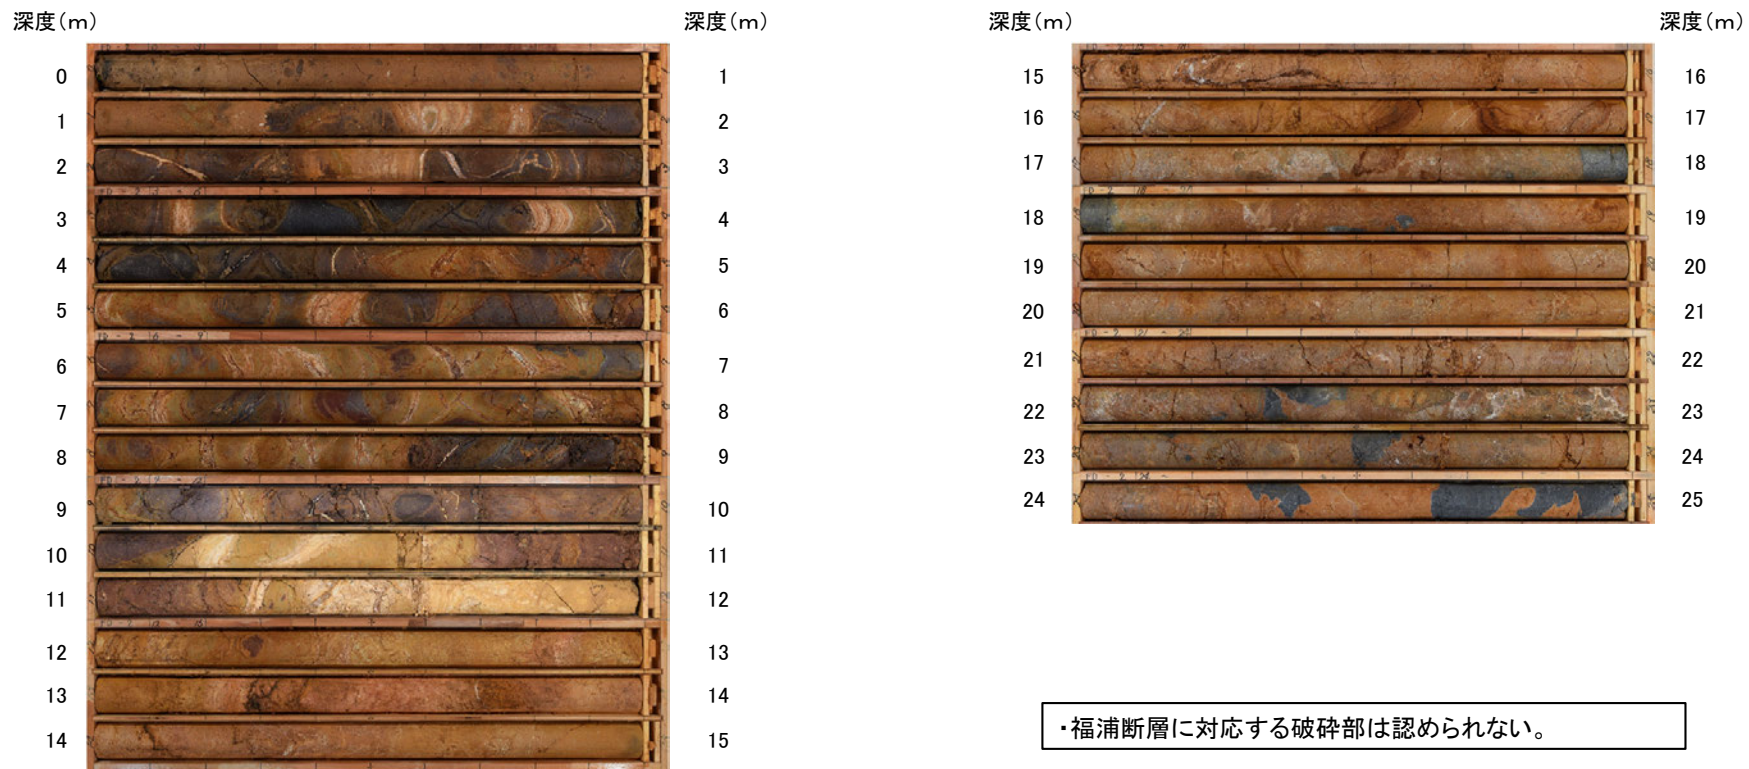
コア写真(深度0~25m)

FD-2孔(孔口標高38.41m, 掘進長25m, 傾斜45°)
