大坪川ダム左岸 表土はぎ調査結果(ルートマップH)

## (6)-2 ルートマップI

# 福浦断層以外の破砕部の連続性確認

## 【福浦断層以外の破碎部の連続性確認(OS-1孔) (1/4)】

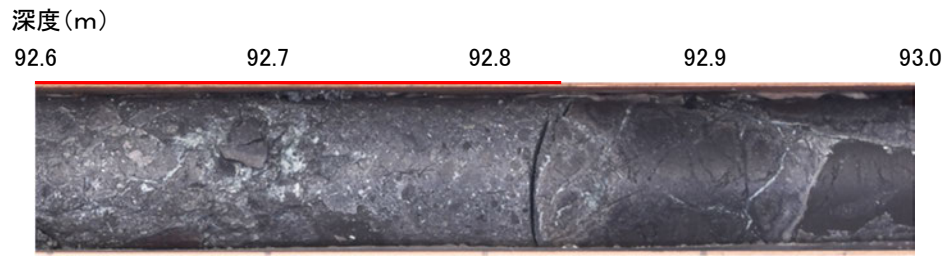
・厚さ3.8~6.9cmの角礫状破碎部及び  
厚さ0.2~1.0cmの粘土状破碎部及び  
厚さ60~63cmの固結した破碎部

走向・傾斜が福浦断層と異なり、ルートマップHの想定延長位置に対応する破碎部が認められない。
